PLAN ESPECIAL DEL CASCO HISTÓRICO DE TAMARACEITE (API-08)

SEPTIEMBRE 2020

DOCUMENTO DE DIAGNÓSTICO

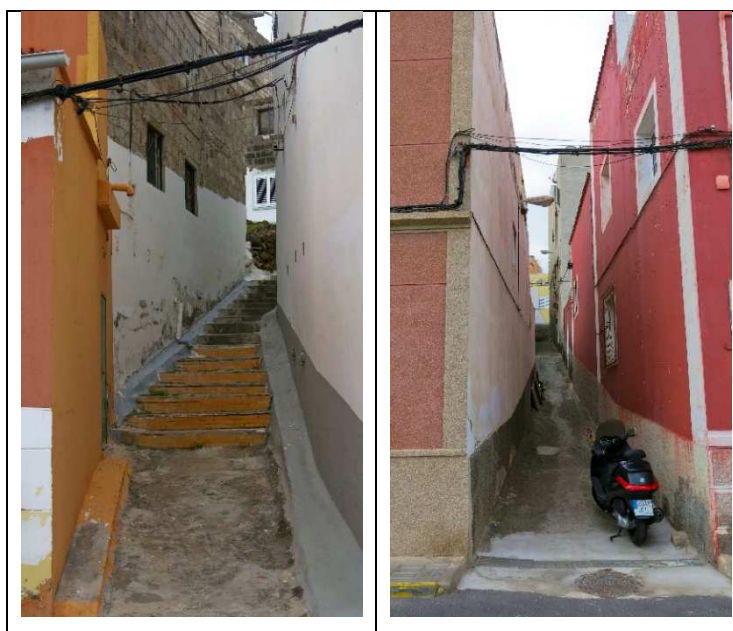
Por otro lado, la fisiografía de la trama urbana unido a la pendiente, dibuja sobre todo en el corazón del barrio, calles de aceras reducidas, calzadas estrechas, abundantes intersecciones (algunas de reducida visibilidad), servidumbres privadas que interrumpen la conectividad, callejones, rampas y escaleras sin pasamanos, vallas u otros elementos de apoyo, que se unen al inadecuado estacionamiento de vehículos, el déficit de señales de tráfico y la pavimentación defectuosa para dificultar severamente el tránsito peatonal general y la accesibilidad, en especial el de personas mayores, niños o personas con movilidad reducida.

Figura 17. Callejones de difícil accesibilidad

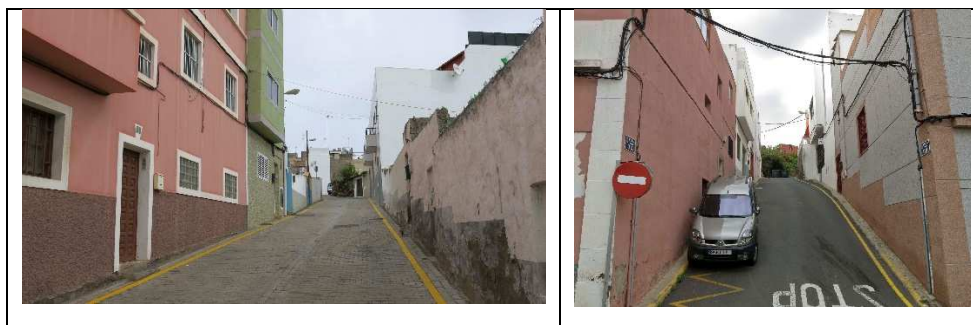
Figura 18. Callejones rodonaes sin aceras y sin salida

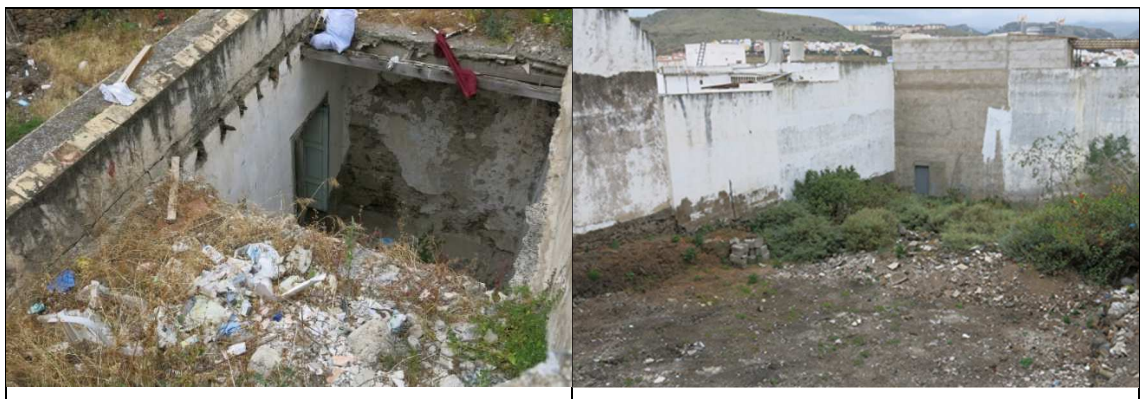
En muchos casos, este tipo de vacíos urbanos se suelen convertir, en asentamientos de chabolas, a veces en vertederos de escombros y basuras constituyendo un importantísimo problema de salubridad para los vecinos por la presencia de roedores, palomas, y animales abandonados.

Figura 25. Solares abandonados convertidos en basureros y escombreras

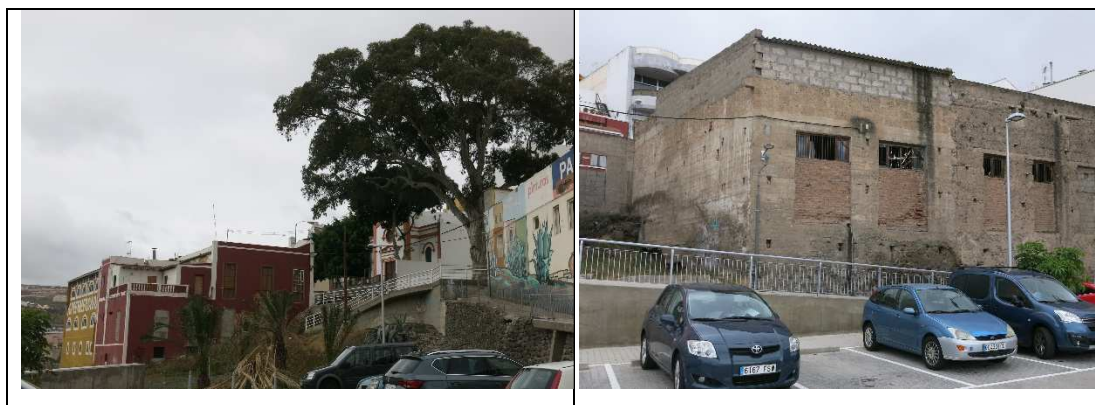
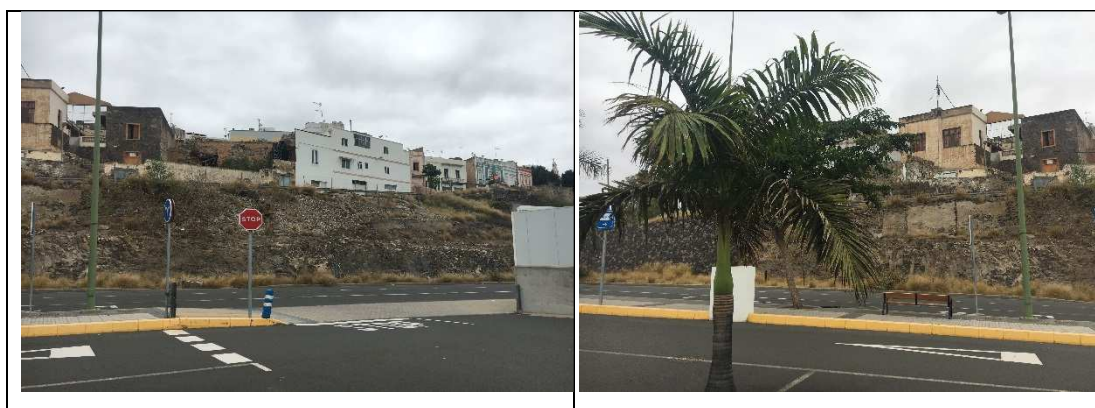
Por ello, el límite sur del ámbito ha ofrecido siempre una perspectiva de imagen negativa, siendo traseras de las viviendas de la calle principal, con anarquía de alturas y volúmenes, irregularidad de alineaciones, creando un fuerte impacto ambiental, por la existencia de grandes muros, medianeras al descubierto, tuberías de desagües vistas, y que deberán ser objeto de un tratamiento especial en futuras propuestas de planeamiento.

Figura 29. Traseras de las viviendas del lado Sur de la Carretera General.

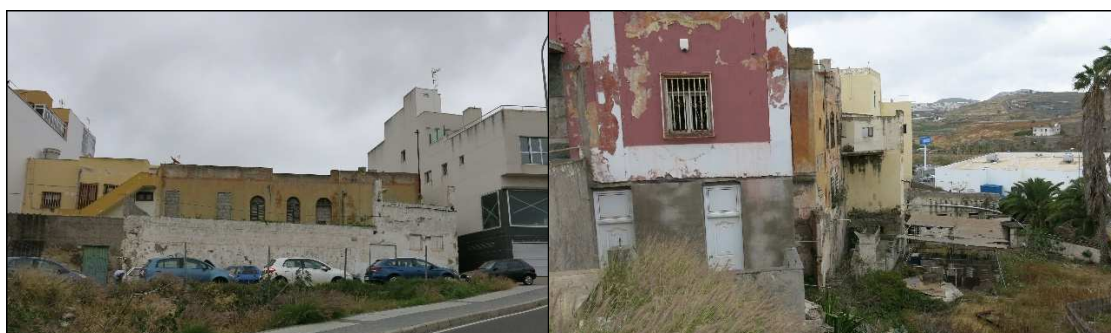
Por ello, la situación actual del gran número de medianeras vistas y fachadas sin tratamiento, son motivo más que justificado a tener en cuenta a la hora de llevar a cabo la ordenación.

Figura 30. Medianeras vistas sin tratar. Fuerte impacto en los bordes.

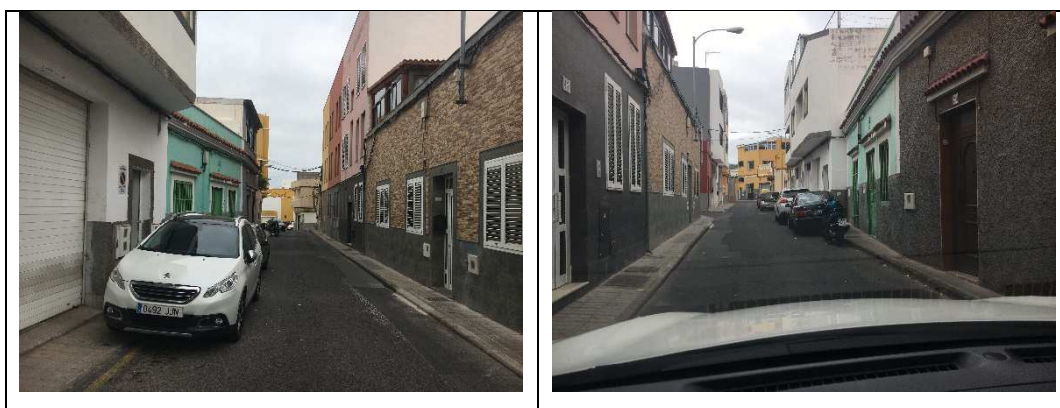
Figura 41. Algunas imágenes del Paseo de Los Mártires, y aceras ocupadas por los vehículos.

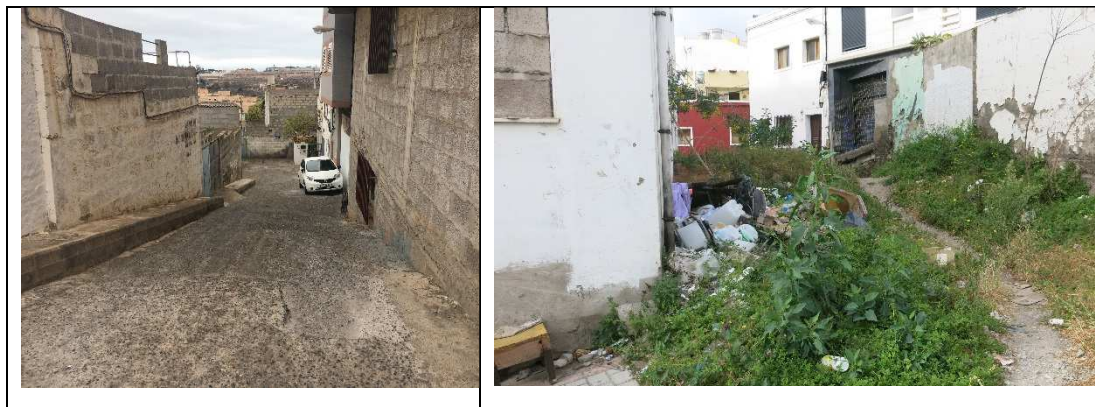
La parte más deteriorada e inacabada, es la más próxima a la Plaza de la Cruz, en muchos ocupadas por construcciones añadidas e ilegales, o chamizos de animales, interrumpiendo el paso.

Figura 43. Estado actual de algunos viales interiores

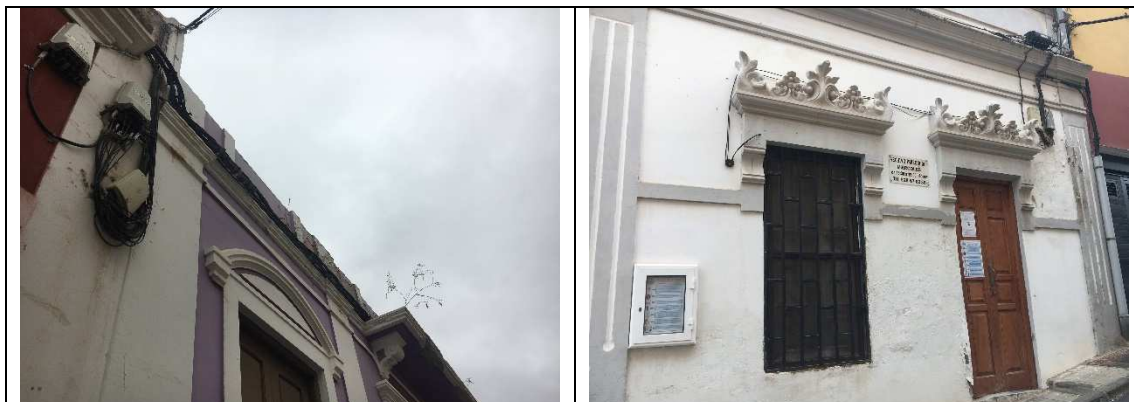
Figura 44. Impacto de cables en fachadas en edificios protegidos.

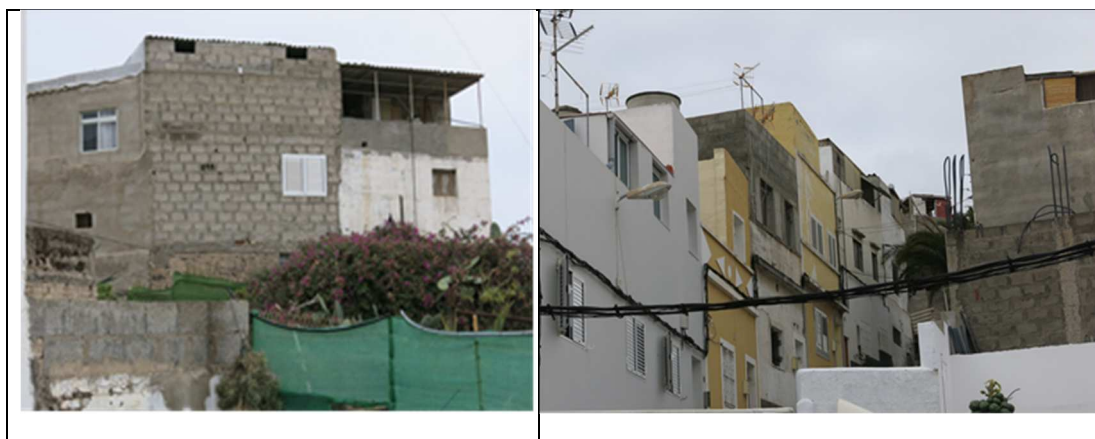
Hasta el momento, esto no se ha conseguido. El crecimiento edificatorio se ha producido en muchos casos de manera irregular lo que lleva a una visión muy desvirtuada de la deseada imagen del Casco Histórico, predominando la heterogeneidad volumétrica y las edificaciones sin acabado exterior y un gran número de ellas con deficiente construcción.

Figura 49. Descontrol de volumetrías y medianeras vistas.

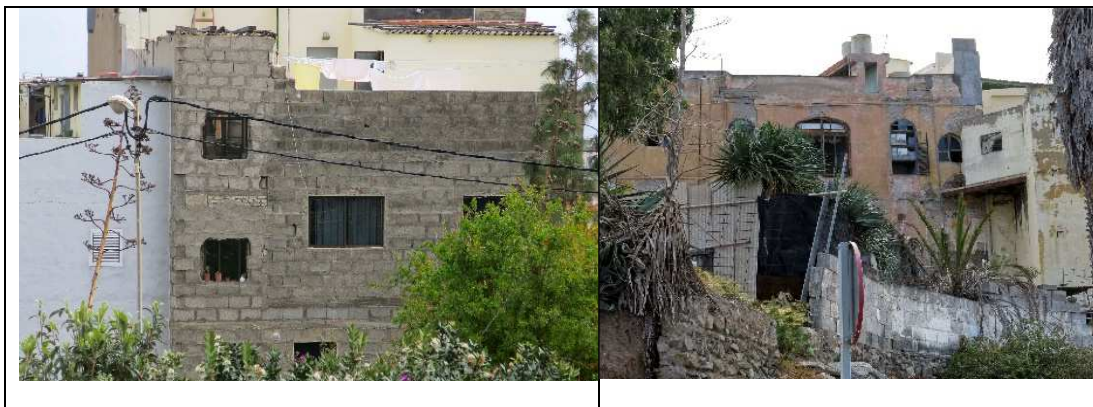
Fotográfico 17 y 18. Inadecuación de fachadas

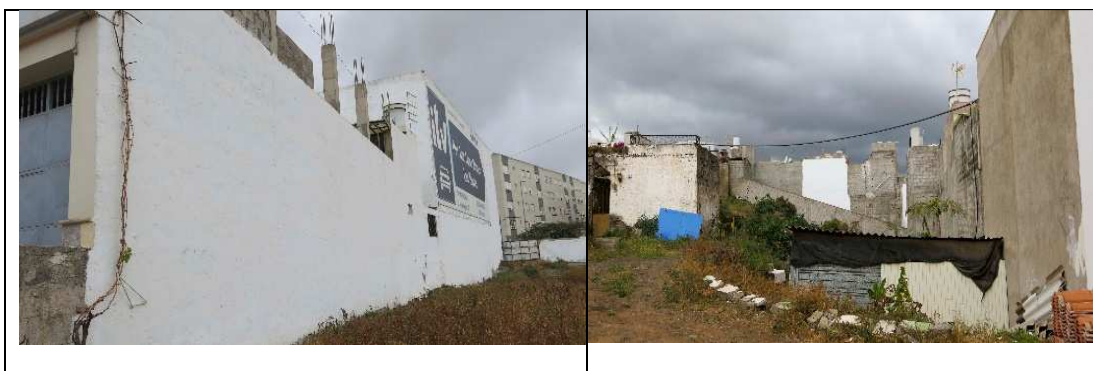
Fotográfico 19 y 20. Medianeras

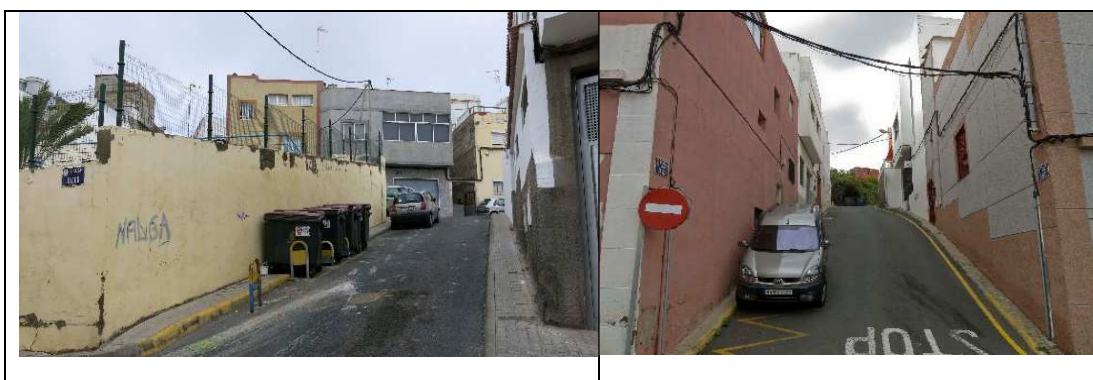
Fotográfico 20 y 21. Movilidad y accesibilidad, interrupción y estrechamiento de aceras

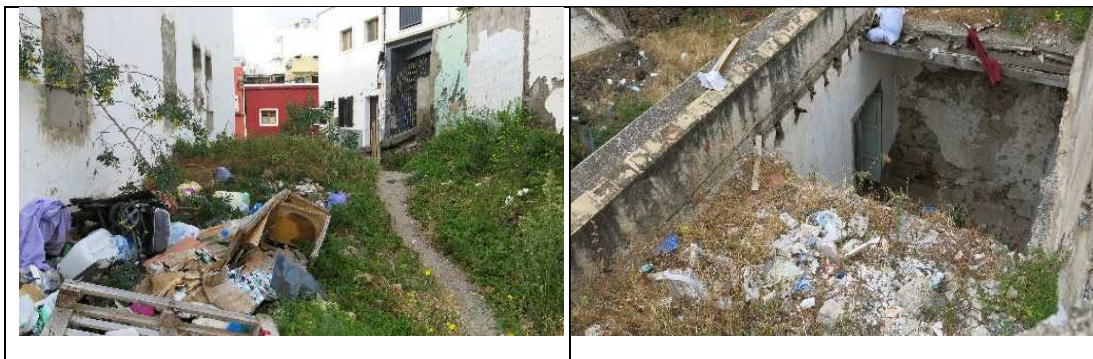
Fotográfico 22 y 23. Residuos y vertidos
