PLAN ESPECIAL "SAN ROQUE" (API-05)

OCTUBRE 2020

DOCUMENTO DE DIAGNÓSTICO

Memoria

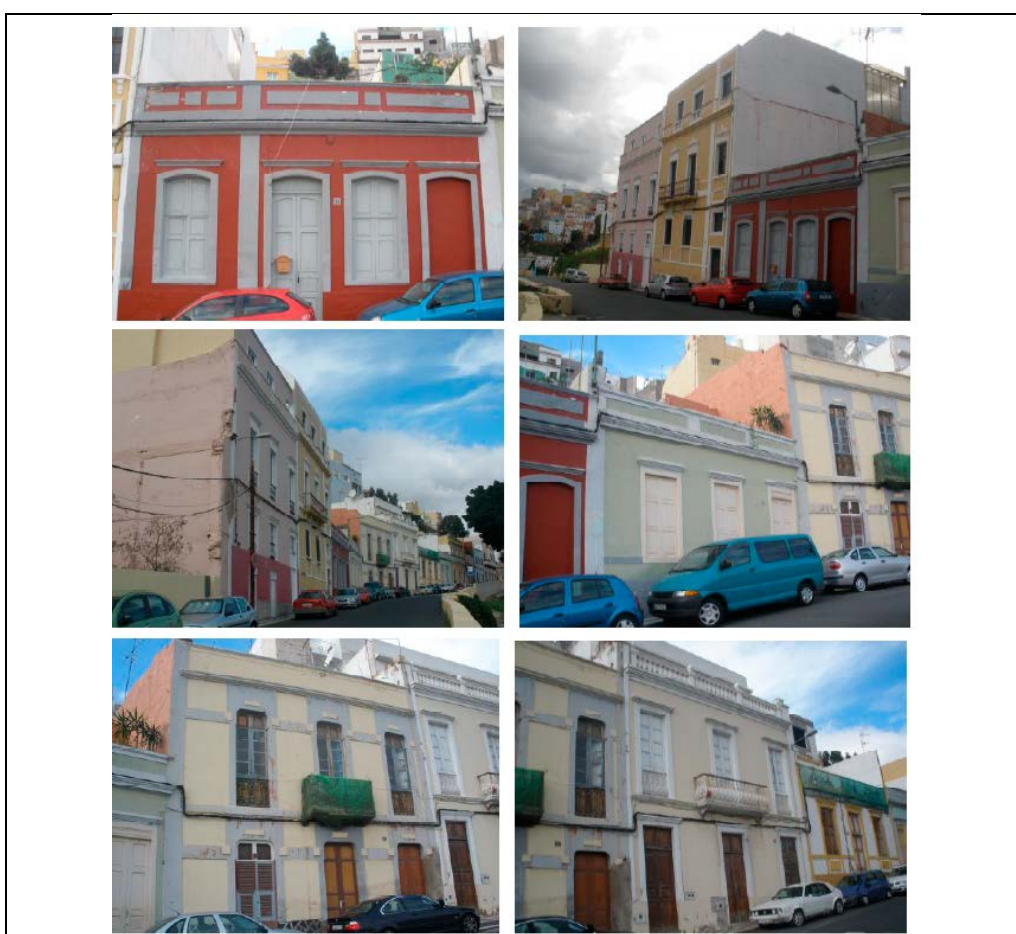
Los inmuebles que presentan un estado de abandono se corresponden con los números, 15, 35, 37 y 39 de la calle Farnesio.

figura 7. Inmuebles en la calle Farnesio

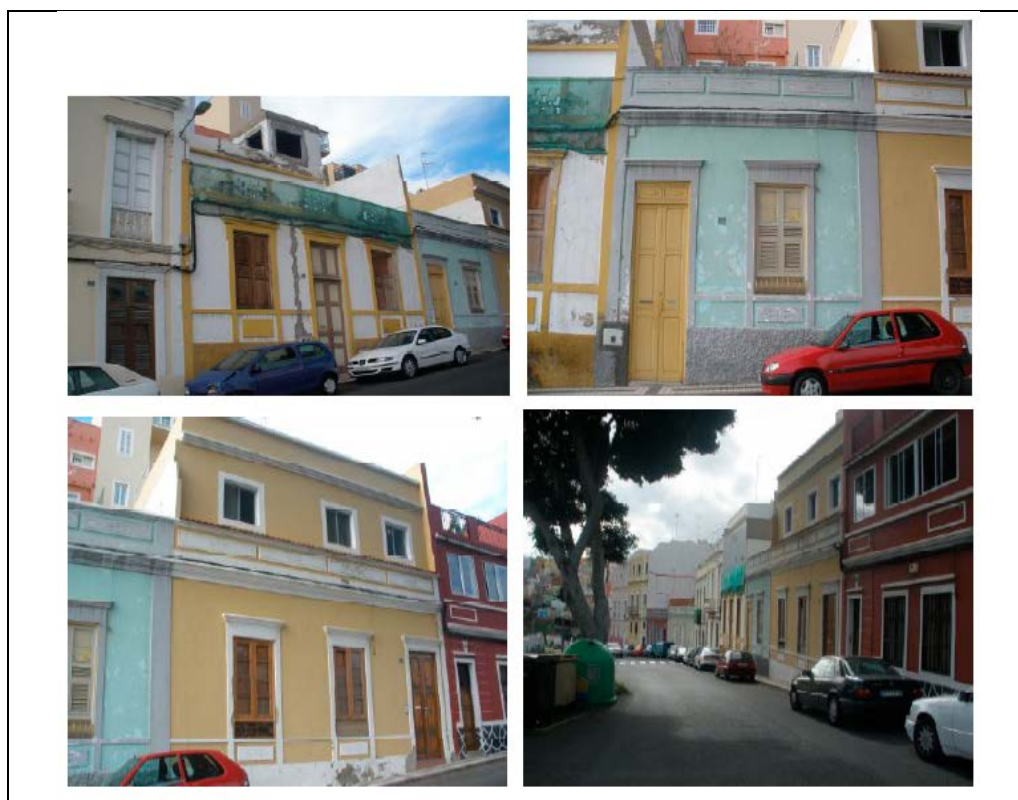
figura 8. Inmuebles en la calle Farnesio

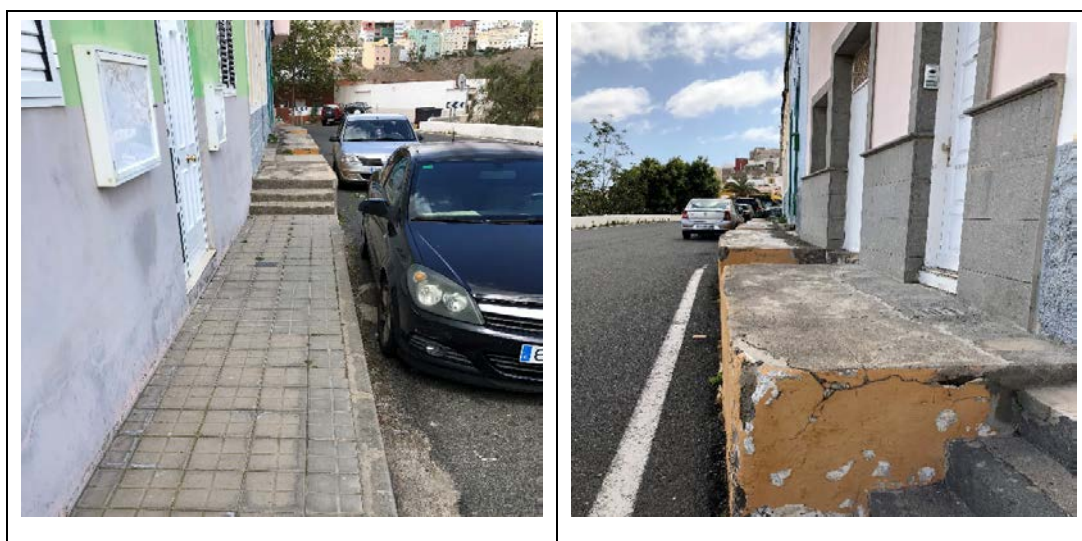
A partir del número 35, la acera se sobreeleva casi medio metro sobre la rasante de la calle, siendo continuos los escalones y pasamanos que interrumpen el paso del peatón obligándolo a bajar a la calzada.

figura 9. Acera en la calle Andenes

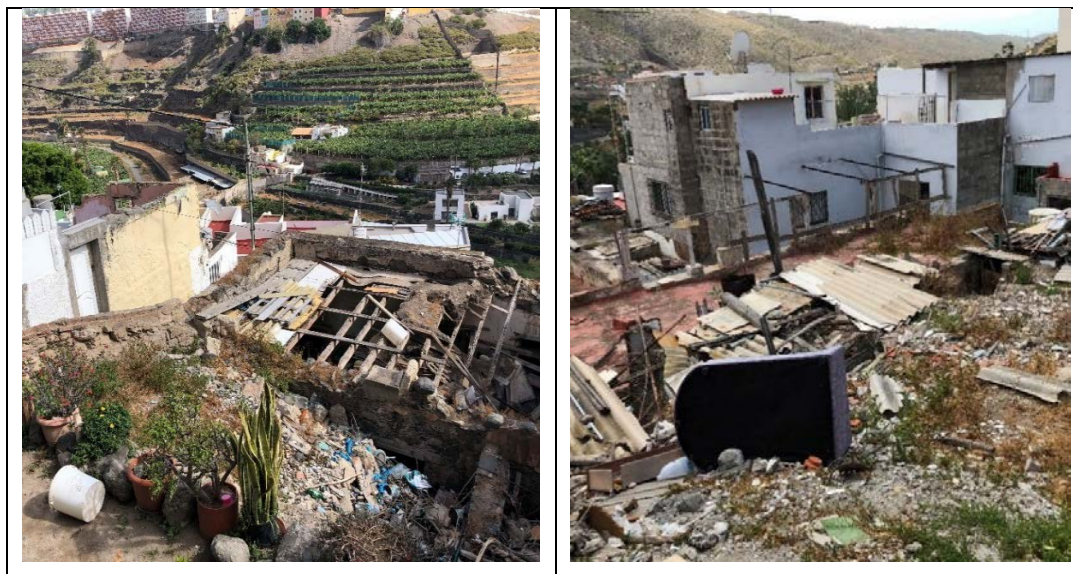
salubridad para los vecinos por la presencia de roedores, palomas, y animales abandonados.

Figura 15. Vertido de escombros en solares abandonados

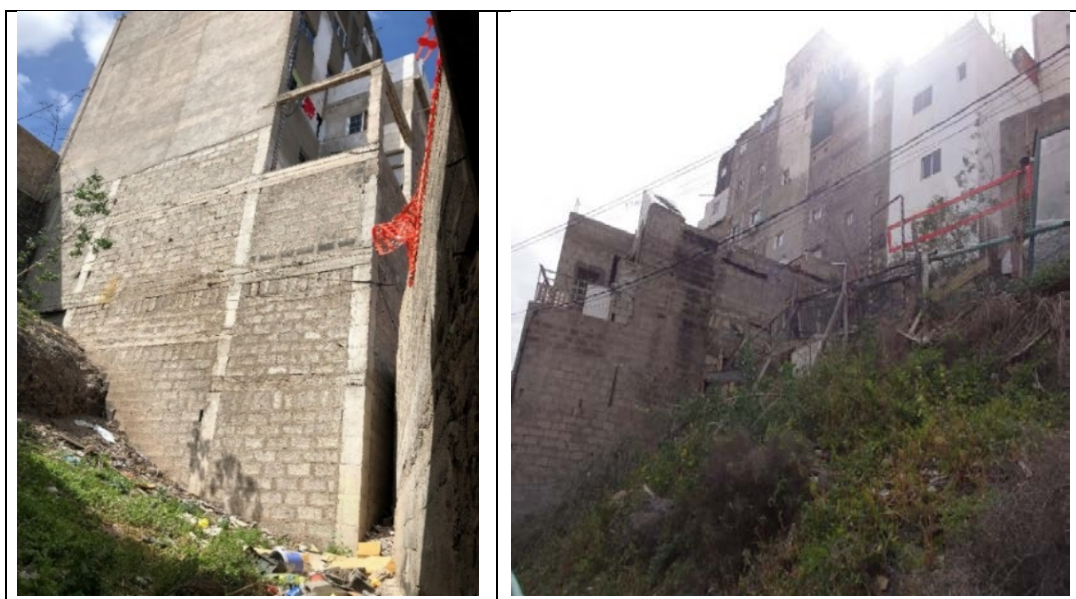
Por ello parte importante a tener en cuenta a la hora de llevar a cabo la ordenación es la situación actual del gran número de medianeras vistas y fachadas sin tratamiento que se producen, especialmente, en la ladera norte del Barrio, entre las calles Andenes-Nueva y la calle Malagueñas.

figura 18. Medianeras vistas sin tratar. Grave impacto especialmente para para los bordes

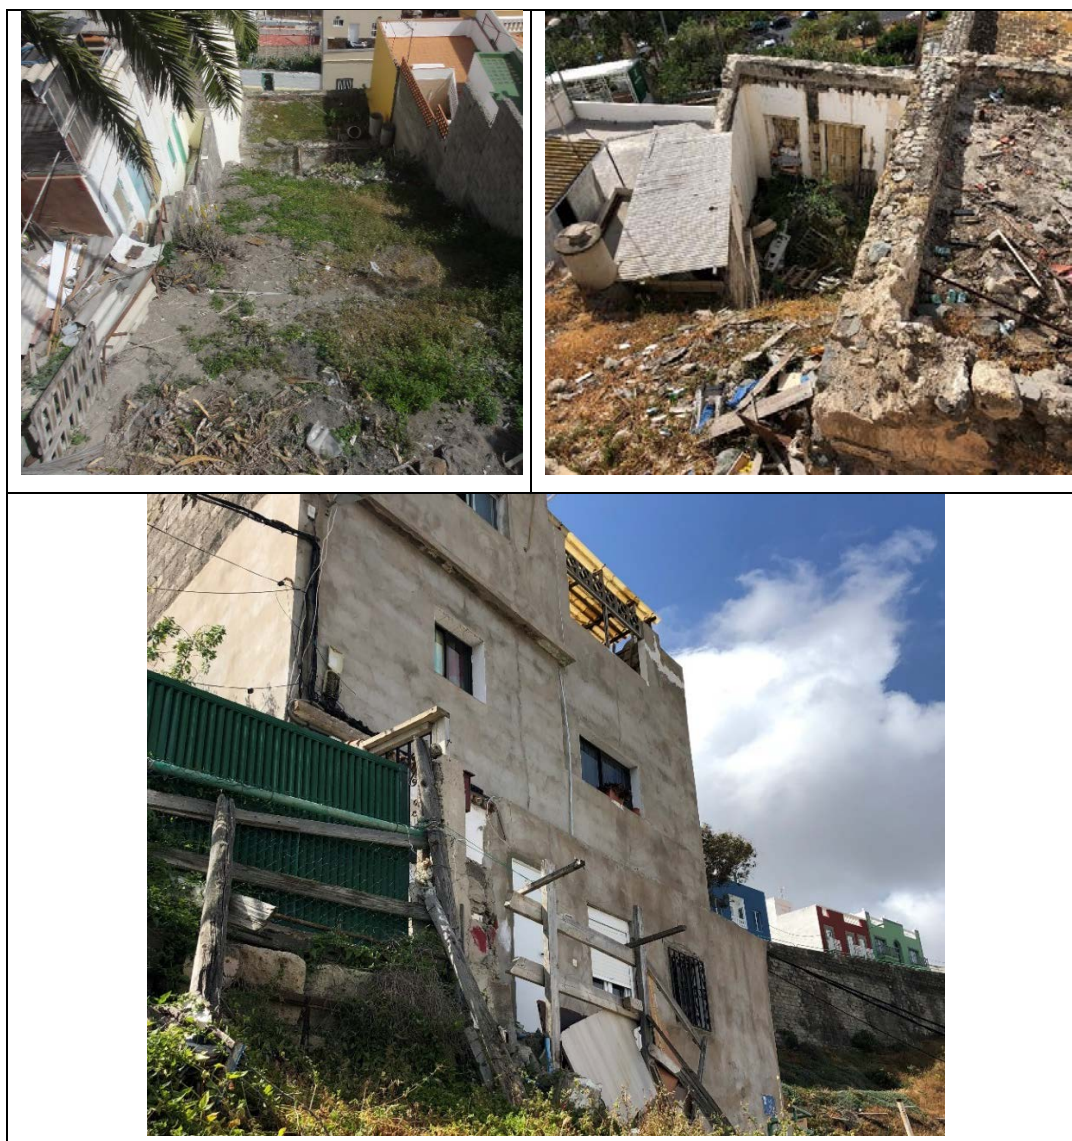
Muchas de estas parcelas, por sus características y dimensiones, presentan condiciones para su utilización como espacios libres o dotaciones, pero al día de hoy se encuentran sin uso a pesar de estar algunas ya calificadas por el PGO.

figura 23. Ejemplos de parcelas sin edificar, ruinas e infraviviendas

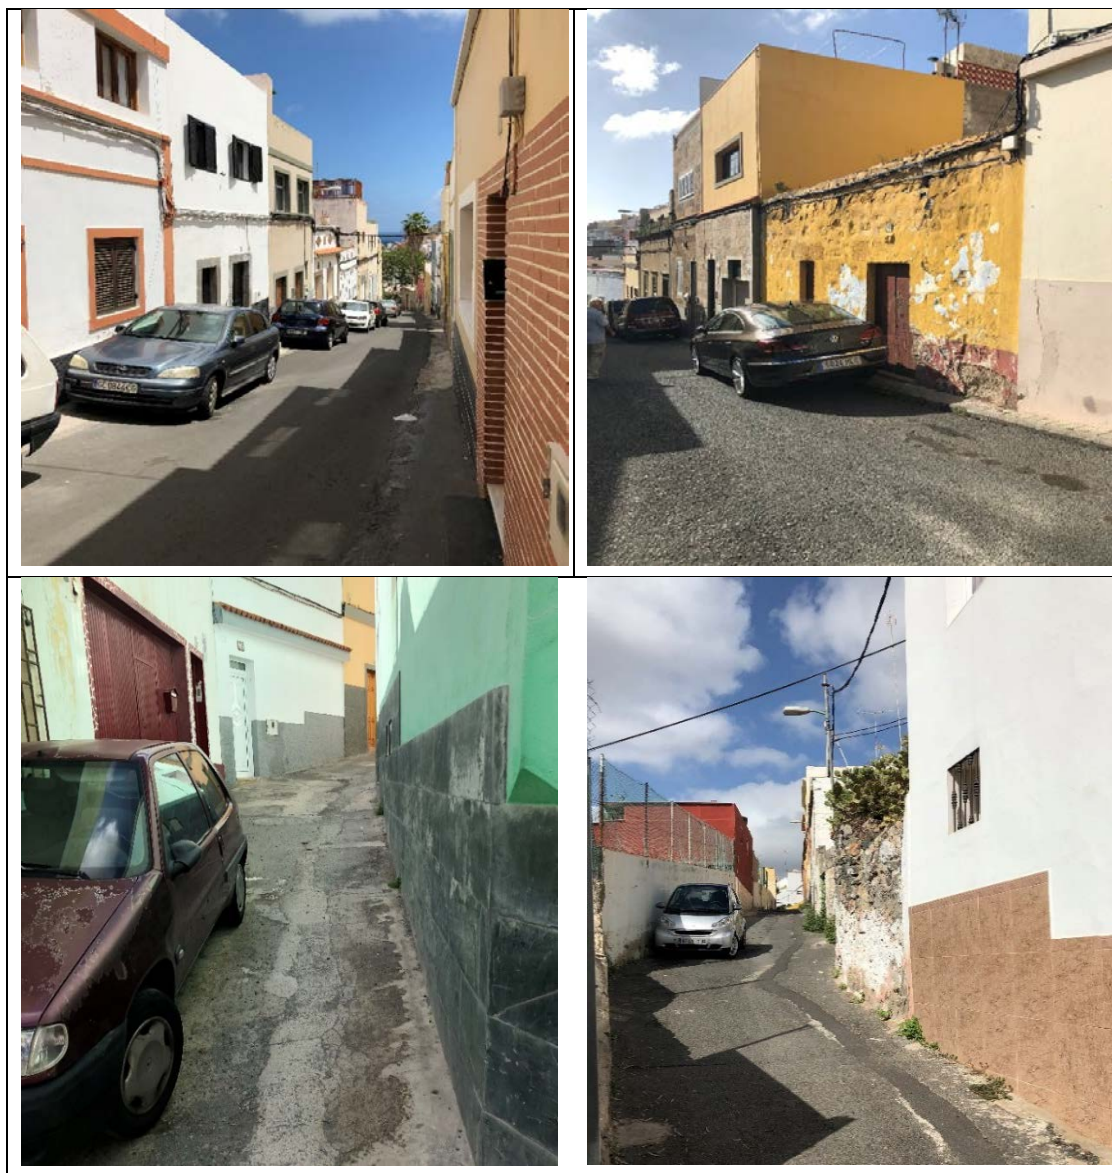
Figura 26-27. Distintas calles dentro del Risco con estacionamiento irregular de vehículos

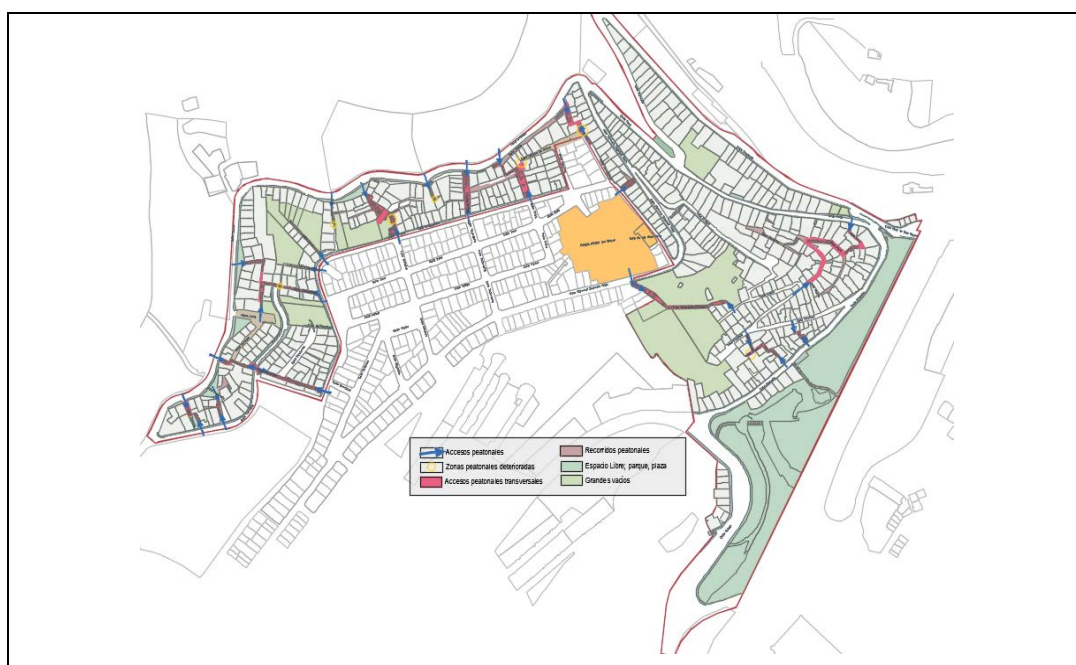
figura 28. Accesibilidad peatonal

En la mayoría de los casos, estos accesos están muy deteriorados e incluso incumplen con los dimensionados mínimos exigibles.

Este es uno de los apartados que más urgencia requieren de una solución, y en el que más habrá que incidir en el momento de llevar a cabo la ordenación, ya que las características topográficas y características del área de estudio no permiten demasiadas alternativas para solucionar las importantes dificultades de movilidad interna existentes.

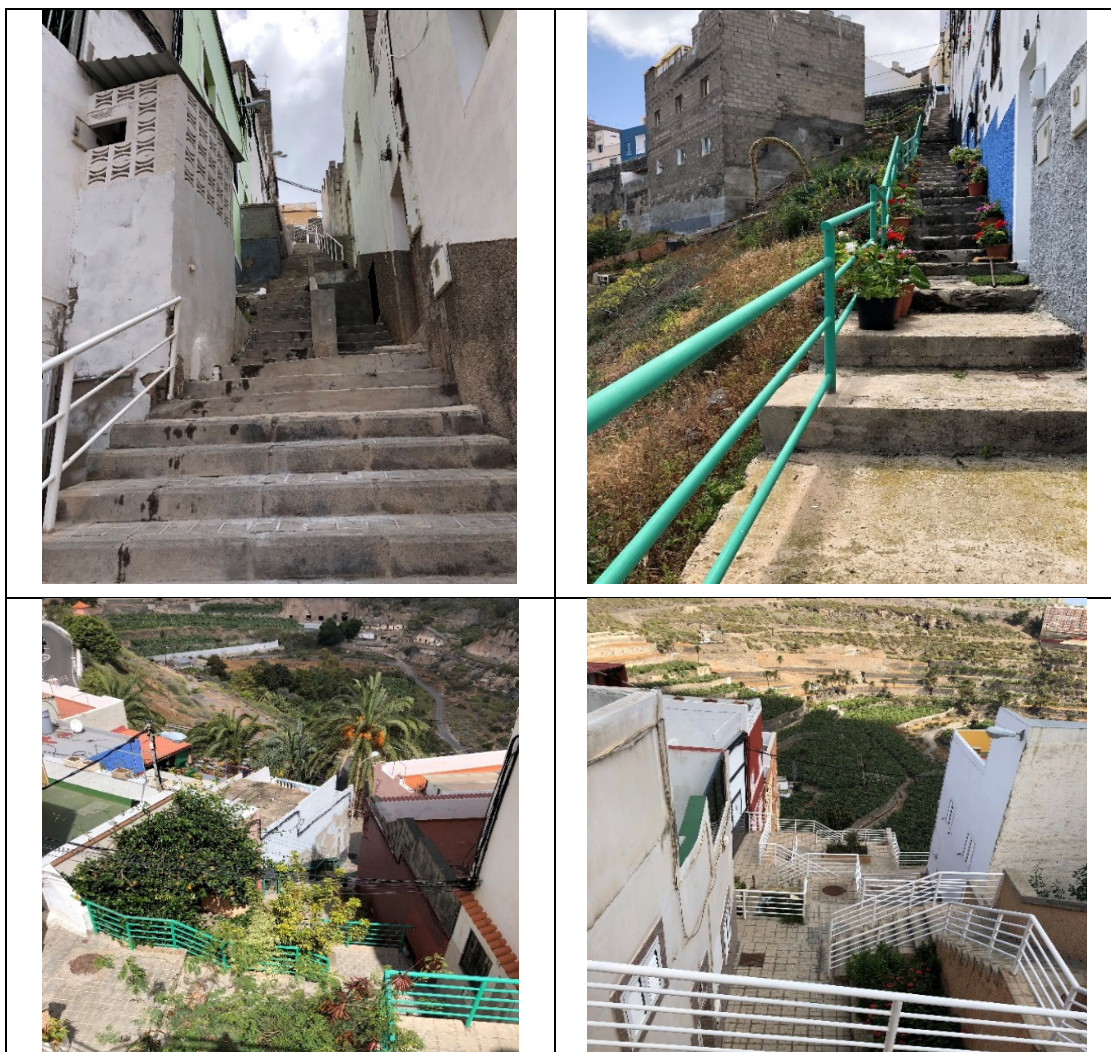
Figura 29. Distintos ejemplos de escaleras en el Risco de San Roque

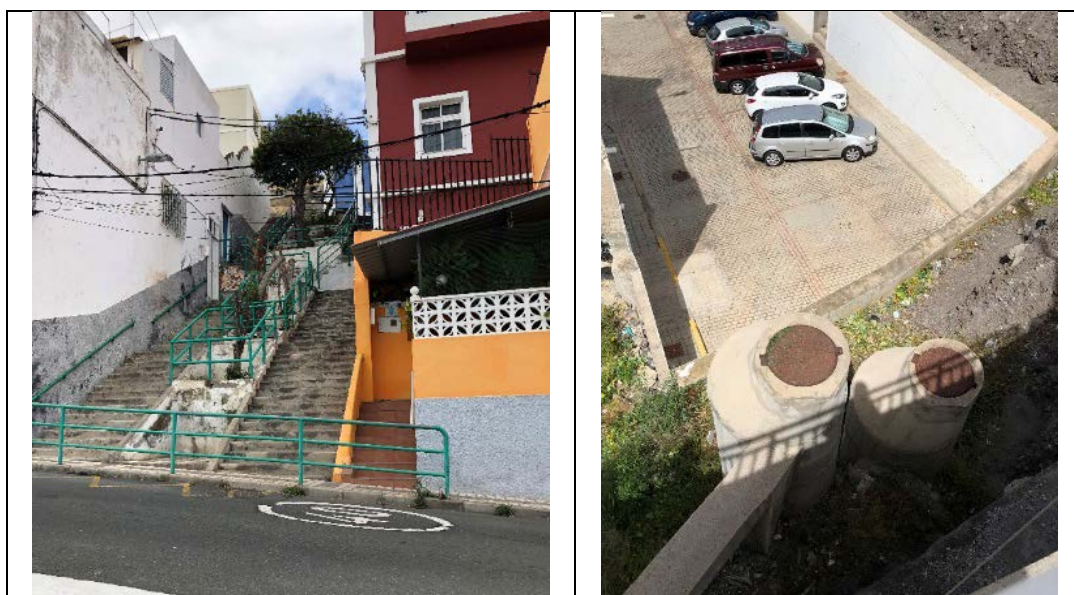
En cuanto a la red de alumbrado eléctrico y telefonía, los problemas más importantes detectados son ambientales, ya que la mayoría de estos servicios se realiza con tendidos aéreos, con cableado visto adosado a las fachadas (en algunos casos también dispuesto en el cruce de calles) que provocan distorsiones no deseables en el paisaje urbano.

figura 31. Muestra del estado de los cableados e instalaciones en el ámbito

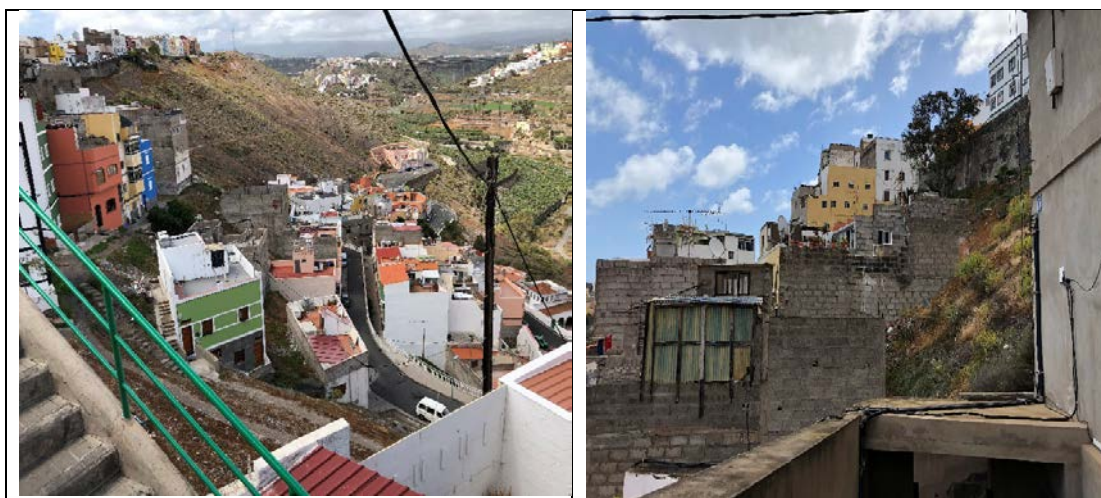
Hasta el momento esto no se ha conseguido. El crecimiento edificatorio se ha producido en muchos casos de manera irregular lo que lleva a una visión muy desvirtuada de la deseada imagen de los riscos tradicionales, predominando la heterogeneidad volumétrica y las edificaciones sin acabado exterior y un gran número de ellas con deficiente construcción.

figura 35. Ejemplos del resultado de la mala aplicación de la Normativa. Heterogeneidad y medianeras vistas

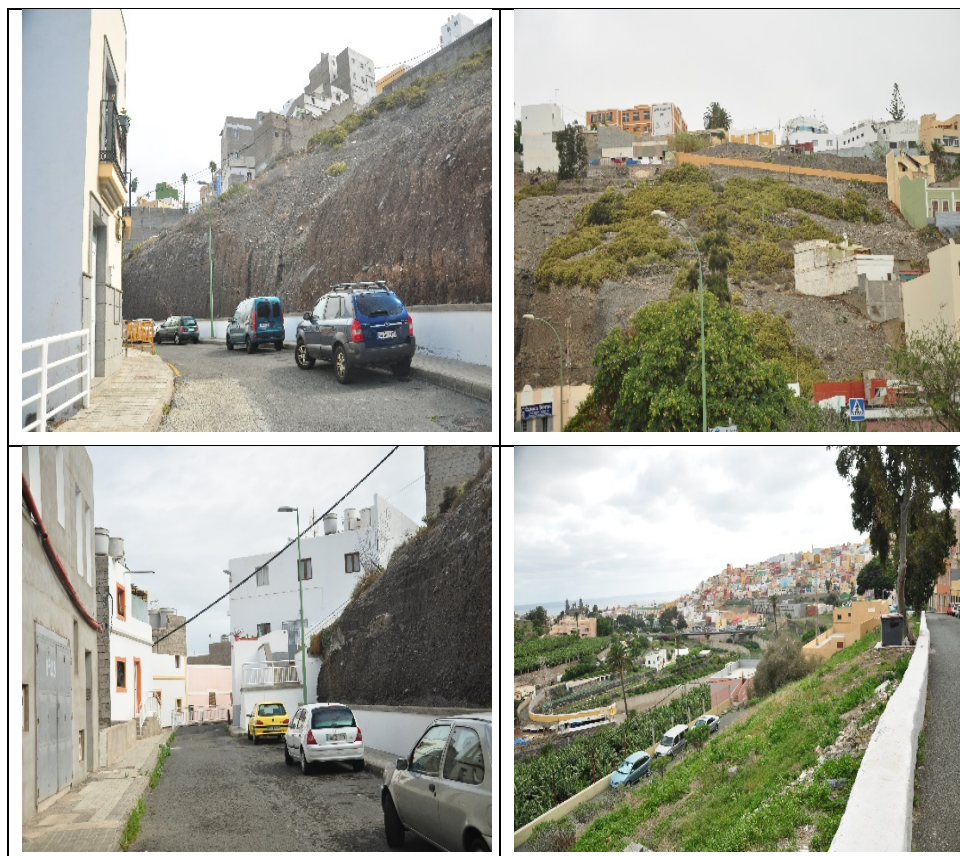
Fotográfico 5, 6, 7 y 8. Taludes inestables, puntos de escorrentía concentrada, áreas de encharcamiento y lugares expuestos a viento en el ámbito del API-05

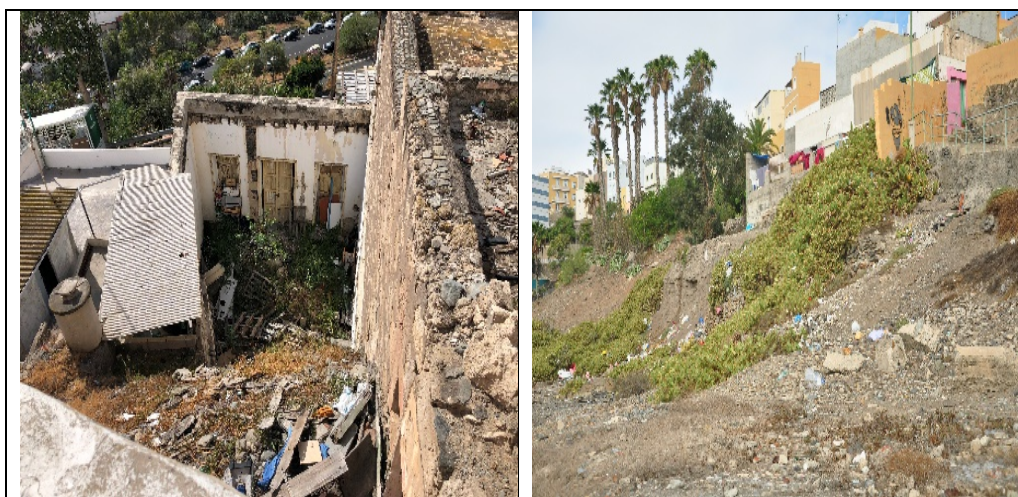
- Vertidos y residuos urbanos: Es un impacto de baja significación en el contexto de San Roque. La acumulación de vertidos y residuos se distribuye en puntos y sectores concretos, apareciendo casi exclusivamente en solares y vacíos constructivos, sin que se pueda establecer una zonificación concreta relacionada con los procesos edificatorios y las características de ocupación del barrio. En algunos casos, se trata de restos de obras, maderas, tuberías, áridos y materiales análogos, en otros casos, se trata de la mera acumulación de basura doméstica. En ambos casos, estas acumulaciones de desechos provocan insalubridad general, malos olores puntuales, inestabilidad topográfica en los casos más graves y proliferación de ratas e insectos nocivos.

Fotográfico 9 y 10. Basuras y escombros en diferentes sectores del Risco de San Roque

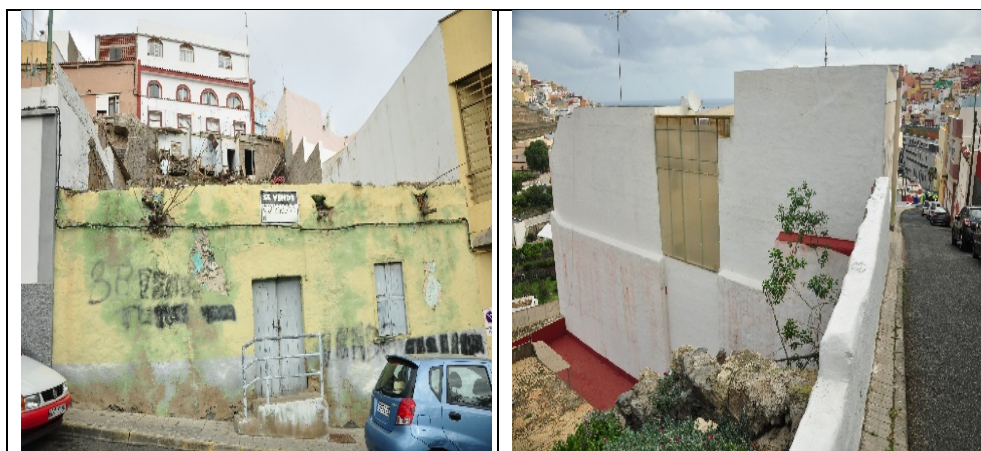
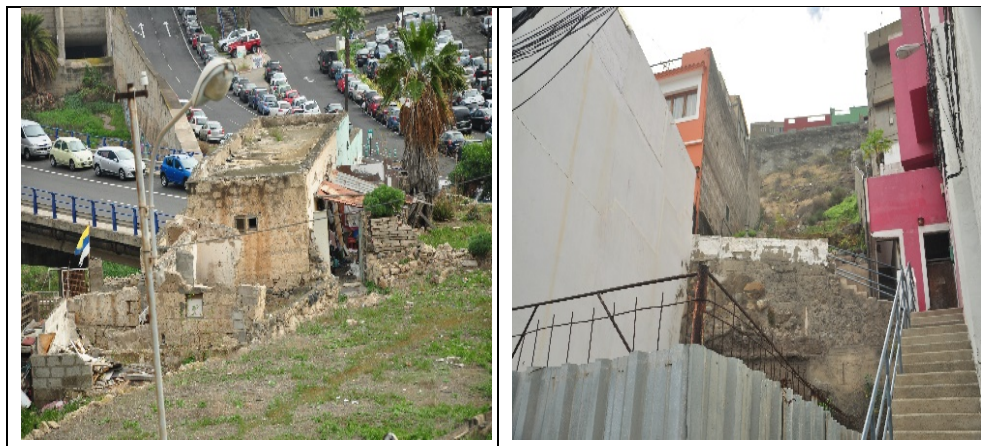
Están principalmente relacionados con el estado de deterioro de la edificación tradicional y con las inadecuaciones constructivas que ha promovido en muchos sectores del barrio el fenómeno de la autoconstrucción y la urbanización no planificada.

Fotográfico 11, 12, 13 y 14. Inadecuaciones edificatorias en el ámbito del API-05
