CATÁLOGO DE PATRIMONIO ARQUITECTÓNICO

Ayuntamiento
de Las Palmas
de Gran Canaria

Documento de ordenación | Marzo 2022

**PLAN ESPECIAL DE PROTECCIÓN Y ORDENACIÓN
"LA MAYORDOMÍA" (SG-15)**

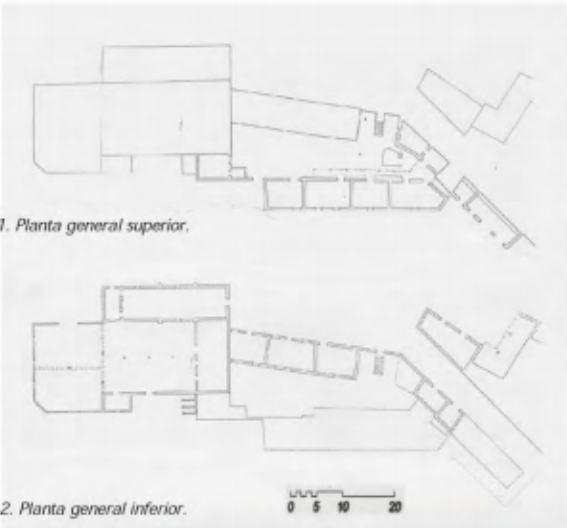
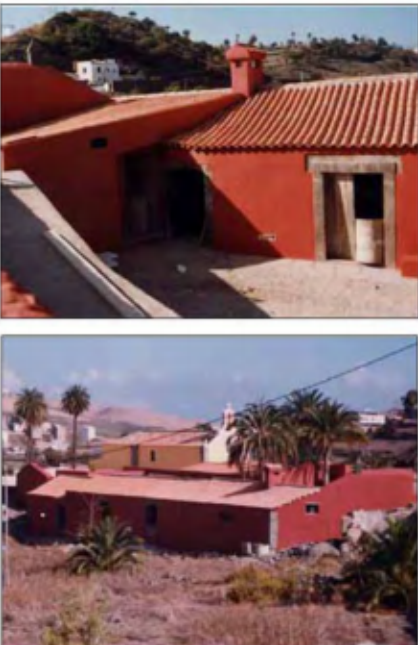
<p>1. Planta general superior.</p> <p>2. Planta general inferior.</p>

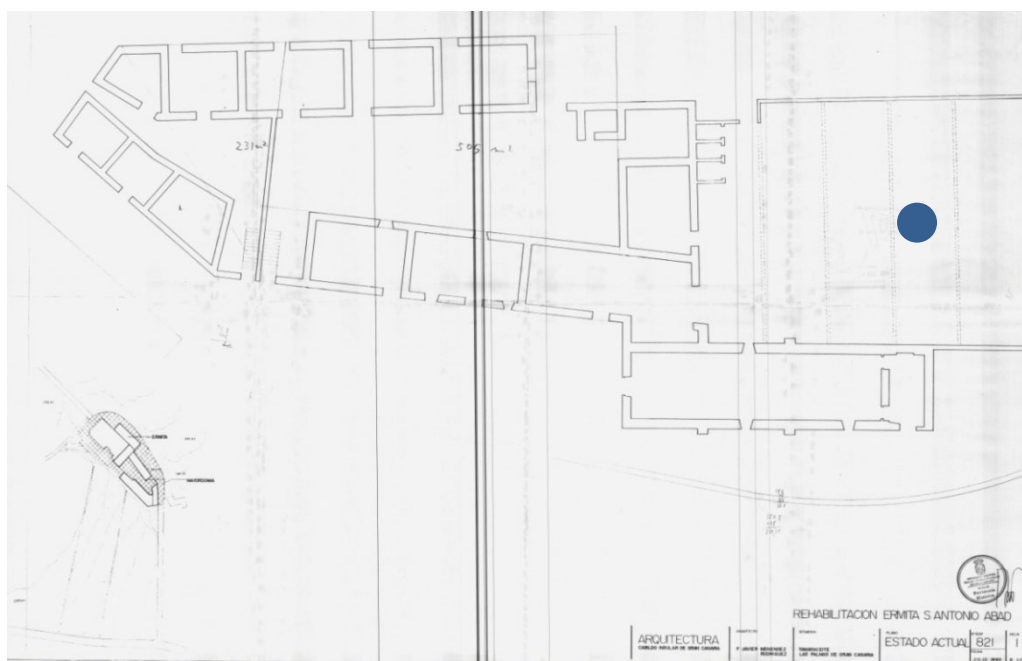
Plano del estado actual, 1992. Fuente: Inventario de Bienes de Interés Etnográfico. Expte nº G.C. 2.124-01/92

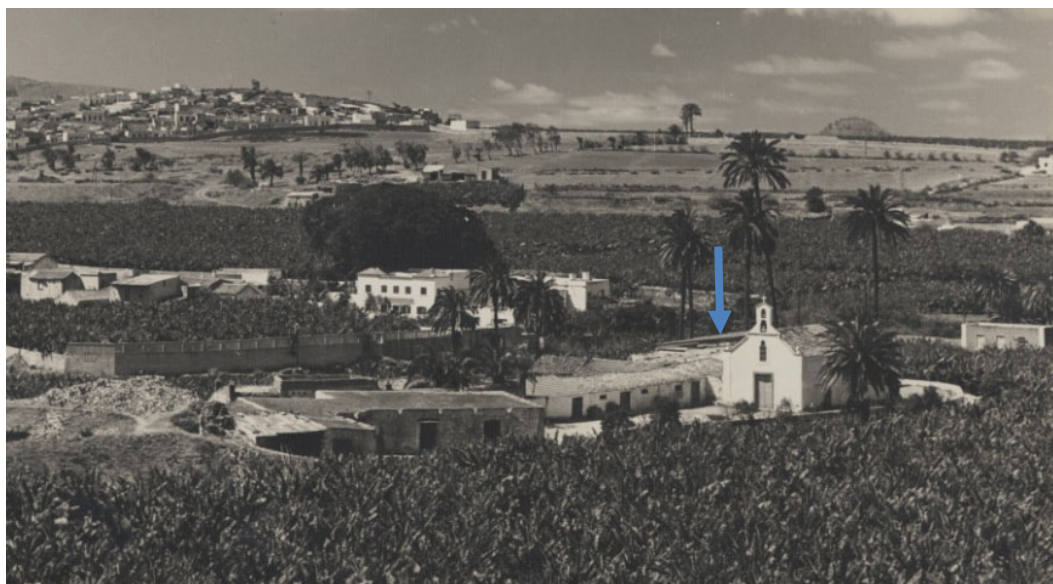
Fotografía mediados s.XX. Se indica la cubierta inclinada del antiguo almacén de plátanos. Fuente FEDAC

Las labores de empaquetado de los racimos se realizaban en un gran almacén ubicado en el entorno de las casas y la ermita, compuesto por una gran nave rectangular con techumbre a dos aguas, y un gran porche cubierto en el exterior de la misma, formado por planchas de zinc sustentadas por pilares de madera⁹. Aunque esta edificación en la actualidad no existe, tenemos conocimiento de su ubicación, a través del levantamiento del “estado actual”¹⁰ de la casa del mayordomo, Cuarterías y la ermita que se realizó en 1992, en el que el almacén aparecía adosado a la ermita. Aunque no se rotula el recinto, se sabe que es el almacén de plátanos porque en la escritura de donación de las tierras, ermita y cuartos de la Mayordomía que el matrimonio formado D. Matías Vega y su esposa D^a. Clara Sintés Rodríguez entregó a la Diócesis de Canarias, se aportaba un plano con referencia a la situación del almacén¹¹.

La ampliación de la plaza realizada en la década de los 90 por el Cabildo, al lado izquierdo de la ermita, ocultó toda huella que pudiese quedar del antiguo almacén.

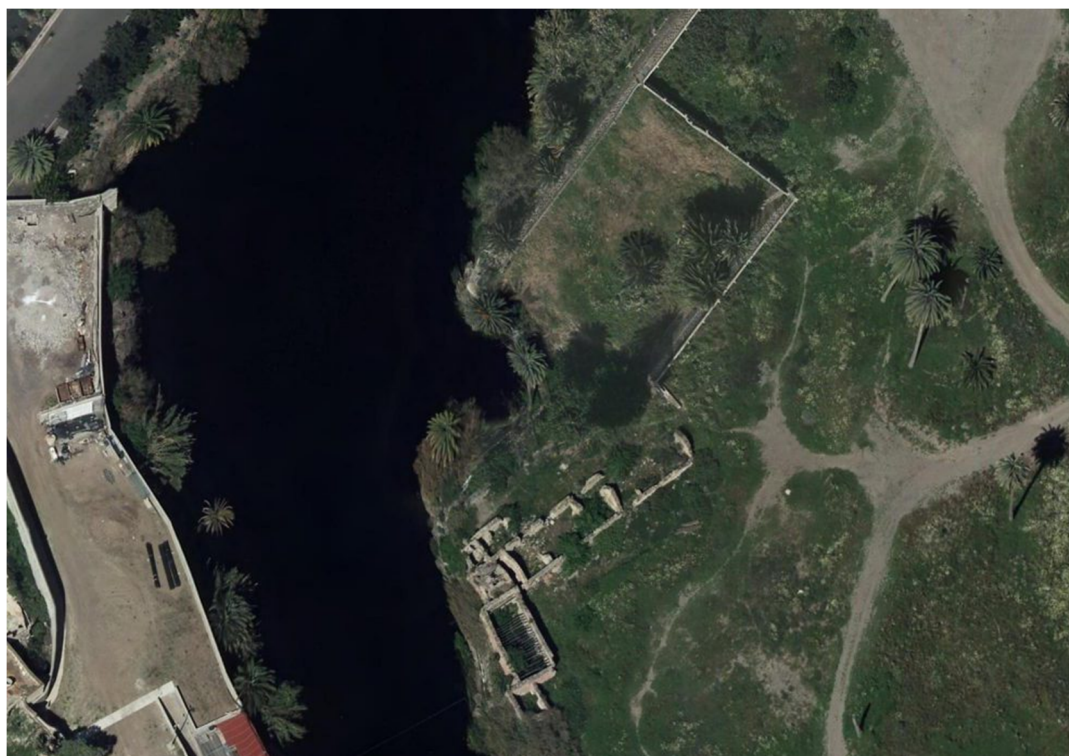
Estructura ruïnosa identificada con la casa del hacendado D. José Rivero Viera, junto a la Presa de Tamaraceite
Fuente: IDECanarias-GRAFCAN. Elaboración propia.

En lo que se refiere a la Casa del Hacendado, ésta se identifica con la ruina que hay al borde del barranco. Esta identificación se basa en la documentación de diversas fuentes que la citan en ocasiones como la “Casa Roja”, debido a su color. En la actualidad, todavía quedan restos de pintura de color rojo en sus paredes. Además, existen fotografías en las que se retrata al hacendado D. José Rivero Viera regando en su jardín o en el interior de la vivienda, según hemos podido constatar en la consulta realizada en el archivo fotográfico de FEDAC.

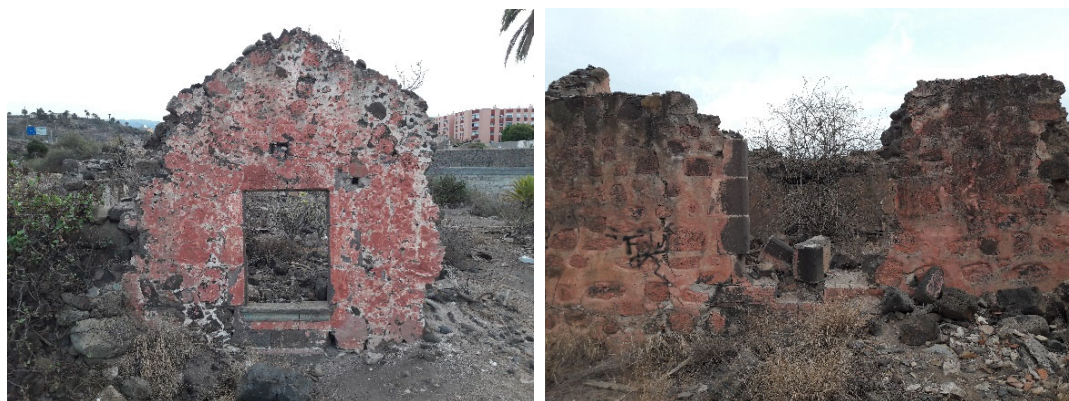
Fachadas con restos de pintura de color rojo

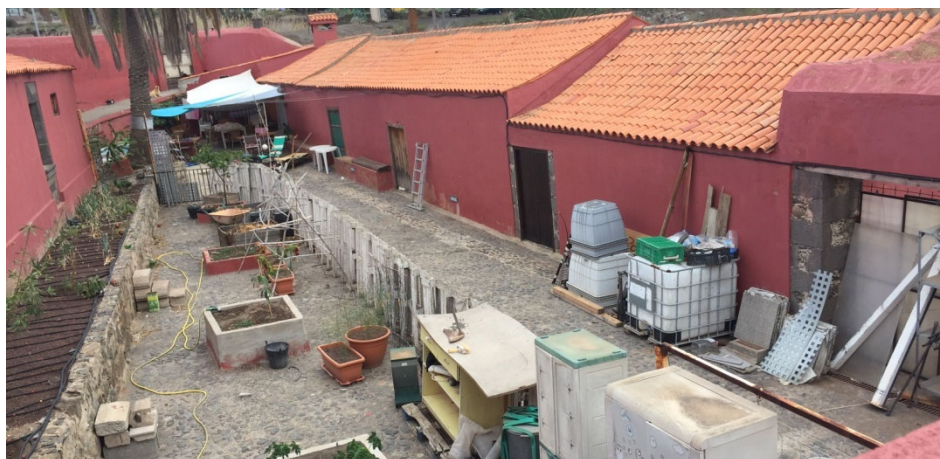
Patio interior entre la Casa del Mayordomo y las Cuarterías

- b) El interior de las edificaciones requiere de una intervención más exhaustiva, pues se han encontrado varios inconvenientes que deben ser resueltos. Al margen de los pequeños desperfectos que se pueden resolver fácilmente con tareas de adecentamiento, enfoscado y pintado, se han detectado humedades en todas las edificaciones, y grietas y fisuras en el interior de la Ermita que deberán ser objeto de estudio para su reparación y refuerzo en caso de ser necesario.

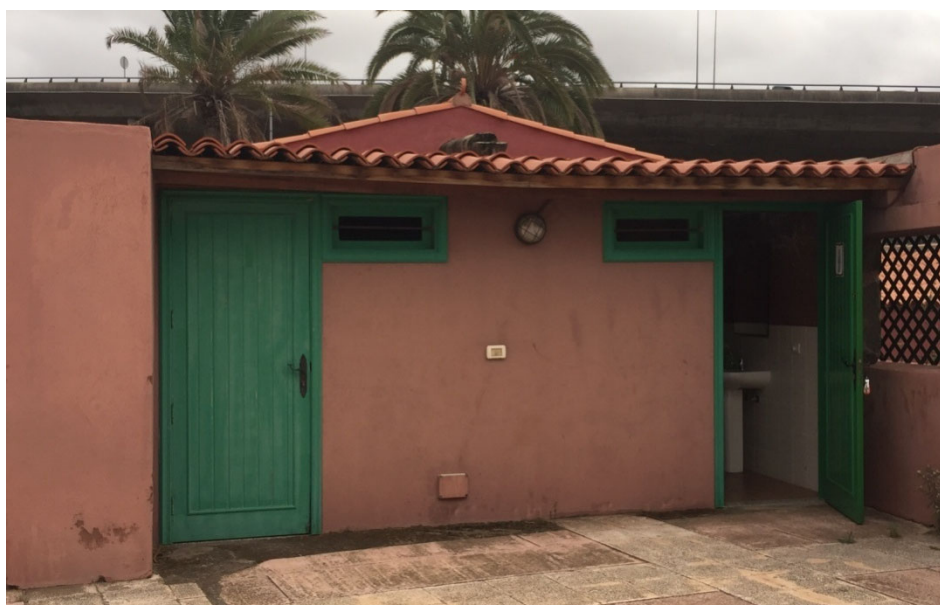
Prolongación del módulo oriental de la Casa del Mayordomo, actualmente utilizado como baño

Además de lo anterior, se permiten labores de rehabilitación profunda en la crujía destinada actualmente a aseos y, de forma excepcional, la reconstrucción del volumen situado al norte del conjunto, del que se conservan los muros a media altura. Se entiende que estas intervenciones contribuirían a mejorar la comprensión del Conjunto, haciéndolo más legible:

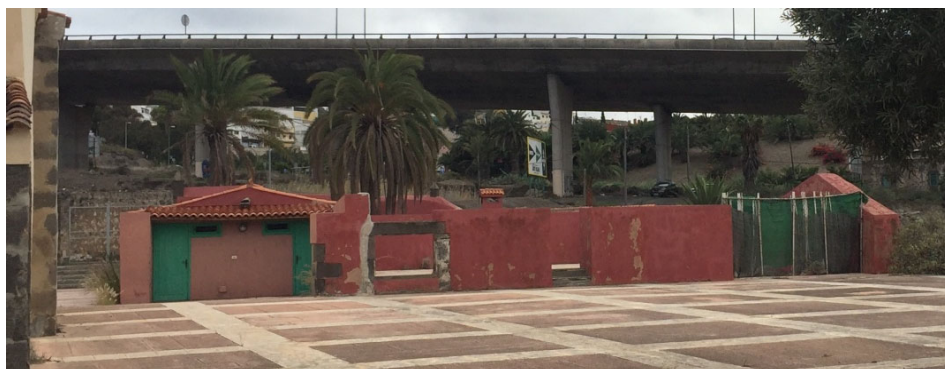
Módulo abierto al norte de La Casa del Mayordomo y las Cuarterías

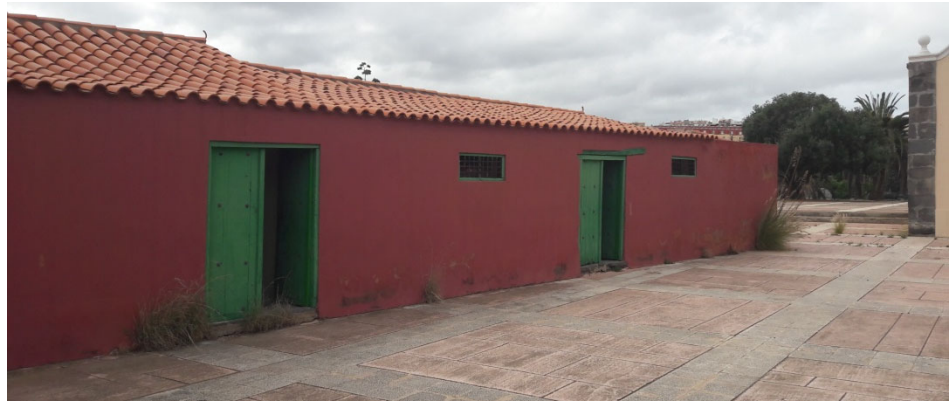
Exterior de las casas, plaza interior y pavimento de la plaza principal

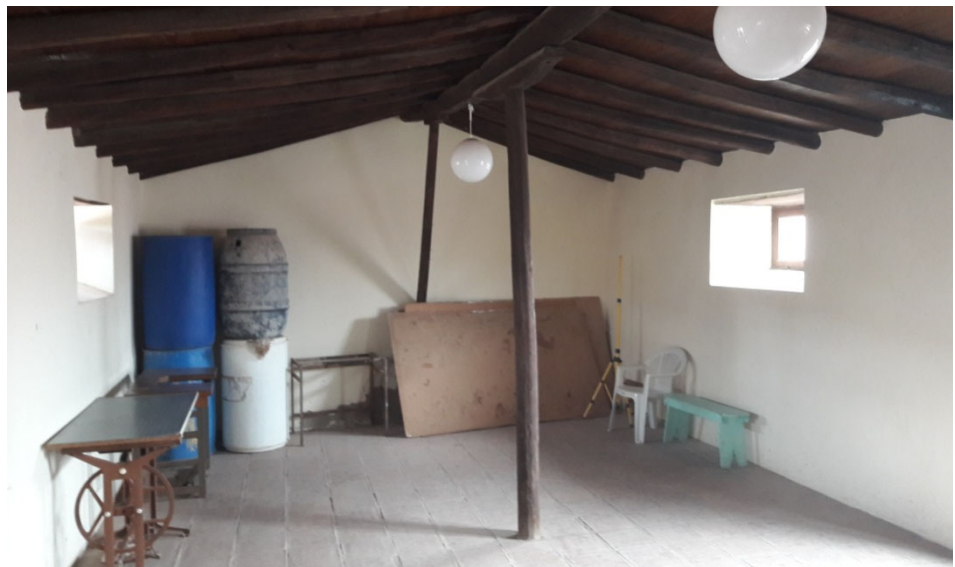
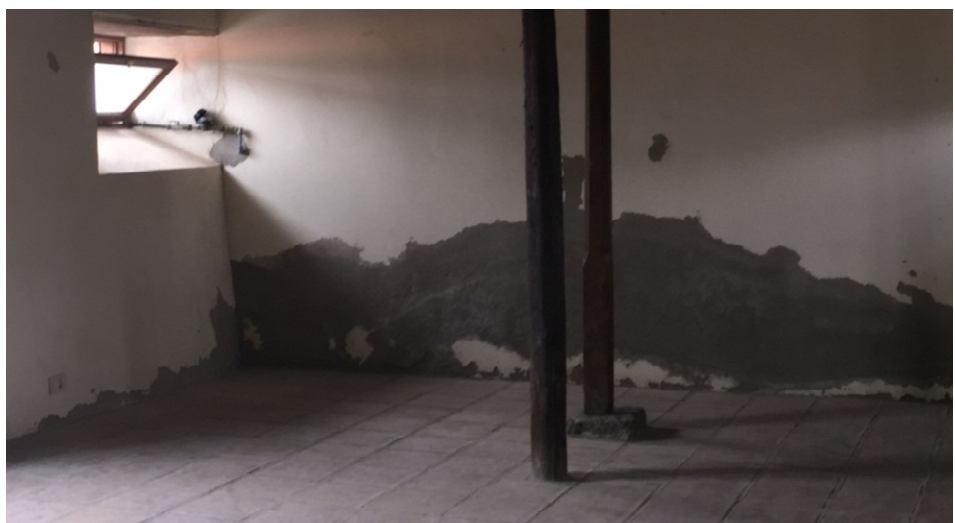
Interior de una de las crujías residenciales

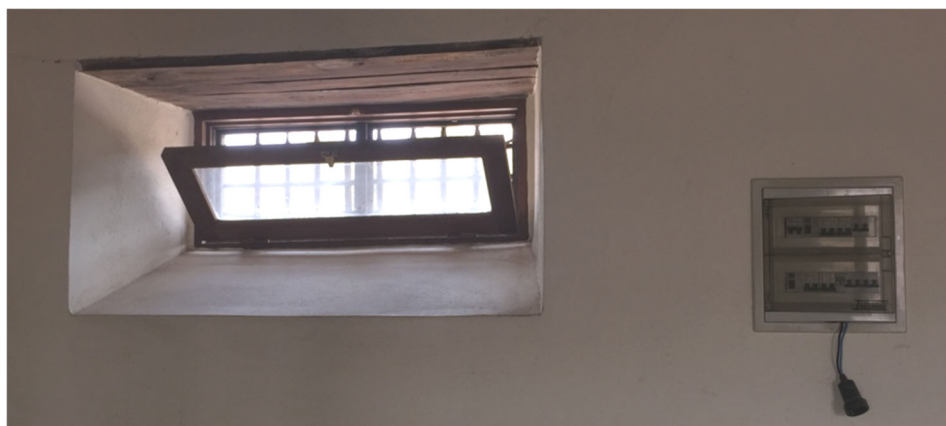
Interior de una de las crujías residenciales

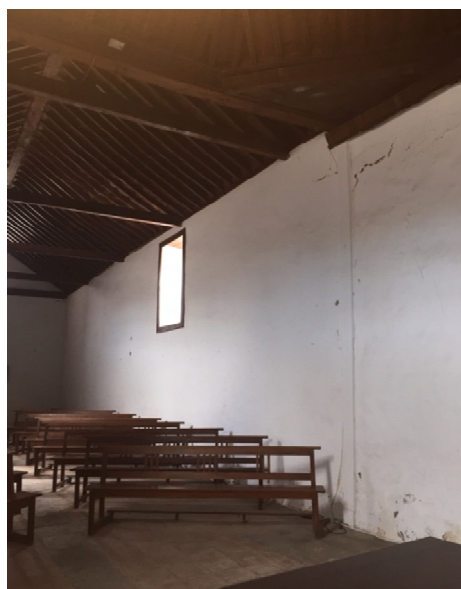
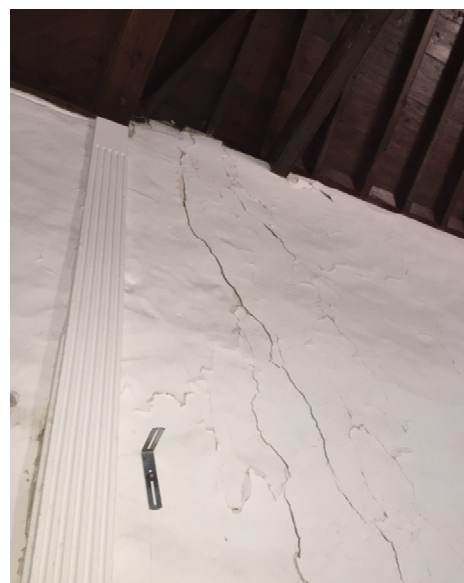
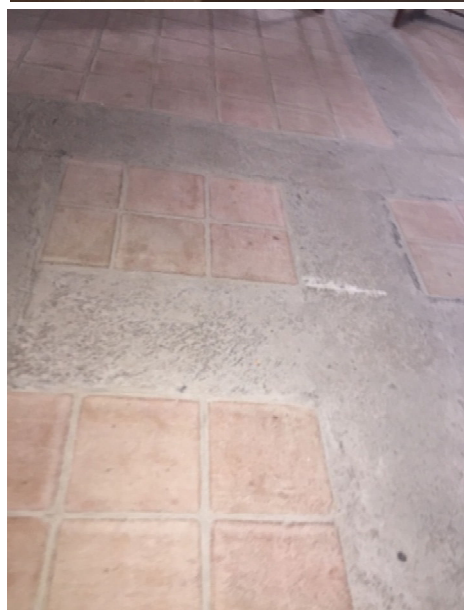
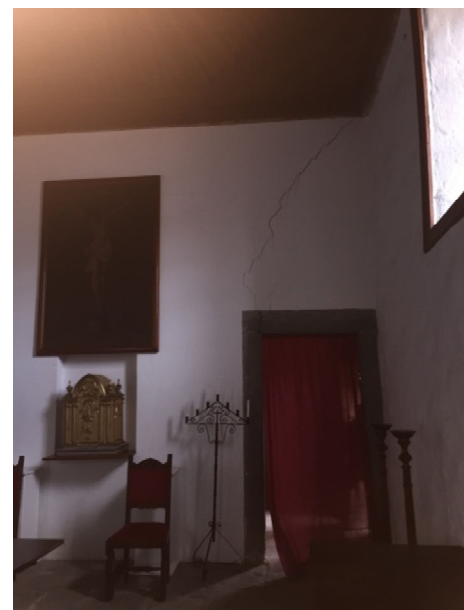
Interior de la Ermita

- a) Para la ermita de San Antonio Abad, al margen de las consideraciones relativas al respeto de sus elementos definitorios, se prevé la realización de las obras necesarias para garantizar la seguridad estructural de la edificación, en respuesta a la presencia de grietas en dos de sus paredes. Asimismo, se exige la sustitución del pavimento actual –en el que se combinan cantería con piezas prefabricadas de peor calidad no adecuadas al valor de la edificación- por un pavimento continuo de cantería, para lo que se utilizarán las piezas que existentes complementándolas con otras de color y tamaño similar; y la recuperación del color madera de las pilastras que marcan el tránsito del espacio de la feligresía al presbiterio, de manera se integren en armonía con el artesonado y se aprecien en contraste con el color blanco de las paredes (que deberá conservarse sin permitirse en este caso otro color).

Patologías y riesgos: el exterior de la edificación presenta pequeños desperfectos en el enfoscado y pintado, y en el interior, se han detectado además humedades, fisuras y grietas. Estas patologías deberán ser objeto de estudio para su reparación, debiendo proceder al refuerzo de la edificación en caso necesario.
