CATÁLOGO DE PATROMONIO ARQUITECTÓNICO

Documento de ordenación | Abril 2021

**PLAN ESPECIAL DE PROTECCIÓN Y ORDENACIÓN
"LA MAYORDOMÍA" (SG-15)**

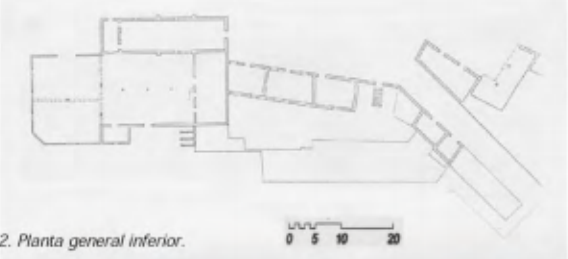
<p>2. Planta general inferior.</p>

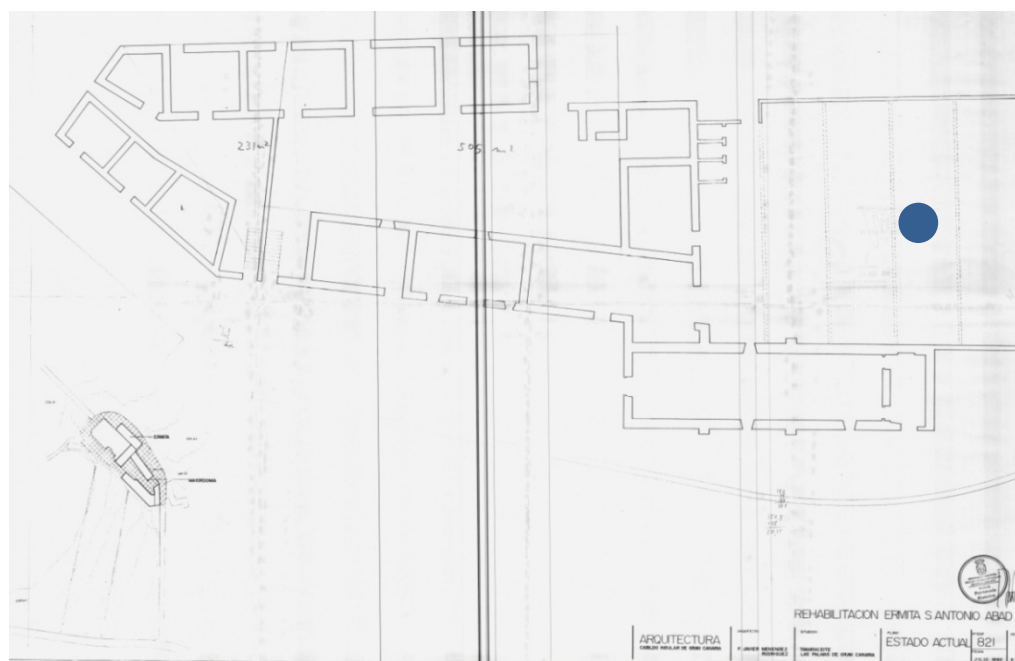
Plano del estado actual, 1992. Fuente: Inventario de Bienes de Interés Etnográfico. Expte nº G.C. 2.124-01/92

Las labores de empaquetado de los racimos se realizaban en un gran almacén ubicado en el entorno de las casas y la ermita, compuesto por una gran nave rectangular con techumbre a dos aguas, y un gran porche cubierto en el exterior de la misma, formado por planchas de zinc sustentadas por pilares de madera⁹. Aunque esta edificación en la actualidad no existe, tenemos conocimiento de su ubicación, a través del levantamiento del “estado actual”¹⁰ de la casa del mayordomo, Cuarterías y la ermita que se realizó en 1992, en el que el almacén aparecía adosado a la ermita. Aunque no se rotula el recinto, se sabe que es el almacén de plátanos porque en la escritura de donación de las tierras, ermita y cuartos de la Mayordomía que el matrimonio formado D. Matías Vega y su esposa D^a. Clara Sintés Rodríguez entregó a la Diócesis de Canarias, se aportaba un plano con referencia a la situación del almacén¹¹.

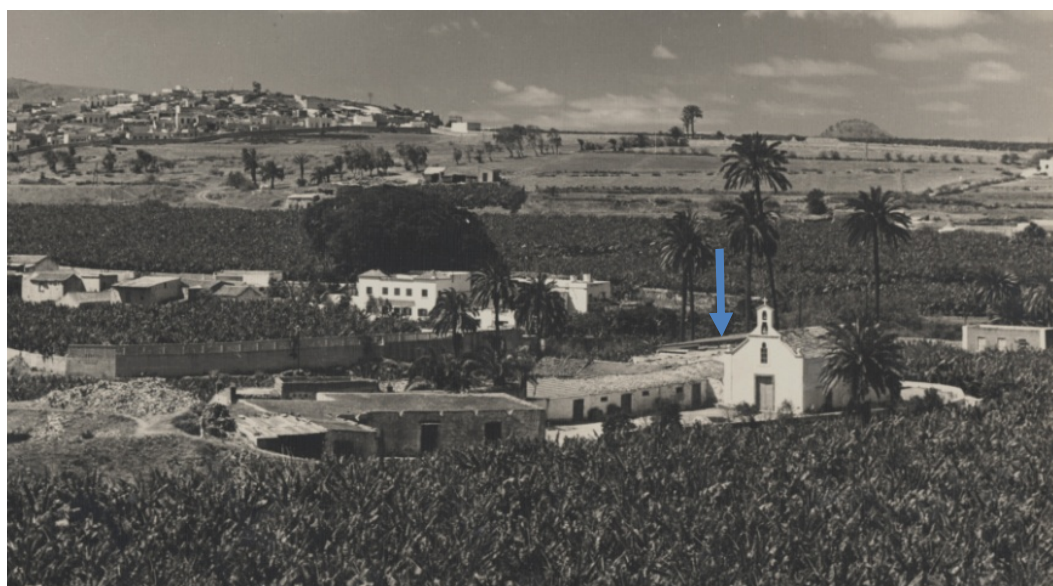
Fotografía mediados s.XX. Se indica la cubierta inclinada del antiguo almacén de plátanos. Fuente FEDAC

La ampliación de la plaza realizada en la década de los 90 por el Cabildo, al lado izquierdo de la ermita, ocultó toda huella que pudiese quedar del antiguo almacén.

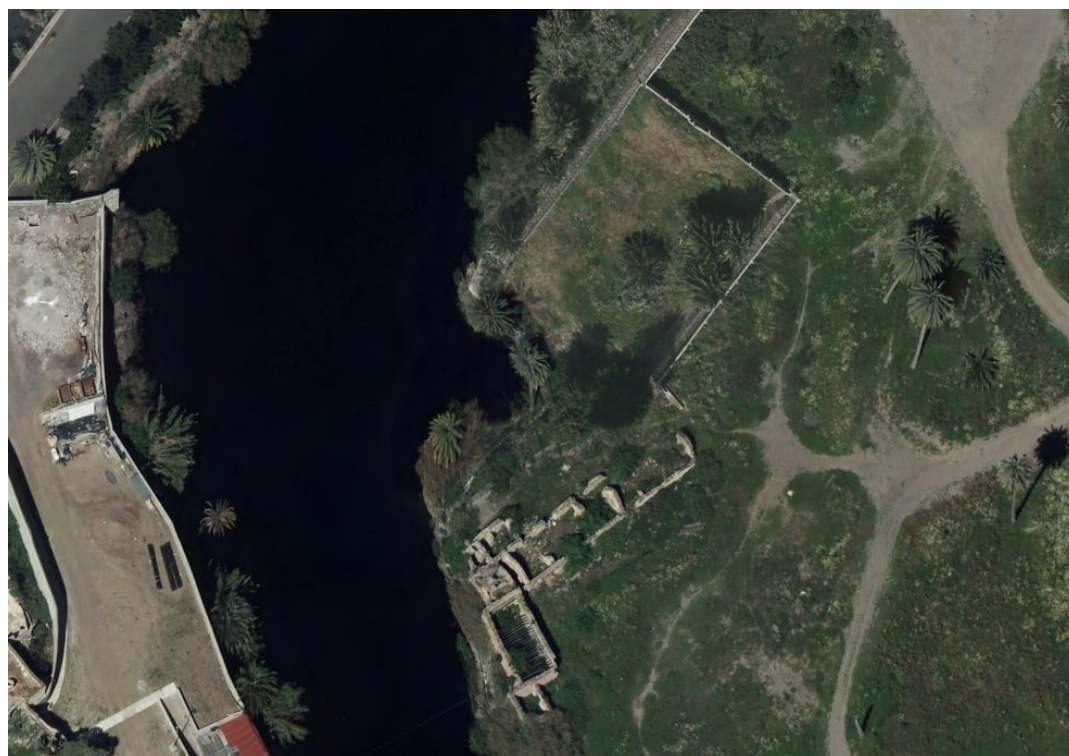
Estructura ruinosa identificada con la casa del hacendado D. José Rivero Viera, junto a la Presa de Tamaraceite
Fuente: IDECanarias-GRAFCAN. Elaboración propia.

En lo que se refiere a la Casa del Hacendado, ésta se identifica con la ruina que hay al borde del barranco. Esta identificación se basa en la documentación de diversas fuentes que la citan en ocasiones como la “Casa Roja”, debido a su color. En la actualidad, todavía quedan restos de pintura de color rojo en sus paredes. Además, existen fotografías en las que se retrata al hacendado D. José Rivero Viera regando en su jardín o en el interior de la vivienda, según hemos podido constatar en la consulta realizada en el archivo fotográfico de FEDAC.

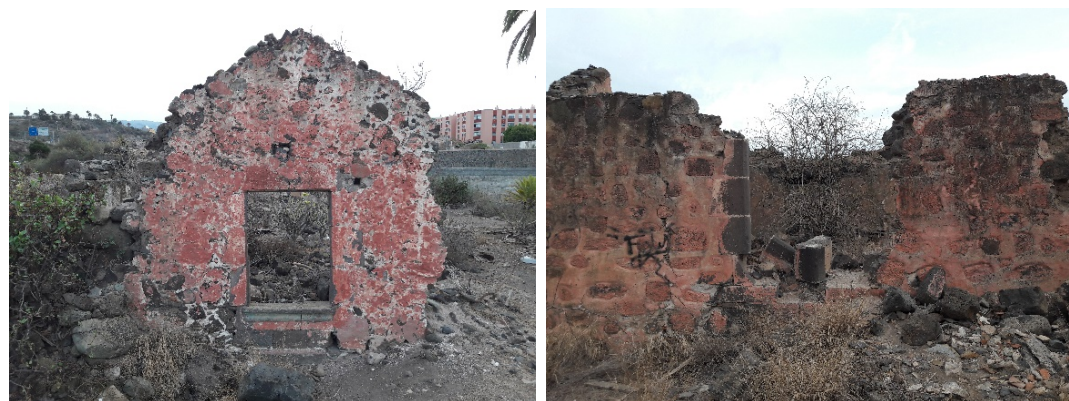
Fachadas con restos de pintura de color rojo

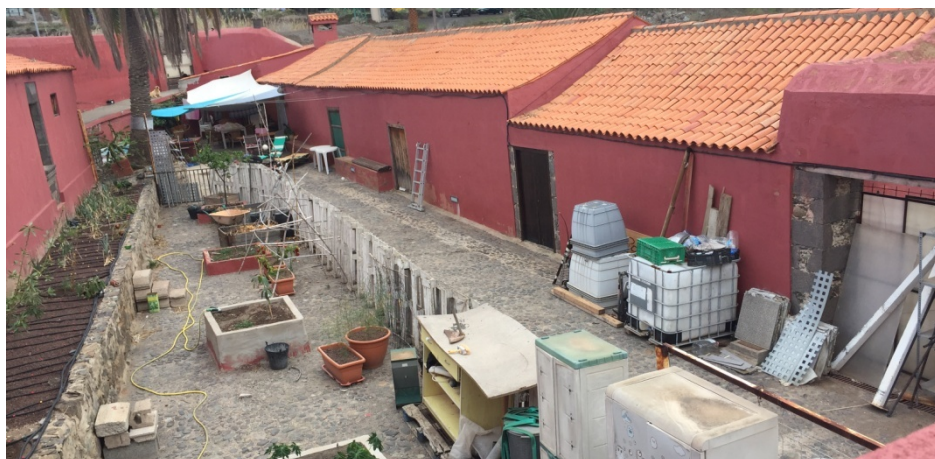
Patio interior entre la Casa del Mayordomo y las Cuarterías

A continuación se incluyen algunas fotografías ilustrativas del estado de las edificaciones:

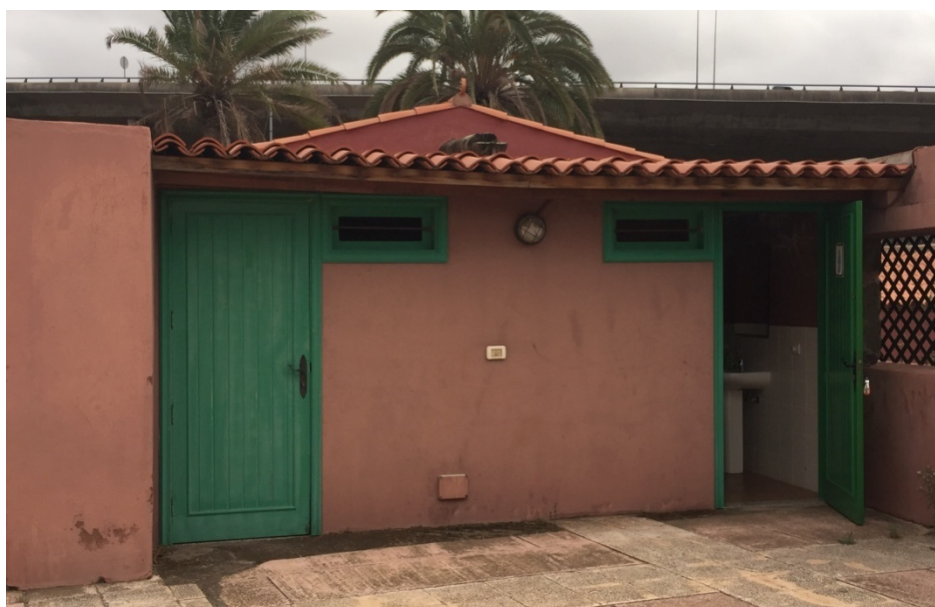
Prolongación del módulo oriental de la Casa del Mayordomo, actualmente utilizado como baño

Además de lo anterior, se permiten labores de rehabilitación profunda en la crujía destinada actualmente a aseos y, de forma excepcional, la reconstrucción del volumen situado al norte del conjunto, del que se conservan los muros a media altura. Se entiende que estas intervenciones contribuirían a mejorar la comprensión del Conjunto, haciéndolo más legible:

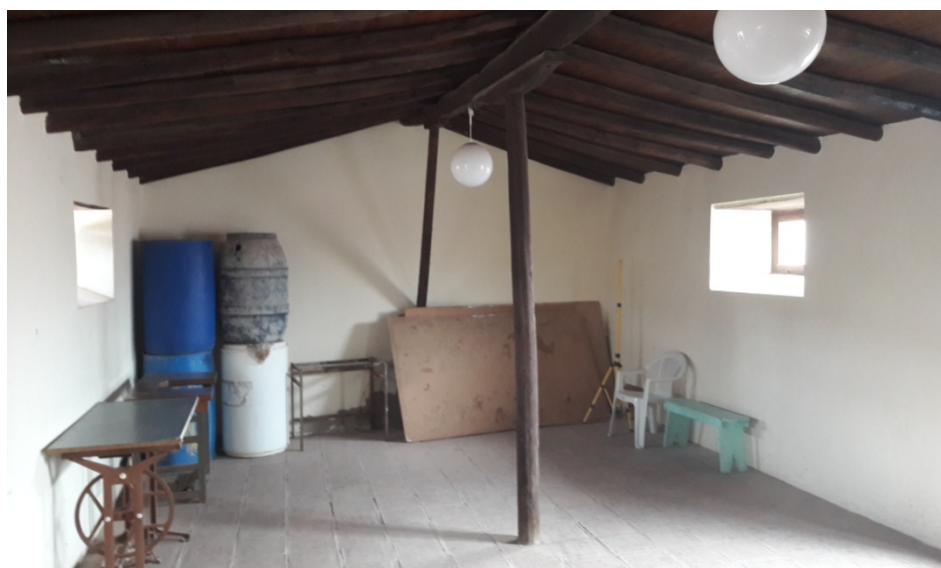
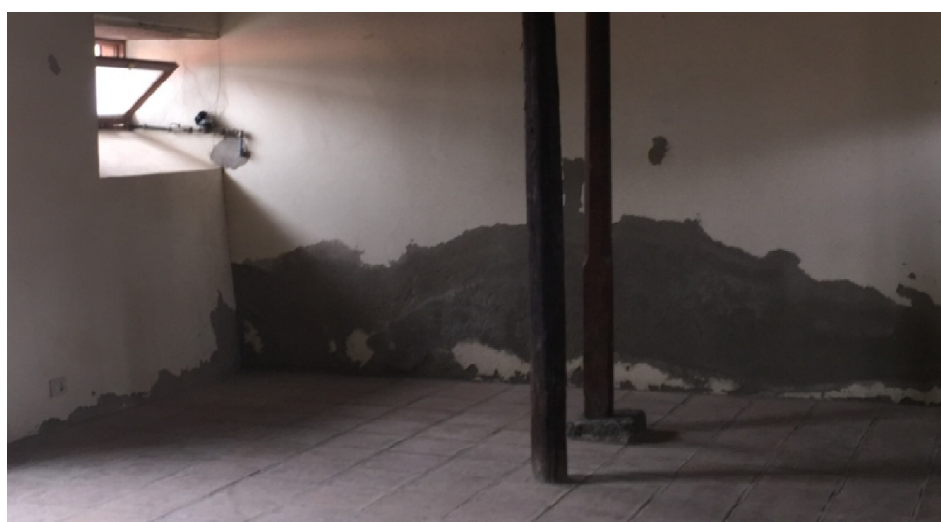
Interior de una de las crujías residenciales

- b) El interior de las edificaciones requiere de una intervención más exhaustiva, pues se han encontrado varios inconvenientes que deben ser resueltos. Al margen de los pequeños desperfectos que se pueden resolver fácilmente con tareas de adecentamiento, enfoscado y pintado, se han detectado humedades en todas las edificaciones, y grietas y fisuras en el interior de la Ermita que deberán ser objeto de estudio para su reparación y refuerzo en caso de ser necesario.

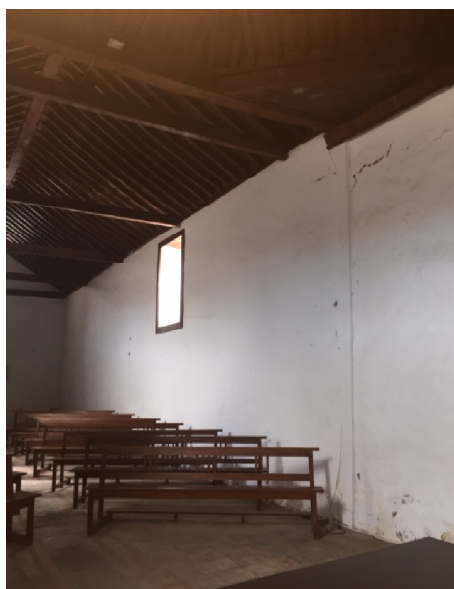
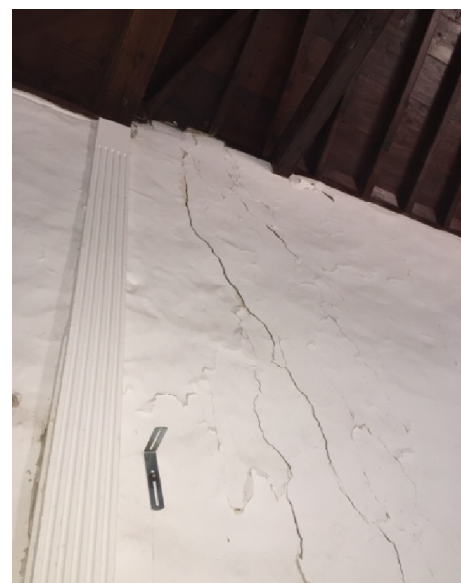
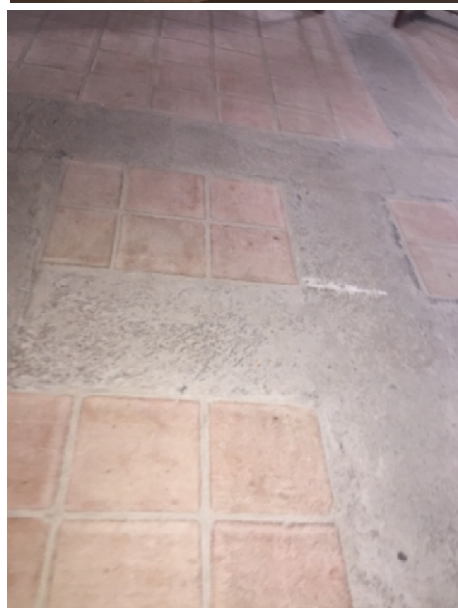
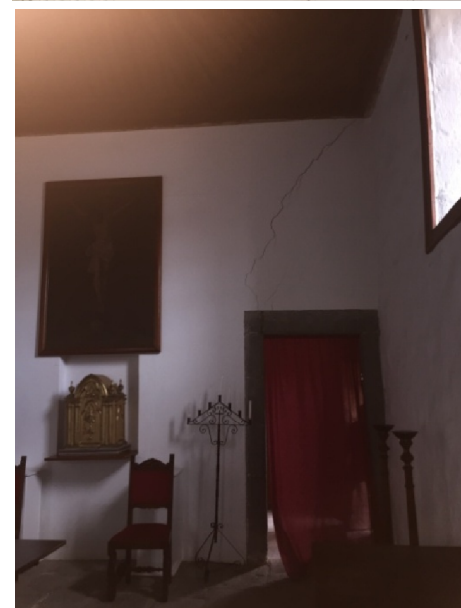
Interior de la Ermita

Patologías y riesgos: el exterior de la edificación presenta pequeños desperfectos en el enfoscado y pintado, y en el interior, se han detectado además humedades, fisuras y grietas. Estas patologías deberán ser objeto de estudio para su reparación, debiendo proceder al refuerzo de la edificación en caso necesario.

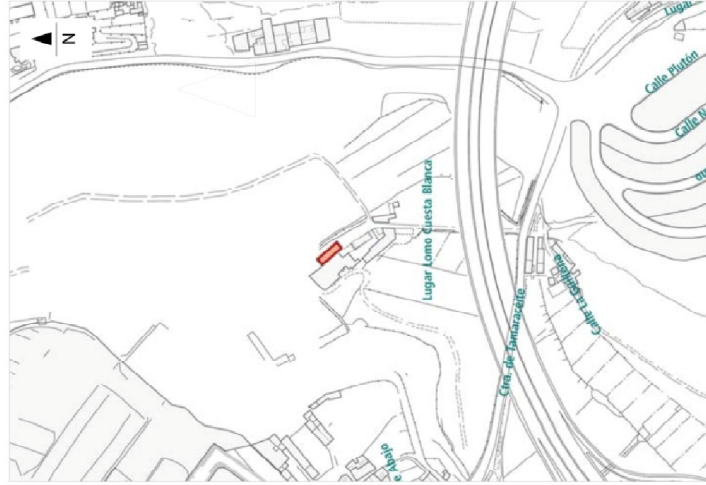
Ermita de una sola nave de una planta con cubierta a dos aguas par e hilera atriantada y con contrafuertes. El alzado es un hastial entre pilastras de cantería rematadas por peñones, en el que se abre la puerta en piedra y un hueco rectangular superior con un sobre hueco de medio punto, para rematar con la espadafia con frontón sobre moldura. El volumen se desdoga en ángulo de la línea de edificaciones de La Mayordomía y da fachada a un espacio libre. En el interior, el presbiterio se cubre con un artesonado mudéjar de traza ortogonal.
