PLAN ESPECIAL "SAN JUAN – SAN JOSÉ" (API-04)

DOCUMENTO DE INFORMACIÓN

Memoria Informativa

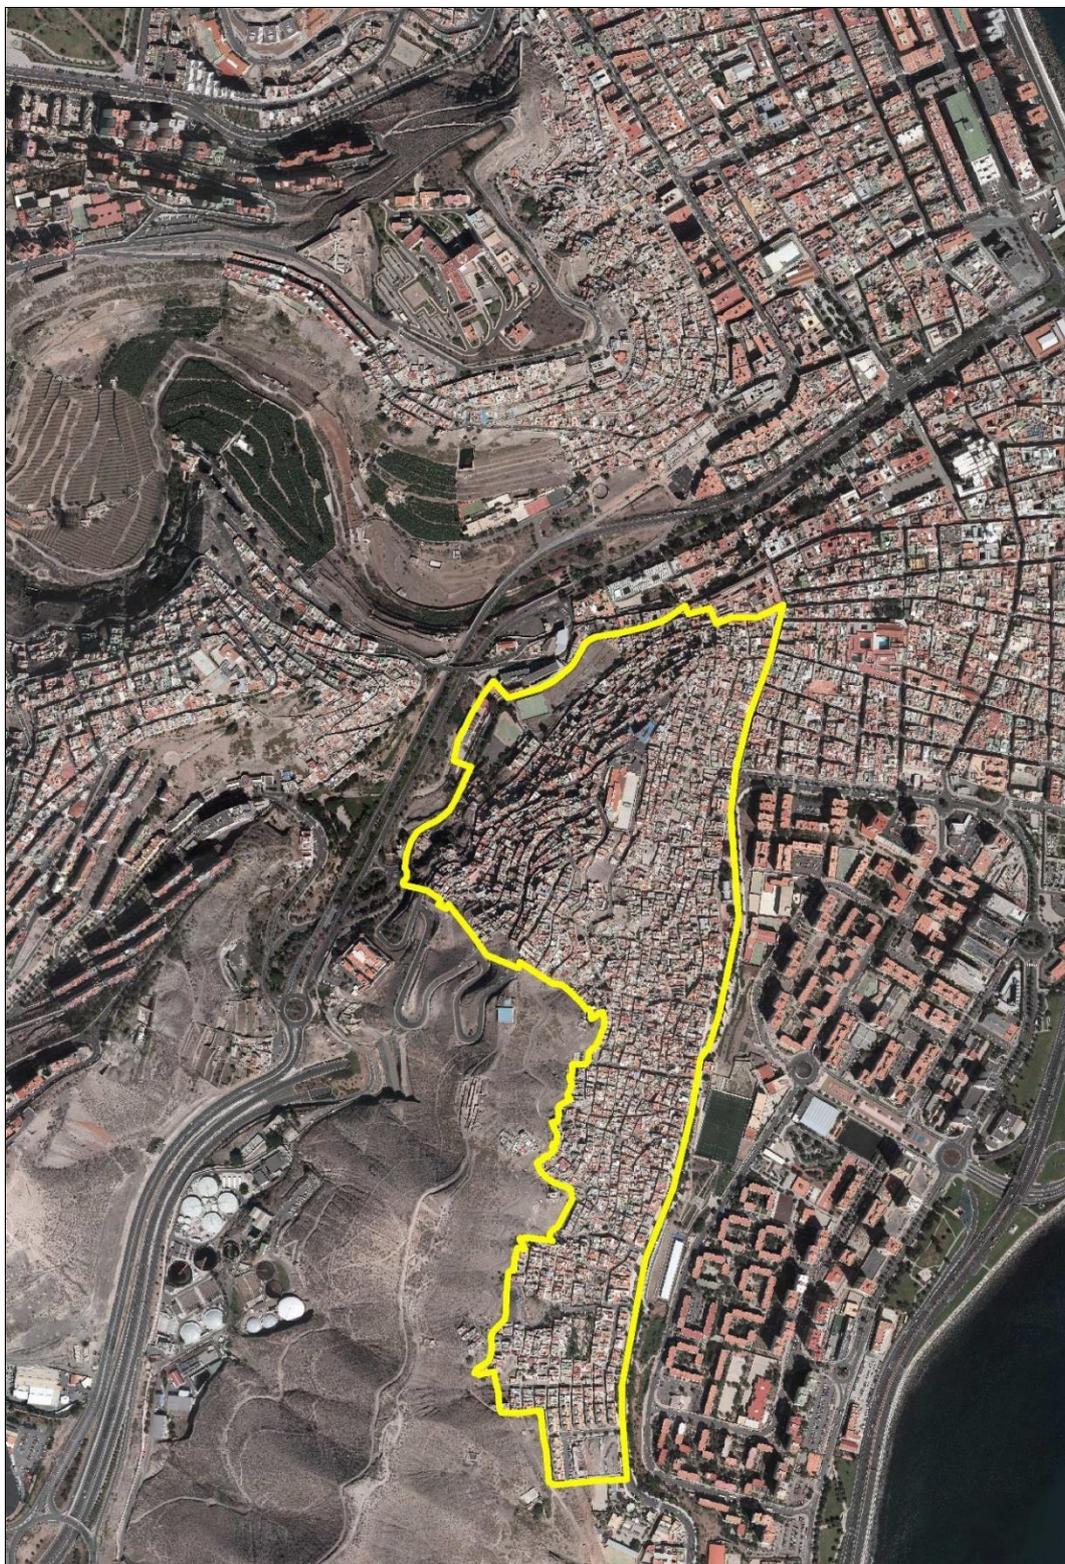
Figura 2. CONFIGURACIÓN DE LA ZONA URBANA EN QUE SE INTEGRA EL ÁMBITO.

Esta red se define jerárquicamente a partir de calles de cierto carácter estructurante que conforma vías paralelas que podemos considerar como separadores de los estratos en el desarrollo residencial en la vertiente (calles Real de San Juan, Paseo de San José, Batería de San Juan, Practicante Agustín Romero o la de Chano Bartolo-Tártago). El armazón se completa con un amplio de pequeños accesos interiores que muchas veces no están completamente definidos como calles de entrada y salida.

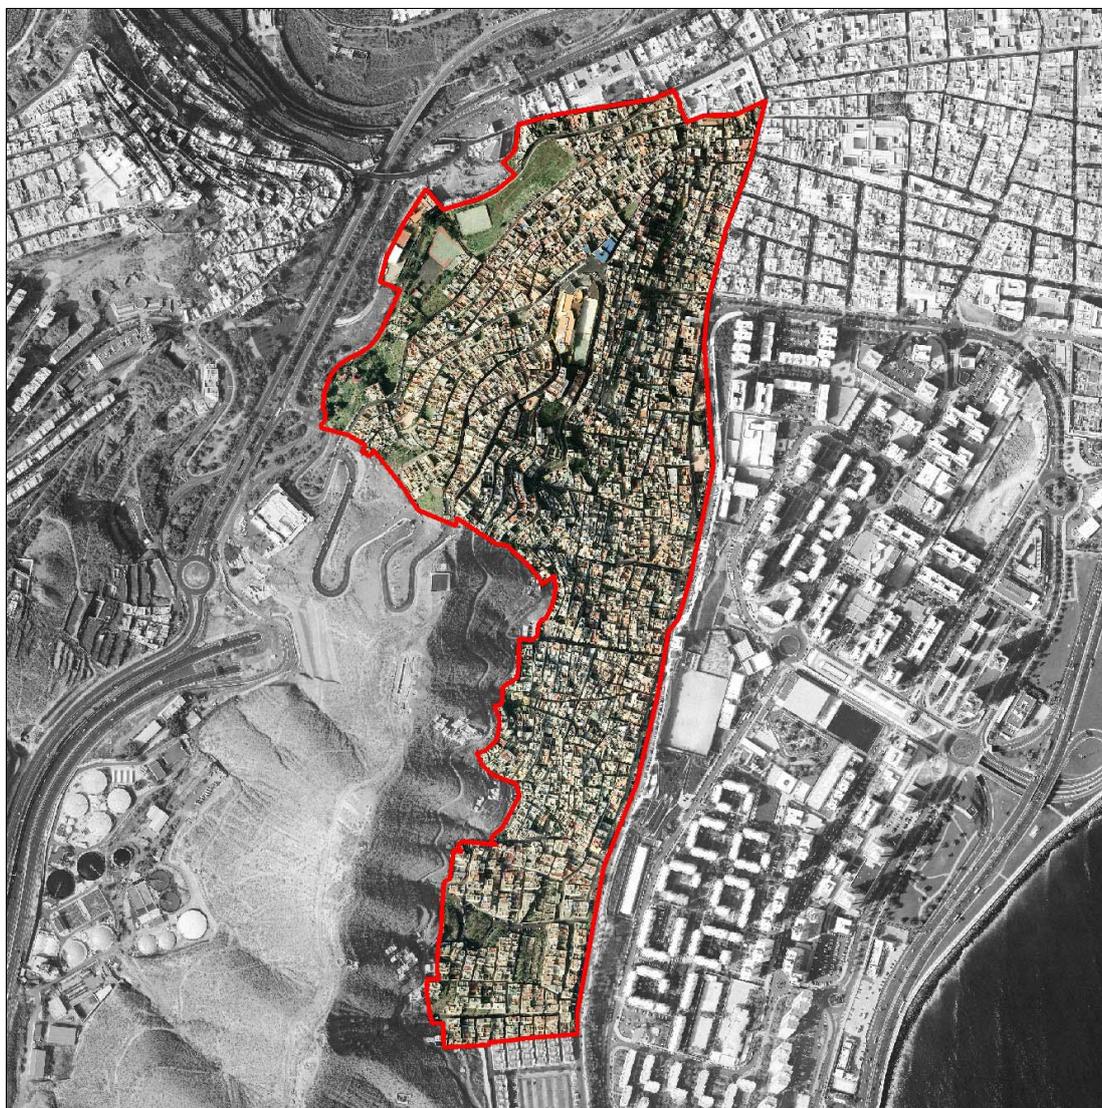
Figura 4. INTEGRACIÓN DEL ÁMBITO EN LA UNIDAD DE EVALUACIÓN AMBIENTAL DE LA ORDENACIÓN URBANÍSTICA DE SAN JUAN-SAN JOSÉ.

La referida ordenación urbanística del municipio se instrumenta igualmente mediante un sistema de unidades de evaluación ambiental que abarca todo el análisis de los efectos de las determinaciones reguladas en el Plan General. En este sentido, el ámbito de San Juan y el de San José se corresponden con la unidad homónima (UAM-026), en la que se abarca un área de desarrollo urbano en ladera como atalaya sobre el entorno paisajístico del Barranco Seco y el frente costero de Vegueta-Cono Sur.

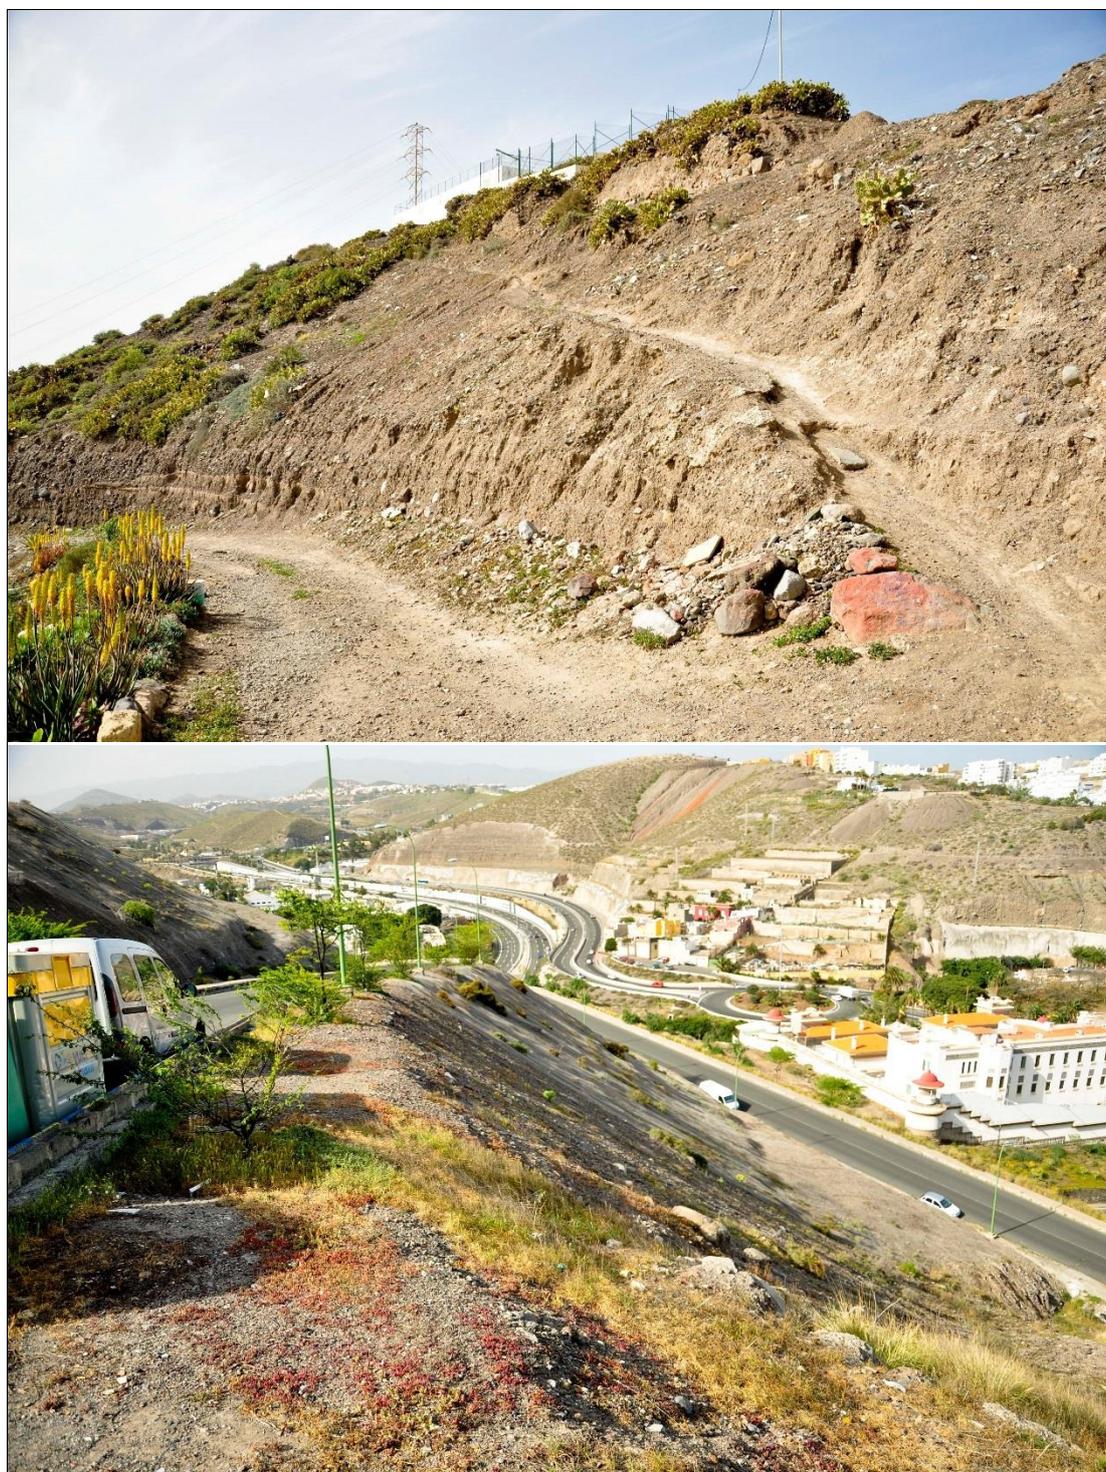
Figura 5a. **IMÁGENES. CONTEXTO GEOMORFOLÓGICO DEL EMPLAZAMIENTO DE SAN JUAN.**

Por tanto, la vertiente perimetral de lomo sedimentario es la forma del relieve que estructura y configura la disposición física del API-04; si bien mediatizada por la "cubierta" urbanizada.

El comportamiento geotécnico general está condicionado por ese escenario geológico, concluyendo en toda la superficie con una unidad definida en el Código Técnico de la Edificación como T3 o "Terrenos desfavorables".

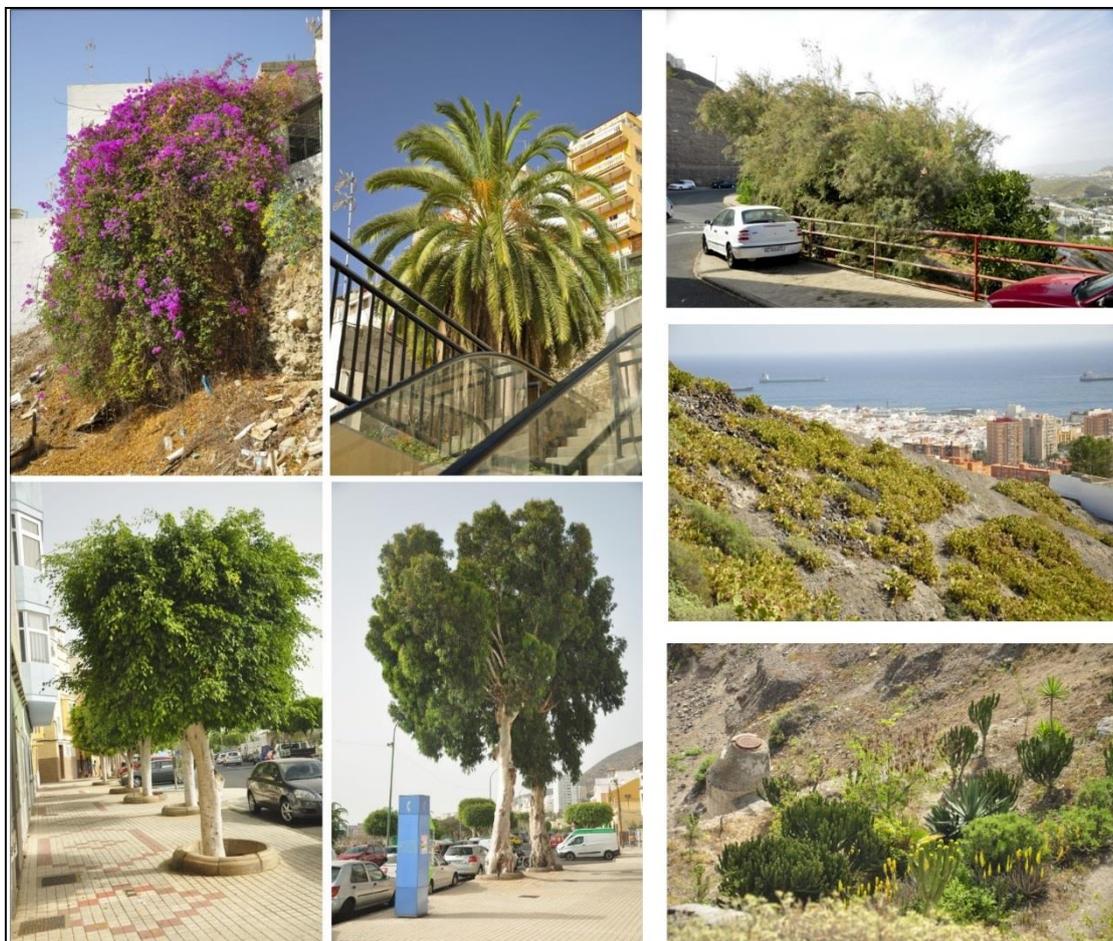
Figura 7. PRESENCIA Y DISTRIBUCIÓN DE LA VEGETACIÓN EN EL ÁMBITO Y SU ENTORNO

En el espacio público viario que conforma el Paseo de San José, en el límite inferior del ámbito y en la cercanía de la ermita pueden distinguirse como especies significativas en base a su destacado porte varios individuos de eucalipto (*Eucalyptus spp*). De igual forma, destaca el ajardinamiento arbolado del paseo con ejemplares de ficus de hoja grande (*Ficus elastica*) y laurel de indias (*Ficus microcarpa*).

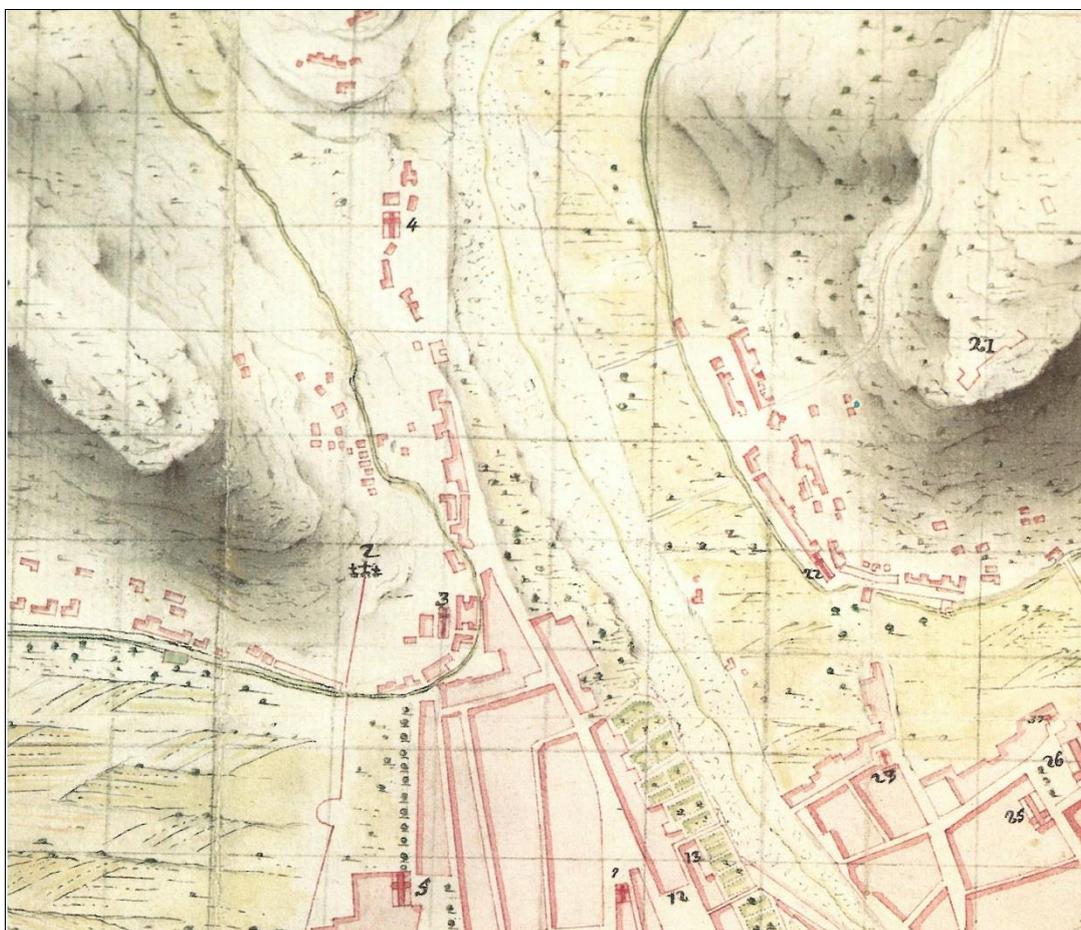
Figura 9. **DETALLE DEL PLANO DE LA CIUDAD DE LAS PALMAS DE GRAN CANARIA DE LA ISLA DE CANARIAS. Antonio Riviere, 1742.**

A mediados del siglo XVIII, el Plano de la Ciudad de Las Palmas de Gran Canaria de la Isla de Canarias de D. Antonio Riviere (1742) ya expone un tenue proceso de ocupación del borde periférico del barrio de Vegueta y en la base de las vertientes del Lomo de Santo Domingo sobre las que se desarrolla el API-04. Es perceptible el apoyo que en su momento se hacía sobre los respectivos caminos de acceso al exterior de la ciudad, evidenciando ya una cierta formación longitudinal en el caserío.

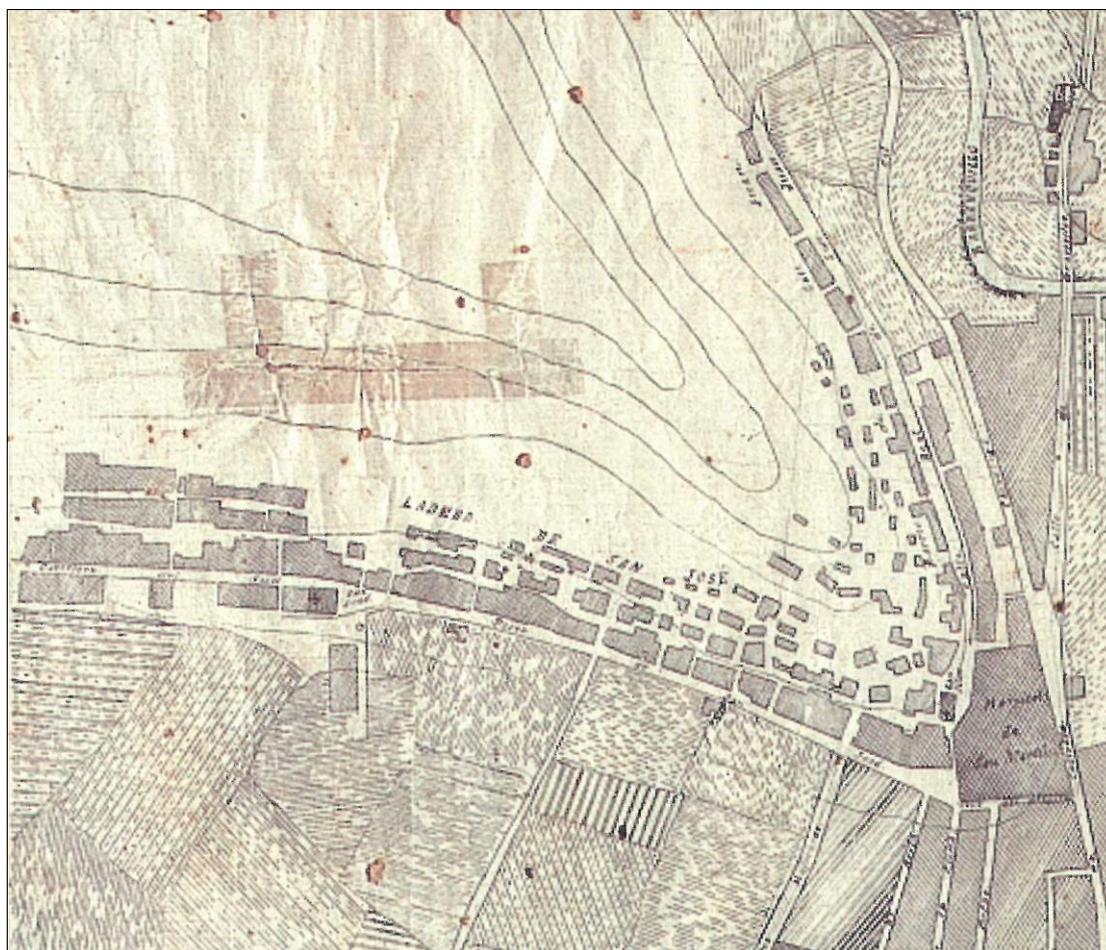
Figura 12. **DETALLE DEL PLANO DE LAS PALMAS GRAN CANARIA. Laureano Arroyo, 1898.**

Con el plano de *Las Palmas de Gran Canaria* (de Laureano Arroyo - 1898) puede ya distinguirse una formación urbana de cierta complejidad, configurada en sucesivas hileras de manzanas ladera arriba que parten de los caminos o carreteras originales.

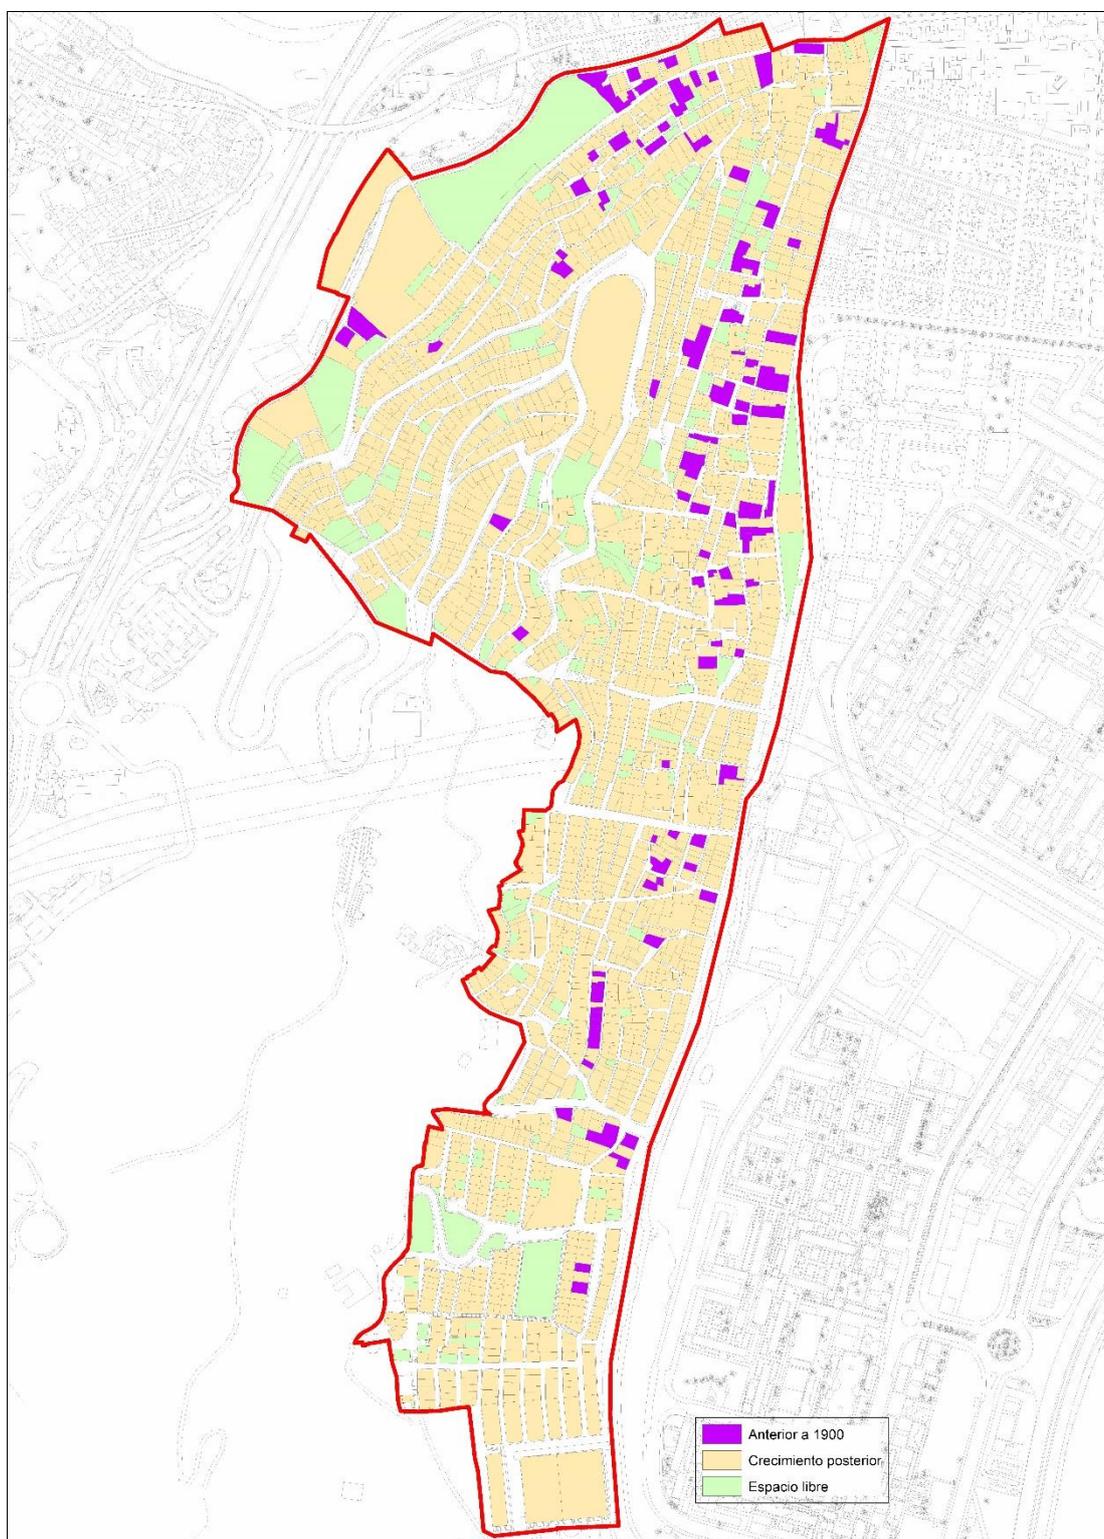
Figura 13. **LAS PARCELAS CONSTRUIDAS ANTES DE 1900 EN EL CONTEXTO ACTUAL DEL ÁMBITO.**

Durante esa etapa previa al siglo XX, se conformó un conjunto urbano o protourbano cuyos rasgos predominantes se correspondían con la agrupación de viviendas de arquitectura sencilla, de extensión limitada y volumetría en una planta mediante los que puede testimoniarse su vinculación a una población humilde.

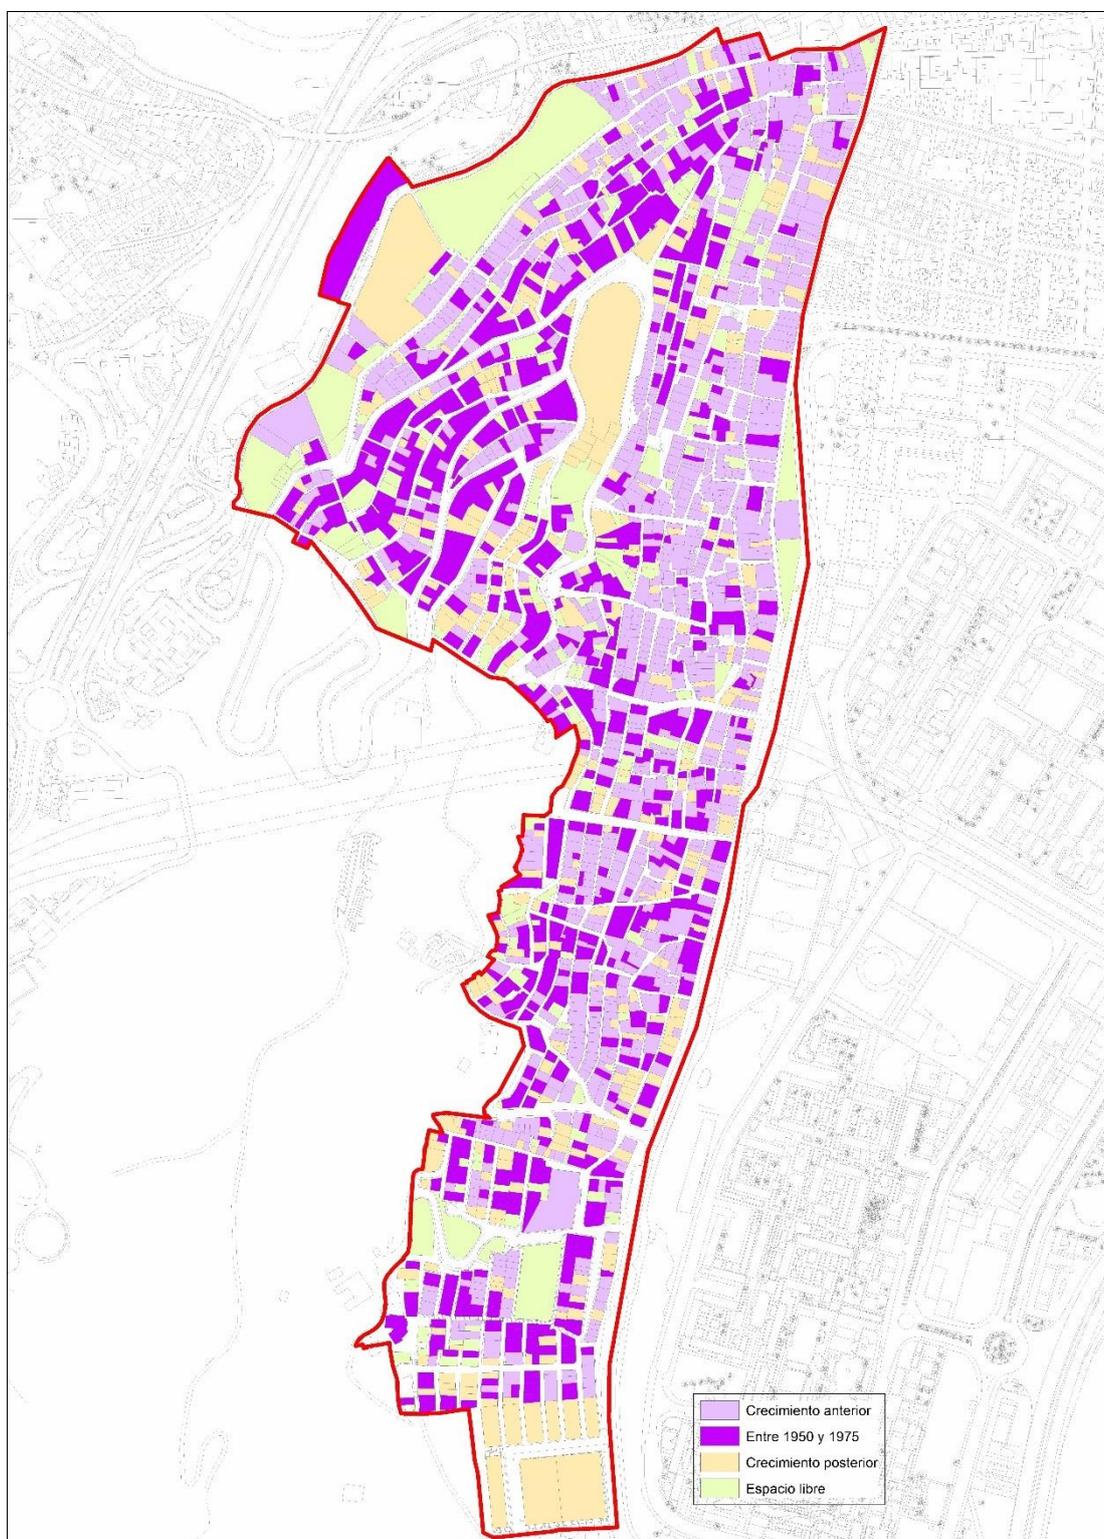
Figura 16. **LAS PARCELAS CONSTRUIDAS ENTRE 1950 Y 1975 EN EL CONTEXTO ACTUAL DEL ÁMBITO.**

Esta variación tipológica nos muestra otro capítulo en la definición formal y la problemática ambiental del barrio, constituyendo un reto en el cumplimiento de las determinaciones del Plan General de Ordenación en cuanto a la conservación y mejora del entorno cultural y tradicional del ámbito.

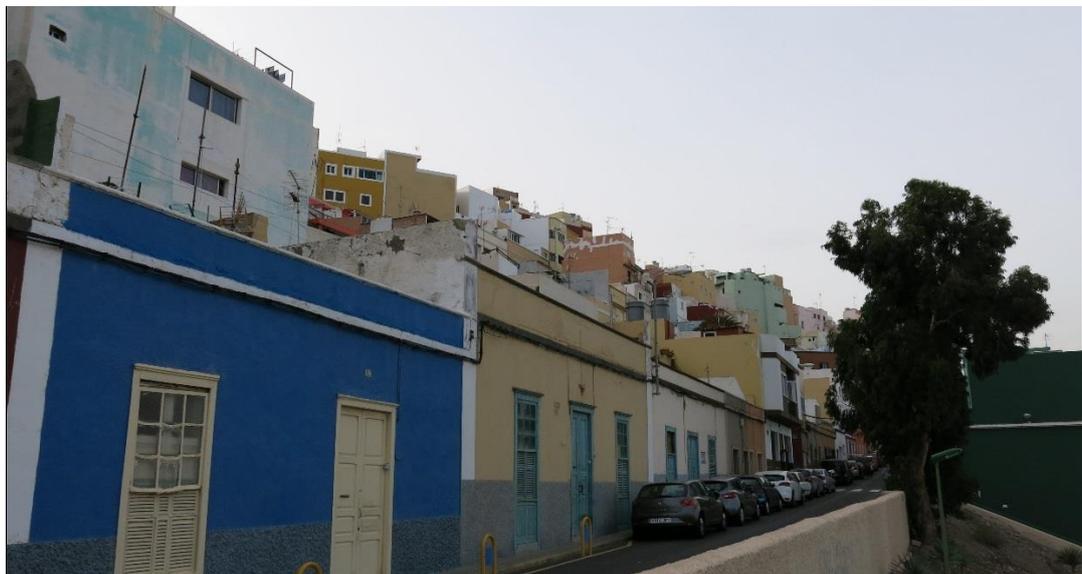
Figura 19. RESUMEN GRÁFICO DE LA ARQUITECTURA TRADICIONAL

Una de las aportaciones iniciales en este período se corresponde con la difusión de los inmuebles de alto y bajo o la ampliación a una segunda planta de las antiguas casas terreras en condiciones de integración más o menos coherentes con la pieza originaria. Aparecen en esta amplia etapa algunos ejemplos de arquitectura burguesa que tanto se extendió en el centro histórico y el ensanche del actual barrio de Perojo-Canalejas. En los márgenes de la Carretera de San José es posible observar aún algunos ejemplos afines.

Pese a estos avances, se reitera el predominio del modelo tradicional de arquitectura modesta en esta mitad del siglo XX como pauta socio-cultural prevalente en el ámbito, continuándose con la expansión de la impronta paisajística de etapas históricas en los barrios.

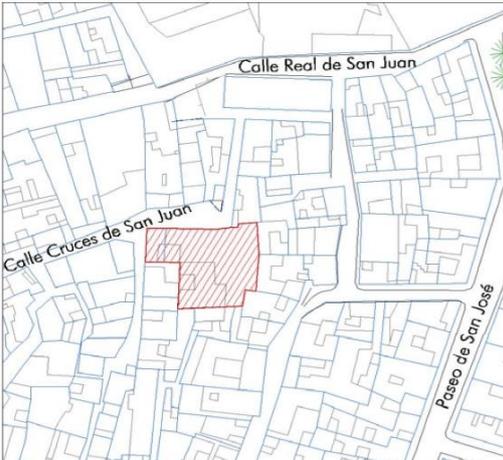
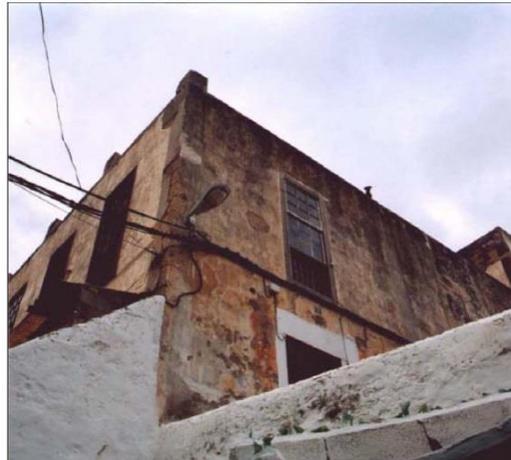
CATÁLOGO GENERAL MUNICIPAL DE PROTECCIÓN		ARQ-214
Denominación: Edificio de Viviendas	hoja 1 de 1	
Situación	c/ Cruces de San Juan, 7-9-11-13	
Barrio	San Juan - San José	
Sector Urbanístico	08 Los Riscos	
Hojas RS [PGMO]	19-S	
INFORMACIÓN		
Autores	Desconocido	
Fechas	Finales del siglo XVIII	
Documentación	-	
Usos planta baja	Residencial	Usos anteriores Residencial
Usos otras plantas	Residencial	Conservación Mala
PROTECCIÓN		
Descripción	Se protege una gran edificación de dos alturas dividida en una serie de casas, que data de los orígenes de la ocupación de los Riscos. Los huecos de acceso se recercan en cantería y los grandes huecos altos tienen ventanas de guillotina y balaustres en el pretil.	
Observaciones	-	
Catalogación	C.Ambiental	
Otras protecciones	-	
<div style="display: flex; justify-content: space-between;"> <div style="width: 45%;">

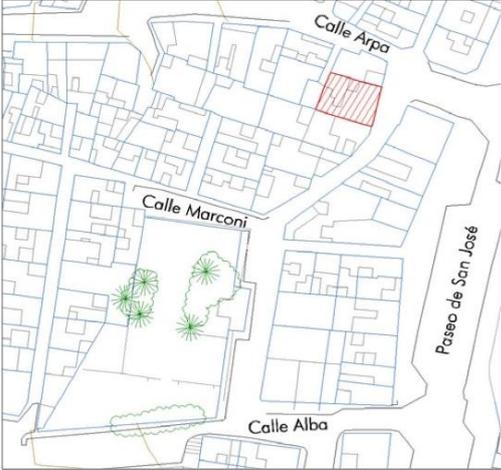
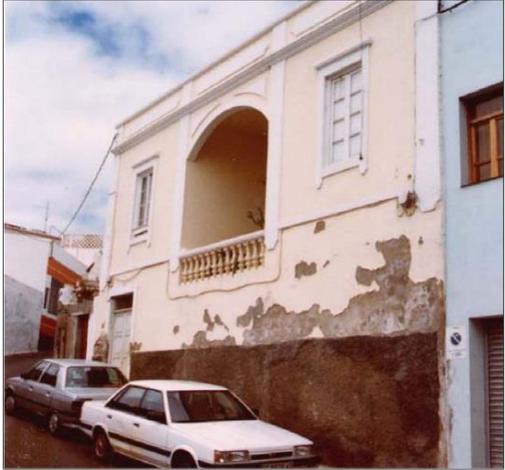
CATÁLOGO GENERAL MUNICIPAL DE PROTECCIÓN		ARQ-215
Denominación: Casa Con Arco		hoja 1 de 1
Situación	c/ Marconi, 4	
Barrio	San Juan - San José	
Sector Urbanístico	08 Los Riscos	
Hojas RS [PGMO]	21-S	
INFORMACIÓN		
Autores	Desconocido	
Fechas	h. 1920	
Documentación	-	
Usos planta baja	Residencial	Usos anteriores Residencial
Usos otras plantas	-	Conservación Regular
PROTECCIÓN		
Descripción	Casa de una altura con acceso a cota inferior dada la pendiente del solar. De fachada simétrica, destaca por la terraza central techada y con un arco rebajado y balaustre. Dos huecos laterales verticales, de dintel recto y recercados con una moldura completan la composición. La ornamentación está en la moldura de imposta, cuatro pilastras -sólo en la altura habitada-, cornisa y pretil de azotea.	
Observaciones	-	
Catalogación	C.Ambiental	
Otras protecciones	-

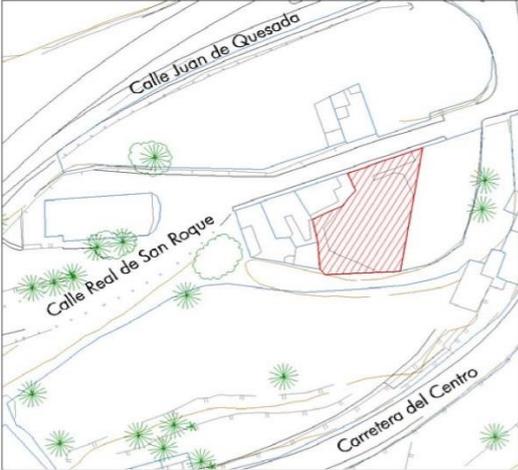
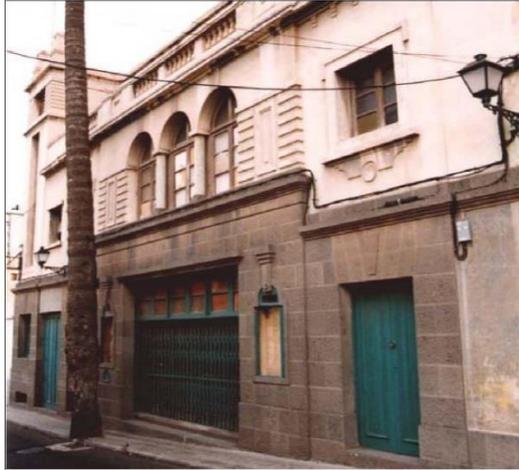
CATÁLOGO GENERAL MUNICIPAL DE PROTECCIÓN		ARQ-224
Denominación: Cine San Roque	hoja 1 de 1	
Situación	c/ Real de San Roque, 7	
Barrio	San Juan - San José	
Sector Urbanístico	08 Los Riscos	
Hojas RS [PGMO]	19-R	
INFORMACIÓN		
Autores	Desconocido	
Fechas	-	
Documentación	-	
Usos planta baja	-	Usos anteriores Cine
Usos otras plantas	-	Conservación -
PROTECCIÓN		
Descripción	Se protege la crujía de fachada del antiguo cine, de dos alturas con un torreón de escaleras mayor en el extremo naciente. La planta baja es de cantería con un coronamiento recortado de cornisa, con el gran hueco central y otros dos laterales en paños rehundidos. En el paño central de planta alta abren tres huecos de medio punto sobre pilastras laterales y columnillas centrales. Una cornisa y pretil de balaustres culminan el conjunto.	
Observaciones	Está siendo rehabilitado para la Universidad de Las Palmas de Gran Canaria. La normativa de aplicación se recoge en el capítulo relativo a parcelas calificadas como Administración Pública de las Normas de Ordenación Pormenorizada del P.G.O.

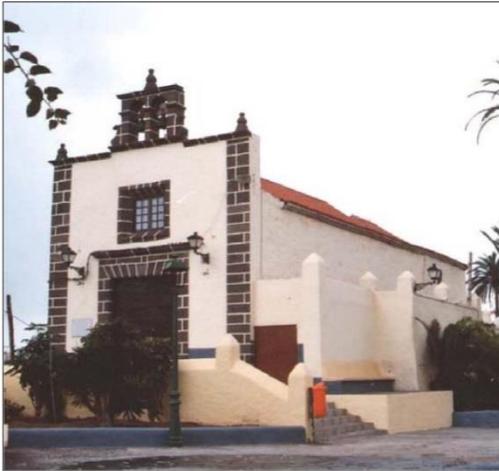
CATÁLOGO GENERAL MUNICIPAL DE PROTECCIÓN		ARQ-225
Denominación: Ermita de San Roque	hoja 1 de 1	
Situación	c/ Real de San Roque, s/n	
Barrio	San Juan - San José	
Sector Urbanístico	08 Los Riscos	
Hojas RS [PGMO]	19-R	
INFORMACIÓN		
Autores	Desconocido	
Fechas	Finales del siglo XVIII	
Documentación	-	
Usos planta baja	Religioso	Usos anteriores Religioso
Usos otras plantas	-	Conservación Buena
PROTECCIÓN		
Descripción	Sobre una plataforma elevada, el edificio es de planta rectangular y una sola nave, con capillas laterales y dependencias parroquiales. Un arco toral define dos espacios que se cubren a dos y a cuatro aguas (sobre el presbiterio). La fachada es un paramento rectangular liso coronado por una espadaña de dos huecos y pináculo en el eje de simetría. La cantería aparece en el marco del gran hueco de acceso y ventana abocinada superior, así como en las grandes pilastras laterales coronadas por pináculos y la cornisa.

Observaciones	Las construcciones mudéjares originales han desaparecido. La ermita es parroquia desde 1939.	
Catalogación	B.Integral	
Otras protecciones	Inventario del Gobierno Canario

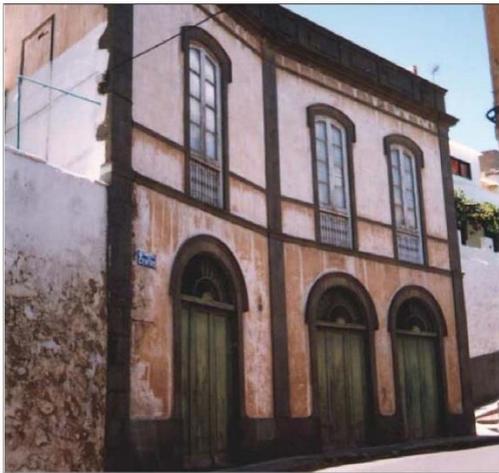
CATÁLOGO GENERAL MUNICIPAL DE PROTECCIÓN		ARQ-227
Denominación: Casa de Planta Alta		hoja 1 de 1
Situación	Carretera del Centro, 1 - c/ Real de San Juan	
Barrio	San Juan - San José	
Sector Urbanístico	08 Los Riscos	
Hojas RS [PGMO]	19-S	
INFORMACIÓN		
Autores	Desconocido	
Fechas	Mediados del siglo XIX	
Documentación	-	
Usos planta baja	Comercial	Usos anteriores: Comercial , Residencial
Usos otras plantas	Residencial	Conservación: Regular
PROTECCIÓN		
Descripción	Edificio de dos alturas y dos patios en las medianerías. Proyectado para almacén y vivienda, los huecos son diferentes, mayores con arco de medio punto en planta baja y menores con pretil de balaustres de hierro y dintel curvo en planta alta. Aquellos se recercan en cantería y ésta aparece en el zócalo, líneas de imposta y pretil, cornisa volada, pretil de azotea y pilastras -dos extremas y otra en el punto de inflexión de la fachada, separando los huecos en dos y uno.

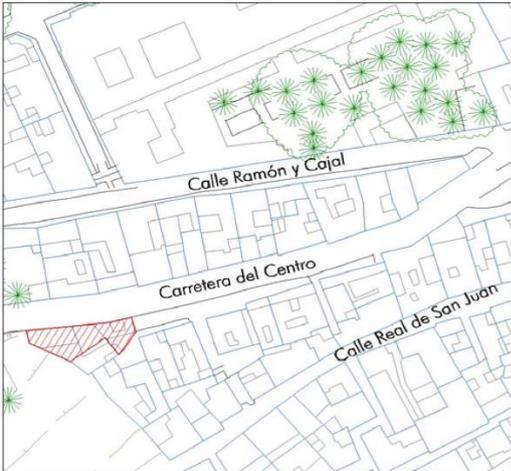
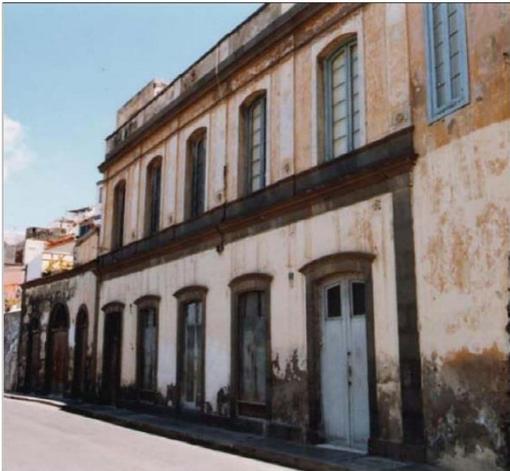
Sector Urbanístico	08 Los Riscos		
	Hojas RS [PGMO]	19-S		
	INFORMACIÓN			
	Autores	Desconocido		
	Fechas	Finales del siglo XIX / h. 1920		
	Documentación	-		
	Usos planta baja	Comercial	Usos anteriores	Comercial , Residencial
	Usos otras plantas	Residencial	Conservación	Mala
PROTECCIÓN				
Descripción	Se protege la crujía de fachada de un par de edificaciones terrera y de planta alta. La de una altura fue en origen almacén, con tres grandes huecos de medio punto. La otra es producto de la intervención sobre una casa terrera, ésta de cinco huecos de dintel curvo recercados en cantería, al igual que las pilastras extremas, la cornisa y el pretil, y sobre ella -y la roca medianera- el mismo número de huecos entre pilastras molduradas, imposta y cornisa, éstas de piedra.			
Observaciones	-			
Catalogación	D.Parcial			
Otras protecciones	-

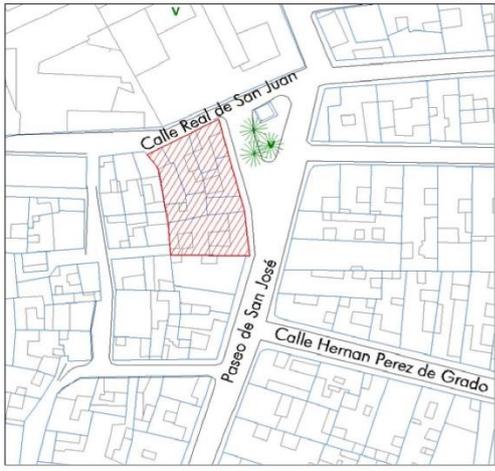
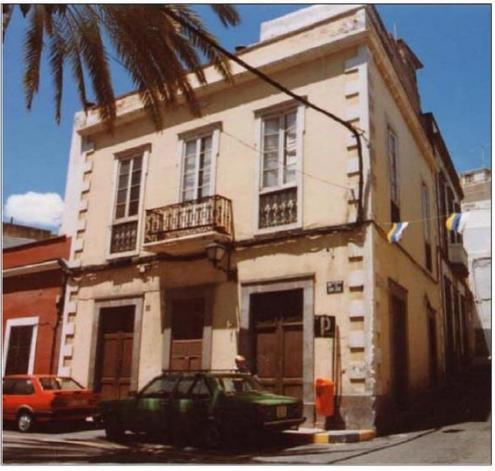
CATÁLOGO GENERAL MUNICIPAL DE PROTECCIÓN		ARQ-230
Denominación: Conjunto de Viviendas	hoja 1 de 2	
Situación	Paseo de San José, 2-4-6-8 / c/ Real de San Juan, 1-3-5	
Barrio		
Sector Urbanístico	03 Vegueta-Triana	
Hojas RS [PGMO]	19-S	
INFORMACIÓN		
Autores	Desconocido / Eduardo Laforet (n. 2)	
Fechas	Finales del siglo XIX - 1930	
Documentación	AHPLP.:PyO. Leg. 34, Exp. 189, 1929 (n. 2)	
Usos planta baja	Comercial , Residencial	Usos anteriores
Usos otras plantas	Residencial	Conservación
		Residencial
		Variada
PROTECCIÓN		
Descripción	Serie compacta de edificios de una y dos alturas que dan fachada a una Plaza en el encuentro de los Barrios de San José y San Juan. Destacan los dos edificios de esquina y c/ Real con fachada de tres y dos huecos de dintel recto el primero -producto de una ampliación sobre casa terrera-, y tres recercados en cantería el segundo, con balcón en el eje de simetría. Se protege la crujía de fachada.

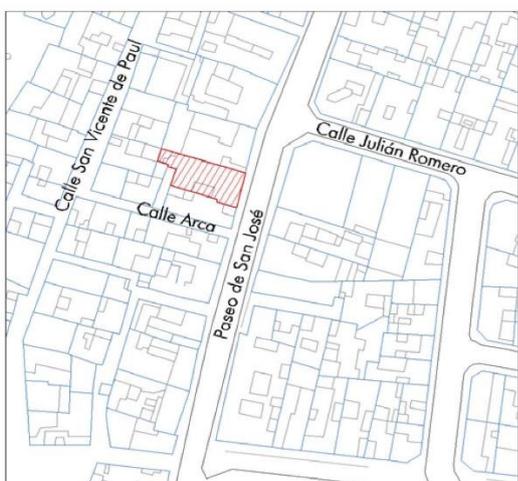
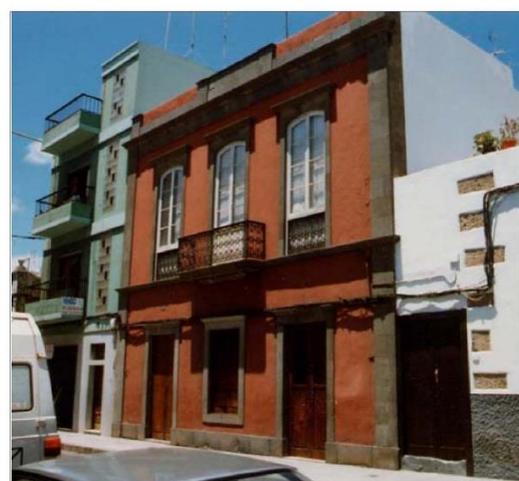
Figura 32 INMUEBLES DENTRO DEL ÁMBITO API-05 RECOGIDOS EN EL CATÁLOGO MUNICIPAL DE PROTECCIÓN.
 Casa de planta alta. Paseo de San José, 36.
 Fuente. Catálogo Municipal de Protección de Las Palmas de Gran Canaria. Ficha ARQ-233.

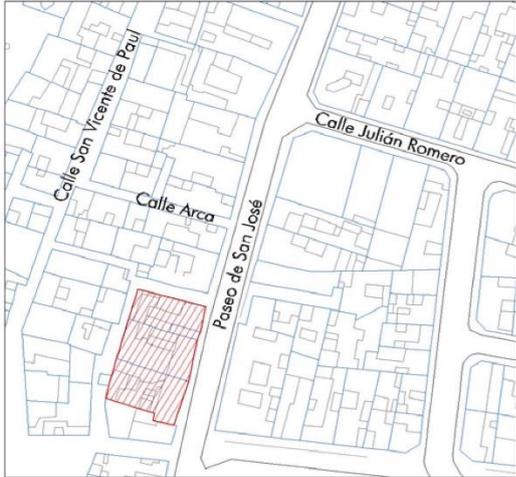
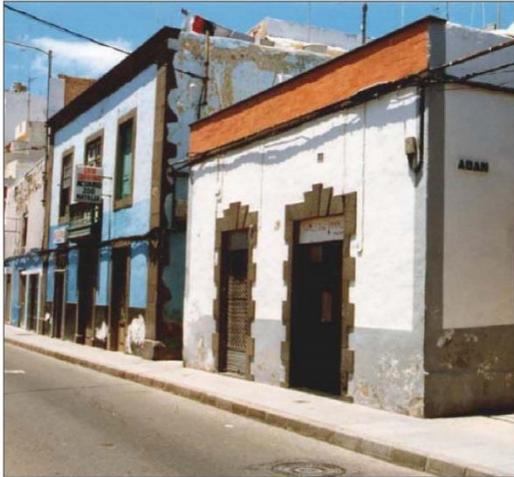
Este documento sólo tiene valor orientativo. No es vinculante, ni generará derechos. En esta misma página web se puede obtener la versión diligenciada mediante firma electrónica por la secretaría general del Pleno del Ayuntamiento de Las Palmas de Gran Canaria.	CATÁLOGO GENERAL MUNICIPAL DE PROTECCIÓN		ARQ-234	
	Denominación: Conjunto de Viviendas		hoja 1 de 2	
	Situación	Paseo de San José, 44-46-48 / c/ Adán / Cañadas		
	Barrio	San Juan - San José		
	Sector Urbanístico	08 Los Riscos		
	Hojas RS [PGMO]	20-S		
	INFORMACIÓN			
	Autores	Desconocido		
	Fechas	Finales del siglo XVIII - Siglo XIX		
	Documentación	-		
Usos planta baja	Comercial	Usos anteriores	Residencial	
Usos otras plantas	Residencial	Conservación	Variada	
PROTECCIÓN				
Descripción	Se protege la primera crujía de una variada serie de edificios de entre una y dos alturas que resumen la arquitectura original del Barrio. Así, el n. 48 muy transformado pero que conserva la relación hueco-macizo o el recercado de piedra propios del siglo XVIII, o el alzado simétrico propio del "neoclásico isleño" (n. 46), de huecos con ventanas de guillotina recercados en cantería simple, y el uso "ornamental" de la cantería grecada con marcadas dovelas en torno a los huecos del n. 44.

Observaciones	Esta parte del Barrio aparece ya edificada en los Planos de la Ciudad del siglo XVIII.			
Catalogación	D.Parcial			
Otras protecciones	-

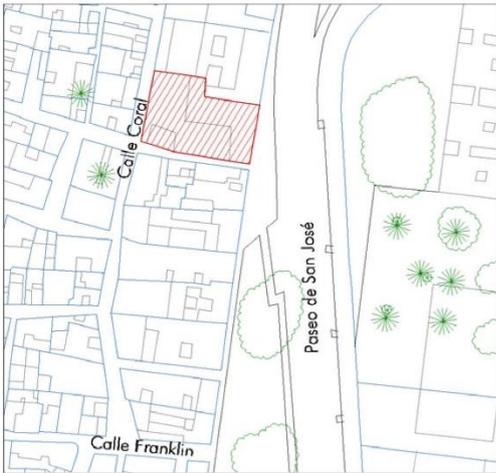
CATÁLOGO GENERAL MUNICIPAL DE PROTECCIÓN		ARQ-235
Denominación: Casa de Planta Alta	hoja 1 de 1	
Situación	Paseo de San José, 64 / c/ Amparo / Coral	
Barrio	San Juan - San José	
Sector Urbanístico	08 Los Riscos	
Hojas RS [PGMO]	20-S	
INFORMACIÓN		
Autores	Desconocido	
Fechas	Finales del siglo XVIII	
Documentación	-	
Usos planta baja	Comercial	Usos anteriores: Comercial , Residencial
Usos otras plantas	Residencial	Conservación: Mala
PROTECCIÓN		
Descripción	<p>Se trata de una gran edificio de alzado característico del "neoclásico isleño", con grandes huecos recercados en cantería y ventanas de guillotina en la planta alta. Allí, el central, con guardapolvos sobre el dintel, tiene un balcón de entrelazos de madera sobre el gran hueco central de planta baja. Una cornisa volada a la altura del pretil está entre dos pilastras laterales, y se disponen cuatro gárgolas de piedra.</p> <p>Se protege la fachada principal hacia el Paseo de San José, como elemento definidor de la trama urbana y como imagen histórica, así como la primera crujía vinculada a ella.</p>

Observaciones	<p>Esta parte del Barrio aparece ya edificada en los Planos de la Ciudad del siglo XVIII. La normativa de aplicación se recoge en el capítulo relativo a parcelas calificadas con uso Cultural, de las Normas de Ordenación Pormenorizada del PGO.</p>	
Catalogación	C.Ambiental	
Otras protecciones	-

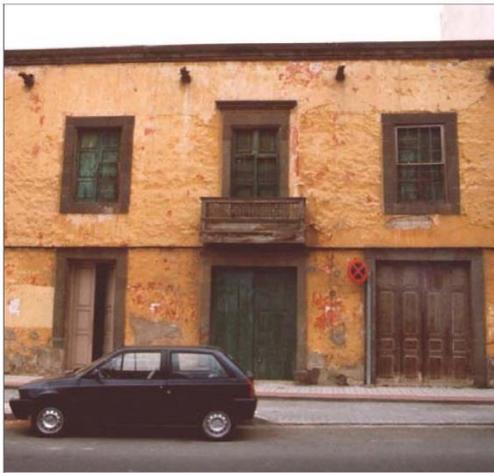
Figura 34 **INMUEBLES DENTRO DEL ÁMBITO API-05 RECOGIDOS EN EL CATÁLOGO MUNICIPAL DE PROTECCIÓN.**

Casa de planta alta. Paseo de San José, 64.

Fuente. Catálogo Municipal de Protección de Las Palmas de Gran Canaria. Ficha ARQ-235.

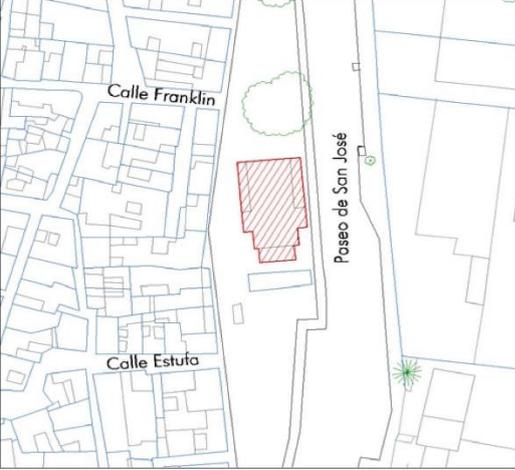
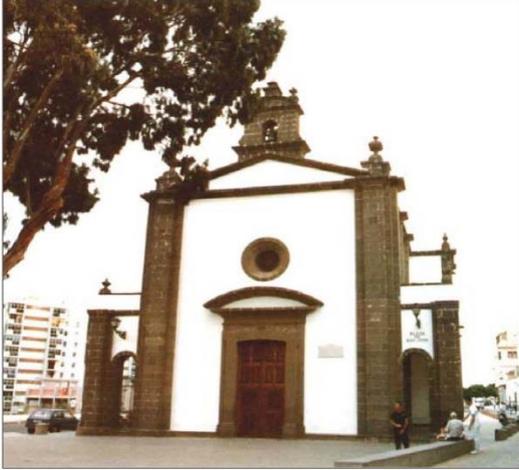
CATÁLOGO GENERAL MUNICIPAL DE PROTECCIÓN		ARQ-241
Denominación: Iglesia de San José	hoja 1 de 1	
Situación	Plaza de San José, s/n / Paseo de San José, 61	
Barrio	San Juan - San José	
Sector Urbanístico	08 Los Riscos	
Hojas RS [PGMO]	20-S	
INFORMACIÓN		
Autores	Diego Nicolás Eduardo / Luis Alemany	
Fechas	h. 1780 / 1981 - 1984	
Documentación	Fraga, C. (1977) p. 219, (1976), pp. 27-28	
Usos planta baja	Religioso	Usos anteriores Religioso
Usos otras plantas	Religioso	Conservación Buena
PROTECCIÓN		
Descripción	La iglesia es de una nave rectangular con capillas laterales y crucero. Está cubierta con una bóveda de cañón con plomo de yeso, iluminándose a través de huecos abocinados en cantería. Las pilastras de cantería que vemos en las paredes laterales se transforman en arcos fajones al interior. La fachada neoclásica destaca por la cantería de la portada, basa, óculo, cornisa, paños esquineros, hastial, espadaña y pináculos, en una simetría axial. En los laterales hay dos cuerpos de una altura - contrafuertes-, con arcos rebajados y cubiertos como loggia, con labor de cantería.

Observaciones	Fue parroquia en 1938 y declarado monumento en 1980 (BOE 19.4.1980). En las obras de consolidación y restauración se descubrieron unos arcos en cantería tras el retablo que se dejaron a la vista, así como se recuperaron los porches laterales que aparecían en los primeros planos.	
Catalogación	A.Monumental	
Otras protecciones	Monumento Histórico Artístico

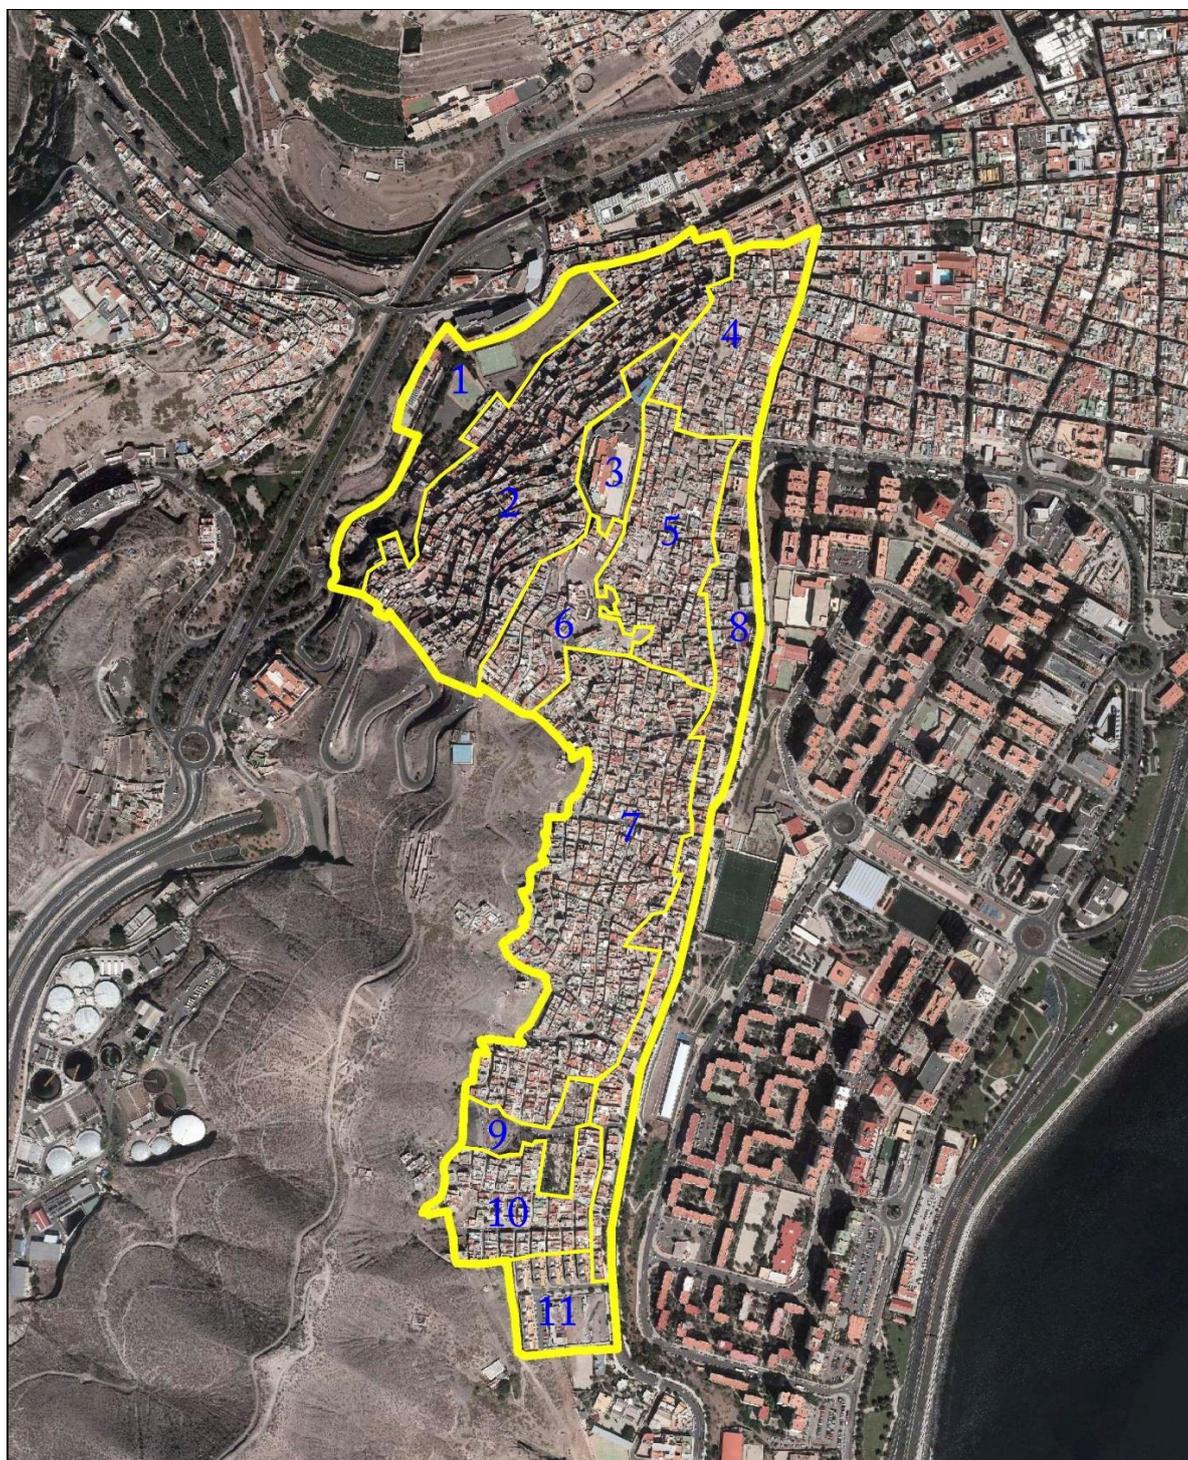
Figura 41. Distribución del API-04 según las unidades de paisaje urbano consideradas.

- 01.- Real de San Juan y Carretera del Centro. (33.637 m²).
- 02.- Ladera norte de San Juan. (79.834 m²).
- 03.- Batería de San Juan. (12.144 m²).
- 04.- Ladera este de San Juan. (27.172 m²).
- 05.- Risco de San José norte. (34.315 m²).
- 06.- Risco de San José superior. (21.434 m²).
- 07.- Risco de San José central. (87.216 m²).
- 08.- Paseo de San José. (33.830 m²).
- 09.- Cementerio Ingles, parque y ladera. (10.420 m²).
- 10.- San José sur. Barrio tradicional. (21.868 m²).
- 11.- San José sur. Barrio nuevo. (13.754 m²).
