PLAN ESPECIAL "SAN JUAN – SAN JOSÉ" (API-04)

DOCUMENTO DE INFORMACIÓN

Memoria Informativa

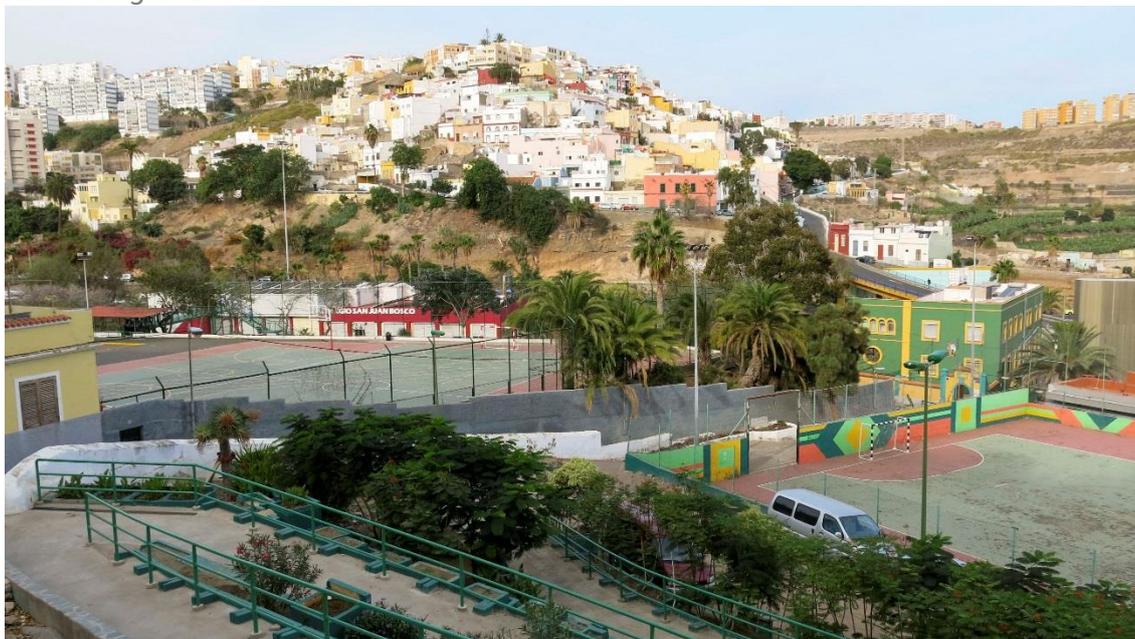
01. Calle Real de San Juan y Carretera del Centro

Espacio urbano de borde formado por una pieza longitudinal destinada al espacio libre y los equipamientos educativos que actúa como “colchón” de contacto entre la ladera edificada de San Juan y las infraestructuras viarias que ocupan los cauces urbanizados de Barranco Seco y Barranco Guiniguada. Salvo un grupo de edificaciones espontáneas en el borde suroeste de la unidad, no existe uso residencial. Presencia de equipamientos deportivos asociados al uso educativo como referentes edificatorios más destacados.

Calidad visual baja por la presencia mayoritaria de parcelas desocupadas, piezas urbanísticas irregulares y de diversa tipología edificatoria o deficiente relación visual con el exterior del ámbito. Su disposición lineal y su formalización urbanística se pueden considerar desestructuradas y descontextualizadas en cuanto a su imagen respecto a los barrios de San Juan y San José.

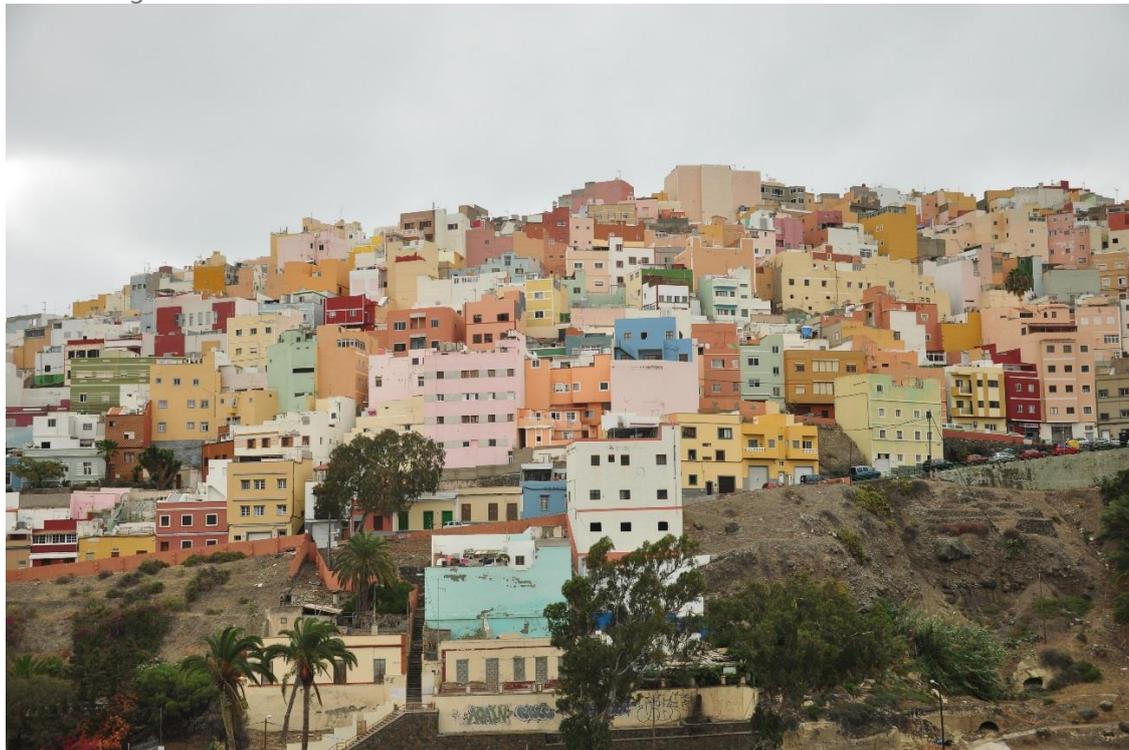
02. Ladera Norte de San Juan

Amplia unidad desarrollada desde los primeros estadios de ocupación hasta la práctica colmatación actual. Predomina la edificación espontánea que se adapta a la topografía configurando una trama urbana, confusa y carente de planificación con reducida calidad de fachadas (salvo alguna excepción), heterogeneidad de materiales y volúmenes añadidos en azoteas y terrazas. Uso residencial en exclusivo.

Calidad visual muy baja por la distorsión de la tipología edificatoria contemporánea y su deficiente relación visual con la vertiente. La tipología edificatoria, la medianera y el basamento estructural excesivo son rasgos perceptivos, que dificultan la calidad ambiental.

2. Ladera norte de San Juan.	79.834	Residencial	10	Muy baja	<ul style="list-style-type: none"> • Distorsión de tipología edificatoria contemporánea. • Deficiente relación con la vertiente. • Desmontes, medianeras, tipología edificatoria, basamentos estructurales. • Cualificación geomorfológica de la ladera vista

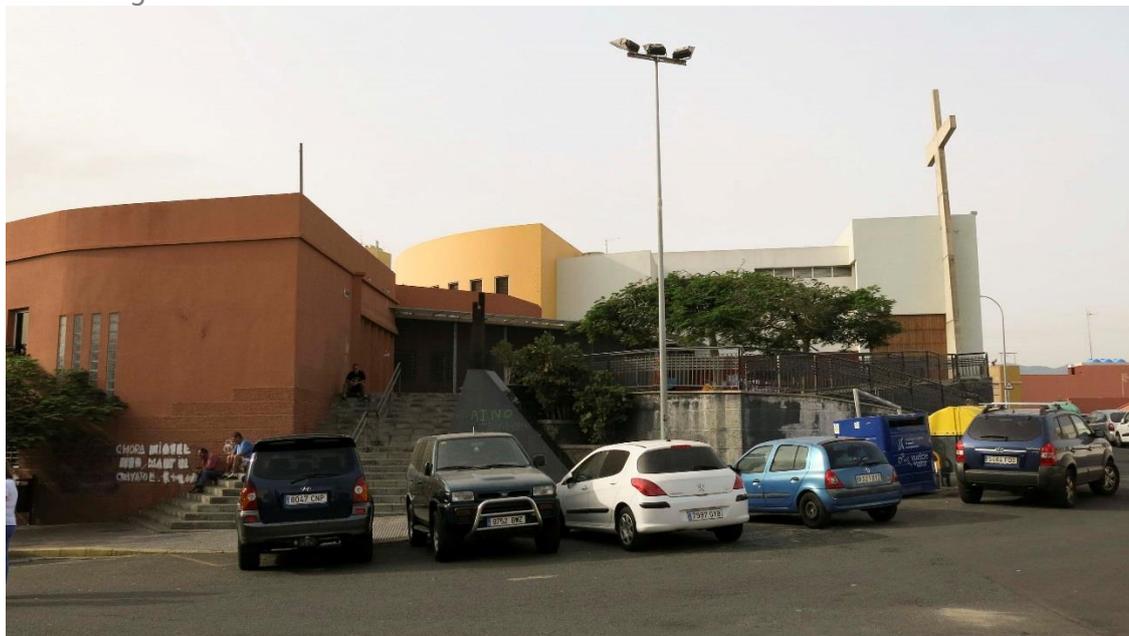
03. Batería de San Juan

Conjunto formado por varios equipamientos y espacios libres culminando el Lomo de Santo Domingo entre las calles Tartago y Batería de San Juan.

Calidad visual baja por la distorsión de la tipología edificatoria contemporánea y su deficiente relación visual con la vertiente, acentuado por su posición culminante.

3. Batería de San Juan.	12.144	Dotacional	16	Baja	<ul style="list-style-type: none"> • Distorsión de tipología edificatoria contemporánea. • Deficiente relación con la vertiente. • Cualificación geomorfológica de la ladera vista.

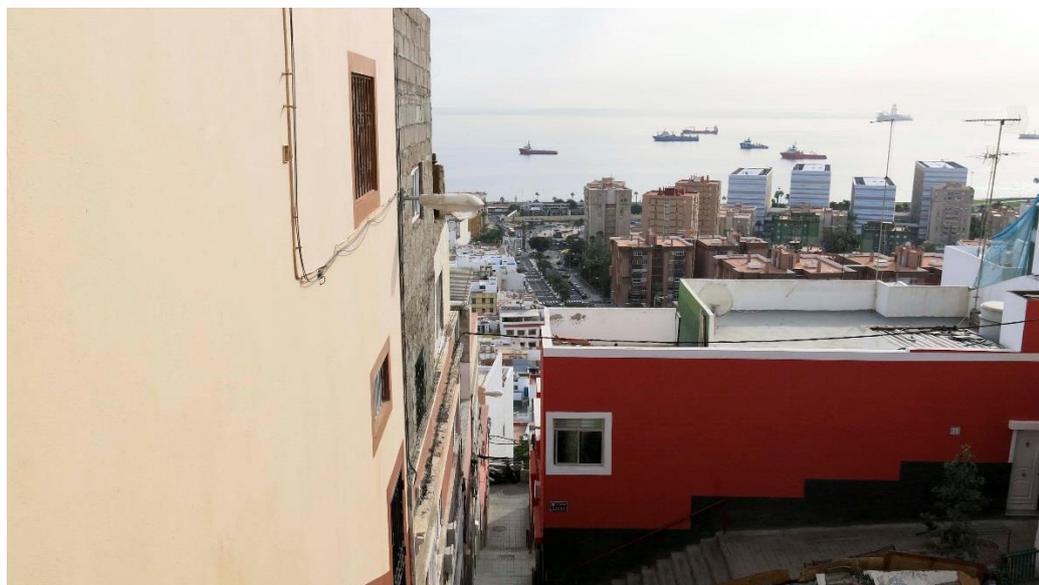
04. Ladera este de San Juan

Plasmación urbana del Risco de San Juan que parte de la expansión primigenia del Centro Histórico en torno a la vía que actualmente conforma el Paseo de San José. A partir de ahí, en fechas posteriores, trepando por la ladera, se ha ido conformando un conjunto abigarrado de edificaciones cajón con reducida calidad de fachadas y paredes medianeras vistas que quedan en resalte a partir de las condiciones orográficas y la irregular volumetría de las construcciones. Con prevalencia de alturas de 2 y 3 plantas, aparecen inmuebles de principios de la centuria anterior que quedan alterados por las ampliaciones y añadidos constructivos, acercándose actualmente más a la modalidad contemporánea que a la tradicional.

Calidad visual baja por la distorsión de la tipología edificatoria contemporánea y su deficiente relación visual con la vertiente. La tipología edificatoria y la medianera son rasgos perceptivos, que dificultan la calidad ambiental. Sin bien desde las administraciones públicas locales se han adoptado medidas cromáticas en fachadas, orientadas a dotar al espacio de cierta singularidad visual.

4. Ladera Este de San Juan.	27.172	Residencial	12	Baja	<ul style="list-style-type: none"> • Distorsión de tipología edificatoria contemporánea. • Deficiente relación con la vertiente. • Desmontes, medianeras, tipología edificatoria deficiente. • Cualificación paisajística de algunos ejemplares de palmera.

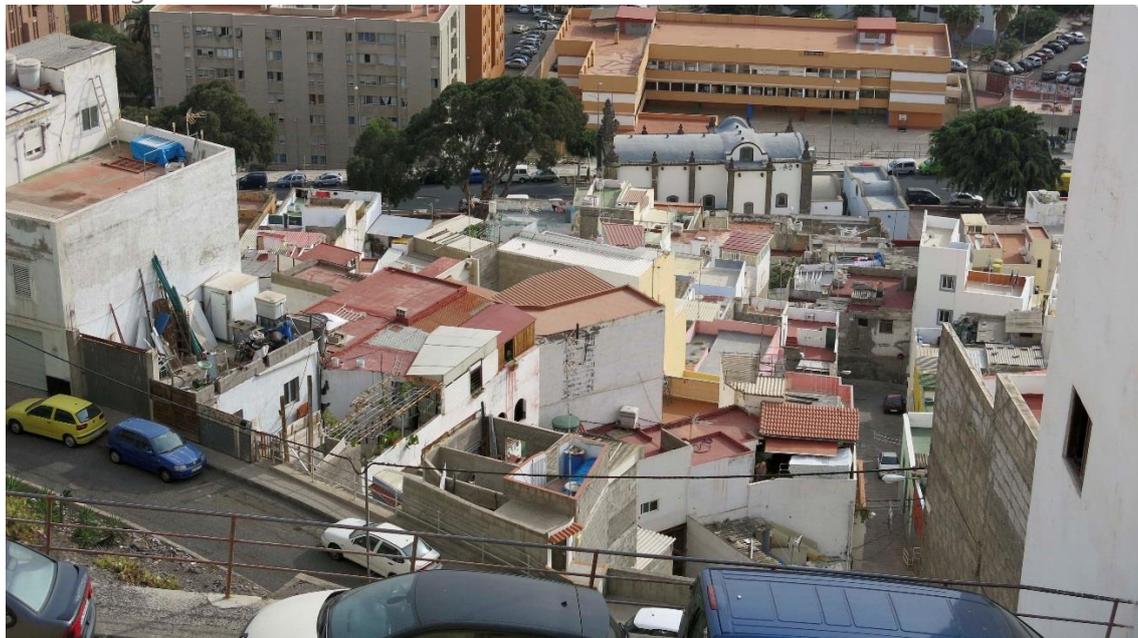
05. Risco de San José norte

Plasmación urbana del Risco de San José conformada por un conjunto abigarrado de edificaciones cajón con reducida calidad de fachadas y paredes medianeras vistas que quedan en resalte a partir de las condiciones orográficas y la irregular volumetría de las construcciones. Prevalecen alturas de 3 y 4 plantas, ampliaciones y añadidos constructivos, que unido a una intrincada red de accesos estructurados en base a rampas, terrazas y escalinatas configuran una trama urbana caótica y singular.

Espacio urbano de trama rectangular desarrollado de manera caótica sobre una ladera de destacada pendiente y accesibilidad deficiente.

Calidad visual baja por la distorsión de la tipología edificatoria contemporánea en su entorno y la deficiente relación visual de la misma con la vertiente. El exceso de pendiente y de antropización excluye toda formación de biodiversidad de interés, incluyendo depósitos y taludes resultados del uso espontáneo en la zona.

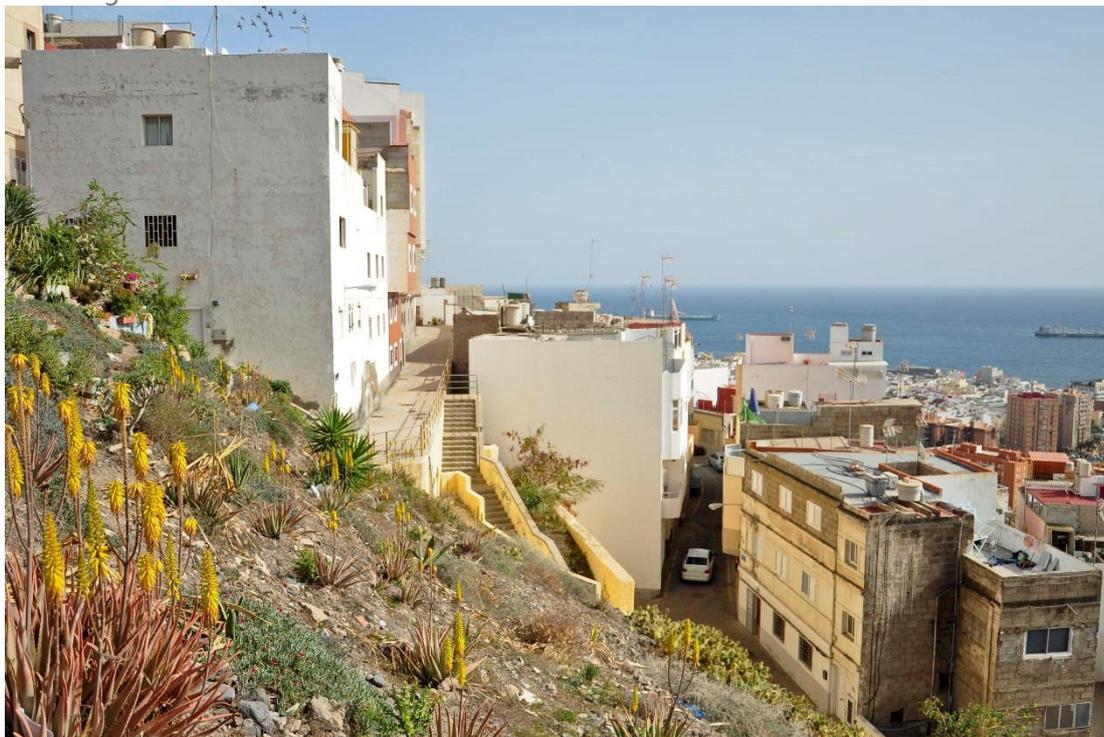
06. Risco de San José superior

Unidad estructurada a partir de la línea de coronación del Lomo de Santo Domingo en su vertiente oriental. Su desarrollo en cotas superiores indica una mayor presencia de inmuebles contemporáneos. Es perceptible el formato mayoritario de la casa cajón tradicional con predominio de volumetrías en 3 y 4 plantas. A algunas de las construcciones se le han añadido elementos ornamentales posteriores (garaje, ampliación a segunda planta, ornamentación, etc.).

Unidad	Superficie (m ²)	Función básica	Edificaciones	Calidad visual	Referencias expositivas
6. Risco de San José superior.	21.434	Residencial	11	Muy Baja	<ul style="list-style-type: none"> • Distorsión de tipología edificatoria contemporánea del entorno. • Sin biodiversidad de interés. • Antropización. • Desmontes, medianeras, tipología edificatoria deficiente.

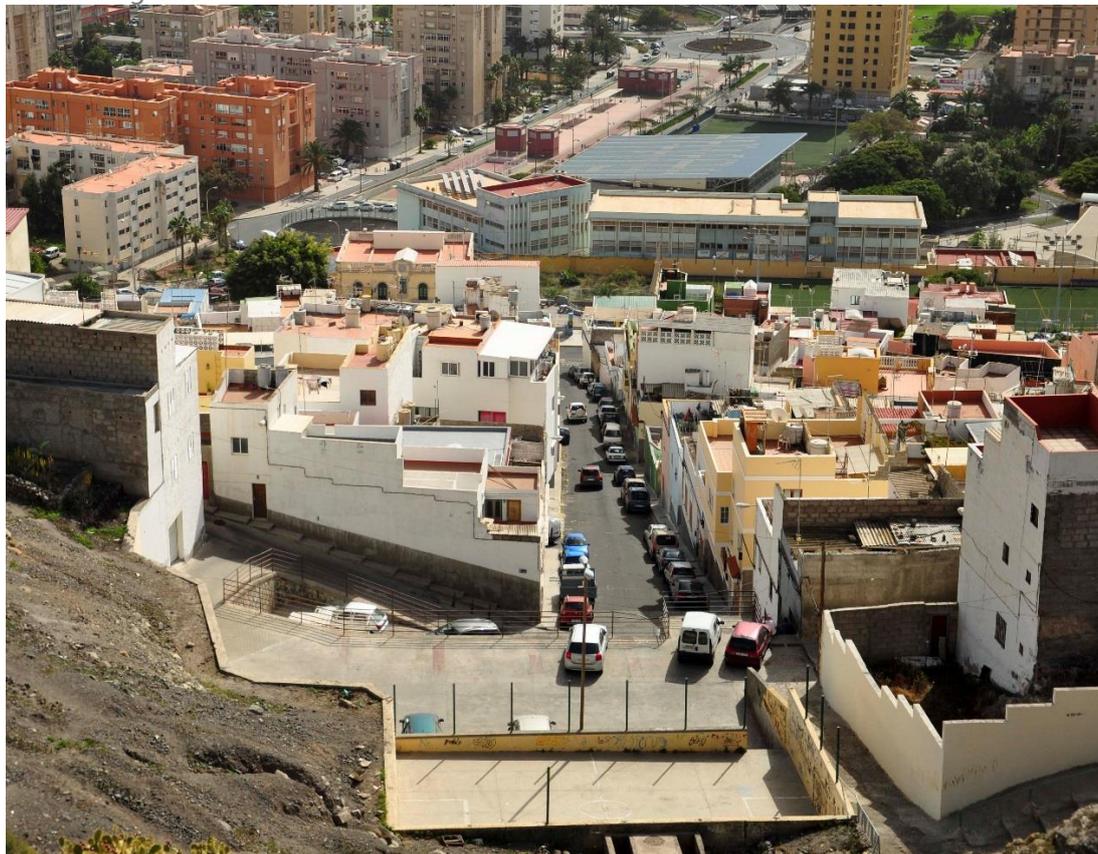
07. Risco de San José central

Prevalece la edificación cajón de 2-3 plantas con volumetría y soluciones formales de fachada muy heterogéneas. Reducida calidad edificatoria que se exhibe en paredes medianeras que acentúan su visibilidad negativa a través de la disposición en ladera y la irregular volumetría de las construcciones.

Desarrollo complejo de una unidad conformada por un conjunto abigarrado de edificaciones cajón con reducida calidad de fachadas y paredes medianeras vistas que quedan en resalte a partir de las condiciones orográficas y la irregular volumetría de las construcciones. Prevalecen alturas de 3 y 4 plantas, ampliaciones y añadidos constructivos, que unido a una intrincada red de accesos estructurados en base a rampas, terrazas y escalinatas configuran una trama urbana caótica y singular.

Calidad visual baja por la distorsión de la tipología edificatoria contemporánea y su deficiente relación visual con la vertiente, acentuado por la pendiente de la misma y la necesidad y solución básica de los desmontes. La tipología edificatoria y la medianera son rasgos perceptivos, que dificultan la calidad ambiental.

7. Risco de San José Central.	87.216	Residencial	24	Baja	<ul style="list-style-type: none"> • Distorsión de tipología edificatoria contemporánea. • Deficiente relación con la vertiente. • Desmontes, medianeras, tipología edificatoria deficiente. • Antropización.

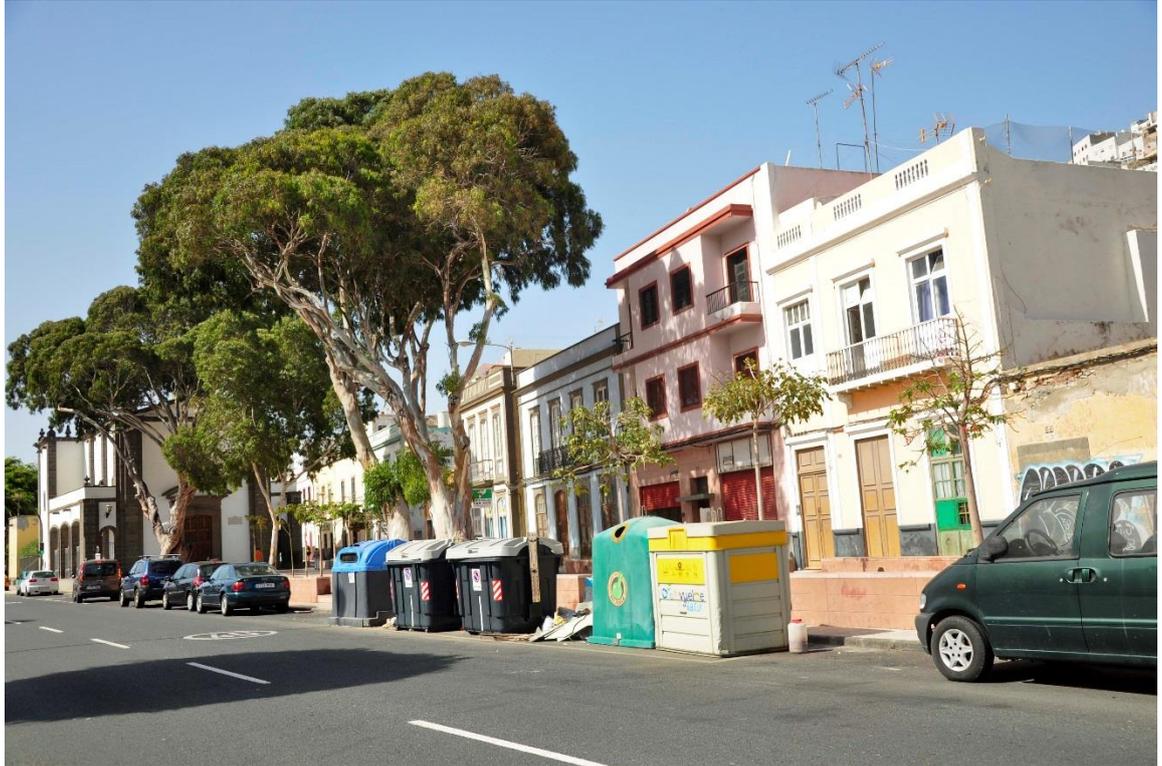
08. Paseo de San José

Conjunto formado por el desarrollo edificado inmediatamente contiguo a la vía Paseo de San José. Es perceptible el formato mayoritario de la casa terrera tradicional con predominio de volumetrías de 2 y 3 plantas. A algunas de las construcciones se le han añadido elementos ornamentales en azoteas y ampliaciones que no discuten su presencia tipológica. Predominio del uso comercial en planta baja orientada al Paseo.

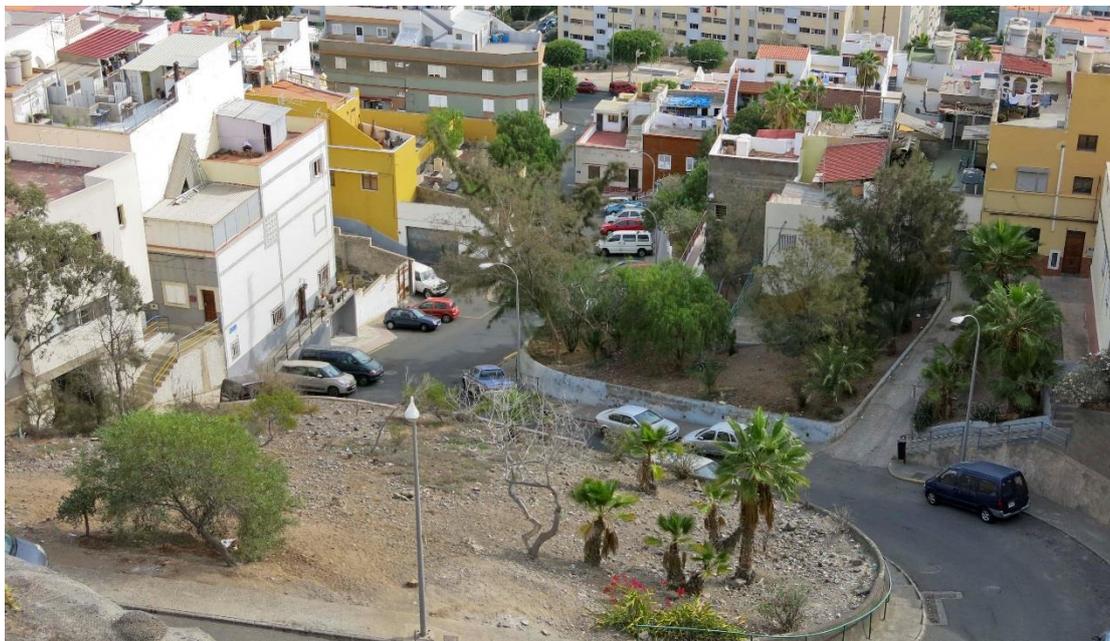
09. Cementerio Inglés, Parque y ladera

Unidad espacial sin ocupación edificatoria residencial y con parte de la ladera vista sobre la que se asiente el barrio.

Calidad visual moderada. Existencia de solares y espacios vacíos a media ladera que a partir de desmontes y remoción de tierras acumulan basura y escombros. deficiente relación visual de la Topografía con el entorno edificado. Ausencia de muestras de biodiversidad con significación de interés. Valoración positiva hacia la presencia de vegetación ornamental asociada al parque ajardinado y el Cementerio Inglés.

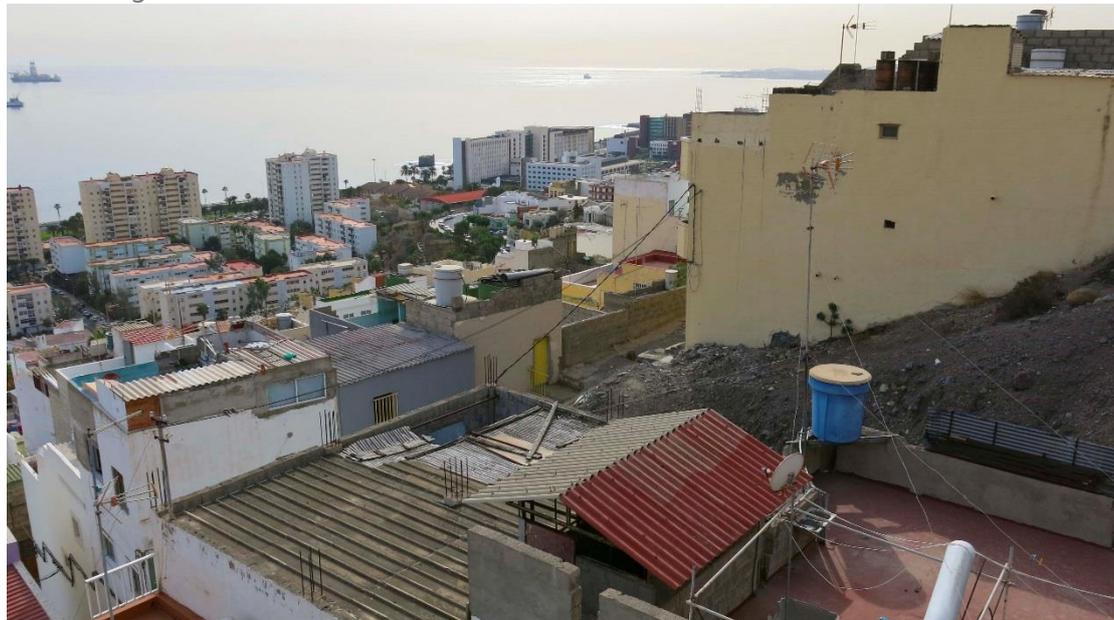
10. San José sur. Barrio tradicional

Conjunto formado por un núcleo de barrio tradicional individualizado entre los espacios vacíos de ladera situados al norte y una urbanización de dúplex de nueva planta al sur.

Calidad visual baja por la distorsión de la tipología edificatoria contemporánea y su deficiente relación visual con la vertiente, acentuado por la pendiente de la misma y la necesidad y solución básica de los desmontes. La tipología edificatoria, la medianera y el basamento estructural excesivo son rasgos perceptivos, que dificultan la calidad ambiental.

10. San José sur. Barrio Tradicional.	21.868	Residencial	24	Baja	<ul style="list-style-type: none"> • Antropización. • Desarrollo tradicional del barrio. • Deficiente relación con la vertiente. • Desmontes, medianeras, tipología edificatoria deficiente.

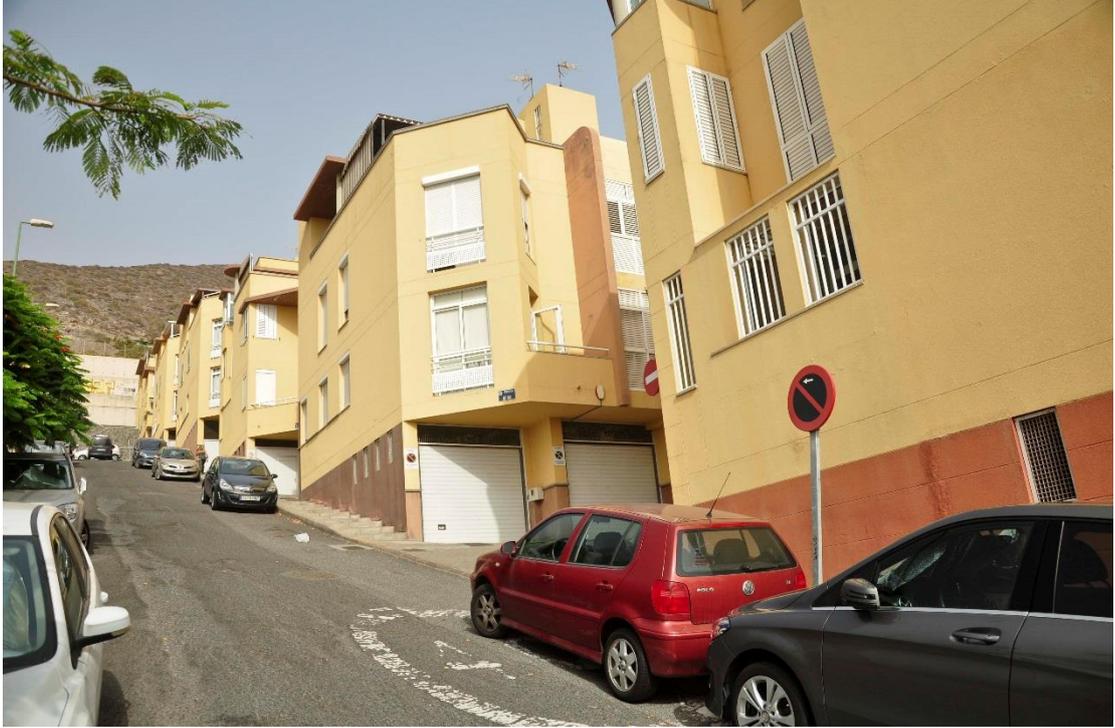
11. San José sur. Barrio nuevo

Conjunto formado por una veintena de inmuebles de emplazamiento reciente y formato de vivienda adosada en 2 plantas; El perfil en ladera influye directamente en la volumetría escalonada y los basamentos estructurales. La unidad incluye un equipamiento sociosanitario en el borde meridional y una escalera arbolada de reseñable anchura que vertebraba la accesibilidad del conjunto edificado.

Calidad visual moderada por la tipología edificatoria contemporánea y su deficiente relación visual con la topografía. Papel cualificador de la arboleda.
