PLAN ESPECIAL DE SAN NICOLÁS

OCTUBRE 2020

DOCUMENTO DE INFORMACIÓN

Memoria Informativa

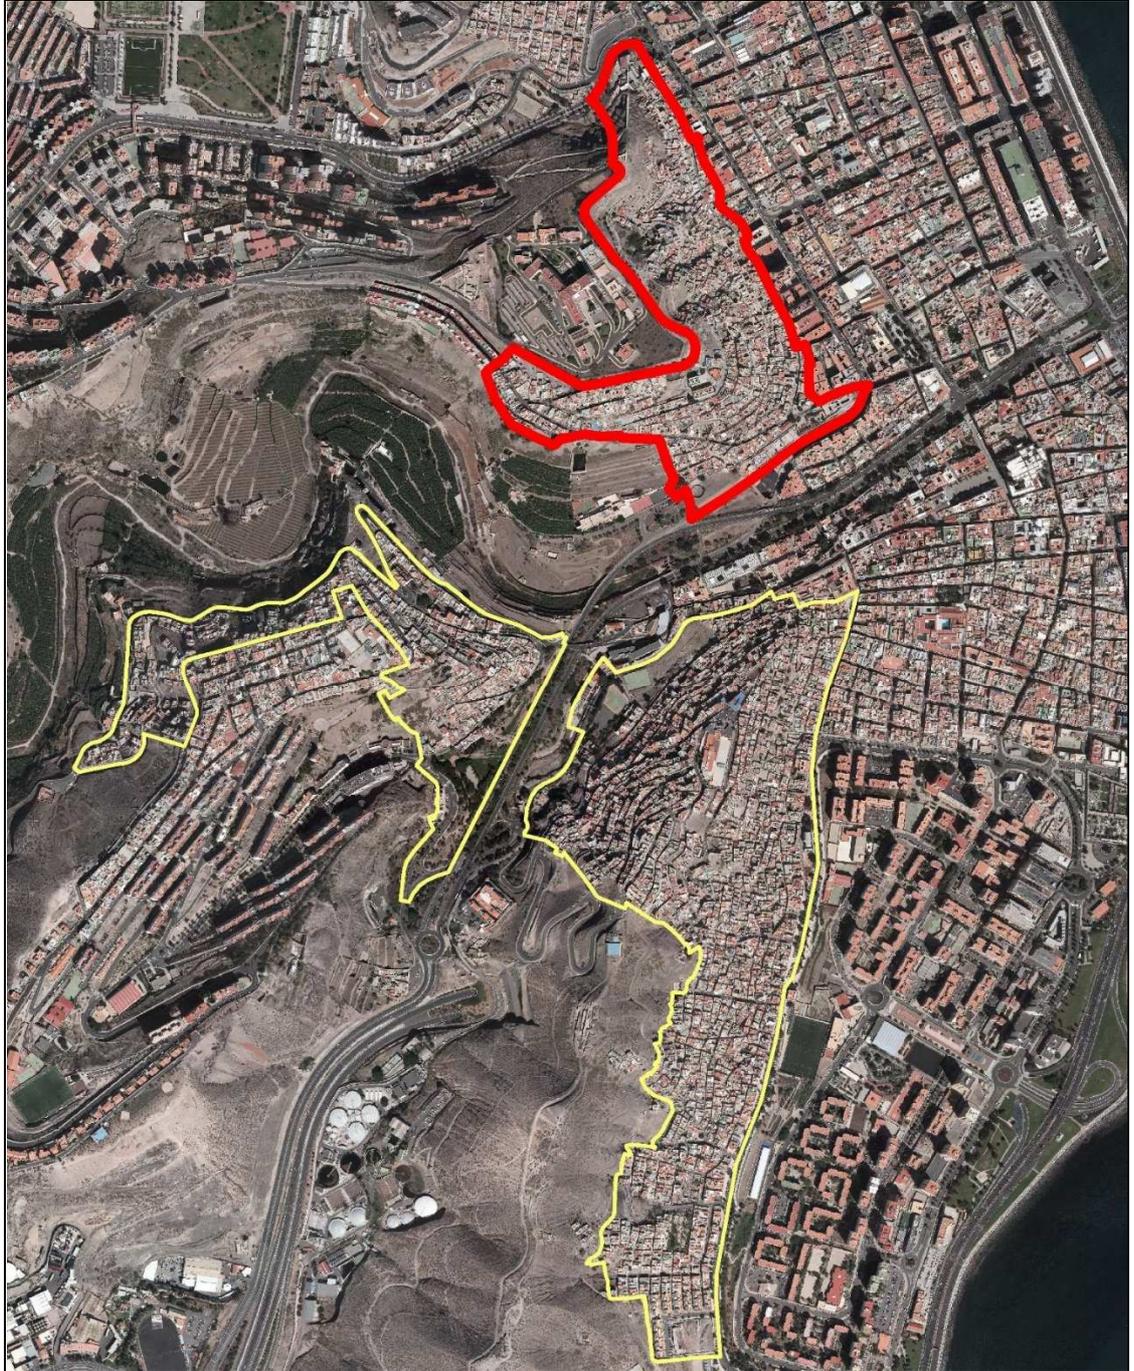
Figura 2. CONFIGURACIÓN DE LA ZONA URBANA EN QUE SE INTEGRA EL ÁMBITO.

Esta red se define a partir de un armazón de profuso de pequeños accesos interiores, en gran parte peatonales y que muchas veces no están completamente definidos como calles de entrada y salida. En esa irregularidad, varios recorridos de tráfico con predominante prolongación norte-sur (Sierra Nevada, Domingo Guerra del Río, Nilo, de modo transversal la de Real del Castillo, etc.) estructuran este desarrollo y dan cierta cohesión a la forma urbana.

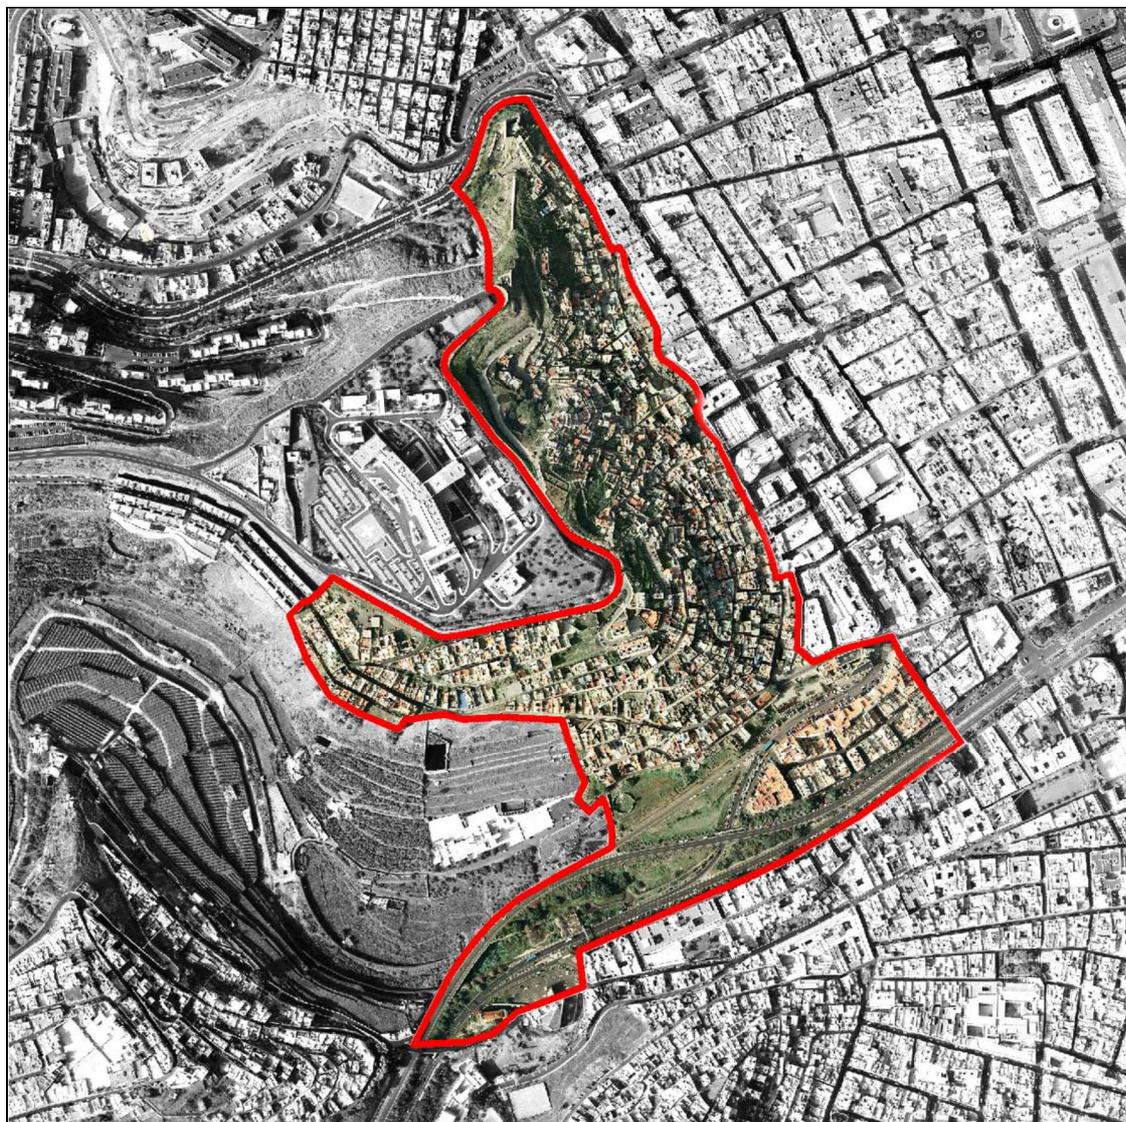
Figura 4. INTEGRACIÓN DEL ÁMBITO EN LA UNIDAD DE EVALUACIÓN AMBIENTAL DE LA ORDENACIÓN URBANÍSTICA DE SAN NICOLÁS.

La referida ordenación urbanística del municipio se instrumenta igualmente mediante un sistema de unidades de evaluación ambiental que abarca todo el análisis de los efectos de las determinaciones reguladas en el Plan General. En este sentido, el ámbito analizado se corresponde con la unidad San Francisco-San Nicolás (UAM-027), en la que se abarca un área de desarrollo urbano en ladera como atalaya sobre el entorno paisajístico del Barranco del Guinguada y del barrio de Triana.

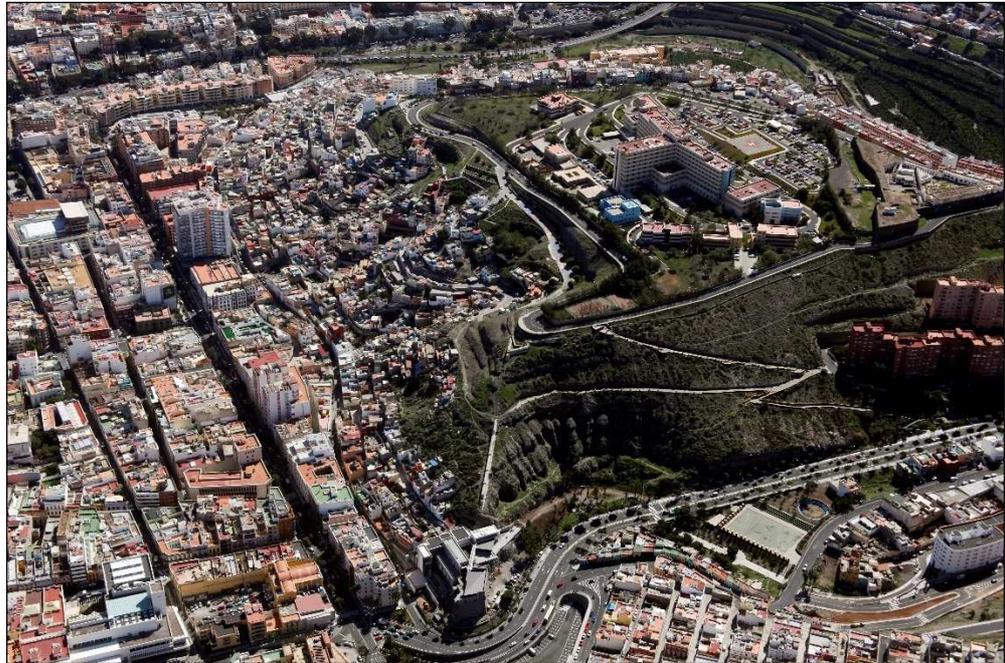
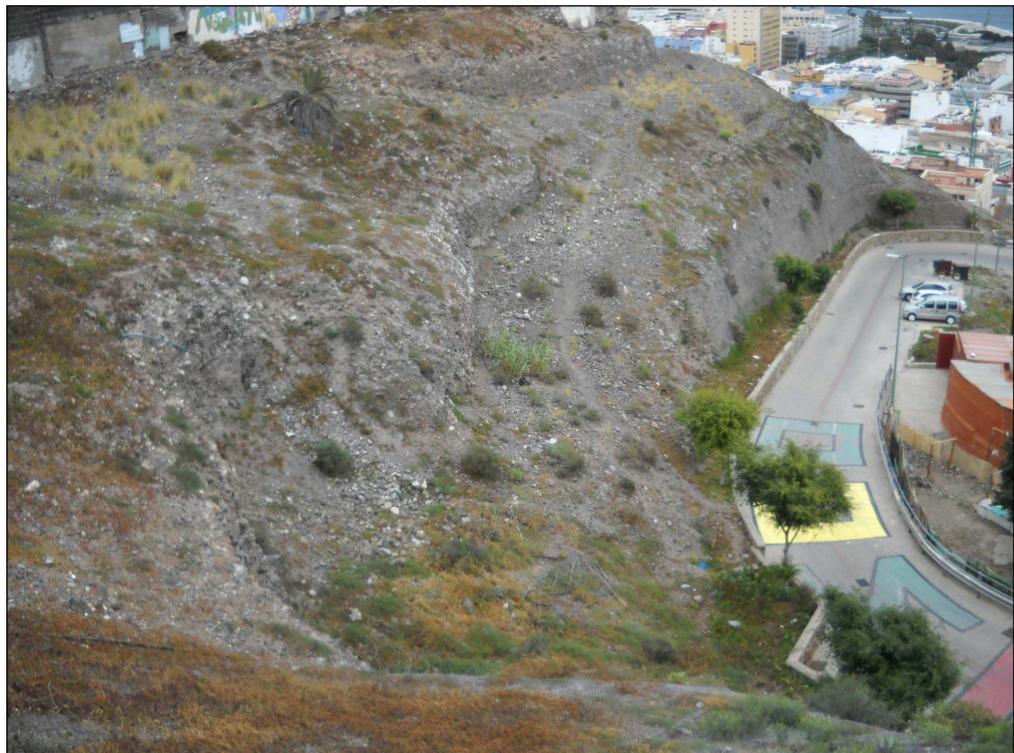
Fotográfico 1 y 2. Contexto geomorfológico

Por tanto, la vertiente de lomo sedimentario es la forma del relieve que estructura y configura la disposición física del API-03; si bien mediatizada por la "cubierta" urbanizada.

El comportamiento geotécnico general está condicionado por ese escenario geológico, concluyendo en toda la superficie con una unidad definida en el Código Técnico de la Edificación como T3 o "Terrenos desfavorables".

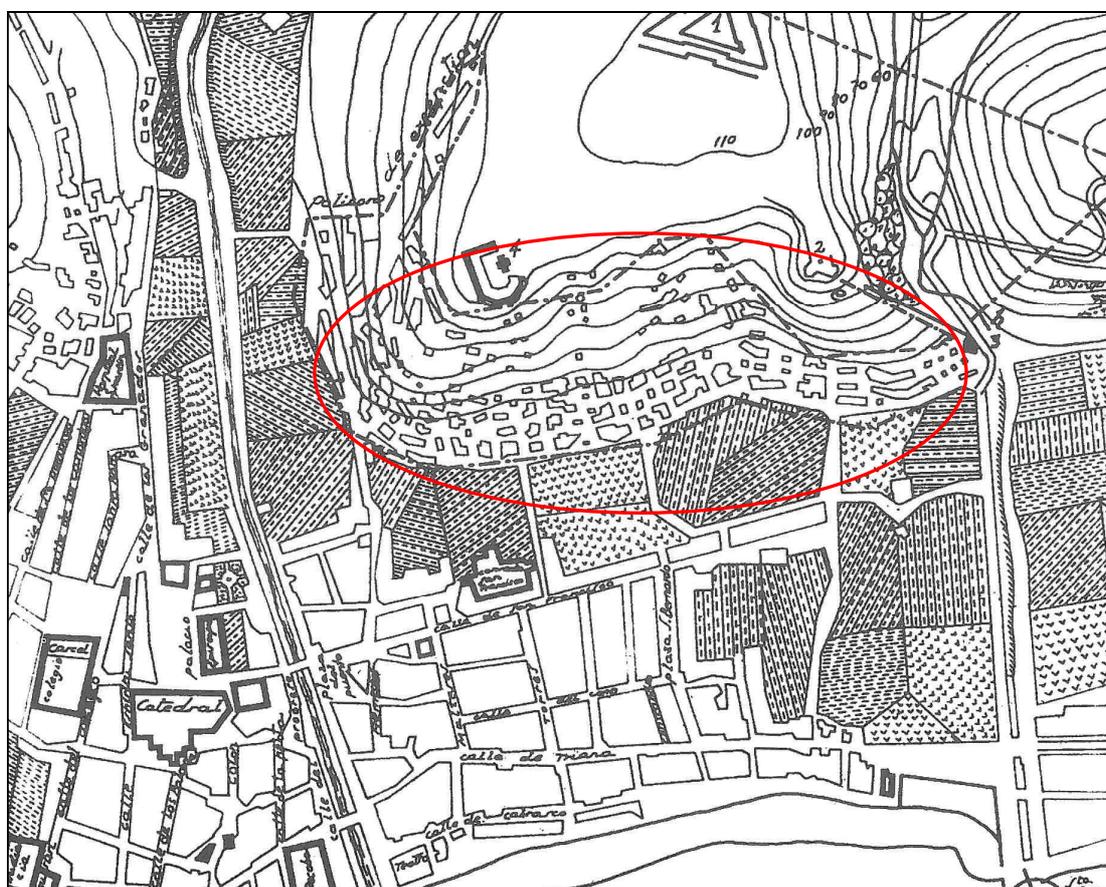
DETALLE DEL PLANO DE LA CIUDAD DE LAS PALMAS. Tomás Clavijo, 1874

Ese crecimiento ladera arriba vuelve a percibirse en los planos posteriores, considerándose ya evidenciada una formación urbana de "risco" con una extensión más propia de un barrio periférico a la ciudad central que la de un núcleo menor. Toda la vertiente hasta el Castillo de Mata ya está sujeta a una condición de soporte protourbano durante la 2ª mitad del siglo XIX. Así, el *Plano de Las Palmas* de Juan de León y Castillo (1864), el *Plano de la Ciudad de Las Palmas* de Tomás Clavijo (1874) y el *Plano de la Ciudad de Las Palmas de Gran Canaria* de Luis F. López Echegarreta (1883) nos permiten confirmar este hecho territorial en el ámbito API-03.

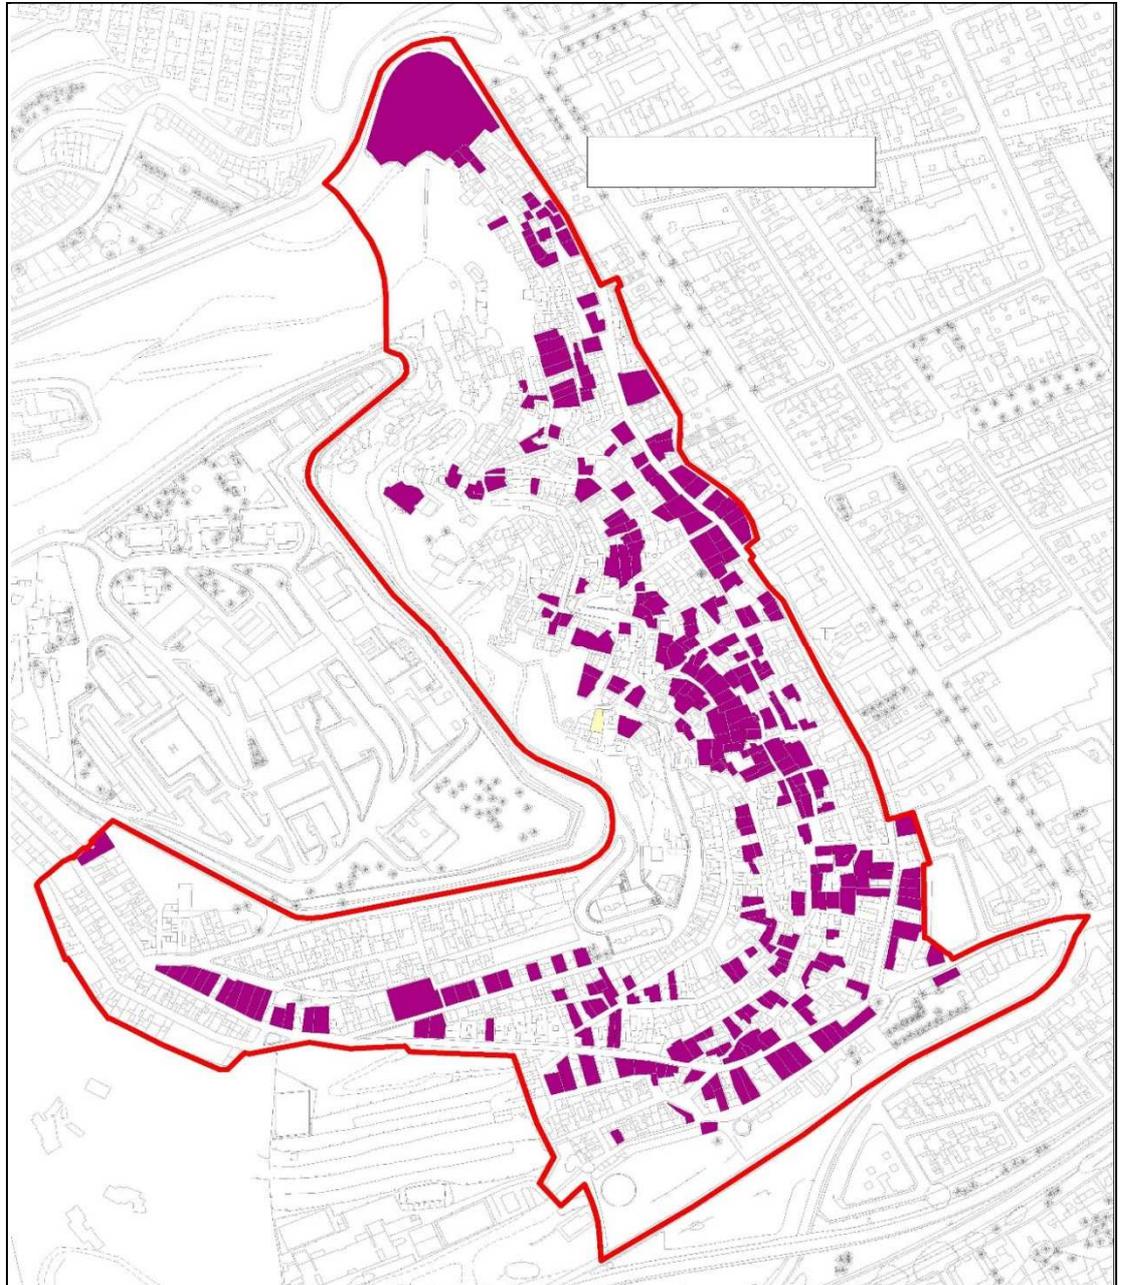
DISTRIBUCIÓN DE LOS INMUEBLES CONSERVADOS QUE SURGIERON ANTES DE 1900

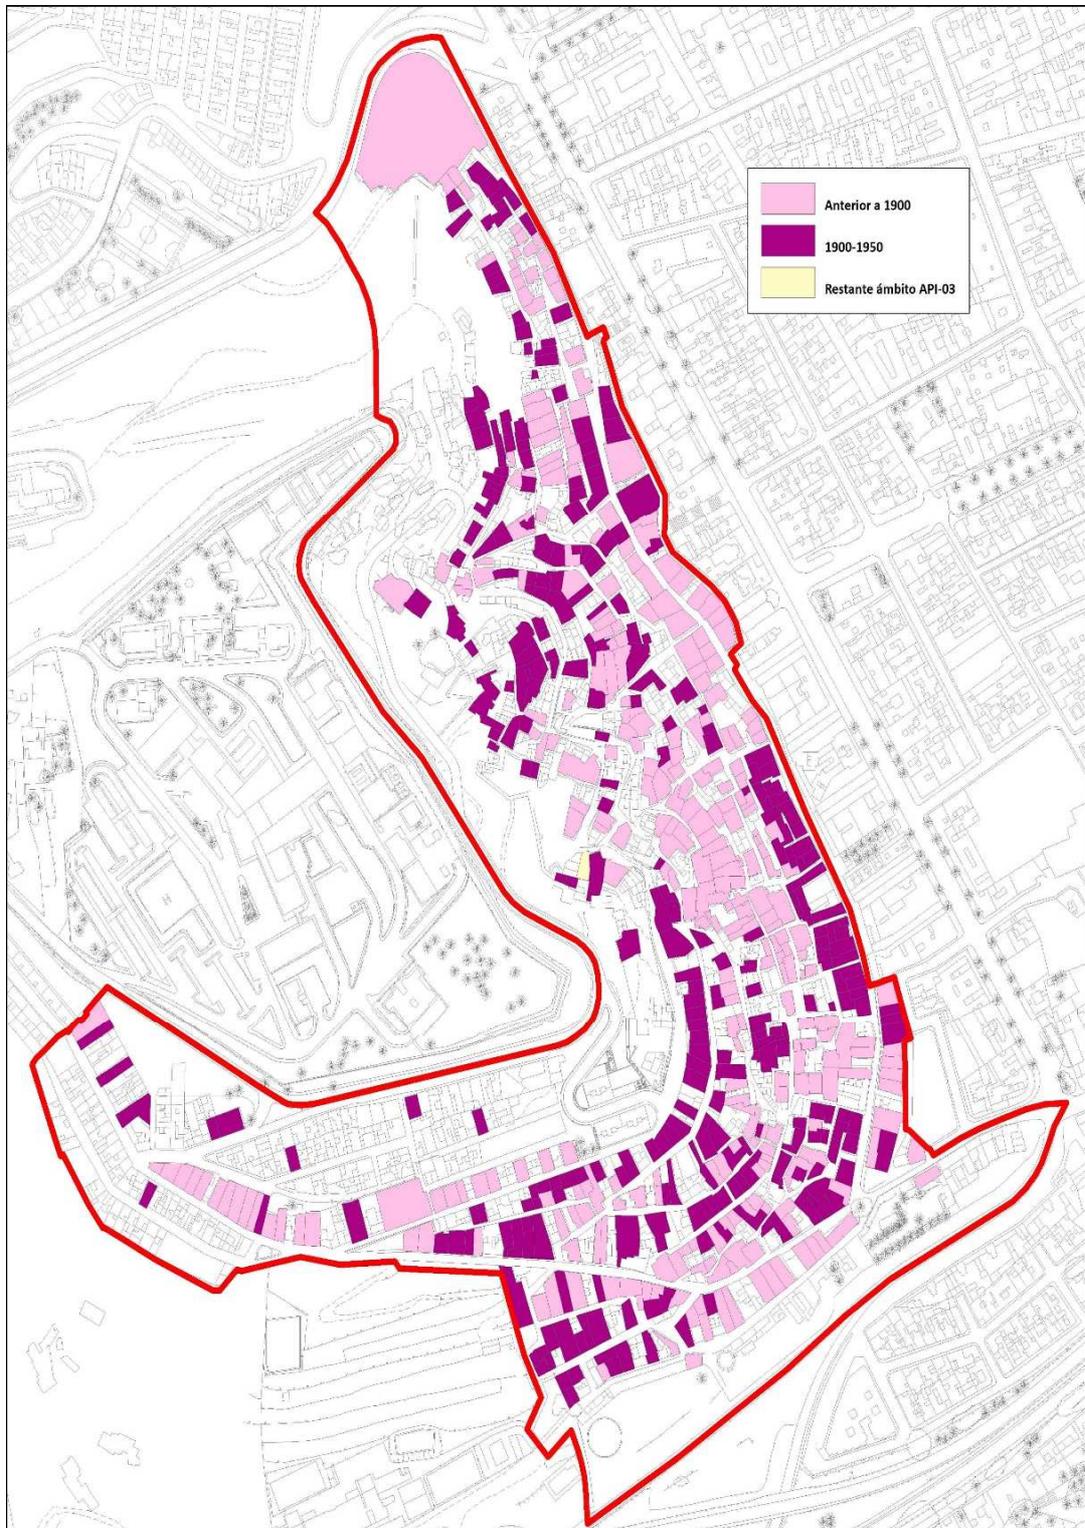
PARCELAS CONSTRUIDAS DURANTE LA PRIMERA MITAD DEL SIGLO XX EN EL CONTEXTO ACTUAL DEL ÁMBITO.

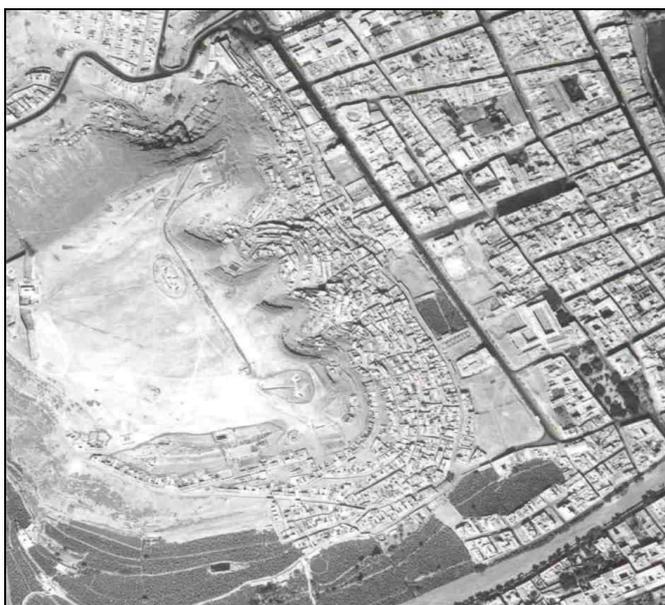
FOTOGRAFÍA AÉREA DEL NÚCLEO DE SAN NICOLÁS, 1954.

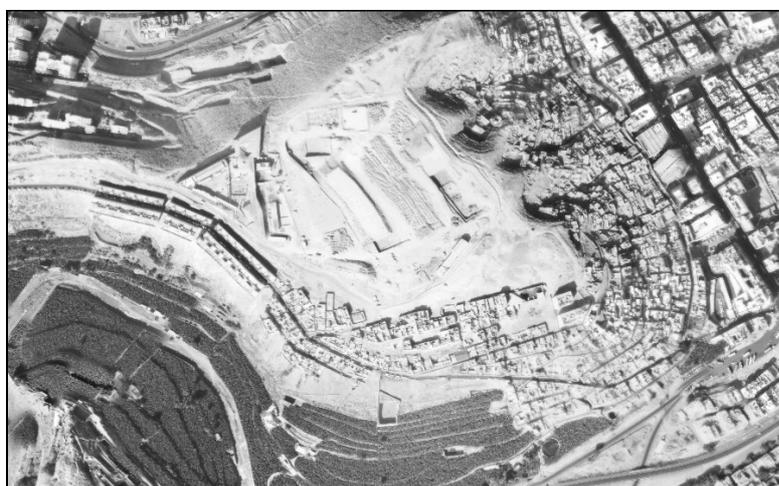
FOTOGRAFÍA AÉREA DEL NÚCLEO DE SAN NICOLÁS, 1974.

La foto fija en 1974 ya refleja un grado de consolidación del barrio con una formalización muy parecida a la actual y la generalización del modelo constructivo de casa salón, alterando sustancialmente las pautas compositivas de determinados emplazamientos donde la vivienda tradicional resulta discutida o sustituida.

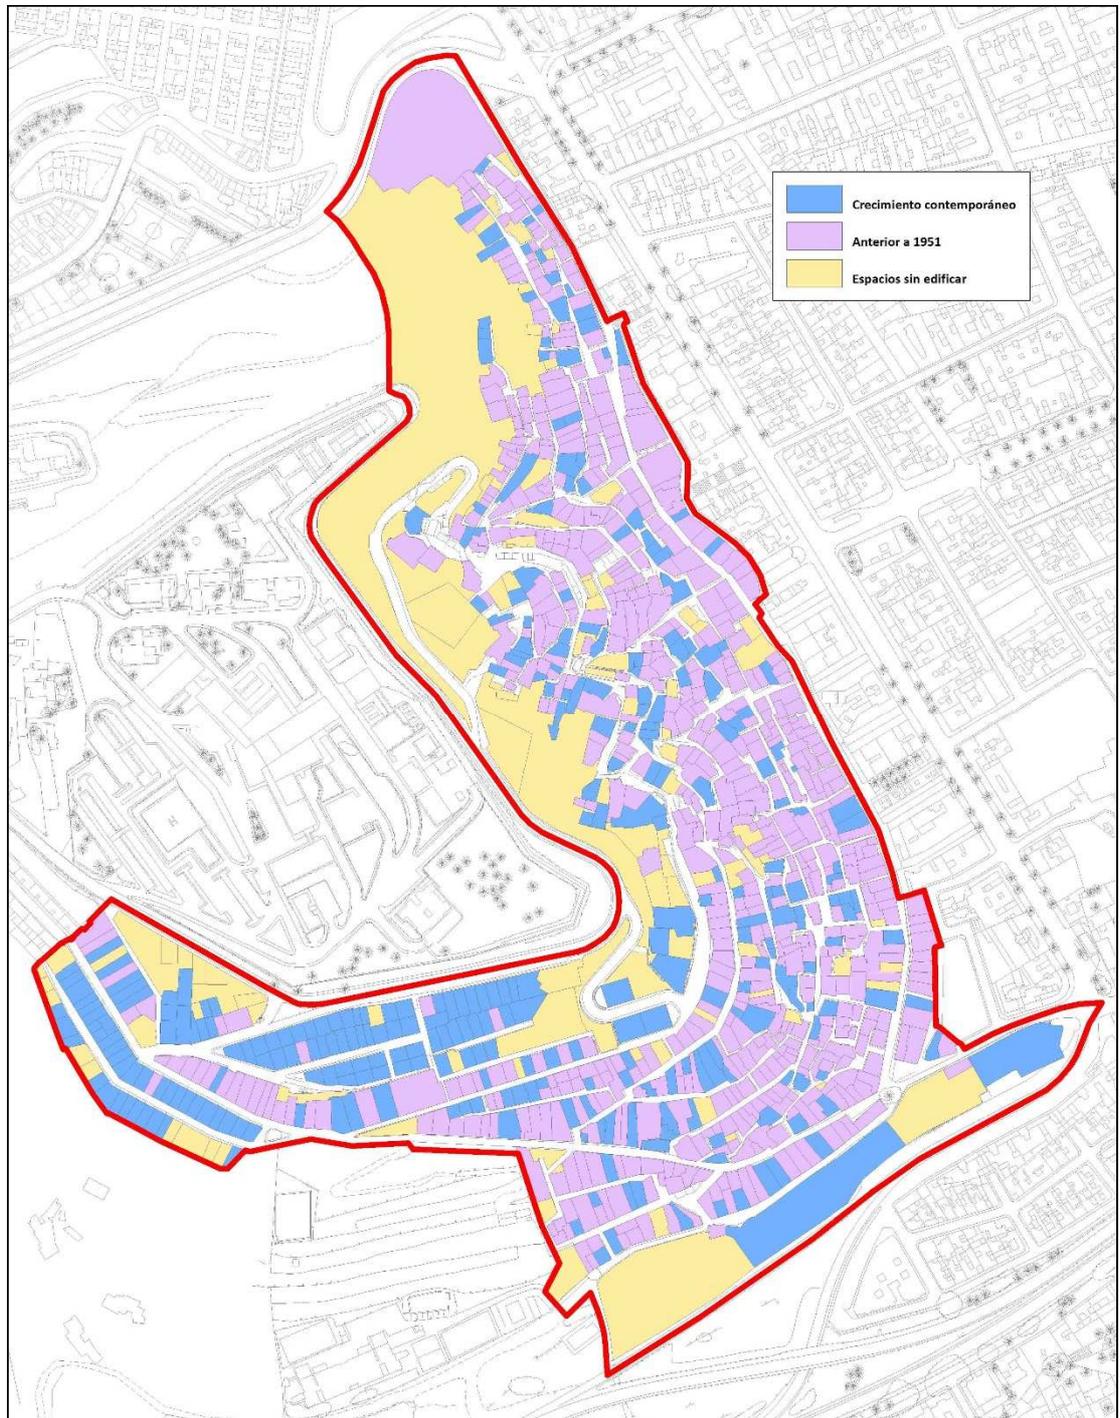
LAS PARCELAS CONSTRUIDAS CON POSTERIORIDAD A 1950 EN EL CONTEXTO ACTUAL DEL ÁMBITO

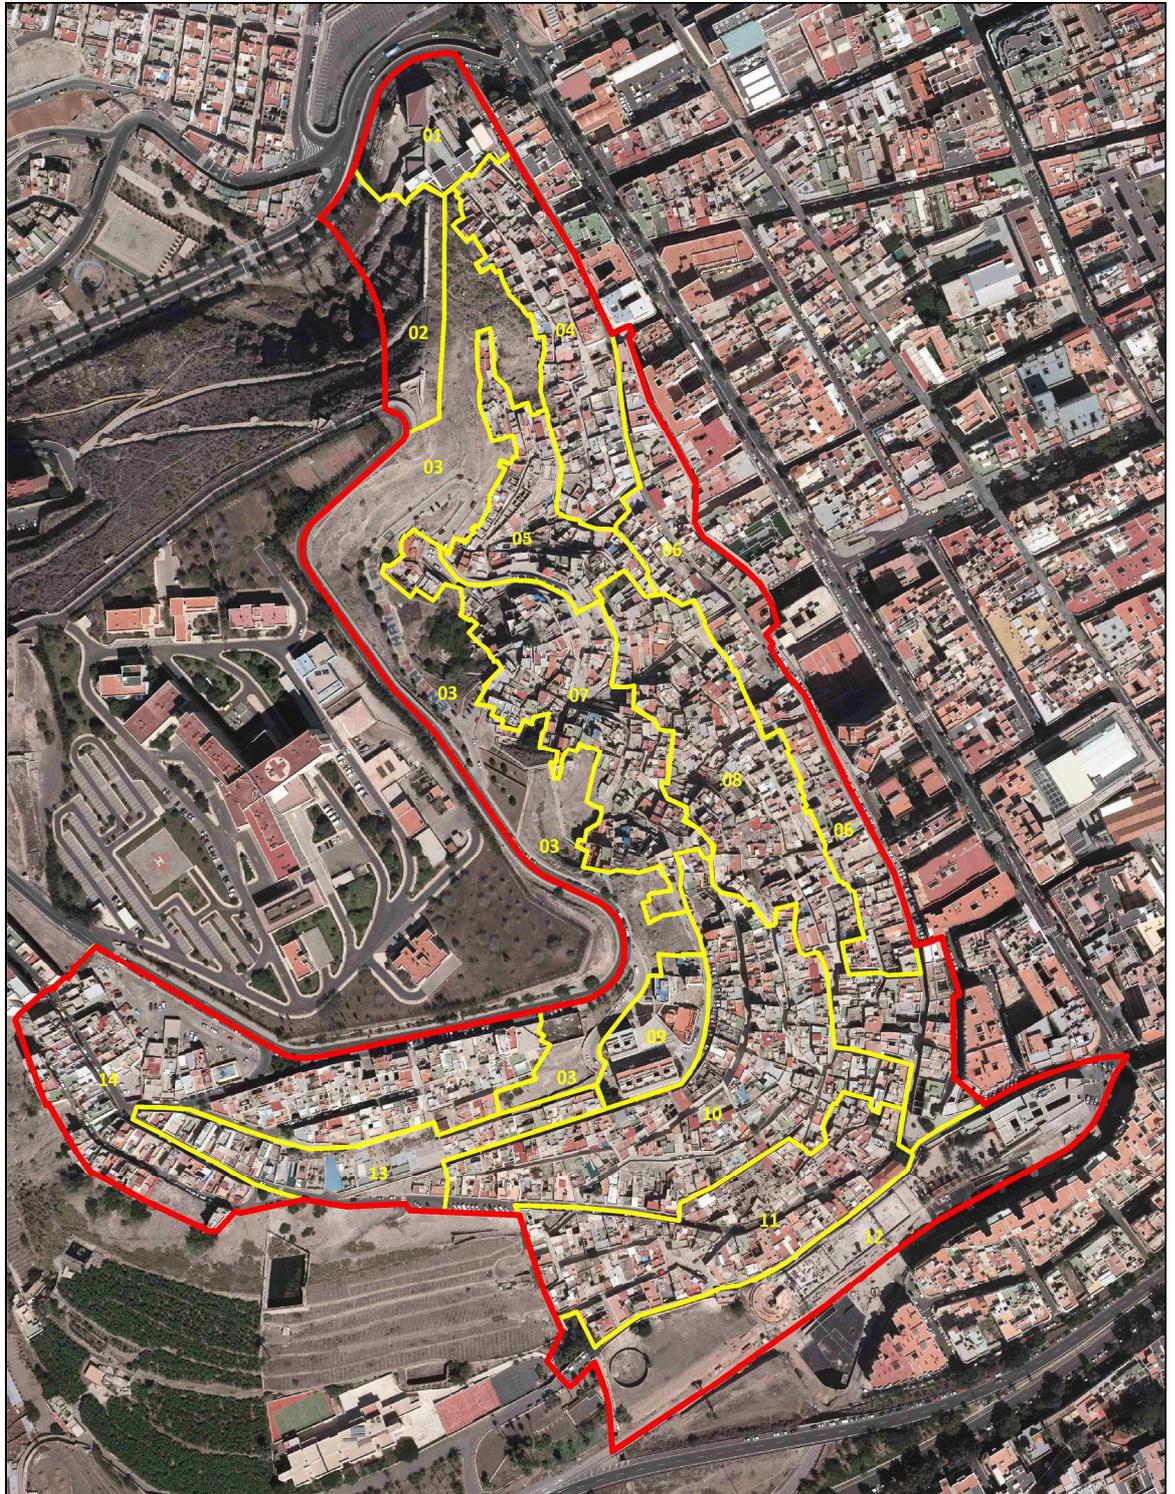
El ejercicio analítico de acuerdo a esos aspectos permite delimitar un conjunto de 14 unidades paisajísticas de apreciable homogeneidad perceptiva, a saber:

- 01.- Castillo de Mata. (5.537 m²)
- 02.- Laderas Mata. (6.619 m²)
- 03.- Laderas del Risco. (29.123 m²)
- 04.- San Lázaro abajo. (10.510 m²)
- 05.- San Lázaro arriba. (7.427 m²)
- 06.- Domingo Guerra del Río. (13.380 m²)
- 07.- San Bernardo arriba. (13.769 m²)
- 08.- San Bernardo abajo. (20.645 m²)
- 09.- San Nicolás nuevo. (4.178 m²)
- 10.- San Nicolás tradicional. (22.279 m²)
- 11.- San Nicolás histórico. (14.792 m²)
- 12.- Frente Bernardino Correa Viera. (16.944 m²)
- 13.- Calle Real del Castillo-Guadiana. (7.761 m²)
- 14.- San Francisco. (24.910 m²)

Distribución del API-03 según las unidades de paisaje urbano consideradas

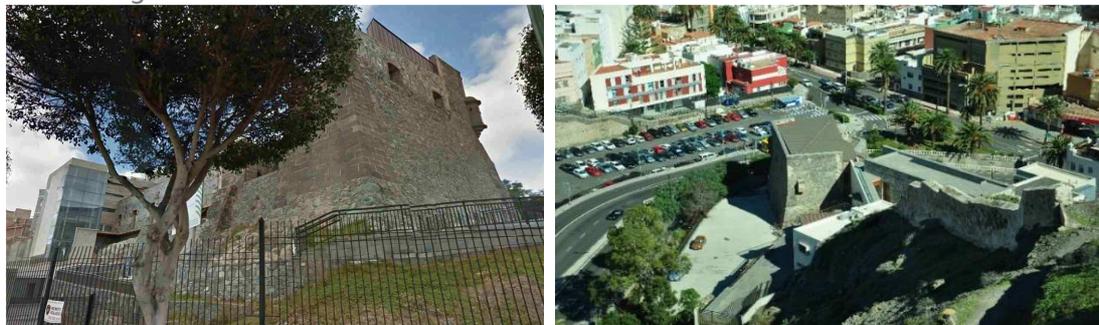
01. Castillo de Mata

Es una unidad que se define por una dotación museístico-cultural dentro del recinto físico de un castillo construido durante etapas históricas y recientemente culminada su rehabilitación. En este sentido, más que un edificio es un conjunto de construcciones y estructuras resultante de distintas etapas del acondicionamiento y adaptación a cada período de funcionamiento defensivo y militar, concluyendo en fechas contemporáneas con el actual uso museístico. Por tanto, la irregularidad formal y volumétrica es un rasgo hasta cierto común en estas piezas edificadas, conservando el empedrado tradicional de sus paredes y la fisonomía propia de las fortalezas históricas en el tipo de huecos, planta. En la rehabilitación reciente se complementaron estructuras contemporáneas en materiales y funciones que no discuten el componente histórico-monumental.

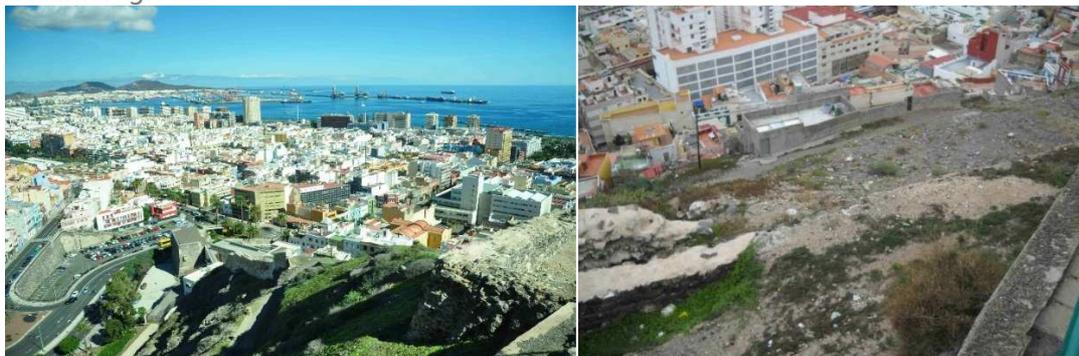
02. Laderas de Mata

Es una unidad sin ocupación edificatoria, salvo algunas estructuras de posibles construcciones que se utilizaron en etapas precedentes y que actualmente están en ruina. No es, por tanto, una variable definitoria de la configuración paisajística.

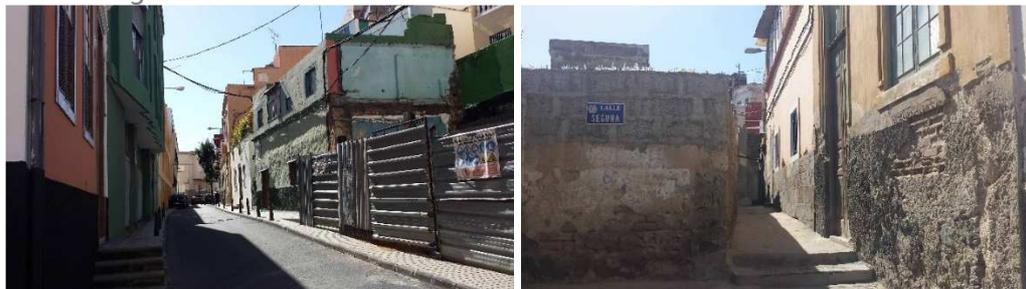
Resumen gráfico

Definición del conjunto edificado

Conjunto formado por unos 86 inmuebles que predominantemente aparecieron antes de 1950 y, en una decena de los casos, antes del siglo XX. Con apreciable estado de degradación (e incluso ruinosidad), en una proporción mayoritaria, es perceptible el formato mayoritario de la casa terrera tradicional con predominio de la volumetría en una única planta. A algunas de las construcciones se le han añadido elementos ornamentales posteriores (ampliación a segunda planta, etc.) que no discuten su presencia tipológica.

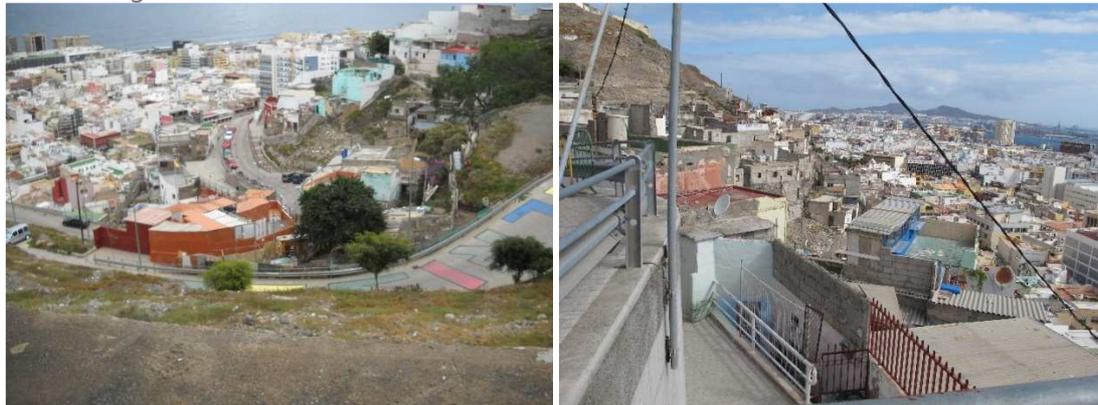
Resumen gráfico

Definición del conjunto edificado

Conjunto formado por unos 61 inmuebles. Con apreciable estado de degradación (e incluso ruinosidad), en una proporción mayoritaria, es perceptible el formato mayoritario de la casa terrera tradicional con predominio de la volumetría en dos plantas. Generalizado acompañamiento de elementos en precario o transformaciones contemporáneas en función de las necesidades básicas de la vivienda y el perfil de reducida disponibilidad de recursos de sus habitantes (cuartos en azoteas, paredes sin tratamiento ambiental, etc.).

Calidad visual baja, por la distorsión de la adaptación edificatoria contemporánea y su deficiente relación visual con la vertiente, acentuado por la pendiente de la misma y la necesidad y solución básica de los desmontes. La tipología edificatoria, la medianera y los materiales precarios son rasgos perceptivos que dificultan la calidad ambiental.

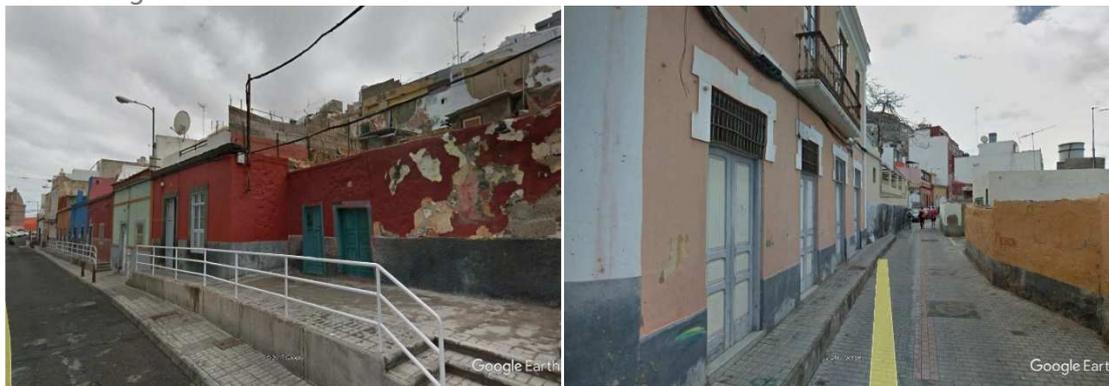
Resumen gráfico

Definición del conjunto edificado

Conjunto formado por unos 91 inmuebles que predominantemente aparecieron antes de 1950 y, en una decena de los casos, antes del siglo XX (sobre todo en el tramo entre las calles Troya y Roble). Es perceptible el formato mayoritario de la casa terrera tradicional con predominio de la volumetría en una única planta, que no descarta la presencia de un buen número de inmueble dos plantas con balcón en la superior. A algunas de las construcciones se le han añadido elementos ornamentales posteriores que no discuten su presencia tipológica. Es perceptible la degradación y abandono de muchas de las viviendas.

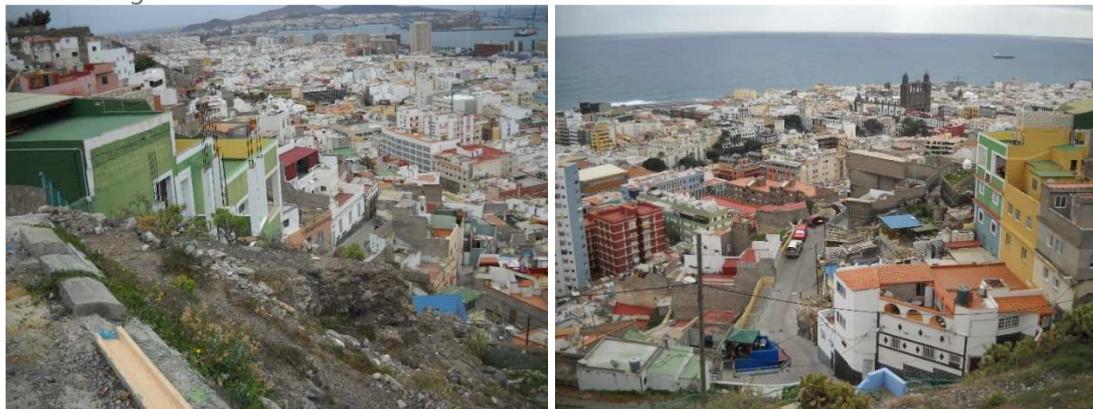
Resumen gráfico

Definición del conjunto edificado

Conjunto formado por unos 84 inmuebles. Con apreciable estado de degradación (e incluso ruinosidad), en una proporción mayoritaria, es perceptible el formato mayoritario de la casa terrera tradicional con predominio de la volumetría en dos plantas. Generalizado acompañamiento de elementos en precario o transformaciones contemporáneas en función de las necesidades básicas de la vivienda y el perfil de reducida disponibilidad de recursos de sus habitantes (cuartos en azoteas, paredes sin tratamiento ambiental, etc.).

Calidad visual baja, por la distorsión de la adaptación edificatoria contemporánea y su deficiente relación visual con la vertiente, acentuado por la pendiente de la misma y la necesidad y solución básica de los desmontes. La tipología edificatoria, la medianera y los materiales precarios son rasgos perceptivos que dificultan la calidad ambiental.

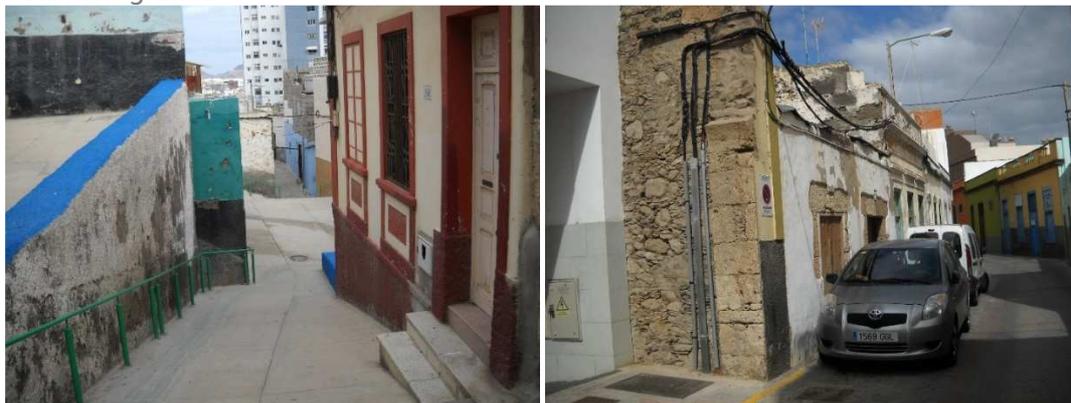
Resumen gráfico

Definición del conjunto edificado

Conjunto formado por unos 145 inmuebles que predominantemente aparecieron antes de 1950 e, incluso, de antes del siglo XX (sobre todo en la zona central de la unidad). Es perceptible el formato mayoritario de la casa terrera tradicional con predominio de la volumetría en una única planta, que no descarta la presencia de un buen número de inmueble dos plantas. A algunas de las construcciones se le han añadido elementos ornamentales posteriores que no discuten su presencia tipológica. Es perceptible la degradación y abandono de muchas de las viviendas.

Pese al dibujo longitudinal en su conjunto, es una unidad que sobresale por la irregularidad de su trama, conformando la zona más indefinida del barrio en este sentido. Con una estructura caótica de calles y callejuelas que se caracterizan por un acceso peatonal y una impronta destacada de la ladera, es el ámbito que menor alteración presenta del Risco desde mediados del siglo XX, coexistiendo rasgos representativos de los barrios tradicionales con niveles apreciables de degradación constructiva y abandono edificatorio.

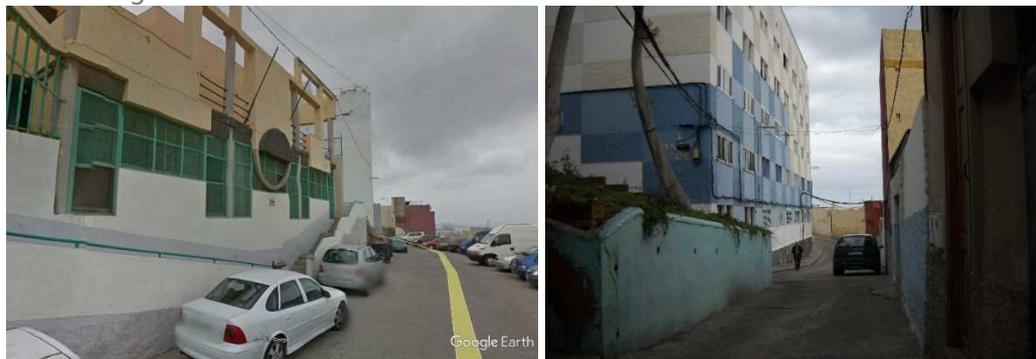
09. San Nicolás nuevo

Conjunto formado por 6 inmuebles de volumetría destacada respecto en el contexto del Risco, entre los que prevalece el edificio destinado a centro de mayores y varios recintos con múltiples viviendas, incluyendo 2 asociados al régimen de protección. Representan una versión contemporánea en la ocupación edificatoria del barrio, en la que tipología y solución arquitectónica son contradictorias con los modelos sencillos y tradicionales del mismo.

Calidad visual muy baja, por la distorsión de la adaptación edificatoria contemporánea y su deficiente relación expositiva con la vertiente y la componente tradicional del barrio, careciendo de elementos de singularidad.

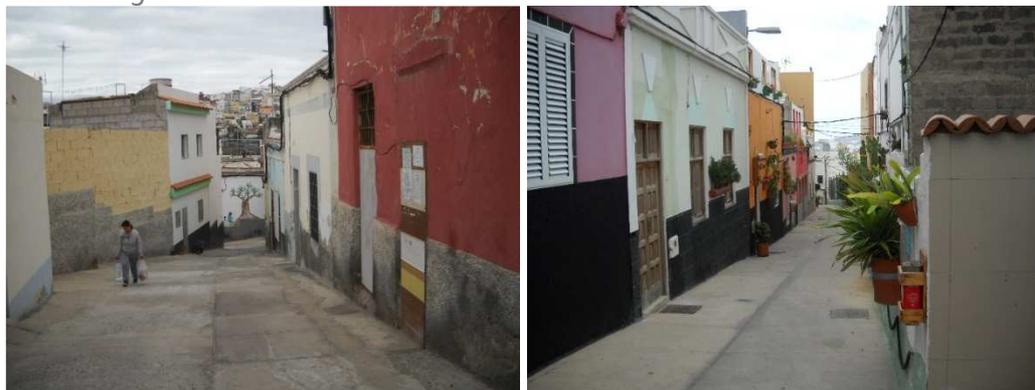
10. San Nicolás tradicional

Conjunto formado por unos 179 inmuebles. Recoge una destacada proporción de construcciones de la primera mitad del siglo XX, con un perceptible formato la casa terrera tradicional con predominio de la volumetría en una y dos plantas. Generalizado acompañamiento de elementos en precario o transformaciones contemporáneas en función de las necesidades básicas de la vivienda y el perfil de reducida disponibilidad de recursos de sus habitantes (cuartos en azoteas, paredes sin tratamiento ambiental, etc.).

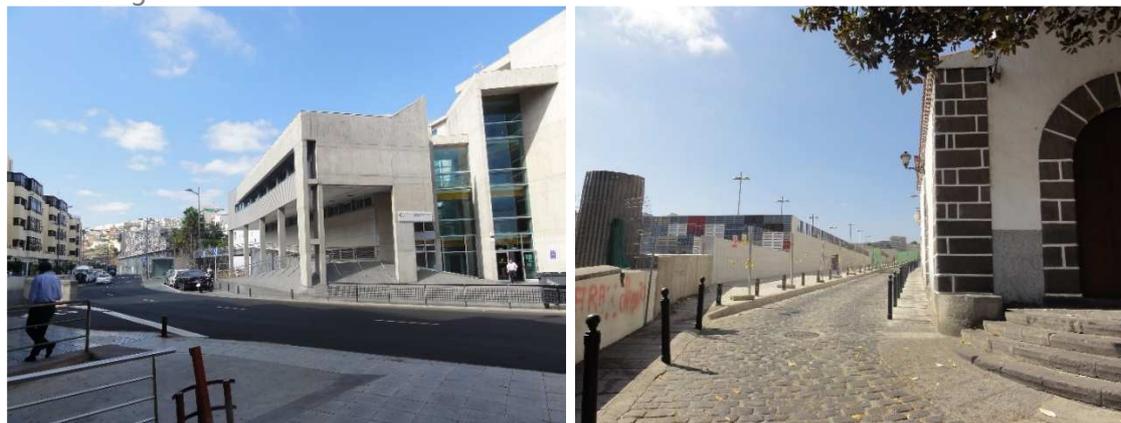
12. Frente Bernardino Correa Viera

Conjunto de inmuebles y espacios destinados a dotación y equipamientos, en todos los casos con formalización contemporánea excepto un edificio anexo al Centro de salud que se retrotrae a fecha anterior al siglo XX. Esa prevalencia de cronología reciente se refleja en una formalización arquitectónica moderna y de gran volumetría, en la que se incluyen 3-4 plantas y la inexistencia del uso residencial predominante en el resto del API-03 (a favor del uso sanitario, social, de parque, aparcamiento, oficinas-servicios, y comercial).

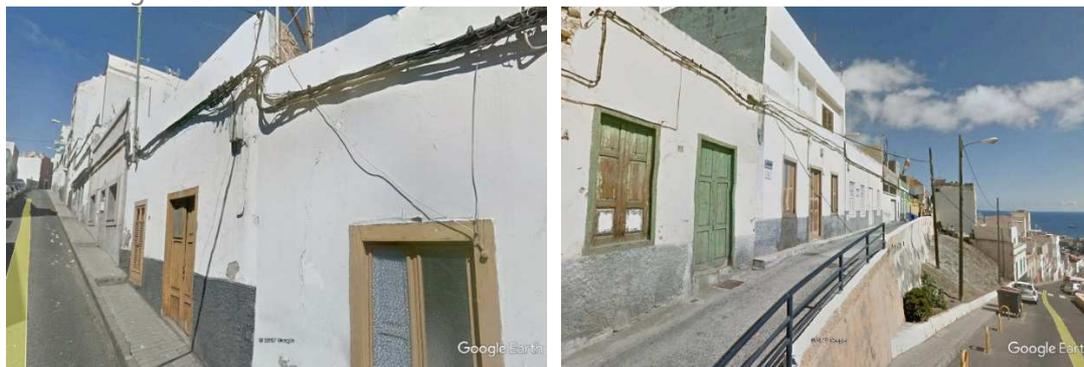
13. Real del Castillo-Guadiana

Conjunto formado por unos 33 inmuebles. Recoge una destacada proporción de construcciones anteriores al siglo XX, que le propicia un perceptible formato la casa terrera tradicional con predominio de la volumetría en una planta. Generalizado acompañamiento de elementos en precario o transformaciones contemporáneas en función de las necesidades básicas de la vivienda y el perfil de reducida disponibilidad de recursos de sus habitantes (cuartos en azoteas, paredes sin tratamiento ambiental, etc.). Entremedianeras, se intercalan inmueble de fachada contemporánea o reestructuraciones recientes de construcciones anteriores que han perdido su fisonomía tradicional.

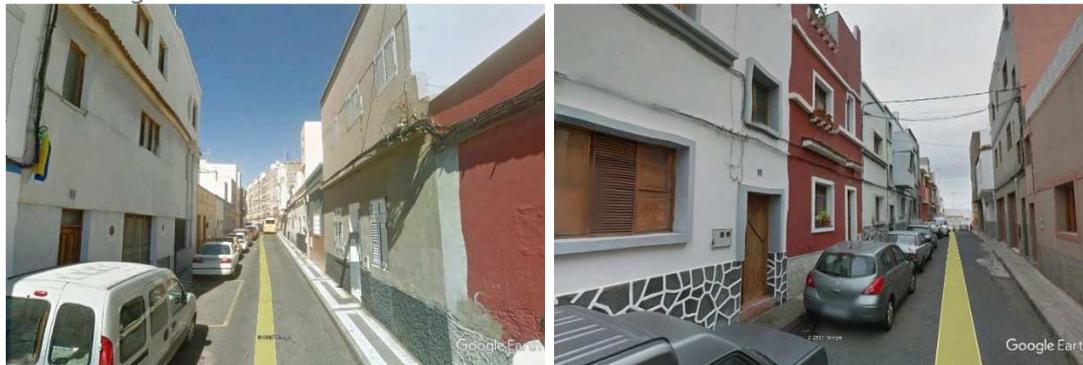
14. San Francisco

Conjunto formado por 124 inmuebles de función eminentemente residencial propia con predominio de las modalidades de crecimiento de autoconstrucción en los barrios de la ciudad con expansión durante la 2ª mitad del siglo XX. Con volumetrías de 2-3 plantas, presentan una apreciable variedad de soluciones de fachada, que se han visto completadas por el añadido de elementos complementarios de cubierta evitando cuando dibujo tipológico común.

Calidad visual muy baja, por la distorsión de la adaptación edificatoria contemporánea y su deficiente relación expositiva con la vertiente y la componente tradicional del barrio, careciendo de elementos de singularidad.

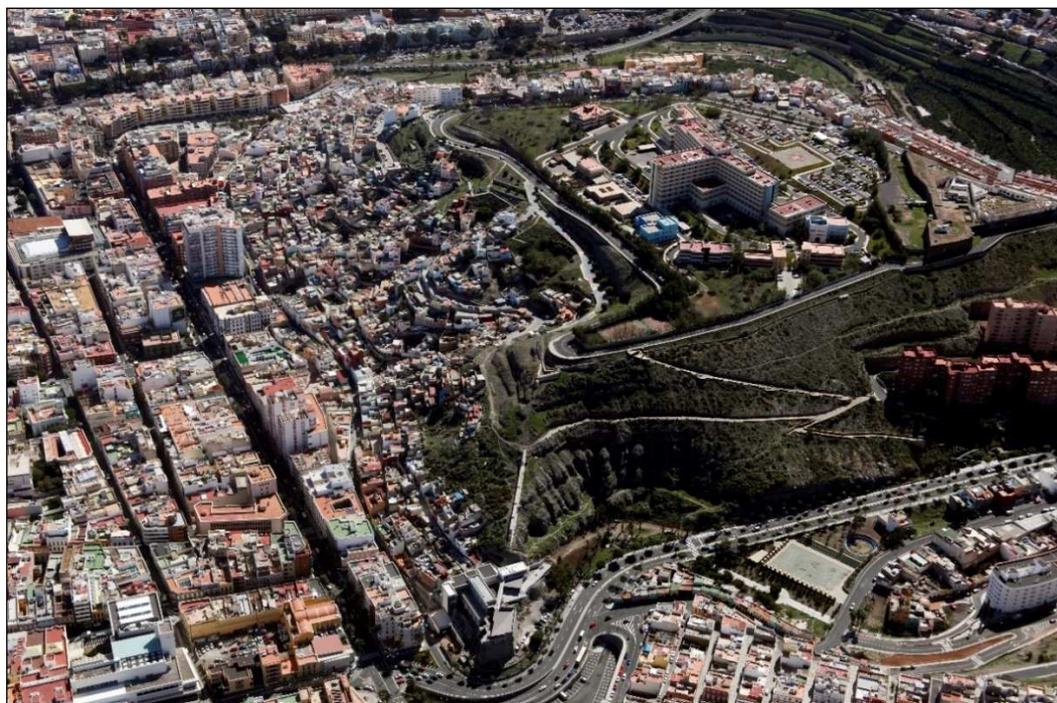
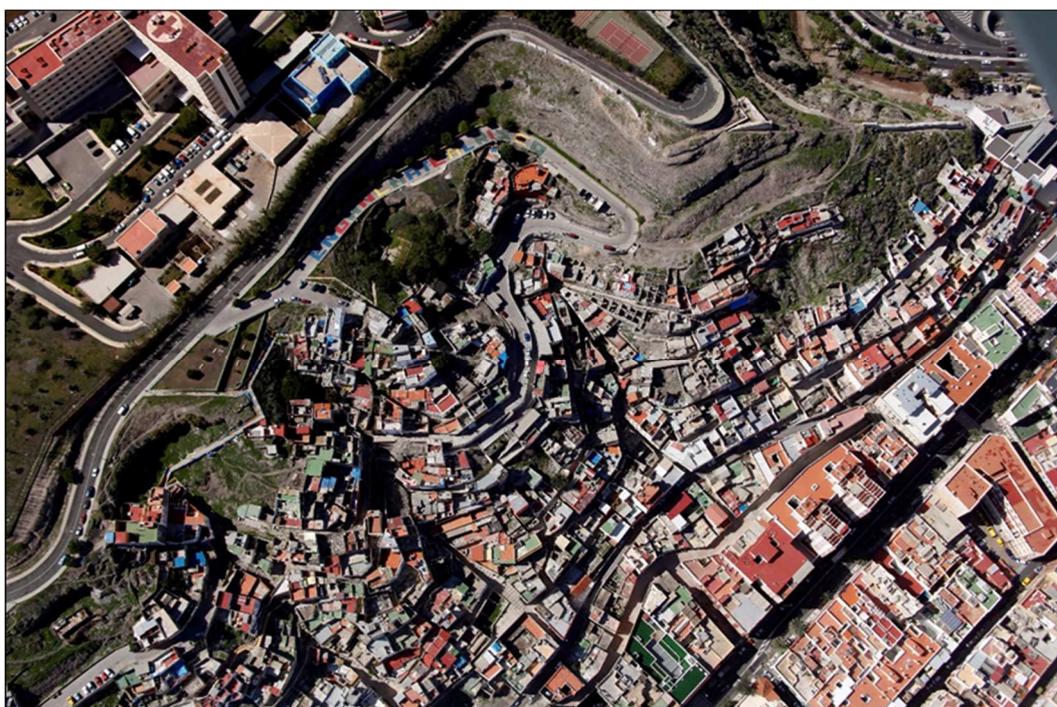
Resumen gráfico sobre la estructura urbana

Esta estructura parcelaria del conjunto edificado se distribuye predominantemente en los intervalos de superficie inferior a 300 m², dado que conforman un 78,13% de las unidades y un 75,1% de la superficie en planta. De hecho, las de menos de 100 m² son igualmente numerosas, al abarcar un 61,45% de las unidades y un 31,65% de su superficie. Por tanto, su prevalencia en el dibujo espacial del API es notoria.
