PLAN ESPECIAL DE SAN NICOLÁS

OCTUBRE 2020

DOCUMENTO DE INFORMACIÓN

Memoria Informativa

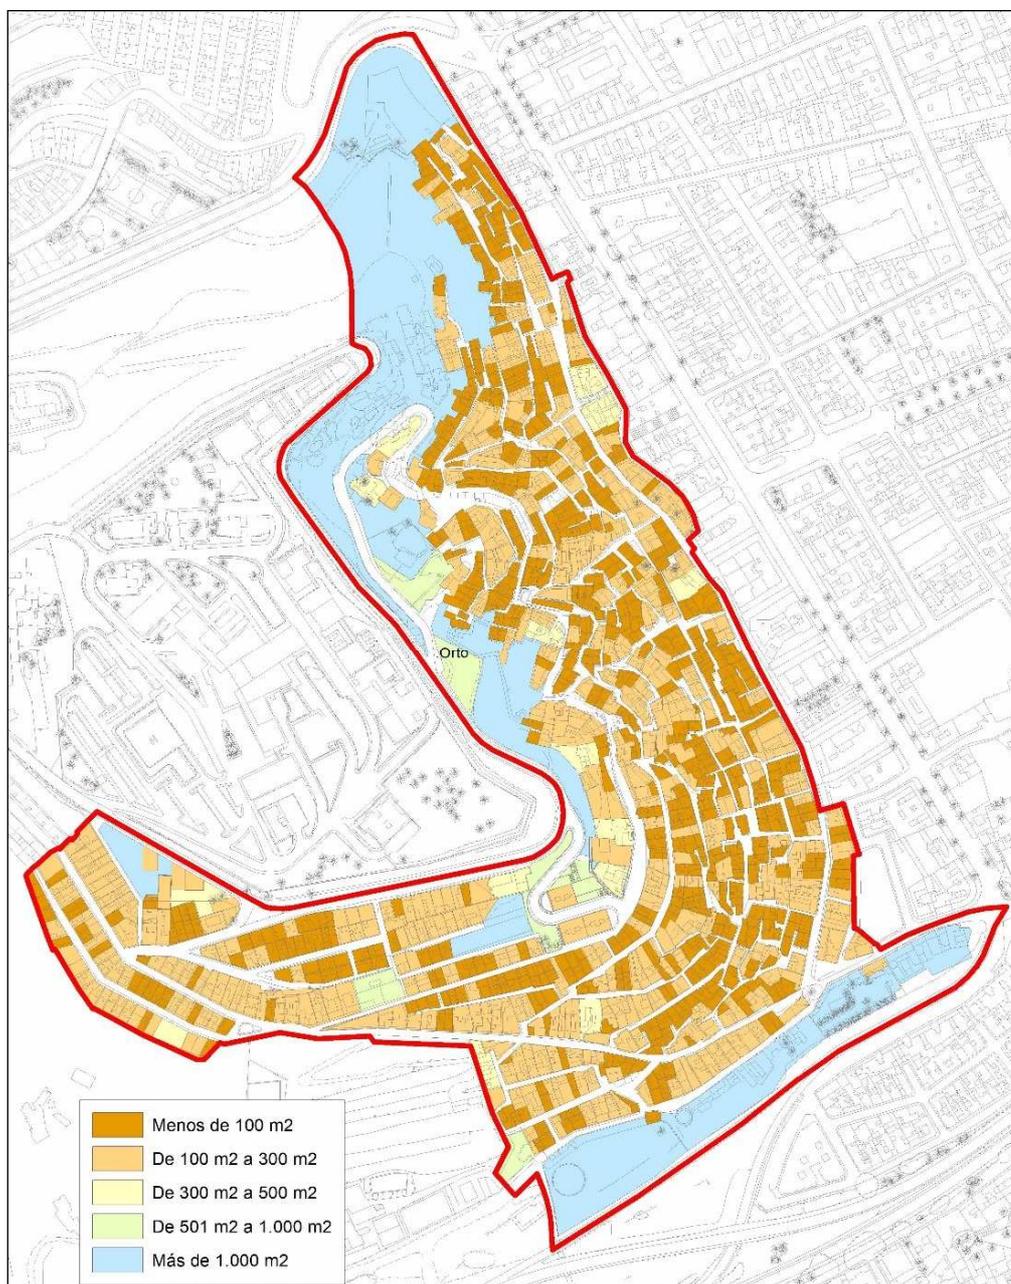
Distribución del conjunto edificado según la superficie de la parcela

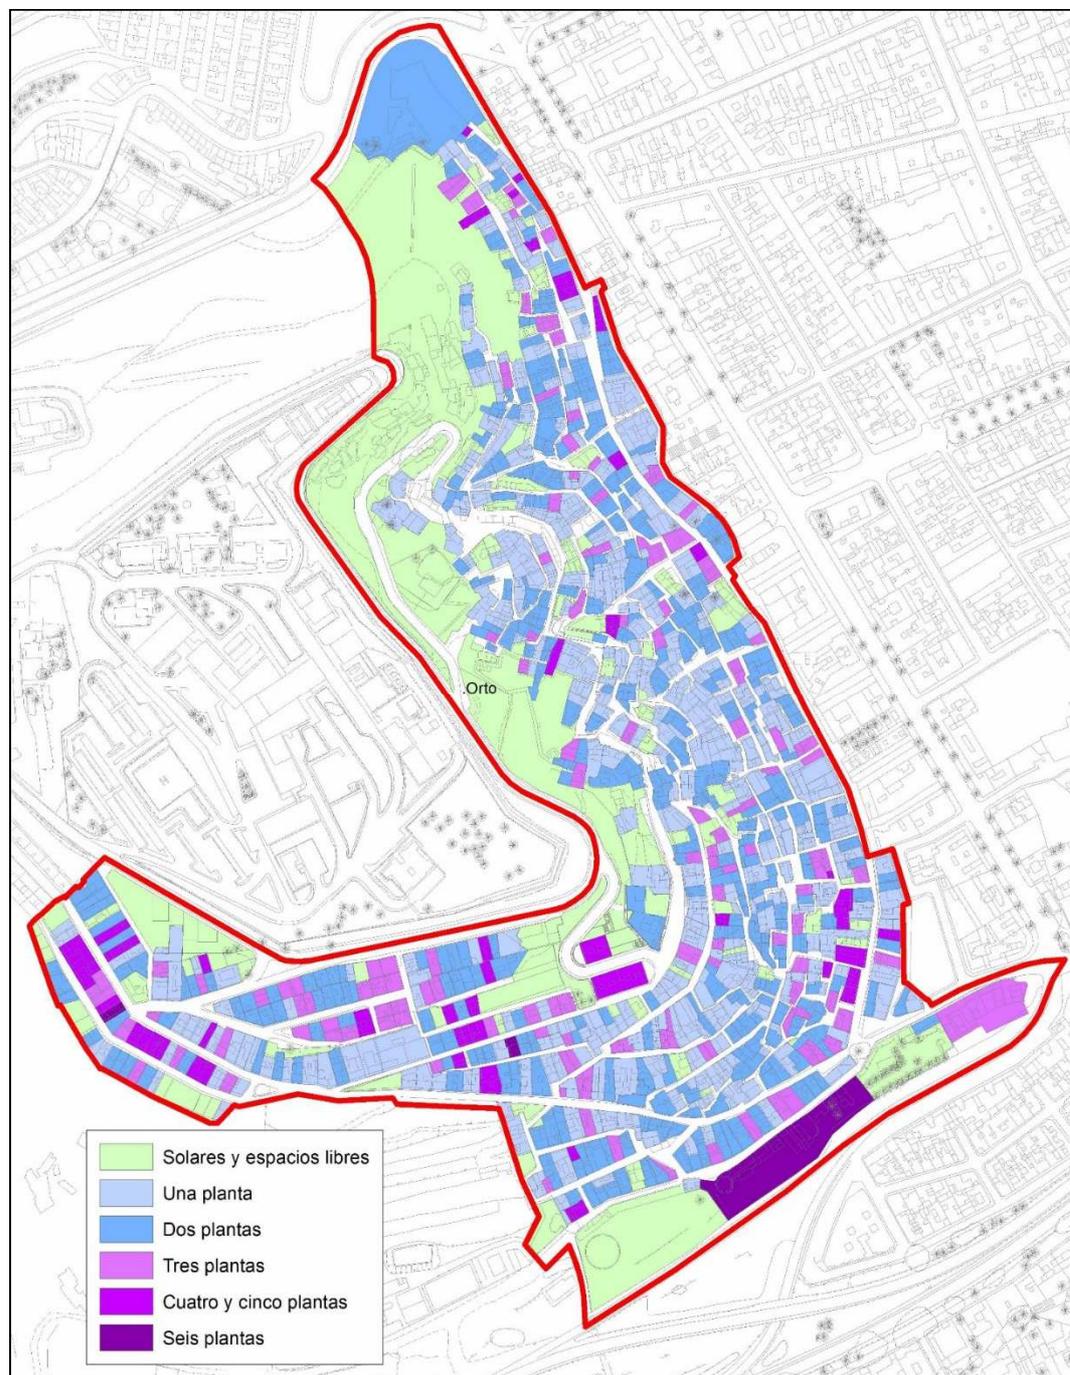
Distribución del conjunto edificado según la altura construida

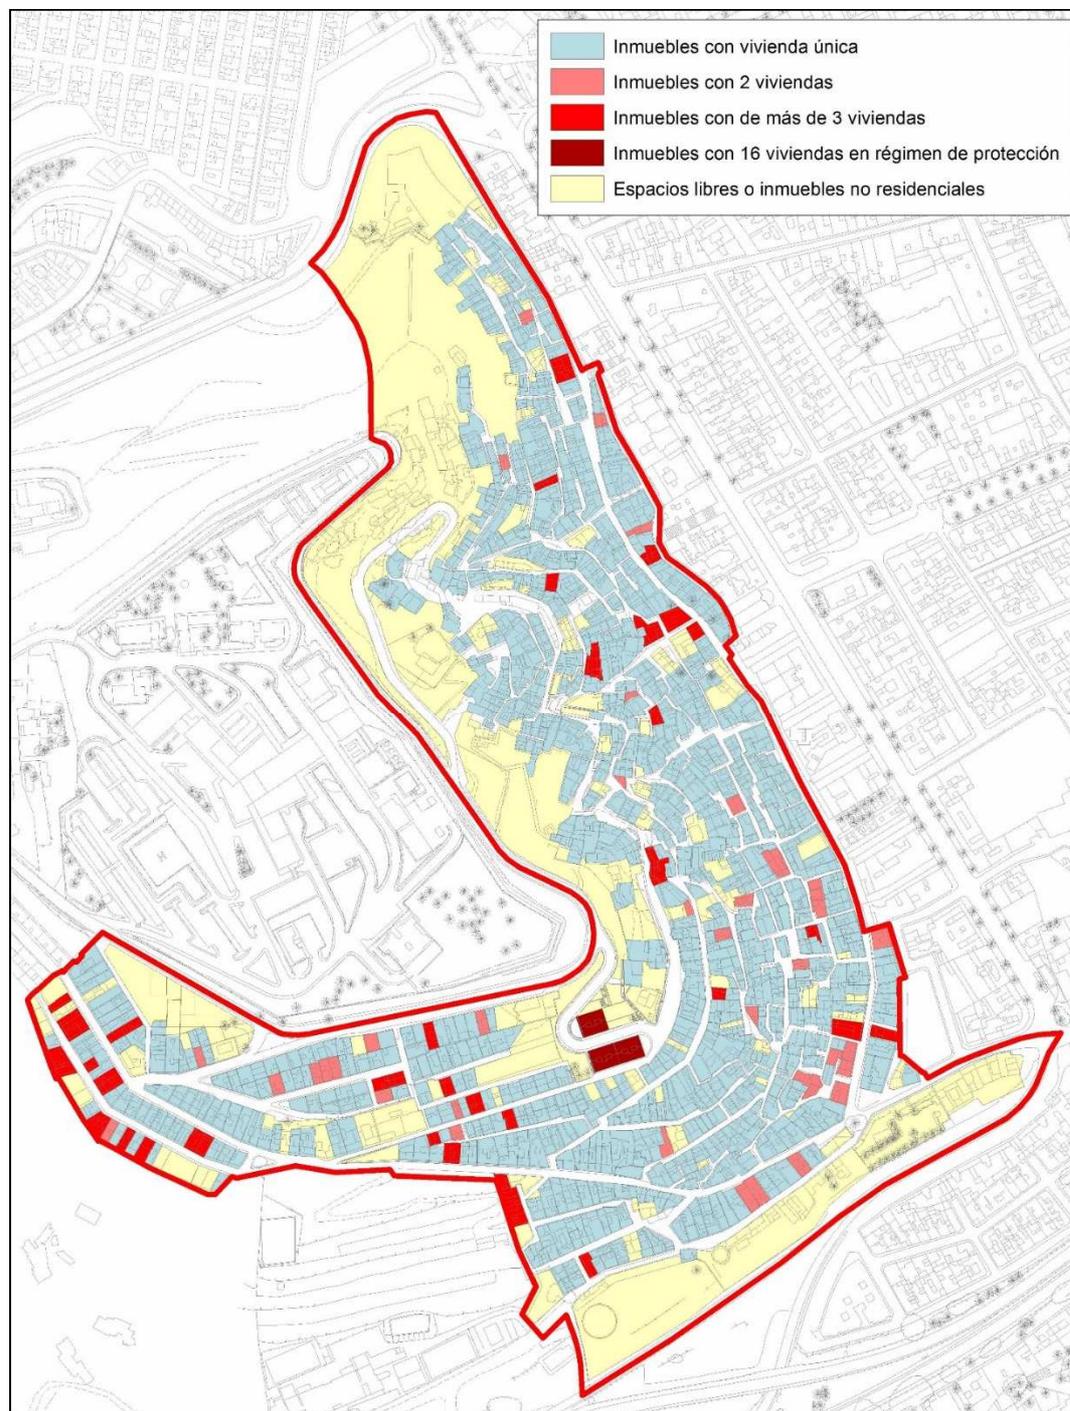
Distribución del conjunto edificado según el número de viviendas

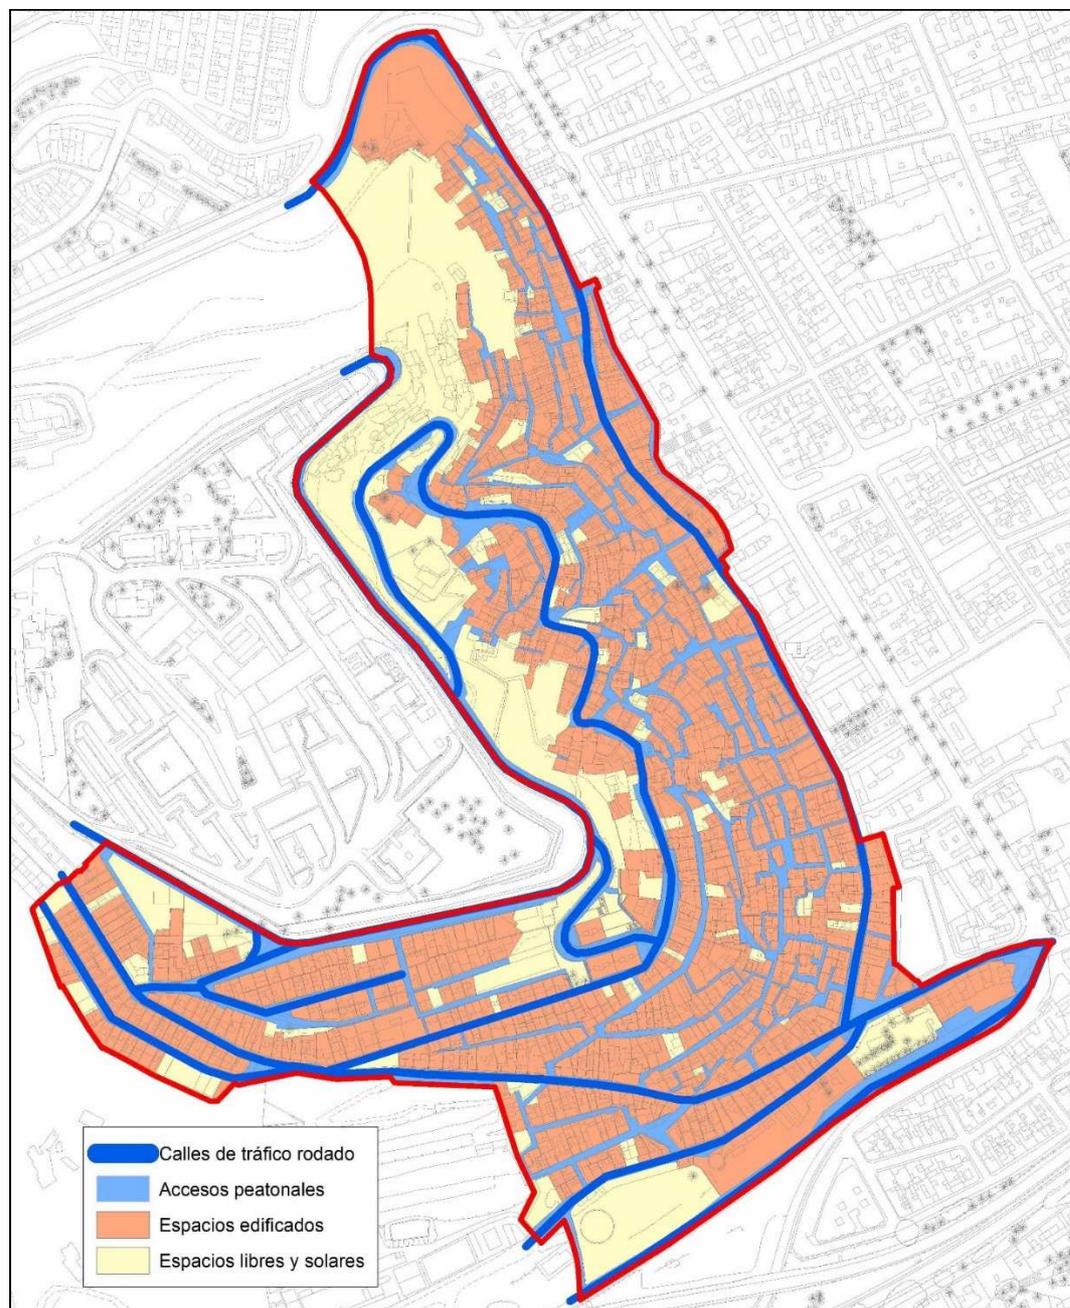
Configuración del sistema de accesos.

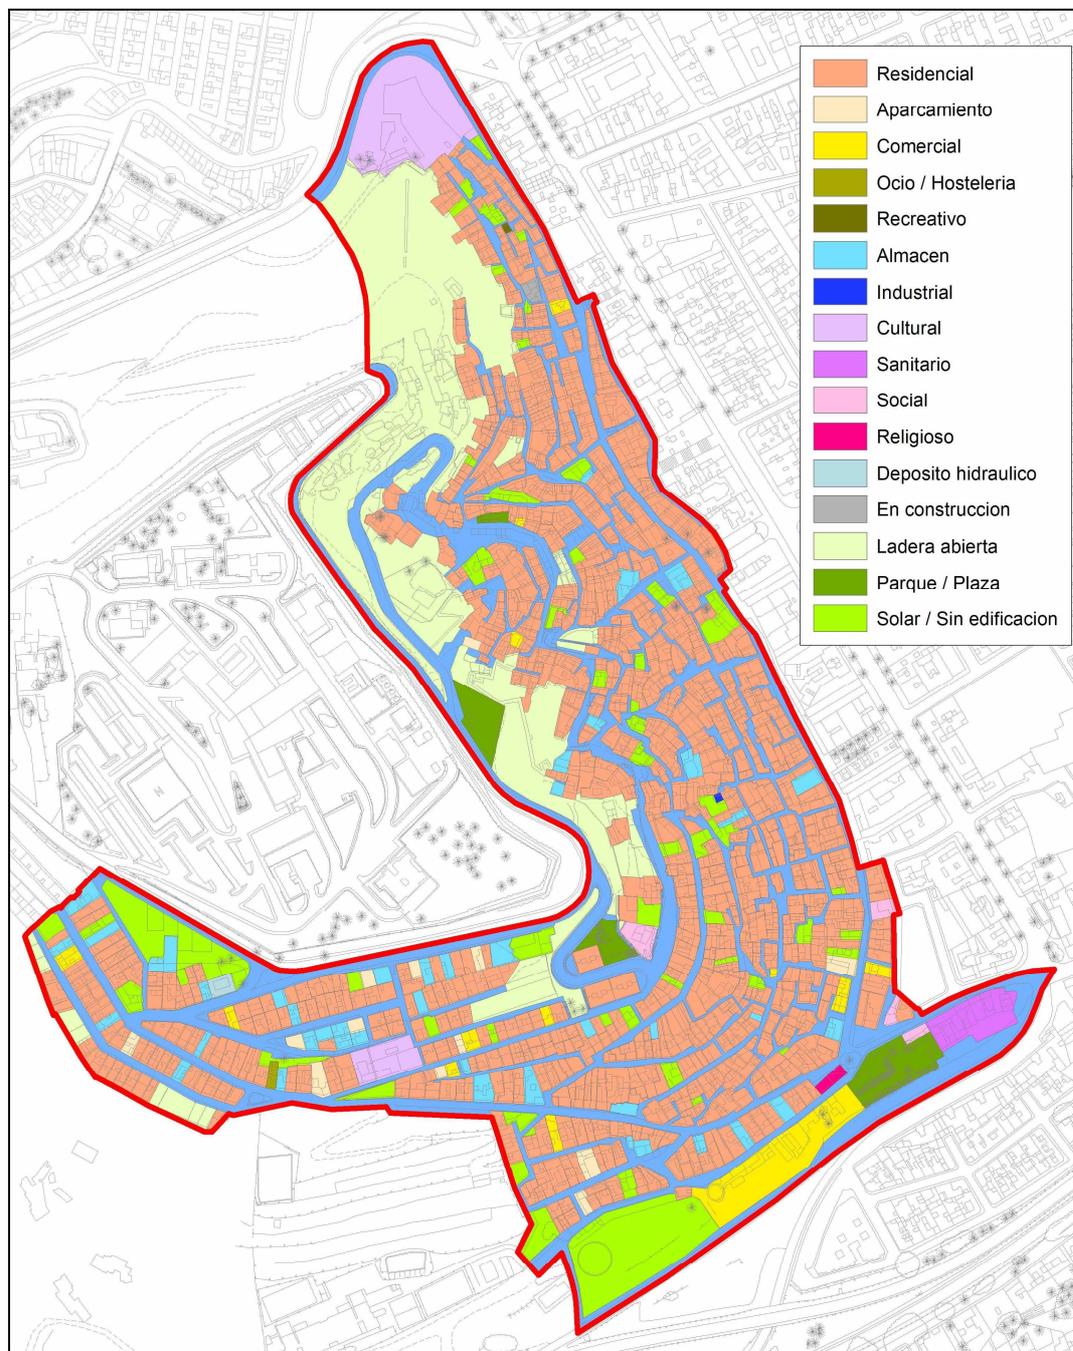
Usos del suelo y la edificación (en planta baja).

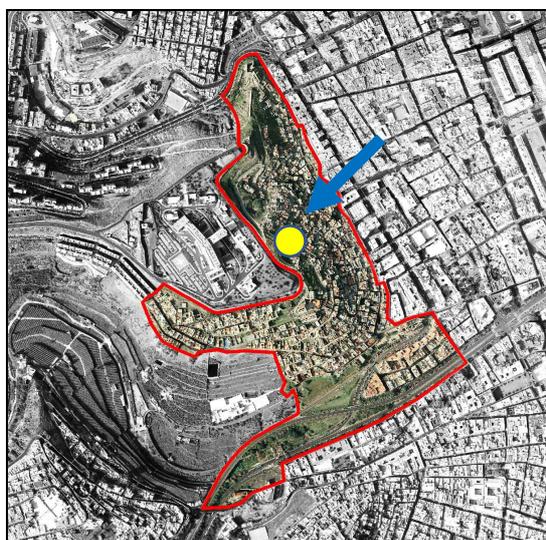
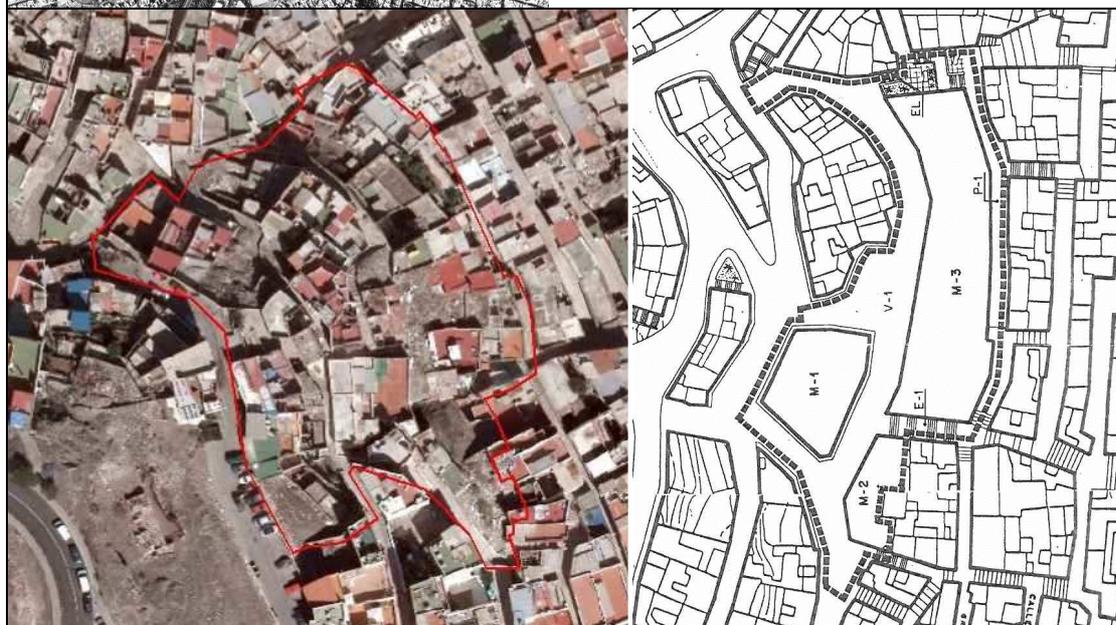
Resumen de la ordenación y determinaciones de la UA-SN-1

- Calle Dr. Manuel Nuez-calle Malta.
- 3.312 m².
- Reordena área deteriorada y de edificación ruinosa.
- Nueva plaza.
- Nuevas y ensanchamiento de vías, rodoviales y peatonales.

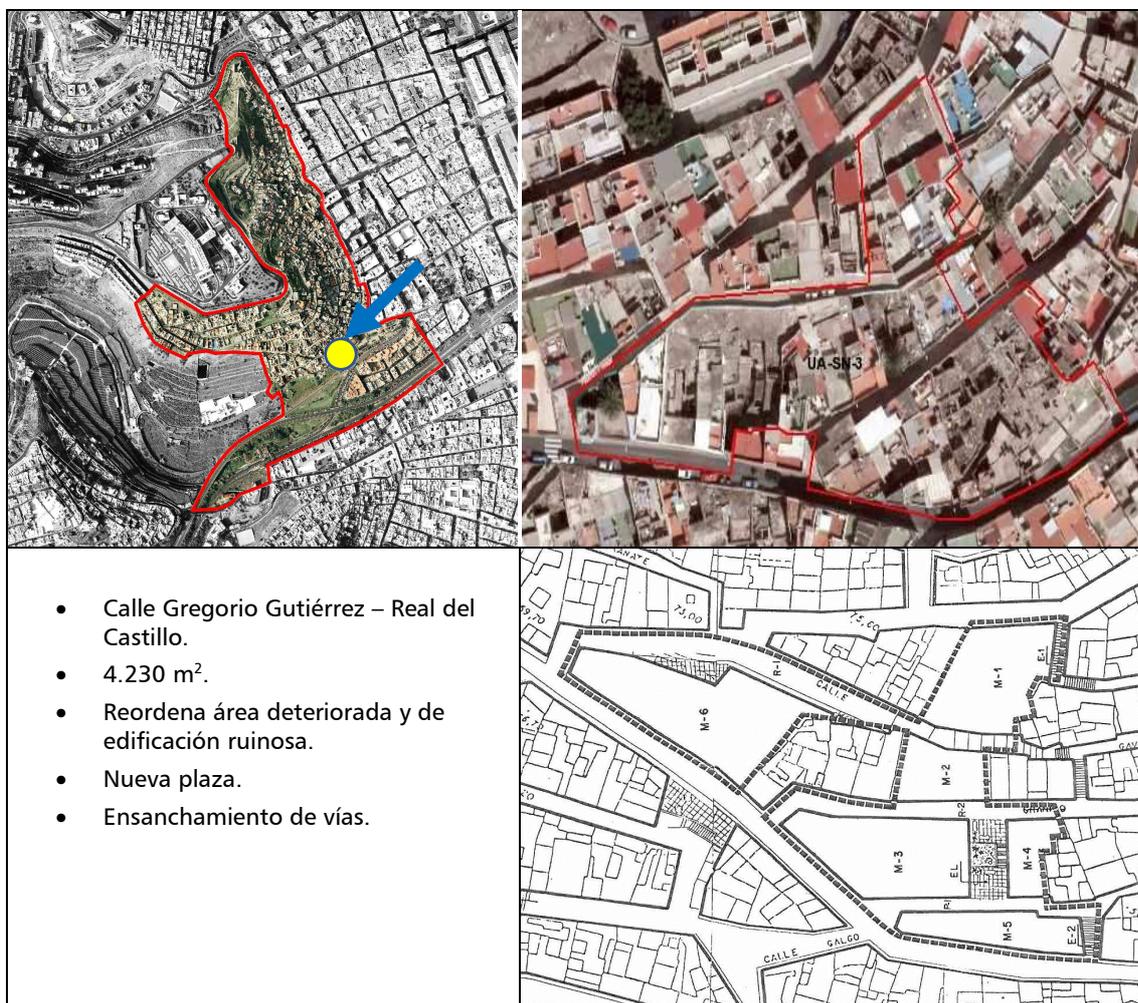
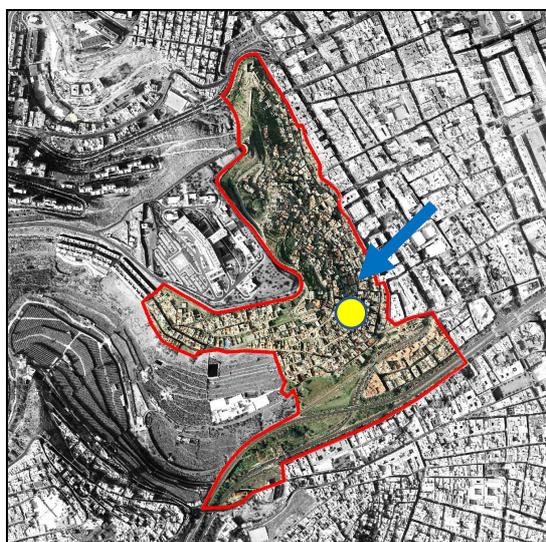
Resumen de la ordenación y determinaciones de la UA-SN-3

- Calle Gregorio Gutiérrez – Real del Castillo.
- 4.230 m².
- Reordena área deteriorada y de edificación ruinosa.
- Nueva plaza.
- Ensanchamiento de vías.

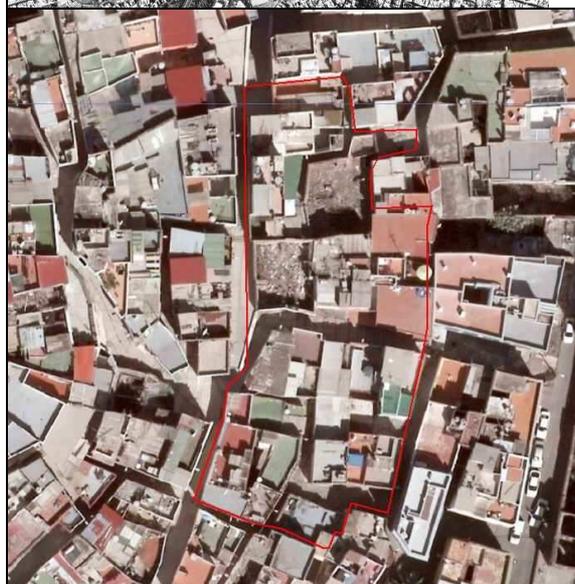
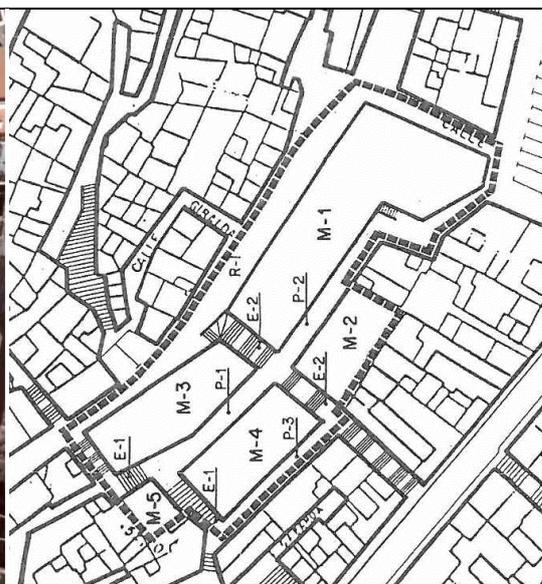
Resumen de la ordenación y determinaciones de la UA-SN-4

- Calle Dr. Manuel Nuez-Callejón Gato.
- 2.443 m².
- Reordena área deteriorada y de edificación ruinosa.
- Suavizar pendiente.
- Ensanchamiento de vías.

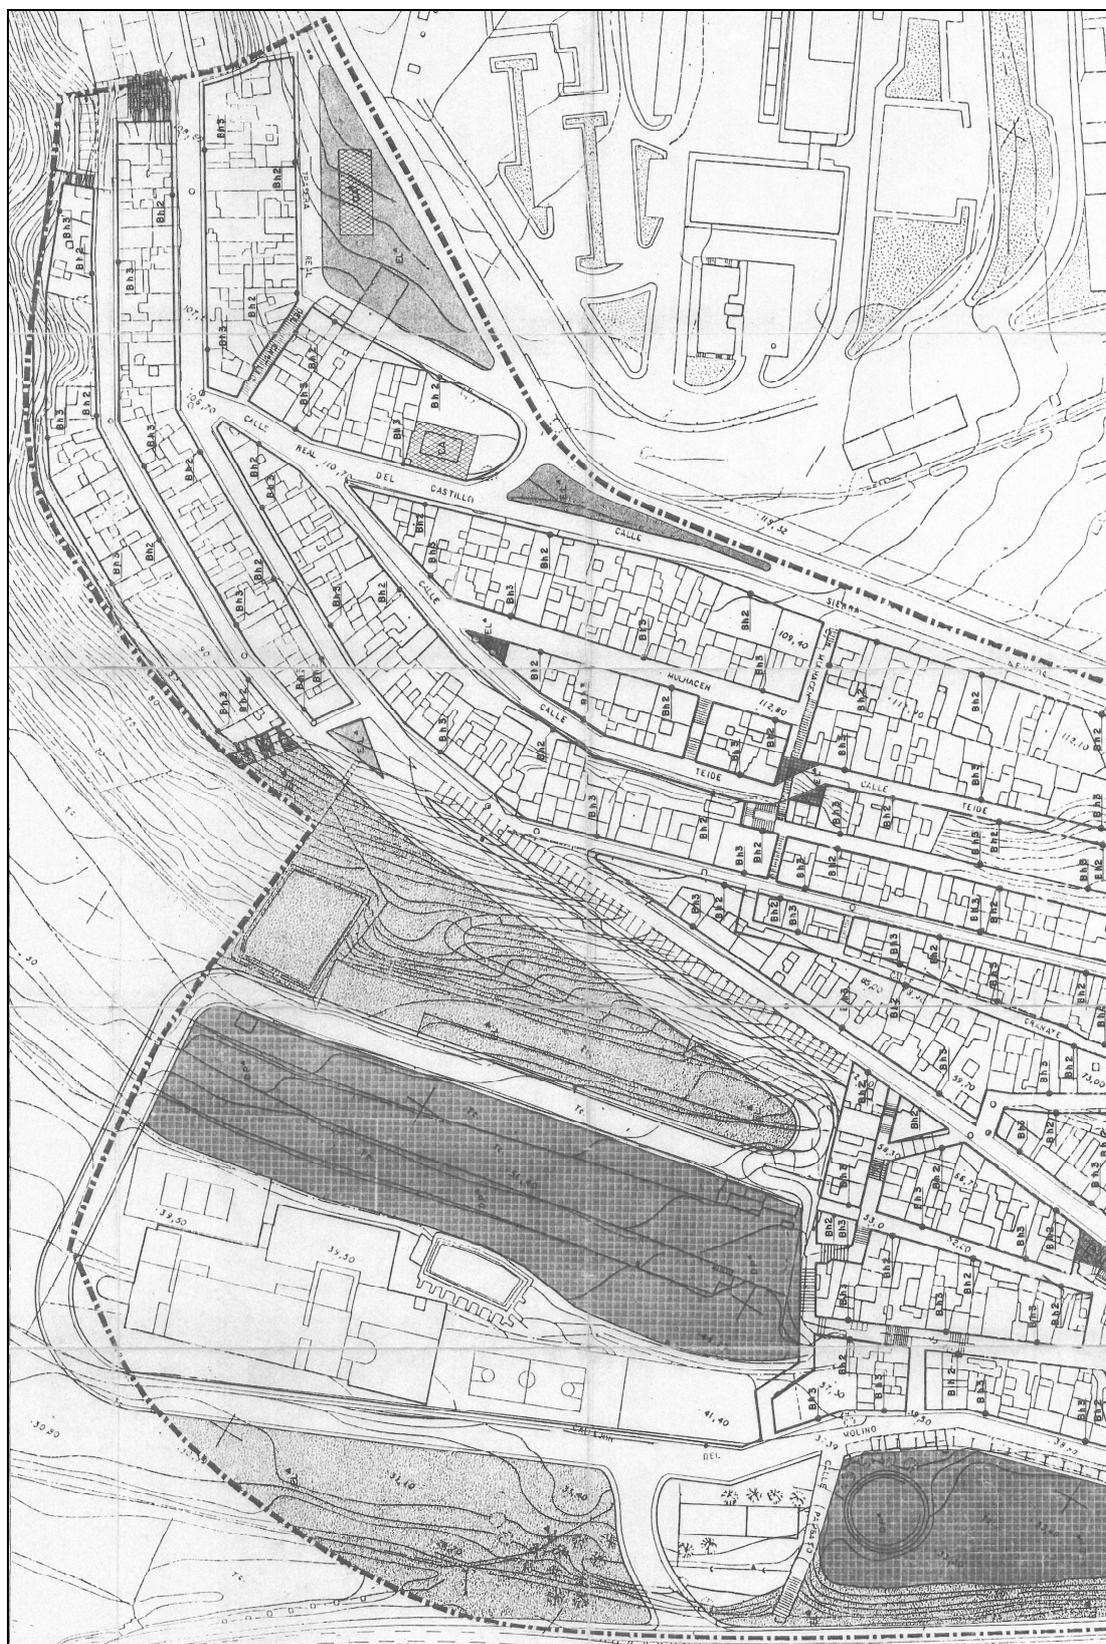
Plano de ordenanza del PERI en vigor. Margen San Francisco-San Nicolás

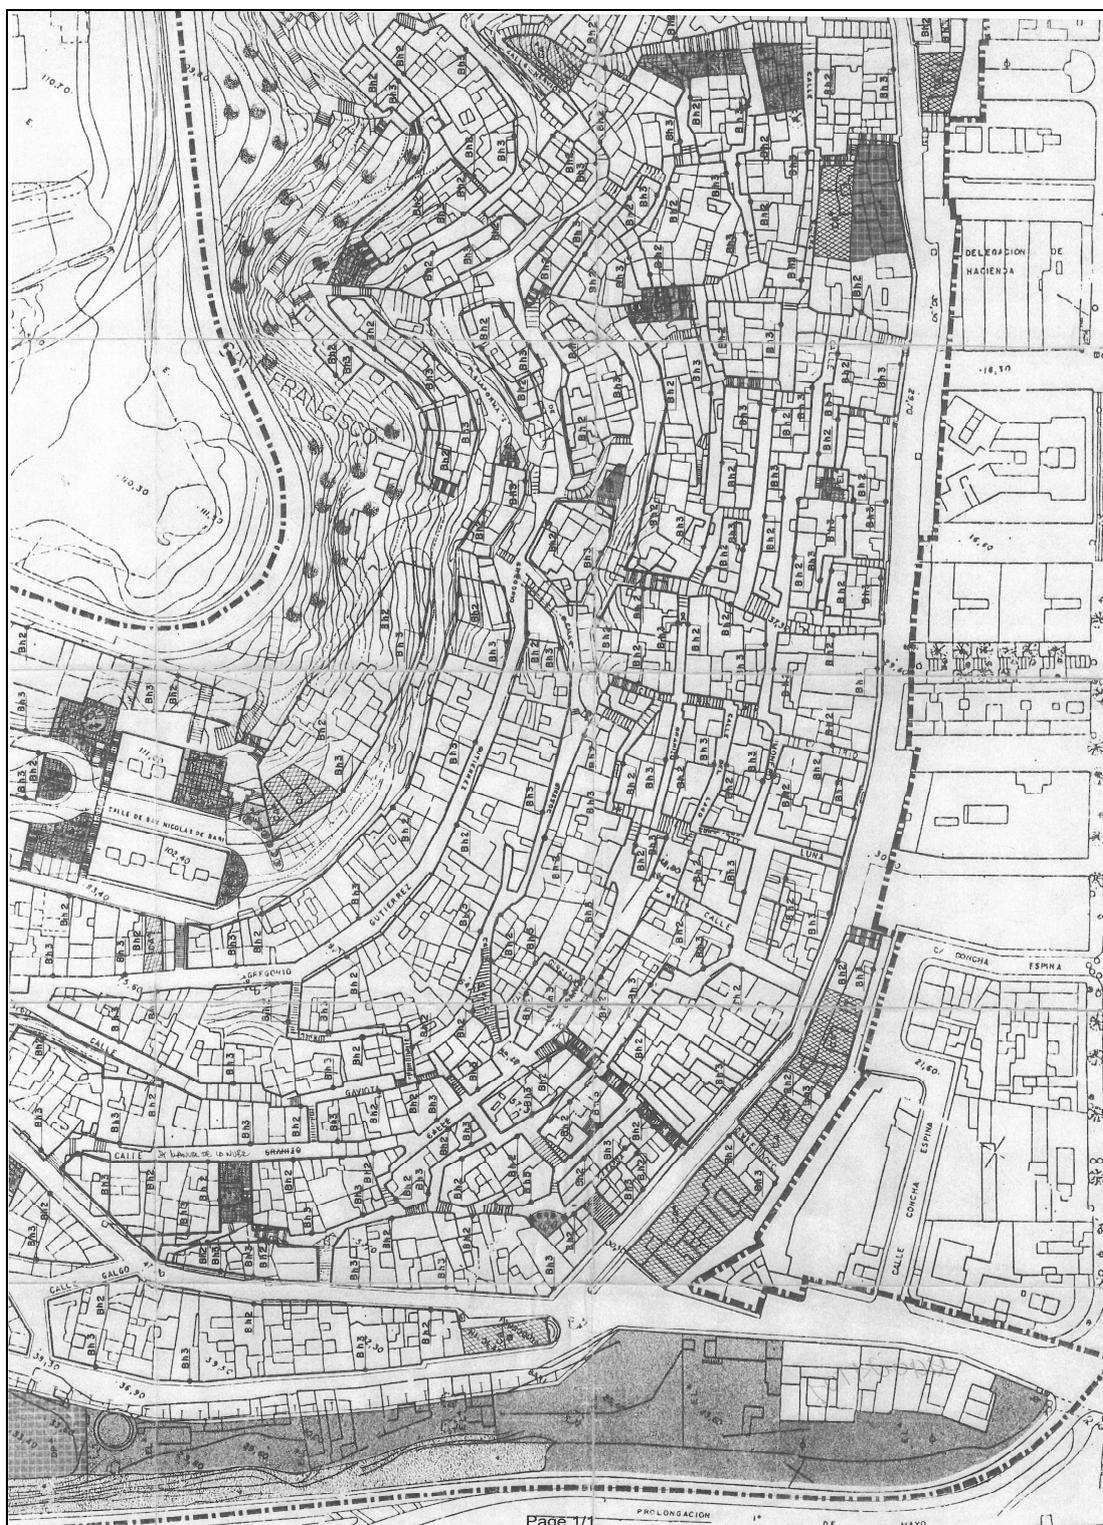
Plano de ordenanza del PERI en vigor. Margen San Nicolás-San Bernardo

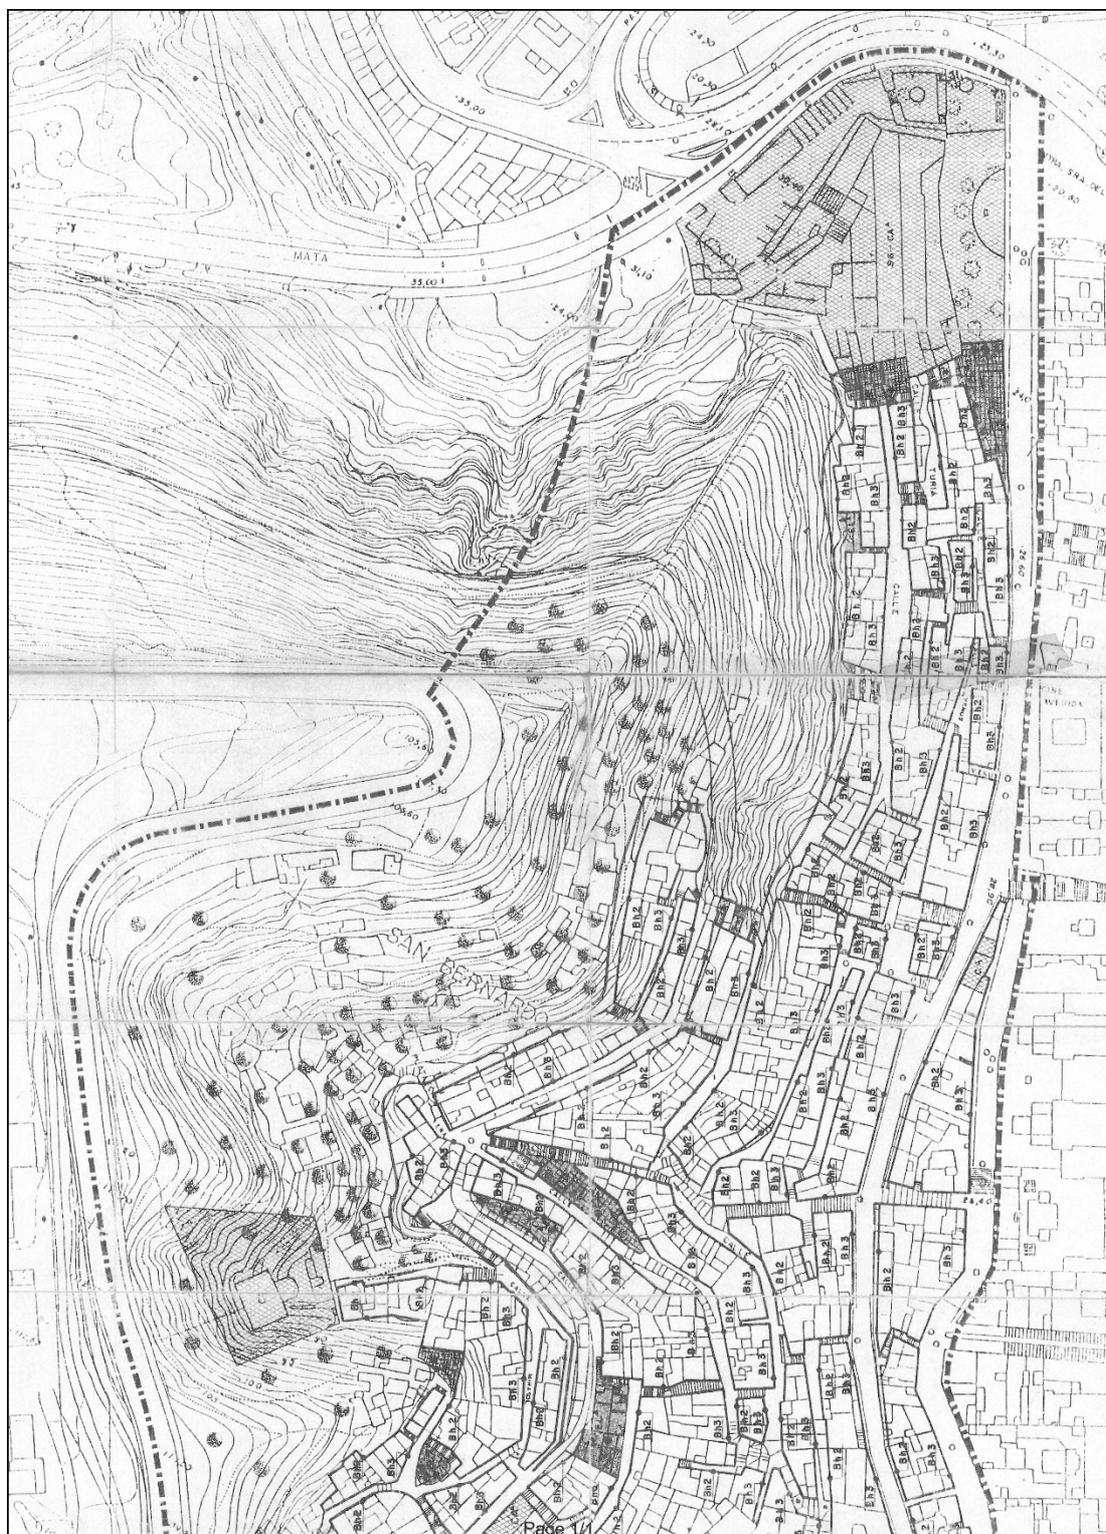
Plano de ordenanza del PERI en vigor. Margen San Lázaro
