PLAN ESPECIAL "SAN ROQUE" (API-05)

DOCUMENTO DE INFORMACIÓN

Memoria Informativa

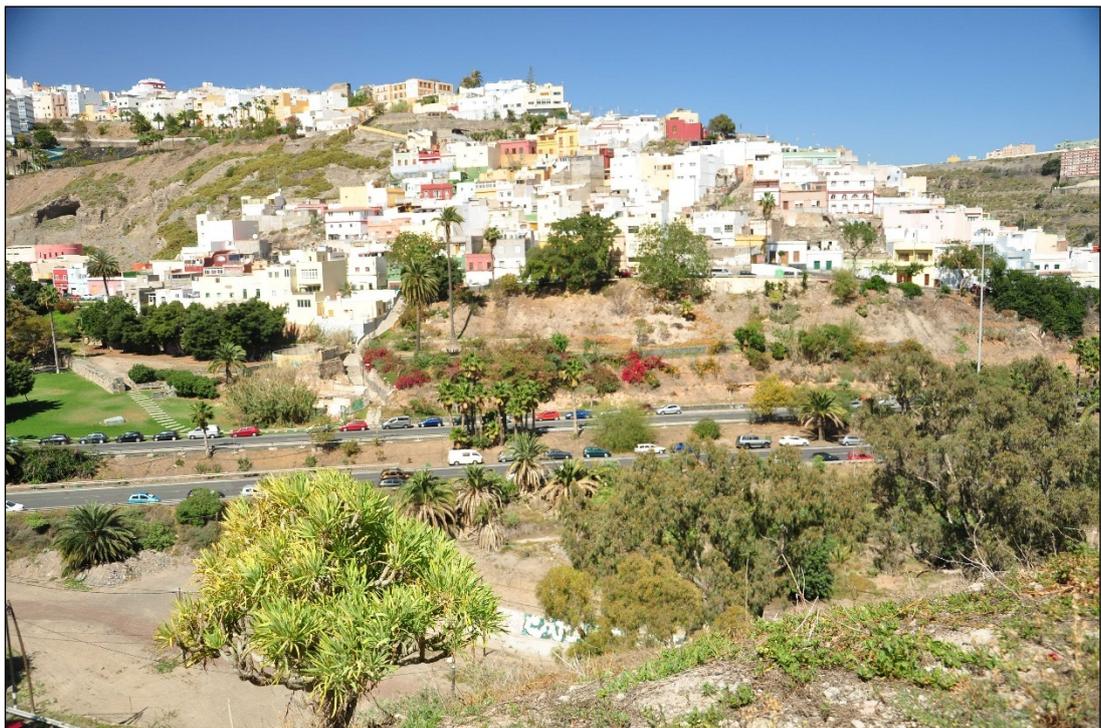
CONTEXTO GEOLÓGICO Y GEOMORFOLÓGICO DEL ÁMBITO DE SAN ROQUE

El comportamiento geotécnico general está condicionado por ese escenario geológico, concluyendo en toda la superficie con una unidad definida en el Código Técnico de la Edificación como T3 o “Terrenos desfavorables”.

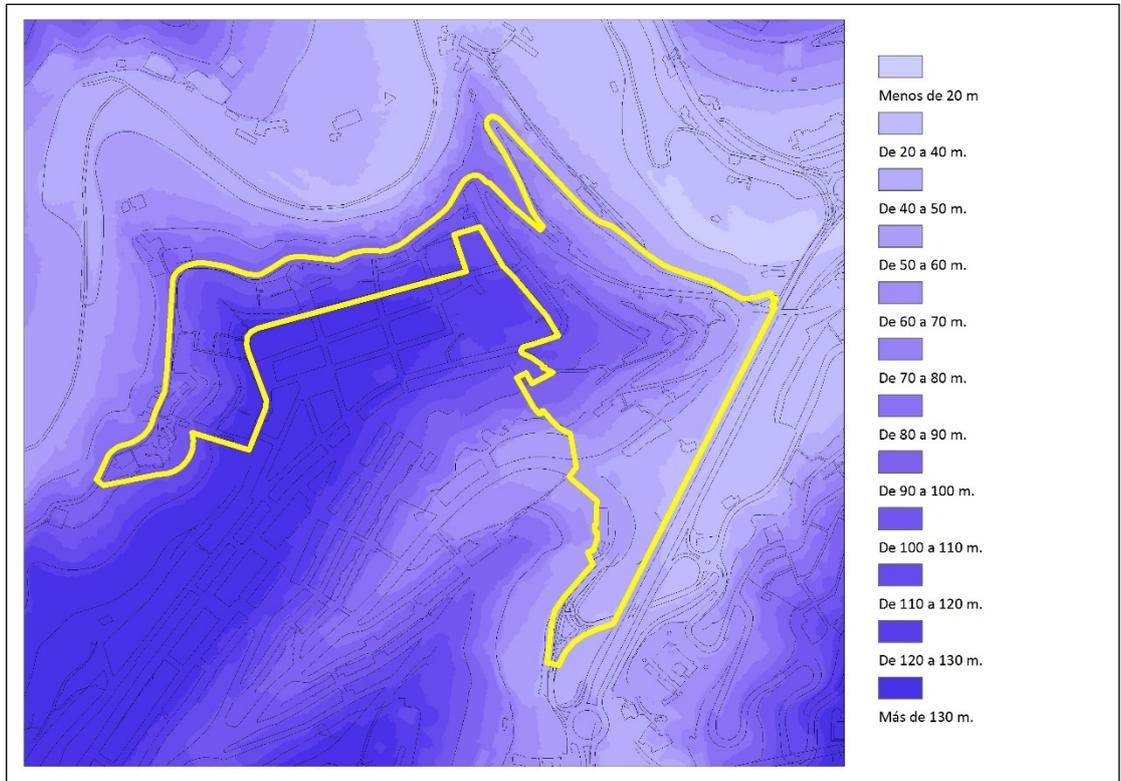
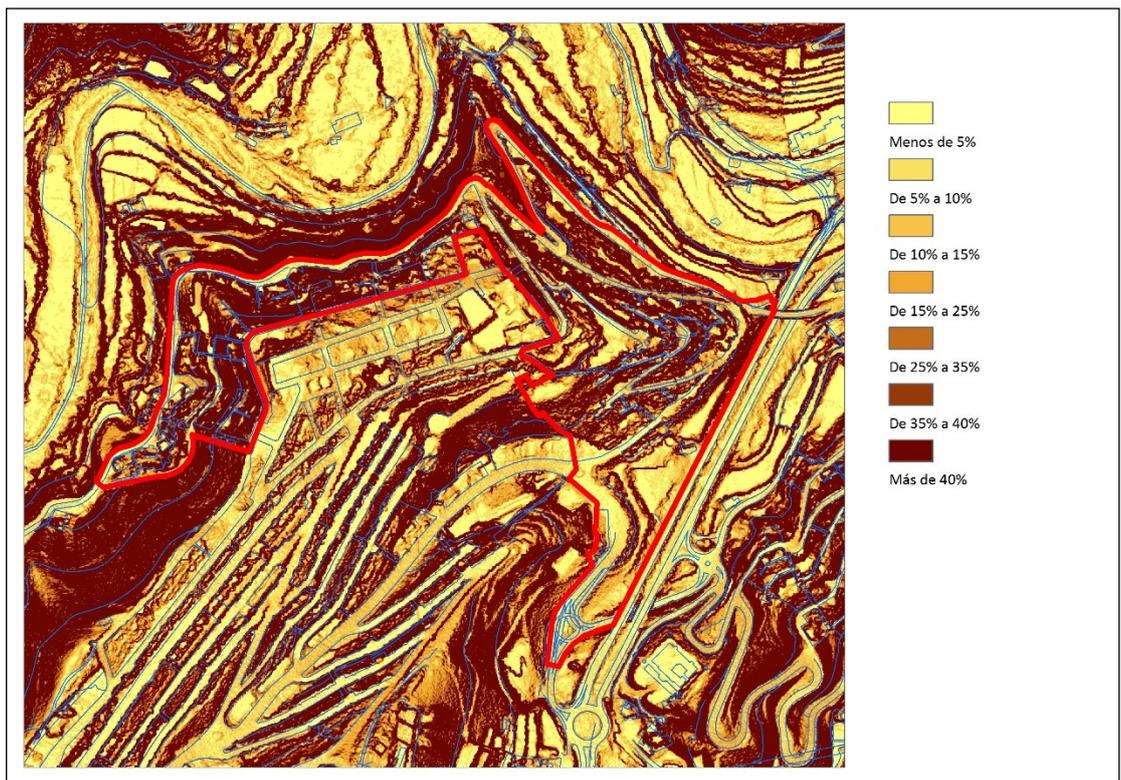
CONTEXTO TOPOGRÁFICO DE LA ZONA. Distribución altitudinal (arriba) y pendientes (abajo)

El entorno presenta un proceso de urbanización y una destacada pendiente que ha inutilizado cualquier factor de propiedad o capacidad agrológica del terreno; si bien, existe constancia de un uso agrícola en las terrazas inmediatas a la Autovía del Centro.

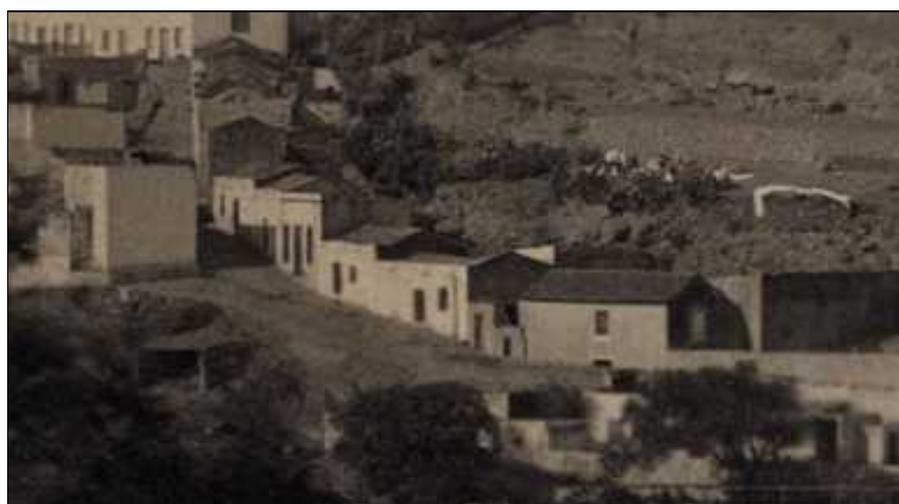
VIVIENDAS HISTÓRICAS CON SUS TIPOLOGÍAS. Carl Norman, 1893

El resultado probable nos lleva a una función habitacional que guardaba una asociación compositiva con el acceso, con la presencia de la ladera, la relación con el entorno ambiental en cuanto a las necesidades de soleamiento, aireación o salubridad, el acceso a la experiencia y coste de los maestros constructores y a los materiales constructivos (por lo general basado en los recursos de la zona).

Estos factores no debieran ser muy diferentes de los comunes a la arquitectura histórica-tradicional de la población humilde en la ciudad y su entorno rural, lo cual no tiene porqué excluir ejemplos de lo que hoy conocemos como infravivienda o, de modo más excepcional, de inmuebles con mayor calidad compositiva y constructiva a la general (viviendas de alto y bajo, caserones, etc.).

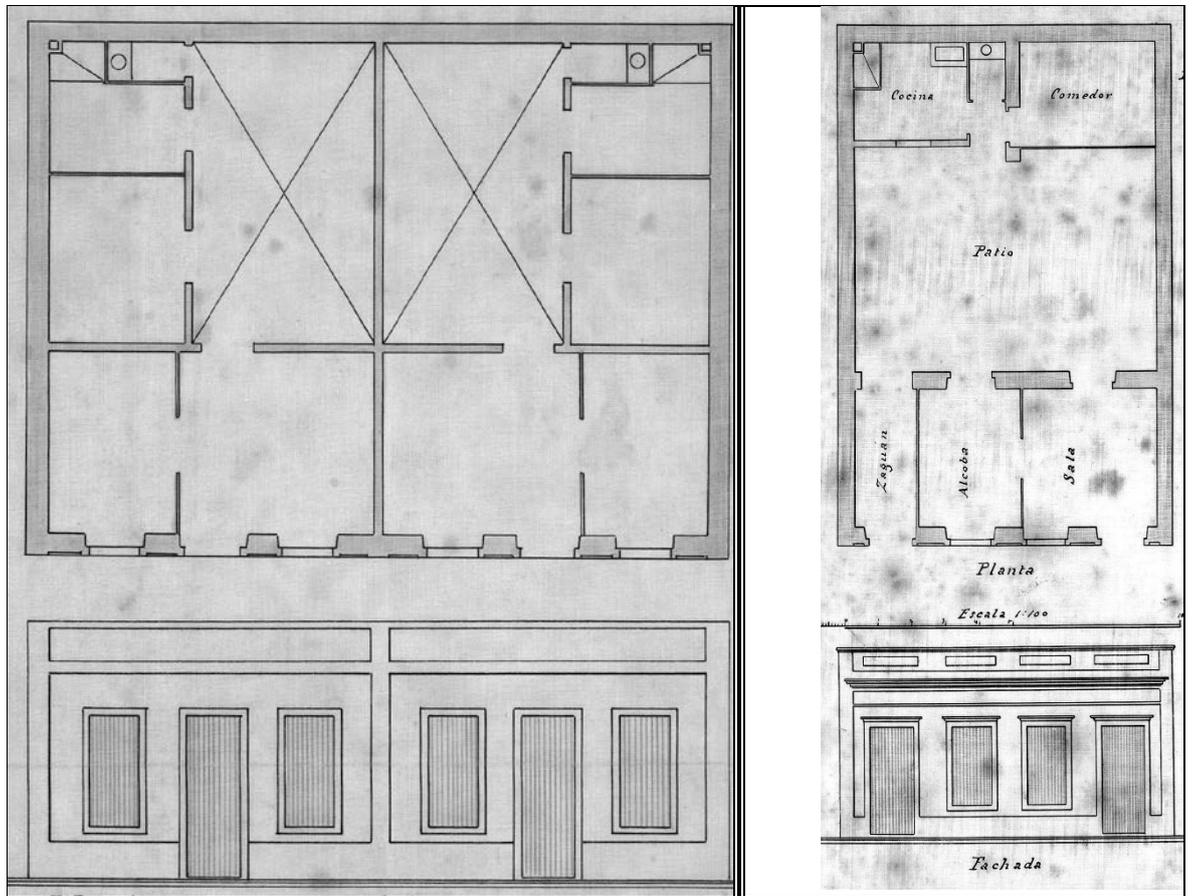
Ejemplos de proyectos de vivienda en el tránsito del siglo XIX al XX.
 Fernando Navarro (1908. Izquierda) y Laureano Arroyo (1900. Derecha)

La fachada resultaba de gran sencillez, con una disposición lineal de 1-2 puertas y 1-2 ventanas, donde el remarcado simple de los huecos y la acentuación de la cornisa eran los únicos elementos ornamentales de la misma.

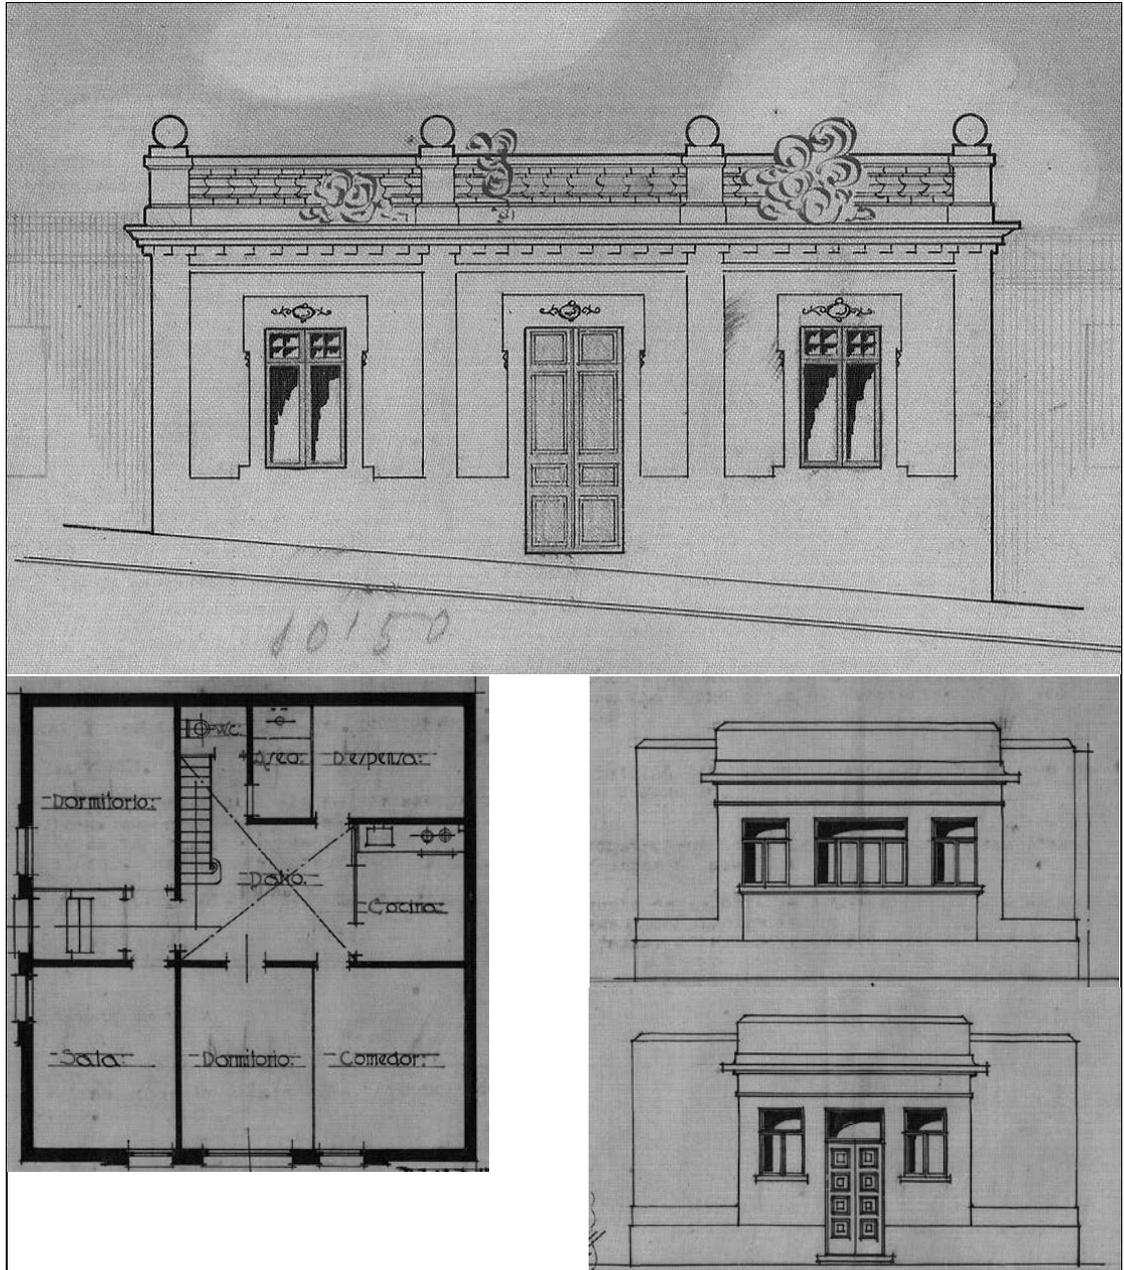
Pautas constructivas en la primera mitad del siglo XX a partir del diseño de inmuebles.

Eduardo Laforet, 1926 (arriba) y Miguel Martín Fernández de la Torre, 1928 (abajo)

El propio movimiento racionalista coincidió con un testimonio de sus años inmediatamente precedentes con un sencillo inmueble diseñado en 1928 por Miguel Martín Fernández de la Torre; si bien, fue sustituido por otra edificación más contemporánea.

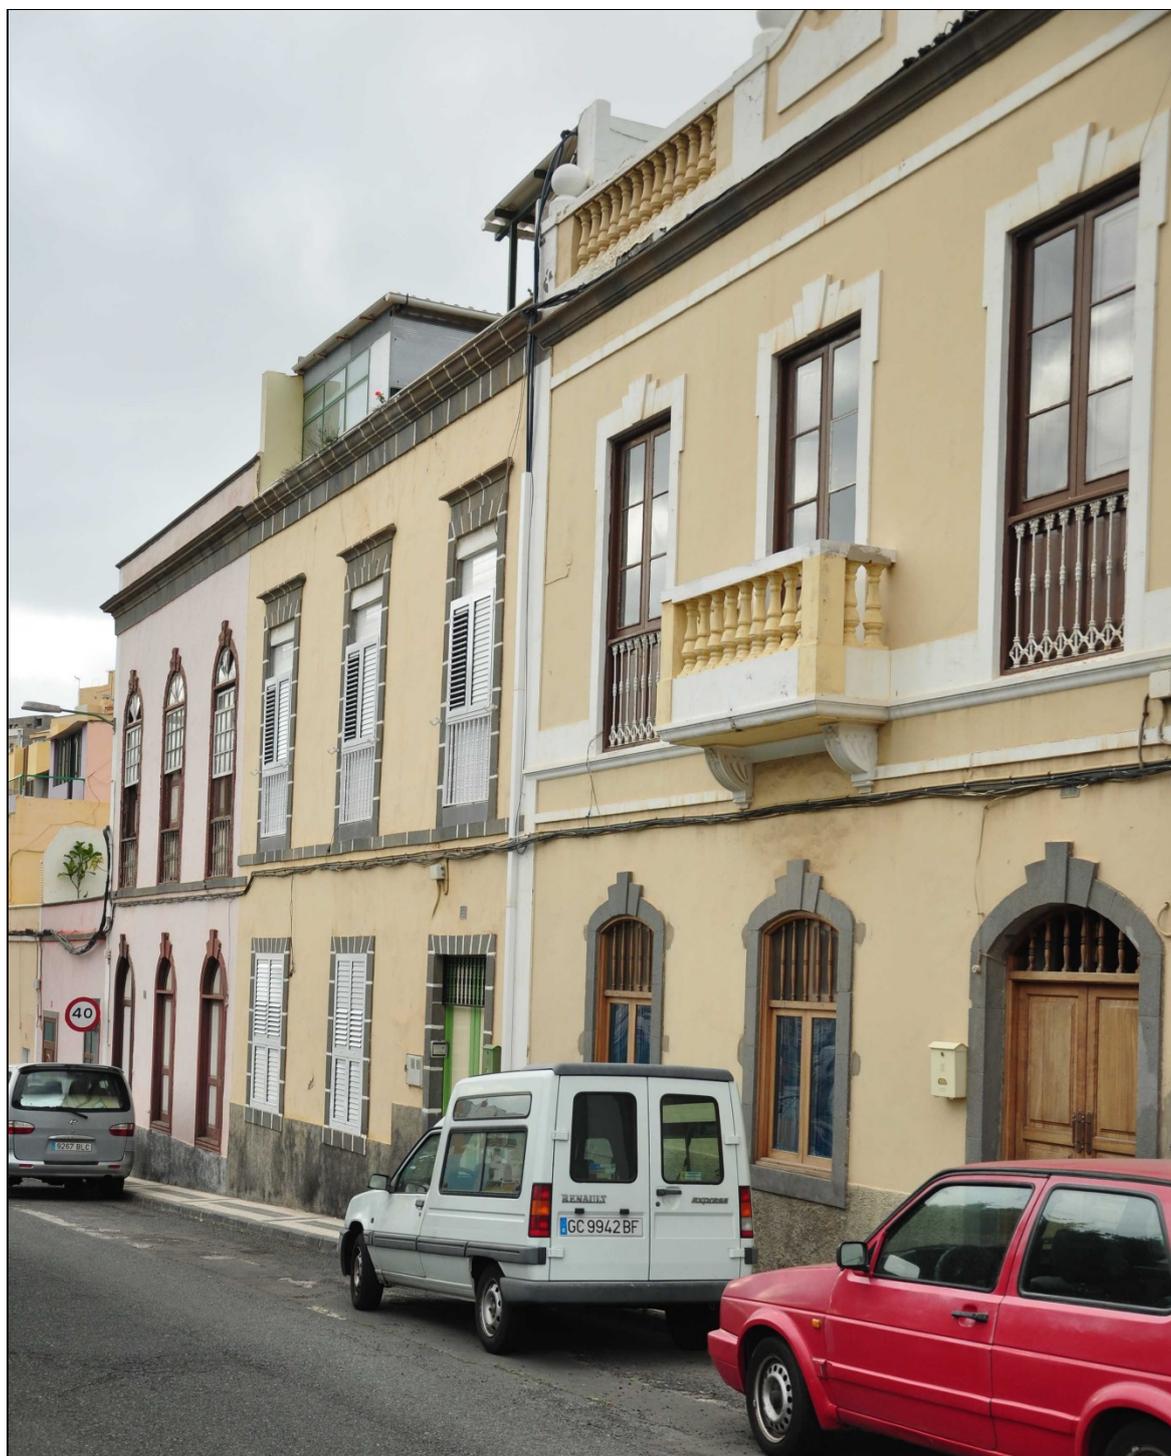
Ejemplos de inmuebles representativos del período de primera mitad del siglo XX

Pese a estos avances, se reitera el predominio del modelo tradicional de arquitectura modesta en esta mitad del siglo XX como pauta socio-cultural prevalente en el ámbito, continuándose con la expansión de la impronta paisajística de etapas históricas en el barrio.

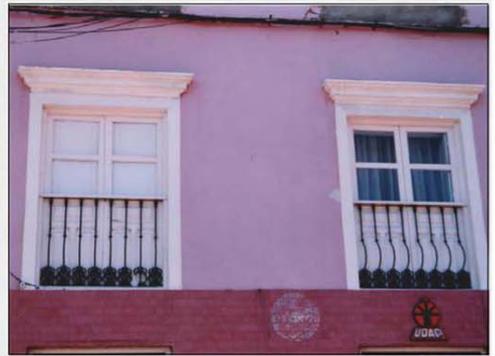
4. Detalle del nº 7.

PROTECCIÓN	
Descripción	Se protege la primera crujía de una serie de edificios de entre una y tres alturas -muchas resultantes de intervenciones sucesivas, como el n. 7- que forman unidad en la Calle Real. El tipo base de alzado es el de tres huecos, a menudo con balcones en la planta alta. La ornamentación se confía al recercado de huecos, líneas de imposta y cornisa y zócalo. Destaca por los dinteles mixtilíneos de los huecos el n. 15
Observaciones	Forma unidad con los conjuntos protegidos en la misma calle.
Catalogación	D.Parcial
Otras protecciones	-

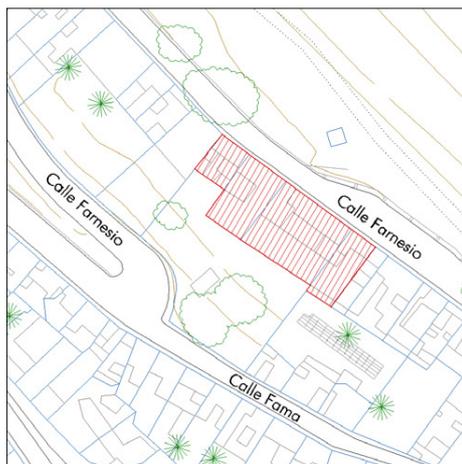
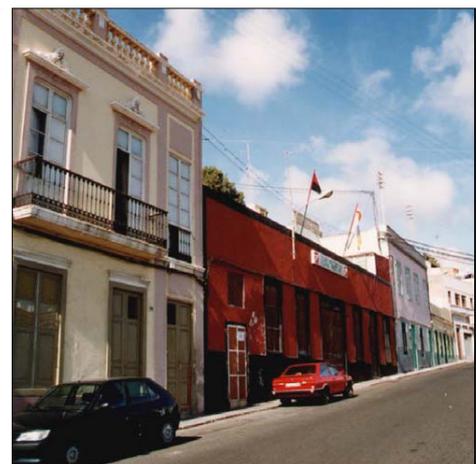
PROTECCIÓN	
Descripción	Se trata de la primera crujía de un conjunto formado por dos edificios de dos alturas que delimitan otro más largo de una. En éste, un gran hueco central comparte a un lado y otro tres huecos verticales, recercados en cantería. El n. 39 tiene una alzado neoclásico de cuatro huecos por planta, con cantería en la cornisa y pretil superior. El n. 33 es académico de tres huecos, con balcón sobre dos de ellos y cuerpo lateral de acceso y ventanal superior independientes.
Observaciones	Forma unidad con los conjuntos protegidos en la misma calle.
Catalogación	D.Parcial
Otras protecciones	-

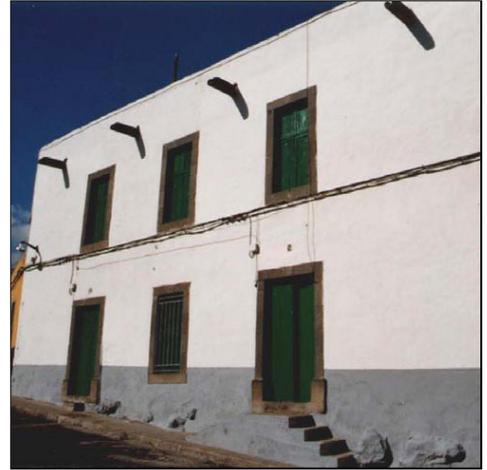
PROTECCIÓN	
Descripción	Dos casas que muestran una imagen unitaria, con una volumen puro de fachada lisa en la que abren seis huecos en total, recercados en cantería, con resaltos en la base de las jambas de los huecos de acceso. Cuatro gárgolas de cantería completan el alzado.
Observaciones	-
Catalogación	C.Ambiental
Otras protecciones	-

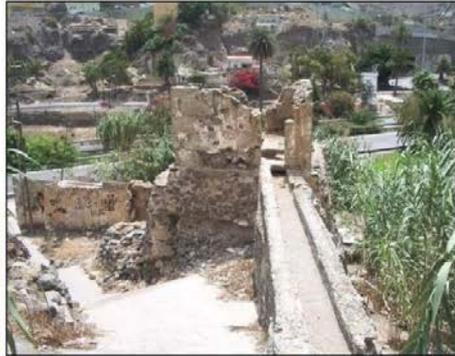
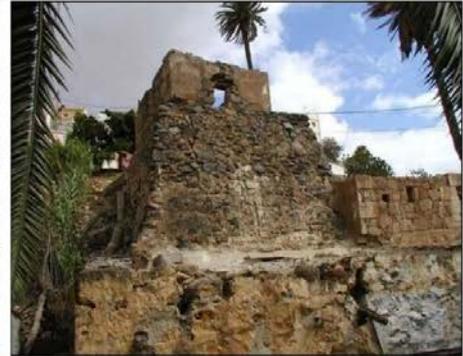
Denominación: **Molino del Batán** hoja 2 de 2

Descripción Antiguo molino que data, al menos, del siglo XVII. Se encuentra en estado de abandono y está afectado por el crecimiento urbano consolidado de su entorno inmediato. No obstante, presenta interés etnográfico, vinculado a su antigüedad y al carácter representativo de este tipo de instalaciones productivas tradicionales.

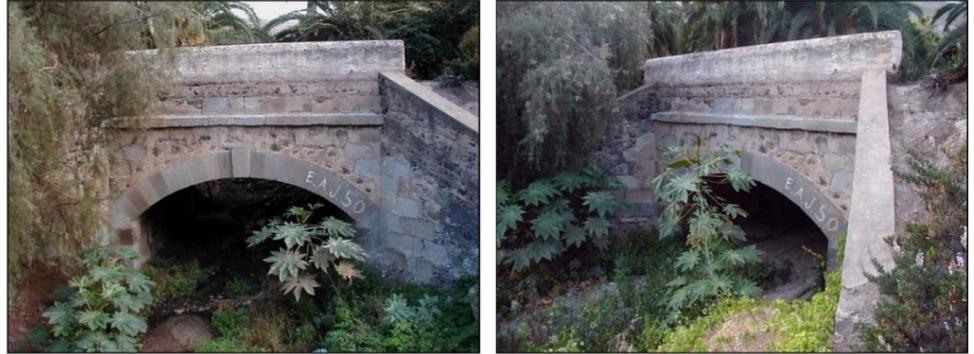
Denominación: **Puente de Cruce del Batán** hoja 2 de 2

PROTECCIÓN	
Descripción	Puente construido durante el siglo XIX sin aplicación funcional actual dentro del sistema viario del cruce, pero que preserva su tipología constructiva tradicional, confiriéndole un relativo interés etnográfico.
Criterio de protección	Estructura o instalación etnográfica de interés científico
Interés	Moderado
Otras protecciones	Carta Etnográfica de L.P.G.C. (FEDAC)

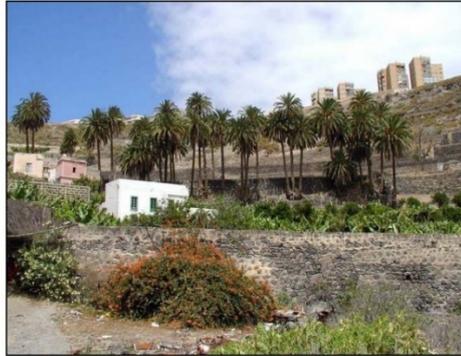
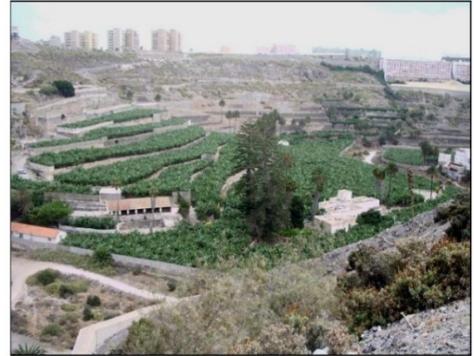
Denominación: **Finca de La Matula** hoja 2 de 2

Descripción Finca agrícola tradicional, construida durante el siglo XIX en el paisaje agrícola periurbano de la cuenca baja del Guiniguada. Pese al deterioro ambiental de estos entornos paisajísticos, conserva su integridad y su elevado interés etnográfico, derivado de la apropiación tradicional del territorio y de su plena funcionalidad actual.

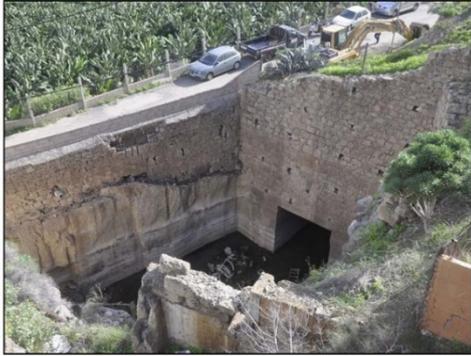
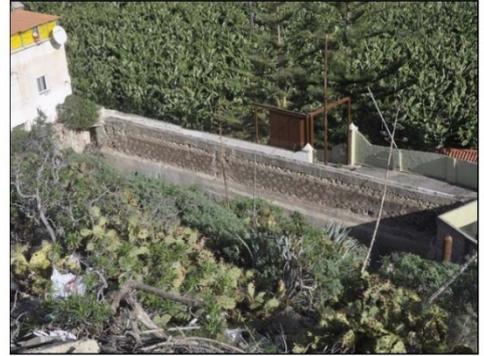
Denominación: **Estanques de San Roque** hoja 2 de 2

Descripción Conjunto de estanques. El de más valor es un estanque excavado en la roca (toba volcánica) con 20 metros de ancho por 20 metros de largo; tiene tres entradas excavadas en las paredes, gran parte de la pared derecha está hecha en piedra y tiene un arco de medio punto. Este último estanque es de especial singularidad debido a estar labrado en la misma roca, con la dificultad que ello supone.

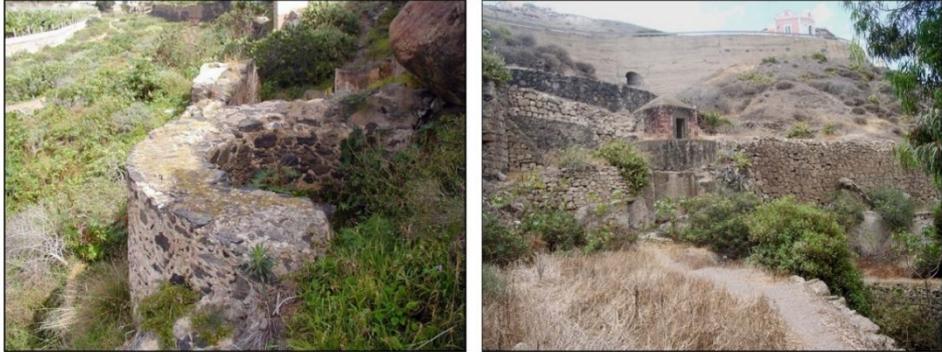
CATÁLOGO GENERAL MUNICIPAL DE PROTECCIÓN		ETN-161
Denominación: Ladera de La Matula		hoja 2 de 2

PROTECCIÓN		
Descripción		
<p>Conjunto hidráulico de elevado interés etnográfico en el que se incluyen varios molinos de agua, uno de los cuales ha sido datado en el siglo XVII, así como una red de acequias tradicionales, un pozo, una campana, varias galerías, una infraestructura de recogida y distribución de agua, que por su ingeniería y materiales empleados sugiere una antigüedad superior a la centuria. Su estado de abandono no reduce su potencial patrimonial como representación singular de las infraestructuras de abastecimiento y producción vinculada a los recursos hídricos que desde la cumbre de la Isla desciende hacia esta zona a través del Barranco del Guinguada.</p>		
Criterio de protección		
Estructura o instalación etnográfica de interés científico		
Interés		
Alto		
Otras protecciones

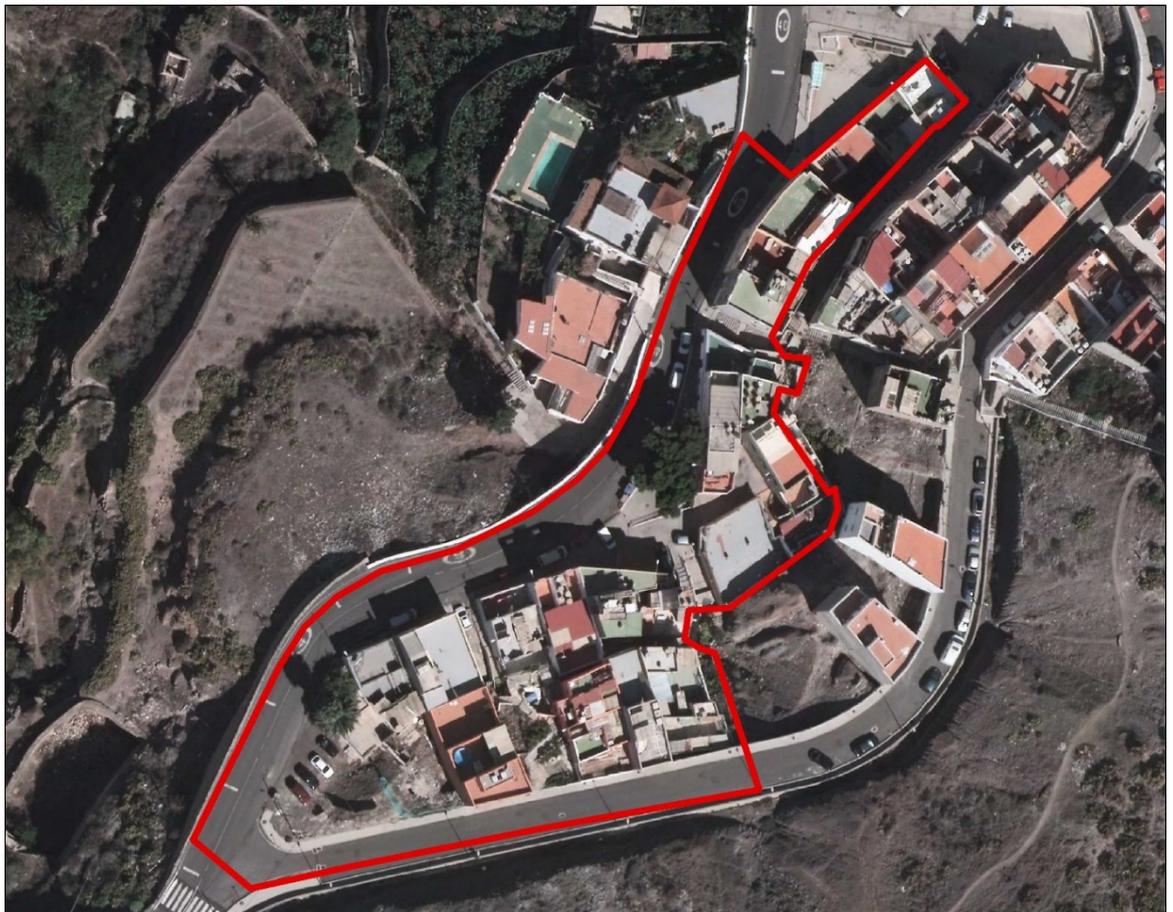
Calidad visual baja por la distorsión de la tipología edificatoria contemporánea y su deficiente relación visual con el exterior del ámbito. En su disposición lineal, se considera una formación desestructurada en cuanto a su imagen respecto al barrio de San Roque.

Unidad	Superficie (m ²)	Función básica	Edificaciones	Calidad visual	Referencias expositivas
01. Calle Nueva sur	5.383	Residencial	21	Baja	<ul style="list-style-type: none"> ○ Distorsión de tipología edificatoria contemporánea. ○ Deficiente relación con el exterior de API-05. ○ Zona desestructurada. ○ Cualificación de 2 laureles de indias y plaza.

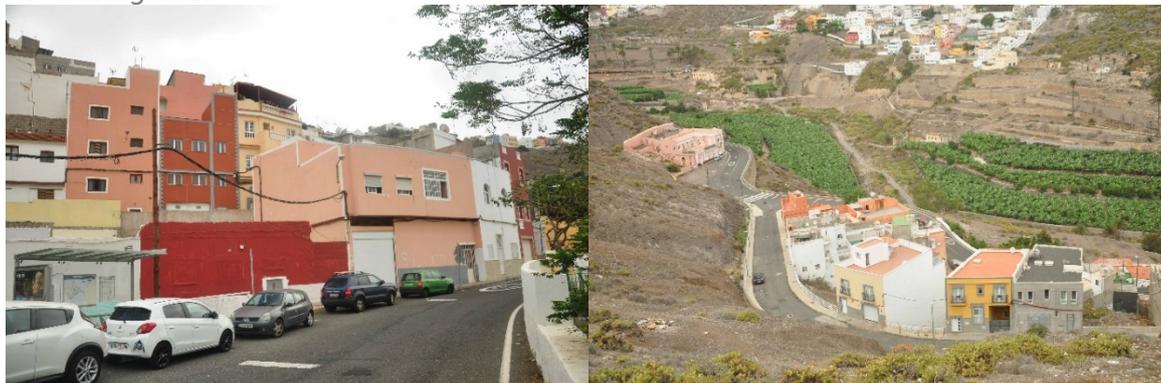
Conjunto formado por 21 inmuebles con volumetrías diversa entre 1 y 3 plantas, entre las cuales un 43% son anteriores a 1950 y acogen una tipología de vivienda terrera tradicional con frecuentes añadidos posteriores. Los elementos de planta reciente desvirtúan esta presencia "histórica"; si bien, en su representación coexisten inmuebles muy recientes de cierta cualidad de integración, con una presencia mayoritaria de la casa-cajón con escaso papel en la ornamentación de las fachadas, en las cuales es frecuente la exclusiva presencia de varios huecos de ventana y puerta distribuidos en una pared lisa sin otra aportación compositiva.

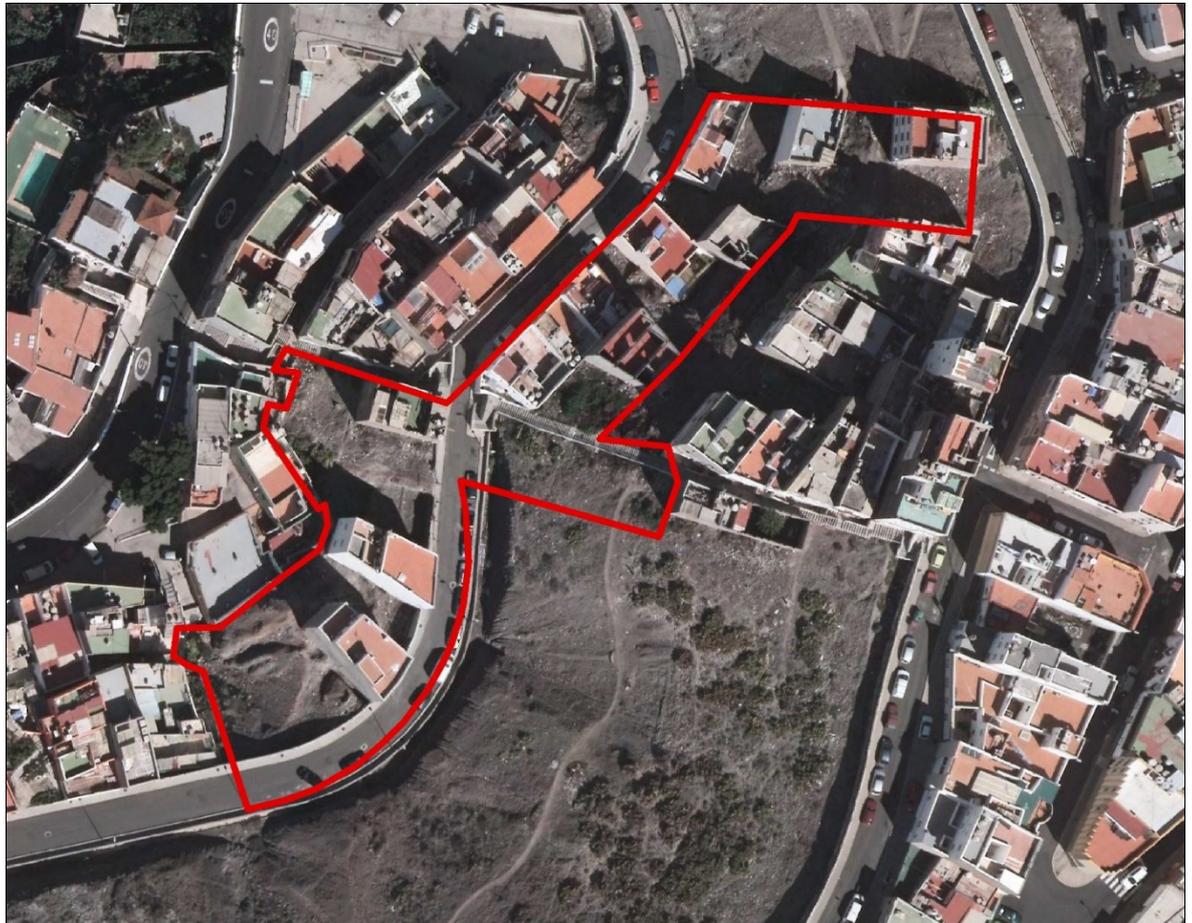
Calidad visual muy baja por la distorsión de la tipología edificatoria contemporánea y su deficiente relación visual con la vertiente, acentuado por la pendiente de la misma y la necesidad y solución básica de los desmontes. La tipología edificatoria, la medianera y el basamento estructural excesivo son rasgos perceptivos, que dificultan la calidad ambiental.

02. Ladera sur	4.088	Residencial disperso	10	Muy baja	<ul style="list-style-type: none"> ○ Distorsión de tipología edificatoria contemporánea. ○ Deficiente relación con la vertiente. ○ Desmontes, medianeras, tipología edificatoria, basamentos estructurales. ○ Cualificación geomorfológica de la ladera vista.

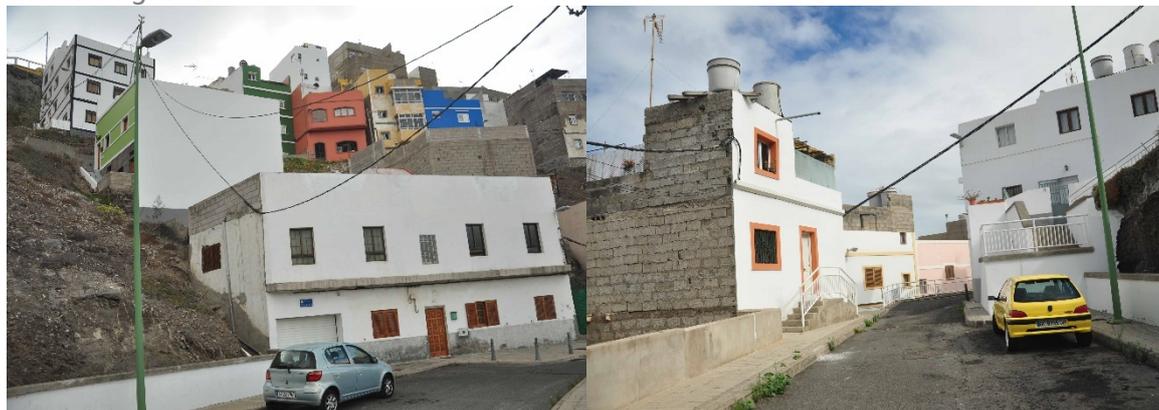
Conjunto formado por unos 10 inmuebles posteriores a 1950, en el que la edificación cajón con reducida calidad de fachadas (salvo alguna excepción) coexiste con las paredes medianeras que quedan acentuadas con la disposición en ladera y la dispersión de las construcciones. Con un uso residencial en exclusivo, las viviendas aparecen como elementos invasivos sobre el sustrato de la vertiente, ayudándose mediante desmontes y soluciones de perfil poco adaptado a las distintas rasantes entre fachada y linderos traseros (basamento visto, plantas bajo rasante, etc.).

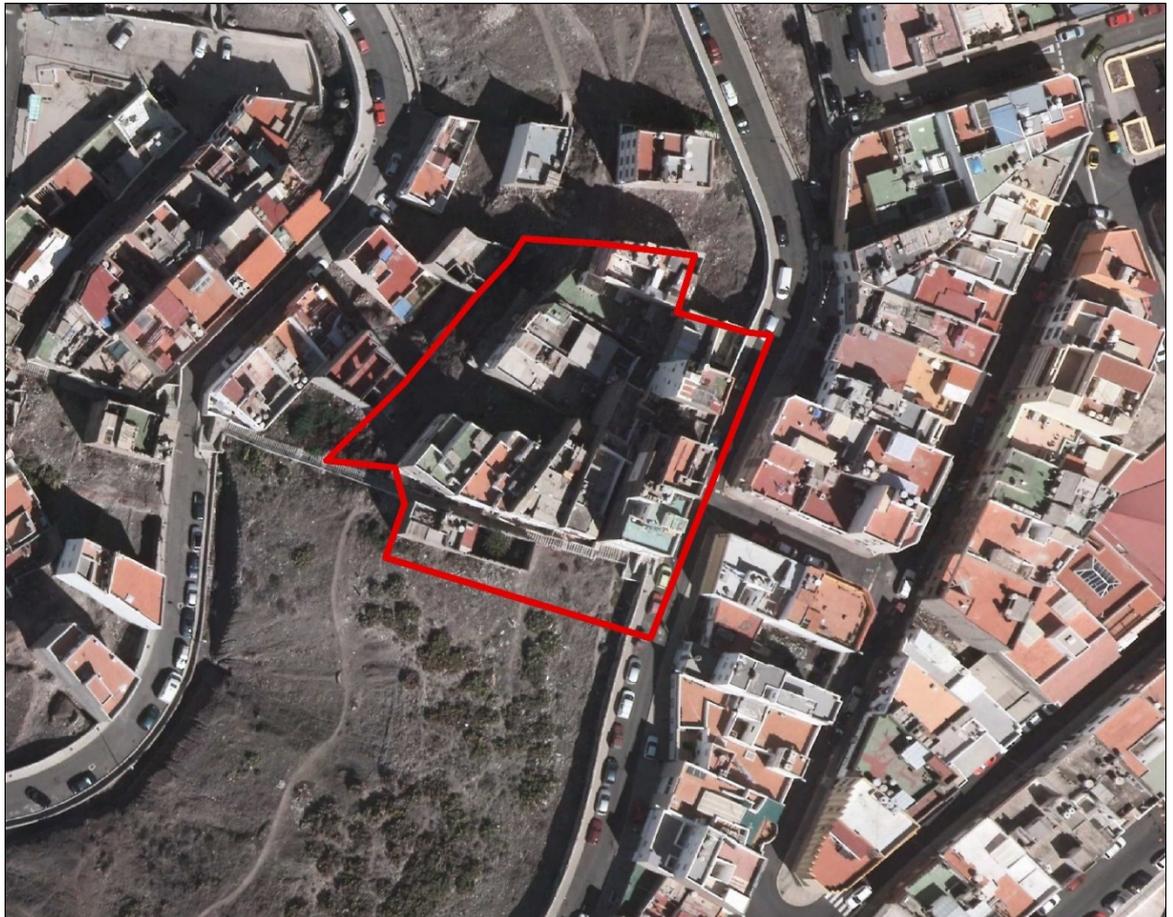
Calidad visual muy baja por la distorsión de la tipología edificatoria contemporánea y su deficiente relación visual con la vertiente, acentuado por la pendiente de la misma y la necesidad y solución básica de los desmontes. La tipología edificatoria, la medianera y el basamento estructural excesivo son rasgos perceptivos, que dificultan la calidad ambiental.

03. Calle Masequera sur	2.655	Residencial	16	Muy baja	<ul style="list-style-type: none"> ○ Distorsión de tipología edificatoria contemporánea. ○ Deficiente relación con la vertiente. ○ Desmontes, medianeras, tipología edificatoria, basamentos estructurales. ○ Cualificación geomorfológica de la ladera vista.

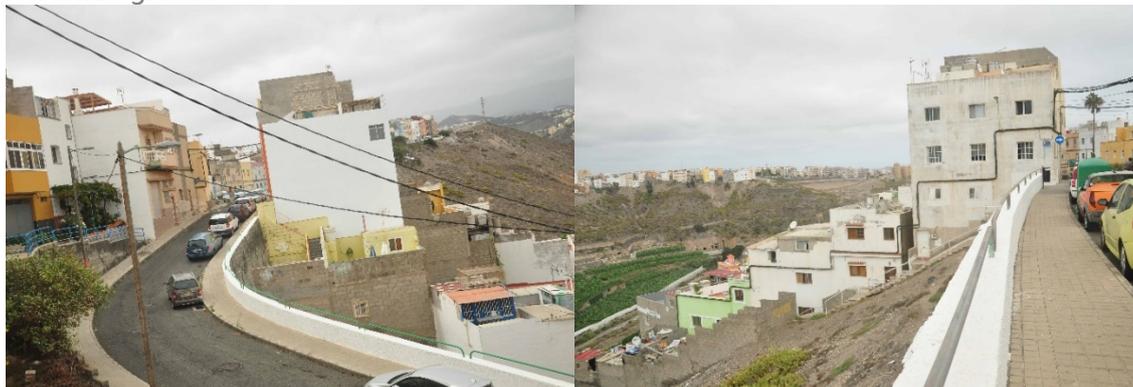
Conjunto formado por unos 16 inmuebles que predominantemente aparecieron en la segunda mitad del siglo XX, en el que la edificación cajón con reducida calidad de fachadas coexiste con las paredes medianeras que quedan acentuadas con la disposición en ladera y la irregular volumetría de las construcciones. Con prevalencia de la altura en 2 y 3 plantas, se incluyen algunos inmuebles de principios de la centuria anterior que quedaron alterados por las ampliación y añadidos constructivos, acercándose actualmente más a la modalidad contemporánea que a la tradicional.

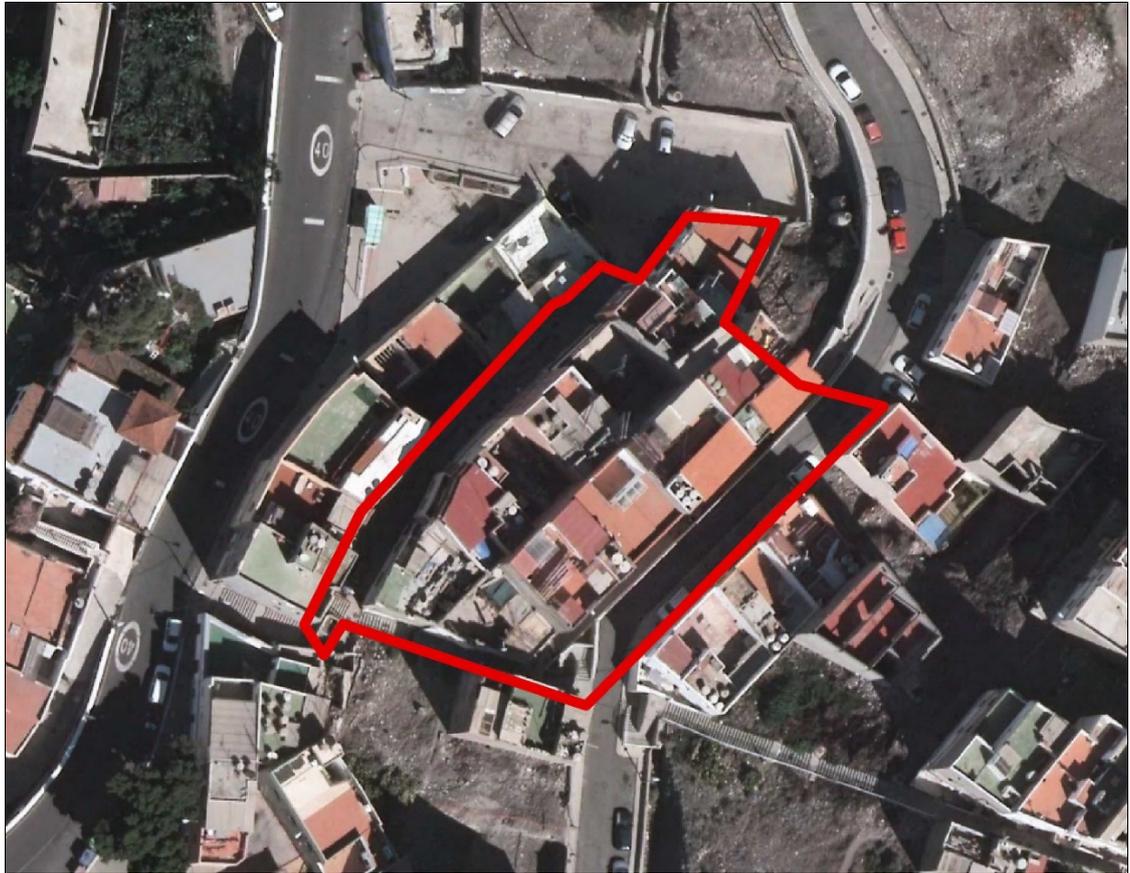
Calidad visual muy baja por la distorsión de la tipología edificatoria contemporánea y su deficiente relación visual con la vertiente, acentuado por la pendiente de la misma y la necesidad y solución básica de los desmontes. La tipología edificatoria y la medianera son rasgos perceptivos, que dificultan la calidad ambiental.

04. Calle Caramillo sur	1.526	Residencial	12	Muy baja	<ul style="list-style-type: none"> ○ Distorsión de tipología edificatoria contemporánea. ○ Deficiente relación con la vertiente. ○ Desmontes, medianeras, tipología edificatoria deficiente. ○ Cualificación geomorfológica de la ladera vista.

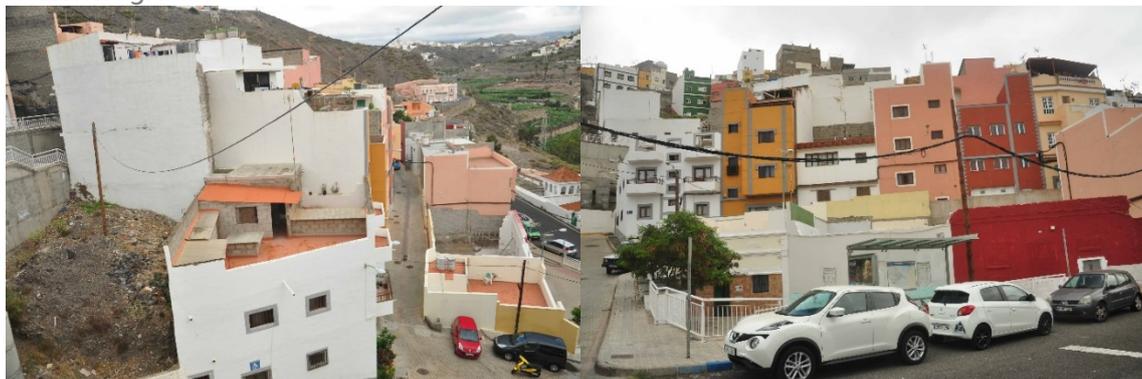
Conjunto formado por unos 12 inmuebles que predominantemente aparecieron en la segunda mitad del siglo XX, en el que la edificación cajón con reducida calidad de fachadas coexiste con las paredes medianeras que quedan acentuadas con la disposición en ladera y la irregular volumetría de las construcciones. Con prevalencia de la altura en 3 y 4 plantas, se incluyen algunos inmuebles de principios de la centuria anterior que quedaron alterados por las ampliación y añadidos constructivos, acercándose actualmente más a la modalidad contemporánea que a la tradicional. En la fachada hacia la calle Parranda, la disposición en ladera se resuelve con volumetrías superiores a las de Caramillo.

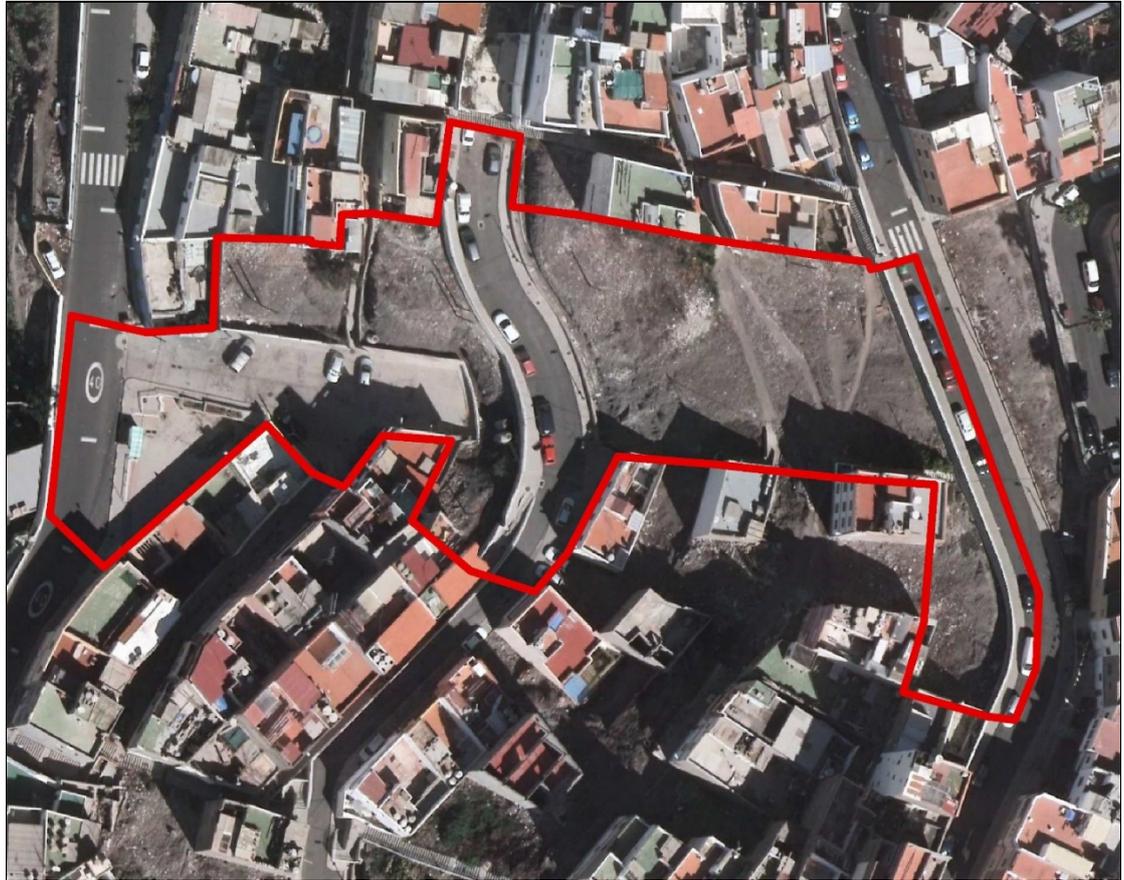
05. Ladera Oeste

Calidad visual baja por la distorsión de la tipología edificatoria contemporánea en su entorno y la deficiente relación visual de la misma con la vertiente. El exceso de pendiente y de antropización excluye toda formación de biodiversidad de interés, incluyendo depósitos y taludes resultados del uso espontáneo en la zona.

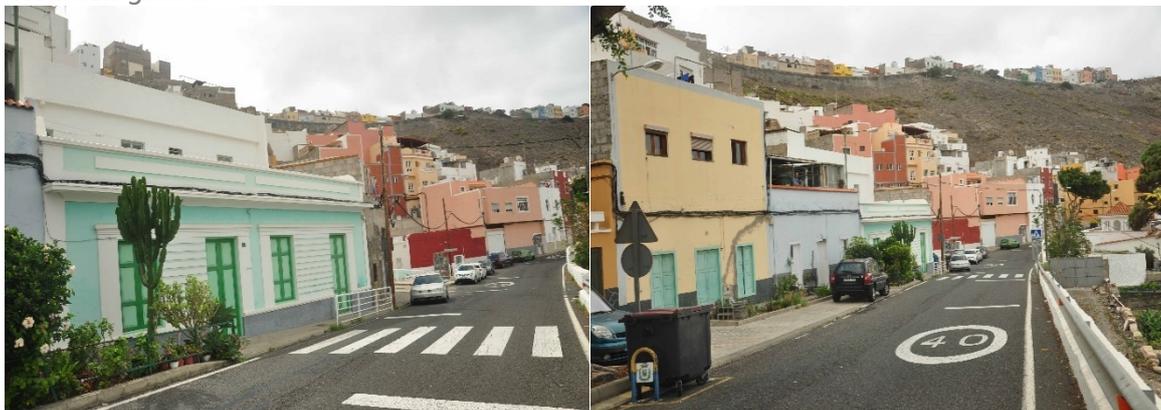
06. Calle Nueva centro

Conjunto formado por unos 11 inmuebles que predominantemente aparecieron antes de 1950 y, en la mitad de los casos, antes del siglo XX. Es perceptible el formato mayoritario de la casa terrera tradicional con predominio de la volumetría en una única planta. A algunas de las construcciones se le han añadido elementos ornamentales posteriores (garaje, ampliación a segunda planta, ornamentación, etc.) que no discuten su presencia tipológica.

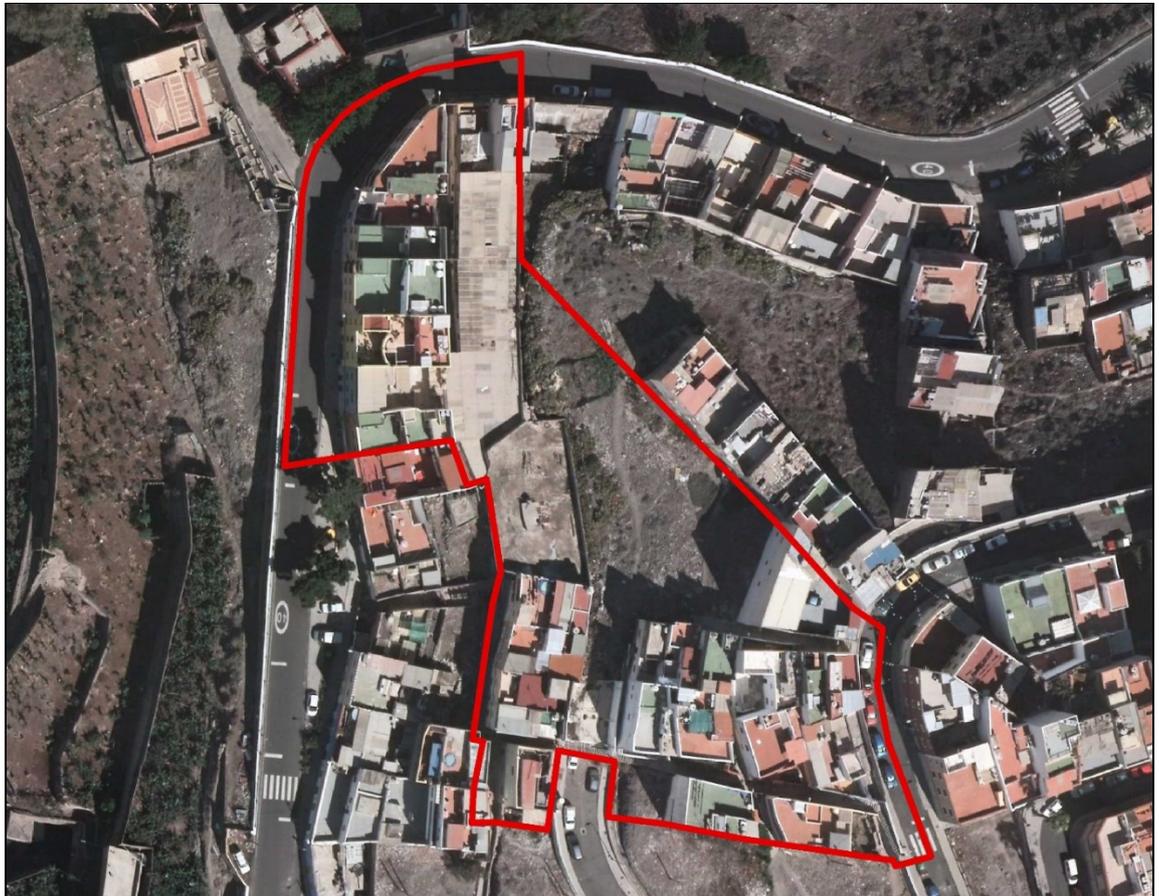
Calidad visual baja por la distorsión de la tipología edificatoria contemporánea y su deficiente relación visual con la vertiente, acentuado por la pendiente de la misma y la necesidad y solución básica de los desmontes. La tipología edificatoria y la medianera son rasgos perceptivos, que dificultan la calidad ambiental.

07. Barrio Noroeste	6.476	Residencial	24	Baja	<ul style="list-style-type: none"> o Distorsión de tipología edificatoria contemporánea. o Deficiente relación con la vertiente. o Desmontes, medianeras, tipología edificatoria deficiente. o Cualificación geomorfológica de la ladera vista.

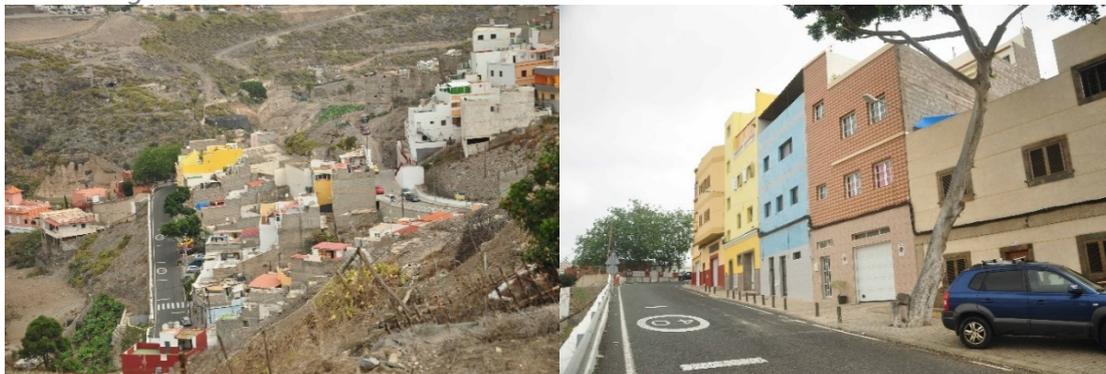
Conjunto formado por unos 24 inmuebles que aparecieron en la segunda mitad del siglo XX, excepto dos unidades de pequeña superficie datadas en etapas precedentes. Prevalece la edificación cajón de 2-3 plantas con garaje y soluciones formales de fachada muy heterogéneas. Reducida calidad en las mismas que coexiste con las paredes medianeras, las cuales se acentúan con la disposición en ladera y la irregular volumetría de las construcciones. En su heterogeneidad compositiva, se incluye una edificación cubierta destinada a almacenamiento que abarca todo el frente trasero de las edificaciones junto a la calle Nueva.
