PLAN ESPECIAL "SAN ROQUE" (API-05)

DOCUMENTO DE INFORMACIÓN

Memoria Informativa

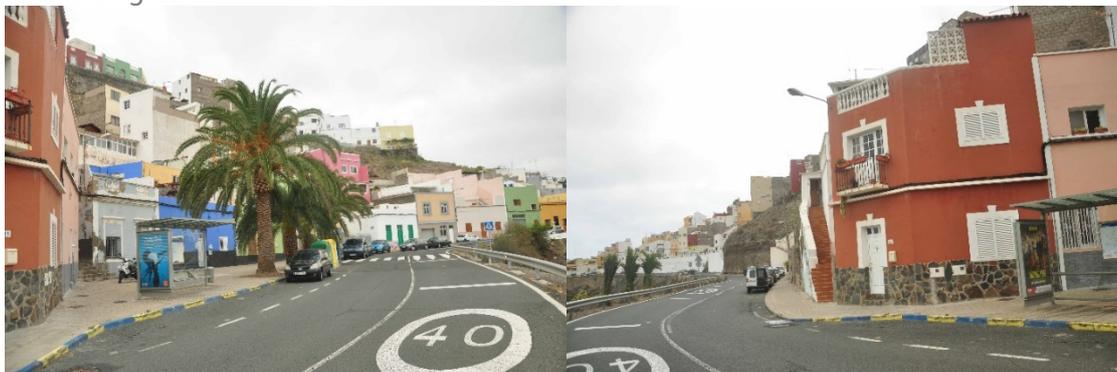
08. Calle Andenes oeste

Conjunto formado por unos 36 inmuebles que predominantemente aparecieron antes de 1950, que su desarrollo ladera arriba invierte su temporalización hacia una mayor presencia de inmuebles contemporáneos. Es perceptible el formato mayoritario de la casa terrera tradicional con predominio de la volumetría en 1 y 2 plantas. A algunas de las construcciones se le han añadido elementos ornamentales posteriores (garaje, ampliación a segunda planta, ornamentación, etc.) que no discuten su presencia tipológica.

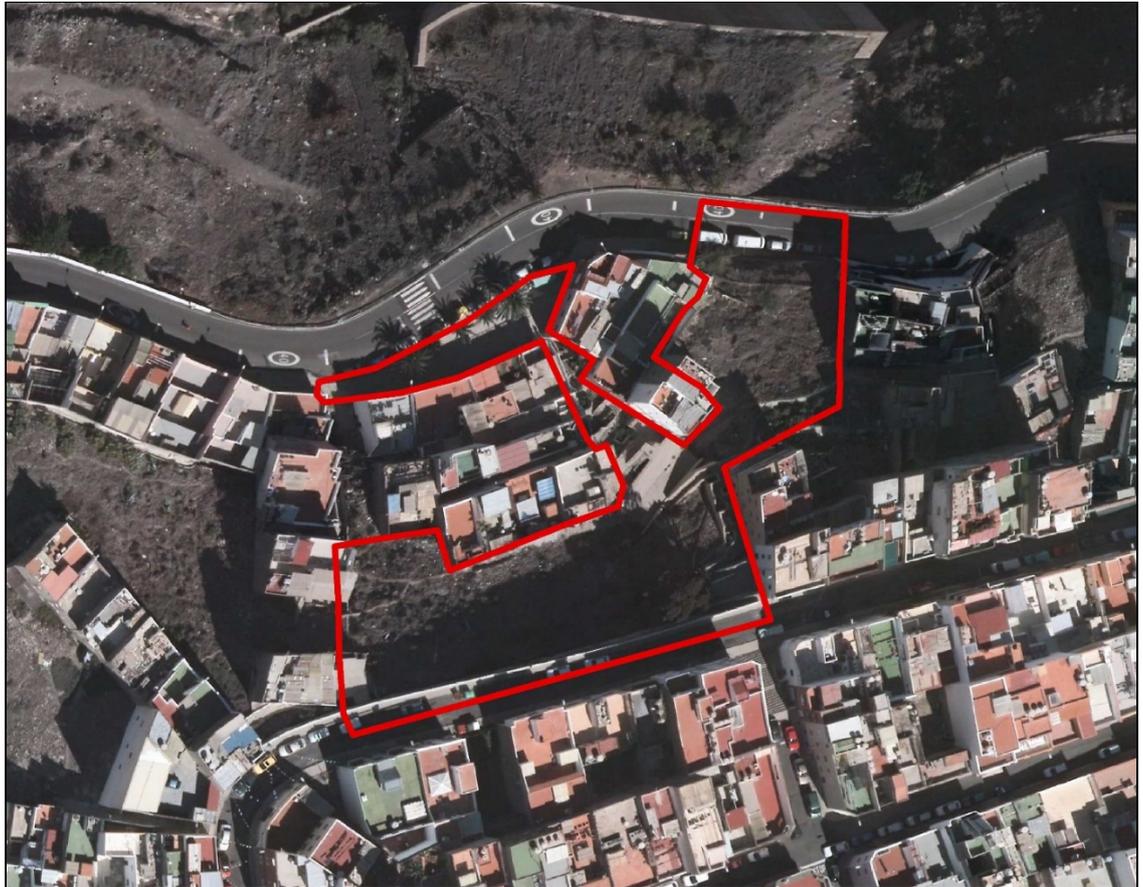
09. Ladera Norte

Calidad visual baja por la distorsión de la tipología edificatoria contemporánea en su entorno y la deficiente relación visual de la misma con la vertiente. El exceso de pendiente y de antropización excluye toda formación de biodiversidad de interés, incluyendo accesos y taludes resultados del uso espontáneo en la zona.

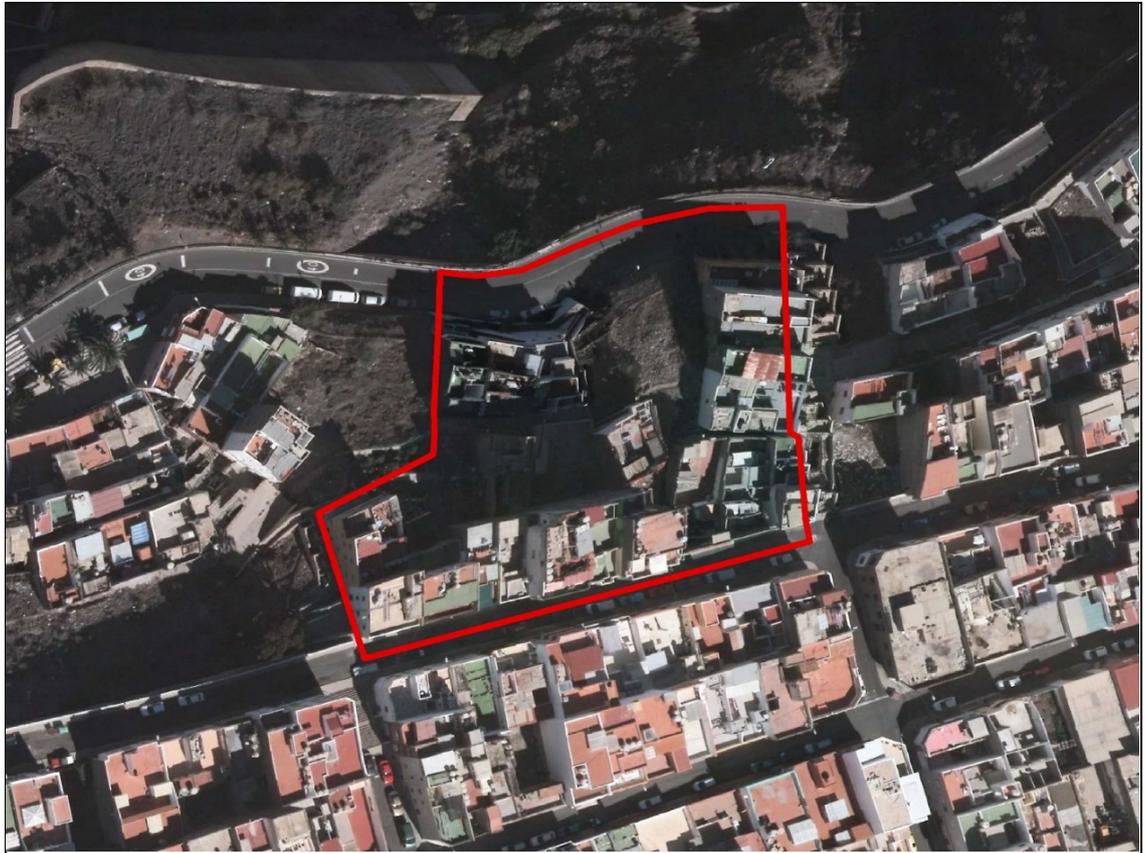
10. Calle Andenes centro

Calidad visual baja por la distorsión de la tipología edificatoria contemporánea y su deficiente relación visual con la vertiente, acentuado por la pendiente de la misma y la necesidad y solución básica de los desmontes. La tipología edificatoria, la medianera y el basamento estructural excesivo son rasgos perceptivos, que dificultan la calidad ambiental.

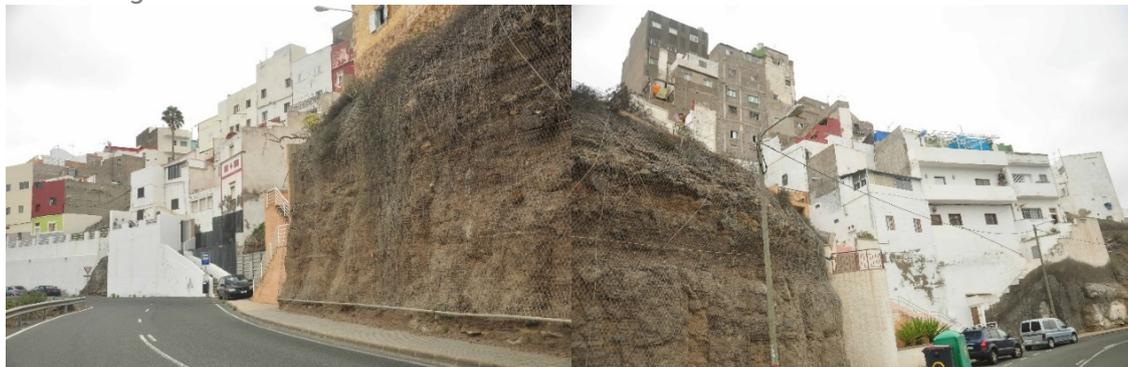
Conjunto formado por unos 24 inmuebles que predominantemente aparecieron durante la segunda mitad del siglo XX. Es perceptible el formato mayoritario de la casa cajón contemporánea con predominio de la volumetría en 2 y 3 plantas. El perfil en ladera influye directamente en la volumetría trasera o bajasante, siendo común la presencia de unidades funcionales en esas plantas de las viviendas.

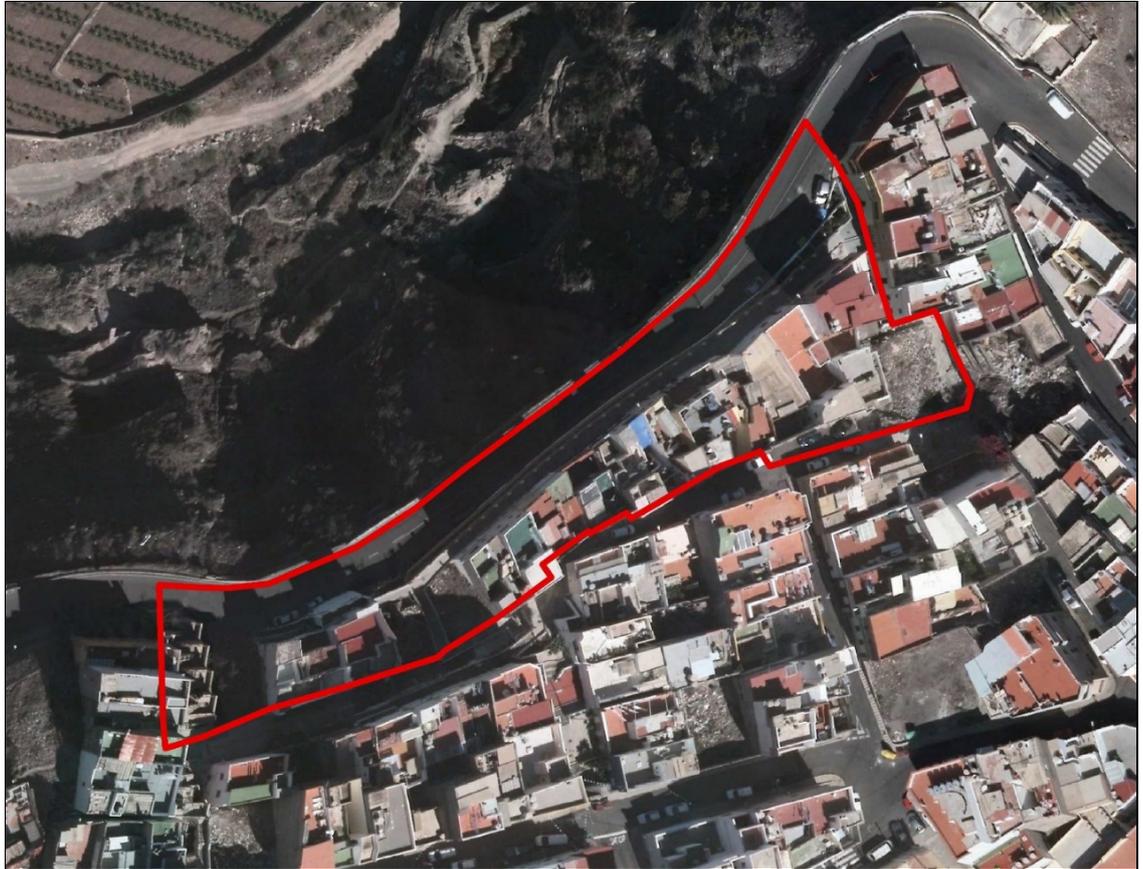
11. Calle Andenes Este

Calidad visual baja por la distorsión de la tipología edificatoria contemporánea y su deficiente relación visual con la vertiente y el frente hacia el Barranco del Guiniguada. La tipología edificatoria, la medianera y el basamento estructural excesivo son rasgos perceptivos, que dificultan la calidad ambiental.

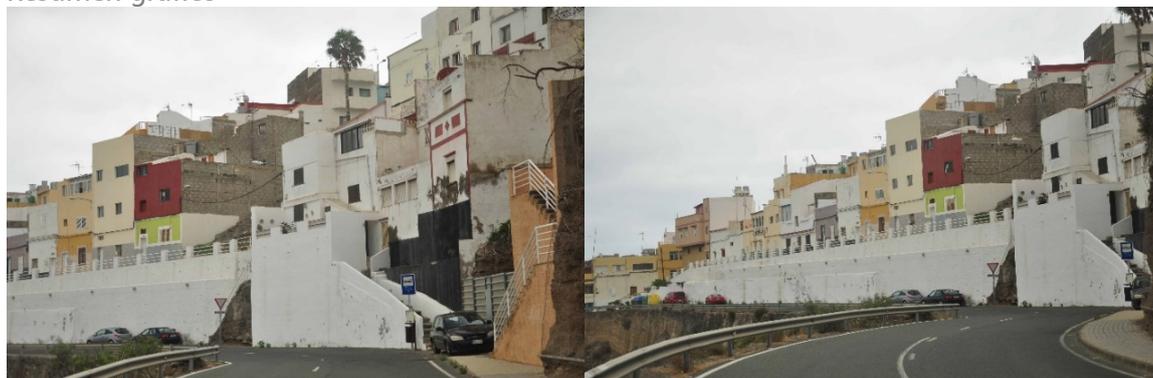
Conjunto formado por unos 12 inmuebles en el que coexisten a partes iguales construcciones históricas con otras contemporáneas; varias de ellas de emplazamiento reciente. Es perceptible el formato mayoritario de la casa cajón contemporánea con predominio de la volumetría en 2 plantas; si bien varias de las unidades tradicionales conservan su formato de casa terrera de composición sencilla. El perfil en ladera influye directamente en la volumetría escalonada y los basamentos estructurales.

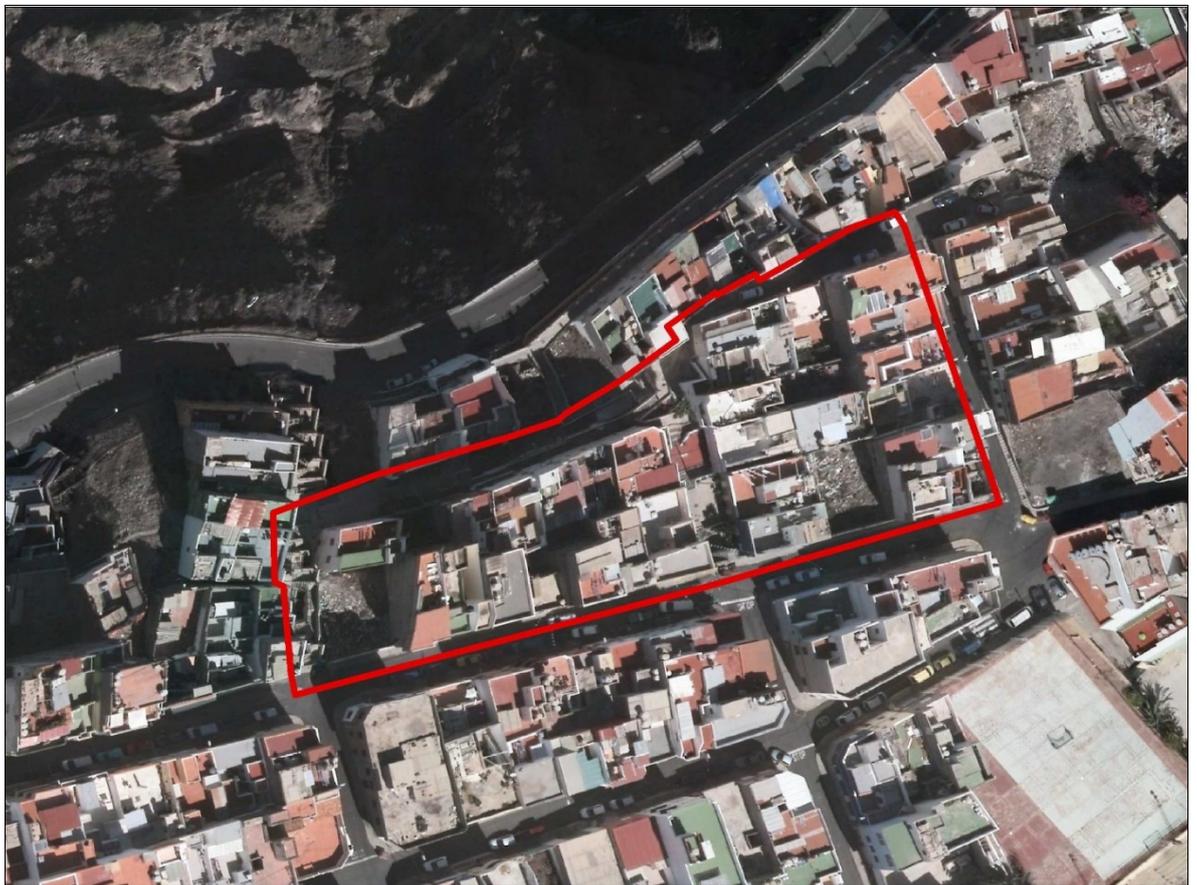
12. Calle Malagueñas

Calidad visual muy baja por la distorsión de la tipología edificatoria contemporánea y su deficiente relación visual con la vertiente. La tipología edificatoria, la medianera y el basamento estructural excesivo son rasgos perceptivos, que dificultan la calidad ambiental.

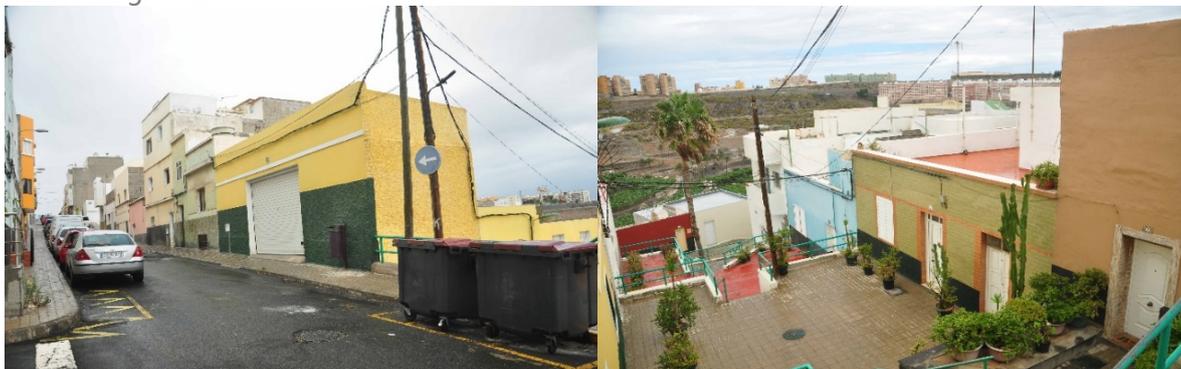
Conjunto formado por unos 27 inmuebles en el que coexisten a partes iguales construcciones históricas con otras contemporáneas; varias de ellas de emplazamiento reciente. Es perceptible el formato mayoritario de la casa cajón contemporánea con predominio de la volumetría en 2 plantas; si bien varias de las unidades tradicionales conservan su formato de casa terrera de composición sencilla. El perfil en ladera influye directamente en la volumetría escalonada y los basamentos estructurales.

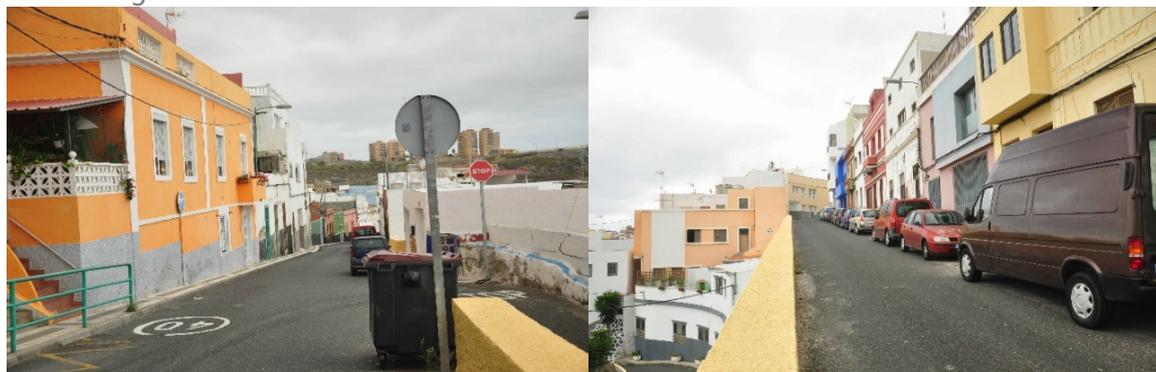
13. Calle Sorondongo-Párroco Segundo Vega.

Conjunto formado por unos 33 inmuebles en el que coexisten a partes casi iguales construcciones históricas con otras contemporáneas; varias de ellas de emplazamiento reciente. Es perceptible el formato mayoritario de la casa cajón contemporánea con predominio de la volumetría en 2 plantas; si bien varias de las unidades tradicionales conservan su formato de casa terrera de composición sencilla en una única altura. Junto a la variedad de soluciones compositivas, el frente de coronación es irregular, por la distribución de inmuebles de 1, 2 y 3 alturas, incluyendo algún solar intermedio.

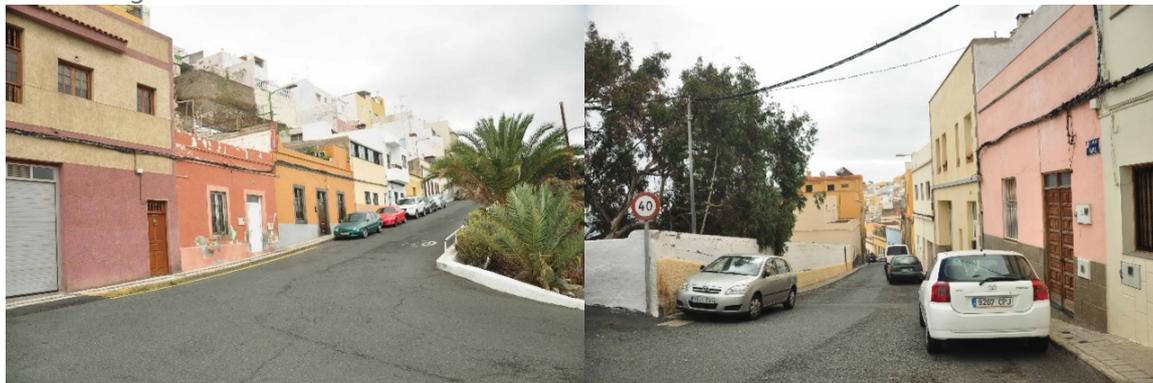
14. Calle Fama-Párroco Segundo Vega.

Amplio conjunto formado por unos 58 inmuebles en el que se representa la modalidad de edificación histórico-tradicional en sus diversas formas, aunque preferentemente en la tipología de casa terrera de una planta. Con algunos solares interiores, se distribuye una decena de construcciones contemporáneas con preferencia por la volumetría de 2 plantas y el formato de casa-cajón o viviendas prececentes con ampliación posterior, formando grupo definitorio en el borde noroeste de la unidad en el que la calle Fama toma contacto con la de Párroco Segundo Vega.

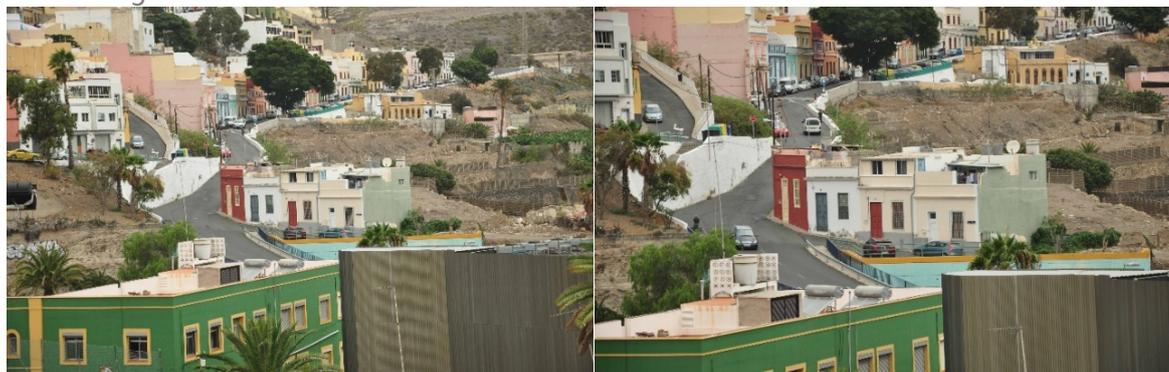
15. Calle Real.

Pequeño conjunto de 4 inmuebles que testimonian un enclave puntual de desarrollo edificatorio de principios del siglo XX que se vincularon al propio crecimiento del actual barrio y a la función residencial asociada a la actividad agrícola en esta zona del Pambaso-Guiniguada. Responden, por tanto, a un formato de arquitectura histórica modesta en casa terrera de una planta; a la que han añadido elementos constructivos posterior sin alterar su fisonomía tradicional

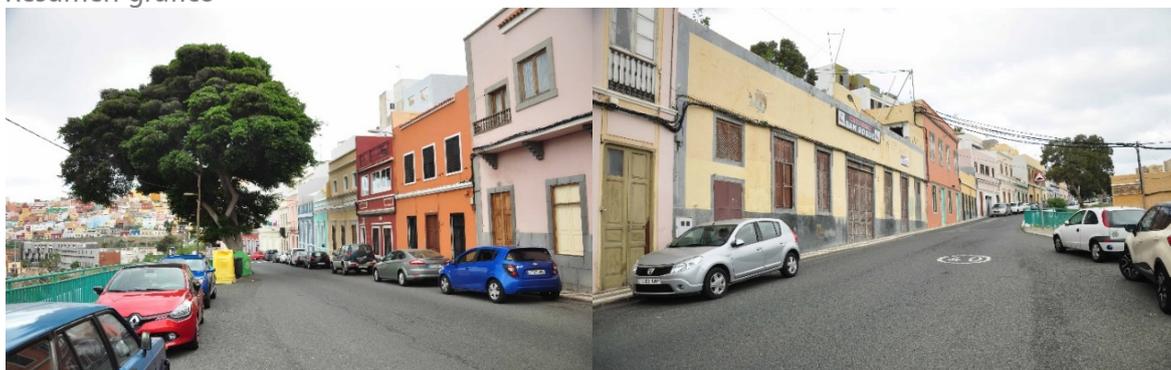
16. Calle Farnesio-Fama.

Conjunto formado por unos 42 inmuebles en el que se representa la modalidad de edificación histórica en sus diversas formas, aunque preferentemente en la tipología de casa terrera de una planta y a casa tradicional de alto y bajo. Se incluye una decena de construcciones contemporáneas con preferencia por la volumetría de 2 plantas y el formato de casa-cajón o viviendas prececentes con ampliación posterior, sin que se altere sustancialmente el formato primigenio del grupo. Aparece alguna construcción reciente de vivienda colectiva con aparcamiento en planta baja y tipología moderna de cierta calidad compositiva.

Calidad visual alta, por su representación del desarrollo tradicional del barrio y su asociación expositiva con el área histórica del mismo, así como con la formalización rústica del Pambaso-Guinguada. Impronta negativa de algunas medianeras y deterioro de inmuebles abandonados.

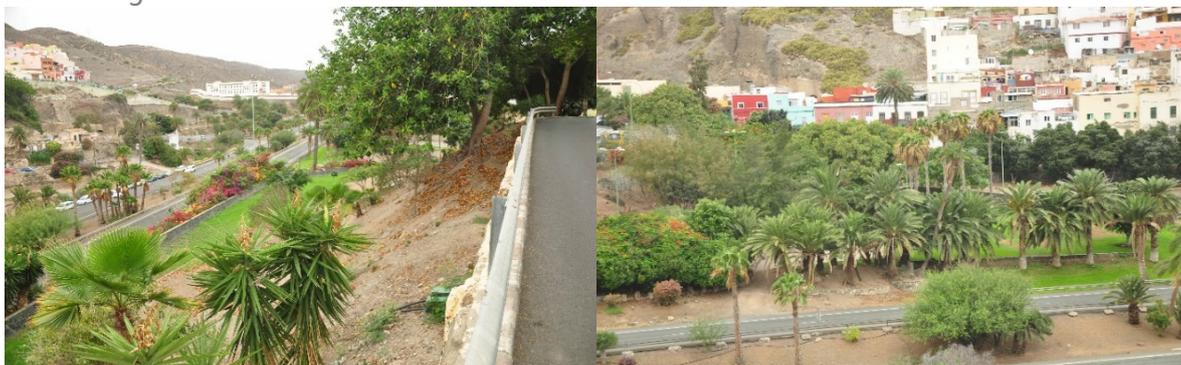
17. Jardines Este.

Como área de espacios libres no existen edificaciones que formen parte del desarrollo del barrio residencial. Como única excepción, existe en una zona central el conjunto construido y en estado ruinoso correspondiente a un antiguo molino.

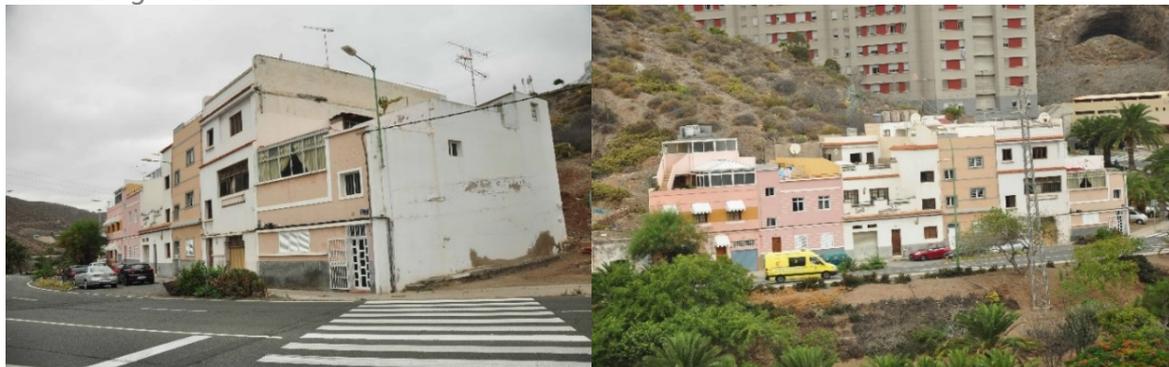
18. Subida al Batán.

Pequeño conjunto de 8 inmuebles que testimonian un enclave puntual de desarrollo edificatorio de principios del siglo XX que se vincularon al propio crecimiento del actual barrio y a la función residencial asociada a la actividad agrícola en esta zona del Barranco Seco, hoy desaparecida. Responden, por tanto, a un formato de arquitectura histórica modesta en casa terrera de una planta; a la que han añadido elementos constructivos posteriores que han alterado su fisonomía tradicional, sobre todo en el añadido de segunda y tercera planta de varias construcciones.

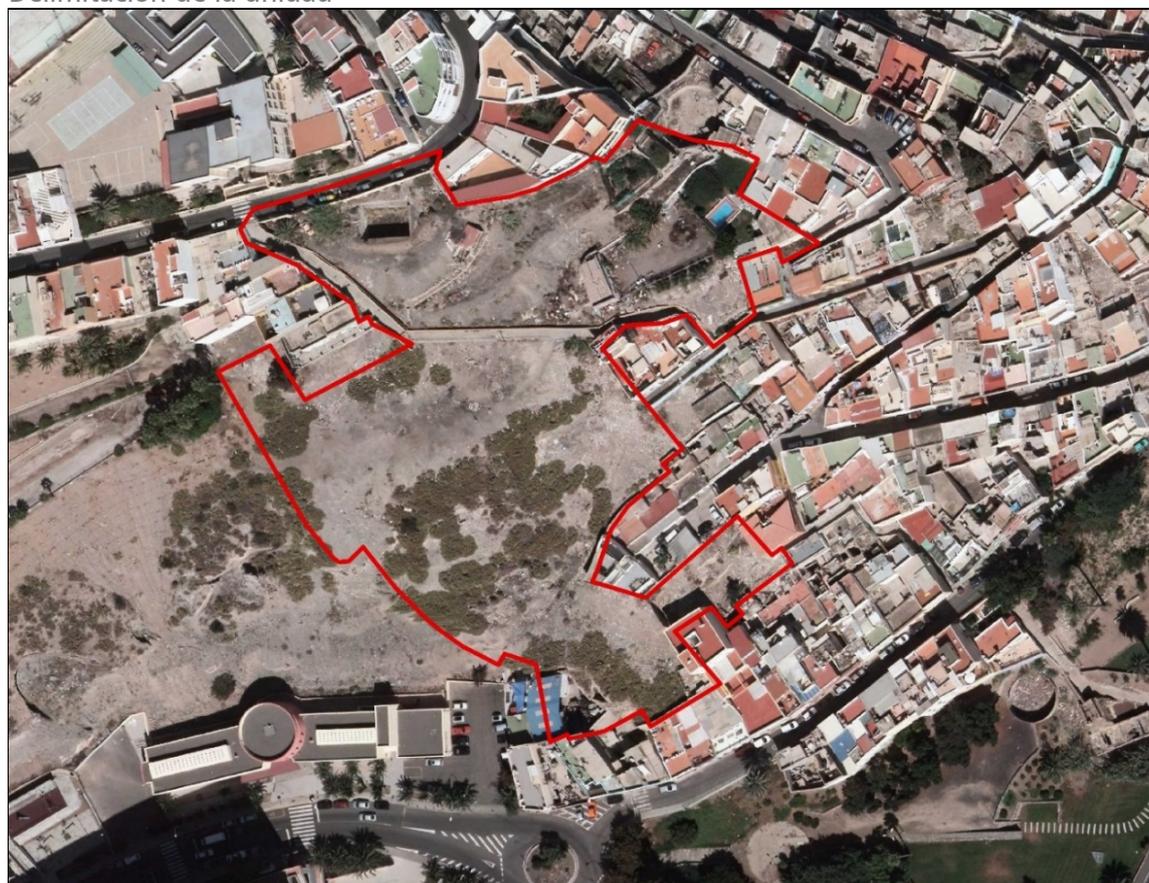
19. Ladera Este

Calidad visual baja por la distorsión de la tipología edificatoria contemporánea y el desarrollo irregular o espontáneo de su entorno y la deficiente relación visual de la misma con la vertiente. El exceso de pendiente y de antropización excluye toda formación de biodiversidad de interés, incluyendo depósitos y taludes resultados del uso espontáneo en la zona.

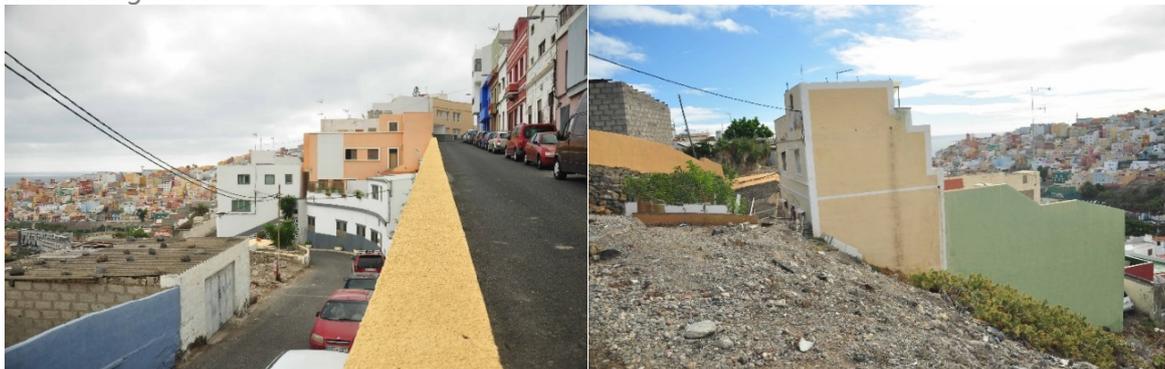
20. Barrio Este

Amplio conjunto formado por unos 114 inmuebles en el que se representa la modalidad de edificación histórico-tradicional en sus diversas formas, aunque preferentemente en la tipología de casa terrera de una planta y la de alto y bajo de dos plantas. Con algunos solares interiores, se distribuye una decena de construcciones contemporáneas con preferencia por la volumetría de 2 y 3 plantas y el formato de casa-cajón o viviendas prececentes con ampliación posterior.

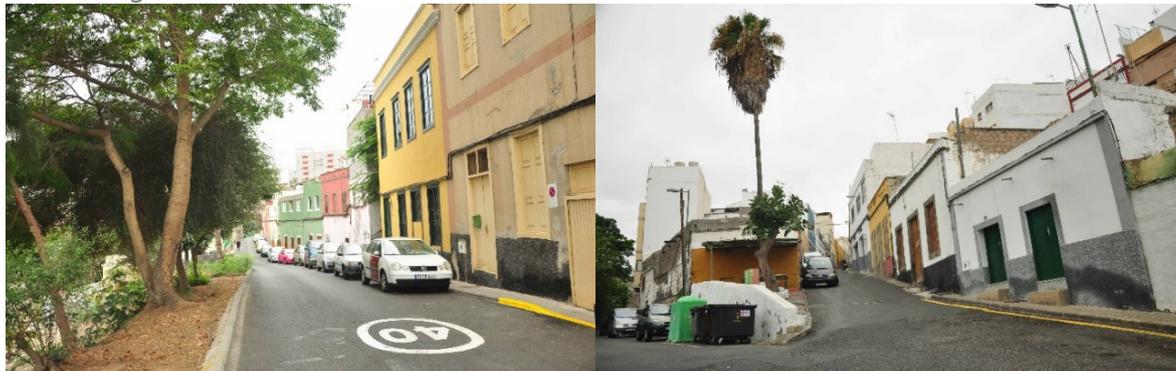
21. Calle Fragata-Florinda.

Conjunto formado por unos 46 inmuebles en el que se representa la modalidad de edificación histórica en sus diversas formas, aunque preferentemente en la tipología de casa terrera de una planta y a casa tradicional de alto y bajo. Se incluye una decena de construcciones contemporáneas con preferencia por la volumetría de 2 plantas y el formato de casa-cajón o viviendas prececentes con ampliación posterior, sin que se altere sustancialmente el formato primigenio del grupo.

Calidad visual moderada, por su representación del desarrollo tradicional del barrio y su asociación expositiva con el área histórica del mismo. Impronta negativa de algunas medianeras y deterioro de inmuebles abandonados.
