## PLAN ESPECIAL "SAN ROQUE" (API-05)

OCTUBRE 2020

## ANÁLISIS AMBIENTAL

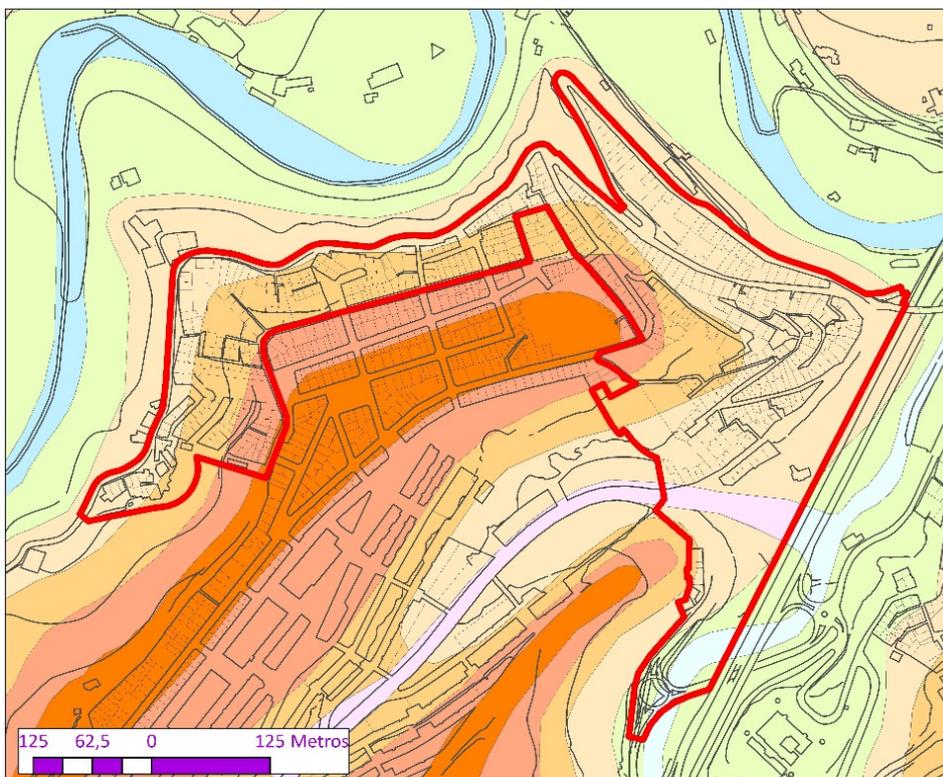
Contexto geológico del Risco “San Roque”

- Interfluvio alomado. Complejo Sedimentario. Miembro Superior
- Ladera de lomo. Complejo Sedimentario. Miembro Superior
- Ladera de lomo. Complejo Sedimentario. Miembro Medio
- Ladera de lomo. Complejo Sedimentario. Miembro Inferior
- Ladera baja y terrazas. Tobas e ignimbritas fonolíticas
- Cauce de Barranco Guinguada. Depósitos de fondo
- Cauce de Barranco Seco. Tobas e ignimbritas predominantes
- Cauce de Barranquillo del Batán. Depósitos del complejo sedimentario

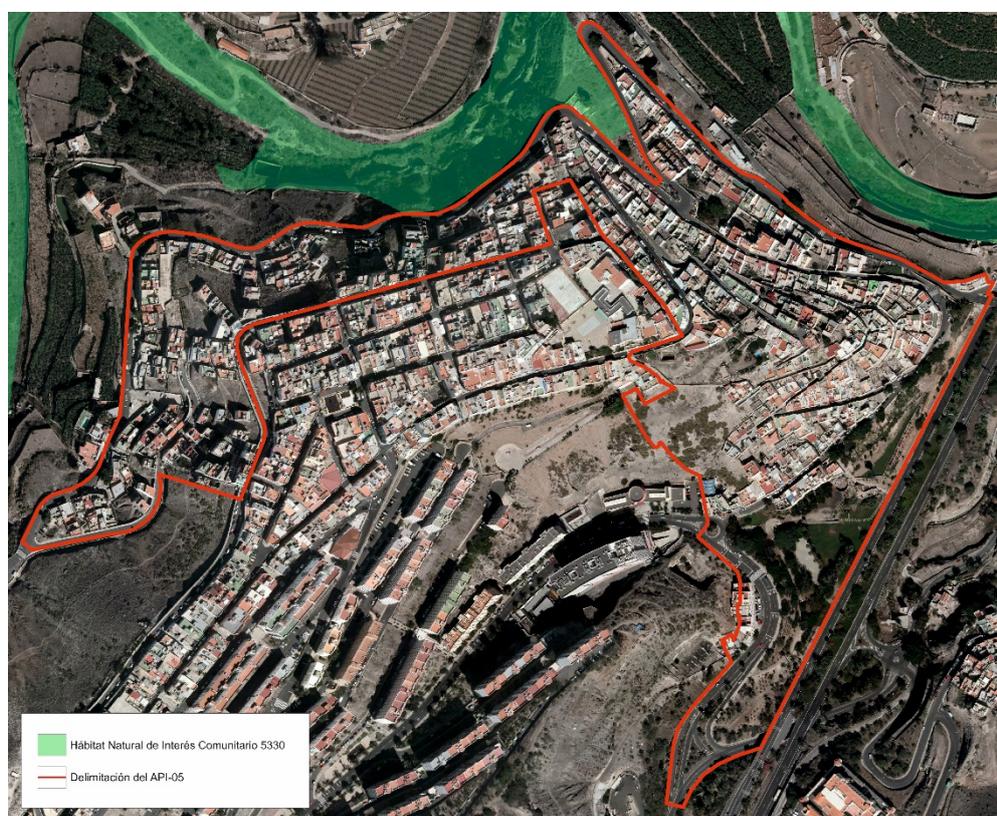
Localización de hábitats en el entorno del API-05

por su representatividad en este entorno especímenes de *Euphorbia* balsamífera y de *Euphorbia lamarkii*. Si bien, dichos hábitats se encuentran grafiados por la normativa fuera de los límites que afectan a este Plan Especial, su proximidad inmediata y las alteraciones que las medidas de movilidad y diseño de áreas de ocio y esparcimiento en cotas superiores del Plan Especial pueden suponer para la conservación de especímenes y ecosistemas, hacen preciso adoptar medidas ambientales que garanticen su integración en términos de no afección y preservación.

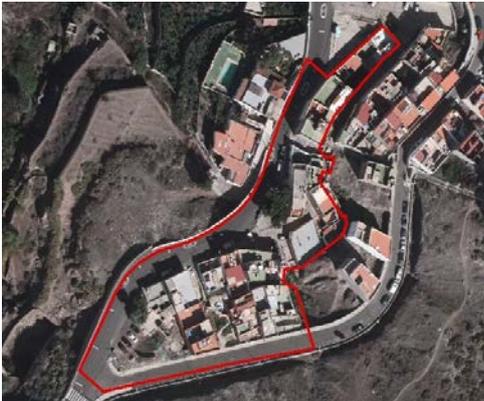
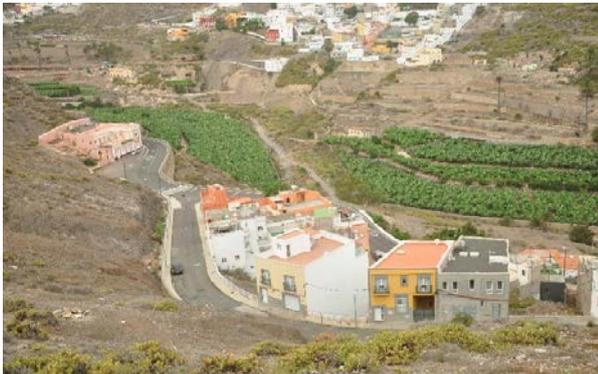
<p><b>Definición general:</b> Unidad espacial que por su emplazamiento actúa como borde urbano del ámbito respecto a la ladera de La Matula, manteniendo un contacto paisajístico directo con el entorno rústico.</p>

<p><b>Superficie aproximada:</b> 5.383 m<sup>2</sup>.</p>	
<p>Elementos ambientales singulares: <b>No existen.</b> Cierta <b>papel cualificador de dos laureles de indias</b> ubicados en una plazoleta central.</p>

<p><b>CALLE NUEVA SUR 01</b></p>
<p><b>Tipología de uso urbano.</b></p>	<p>Residencial.</p>
<p><b>Definición del conjunto edificado.</b></p>	<p>Conjunto formado por 21 inmuebles de diversa volumetría y entre 1 y 3 plantas. Casi la mitad, son anteriores a 1950 y acogen una tipología de vivienda terrera tradicional con frecuentes añadidos posteriores.</p>
<p><b>Impactos paisajísticos reseñables.</b></p>	<p>Distorsión de la tipología edificatoria contemporánea y relación desestructurada con la vertiente y el resto del barrio.</p>

Unidad	Superficie (m <sup>2</sup> )	Función básica	Edificaciones	Calidad visual	Referencias expositivas
01. Calle Nueva sur	5.383	Residencial	21	Baja	<ul style="list-style-type: none"> <li>• Distorsión de tipología edificatoria contemporánea.</li> <li>• Deficiente relación con el exterior de API-05.</li> <li>• Zona desestructurada.</li> <li>• Cualificación de 2 laureles de indias y plaza.</li> </ul>

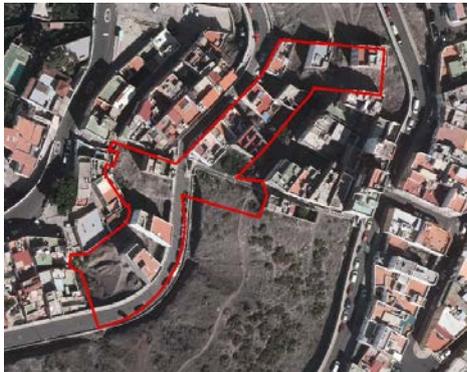
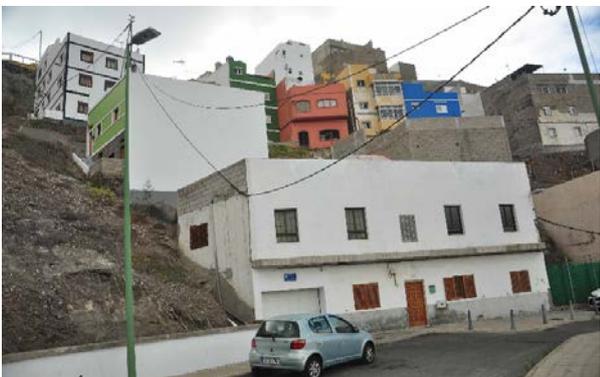
<p><b>Definición general:</b> Unidad espacial en que se ejemplifica el formato de ocupación dispersa y espontánea de la ladera en el período contemporáneo, estructurado sobre la calle Caramillo.</p>

<p><b>Superficie aproximada:</b> 4.088 m<sup>2</sup>.</p>	
<p><b>Elementos ambientales singulares:</b> Ladera como elemento geomorfológico definitorio.</p>	<p style="text-align: center;"><b>LADERA SUR 02</b></p>

<p><b>Tipología de uso urbano.</b></p>	<p>Residencial.</p>
<p><b>Definición del conjunto edificado.</b></p>	<p>Conjunto formado por unos 10 inmuebles posteriores a 1950, en el que la edificación cajón con reducida calidad de fachadas (salvo alguna excepción) coexiste con las paredes medianeras que quedan acentuadas con la disposición en ladera y la dispersión de las construcciones.</p>
<p><b>Impactos paisajísticos reseñables.</b></p>	<p>Distorsión de la tipología edificatoria contemporánea y deficiente relación visual con la vertiente.</p>

02. Ladera sur	4.088	Residencial disperso	10	Muy baja	<ul style="list-style-type: none"> <li>• Distorsión de tipología edificatoria contemporánea.</li> <li>• Deficiente relación con la vertiente.</li> <li>• Desmontes, medianeras, tipología edificatoria, basamentos estructurales.</li> <li>• Cualificación geomorfológica de la ladera vista.</li> </ul>

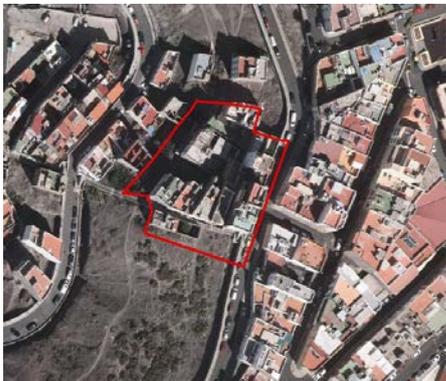
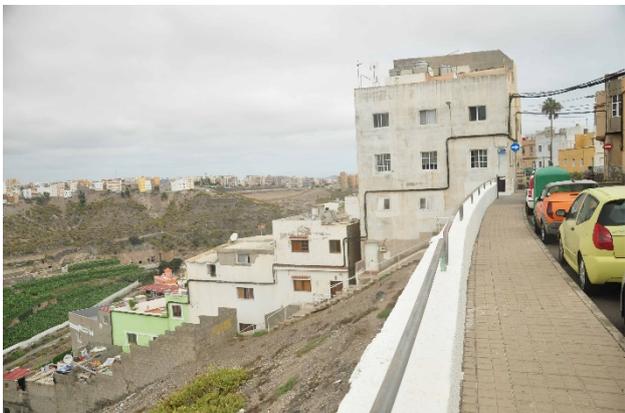
<p><b>Definición general:</b> unidad espacial en que se ejemplifica el formato de ocupación dispersa y espontánea de la ladera en el período contemporáneo, estructurado sobre la calle Caramillo.</p>

<p><b>Superficie aproximada:</b> 2.655 m<sup>2</sup>.</p>	
<p><b>Elementos ambientales singulares:</b> no existen. Ladera como elemento geomorfológico definitorio.</p>	<p><b>CALLE MASEQUERA SUR 03</b></p>

<p><b>Tipología de uso urbano.</b></p>	<p>Residencial.</p>
<p><b>Definición del conjunto edificado.</b></p>	<p>Conjunto de inmuebles de la segunda mitad del siglo XX, en el que la edificación cajón con reducida calidad de fachadas coexiste con las paredes medianeras que quedan acentuadas con la disposición en ladera y la irregular volumetría de las construcciones.</p>
<p><b>Impactos paisajísticos reseñables.</b></p>	<p>Distorsión de la tipología edificatoria contemporánea y deficiente relación visual con la vertiente.</p>

03. Calle Masequera sur	2.655	Residencial	16	Muy baja	<ul style="list-style-type: none"> <li>• Distorsión de tipología edificatoria contemporánea.</li> <li>• Deficiente relación con la vertiente.</li> <li>• Desmontes, medianeras, tipología edificatoria, basamentos estructurales.</li> <li>• Cualificación geomorfológica de la ladera vista.</li> </ul>

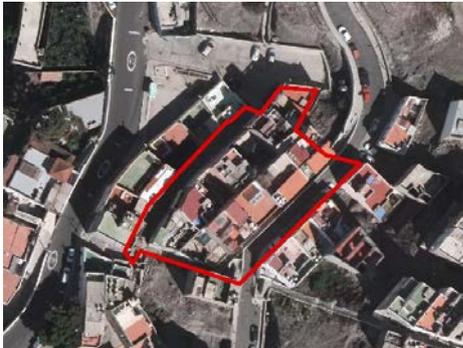
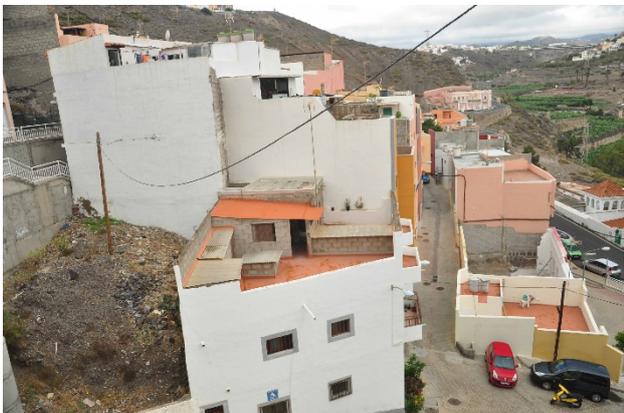
<p><b>Definición general:</b> unidad espacial entre las calles Caramillo y Parranda en que se ejemplifica el formato de ocupación espontánea de la ladera en el período contemporáneo.</p>

<p><b>Superficie aproximada:</b> 1.526 m<sup>2</sup>.</p>	
<p><b>Elementos ambientales singulares:</b> no existen. Ladera como elemento geomorfológico definitorio.</p>	<p style="text-align: center;"><b>CALLE CARAMILLO SUR 04</b></p>

<p><b>Tipología de uso urbano.</b></p>	<p>Residencial.</p>
<p><b>Definición del conjunto edificado.</b></p>	<p>Conjunto de inmuebles de la segunda mitad del siglo XX, en el que la edificación ca- jón con reducida calidad de fachadas co- existe con las paredes medianeras que que- dan acentuadas con la disposición en la- dera y la irregular volumetría de las cons- trucciones.</p>
<p><b>Impactos paisajísticos reseñables.</b></p>	<p>Distorsión de la tipología edificatoria con- temporánea y deficiente relación visual con la vertiente.</p>

04. Calle Caramillo sur	1.526	Residencial	12	Muy baja	<ul style="list-style-type: none"> <li>• Distorsión de tipología edificatoria contemporánea.</li> <li>• Deficiente relación con la vertiente.</li> <li>• Desmontes, medianeras, tipología edificatoria deficiente.</li> <li>• Cualificación geomorfológica de la ladera vista.</li> </ul>

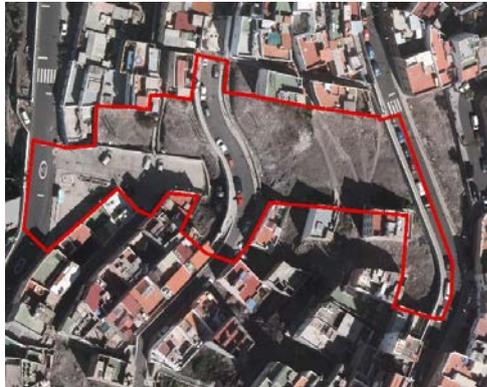
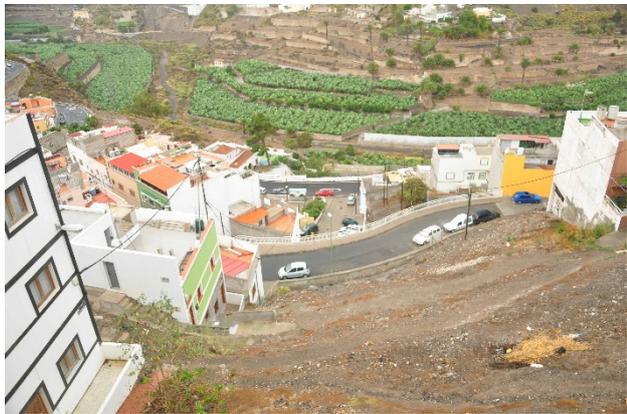
<p><b>Definición general:</b> unidad espacial entre las calles Nueva y Masequera, sin ocupación edificatoria y con la ladera vista sobre la que se asiente el barrio.</p>

<p><b>Superficie aproximada:</b> 4.282 m<sup>2</sup>.</p>	
<p><b>Elementos ambientales singulares:</b> no se constatan. Ladera como elemento geomorfológico definitorio.</p>

<p><b>LADERA OESTE 05</b></p>
<p><b>Tipología de uso urbano.</b></p>	<p>Vacío edificatorio.</p>
<p><b>Definición del conjunto edificado.</b></p>	<p>Vacío edificatorio.</p>
<p><b>Impactos paisajísticos reseñables.</b></p>	<p>Distorsión de la tipología edificatoria contemporánea en su entorno y deficiente relación visual de la misma con la vertiente. Antropización.</p>
<p><b>Calidad visual.</b></p>	<p>Calidad visual baja.</p>

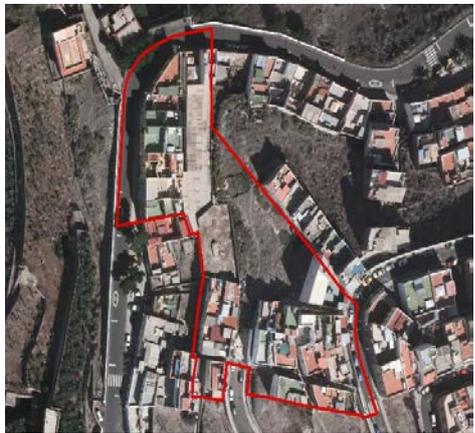
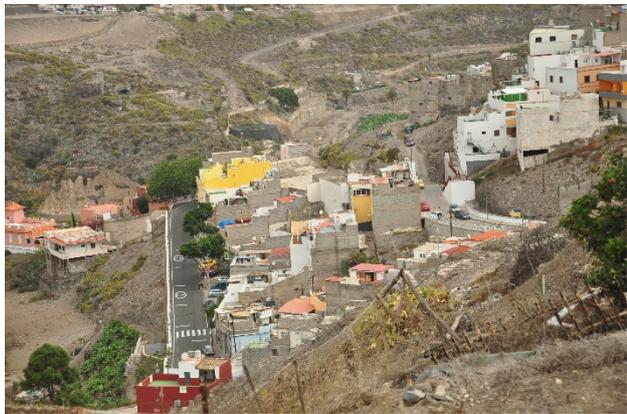
<p><b>Superficie aproximada:</b> 6.476 m<sup>2</sup>.</p>	
<p><b>Elementos ambientales singulares:</b> no se constatan. Ladera como elemento geomorfológico definitorio.</p>

<p><b>BARRIO NOROESTE 07</b></p>
<p><b>Tipología de uso urbano.</b></p>	<p>Residencial.</p>
<p><b>Definición del conjunto edificado.</b></p>	<p>Conjunto formado por unos 24 inmuebles en los que prevalece la edificación cajón de 2-3 plantas con garaje y soluciones formales de fachada muy heterogéneos.</p>
<p><b>Impactos paisajísticos reseñables.</b></p>	<p>Distorsión de la tipología edificatoria contemporánea y deficiente relación visual de la misma con la vertiente.</p>
<p><b>Calidad visual.</b></p>	<p>Calidad visual baja.</p>

07. Barrio Noroeste	6.476	Residencial	24	Baja	<ul style="list-style-type: none"> <li>• Distorsión de tipología edificatoria contemporánea.</li> <li>• Deficiente relación con la vertiente.</li> <li>• Desmontes, medianeras, tipología edificatoria deficiente.</li> <li>• Cualificación geomorfológica de la ladera vista.</li> </ul>
