CATÁLOGO ARQUITECTÓNICO

VOLUMEN III (VT-214 a VT-310)

PLAN ESPECIAL DE PROTECCIÓN VEGUETA-TRIANA

FEBRERO 2018

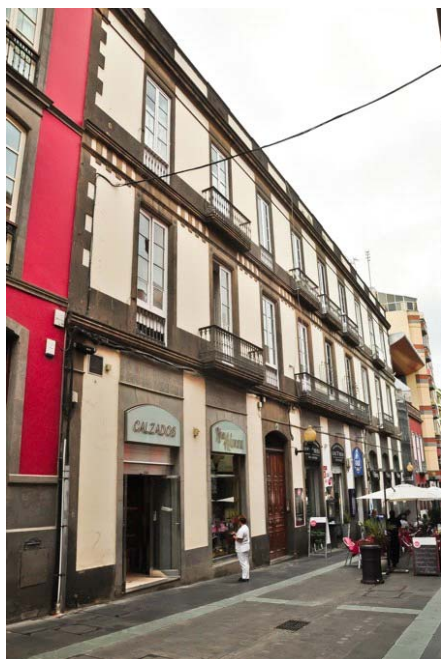
Alzado representativo de la arquitectura académica, caracterizado por la disposición regular de huecos de proporción vertical enmarcados en cantería. Presencia de balcones de hierro forjado. Zócalo, cornisa y demás líneas ornamentales en piedra.

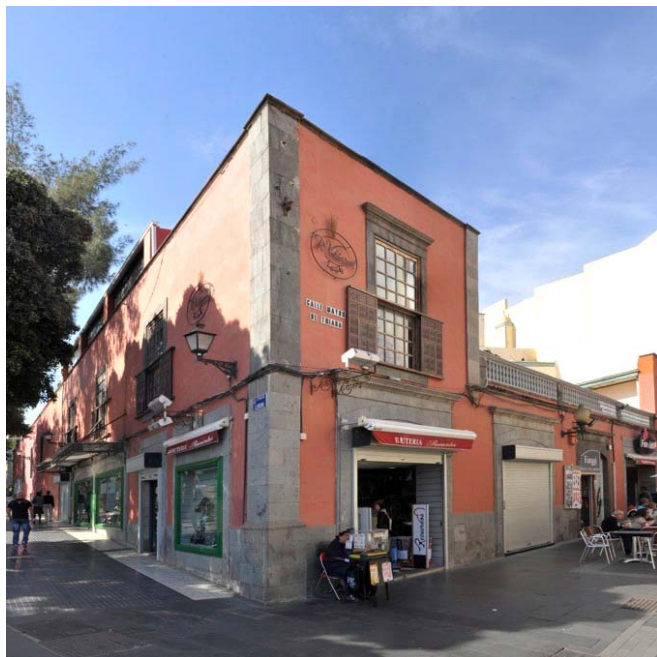
Edificio en esquina representativo de la arquitectura neoclásica. Composición en dos volúmenes de una y dos plantas. Disposición regular de huecos de grandes proporciones enmarcados en cantería. Ornamentación austera. Destacan las grandes ventanas de guillotina y las contraventanas de madera en la planta superior. Zócalo de cantería. En el interior destaca el patio, con las galerías aporricadas y la escalera de piedra que parte de este espacio; así como las diferentes estancias.

Deben adecuarse los huecos de la fachada en planta baja al proyecto original.

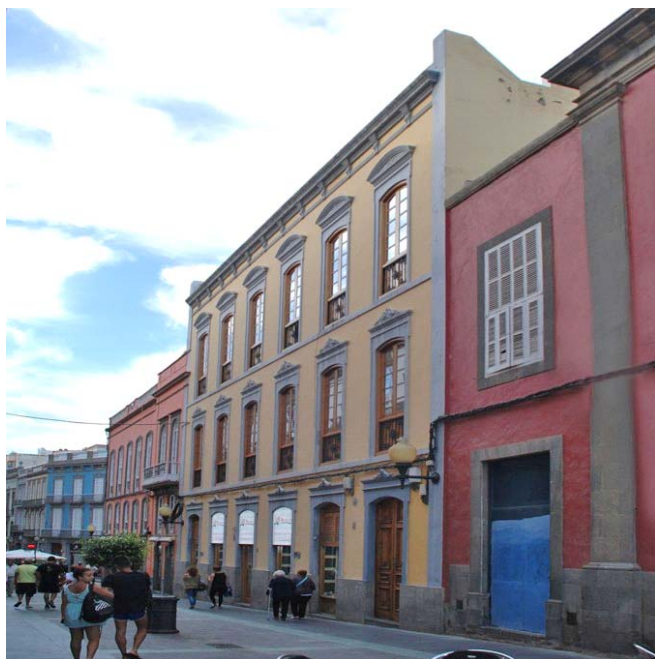
Hacia San Pedro, se presenta un alzado académico, caracterizado por la disposición regular de huecos de proporción vertical enmarcados en cemento. Acompañamiento decorativo sobre los arcos, diferenciados por planta, y bajo la línea de cornisa. Marcada horizontalidad resaltada por la cornisa y las líneas de forjados, en cemento. Zócalo de cantería. Hacia Triana aparece un alzado ecléctico, con huecos igualmente verticales enmarcados en cemento, pero más ornamentados. Agrupación de los dos vanos centrales de cada planta bajo un mismo frontón. Detalles decorativos en la cornisa y el pretil de coronación. Presencia de balcones de hierro forjado. Zócalo de cantería.

Sólo se permitirá la remodelación, según la Norma de Protección, del volumen situado tras la primera crujía, respetando la altura de la edificación original.

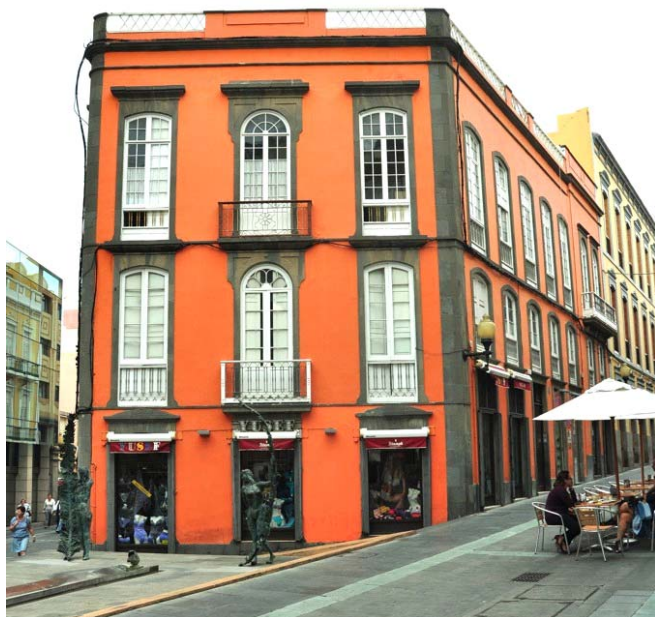
Edificio en esquina representativo de la arquitectura académica, caracterizado por la disposición regular de huecos de proporción vertical enmarcados en cantería. Presencia de balcones de hierro forjado. Zócalo, cornisa y demás líneas ornamentales en cantería. En el interior destacan la escalera de madera y las distintas estancias con pavimentos originales.

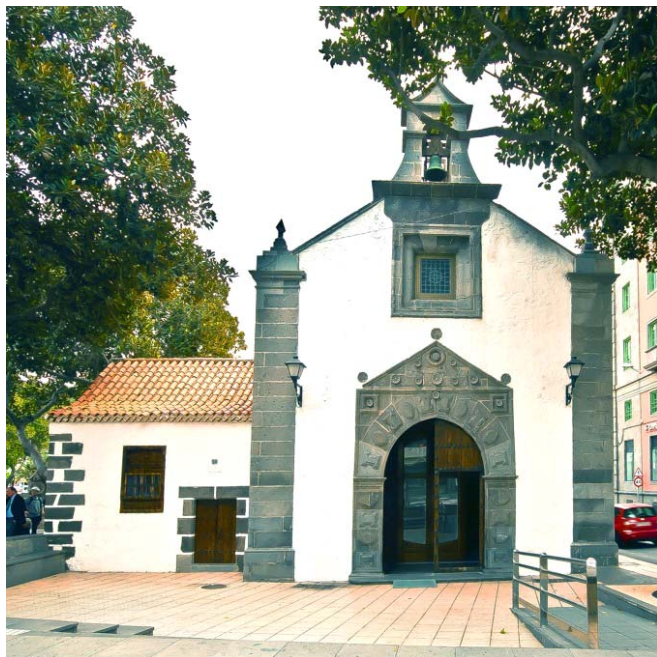
Edificio de planta rectangular con dos crujías longitudinales. La mayor, ocupada por la nave de la iglesia, con cubierta a dos aguas, y el presbiterio, de mayor altura, a tres aguas. La otra crujía, de alturas diversas y cubiertas planas y a dos aguas, está ocupada por los servicios parroquiales y la sacristía. Destaca en el interior un arco fajón, así como el retablo barroco y los artesonados mudéjares. La fachada, enmarcada por pilastras laterales llagueadas, tiene un elemento central renacentista de cantería, donde abre la puerta con arco apuntado y frontón, ventana, hastial y espadaña. En las jambas de la portada aparecen pilastras cajeadas y el tímpano se decora con iconografía de siete conchas y cruz dominica.

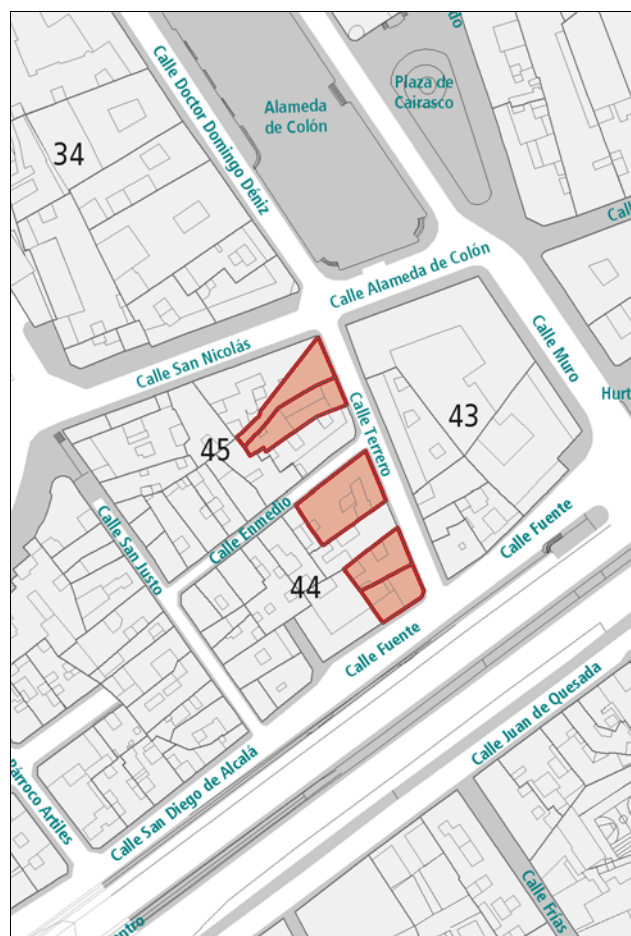
Referencia catastral: 92842 06 DS5098S
92842 07 DS5098S
92848 07 DS5098S
92848 09 DS5098S
92848 10 DS5098S

Conjunto de edificios representativos de la arquitectura académica, caracterizados por la presencia de huecos de proporción vertical rítmicamente dispuestos y enmarcados en cantería o cemento. Balcones de hierro forjado en algunos casos.

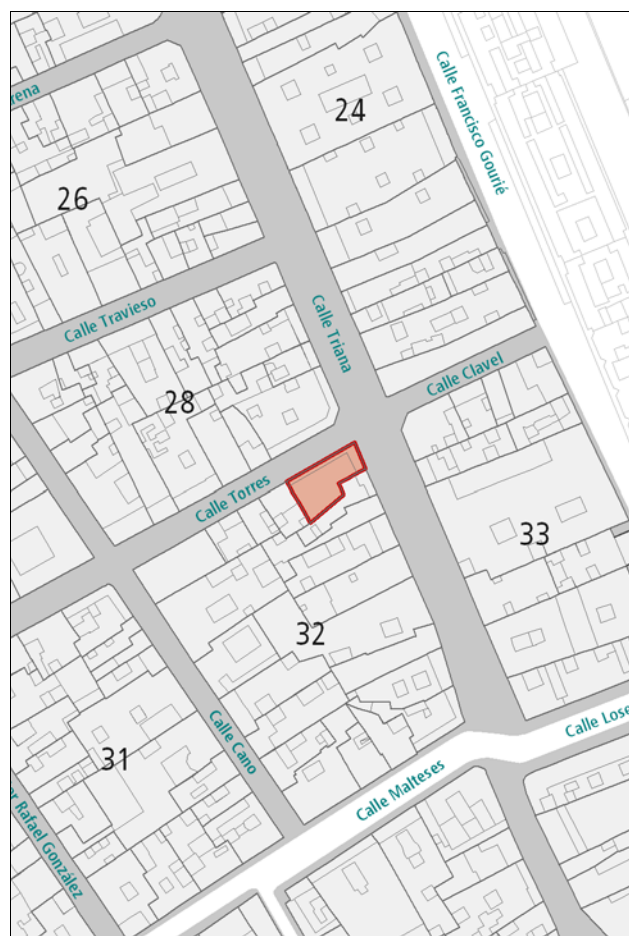
Alzado propio de la arquitectura canaria tradicional, caracterizado por la presencia de huecos de diferentes proporciones, enmarcados, muchos de ellos, en cantería. Destaca la sobria portada principal hacia Triana y los arcos conopiales trabajados en piedra arenisca que decoran las puertas. El interior se ha reconstruido, ampliándose la edificación con un cubo acristalado que distingue la intervención contemporánea de la edificación original.

Sólo se permitirá la remodelación, según la Norma de Protección, del volumen situado tras la primera crujía. Se podrá construir una planta más sobre la cubierta, alcanzando las tres plantas de altura, manteniendo el retranqueo existente.

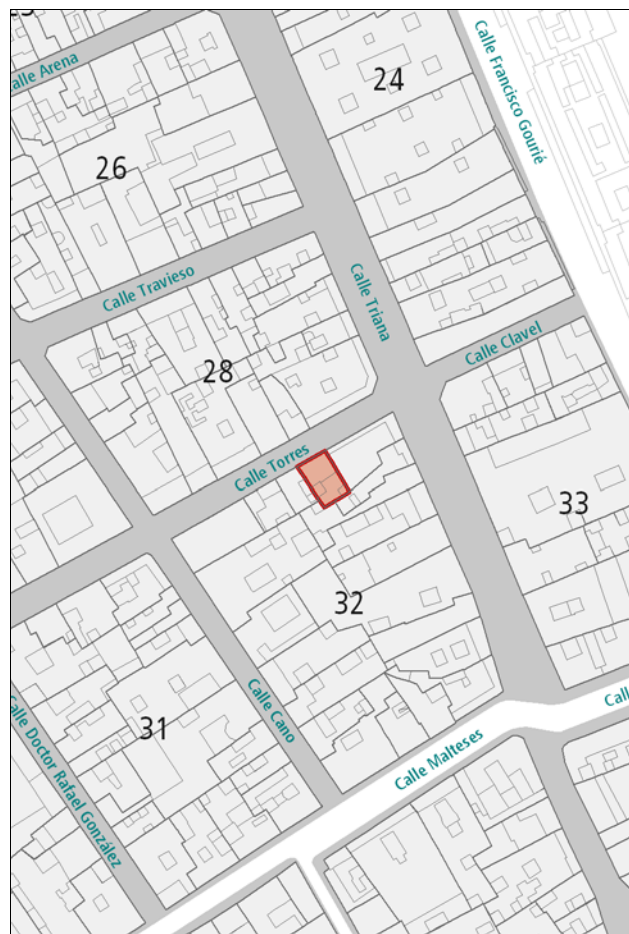
Alzado de composición simétrica representativo de la arquitectura académica, caracterizado por la presencia de huecos de proporción vertical rítmicamente dispuestos y enmarcados en cantería. El balcón de hierro forjado contribuye a centrar la simetría. La composición queda cerrada entre el zócalo y la cornisa, también en cantería.

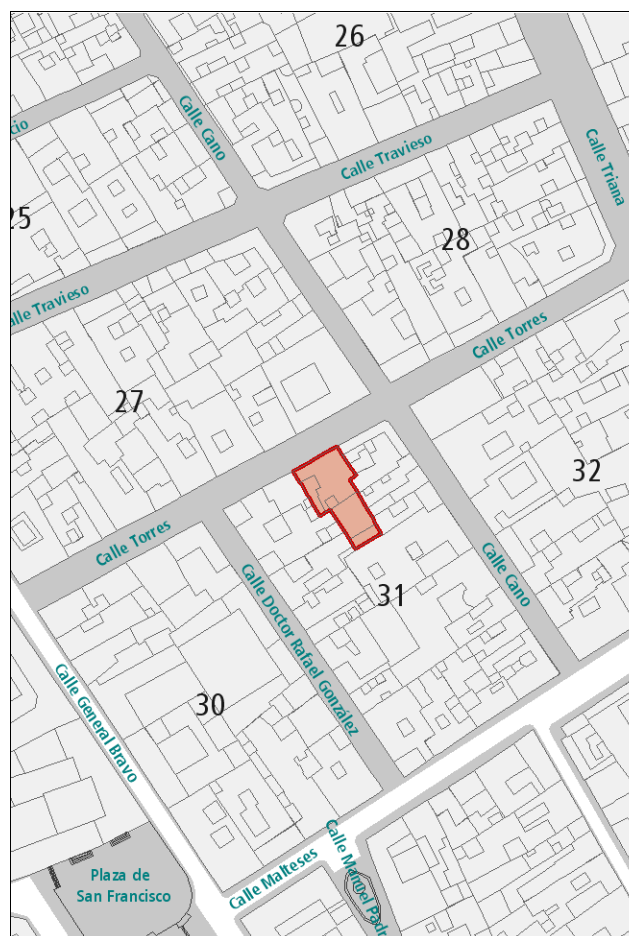
Alzado ecléctico en el que se mezclan elementos compositivos diversos con otros propios de la tradición de la ciudad. Para las plantas superiores se establece una composición simétrica. Destaca la heterogeneidad en la formalización de los huecos, enmarcados, muchos de ellos, en cantería. En la segunda planta, aparecen dos balcones cerrados a modo de bow window y un balcón abierto de hierro forjado en la zona central. En la planta superior, dos balcones abiertos de cemento y un mirador con triple arco. En el interior destacan el zaguán de acceso, las escaleras de piedra y las estancias en general.

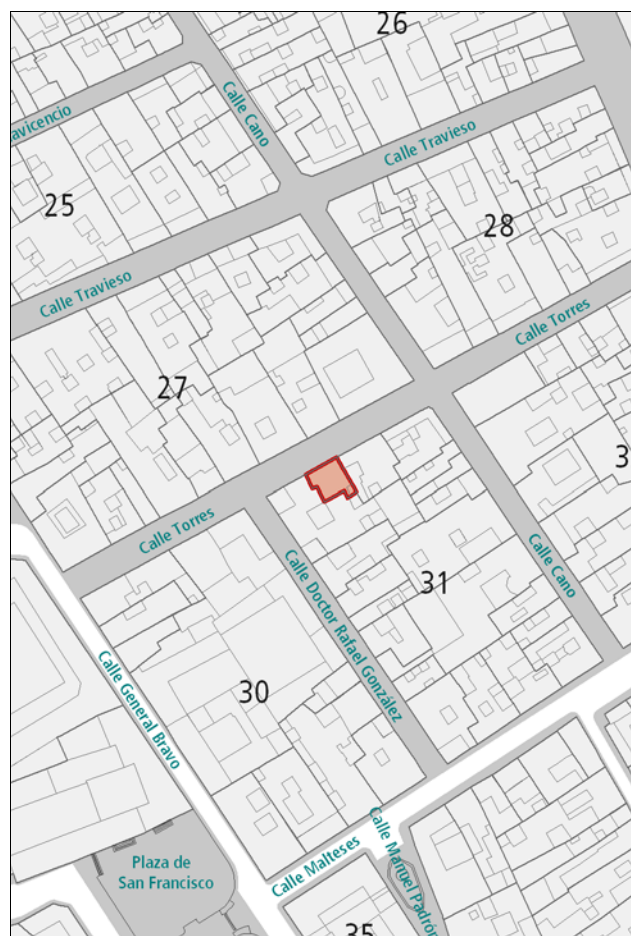
Referencia catastral: 92864 01 DS5098N

Alzado de composición simétrica representativo de la arquitectura académica, caracterizado por la presencia de huecos de proporción vertical rítmicamente dispuestos y recercados en cantería. Los balcones de hierro forjado contribuyen a centrar la simetría. La composición queda enmarcada entre dos pilastras en los extremos de la edificación, el zócalo y la cornisa, también en cantería.

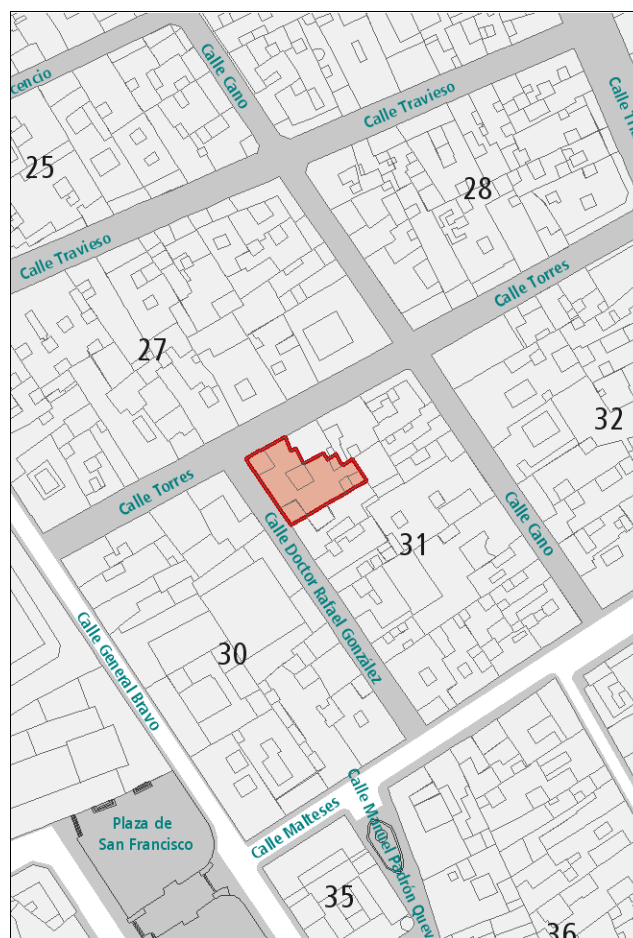
Referencia catastral: 92864 20 DS5098N

Edificio en esquina representativo de la arquitectura ecléctica con elementos modernistas y decó, caracterizado por las formas curvas de los balcones y el mirador tipo bow-window. Profusión decorativa con ornamentación con motivos florales. Interesante solución de remate en la línea de coronación. La esquina queda señalada por un cuerpo a modo de torre.

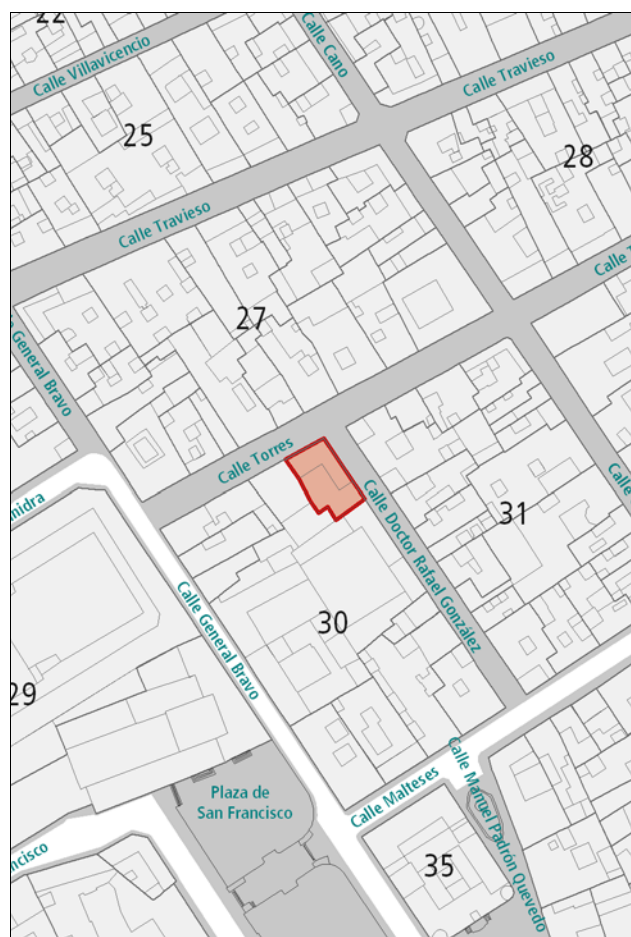
Referencia catastral: 92862 08 DS5098N

Pieza arquitectónica de planta cuadrangular representativa de la arquitectura regionalista. Relevancia de los huecos en la composición de la fachada, destacando su fisonomía diversa (cuadrado, en arco, en bow window). Amplísima balconada en madera a lo largo de toda la planta superior. Planta baja revestida en piedra, que singulariza el efecto del conjunto de la fachada.

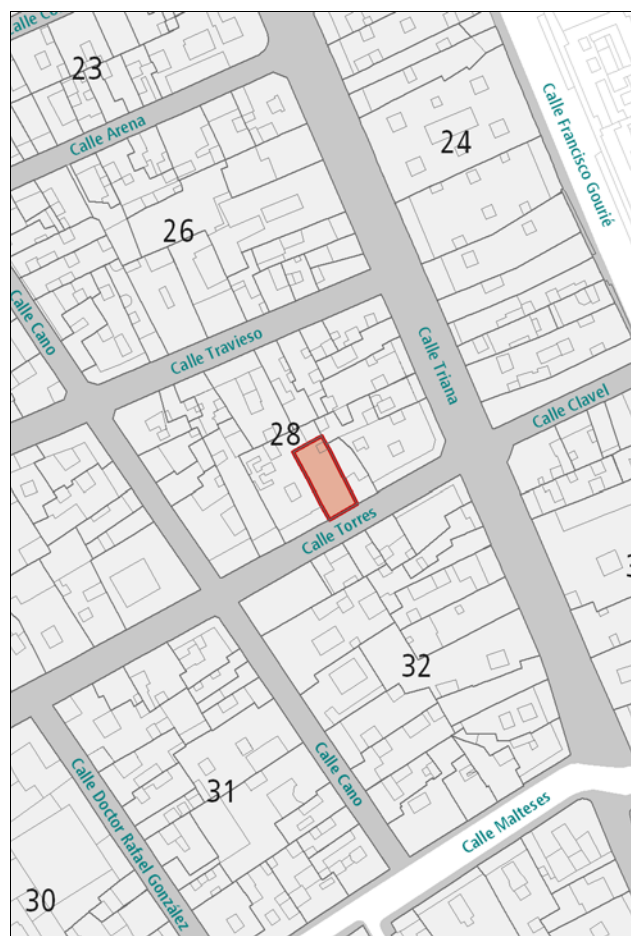
Referencia catastral: 92875 13 DS5098N

Alzado de composición simétrica representativo de la arquitectura académica, caracterizado por la presencia de huecos de proporción vertical rítmicamente dispuestos y recercados en cantería. El balcón de hierro forjado contribuye a centrar la simetría. La composición queda enmarcada entre dos pilastras en los extremos de la edificación, el zócalo y la cornisa, también en cantería.

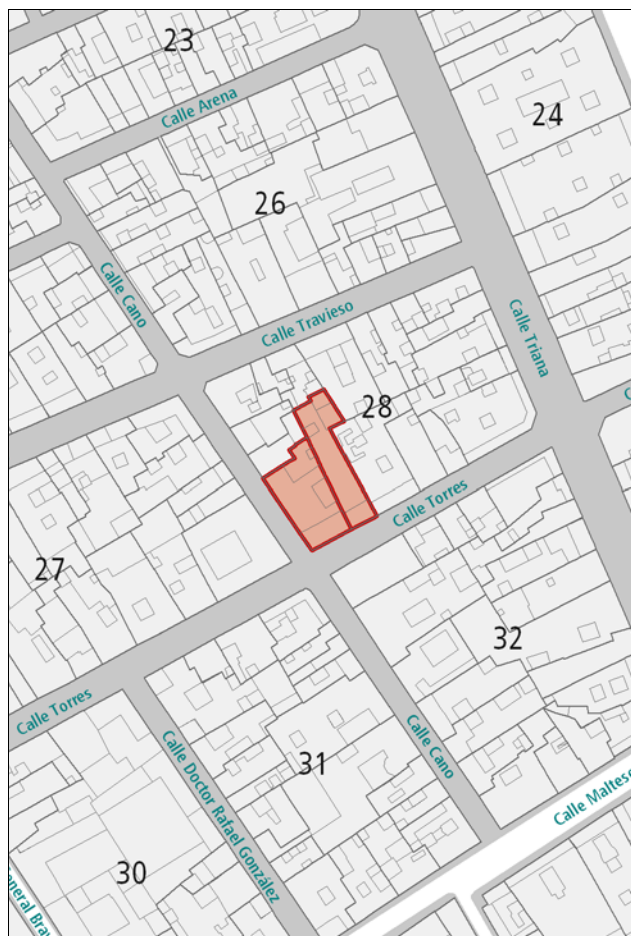
Referencia catastral: 92875 15 DS5098N
92875 16 DS5098N

Edificio representativo de la arquitectura académica con fachada ecléctica en la esquina. Presencia de amplios huecos de proporción vertical recercados en cantería y profusamente ornamentados. Singular solución de cornisa, también en cantería.

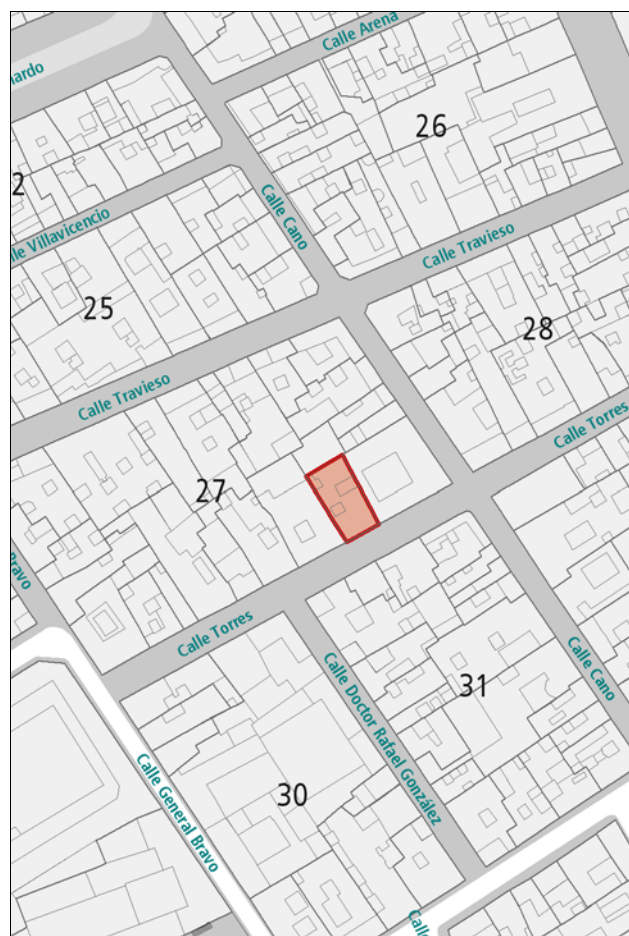
Alzado de composición simétrica representativo de la arquitectura académica, caracterizado por la presencia de huecos de proporción vertical rítmicamente dispuestos y recercados en cantería. Los balcones de hierro forjado contribuyen a centrar la simetría. Detalles ornamentales en el pretil de coronación. La composición queda enmarcada entre dos pilastras en los extremos de la edificación, el zócalo y la cornisa, también en cantería.

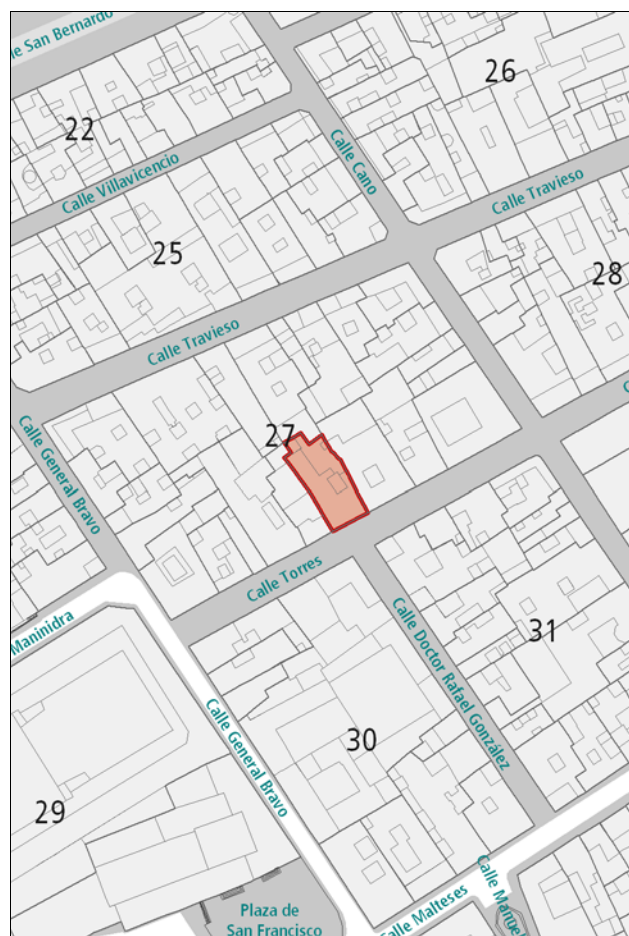
Alzado singular, recubierto casi enteramente en piedra. La fachada presenta tres paños a modo de portadas individualizadas con marcados dinteles que se unen entre sí formando uno solo. En el centro remata un frontón triangular. Cierran la composición cuatro gárgolas de cañón en piedra.

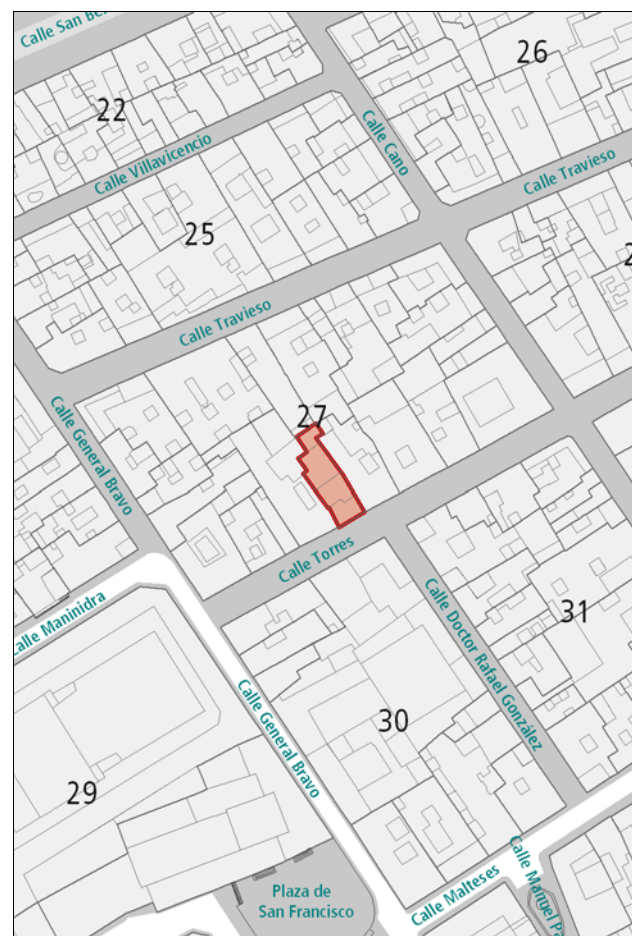
Referencia catastral: 92871 19 DS5098N

Alzado sencillo propio de la arquitectura canaria tradicional, caracterizado por la disposición irregular de huecos de diferentes proporciones. Los de planta baja, enmarcados en piedra. Zócalo de cantería.

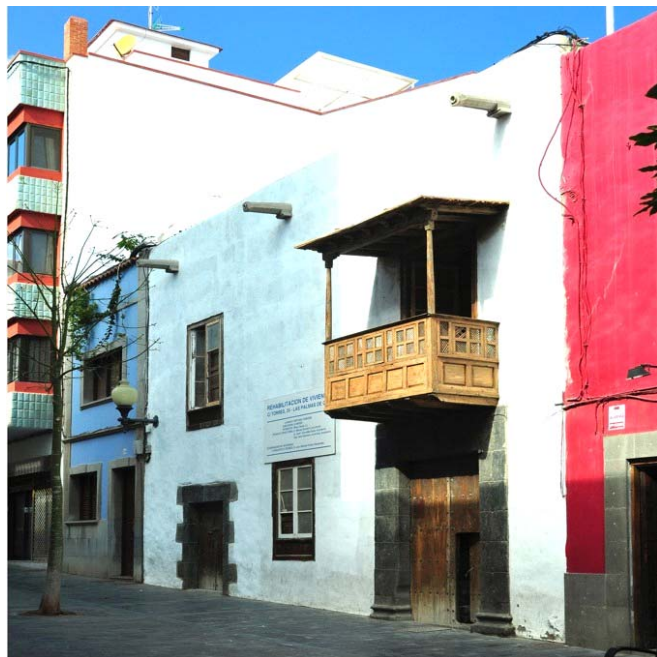
Usos planta baja: Residencial
Usos otras plantas: Residencial
Estado de conservación: Bueno

Alzado representativo de la arquitectura canaria tradicional, caracterizado por la presencia de huecos de diferentes proporciones dispuestos de forma irregular. Sobre la portada lateral hay un pequeño balcón cubierto con antepecho de cuarterones y celosías. En el otro extremo de la fachada hay una puerta de pequeñas dimensiones con dinteles de piedra rústica. Tres gárgolas de cañón situadas en la línea de cornisa cierran la composición.

Edificio de valor arquitectónico representativo de la arquitectura anterior a 1800, integrado en un conjunto urbano de interés a lo largo de la calle Torres.

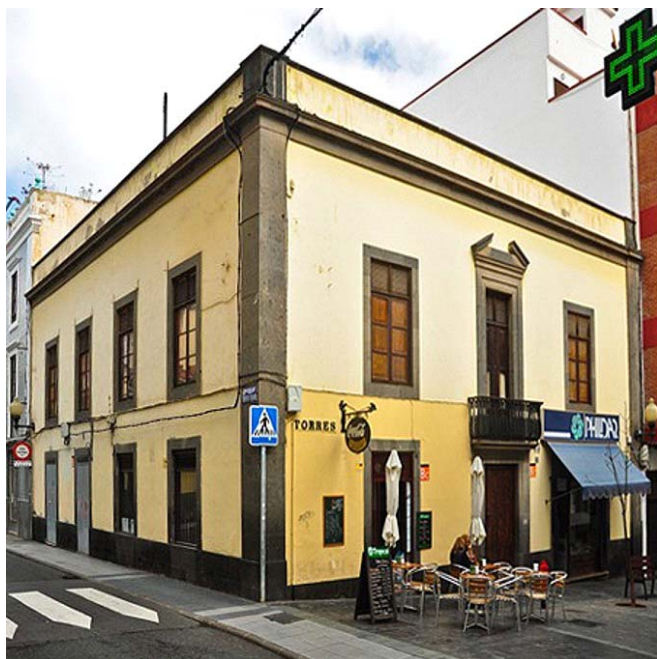
Estado de conservación: Bueno

Alzado representativo de la arquitectura neoclásica, caracterizado por la presencia de huecos recercados en cantería rítmicamente dispuestos. Destaca la portada principal hacia la calle Torres, en la que se unifican en una sola franja la puerta y el hueco superior a ésta, acompañado de un balcón de hierro forjado y rematado por un frontón triangular abierto. La esquina queda señalada por una pilastra vertical de cantería. En este mismo material cierran la composición el zócalo y la cornisa.

Edificio de valor arquitectónico integrado en un conjunto urbano de interés a lo largo de la calle Torres.

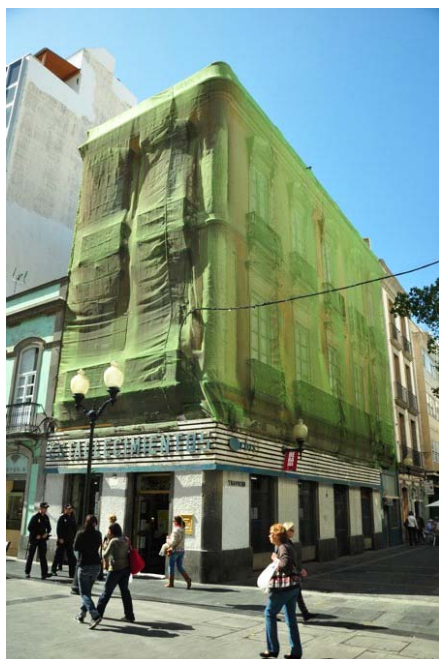
Estado de conservación: Malo

Edificio en esquina representativo de la arquitectura académica, caracterizado por la presencia de huecos de proporción vertical rítmicamente dispuestos, recercados en cantería en la planta baja y en cemento en el resto de las plantas. Acompañamiento decorativo en dinteles. Destacan los balcones de hierro forjado acompañando a todos los huecos de las plantas superiores. Cornisa resaltada en cemento. Zócalo de cantería.

Los rótulos publicitarios desentonan con el resto de la composición.

Solución en esquina de valor arquitectónico integrada en un conjunto urbano de interés a lo largo de las calles Travieso y Mayor de Triana. Se protege la fachada, la primera crujía y la escalera principal.

Sólo se permitirá la remodelación en la parte no protegida, siguiendo los parámetros indicados en la Norma de Protección y respetando la altura de la edificación original.

Deberán eliminarse los actuales rótulos publicitarios que desentonan con la composición.

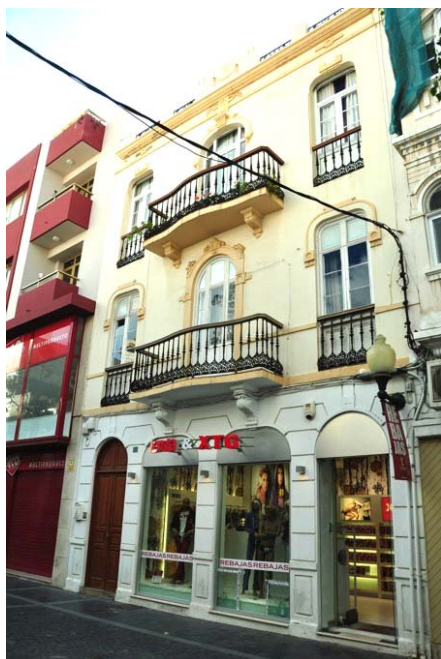
Estado de conservación: Bueno

Alzado de composición simétrica caracterizado por la presencia de huecos de proporción vertical rítmicamente dispuestos y recercados en cemento. Acompañamiento decorativo en dinteles curvilíneos y bajo la línea de cornisa. Planta baja con tratamiento continuo de llagueado.

Edificio de valor arquitectónico integrado en un conjunto urbano de interés a lo largo de la calle Travieso. Se protege la fachada y la primera crujía.

Sólo se permitirá la remodelación, según la Norma de Protección, del volumen situado tras la primera crujía, respetando la altura de la edificación original.

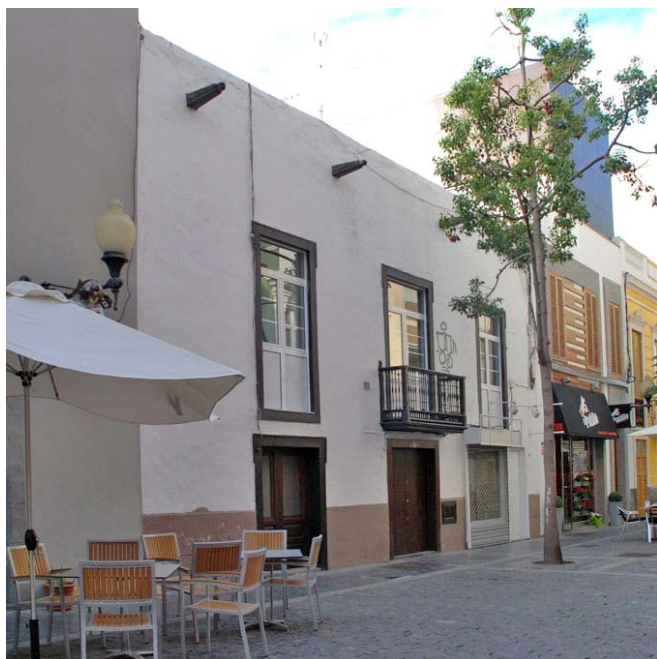
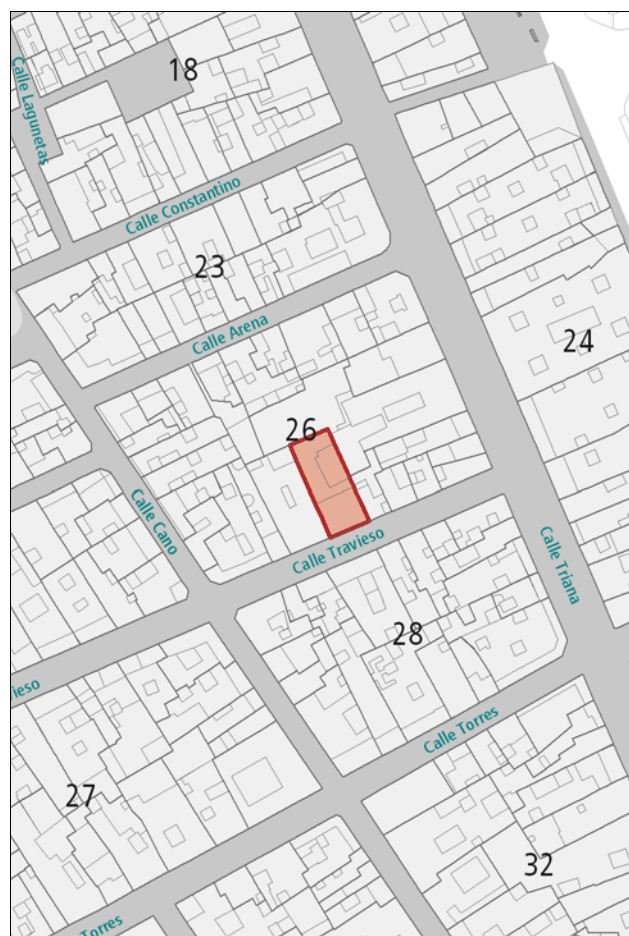
Estado de conservación: Regular

Alzado sencillo de composición simétrica caracterizado por la presencia de huecos de proporción vertical enmarcados en madera y regularmente dispuestos. El balcón central de hierro forjado contribuye a centrar la simetría. Cuatro gárgolas de cañón situadas en la línea de cornisa rematan la fachada.

Edificio de gran valor arquitectónico integrado en un conjunto urbano de interés a lo largo de la calle Travieso.

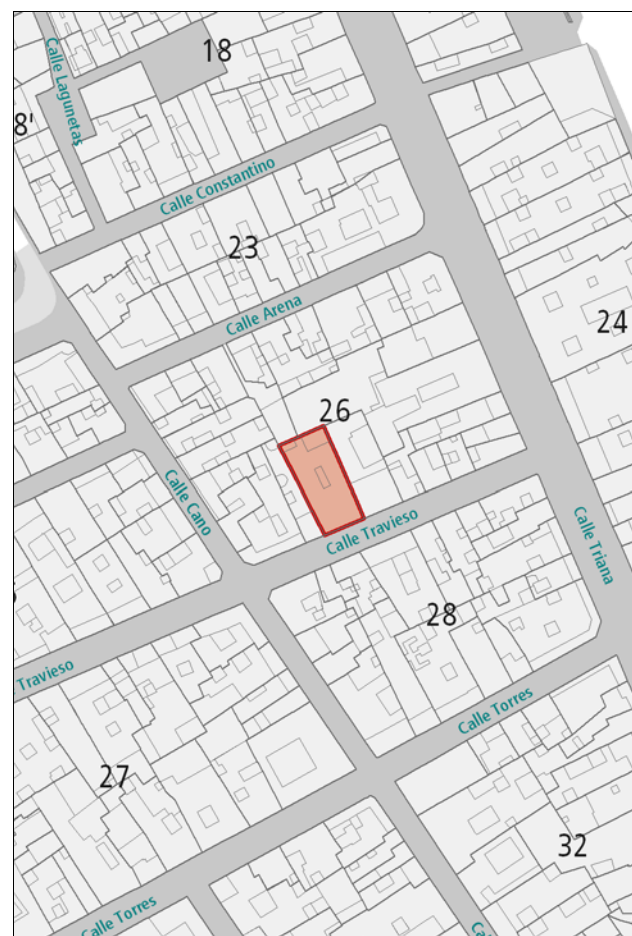
Referencia catastral: 92888 20 DS5098N

Alzado sencillo de composición simétrica representativo de la arquitectura neoclásica canaria con elementos arcaizantes. Sobresale un balcón de celosías cubierto con dosel. En ambos lados, ventanas de madera con respiraderos protegidos por rejas de hierro. Cuatro pequeñas gárgolas de cañón situadas en la línea de cornisa rematan la fachada.

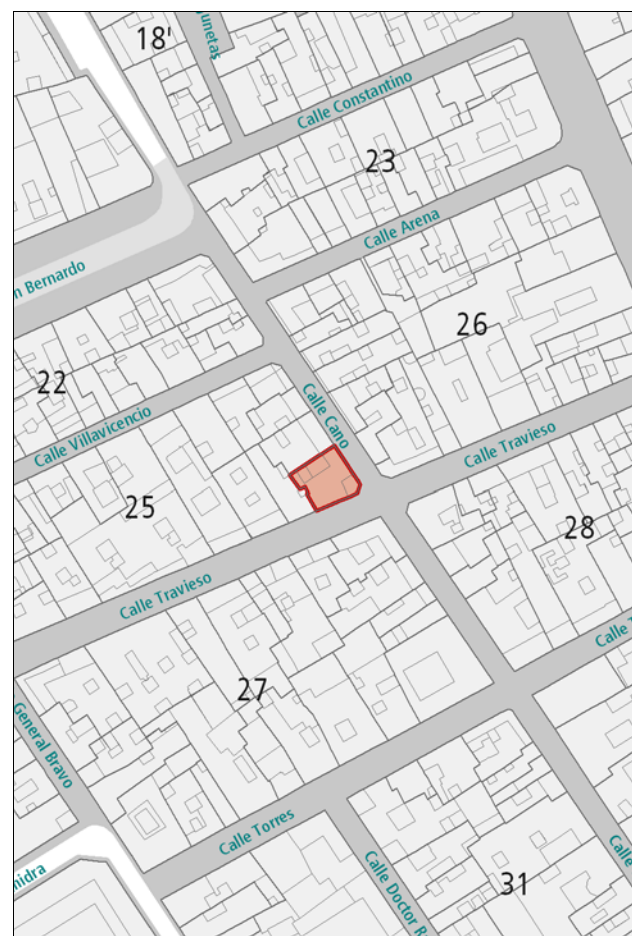
Referencia catastral: 91875 14 DS5098N

Edificio en esquina representativo de la arquitectura modernista. Relevancia de los huecos de proporción vertical en la composición de la fachada. Presencia de miradores tipo bow-window con marcada línea curva. Profusa ornamentación con motivos florales. Interesante solución de esquina con remate en cuerpo a modo de templete-mirador. Zócalo de cantería. En el interior destaca el espacio de las escaleras.

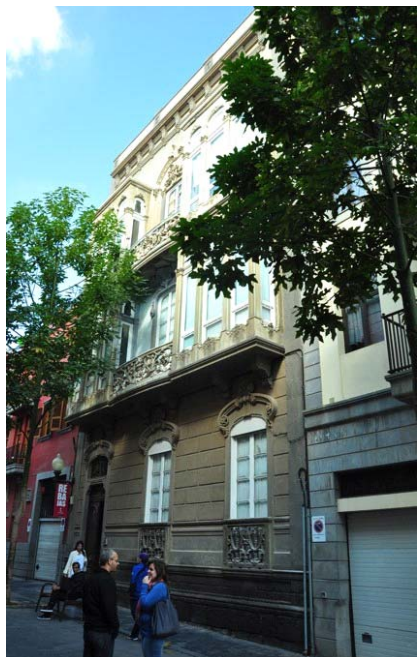
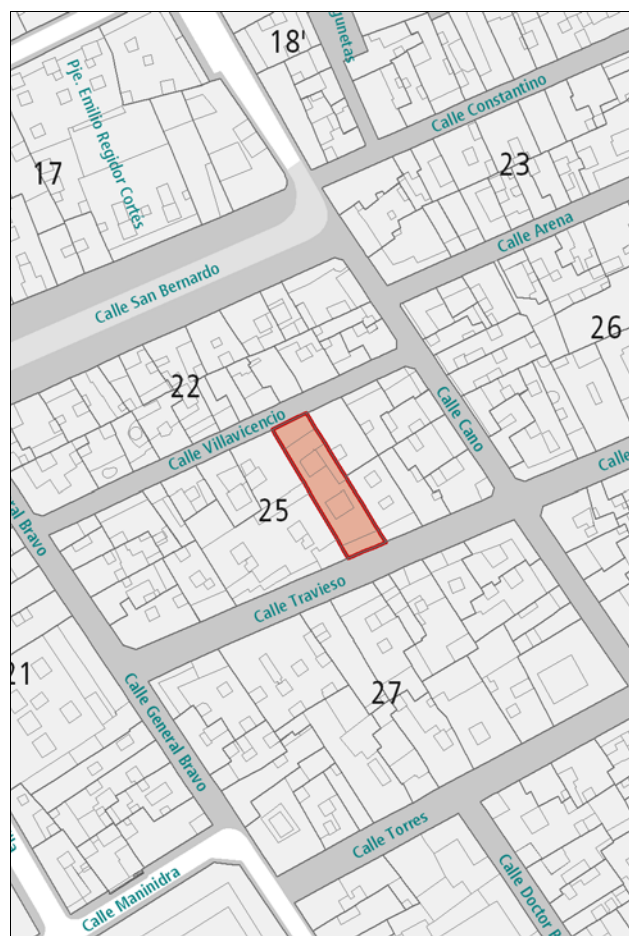
Alzados de composición simétrica representativos de la arquitectura modernista. Relevancia de los huecos de proporción vertical en la composición de la fachada. Profusa ornamentación con motivos florales. Detalles decorativos en dinteles y bajo la línea de cornisa. Presencia de balcones abiertos y cerrados. Tratamiento de llagueado en planta baja. Interesante arco en escalera principal.

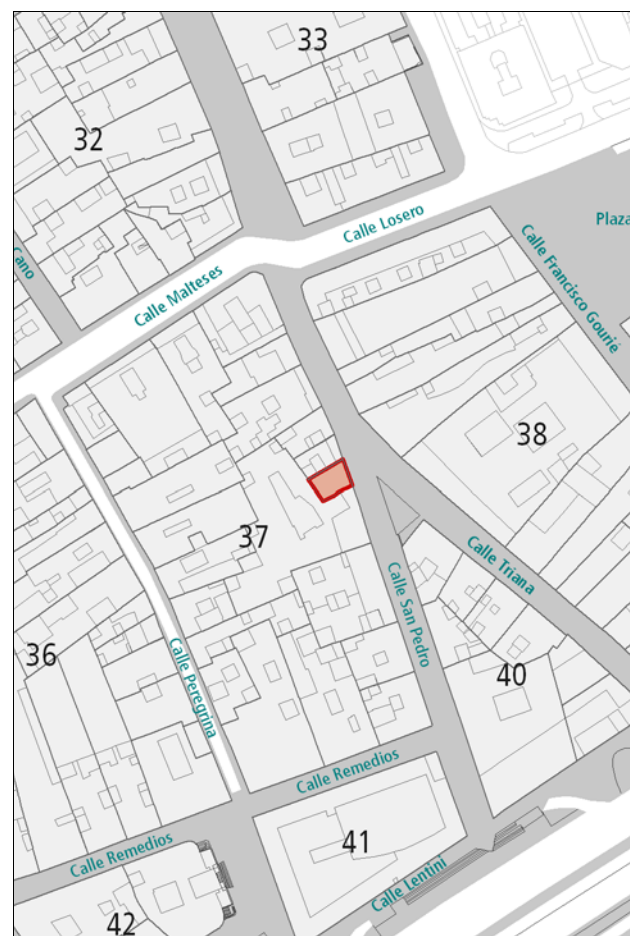
Referencia catastral: 93854 09 DS5098N

Alzado simétrico representativo de la arquitectura neoclásica grancanaria. Relevancia de los huecos de proporción vertical recercados en cantería y rítmicamente dispuestos. Detalles ornamentales en el pretil de coronación. El balcón de hierro forjado contribuye a centrar la simetría. La composición queda enmarcada entre dos pilastras de cantería, la cornisa y el zócalo, en el mismo material. El resto de la fachada la ocupa un elemento acristalado sin valores a proteger, distinguiéndose claramente la arquitectura original del proyecto contemporáneo.

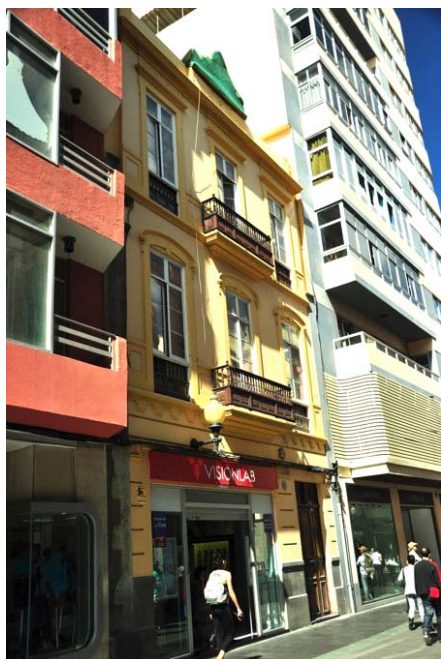
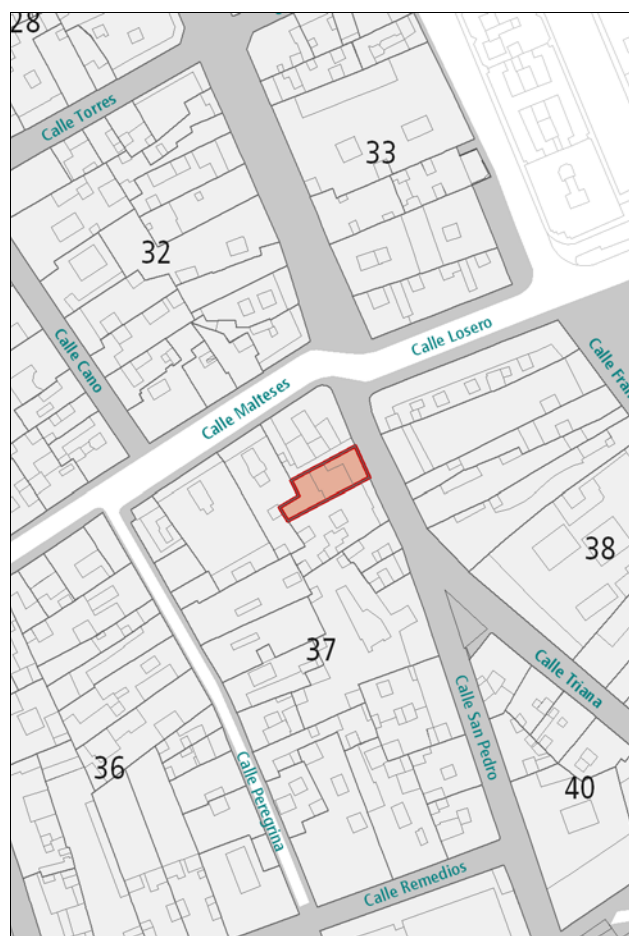
Alzado simétrico representativo de la arquitectura académica con decoración ecléctica. Relevancia de los huecos de proporción vertical recercados en cemento y rítmicamente dispuestos. Detalles ornamentales en los dinteles, pretilas, coronación y en las líneas de forjado. Los balcones de madera contribuyen a centrar la simetría. Llagueado en planta baja. El interior ha sido completamente remodelado y uno de los huecos de planta baja ha sido modificado desentonando con el resto de la composición.

Deberá adaptarse la planta baja de la fachada al proyecto original.

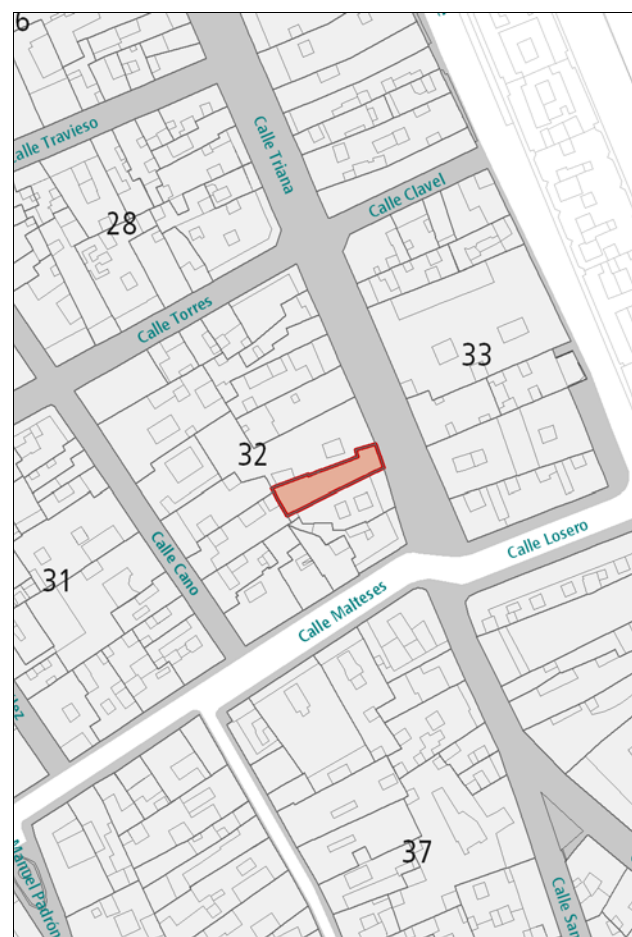
Referencia catastral: 93871 11 DS5098N

Alzado simétrico representativo de la arquitectura académica con ornamentación ecléctica. Relevancia de los huecos de proporción vertical recercados en cantería y rítmicamente dispuestos. Detalles ornamentales sobre los arcos. Profusa utilización de la cantería, estando la planta baja completamente terminada en este material. Los balcones de hierro forjado contribuyen a centrar la simetría. La composición queda enmarcada entre dos pilastras de piedra, la cornisa y el zócalo, en el mismo material.

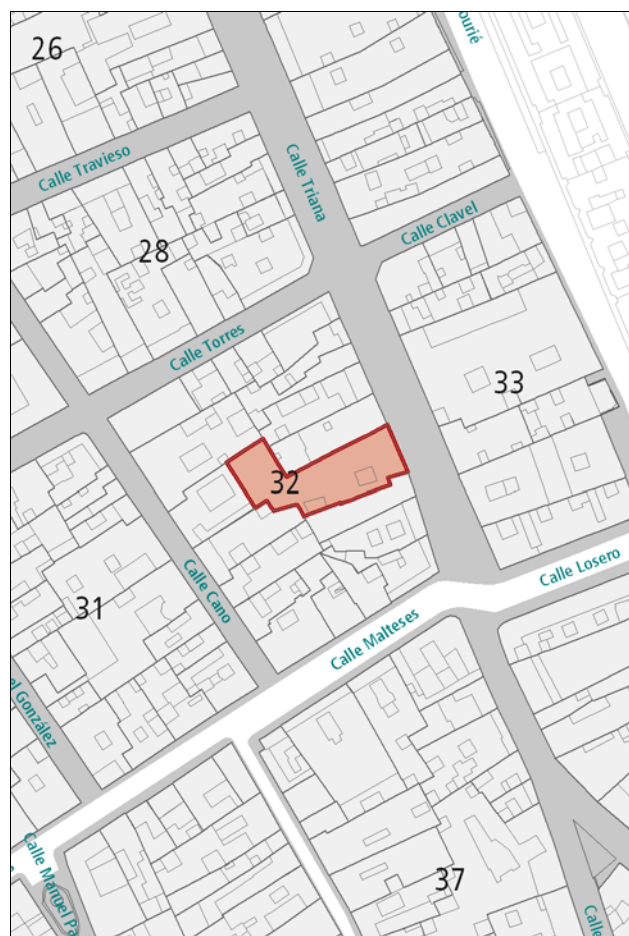
DESCRIPCIÓN

Alzado simétrico representativo de la arquitectura académica. Relevancia de los huecos de proporción vertical recercados en cantería y rítmicamente dispuestos. Detalles ornamentales en el pretil de coronación. Presencia de balcones de hierro forjado profusamente trabajados. La composición queda enmarcada entre dos pilastras de piedra, la cornisa y el zócalo, en el mismo material.

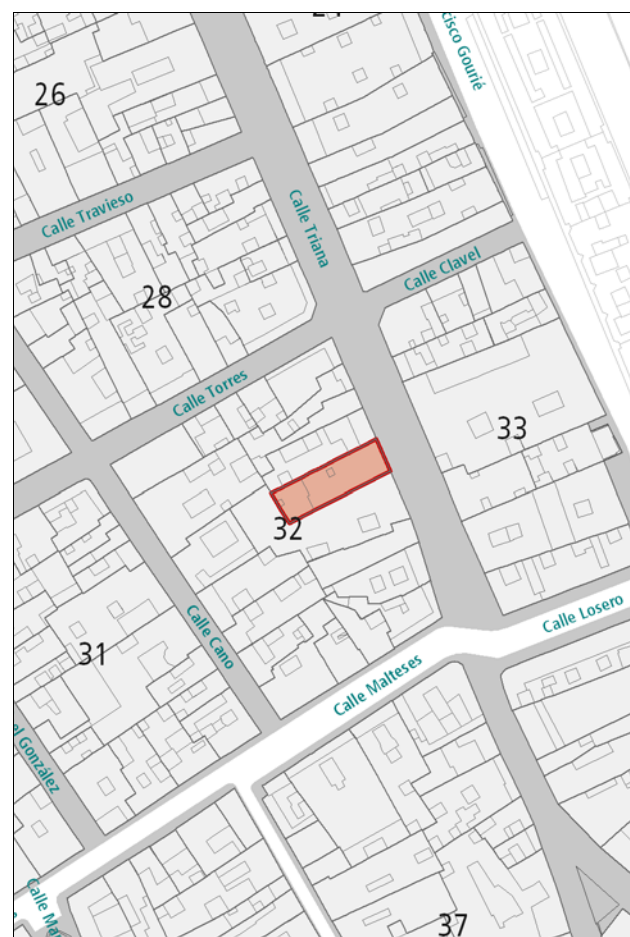
Referencia catastral: 93871 09 DS5098N

La edificación presenta, hacia la calle Triana, un alzado simétrico de dos plantas en el que destaca la planta superior, de arquitectura académica, con relevancia de huecos de proporción vertical recercados en cantería rítmicamente dispuestos. Se aprecian detalles ornamentales bajo cornisa, resaltada en continuidad con la edificación colindante en Triana, 35. En el centro de simetría de dicha planta se observa la presencia de un balcón de hierro forjado que ha quedado aculto tras un cartel publicitario. La composición queda enmarcada entre dos pilastras de piedra en los extremos.

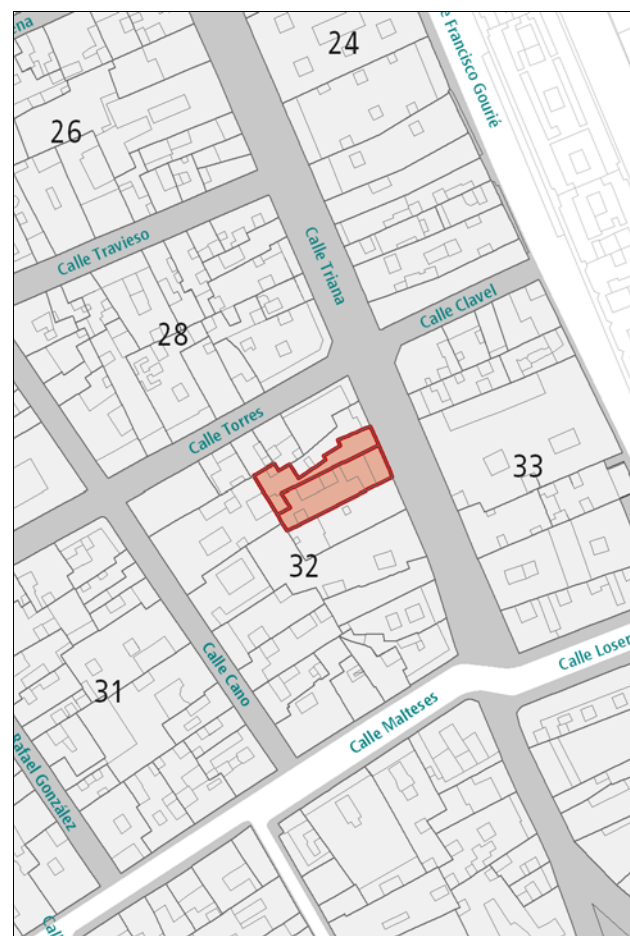
93871 08 DS5098N

Alzado simétrico representativo del clasicismo romántico. Relevancia de los huecos de proporción vertical, rematados en arco y recercados en cantería. Interesante solución compositiva con uso de pilastras y arcos sucesivos que dividen en secciones la fachada. Presencia de balcones de hierro forjado en todos los huecos de la planta superior. Remate decorativo en la coronación. La composición queda enmarcada entre dos pilastras de piedra, la cornisa y el zócalo, en el mismo material.

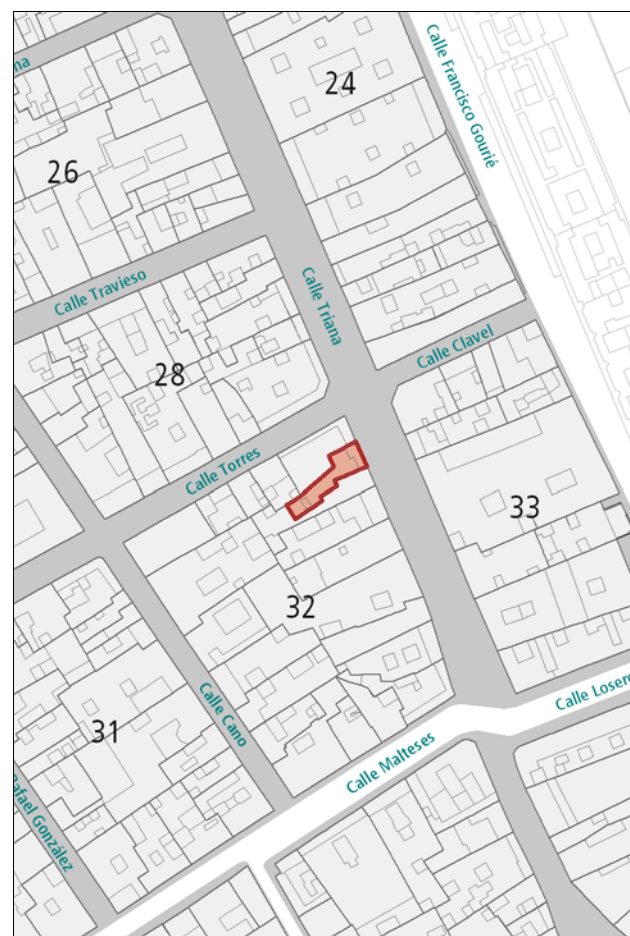
Referencia catastral: 93871 06 DS5098N

Alzado de composición simétrica representativo de la arquitectura académica. Relevancia de los huecos de proporción vertical recercados en cantería y rítmicamente dispuestos. Detalles ornamentales en el pretil de coronación y en la planta baja. Presencia de un balcones de madera que contribuyen a centrar la simetría. La composición queda enmarcada entre dos pilastras en los extremos de la edificación, la cornisa y el zócalo, de cantería.
