CATÁLOGO ARQUITECTÓNICO

VOLUMEN III (VT-214 a VT-310)

PLAN ESPECIAL DE PROTECCIÓN VEGUETA-TRIANA

FEBRERO 2018

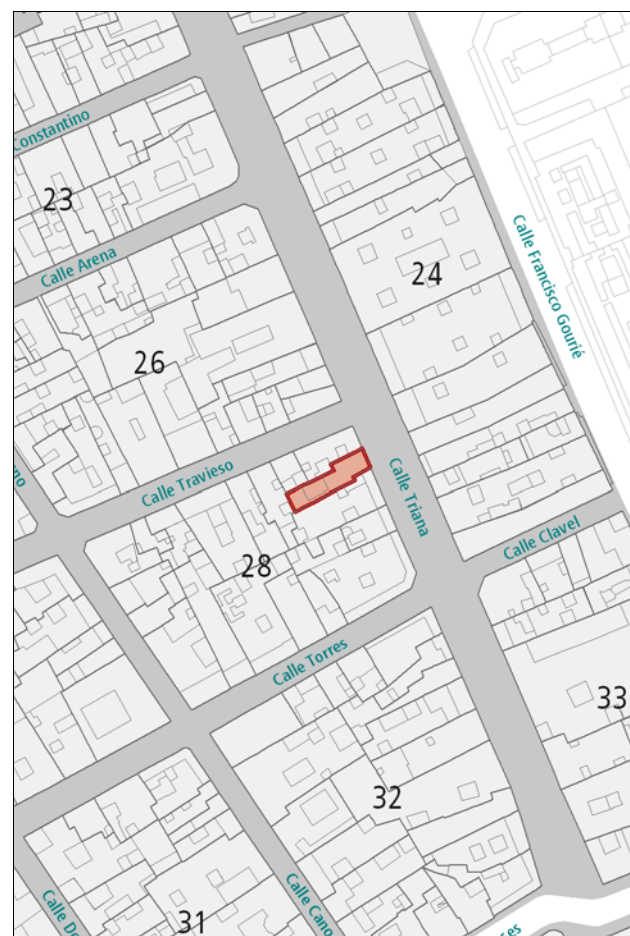
Referencia catastral: 92875 08 DS5098N

Alzado representativo de la arquitectura académica. Relevancia de los huecos de proporción vertical recercados en cantería con dinteles en arcos rebajados. Presencia de un balcón corrido de hierro forjado. La composición queda enmarcada entre dos pilastras en los extremos de la edificación, la cornisa y el zócalo, de cantería. El interior está muy modificado.

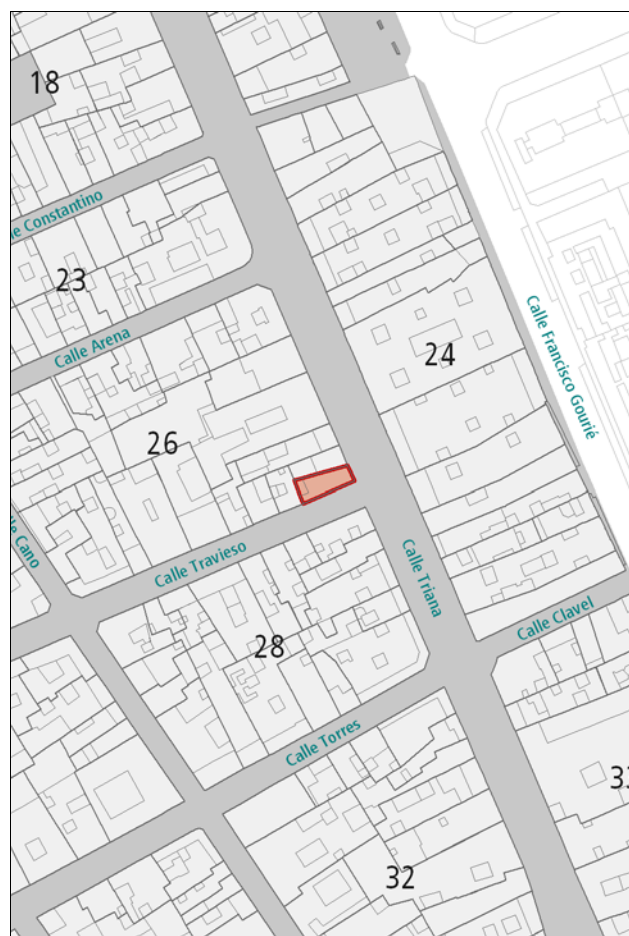
Edificio en esquina representativo de la arquitectura académica. Relevancia de los huecos de proporción vertical recercados en cantería y rítmicamente dispuestos. Presencia de balcones de hierro forjado. La esquina y los extremos de la edificación quedan señalados con una pilastra de cantería. En este mismo material también aparecen la cornisa y el zócalo.

En planta baja se ha introducido un nuevo hueco y se han modificado las dimensiones de otro, desentonando con el resto de la composición.

Deberá adaptarse la planta baja de la fachada al proyecto original.

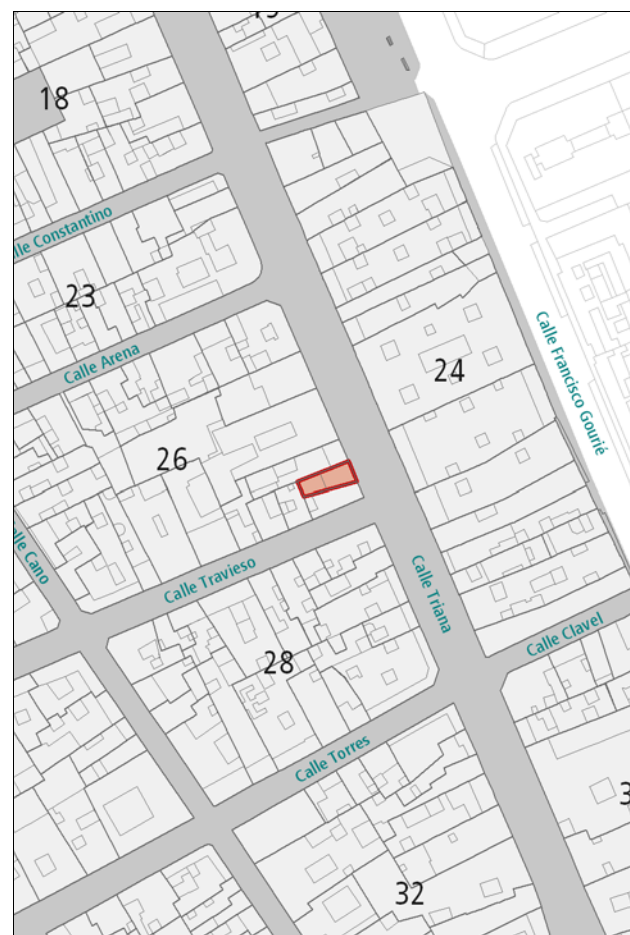
Referencia catastral: 92888 14 DS5098N

Alzado representativo de la arquitectura académica. Relevancia de los huecos de proporción vertical recercados en cantería con acompañamiento decorativo en los dinteles. Presencia de balcones de hierro forjado. La composición queda enmarcada entre dos pilastras de cantería. En este mismo material aparecen también la cornisa y las líneas de imposta. La planta baja de la fachada ha sido muy modificada, desentonando con el resto de la composición.

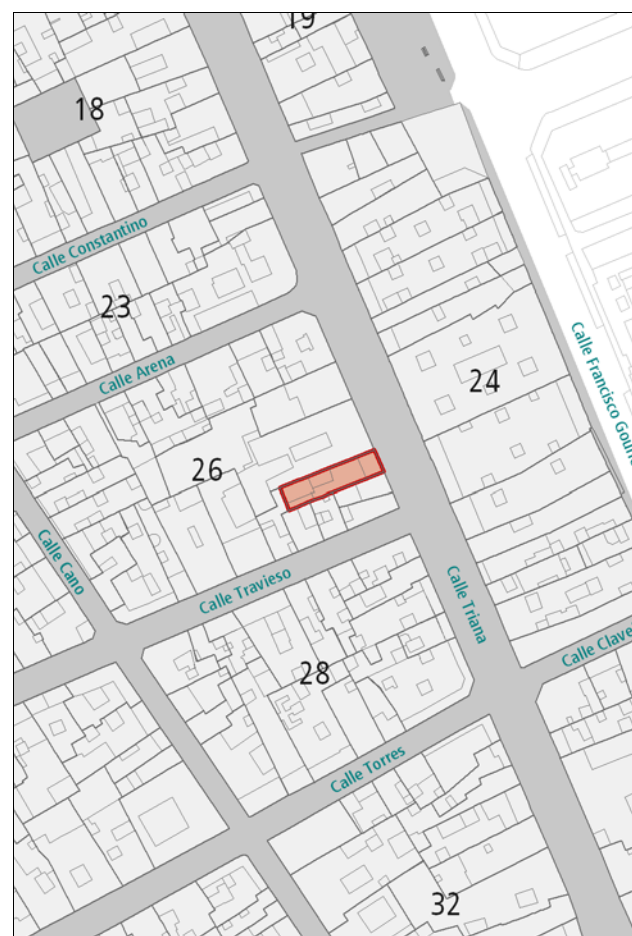
Referencia catastral: 92888 13 DS5098N

Alzado representativo de la arquitectura académica con elementos eclécticos en la tercera planta. La planta baja está totalmente acabada en cantería. En la segunda planta, los huecos, de proporción vertical, están enmarcados en piedra rematados en arcos rebajados y acompañados por un balcón corrido de hierro forjado. En la planta superior, aparecen tres huecos de proporciones más achatadas, unificados a través de un marco continuo de cantería. Acabado en azulejo biselado. La composición queda encerrada entre dos pilastras situadas en los extremos y la cornisa, también en cantería. Interesante patio alargado en medianera.

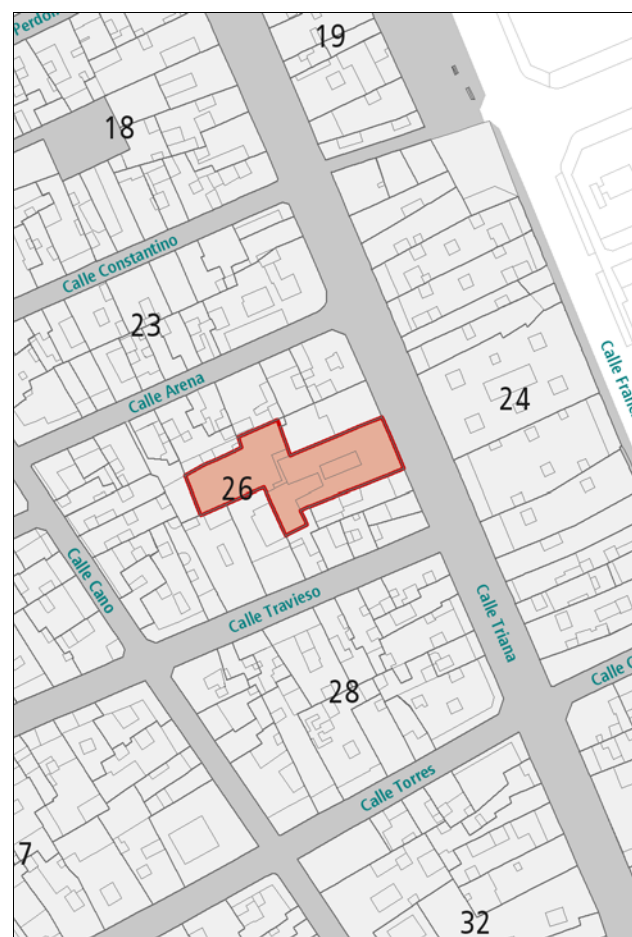
Barrio: Triana | **Manzana:** T26
Referencia catastral: 92888 12 DS5098N

Alzado representativo de la arquitectura neoclásica, caracterizado por la presencia de amplios huecos de proporción vertical rítmicamente dispuestos y enmarcados en cantería, con ventanas de guillotina de la planta superior. La planta baja de la fachada ha sido muy modificada y algunos huecos desentonan con el resto de la composición; En el interior destaca el patio central alrededor del que se desarrollan las estancias. La finca cuenta también con un traspatio y un huerto tras los cuales hay un espacio residual, sin comunicación con el resto de la parcela, que no tiene valores para su protección.

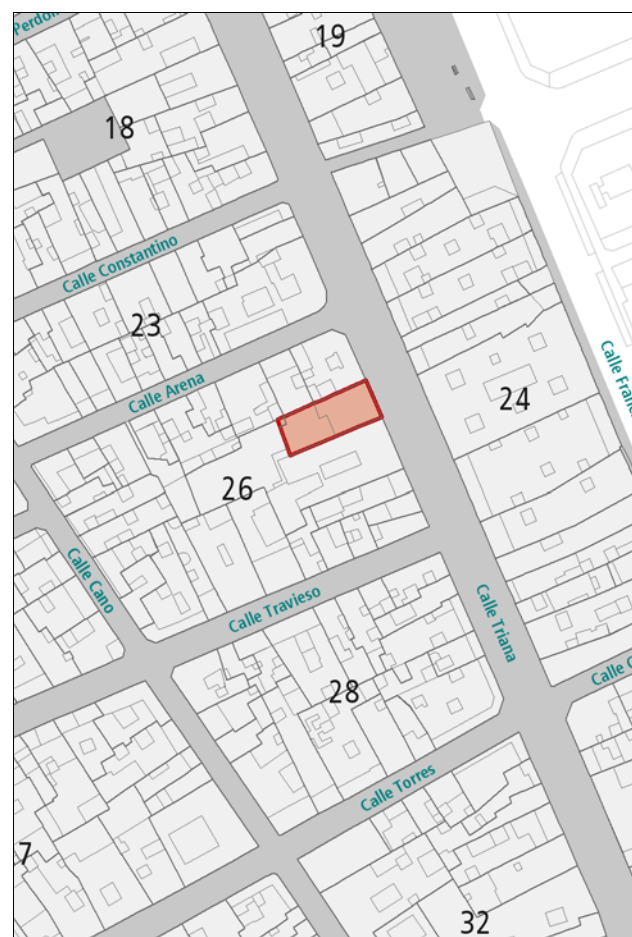
Referencia catastral: 92888 11 DS5098N

Alzado de composición simétrica representativo de la arquitectura académica con ornamentación ecléctica, caracterizado por la presencia de huecos de proporción vertical enmarcados en cantería y rítmicamente dispuestos. Acompañamiento decorativo sobre los arcos y en el pretil de coronación. El balcón corrido de hierro forjado contribuye a centrar la simetría. La composición queda enmarcada entre dos pilastras en los extremos, la cornisa y el zócalo, de cantería.

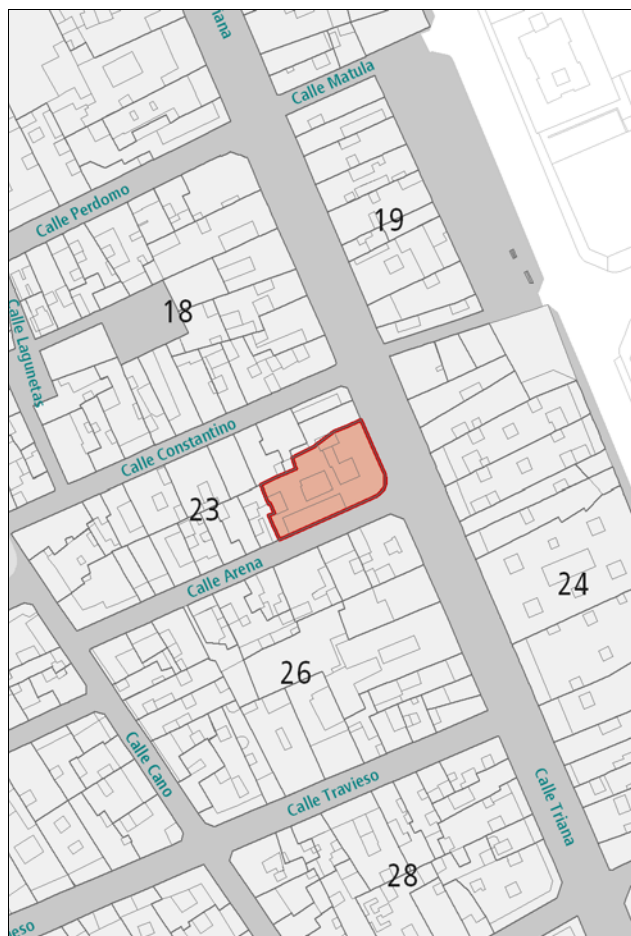
Edificio en esquina representativo de la arquitectura modernista. Relevancia de los huecos de proporción vertical enmarcados en cemento y rítmicamente dispuestos. Profusa decoración con motivos florales y formas de lazos, concentrada en los dinteles, bajo la línea de cornisa y en el pretil de coronación. Presencia de balcones de hierro forjado a lo largo de toda la fachada, destacando los balcones corridos que señalan la esquina. Zócalo de cantería. En el interior destaca la zona de la escalera-patio de acceso.

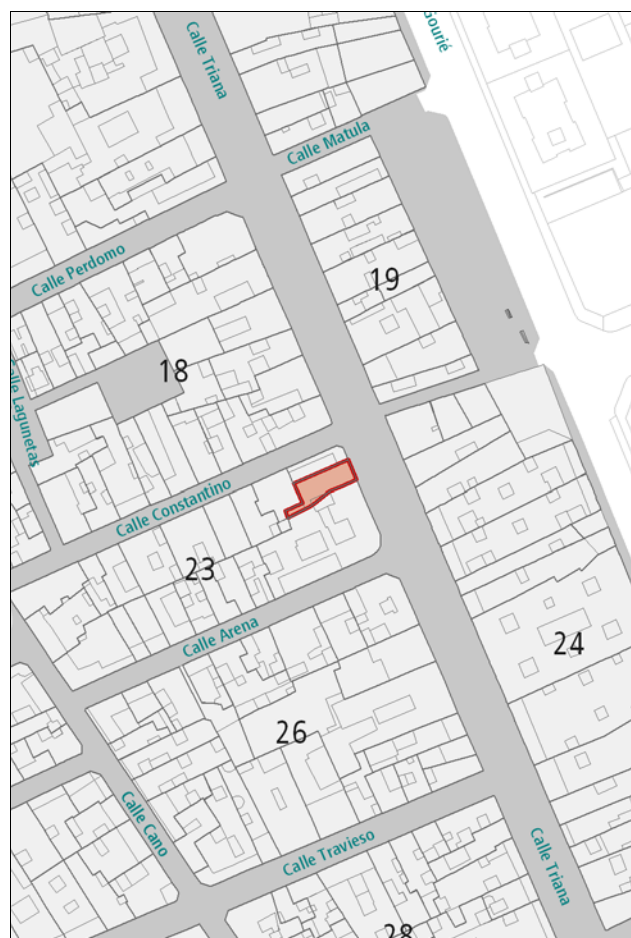
Alzado de composición simétrica representativo de la arquitectura académica con decoración ecléctica. Relevancia de los huecos de proporción vertical rítmicamente dispuestos. Acompañamiento decorativo en dinteles y en el pretil de coronación. Presencia de balcón corrido de hierro forjado. Planta baja completamente acabada en cantería. Cornisa de cemento.

Sólo se permitirá la remodelación, según la Norma de Protección, del volumen situado tras la primera crujía, respetando la altura de la edificación original.

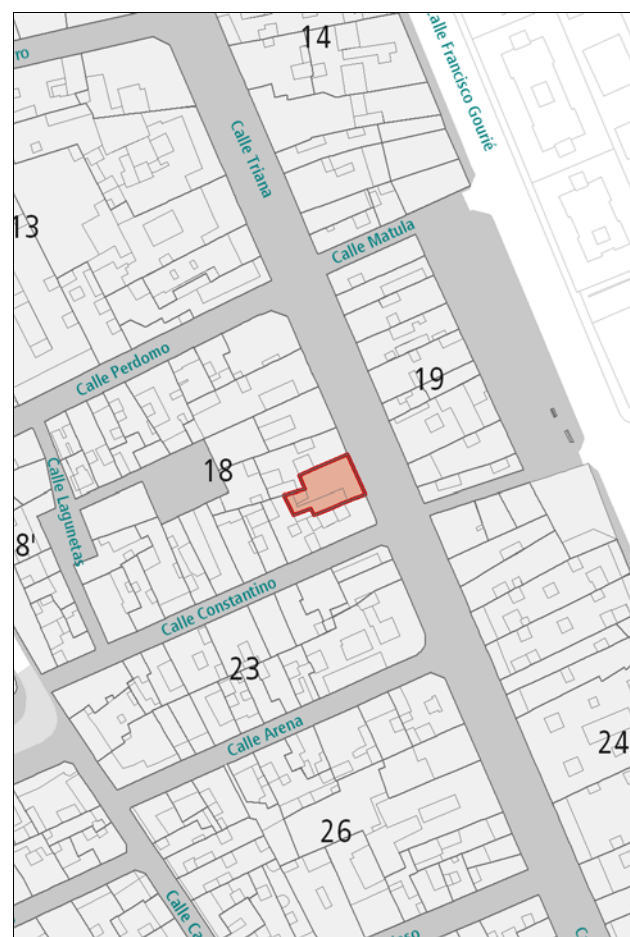
Alzado simétrico representativo de la arquitectura académica. Relevancia de los huecos de proporción vertical recercados en cantería y rítmicamente dispuestos. Detalles ornamentales en el pretil de coronación. Presencia de balcones de hierro forjado. La composición queda enmarcada entre dos pilastras en los extremos de la edificación, la cornisa y el zócalo, de cantería. Uno de los huecos de planta baja ha sido modificado y desentona con el resto de la composición.

Deberá adaptarse la planta baja de la fachada al proyecto original.

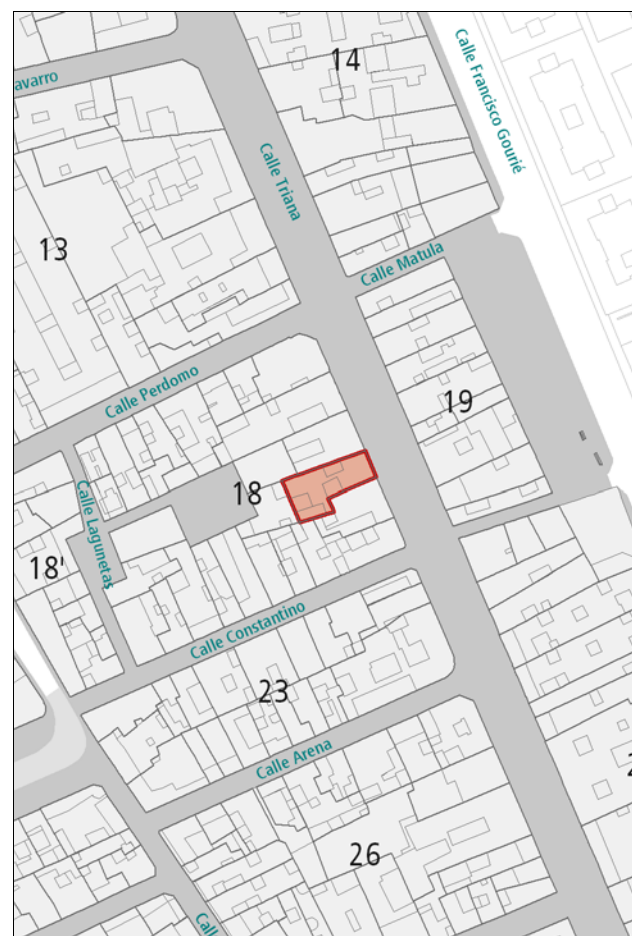
Alzado simétrico representativo de la arquitectura académica con decoración ecléctica. Relevancia de los huecos de proporción vertical recercados en cemento y rítmicamente dispuestos. Profusión ornamental con motivos florales en dinteles, balcones de obra y pretil de coronación. La composición queda enmarcada entre dos pilastras en los extremos de la edificación.

Deberá adaptarse la planta baja de la fachada al proyecto original.

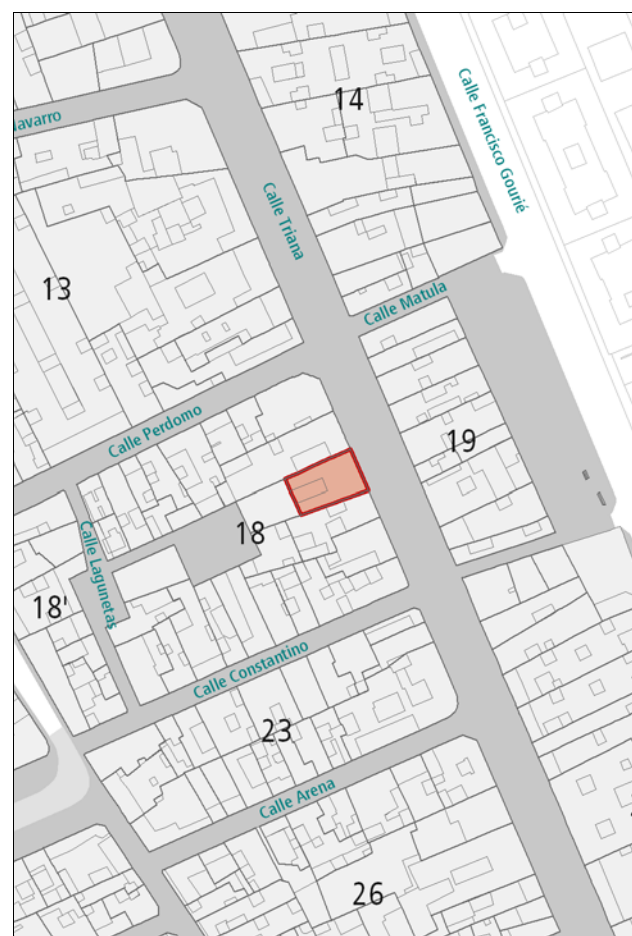
Alzado de composición simétrica representativo de la arquitectura académica con decoración ecléctica. Relevancia de los huecos de proporción vertical adintelados en arco y rítmicamente dispuestos. Interesante solución ornamental con frontón triangular sobre la cornisa.

Sólo se permitirá la remodelación, según la Norma de Protección, del volumen situado tras la primera crujía, respetando la altura de la edificación original.

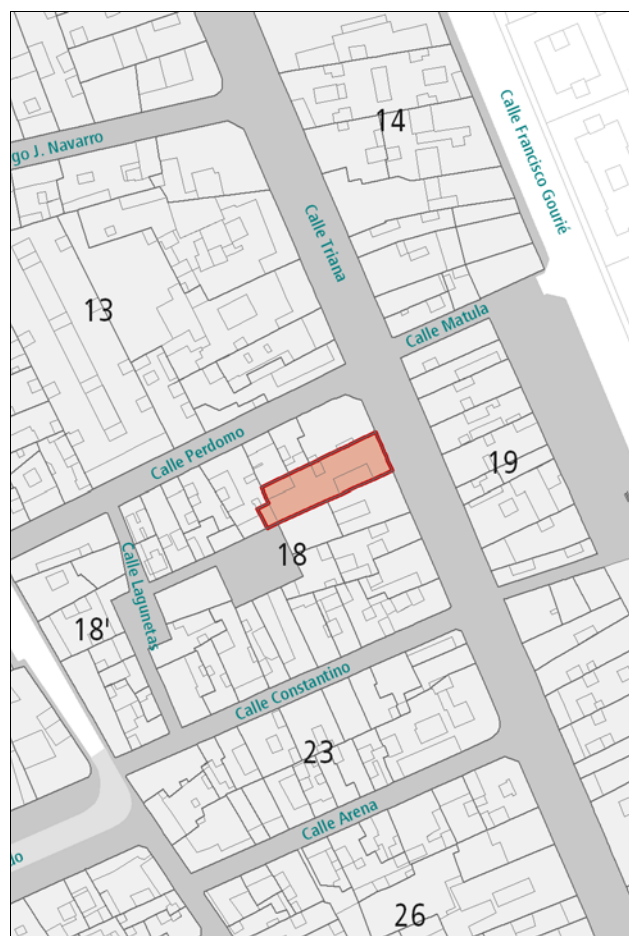
Hacia Triana se presenta un alzado de composición simétrica representativo de la arquitectura académica. Relevancia de los huecos de proporción vertical rítmicamente dispuestos y recercados en cantería con acompañamiento decorativo sobre los arcos. Presencia de balcones de hierro forjado que contribuyen a centrar la simetría. Detalles ornamentales bajo la cornisa y en el pretil de coronación. La composición queda enmarcada entre dos pilastras de cantería en los extremos de la edificación, la cornisa y el zócalo, de cantería. El alzado hacia la calle Lagunetas no tiene valores de interés.

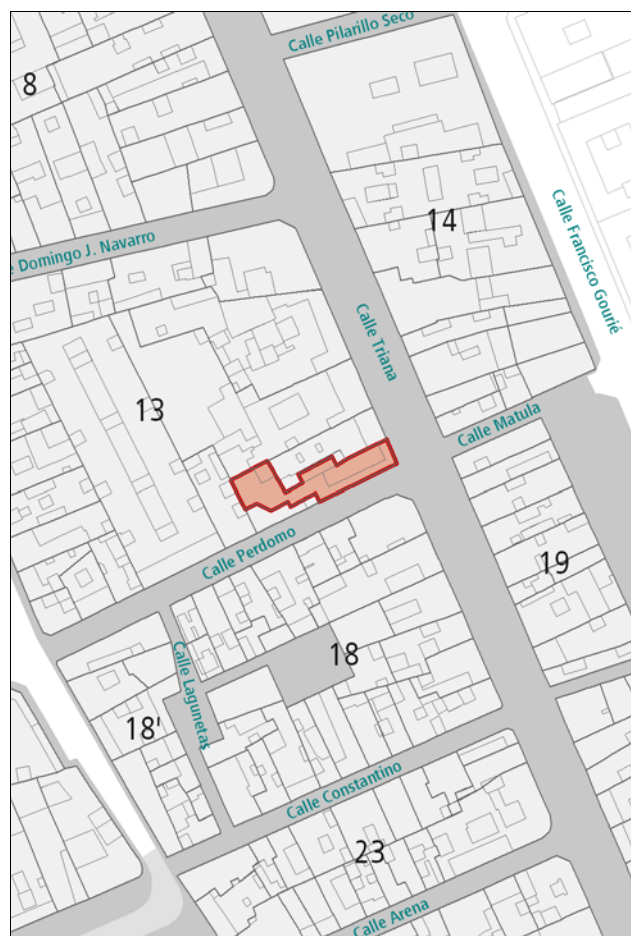
Edificio en esquina representativo de la arquitectura ecléctica. Relevancia de los huecos de proporción vertical recercados en cantería y rítmicamente dispuestos. Detalles decorativos en los dinteles y en el pretil de coronación. Presencia de balcones de hierro forjado. La esquina queda señalada por una ancha pilastra de piedra redondeada. Zócalo, cornisa y demás elementos ornamentales en cantería. El interior del edificio está totalmente reformado. Aparecen nuevos huecos en planta baja que no se corresponden con el proyecto original y desentonan con el resto de la composición.

Edificio de valor arquitectónico integrado en un conjunto urbano de interés a lo largo de la calle Mayor de Triana. Se protege la fachada y la primera crujía.

Sólo se permitirá la remodelación, según la Norma de Protección, del volumen situado tras la primera crujía, respetando la altura de la edificación original. Deberá adaptarse la planta baja de la fachada al proyecto original.

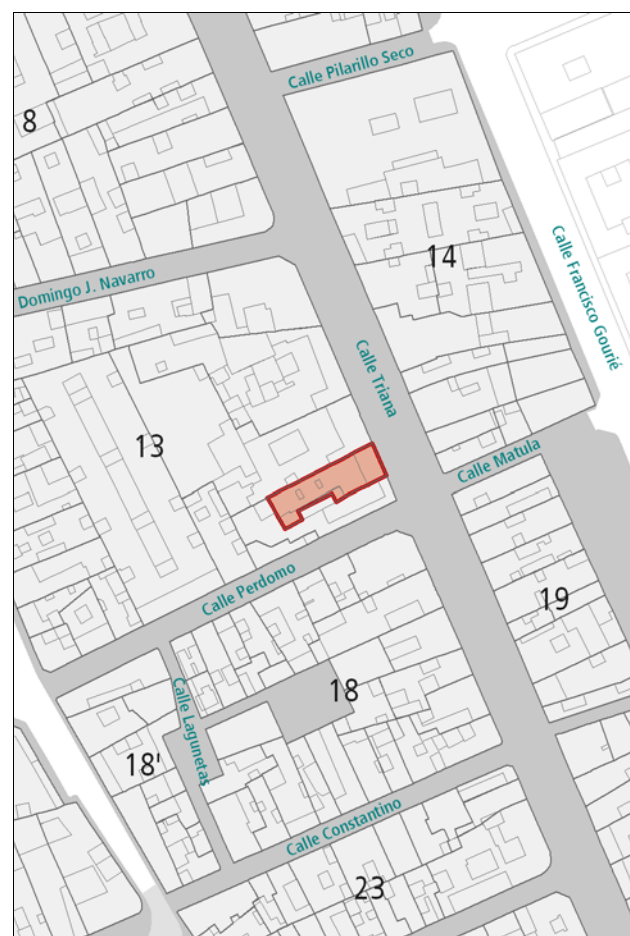
Alzado caracterizado por la relevancia del vano frente al macizo, con grandes huecos de proporción vertical rítmicamente dispuestos. La verticalidad también queda reforzada con la presencia de pilastras verticales y líneas ornamentales que recorren la fachada entre los huecos. El interior del edificio está totalmente reformado.

Edificio de valor arquitectónico integrado en un conjunto urbano de interés a lo largo de la calle Mayor de Triana. Ejemplo de buena integración en el entorno.

Se permitirá la remodelación, según la Norma de Protección, del volumen situado tras la fachada, respetando la altura de la edificación original.

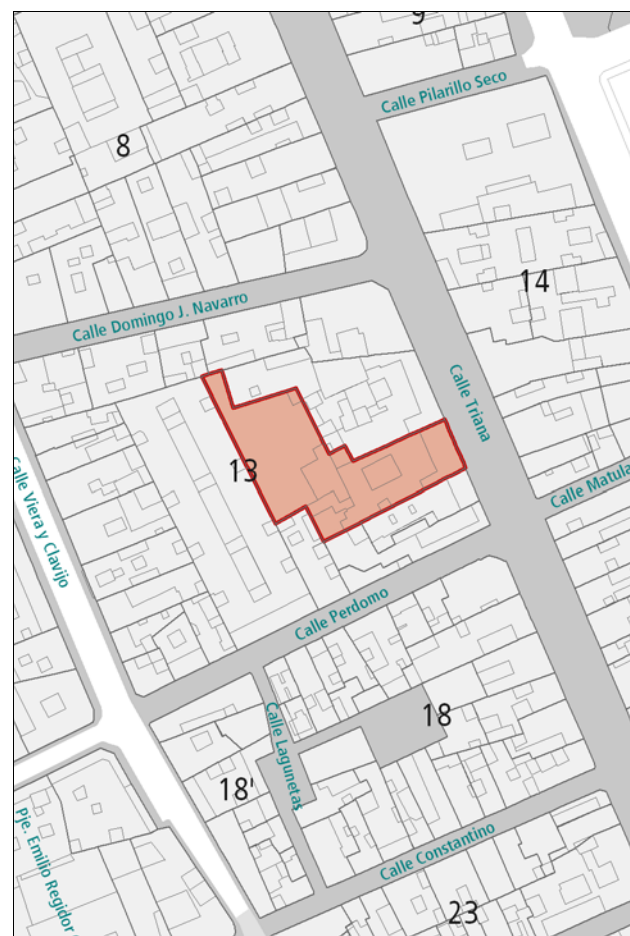
Alzado de composición simétrica representativo de la arquitectura ecléctica. Relevancia de los huecos de proporción vertical recercados en cantería y rítmicamente dispuestos. Acompañamiento decorativo en dinteles, destacando los de la segunda planta. Presencia de balcones de hierro forjado. La composición queda enmarcada entre dos pilastras en los extremos de la edificación, la cornisa y el zócalo, de cantería. Interesante remate con celosía en el pretil de coronación. En planta baja, la proporción de uno de los huecos desentona con el resto de la composición.

Edificio de valor arquitectónico integrado en un conjunto urbano de interés a lo largo de la calle Mayor de Triana.

Se permitirá la remodelación, según la Norma de Protección, del volumen situado tras la fachada, respetando la altura de la edificación original.

Deberá adaptarse la planta baja de la fachada al proyecto original.

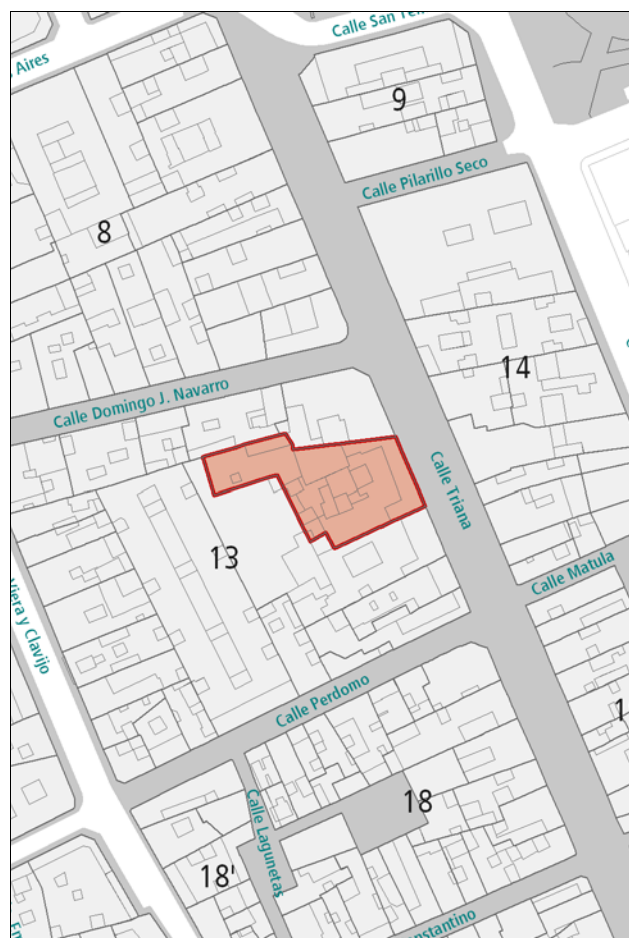
Alzado de composición simétrica representativo de la arquitectura ecléctica. Profusa ornamentación en cemento concentrada en dinteles, pretilos y bajo la línea de cornisa. Los huecos de las plantas superiores, separados por pilastras, aparecen unificados en la misma composición, utilizándose columnillas decorativas. Destaca el balcón de balaustre de la segunda planta. Acabado en llagueado de la planta baja. Zócalo de cantería.

El interior ha sido reformado por completo.

Se permitirá la remodelación, según la Norma de Protección, tras la fachada, respetando la altura original, excepto en la parte posterior de la parcela, donde se podrá construir un volumen sobre cubierta destinado a salón de actos, que no superará los 6 m de altura sobre la cubierta existente. Sus paramentos exteriores se resolverán con tratamiento de fachada ciega de excepcional calidad que minimice el impacto. La superficie edificada total del inmueble no superará la edificabilidad consolidada por el último proyecto que obtuvo licencia.

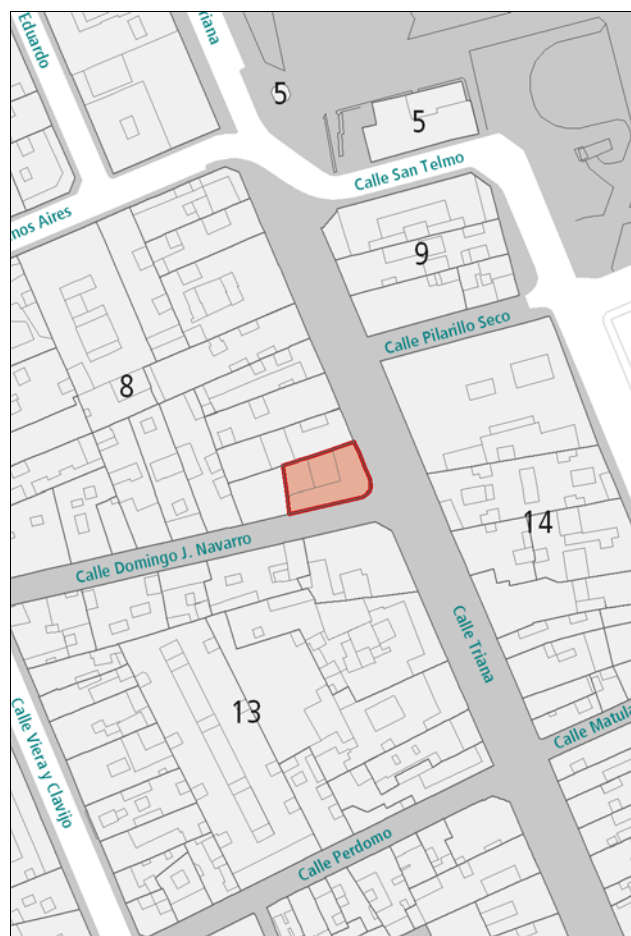
Edificio en esquina con elementos de arquitectura regionalista. Presencia de huecos de proporción cuadrada recercados en cantería y rítmicamente dispuestos, acompañados, en algunos casos, de balcones de madera. Acabado en piedra de las dos primeras plantas. La esquina circular y los extremos de la edificación quedan señalados con pilastras de cantería. En este mismo material, se disponen, rematando la composición, la cornisa y una hilera de gárgolas de cañón. El interior del edificio está totalmente reformado.

Edificio integrado en un conjunto urbano de interés a lo largo de la calle Mayor de Triana.

Sólo se permitirá la remodelación, según la Norma de Protección, del volumen situado tras la primera crujía, respetando la altura de la edificación original.

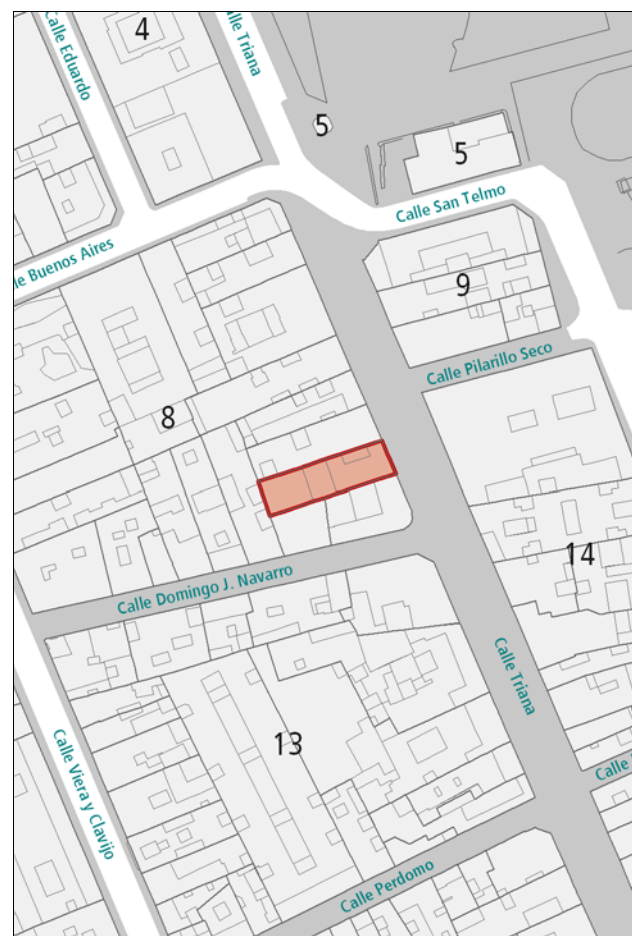
Alzado de composición simétrica representativo de la arquitectura académica. Relevancia de los huecos de proporción vertical recercados en cantería y rítmicamente dispuestos. Acompañamiento decorativo sobre los arcos. Presencia de balcones corridos de hierro forjado en los huecos centrales. La composición queda enmarcada entre dos pilastras en los extremos, el zócalo y la cornisa, de cantería.

La planta baja de la fachada ha sido muy modificada y desentona con el resto de la composición.

Deberá adaptarse la planta baja de la fachada al proyecto original.

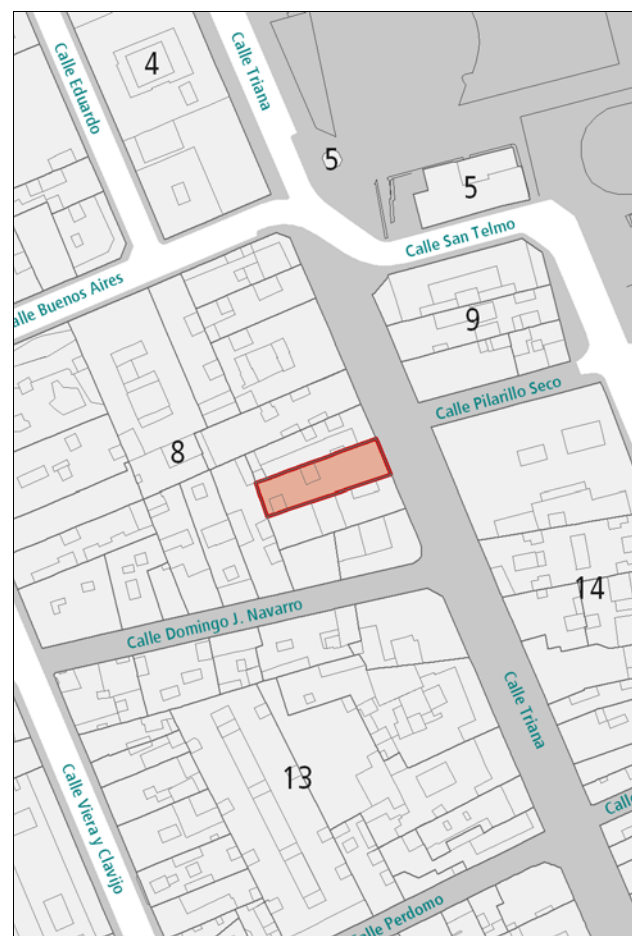
Alzado de composición simétrica representativo de la arquitectura académica. Relevancia de los huecos de proporción vertical recercados en cantería y rítmicamente dispuestos. Acompañamiento decorativo en los dinteles. Presencia de balcones de hierro forjado en los huecos centrales. La composición queda enmarcada entre dos pilastras de cantería en los extremos.

La planta baja de la fachada ha sido muy modificada y desentona con el resto de la composición.

Deberá adaptarse la planta baja de la fachada al proyecto original, así como realizar las obras necesarias para la recuperación del patio trasero.

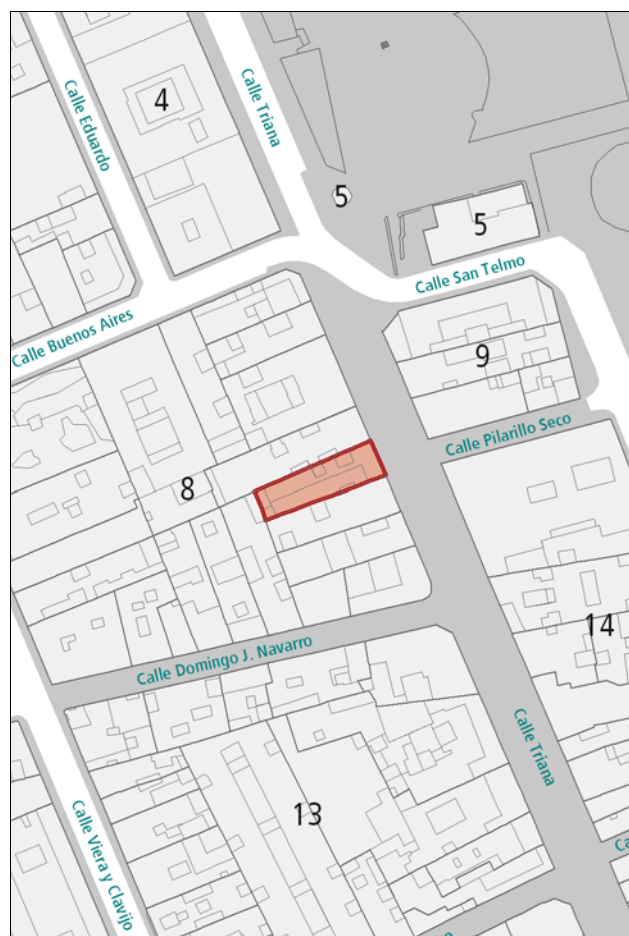
Alzado de composición simétrica representativo de la arquitectura académica. Relevancia de los huecos de proporción vertical recercados en cantería y rítmicamente dispuestos. Presencia de balcones de hierro forjado en los huecos centrales. La composición queda enmarcada entre dos pilastras en los extremos y la cornisa, de cantería. La planta baja de la fachada ha sido muy modificada y desentona con el resto de la composición.

Sólo se permitirá la remodelación, según la Norma de Protección, del volumen situado tras la primera crujía, respetando la altura de la edificación original.

Deberá adaptarse la planta baja de la fachada al proyecto original.

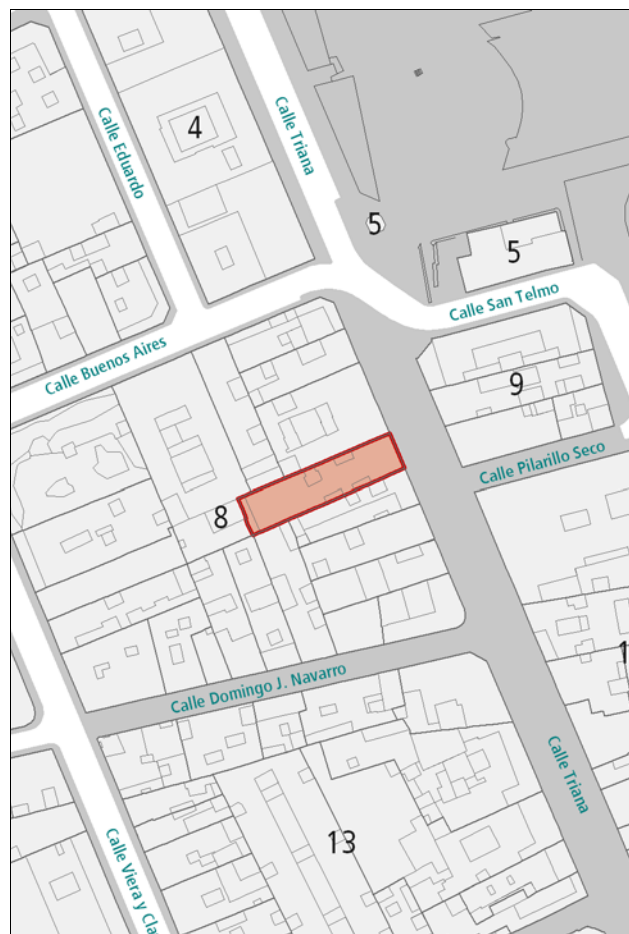
Alzado de composición simétrica representativo de la arquitectura académica con ornamentación ecléctica. Relevancia de la disposición de huecos de proporción vertical recercados en piedra y rítmicamente dispuestos. Riqueza en la utilización de la cantería, con detalles ornamentales concentrados sobre los arcos de los vanos, en la planta baja, acabada completamente en este material, y en la coronación. Presencia de balcones de hierro forjado en los huecos centrales. En el interior, intervenciones con mezcla de estilos pero predominio de la decoración neoárabe o neomudejar, destacando el zaguán de acceso, las escaleras y el patio.

Edificio de gran valor arquitectónico integrado en un conjunto urbano de interés a lo largo de la calle Mayor de Triana.

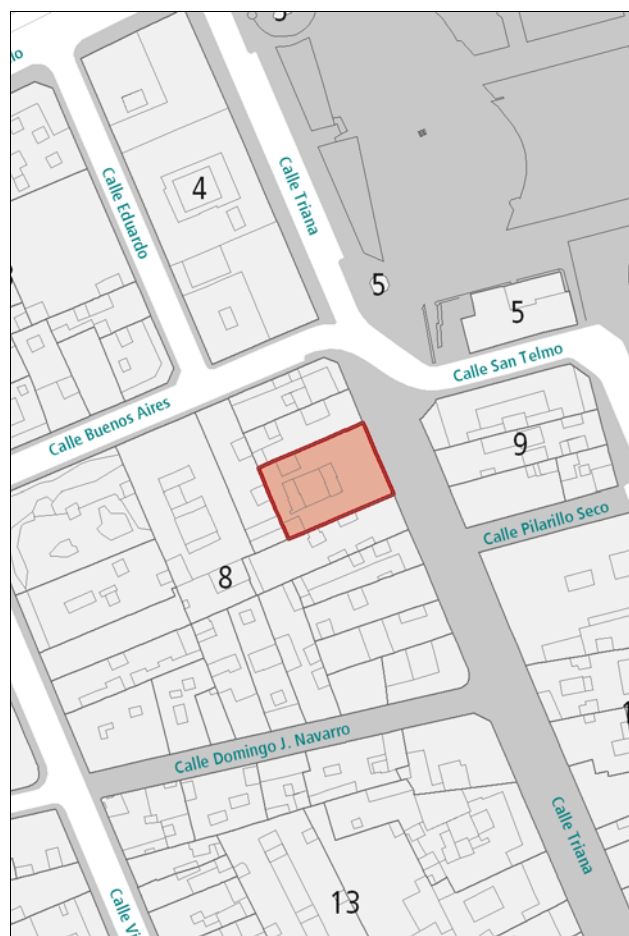
Composición académica simétrica con presencia de huecos verticales recercados en cantería, regularmente dispuestos y diferenciados por plantas. Destaca la horizontalidad marcada por las líneas de forjado, la cornisa y el pretil de cubierta, así como el programa iconográfico del eje central. Detalles ornamentales también en las pilastras laterales que enmarcan la composición. Presencia de balcones de hierro forjado. Singular solución en la coronación. Algunos huecos de la planta baja han sido modificados y desentonan con el resto de la composición. La tipología, también simétrica, se desarrolla a lo largo de dos corredores o galerías longitudinales abiertas hacia sucesivos patios centrales.

Edificio de gran valor arquitectónico integrado en un conjunto urbano de interés a lo largo de la calle Mayor de Triana.

Deberá adaptarse la planta baja de la fachada al proyecto original.

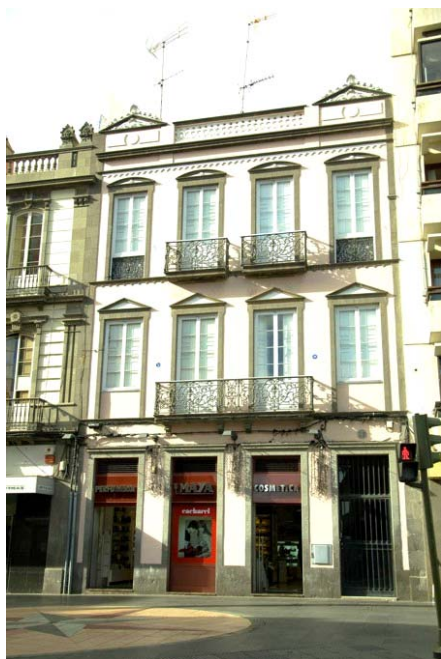
Estado de conservación: Bueno

Alzado simétrico representativo de la arquitectura académica, con relevancia de los huecos verticales recercados en cantería, regularmente dispuestos y diferenciados por plantas. Presencia de balcones de hierro forjado que contribuyen a centrar la simetría. Singular solución en la coronación. Zócalo, cornisa y demás líneas ornamentales en cantería.

Sólo se permitirá la remodelación, según la Norma de Protección, del volumen situado tras la primera crujía, respetando la altura de la edificación original.

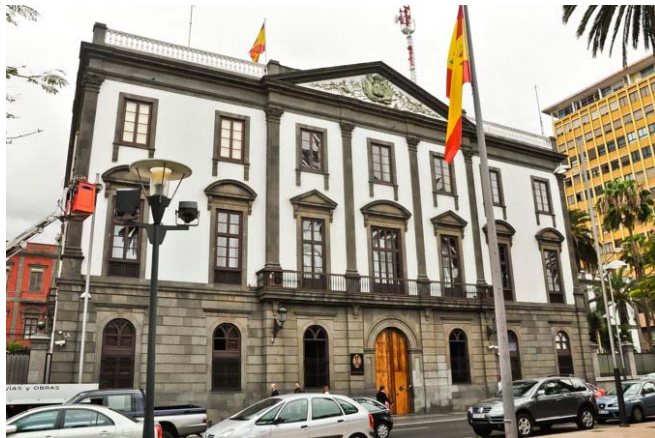
Usos planta baja: Dotaciones y Equipamientos
Usos otras plantas: Dotaciones y Equipamientos
Estado de conservación: Bueno

Amplio conjunto edificado, de composición academicista que abarca toda la manzana. El edificio principal presenta una fachada simétrica de tres cuerpos verticales, actuando el central como frontis adelantado. Destaca el uso de la cantería. Huecos verticales recercados en piedra con diferentes remates según la planta. Balconada en hierro forjado de la segunda planta. La formalización se reproduce en buena medida hacia la calle Eduardo, aunque sin la monumentalidad de la fachada principal. En el interior del edificio principal destacan las estancias de las plantas altas y el patio central, aunque el pavimento es inadecuado. Los edificios laterales están completamente remodelados en el interior.

Sólo se permitirá la remodelación en los edificios laterales, en el volumen situado tras la fachada, según la Norma de Protección y respetando la altura de la edificación original. Sin perjuicio, de lo dispuesto en el artículo 1.9 del Capítulo I Normas de aplicación general.

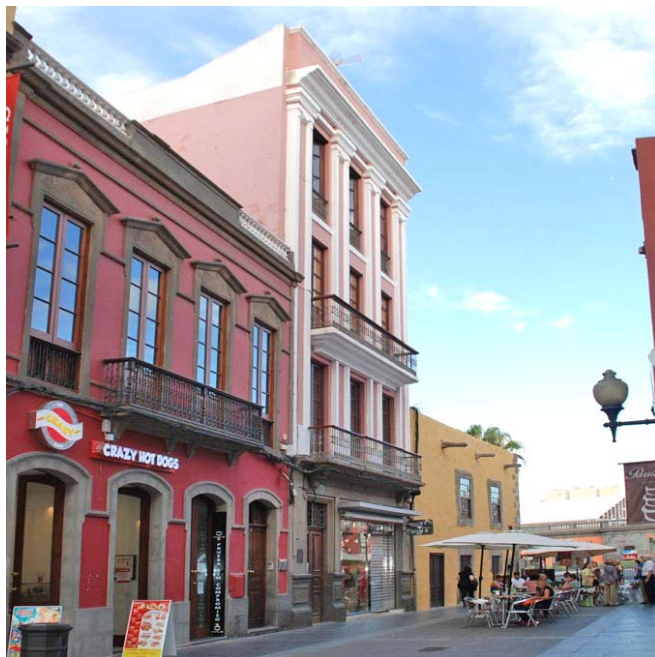
Estado de conservación: Bueno

Edificación con alzados de composición académica que presenta, hacia Triana una fachada simétrica caracterizada por la presencia de huecos de proporción vertical rítmicamente dispuestos y balcones de hierro forjado. Singular solución con pilastras verticales que recorren la fachada. Cornisa resaltada en cemento. Planta baja, acabada en cantería, con huecos muy modificados que desentonan con el resto de la composición. Hacia Francisco Gourié se presenta un alzado más austero, pero de similar línea compositiva.

Sólo se permitirá la remodelación, según la Norma de Protección, del volumen situado tras la primera crujía de ambas fachadas, respetando la altura de la edificación original.

Deberá adaptarse la planta baja de la fachada al proyecto original.

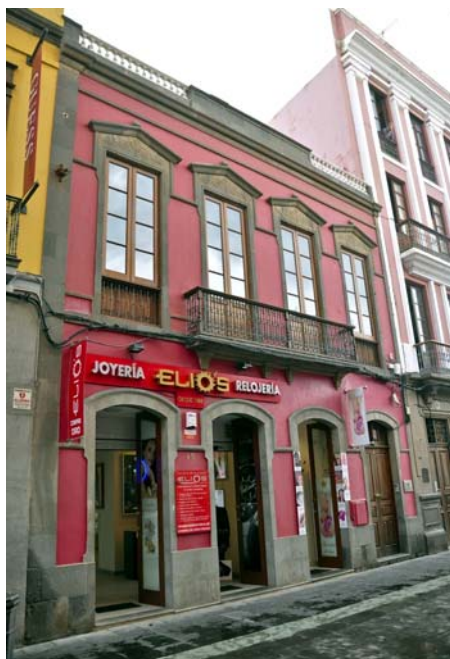
Estado de conservación: Bueno

Alzado de composición simétrica representativo de la arquitectura académica. Relevancia de los huecos de proporción vertical rítmicamente dispuestos y recercados en cantería con detalles ornamentales en los dinteles. Presencia de un balcón de hierro forjado en el eje de simetría.

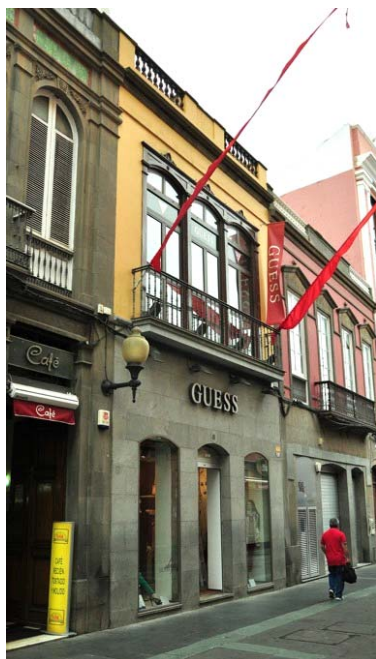
Estado de conservación: Bueno

Hacia Triana se aprecia un alzado de composición simétrica caracterizado por la presencia de huecos de proporción vertical. Destacan los tres vanos de la planta superior, unificados bajo un dintel corrido y por medio de un balcón de hierro forjado. La planta baja está acabada completamente en cantería. La cornisa aparece resaltada en este mismo material. Hacia Francisco Gourié, se observa un alzado académico con huecos regularmente dispuestos enmarcados en cantería. Presencia de un balcón central.

Sólo se permitirá la remodelación, según la Norma de Protección, del volumen situado tras la primera crujía de ambas fachadas, respetando la altura de la edificación original.

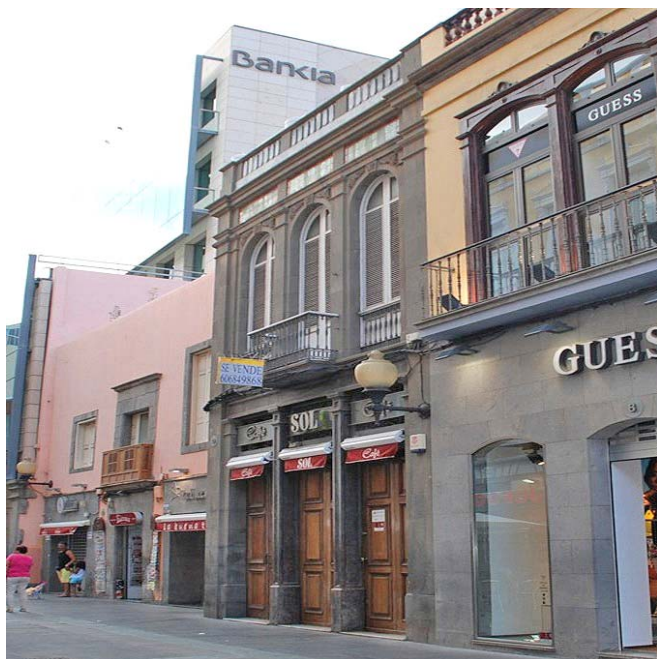
Estado de conservación: Regular

Hacia Triana se observa un alzado de composición simétrica representativo de la arquitectura académica, caracterizado por la presencia de huecos de proporción vertical rítmicamente dispuestos. La fachada completa está terminada en cantería. Destacan los detalles ornamentales sobre los arcos de los huecos de la planta superior y en el pretil de coronación. El balcón de hierro forjado contribuye a centrar la simetría. Hacia Francisco Gourié, también destaca en uso de cantería en las dos primeras plantas y el revestimiento cerámico en la tercera planta.

Sólo se permitirá la remodelación, según la Norma de Protección, del volumen situado tras la primera crujía de ambas fachadas, respetando la altura de la edificación original.

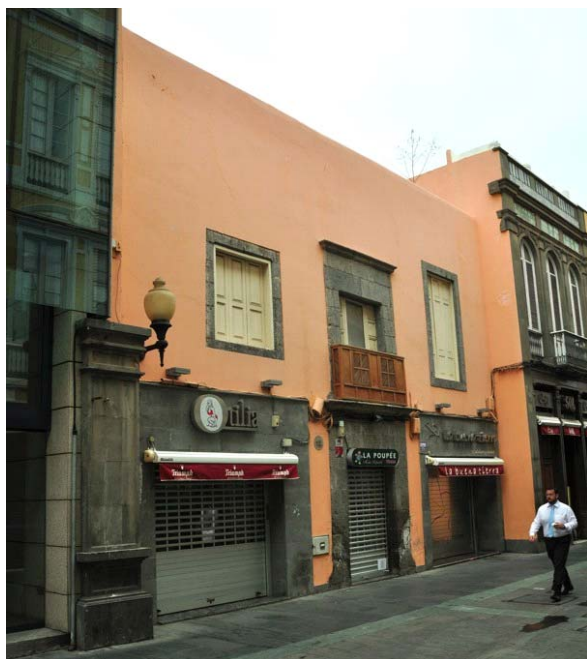
Estado de conservación: Malo

Hacia la calle Triana, se presenta un alzado representativo de la arquitectura tradicional canaria, caracterizado por la presencia de huecos de distintas proporciones, enmarcados en cantería. Destacan la portada principal, que se unifica mediante un marco de cantería, la puerta de entrada y el hueco superior a ésta, acompañado de un pequeño balcón de madera. La planta baja de esta fachada ha sido modificada y los huecos de los extremos desentonan con el resto de la composición. Hacia la calle Francisco Gourié, aparece una fachada académica sencilla con huecos de proporción vertical recercados en cemento, en la planta superior, y en cantería, en la planta baja. El interior está totalmente en ruinas.

Sólo se permitirá la remodelación, según la Norma de Protección, del volumen situado tras la primera crujía, respetando la altura de la edificación original.

Deberá adaptarse la planta baja de la fachada hacia Triana al proyecto original.

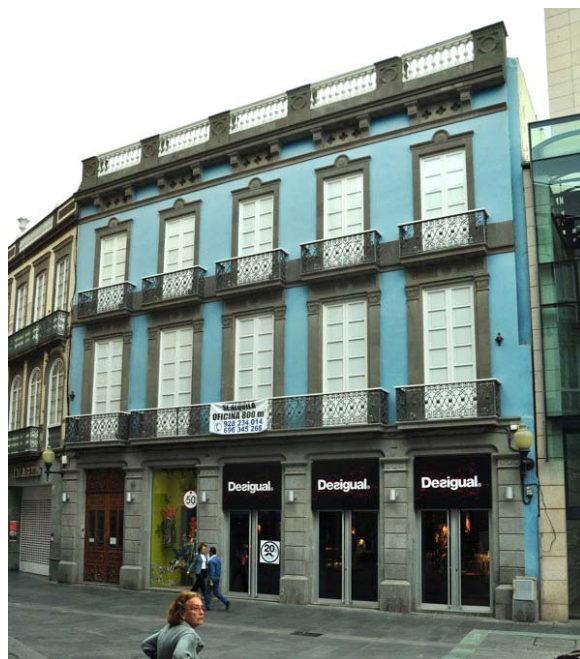
Estado de conservación: Bueno

Hacia la calle Triana, se observa un alzado representativo de la arquitectura académica, caracterizado por la disposición regular de huecos de proporción vertical recercados en cantería. Detalles ornamentales en jambas y dinteles y bajo la línea de cornisa. Presencia de balcones de hierro forjado en todos los huecos de las plantas superiores. Planta baja totalmente acabada en cantería. Hacia la calle Francisco Gourié, se presenta una fachada más austera, también con huecos de proporción vertical, pero unificados de tres en tres en una misma composición. Detalles ornamentales en la cornisa.

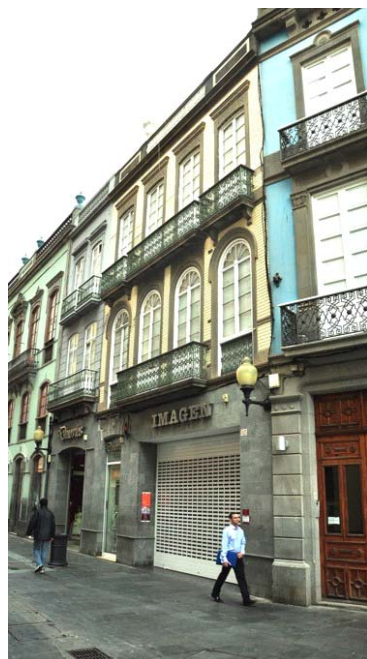
Estado de conservación: Bueno

Hacia la calle Triana, se observan dos alzados representativos de la arquitectura académica, caracterizados por la disposición regular de huecos de proporción vertical, la presencia de balcones de hierro forjado y los detalles ornamentales en el pretil de coronación. El edificio en el nº 24 está acabado en azulejos biselados y sus huecos están recercados en cantería.

Hacia la calle Francisco Gourié, las dos fachadas son más austeras, también con huecos de proporción vertical.

Las plantas bajas, hacia ambas calles, han sido modificadas y los huecos desentonan con el resto de la composición.

Sólo se permitirá la remodelación, según la Norma de Protección, del volumen situado tras la primera crujía, respetando la altura de la edificación original.

Deberá adaptarse la planta baja de las dos fachadas al proyecto original.

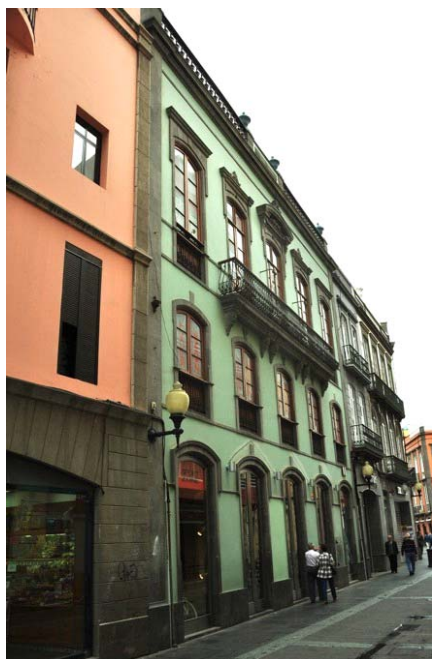
Estado de conservación: Bueno

El alzado hacia Triana, de composición simétrica, es representativo de la arquitectura académica, caracterizado por la disposición regular de huecos de proporción vertical recercados en cantería, con acompañamiento ornamental en los dinteles. En la tercera planta, destaca la presencia de un balcón corrido de hierro forjado. Detalles decorativos en el pretil de coronación. La composición queda enmarcada entre dos pilastras en los extremos, la cornisa y el zócalo, de cantería.

El alzado hacia la calle Francisco Gourié no tiene valores de interés.

Sólo se permitirá la remodelación, según lo dispuesto en la Norma VT, del volumen situado tras la primera crujía hacia Triana, con una altura máxima de 4 plantas.
