CATÁLOGO ARQUITECTÓNICO

VOLUMEN III (VT-214 a VT-310)

PLAN ESPECIAL DE PROTECCIÓN VEGUETA-TRIANA

FEBRERO 2018

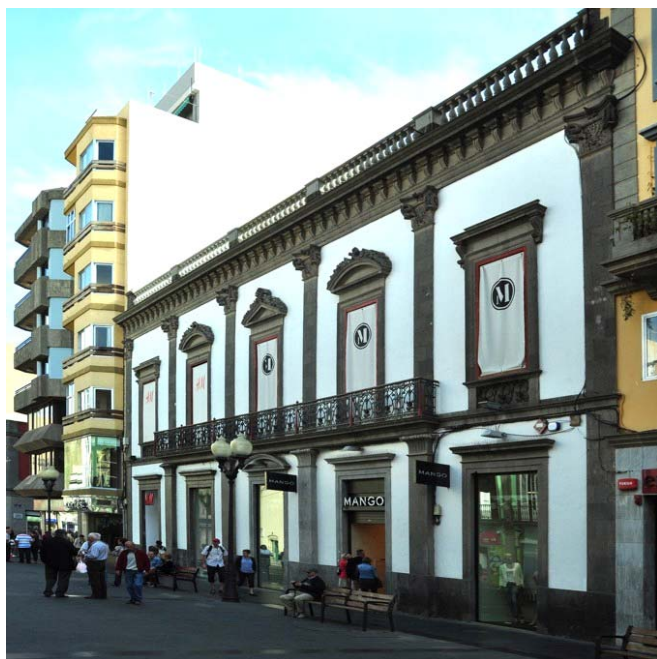
Hacia la calle Triana, se presenta un alzado de composición simétrica representativo de la arquitectura neoclásica, caracterizado por la disposición regular de amplios huecos de proporción vertical recercados en cantería, con acompañamiento ornamental en los dinteles. Destaca la presencia de un balcón corrido de hierro forjado. Detalles decorativos en la línea de cornisa y en el pretil de coronación. La fachada queda subdividida por pilastras de cantería. En este mismo material también se resaltan el zócalo y la cornisa. Hacia Francisco Gourié, se aprecia una fachada más austera, en la que también destaca la presencia de huecos de proporción vertical enmarcados en cantería y rítmicamente dispuestos.

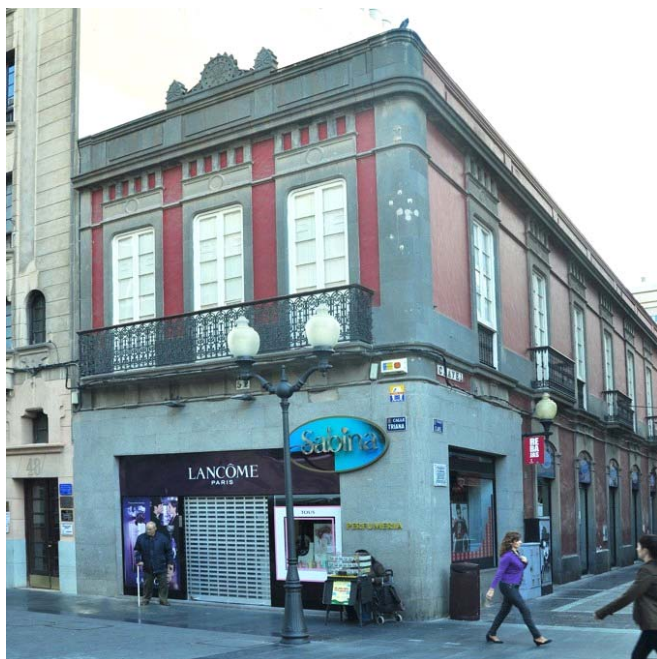
Edificio en esquina representativo de la arquitectura académica, caracterizado por la disposición regular de huecos de proporción vertical recercados en cantería, con acompañamiento ornamental en los dinteles. Destaca la presencia de balcones de hierro forjado. Detalles decorativos en la línea de cornisa y en el pretil de coronación. Las esquinas y los extremos de la edificación se señalan con pilastras de cantería. En este mismo material también se resaltan el zócalo y la cornisa. Hacia la calle Triana esquina con Clavel la planta baja ha sido modificada y los huecos desentonan con el resto de la composición.

Deberá adaptarse la planta baja de la fachada al proyecto original.

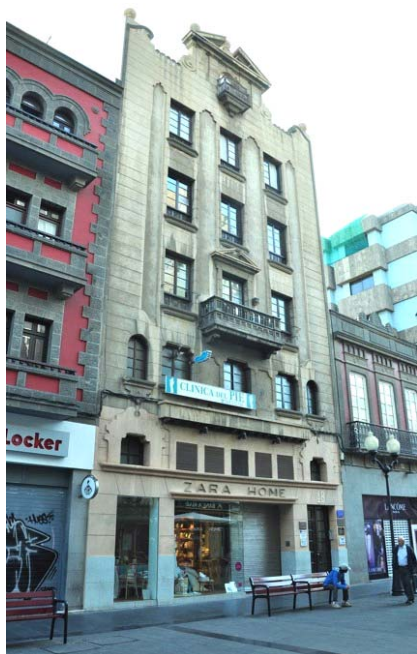
Hacia la calle Triana se observa un alzado regionalista simétrico caracterizado por la mezcla de elementos diversos. Destaca la verticalidad de la composición, resaltada por la unificación de huecos por medio del enmarcado de cemento. Presencia de dos balcones de madera en la franja central de la composición. Interesante solución de coronación.

Hacia Francisco Gourié, se aprecia una fachada más austera, de huecos cuadrados, en la que destaca la presencia de balcones de madera y la solución de coronación.

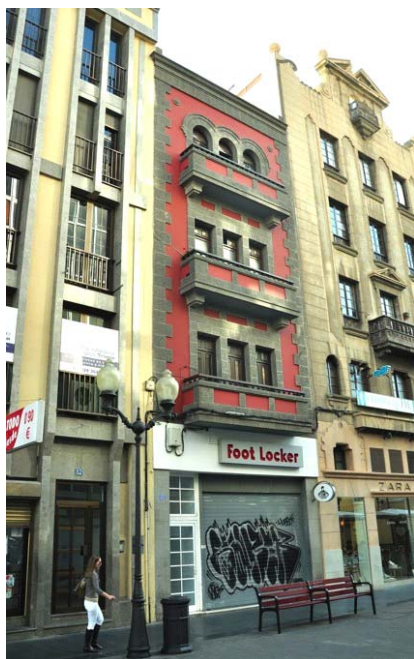
Alzado regionalista de composición simétrica caracterizado por la mezcla de elementos diversos. Destaca la agrupación de huecos por medio de marcos de cantería y balcones corridos de obra. La composición queda enmarcada entre el pretil de coronación y dos pilastras dentadas de cantería en los extremos de la edificación. La planta baja de la fachada ha sido muy modificada, desentonando con el resto de la composición.

Deberá adaptarse la planta baja de la fachada al proyecto original.

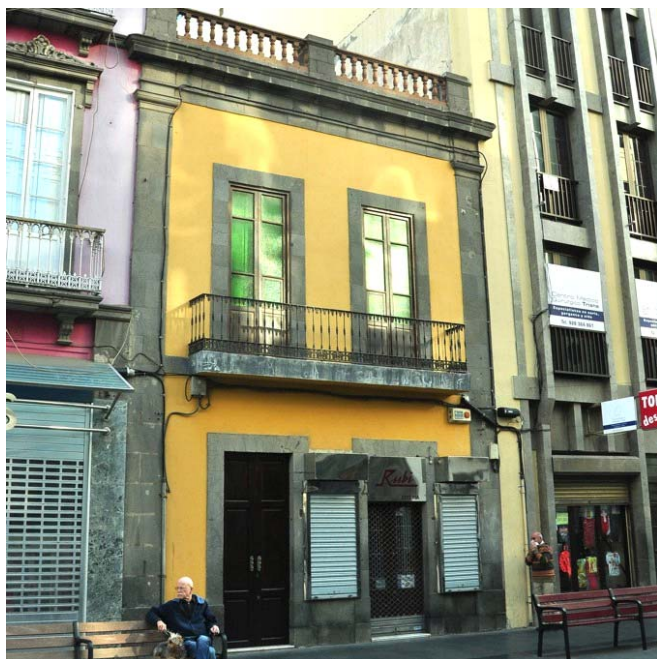
Edificio con alzados hacia Triana y hacia Francisco Gourié. Los dos alzados son representativos de la arquitectura académica, y se caracterizan por la disposición de huecos de proporción vertical recercados en cantería. Presencia de un balcón de hierro forjado hacia la calle Triana. La composición, en ambos casos, queda enmarcada entre dos pilastras en los extremos de la edificación, el zócalo y la cornisa, de cantería. Se han introducido nuevos huecos que no se corresponden con el proyecto original en planta baja, desentonando con el resto de la composición.

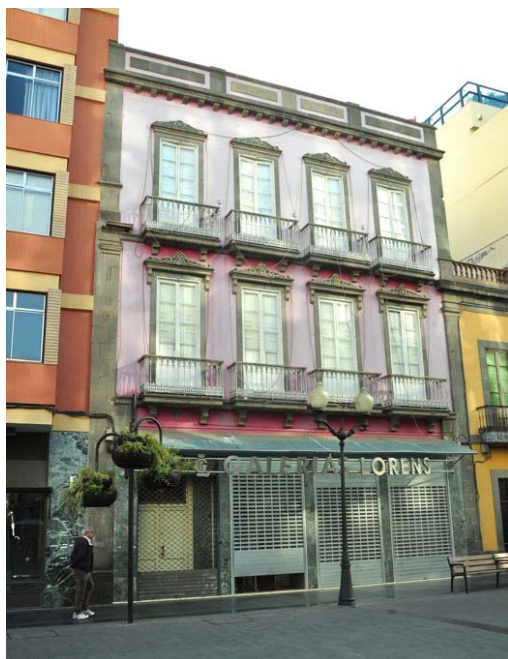
Hacia Triana se presenta un alzado académico simétrico de tres plantas, caracterizado por la disposición regular de huecos de proporción vertical recercados en cantería, con ornamentación en los dinteles. Destaca la presencia de balcones de hierro forjado. Dos pilastras de cantería señalan los extremos de la edificación. La cornisa queda resaltada en este mismo material.

Hacia Francisco Gourié, se observa una fachada más austera, de huecos verticales enmarcados en cemento, algunos de ellos acompañados por balcones de obra.

En ambas fachadas, la planta baja ha sido muy modificada, desentonando con el resto de la composición.

Deberá adaptarse la planta baja de ambas fachadas al proyecto original.

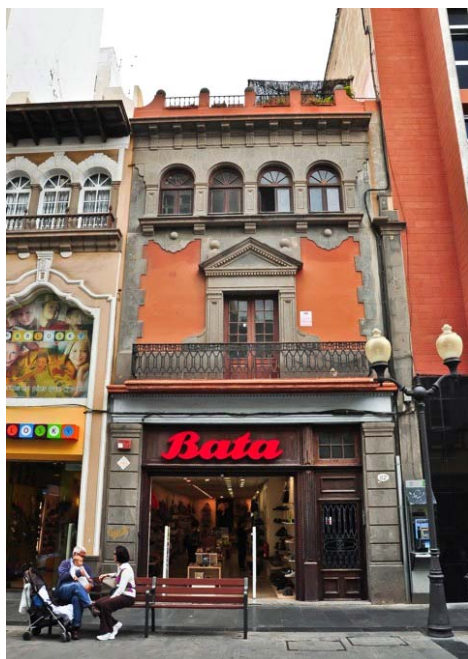
Hacia la calle Triana se presenta un alzado simétrico de tres plantas representativo del eclecticismo tardío. En la segunda planta aparece un único hueco centrado, recercado en cantería y acompañado por un balcón corrido de hierro forjado. En la tercera planta, aparecen cuatro huecos de dimensiones menores adintelados en arco. Destaca la profusa utilización de la cantería. El alzado hacia la calle Francisco Gourié no tiene valores de interés.

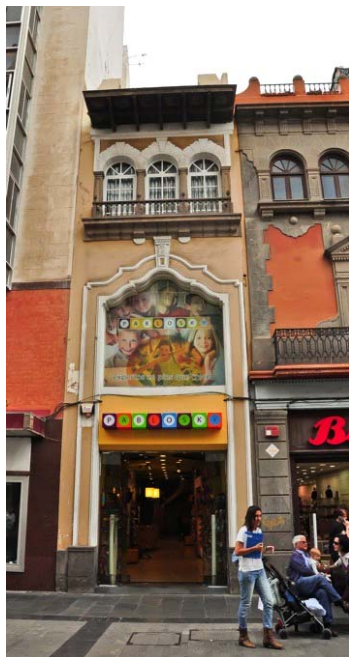
Hacia la calle Triana se presenta un alzado ecléctico simétrico. Ocupando la planta baja y la segunda planta se presenta un amplio hueco recercado en cemento, donde originalmente había un balcón de hierro forjado. En la tercera planta, aparecen tres huecos de menor dimensión adintelados en arco con profuso acompañamiento ornamental. El interior del edificio está totalmente reformado.

Deberá recuperarse la balconada original entre la planta baja y la planta segunda.

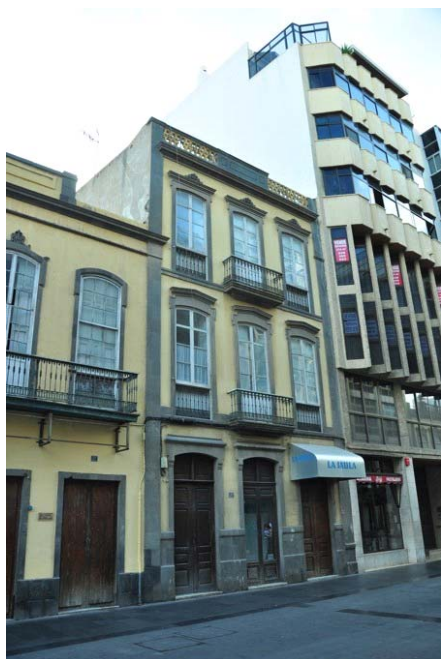
Hacia la calle Triana se levanta un alzado simétrico representativo de la arquitectura académica, caracterizado por la disposición regular de huecos de proporción vertical recercados en cantería, con motivos ornamentales en los dinteles. Destaca la presencia de balcones de hierro forjado que centran la simetría. La composición queda enmarcada entre dos pilastras en los extremos de la edificación, el zócalo y la cornisa, de cantería.

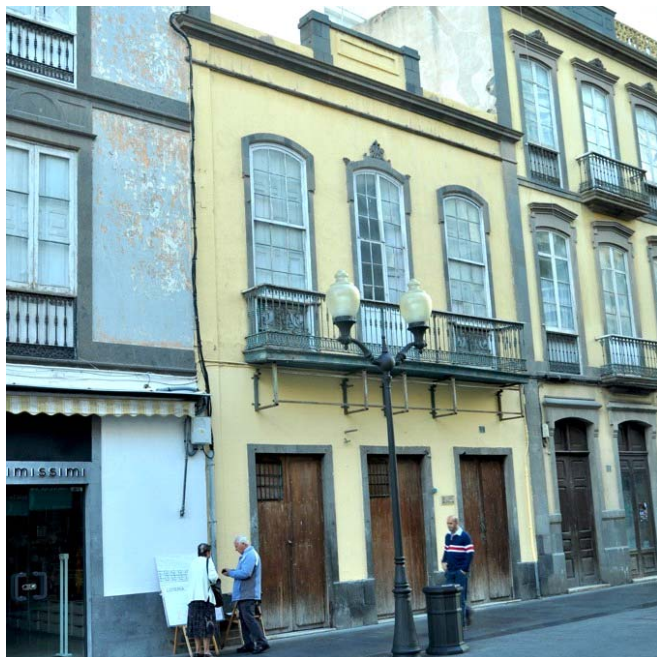
Hacia la calle Triana se presenta un alzado simétrico representativo de la arquitectura académica, caracterizado por la disposición regular de huecos de proporción vertical recercados en cantería. Destaca la presencia del balcón corrido de hierro forjado y la solución de coronación. La composición queda enmarcada entre dos pilastras en los extremos de la edificación, el zócalo y la cornisa, de cantería.

Sólo se permitirá la remodelación, según lo dispuesto en la Norma VT, para el tramo de manzana correspondiente, del volumen situado tras las primeras crujías hacia Triana y Francisco Gourié, respetando la altura de la edificación original. Deberán abrirse y adaptarse los huecos de la fachada, hacia la calle Francisco Gourié, al proyecto original. Se permitirá la agregación de esta parcela con la situada en Triana, 70.

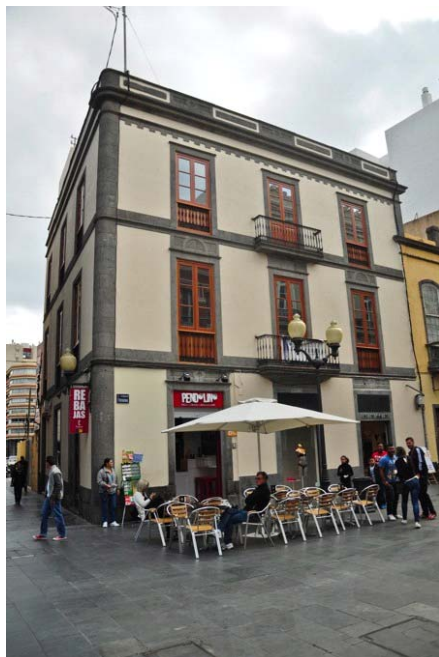
Edificio en esquina representativo de la arquitectura académica, caracterizado por la disposición regular de huecos de proporción vertical recercados en cantería, así como por la horizontalidad aportada por las líneas de forjados y la cornisa. Destaca la presencia de balcones de hierro forjado y los detalles ornamentales en el pretil de coronación y bajo la cornisa. Zócalo de cantería.

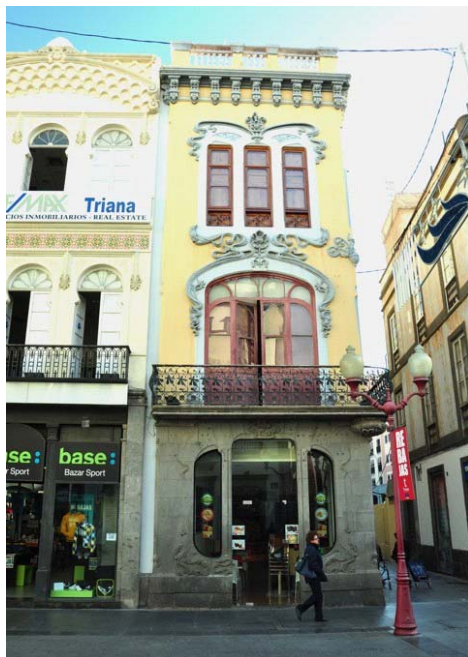
Edificio en esquina representativo de la arquitectura modernista. Fachadas de composición simétrica caracterizada por los diferentes tipos de huecos con dinteles ornamentados con motivos florales. Destacan además, el balcón corrido de hierro forjado que señala la esquina y los detalles ornamentales en la cornisa y la coronación. Interesante tipología de vivienda-corredor vinculado a zona de escalera-patio en segunda crujía.

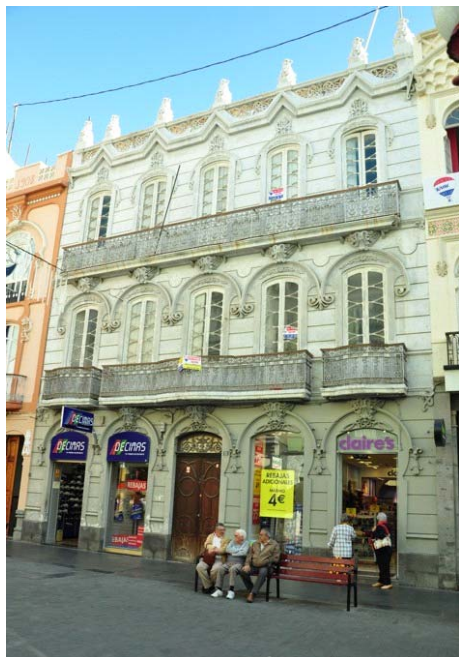
Hacia la calle Triana se aprecia un alzado con citas historicistas neoárabes. Destacan los motivos ornamentales concentrados sobre todo en la coronación. Contrasta la planta baja, con pilares de fundición, con los huecos altos de herradura y remate de frontón curvo con arquerías de mortero. Interesante tipología de vivienda-corredor vinculado a patios y a zona de escalera en segunda crujía. El alzado hacia la calle Francisco Gourié es de reciente construcción y no tiene valores de interés.

Estado de conservación: Bueno

La parte de la parcela que da frente hacia Francisco Gourié, no señalada en el plano de situación, se regulará según lo dispuesto en la Norma VT.

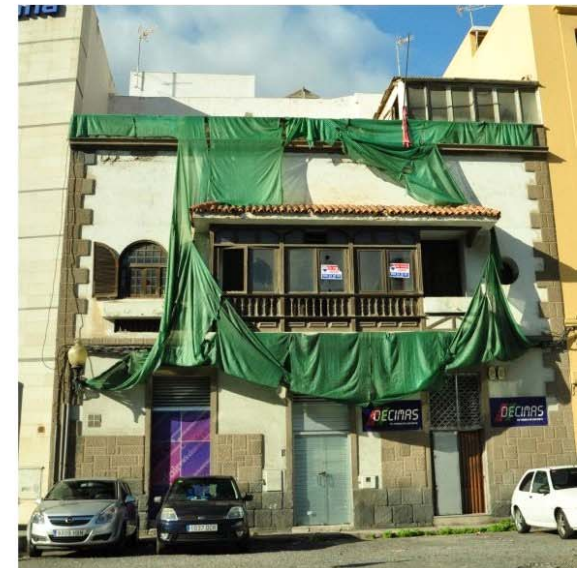
Francisco Gourie 79

Hacia la calle Triana se observa un alzado de composición simétrica representativo de la arquitectura modernista. Destacan las molduras de los huecos y el trazado de líneas en el perfil de los balcones. Interesante remate con gablete y pináculos. Zócalo de cantería. Solución tipológica original con escaleras y patio común centrados. Hacia la calle Francisco Gourié aparece una fachada con elementos regionalistas en la que destaca la utilización de la cantería. La construcción sobre la cubierta desentona con el resto de la composición.

Deberá eliminarse la construcción que asoma sobre la cubierta hacia la calle Francisco Gourié.

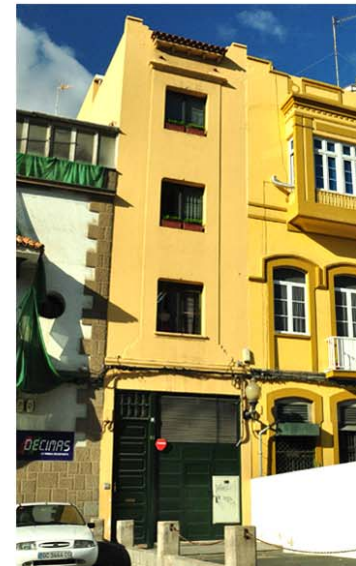
Francisco Gourié 81

Hacia Francisco Gourié la fachada es de composición más austera.

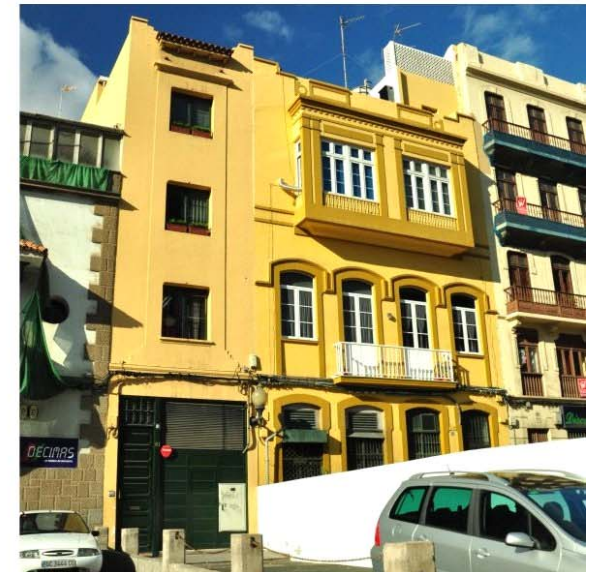
Francisco Gourie 83

Hacia Francisco Gourié la fachada es más austera, con huecos verticales recercados en cemento y un balcón-mirador en la última planta. La reconstrucción sobre la cubierta desentona con el resto de la composición.

Deberá eliminarse la construcción que asoma sobre la cubierta hacia la calle Francisco Gourié.

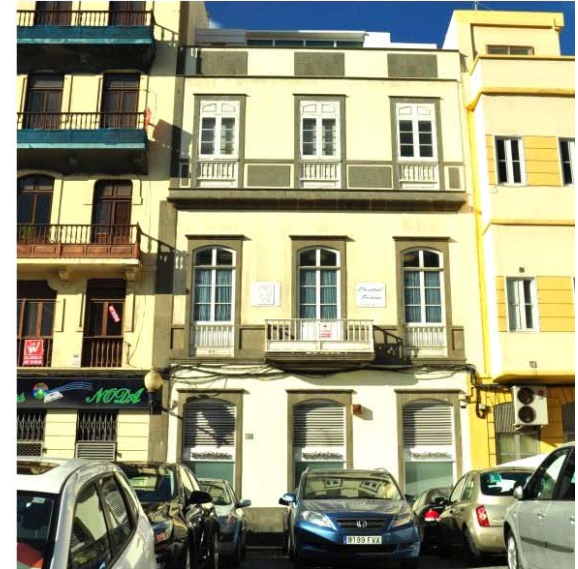
Francisco Gourié 87

Hacia Francisco Gourié la fachada es más austera, con huecos verticales también recercados en cantería y un balcón de madera en la segunda planta. La construcción sobre la cubierta desentona con el resto de la composición.

Deberá eliminarse la construcción que asoma sobre la cubierta hacia la calle Francisco Gourié.

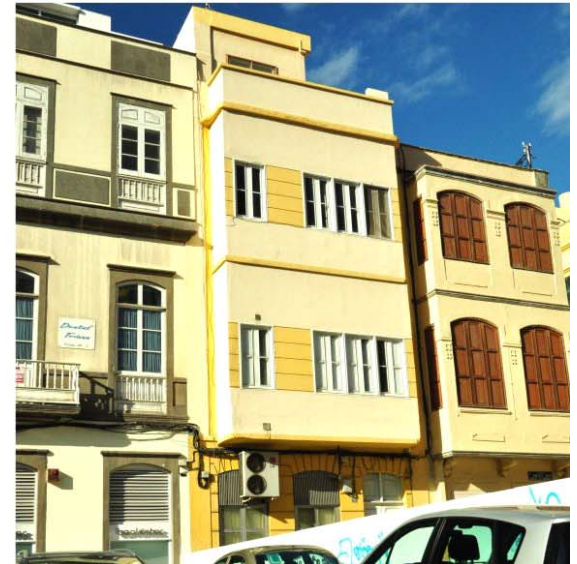
Francisco Gourie 89

Hacia la calle Triana se aprecia un alzado representativo de la arquitectura ecléctica, caracterizado por la disposición de huecos de proporción vertical recercados en cemento, agrupados de dos en dos en las plantas superiores. Destacan los balcones corridos de hierro forjado, los detalles ornamentales bajo la cornisa y la singular solución de coronación. La planta baja, resuelta con pilares de fundición, queda enmarcada entre dos pilastras de cantería. Hacia Francisco Gourié la fachada es de composición más austera, con miradores cerrados y agrupación de huecos.

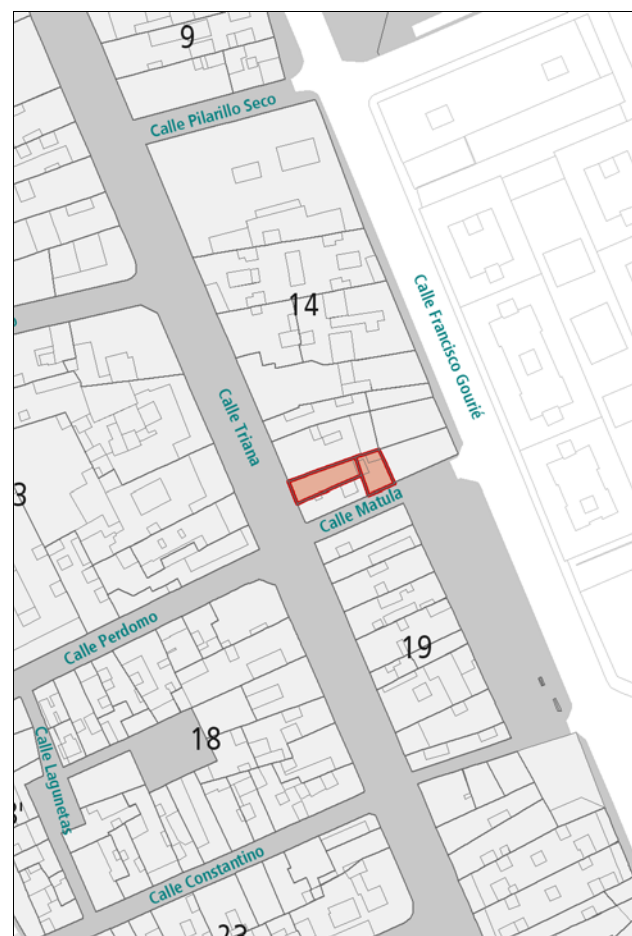
Hacia la calle Triana se aprecia un alzado representativo de la arquitectura académica con decoración modernista, caracterizado por la presencia de huecos de proporción vertical enmarcados en cemento y rítmicamente dispuestos. En las plantas superiores, los huecos, agrupados por medio de balcones corridos de hierro forjado, comparten dintel con detalles decorativos de motivos florales. Interesante solución de coronación, con ornamentación floral. Zócalo en cantería. Hacia la calle Matula con Francisco Gourié, se alcanzan dos fachadas más austeras, también con huecos verticales recercados en cemento, acompañados por balcones de madera.

Sólo se permitirá la remodelación, según la Norma de Protección, del volumen situado tras las primeras crujías, respetando la altura de la edificación original.

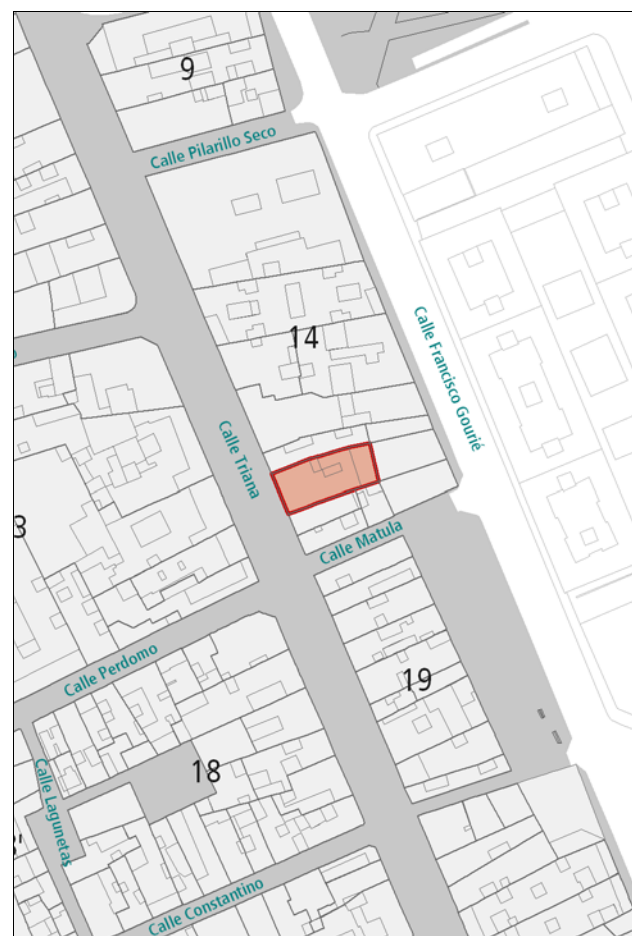
Hacia la calle Triana se aprecia un alzado de composición simétrica representativo de la arquitectura académica con decoración modernista, caracterizado por la presencia de huecos de proporción vertical enmarcados en cemento y rítmicamente dispuestos. Destaca la profusa ornamentación con motivos florales de los dinteles, así como los detalles decorativos bajo la línea de cornisa y los balcones abombados de hierro forjado. Zócalo en cantería.

Hacia la calle Francisco Gourié, la fachada, característica de la arquitectura neoclásica, es más austera, también con huecos verticales recercados en cemento, acompañados por un balcón de madera.

Hacia la calle Francisco Gourié se permite la remodelación para ampliar una planta más sobre las dos existentes, alineada a fachada y según lo indicado en la Norma de Protección, con el fin de homogeneizar alturas.

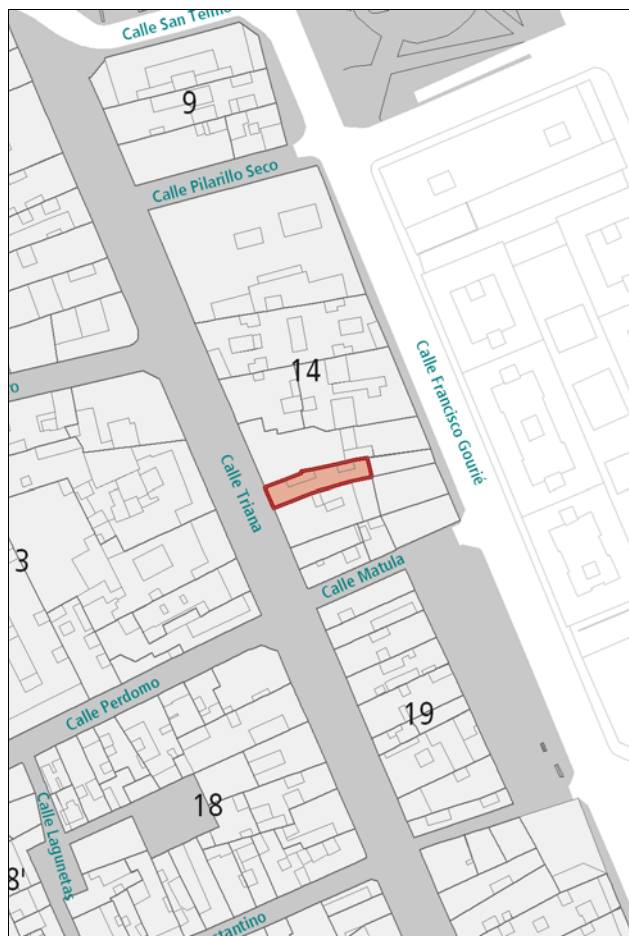
Hacia la calle Triana se aprecia un alzado de composición simétrica representativo de la arquitectura académica, caracterizado por la disposición regular de huecos de proporción vertical enmarcados en cantería con detalles ornamentales en los dinteles. Destacan los balcones de hierro forjado. Cornisa, pretil de coronación y pilastras laterales en cantería. La planta baja de la fachada ha sido muy modificada, desentonando con el resto de la composición. Hacia la calle Francisco Gourié, la fachada es más austera, también con huecos verticales recercados en cantería. Cornisa y zócalo de este mismo material.

Sólo se permitirá la remodelación, según la Norma de Protección, del volumen situado tras la primera crujía, respetando la altura de la edificación original.

Hacia la calle Francisco Gourié se permite ampliar una planta más sobre las dos existentes, alineada a fachada y según lo indicado en la Norma de Protección, con el fin de homogeneizar alturas. Deberá adaptarse la planta baja de la fachada hacia Triana al proyecto original.

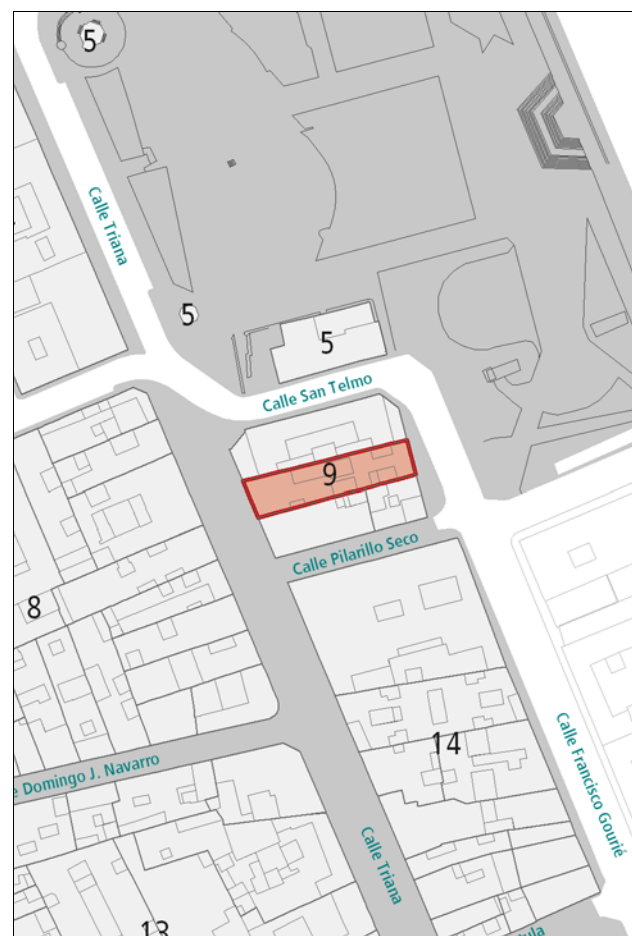
Hacia Triana, el alzado académico con decoración ecléctica, de composición simétrica, caracterizado por la disposición regular de huecos verticales enmarcados en cantería con detalles ornamentales en los dinteles. Destacan los balcones abombados de hierro forjado y la solución de coronación. La composición queda enmarcada entre dos pilastras, la cornisa y el zócalo, de cantería; Hacia Francisco Gourié, se observa un alzado también ecléctico, con disposición de huecos de varios tamaños y proporciones, recercados en cemento y acompañados con detalles ornamentales en pretiles y dinteles. Destacan los dos balcones tipo bow-window. Ambas fachadas están acabadas en azulejo biselado.

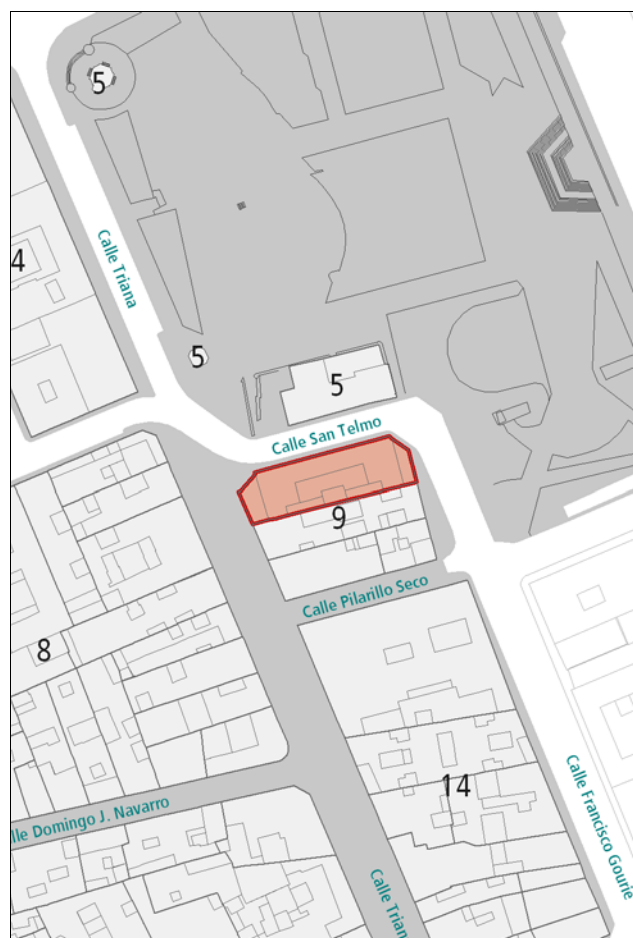
Edificio caracterizado por la presencia de huecos enmarcados en cantería y rítmicamente dispuestos. La fachada principal hacia el parque San Telmo está dividida en tres bandas horizontales. Una primera banda agrupa las tres primeras plantas entre pilastras de cantería. El balcón de obra y el resalte de una línea de forjado las separan del segundo paño, de ornamentación más austera. La última planta queda aislada del resto por medio de la cornisa. Rematan la composición una hilera de gárgolas de cañón.

Sólo se permitirá la remodelación en la parte no protegida, siguiendo los parámetros indicados en la Norma de Protección y respetando la altura de la edificación original.

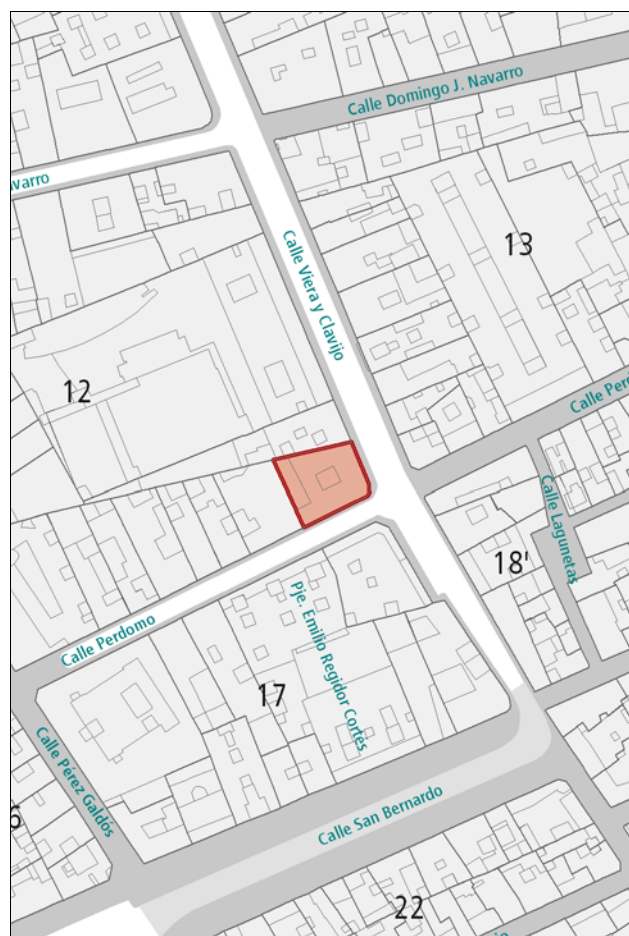
Edificio en esquina representativo de la arquitectura académica, caracterizado por la presencia de huecos de proporción vertical recercados en cantería y rítmicamente dispuestos. Acompañamiento decorativo en los dinteles y en el pretil de coronación. Destacan los balcones de hierro forjado. La composición queda enmarcada entre pilastras en los extremos de la edificación, el zócalo y la cornisa, de cantería.

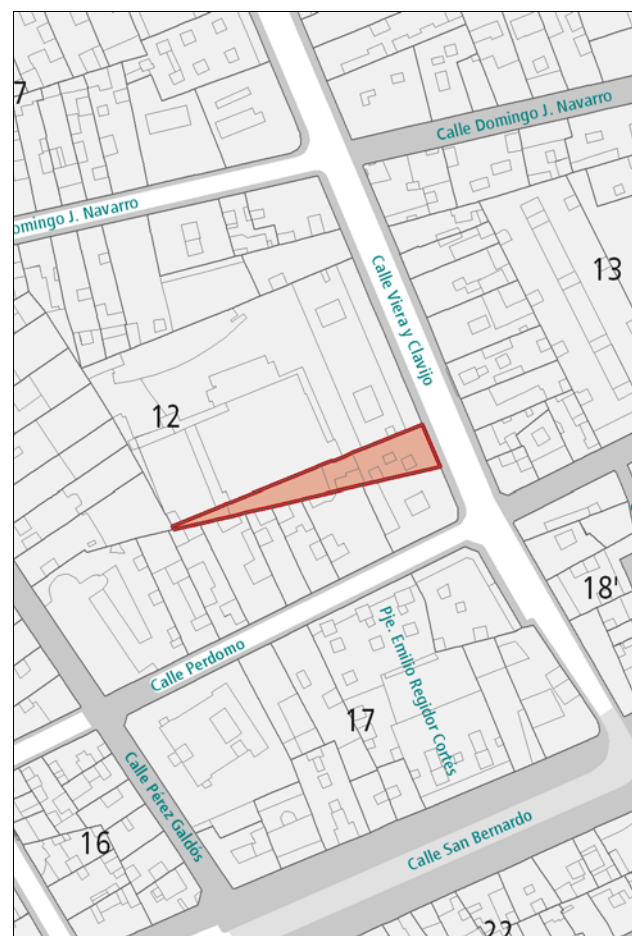
Alzado de composición simétrica representativo de la arquitectura académica, caracterizado por la presencia de huecos de proporción vertical recercados en cemento y rítmicamente dispuestos. Acompañamiento decorativo en los dinteles. Destacan los balcones de hierro forjado. La composición queda enmarcada entre la cornisa de cemento y el zócalo de cantería.

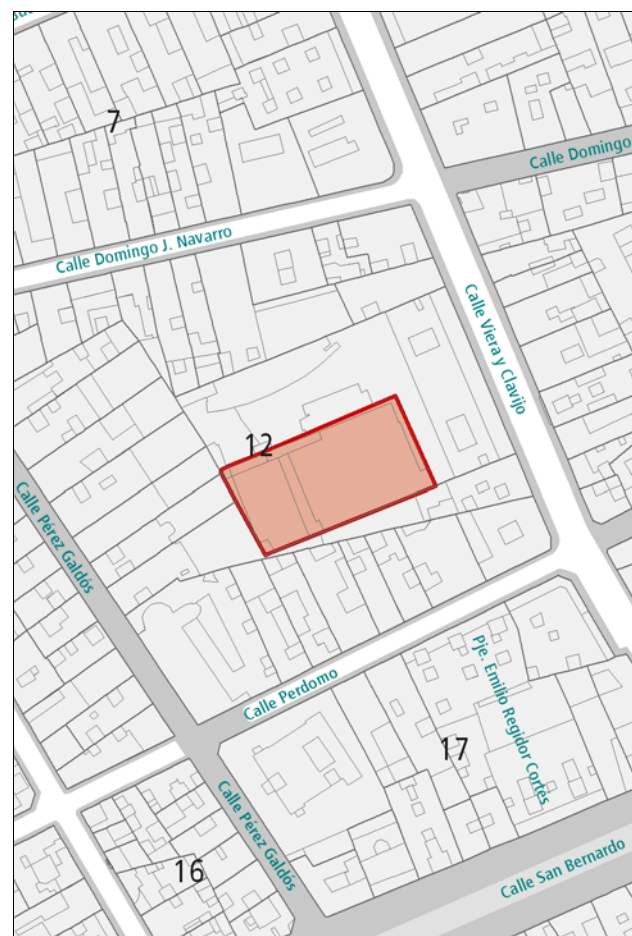
Antiguo cine Cuyás, ahora sala de teatro, de origen racionalista, representativo de la arquitectura de su época. Este edificio, compuesto por varios planos que conforman un único volumen, se caracteriza por una composición de marcada horizontalidad reforzada a través de la agrupación de huecos y la presencia de largos volados corridos señalando la entrada principal. Tuvo una feormo reciente.
