# CATÁLOGO ARQUITECTÓNICO

VOLUMEN IV (VT-311 a VT-420)

PLAN ESPECIAL DE PROTECCIÓN VEGUETA-TRIANA

FEBRERO 2018

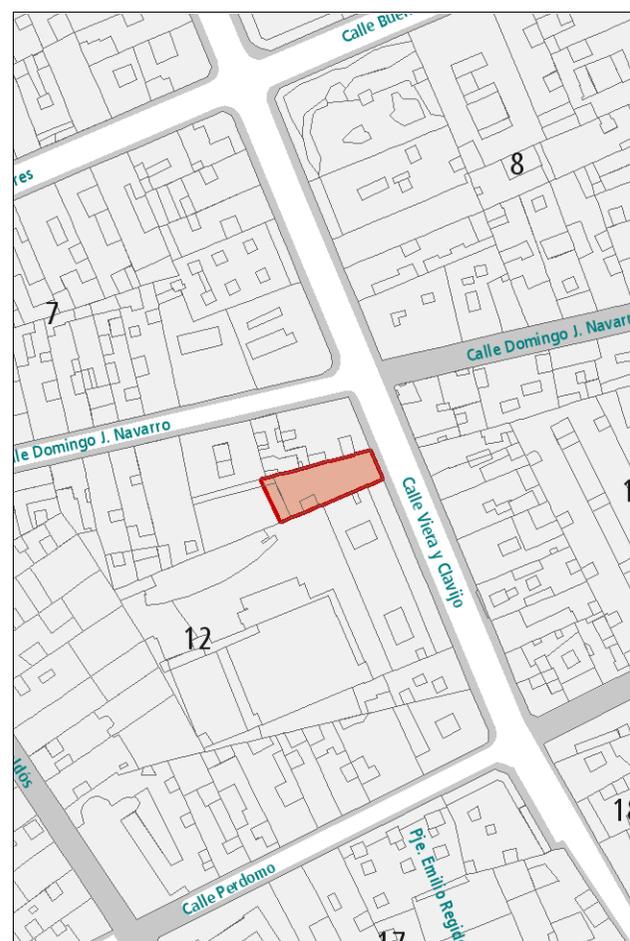
Alzado de composición simétrica representativo de la arquitectura académica, caracterizado por la presencia de huecos de proporción vertical recercados en cemento y rítmicamente dispuestos. Detalles ornamentales bajo la línea de cornisa. El balcón de hierro forjado centra la simetría. La planta baja de la fachada ha sido modificada y algunos huecos desentonan con el resto de la composición. En el interior destacan el zaguán de entrada y el espacio en el que se ubica la escalera.

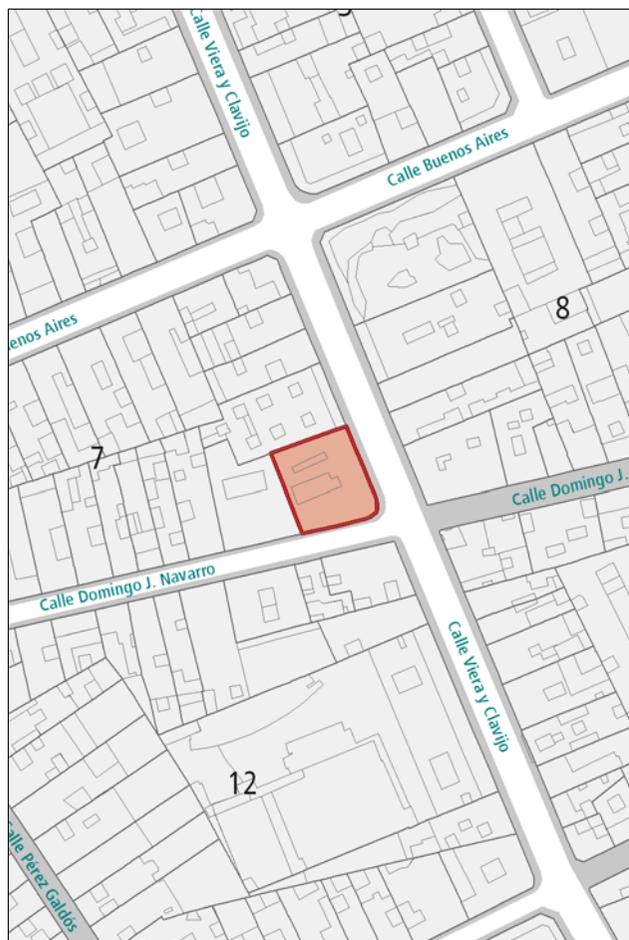
Edificio en esquina representativo de la arquitectura académica con decoración ecléctica, caracterizado por la disposición regular de huecos de proporción vertical recercados en cemento en la planta superior. La planta baja está completamente acabada en cantería. Destacan los balcones corridos de hierro forjado. Detalles ornamentales sobre los dinteles. Cornisa resaltada en cemento.

Solución en esquina de valor arquitectónico integrada en un conjunto urbano de interés a lo largo de la calle Viera y Clavijo. Se protege la fachada y la primera crujía.

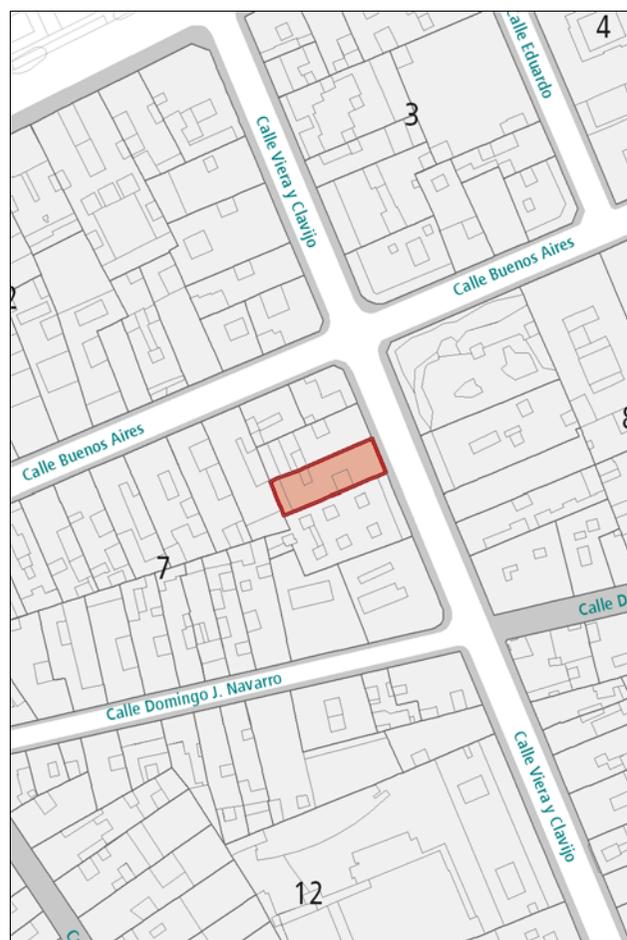
Alzado simétrico representativo de la arquitectura académica de principios del siglo XX, con ampliación a tres plantas, manteniendo la composición de fachada. Disposición regular de huecos de proporción vertical recercados en cantería en planta baja y en cemento en las plantas superiores. Destacan los balcones de hierro forjado y los detalles decorativos en los dinteles y el pretil de coronación. Cornisa resaltada en cemento y zócalo de cantería.

Edificio de valor arquitectónico integrado en un conjunto urbano de interés a lo largo de la calle Viera y Clavijo. Forma conjunto con el edificio situado en Viera y Clavijo, 23. Se protege la fachada y la primera crujía.

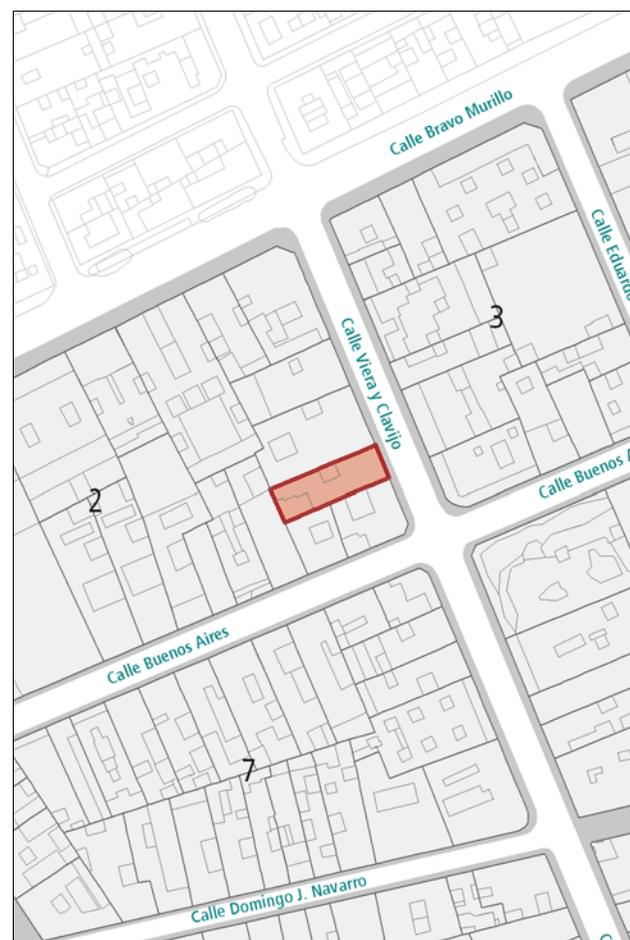
Alzado simétrico representativo de la arquitectura académica con ornamentación ecléctica, caracterizado por la disposición regular de huecos de proporción vertical recercados en cantería en planta baja y en cemento en las plantas superiores. Profusa ornamentación concentrada sobre todo en los dinteles, las pilastras laterales que cierran la composición y en el pretil de coronación. Cornisa y resto de líneas ornamentales resaltadas en cemento y zócalo de cantería. Acabado decorativo en llagueado.

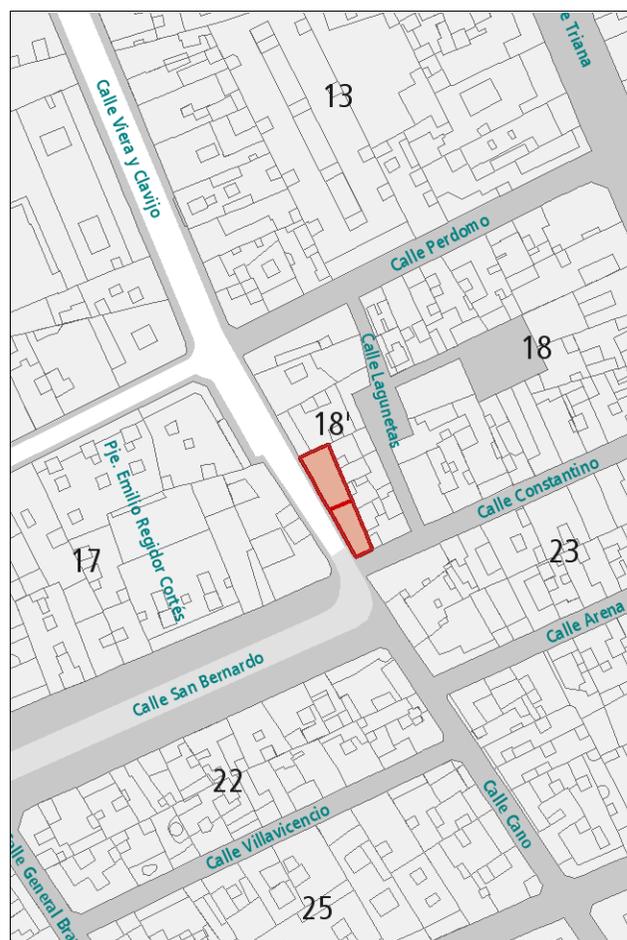
Edificio en esquina representativo de la arquitectura ecléctica, caracterizado por la disposición regular de huecos de proporción vertical recercados en cemento con acompañamiento decorativo en los dinteles. Destacan los balcones de hierro forjado. La composición queda enmarcada entre la cornisa, el zócalo y pilastras en los extremos, que también aparecen señalando la esquina. En el interior destacan el zaguán de entrada y el espacio de la escalera, de interesante solución y desarrollo. El inmueble se compone de varias unidades registrales.

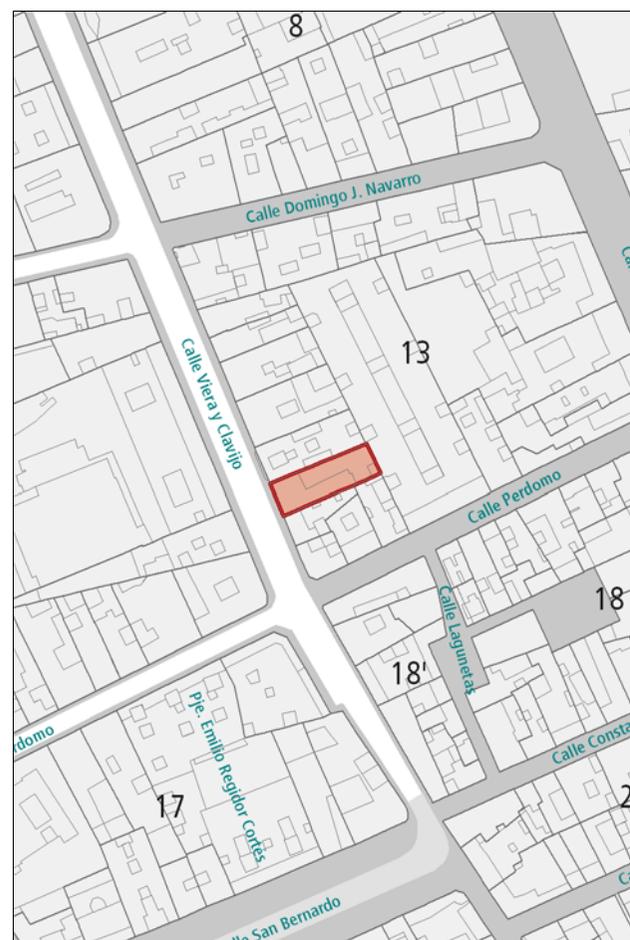
Alzado simétrico representativo de la arquitectura académica, caracterizado por la disposición regular de huecos de proporción vertical rematados en arco y recercados en cantería. Destaca el balcón de hierro forjado en el eje de simetría. La composición queda enmarcada entre la cornisa, el zócalo y dos pilastras de cantería en los extremos.

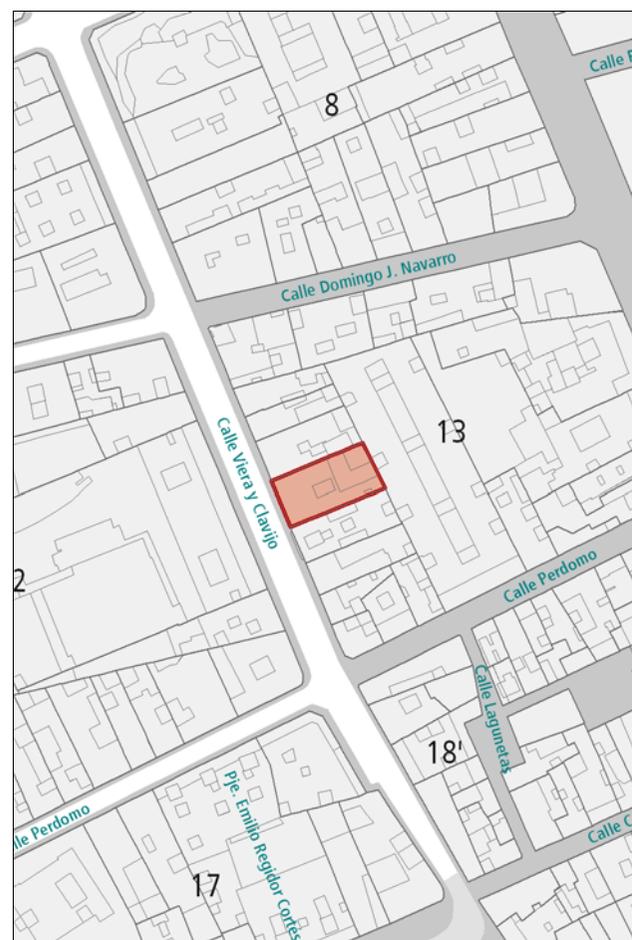
Alzado simétrico representativo de la arquitectura académica, caracterizado por la disposición regular de huecos de proporción vertical rematados en arco y recercados en cantería. Acompañamiento decorativo sobre los dinteles de planta baja y en el pretil de coronación. Destacan los balcones de hierro forjado y demás rejería. La composición queda enmarcada entre la cornisa, el zócalo y dos pilastras de cantería en los extremos. La planta baja de la fachada ha sido modificada y algunos huecos desentonan con el resto de la composición.

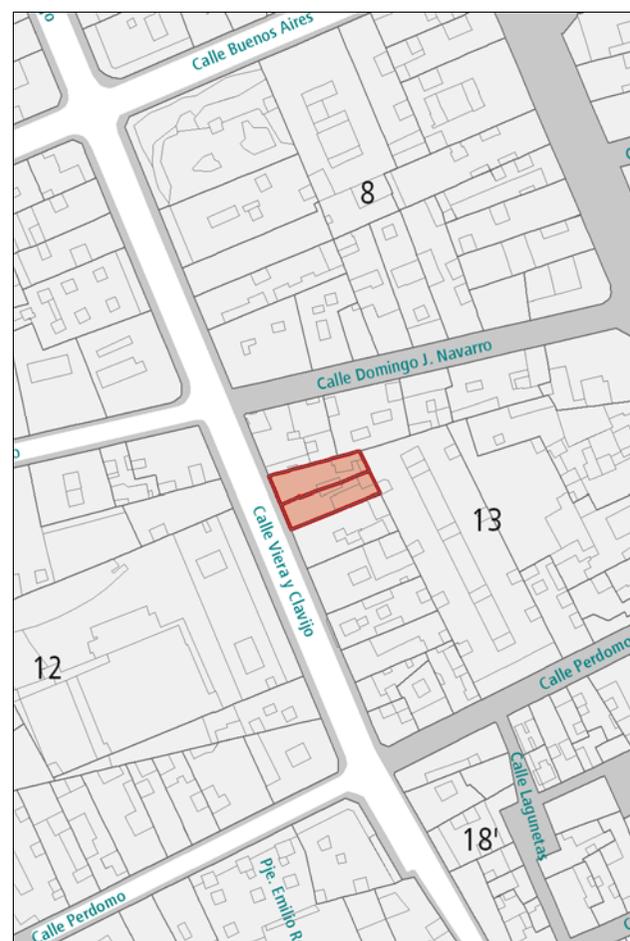
Alzado simétrico representativo de la arquitectura académica, caracterizado por la disposición regular de huecos de proporción vertical recercados en cantería. Acompañamiento decorativo en los dinteles y en el pretil de coronación. Presencia de dos balcones de hierro forjado. La composición queda enmarcada entre dos pilastras en los extremos, la cornisa y el zócalo, de cantería. La cartelería de la planta baja desentona con el resto de la composición.

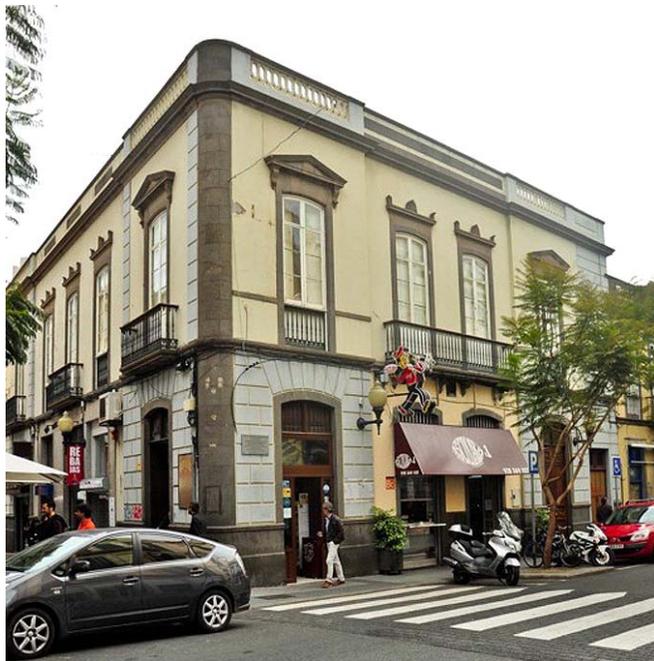
Conjunto de viviendas adosadas conformando esquina representativa de la arquitectura académica, caracterizada por la disposición regular de huecos de proporción vertical recercados en cantería. Acompañamiento decorativo en los dinteles y en el pretil de coronación. Los balcones de hierro forjado aportan ritmo a la composición. La esquina se señala con una pilastra de piedra. Cornisa y el zócalo, también en cantería.

Sólo se permitirá la remodelación en el espacio ocupado por el patio por el que se produce el acceso entre los locales de planta baja en el inmueble situado en el número 9 de la c/ Domingo J. Navarro y a través del que se ventilan los mismos, que consistirá en el cierre de este mediante un forjado situado a nivel del forjado de planta baja.

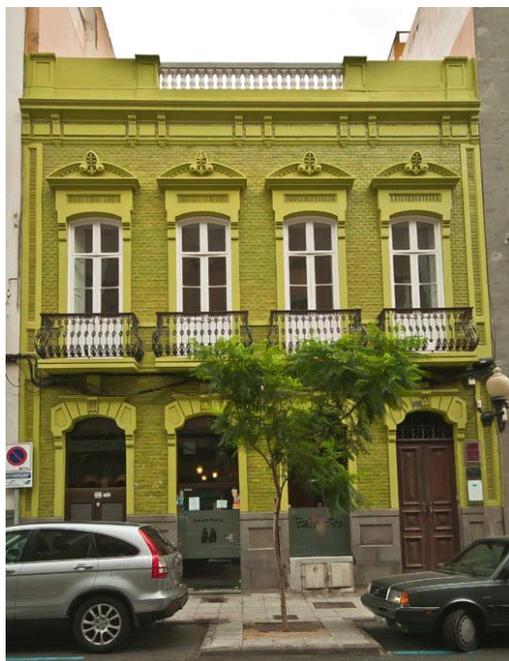
Alzado representativo de la arquitectura académica con decoración ecléctica, caracterizado por la disposición regular de huecos de proporción vertical recercados en cemento. Acompañamiento decorativo en los dinteles, diferenciados por planta, y bajo la línea de cornisa. Destacan los balcones abombados de hierro forjado. Acabado en azulejo biselado. Zócalo de cantería.

Sólo se permitirá la remodelación, según la Norma de Protección, del volumen situado tras la primera crujía, respetando la altura de la edificación original.

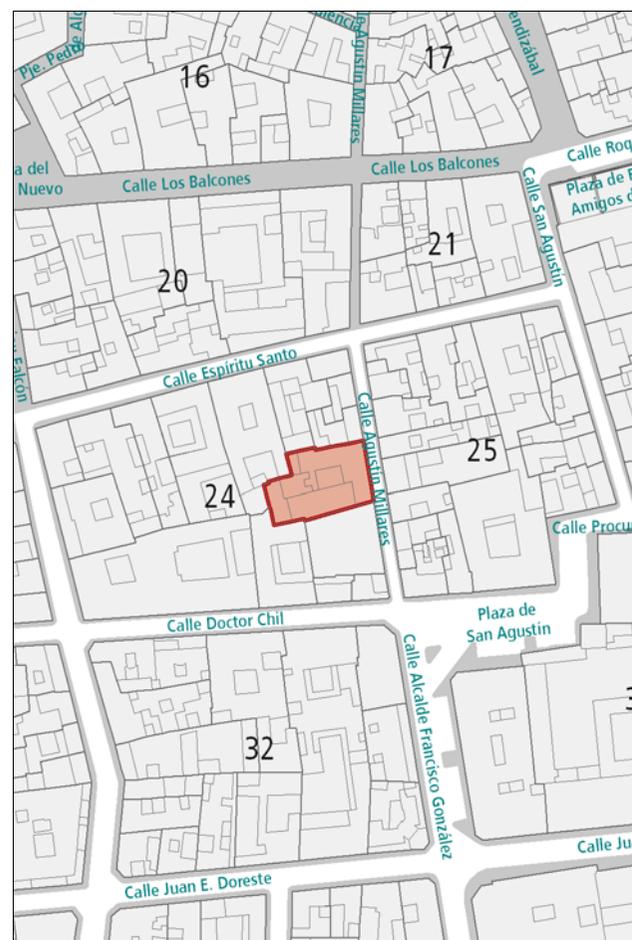
Alzado simétrico representativo de la arquitectura académica, caracterizado por la disposición regular de huecos de proporción vertical recercados en cantería. Presencia de dos balcones de hierro forjado. La composición queda enmarcada entre dos pilastras en los extremos, la cornisa y el zócalo, de cantería. Está conectado con el edificio colindante situado en Agustín Millares, 16 (ficha 331).

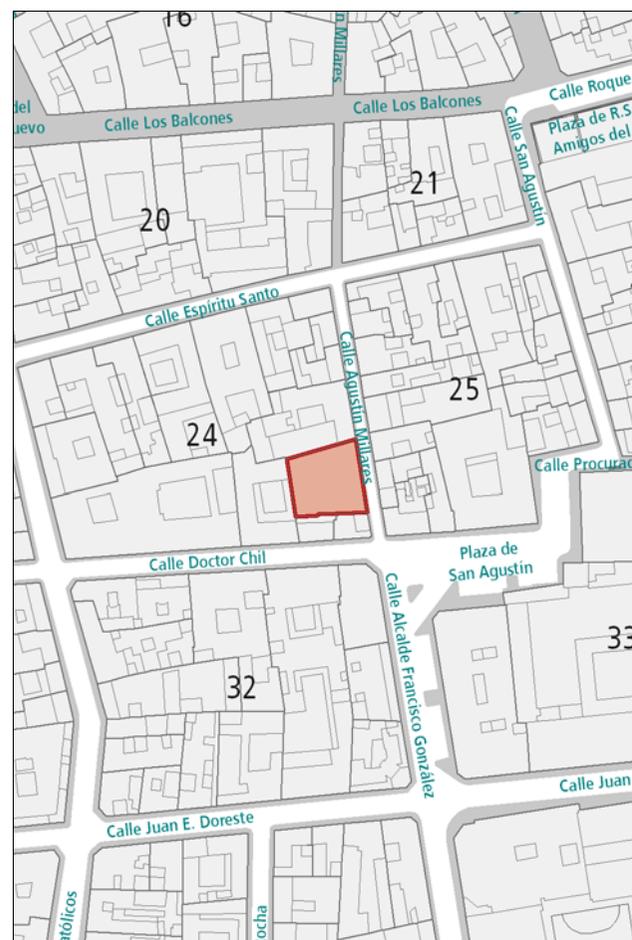
Conjunto de dos viviendas adosadas con alzado unitario, sencillo y plano, representativo de la arquitectura neoclásica, caracterizado por la disposición regular de huecos de proporción vertical recercados en cantería. La composición queda enmarcada entre dos pilastras dentadas en los extremos, la cornisa y el zócalo, de cantería. Está conectado con el edificio colindante situado en Agustín Millares, 14 (ficha 330).

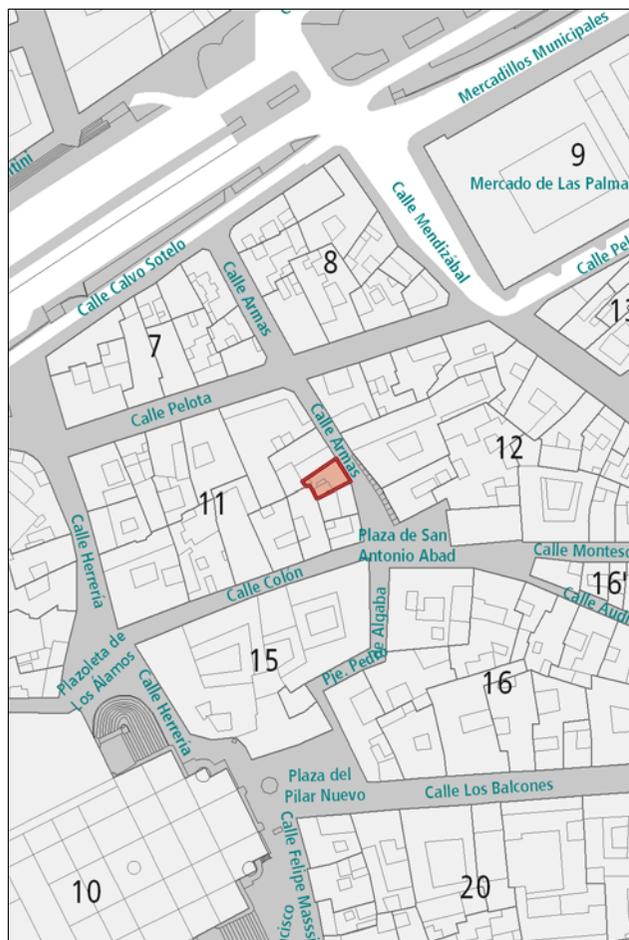
Alzado sencillo y plano representativo de la arquitectura académica, caracterizado por la disposición de huecos de proporción vertical recercados en cemento. Detalles decorativos en el pretil de coronación. Destaca el resalte de la cornisa, las líneas de forjado, el zócalo y otras líneas ornamentales, también en cemento.

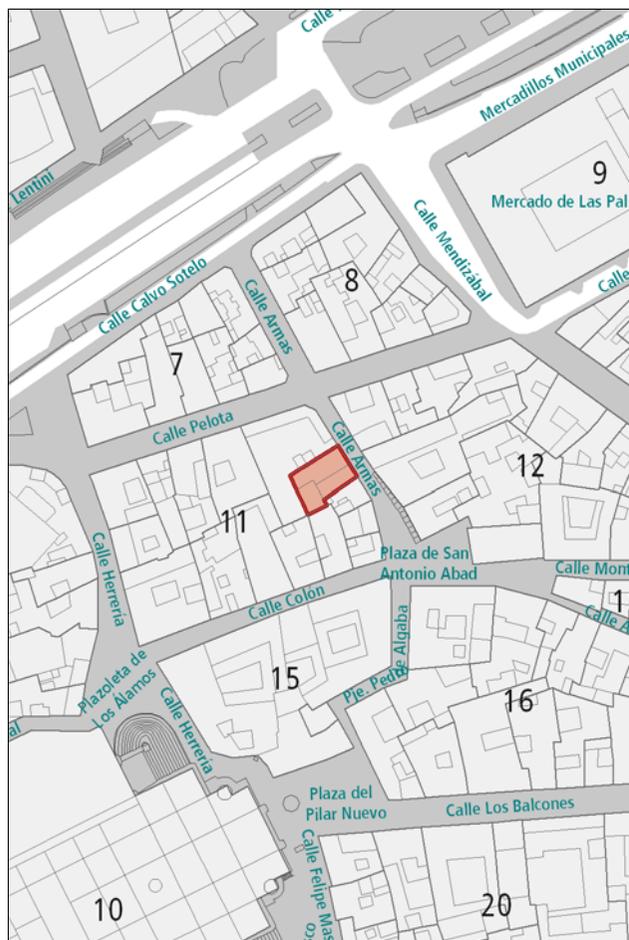
Alzado sencillo representativo de la arquitectura tradicional canaria, caracterizado por la presencia de dos portadas de cantería que agrupan las puertas y los huecos superiores a éstas. Cornisa resaltada en cantería.

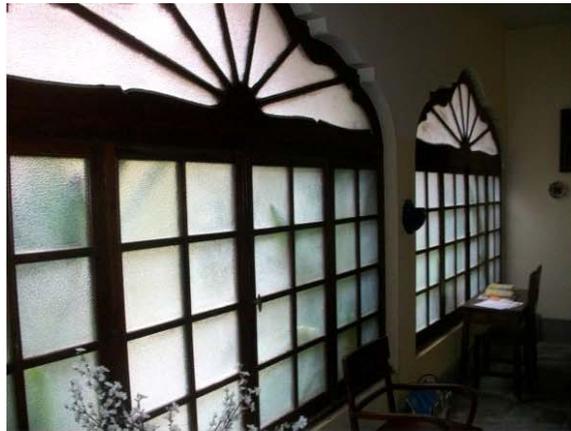
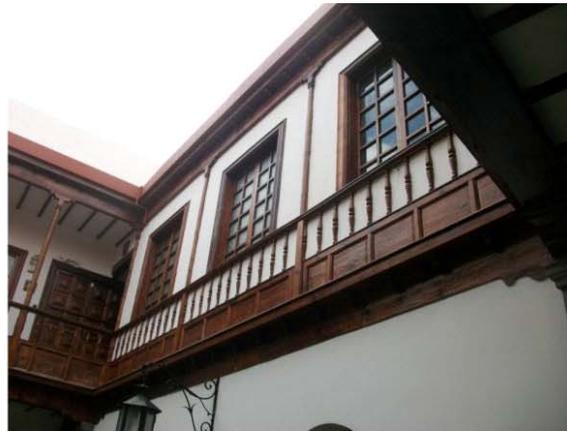
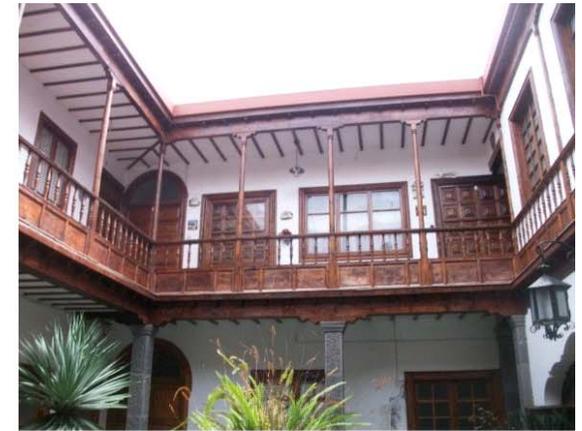
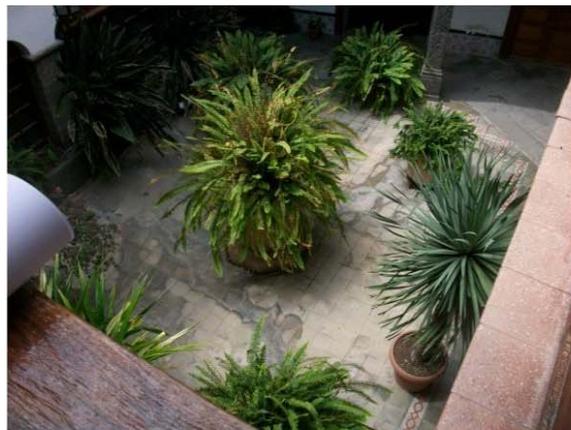
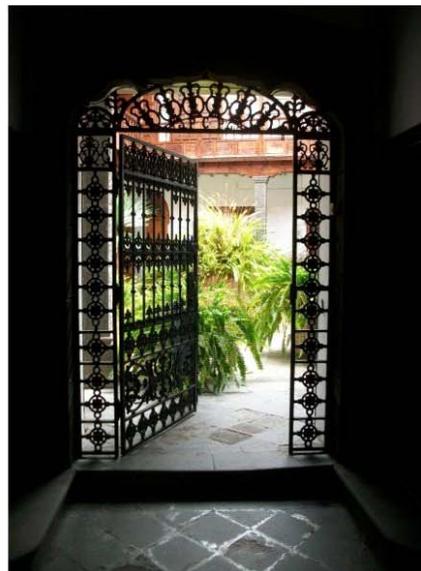
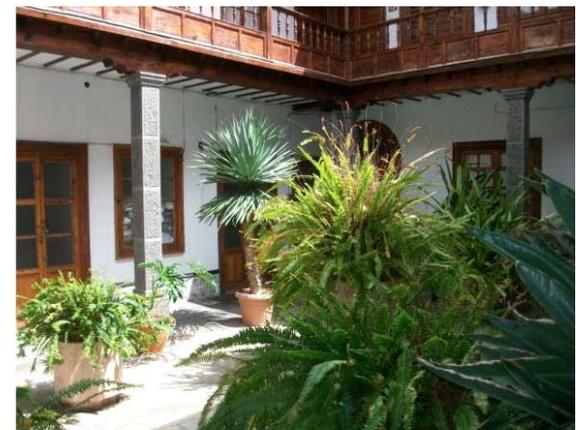
INFORMACIÓN GRÁFICA

Alzado académico de dos cuerpos divididos por una pilastra de cemento. La ornamentación se centra en los huecos de la planta superior, de proporción vertical, tres de ellos recercados en madera. Detalles decorativos también en la cornisa, resaltada en cemento. Destacan los balcones de hierro forjado. Ancho zócalo de cantería. Interesante tipología de casa-patio.

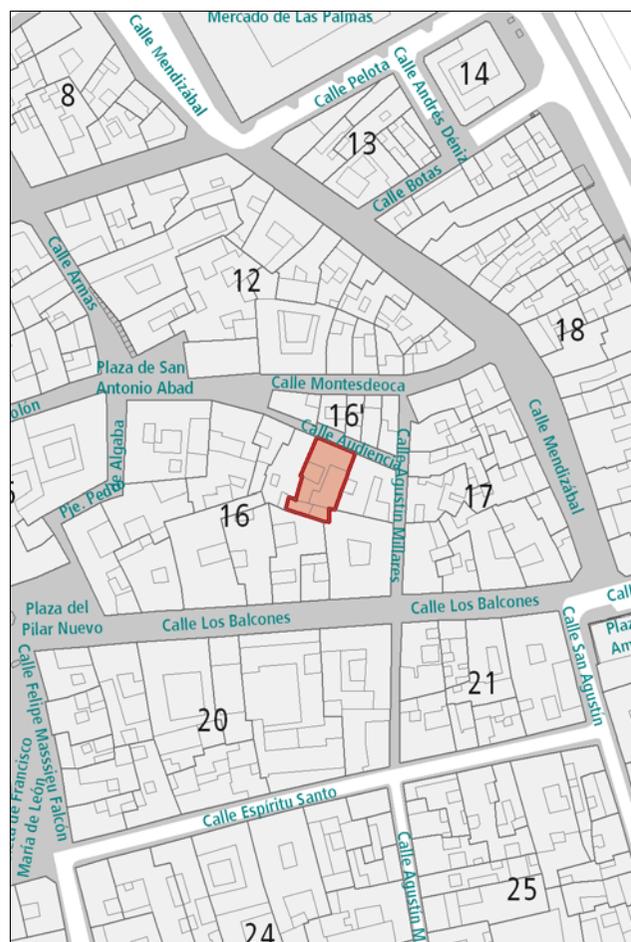
Alzado de composición simétrica con presencia de elementos tradicionales, caracterizado por la disposición de amplios huecos, recercados en cantería en la planta baja. Destaca el balcón de madera que contribuye a centrar la simetría. Ventanas de Guillotina en la planta superior. Dos gárgolas de cañón coronan la línea de cornisa. Zócalo en cantería. En el interior destaca el patio como elemento de interés al que se vuelcan las galerías aporticadas.

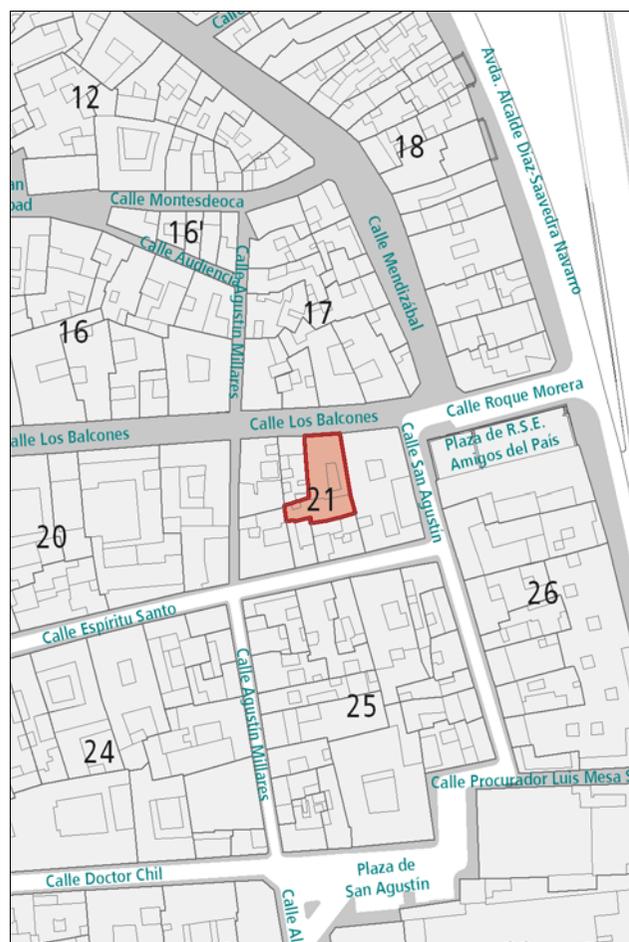
Alzado representativo de la arquitectura tradicional canaria, caracterizado por la sencillez compositiva con disposición simétrica de los vanos, agrupándose cada puerta con el hueco superior en un mismo paño de cantería. Destacan los dos balcones de madera y hierro forjado. Tres gárgolas de cañón coronan la composición. Interesante patio en segunda crujía con arco conopial labrado en cantería azul, escalera de piedra de dos tramos y fuente de planta circular.

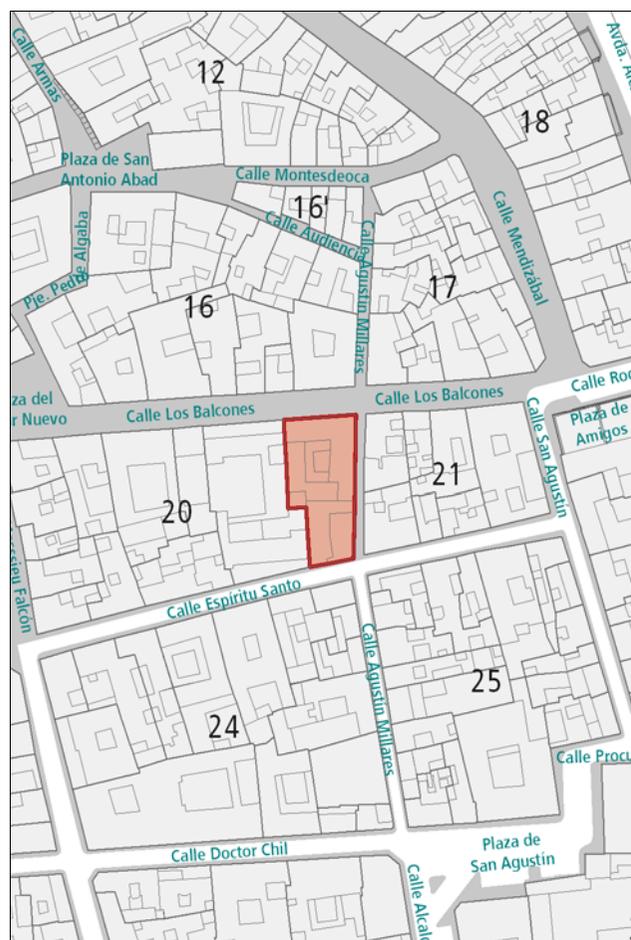
Pieza residencial del siglo XVI asociada a personalidades relevantes de la vida urbana. Inmueble-casona de dos plantas que se estructuran en torno a un patio canario, complementado con otro patio trasero. Presencia de galería con columnas de madera que se repite en planta superior. Fachadas con enmarcado de los huecos en piedra y pequeños balcones de madera con antepecho de entrelazos. Reminiscencias góticas y platerescas. Pórtico principal con arco conopial y decoración "a candelieri". Relieve decorativo en ventana superior, coronada mediante alfiz. En el interior, destacan los patios. El patio principal, con pilares de cantería y galería de madera muy trabajada. En el patio trasero se conservan el pozo y abrevaderos originales.

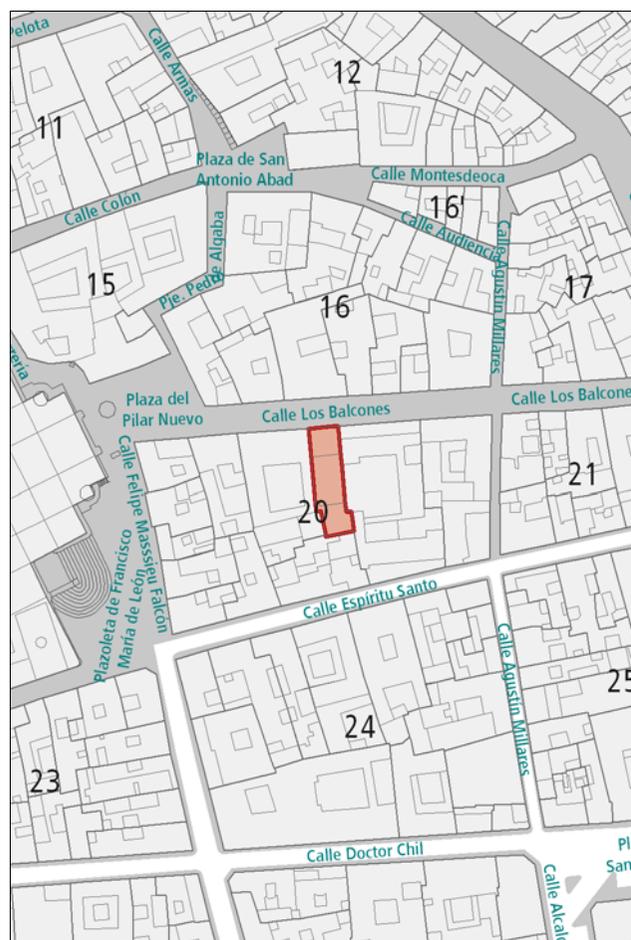
Alzado representativo de la arquitectura tradicional canaria, en el que destaca una interesante portada de piedra labrada con decoración sogueada y puerta de madera original. El marco que enlaza la ventana y la puerta principal está meticulosamente decorado, representando una de las portadas más relevantes de la ciudad fundacional. Junto a esta portada, aparecen dos huecos, uno de ellos también enmarcado en cantería.

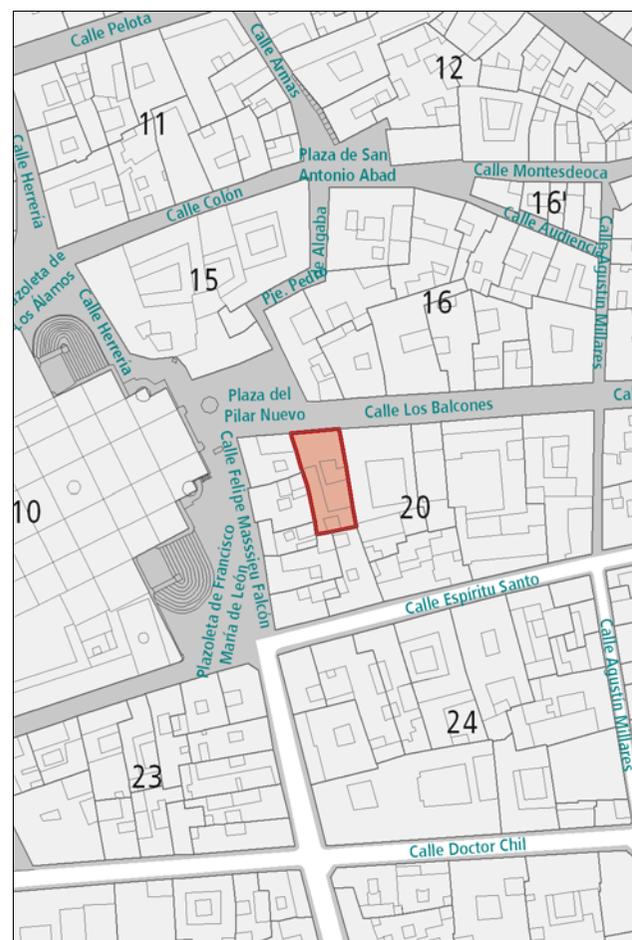
Alzado de composición simétrica representativo de la arquitectura tradicional canaria, caracterizado por la disposición de los huecos en tres paños de cantería. Destaca la presencia de dos estrechos balcones de madera acompañando los vanos superiores de las portadas laterales. Una hilera de gárgolas de cañón corona la composición.

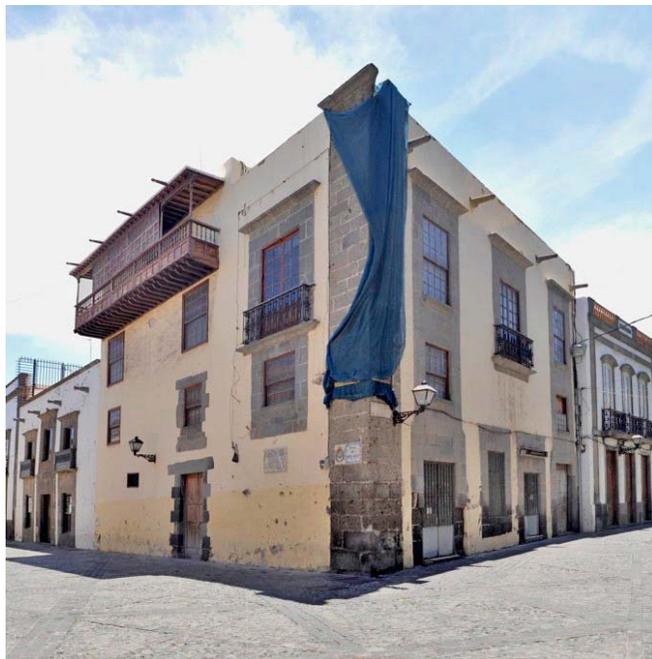
Estado de conservación: Malo

Edificio en esquina representativo de la arquitectura tradicional canaria, caracterizado por la presencia de huecos de diferentes proporciones irregularmente dispuestos, algunos de ellos enmarcados en cantería. Hacia la Plaza del Pilar Nuevo, destaca el balcón cubierto con antepecho de balaustres y cerramiento de celosías, así como el heterogéneo tratamiento de los huecos. En la fachada hacia Felipe Massieu, destaca el trabajo en cantería, con la presencia de dos grandes paños de piedra que agrupan los vanos situados en los extremos de la fachada. Una hilera de gárgolas de cañón corona la composición. La esquina queda señalada por una pilastra de cantería. Interesante patio cuadrado con galerías abiertas a los cuatro lados.

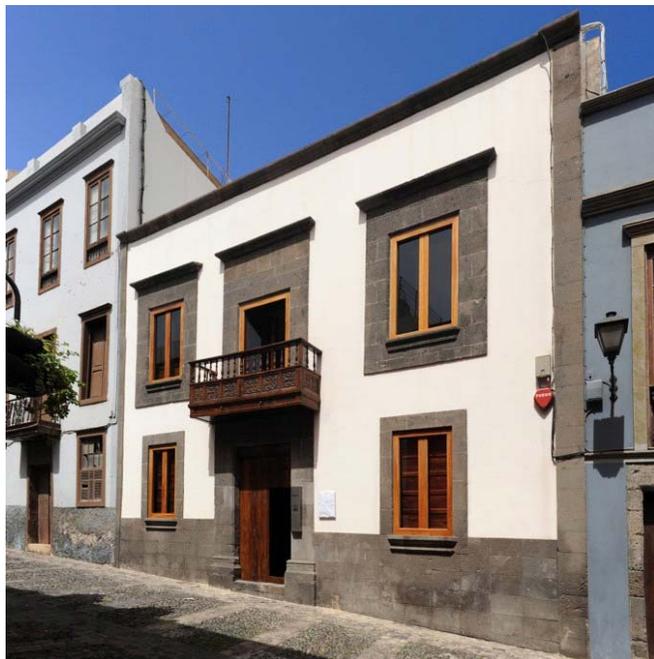
Alzado de composición simétrica, caracterizado por la presencia amplios huecos recercados en cantería. Destaca la portada principal que se prolonga hasta la planta superior, donde se ubica un balcón de madera que contribuye a centrar la simetría. La composición queda enmarcada entre dos pilastras en los extremos, la cornisa y el zócalo, también de cantería.

Singular patio rectangular con monolítica escalera de piedra.

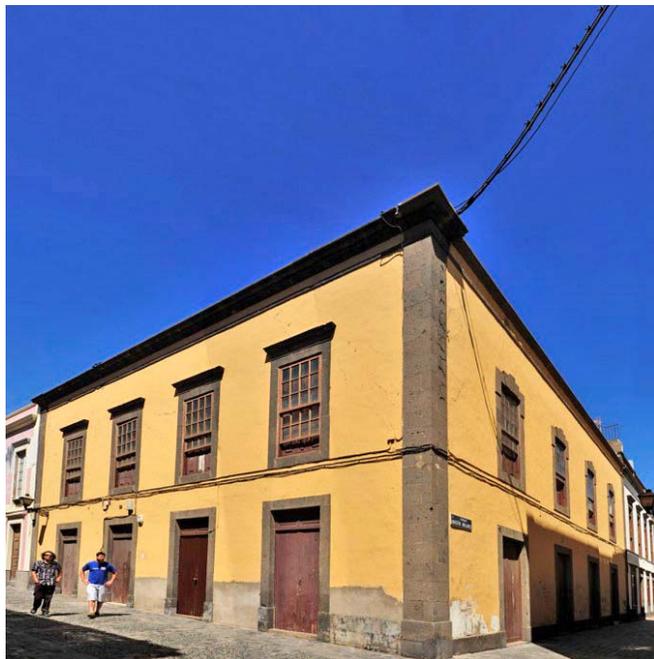
Edificio en esquina representativo de la arquitectura neoclásica, caracterizado por la presencia huecos de proporción vertical rítmicamente dispuestos y recercados en piedra. Ornamentación austera concentrada en los dinteles de los huecos. Destacan las ventanas de guillotina de la planta superior. La composición queda enmarcada entre pilastras en los extremos de las fachadas, la cornisa y el zócalo, de cantería.

En el interior, debe señalarse el patio y la galería superior hacia el mismo, con dos de los lados cerrados y otros dos lados abiertos. La entrada al patio está enmarcada con dos arcos reseñables.

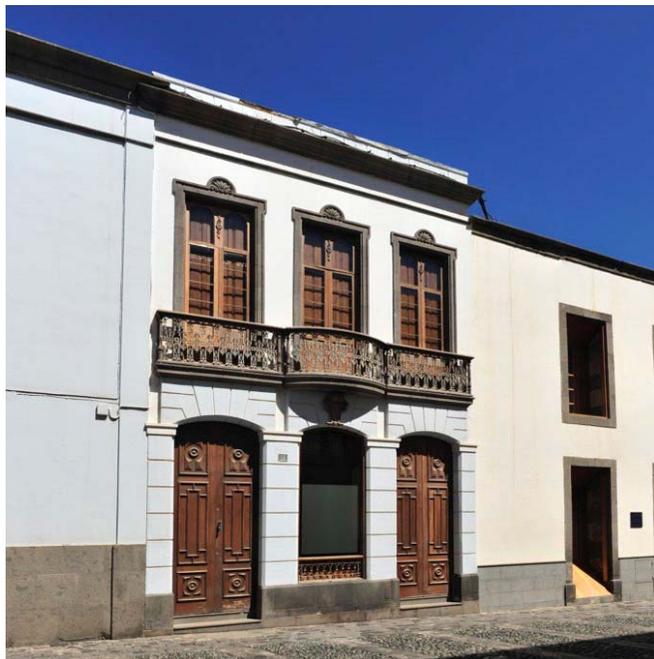
Alzado de composición simétrica representativo de la arquitectura académica con decoración ecléctica, caracterizado por la presencia huecos de proporción vertical rítmicamente dispuestos y recercados en cantería en la planta superior, con acompañamiento decorativo en los dinteles. Destaca el balcón corrido de hierro forjado y la trabajada carpintería de las puertas. Zócalo y cornisa resaltados en cantería.

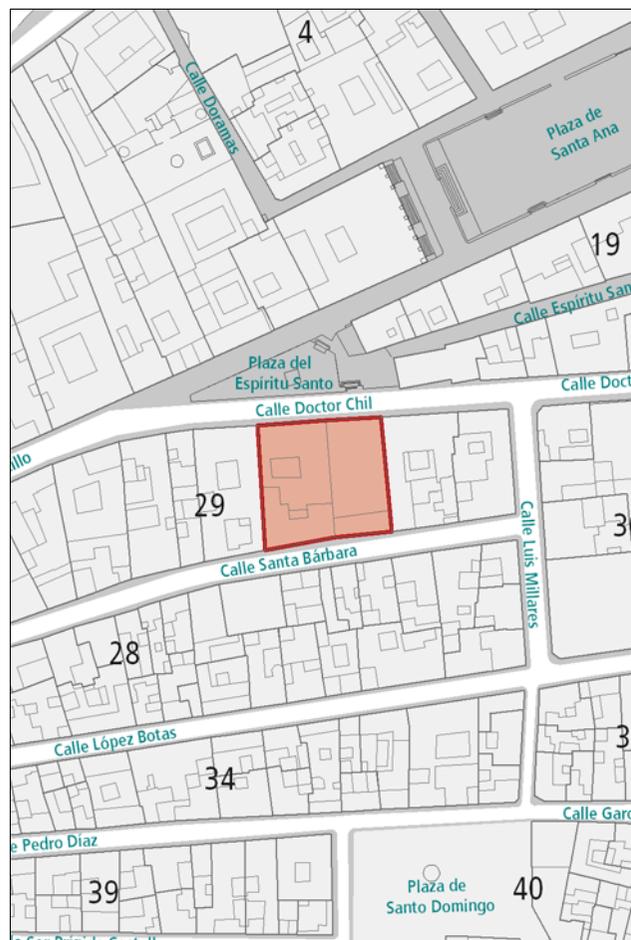
Hacia la calle Castillo se aprecia un alzado de composición simétrica, representativo de la arquitectura neoclásica. La planta baja es completamente de cantería, resaltando los marcos de las ventanas decorados con puntas de flechas. En la planta superior destacan los tres huecos enmarcados también en cantería con dinteles profusamente decorados. La cornisa, de piedra, se corona con pináculos. La fachada trasera es más austera, con huecos rítmicamente distribuidos y recercados en cantería. El zócalo de tirolesa desentona con el resto de la composición. Interesante tipología estructurada a partir de dos patios que configuran dos partes diferentes de la casa correspondientes a distintas épocas.

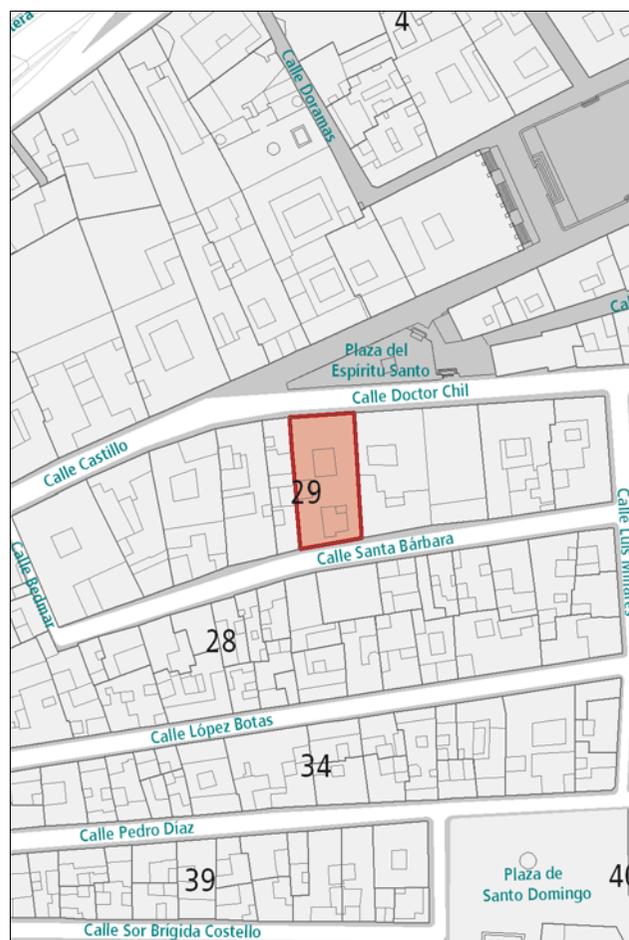
Hacia Castillo se presenta un alzado simétrico de arquitectura neoclásica. La fachada aparece dividida por pilastras de cantería entre las que se elevan tres paños de piedra con los vanos agrupados de dos en dos, rematados por frontones. Sobre la puerta principal se dispone un pequeño balcón de madera. La composición queda enmarcada entre el zócalo y la cornisa, de cantería. Interesante solución de coronación. La fachada trasera es más austera, con huecos rítmicamente distribuidos y recercados en cantería o cemento. La composición queda enmarcada entre la cornisa, dos pilastras de cantería y el zócalo, de tirolesa. Interesante tipología estructurada a partir de dos patios que configuran dos partes diferentes de la casa.

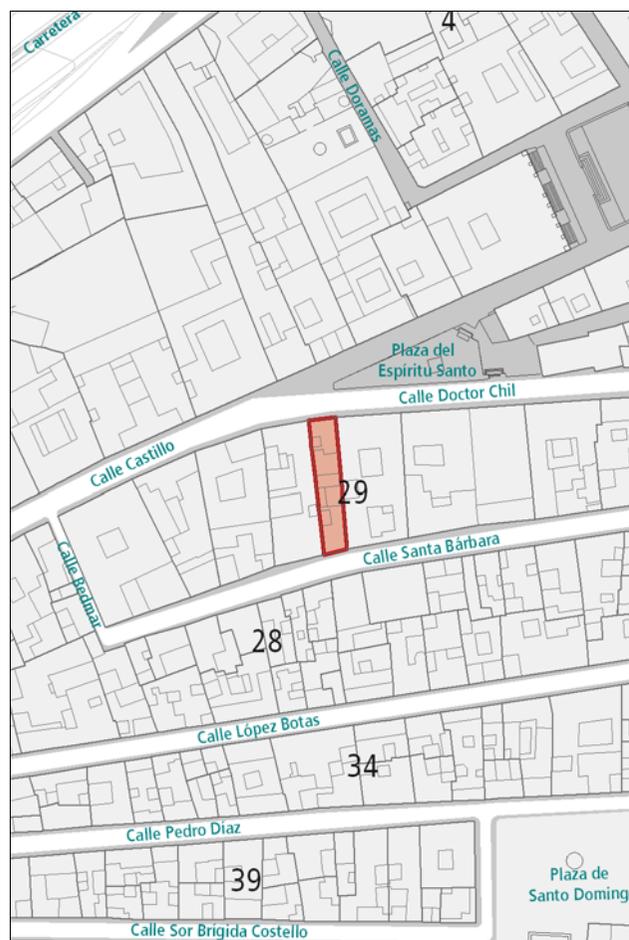
Hacia Castillo se aprecia un alzado simétrico, de arquitectura neoclásica con elementos románticos, caracterizado por la presencia de huecos de proporción vertical rítmicamente dispuestos y enmarcados en cantería. Destacan los balcones de hierro forjado y la composición de la planta baja, en la que los huecos quedan enlazados por pilastras de cantería. Interesante solución de coronación. Acabado en azulejo biselado. La fachada trasera es más austera, con huecos rítmicamente distribuidos, recercados en cemento, y con respiraderos de hierro forjado. La composición queda enmarcada entre la cornisa, dos pilastras de cantería y el zócalo, de cemento. La puerta del garaje desentona con el resto de la composición.

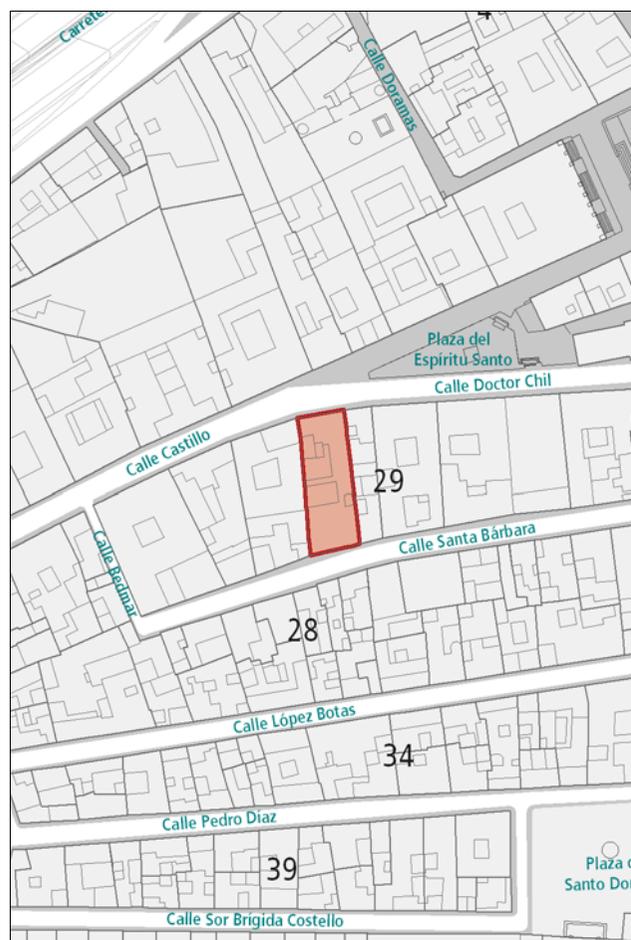
Hacia la calle Castillo se presenta un alzado representativo de la arquitectura neoclásica, caracterizado por la presencia de huecos de proporción vertical rítmicamente dispuestos y enmarcados en madera con acompañamiento ornamental en los dinteles. Los huecos de la segunda planta aparecen acompañados de balcones de hierro forjado. Cornisa resaltada con interesante dentado inferior. La fachada trasera es más austera, de composición simétrica, con amplios huecos rítmicamente distribuidos y recercados en cemento.

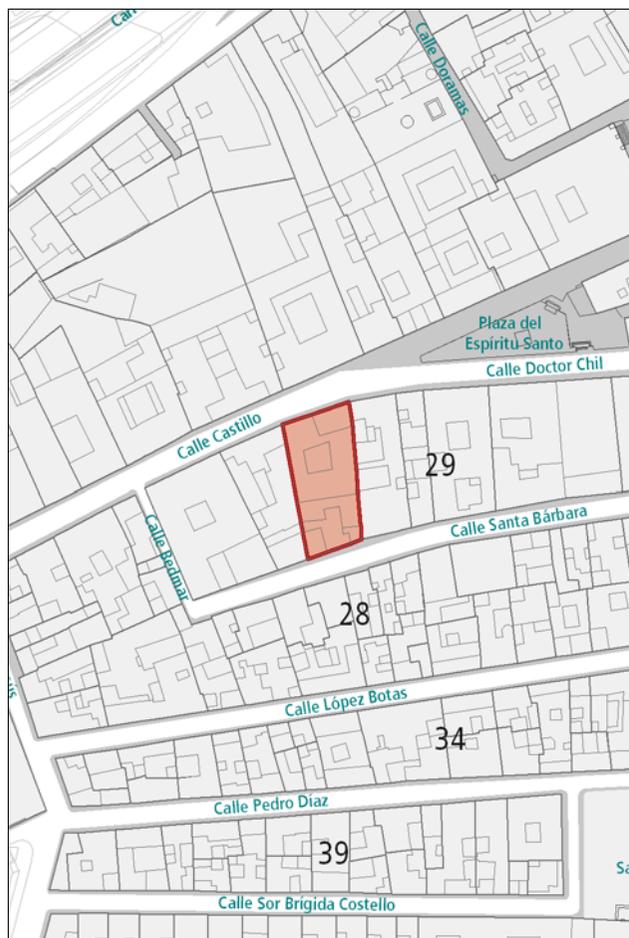
Hacia la calle Castillo se levanta un alzado de composición simétrica, representativo de la arquitectura neoclásica con elementos románticos, caracterizada por la repetición de huecos de proporción vertical rítmicamente dispuestos y recercados en cantería con acompañamiento decorativo en los dinteles. Destaca el largo balcón corrido de hierro forjado y la curiosa solución de coronación. La composición queda enmarcada entre dos pilastras laterales, la cornisa y el zócalo, de cantería.

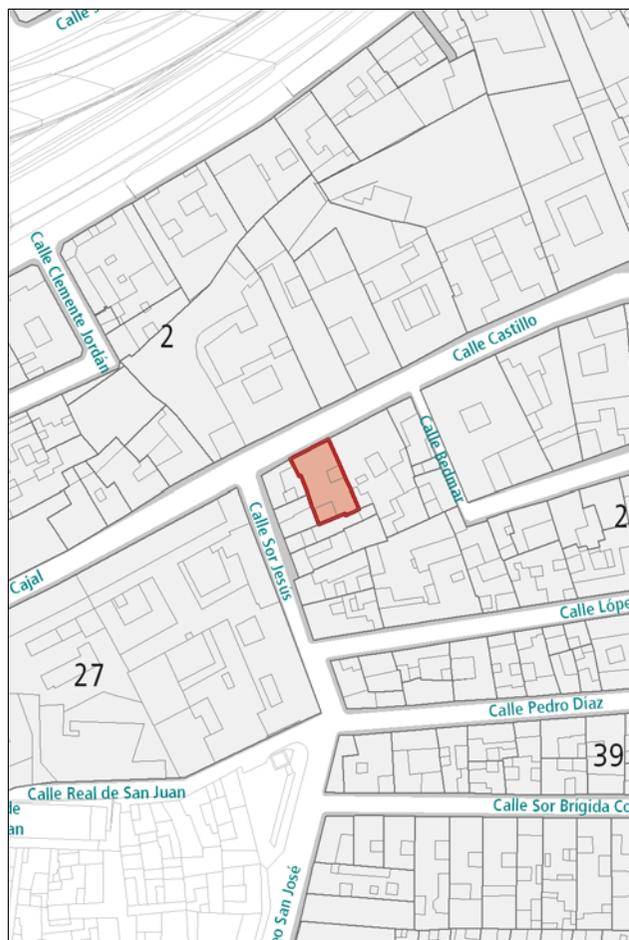
Referencia catastral: 92819 02 DS5098S

Edificio de composición simétrica representativo de la arquitectura académica, caracterizado por la presencia de huecos de proporción vertical enmarcados en cantería y regularmente dispuestos. Destacan los balcones de hierro forjado. La composición queda enmarcada entre dos pilastras en los extremos, la cornisa y el zócalo, de cantería.

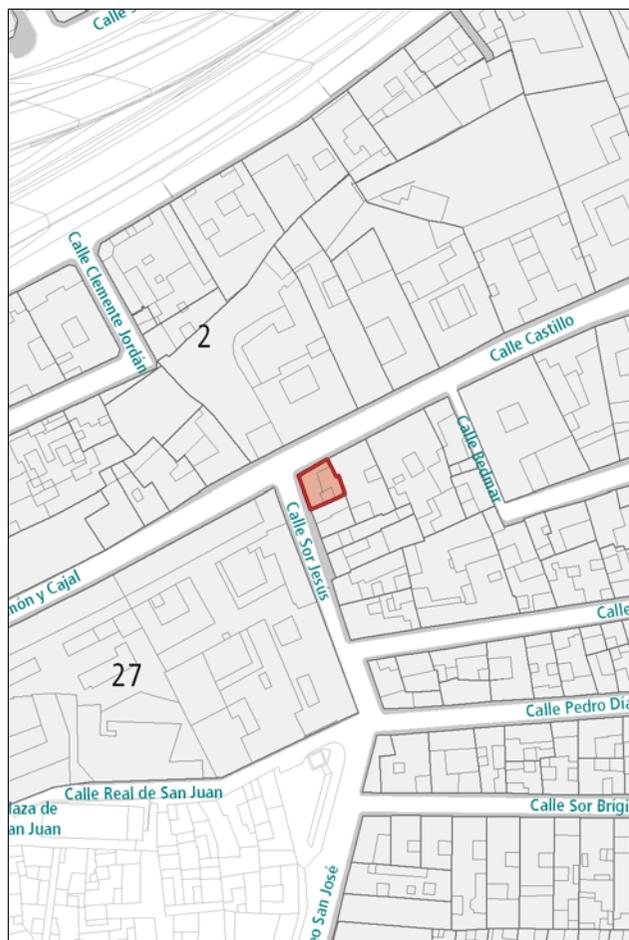
Referencia catastral: 92819 01 DS5098S

Edificio en esquina representativo de la arquitectura neoclásica, caracterizado por dos fachadas planas y sencillas con presencia de huecos enmarcados en cantería y regularmente dispuestos. Destacan las ventanas de guillotina. La composición queda enmarcada entre pilastras en los extremos y la esquina, la cornisa y el zócalo, de cantería.
