# CATÁLOGO ARQUITECTÓNICO

VOLUMEN IV (VT-311 a VT-420)

PLAN ESPECIAL DE PROTECCIÓN VEGUETA-TRIANA

FEBRERO 2018

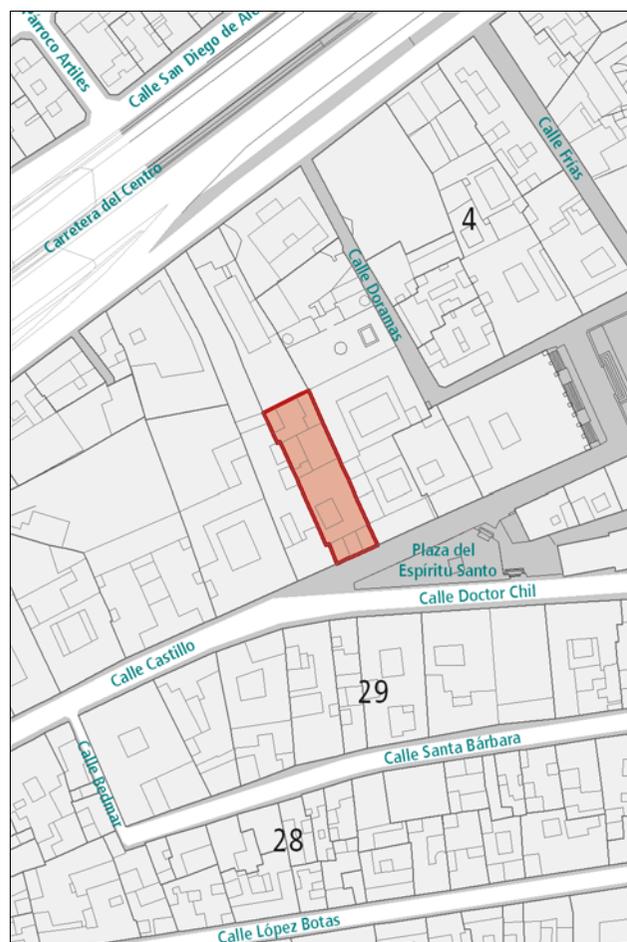
Referencia catastral: 89811 21 DS5098S

Hacia la calle Castillo se aprecia un alzado representativo del clasicismo romántico caracterizado por la presencia de huecos de proporción vertical rítmicamente dispuestos y enmarcados en piedra con profusa decoración en los dinteles. Destacan los balcones redondeados de hierro forjado. La planta baja está completamente acabada en cantería con acompañamientos ornamentales. Interesante solución de coronación.

Interesante tipología con doble patio, no alineados.

Hacia la calle Juan de Quesada hay una edificación de reciente construcción sin valores de interés.

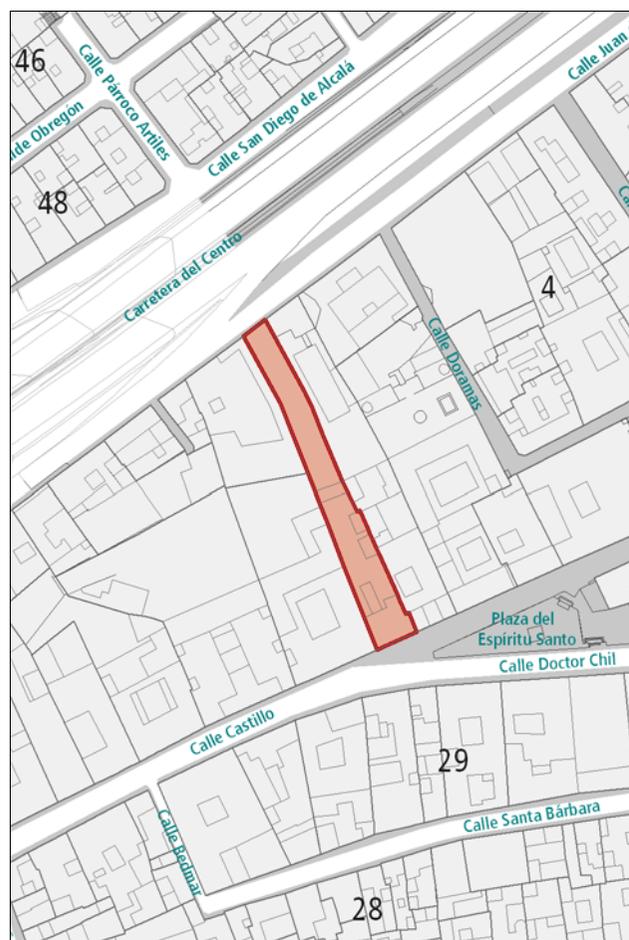
**Barrio:** Vegueta | **Manzana:** V02  
**Referencia catastral:** 89811 22 DS5098S

La edificación está compuesta por dos volúmenes, uno principal con fachada a Castillo, y un segundo volumen destinado a cocheras con fachada a Juan de Quesada, separados por un jardín interior. Hacia la calle Castillo se eleva un alzado caracterizado por la disposición regular de huecos recercados en madera, excepto la puerta principal, enmarcada en piedra. Destacan los dos balcones de madera, que centran la simetría. Cornisa y demás líneas ornamentales resaltadas en cemento. El interior de la edificación está en ruinas.

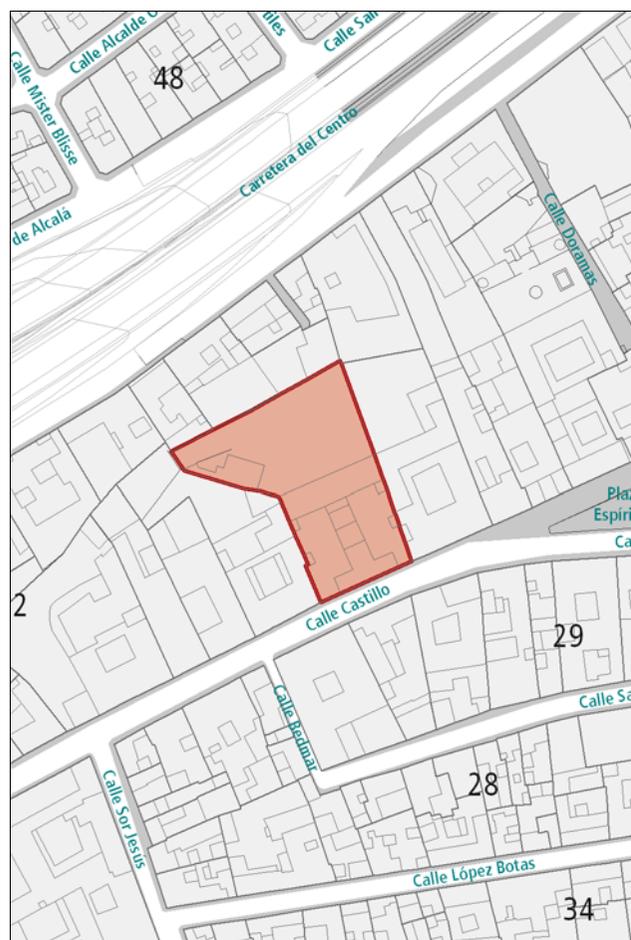
Hacia la calle Castillo se eleva un alzado de tres cuerpos caracterizado por la presencia de elementos regionalistas. Destaca el balcón central de madera y la hilera de gárgolas de cañón que cierran la composición. Disposición regular de los huecos recercados en cantería. Zócalo, cornisa y pilastras en cantería.

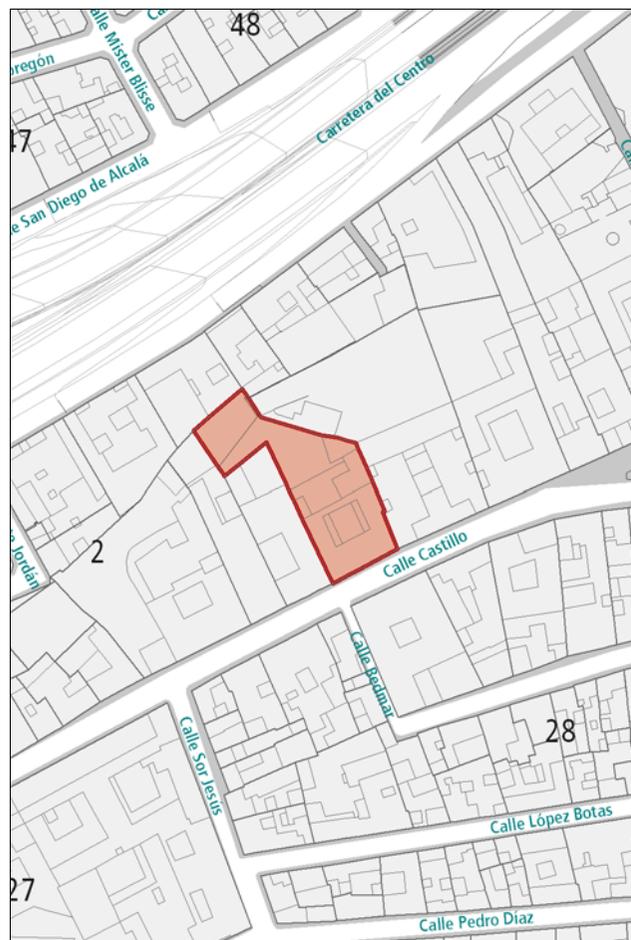
Alzado de composición simétrica representativo de la arquitectura regionalista. Destaca el uso de la cantería en los cercos de los huecos, las pilastras laterales dentadas, el zócalo y la cornisa. El balcón de madera cubierto contribuye a centrar la simetría. Interesante tipología de casa-patio tradicional.

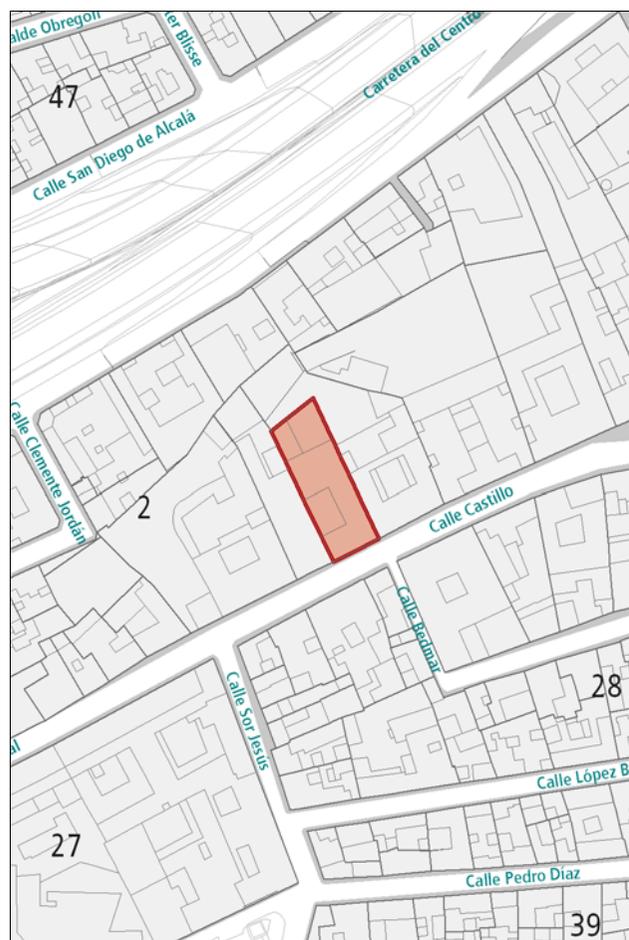
Referencia catastral: 89811 26 DS5098S

Alzado de composición simétrica representativo de la arquitectura neoclásica, caracterizado por la presencia de huecos de proporción vertical rítmicamente dispuestos y recercados en cantería. Destaca el pequeño balcón de madera en el eje de simetría. La composición queda enmarcada entre dos pilastras laterales, el zócalo y la cornisa, de cantería. Una hilera de gárgolas de cañón remata la fachada en la coronación.

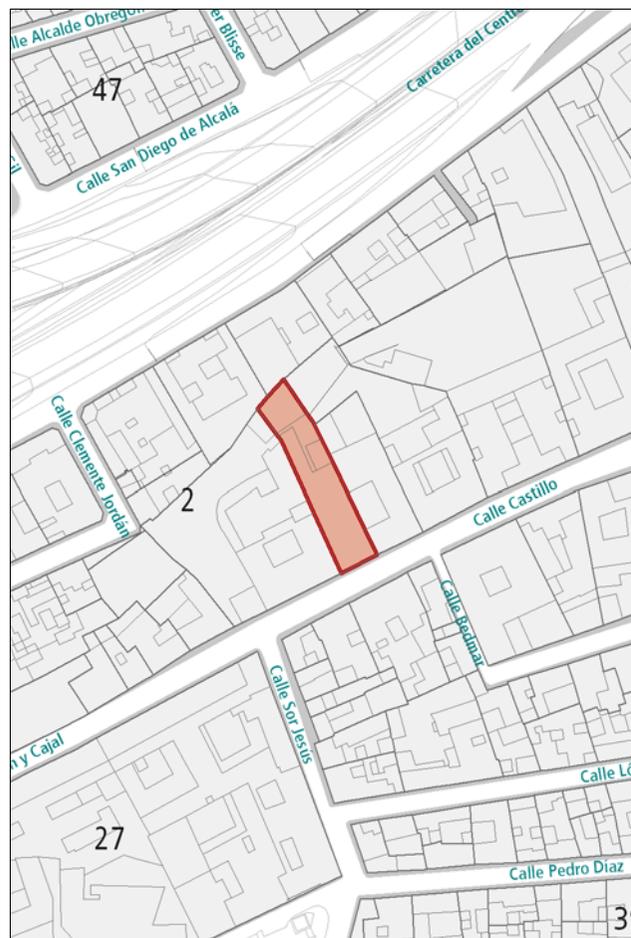
**Barrio:** Vegueta | **Manzana:** V02  
**Referencia catastral:** 89811 27 DS5098S

Alzado representativo de la arquitectura neoclásica con elementos tradicionales. Se caracteriza por la presencia de huecos de proporción vertical rítmicamente dispuestos y recercados en cantería. Destaca el pequeño balcón de madera en el eje de simetría. La composición queda enmarcada entre dos pilastras laterales, el zócalo y la cornisa, de cantería. En el remate de la edificación aparecen dos gárgolas de cañón y un escudo del canónigo teldense D. Marcos Verde de Aguilar y Trejo, trasnieto del Guanarteme (s. XVII).

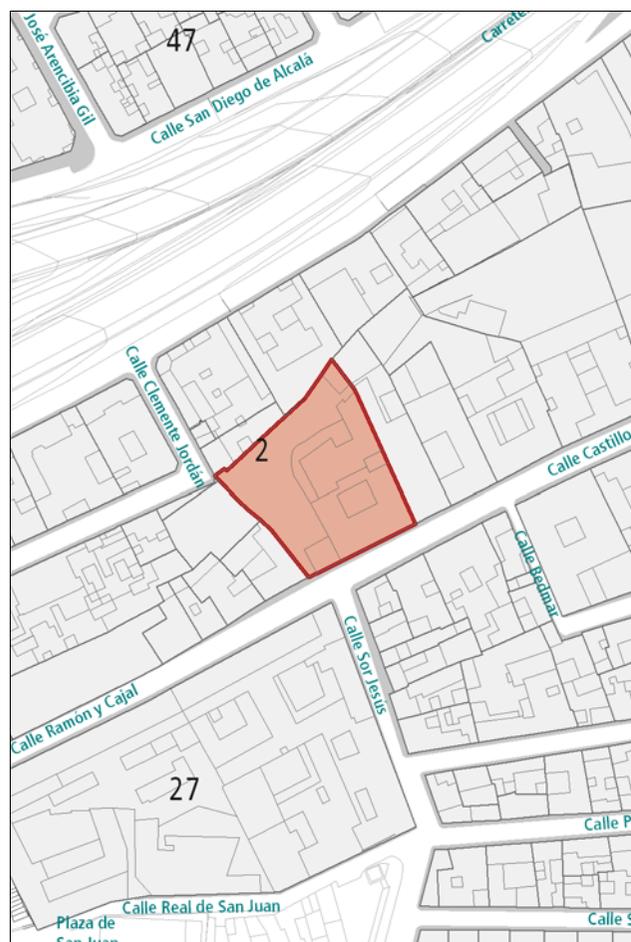
Alzado con elementos propios de la arquitectura tradicional canaria. Se caracteriza por la presencia de huecos de diversas proporciones y formas, recercados en cantería. En este mismo material, destaca una pilastra en uno de los extremos de la edificación y la portada principal, donde aparece un interesante balcón de madera. Una hilera de gárgolas de cañón y pináculos de piedra rematan la composición. Interesante tipología con patio central en la segunda crujía, alrededor del cual se desarrollan las distintas estancias.

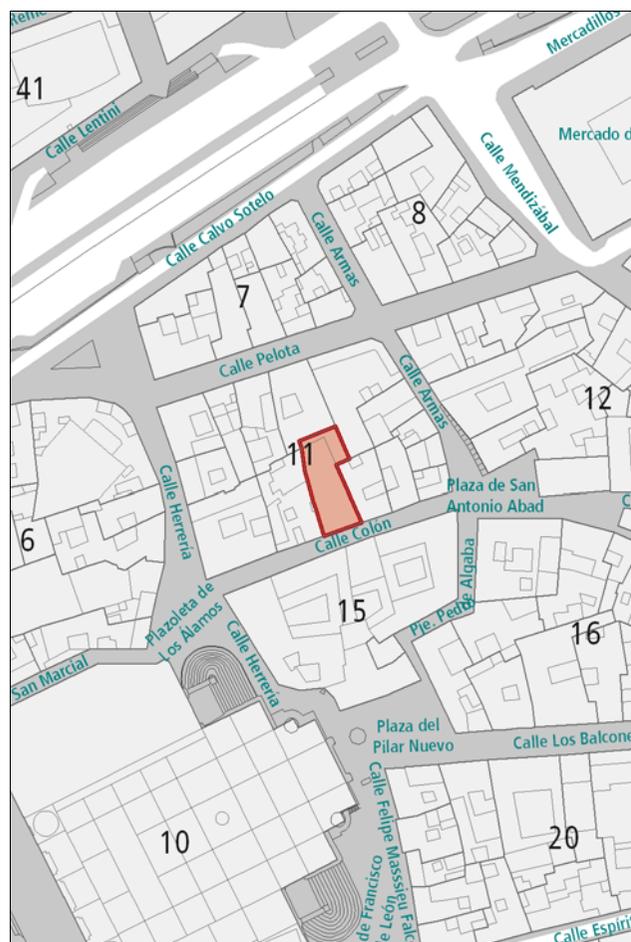
Alzado de dos plantas en el que la planta baja sigue el lenguaje propio de la arquitectura tradicional canaria, con huecos recercados en cantería labrada. La planta superior responde a un estilo contemporáneo. En el interior únicamente se conserva el muro que separa la primera y la segunda crujía donde se ubica una puerta enmarcada en piedra.

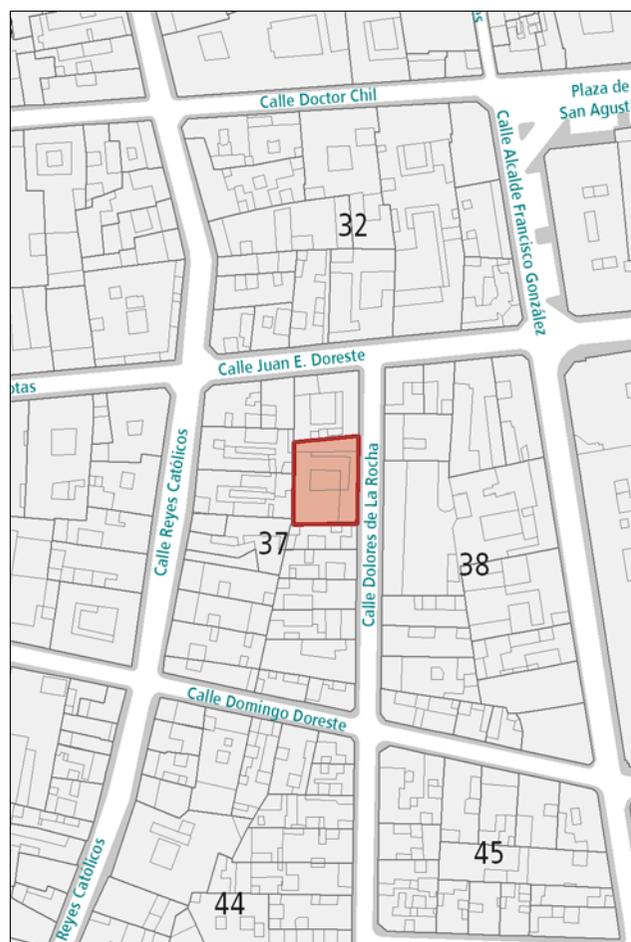
Pieza arquitectónica de baja volumetría con alzado con reminiscencias decorativas del regionalismo andalucista. De este perfil, sobresale el pórtico de alta carga ornamental mediante el que se accede a un patio de herencia tradicionalista en segunda crujía.

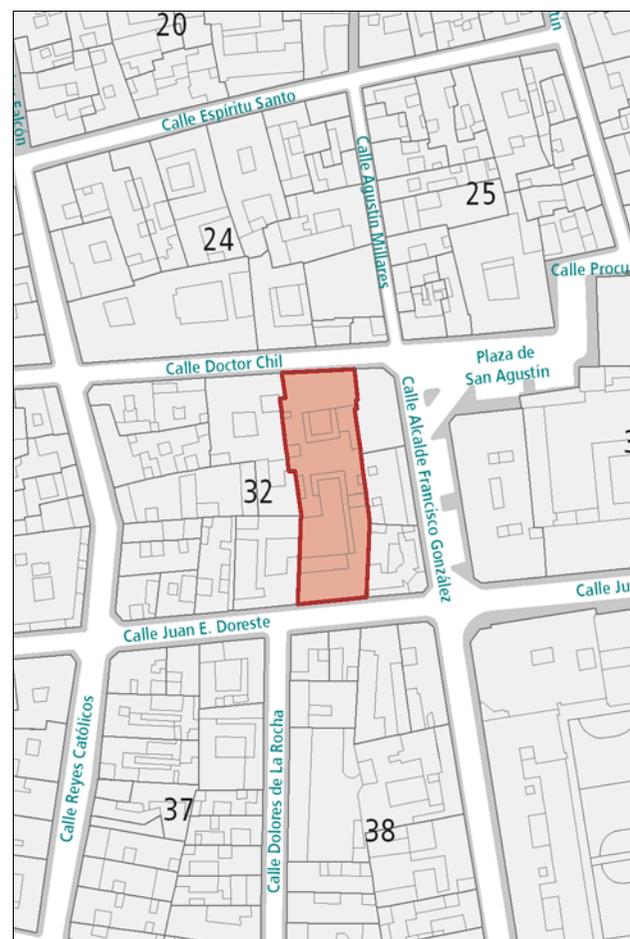
Referencia catastral: 95814 04 DS50985

Hacia la calle Doctor Chil se aprecia un alzado de composición simétrica representativo de la arquitectura neoclásica, caracterizado por la disposición regular de huecos enmarcados en cantería y rematados por frontones en la planta alta. Destaca el balcón de madera en el eje de simetría. Hacia la calle Juan E. Doreste, la fachada también es simétrica, destacando la unificación de los dinteles con piezas continuas de cantería y la interesante solución de coronación en este mismo material. En ambas fachadas la composición queda enmarcada entre dos pilastras laterales, el zócalo y la cornisa, de cantería.

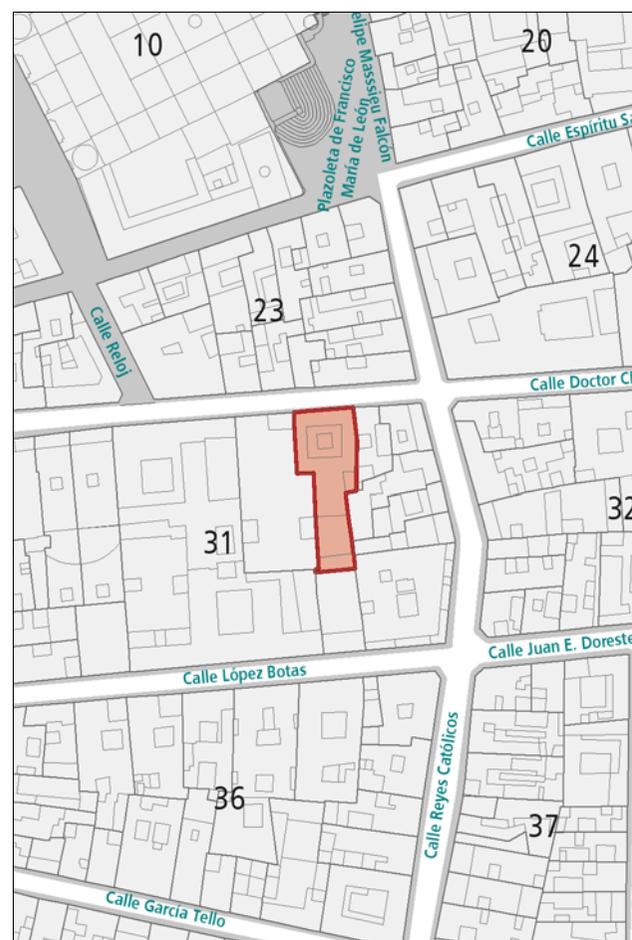
Apreciable volumetría en el contexto de la arquitectura histórica anterior al siglo XIX en el barrio. Singularidad en la formalización irregular de la fachada, en la que la disposición central de la puerta enmarcada en piedra se rompe con la presencia de una ventana superior no centrada respecto a la misma y otros cuatro huecos dispuestos irregularmente. Enmarcado de los huecos en piedra y madera sin guión específico en el conjunto. Acompañamiento de pequeños balcones en madera en las ventanas laterales de la segunda planta. Interior con dos patios estructurantes.

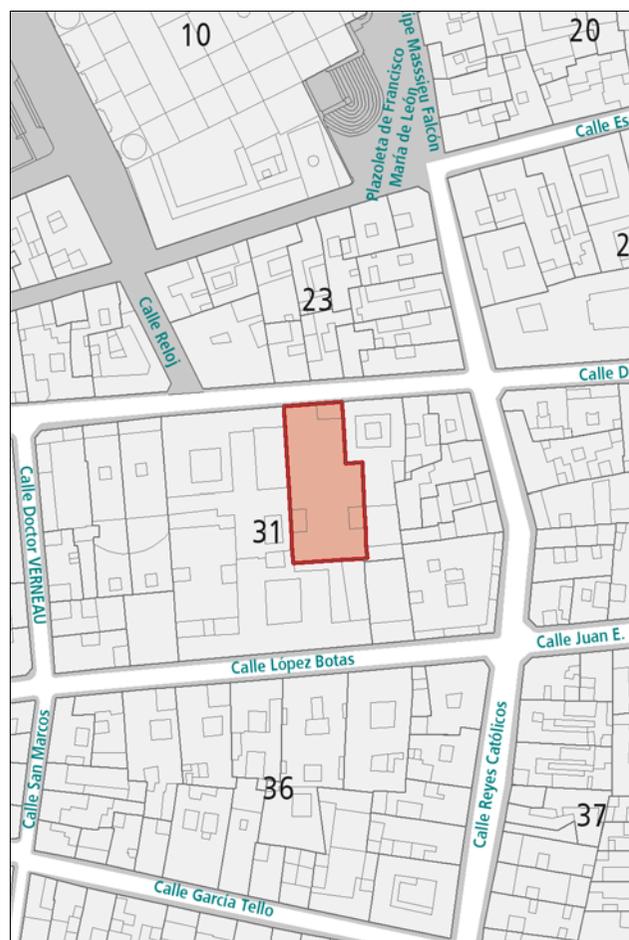
Alzado representativo de la arquitectura barroca, con gran relevancia compositiva en la que, mediante la cantería, se resaltan los distintos elementos. Gran riqueza compositiva de la fachada principal con portada de columnas salomónicas, frontón partido y torre-campanario. Acompañamiento superior de gárgolas zoomorfas. Revestimiento masivo en piedra. Planta de tipo jesuítico de cruz latina. Templo abovedado con cúpula sobre la nave de crucero y con interior con pintura al fresco. Profusión pictórica y singular retablo en la nave.

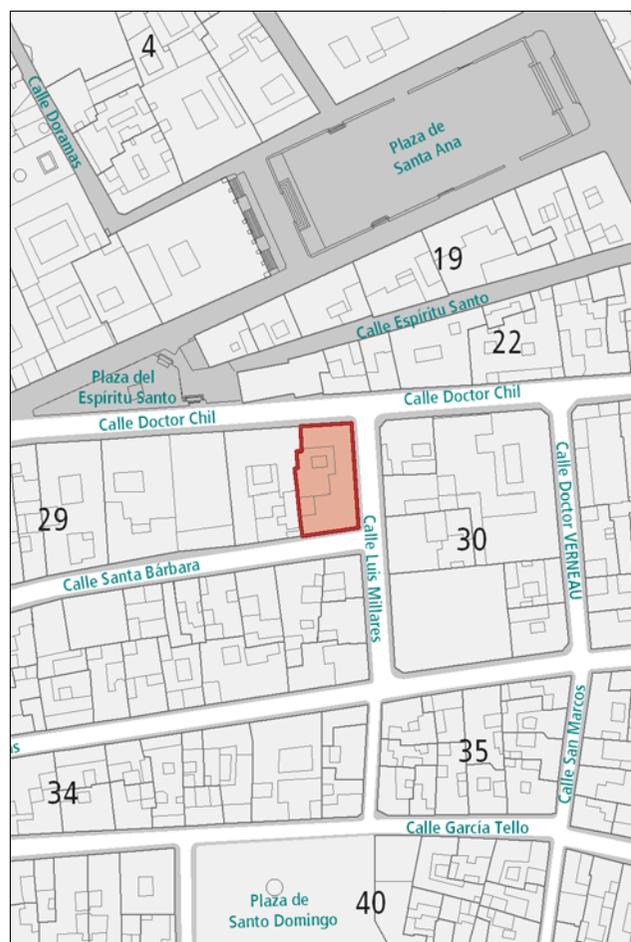
Edificio en esquina representativo de la arquitectura colectiva de estilo ecléctico asociada al uso social de la época. Relevancia del uso de la cantería, en el recercado de huecos, líneas ornamentales y la planta baja, acabada en este material. Profuso acompañamiento ornamental centrado sobre todo en los dinteles, con soluciones variadas. Presencia de balcones de hierro forjado.

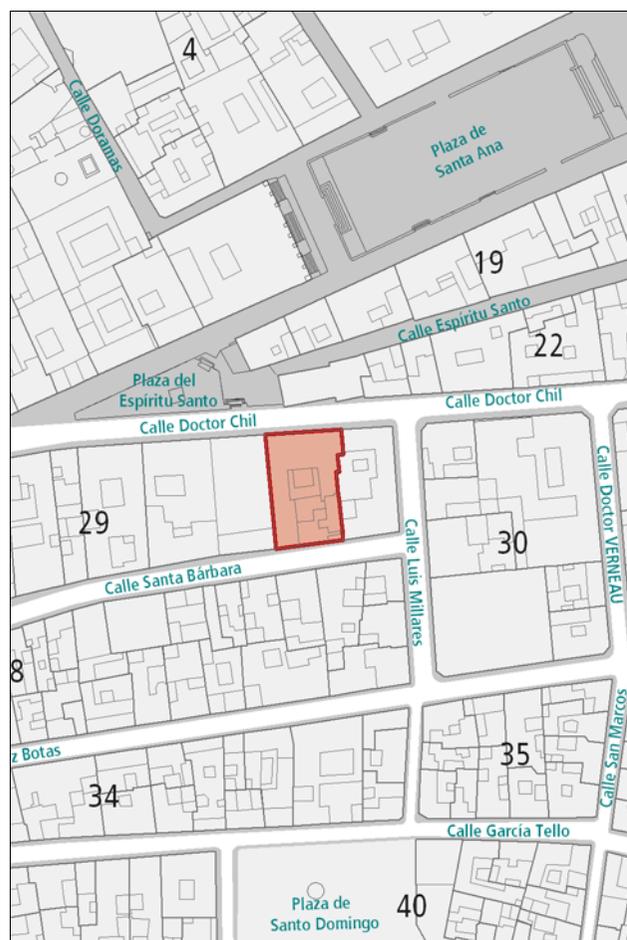
Edificación característica del clasicismo romántico, con importante empleo de la cantería, destacando, el almohadillado del cuerpo central de la planta baja sobre el que se elevan cuatro columnas de orden gigante con capiteles jónicos adosadas al muro. Interesante balconada de hierro forjado. La fachada se delimita por pilastras, igualmente en cantería, con capiteles también jónicos. Todo el frontis se remata con un entablamento y una cornisa con jarrones y escudo familiar. Las estancias, en tres plantas, se sitúan en torno al patio de la segunda crujía, con la escalera a eje del patio en la medianería a poniente. Posteriormente se amplió sobre las huertas traseras con locales de servicio y patio con frente a la calle Santa Bárbara.

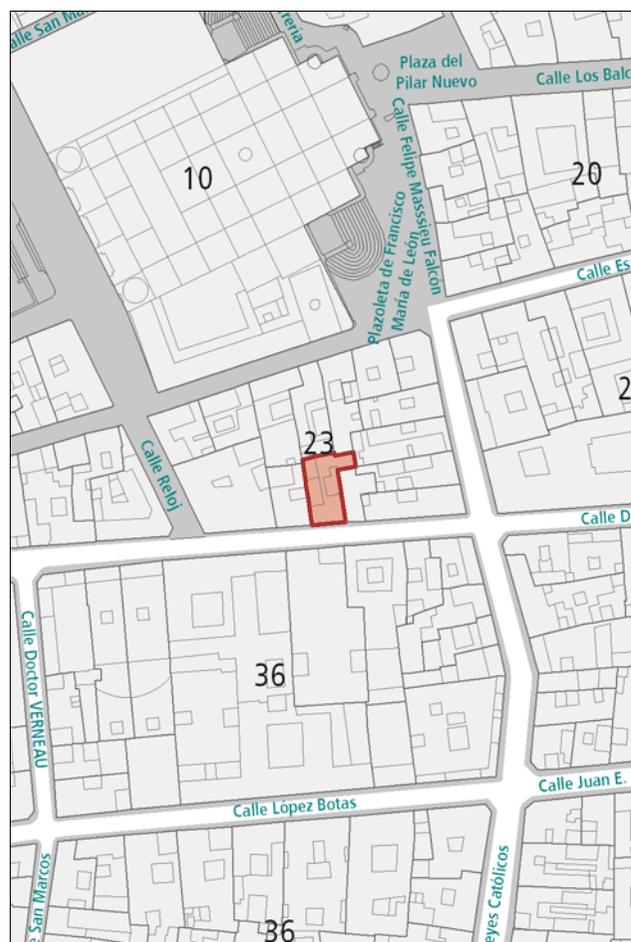
Alzado propio de la arquitectura canaria tradicional caracterizado por la composición en dos franjas verticales de cantería enmarcando los huecos de dos en dos. Destaca, en madera, la puerta principal y el balcón de cuarterones y celosía de la planta superior. Como elementos discordantes deben señalarse el zócalo de tirolesa y los focos de iluminación dirigidos hacia la fachada de la iglesia San Francisco de Borja, en la acera de enfrente.

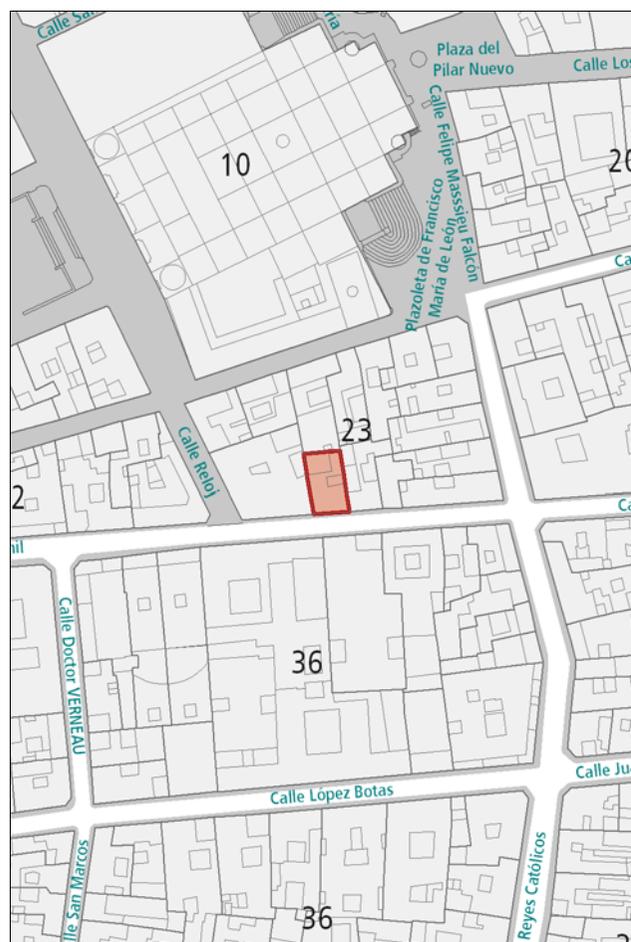
Alzado propio de la arquitectura canaria tradicional caracterizado por la composición en dos franjas verticales de cantería enmarcando los huecos de dos en dos. Destaca, en madera, la puerta principal y el balcón de cuarterones y balaustres de la planta superior. El zócalo de aplacado de piedra es un añadido posterior. La tipología de la edificación sigue el esquema de patio en medianera alrededor del cual se ubica una galería hacia la que se desarrollan las diferentes estancias. Destacan también el zaguán de acceso y las escaleras.

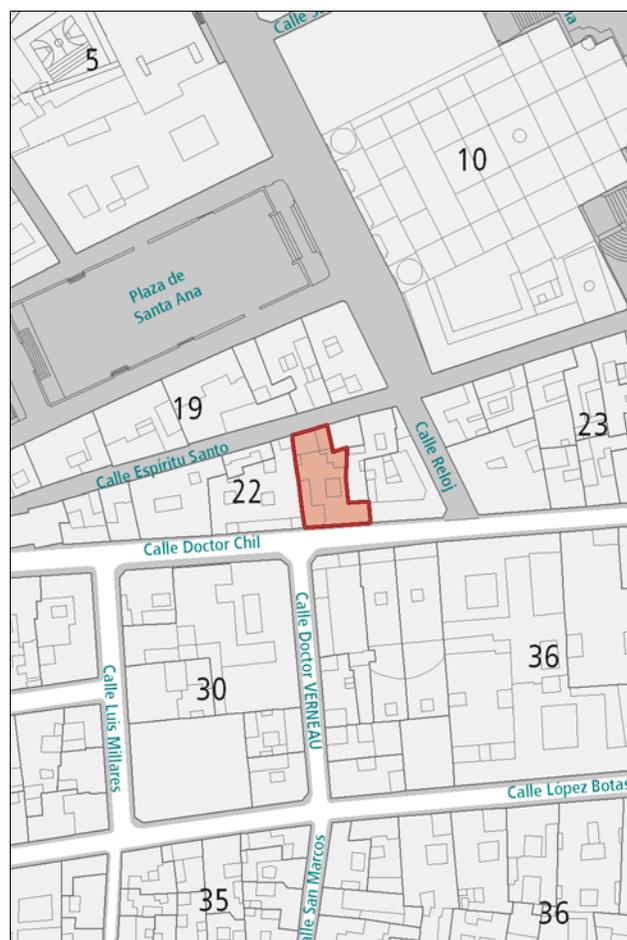
Hacia la calle Dr. Chil, se presenta una fachada regionalista compuesta por un primer cuerpo de tres plantas de altura caracterizado por el uso de cantería, muy trabajada, unificando huecos; y un segundo cuerpo de dos plantas, en el que destaca la presencia del balcón cubierto, de madera. Debe señalarse también el zócalo y los marcos de cantería de las puertas y la utilización de la teja. Interesante tipología con patio y escaleras de cantería adosadas a éste. El alzado hacia la calle Espíritu Santo no tiene valores de interés.

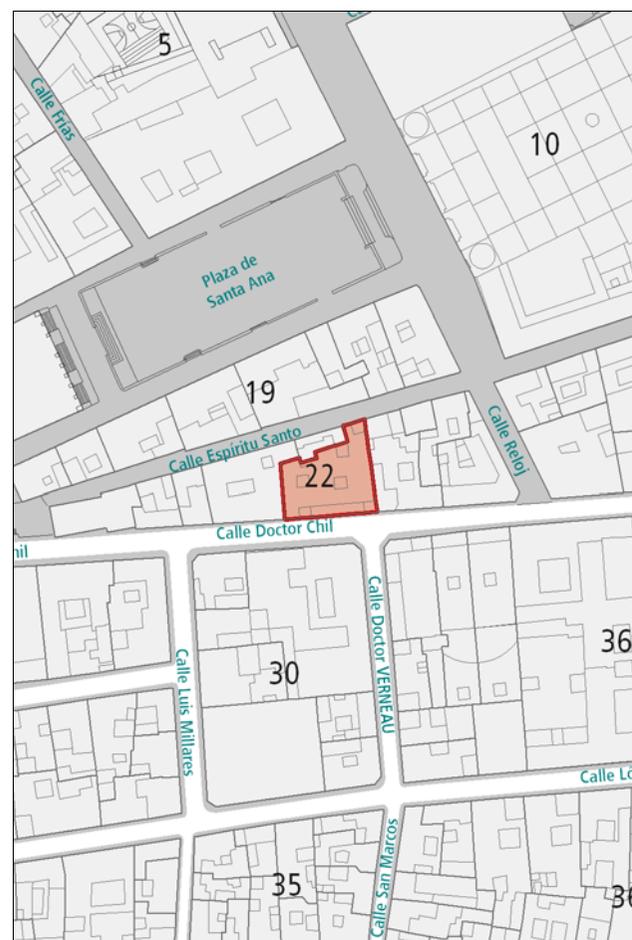
Hacia la calle Dr. Chil, se alza una fachada regionalista simétrica caracterizada por el uso de cantería en los marcos de los huecos, zócalo y cornisa. Destacan los balcones corridos en madera que equilibran la composición.

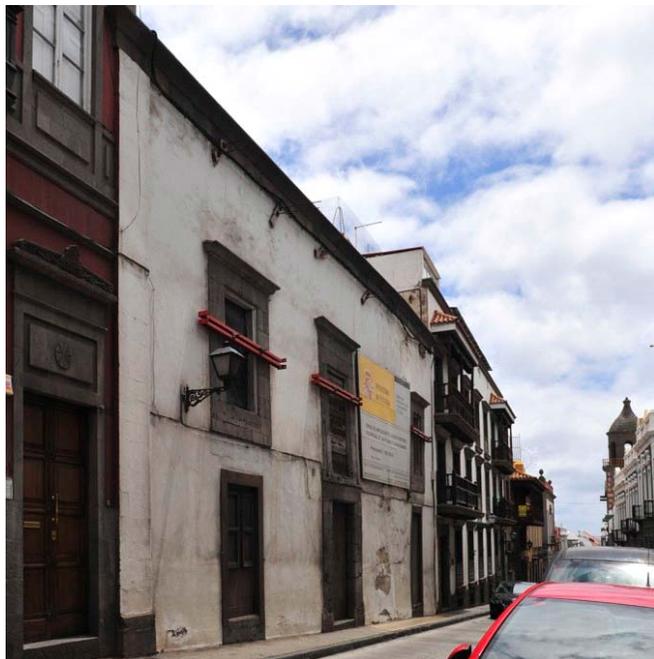
Estado de conservación: Malo

Edificio representativo de la arquitectura tradicional canaria. Del inmueble residencial originario sólo se conservan las fachadas a ambas calles y el patio central. Incluye una galería cubierta en madera que circunda dicho patio en planta alta. Singular escalera de acceso a la referida planta. El resto del inmueble fue transformado para su adecuación al uso de Archivo.

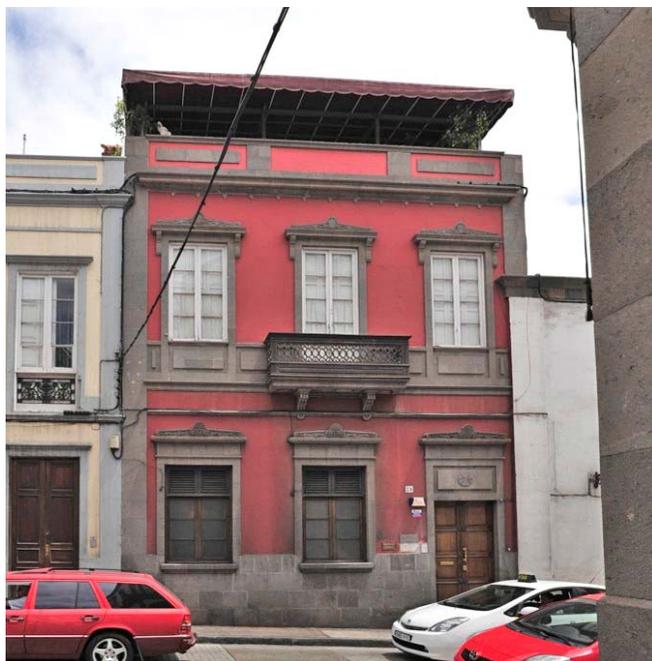
Espiritu Santo 49

Hacia Dr. Chil, la edificación presenta un alzado académico caracterizado por la repetición de huecos enmarcados en cantería con ornamentación en los dinteles. Destaca el balcón de madera de entrelazos, en el eje de simetría; y aportando horizontalidad, la cornisa, el pretil de la planta alta y el zócalo, en cantería. Hacia Espíritu Santo, el alzado presenta una composición más austera, resaltando únicamente la cornisa en cantería.

Como elementos discordantes deben señalarse la estructura y el toldo que sobresalen en la cubierta hacia Dr. Chil y la cuarta planta añadida hacia Espíritu Santo.

Sólo se permitirá la remodelación, según la Norma de Protección, del volumen situado tras la primera crujía de ambas fachadas, respetando la altura de la edificación original.

Debe eliminarse la estructura que sobresale en la cubierta y la cuarta planta hacia la calle Espíritu Santo.

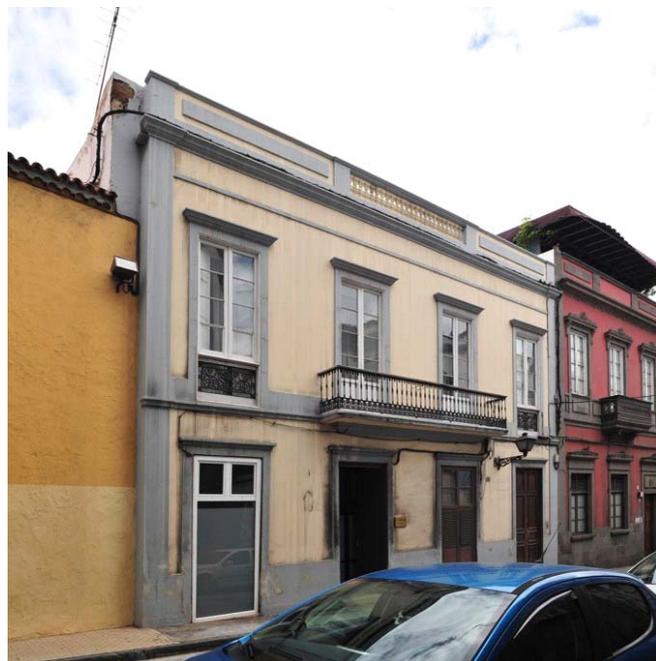
Espiritu Santo 51

Hacia la calle Dr. Chil, la edificación presenta un alzado de composición académica simétrica caracterizada por la repetición de huecos verticales recercados de cemento. Zócalo también de cemento y la rejería de hierro forjado. El balcón corrido contribuye a centrar la simetría. Se ha sustituido la carpintería original de madera de uno de los huecos de planta baja por carpintería de PVC.

Hacia la calle Espíritu Santo, el alzado, de tres plantas, presenta una composición más austera, resaltando únicamente la cornisa en cantería y la rejería de algunos huecos. El zócalo en este caso es de tirolesa y no hay recercados.

Sólo se permitirá la remodelación, según la Norma de Protección, del volumen situado tras la primera crujía de ambas fachadas, respetando la altura de la edificación original.

Deberá adecuarse la carpintería de la fachada hacia la calle Dr. Chil y sustituirse el zócalo de tirolesa de la fachada hacia la calle Espíritu Santo por uno más acorde con el resto de la composición.

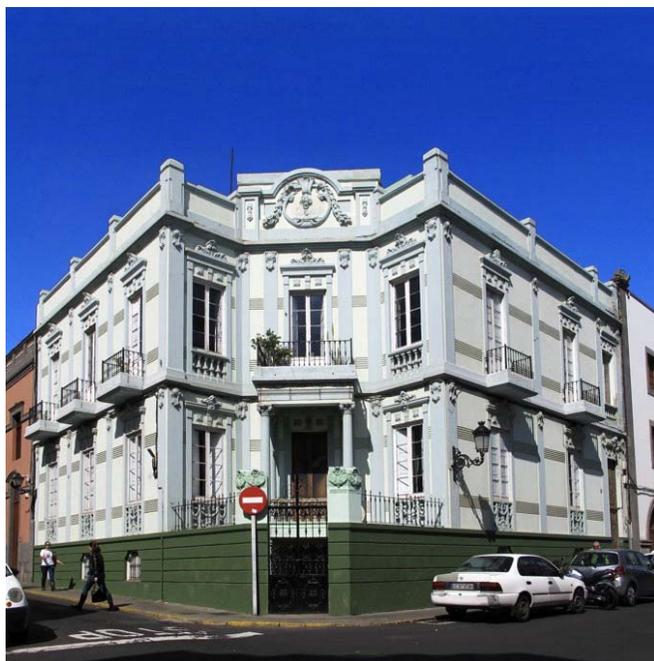
Espiritu Santo 53

Edificio en esquina, representativo de la arquitectura ecléctica, caracterizado por la presencia de huecos de proporción vertical rítmicamente dispuestos y enmarcados en cemento con acompañamiento decorativo en los dinteles. Debe destacarse la esquina, retranqueada, con porche clásico y escalera imperial. Presencia de balcones de hierro forjado. Alzados profusamente ornamentados.

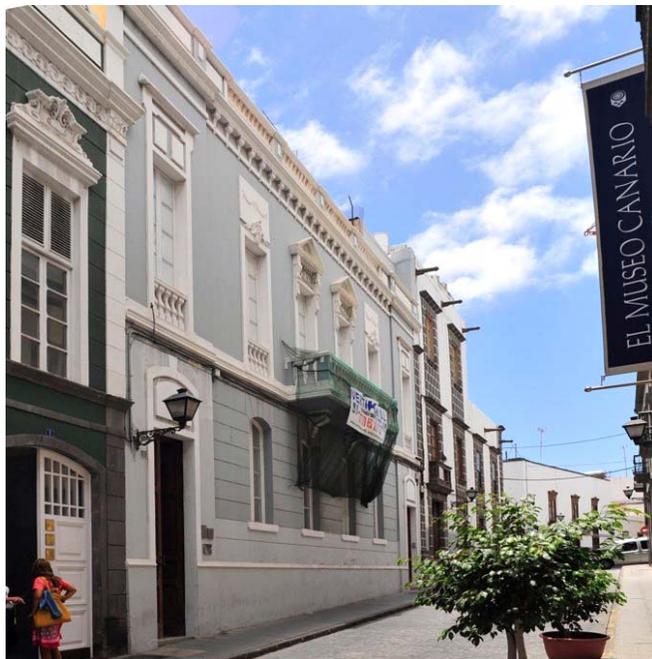
Alzado académico de composición simétrica caracterizado por la ornamentación ecléctica concentrada en los dinteles de obra de los huecos, diferenciados por pares, y en la cornisa. Destaca también el llagueado de la planta baja y el balcón corrido en el eje de simetría.

Sólo se permitirá la remodelación, según la Norma de Protección, del volumen situado tras la primera crujía, respetando la altura de la edificación original.

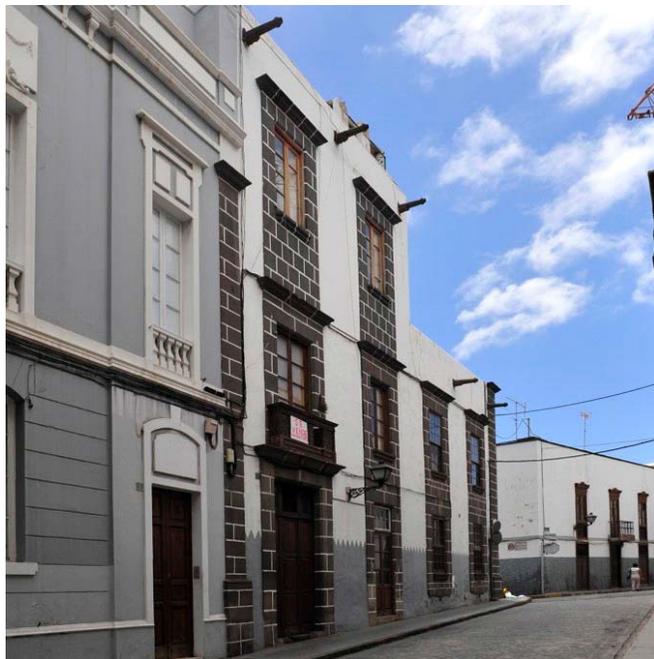
Alzado propio de la arquitectura canaria tradicional caracterizado por la composición en dos franjas verticales de cantería enmarcando los huecos. Destaca, además, el balcón de madera sobre la puerta principal y las gárgolas de cañón en la cornisa. La estructura que sobresale sobre la cubierta desentona con el resto de la composición.

Sólo se permitirá la remodelación, según la Norma de Protección, del volumen situado tras la primera crujía, respetando la altura de la edificación original. Deberá eliminarse la estructura que sobresale en la cubierta.

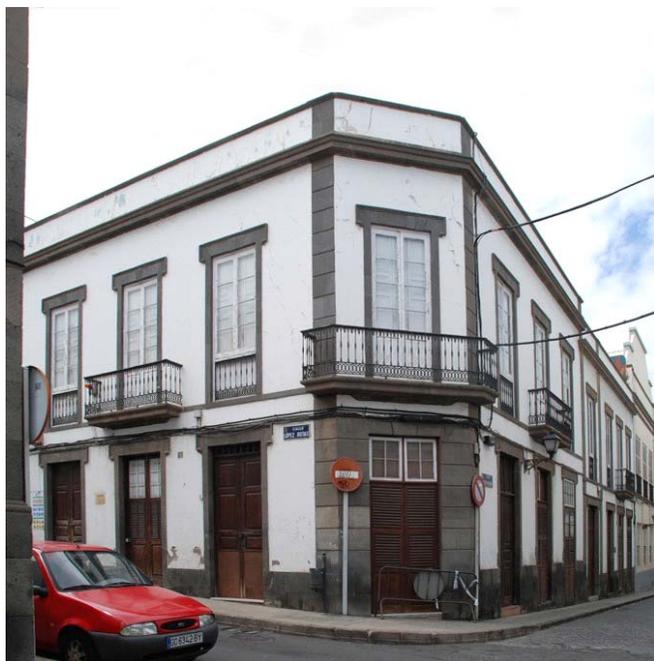
Edificio en esquina representativo de la arquitectura académica, caracterizado por la disposición regular de huecos de proporción vertical enmarcados en cantería. Destacan además los balcones de hierro forjado. Zócalo, cornisa y demás líneas ornamentales en piedra.

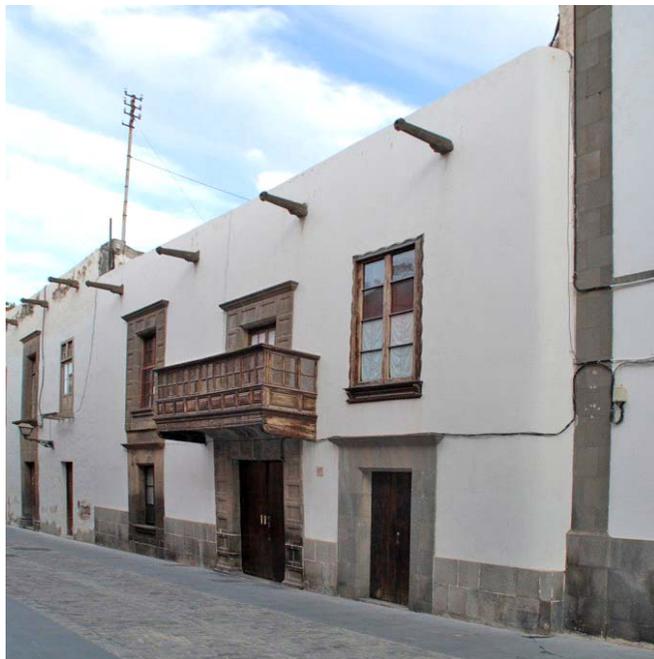
Alzado tradicional canario en el que destacan los marcos de cantería de puertas y ventanas trabajados de diferente manera según el hueco. Debe señalarse también el amplio balcón de madera compuesto por cuarterones y las gárgolas de cañón de la cornisa. La tipología es de doble patio central.

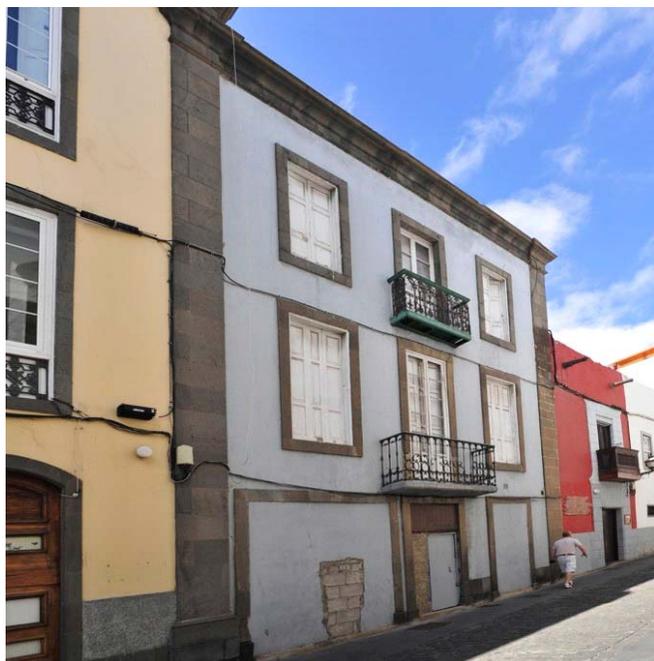
Alzado representativo de la arquitectura académica, caracterizado por la repetición de huecos verticales enmarcados en cantería. Utilización de este material también en el zócalo, la cornisa y las pilastras laterales, enmarcando la composición. La ornamentación se centra en la rejería de hierro forjado de los balcones centrales. Los huecos de planta baja se han tapiado, desapareciendo la carpintería original.

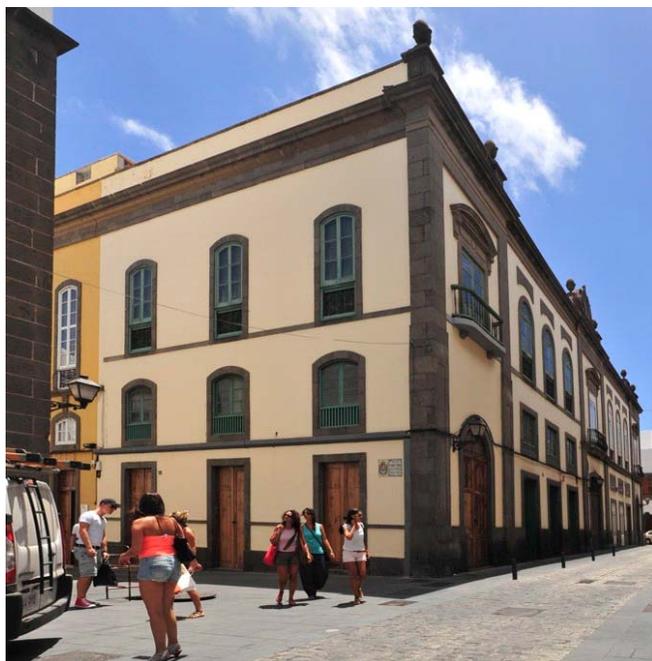
Conjunto de tres edificaciones de fachadas de composición académica. Destacan los balcones abombados de hierro forjado de la fachada de Doctor Chil, así como la utilización de cantería en el enmarcado de huecos, zócalos, pilastras, cornisas, pretilos de cubierta y elementos decorativos de las tres fachadas.

Sólo se permitirá la remodelación en el volumen situado tras los elementos protegidos, según la Norma de Protección y respetando la altura de la edificación original. En el edificio en Reloj, 3 / Doctor Chil, 18 deberá recuperarse el diseño de la fachada original, eliminando la entreplanta.

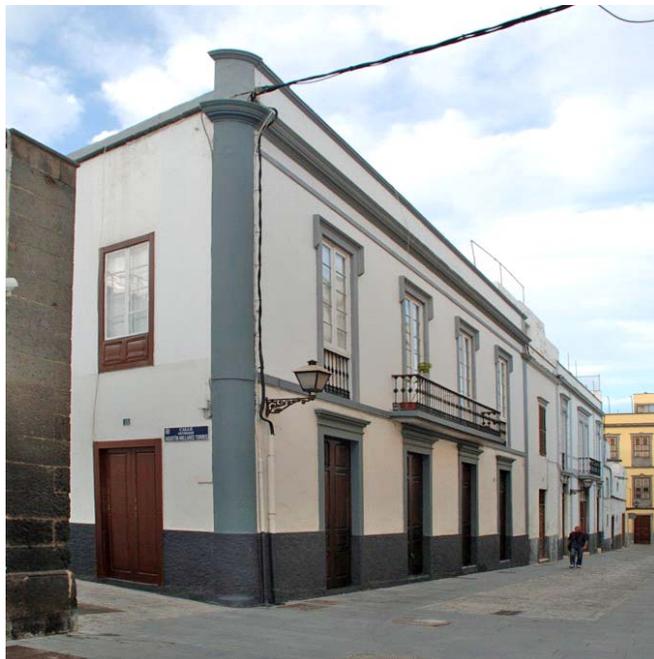
Espíritu Santo, 8 / Agustín Millares, 15

Ejemplo de arquitectura académica de composición horizontal, basada ésta en el ritmo de los huecos, con austeridad de ornamentación, centrada en los dinteles de los huecos hacia la calle Espíritu Santo. Las pilastras en esquina marcan la vertical. Destaca también el balcón corrido de hierro forjado en el eje de simetría hacia Espíritu Santo.

Sólo se permitirá la remodelación, según la Norma de Protección, del volumen situado tras la primera crujía, respetando la altura de la edificación original.

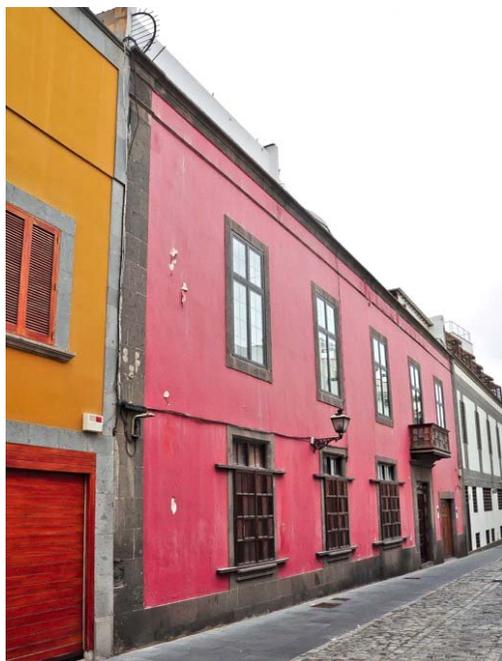
Alzado caracterizado por la repetición de huecos verticales recercados en piedra. Destacan también, en este material, el zócalo, la cornisa y las pilastras verticales que enmarcan la fachada. En madera, debe señalarse el balcón situado sobre la entrada principal y las contraventanas de los huecos de planta baja.

Sólo se permitirá la remodelación, según la Norma de Protección, del volumen situado tras la primera crujía, respetando la altura de la edificación original.

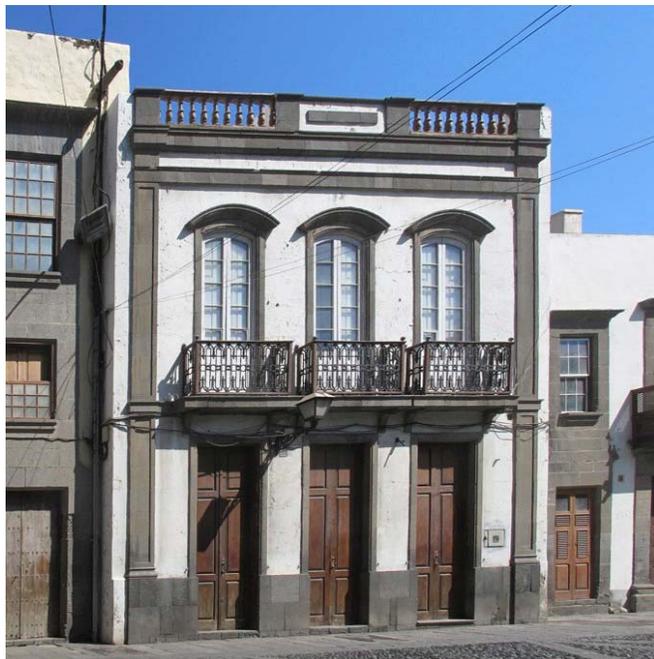
Alzado de composición académica simétrica caracterizado por la repetición de huecos verticales recercados en cantería. Utilización de este material también en el zócalo, las pilastras en los extremos y la cornisa, enmarcando la composición. Presencia de tres balcones de hierro forjado. Solución de coronación con pretil abalaustrado.

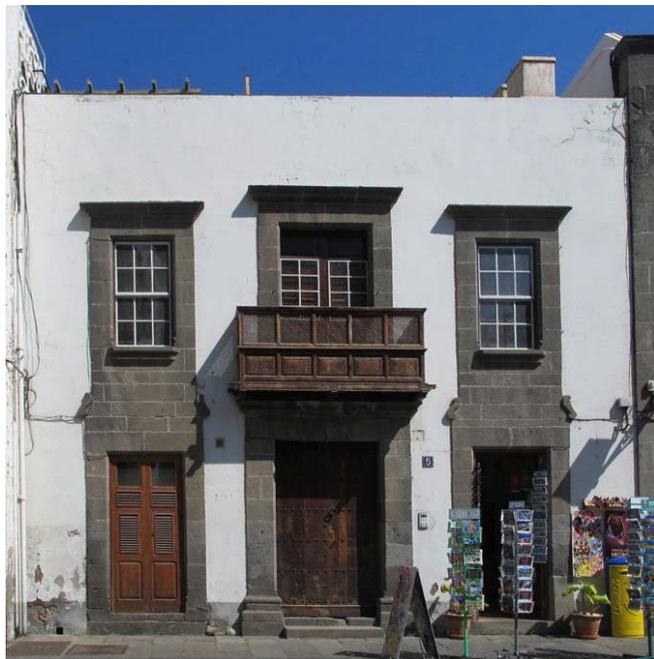
Ejemplo de la arquitectura tradicional canaria de composición simétrica caracterizada por la presencia de huecos recercados en cantería y agrupados de dos en dos. Destaca, además, en la portada principal, el balcón abierto de madera en el eje de simetría.

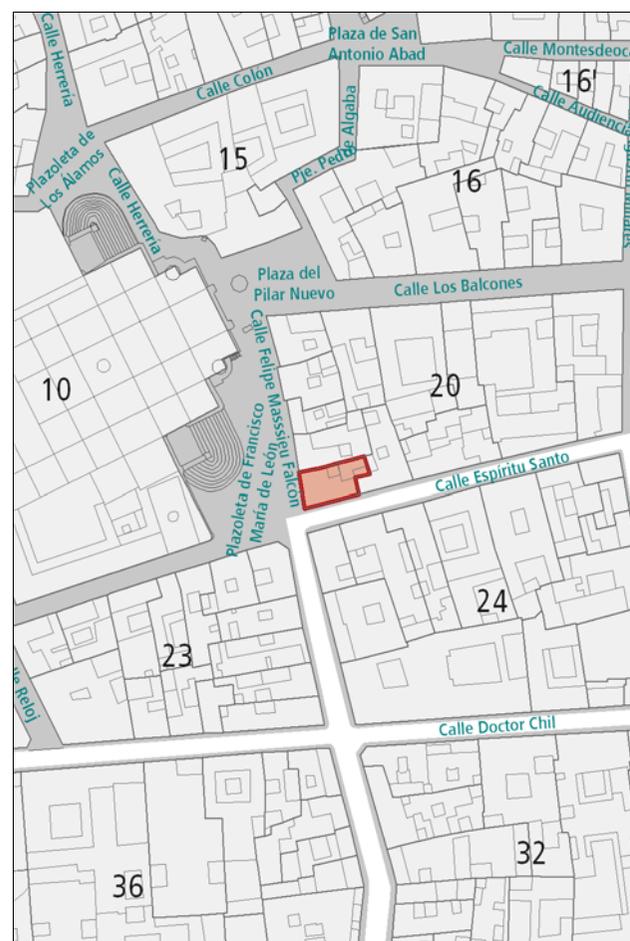
Ejemplo de la arquitectura tradicional canaria que presenta un volumen de más altura en la primera crujía hacia Felipe Massieu. La fachada hacia esta calle destaca por los anchos cercos de cantería de los huecos, situados de manera disimétrica, el balcón abierto de madera y las gárgolas de cañón de la cornisa. La fachada hacia Espíritu Santo, más austera, presenta dos huecos igualmente recercados en cantería y una puerta de menor entidad. Debe señalarse también la pilastra vertical en cantería que señala la esquina. El interior, aunque deteriorado, también es de interés, destacando el patio y las escaleras con arranque en piedra.

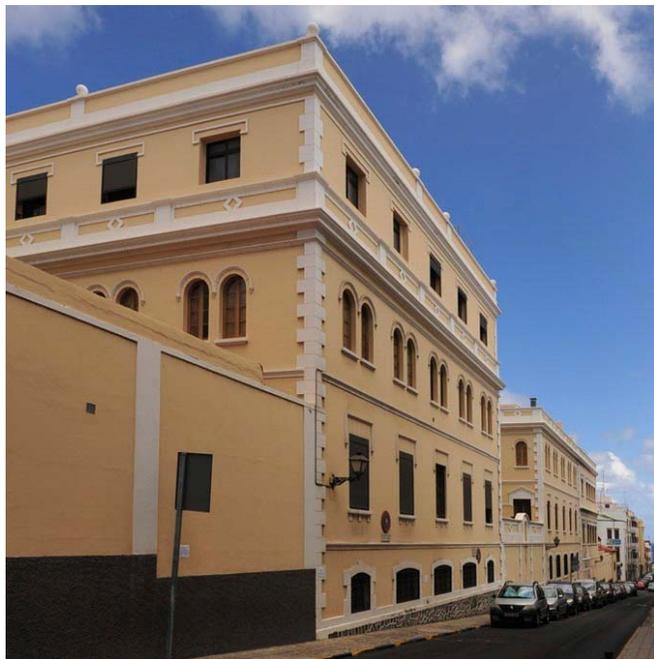
Pieza arquitectónica regionalista de apreciable alcance superficial. Como elemento de interés debe destacarse el alzado original, caracterizado por la disposición regular de huecos de formalización diversa en cuanto a tamaño, adintelado y acompañamiento ornamental, según la planta. Cornisa y otras líneas y detalles decorativos en cemento. Distribución interior de varios patios estructurantes. La edificación ha sufrido muchas modificaciones en el interior.

Se permitirá la remodelación, según la Norma de Protección, del volumen situado tras la fachada, respetando la altura de la edificación original. Se podrá modificar la parte de la fachada no protegida. No se podrá construir en los patios.
