# CATÁLOGO ARQUITECTÓNICO

VOLUMEN IV (VT-311 a VT-420)

PLAN ESPECIAL DE PROTECCIÓN VEGUETA-TRIANA

FEBRERO 2018

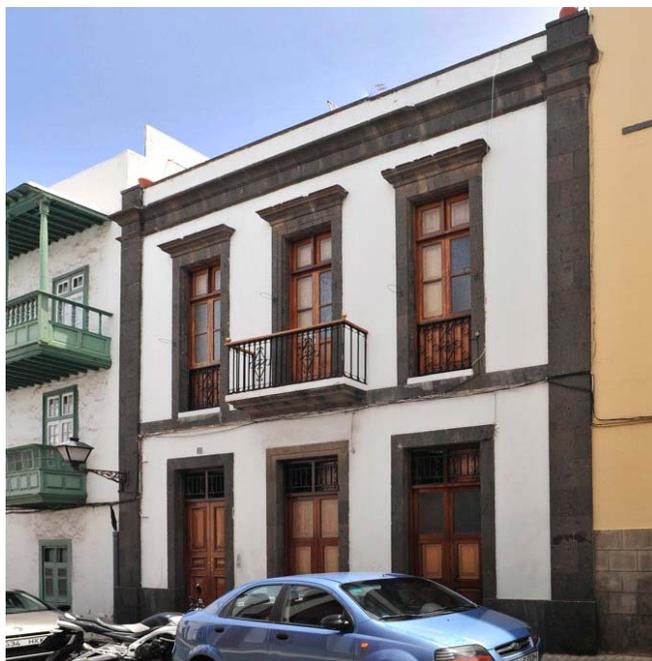
Alzado académico de composición simétrica caracterizado por la repetición de huecos verticales recercados en cantería y la presencia del balcón central de hierro forjado. Debe señalarse también el marco que forman en cantería el zócalo, la cornisa y las pilastras laterales.

Sólo se permitirá la remodelación, según la Norma de Protección, del volumen situado tras la primera crujía, respetando la altura de la edificación original.

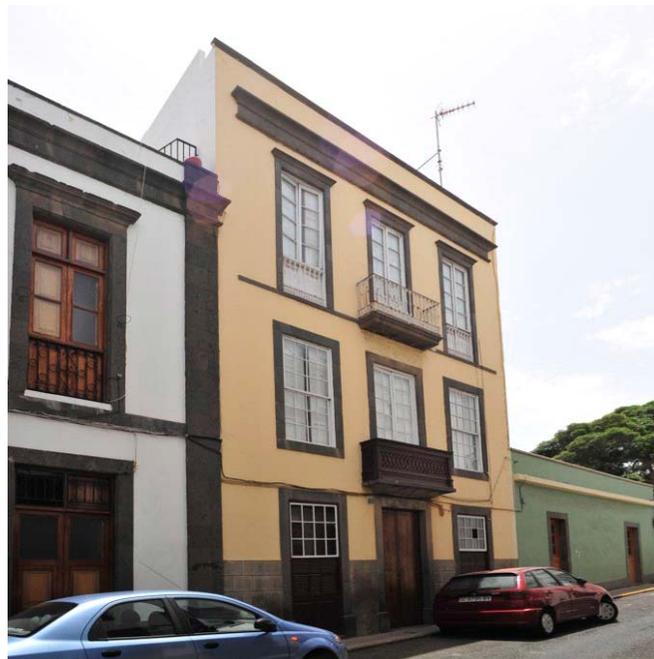
Alzado de composición académica simétrica caracterizado por la repetición de huecos verticales enmarcados en cantería y la presencia de dos balcones centrales, de madera en la segunda planta y de hierro forjado en la tercera. La última planta responde a una ampliación realizada en el siglo XX. El zócalo desentona con el resto de la composición. Interior también de gran interés en el que destaca el zaguán de acceso, las escaleras y el patio.

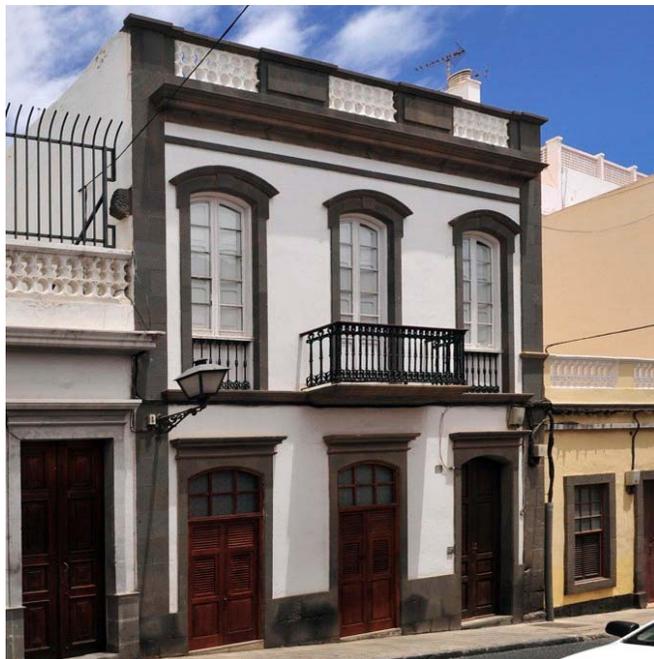
Alzado de composición académica simétrica, caracterizado por la utilización de cantería en el recercado de huecos y en el zócalo, cornisa y pilastras laterales, enmarcando la edificación. Destaca la rejería de hierro forjado del balcón central y demás huecos de la planta superior.

Sólo se permitirá la remodelación, según la Norma de Protección, del volumen situado tras la primera crujía, respetando la altura de la edificación original.
