MEMORIA DE INFORMACIÓN

VOLUMEN II. ANÁLISIS MEDIOAMBIENTAL

PLAN ESPECIAL DE PROTECCIÓN VEGUETA-TRIANA
Documento con los cambios aprobados por acuerdo de la junta de Gobierno de la Ciudad en sesión de 8 de junio de 2017.

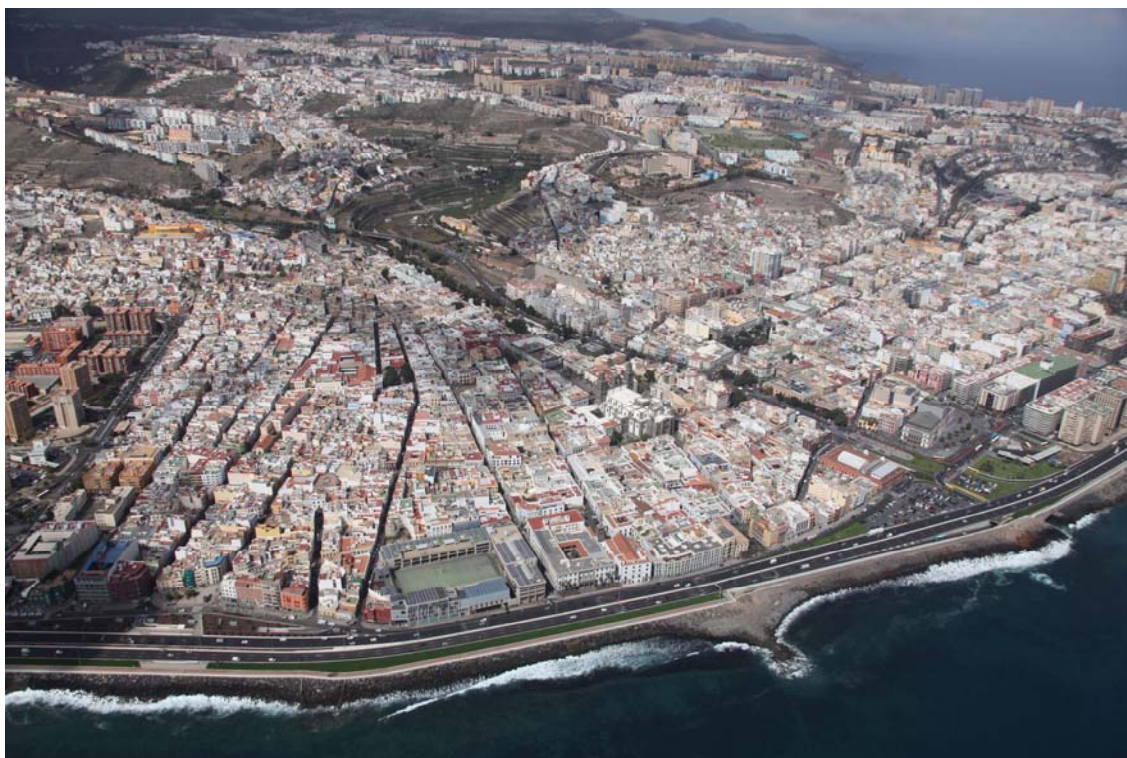
Condición morfológica propia de una desembocadura de barranco.

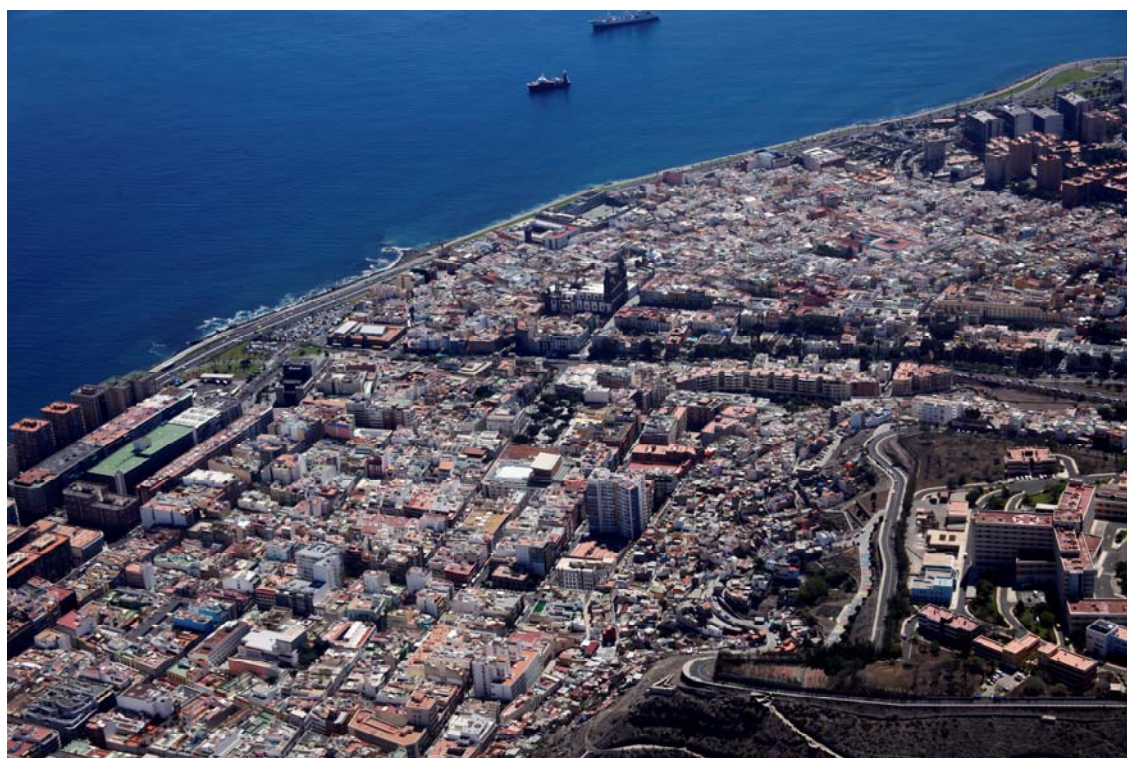
Contacto morfológico con el ambiente litoral –separado del ámbito de ordenación del mar por la Autovía–.

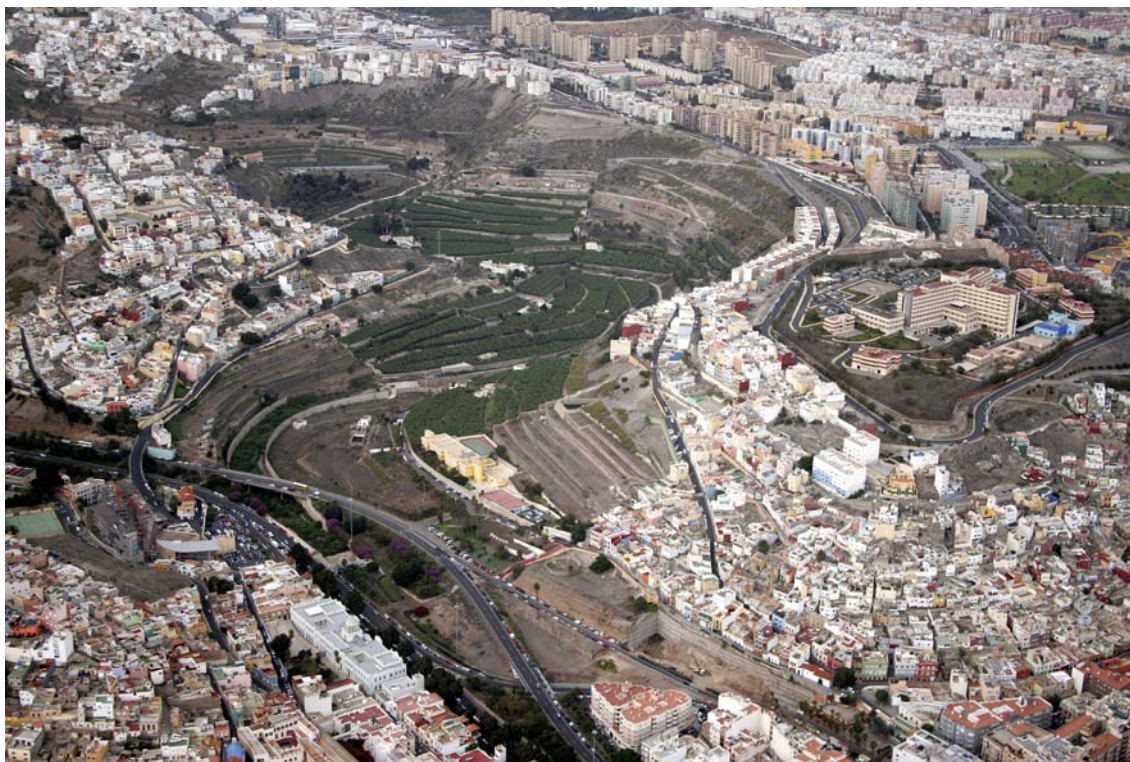
Contacto del ámbito de ordenación con las laderas-riscos urbanos y con el Barranco del Guinguada.

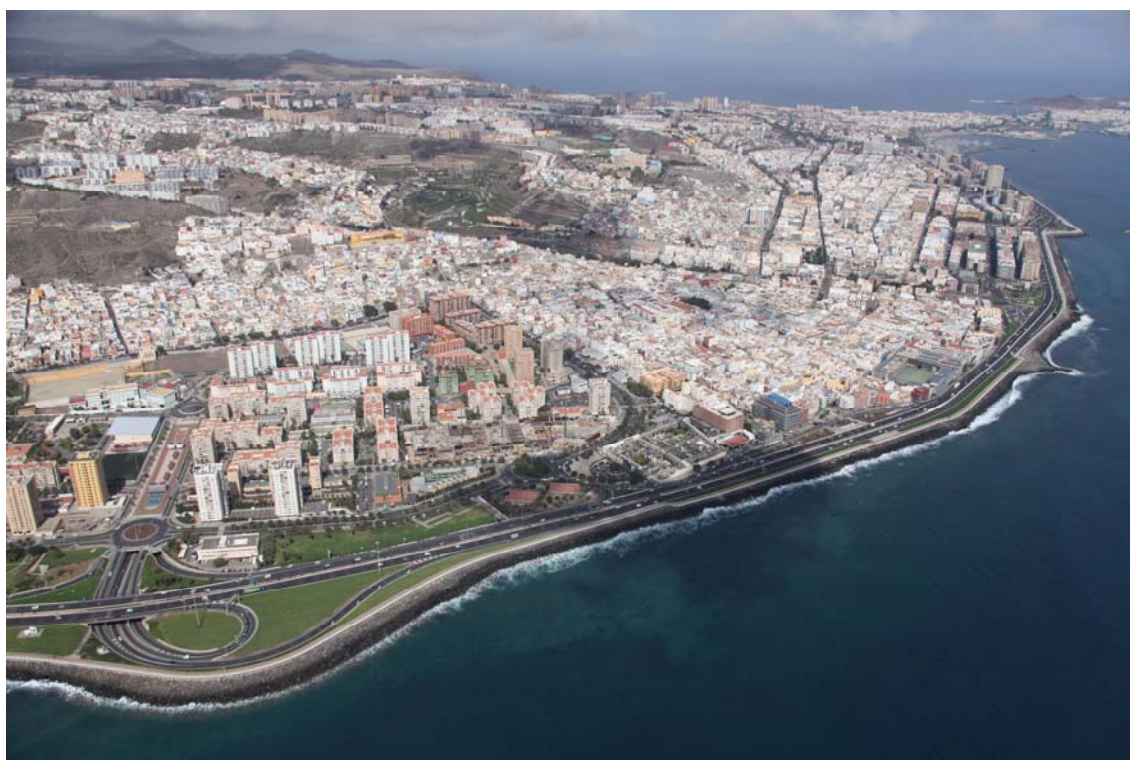
Integración del ámbito en la plataforma costera (norte-sur)-.

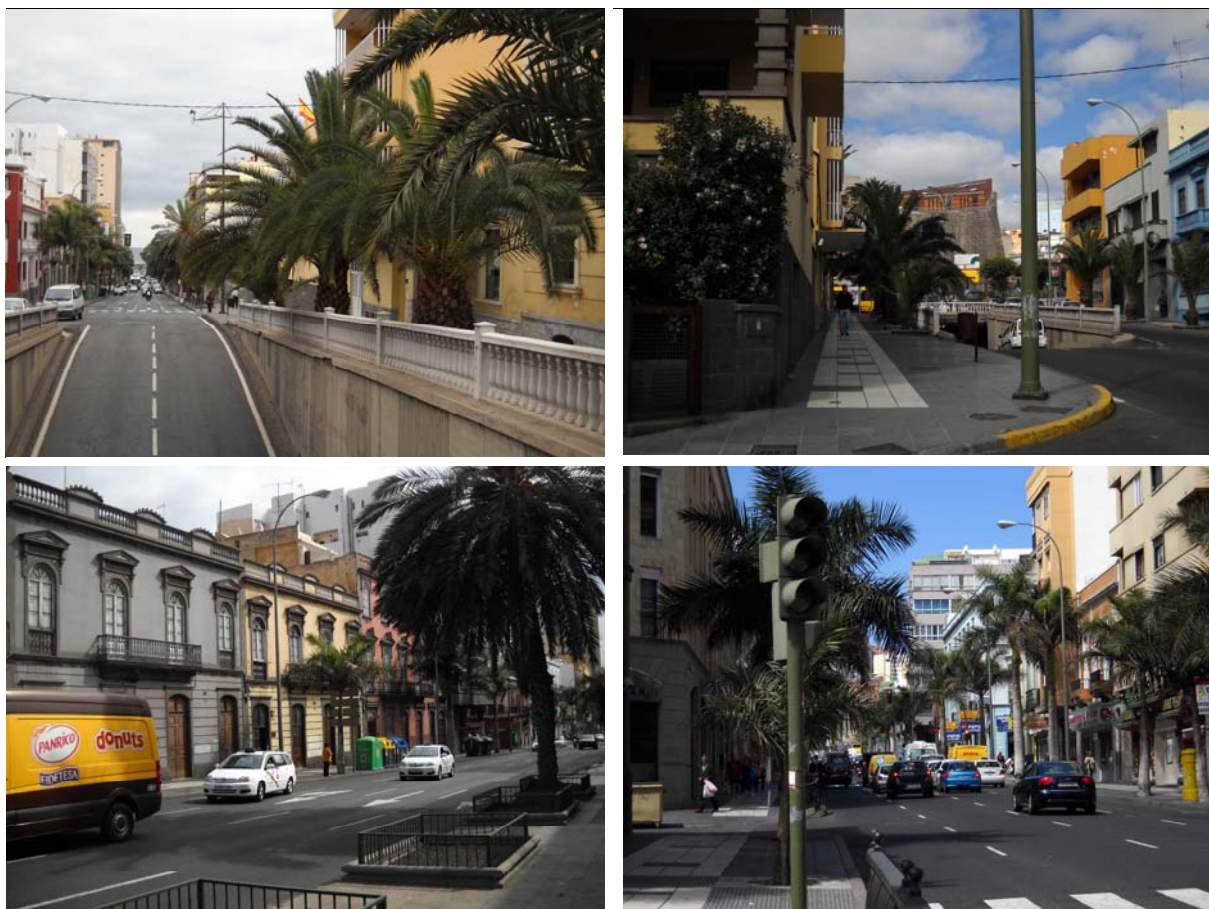
Resumen gráfico sobre el borde de contacto norte con el barrio de Arenales.

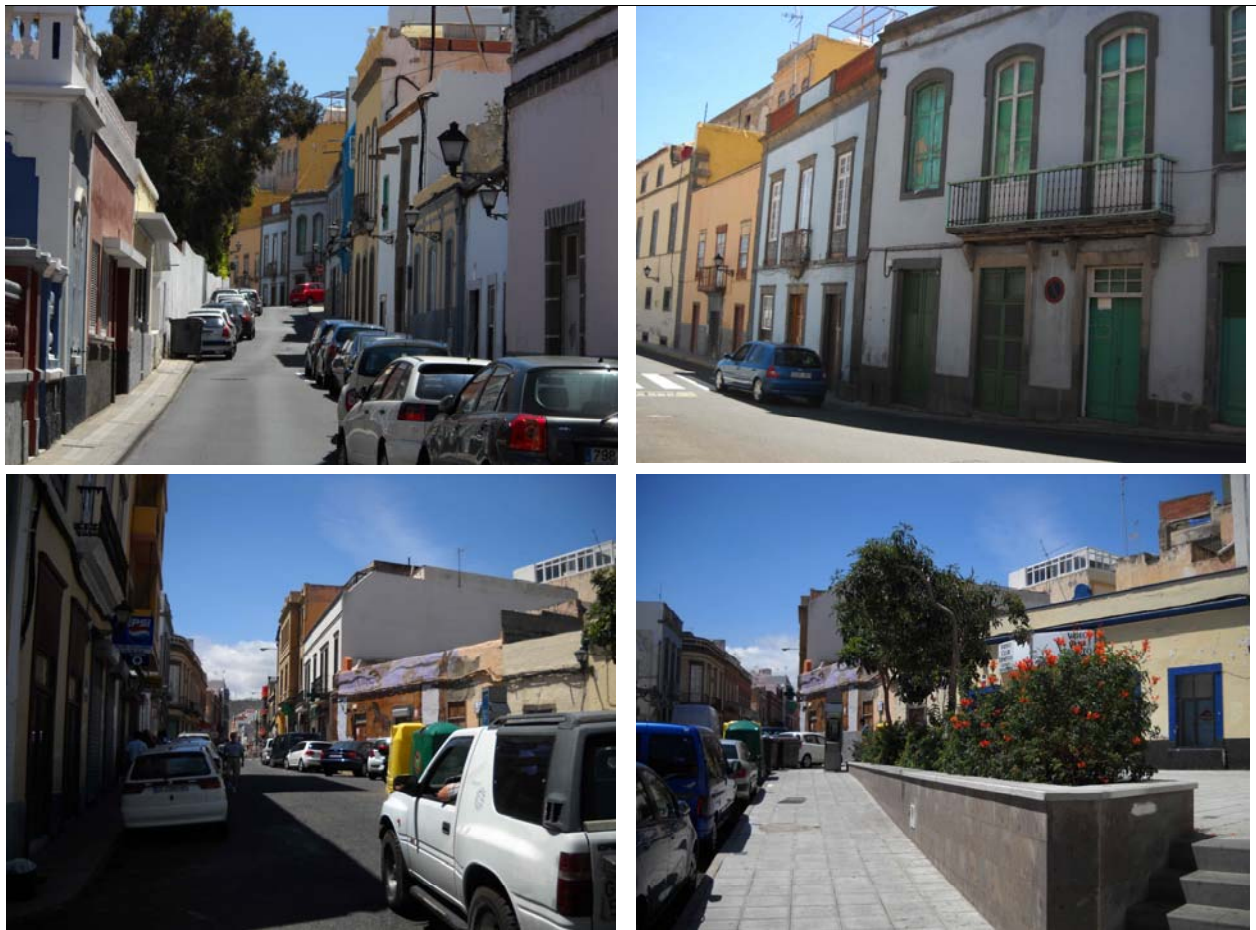
Resumen gráfico sobre el borde de contacto con los Riscos de San Juan-San José.

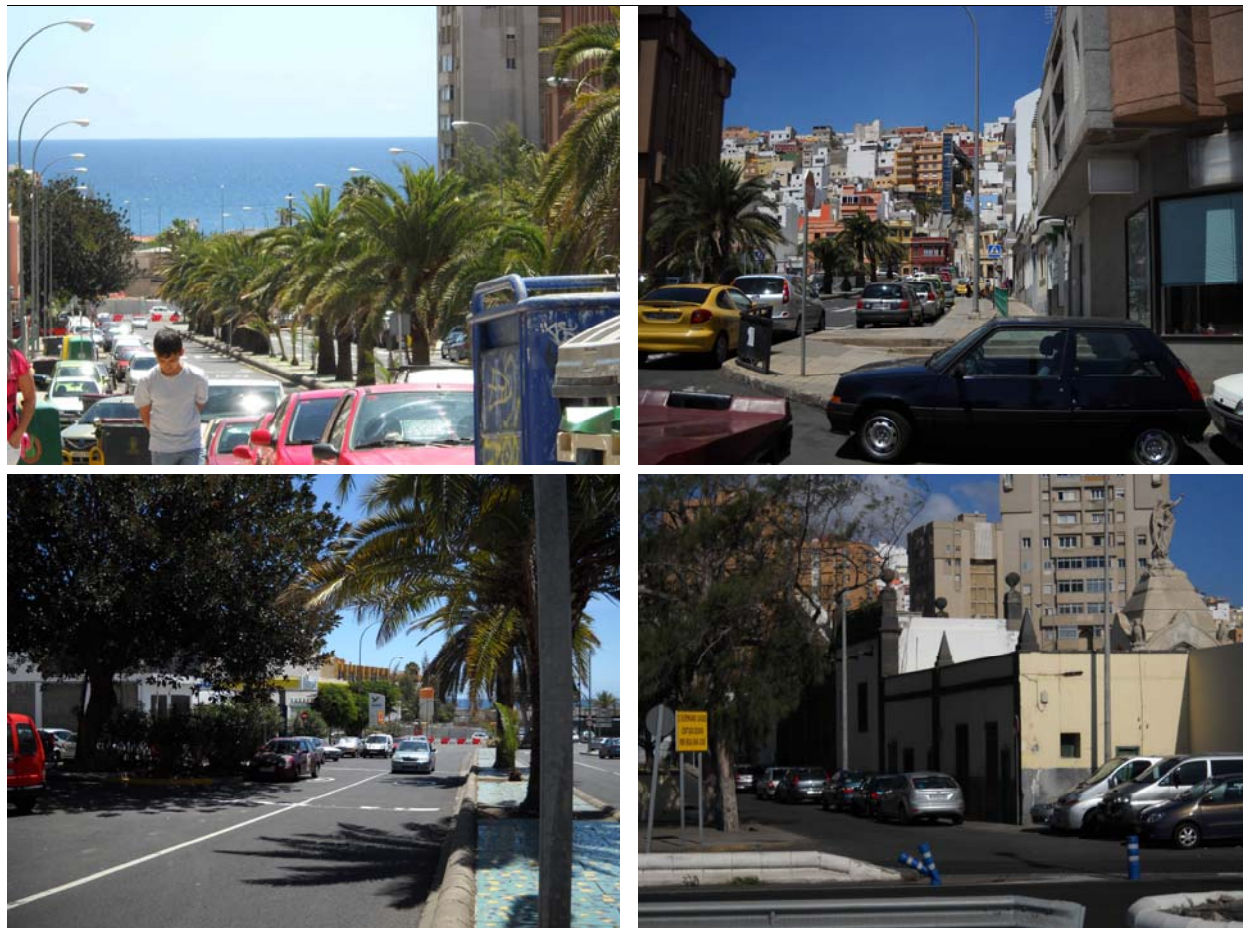
Resumen gráfico sobre el borde sur de contacto con la Vega de San José.

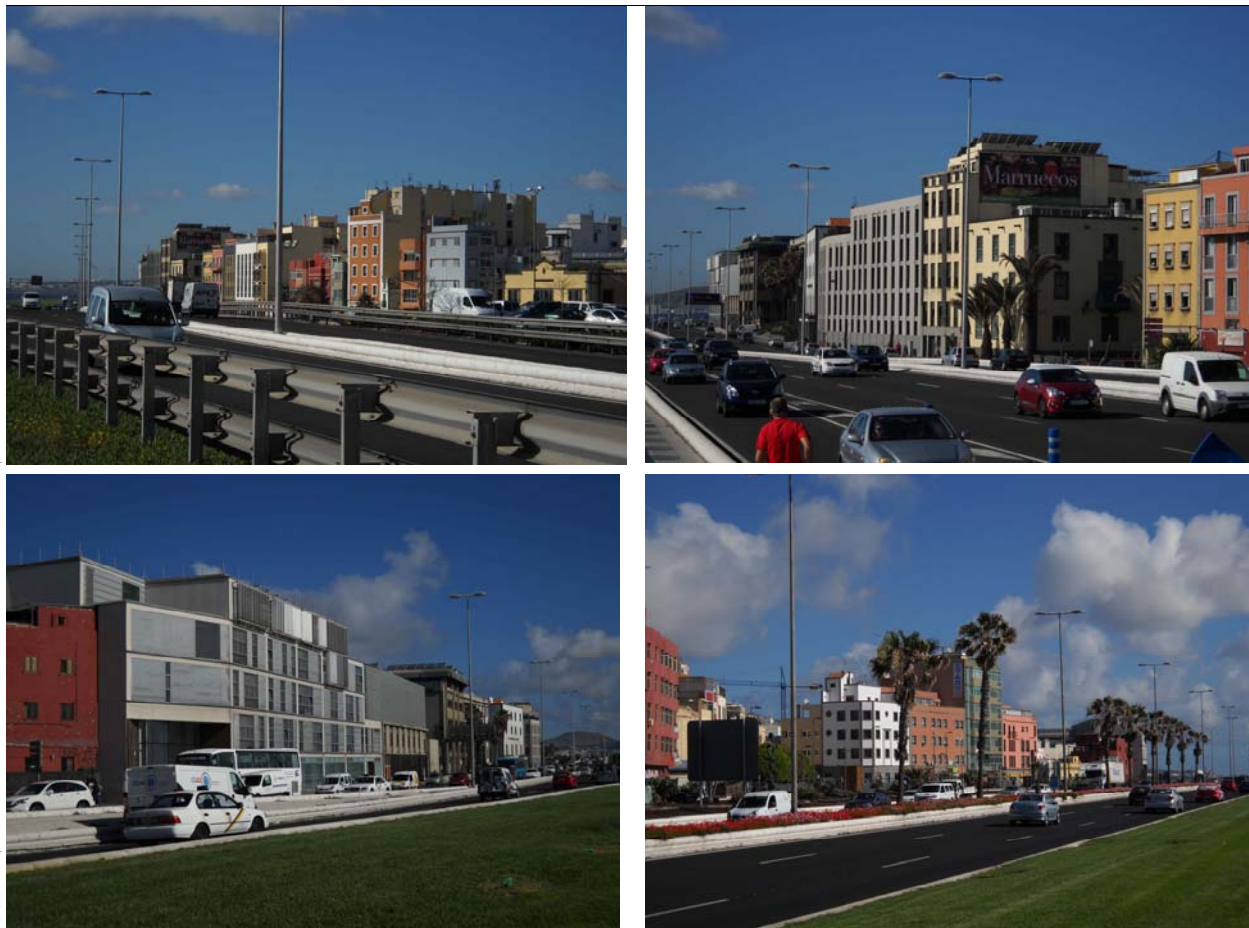
Resumen gráfico sobre el borde de contacto con la Autovía del Sur.

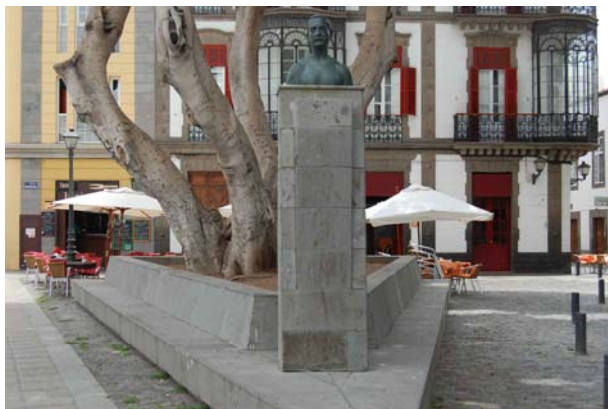
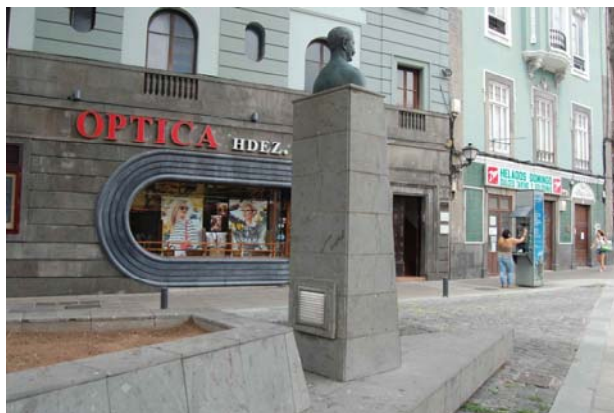
Resumen gráfico

Busto elaborado en bronce por el escultor Plácido Fleitas en 1957. La efigie se emplaza sobre un pedestal vertical de cantería azul que, a su vez, se dispone en una amplia base triangular que se extiende hacia el margen Este de la plazoleta, generando un pequeño parterre en el que se alza un voluminoso laurel de indias como elemento integrado en el conjunto artístico. Es un busto que representa el torso superior con cierta volumetría anatómica, con un rostro alzado y un cuello relativamente pronunciado.
