CATÁLOGO ARQUITECTÓNICO

VOLUMEN I (VT-002 a VT-096)

PLAN ESPECIAL DE PROTECCIÓN VEGUETA-TRIANA

FEBRERO 2018

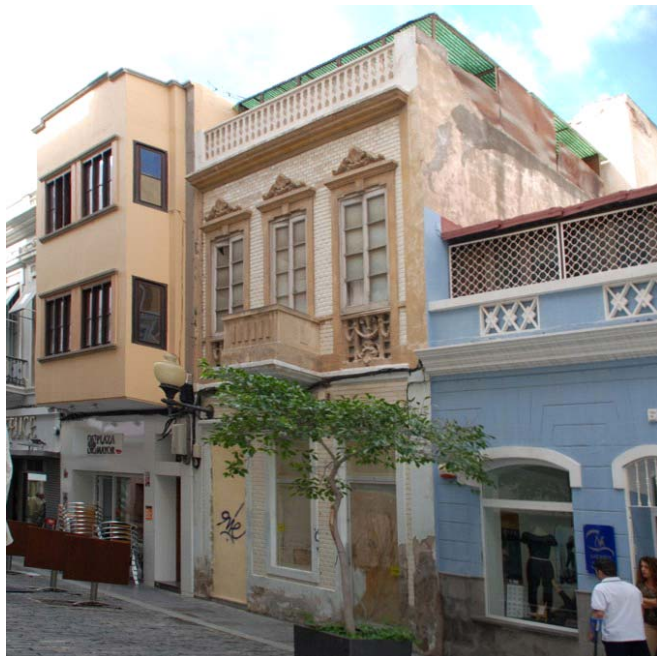
Estado de conservación: Malo

Composición académica simétrica con relevancia de huecos verticales y presencia de balcón central de obra. Elementos decorativos eclécticos que se concentran en las cornucopias y pretiles de los huecos altos. Revestimiento de azulejos biselados.

Sólo se permitirá la remodelación, según la Norma de Protección, del volumen situado tras la primera crujía, respetando la altura de la edificación original.

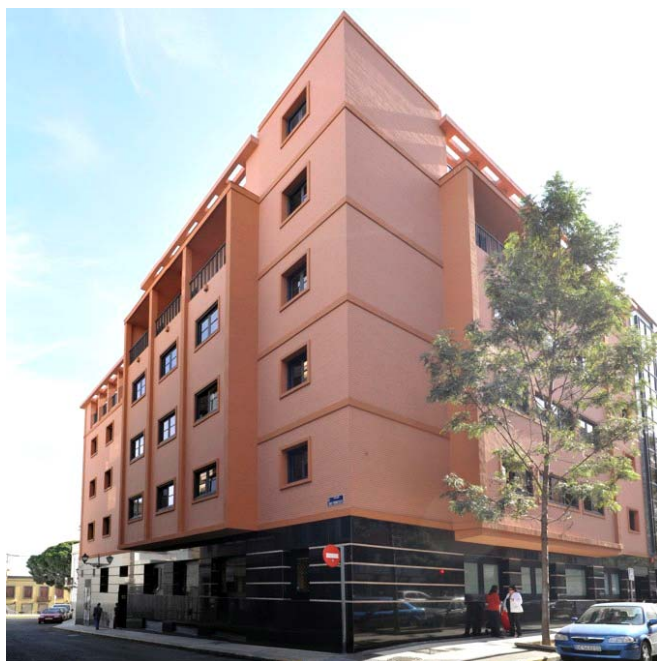
Estado de conservación: Bueno

Edificación de seis plantas con patio central en la que destaca la utilización de elementos racionalistas como la agrupación de huecos, la forma cuadrada de los mismos o la pérgola de hormigón en la coronación. En la esquina del edificio con la calle San Francisco se conserva el ladrillo original, aunque pintado. El interior está muy modificado con respecto al original.

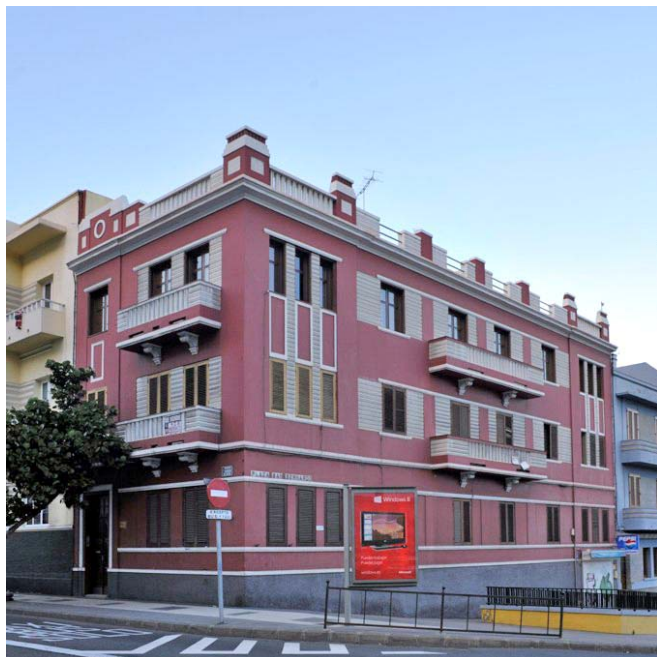
Estado de conservación: Bueno

Edificación de tres plantas en esquina, de composición simétrica hacia la Plaza San Bernardo y asimétrica hacia Primero de Mayo. Destaca la presencia de elementos de diferentes estilos y el ritmo horizontal aportado por la agrupación de huecos y las líneas dominantes de la fachada.

Sólo se permitirá la remodelación, según la Norma de Protección, del volumen situado tras la primera crujía, respetando la altura de la edificación original.

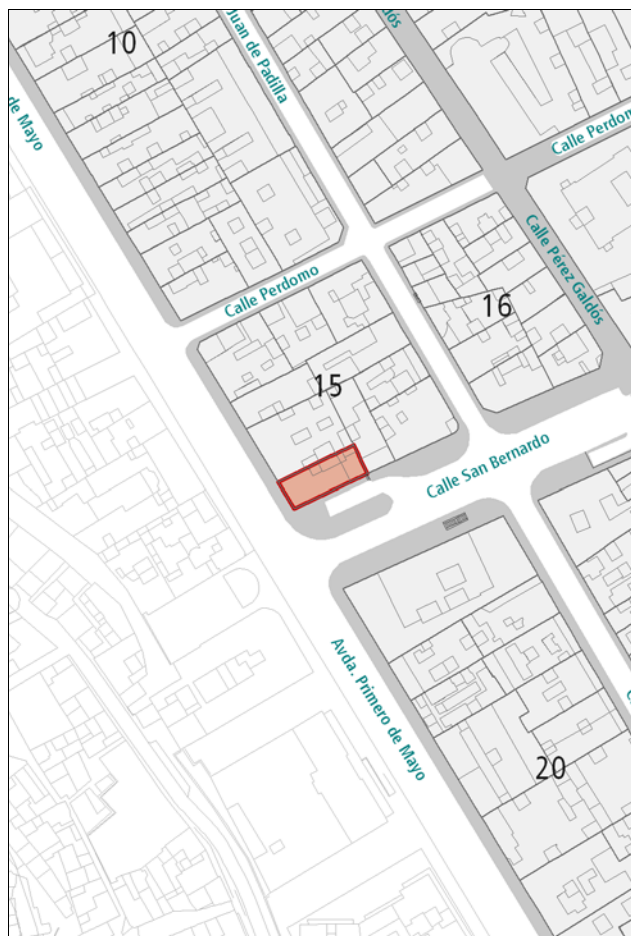
DESCRIPCIÓN

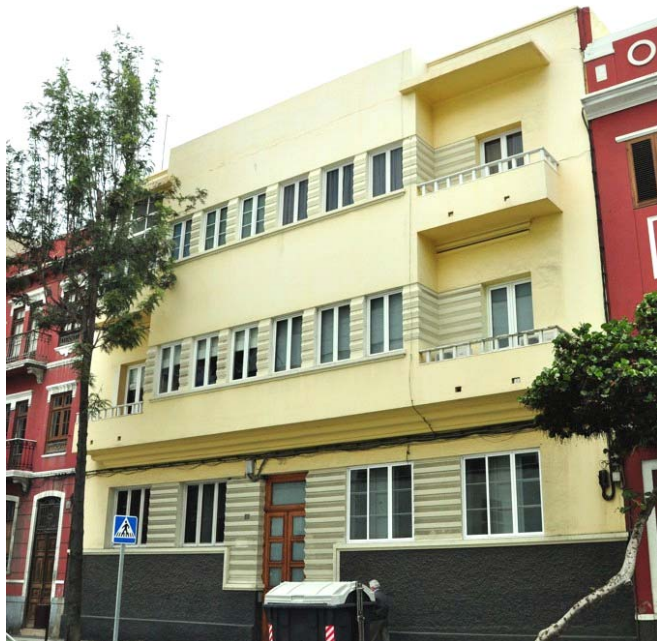
Estado de conservación: Bueno

Edificio de viviendas de composición simétrica en la que destacan ciertos elementos de estética racionalista, como la unificación de huecos, decoración de llagueados o la aparición de volados en el último forjado.

Sólo se permitirá la remodelación, según la Norma de Protección, del volumen situado tras la primera crujía, respetando la altura de la edificación original. Deberá eliminarse el cierre del balcón.

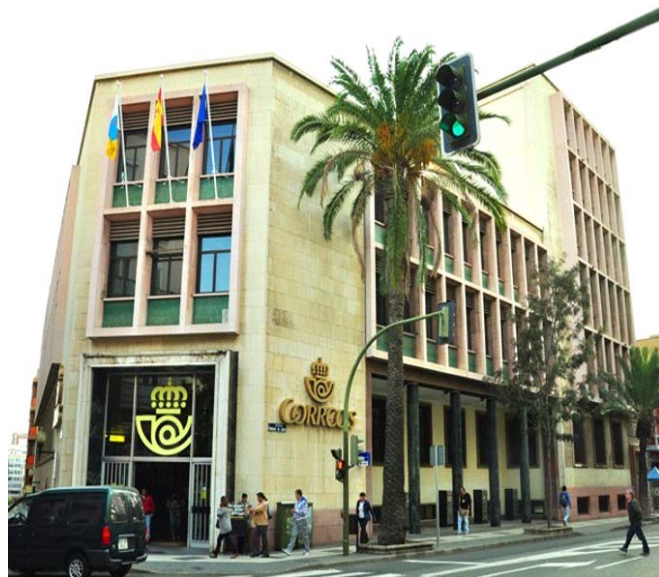
Estado de conservación: Bueno

Edificio de corte contemporáneo con apreciable singularidad compositiva que testimonia los inmuebles de función pública del siglo XX. Desarrollo en L con patio trasero y lateral para carga y descarga. El elemento más destacable es su volumetría, con una altura de tres plantas, que se eleva hasta seis en el cuerpo-torre que da frente hacia Primero de Mayo. La esquina en chaflán actúa de frontis principal. Deben señalarse además las estructuras reticulares de hormigón que remarcan los paños de huecos. Paramentos verticales de piedra artificial con carpintería original metálica.

En el patio trasero, los paneles utilizados para ocultar la maquinaria del aire acondicionado desentonan con el resto de la composición.

Sólo se permitirá la remodelación, según la Norma de Protección, de la parte no protegida, manteniendo la altura original. Se podrá segregarse el cuerpo de seis plantas (torre) situado al sur, condicionando la segregación a la conservación de todas las fachadas, incluida la fachada norte, que se asoma sobre la cubierta del volumen de tres plantas, permitiéndose la servidumbre de vistas sobre éste. Deberán sustituirse los paneles que tapan la maquinaria en el patio trasero por una solución más adecuada a los valores del edificio.

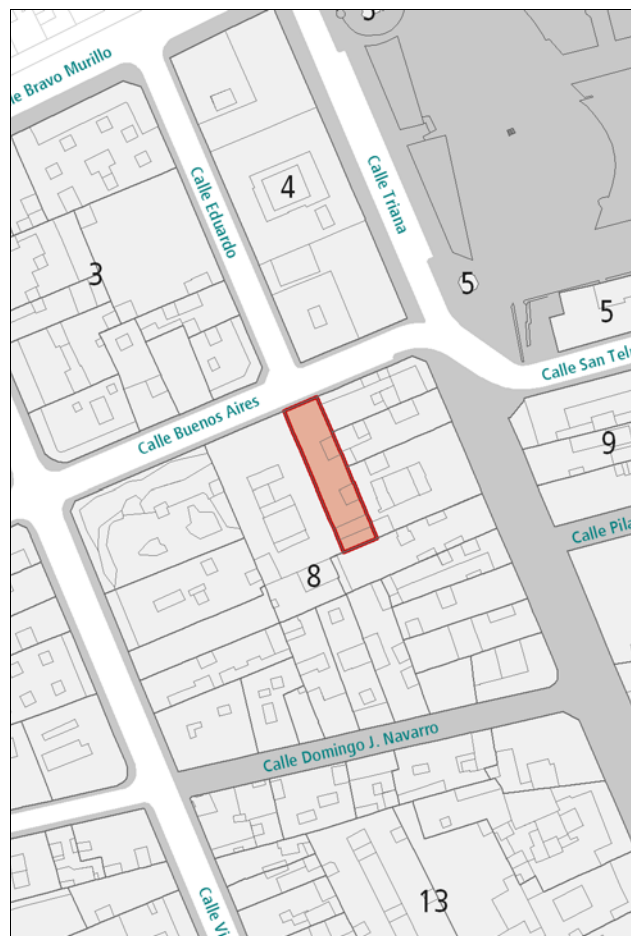
DESCRIPCIÓN

Alzado académico simétrico con relevancia de huecos verticales dispuestos regularmente con recercado de cantería y detalles ornamentales en los dinteles. Presencia de balcón de hierro forjado que contribuye a centrar la simetría.

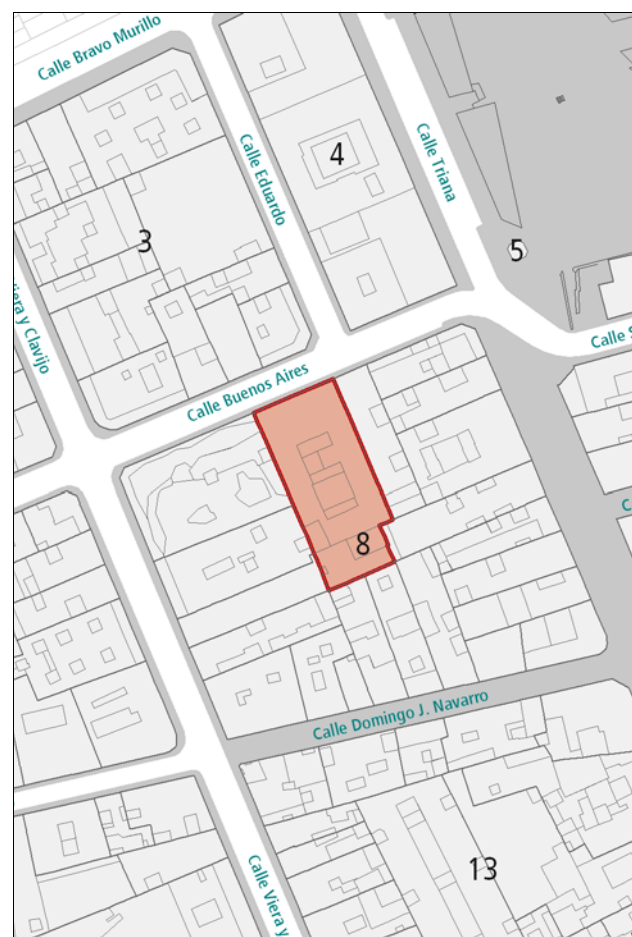
DESCRIPCIÓN

Composición académica simétrica con presencia de huecos verticales, recercados en cantería, regularmente dispuestos y diferenciados por plantas. Destaca la horizontalidad marcada por las líneas de forjado, la cornisa y el balaustre del pretil de coronación, así como el programa iconográfico del eje central. En el interior, debe señalarse el vestíbulo de entrada, que tiene una estructura aporticada con pilares de fundición, la escalera y las carpinterías de las plantas altas. La tipología, también simétrica, se desarrolla a lo largo de dos corredores o galerías longitudinales relacionadas con sucesivos patios centrales.

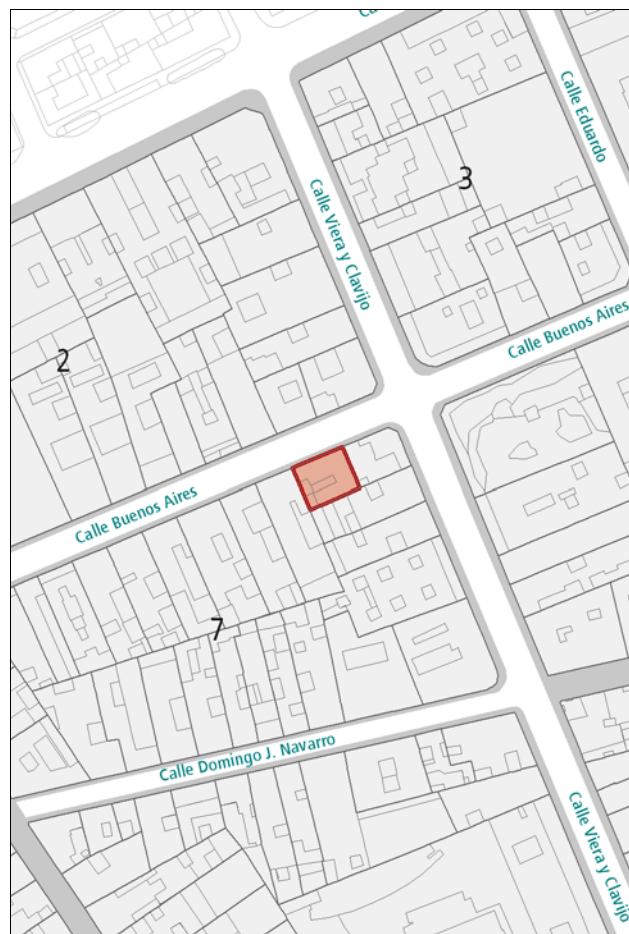
Alzado de composición académica sencilla caracterizado por la presencia de huecos de proporción vertical recercados en cemento con detalles ornamentales en los dinteles. Presencia de rejería y balcón de hierro forjado. La cornisa y la línea de forjado, resaltadas en cemento, aportan horizontalidad.

Sólo se permitirá la remodelación, según la Norma de Protección, del volumen situado tras la primera crujía, respetando la altura de la edificación original.

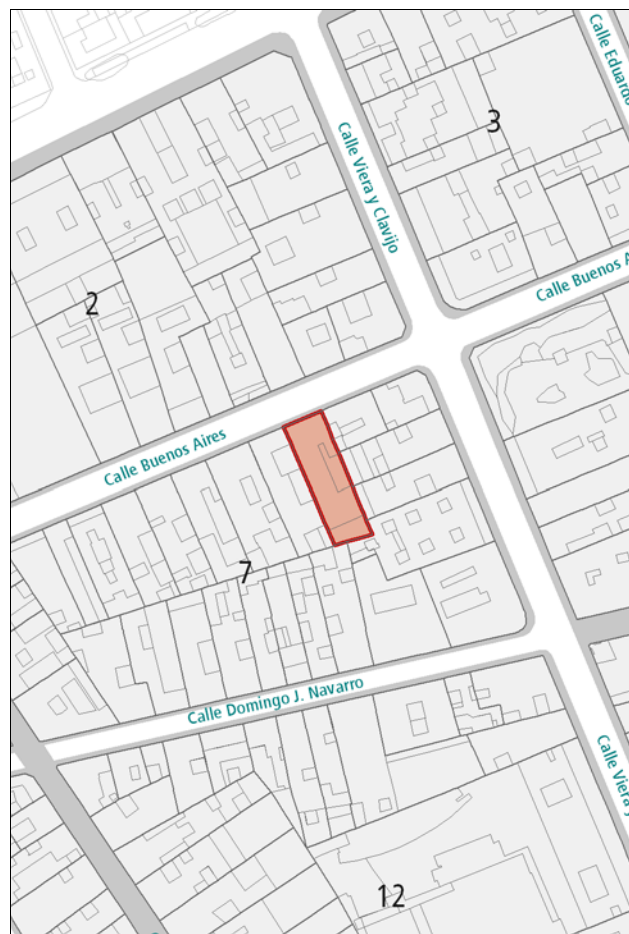
Alzado de composición académica simétrica con relevancia del ritmo marcado por la aparición de huecos verticales y pilastras. Ornamentación sencilla con motivos geométricos bajo la línea de cornisa y en pretil de coronación. Utilización de cantería en el recercado de huecos y pilastras de planta baja, en la línea de forjado que separa las dos plantas y en el zócalo.

Sólo se permitirá la remodelación, según la Norma de Protección, del volumen situado tras la primera crujía, respetando la altura de la edificación original.

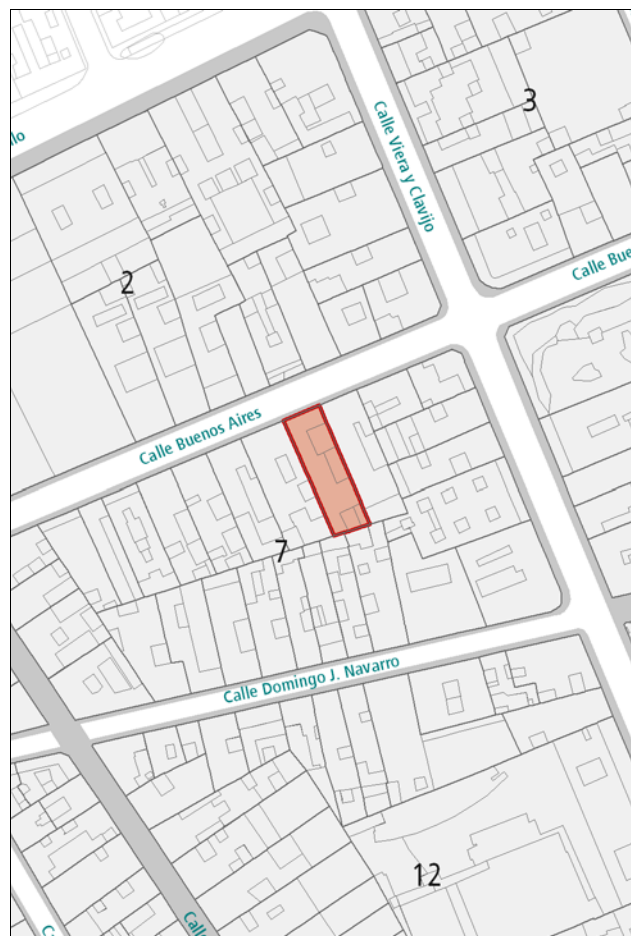
DESCRIPCIÓN

Alzado de composición académica simétrica caracterizada por la presencia de huecos de proporción vertical diferenciados por plantas en la decoración de los arcos. Destaca el balcón corrido de hierro forjado, los recercados de huecos en cantería y la celosía del pretil de coronación. La carpintería de la segunda planta ha sido sustituida. La tipología de la edificación sigue el esquema de núcleo de escaleras en medianera y patios lateral y trasero.

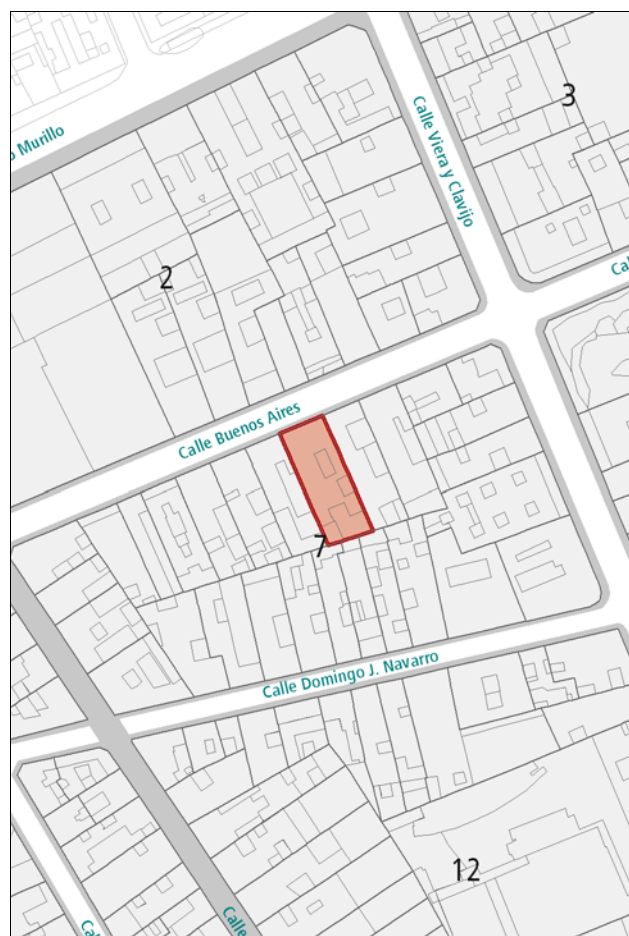
Alzado de composición académica donde los huecos marcan el ritmo de la composición simétrica. Se diferencian los recercados de los huecos de planta alta de los de planta baja, estos últimos de cantería. La decoración se centra en la rejería de los balcones de hierro forjado, que refuerzan la simetría, y de los antepechos de los restantes huecos de la planta superior, así como en la celosía del pretil de coronación. La tipología es de patio central con galería de circulación que abre a habitaciones y servicios.

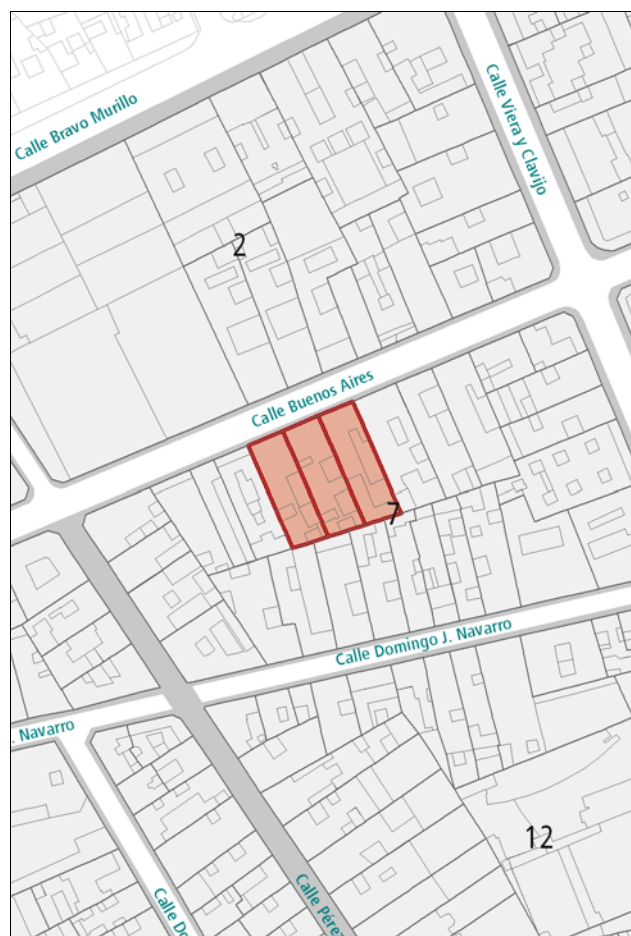
DESCRIPCIÓN

Conjunto de tres viviendas entre medianeras de alzado académico de composición simétrica con relevancia del ritmo marcado por los huecos verticales. Ornamentación sencilla con motivos geométricos en el pretil de la cubierta. Recercado de huecos en planta baja y línea de forjados y cornisa en cantería. Destacan los balcones corridos de hierro forjado que centran la simetría. La tipología de las edificaciones sigue el esquema de núcleo de escaleras en medianera y patios lateral y trasero.

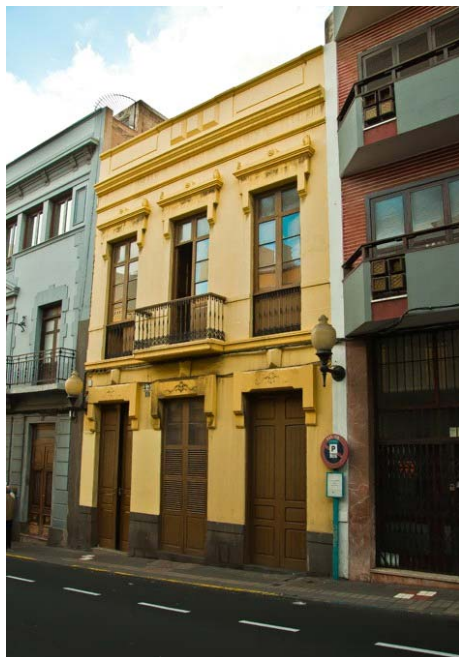
Arquitectura de composición académica con ornamentación ecléctica, de marcada simetría en la que destaca el balcón central de hierro forjado, la verticalidad de los huecos y las molduras de sus dinteles, diferentes en cada planta.

Edificio de alzado representativo integrado en un conjunto urbano de interés a lo largo de la calle Buenos Aires. Formaba parte de un proyecto unitario (6 viviendas unifamiliares entre medianeras). Se protege la fachada y la primera crujía.

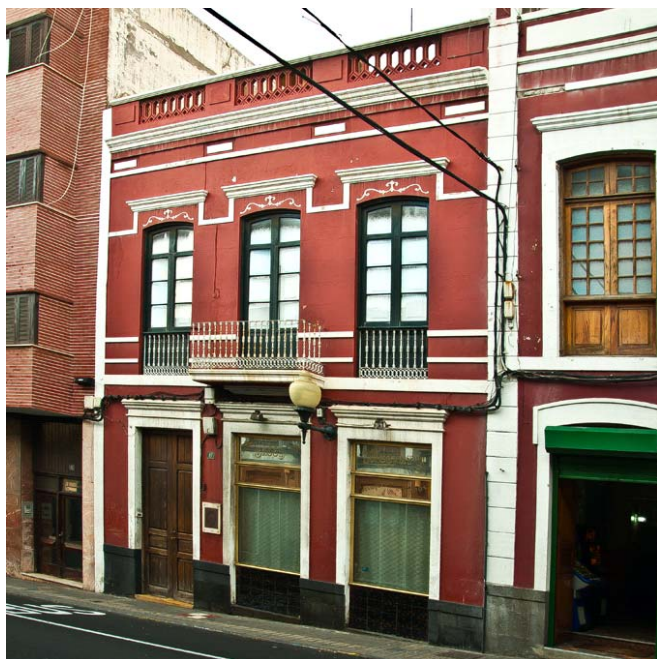
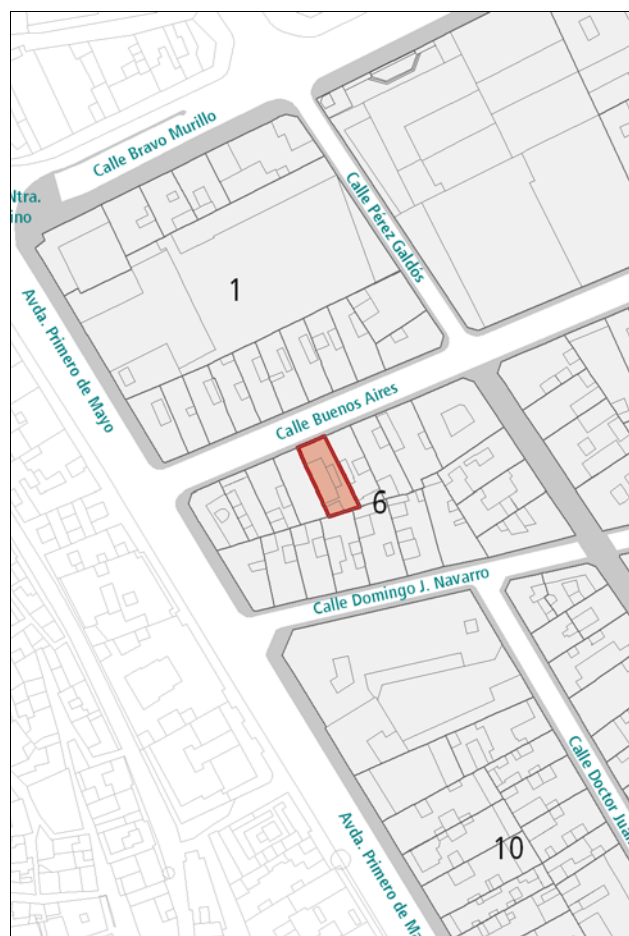
Composición académica simétrica caracterizada por la presencia de huecos de proporción vertical rítmicamente dispuestos. Destaca la decoración de los dinteles de la planta superior unificados por medio de una moldura, que al igual que la cornisa y otras líneas ornamentales, aporta horizontalidad a la composición. El balcón de hierro forjado contribuye a centrar la simetría.

Edificio de alzado representativo integrado en un conjunto urbano de interés a lo largo de la calle Buenos Aires. Formaba parte de un proyecto unitario de la manzana.

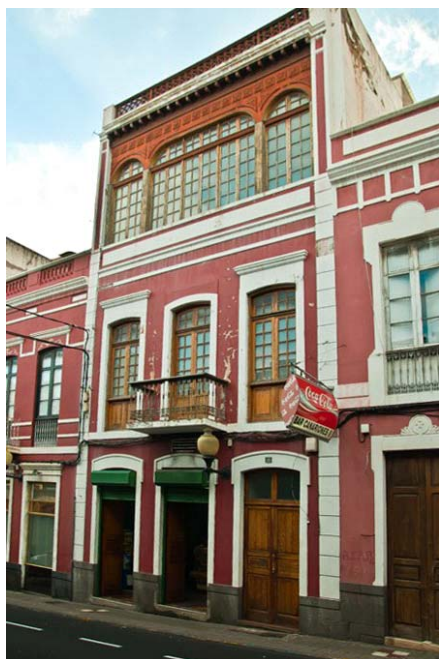
Composición ecléctica simétrica con tratamiento diferenciado por planta, siendo la tercera planta un añadido posterior resuelto con un gran ventanal enmarcado en madera. En las dos primeras plantas destaca la presencia de huecos de proporción vertical recercados en cemento con un balcón central de hierro forjado en el eje de simetría. La composición queda enmarcada entre dos pilastras de cemento en los extremos. Zócalo de cantería.

Edificio de solución singular integrado en un conjunto urbano de interés a lo largo de la calle Buenos Aires. Formaba parte de un proyecto unitario de la manzana.

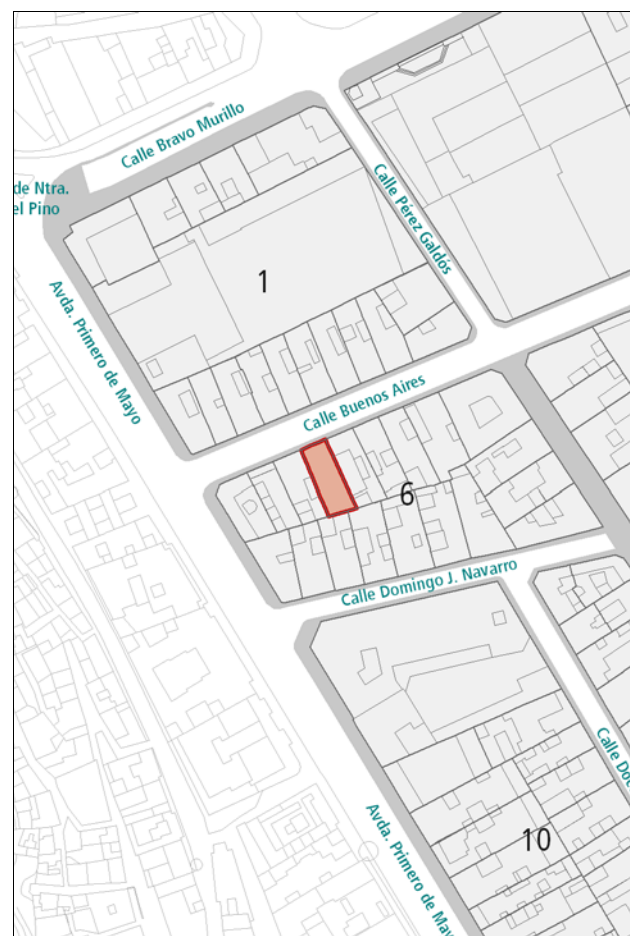
DESCRIPCIÓN

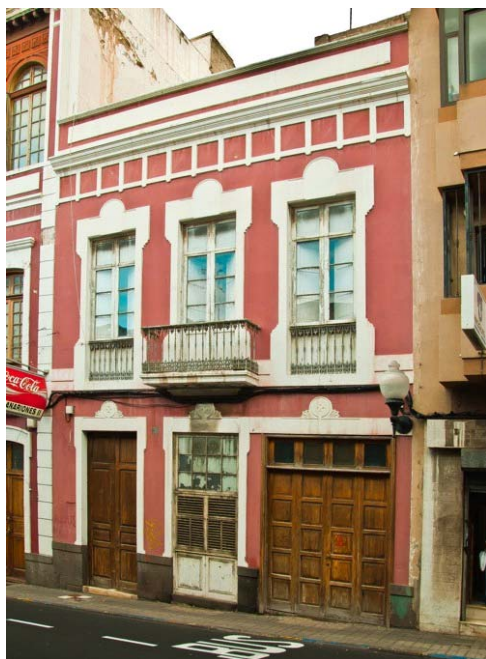
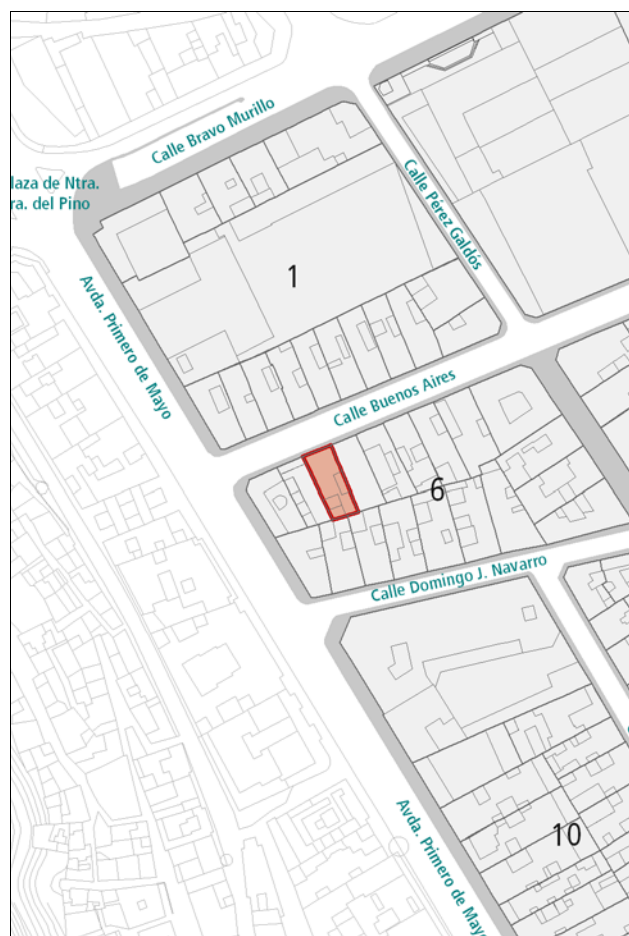
Alzado de composición simétrica caracterizado por la presencia de huecos de proporción vertical recercados en cemento, con motivos ornamentales diferenciados por planta. El balcón de hierro forjado contribuye a centrar la simetría. La línea de forjado y cornisa aportan horizontalidad.

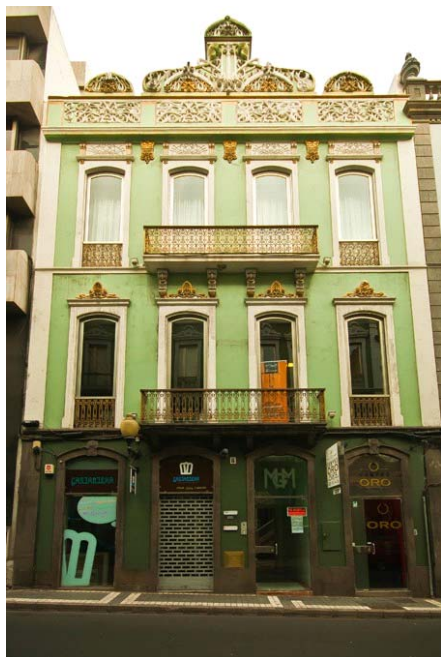
Alzado de composición académica simétrica caracterizada por una prolija ornamentación ecléctica concentrada sobre los arcos rebajados, diferenciados por plantas, bajo la línea de cornisa, en el pretil de cubierta y en el remate de coronación. Destaca también la rejería de hierro forjado de los huecos y balcones corridos que centran la composición. Recercado de huecos de planta baja y zócalo en cantería.

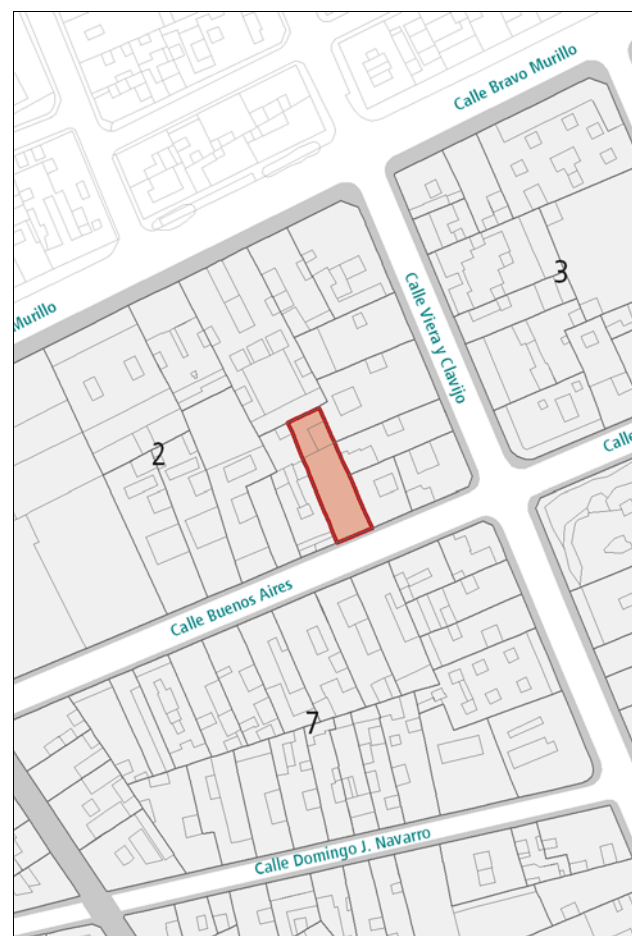
DESCRIPCIÓN

Alzado representativo de la arquitectura académica caracterizado por la presencia de huecos de proporción vertical rítmicamente dispuestos y recercados en cantería, diferenciados por plantas en su ornamentación. Destaca el balcón de hierro forjado que contribuye a centrar la simetría. La composición queda enmarcada entre dos pilastras verticales en los extremos, la cornisa y el zócalo, de cantería. La dimensión de uno de los huecos de planta baja ha sido modificada y desentona con el resto de la composición.

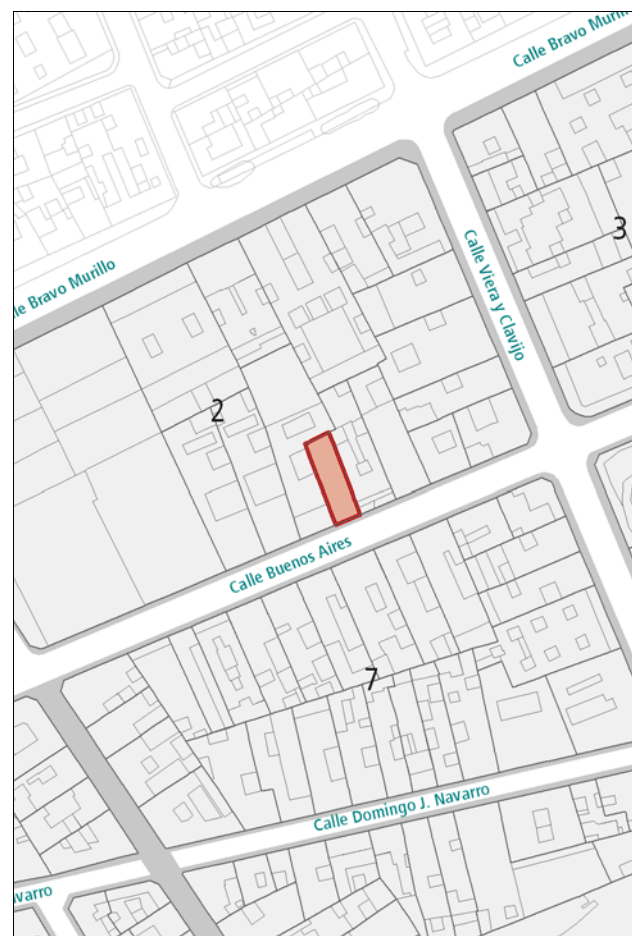
DESCRIPCIÓN

Alzado de composición simétrica representativo de la arquitectura académica, caracterizada por el ritmo que aportan los huecos verticales, diferenciados por plantas. Refuerzo de la horizontalidad en la cornisa y línea de forjado. Destaca el balcón de hierro forjado que contribuye a centrar la simetría. La decoración se concentra en los dinteles de los huecos y en el pretil de coronación. Parte de la carpintería de planta baja ha sido sustituida y se han incluido rejas que desentonan en la composición.

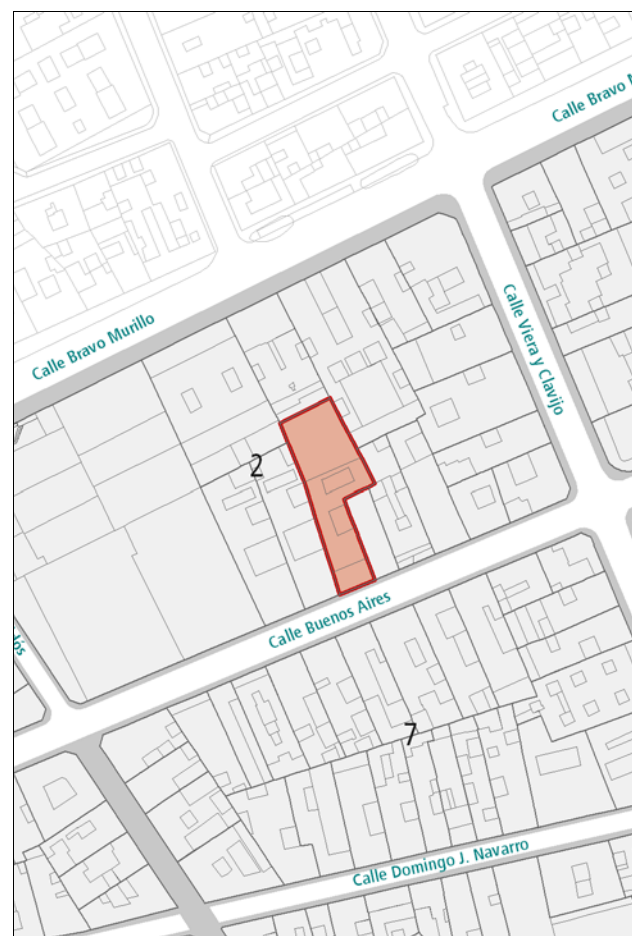
DESCRIPCIÓN

Alzado de composición simétrica representativo de la arquitectura académica caracterizado por el ritmo que aportan los huecos verticales, enmarcados en cantería con detalles ornamentales en los dinteles diferenciados por plantas. Refuerzo de la horizontalidad en la cornisa y línea de forjado. Destaca el balcón corrido de hierro forjado, que ayuda a centrar la simetría. La composición queda enmarcada entre dos pilastras en los extremos, el zócalo y la cornisa, en cantería. El cierre acristalado de la tercera planta desentona con la composición del alzado.

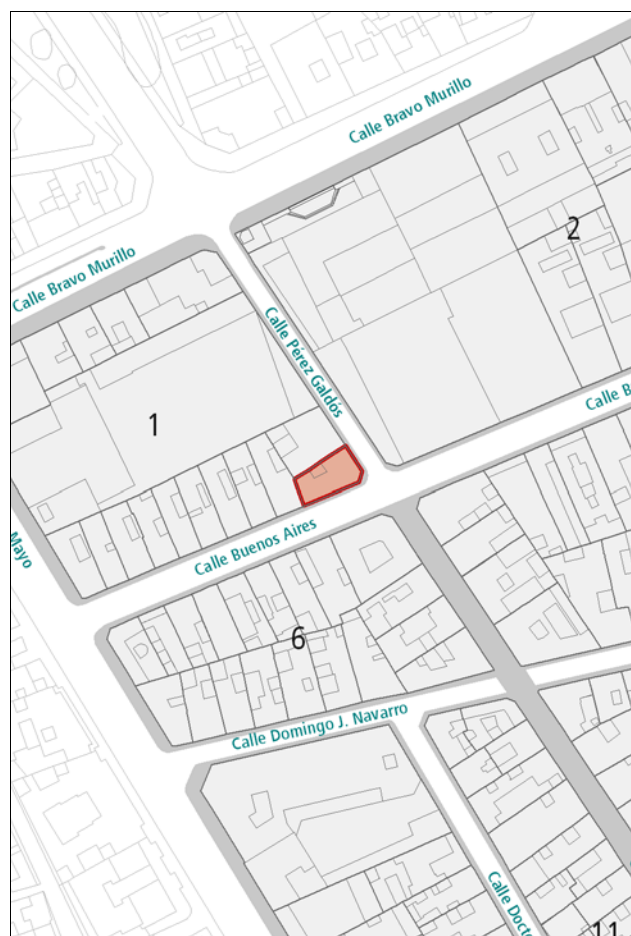
DESCRIPCIÓN

Alzado en esquina, de composición académica con elementos ornamentales eclécticos concentrados sobre los arcos de los huecos y en la coronación. Los accesos principales se señalan con un tratamiento continuo que se eleva hasta la segunda planta. La horizontalidad queda definida por la cornisa, el zócalo y otras líneas de fachada. Destaca, además, la rejería de los huecos de la planta superior y los balcones de hierro forjado. La tipología de la edificación sigue el esquema de núcleo de escaleras en medianera y patio lateral.

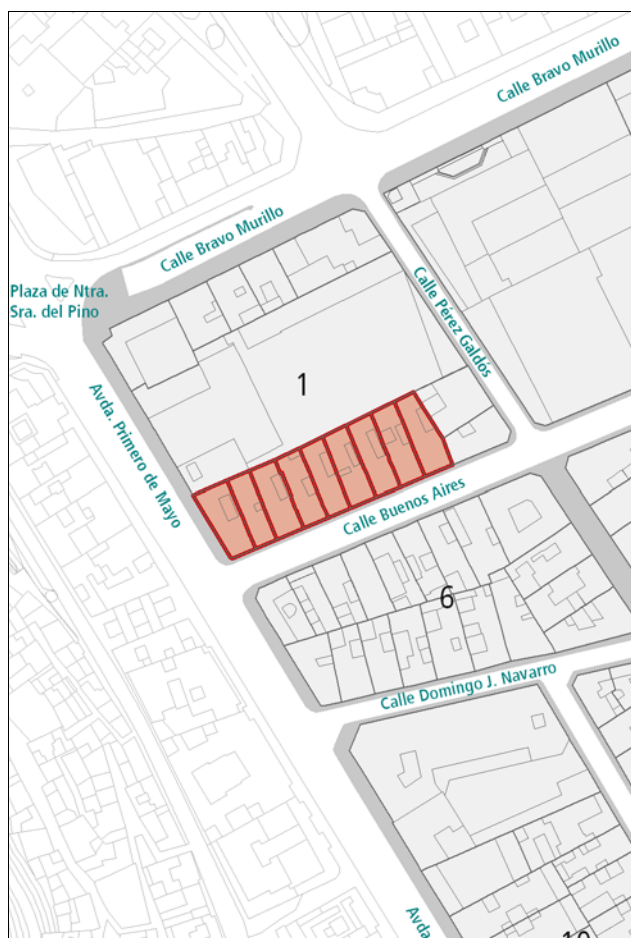
DESCRIPCIÓN

Fronte de fachada formado por nueve inmuebles de dos plantas resultantes de una promoción unitaria representativa de la arquitectura académica residencial de la época. Se trata de alzados de composición simétrica con relevancia de los huecos verticales dispuestos regularmente en la composición de la fachada, enmarcados en cantería con acompañamiento decorativo de los mismos. Los balcones de hierro forjado contribuyen a centrar las simetrías.

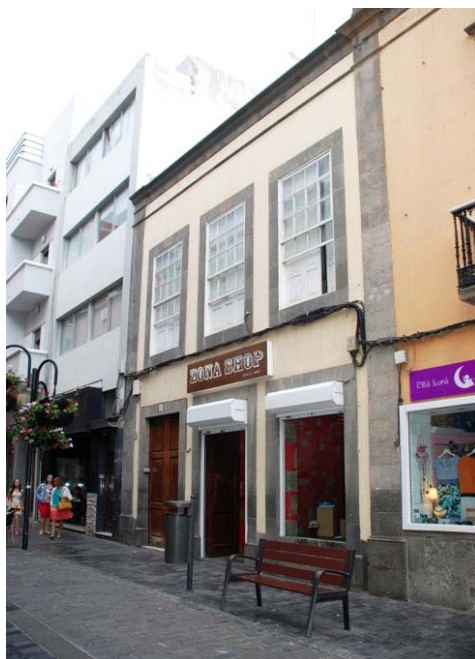
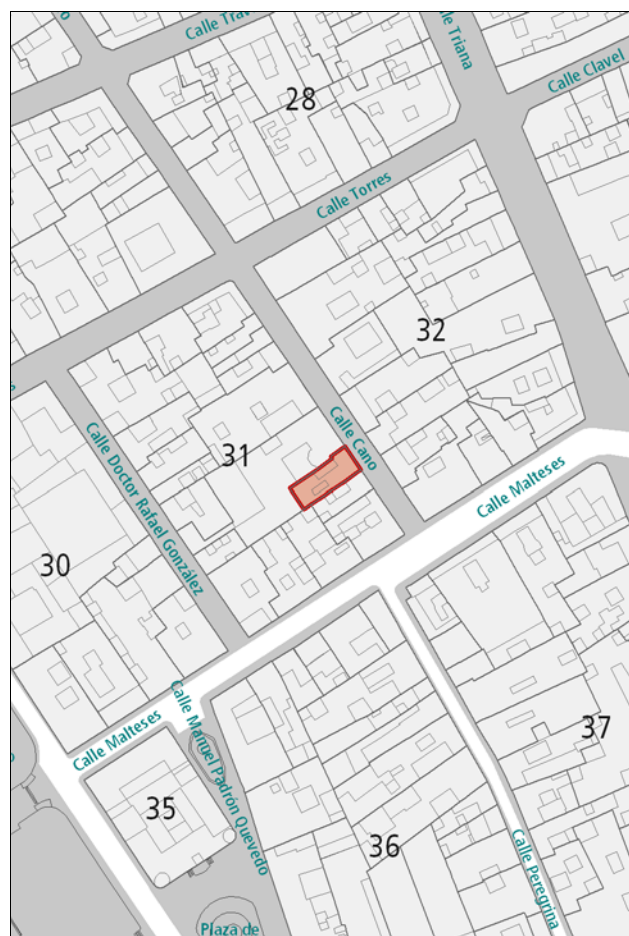
Alzado neoclásico de composición simétrica caracterizado por la disposición regular de los huecos, recercados en cantería, enmarcando, en la segunda planta, las ventanas de guillotina propias de la época. Destacan, también en cantería, las pilastras laterales, que junto con el zócalo y la cornisa, cierran la composición.

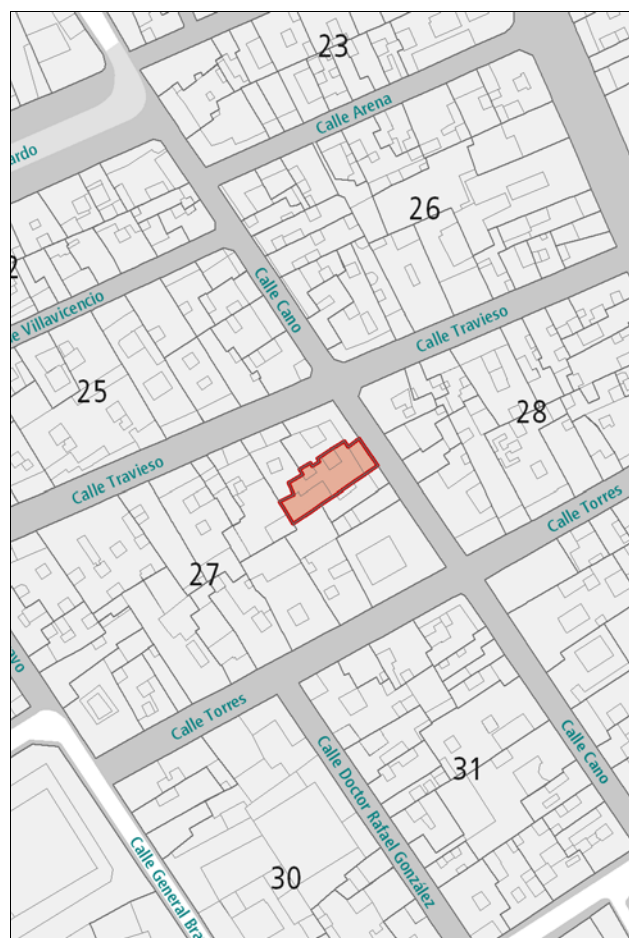
DESCRIPCIÓN

Alzado propio de la arquitectura tradicional canaria, caracterizado por la disposición de dos portadas de sillería, destacando, en una de ellas, un balcón de madera cubierto (mal rehabilitado en los años 80, pues no se respetaron las dimensiones originales de las celosías). Sobre la otra portada se conserva una gárgola de cañón.

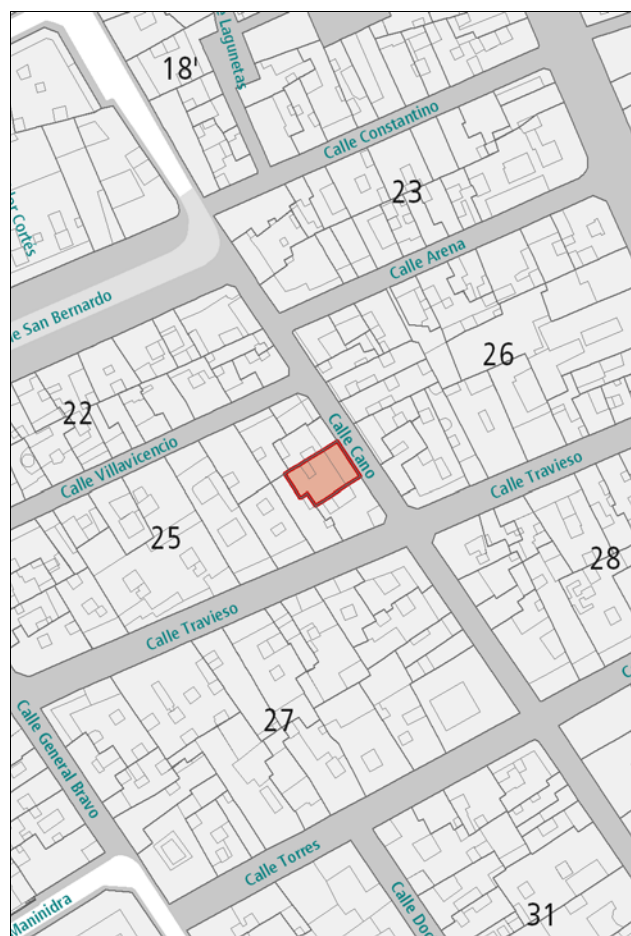
Estado de conservación: Bueno

Alzado simétrico representativo de la arquitectura académica caracterizado por la disposición de huecos de proporción vertical rítmicamente situados y enmarcados en cantería. Debe destacarse la presencia del balcón de hierro forjado en el eje de simetría. La cornisa, el zócalo y la línea de forjado, también en cantería, aportan horizontalidad a la composición.

Sólo se permitirá la remodelación, según la Norma de Protección, del volumen situado tras la primera crujía, respetando la altura de la edificación original.

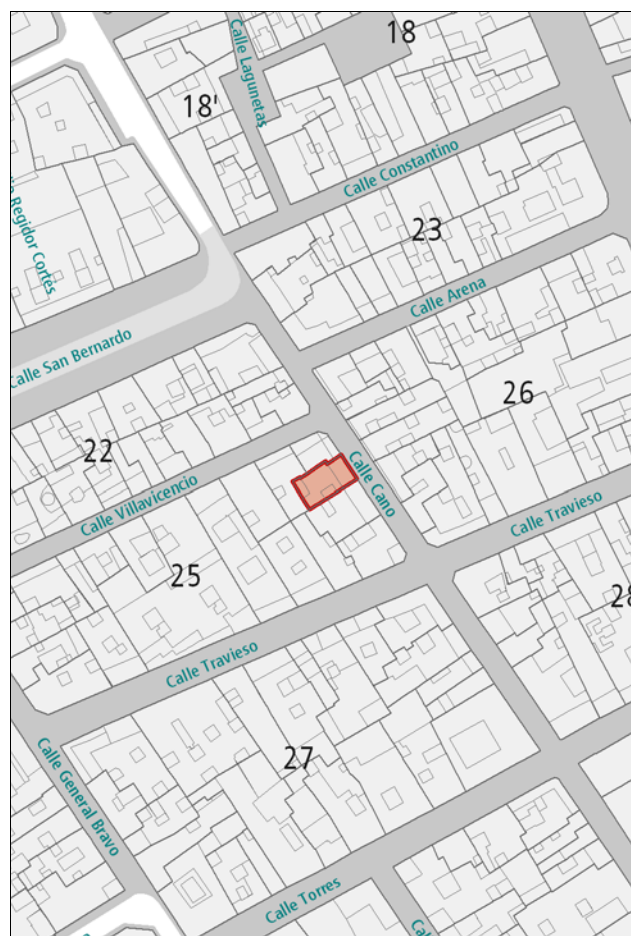
Estado de conservación: Bueno

Alzado simétrico representativo de la arquitectura académica caracterizado por la disposición de huecos de proporción vertical rítmicamente situados y recercados en cantería. Debe destacarse la presencia del balcón de hierro forjado en el eje de simetría. La composición queda enmarcada entre dos pilastras verticales a ambos extremos de la edificación, la cornisa y el zócalo, en cantería.

Sólo se permitirá la remodelación, según la Norma de Protección, del volumen situado tras la primera crujía, respetando la altura de la edificación original.

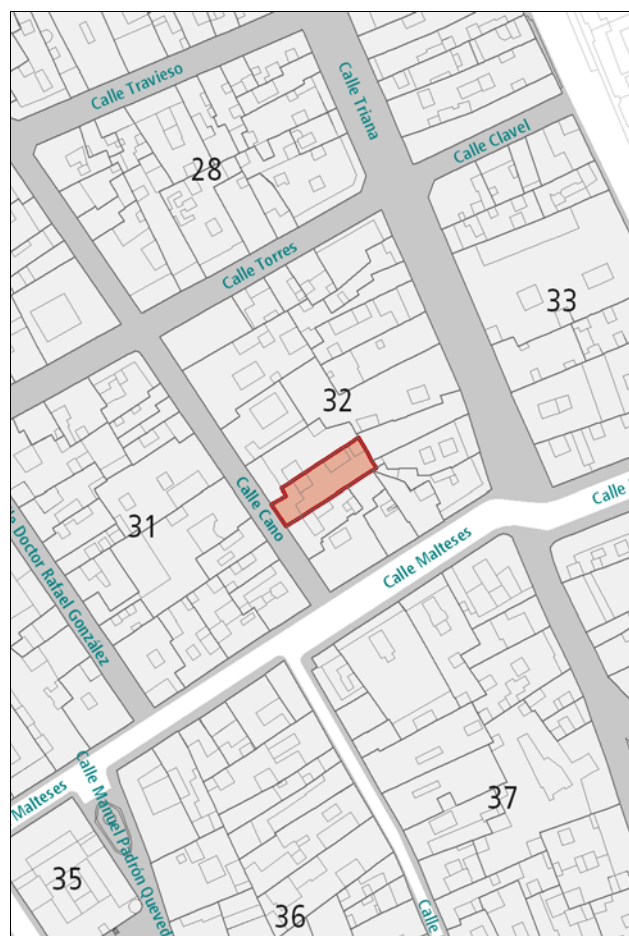
Alzado representativo de la arquitectura neoclásica, caracterizado por la presencia de huecos de proporción vertical recercados en cantería y rítmicamente dispuestos. La composición queda enmarcada entre el zócalo, la cornisa, muy resaltada, y dos pilastras en los extremos, todo ello en cantería. El zócalo tiene una altura que no se corresponde con la original, desentonando un poco con la composición. Disposición interior con presencia destacada de dos patios y galerías abiertas mediante arcos en madera.

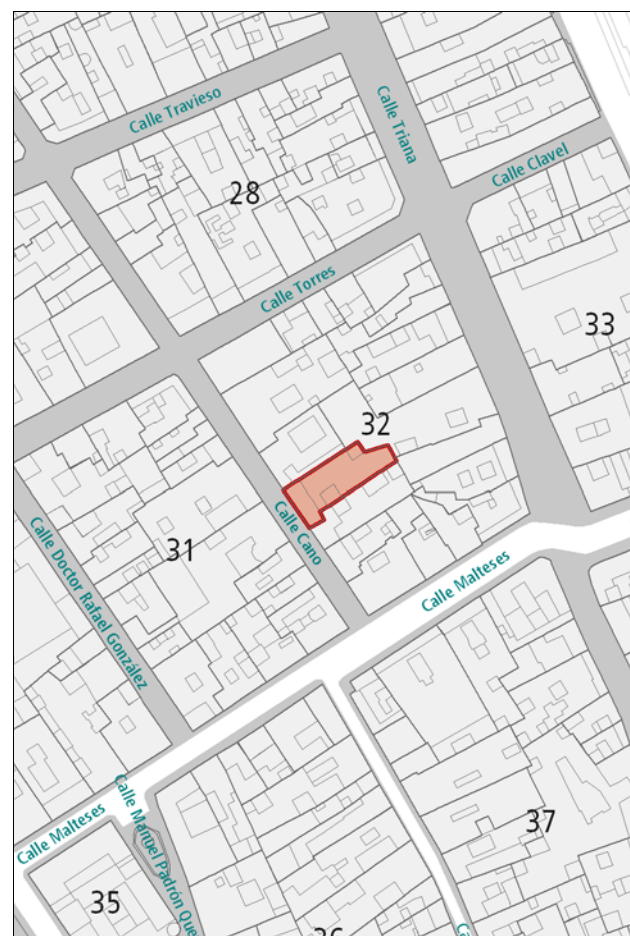
Alzado propio de la arquitectura tradicional canaria, caracterizado por la disposición irregular de los huecos, destacando la presencia un balcón de entrelazos sobre la portada recercada en cantería. Coronan la fachada cuatro gárgolas de cañón.

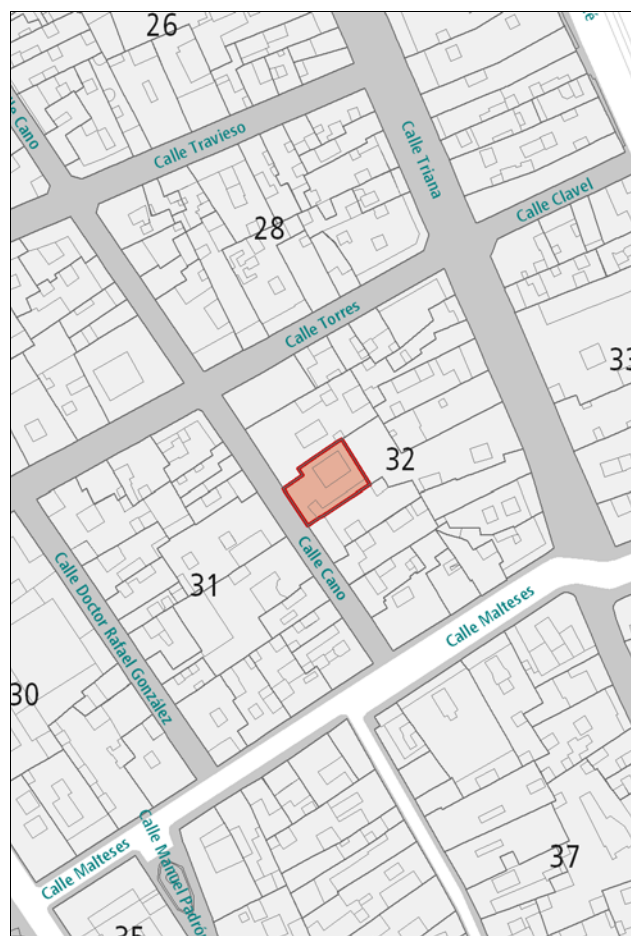
Alzado propio de la arquitectura tradicional canaria, caracterizado por la disposición de huecos con anchos marcos de cantería, destacando la presencia un balcón de madera sobre la portada central.

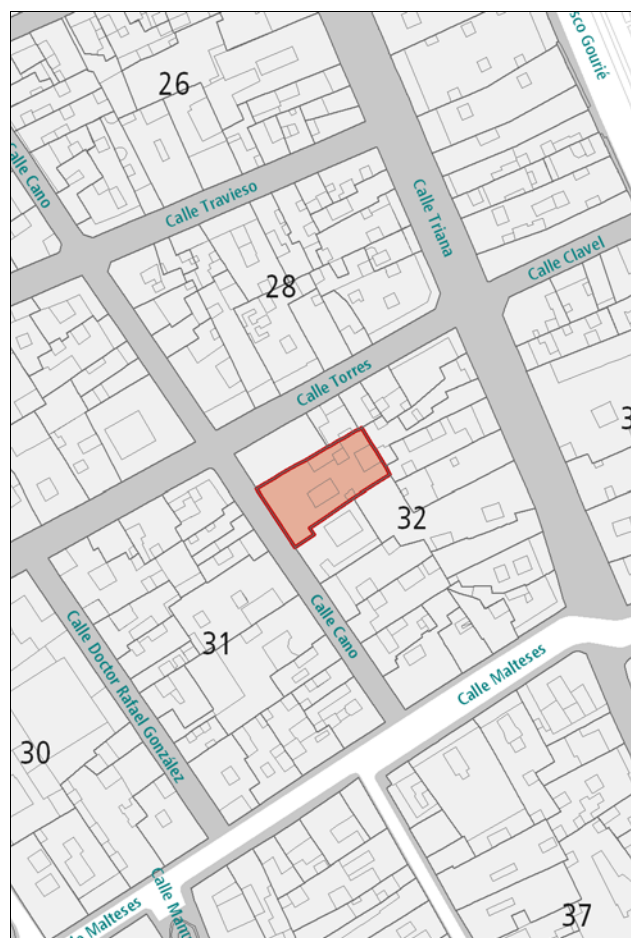
Alzado de composición simétrica representativo de la arquitectura neoclásica, caracterizado por la presencia de amplios huecos de proporción vertical rítmicamente dispuestos y recercados en cantería. Deben destacarse las ventanas de guillotina, los balcones de hierro forjado de rejería profusamente trabajada y la ornamentación concentrada en la línea de cornisa. En el interior se desarrolla la tipología de "casa burguesa" de la segunda mitad del s.XIX.
