CATÁLOGO ARQUITECTÓNICO

VOLUMEN I (VT-002 a VT-096)

PLAN ESPECIAL DE PROTECCIÓN VEGUETA-TRIANA

FEBRERO 2018

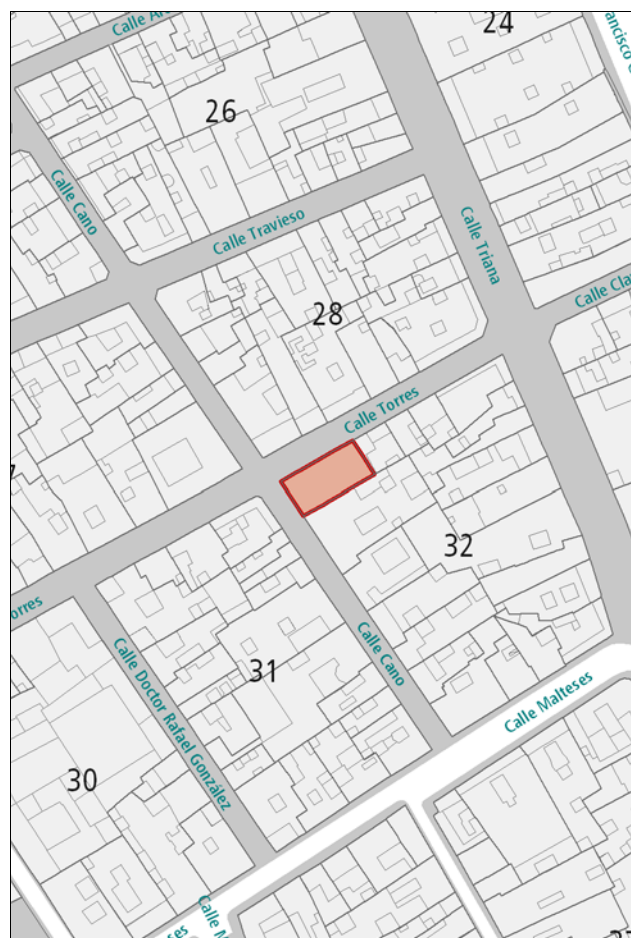
Solución en esquina propia de la arquitectura tradicional canaria. Se conserva la fachada a la calle Cano, en la que destaca la portada principal, enmarcada en cantería, con un balcón central de madera. Una hilera de gárgolas de cañón corona la composición.

Se podrá construir una planta más sobre la altura original, alineada a fachada, con las condiciones especificadas en dicha norma.

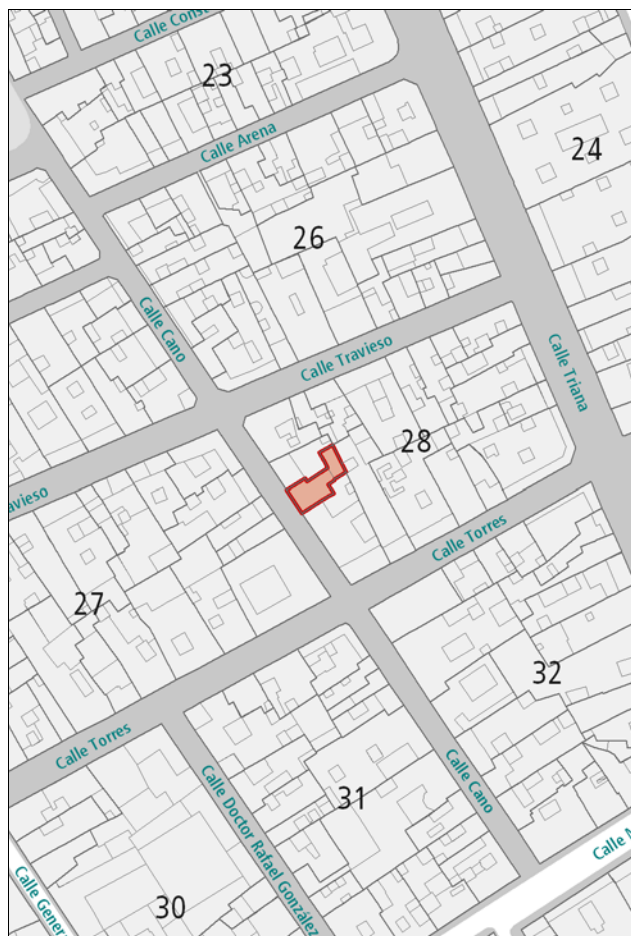
Alzado simétrico de composición académica, caracterizado por la presencia de huecos de proporción vertical rítmicamente dispuestos y recercados en cantería, adintelados en arco los de la planta superior. Debe destacarse el balcón de hierro forjado en el eje de simetría. La composición queda enmarcada entre dos pilastras laterales, el zócalo y la cornisa de cantería.

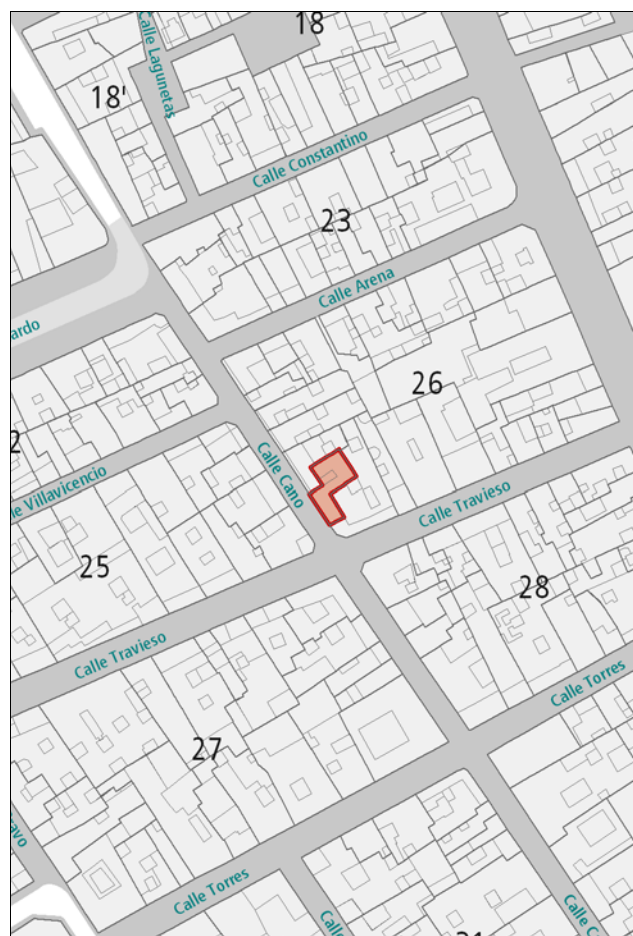
Alzado simétrico representativo de la arquitectura neoclásica, caracterizado por la disposición de amplios huecos de proporción vertical rítmicamente situados y recercados en cantería. Debe destacarse el balcón de hierro forjado, en el eje de simetría, y las ventanas de guillotina. La composición queda enmarcada entre dos pilastras laterales, el zócalo y la cornisa, de cantería. El interior del edificio no tiene valores de interés.

Sólo se permitirá la remodelación, según la Norma de Protección, del volumen situado tras la primera crujía, respetando la altura de la edificación original.

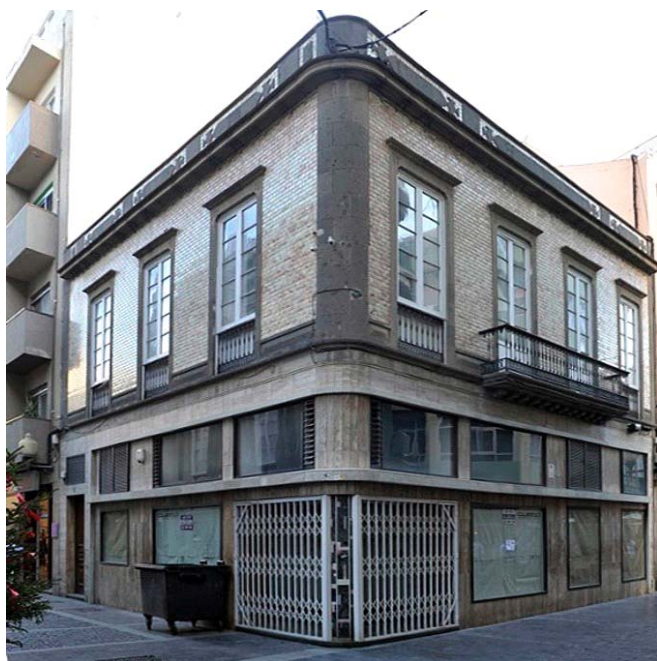
Alzado representativo de la arquitectura regionalista canaria. Destaca el uso de cantería dando continuidad en la planta baja, así como en los marcos de las ventanas y en la franja vertical que unifica dos de los huecos. Acompañando a estos últimos, se disponen dos balcones de madera, sobre los que se sitúa un pequeño alero. Debe señalarse también la cornisa discontinua en el remate de la edificación. La construcción realizada sobre la cubierta desentona con el resto de la composición.

Edificio de alzado representativo integrado en un conjunto urbano de interés a lo largo de la calle Cano. Se protege la fachada y la primera crujía.

Sólo se permitirá la remodelación, según la Norma de Protección, del volumen situado tras la primera crujía, respetando la altura de la edificación original. Deberá eliminarse la construcción situada sobre la cubierta que no forma parte del proyecto original.

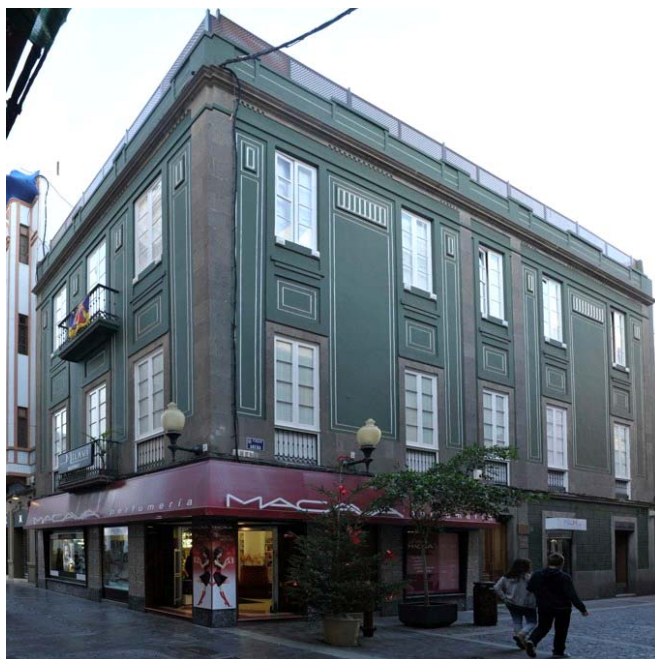
Solución en esquina representativa de la arquitectura académica caracterizada por la disposición de huecos de proporción vertical rítmicamente situados y recercados en cantería. Debe señalarse la presencia de un balcón corrido de hierro forjado centrandolo la simetría del alzado hacia la calle Cano, así como el acabado en azulejos biselados y la ornamentación del pretil de coronación. La esquina, al igual que los dos extremos de la edificación, se señala con pilastra de cantería.

Toda la planta baja de la fachada ha sido muy transformada, desentonando con el resto de la composición.

Edificio de alzado representativo integrado en un conjunto urbano de interés a lo largo de la calle Cano.

Se protege la fachada y la primera crujía.

Sólo se permitirá la remodelación, según la Norma de Protección, del volumen situado tras la primera crujía, respetando la altura de la edificación original.

Deberá adaptarse la planta baja de la fachada al proyecto original.

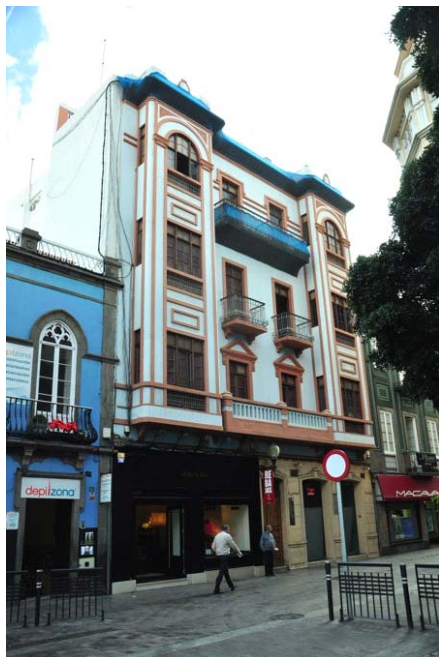
Alzado de composición simétrica dividido en tres paños, quedando el paño central retranqueado respecto a los laterales en los que se agrupan verticalmente huecos de proporción ancha. En la franja central se ubican huecos más estrechos vinculados a balcones, de obra en la segunda planta y de hierro forjado en las dos plantas superiores. Ornamentación con motivos geométricos. Planta baja de la fachada muy modificada.

Edificio de alzado singular integrado en un conjunto urbano de interés a lo largo de la calle Cano.

Sólo se permitirá la remodelación, según la Norma de Protección, del volumen situado tras la primera crujía, respetando la altura de la edificación original.

Deberá adaptarse la planta baja de la fachada al proyecto original.

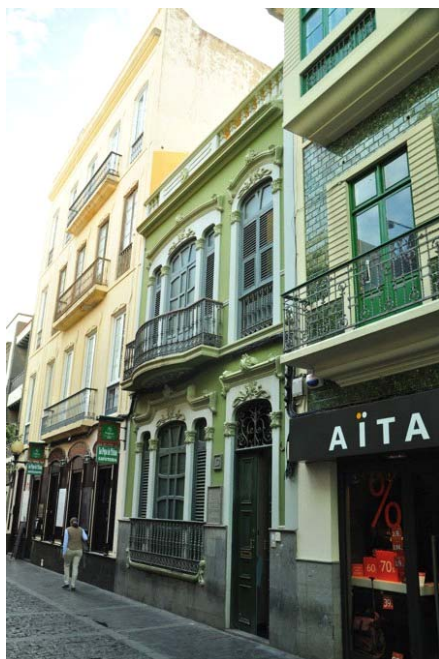
Alzado representativo de la arquitectura modernista. Destaca el balcón abombado de hierro forjado, los huecos redondeados y la prolija ornamentación con motivos florales que se concentra sobre todo en los dinteles y el pretil de coronación.

Edificación característica de la arquitectura doméstica de la época.

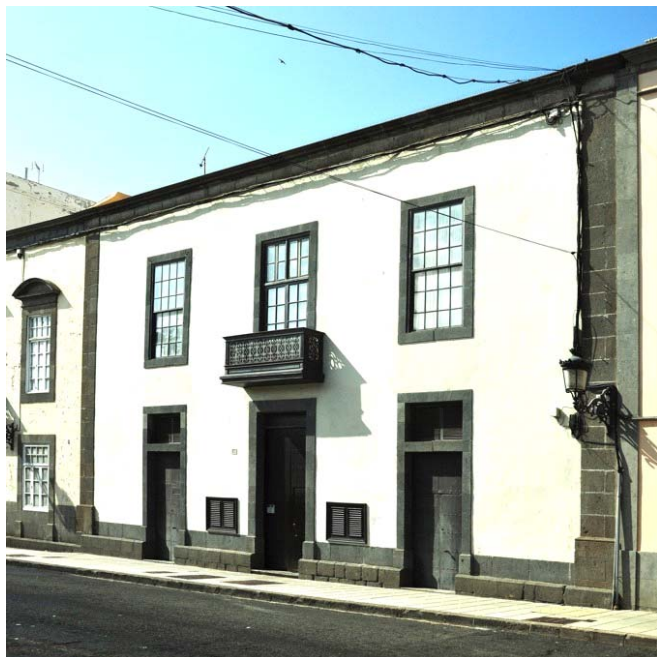
El edificio con valores destacables es el que tiene alzado a la calle Domingo Déniz, de composición simétrica, representativo de la arquitectura neoclásica. La fachada se caracteriza por la presencia de grandes huecos rítmicamente dispuestos y recercados en cantería. Destaca el cuerpo central, con balcón de entrelazos. La composición queda enmarcada entre el zócalo, dos pilastras laterales y la cornisa, también en cantería. Esquema tipológico de vivienda con patio, en el que destacan los arcos y las celosías neogóticas. Planta irregular. Aún se conserva parte del jardín trasero.

Sólo se permitirá la rehabilitación y la remodelación, según lo dispuesto en la Norma VT para la parte no protegida, con fachada a Primero de Mayo, con una altura de 6 plantas.

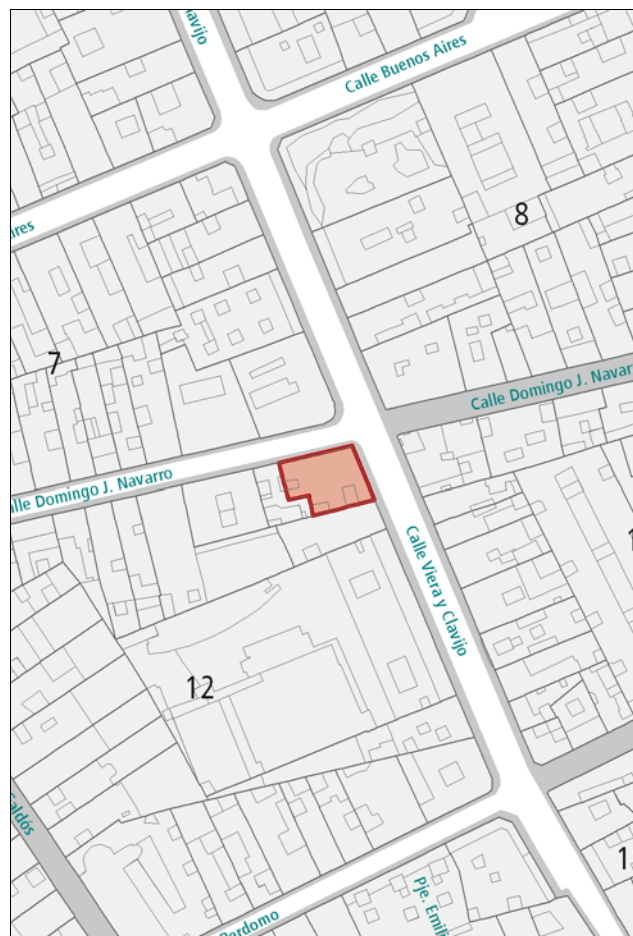
Viera y Clavijo, 15 / Domingo J. Navarro, 13

Edificio de composición académica, caracterizado por la presencia de huecos de proporción vertical recercados en cemento y rítmicamente dispuestos. Resalte de las líneas de forjado y de la cornisa. Destacan los balcones de hierro forjado hacia la calle Viera y Clavijo. Detalles ornamentales geométricos en el pretil de coronación.

La planta baja de la fachada ha sido modificada y algunos huecos desentonan con el resto de la composición.

Deberá recuperarse el patio y adaptarse la planta baja de la fachada al proyecto original.

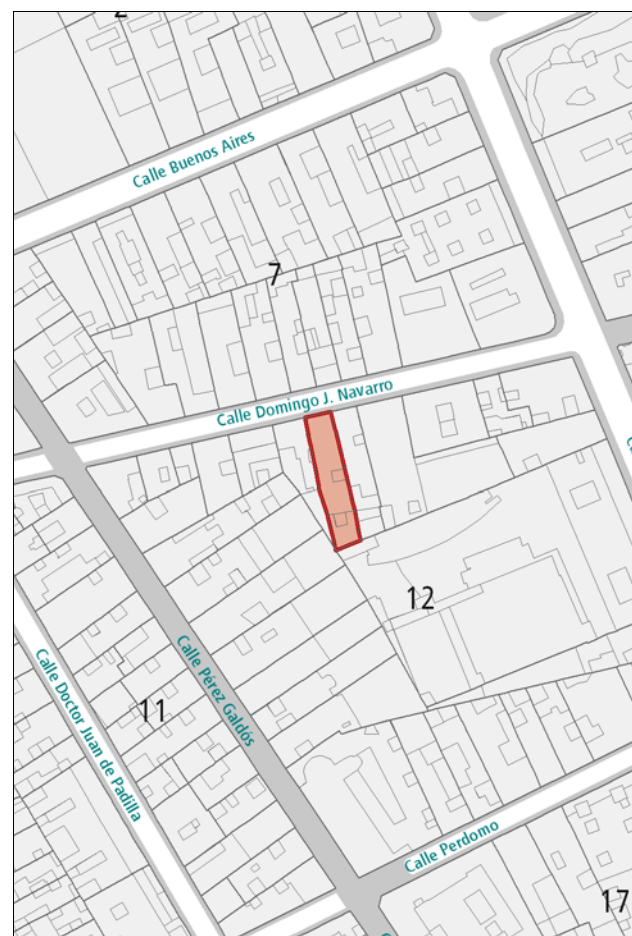
Alzado de composición simétrica representativo de la arquitectura académica, caracterizado por la presencia de huecos de proporción vertical rítmicamente dispuestos y recercados en cantería. El balcón de hierro forjado contribuye a centrar la simetría. La composición queda enmarcada entre dos pilastras laterales de cantería y el zócalo y la cornisa, en el mismo material.

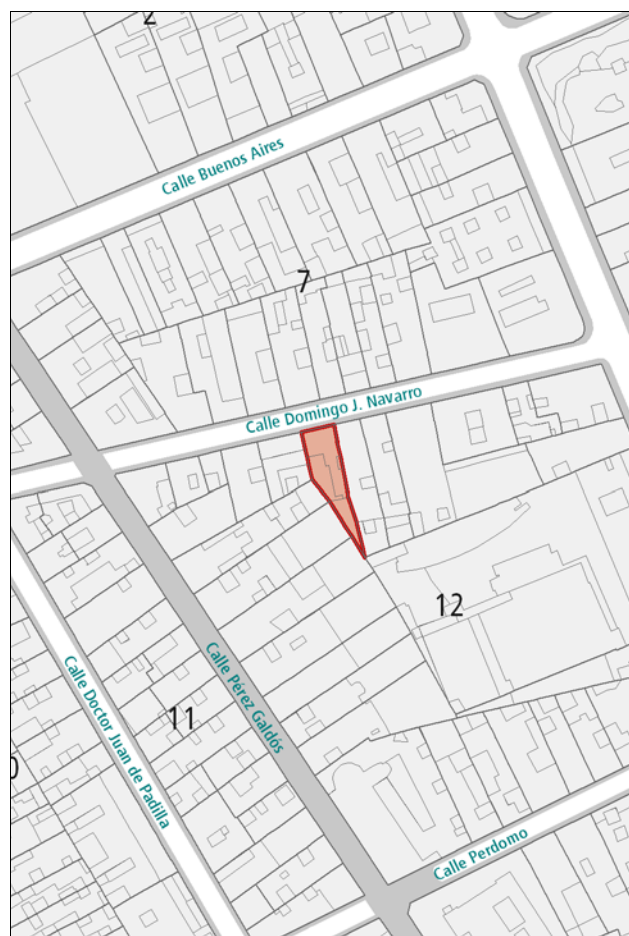
Alzado de composición simétrica representativo de la arquitectura académica, caracterizado por la presencia de huecos de proporción vertical rítmicamente dispuestos y recercados en cantería. Destaca el balcón de hierro forjado que contribuye a centrar la simetría. La composición queda enmarcada entre dos pilastras laterales, el zócalo y la cornisa, también en cantería.

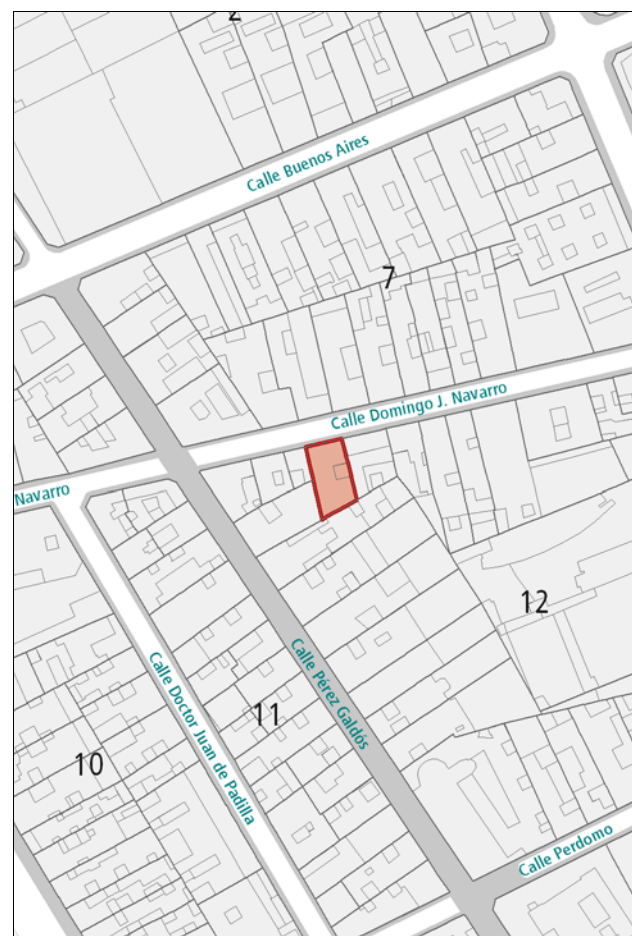
Alzado de composición simétrica representativo de la arquitectura académica, caracterizado por la presencia de huecos de proporción vertical rítmicamente dispuestos y recercados en cantería. Destaca el balcón de hierro forjado que contribuye a centrar la simetría. La composición queda enmarcada entre dos pilastras en los extremos, el zócalo y la cornisa, en cantería.

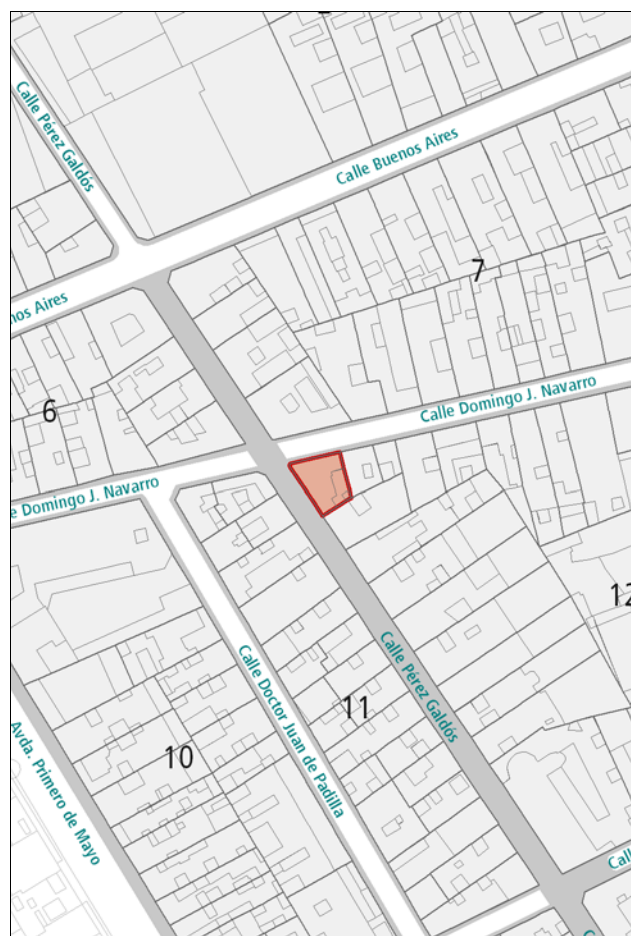
Solución en esquina, de alzado académico con ornamentación ecléctica, que se caracteriza por la presencia de huecos de proporción vertical rítmicamente dispuestos. Destacan los balcones abombados de hierro forjado y la prolija ornamentación de los dinteles de los huecos de la planta superior. La cornisa y otras líneas ornamentales ayudan a marcar la horizontalidad y a dar continuidad entre las dos fachadas. La estructura construida sobre la cubierta desentona con el resto de la composición.

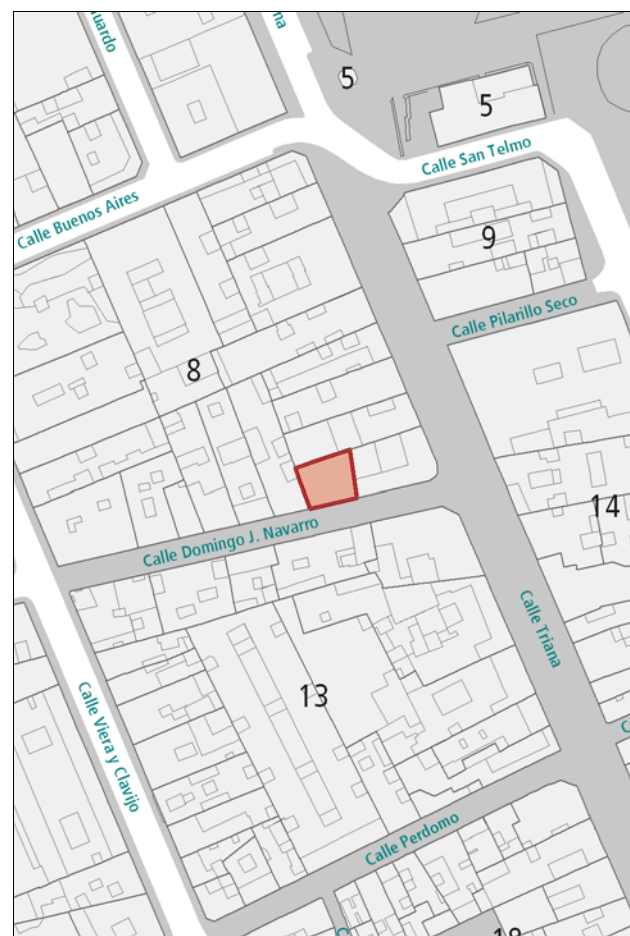
Alzado representativo de la arquitectura académica, caracterizado por la presencia de huecos de proporción vertical rítmicamente dispuestos y recercados en cemento. Dos de los huecos de la segunda planta aparecen unificados bajo un único frontón. Destacan los balcones de hierro forjado y los detalles ornamentales bajo la cornisa y en los dinteles de los huecos. La cornisa, la línea de forjado y el zócalo de piedra ayudan a marcar la horizontalidad de la composición. Revestimiento cerámico en la planta superior.

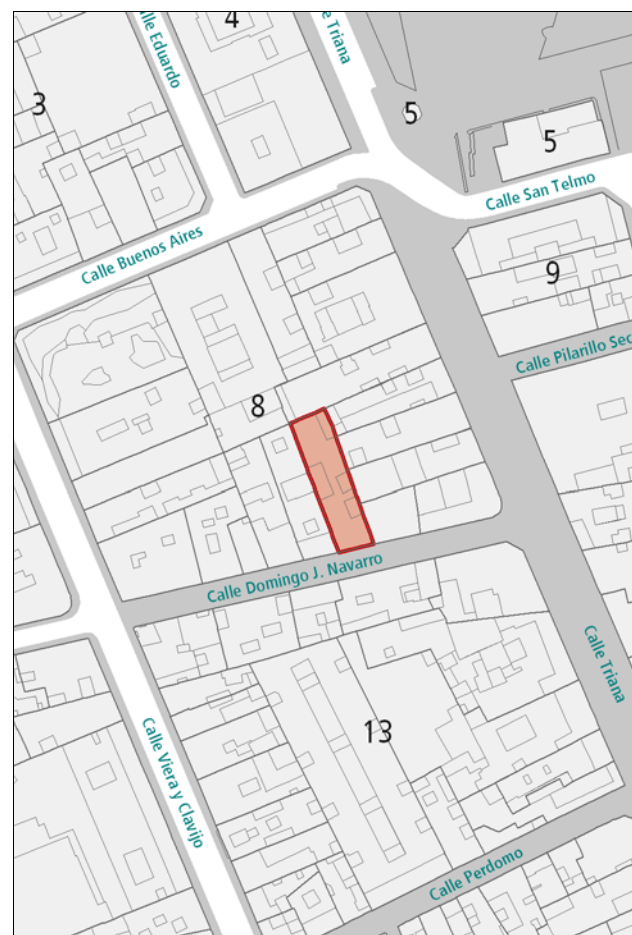
Alzado representativo de la arquitectura académica con ornamentación ecléctica, caracterizado por la presencia de huecos de proporción vertical rítmicamente dispuestos y recercados en cemento. La ornamentación se centra sobre los arcos y en los frontones. Destacan también los balcones de hierro forjado y demás rejería. La cornisa, la línea de forjado y el zócalo de piedra ayudan a marcar la horizontalidad de la composición. Revestimiento cerámico en la planta superior.

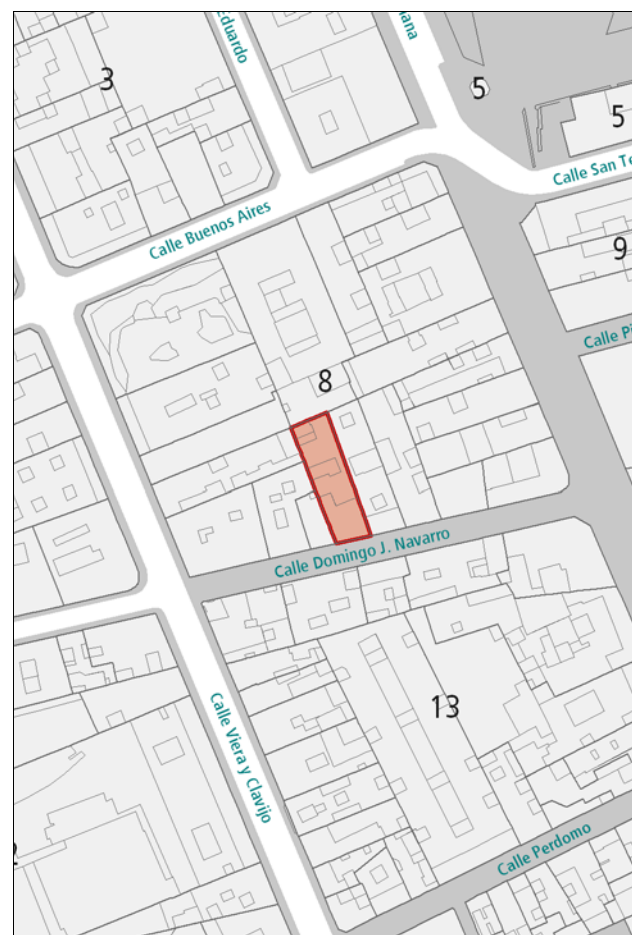
Alzado simétrico con elementos modernistas. Profusa ornamentación con motivos florales. Singular composición de la cornisa y del pretil de coronación. Destacan los balcones de hierro forjado y el mirador central de la segunda planta, que recuerda a la modalidad bow window. La planta baja de la fachada está muy modificada y desentona con el resto de la composición. En el interior destacan el zaguán de acceso y las estancias.

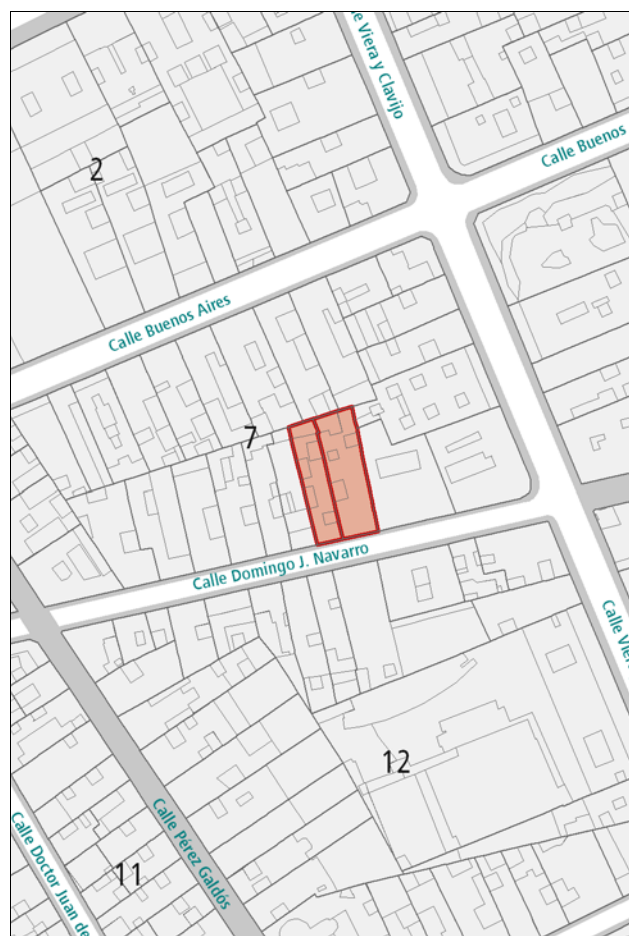
Alzado ecléctico, correspondiente a dos viviendas adosadas, caracterizado por la composición simétrica y la presencia de huecos de proporción vertical rítmicamente dispuestos y recercados en cemento. Prolija ornamentación sobre los arcos, molduras, pilastras y pretil de coronación. Destaca además la rejería en hierro forjado, en especial en los balcones de la planta superior. El zócalo es de cantería.

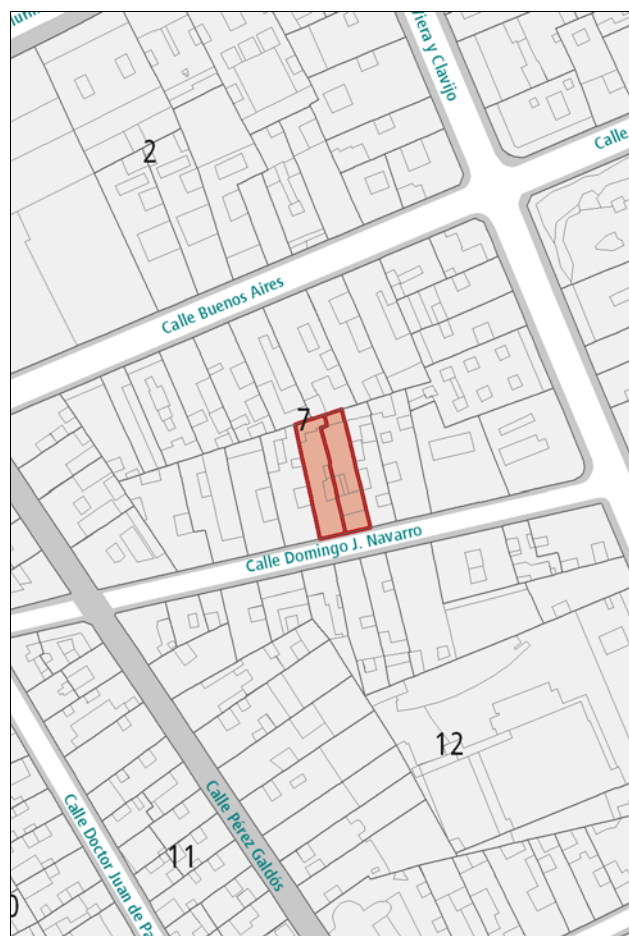
Alzado ecléctico, correspondiente a dos viviendas adosadas, caracterizado por la presencia de huecos de proporción vertical rítmicamente dispuestos y recercados en cemento. La composición se desarrolla en simetría respecto del eje central, rompiendo este esquema únicamente el balcón de hierro forjado situado en uno de los extremos. Prolija ornamentación en los arcos, molduras, pilastras y pretil de coronación. El zócalo es de cantería.

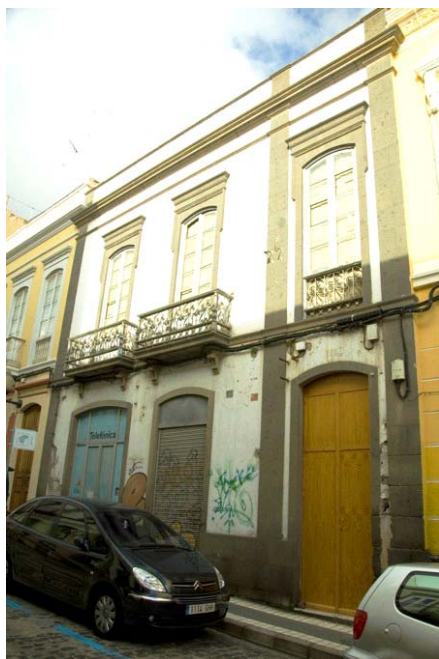
Alzado representativo de la arquitectura académica, caracterizado por la presencia de huecos de proporción vertical recercados en cantería y rítmicamente dispuestos. Una pilastra vertical divide en dos la fachada. Destacan los balcones de hierro forjado. La composición queda enmarcada entre dos pilastras verticales de cantería, el zócalo y la cornisa.

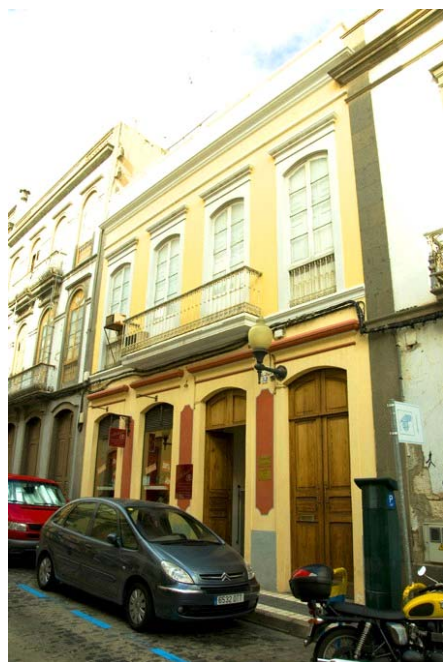
Alzado simétrico representativo de la arquitectura académica, caracterizado por la presencia de huecos de proporción vertical recercados en cemento y rítmicamente dispuestos. Destaca el balcón corrido de hierro forjado, que agrupa dos de los huecos de la planta superior y contribuye a centrar la simetría. La cornisa, la línea de forjado y el zócalo, en cemento, marcan la horizontalidad de la composición.

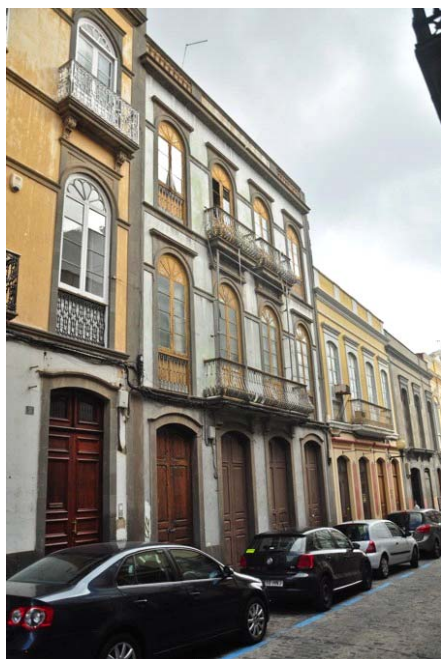
Alzado simétrico representativo de la arquitectura académica, caracterizado por la presencia de huecos de proporción vertical rematados en arco, recercados en cantería y rítmicamente dispuestos. Destacan los balcones abombados de hierro forjado, que contribuyen a centrar la simetría. La composición queda enmarcada entre dos pilastras de cantería situadas en los extremos. En este mismo material, la cornisa, las líneas de forjado, el zócalo y otras líneas ornamentales refuerzan la horizontalidad. En el interior, destaca el patio central en el que se ubican las escaleras principales.

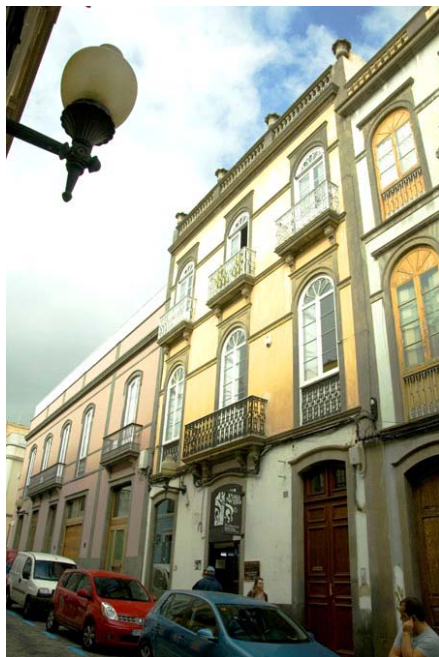
Alzado simétrico representativo de la arquitectura académica, caracterizado por la presencia de huecos de proporción vertical recercados en cantería y rítmicamente dispuestos. Destacan los balcones de hierro forjado y los detalles decorativos en la coronación. La composición queda enmarcada entre dos pilastras de cantería situadas en los extremos. En este mismo material, la cornisa, las líneas de forjado, el zócalo y otras líneas ornamentales, refuerzan la horizontalidad.

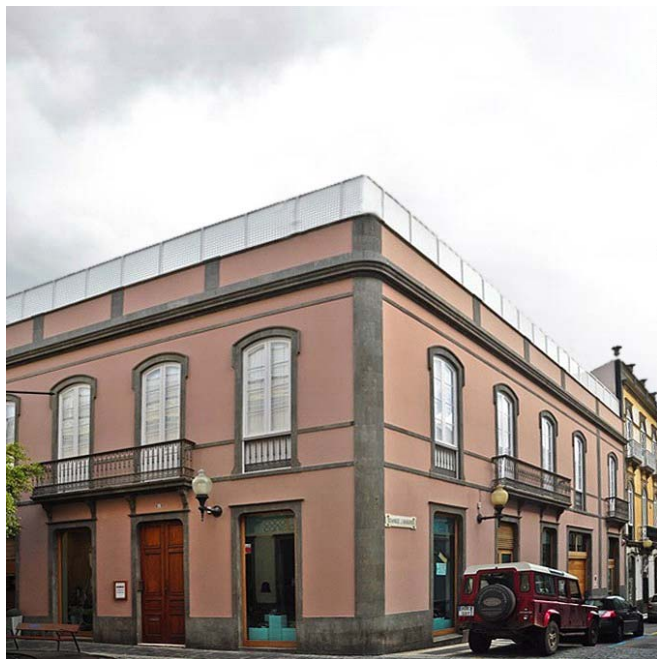
Solución en esquina representativa de la arquitectura académica, caracterizada por la presencia de huecos de proporción vertical recercados en cantería y rítmicamente dispuestos. Destacan los balcones de hierro forjado. La composición queda enmarcada entre pilastras de cantería. En este mismo material, la cornisa, las líneas de forjado y el zócalo, refuerzan la horizontalidad. Interesante patio en segunda crujía y gran escalinata. Sobre la cubierta se ha situado un pretil alto que desentona con el resto de la composición.
