CATÁLOGO ARQUITECTÓNICO

VOLUMEN II (VT-097 a VT-213)

PLAN ESPECIAL DE PROTECCIÓN VEGUETA-TRIANA

FEBRERO 2018

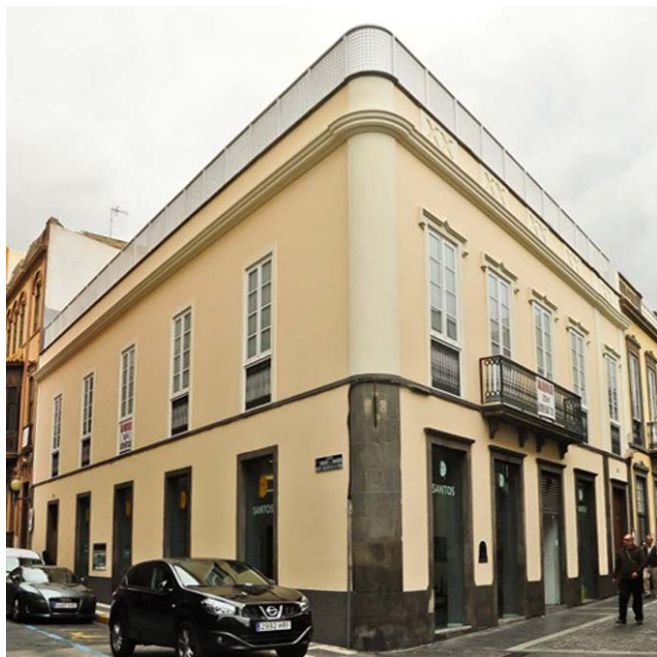
Estado de conservación: Bueno

Solución en esquina representativa de la arquitectura académica, caracterizada por la presencia de huecos de proporción vertical rítmicamente dispuestos. Diferente tratamiento de huecos por planta y por fachada, con cercos de piedra en planta baja y molduras de cemento en la planta superior hacia la calle Pérez Galdós. En esta fachada, destaca el balcón de hierro forjado que agrupa dos de los huecos. La cornisa, la línea de forjado y el zócalo refuerzan la horizontalidad. Sobre la cubierta se ha situado un pretil alto que desentona con el resto de la composición.

Deberá eliminarse el pretil alto situado en la cubierta.

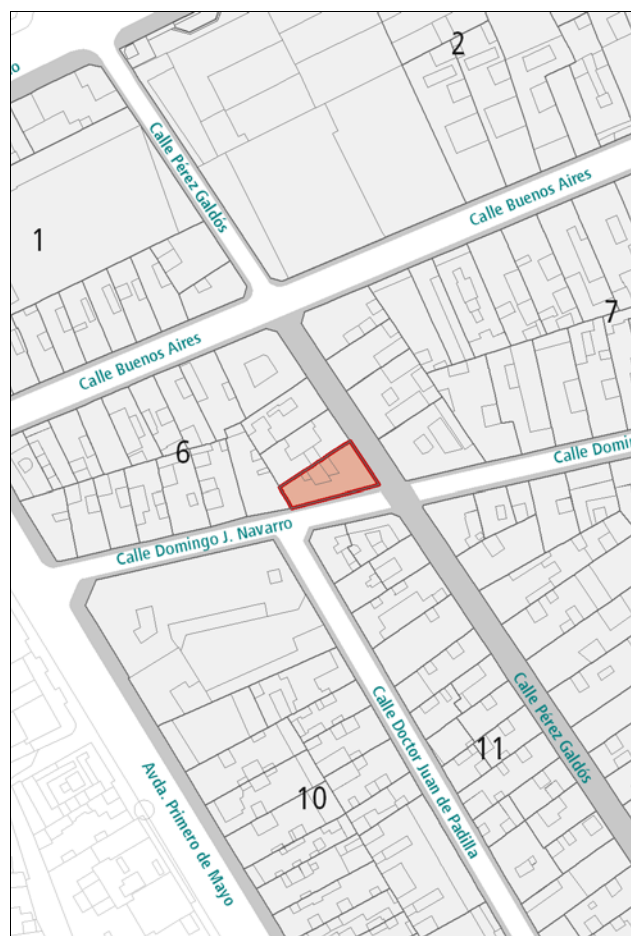
Referencia catastral: 89893 11 DS5088N

DESCRIPCIÓN

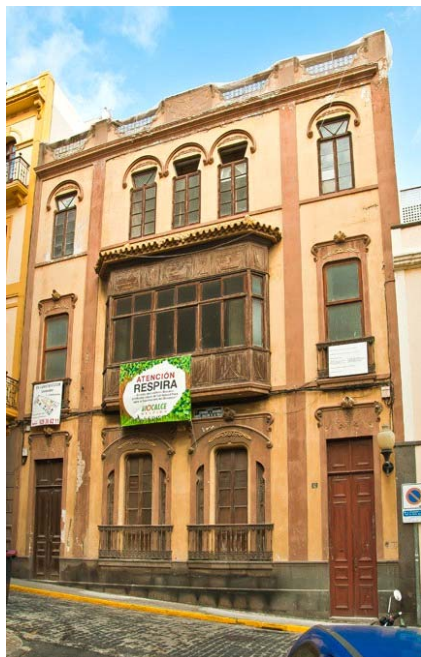
Estado de conservación: En Rehabilitación

Alzado de composición simétrica representativo de la arquitectura ecléctica con elementos modernistas. Presencia de huecos de proporción vertical rítmicamente dispuestos enmarcados en cemento con acompañamiento decorativo. Amplio balcón de madera cerrado en la segunda planta. Zócalo de cantería. Interesante solución de patio en segunda crujía.

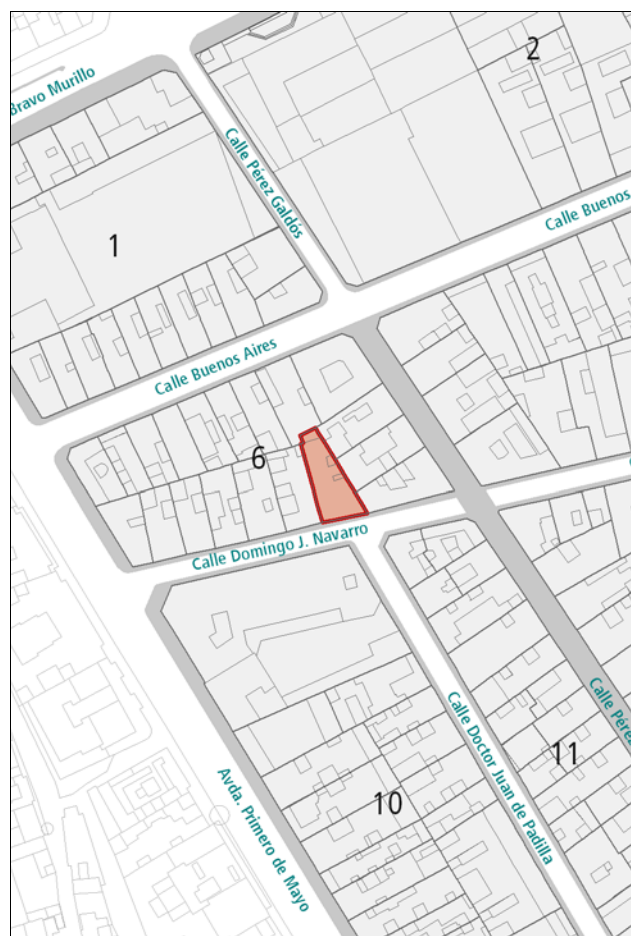
Referencia catastral: 89893 12 DS5088N

DESCRIPCIÓN

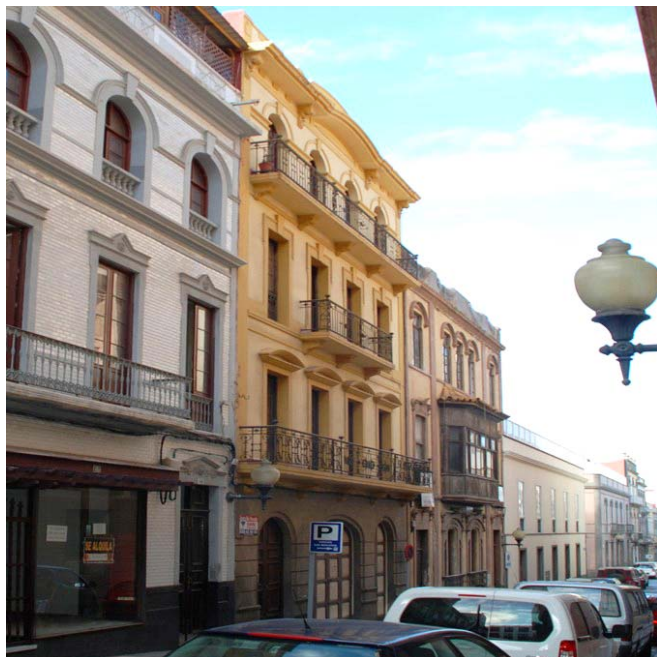
Estado de conservación: Bueno

Alzado de composición simétrica representativo de la arquitectura ecléctica. Presencia de huecos de proporción vertical rítmicamente dispuestos enmarcados en cemento con acompañamiento decorativo diferenciado según la planta. Destacan los balcones corridos de hierro forjado y el revestimiento en cantería de la planta baja. Interesante solución con volado en la línea de cornisa.

Sólo se permitirá la remodelación, según la Norma de Protección, del volumen situado tras la primera crujía, respetando la altura de la edificación original.

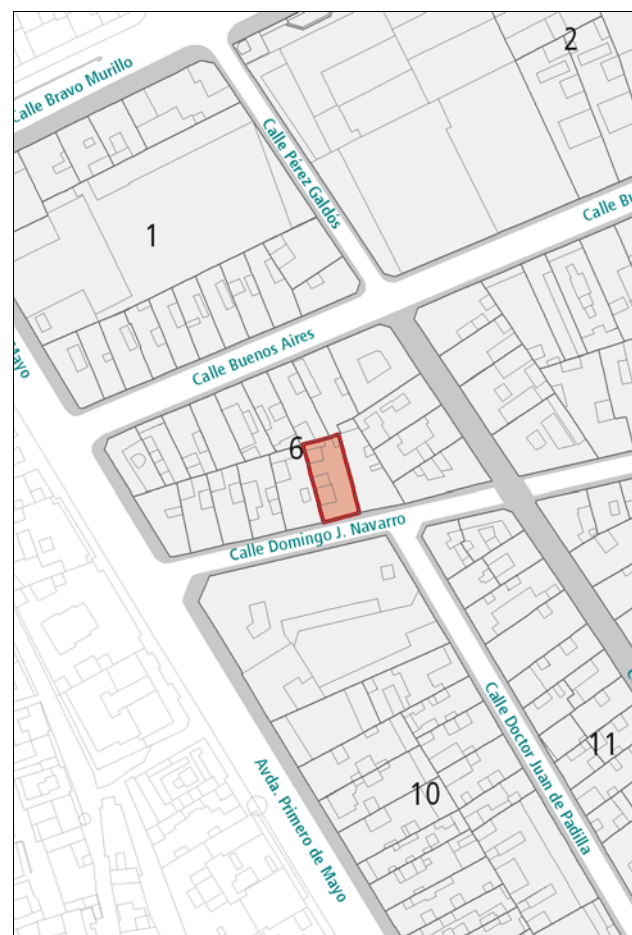
Referencia catastral: 89893 13 DS5088N

DESCRIPCIÓN

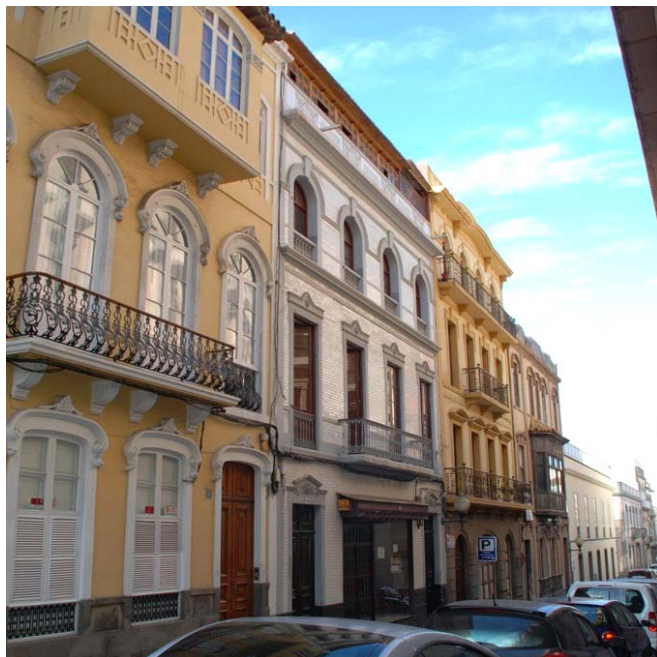
Estado de conservación: Bueno

Alzado de composición simétrica representativo de la arquitectura ecléctica. Disposición regular de huecos de proporción vertical enmarcados en cemento con acompañamiento decorativo diferenciado según la planta. En la segunda planta debe señalarse la presencia del balcón corrido de hierro forjado en el eje de simetría. La horizontalidad se refuerza por medio de líneas ornamentales entre las que destacan la cornisa y las líneas de forjado. Revestimiento en azulejo biselado. Zócalo de cantería.

La construcción sobre la cubierta y el cierre de los huecos centrales de la planta baja desentonan con el resto de la composición.

Sólo se permitirá la remodelación, según la Norma de Protección, del volumen situado tras la primera crujía, respetando la altura de la edificación original.

Deberá eliminarse la construcción sobre la cubierta y adaptarse la planta baja de la fachada al proyecto original.

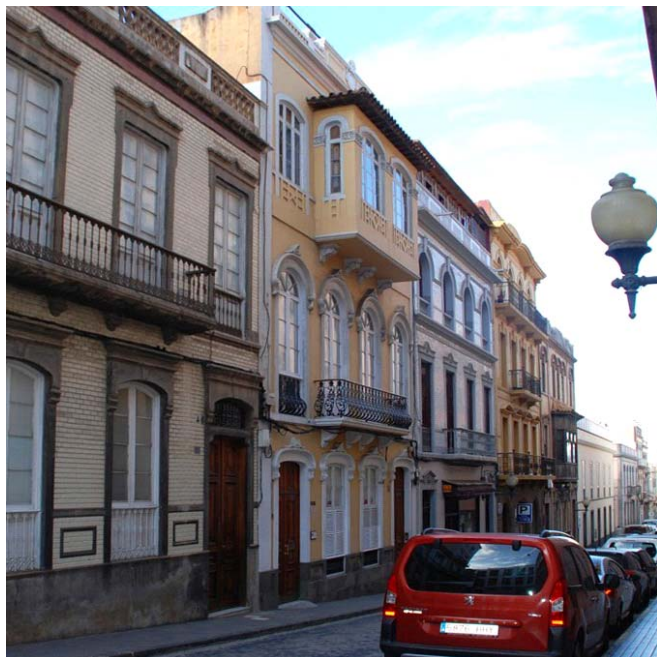
Estado de conservación: Bueno

Alzado de composición simétrica representativo de la arquitectura ecléctica. Presencia de huecos de proporción vertical rítmicamente dispuestos enmarcados en cemento. Profusa ornamentación diferenciada por plantas con motivos florales y geométricos. En la segunda planta debe señalarse el balcón abombado de hierro forjado en el eje de simetría. En la tercera planta, de construcción posterior, los huecos son menos esbeltas y aparece un balcón-mirador de obra cerrada y techado en teja. Zócalo de cantería.

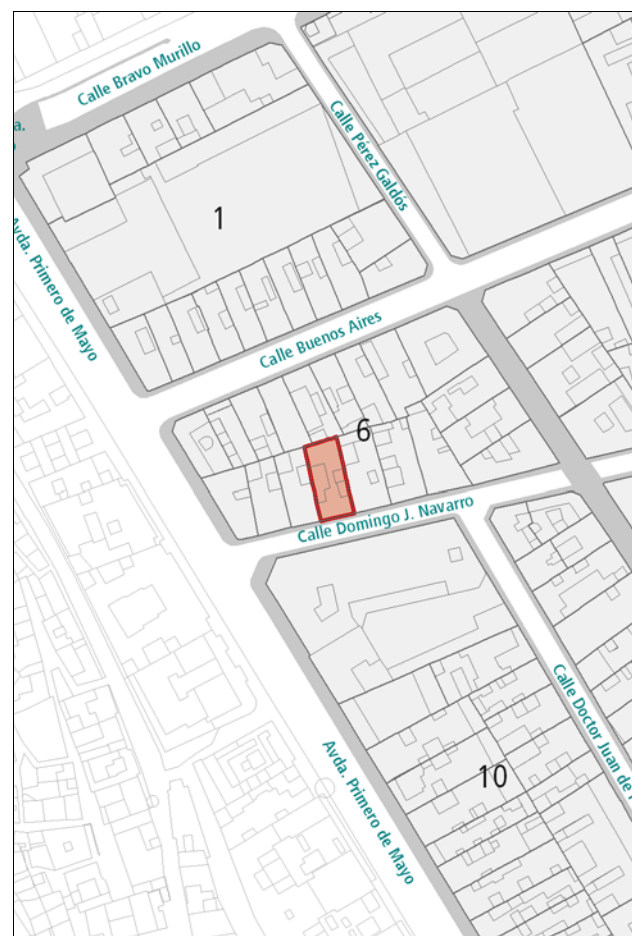
Referencia catastral: 89893 15 DS5088N

DESCRIPCIÓN

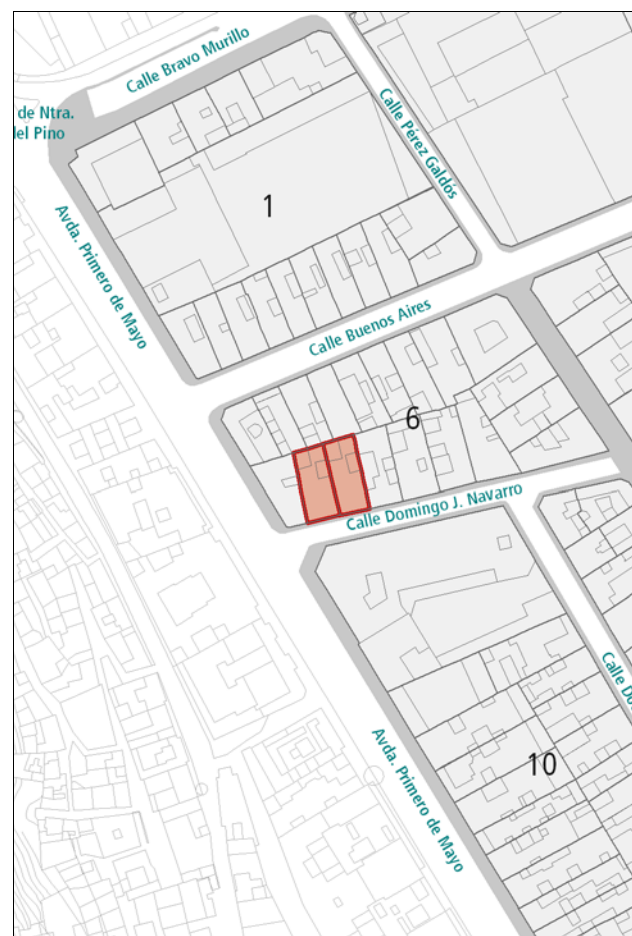
89893 17 DS5088N

DESCRIPCIÓN

Conjunto de dos edificios representativos de la arquitectura académica, con alzados caracterizados por la presencia de huecos de proporción vertical rítmicamente dispuestos enmarcados en cemento y con acompañamiento decorativo en los dinteles diferenciados por planta. La composición de las fachadas es asimétrica, agrupándose los dos primeros huecos de las plantas superiores por medio de un balcón corrido de hierro forjado. Revestimiento en azulejo biselado. Los huecos de planta baja han sido modificados, desentonando con el resto de la composición.

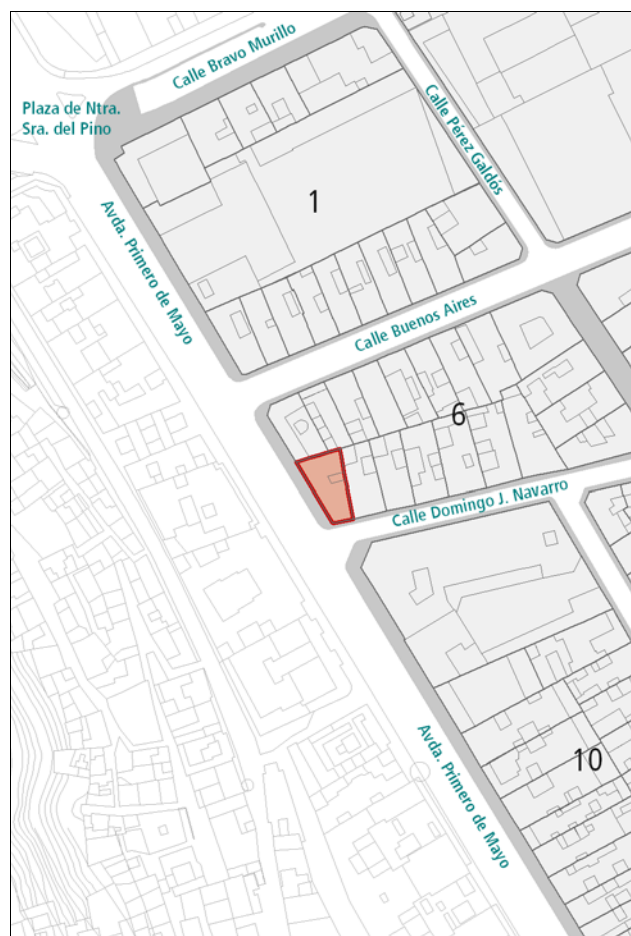
Referencia catastral: 89893 18 DS5088N

DESCRIPCIÓN

Edificación en esquina representativa de la arquitectura académica, caracterizada por la presencia de huecos de proporción vertical rítmicamente dispuestos y enmarcados en cemento, con acompañamiento decorativo en los dinteles. Destacan los balcones de hierro forjado, abombados en la segunda planta. Hacia Primero de Mayo, tratamiento diferenciado del revestimiento de las dos franjas situadas en los extremos de la composición. La última planta, con huecos más pequeños, corresponde a una ampliación posterior.

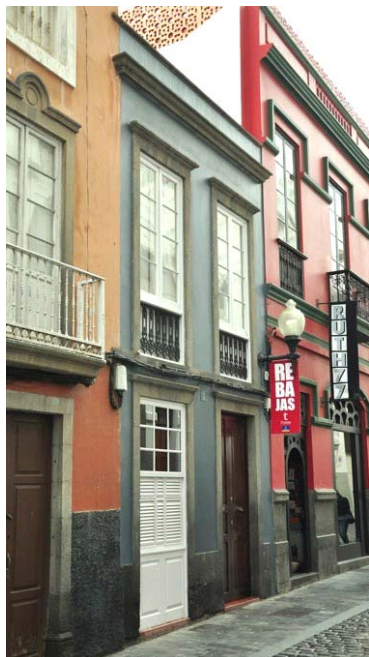
Usos planta baja: Residencial
Usos otras plantas: Residencial
Estado de conservación: Bueno
Régimen de propiedad: Privada
Titularidad: Particular
Fecha: Principio s. XX
Autores:
Documentación:

Alzado de dos plantas, muy sencillo, representativo de la arquitectura académica, caracterizado por la presencia de huecos de proporción vertical recercados en piedra. Zócalo y cornisa también en cantería.

Sólo se permitirá la remodelación, según la Norma de Protección, del volumen situado tras la primera crujía, respetando la altura de la edificación original.

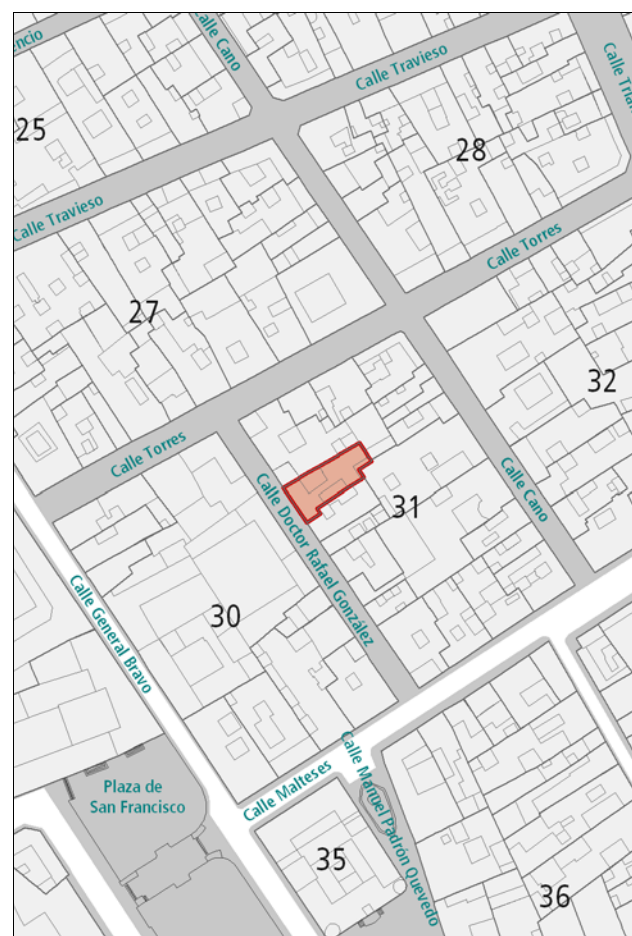
Referencia catastral: 92864 19 DS5098N

DESCRIPCIÓN

Alzado de composición simétrica caracterizado por la disposición de huecos de proporción vertical, con acompañamiento decorativo en los dinteles de la segunda planta. Presencia de un balcón de hierro forjado en el eje de simetría. Cornisa en cantería y zócalo de cemento.

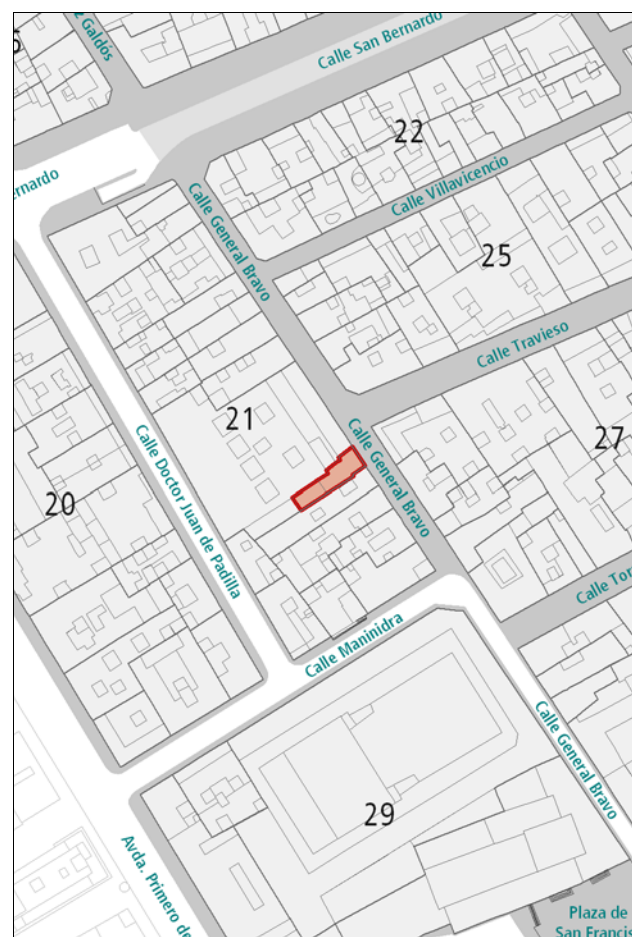
Barrio: Triana | **Manzana:** T21
Referencia catastral: 91871 10 DS5098N

DESCRIPCIÓN

Alzado de representativo de la arquitectura académica caracterizado por la presencia de huecos de proporción vertical rítmicamente dispuestos y enmarcados en cantería, con acompañamiento decorativo en los dinteles, diferenciados según la planta. Destaca el balcón central de hierro forjado. La composición queda enmarcada entre dos pilastras verticales en los extremos de la edificación, la cornisa y el zócalo, en cantería. En este mismo material aparecen motivos ornamentales bajo la cornisa. Revestimiento en azulejo biselado. En esta misma parcela existe una edificación de reciente construcción sin valores reseñables.

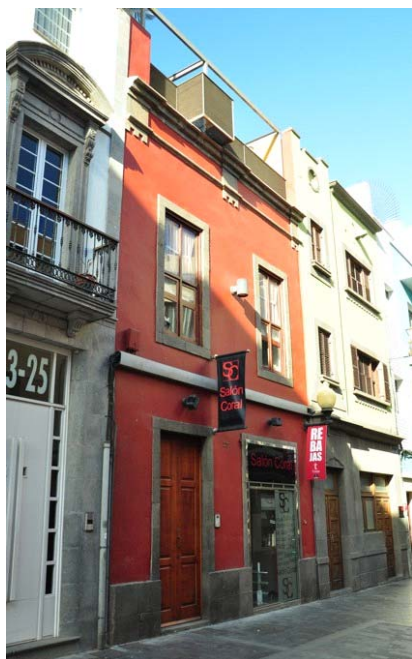
Alzado representativo de la arquitectura académica con elementos de arquitectura tradicional. Se caracteriza por la presencia de huecos de proporción vertical enmarcados en cantería. Escasa ornamentación concentrada en la línea de cornisa. Zócalo de cantería.

Sólo se permitirá la remodelación, según la Norma de Protección, del volumen situado tras la primera crujía, respetando los parámetros urbanísticos aprobados en la correspondiente licencia de construcción.

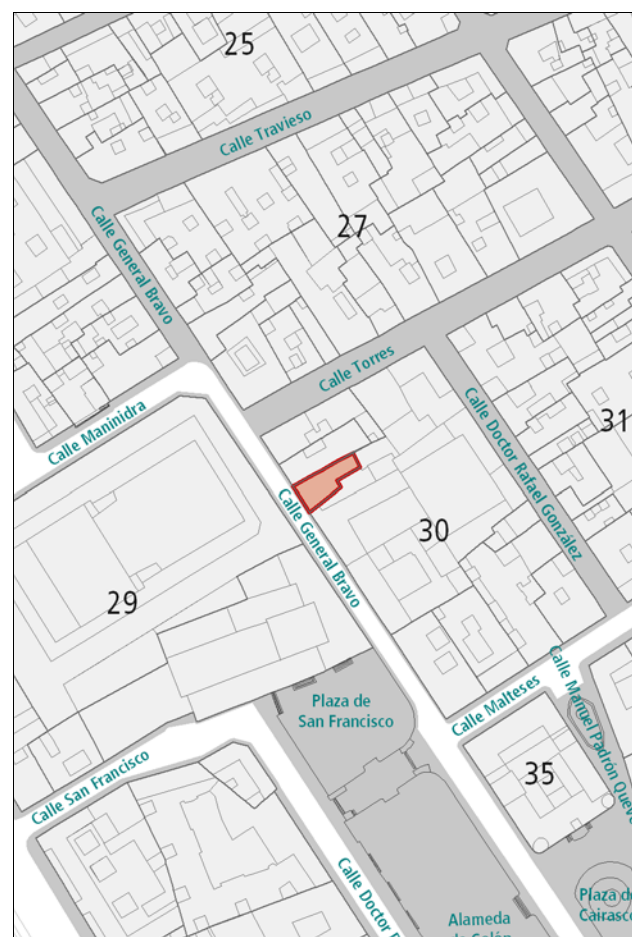
Referencia catastral: 92862 11 DS5098N

DESCRIPCIÓN

Alzado de composición simétrica representativo de la arquitectura académica, caracterizado por la presencia de huecos de proporción vertical rítmicamente dispuestos y enmarcados en cantería. Destaca el balcón central de hierro forjado. La composición queda enmarcada entre dos pilastras en los extremos de la edificación, la cornisa y el zócalo, en cantería. La rejería de planta baja desentona con el resto de la composición.

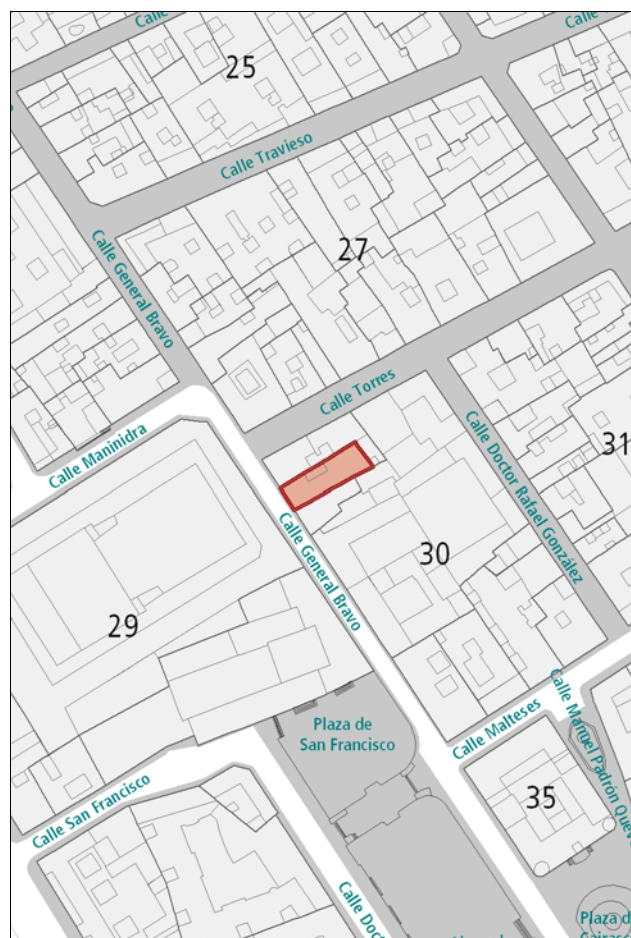
Referencia catastral: 92862 10 DS5098N

DESCRIPCIÓN

Alzado de composición simétrica representativo de la arquitectura académica, caracterizado por la presencia de huecos de proporción vertical rítmicamente dispuestos y enmarcados en cantería. Destaca el balcón central de hierro forjado. La composición queda enmarcada entre dos pilastras en los extremos de la edificación, la cornisa y el zócalo, en cantería.

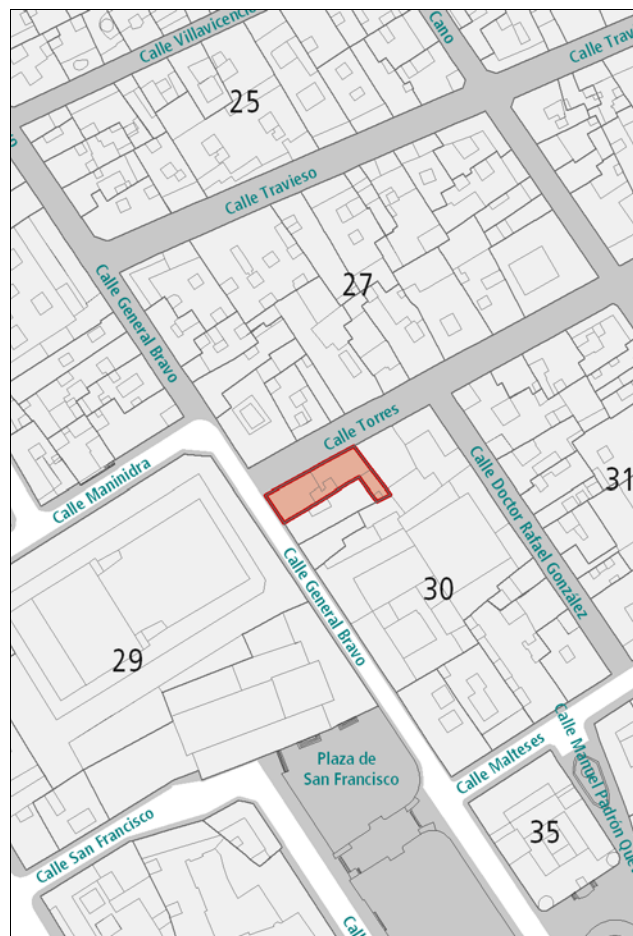
Referencia catastral: 92862 01 DS5098N

DESCRIPCIÓN

Conjunto de edificios que conforman esquina, representativos de la arquitectura académica, caracterizados por la presencia de huecos de proporción vertical rítmicamente dispuestos y enmarcados en cantería. Destaca el balcón central de hierro forjado hacia la calle General Bravo. La composición queda enmarcada entre la cornisa, el zócalo y pilastras en los extremos de las edificaciones y en la esquina, en cantería.

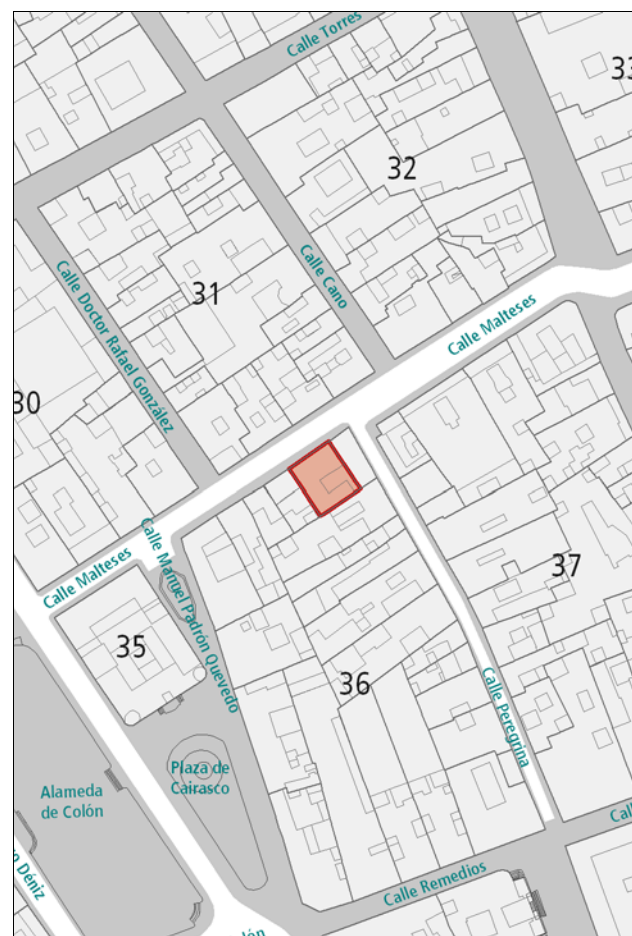
Referencia catastral: 93853 05 DS5098N

DESCRIPCIÓN

Alzado plano y sencillo propio de la arquitectura tradicional canaria, caracterizado por la disposición irregular de los huecos de diferentes proporciones, alguno de ellos enmarcados en cantería. Destaca la portada principal, unificada con el hueco superior a ésta por medio de un marco de piedra. La puerta metálica situada en uno de los extremos de la planta baja desentona con el resto de la composición. En el interior debe señalarse la presencia de interesantes arcos coponiales en el patio y las ventanas a fachada principal, que mantienen parte de su composición primigenia.

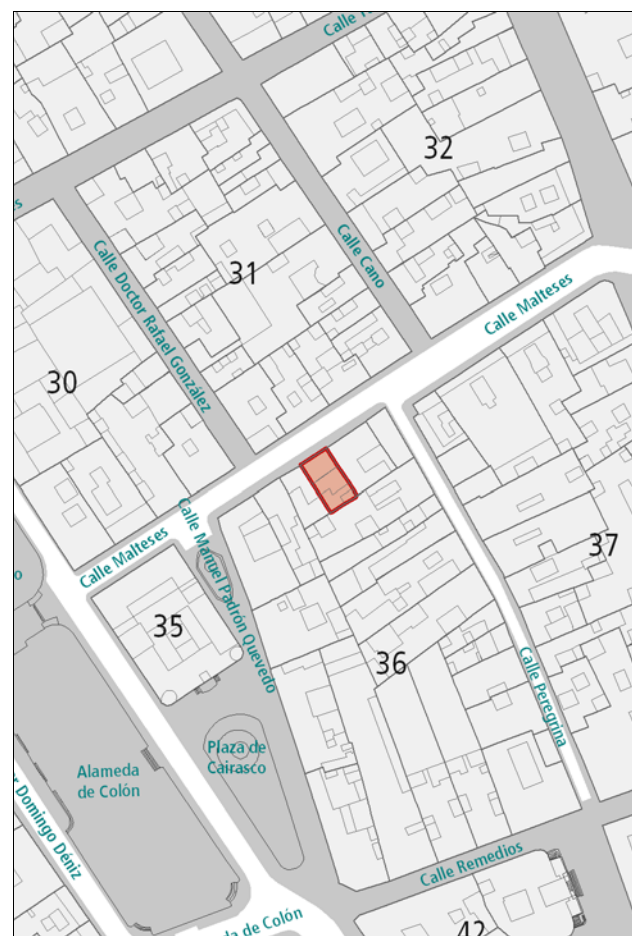
Referencia catastral: 93853 04 DS5098N

DESCRIPCIÓN

Alzado caracterizado por la disposición rítmica de los huecos enmarcados en cantería, con proporción vertical los de las dos primeras plantas y más achatados los de la última planta. Destaca el balcón de hierro forjado que contribuye a centrar la simetría. La composición queda enmarcada entre la cornisa, el zócalo y dos pilastras de cantería en los extremos de la edificación. Las rejas de la planta baja de la fachada desentonan con el resto de la composición.

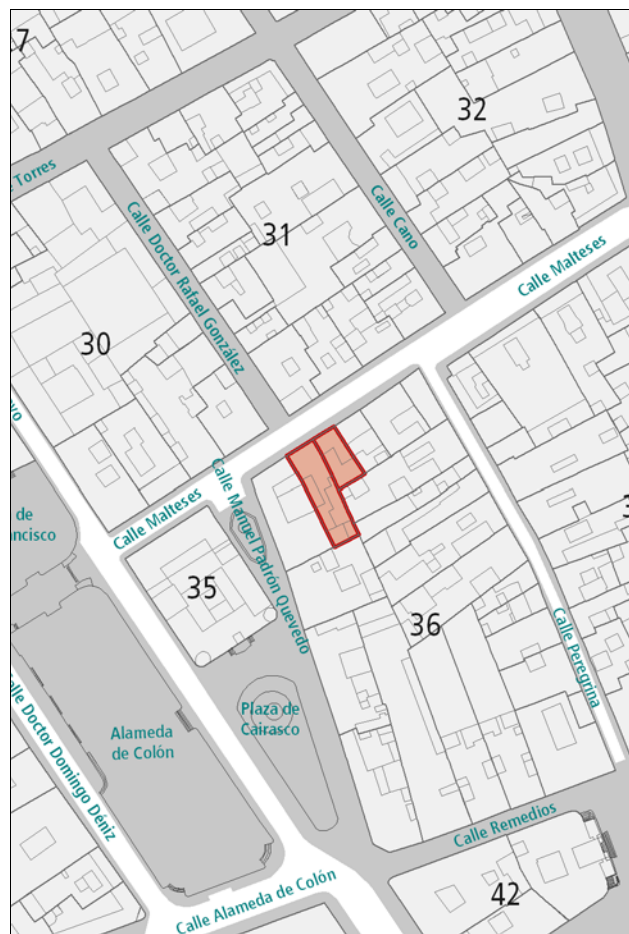
Alzado plano y sencillo representativo de la arquitectura neoclásica caracterizado por la disposición rítmica de huecos de proporción vertical enmarcados en cantería. Destacan las ventanas de guillotina de la edificación en Malteses, 15. La composición queda enmarcada entre la cornisa, el zócalo y dos pilastras de cantería en los extremos de la edificación.

La planta baja de la edificación en Malteses, 15, se ha modificado con respecto al original y desentona con el resto de la composición.

Deberá adaptarse la planta baja de la fachada de Malteses, 15, al proyecto original.

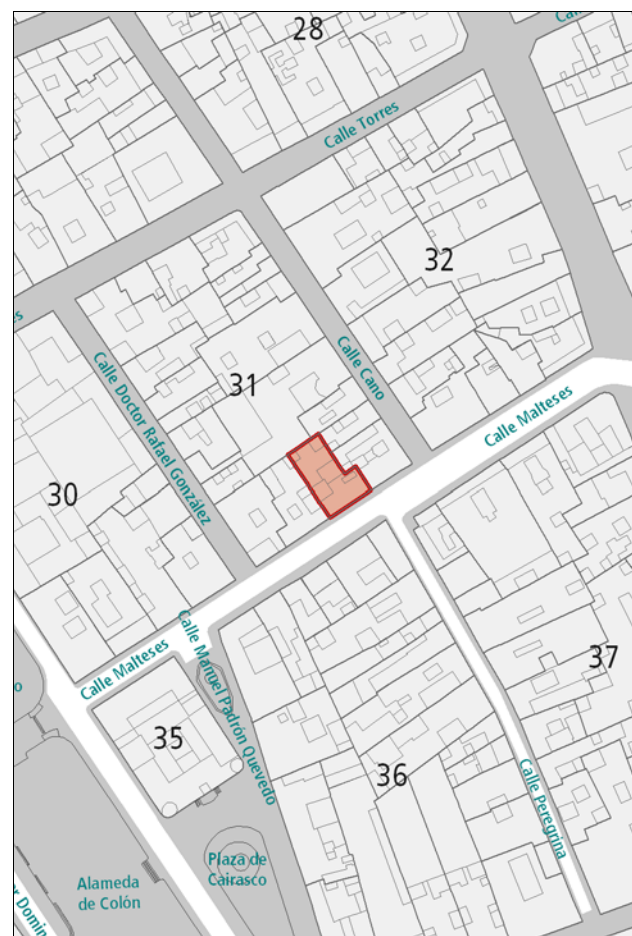
Referencia catastral: 92864 12 DS5098N

DESCRIPCIÓN

Alzado de composición simétrica representativo de la arquitectura neoclásica, caracterizado por la presencia de amplios huecos de proporción vertical rítmicamente dispuestos y recercados en cantería. Destaca el balcón de hierro forjado que contribuye a centrar la simetría y la solución de coronación. La composición queda enmarcada entre el zócalo, la cornisa y dos pilastras de piedra en los extremos.

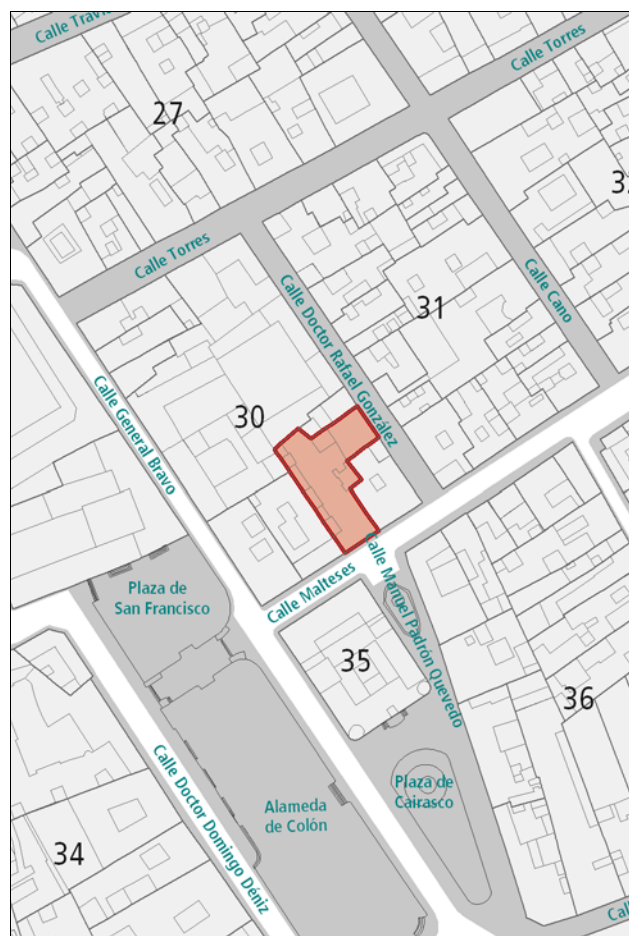
Hacia Malteses, se aprecia un alzado ecléctico de gran carga ornamental con motivos florales, concentrada, sobre todo, en la cornisa, el pretil de coronación, los dinteles de los huecos, antepechos de ventanas y balcones. Tratamiento diferenciado de las dos plantas, con llagueado en la planta baja. Interesante solución de coronación y de cornisa, apoyada sobre cuatro semicolumnas que subdividen la fachada. En el interior, también muy ornamentado, destaca el lucernario sobre la escalera. El alzado hacia Rafael González, también ecléctico, se desarrolla en líneas más rectas. Los huecos, de proporción vertical, aparecen acompañados de detalles ornamentales en dinteles y jambas. Interesante solución de coronación.

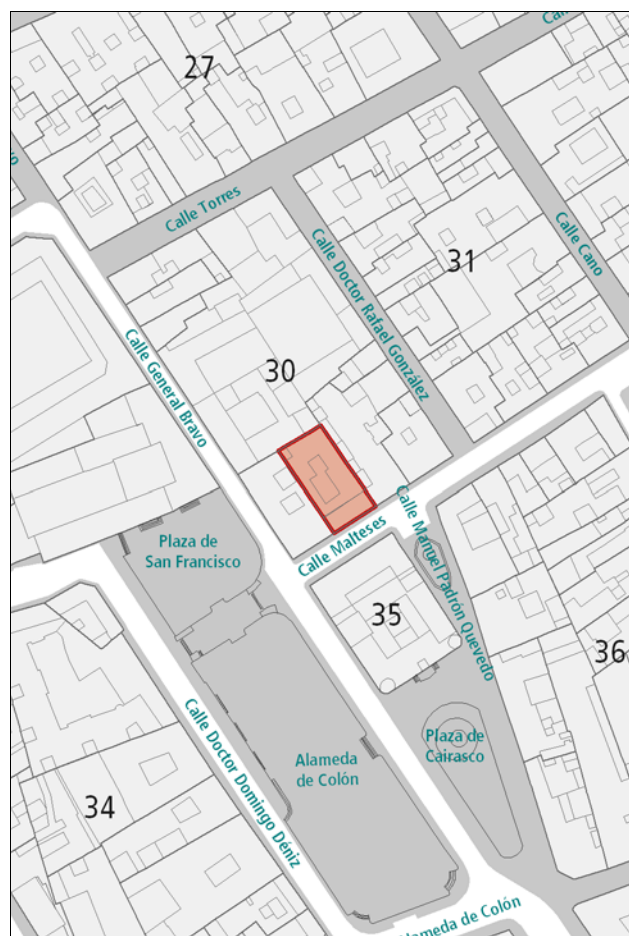
Alzado de arquitectura académica caracterizado por la presencia de huecos de proporción vertical rítmicamente dispuestos y enmarcados en cemento. Acompañamiento ornamental en los dinteles en arco de las dos plantas superiores. Tratamiento diferenciado con llagueado agrupando dos de los huecos en una franja vertical en uno de los extremos de la edificación. Presencia de balcones de hierro forjado. Resalte de cornisa, pretil de coronación y líneas de forjados. En el interior, destaca el patio.
El zócalo de cantería de la planta baja no responde al proyecto original.

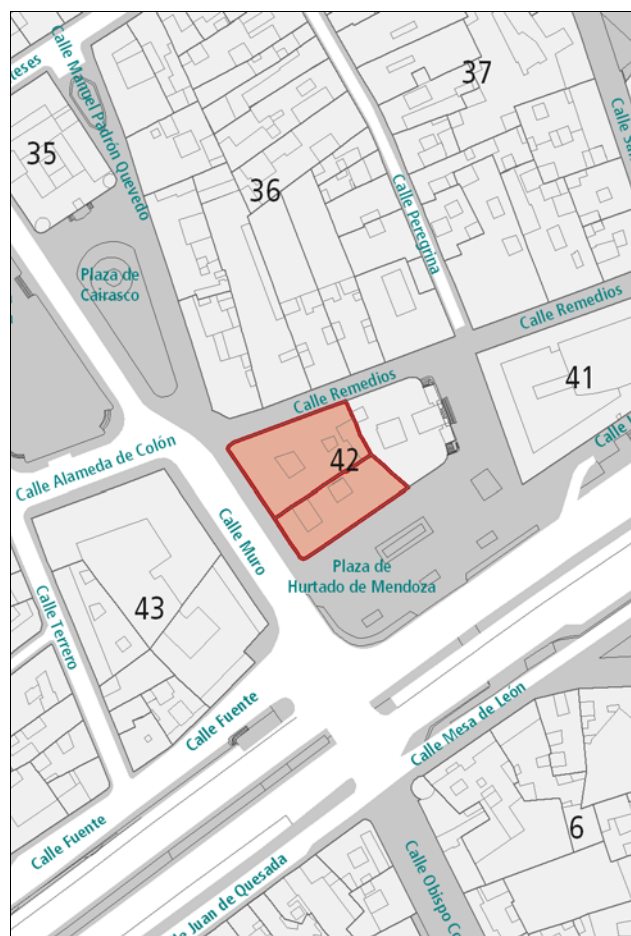
Edificio en esquina con alzado principal simétrico, característica del clasicismo romántico. Esta fachada consta de tres cuerpos con disposición regular de huecos. El cuerpo central está enmarcado por un gran arco de medio punto decorado con rosetas en el intradós y en el extradós. En el piso alto se ubica un balcón de hierro forjado, destacando igualmente el mirador de la calle Remedios, de madera sobre ménsulas de hierro forjado. Debe señalarse el uso de cantería en zócalo, cornisa y demás líneas ornamentales. Dos torreones terminan la composición. En el interior, destaca el patio como elemento centralizador aunque revestido de materiales contemporáneos. Las salas de la planta alta tienen unas proporciones a destacar.

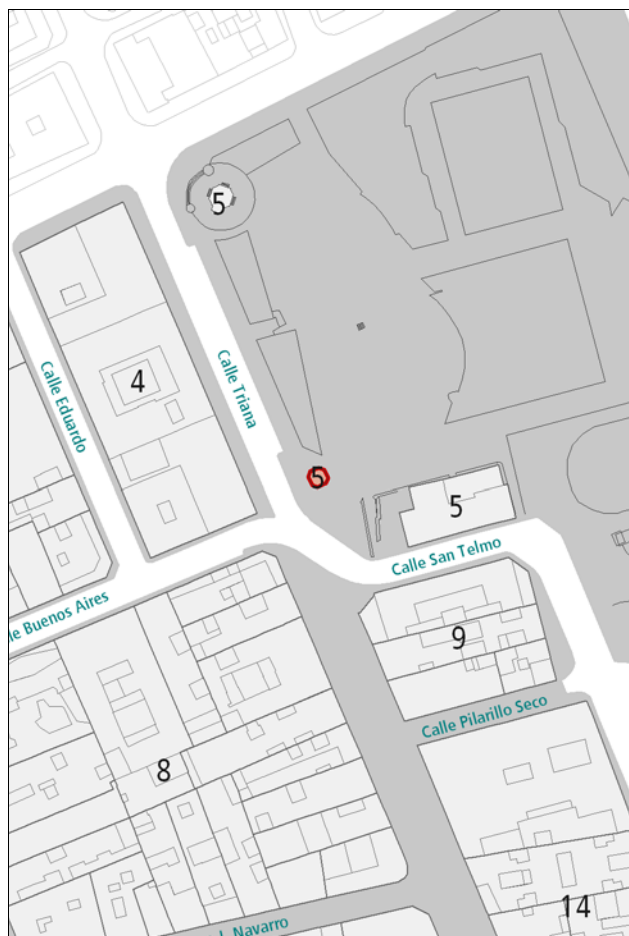
Quiosco de arquitectura ecléctica con elementos de influencia oriental, de planta poligonal con fachada al público retranqueada y rodeada por un pórtico de columnas clásicas con arcos en gablete gótico. Remate con cornisa clásica y cúpula semiesférica.

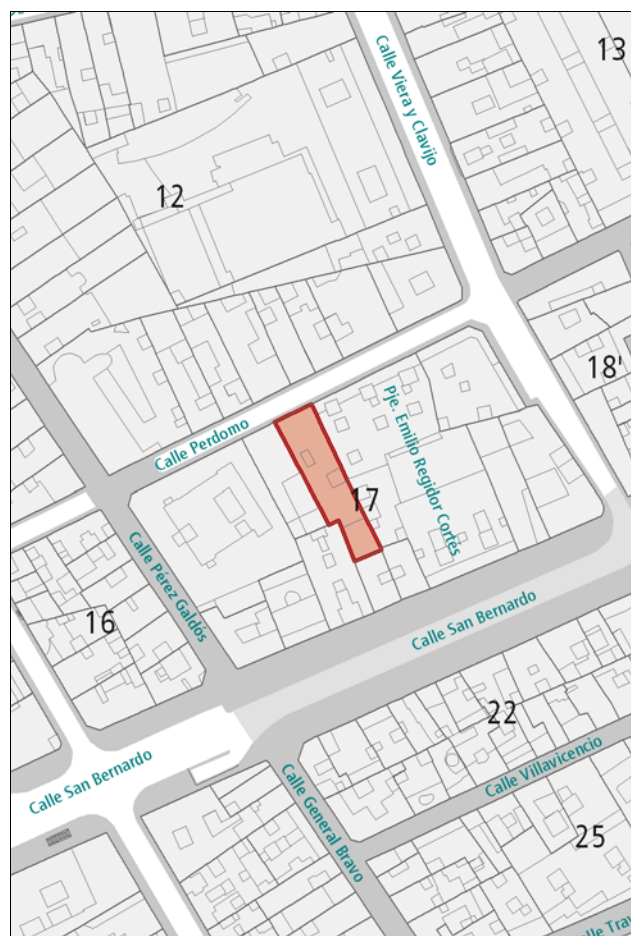
Alzado de composición simétrica representativo de la arquitectura académica, caracterizado por la presencia de huecos de proporción vertical rítmicamente dispuestos y enmarcados en cantería. Destacan los balcones de hierro forjado en todos los huecos de las dos plantas superiores. La composición queda enmarcada entre la cornisa, el zócalo y dos pilastras de cantería en los extremos de la edificación. Detalle ornamental en celosía en el pretil de coronación. En el interior, debe señalarse el interesante lucernario octogonal. En el patio hay una construcción que no se corresponde con el proyecto original. Forma conjunto con el edificio en Perdomo, 29, enmarcando el edificio exento de la esquina.

Deberá adaptarse el patio al proyecto original.

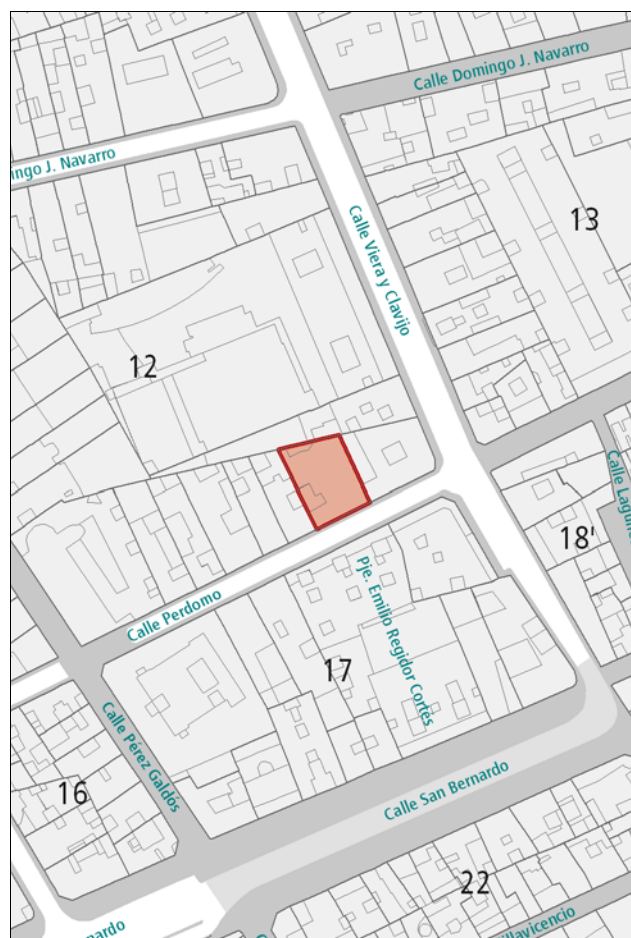
Referencia catastral: 90899 16 DS5098N

DESCRIPCIÓN

Edificio plurifamiliar de composición simétrica representativo de la arquitectura ecléctica, caracterizado por la presencia de huecos de proporción vertical rítmicamente dispuestos y enmarcados en cemento acompañados de detalles decorativos en los dinteles. Acabado diferenciado entre la planta baja, con llagueado, y las plantas superiores, en las que aparecen pilastras de cemento decorando los paños ciegos. Presencia de balcones de hierro forjado en todos los huecos de la segunda y la tercera planta. Cornisa y zócalo en cemento.

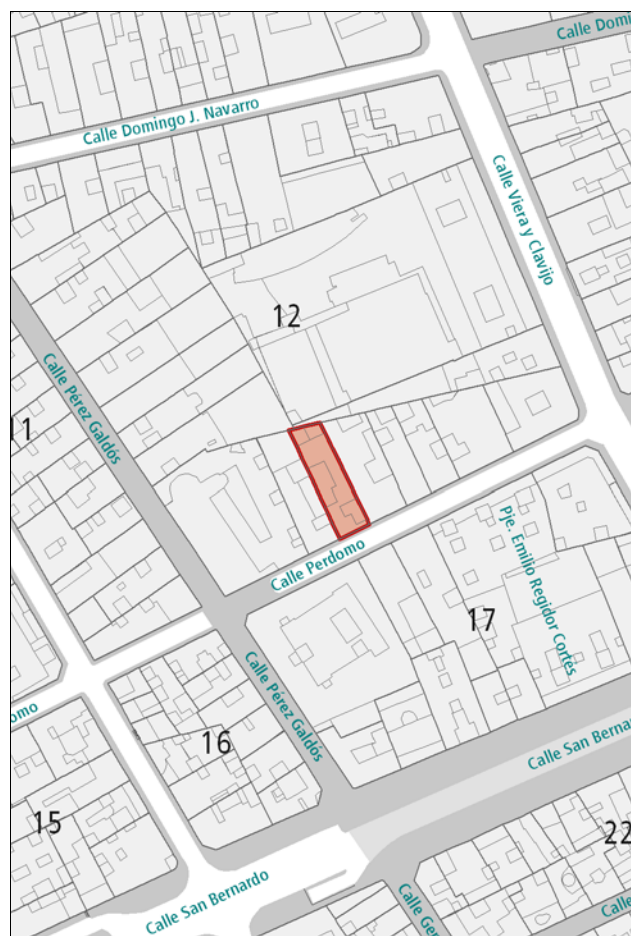
Alzado de composición simétrica representativo de la arquitectura académica, caracterizado por la presencia de huecos de proporción vertical enmarcados en cantería. Detalles decorativos en dinteles, bajo la línea de cornisa y en el pretel de coronación. Destaca la presencia del balcón de hierro forjado y el acabado en llagueado de la planta baja. El alzado está subdividido por pilastras de cantería. Zócalo y cornisa en el mismo material. El hueco central de la planta baja desentona con el resto de la composición.

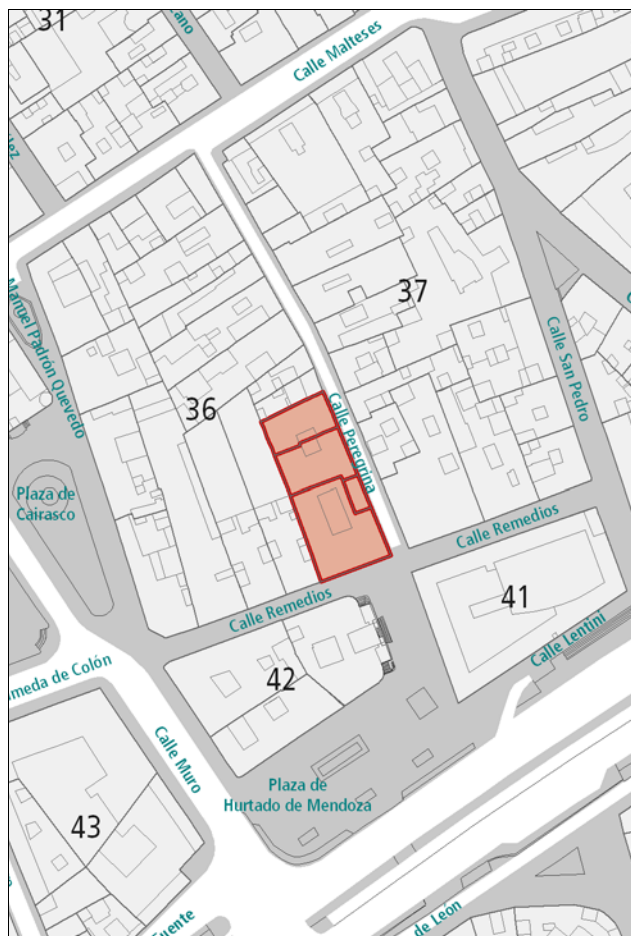
Edificio representativo de la arquitectura neoclásica, caracterizado por la presencia de huecos de proporción vertical enmarcados en cantería y rítmicamente dispuestos, con frontones sobre los huecos de la planta superior. Pequeños balcones de madera contribuyen a centrar la simetría en ambas fachadas. La composición queda enmarcada entre pilastras verticales, el zócalo y la cornisa. El zócalo, revestido de tirolesa, desentona con el resto. La planta baja de la fachada hacia la calle Peregrina está muy modificada. Interesante patio principal cubierto con linterna, situado en la segunda crujía.

Deberá adecuarse la planta baja de la fachada hacia la calle Peregrina al resto de la composición, y sustituirse el actual zócalo de tirolesa por uno de cantería.

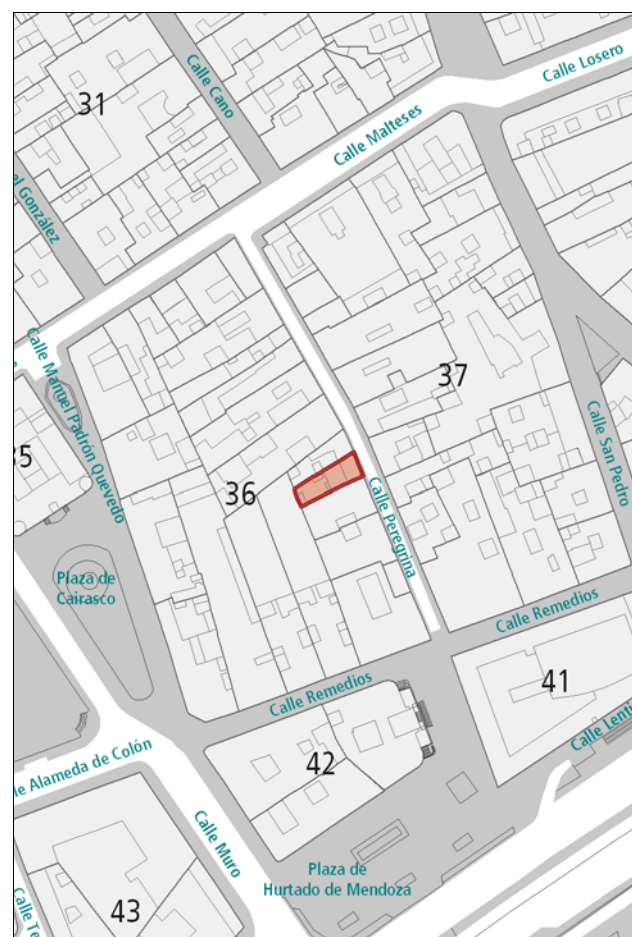
Referencia catastral: 93853 13 DS5098N

DESCRIPCIÓN

Alzado de tres plantas caracterizado por la disposición de huecos de proporción vertical enmarcados en cemento. Presencia de un balcón corrido de madera en la segunda planta. Resalte de la cornisa y de la línea de forjado.

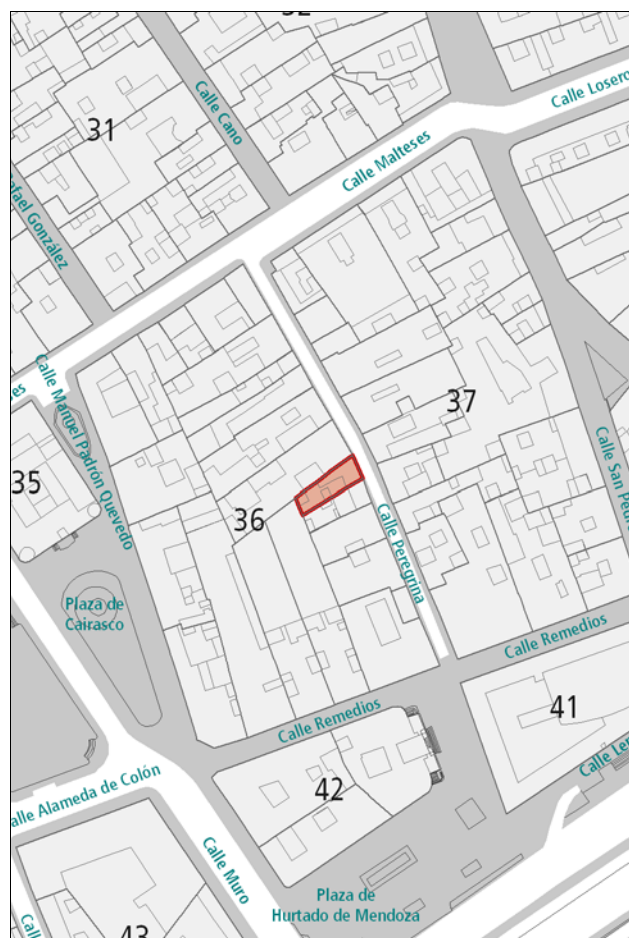
Alzado representativo de la arquitectura neoclásica, caracterizado por la disposición de huecos de grandes proporciones enmarcados en cantería. Destaca la presencia de los dos balcones de madera.

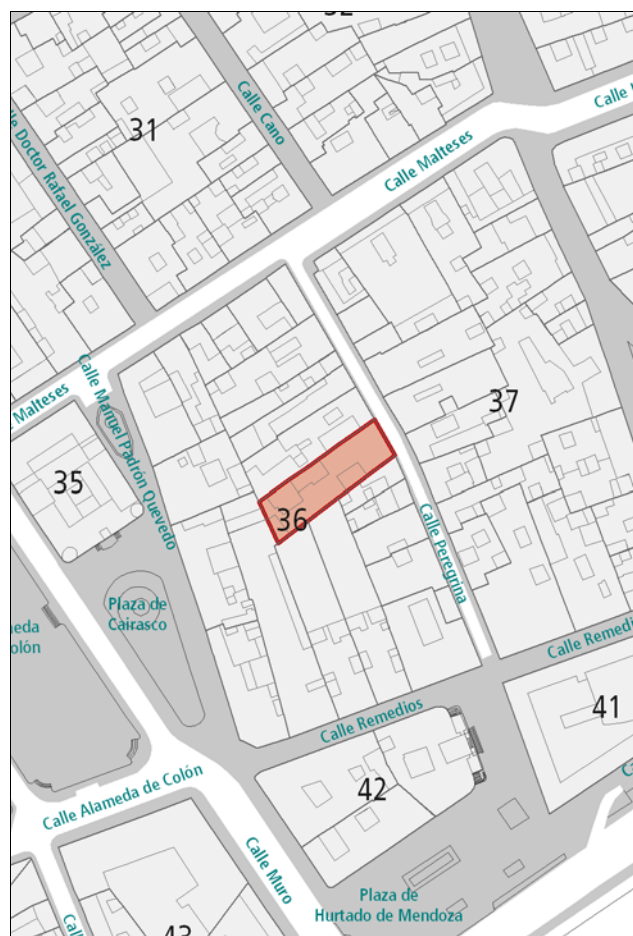
Referencia catastral: 93853 11 DS5098N

DESCRIPCIÓN

Alzado representativo de la arquitectura neoclásica, caracterizado por la disposición de huecos de amplias proporciones enmarcados en cemento y rítmicamente dispuestos. Detalles decorativos en los antepechos de los huecos de las plantas superiores. Resalte de la cornisa.
