CATÁLOGO ARQUITECTÓNICO

VOLUMEN II (VT-097 a VT-213)

PLAN ESPECIAL DE PROTECCIÓN VEGUETA-TRIANA

FEBRERO 2018

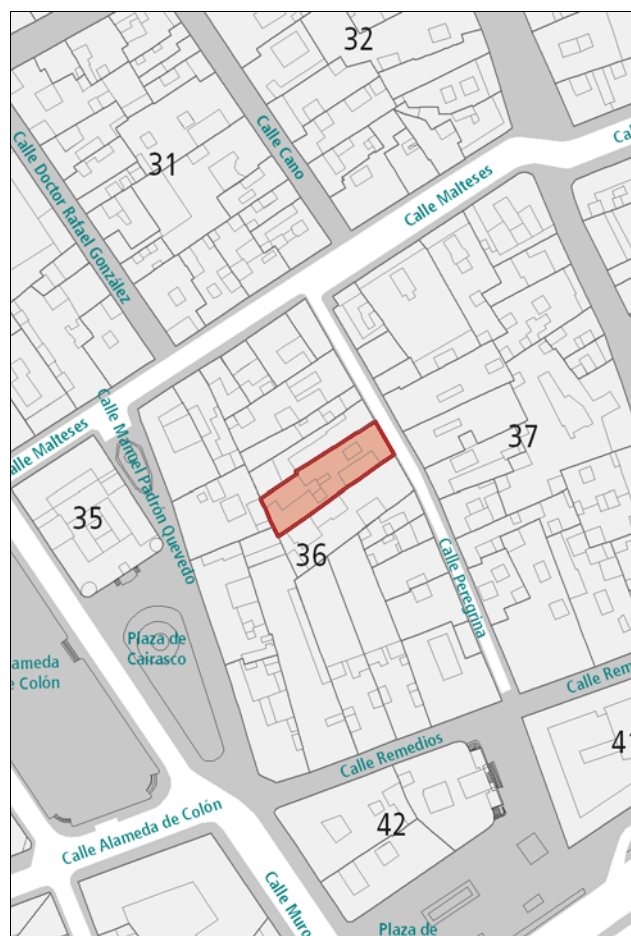
Alzado representativo de la arquitectura académica, caracterizado por la presencia de huecos de grandes proporciones enmarcados en cemento y rítmicamente dispuestos. Acabado en llagueado de la planta baja. Resalte de la cornisa y detalles decorativos en la coronación. El interior de la edificación presenta bastante interés, con detalles muy típicos del s. XVIII. Destacan especialmente el patio central y las galerías aporricadas hacia éste, las escaleras de piedra y las estancias en general. La zona trasera corresponde a una ampliación de la casa original, ocupando el patio.

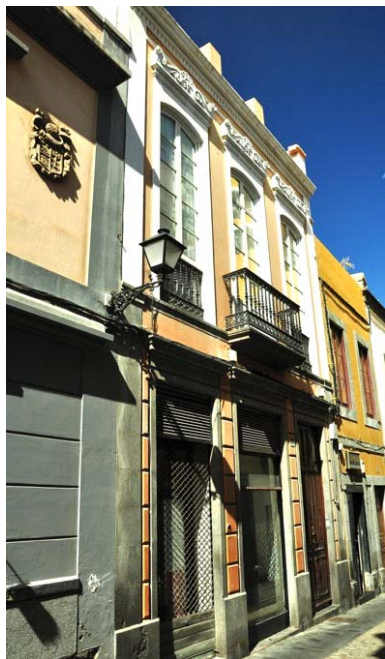
Alzado de composición simétrica representativo de la arquitectura académica, caracterizado por la disposición de huecos de proporción vertical enmarcados en cemento y rítmicamente dispuestos. Acompañamiento decorativo con motivos florales en los dinteles y bajo la cornisa. Presencia de un balcón central de hierro forjado que contribuye a centrar la simetría. Acabado en almohadillado de la planta baja.

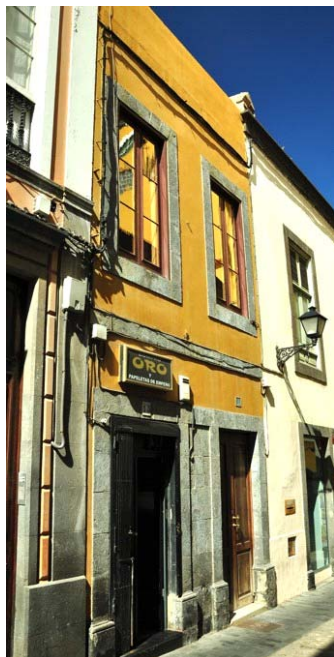
Alzado sencillo caracterizado por la presencia de cuatro huecos, dos puertas y dos ventanas, de proporción vertical enmarcados en cantería. Zócalo y línea de forjado en este mismo material.

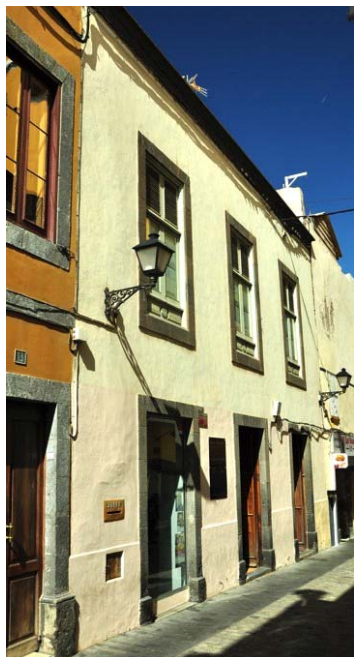
Alzado sencillo de arquitectura académica caracterizado por la presencia de huecos de proporción vertical enmarcados en cantería rítmicamente dispuestos. Resalte de la cornisa, también en cantería. Conserva en la zona trasera parte de una huerta que existió anteriormente.

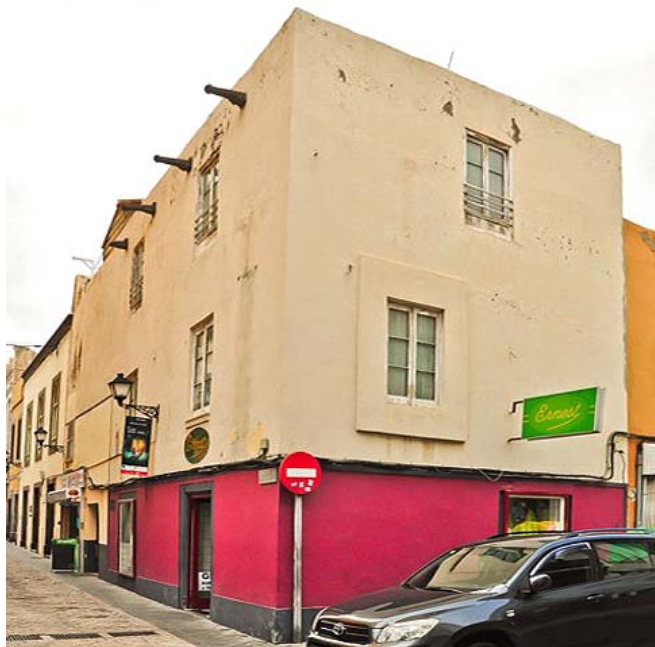
Solución en esquina representativa de la arquitectura canaria tradicional, caracterizada por la disposición irregular de huecos de distintas proporciones. Cuatro gárgolas de cañón coronan la fachada hacia la calle Peregrina. La planta baja de la fachada ha sido muy transformada, desentonando con el resto de la composición.

Deberá adecuarse la planta baja de la fachada al resto de la composición.

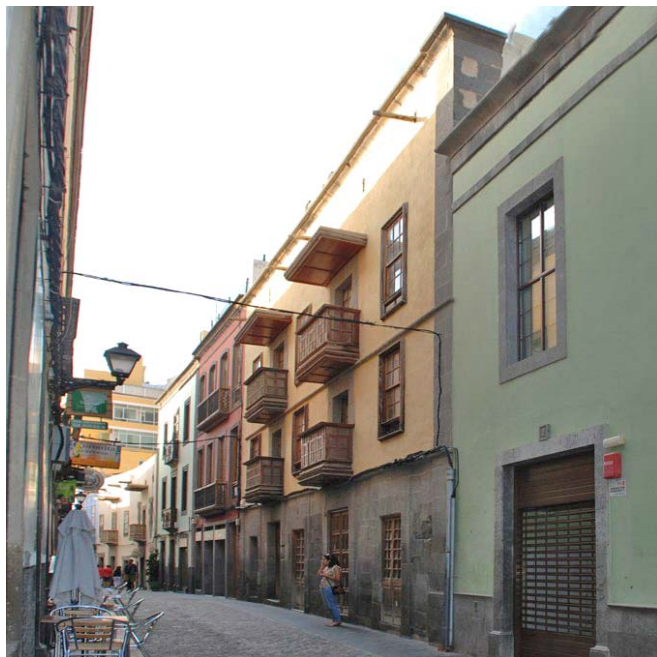
Edificio característico de la arquitectura tradicional canaria. La fachada se organiza en cinco ejes, alternando ventanas y balcones de madera con cuarterones, cubiertos con dosel los de la planta superior. La planta baja es de piedra, al igual que las dos portadas en las que se ubican los balcones. El interior se desarrolla alrededor de un patio central.

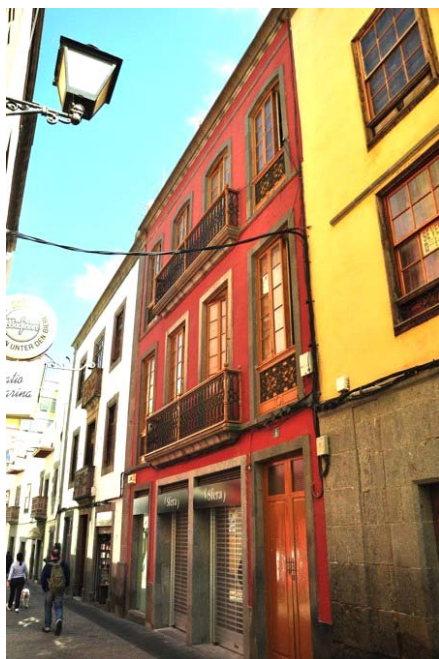
Alzado de composición simétrica representativo de la arquitectura académica, caracterizado por la presencia de huecos de proporción vertical enmarcados en cantería y rítmicamente dispuestos. Dos balcones de hierro forjado en las dos plantas superiores contribuyen a centrar la simetría. Zócalo y cornisa de cantería. El interior está muy transformado.

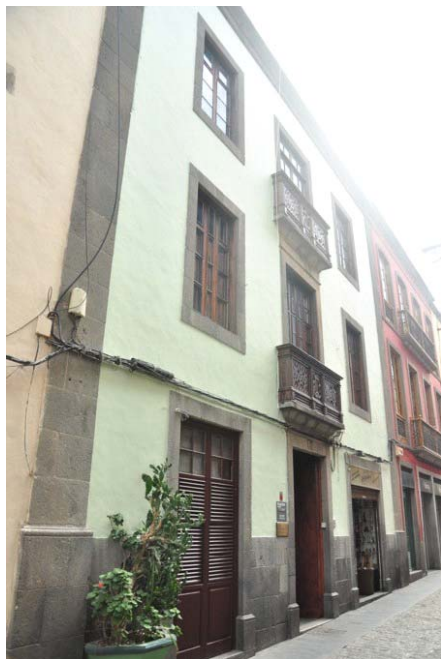
Alzado de composición simétrica representativo de la arquitectura neoclásica, caracterizado por la presencia de huecos de amplias proporciones enmarcados en cantería y rítmicamente dispuestos. Dos pequeños balcones de madera en la portada principal contribuyen a centrar la simetría. La composición queda enmarcada entre dos pilastras laterales, el zócalo y cornisa, de cantería.

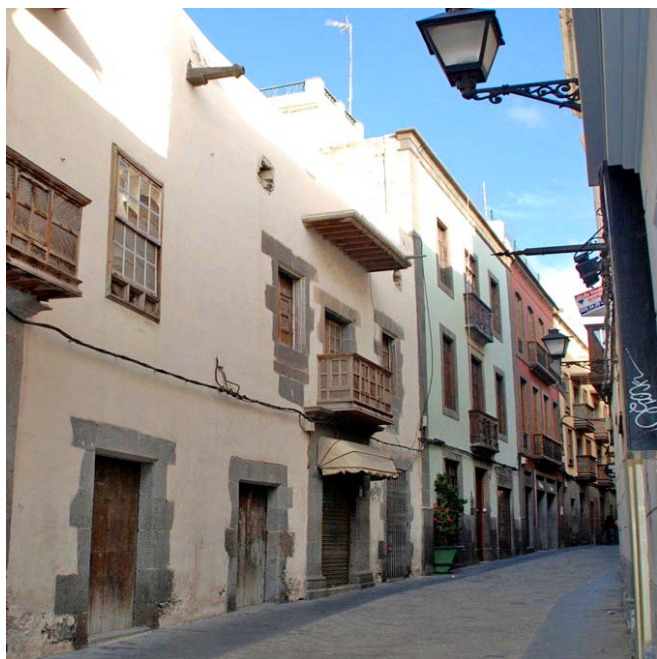
Alzado representativo de la arquitectura tradicional canaria caracterizado por la disposición irregular de huecos enmarcados en cantería con dentado irregular que aporta cierta rusticidad. La composición sigue un esquema simétrico, a excepción de uno de los huecos de la planta superior, que queda desplazado respecto al eje de simetría. Destaca, sobre la puerta principal, un balcón abierto de madera con cuarterones y celosías, cubierto por una marquesina. Interesante patio en segunda crujía.

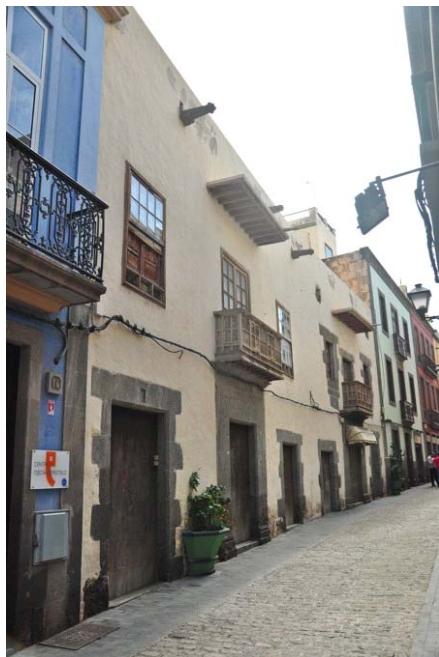
Alzado de composición simétrica representativo de la arquitectura tradicional canaria caracterizado por una disposición regular de los huecos, estando los de la planta baja enmarcados en cantería. Destaca, sobre la puerta principal, un balcón abierto de madera con cuarterones y celosías, cubierto por una marquesina. Gárgolas de madera coronan la fachada en la línea de cornisa.

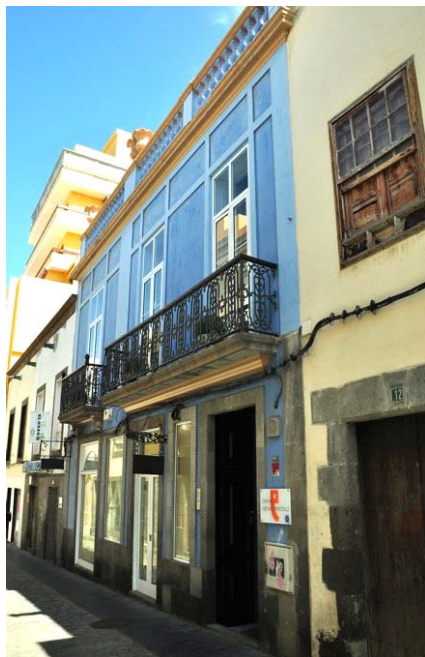
Alzado caracterizado por la presencia de huecos de proporción vertical, enmarcados en cantería, los de la planta baja, y en cemento, los de la planta superior. La ornamentación se centra en el pretil de coronación y en la rejería de los dos balcones de hierro forjado. Cornisa resaltada en cemento. Zócalo de cantería.

Alzado bastante modificado con respecto al original, apareciendo nuevos huecos en planta baja y carpinterías que desentonan con el resto de la composición.

Deberá adaptarse la fachada al proyecto original.

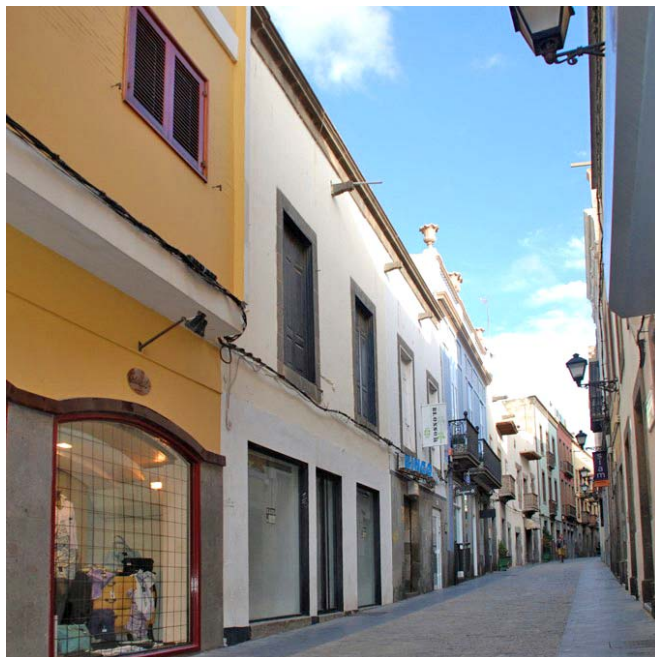
Alzado neoclásico de composición plana y simétrica caracterizado por la presencia de huecos de proporción vertical enmarcados en cantería, y rítmicamente dispuestos. Bajo la cornisa, resaltada en cantería, aparecen tres gárgolas de cañón.

Deberá adaptarse la planta baja de la fachada al proyecto original.

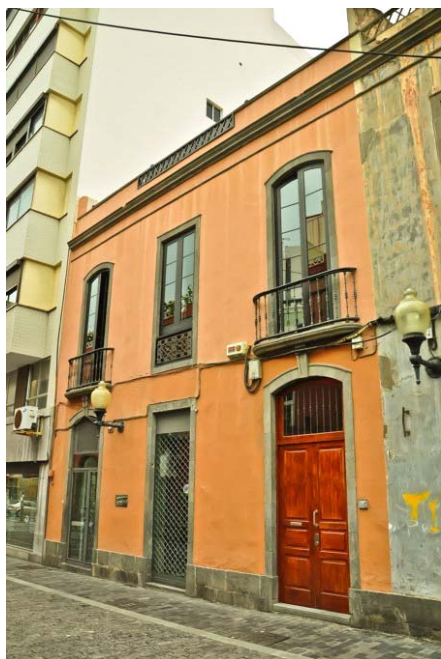
Alzado de arquitectura académica y composición simétrica caracterizado por la presencia de huecos de proporción vertical enmarcados en cantería y rítmicamente dispuestos. Cornisa y zócalo también en piedra. En la planta superior, dos estrechos balcones redondeados de hierro forjado cierran la composición.

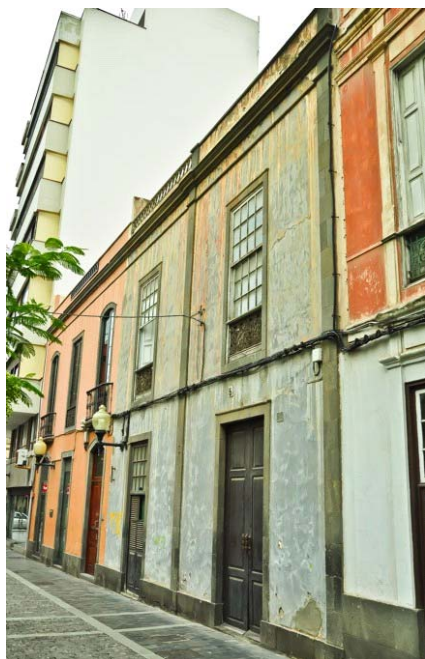
Alzado de arquitectura neoclásica caracterizado por la presencia de huecos de proporción vertical enmarcados en cantería. Cornisa y zócalo también en piedra. Destacan las ventanas de guillotina de la planta superior así como la rejería de hierro forjado que las acompaña.

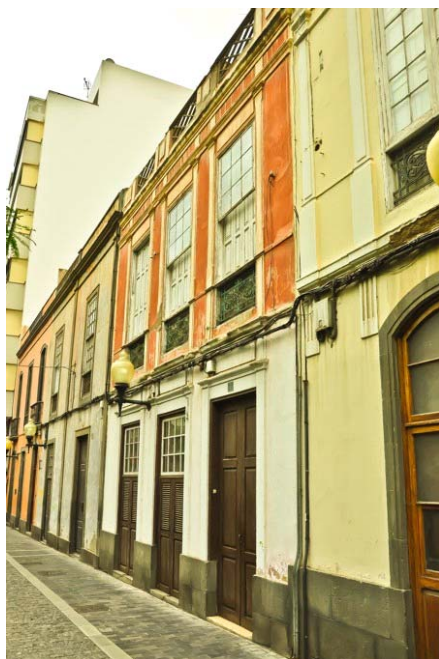
Alzado de arquitectura académica y composición simétrica caracterizado por la presencia de grandes huecos de proporción vertical enmarcados en cemento. Cornisa y otras líneas ornamentales resaltadas también en cemento. Detalles decorativos en jambas, pretil de coronación y en la rejería de hierro forjado que acompaña los huecos de la segunda planta. Zócalo de cantería.

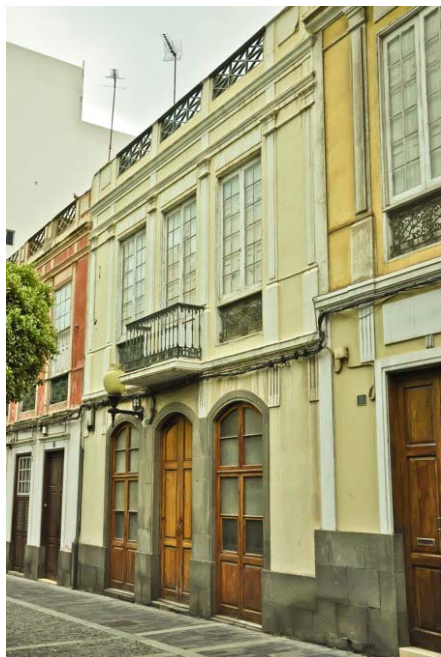
Alzado de arquitectura académica y composición simétrica caracterizado por la presencia de grandes huecos de proporción vertical enmarcados en cemento en la planta superior y en cantería en planta baja. Cornisa y otras líneas ornamentales resaltadas en cemento. Detalles decorativos en jambas, pretil de coronación y en la rejería de hierro forjado que acompaña los huecos de la segunda planta. Balcón de hierro forjado que contribuye a centrar la simetría. Zócalo de cantería.

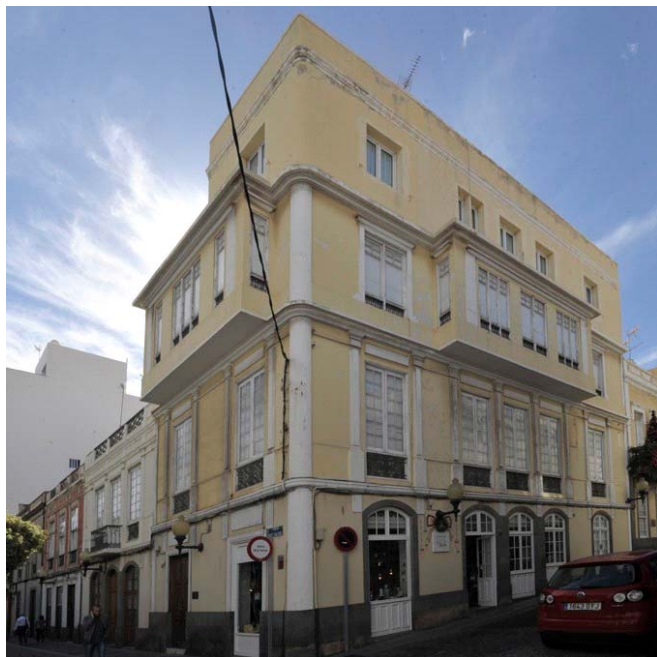
Edificio en esquina caracterizado por la heterogeneidad compositiva, con huecos de diferentes proporciones según la planta. En planta baja, huecos de proporción vertical adintelados en arco, enmarcados en cantería hacia Perdomo; en la segunda planta, huecos de proporción vertical enmarcados en cemento con detalles decorativos en jambas y rejería de hierro forjado; en la tercera planta, huecos de proporción más cuadrada, algunos de ellos agrupados en miradores; la cuarta planta, de construcción posterior, desentona con el resto. Las dos fachadas guardan una composición simétrica. Esquina, líneas de forjado y otras líneas ornamentales resaltadas en cemento. Zócalo de cantería.

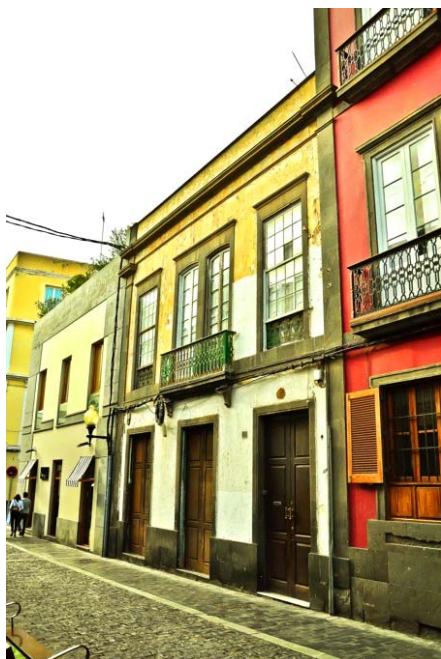
Alzado de composición simétrica representativo de la arquitectura académica, caracterizado por la presencia de huecos de proporción vertical enmarcados en cantería y rítmicamente dispuestos. En la planta superior, los dos huecos centrales aparecen agrupados en un único cuerpo por medio del recercado de piedra y el balcón corrido de hierro forjado, en el eje de simetría. La composición queda enmarcada entre dos pilastras en los extremos de la edificación, el zócalo y la cornisa, de cantería. La línea de forjado de la segunda planta también se resalta en este material.

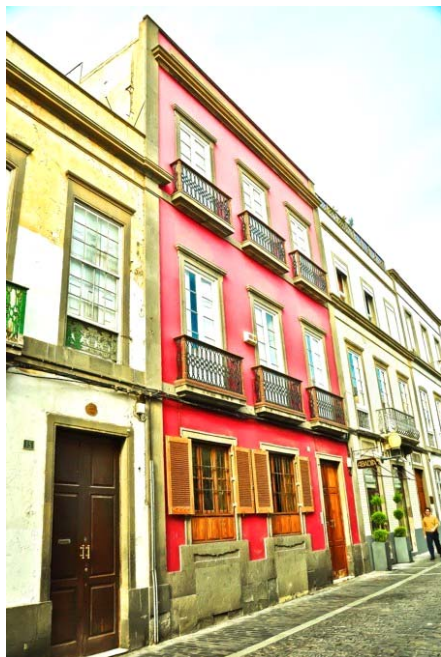
Alzado de composición simétrica representativo de la arquitectura académica, caracterizado por la aparición de huecos de proporción vertical enmarcados en cantería y rítmicamente dispuestos. Destaca la presencia de balcones de hierro forjado en todos los huecos de las dos plantas superiores. La composición queda enmarcada entre dos pilastras en los extremos de la edificación, el zócalo y la cornisa, de cantería.

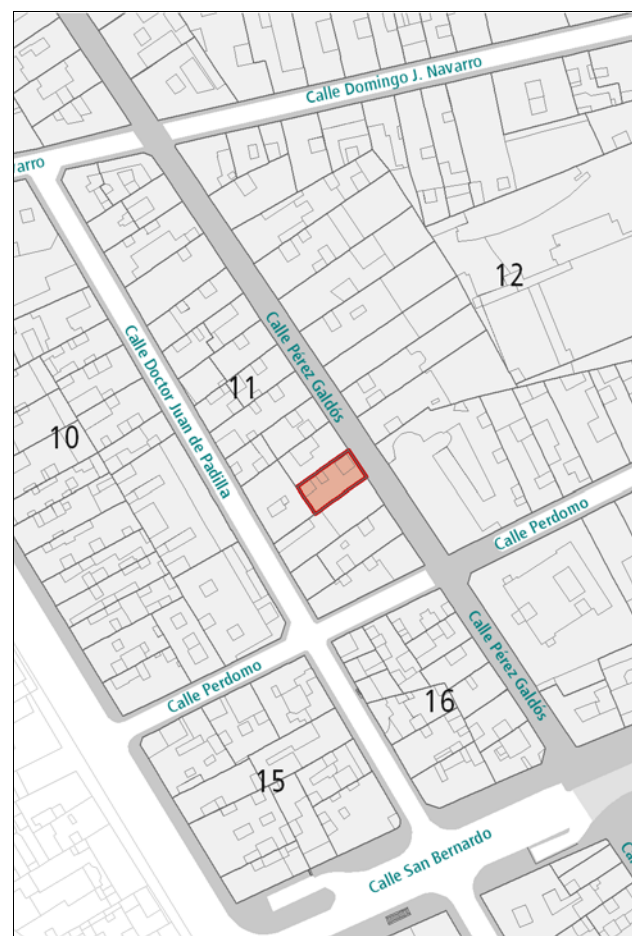
Alzado de composición simétrica representativo de la arquitectura académica, caracterizado por la aparición de huecos de proporción vertical enmarcados en cantería y rítmicamente dispuestos. Detalles ornamentales en dinteles y rejería. Destaca la presencia del balcón abombado de hierro forjado, que contribuye a centrar la simetría. La tercera planta, con huecos más cuadrados, responde a una ampliación posterior. La composición de las dos primeras plantas queda enmarcada entre dos pilastras de cantería en los extremos de la edificación, la cornisa, también de piedra, y el zócalo, de cemento. Acabado de las dos primeras plantas en azulejos biselados.

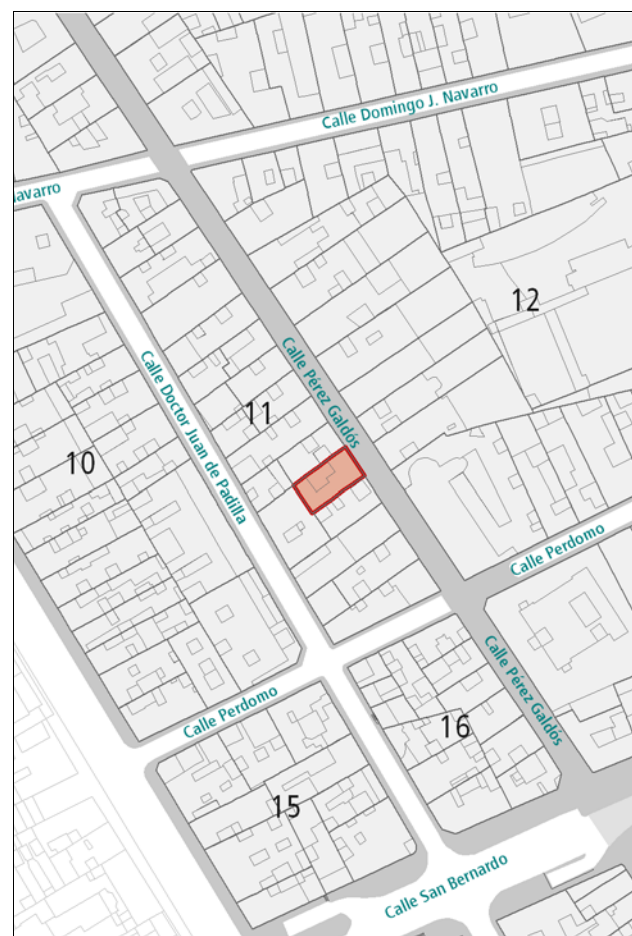
Alzado de composición simétrica representativo de la arquitectura académica, caracterizado por la presencia de huecos de proporción vertical enmarcados en cantería y rítmicamente dispuestos. Destaca el balcón de hierro forjado, que contribuye a centrar la simetría. La composición queda enmarcada entre dos pilastras de cantería en los extremos de la edificación, la cornisa, también de piedra, y el zócalo, de cemento. Las líneas de forjado y otras líneas ornamentales también se resaltan en cantería. En la tercera planta, de construcción posterior, varía la proporción de los huecos, siendo estos menos esbeltos.

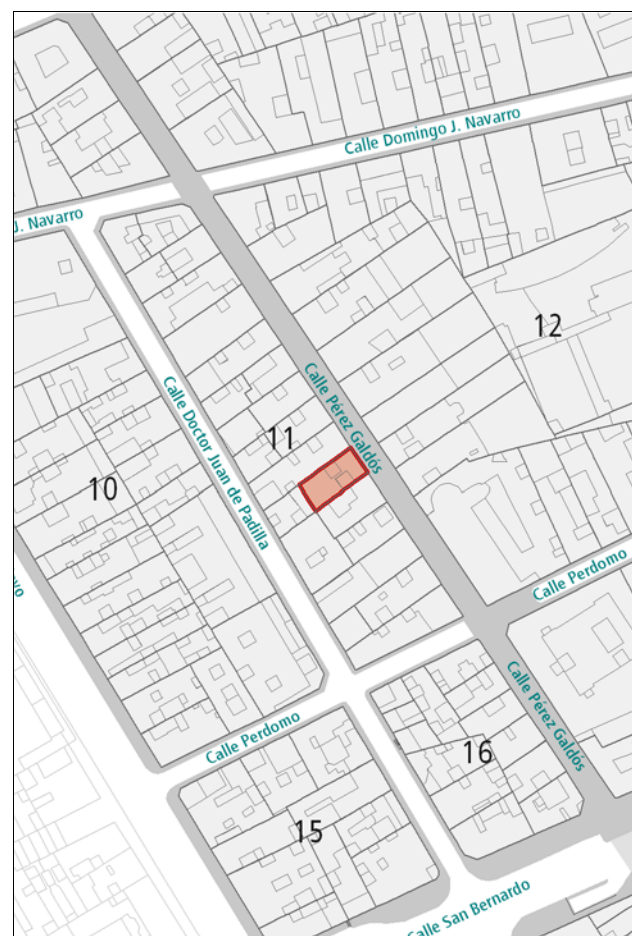
Alzado de composición simétrica representativo de la arquitectura académico con ornamentación ecléctica, caracterizado por la disposición regular de huecos de proporción vertical, enmarcados en cantería en planta baja, y en cemento en planta alta. Presencia de tres balcones de hierro forjado enmarcados en madera. Detalles decorativos en dinteles y jambas de la segunda planta, así como en las pilastras laterales y bajo la línea de cornisa. Acabado en azulejos biselados. Zócalo de cantería y cornisa de cemento.

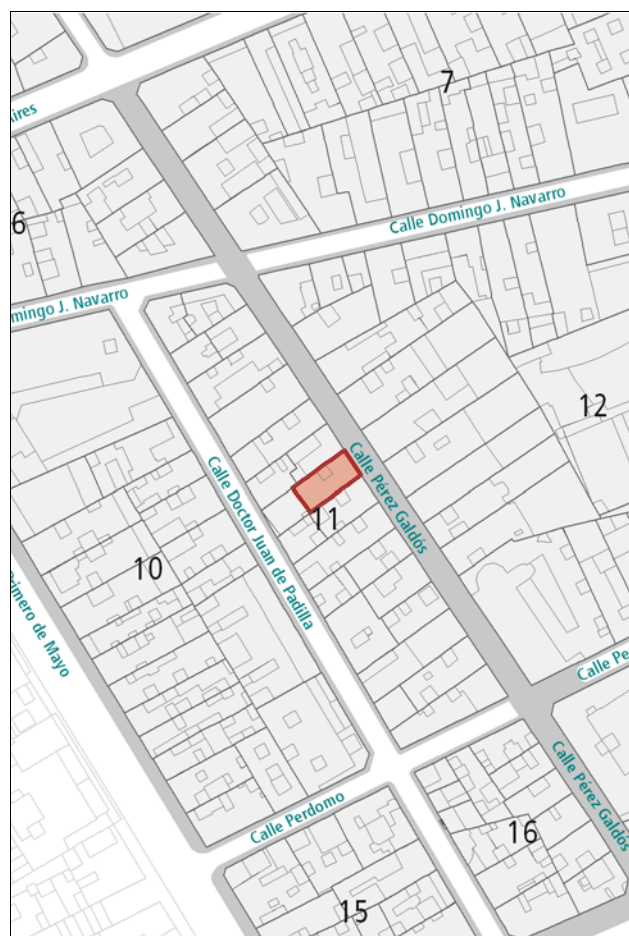
Alzado de composición simétrica representativo de la arquitectura académica con ornamentación ecléctica, caracterizado por la disposición regular de huecos de proporción vertical, enmarcados en cantería en planta baja y en cemento en planta alta. Detalles decorativos en dinteles y jambas de los vanos de la planta superior y sobre la línea de cornisa. Presencia de tres balcones de hierro forjado. Zócalo de cantería y cornisa de cemento.

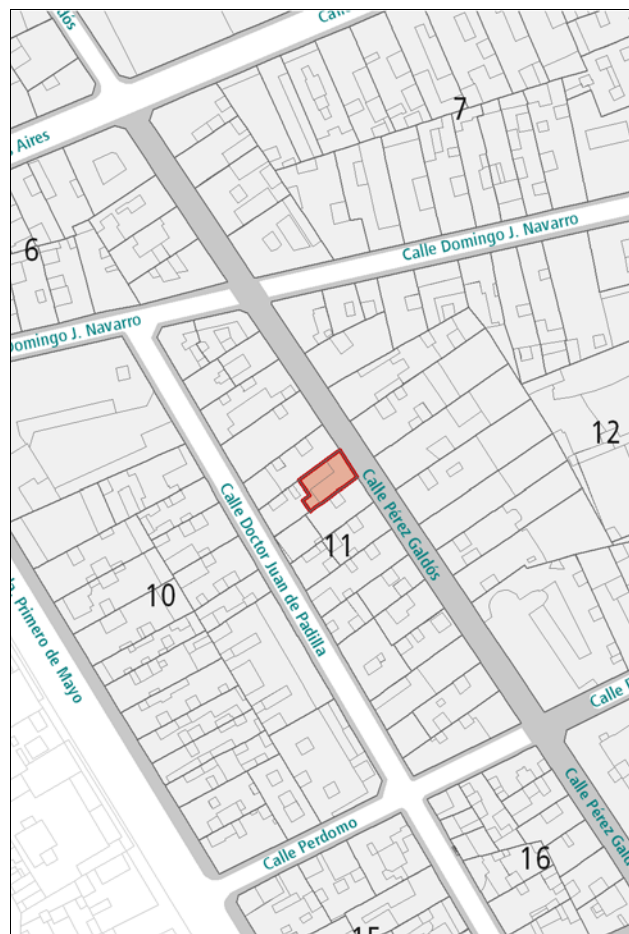
Alzado de composición simétrica representativo de la arquitectura académica con ornamentación ecléctica, caracterizado por la disposición regular de huecos de proporción vertical, enmarcados en cantería en planta baja y en cemento en planta alta. Detalles decorativos en dinteles y jambas de los vanos de la planta superior y sobre la línea de cornisa. Presencia de tres balcones de hierro forjado. Zócalo de cantería y cornisa de cemento.

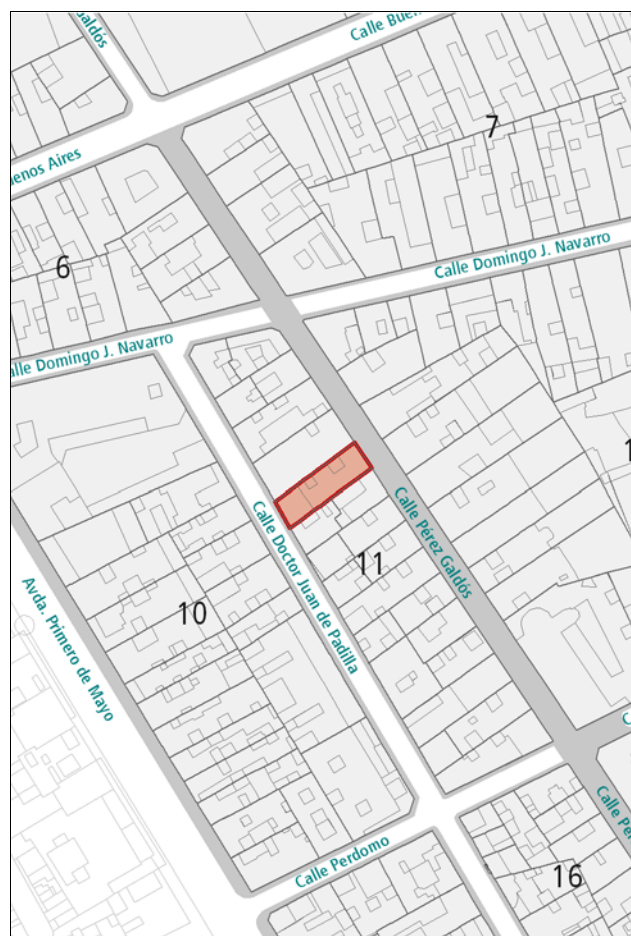
La fachada hacia la calle Pérez Galdós es un alzado de composición simétrica representativo de la arquitectura académica con ornamentación ecléctica. Se caracteriza por la disposición regular de huecos de proporción vertical, enmarcados en cantería en planta baja y en cemento en planta alta. Destacan los detalles decorativos en dinteles y jambas de los vanos de la planta superior y en las pilastras laterales; así como la presencia de tres balcones de hierro forjado. En el interior, sigue la tipología de patio con escaleras alrededor del cual se articulan varias estancias. Destaca el lucernario. La parte de la parcela situada tras la antigua escalera de servicio y la fachada hacia Juan de Padilla no tiene valores a proteger.”

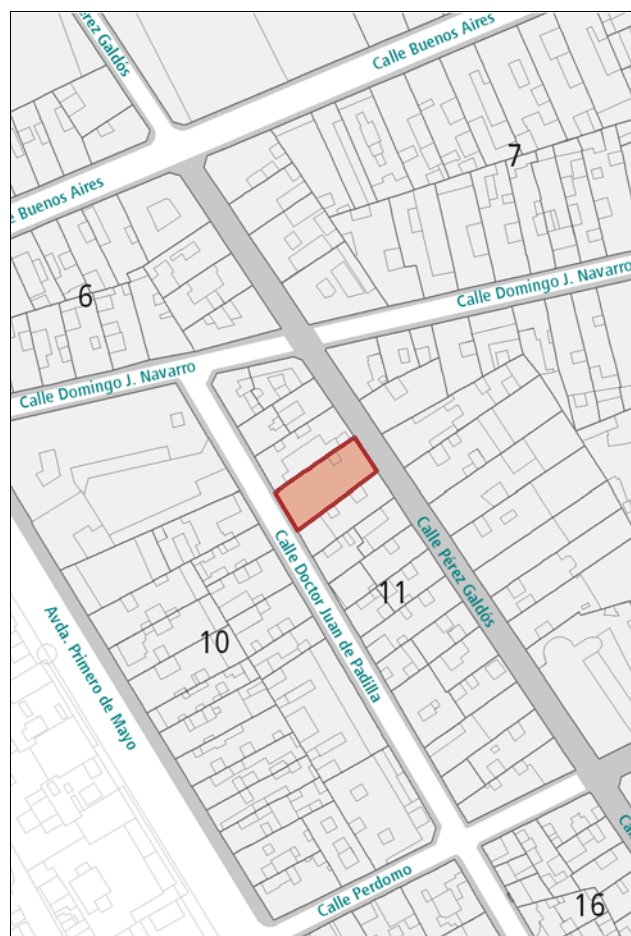
La fachada hacia la calle Pérez Galdós es un alzado de composición simétrica representativo de la arquitectura académica con ornamentación ecléctica, caracterizado por la disposición regular de huecos de proporción vertical, enmarcados en cantería en planta baja y en cemento en planta alta. Detalles decorativos en dinteles y jambas de los vanos de la planta superior, en las pilastras laterales y sobre la línea de cornisa. Presencia de tres balcones de hierro forjado. Zócalo de cantería y cornisa de cemento. La fachada hacia la calle Juan de Padilla no tiene valores de interés.

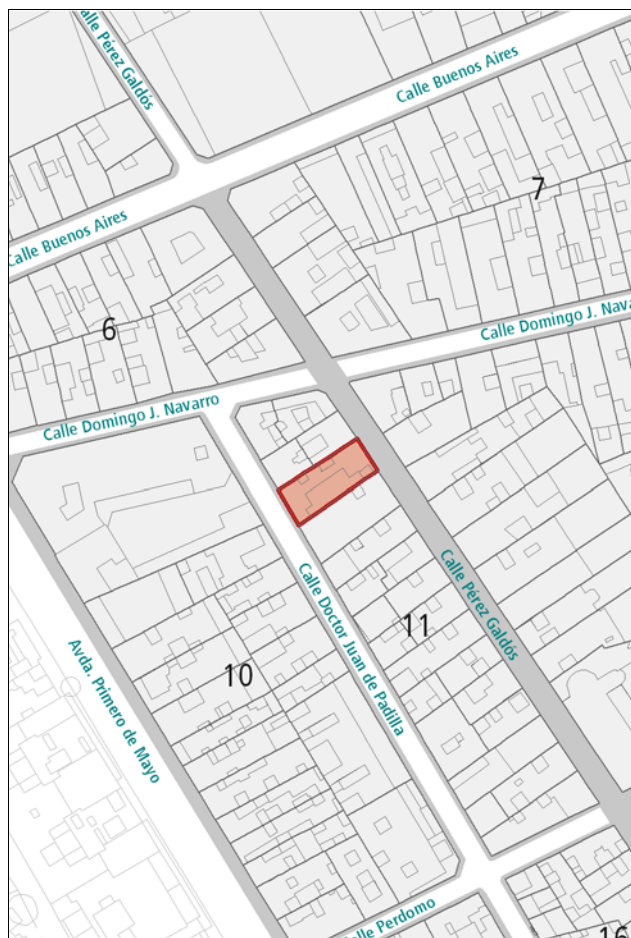
La fachada hacia Pérez Galdós es de composición simétrica, representativa de la arquitectura académica, caracterizada por la disposición regular de huecos de proporción vertical enmarcados en cantería en las dos primeras plantas, y de proporción más cuadrada y enmarcados en cemento en la tercera planta. Detalles decorativos en pretilos de huecos de la planta superior y bajo la línea de cornisa. Balcón corrido de hierro forjado en la segunda planta. Zócalo de cantería y cornisa de cemento.

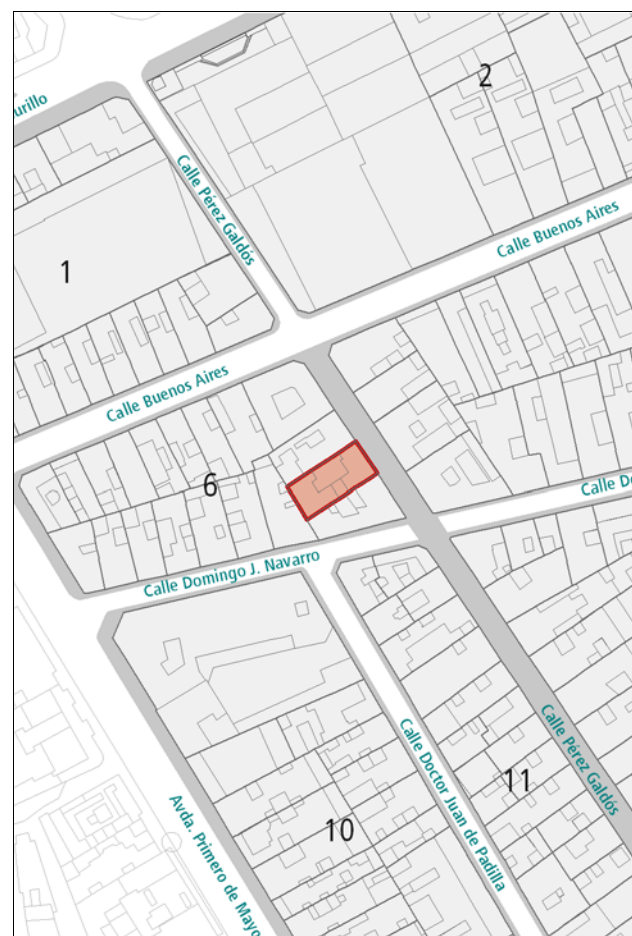
Alzado de composición simétrica representativo de la arquitectura académica, caracterizado por la presencia de huecos de proporción vertical recercados en cantería y rítmicamente dispuestos. El balcón corrido de hierro forjado contribuye a centrar la simetría. Detalles decorativos en el pretil de coronación y en los dinteles de los huecos. La composición queda enmarcada entre el zócalo y la cornisa, de cantería.

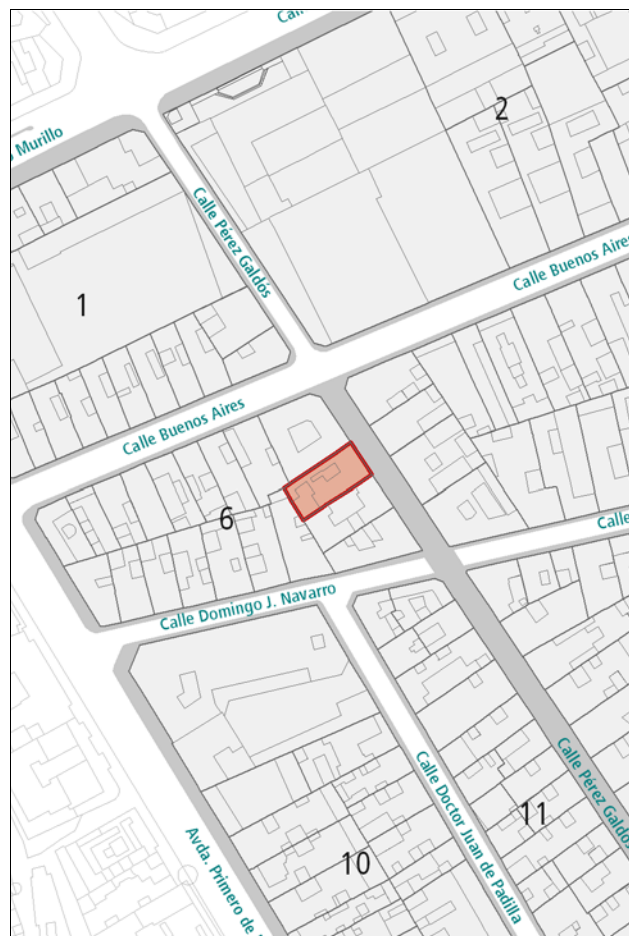
Alzado representativo de la arquitectura académica, caracterizado por la presencia de huecos de proporción vertical recercados en cantería y rítmicamente dispuestos. En uno de los extremos, una pilastra de cantería separa uno de los accesos. Destaca la presencia del balcón corrido de hierro forjado. Detalles decorativos en el pretil de coronación. La composición queda enmarcada entre dos pilastras en los extremos, el zócalo y la cornisa, de cantería.

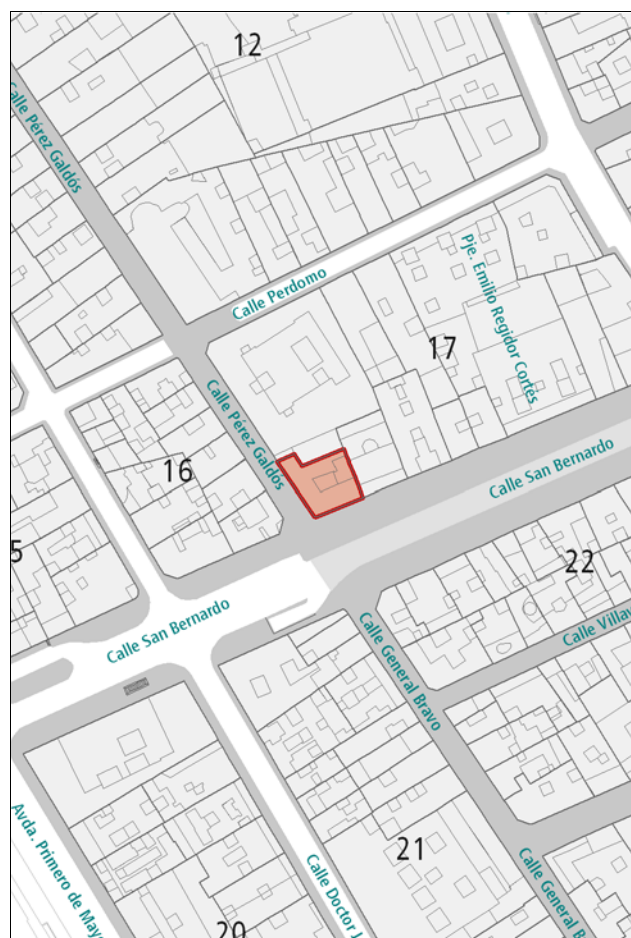
Edificio en esquina representativo de la arquitectura académica, caracterizado por la presencia de huecos de proporción vertical enmarcados en cantería y rítmicamente dispuestos. La esquina y los extremos de la edificación quedan señalados con pilastras de cantería. En este mismo material se disponen el zócalo y la cornisa. Tipología con patio central de interés.

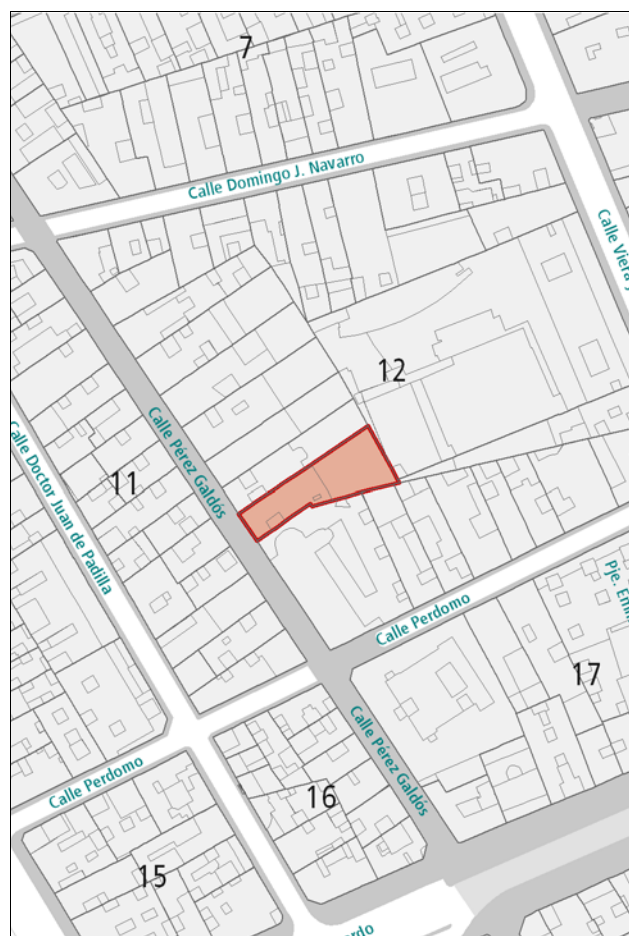
Alzado de composición simétrica representativo de la arquitectura académica con decoración ecléctica, caracterizado por la disposición regular de huecos de proporción vertical, enmarcados en cantería en planta baja y en cemento en planta alta. Detalles decorativos en dinteles y jambas de los vanos de la planta superior, en las pilastras laterales y en la coronación. Presencia de tres balcones de hierro forjado. Zócalo de cantería y cornisa de cemento.

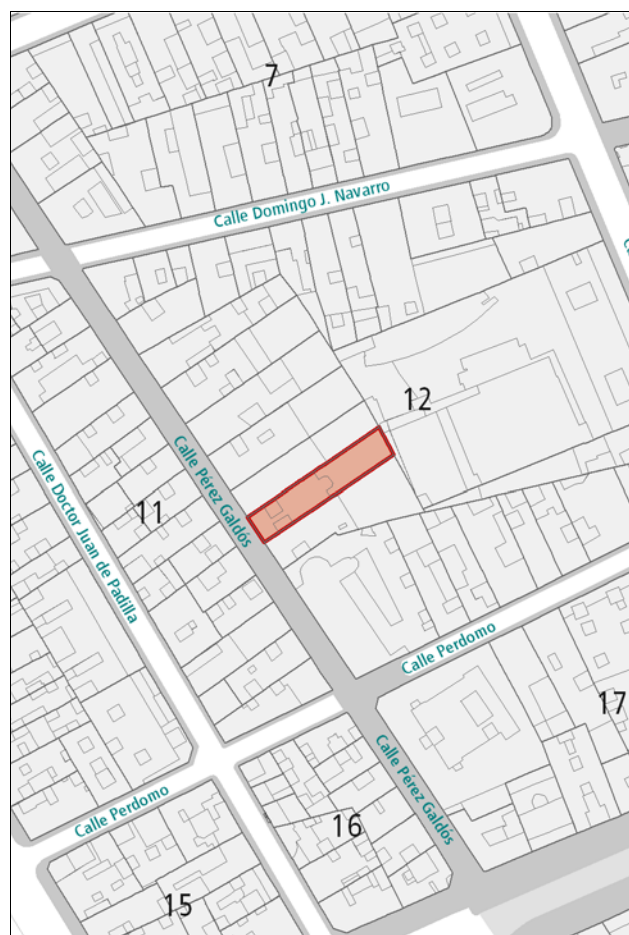
Alzado de composición simétrica representativo de la arquitectura académica con ornamentación ecléctica, caracterizado por la disposición regular de huecos de proporción vertical, enmarcados en cantería en planta baja, y en cemento en planta alta. Detalles decorativos en los dinteles de los vanos de la planta superior. Presencia de un balcón corrido de hierro forjado. El zócalo de cantería y la cornisa de cemento cierran la composición.

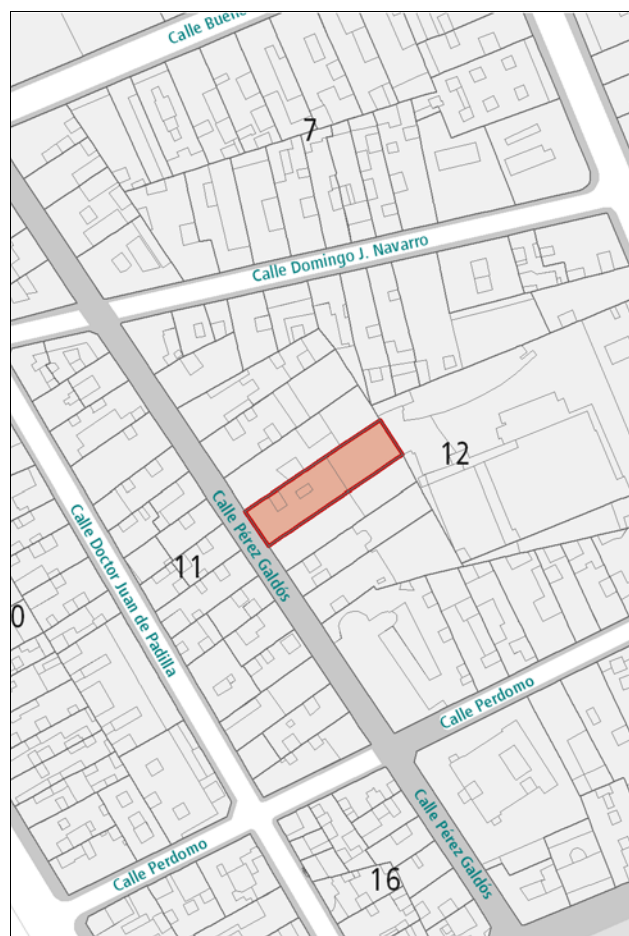
Alzado de composición simétrica representativo de la arquitectura académica, caracterizado por la disposición regular de huecos de proporción vertical, recercados en cantería. Acompañamiento decorativo en los dinteles y en el pretel de coronación. Presencia de tres balcones de hierro forjado. La composición queda enmarcada entre dos pilastras en los extremos de la edificación, el zócalo y la cornisa. Forma conjunto con el edificio en Pérez Galdós, 16.

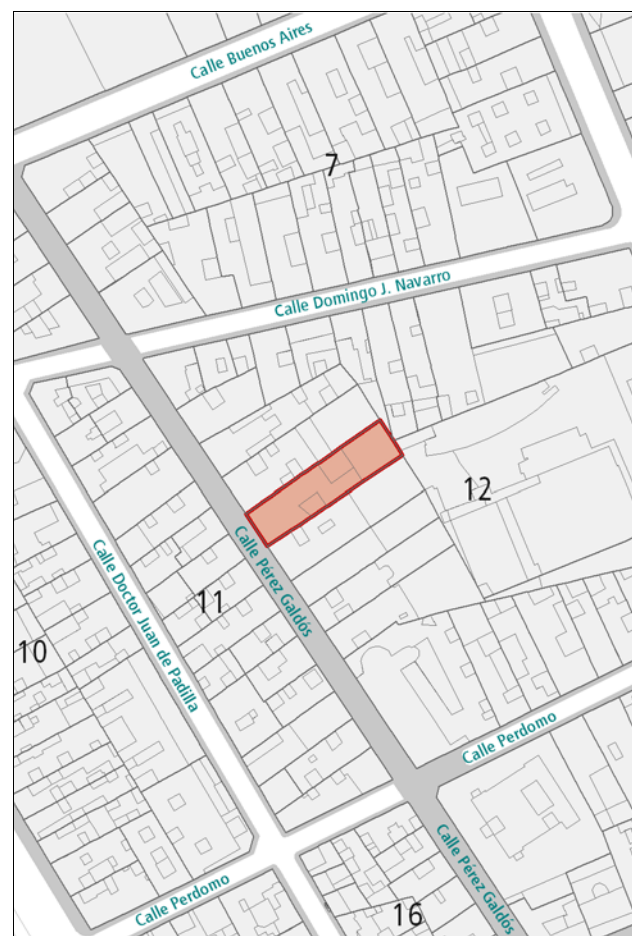
Alzado de composición simétrica representativo de la arquitectura académica, caracterizado por la disposición regular de huecos de proporción vertical, recercados en cantería. Acompañamiento decorativo en los dinteles y en el pretil de coronación. Presencia de tres balcones de hierro forjado. La composición queda enmarcada entre dos pilastras en los extremos de la edificación, el zócalo y la cornisa. Forma conjunto con el edificio en Pérez Galdós, 14.

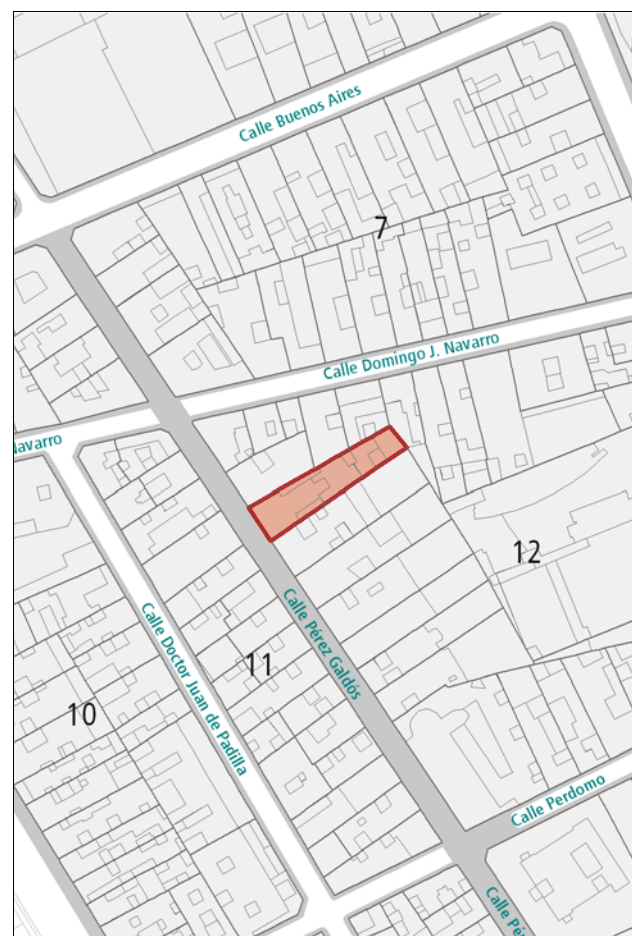
Alzado representativo de la arquitectura racionalista, caracterizado por la marcada horizontalidad que aporta la presencia de balcones corridos, la agrupación de huecos, la forma cuadrada de los mismos y los volados rectilíneos.

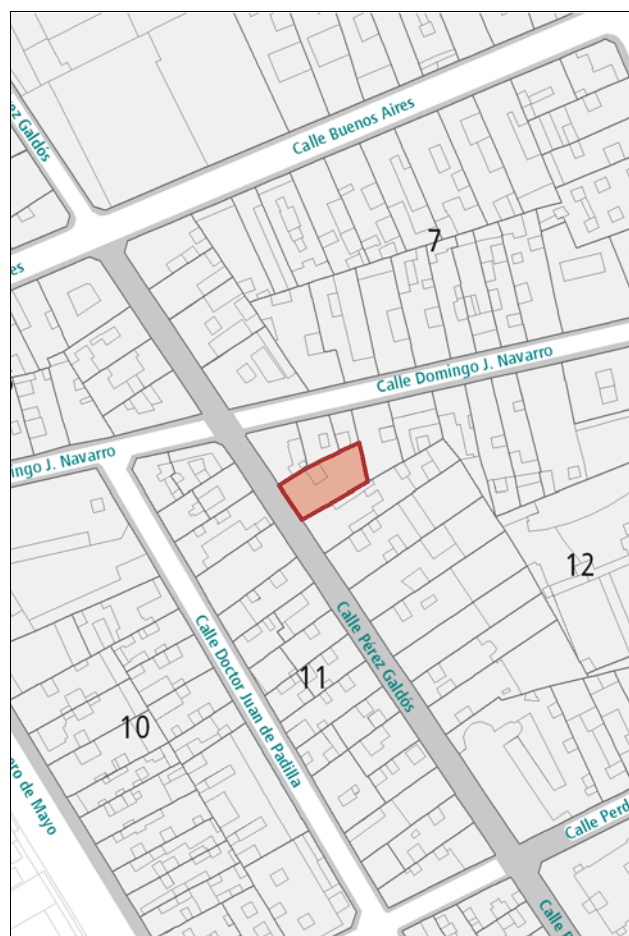
Alzado de composición simétrica representativo de la arquitectura académica, caracterizado por la disposición regular de huecos de proporción vertical, recercados en cantería. Acompañamiento decorativo en los dinteles y en el pretil de coronación. Aparición de líneas ornamentales que refuerzan la horizontalidad. Destaca la presencia del balcón de hierro forjado, en el eje de simetría. La composición queda enmarcada entre el zócalo y la cornisa, de cantería.

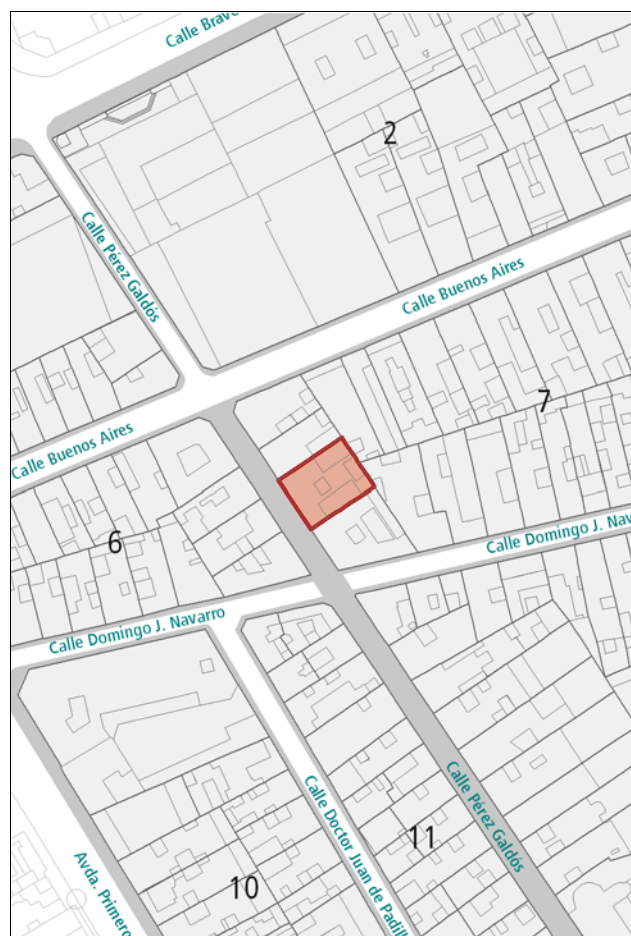
Alzado representativo de la arquitectura académica, caracterizado por la disposición regular de huecos de proporción vertical, recercados en cantería. Una pilastra de cantería divide la fachada separando uno de los accesos y el vano superior a éste. Destaca la presencia de dos balcones de hierro forjado en huecos alternos. La composición queda enmarcada entre dos pilastras en los extremos de la edificación, el zócalo y la cornisa, de cantería. Interesante solución tipológica a base de doble patio.

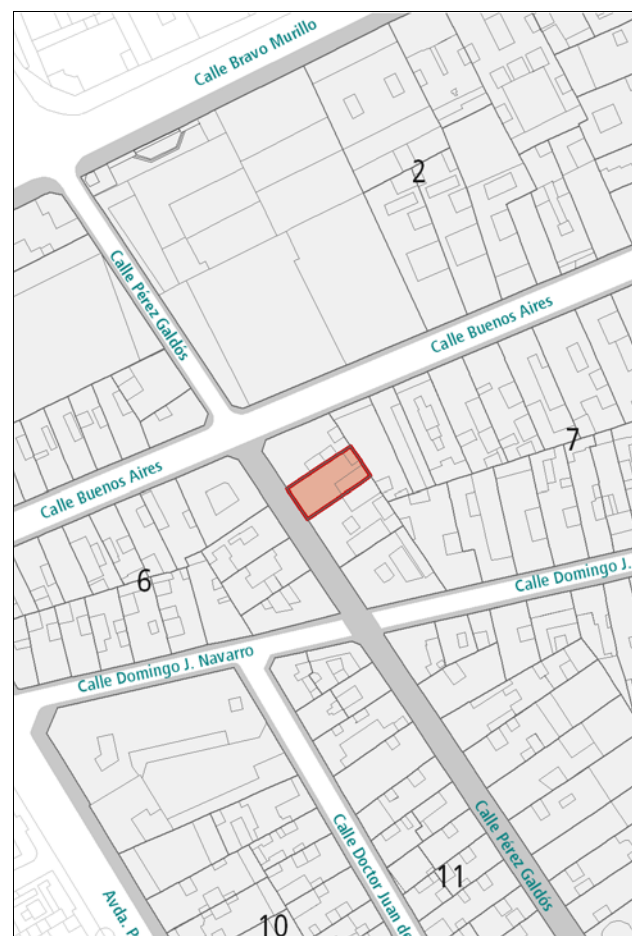
Edificio de una planta representativo de la arquitectura académica, caracterizado por la disposición regular de huecos de proporción vertical, recercados en cantería. Una pilastra de cantería divide en dos la fachada separando uno de los accesos. La composición queda enmarcada entre dos pilastras en los extremos de la edificación, el zócalo y la cornisa, de cantería. Interesante patio.
