CATÁLOGO ARQUITECTÓNICO

VOLUMEN II (VT-097 a VT-213)

PLAN ESPECIAL DE PROTECCIÓN VEGUETA-TRIANA

FEBRERO 2018

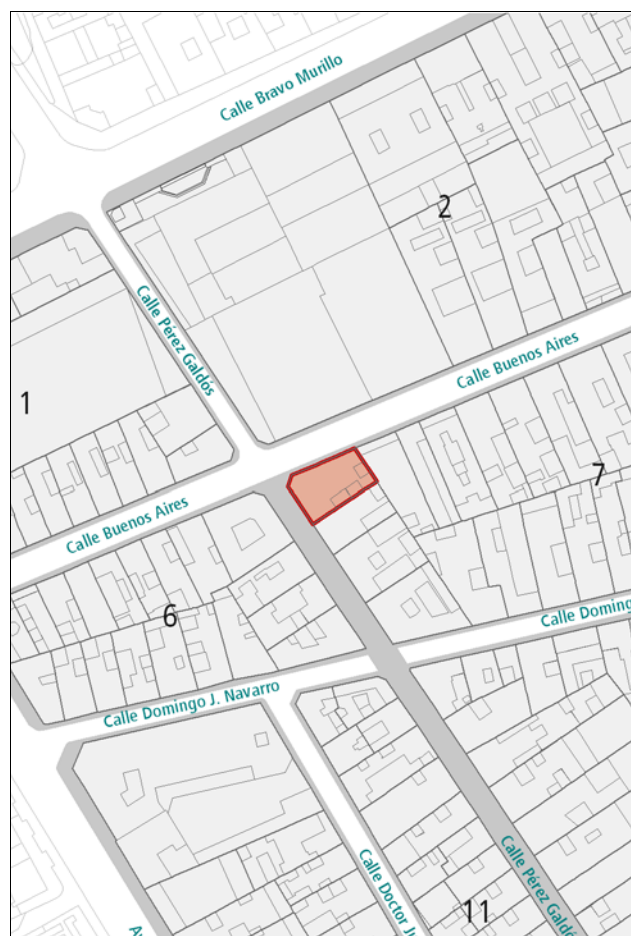
Edificio en esquina representativo de la arquitectura académica, caracterizado por la disposición regular de huecos de proporción vertical, recercados en cantería, con acompañamiento decorativo en los dinteles, diferenciados por planta. La esquina queda señalada por dos pilastras de piedra, y un elemento decorativo en la coronación. Una pilastra de cantería divide en dos la fachada hacia Buenos Aires. Destaca también la presencia de balcones de hierro forjado y los detalles ornamentales en el pretil de coronación. La composición queda enmarcada entre dos pilastras en los extremos de la edificación, el zócalo y la cornisa, de cantería.

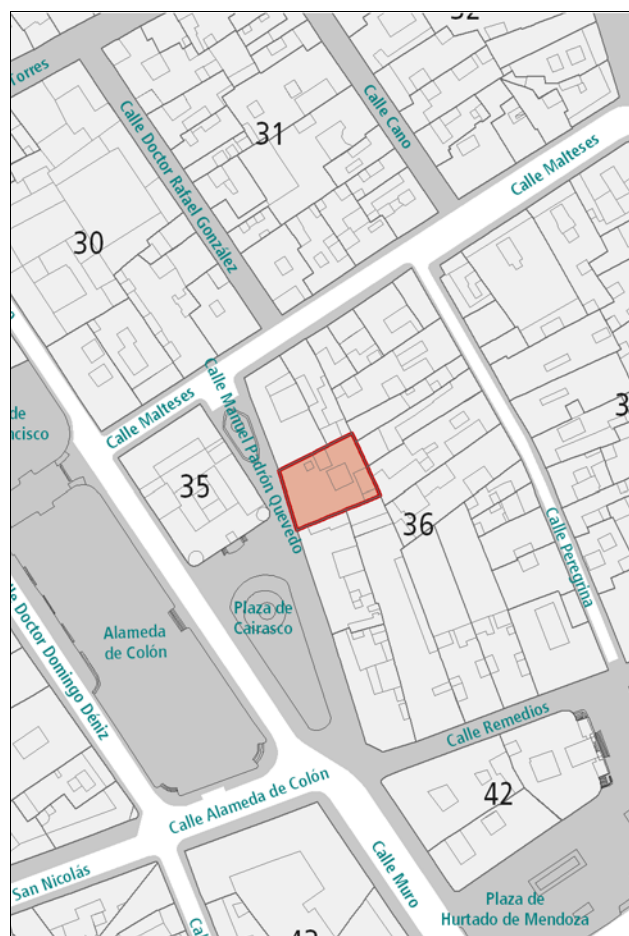
Alzado de composición simétrica representativo de la arquitectura académica con ornamentación ecléctica, caracterizado por la disposición regular de huecos de proporción vertical, recercados en cantería. Destaca la presencia de los balcones de hierro forjado, tres independientes en la tercera planta y uno corrido en la segunda. La ornamentación se concentra en los dinteles de los vanos y en la coronación, con solución singular. La composición queda enmarcada entre dos pilastras en los extremos de la edificación, el zócalo y la cornisa, de cantería. Se construyó sobre otro edificio anterior del que se conservan la primera crujía y la última en planta baja.

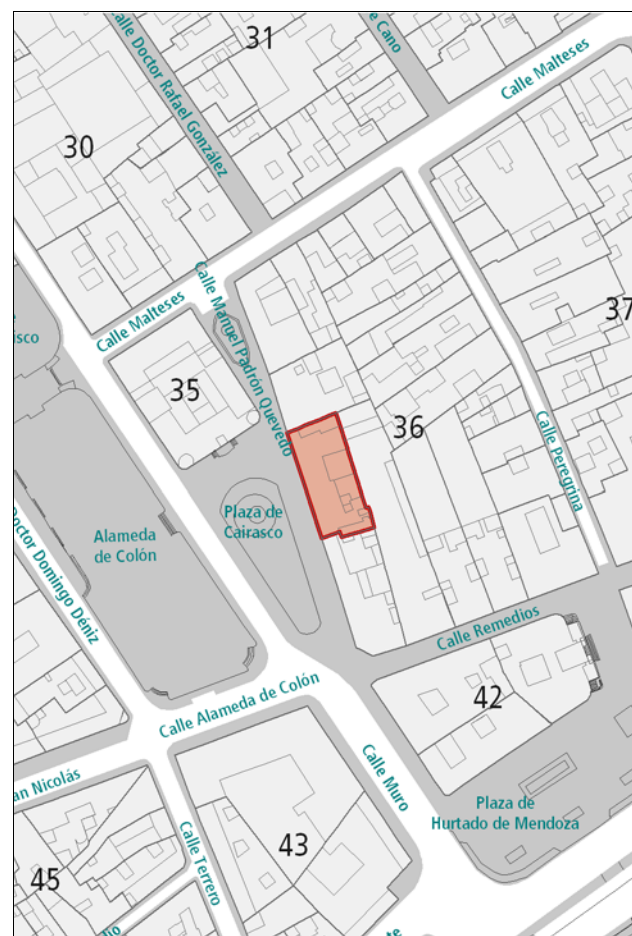
Alzado de composición simétrica representativo de la arquitectura ecléctica. La fachada se divide en tres cuerpos. En los dos cuerpos laterales destaca la agrupación horizontal de huecos de dos en dos en las plantas superiores, y la presencia de balcones de hierro forjado. En el cuerpo central, un balcón corrido de hierro forjado recorre la segunda planta, mientras que las dos últimas, en las que la agrupación de huecos es en vertical, sobresalen del resto de la fachada. La ornamentación, en cemento, se concentra en los dinteles de los huecos, de diversos estilos, así como en los pretilos. La composición queda enmarcada entre dos pilastras en los extremos de la edificación, el zócalo y la cornisa, también de cemento.

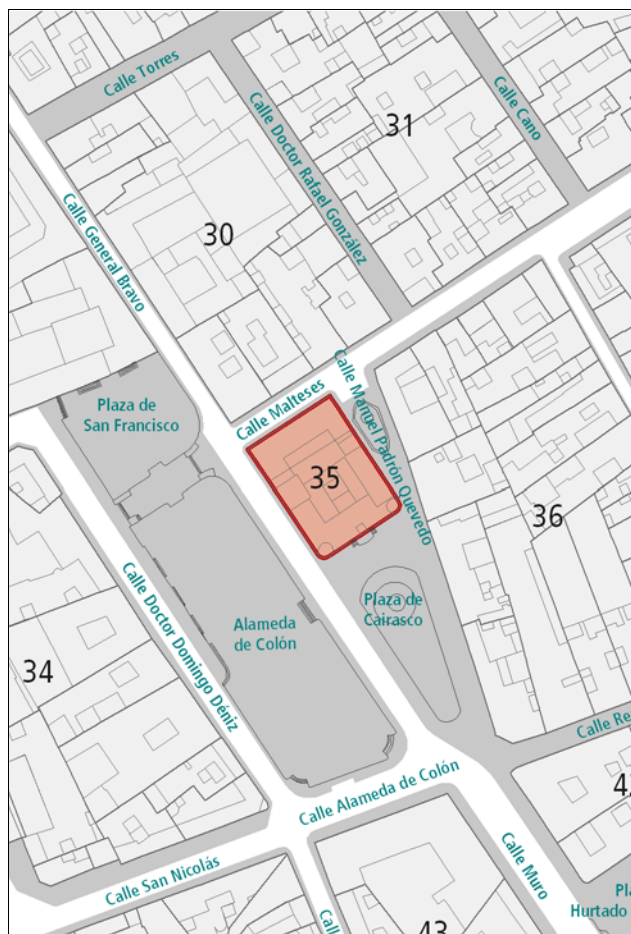
Edificio monumental representativo de la arquitectura ecléctica. Alzado principal a la plaza de Cairasco con un esquema simétrico de arcos carpentiles en el primer piso y escarzanos en la segunda planta, con columnas pareadas en ambos casos. Huecos verticales acristalados con profuso acompañamiento decorativo. Esquinas curvas coronadas por torreones de remate bulboso. Balconada de piano. Singular remate de la cornisa con templete-miradores. Escalera imperial en el hall central. En la planta tercera del edificio, construida en los años 50-60 del pasado siglo, se sitúa una edificación de nulo valor patrimonial y arquitectónico que ocupa la mitad norte de la planta y presenta una incorrecta relación compositiva con el resto del edificio, además de un notable mal estado general y estructural.

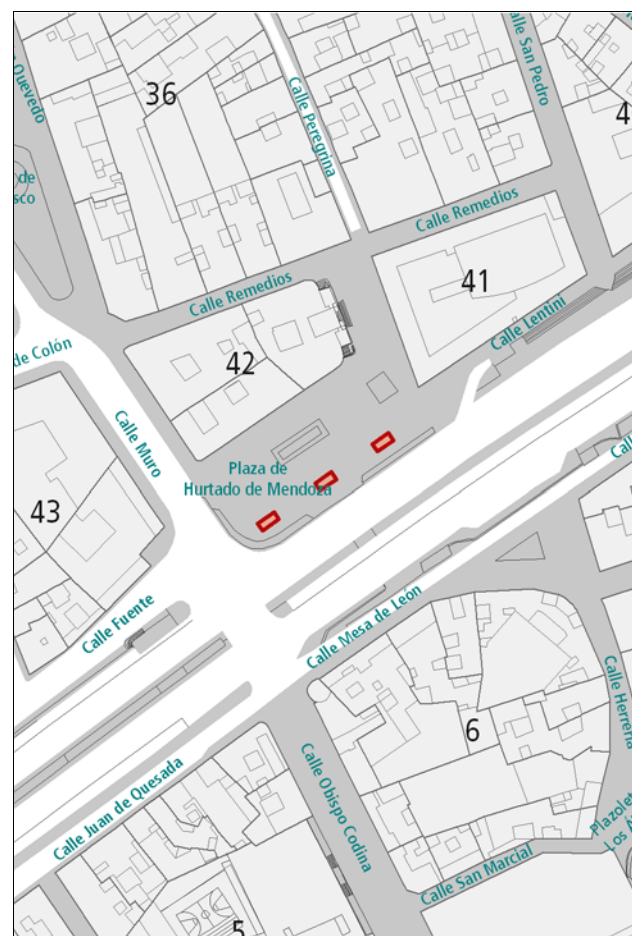
Quioscos de madera con cubierta bulbosa escamada, representativos del eclecticismo con influencias orientales visibles en elementos como el arco de herradura.

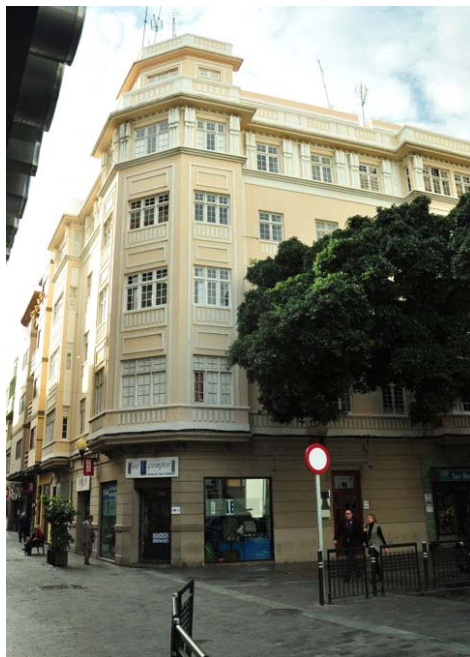
Edificio de cinco plantas en esquina con composición en distintos planos. Ornamentación con motivos geométricos concentrada en torno a los huecos y en el pretil de coronación, siendo más prolija en la quinta planta. Tratamiento diferenciado según la planta. Planta baja con acabado en llagueado. Resalte de la esquina con culminación en pequeño torreón-mirador.

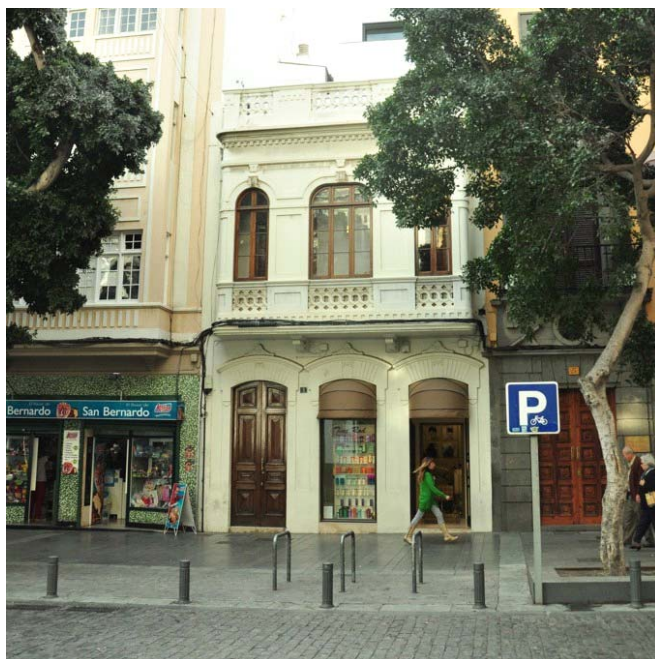
Alzado de composición simétrica representativo de la arquitectura académica con ornamentación ecléctica. Disposición de huecos de proporción vertical terminados en arco. Detalles ornamentales concentrados en arcos, pretilos y bajo la línea de cornisa. Planta superior resuelta mediante balcón cerrado.

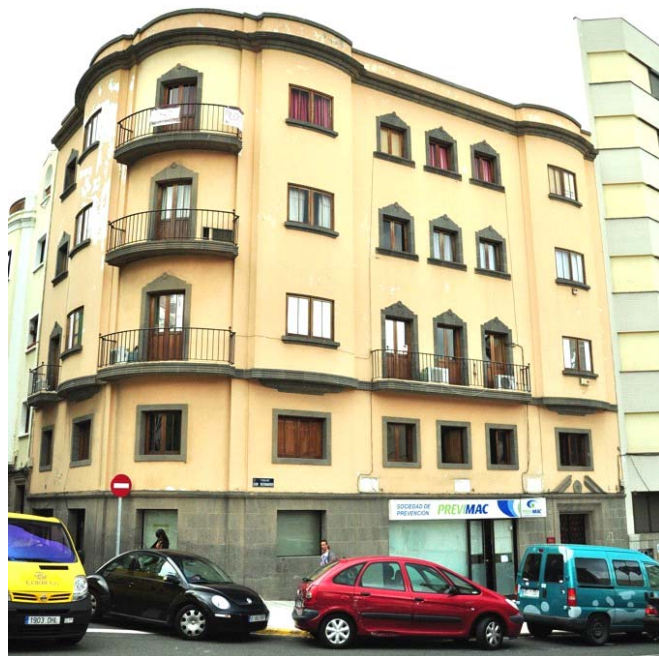
Edificio en esquina con composición en distintos planos caracterizado por la utilización de elementos de la arquitectura tradicional. Planta baja completamente acabada en cantería. En este material también se disponen los cercos de los huecos y líneas ornamentales como la cornisa y la línea de forjado de la tercera planta. Presencia de balcones de hierro forjado, destacando los tres que señalan la esquina circular.

Sólo se permitirá la remodelación, según la Norma de Protección, del volumen situado tras la primera crujía, respetando la altura de la edificación original.

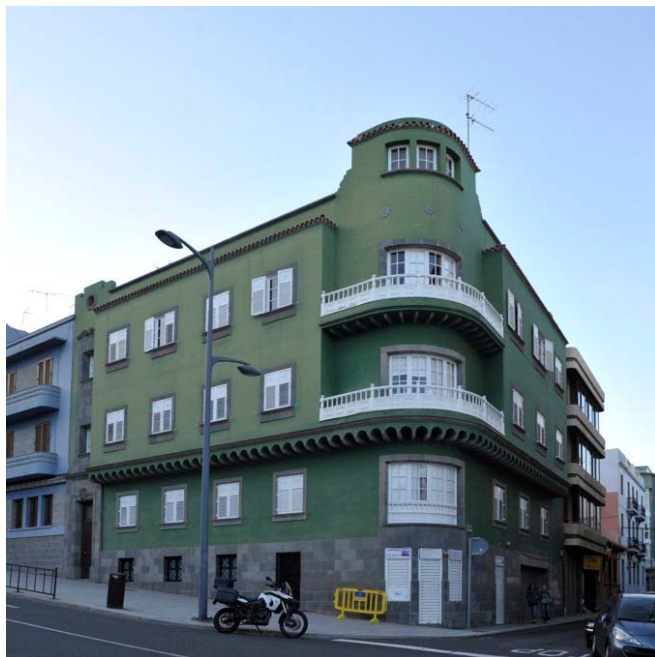
Edificio en esquina con composición en distintos planos. Planta baja acabada en cantería. Presencia de huecos de proporción cuadrada enmarcados en cantería y rítmicamente dispuestos. Utilización de la teja como remate de miradores y salientes. Portada principal recercada en piedra. Resalte de la esquina curva a través de largos balcones abiertos de madera y coronación con pequeña estancia-mirador.

Sólo se permitirá la remodelación, según la Norma de Protección, del volumen situado tras la primera crujía, respetando la altura de la edificación original.

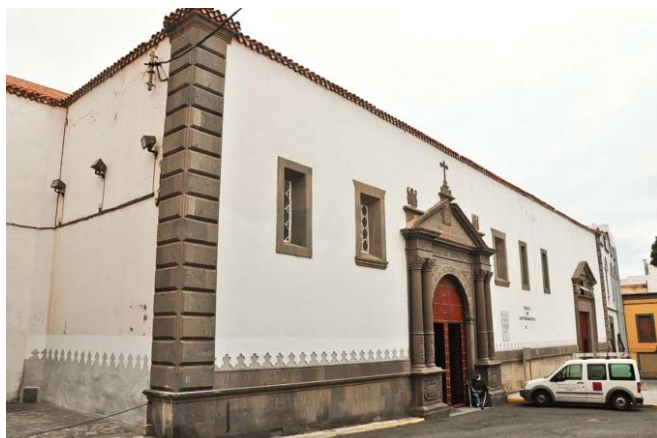
Apreciable volumetría estructurada en torno al desarrollo longitudinal en tres naves paralelas con cubiertas a dos aguas, rematado hacia la calle de General Bravo con un cuerpo edificado complementario (Curato, 1899. Laureano Arroyo). De la fachada destaca la portada manierista. Su estructura es de líneas serenas, con columnas pareadas que se levantan sobre plintos y recogen un entablamento con friso decorado y cornisa, que se remata en un frontón roto que acoge el escudo franciscano. El arco de la portada es de medio punto, con pilastras lisas en las jambas y recuadros cajeados en la rosca. Interior con apreciable riqueza pictórica y escultórica con motivos propiamente religiosos.

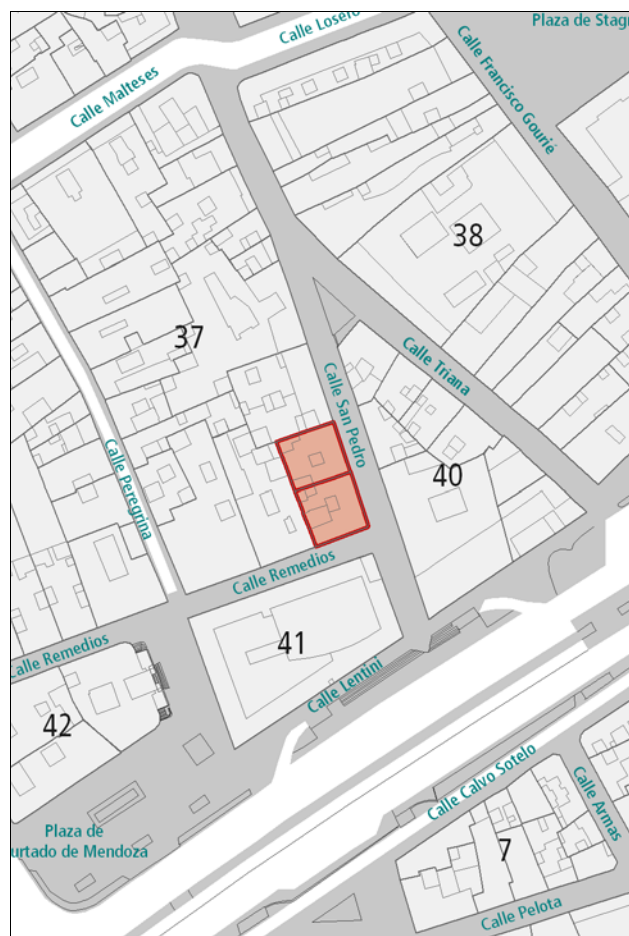
Conjunto que conforma esquina, con alzados representativos de la arquitectura académica, caracterizado por la presencia de huecos de proporción vertical rítmicamente dispuestos. Estos vanos, enmarcados en cantería, aparecen agrupados verticalmente en las dos plantas superiores, acompañados algunos de ellos por balcones de hierro forjado. Detalles ornamentales en dinteles y en el pretil de coronación. Planta baja con acabado en llagueado. Señalización de la esquina con pilastra de cantería. La composición queda enmarcada entre dos pilastras en los extremos de la edificación, la cornisa y el zócalo, también en piedra.

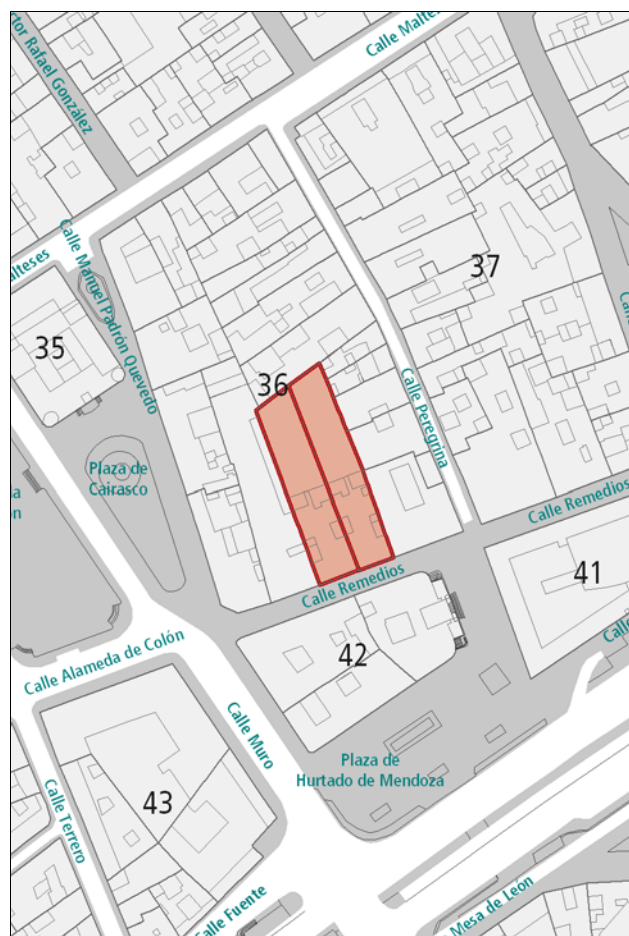
Edificio plurifamiliar representativo de la arquitectura ecléctica, caracterizado por la heterogeneidad compositiva. Destacan, en la segunda planta, los balcones cerrados a modo de bow window; y en la tercera planta, los huecos de proporción vertical enmarcados en cemento y acompañados de balcones abiertos de hierro forjado. Dos pilastras de cemento separan los accesos situados en los laterales de la edificación así como los huecos superiores a éstos. Resalte de las líneas de forjados y de la cornisa, también en cemento. Escaleras individualizadas (una vivienda por planta).

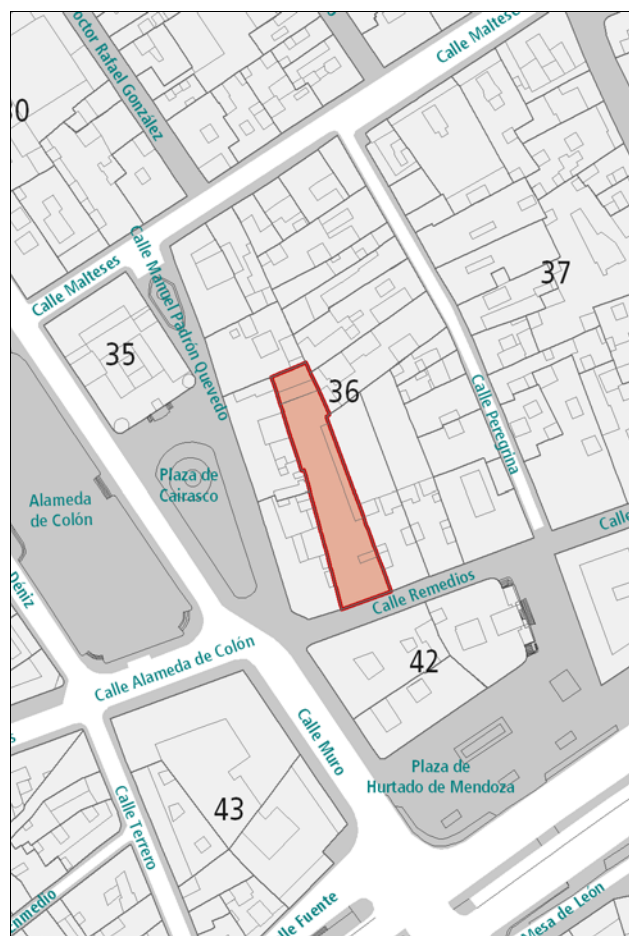
Alzado de composición simétrica caracterizado por la presencia de huecos de amplias proporciones rematados en arco y enmarcados en cantería. Detalles ornamentales en el paño central, sobre los arcos y bajo la línea de cornisa. Destaca el balcón corrido de hierro forjado en el eje de simetría. Presencia de una entreplanta con huecos de menor tamaño. La composición queda enmarcada entre dos pilastras en los extremos de la edificación, la cornisa y el zócalo, de cantería. Interesante altura de plantas.

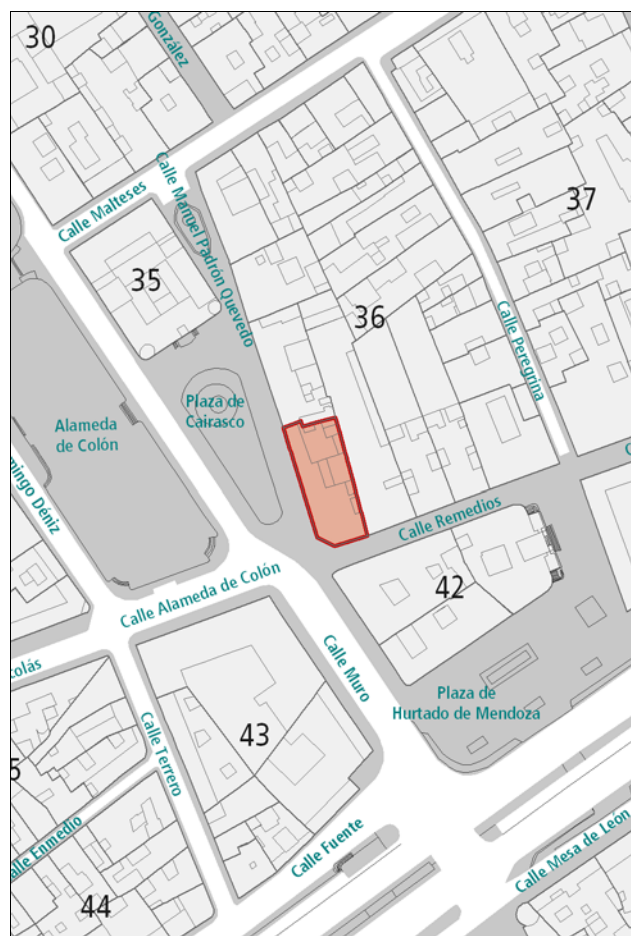
Edificio en esquina con alzados representativos de la arquitectura regionalista. Tratamiento diferenciado de la planta baja y la entreplanta, revestidas completamente de cantería. Disposición regular de huecos recercados en cantería y decorados con elementos tradicionales. Hacia la Plaza Cairasco se desarrolla la fachada principal, en la que destaca la composición simétrica y el amplio balcón de madera, cubierto, en el centro de la fachada. Curiosa solución de coronación. La esquina achaflanada queda señalada por dos pilastras de cantería y la presencia de un pequeño balcón de madera cerrado. En la línea de cornisa, se dispone como remate una hilera de gárgolas de cañón que recorre todo el perímetro.

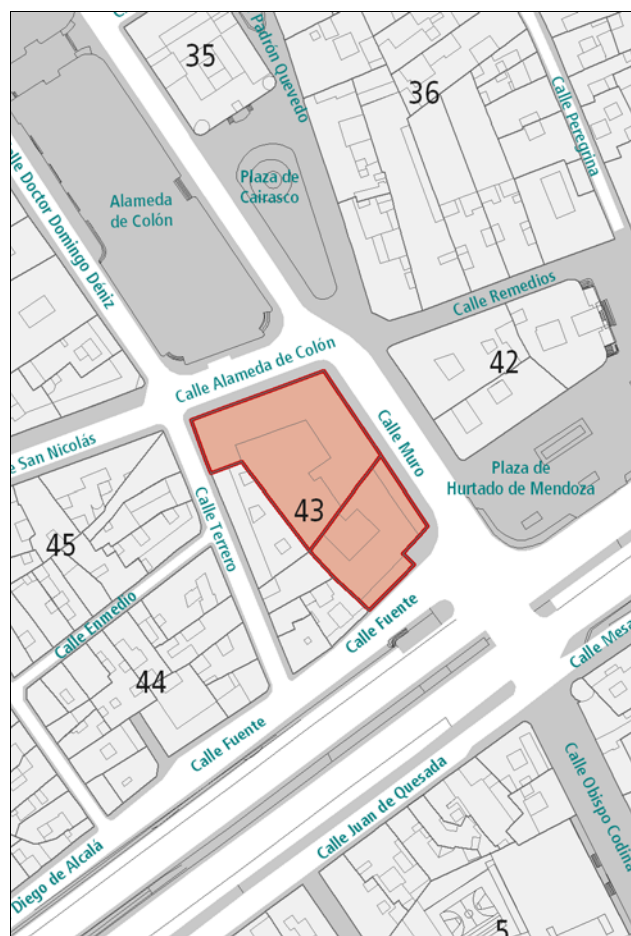
Conjunto arquitectónico representativo de la arquitectura neoclásica. El cuerpo central con fachada a la Alameda responde al clasicismo romántico. Integra varias piezas de edificación que por su agrupación se definen en la misma ficha de protección, aunque presentan diferencias morfológicas, históricas y de contexto funcional urbano. Destaca la disposición regular de huecos en fachadas con enmarcado en piedra, y acompañamiento decorativo en entrada principal a Alameda de Colón. Cornisa, zócalo y demás elementos decorativos en cantería.
