CATÁLOGO ARQUITECTÓNICO

VOLUMEN V (VT-421 a VT-533)

PLAN ESPECIAL DE PROTECCIÓN VEGUETA-TRIANA

FEBRERO 2018

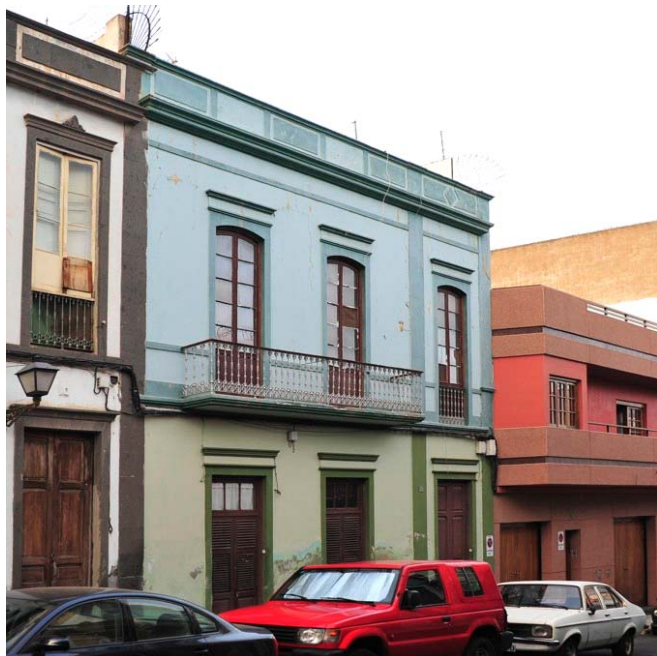
Estado de conservación: Bueno

Alzado académico austero caracterizado por la repetición de huecos verticales recercados en cemento, apareciendo la entrada principal separada del resto por medio de pilastras verticales también de cemento. La ornamentación se centra sobre la línea de cornisa, con elementos geométricos, y en la rejería de hierro forjado del balcón corrido y del otro hueco de la planta superior.

Sólo se permitirá la remodelación, según la Norma de Protección, del volumen situado tras la primera crujía, respetando la altura de la edificación original.

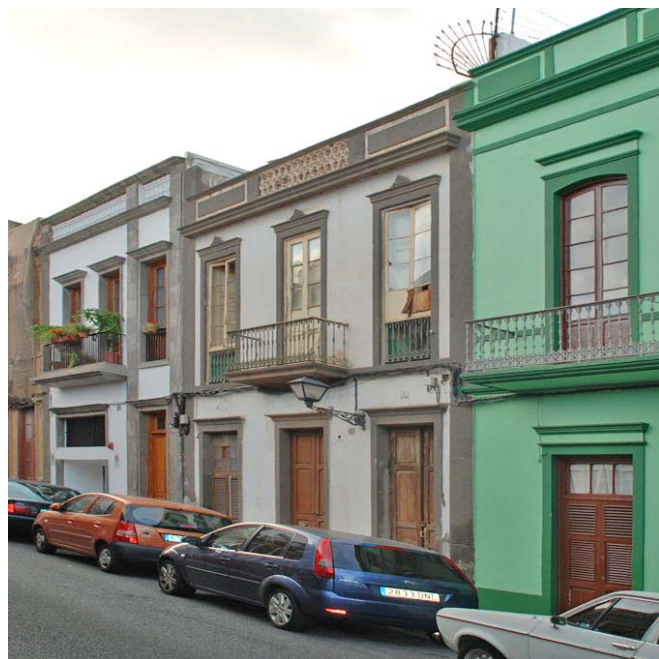
Estado de conservación: Malo

Alzado académico de composición simétrica, caracterizado por la utilización de cantería en el recercado de huecos y en el zócalo, cornisa y pilastras laterales, enmarcando la edificación. Destaca la rejería de hierro forjado del balcón central y demás huecos de la planta superior. La ornamentación se centra en la parte superior de los huecos y en la balaustrada plana del pretil de la cubierta.

Sólo se permitirá la remodelación, según la Norma de Protección, del volumen situado tras la primera crujía, respetando la altura de la edificación original.

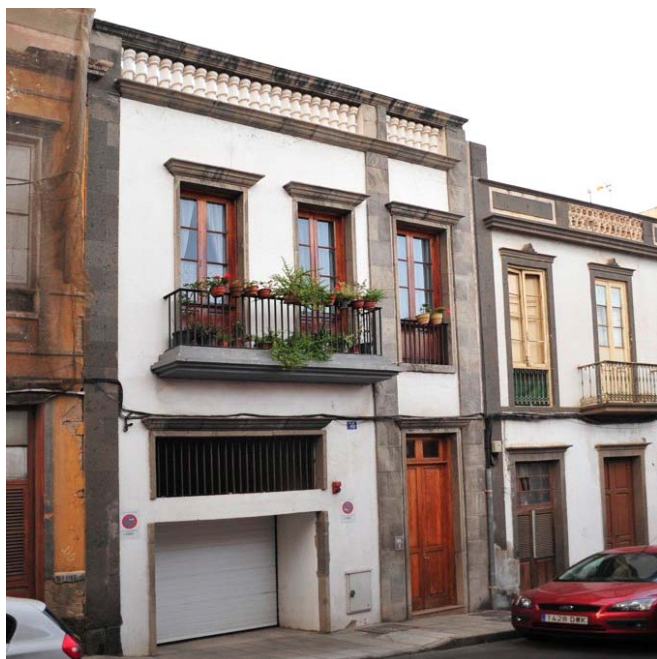
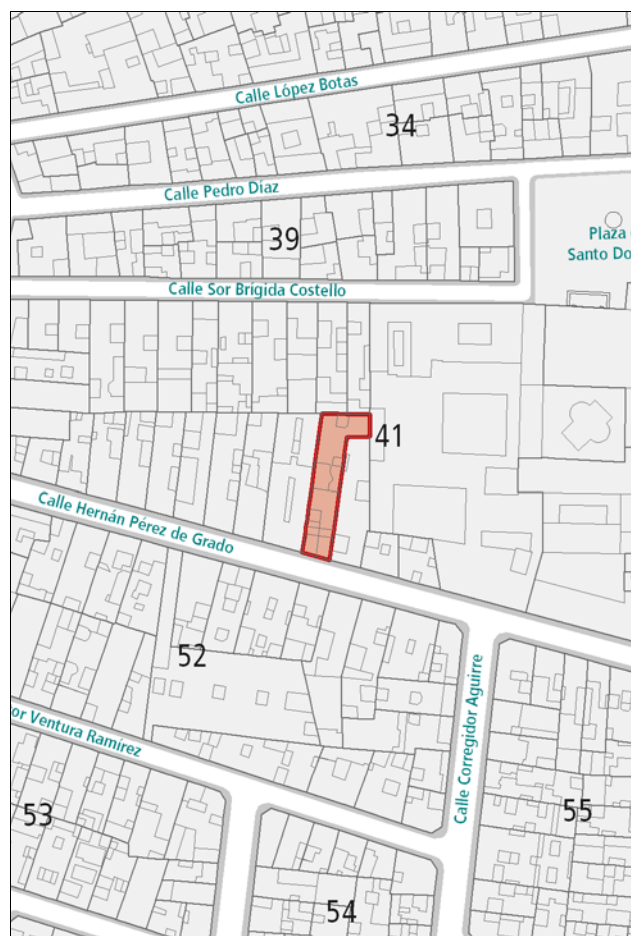
Usos planta baja: Residencial
Usos otras plantas: Residencial
Estado de conservación: Bueno

Alzado caracterizado por la repetición de huecos verticales enmarcados en cantería, material que a su vez también se utiliza en la cornisa y las pilastras verticales que señalan la entrada principal y enmarcan la edificación. La fachada ha sido muy modificada, sustituyéndose dos huecos de planta baja por una puerta de garaje. Se ha sustituido también el balcón central y la rejería original así como parte de la cantería y la balaustrada de la coronación.

Deberá adecuarse la fachada al proyecto original.

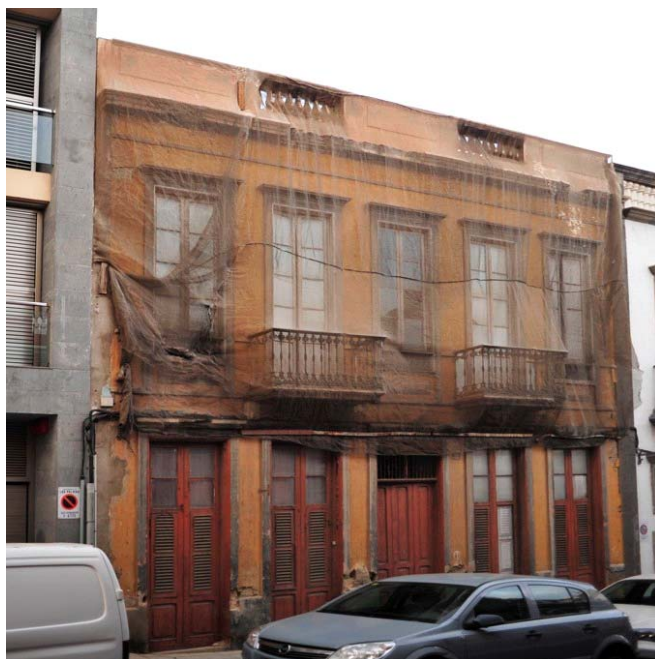
Estado de conservación: Malo

Alzado de composición académica simétrica caracterizado por la repetición de huecos verticales enmarcados en cemento, material del que también están hechos el zócalo y la cornisa. Destacan también los dos balcones de hierro forjado.

La edificación sigue el esquema de patio central con galería hacia la que se desarrollan todas las estancias.

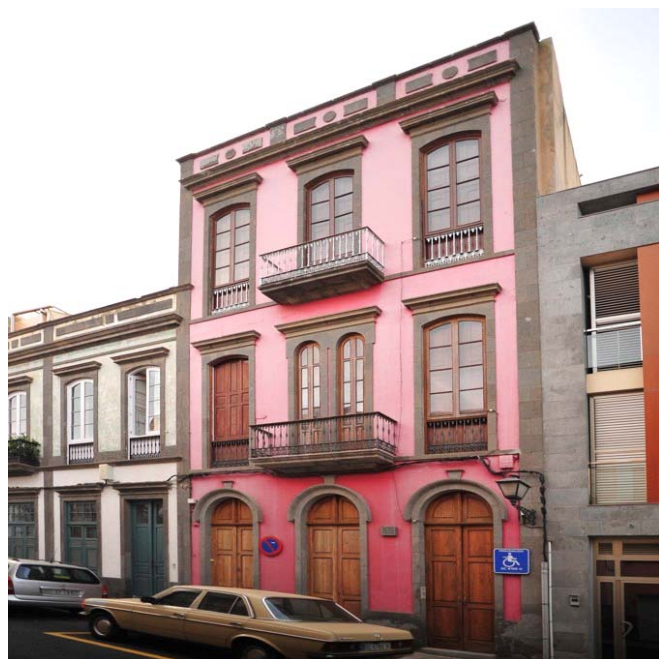
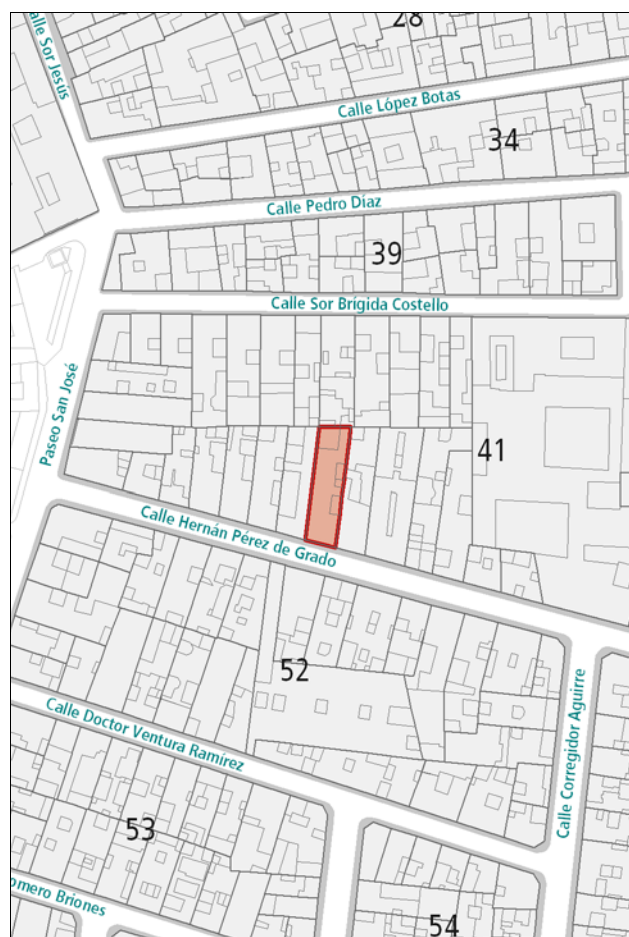
Usos planta baja: Residencial
Usos otras plantas: Residencial
Estado de conservación: Regular

Alzado de composición simétrica representativo de la arquitectura académica, caracterizado por la utilización de la cantería en recercados de huecos, pilastras verticales, zócalo, cornisa y elementos decorativos en el pretil de coronación. Destacan también los balcones centrales en hierro forjado. La tipología de la edificación sigue el esquema de núcleo de escaleras central y patio lateral en medianera.

Sólo se permitirá la remodelación en la parte no protegida, siguiendo los parámetros indicados en la Norma de Protección y respetando la altura de la edificación original.

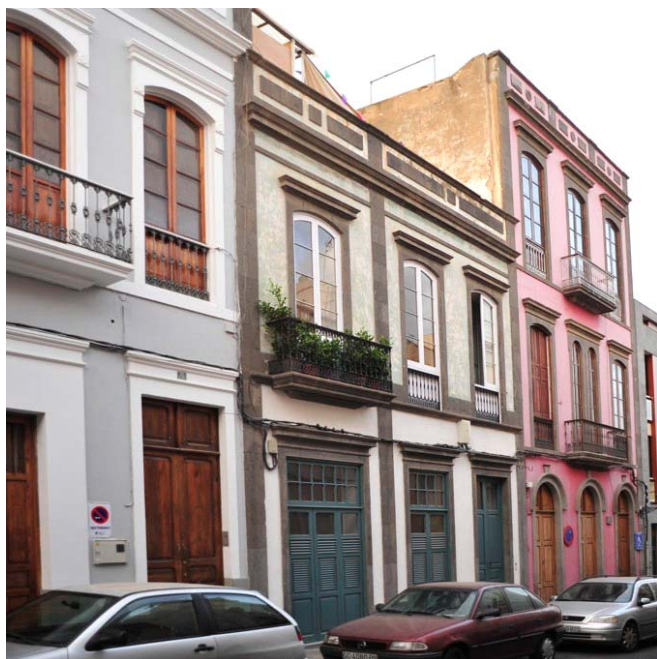
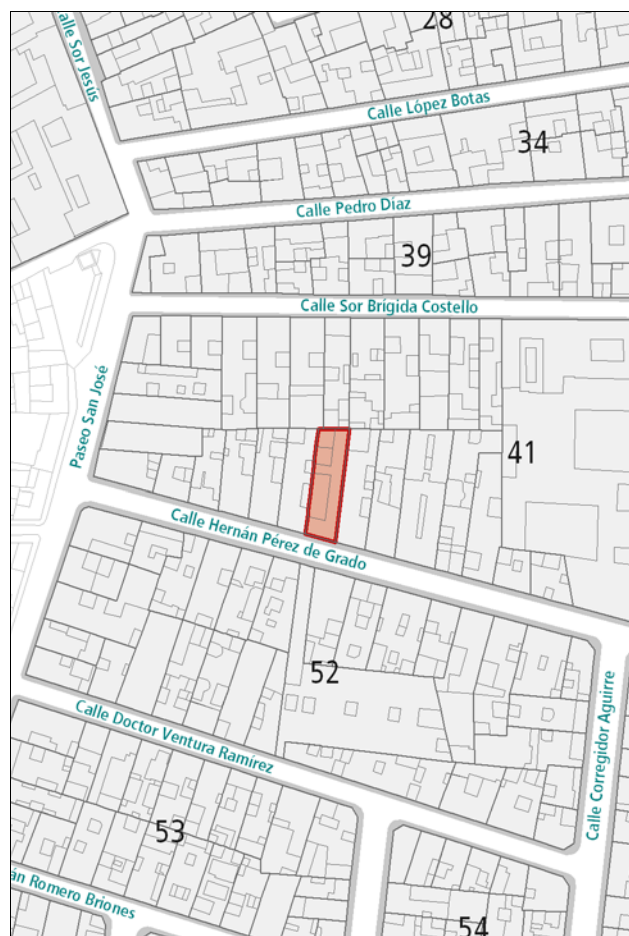
Usos planta baja: Residencial
Usos otras plantas: Residencial
Estado de conservación: Bueno

Alzado académico caracterizado por la repetición de huecos verticales enmarcados en cantería, material utilizado también en pilastras verticales, zócalo, cornisa, y elementos decorativos en el pretil de coronación. Destaca también el balcón de hierro forjado, que junto a dos pilastras verticales de cantería marca la entrada principal.

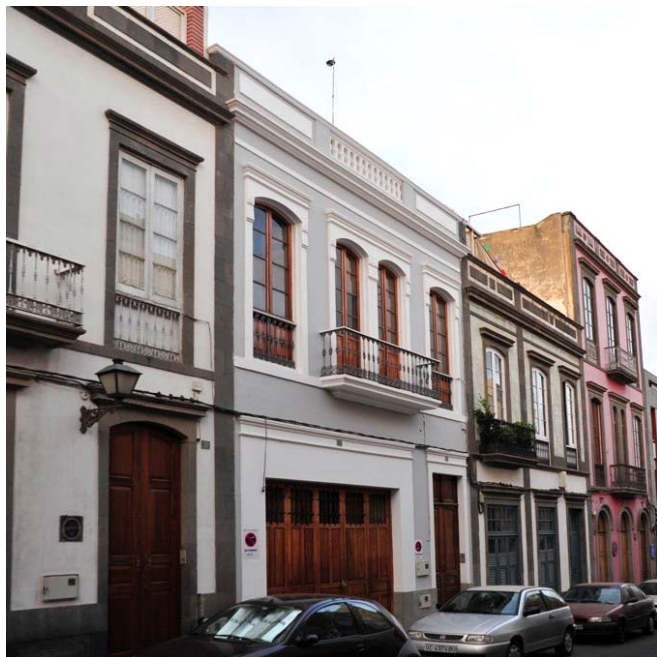
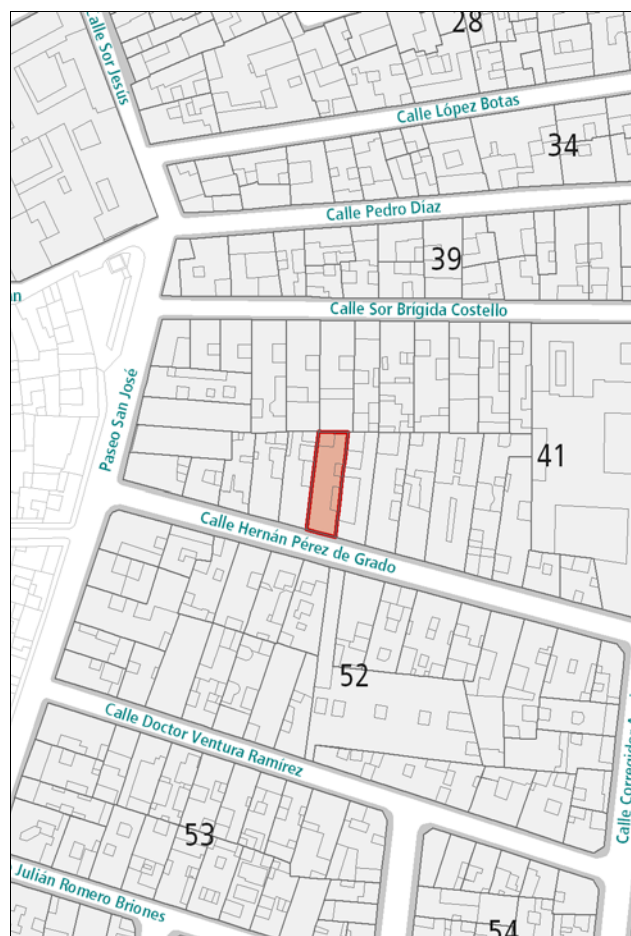
Usos planta baja: Residencial
Usos otras plantas: Residencial
Estado de conservación: Bueno

Alzado ecléctico caracterizado por la presencia de huecos verticales enmarcados en cemento, dos de ellos unificados bajo un mismo dintel. El balcón corrido de hierro forjado contribuye a centrar la simetría de la planta superior. Zócalo y cornisa también en cemento.

Sólo se permitirá la remodelación, según la Norma de Protección, del volumen situado tras la primera crujía, respetando la altura de la edificación original.

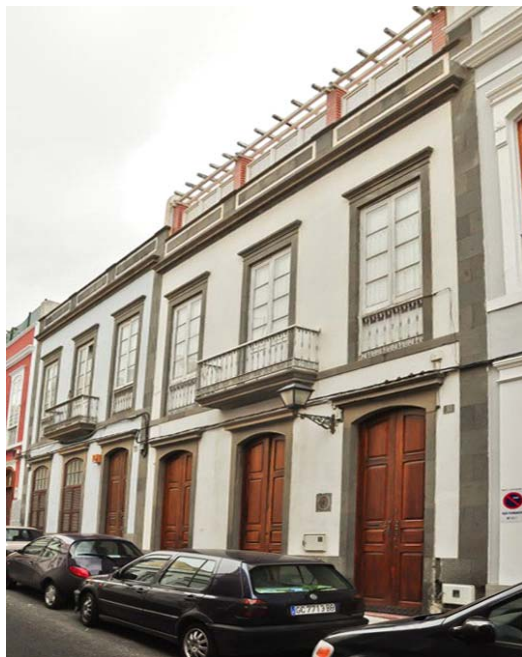
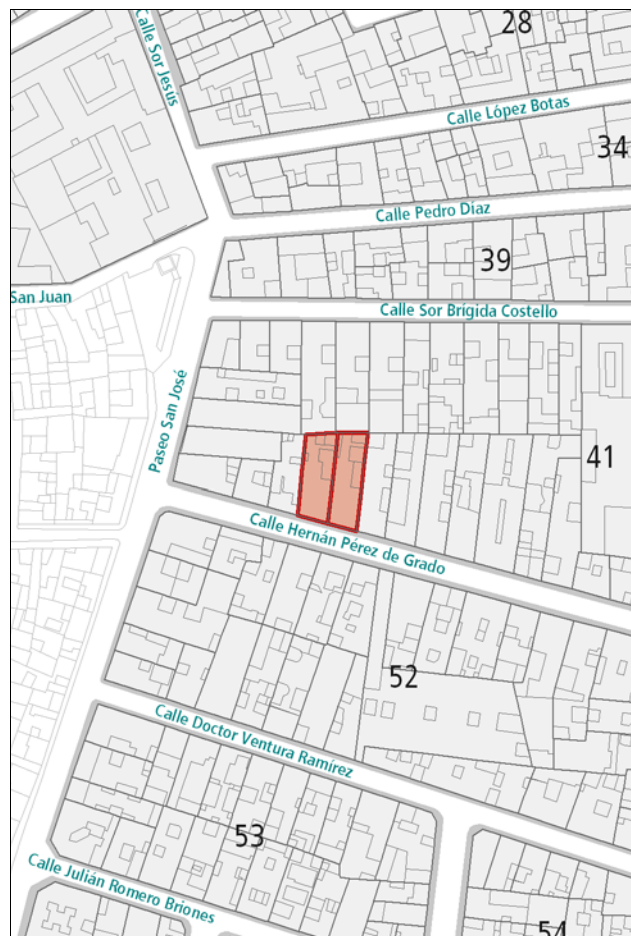
Estado de conservación: Bueno

Conjunto de dos edificaciones de alzado académico y composición simétrica caracterizada por la repetición de huecos verticales enmarcados en cantería, material utilizado también en pilastras verticales laterales, zócalo, cornisa y elementos decorativos en el pretil de coronación. Destacan también los balcones de hierro forjado que centran la simetría en cada una de las fachadas. La tipología de las edificaciones sigue el esquema de núcleo de escaleras en medianera y patios lateral y trasero. La construcción sobre la cubierta desentona con el resto de la composición.

Deberá eliminarse la construcción sobre la cubierta.

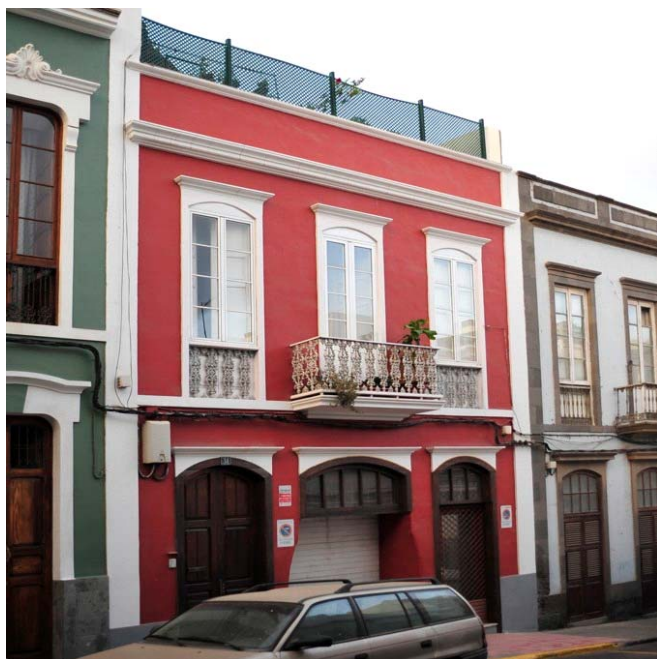
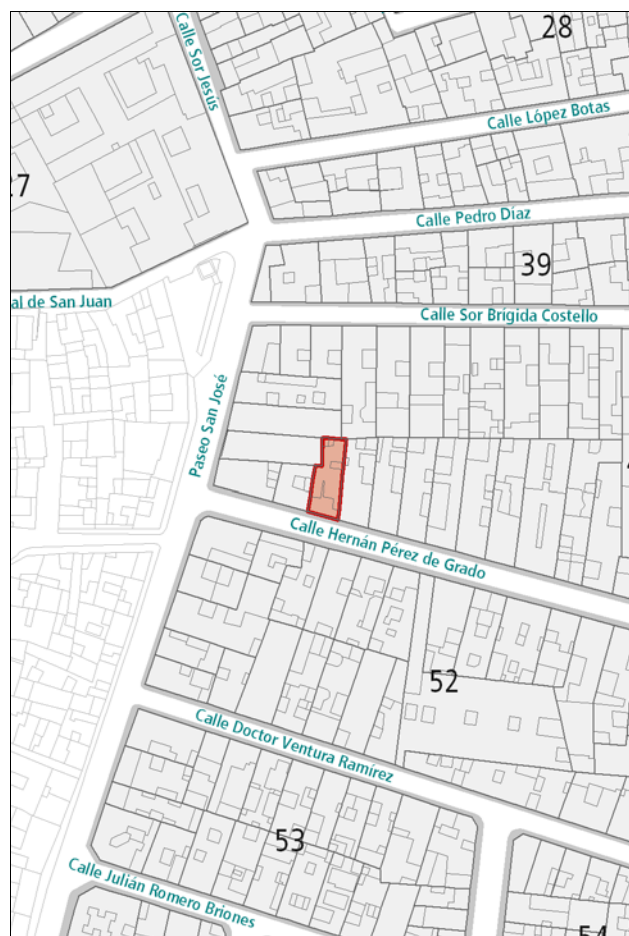
Usos planta baja: Residencial
Usos otras plantas: Residencial
Estado de conservación: Bueno
Régimen de propiedad: Privada
Titularidad: Particular

Edificio de composición simétrica representativo de la arquitectura académica, caracterizado por la presencia de huecos de proporción vertical recercados en cemento y rítmicamente dispuestos. Destaca el balcón de hierro forjado en el eje de simetría. La composición queda enmarcada entre dos pilastras en los extremos, la cornisa y el zócalo de cemento.

Sólo se permitirá la remodelación, según la Norma de Protección, del volumen situado tras la primera crujía, respetando la altura de la edificación original.

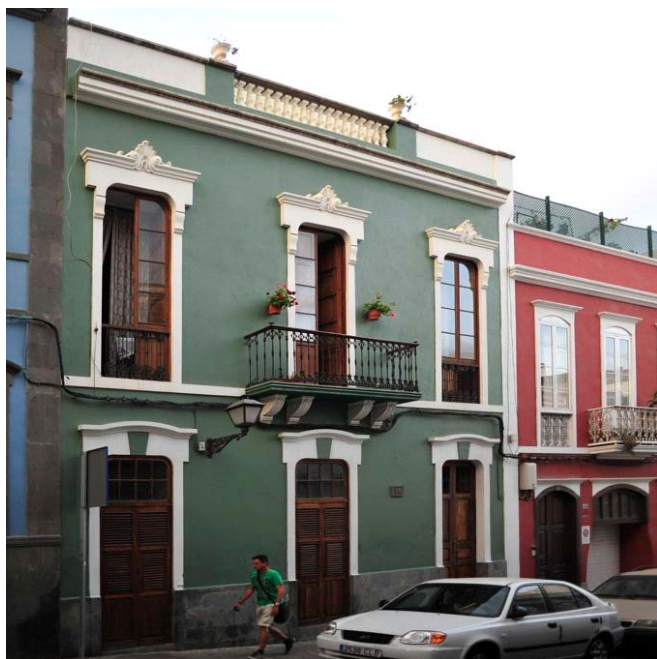
Estado de conservación: Bueno

Alzado de composición académica simétrica caracterizado por la repetición de huecos verticales enmarcados en cemento con ornamentación ecléctica. Destaca también el balcón central de hierro forjado. Zócalo de cantería.

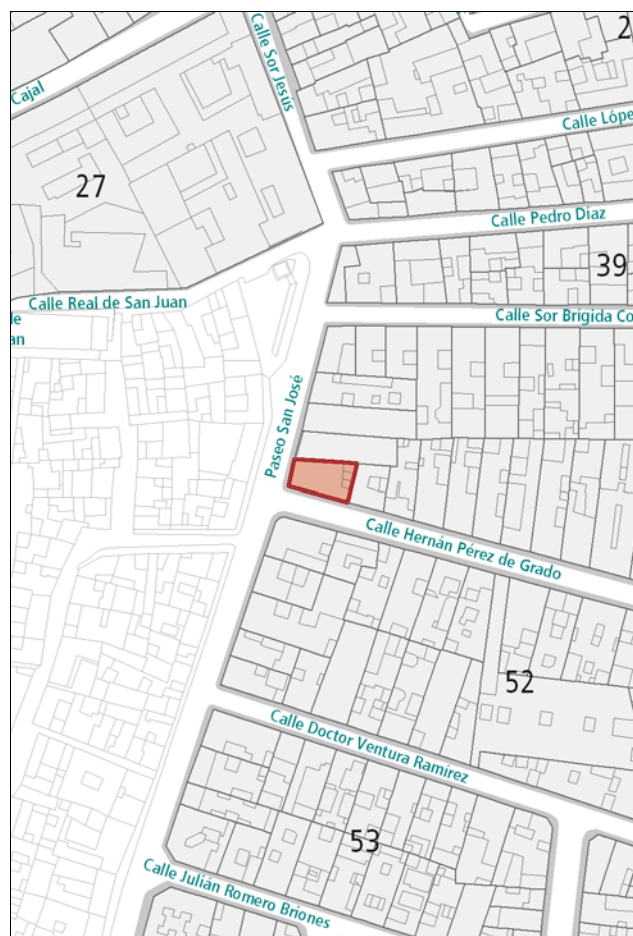
Edificio en esquina con alzados académicos caracterizados por la disposición regular de huecos recercados en cantería con acompañamiento decorativo sobre los arcos. Uso de cantería también en las pilastras verticales que señalan la esquina y uno de los accesos, así como en otros elementos que aportan horizontalidad como el zócalo, la cornisa y otras líneas decorativas. Destaca además la aparición de elementos románticos como la rejería de hierro forjado de los balcones abombados y demás ventanas de la planta superior.

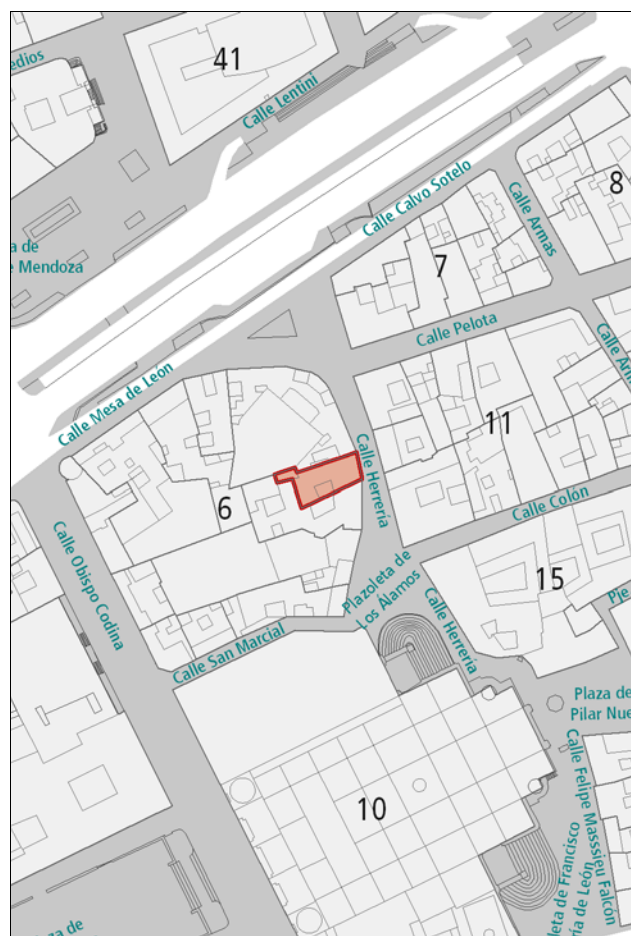
Alzado propio de la arquitectura tradicional canaria. Disposición de cuatro huecos de diferentes proporciones, tres de ellos recercados en cantería. Sobre la entrada principal aparece un balcón de madera con cuarterones y celosías. Una hilera de gárgolas de cañón en cantería coronan la edificación en la línea de cornisa.

Sólo se permitirá la remodelación, según la Norma de Protección, del volumen situado tras la primera crujía, respetando la altura de la edificación original.

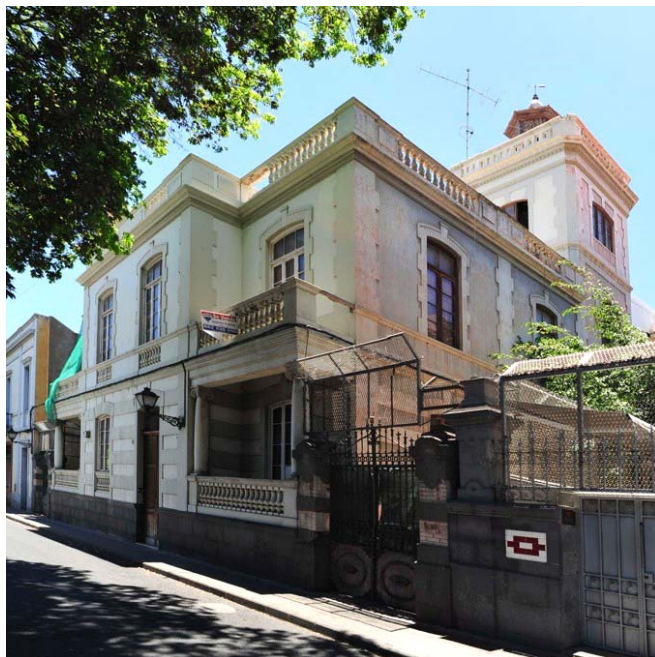
Usos planta baja: Residencial
Usos otras plantas: Residencial
Estado de conservación: Bueno

Edificio exento sobre parcela ajardinada, representativo de la arquitectura académica. La fachada hacia la calle Juan de Quesada es de composición simétrica, destacando la presencia de huecos de proporción vertical recercados en cemento y los balcones abiertos en las esquinas. En la parte trasera de la edificación, debe señalarse el interesante torreón-mirador.

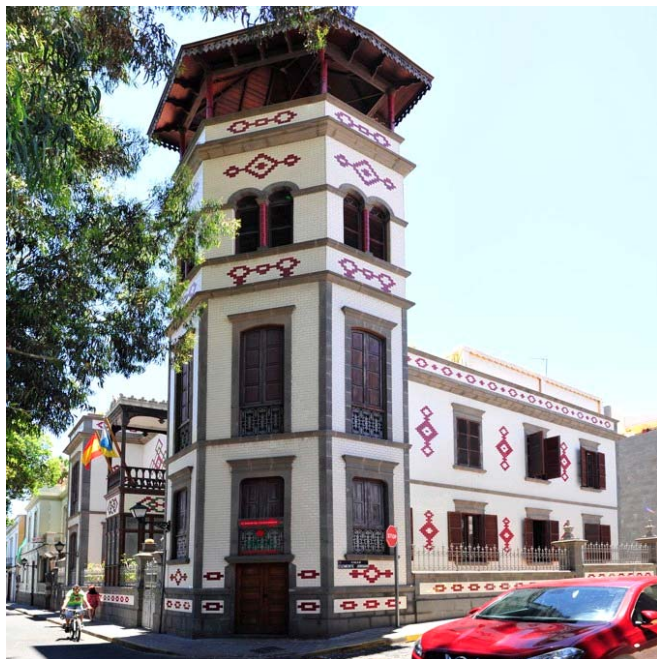
Usos planta baja: Dotaciones y Equipamientos

Amplio inmueble de apreciable complejidad y riqueza compositiva. Arquitectura ecléctica con profusa decoración con motivos geométricos aprovechando el acabado en azulejo biselado. Riqueza formal de la fachada hacia Juan de Quesada, con inclusión de balcón-mirador cubierto en la parte central. Relevancia de los huecos verticales en la composición de la fachada con acompañamiento ornamental. Solución en esquina de apreciable singularidad paisajística, con presencia de un interesante torreón poligonal.

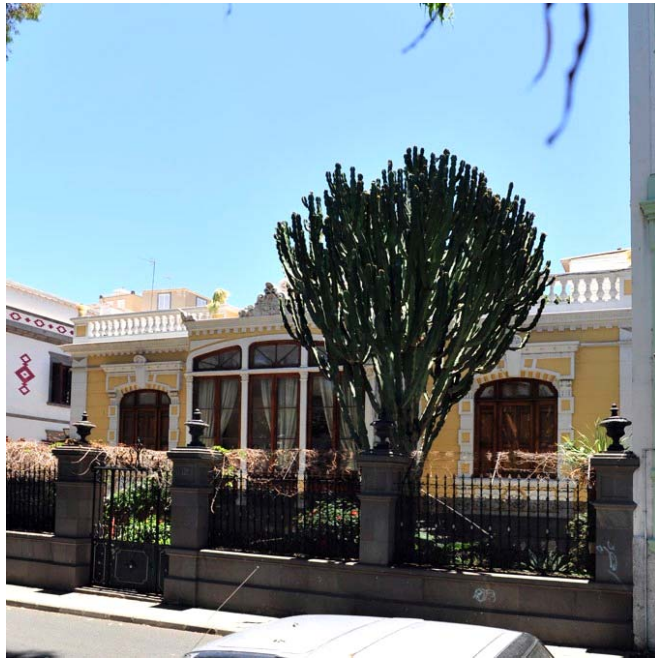
Usos planta baja: Residencial

Vivienda exenta representativa de la arquitectura ecléctica. Alzado principal de composición simétrica, en el que destaca la presencia de un gran ventanal modernista centrandó la composición. Profusa ornamentación concentrada en los cercos de los huecos, de obra, y en la franja de coronación.

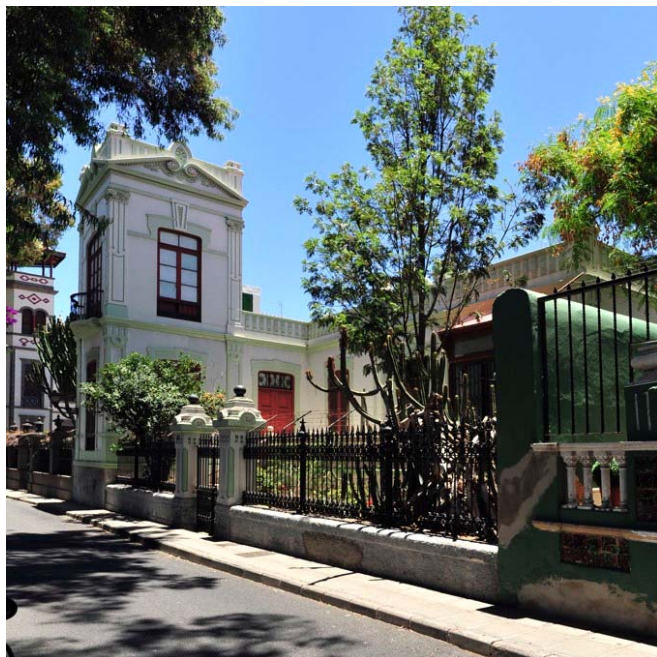
Usos planta baja: Residencial

Edificio representativo de la arquitectura ecléctica con algunas citas modernistas. Destaca la presencia del torreón de dos plantas que se adelanta hacia la calle Juan de Quesada, con profusa ornamentación en la coronación. El resto de la edificación es de una planta, con huecos de proporción vertical enmarcados en cemento. Hacia Verdi, se levanta un alzado más modesto, pero en la misma línea compositiva que el resto del edificio.

En el interior destacan las distintas estancias, de gran altura, con pavimentos originales de la época.

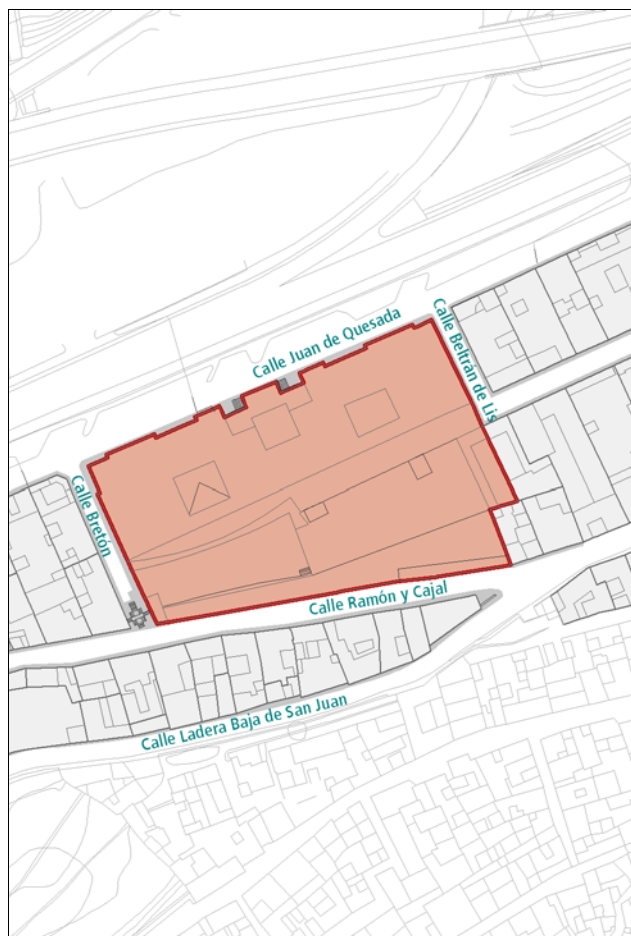
Inmueble representativo de la arquitectura académica. Formalización monumental y diversidad compositiva propia de los edificios destinados a equipamiento colectivo o dotación pública durante las primeras décadas del siglo XX. Presenta profusión ornamental en las fachadas. Incluye un templete en cúpula en cubierta, con apreciable singularidad respecto al conjunto edificado del barrio de Vegueta. Organización en torno a patio central. Amplio patio trasero asociado. Solución de planta organizada a partir del eje longitudinal central.

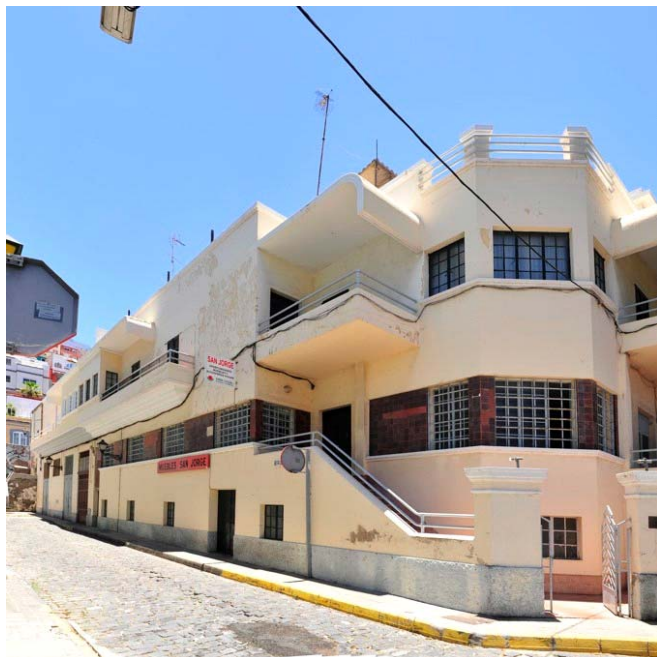
Estado de conservación: Bueno

Edificio de alzado racionalista en el que destacan los balcones corridos, los volados curvos y la agrupación de huecos de forma cuadrada.

Sobre la cubierta se elevan construcciones no correspondientes al proyecto original que desentonan con el resto de la composición.

Deberán eliminarse las construcciones situadas sobre la cubierta que no se corresponden con el proyecto original.

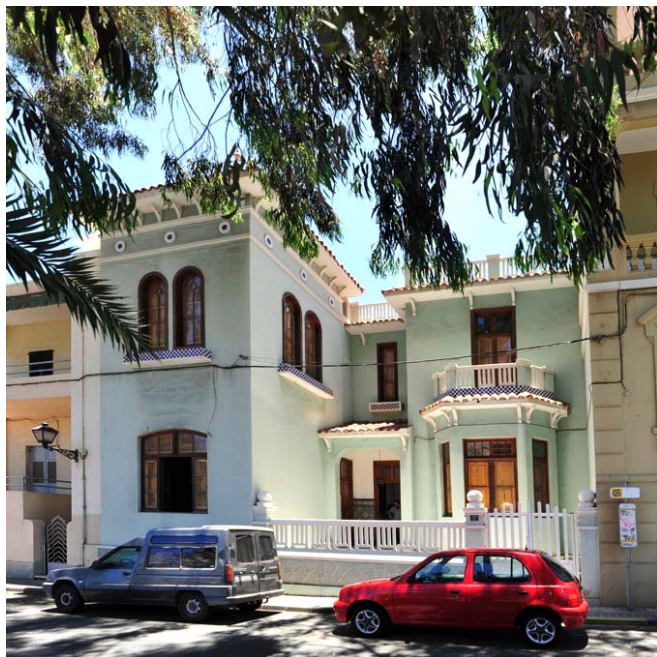
Ramon y Cajal 36

Estado de conservación: Bueno

Alzado de carácter pintoresco, que forma conjunto con los números 33, 34 y 35. Destaca la composición en distintos planos y la diversidad de formas y proporciones de los huecos. Detalles ornamentales en cerámica. La fachada trasera no tiene valores.

Podrá modificarse la composición de la fachada trasera.

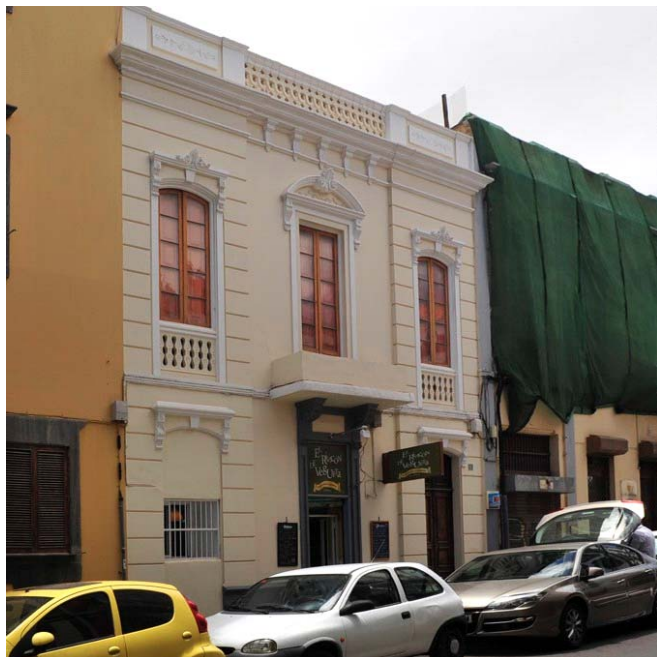
Estado de conservación: Bueno

Alzado académico de composición simétrica caracterizado por la presencia de huecos verticales enmarcados en cemento con ornamentación ecléctica centrada en los dinteles, bajo la cornisa, elemento relevante, y en el pretil de coronación. Subdividido en tres zonas, destaca el llagueado de las dos bandas laterales y el balcón central de obra.

Sólo se permitirá la remodelación, según la Norma de Protección, del volumen situado tras la primera crujía, respetando la altura de la edificación original.

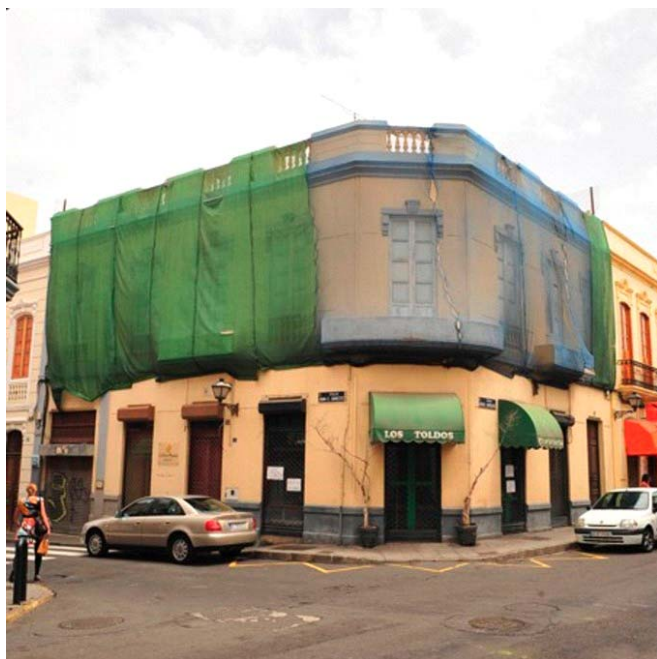
Estado de conservación: Malo

Edificio en esquina con alzado académico caracterizado por la repetición de huecos verticales rítmicamente dispuestos. La ornamentación se centra en los dinteles de los huecos de la segunda planta. Destacan los balcones de obra, sobre todo el que señala la esquina, y ciertos elementos, también de obra, que aportan horizontalidad, como el zócalo, la cornisa o la línea de forjado. Una pilastra vertical separa uno de los accesos por la calle Juan E. Doreste.

Sólo se permitirá la remodelación, según la Norma de Protección, del volumen situado tras la primera crujía, respetando la altura de la edificación original.

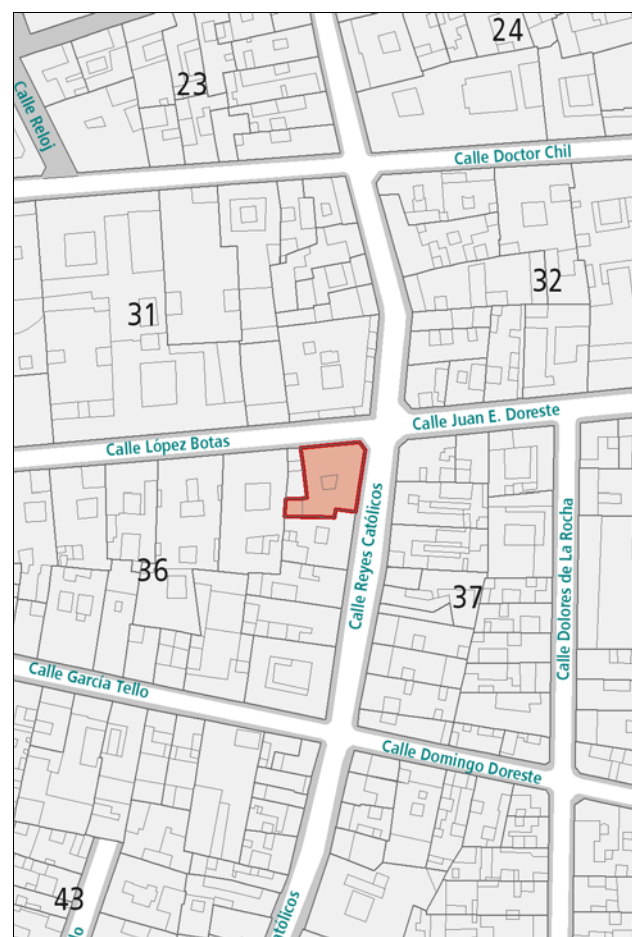
Edificio en esquina con alzados académicos caracterizados por la repetición de huecos verticales enmarcados en cemento con ornamentación ecléctica en los dinteles. Destacan los balcones de hierro forjado, en especial el que señala la esquina, y la horizontalidad que aportan la línea de forjado de la planta superior, la cornisa y el pretil de cubierta. Acabado en revestimiento cerámico con azulejo biselado.

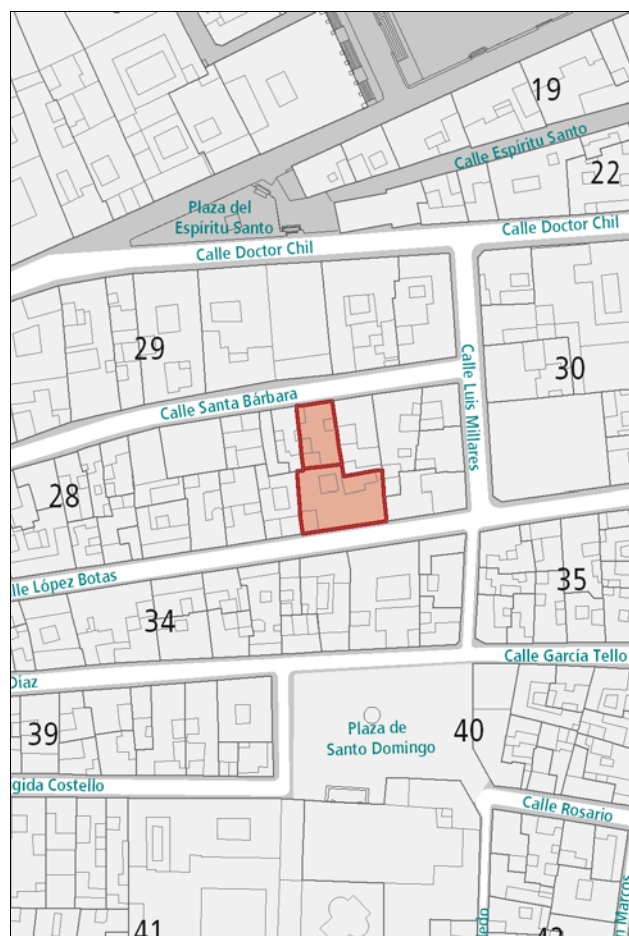
Hacia López Botas se aprecia un alzado ecléctico con trazas barrocas, caracterizado por la composición en dos cuerpos, uno principal simétrico con el eje central en la puerta de acceso, y un segundo cuerpo separado del anterior por una pilastra vertical de cantería. Planta baja en cantería muy labrada. La cornisa, el pretil de coronación, escudos, marcos y dinteles de los huecos también en piedra. Presencia de balcones de hierro forjado. Hacia Santa Bárbara, el alzado, más austero, mantiene el esquema de planta baja, pilastras laterales, cornisa, líneas de forjado y pretil de coronación, en cantería; La tipología combina una estructura de patio central con galerías de circulación, con una vivienda de corredor profundo.

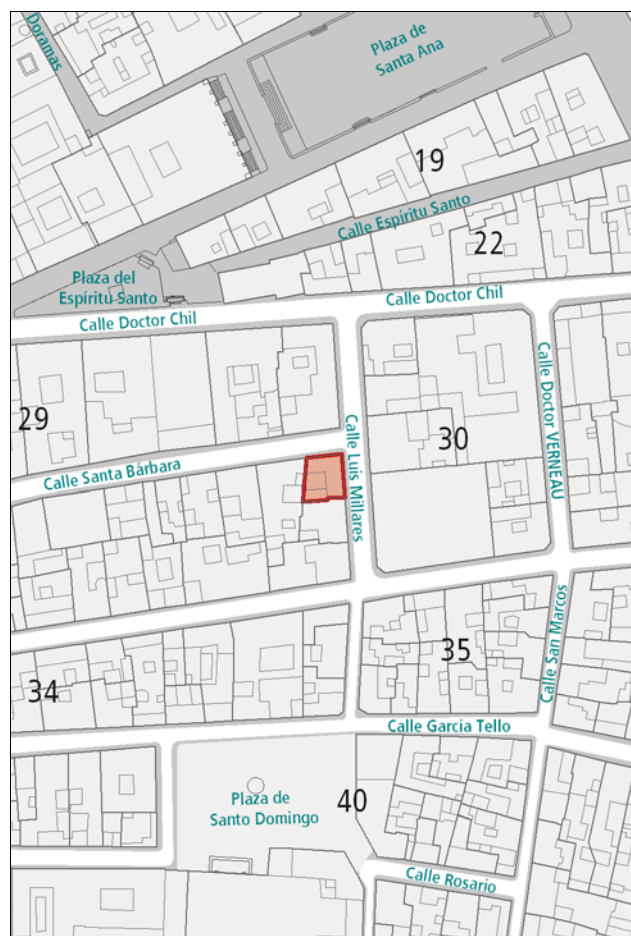
Ejemplo de arquitectura tradicional canaria caracterizada por la composición austera con disposición de huecos sencillos. Destaca la puerta de entrada hacia la calle Pedro Díaz, recercada en cantería, y el hueco superior a ésta, que se refuerza con la presencia de un balcón de madera, marcando el eje central de simetría; Debe señalarse además la presencia de un segundo balcón de madera en la fachada hacia la calle Santa Bárbara, y rematando el frontis, hacia ambas calles, cuatro gárgolas de cañón en cantería. La tipología es de patio central con galerías de circulación hacia las que abren habitaciones y servicios.

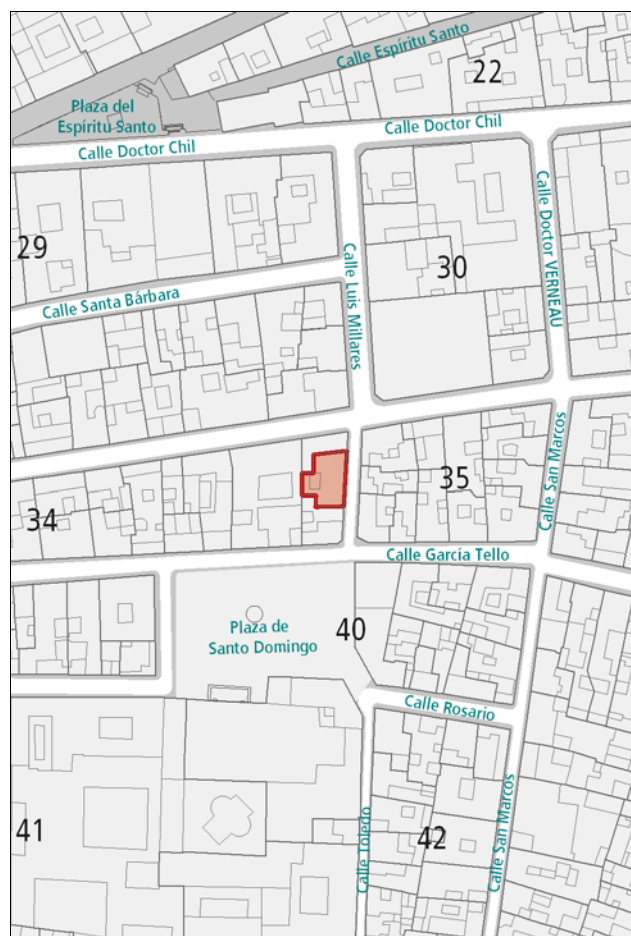
Usos planta baja: Sin Uso
Usos otras plantas: Sin Uso
Estado de conservación: Malo

Ejemplo de arquitectura neoclásica caracterizado por la composición austera con disposición de huecos sencillos. Destaca la presencia de un balcón de madera marcando el eje central de simetría, las ventanas de guillotina y el enmarcado en piedra de la puerta principal. Tiene un zócalo de aplacado de piedra de reciente colocación.

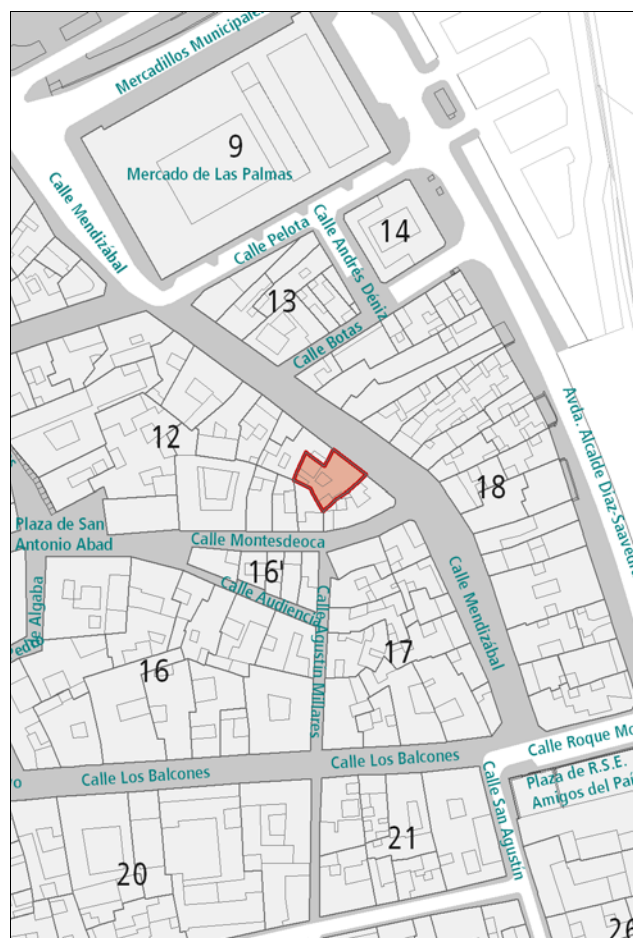
Alzado de composición simétrica representativo de la arquitectura académica con ornamentación ecléctica. Las dos primeras plantas se caracterizan por la presencia de huecos de proporción vertical rítmicamente dispuestos y enmarcados en cantería. Un balcón de hierro forjado centra la simetría. Estas dos plantas quedan enmarcadas entre dos pilastras en los extremos, el zócalo y una cornisa de cantería. La última planta, posiblemente de construcción posterior, presenta cuatro huecos más pequeños terminados en arco y recercados en cemento, con acompañamiento decorativo en los paños ciegos. Una segunda cornisa de cemento remata la composición. En el interior destacan las escaleras principales y el primer patio.

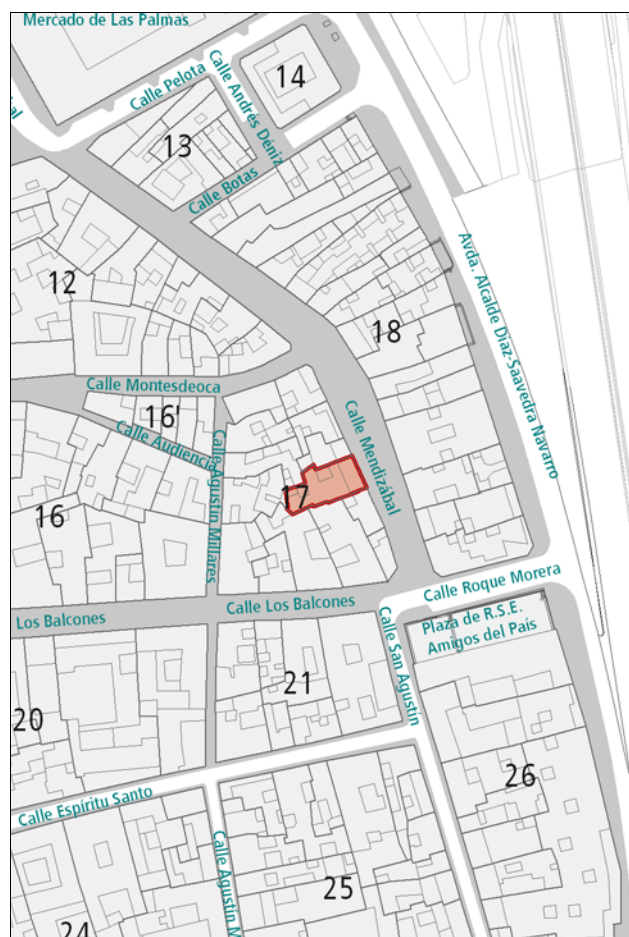
Usos planta baja: Sin Uso
Usos otras plantas: Sin Uso
Estado de conservación: Malo

Alzado de composición simétrica caracterizado por la utilización de cantería en el recercado de huecos, zócalo, línea de forjado, pilastras laterales, cornisa y la banda inferior a ésta. Destaca también el balcón abombado de hierro forjado en el eje de simetría.

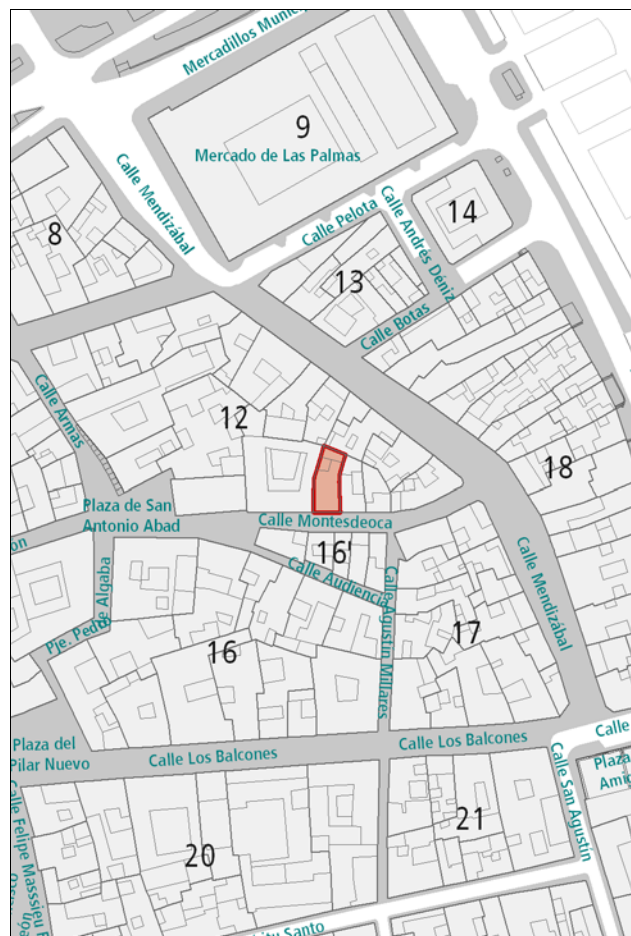
Alzado representativo de la arquitectura tradicional neoclásica, caracterizado por una composición sencilla en la que destaca el marco de cantería de la puerta principal. El zócalo es de tirolesa.

Sólo se permitirá la remodelación, según la Norma de Protección, del volumen situado tras la primera crujía, respetando la altura de la edificación original.

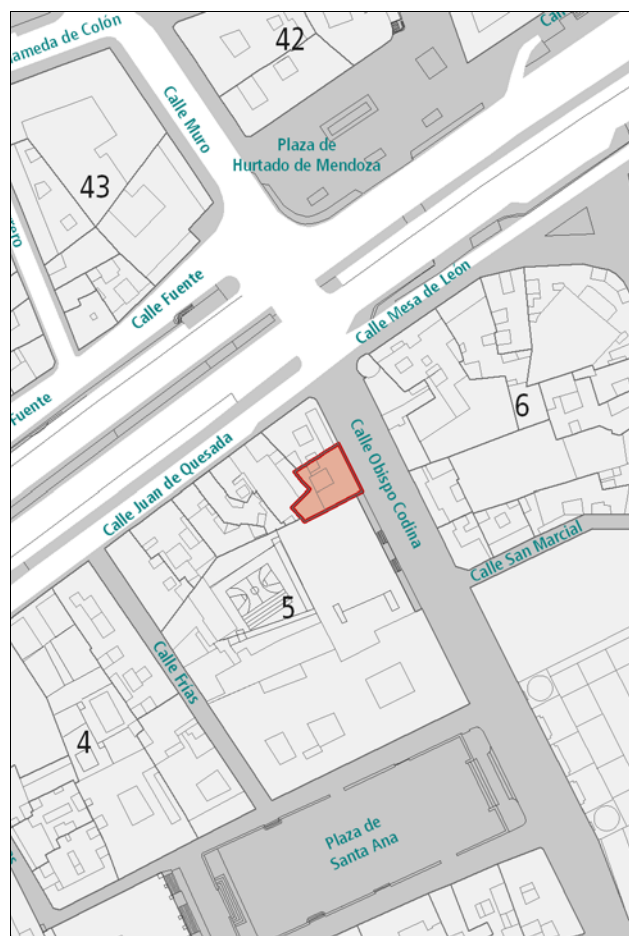
Alzado académico caracterizado por la repetición rítmica de huecos de proporción vertical enmarcados en cantería ricamente ornamentada. Destaca la presencia de balcones de hierro forjado en los huecos de los extremos y en los situados en el eje central de simetría. La horizontalidad queda marcada por el zócalo, la cornisa y otras líneas ornamentales que recorren la fachada, en cantería. El escaparate de la farmacia no se corresponde con el proyecto original. La tipología es de patio central, con galerías de circulación hacia las que abren habitaciones y servicios. El zaguán de entrada y el espacio de escalera también deben ser señalados. Destacan unas vidrieras de interés.

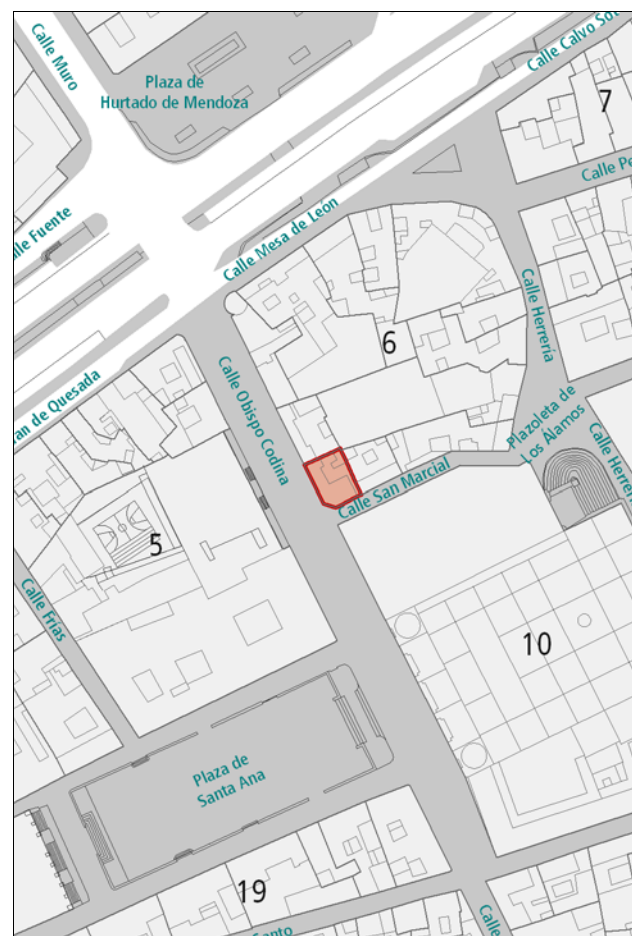
Solución en esquina caracterizada por la disposición de huecos enmarcados en cantería y la presencia de elementos regionalistas como el balcón cubierto de la segunda planta. Se refuerza la horizontal con las líneas de forjado y la continuidad que aporta el tratamiento en cantería de toda la planta baja. Tratamiento singular de la esquina.
