CATÁLOGO ARQUITECTÓNICO

VOLUMEN V (VT-421 a VT-533)

PLAN ESPECIAL DE PROTECCIÓN VEGUETA-TRIANA

FEBRERO 2018

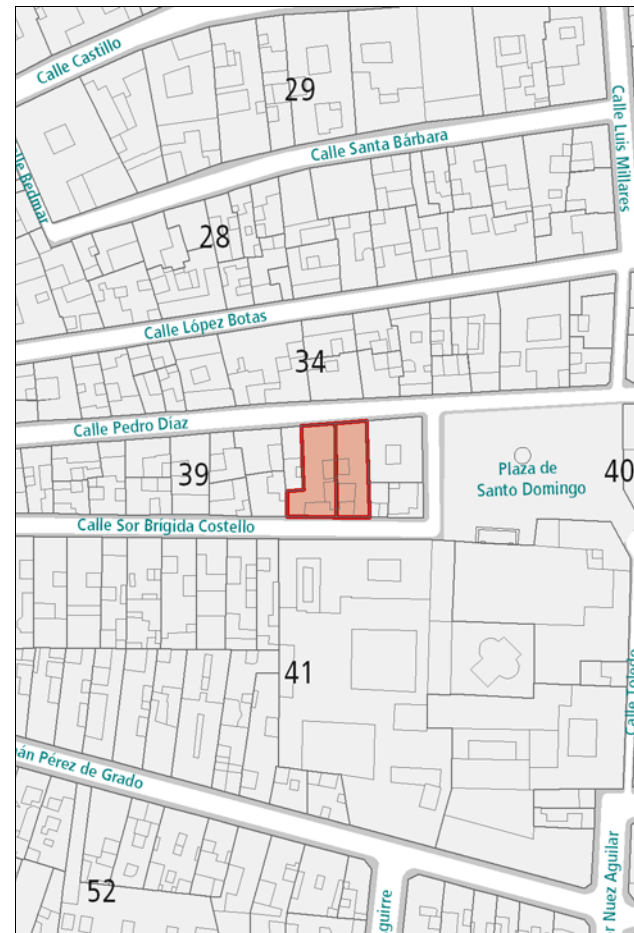
Alzado simétrico representativo de la arquitectura académica con ornamentación ecléctica, caracterizado por el ritmo que aporta la repetición de huecos de proporción vertical recercados en cemento y la horizontalidad marcada por el zócalo, la línea de forjado de la planta alta y la cornisa. La ornamentación se concentra en los dinteles, diferenciados por plantas, así como bajo la cornisa y en el pretil de coronación. Destacan, también, los balcones abombados de hierro forjado y demás rejería. Dos pilastras verticales de cemento a ambos extremos de la fachada cierran la composición. La tipología es de vivienda-corredor con núcleo de comunicaciones y patio en medianera.

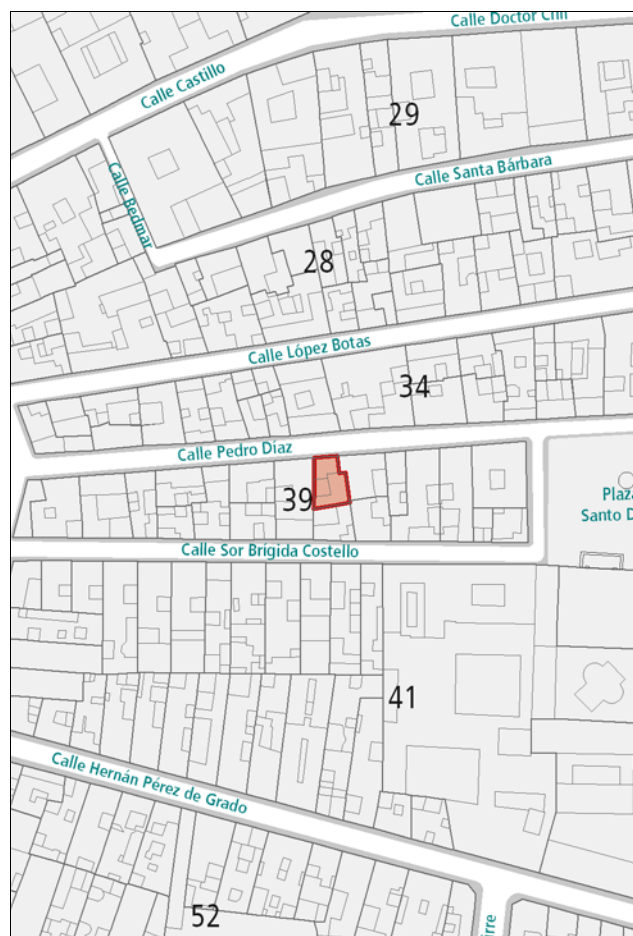
Alzado de composición sencilla representativo de la arquitectura doméstica de la época. Destacan los dinteles de madera labrada. Debe señalarse además la cornisa y la línea de cemento que bordea la fachada creando un marco que se cierra en el zócalo, también de cemento.

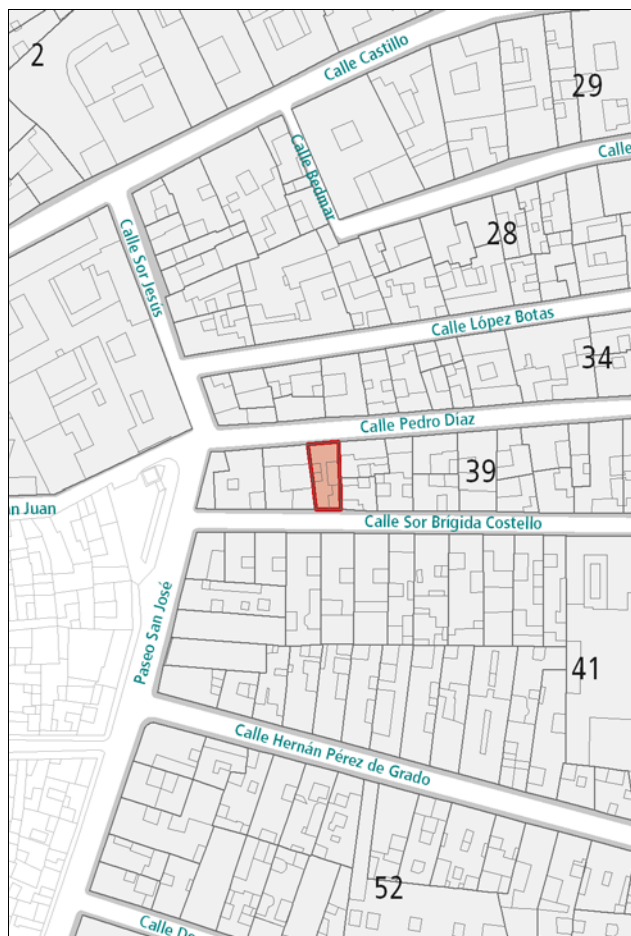
El alzado hacia la calle Pedro Díaz es de composición sencilla, caracterizado por la disposición asimétrica de los huecos. Destacan el balcón de madera y la puerta de entrada, recercada en cantería. El zócalo, terminado en tirolesa, desentona con el resto de la composición. El alzado hacia la calle Sor Brígida Castelló no tiene valores de interés.

Sólo se permitirá la remodelación, según lo dispuesto en la Norma VT, del volumen situado tras la primera crujía hacia Pedro Díaz, con una altura máxima de 3 plantas. Deberá sustituirse el zócalo de tirolesa por un acabado más adecuado al resto de la composición.

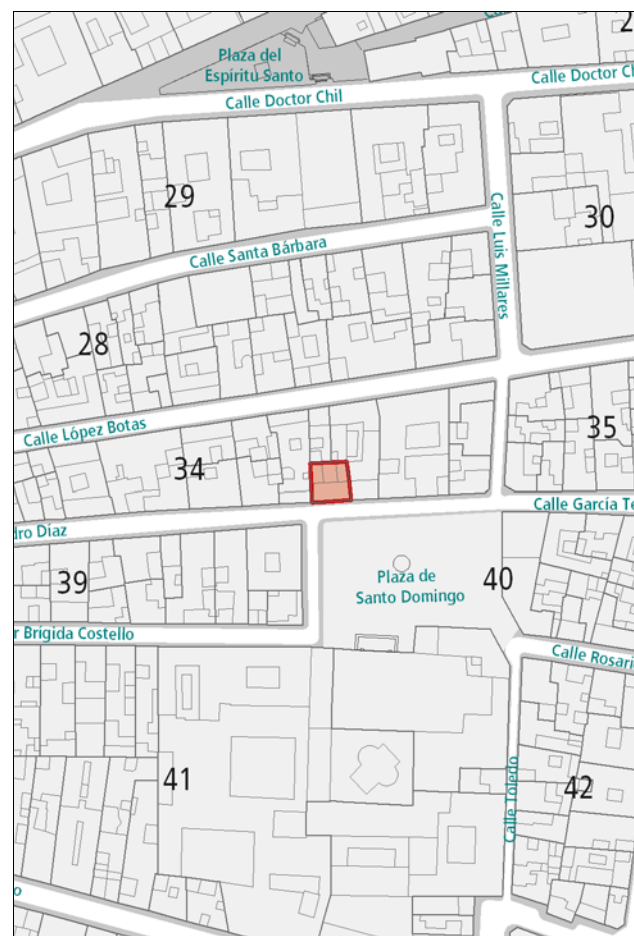
Alzado de composición académica simétrica y sencilla caracterizado por la repetición de huecos verticales, enmarcados en cantería en la planta baja y en cemento en la planta superior. Debe señalarse, además, la horizontalidad aportada por elementos como el zócalo, de piedra, la cornisa y la línea de pretil de la segunda planta, de cemento, y el llagueado de la planta baja. Destaca también el balcón de hierro forjado en el eje de simetría.

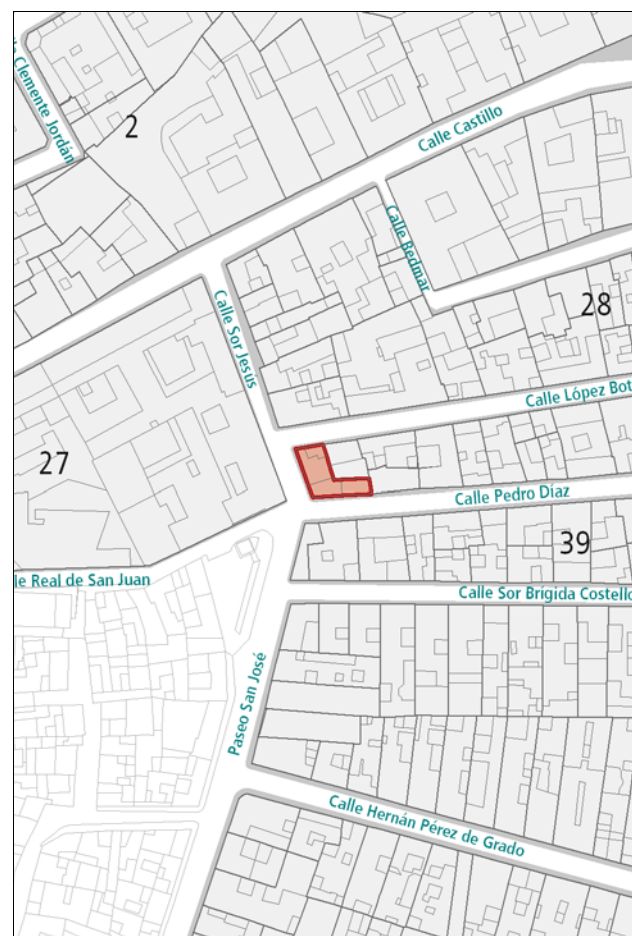
Edificación en esquina, representativa de la arquitectura neoclásica, caracterizada por la repetición de huecos, rítmicamente dispuestos y enmarcados en cantería. Destacan, también en este material, la cornisa, el zócalo y las pilastras verticales que señalan las esquinas, los extremos de la edificación y el eje de simetría del alzado hacia la calle Sor Jesús. Deben señalarse también los dinteles de los huecos, en arco, apareciendo los de la planta superior conectados por medio de una línea ornamental. Las ventanas de esta planta son tradicionales de guillotina.

Se permitirá la remodelación, según la Norma de Protección, del volumen situado tras la fachada, respetando la altura de la edificación original.

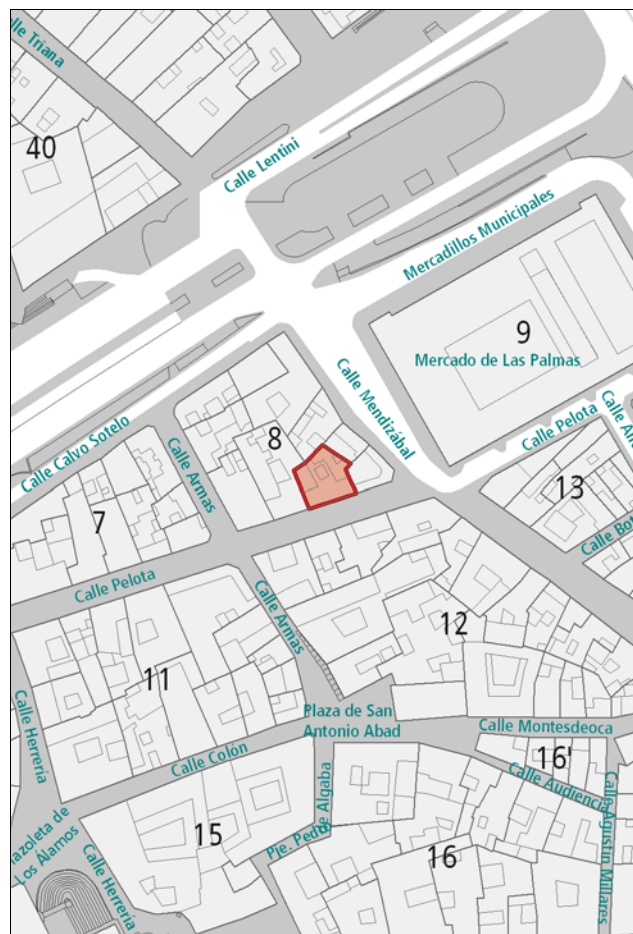
Alzado académico simétrico de composición sencilla caracterizado por la repetición de huecos de proporción vertical rítmicamente dispuestos, enmarcados en cantería en la planta baja y en cemento en la planta superior. Debe señalarse también el balcón de hierro forjado en el eje de simetría.

El zócalo, de cemento, ha sido parcialmente sustituido por un aplacado de piedra y uno de los huecos de planta baja ha sido modificado.

Deberá adaptarse la fachada de la planta baja al proyecto original.

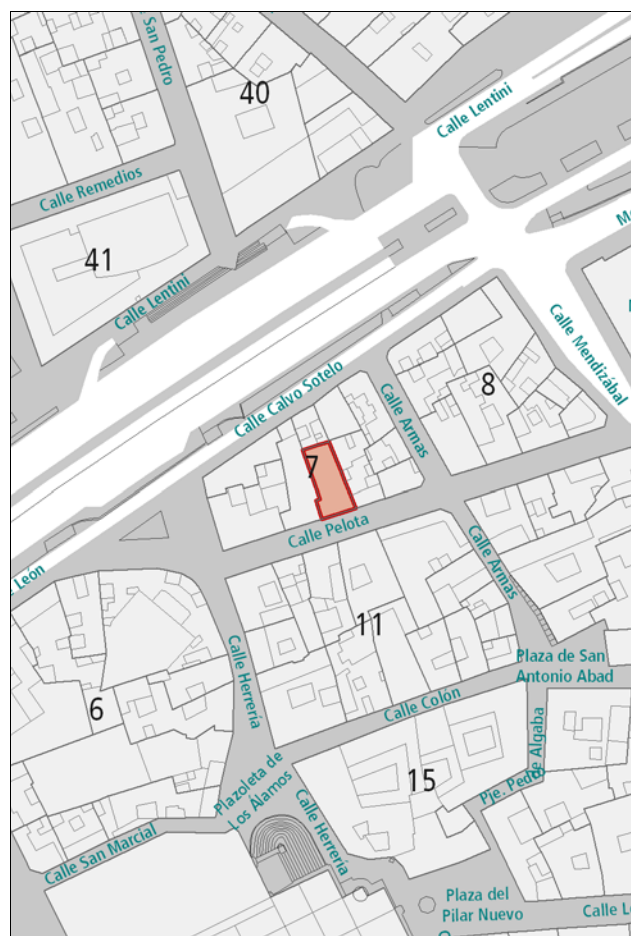
Alzado académico caracterizado por la repetición de huecos verticales rítmicamente dispuestos y enmarcados en cantería. La ornamentación, sencilla, se concentra en los dinteles y en el pretil de coronación. Debe señalarse también la rejería de hierro forjado, y en concreto el balcón corrido en el eje de simetría. La cornisa y el zócalo, de cantería, cierran la composición.

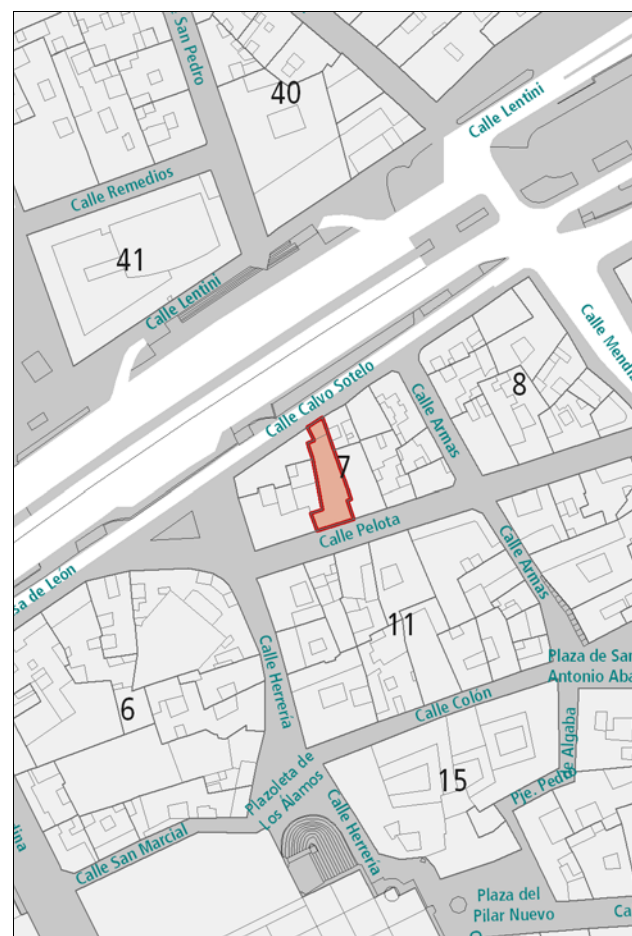
El alzado hacia la calle Pelota es de composición académica sencilla, caracterizado por la repetición de huecos verticales enmarcados en madera. La ornamentación se concentra en el pretil de coronación. Destacan el balcón de hierro forjado en el eje de simetría y la cornisa de cantería.

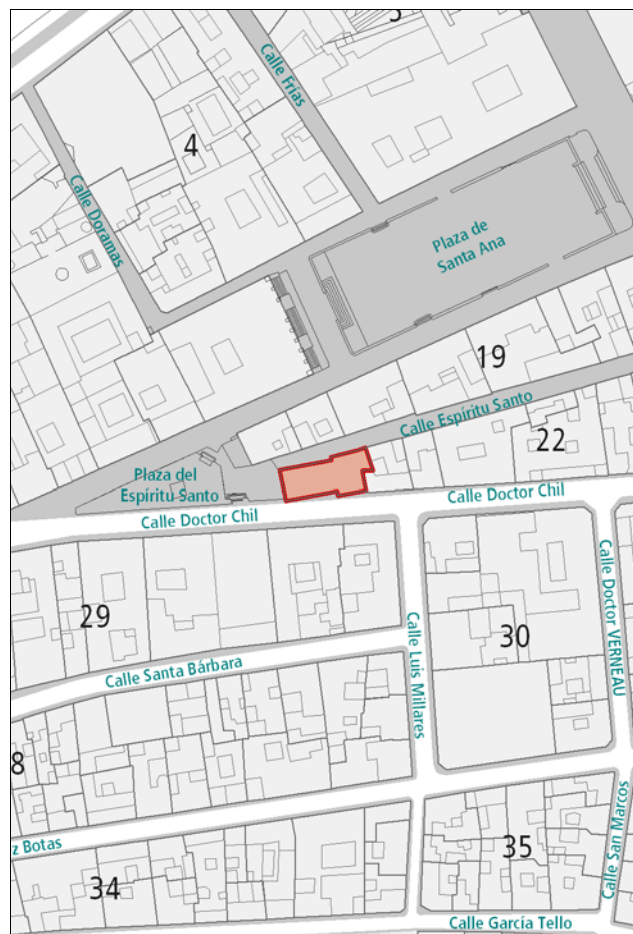
Edificio con estructura propia de pequeñas ermitas en nave longitudinal con cubierta a dos aguas y coronación mediante espadaña. Sencillez en la composición exterior, propia de la arquitectura religiosa no monumental de la época.

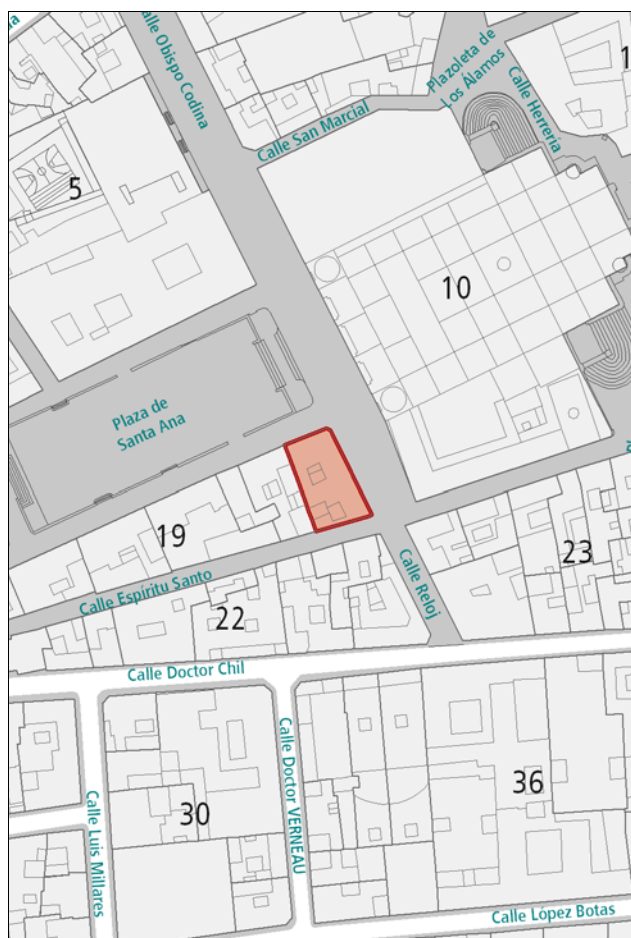
Solución en esquina representativa de la arquitectura académica, caracterizada por la repetición de huecos verticales rítmicamente dispuestos y recercados en cantería. La ornamentación se concentra en los dinteles de los huecos y en el pretil de coronación. Destaca además el trabajo en hierro forjado de los balcones y demás rejería. La esquina queda señalada por dos esbeltas pilastras de cantería, y también en este material, aparecen el zócalo, la cornisa y las líneas de imposta, que aportan horizontalidad a la composición.

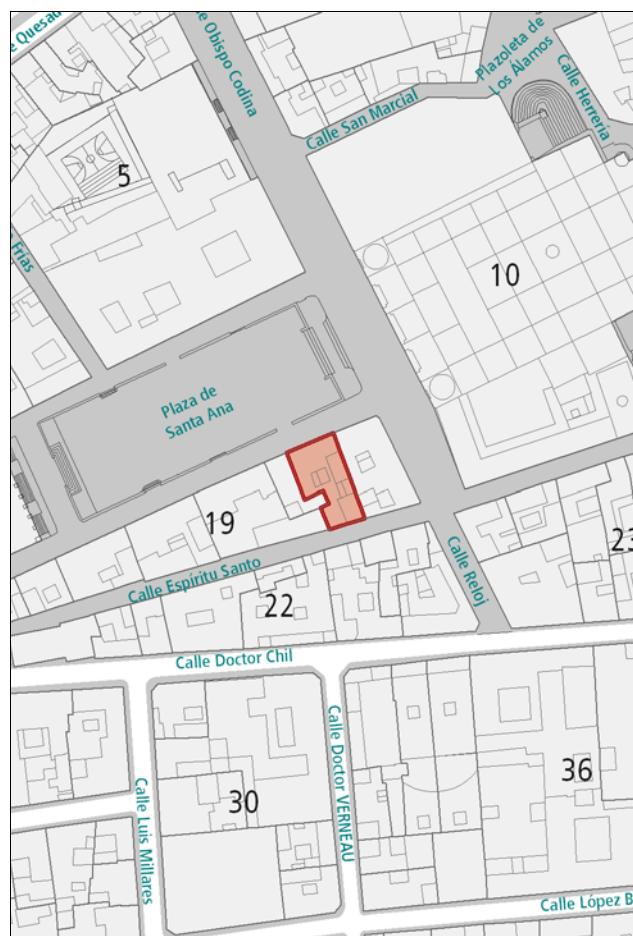
Hacia la Plaza de Santa Ana se aprecia un alzado simétrico de estilo ecléctico caracterizado por la composición en tres cuerpos, destacando en los dos laterales el frontón de coronación y las columnas y cariátides sobre las que descansa. El cuerpo central se caracteriza por la presencia de huecos de proporción vertical recercados en cemento y la alternancia de los frontones.

Hacia Espíritu Santo, se presenta un alzado académico simétrico, mucho más austero, caracterizado por la repetición de huecos verticales enmarcados en cantería y por la presencia de balcones de hierro forjado centrandos la simetría. Debe señalarse además el zócalo en cantería y la cornisa de cemento cerrando la composición.

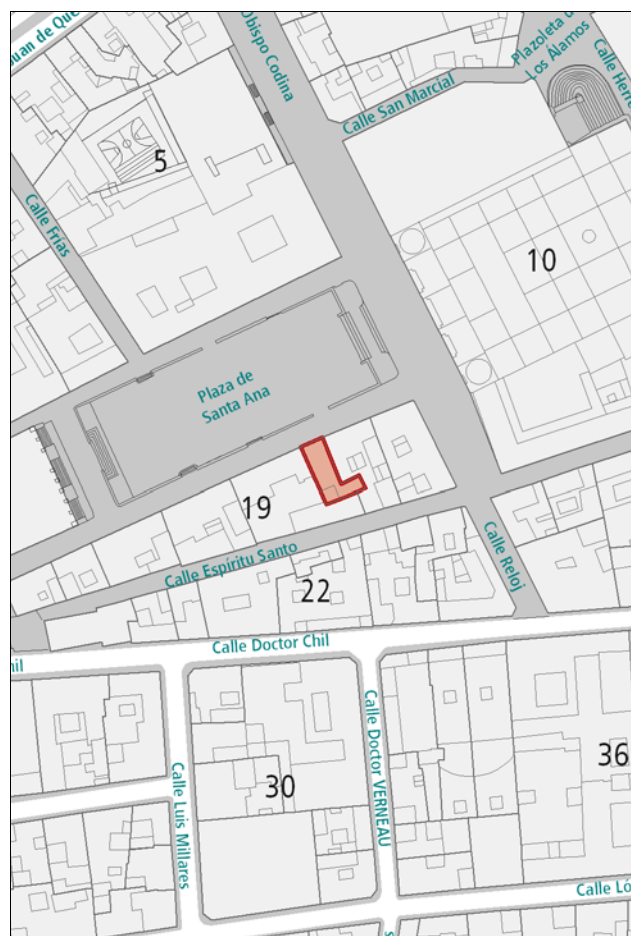
Alzado sencillo de estilo neoclásico, caracterizado por la disposición de huecos verticales enmarcados en cantería y por la presencia de un balcón corrido de hierro forjado en la segunda planta. Debe señalarse además el zócalo y la cornisa de cantería, cerrando la composición.

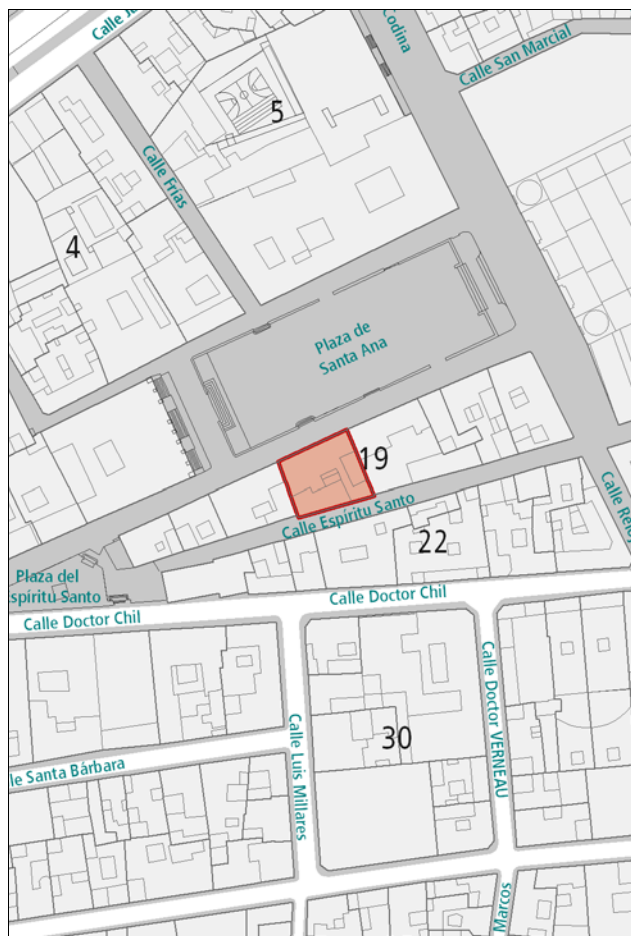
Hacia la plaza Santa Ana, se aprecia un alzado de composición simétrica caracterizado por la aparición de ciertos elementos del art nouveau, como las formas de los huecos tripartitos con arco rebajado de la planta baja y de los caprichosos huecos túmidos de la planta principal. La ornamentación se centra en los dinteles de los huecos, diferenciados por plantas, y en la trabajada solución de coronación, en cantería. Acabado en azulejo biselado.

Fue concebida en su origen como una vivienda y tiene una tipología de estancias que se desarrollan entorno a un patio central situado en la segunda crujía.

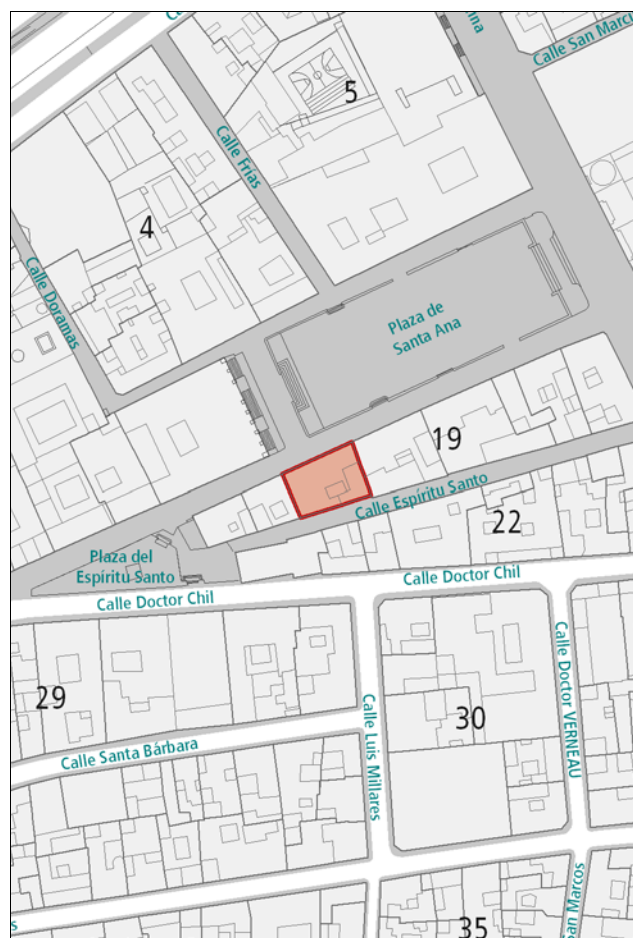
Hacia la Plaza de Santa Ana, se aprecia un alzado neoclásico caracterizado por la distribución rítmica de amplios huecos recercados en cantería. Destaca, en el eje central, el cuerpo formado por la puerta de acceso y el hueco superior a ésta, con balcón de madera y hierro forjado en el eje de simetría. La composición queda enmarcada por el zócalo, la cornisa y dos pilastras verticales de cantería. Pretil con balaustrada. Revestimiento de azulejos biselados.

Hacia Espíritu Santo, se observa un alzado ecléctico en el que destaca el uso de cantería en el recercado de huecos, cornisa y zócalo.
