CATÁLOGO ARQUITECTÓNICO

VOLUMEN VI (VT-534 a VT-658)

PLAN ESPECIAL DE PROTECCIÓN VEGUETA-TRIANA

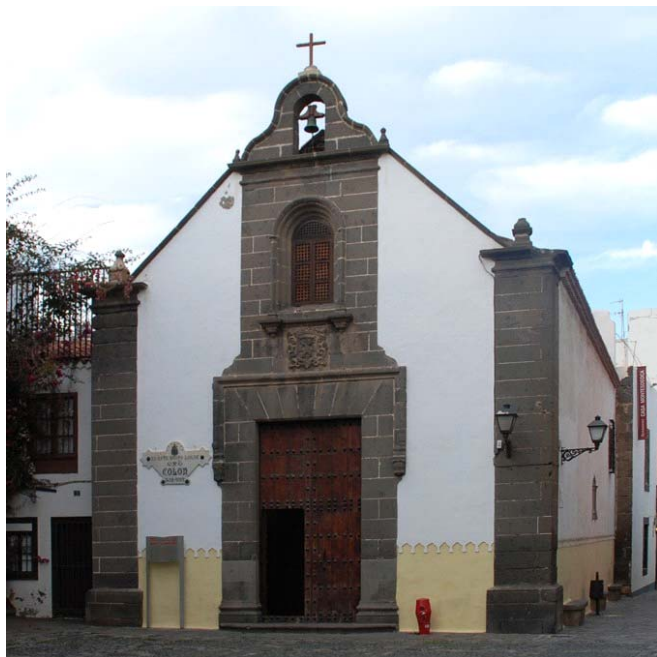
Ermita de una sola nave con cubierta de tradición mudéjar (a dos aguas). Sencilla fachada de sillería con portada desarrollada en toda su altura. En el cuerpo inferior se encuentra un alfiz rematado en ménsula; en el cuerpo superior, un hueco abocinado en arco de medio punto. Remate superior con espadaña. La fachada se enmarca con dos pilastras rematadas en perillones. Interior con presencia de un singular altar barroco.

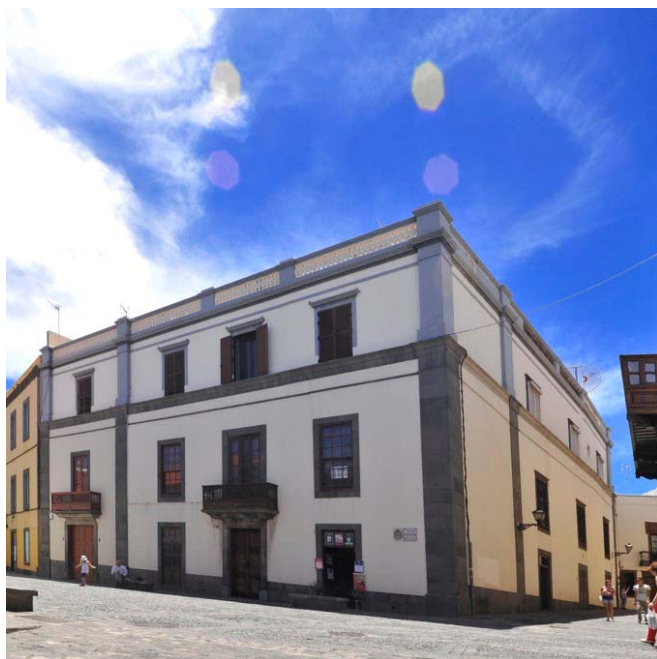
Solución en esquina, siendo las dos primeras plantas de estilo neoclásico. Disposición rítmica de amplios huecos enmarcados en cantería, material en el que también aparecen pilastras verticales, zócalo y cornisa. Hacia la Plaza San Antonio Abad la fachada se divide en dos paños en cada uno de los cuales se marca el eje central por medio de la presencia de dos balcones de madera y hierro forjado.

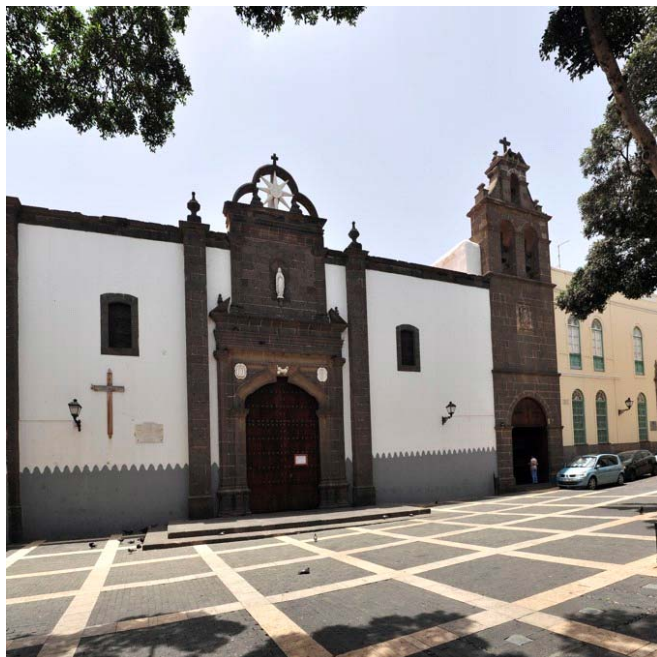
Templo conventual de tradición mudéjar de tres naves con cubierta a dos aguas. En la fachada destaca el pórtico barroco del siglo XVIII, enmarcado en cantería con apreciable ornamentación. Igualmente debe señalarse la torre-campanario que realza paisajísticamente el conjunto arquitectónico-religioso. Profusión pictórica y artística de especial interés y rico patrimonio mobiliario en el interior.

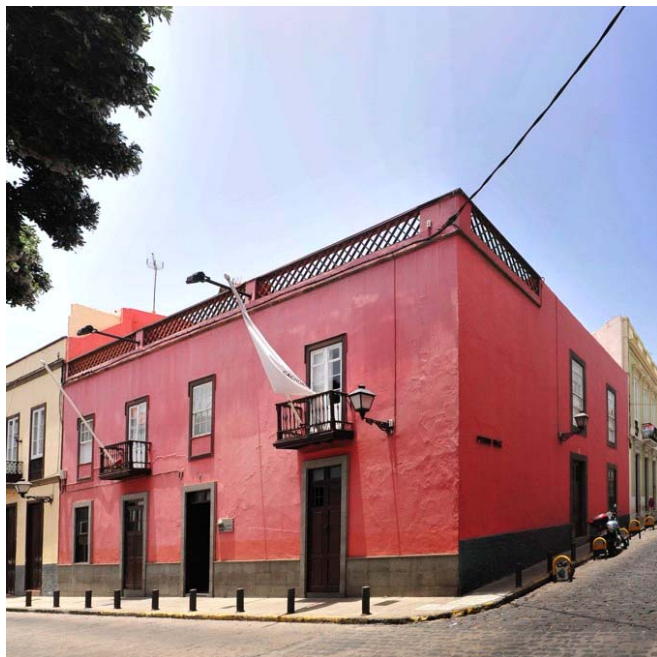
Solución en esquina representativa de la arquitectura neoclásica caracterizada por la sencillez compositiva y la distribución rítmica de los vanos, de proporción vertical. Hacia la plaza de Santo Domingo destacan los balcones de hierro forjado y madera en huecos alternos. La tipología es de patio central, con galerías de circulación hacia las que abren habitaciones y servicios.

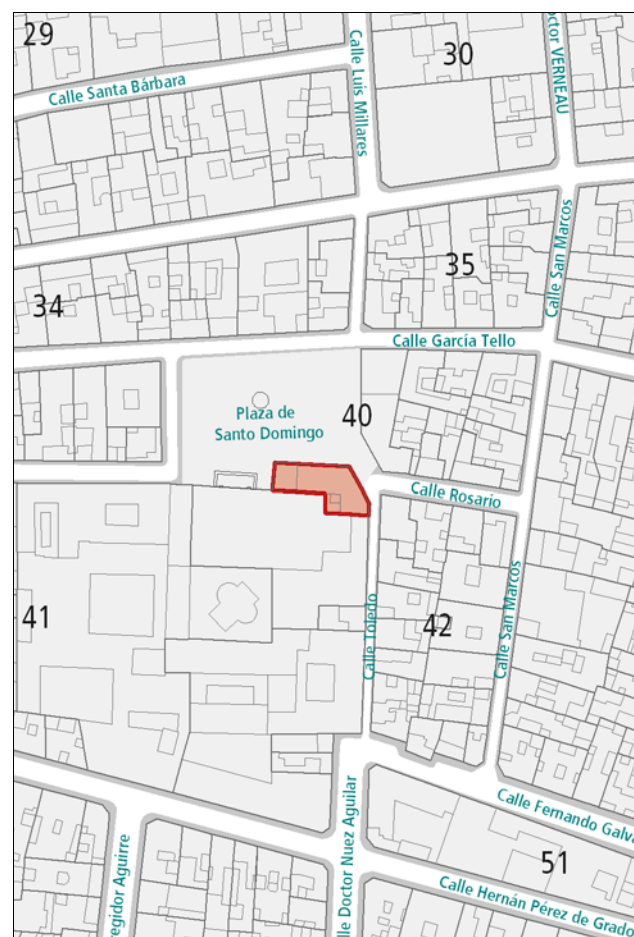
Inmueble de dos plantas en esquina con pórtico de apreciable singularidad, enmarcado en piedra y alfiz superior que continúa hacia la ventana central de la segunda planta. Restantes huecos igualmente recercados en cantería. La composición queda enmarcada entre pilastras en los extremos, la cornisa y el zócalo, también en cantería.

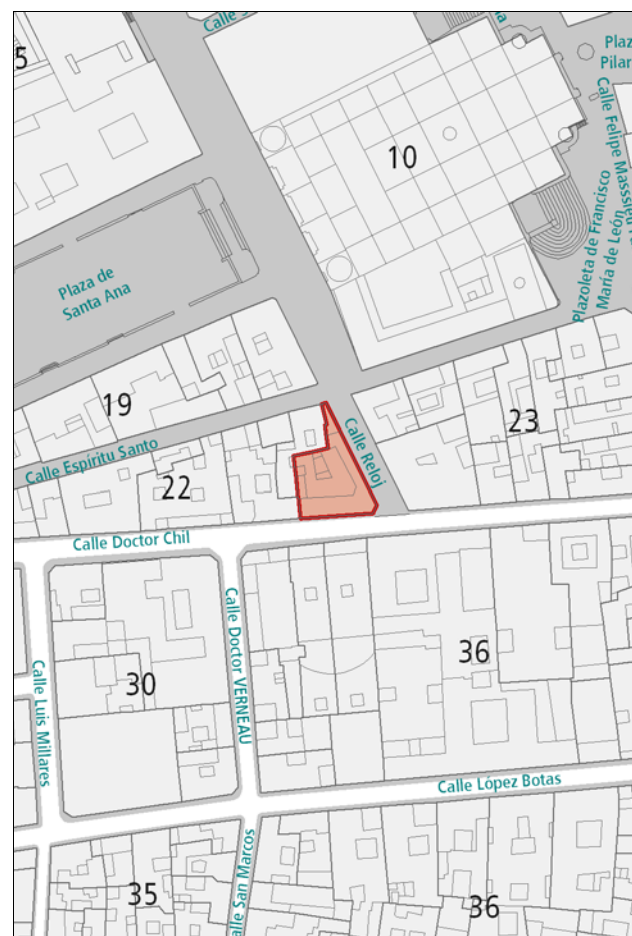
Solución en esquina de arquitectura académica, caracterizada por la repetición rítmica de huecos de proporción vertical enmarcados en cantería. La ornamentación se concentra en los dinteles de los vanos de la planta superior y en los balcones de hierro forjado. En cantería, también deben señalarse la cornisa y el zócalo hacia la calle Reloj. Tipología de edificación con patio central.

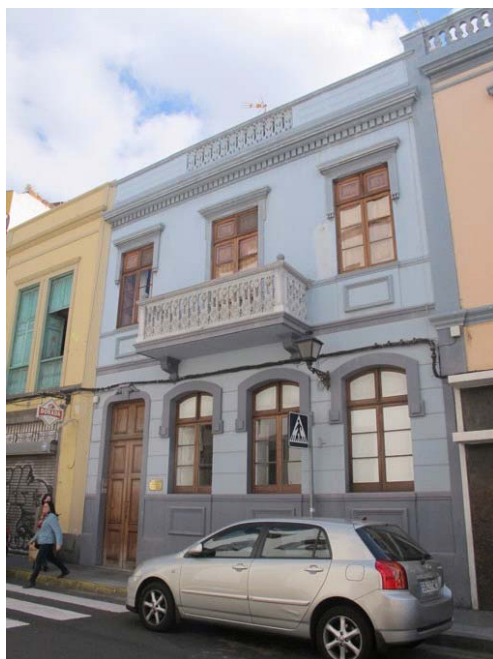
Alzado representativo de la arquitectura ecléctica, caracterizado por la presencia de huecos de proporción vertical con dinteles resaltados en cemento. Destaca la ornamentación centrada sobre todo en el balcón de obra, bajo la línea de cornisa y en el pretil de coronación. Dibujo de llagueado en la planta baja.

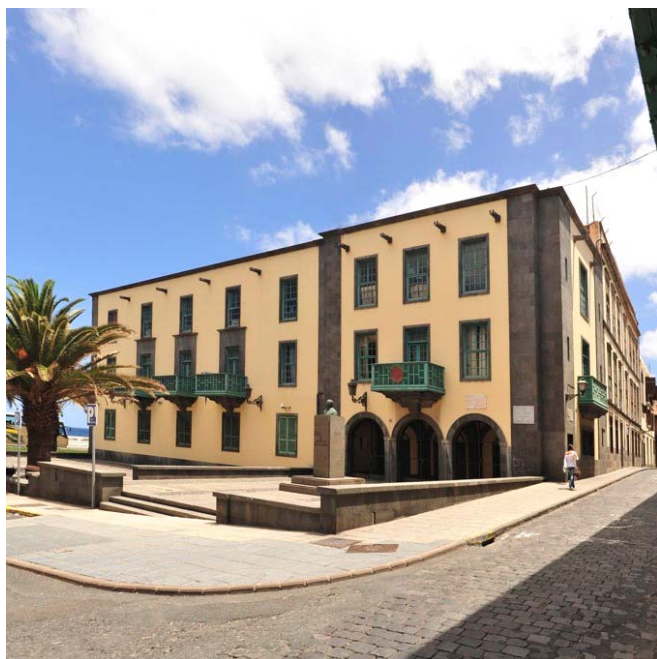
Pieza singular de arquitectura regionalista, asociada a los inmuebles de uso público y colectivo de mediados del siglo XX. Se resuelve en un volumen longitudinal de 3 plantas, con fachada principal en el frente más largo hacia la Plaza anexa. Dentro de un orden regular en la composición de la fachada, estructurado en la disposición alineada de los huecos enmarcados en piedra, se resaltan los balcones en madera y reborde en alfiz de las ventanas centrales. Destaca también el pórtico tras amplios arcos de medio punto entre columnas. Remate de cornisa con hilera de gárgolas.

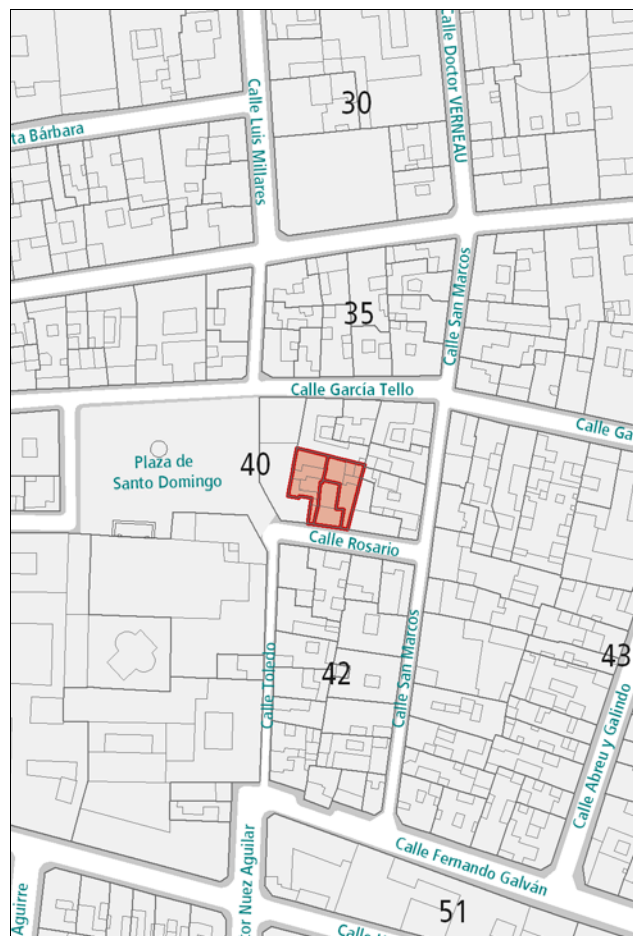
Alzado representativo de la arquitectura tradicional canaria, caracterizado por la disposición irregular de huecos de diferentes proporciones, algunos de ellos recercados en cantería. Destaca la presencia de un balcón de madera.

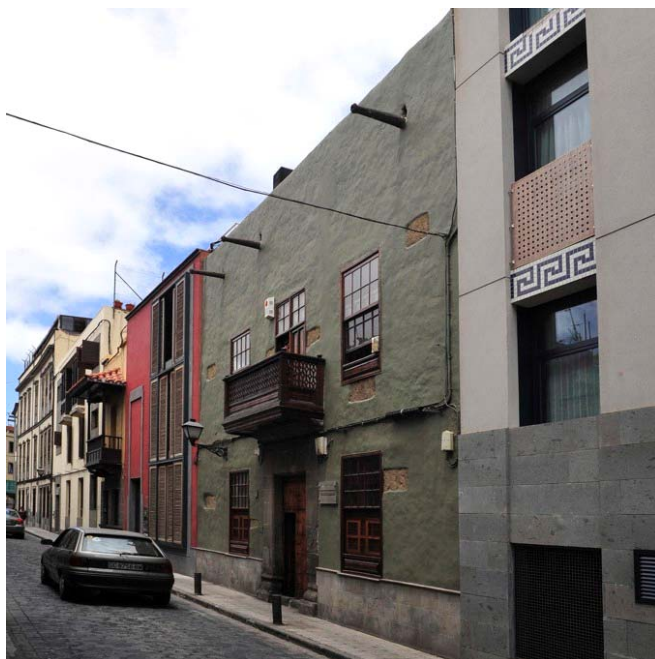
Alzado representativo de la arquitectura canaria de transición al neoclásico. Se caracteriza por una composición simétrica con disposición de amplios huecos. La puerta de acceso aparece recercada en cantería y vinculado al hueco superior a ésta aparece un balcón de lacerías. En el interior, posee un pequeño patio y una escalera de dos tramos, ambos elementos de interés.

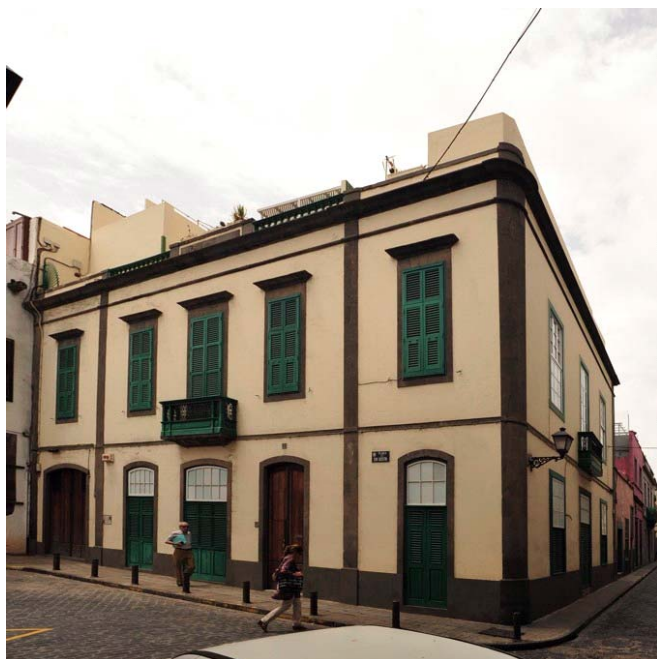
Solución en esquina representativa de la arquitectura neoclásica. Se caracteriza por la disposición de huecos de proporción vertical rítmicamente dispuestos y recercados en cantería. Los dos alzados, de composición simétrica y escasa ornamentación, quedan enmarcados entre el zócalo, la cornisa y las pilastras verticales de cantería. Debe señalarse, además, la presencia de dos balcones de madera en el eje central de cada fachada. Tipología de casa organizada en torno al patio de la segunda crujía.

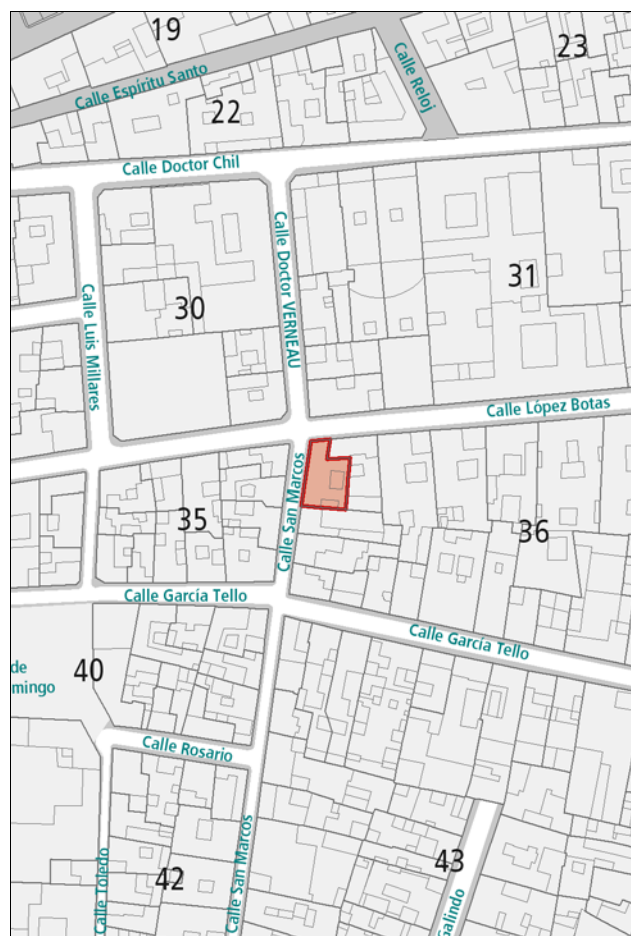
Solución en esquina representativa de la arquitectura neoclásica con ciertos elementos románticos. Se caracteriza por la disposición rítmica de huecos de proporción vertical con marcos de madera con dinteles ornamentados. Presencia de balcón de hierro forjado centrado la simetría hacia la calle San Marcos. El zócalo de tirolesa desentona con el resto de la composición.

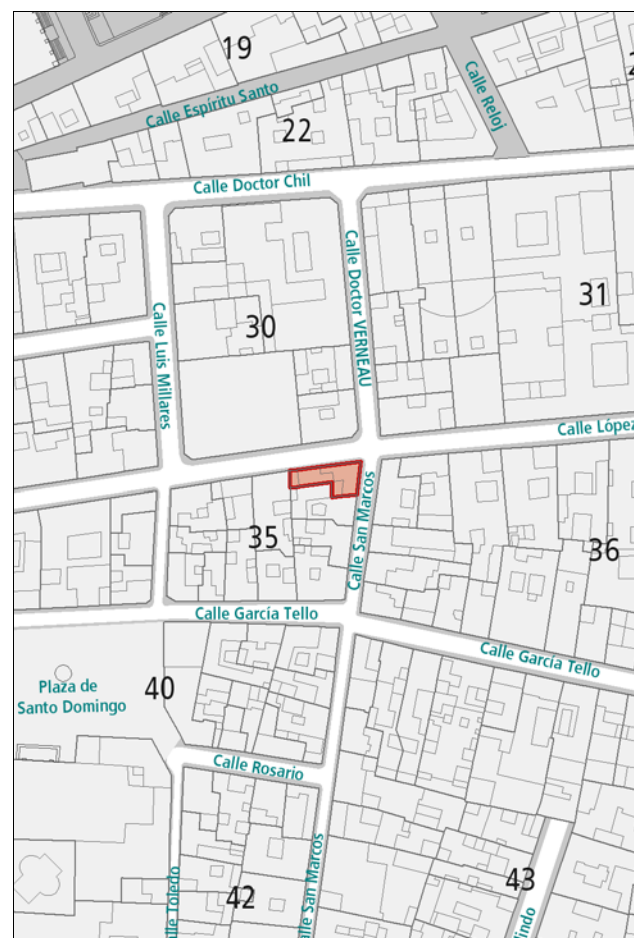
Solución en esquina caracterizada por una composición sencilla en la que destaca la utilización de cantería en el recercado de huecos, en la cornisa y en las pilastras que señalan los extremos de la edificación y la esquina. El zócalo, de cemento, desentona con el resto de la composición. Las ventanas de planta baja tienen unas proporciones extrañas para la época. Podrían haber sido puertas. En planta baja hay una fuente elíptica de interés.

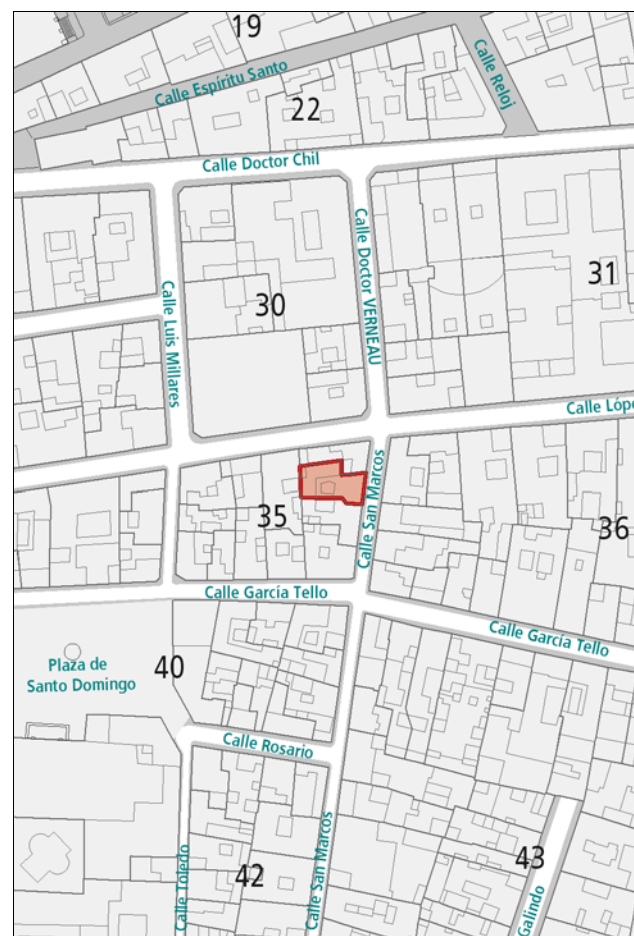
Alzado de composición sencilla caracterizado por la disposición de huecos de proporción vertical. Destaca, además, la utilización de cantería en el recercado de huecos, en la cornisa y en el zócalo. La tipología es de patio central, con galerías de circulación hacia las que abren habitaciones y servicios.

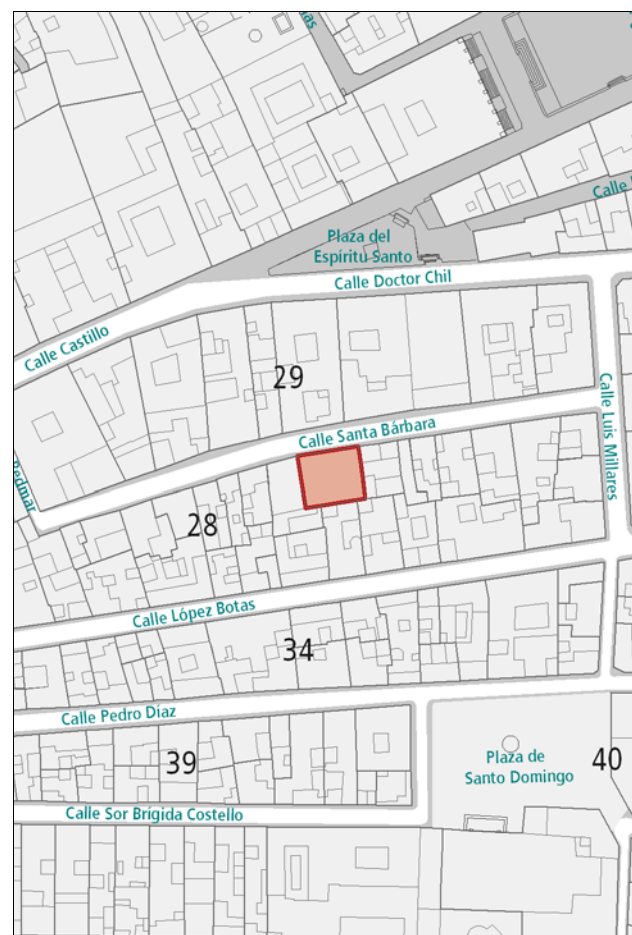
Edificio de composición simétrica caracterizado por la presencia de tres paños que unifican los huecos de dos en dos por medio de un marco continuo de cantería. Losa huecos, de proporción vertical, están rematados en arco en la planta superior, destacando los situados en la línea central. El zócalo de tirolesa desentona con el resto de la composición.

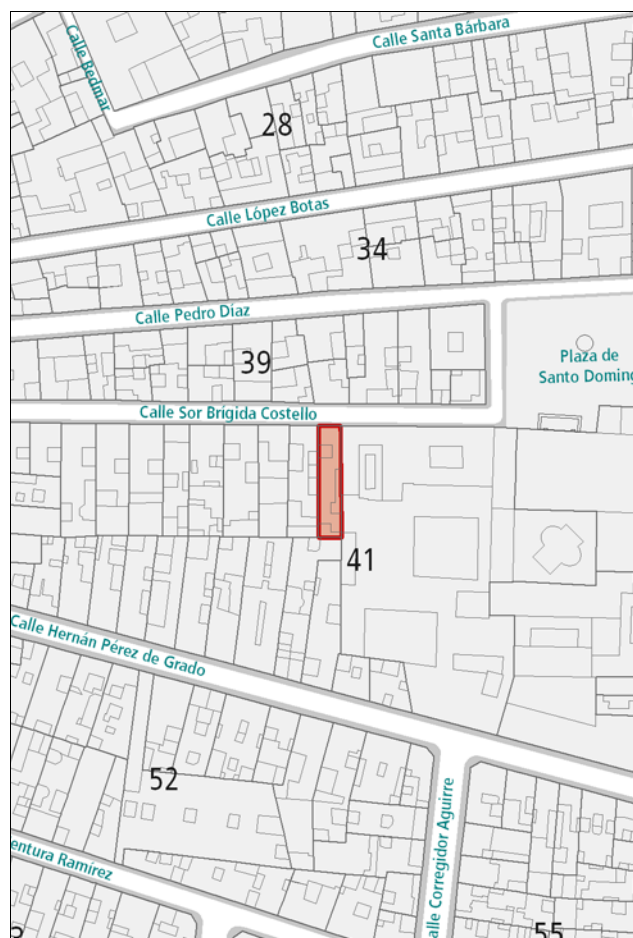
Alzado simétrico representativo de la arquitectura académica, caracterizado por la disposición regular de huecos de proporción vertical enmarcados en cantería. La ornamentación, ecléctica, se centra en los dinteles, y el llagueado bajo la línea de cornisa. Debe señalarse el acabado en azulejos biselados y la rejería abombada de hierro forjado de los huecos de la planta superior y del balcón central. La composición queda enmarcada entre la cornisa, dos pilastras laterales y el zócalo, en cantería.

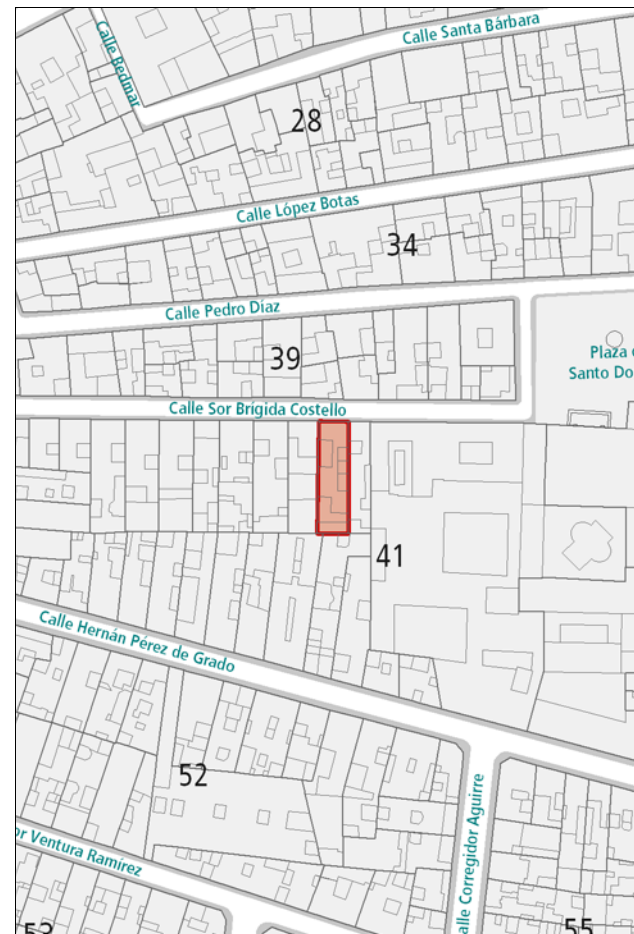
Alzado simétrico representativo de la arquitectura académica, caracterizado por la disposición regular de huecos de proporción vertical enmarcados en cantería. La ornamentación se centra en el pretil de coronación y en la rejería de hierro forjado de los huecos de la planta superior y del balcón central. La composición queda enmarcada entre la cornisa, dos pilastras laterales y el zócalo, en cantería.

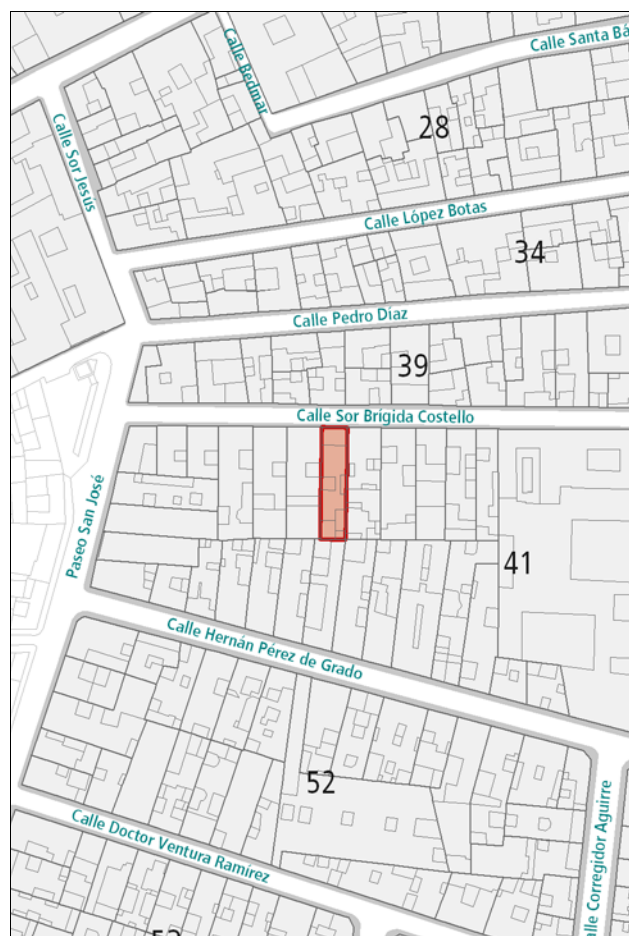
Alzado simétrico representativo de la arquitectura académica, caracterizado por la presencia de huecos de proporción vertical rítmicamente dispuestos y enmarcados en cantería. El balcón de hierro forjado centra la simetría. La composición queda enmarcada entre la cornisa, dos pilastras laterales y el zócalo, en cantería. La construcción sobre la cubierta desentona con el resto de la composición.

Sólo se permitirá la remodelación, según la Norma de Protección, del volumen situado tras la primera crujía, respetando la altura de la edificación original. Debe eliminarse la construcción sobre la cubierta.

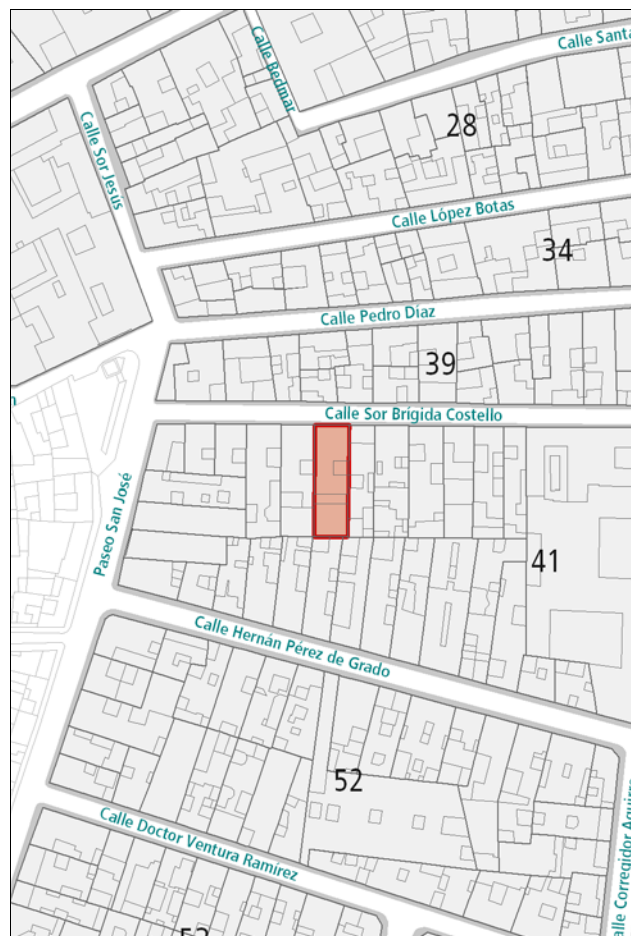
Alzado simétrico representativo de la arquitectura académica, caracterizado por la presencia de huecos de proporción vertical rítmicamente dispuestos y enmarcados en cemento. La ornamentación, ecléctica, se centra en los dinteles de los huecos de la planta superior y en el pretil de coronación. El balcón de hierro forjado centra la simetría. La composición queda enmarcada entre dos pilastras laterales y el zócalo y la cornisa, que junto con la línea de forjado de la segunda planta, refuerzan la horizontalidad.

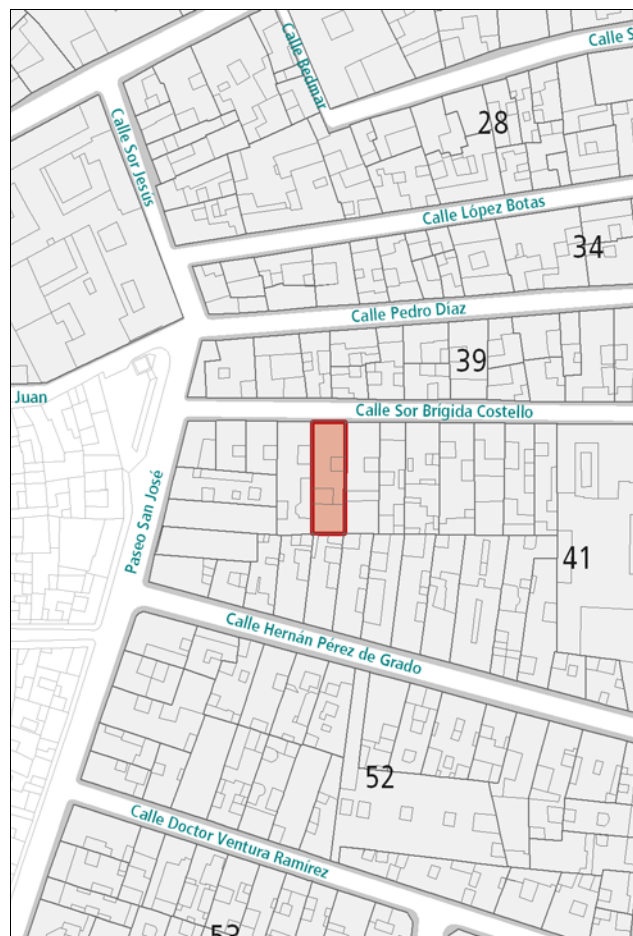
Alzado simétrico representativo de la arquitectura académica, caracterizado por la presencia de huecos de proporción vertical rítmicamente dispuestos y enmarcados en cemento. La ornamentación, ecléctica, se centra en los dinteles de los huecos de la planta superior y en el pretil de coronación. El balcón de hierro forjado contribuye a centrar la simetría. La composición queda enmarcada entre dos pilastras laterales, el zócalo y la cornisa, que junto con la línea de forjado de la segunda planta, refuerzan la horizontalidad.

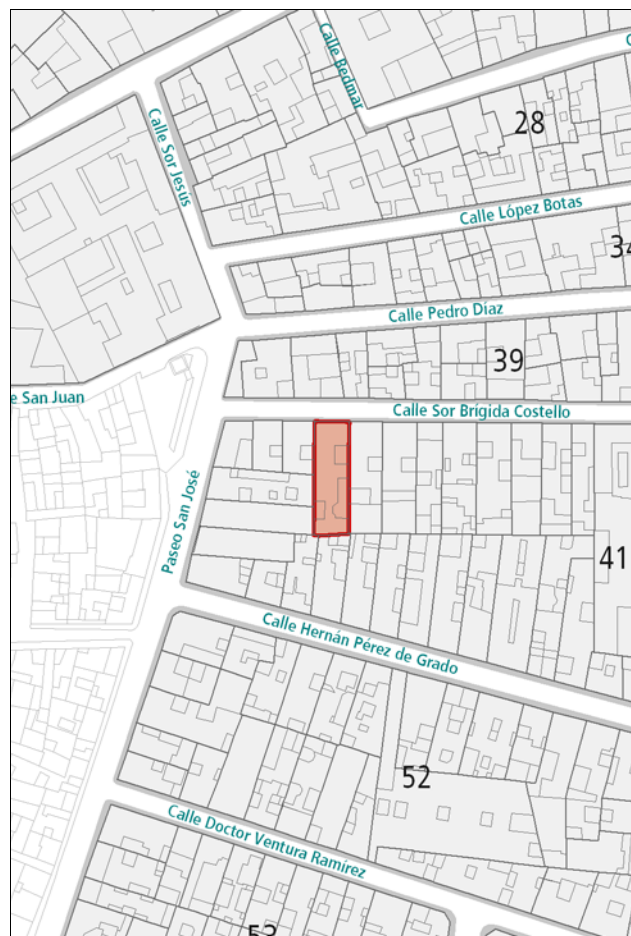
Alzado simétrico representativo de la arquitectura académica, caracterizado por la presencia de huecos de proporción vertical rítmicamente dispuestos y enmarcados en cantería. La ornamentación se centra en la celosía del pretil de coronación y en la rejería de los huecos de planta alta. El balcón de hierro forjado contribuye a centrar la simetría. La composición queda enmarcada entre la cornisa, dos pilastras laterales y el zócalo, en cantería.

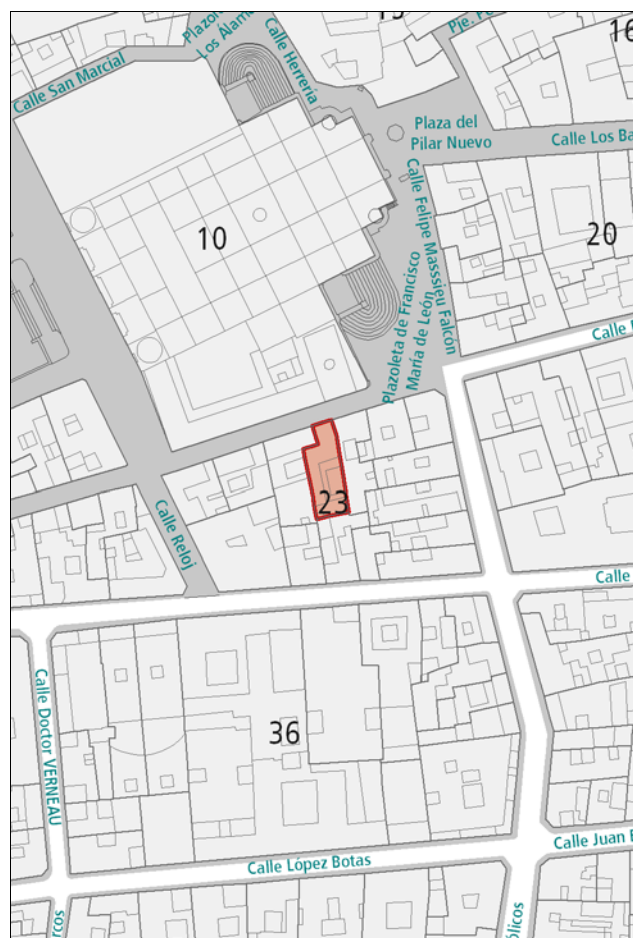
Alzado tradicional canario en el que destaca el uso de cantería en el zócalo y en la portada que agrupa la puerta de acceso y el hueco superior a éste. Debe señalarse también el balcón y la puerta de madera. Dos gárgolas de cañón coronan la composición en la cornisa.

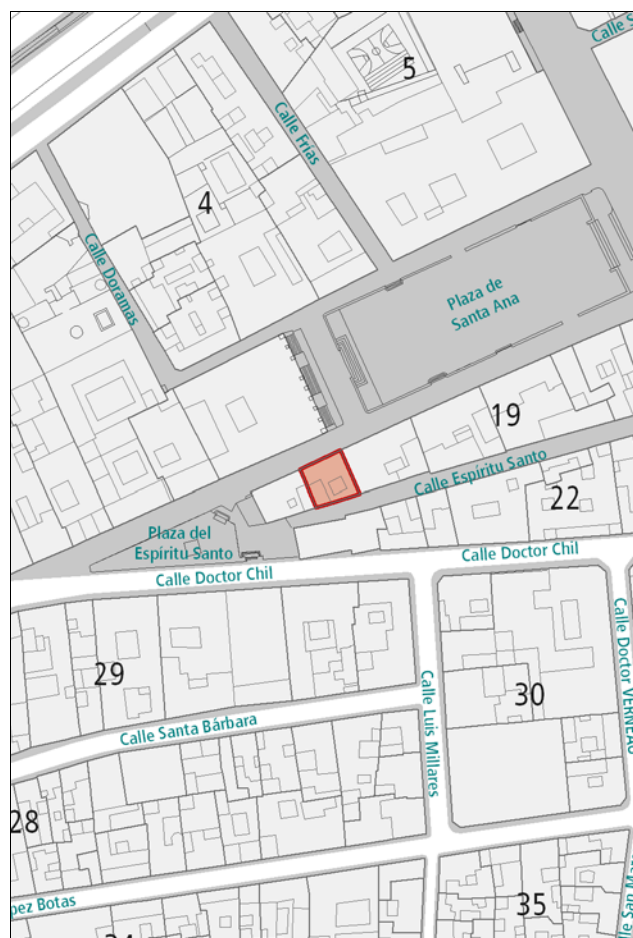
Alzado de tres plantas representativo de la arquitectura neoclásica, caracterizado por la presencia de huecos distribuidos regularmente en una composición simétrica. Destaca la franja central, con vanos recercados en cantería y balcones de madera. La composición queda enmarcada entre dos pilastras de piedra en los extremos, el zócalo y la cornisa, también de cantería.

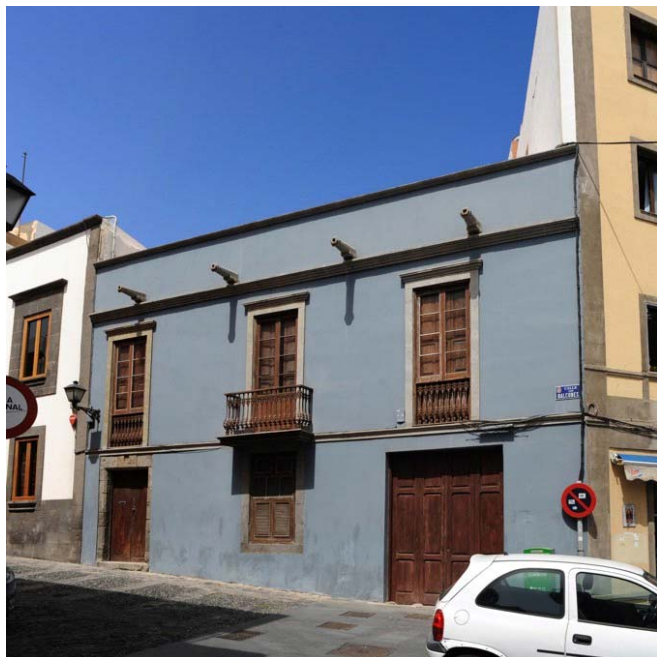
Parcela de gran dimensión que remata por el naciente la alineación norte de la calle y es medianera a inmuebles de la calle Mendizábal de mayor altura que éste. La fachada superpone un alzado de una altura y factura más antigua con dos grandes huecos recercados en cantería. Sobre estos se sitúa un nivel de fecha posterior con huecos de menor anchura y dintel con guardapolvos, con balcón uno y antepecho de balaustre de hierro otro. En este nivel aparece el paramento rematado por una cornisa.

La fachada muestra dos momentos de la construcción de la ciudad. Es un elemento de identidad frente a la calle San Agustín y en el remate de la calle Los Balcones.
 Se protege la fachada y la primera crujía.

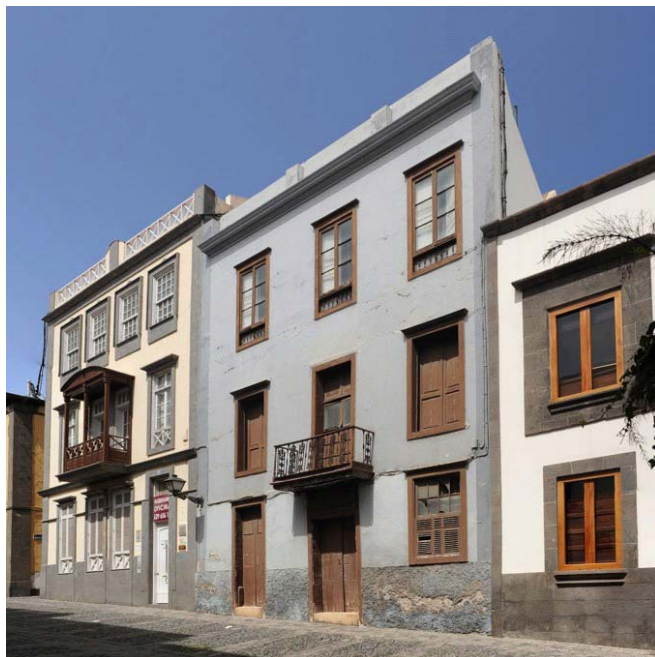
Pequeña parcela cuya mayor dimensión se concentra en la crujía de fachada, con un pequeño patio medianero. El alzado es de composición académica simple. Las dos primeras plantas muestran huecos recercados en madera y un balcón de hierro forjado central. La tercera planta alinea sus huecos con los inferiores, con sus carpinterías a ras de paramento y antepechos abalaustrados. Posee una cornisa de remate y pilastras extremas indicadas en color.

Modelo del proceso paulatino de ampliaciones en los inmuebles del centro histórico. Edificio integrado en un conjunto urbano de interés a lo largo de la calle Los Balcones.

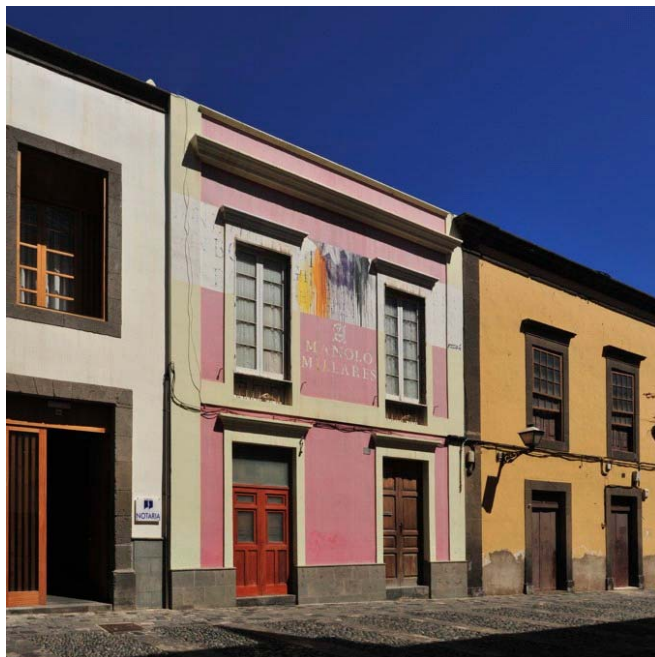
Pequeña parcela con patio donde destaca la fachada académica, con cuatro huecos de proporción vertical recercados en cemento. Líneas de imposta, pilastras laterales y cornisa también realizados en este mismo material.

Ejemplo de la arquitectura doméstica de finales del s. XIX, integrado en un conjunto urbano de interés a lo largo de la calle Los Balcones. Forma unidad de esquema con la casa medianera en el nº 14. Se protege la fachada y la primera crujía.

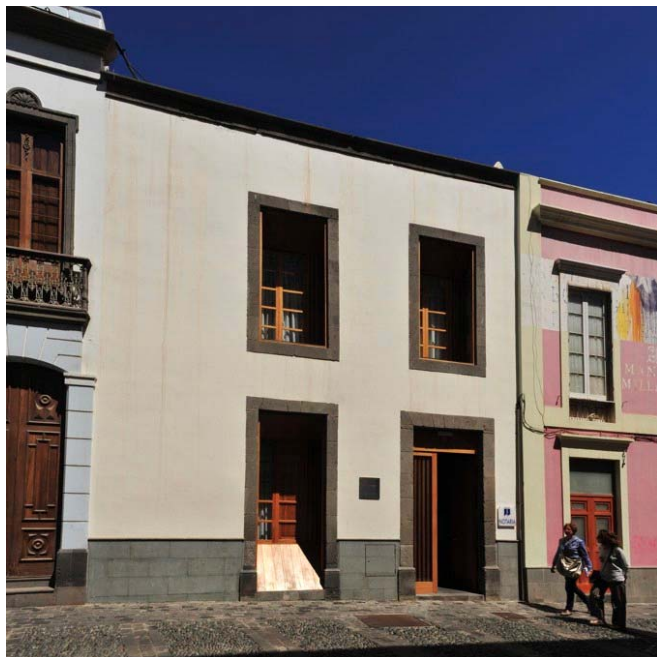
Destaca la fachada con cuatro huecos de proporción vertical descentrados y recercados en cantería, mismo material que la cornisa sobre el pretil y el zócalo.

Ejemplo de la arquitectura doméstica del s. XIX, integrado en un conjunto urbano de interés a lo largo de la calle Los Balcones. Forma unidad de esquema con la casa medianera en el nº 12. Se protege la fachada y la primera crujía.

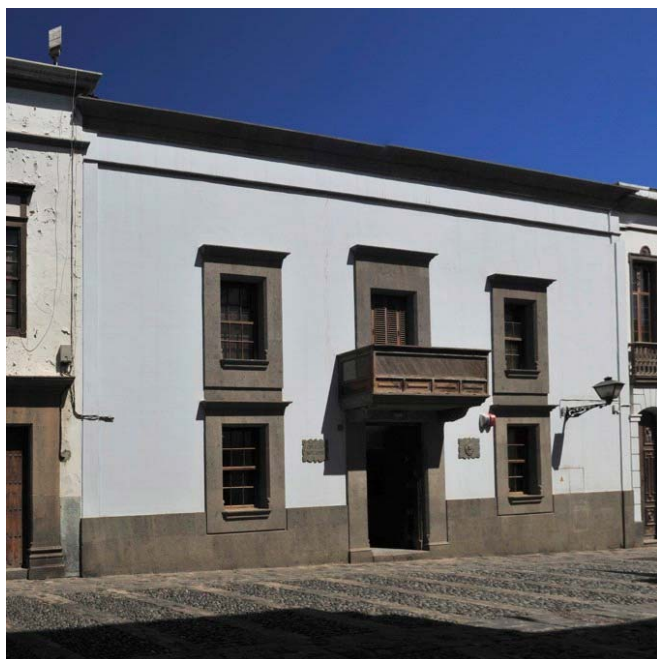
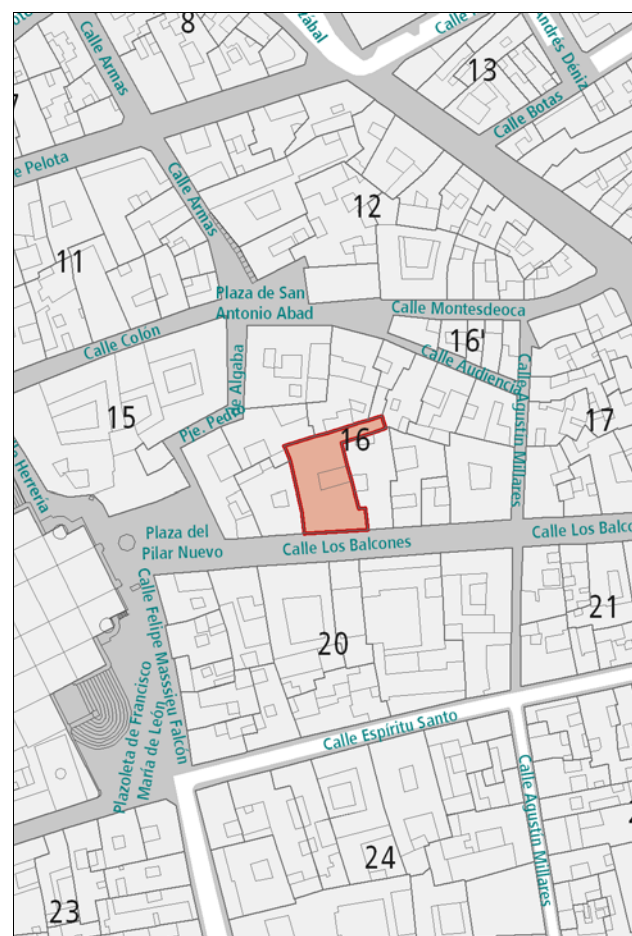
La crujía de fachada protegida recoge los elementos característicos de la arquitectura nobiliaria de la calle: huecos con grandes recercados de cantería con repisas labradas y guardapolvos, carpinterías de madera en ventanas de guillotina y balcón de celosía, y líneas de cornisa y paño de zócalo también de cantería.

Aún tratándose de un trabajo de imitación de la arquitectura del pasado, consigue unidad de fachada con algunos de los edificios auténticos del otro lado de la calle, conformando así, pasadas ya unas décadas, una imagen urbana reconocible. Edificio integrado en un conjunto urbano de interés a lo largo de la calle Los Balcones. Se protege la fachada.

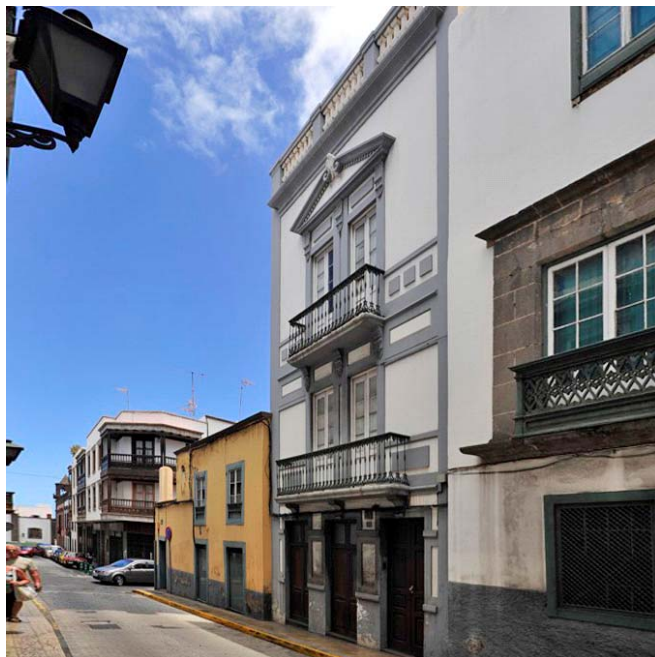
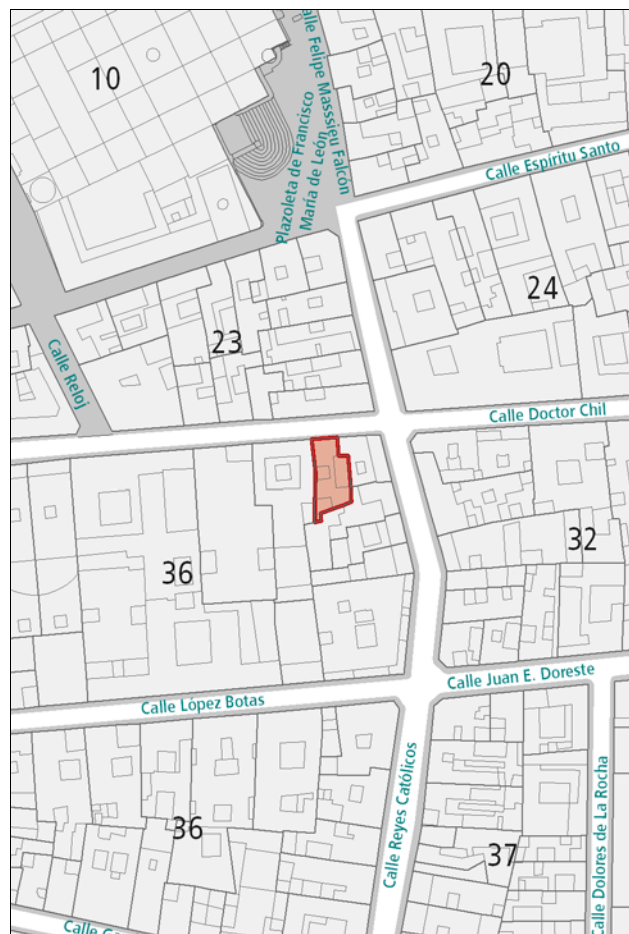
Parcela encajonada entre el conjunto ahora protegido en la calle Reyes Católicos y el complejo parroquial de San Francisco de Borja y dependencias del Seminario. Sobre una base con tres huecos uniformemente distribuidos, se levantan dos plantas más, en una fachada de huecos pareados que parten de un balcón corrido de hierro forjado y se alinean verticalmente, para ser rematados por un frontón triangular de volutas. Todo ello ornamentado con elementos geométricos académicos.

Ejemplo de uno de los momentos de la arquitectura de la ciudad. Edificio integrado en un conjunto urbano de interés en el entorno de las calles Doctor Chil, Espíritu Santo y Castillo. Se protege la fachada, la primera crujía anexa y el trazado del patio principal.

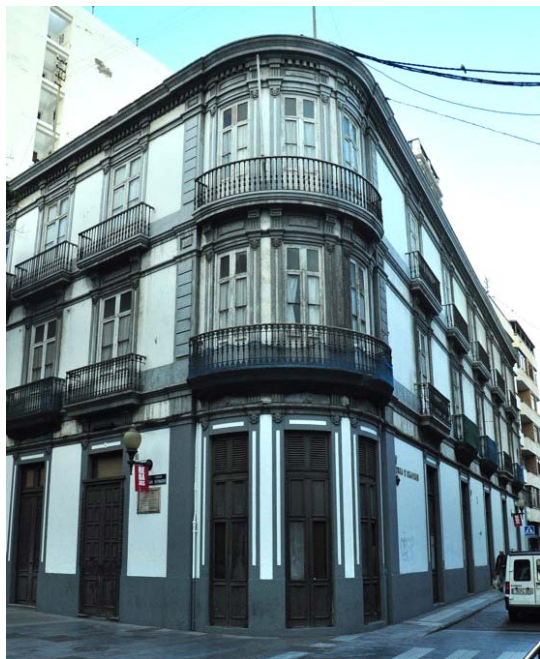
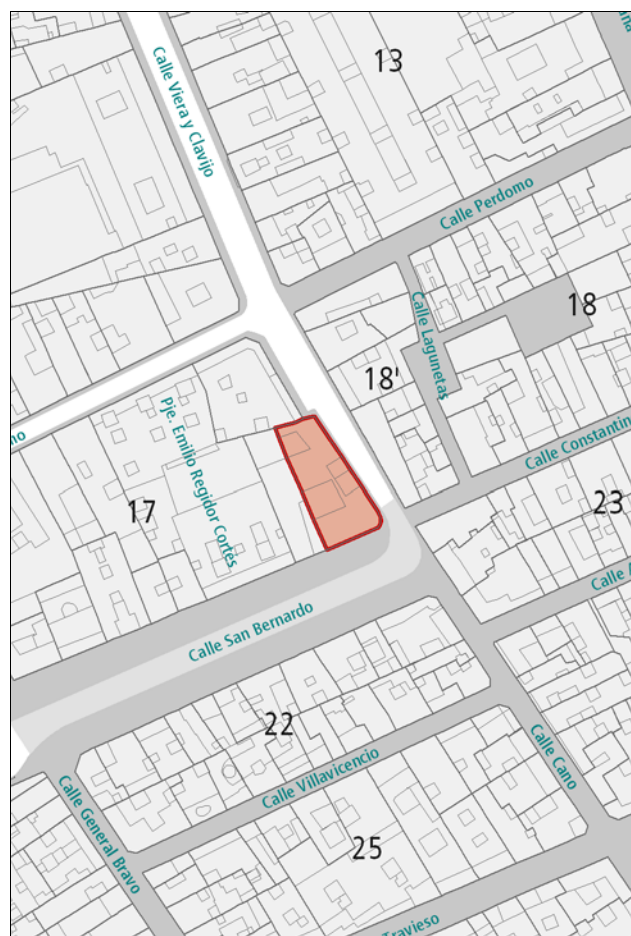
Edificio en esquina representativo de la arquitectura académica, caracterizado por la presencia de huecos de proporción vertical enmarcados en cemento y rítmicamente dispuestos. Con acompañamiento decorativo en los dinteles. Destacan los balcones de hierro forjado, en especial los que señalan la esquina, agrupando los huecos de tres en tres. Cornisa resaltada en cantería. Zócalo y demás líneas ornamentales en cemento.

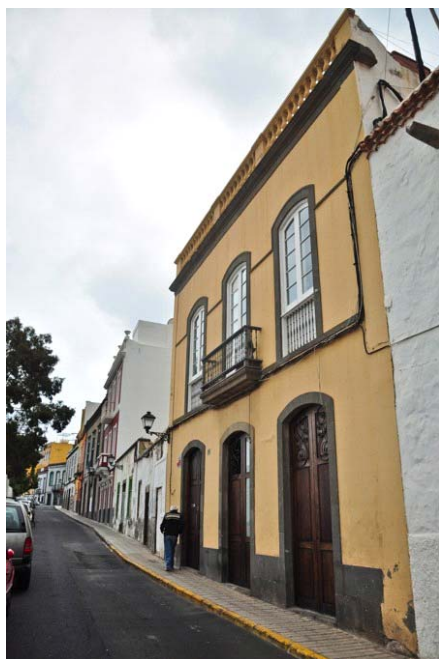
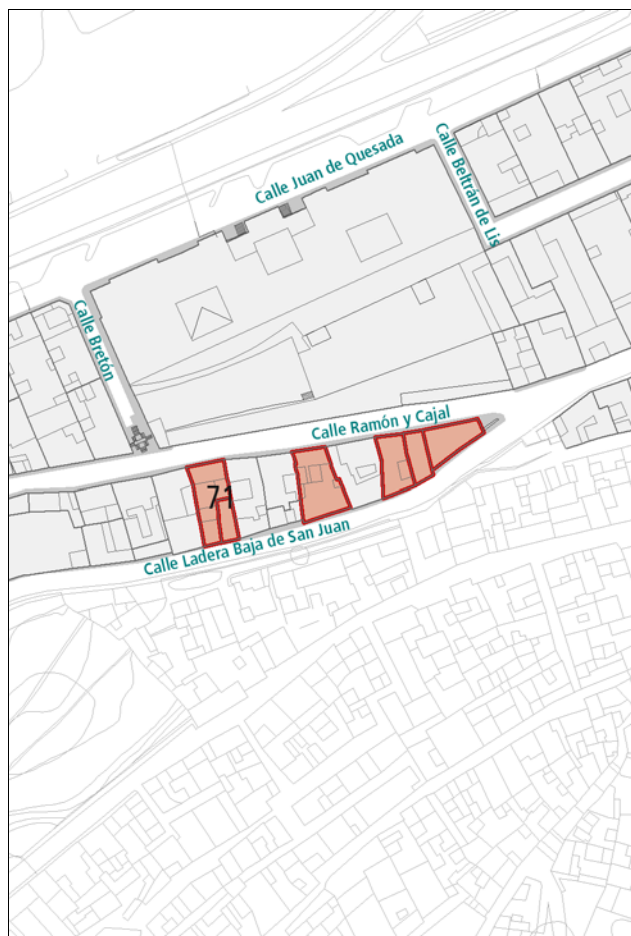
Conjunto de edificaciones con fachadas representativas de la arquitectura neoclásica, caracterizadas por la presencia de huecos de proporción vertical recercados en cemento o en cantería, rítmicamente dispuestos. Las composiciones son simétricas y en algunas aparecen balcones de hierro forjado o de obra reforzando dicha simetría. La mayoría de las fachadas hacia la carretera General no tienen valores de interés.

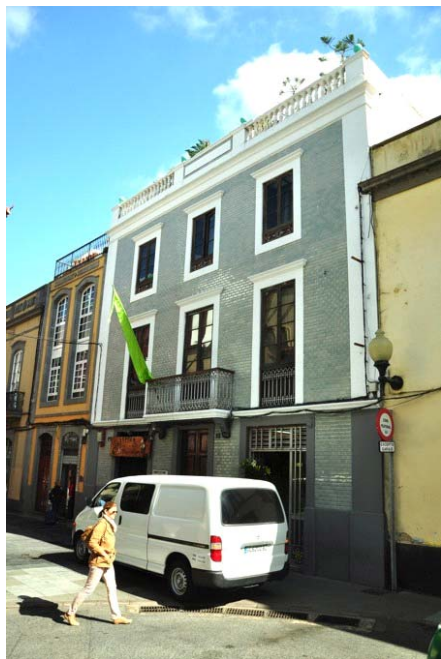
Estado de conservación: Regular

Alzado de composición simétrica representativo de la arquitectura académica, caracterizado por la presencia de huecos de proporción vertical rítmicamente dispuestos y enmarcados en cemento. Destaca el balcón de hierro forjado de la segunda planta, que contribuye a centrar la simetría. La composición queda enmarcada entre dos pilastras a ambos lados de la edificación, la cornisa y el zócalo, de cemento. Acabado en azulejo biselado.

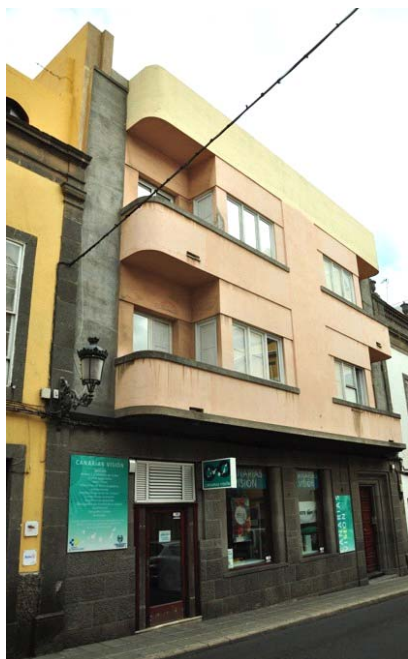
Estado de conservación: Bueno

Alzado de composición simétrica con elementos representativos de la arquitectura racionalista. Destaca la sencilla línea compositiva, la agrupación horizontal de los huecos y los balcones curvos en las esquinas. La planta baja está acabada completamente en cantería abujardada.

Sólo se permitirá la remodelación, según la Norma de Protección, del volumen situado tras la primera crujía, respetando la altura de la edificación original.
