CATÁLOGO ARQUITECTÓNICO

VOLUMEN VI (VT-534 a VT-658)

PLAN ESPECIAL DE PROTECCIÓN VEGUETA-TRIANA

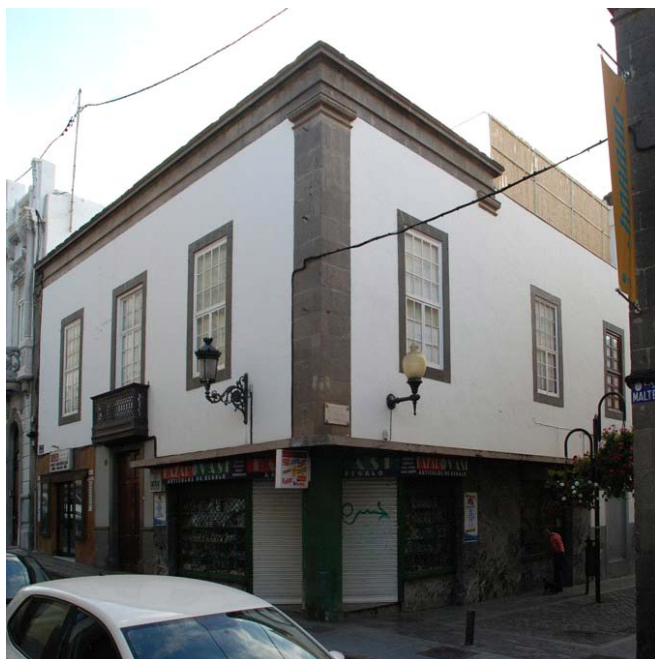
Estado de conservación: Bueno

Edificio en esquina representativo de la arquitectura de transición al neoclásico, caracterizado por la presencia de huecos de proporción vertical enmarcados en cantería y rítmicamente dispuestos. Hacia la calle Malteses destaca el balcón de madera que centra la composición. La cornisa resaltada y dos pilastras de cantería cierran esta fachada en sus extremos.

La planta baja de la fachada ha sido muy transformada y los huecos desentonan con el resto de la composición.

Hacia la calle Rafael González, el edificio presenta ampliaciones posteriores sin valor reseñable.

Sólo se permitirá la remodelación, según lo dispuesto en la Norma VT para el tramo de manzana correspondiente, en la parte no protegida, con una altura máxima de 3 plantas.

Deberá adaptarse la fachada de la planta baja al proyecto original.

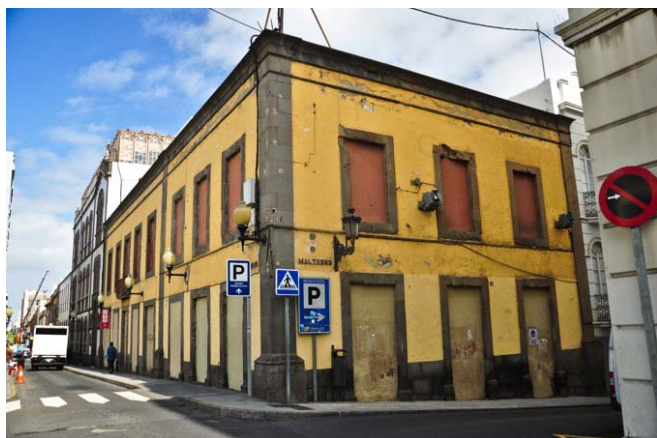
Usos planta baja: Sin Uso
Usos otras plantas: Sin Uso
Estado de conservación: Malo

Edificio en esquina representativo de la arquitectura neoclásica, caracterizado por la presencia de huecos de proporción vertical enmarcados en cantería y rítmicamente dispuestos. La composición queda enmarcada entre pilastras verticales, el zócalo y la cornisa, de cantería. El interior está en ruinas.

Se permitirá la remodelación, según la Norma de Protección, del volumen situado tras la fachada. Se podrá construir una planta más retranqueada hacia la calle General Bravo, con una longitud máxima de fachada desde la medianera colindante hasta la pilastra que divide la composición de la fachada existente.

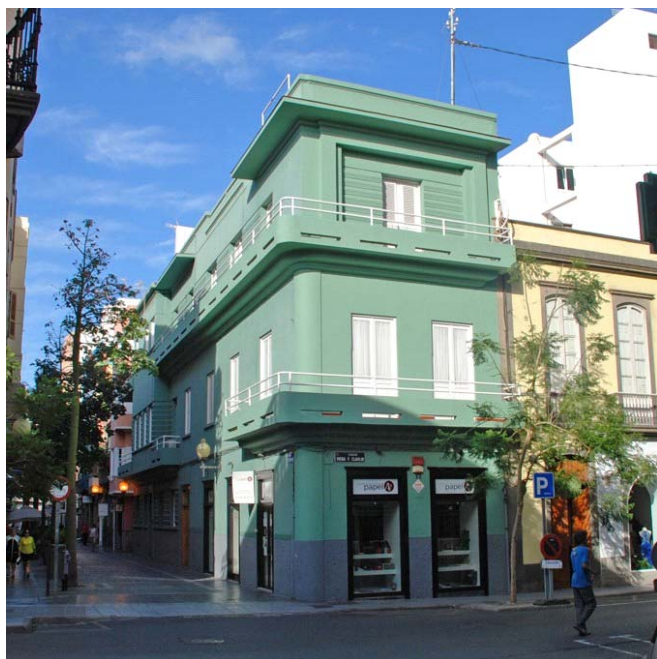
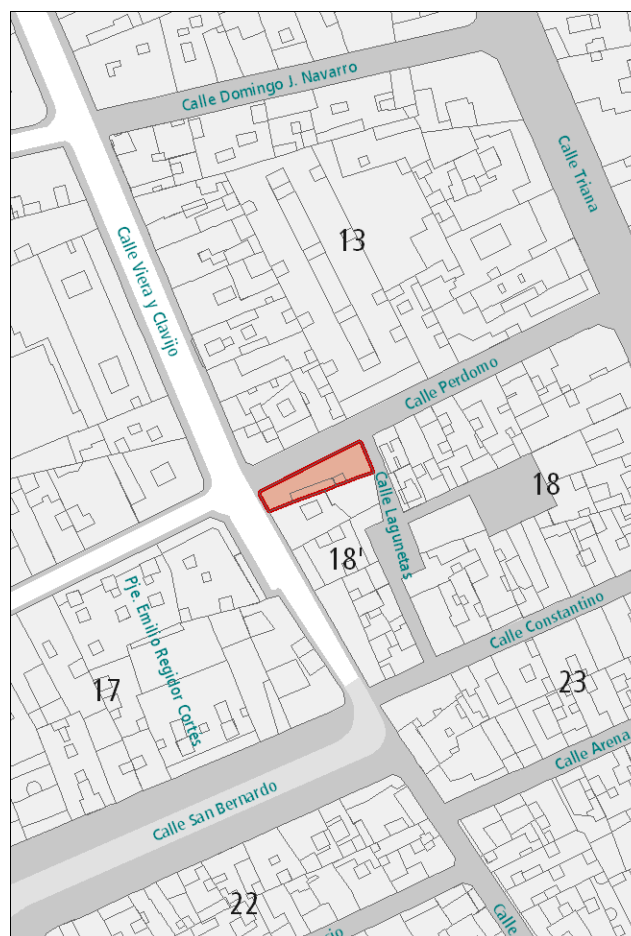
Estado de conservación: Bueno

Edificio en esquina con lenguaje característico de la arquitectura racionalista. Destaca la agrupación horizontal de los huecos, las barandillas tubulares, los balcones corridos redondeados en las esquinas y los voladizos en la última planta.

Se permitirá la remodelación, según la Norma de Protección, del volumen situado tras la fachada, respetando la altura de la edificación original.

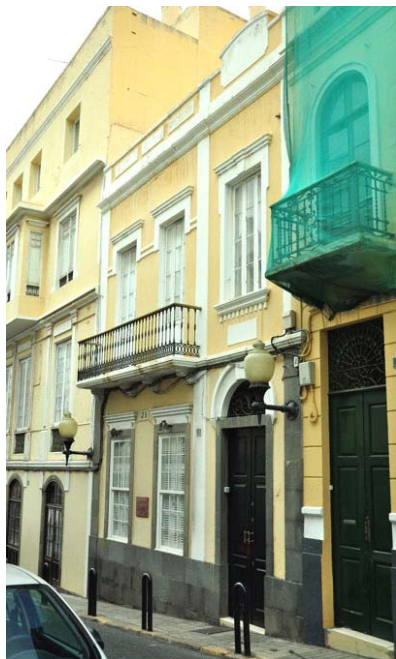
Estado de conservación: Bueno

Alzado representativo de la arquitectura académica, caracterizado por la presencia de huecos de proporción vertical recercados en cantería en planta baja y en cemento en planta alta, con acompañamiento decorativo en los dinteles. La fachada aparece dividida en dos cuerpos por una pilastra de cemento. Destaca el balcón de hierro forjado, la cornisa resaltada en cemento y los detalles ornamentales en el pretil de coronación. Zócalo de cantería.

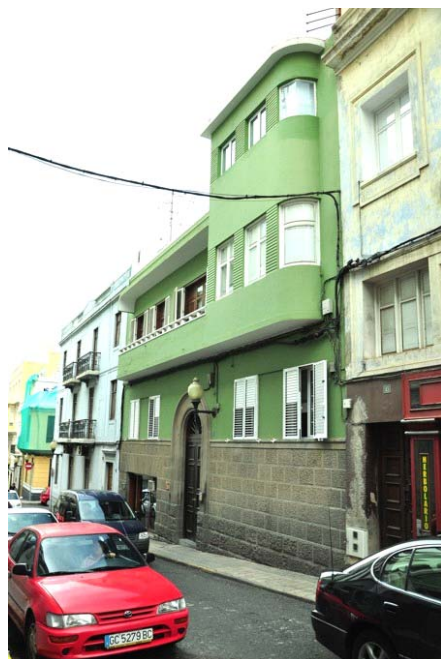
Estado de conservación: Bueno

Alzado con lenguaje característico de la arquitectura racionalista. Destaca la agrupación horizontal de los huecos, su proporción cuadrada, el balcón corrido y los voladizos. En la planta baja la puerta de entrada aparece recercada en cantería destacando también el ancho zócalo de piedra con tratamiento rústico.

Sólo se permitirá la remodelación, según la Norma de Protección, del volumen situado tras la primera crujía, respetando la altura de la edificación original.

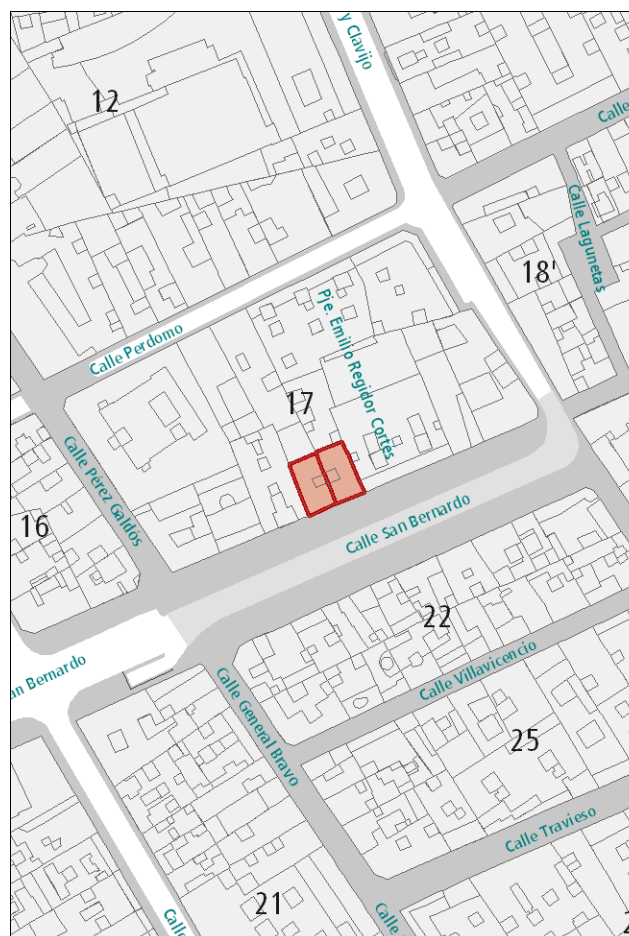
Fachada de reminiscencia neoclásica, caracterizada por el equilibrio entre el macizo y la presencia de huecos de proporción vertical rítmicamente dispuestos y recercados en cantería, con acompañamiento decorativo en los arcos de los huecos centrales. Destacan los balcones de hierro forjado. La composición queda enmarcada entre dos pilastras en los extremos de la edificación, la cornisa y el zócalo, todo realizado en cantería, y se corona con pretil ciego y balaustrada. El interior, responde a la tipología característica de la 2ª mitad del s. XIX con doble patio y corredor central.

Con el fin de homogeneizar alturas, se podrá construir una planta más sobre la cubierta, alineada a fachada, todo ello según los parámetros de la Norma de Protección.

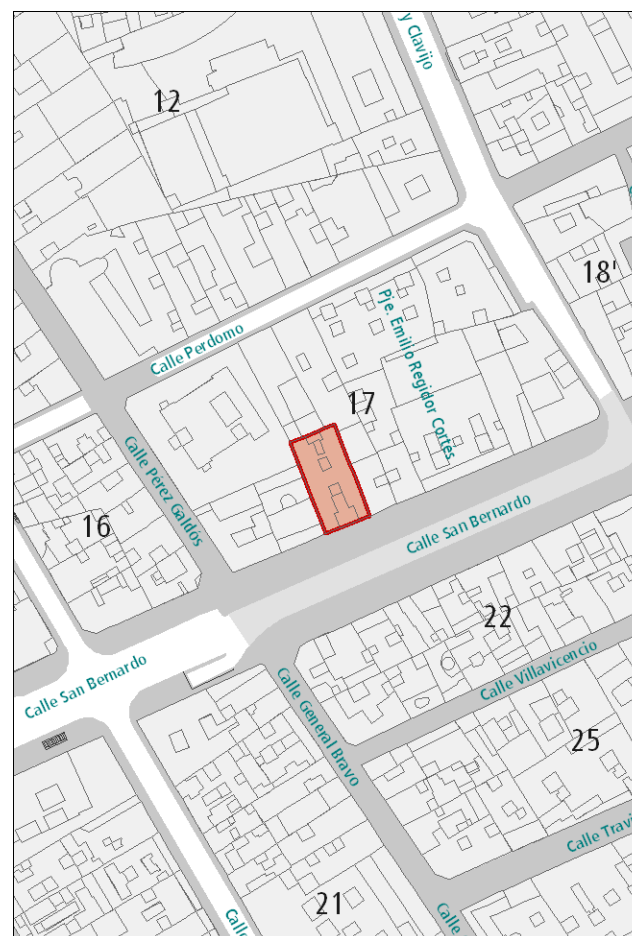
Alzado de composición simétrica representativo de la arquitectura racionalista, caracterizado por la agrupación de huecos en franjas de marcada horizontalidad dispuestas en un cuerpo central que sobresale del resto de la fachada. La planta baja está completamente realizada en cantería con un acabado algo rústico. Estructura muy característica de este tipo de arquitectura en la coronación.

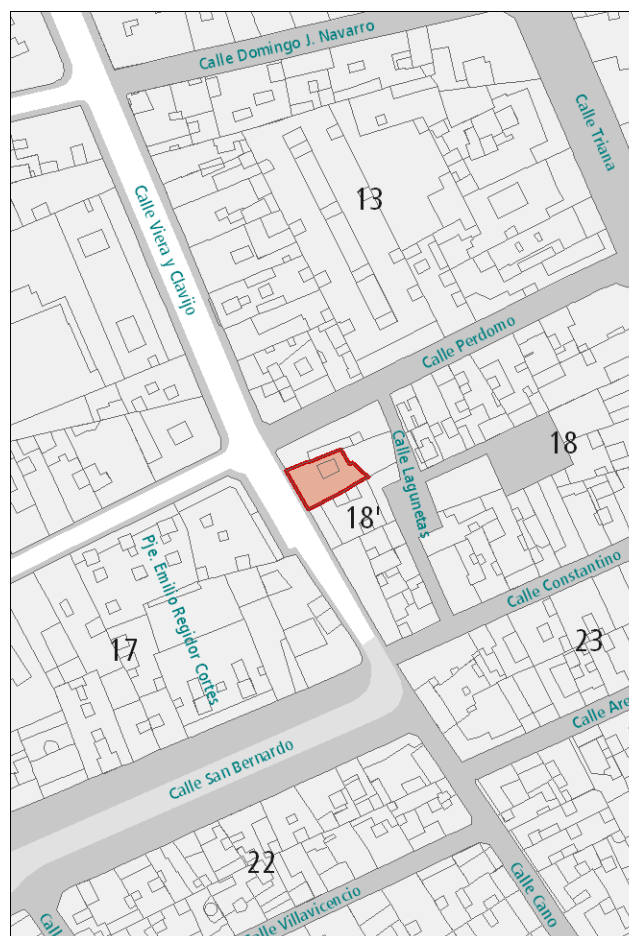
Alzado de composición simétrica representativo de la arquitectura académica, caracterizado por la presencia de huecos de proporción vertical rítmicamente dispuestos y recercados en cantería. Destaca el balcón corrido de hierro forjado de la segunda planta. La composición queda enmarcada entre dos pilastras de cantería en los extremos de la edificación y el zócalo y la cornisa, del mismo material. Algunos huecos de la planta baja han sido modificados y desentonan con el resto de la composición.

Deberá adaptarse la fachada de la planta baja al proyecto original.

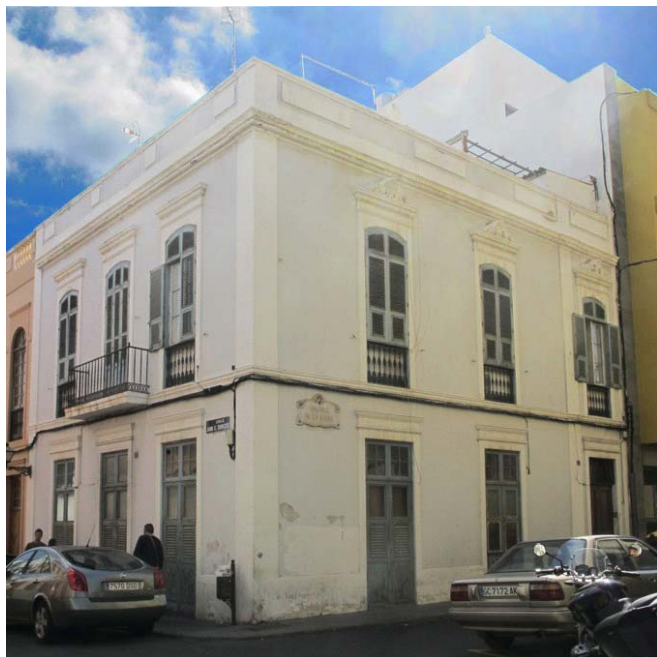
Estado de conservación: Regular

Edificio en esquina representativo de la arquitectura académica, caracterizado por la presencia de huecos de proporción vertical rítmicamente dispuestos y enmarcados en cemento, con acompañamiento ornamental en los dinteles. Cornisa, zócalo y demás detalles decorativos en cemento.

Sólo se permitirá la remodelación, según la Norma de Protección, del volumen situado tras la primera crujía, respetando la altura de la edificación original.

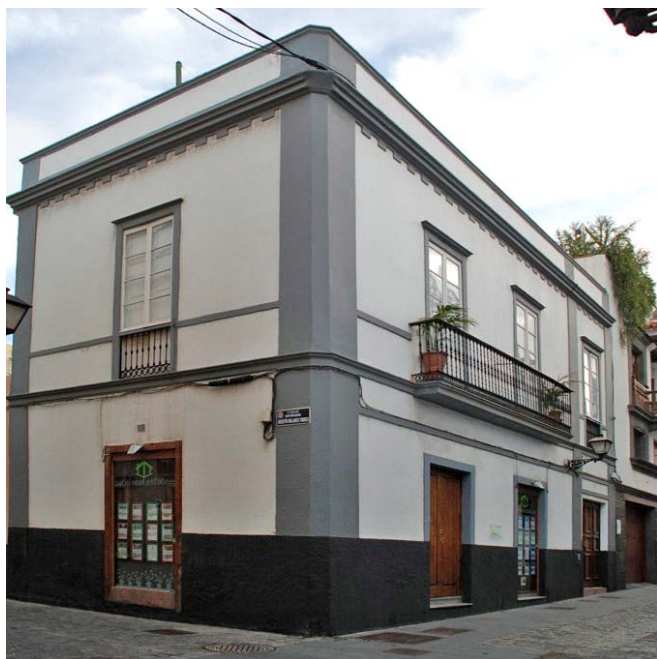
Estado de conservación: Bueno

Edificio en esquina representativo de la arquitectura académica, caracterizado por la presencia de huecos de proporción vertical rítmicamente dispuestos y enmarcados en cemento. Detalles ornamentales bajo la línea de cornisa. Destaca el balcón de hierro forjado hacia la calle Espíritu Santo. Cornisa, zócalo y demás elementos decorativos en cemento.

Sólo se permitirá la remodelación, según la Norma de Protección, del volumen situado tras la primera crujía, respetando la altura de la edificación original.

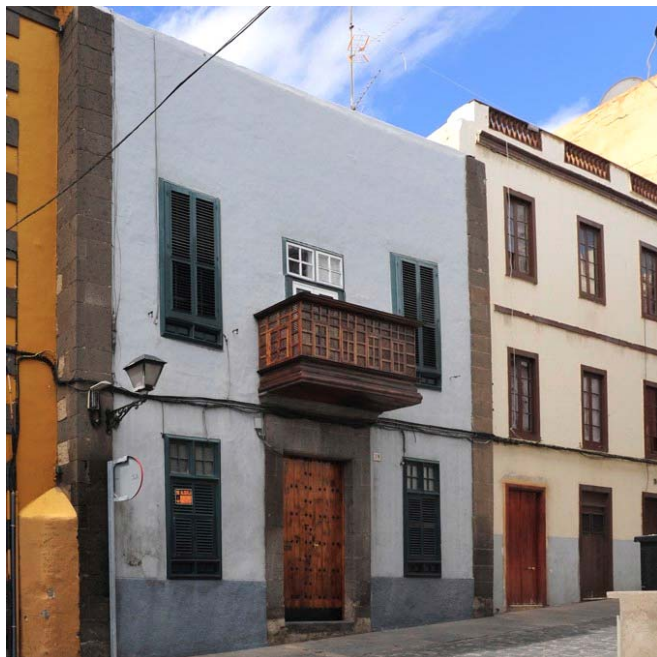
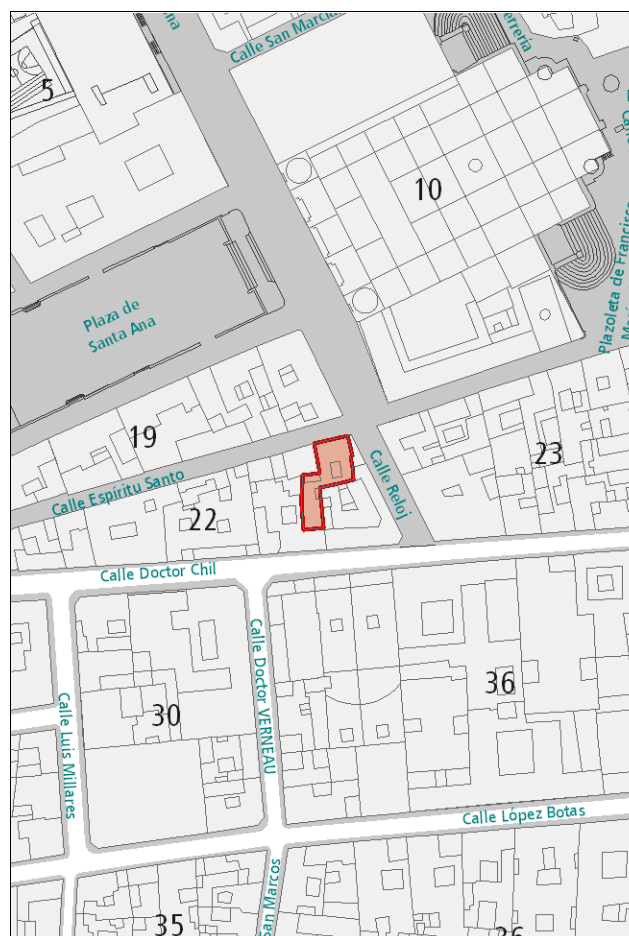
Estado de conservación: Bueno

Alzado representativo de la arquitectura tradicional canaria, en el que destaca la portada principal, recercada en cantería, sobre la que se dispone un balcón abierto de celosías. Dos pilastras de piedra enmarcan la composición en los extremos, funcionando la pilastra derecha como una pequeña esquina, al estar la edificación adelantada quince centímetros con respecto a su colindante poniente.

Sólo se permitirá la remodelación, según la Norma de Protección, del volumen situado tras la primera crujía, respetando la altura de la edificación original.

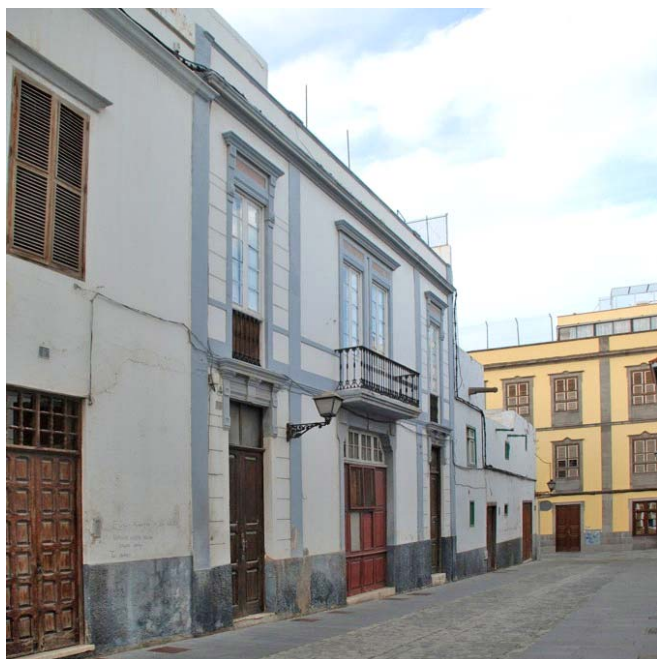
Estado de conservación: Bueno

Alzado de composición simétrica representativo de la arquitectura académica, caracterizado por la presencia de huecos de proporción vertical enmarcados en cemento, con acompañamiento decorativo en los dinteles. Destaca el balcón de hierro forjado que agrupa los dos huecos centrales. Cornisa, zócalo y demás elementos decorativos en cemento.

Sólo se permitirá la remodelación, según la Norma de Protección, del volumen situado tras la primera crujía, respetando la altura de la edificación original.

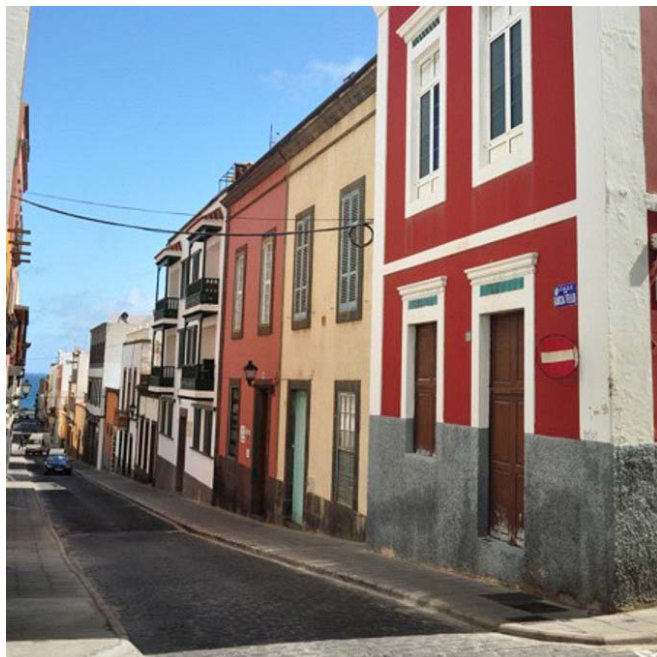
Estado de conservación: Mixto

Alzados de composición muy sencilla representativos de la arquitectura académica, caracterizados por la presencia de huecos verticales recercados en cantería. La composición queda enmarcada entre el zócalo y la cornisa, también de cantería.

El interior de las edificaciones, al menos de la García Tello nº 19, tienen valores a conservar, destacando el zaguán de acceso, el patio y las escaleras.

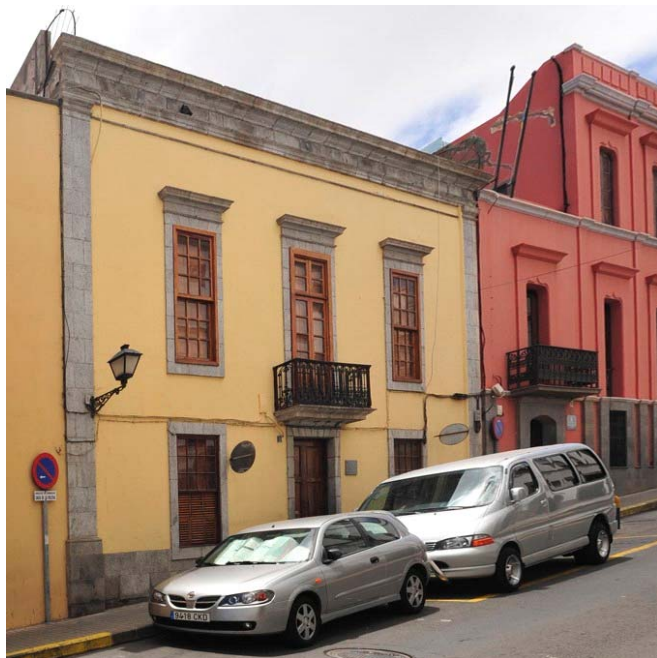
Estado de conservación: Bueno

Alzado de composición simétrica representativo de la arquitectura académica, caracterizado por la presencia de huecos de proporción vertical enmarcados en cantería, con dinteles resaltados. Destaca el balcón de hierro forjado en el eje de simetría. La composición queda enmarcada entre la cornisa, el zócalo y dos pilastras de cantería en los extremos.

Sólo se permitirá la remodelación, según la Norma de Protección, del volumen situado tras la primera crujía, respetando la altura de la edificación original.

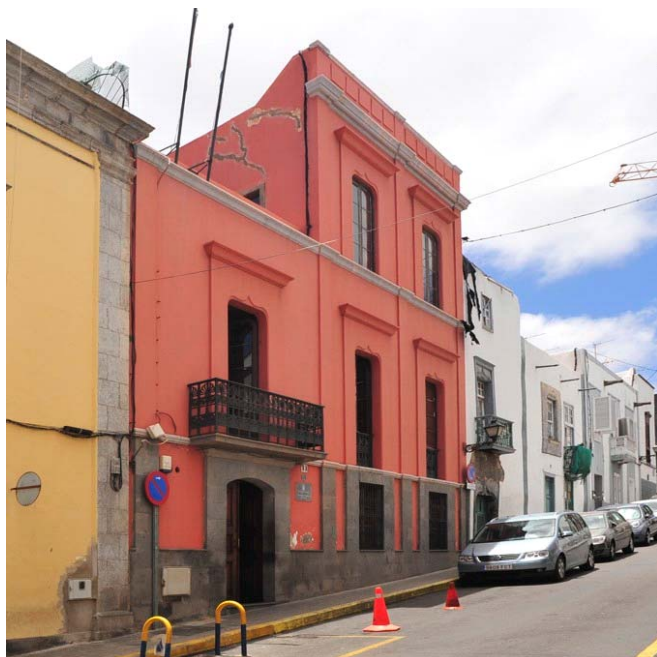
Usos planta baja: Dotaciones y Equipamientos
Usos otras plantas: Dotaciones y Equipamientos
Estado de conservación: Bueno

En el interior de la edificación destaca el patio, alrededor del cual se desarrollan las distintas estancias. La fachada no responde a los valores histórico-morfológicos del interior del inmueble.

Se podrá modificar la fachada.

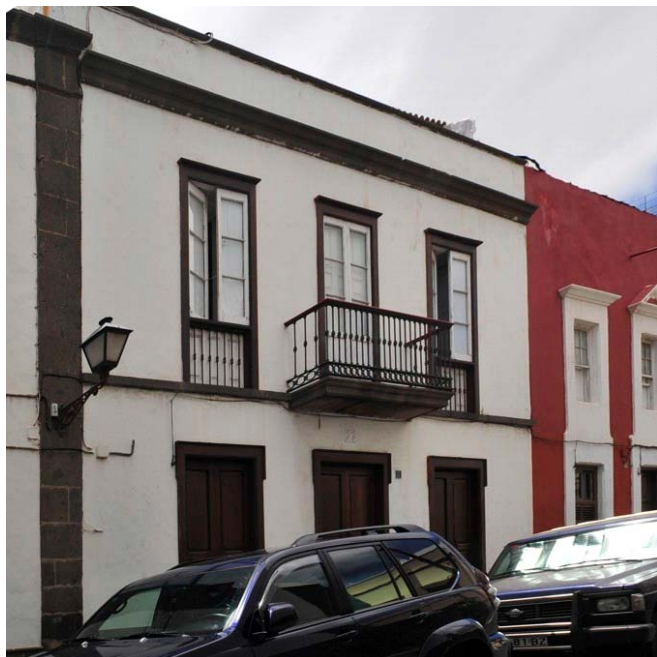
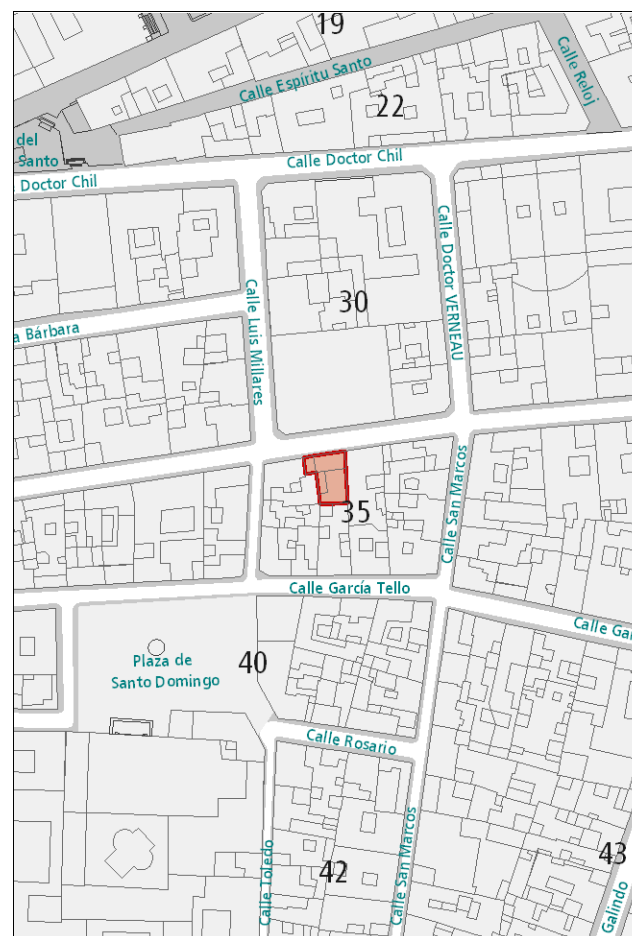
Usos planta baja: Residencial
Usos otras plantas: Residencial
Estado de conservación: Bueno
Régimen de propiedad: Privada
Titularidad: Particular

Alzado de composición simétrica representativo de la arquitectura neoclásica, caracterizado por la presencia de huecos de proporción vertical enmarcados en madera, con dinteles resaltados. Destaca el balcón de hierro forjado en el eje de simetría. La composición queda enmarcada entre la cornisa y el zócalo, de cantería.

Sólo se permitirá la remodelación, según la Norma de Protección, del volumen situado tras la primera crujía, respetando la altura de la edificación original.

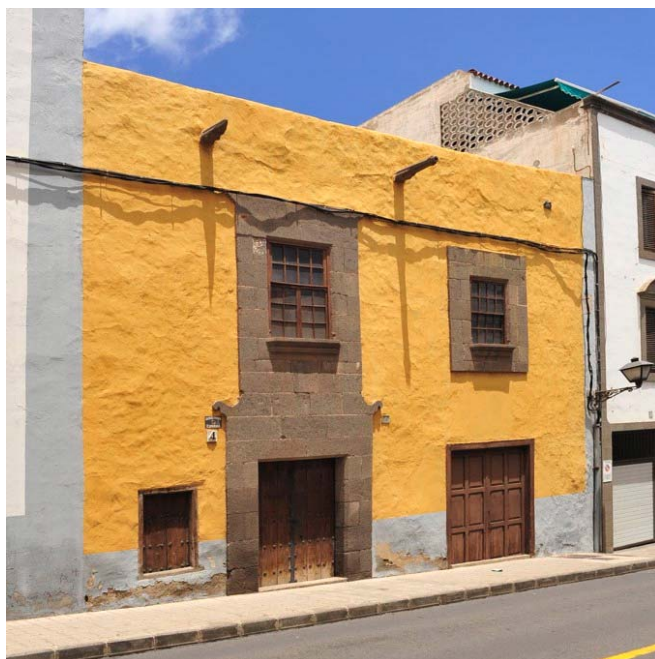
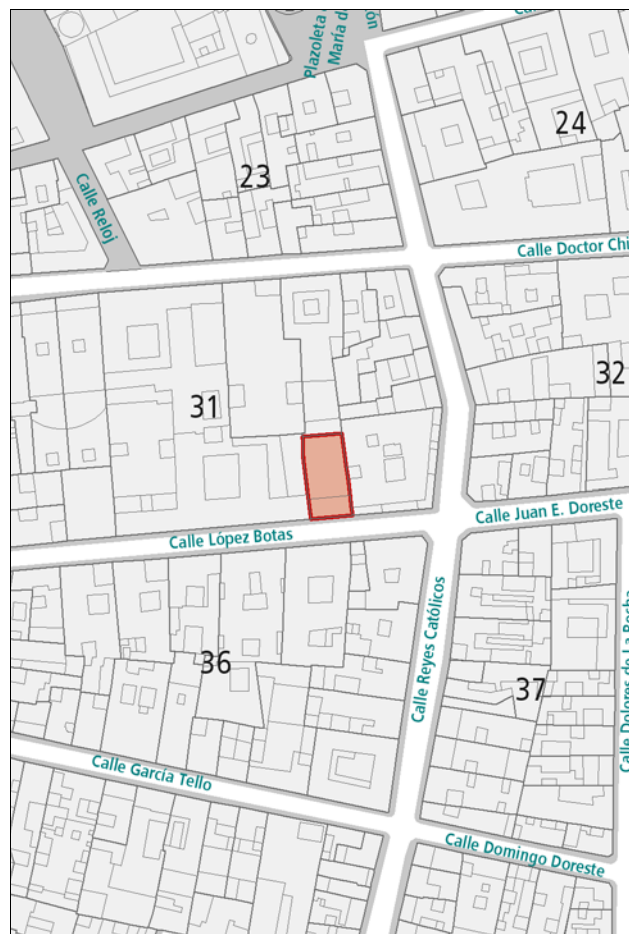
Usos planta baja: Sin Uso
Usos otras plantas: Sin Uso
Estado de conservación: Malo

Alzado representativo de la arquitectura tradicional canaria, caracterizado por la presencia de huecos de distintas dimensiones y proporciones. Destaca la portada principal enmarcada en cantería agrupando dos huecos, la puerta de entrada y la ventana superior a esta, con alfeizar resaltado. A su lado, otra ventana enmarcada en cantería. Dos gárgolas de cañón coronan la composición.

Se permitirá la remodelación, según la Norma de Protección, del volumen situado tras la fachada, respetando la altura de la edificación original.

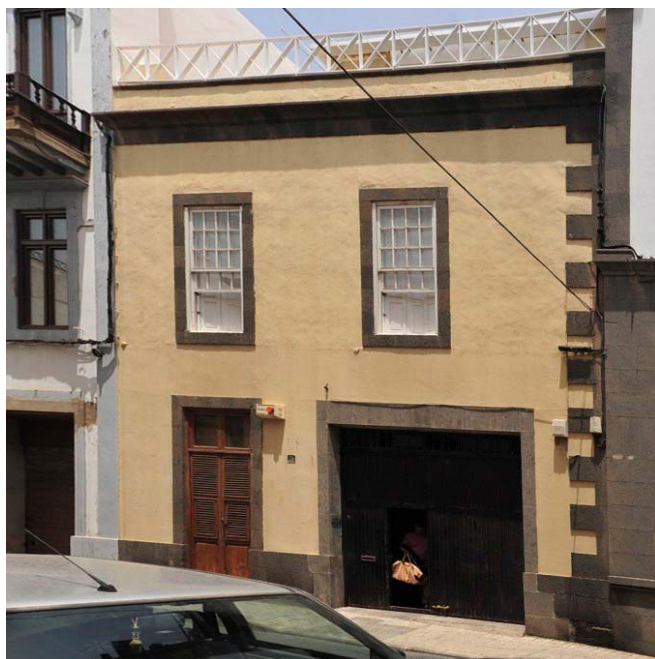
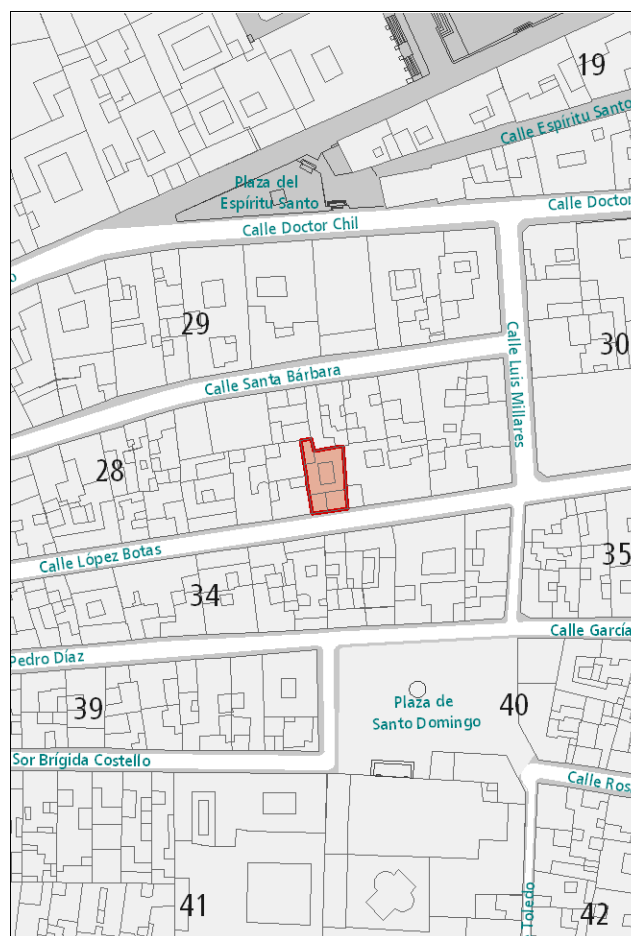
Usos planta baja: Residencial
Usos otras plantas: Residencial
Estado de conservación: Bueno

Alzado representativo de la arquitectura neoclásica, caracterizado por la presencia de huecos de proporción vertical enmarcados en cantería. Destacan las ventanas de guillotina de la planta superior y la pilastra dentada en uno de los extremos. Zócalo y cornisa de cantería. Uno de los huecos de planta baja ha sido muy modificado y desentona con el resto de la composición. Forma conjunto con la edificación situada en López Botas, 30.

Sólo se permitirá la remodelación, según la Norma de Protección, del volumen situado tras la primera crujía, respetando la altura de la edificación original. Deberá adaptarse la fachada de la planta baja al proyecto original.

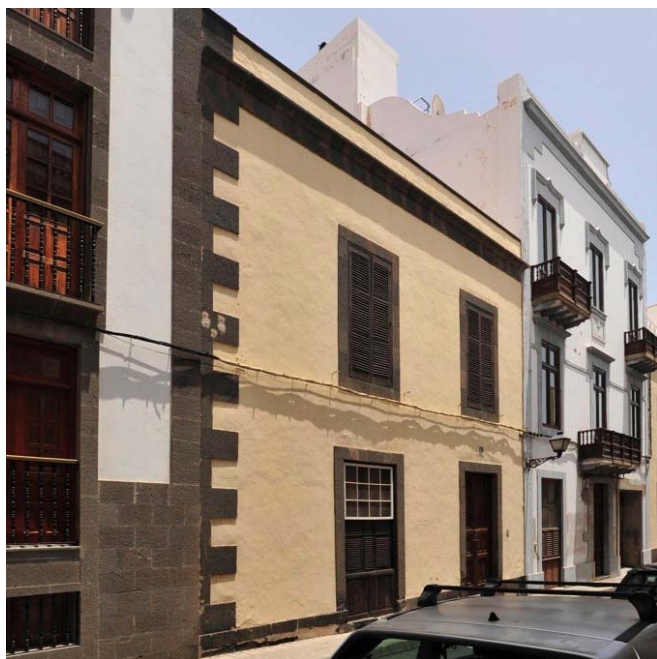
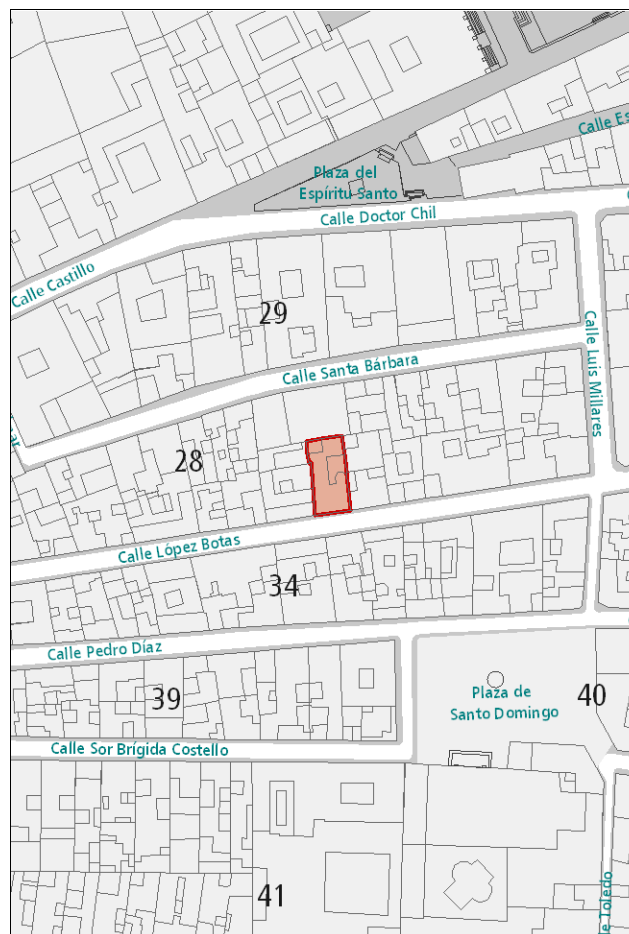
Usos planta baja: Residencial
Usos otras plantas: Residencial
Estado de conservación: Bueno

Alzado muy sencillo representativo de la arquitectura neoclásica, caracterizado por la presencia de huecos de proporción vertical enmarcados en cantería. Destaca la pilastra dentada en uno de los extremos, el zócalo y cornisa de cantería. En el interior deben señalarse el patio y el espacio de escaleras.
 Forma conjunto con la edificación situada en López Botas, 26.

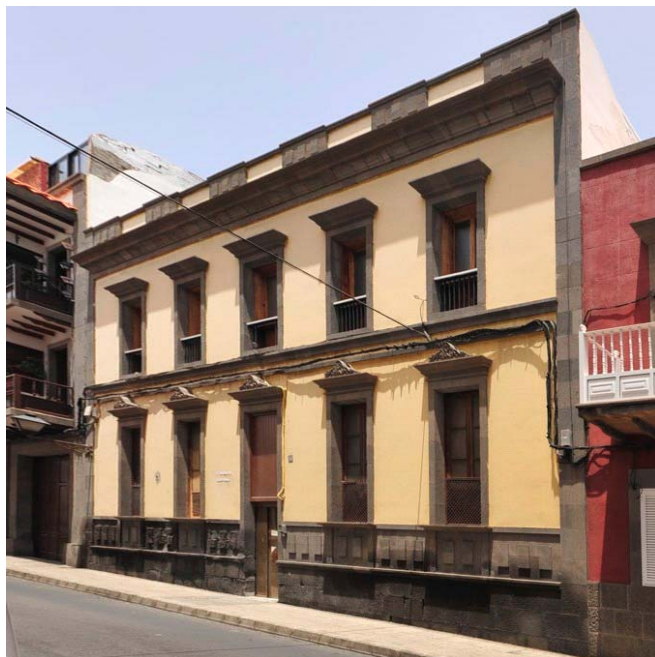
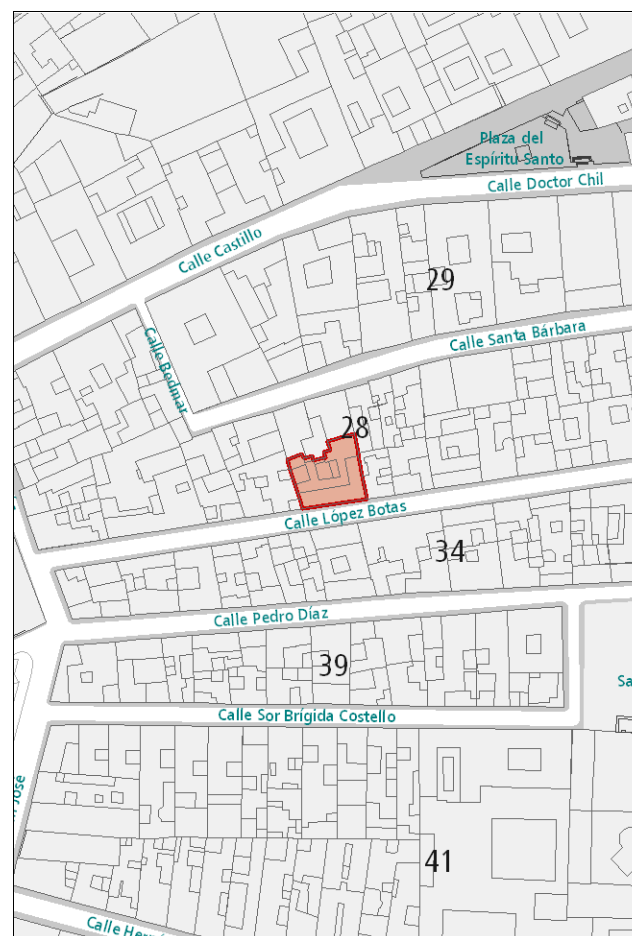
Usos planta baja: Residencial
Usos otras plantas: Residencial
Estado de conservación: Bueno

Alzado de composición simétrica representativo de la arquitectura académica con decoración ecláctica, caracterizado por la presencia de huecos de proporción vertical enmarcados en cantería, con acompañamiento decorativo en los dinteles, destacando los de la planta baja. Detalles ornamentales en el zócalo y en el pretil de coronación. La composición queda enmarcada entre la cornisa, el zócalo y dos pilastras laterales, de cantería.

Se permitirá la remodelación, según la Norma de Protección, del volumen situado tras la fachada, respetando la altura de la edificación existente. Se podrá modificar la planta superior de la fachada.

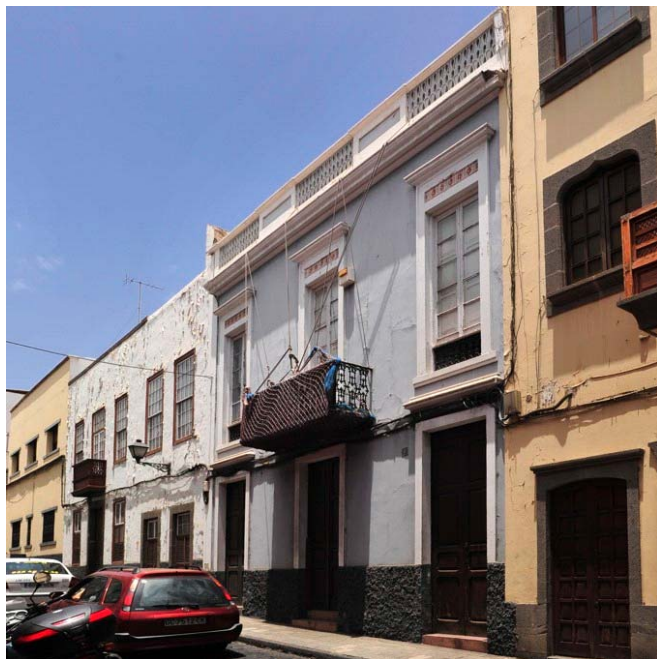
Usos planta baja: Residencial
Usos otras plantas: Residencial
Estado de conservación: Regular

Alzado de composición simétrica representativo de la arquitectura académica, caracterizado por la presencia de huecos de proporción vertical rítmicamente dispuestos y recercados en cemento, con detalle ornamental en los dinteles, de acabado cerámico en la planta alta. Destaca el balcón de hierro forjado en el eje de simetría y el trabajo ornamental en el pretil de coronación. Cornisa resaltada en cemento. El zócalo de tirolesa desentona con el resto de la composición.

Sólo se permitirá la remodelación, según la Norma de Protección, del volumen situado tras la primera crujía, respetando la altura de la edificación original. Deberá sustituirse el zócalo de tirolesa por un acabado más adecuado al resto de la composición.

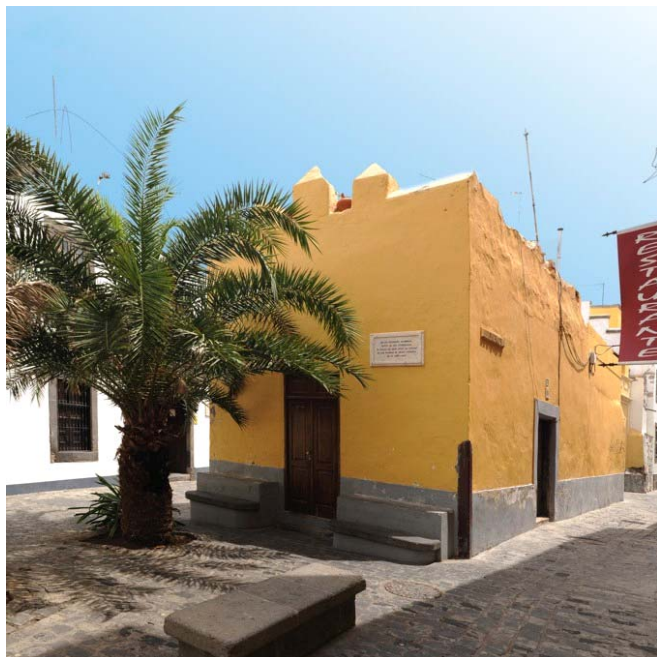
Estado de conservación: Regular

Edificio en esquina representativo de la arquitectura tradicional canaria en el que destaca el acabado macizo frente al hueco, con únicamente dos puertas sencillas en su perímetro, una de ellas recercada en cemento.

Se permitirá la remodelación, según la Norma de Protección, del volumen situado tras las fachadas, respetando la altura de la edificación original.

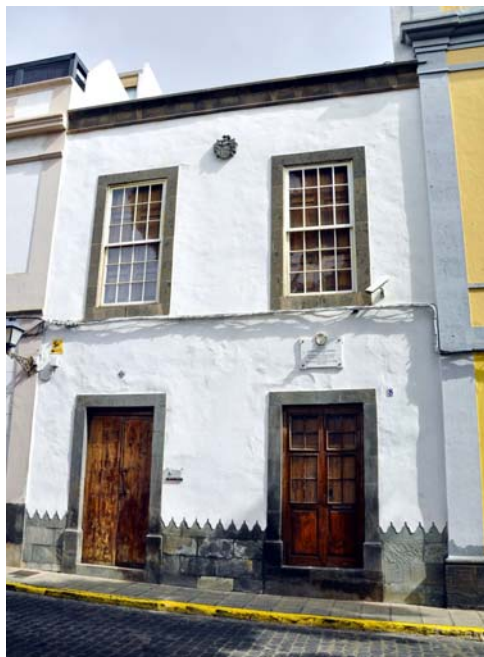
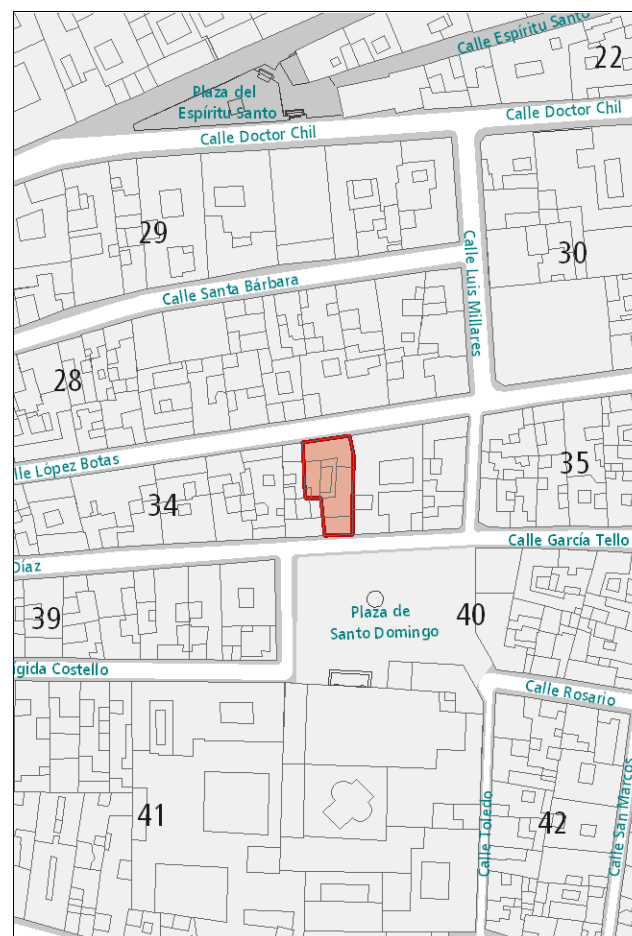
Estado de conservación: Bueno

Hacia la plaza Santo Domingo, se aprecia un alzado representativo de la arquitectura neoclásica, caracterizado por la presencia de cuatro huecos recercados en cantería, dos puertas y dos ventanas de guillotina. Cornisa resaltada en cantería. El zócalo de tirolesa desentona con el resto de la composición.

Hacia la calle López Botas, se eleva un alzado más austero con algunos elementos modificados, en el que destaca el balcón tradicional de madera y la hilera de gárgolas de cañón que corona la edificación. Destaca también su patio interior.

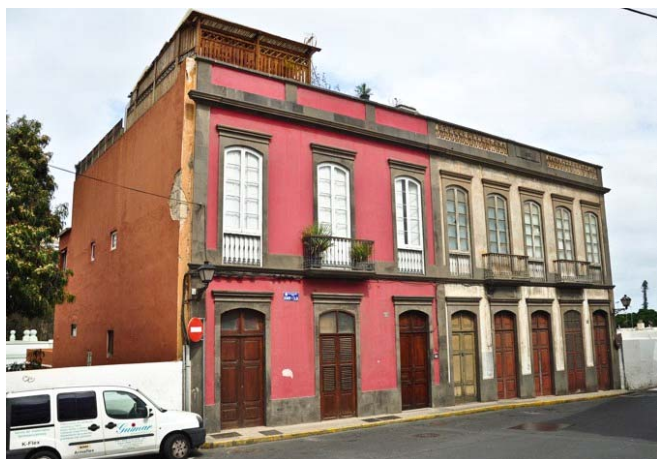
Estado de conservación: Mixto

Conjunto de dos edificios, de alzados simétricos, representativos de la arquitectura académica, caracterizados por la presencia de huecos de proporción vertical recercados en cantería con resalte sobre los arcos. Destacan los balcones de hierro forjado que contribuyen a reforzar las simetrías, así como los detalles ornamentales del pretil de coronación del edificio situado en el número 30. Zócalo, cornisa y demás elementos ornamentales en cantería.

La construcción sobre la cubierta del edificio en el número 92 desentona con el resto de la composición.

Sólo se permitirá la remodelación, según la Norma de Protección, del volumen situado tras la primera crujía, respetando la altura de la edificación original.

En la edificación situada en Ramón y Cajal, 32, deberá eliminarse la construcción que sobresale en la cubierta y que no se corresponde con el proyecto original.

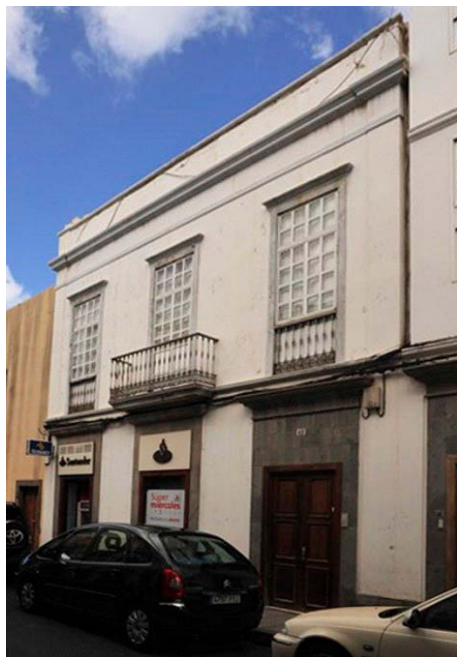
Estado de conservación: Bueno

Alzado académico de composición simétrica caracterizado por la presencia de huecos de proporción vertical recercados en cantería en planta baja y en cemento en la planta superior, con dinteles resaltados. Destaca el balcón de hierro forjado en el eje de simetría. La carpintería original en fachada se ha sustituido por otra que desentona con el resto de la composición.

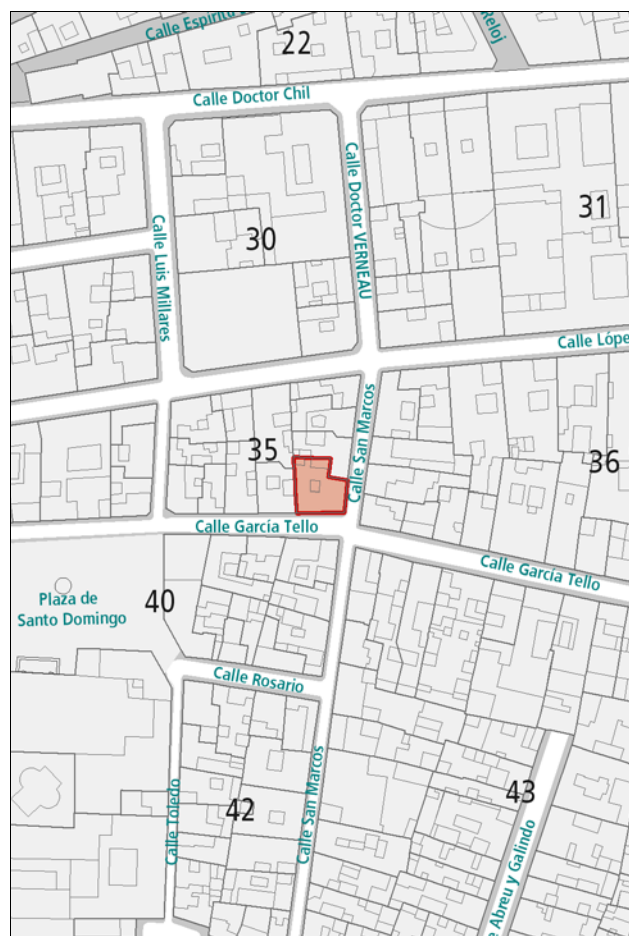
Edificio en esquina representativo de la arquitectura de transición al neoclásico, caracterizado por la presencia de huecos rítmicamente dispuestos y recercados en cantería, con ventanas de guillotina en la planta superior. La esquina queda señalada con una pilastra de piedra. Cornisa y zócalo también en cantería.
