## PLAN ESPECIAL DEL CASCO HISTÓRICO DE TAMARACEITE (API-08)

SEPTIEMBRE 2020

DOCUMENTO DE DIAGNÓSTICO

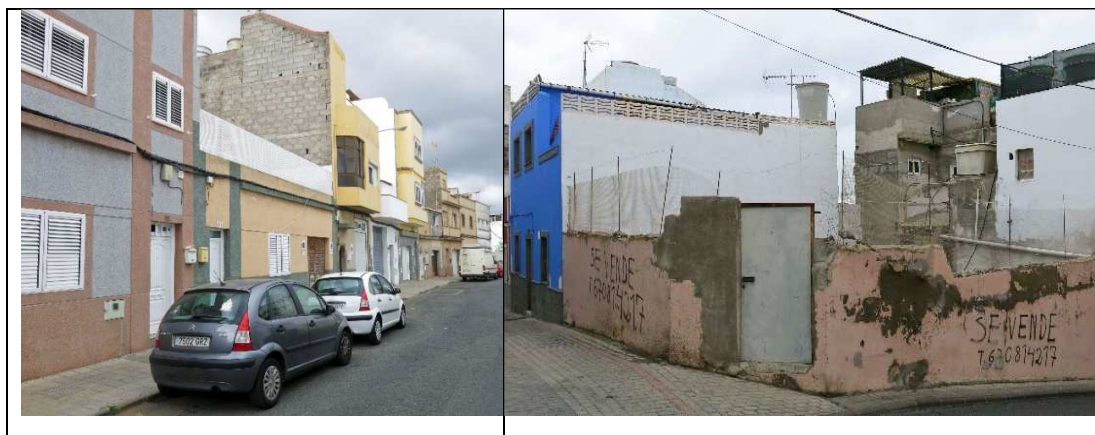
Por último, destaca como tercer fenómeno de ocupación del espacio, la presencia de solares vacíos y construcciones abandonadas, que contribuyen en distinto grado a depauperar las condiciones de salubridad, seguridad y ornato del barrio.

Figura 6. Edificaciones en el Casco Histórico de Tamaraceite.

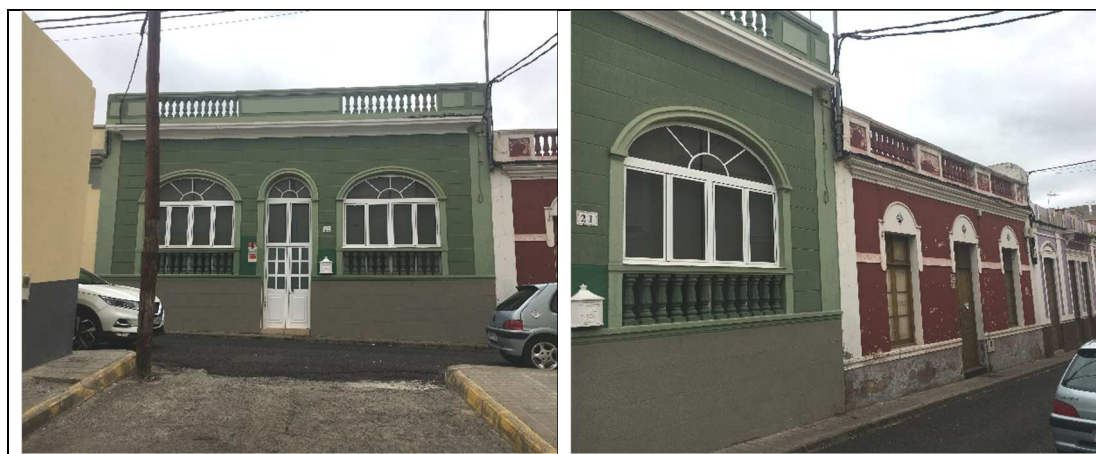
Gran parte de ellas, se encuentra en estado de ruina y abandono en contraposición con las pocas que se mantienen en uso. Las que se han conservado y están en uso, en general, presentan un estado de conservación bastante aceptable si tenemos en cuenta la antigüedad de las mismas, y ubicadas preferentemente en la vertiente meridional del edificio volcánico. Siempre en disposición de cercanía con la incipiente y vertebradora vía de comunicación que unía el enclave con el Puerto y el núcleo de San Lorenzo.

Figura 8. Grupo de viviendas de una planta del año 1.900 en Paseo de Los Mártires.

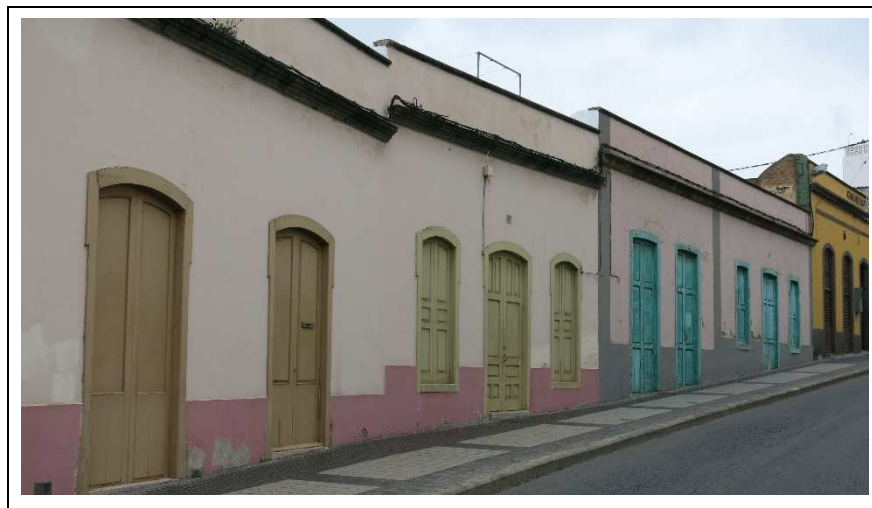
Figura 10. Casas terreras del año 1920 en Carretera General.

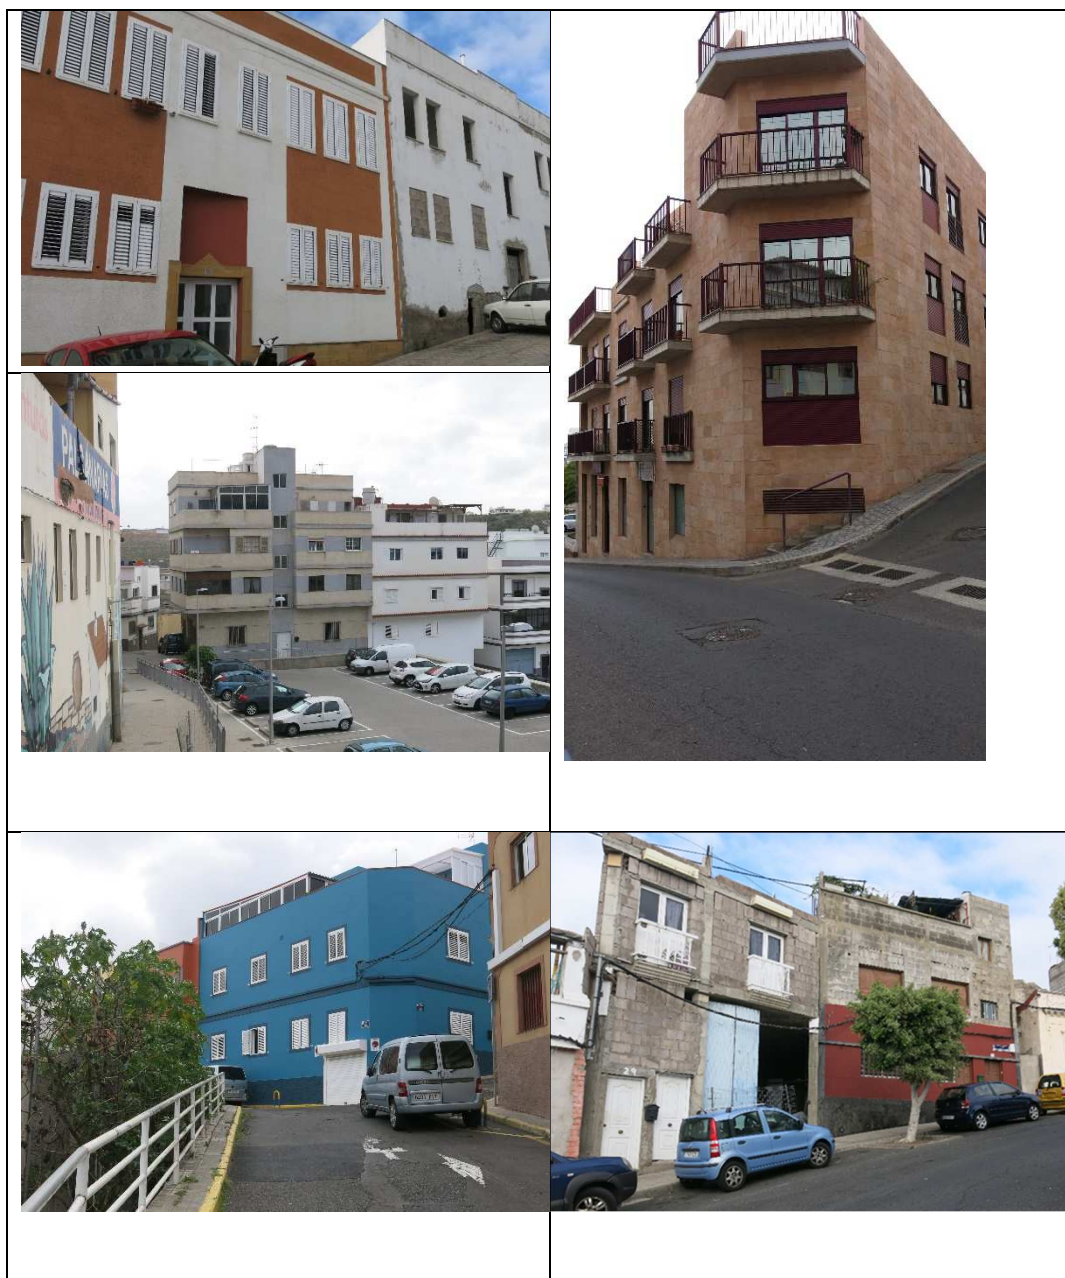
Figura 11. Ejemplos de Edificaciones de las últimas décadas posteriores a 1975.

En este periodo se produce una transformación en el modelo de utilización de la parcela, ya que las edificaciones más modernas, tanto las de nueva planta como las producidas por sustitución, tienden en general a la edificación de residencia colectiva, aumentando la densidad poblacional del barrio. Se hace más significativo el modelo de autoconstrucción del tipo salón-vivienda, junto con edificaciones de vivienda colectiva de tres o más plantas de altura llegando en algunos casos hasta las cuatro plantas debido a las grandes pendientes. En

un mismo frente de manzana se puede encontrar edificaciones de diferentes alturas lo que evidencia y enfatiza la autoconstrucción y la falta de control disciplinario.

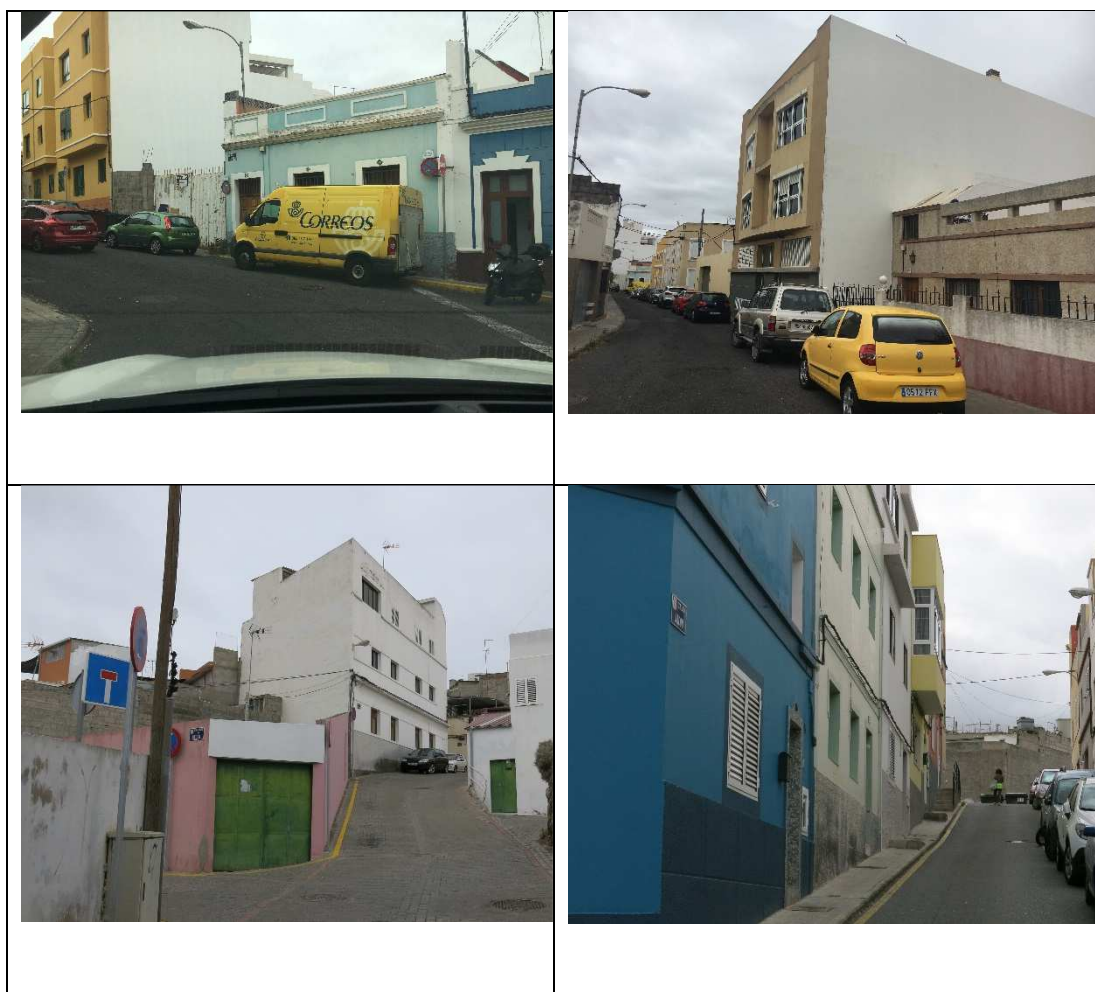
Figura 12. Ejemplos de Edificaciones de las últimas décadas posteriores a 1975.

El impacto de las medianeras que se generan es muy significativo. Los casos en que éstas han sido tratadas como fachadas son muy escasos, propiciando una imagen de abandono que en algunos casos no se corresponde con el uso y actividad interior.

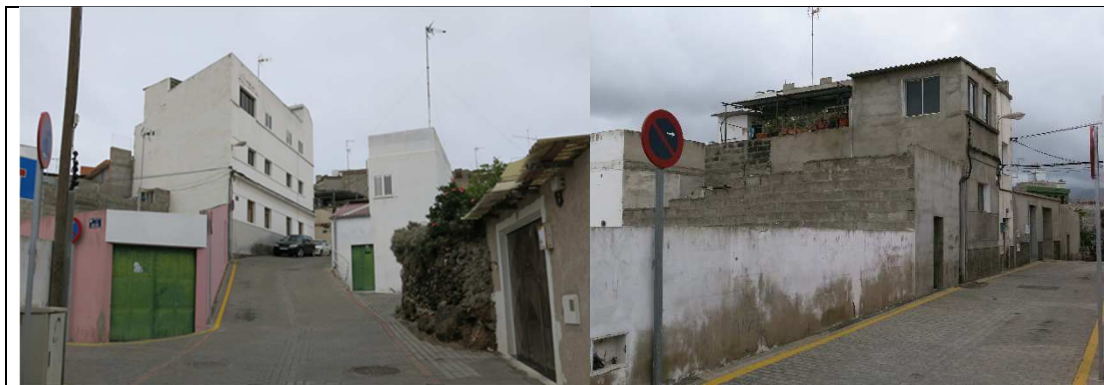
Tiene su mayor representación en la zona más antigua del ámbito, ocupando la vertiente septentrional de la Montañeta hasta las traseras de la carretera general.

Figura 13. Ejemplos de edificaciones que no guardan relación con el entorno, posteriores a 1975

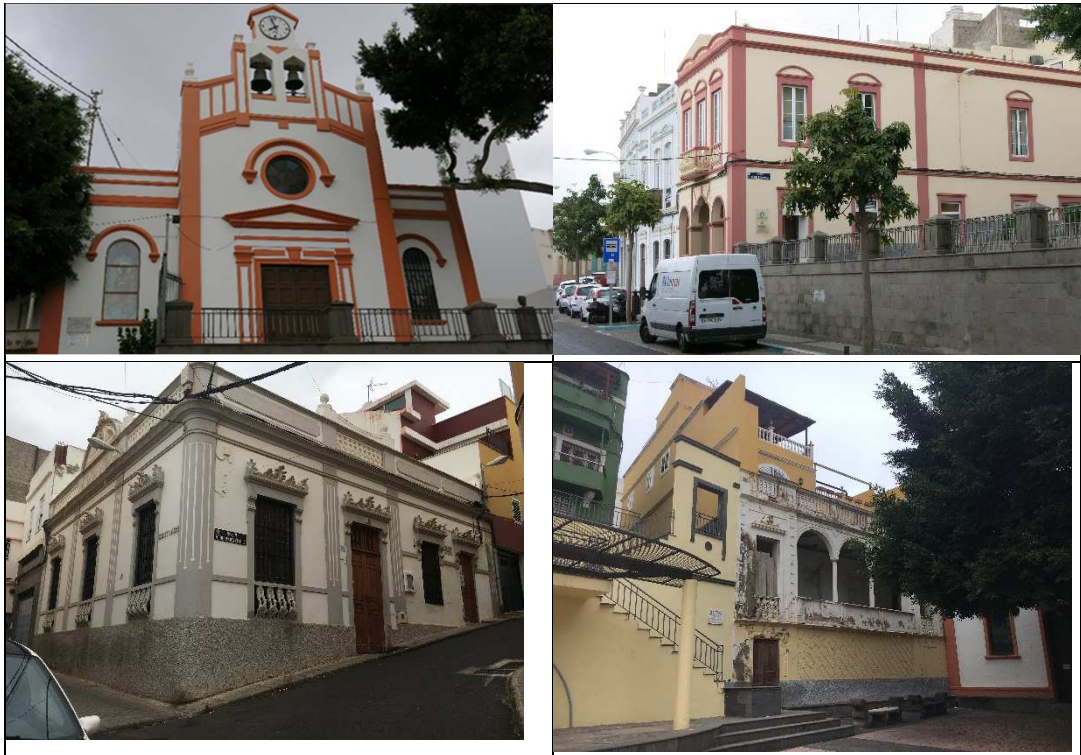
Salvo las edificaciones de la Casa Parroquial y la de la Iglesia de San Antonio Abad, que se encuentran en buen estado de conservación, el resto precisan de obras de conservación urgentes, pues la mayoría están deshabitadas, y, consecuentemente produciendo un rápido proceso de degradación, como se puede observar en las fachadas y los elementos constructivos a la vista.

Las características y valores arquitectónicos aparecen recogidos en sus respectivas fichas del catálogo, pues son edificaciones de principios del siglo XX, con elementos importantes como cornisas, huecos en arcos, líneas de zócalo, fachadas simétricas de tres huecos en vertical y balcón central, y ornamentación moldurada académica. Destacan algunas con los lienzos de fachada con alicatado de azulejos biselados, muy usados en edificaciones de la época, similares a los existentes en la calle Perojo del barrio de Canalejas en el centro de la Ciudad.

Figura 14. Edificios catalogados en torno a la plaza de Ceferino Hernández

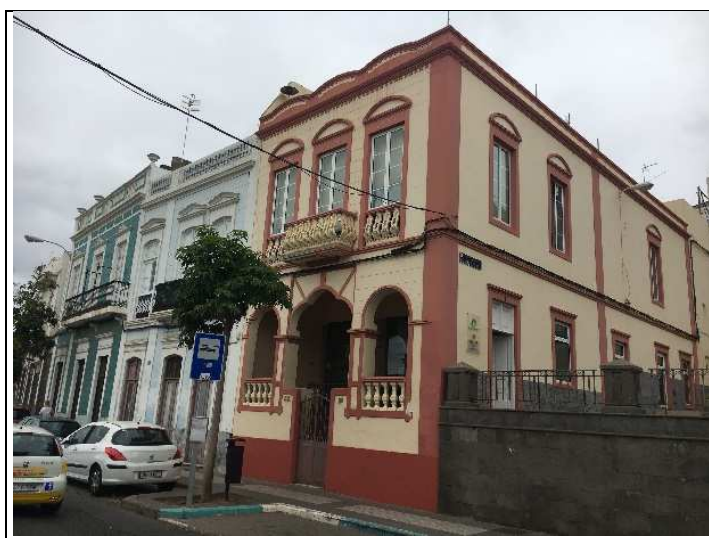
Destaca el número 80, que hace esquina con la Plaza de Ceferino Hernández, por sus arcadas, destaca por tener un porche abierto en fachada en tres arcos, dos simétricos de medio punto y uno central más ancho y lobulado, en buen estado de conservación, observándose que se han llevado a cabo obras de rehabilitación. Esta edificación se encuentra con la planta de piso elevada con respecto a la rasante de la calle, para adecuarse a la altura de la rasante de la Plaza. Las edificaciones con dos plantas tienen un balcón central y antepechos de hierro forjado incluso en los huecos laterales.

Figura 15. Edificio nº 80, en esquina con la plaza de Ceferino Hernández

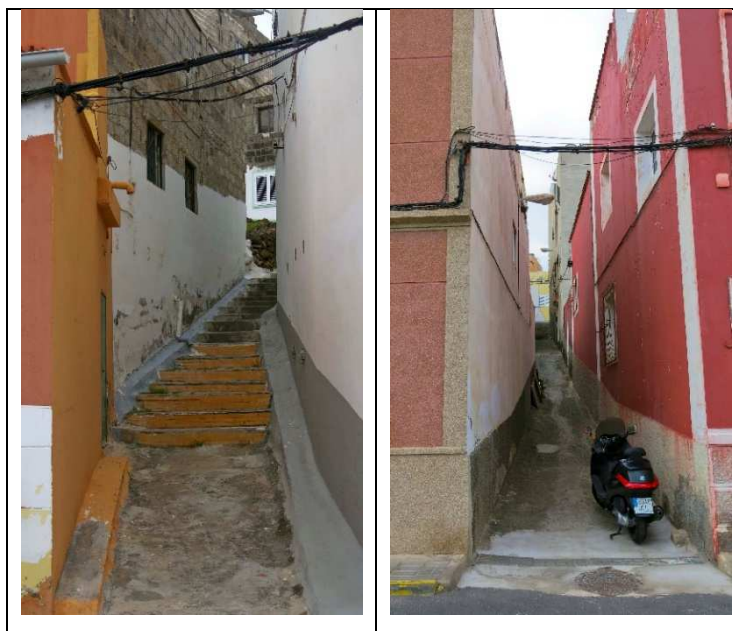
Por otro lado, la fisiografía de la trama urbana unido a la pendiente, dibuja sobre todo en el corazón del barrio, calles de aceras reducidas, calzadas estrechas, abundantes intersecciones (algunas de reducida visibilidad), servidumbres privadas que interrumpen la conectividad, callejones, rampas y escaleras sin pasamanos, vallas u otros elementos de apoyo, que se unen al inadecuado estacionamiento de vehículos, el déficit de señales de tráfico y la pavimentación defectuosa para dificultar severamente el tránsito peatonal general y la accesibilidad, en especial el de personas mayores, niños o personas con movilidad reducida.

Figura 17. Callejones de difícil accesibilidad

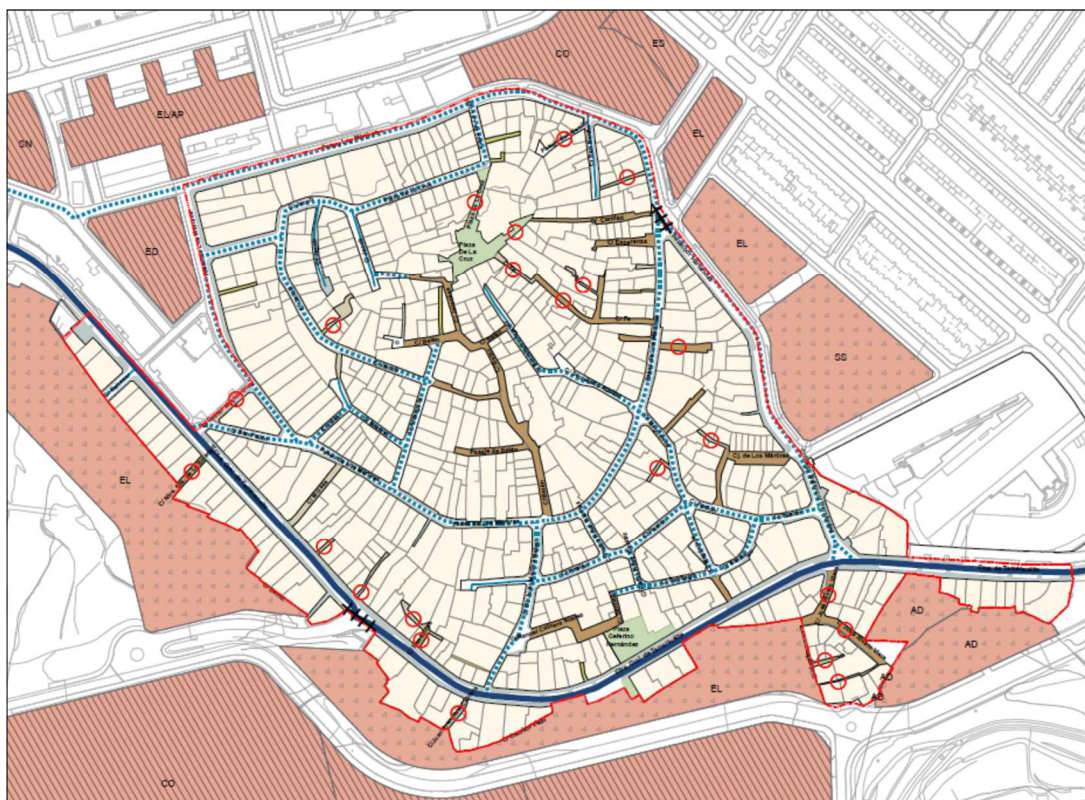
Figura 19. Plano D.U. 05 de Accesibilidad.  
(Línea azul: viario principal; en discontinuo, viario secundario, y en marrón rodonales)

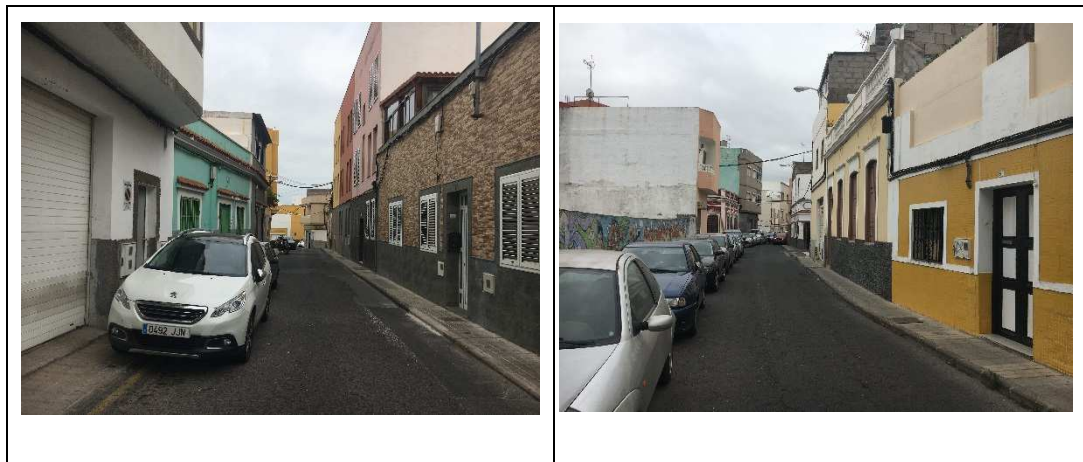
- El semicírculo Sur, que discurre sensiblemente concéntrico a la Carretera General, y va desde su intersección con la calle Diego Betancor Hernández hasta la proximidad de la calle Samaritana, se distingue por tener un trazado más irregular, con anchos escasos y variables, sobre que varían entre 4,5 y 6,5 metros, y que, lógicamente se corresponde, con la parte más antigua de barrio planteando problemas de accesibilidad, y sobre todo escasez de aparcamientos.

Figura 20. Imágenes del Paseo de Los Mártires-Sur.

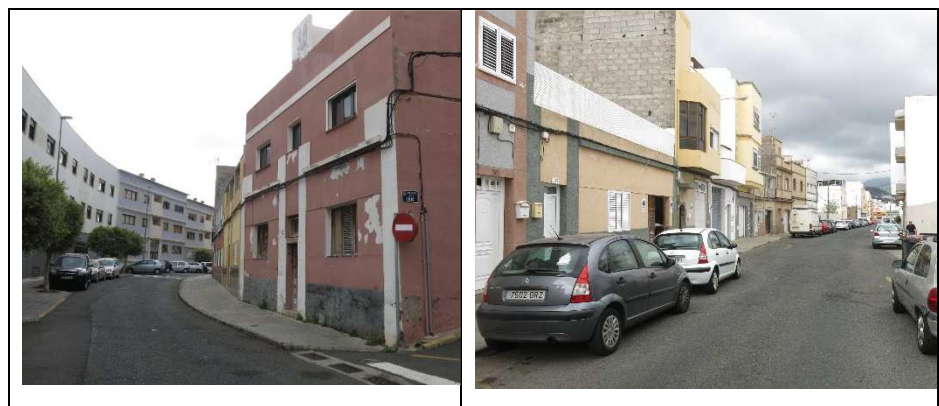
- El semicírculo Norte, que cierra el anillo por el lado septentrional de la Montañeta, siendo la zona más nueva del barrio, se caracteriza por un trazado más regular guardando un ancho medio de unos 12,00 metros, con dotación de aparcamientos en ambos márgenes, y anchos de acera aptos a la accesibilidad.

Figura 20. Imágenes del Paseo de Los Mártires-Norte.

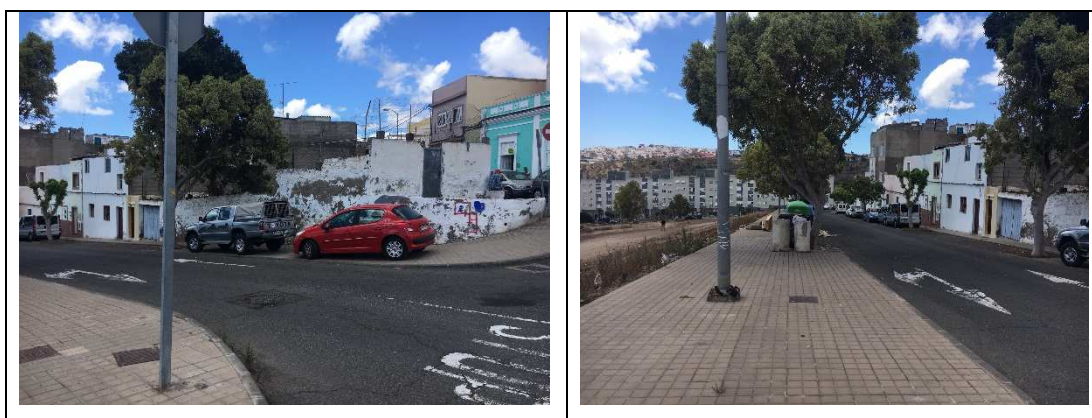
Figura 21. Imágenes de la Calle Diego Betancor Hernández.

- Calle Diego Betancor Hernández. Calle rodada que conecta directamente desde el acceso de la carretera general, cuando se viene desde el centro de la Ciudad. Se distingue por ser una calle limítrofe al Naciente del ámbito, se ha favorecido de la proximidad de la nueva urbanización exterior, haciendo que la misma se haya ampliado a 15 metros de ancho, con bandas de aparcamiento de 2,50 metros de ancho a ambos lados y aceras de ancho medio 2,0 metros, excepto en su intersección con la Carretera General donde existe un estrechamiento que está previsto se resuelva cuando se ejecute la Unidad de Actuación UA-TM-2 del Plan General. Así mismo, la calle ha quedado colindando con dos grandes parcelas dotacionales, una Servicios Sociales pendiente de ejecución, y otra de Espacio Libre ya en uso, en la que existe un local social de pensionistas.

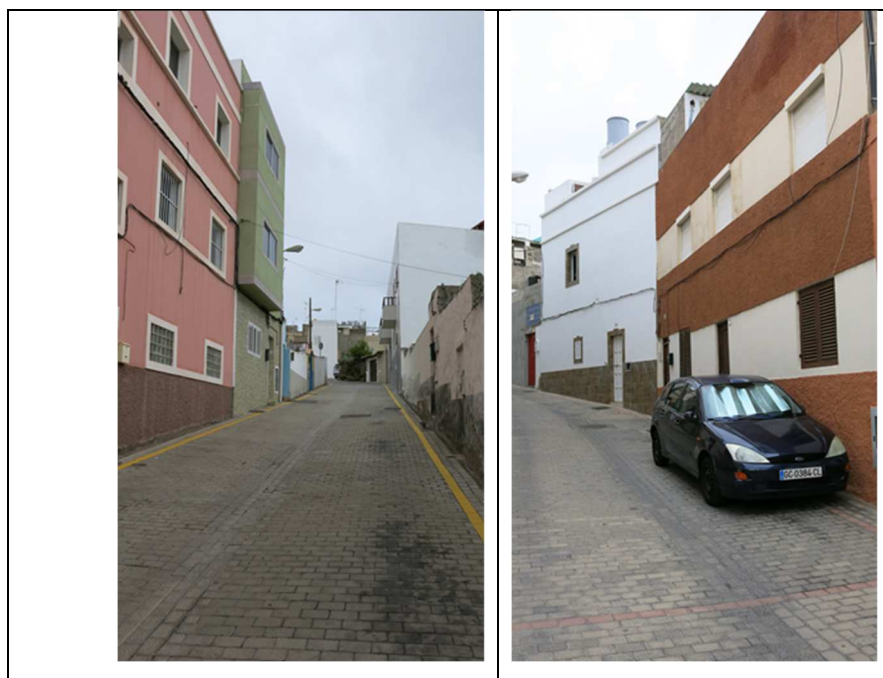
Figura 22. Aspecto general de rodonales adoquinados del interior.

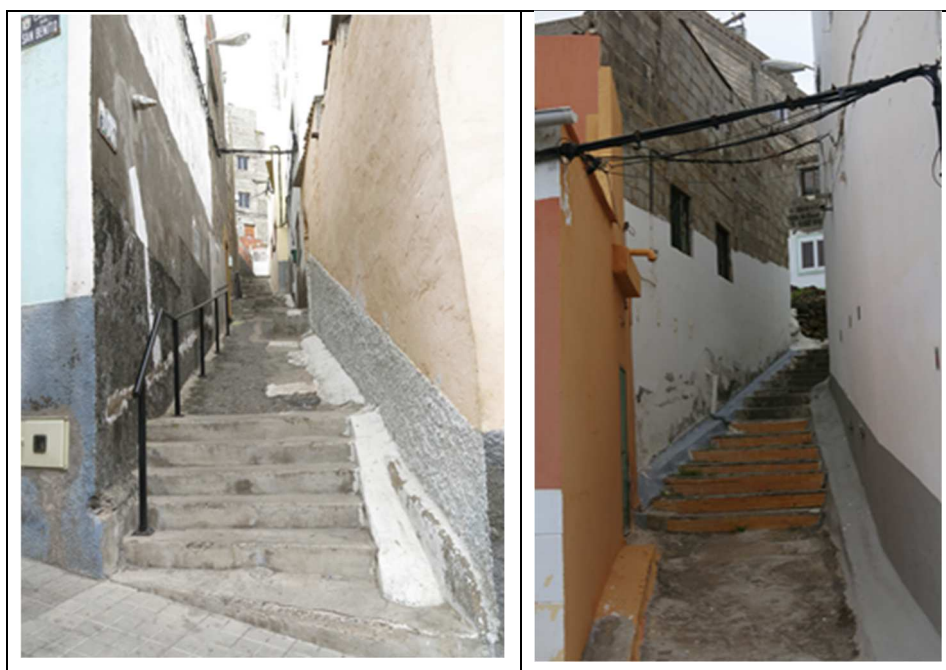
- Pasaje San Benito, perpendicular a la calle de San Benito.
- Pasaje Paseo de Los Mártires, callejón perpendicular que une dicho Paseo con calle San Benito.
- Tramo final del Pasaje Caridad.
- Tramo final de la Calle Fé.
- Pasaje de la Calle Belén, trasera de la calle Jeremías.
- Pasaje calle Moisés.
- Escalera en Calle Dr. Machín Díaz.

Figura 23. Imágenes de peatonales en escaleras.

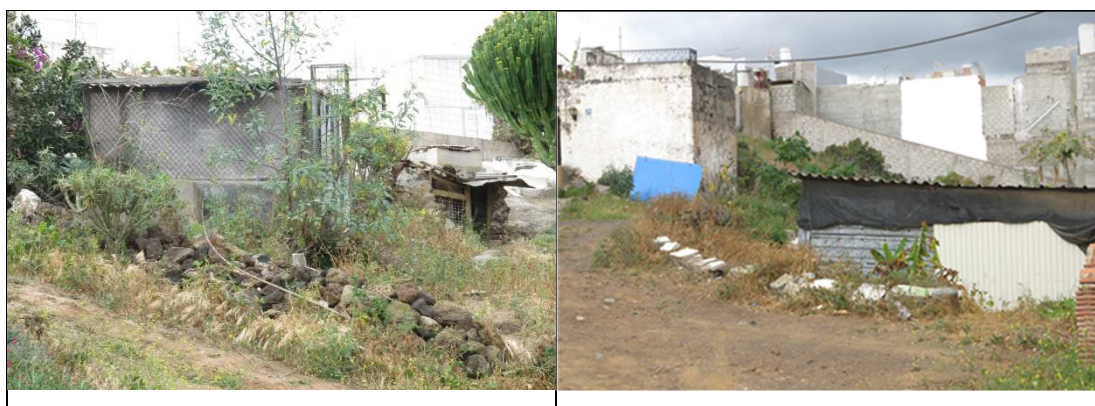
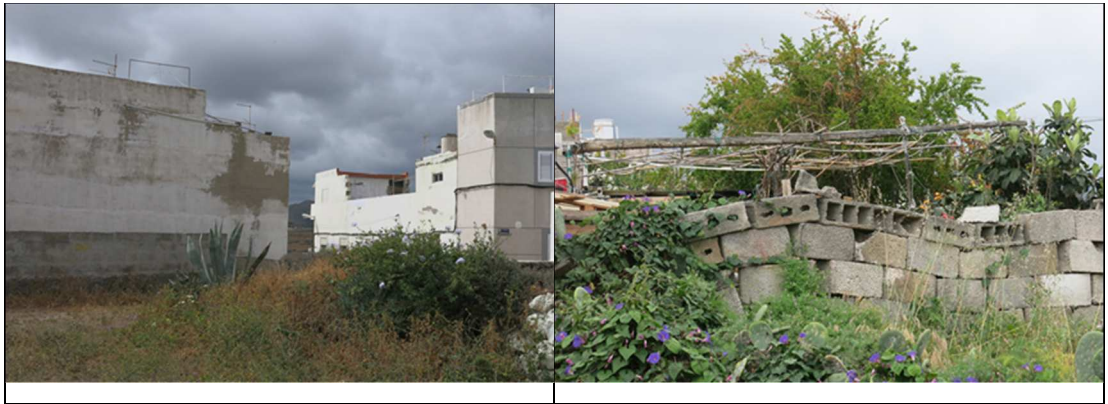
Figura 24. Imágenes del entorno de la Plaza de la Cruz.

Es precisamente en el entorno de La Plaza de La Cruz, y la falda sur-este de la Montañeta, donde los vacíos son más numerosos, siendo también el área donde la urbanización está más en precario, o están en zonas de topografía acentuada, y poco adecuadas para ser edificadas.

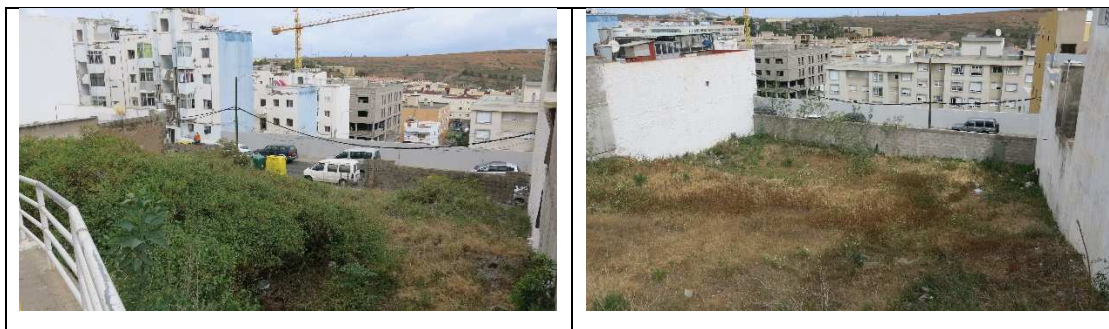
Figura 26. Grandes vacíos urbanos en parcelas sin edificar en Paseo de Los Mártires Norte

Se destaca la existencia de dos grandes parcelas sin edificar situadas en la franja norte entre la calle Plaza de la Cruz y Paseo de Los Mártires, con superficies de 638 m<sup>2</sup> y 965 m<sup>2</sup>, en su

límite más próximo a la urbanización Norte de Tamaraceite, y, en concreto, junto los bloques de viviendas sociales, que se están reponiendo en estos momento, y que deberán ser tenidas en cuenta a la hora de situar las nuevas dotaciones de este Plan Especial, así como para posibles conexiones viarias entre ambas calles.

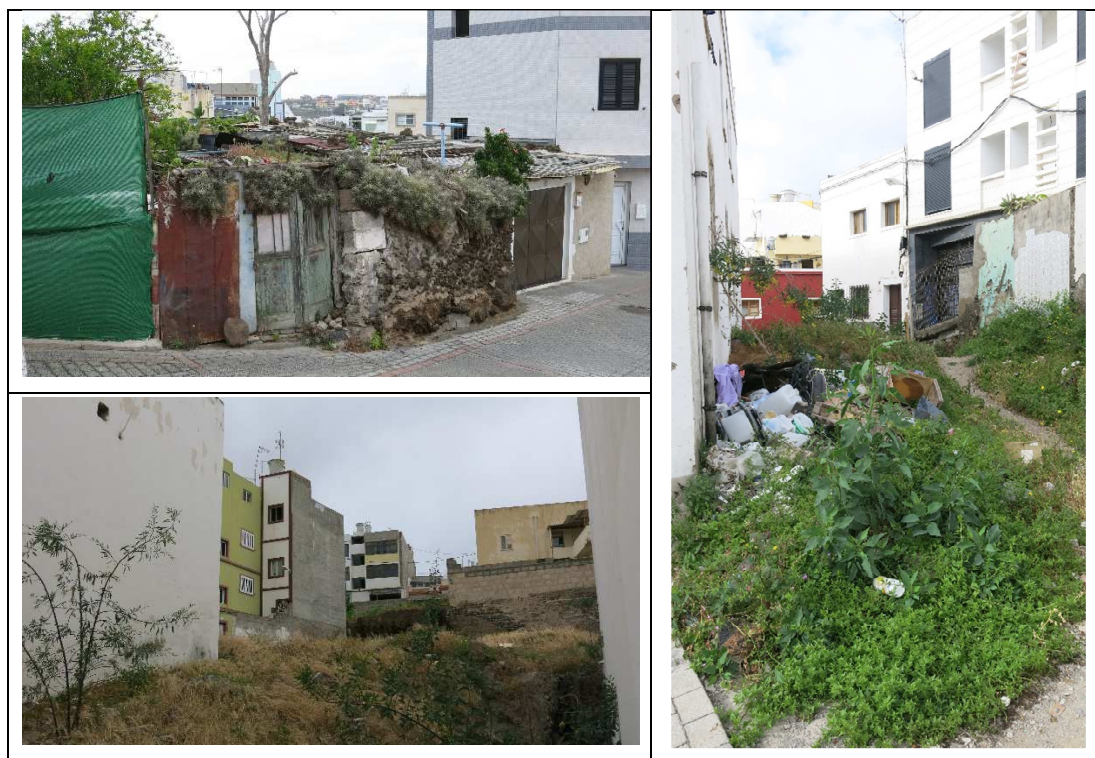
Figura 28. Solares vacíos o parcelas residuales susceptibles de incorporar al sistema de movilidad

En el plano de Diagnóstico Urbanístico, DU-03 Espacios Libres y Vacíos Urbanos, se señalan aquellas zonas propuestas para su incorporación a la red peatonal y que deberán ser valoradas en el momento de llevar a cabo la ordenación.

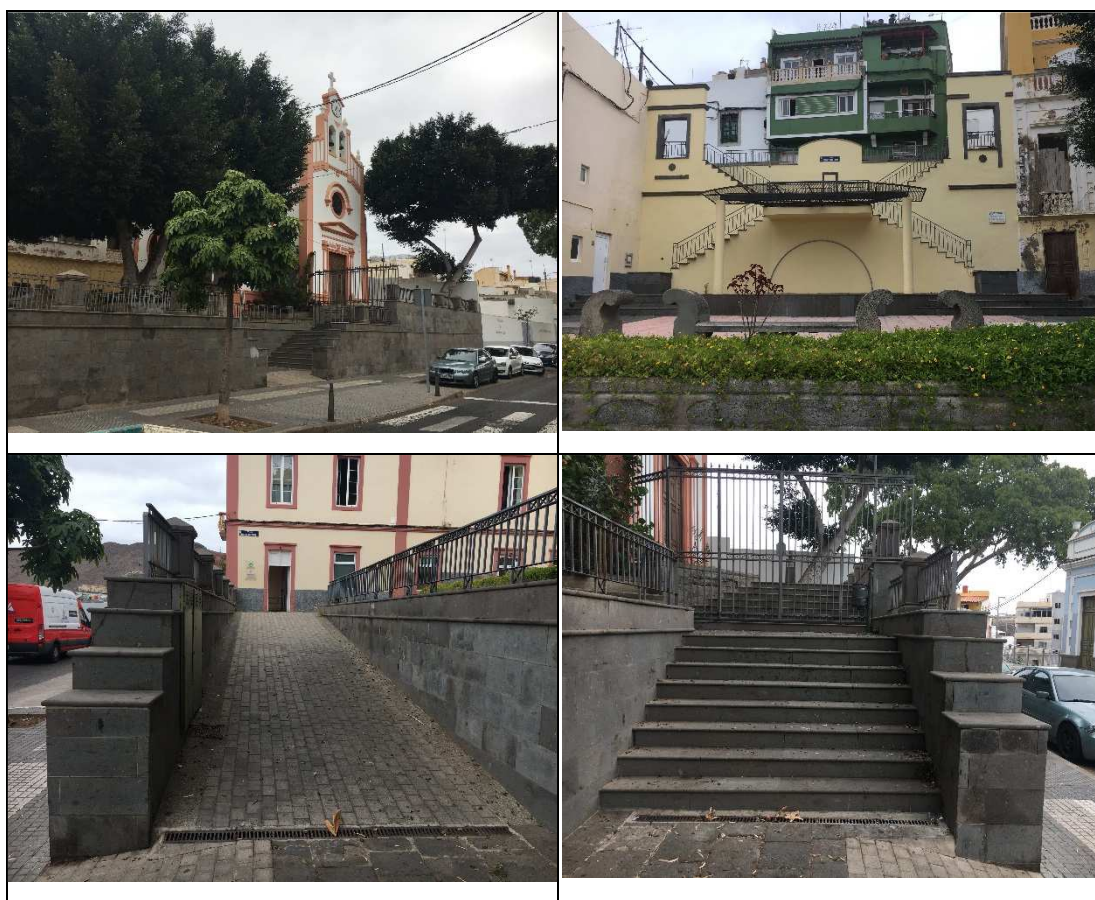
Figura 33. Plaza Ceferino Hernández y accesos.

Esta plaza, con una superficie aproximada de 658 m<sup>2</sup>, presenta problemas de accesibilidad, aunque dispone de una rampa desde la Carretera General, hacia la calle superior el acceso es por medio de unas escaleras.

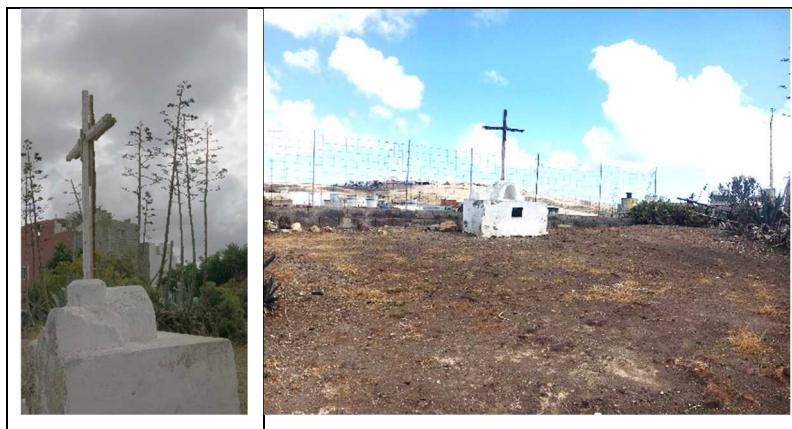
Figura 34. Espacio público de la Plaza de la cruz.

condiciones de estancia, con un terreno sin ni siquiera pavimento, que adquiere un carácter representativo, mediante la existencia de una Cruz sobre un pedestal escalonado pintado en blanco. Este espacio, junto a los terrenos de vacíos urbanos de ese montículo, solo se usa como espacio de paseo de mascotas, pues un lugar inhábil y degradado desde el punto de vista ambiental para detentar actividades de ocio y esparcimiento colectivo.

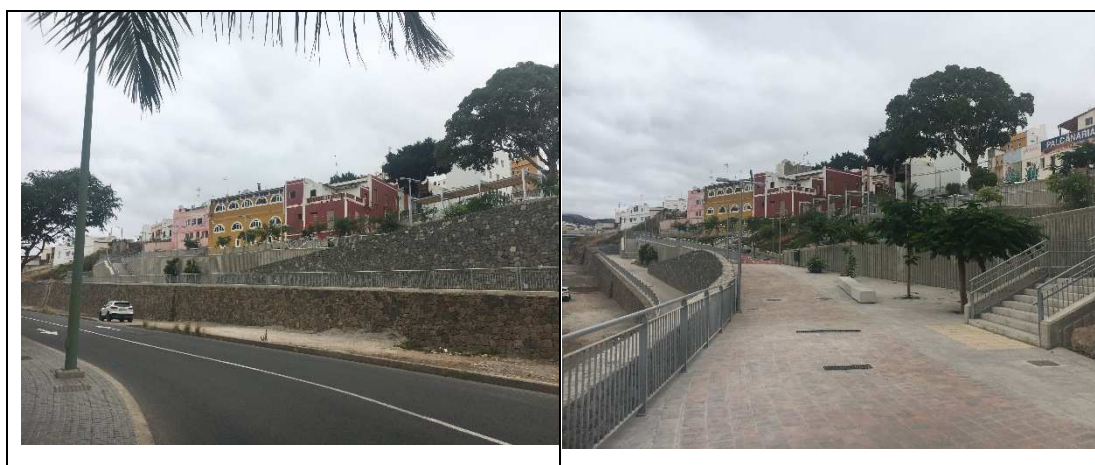
Figura 35. Espacios libres de las traseras de viviendas en el límite Sur.

Sin embargo, sí que cuenta con espacios libres relevantes en el entorno más inmediato, como el espacio libre intersticial situado entre el límite Sur del ámbito, traseras de las viviendas del lado sur de la Carretera General del Plan Especial y el borde de la urbanización de Tamaraceite-Sur, que sirven de transición y resuelven la conexión peatonal con la urbanización de Tamaraceite Sur.

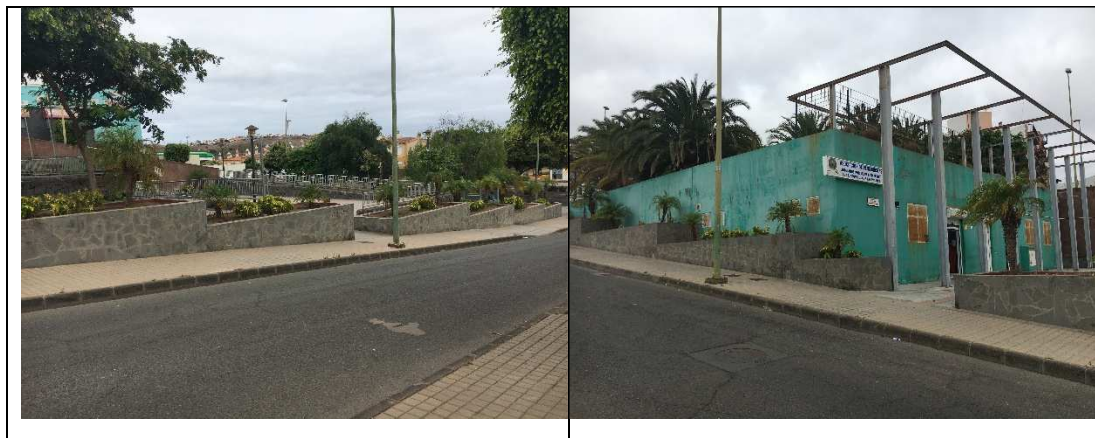
Figura 36. Espacio libre del entorno y local de Pensionistas.

Al Este, por la calle Diego Betancor Hernández, cuenta con un espacio libre escalonado entre calles las Betania y Jericó, ejecutado y en uso con una dotación social en el primer cuya cubierta está acondicionada como plaza.

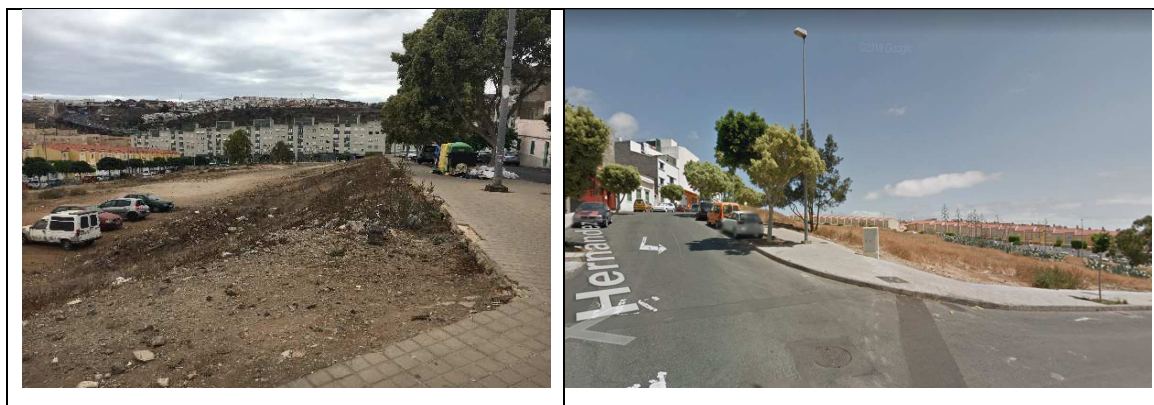
Figura 37. Parcelas del entorno previstas en el PGO para SS y EL.

Existe también una parcela destinada por el Plan General a dotación de SS de 7.211 m<sup>2</sup>, y otra de Espacio Libre de 3.482 m<sup>2</sup>, aún sin ejecutar, en la manzana de las Calles Diego Betancor Hernández, Pintor Miró Mainou, Pintor Jesús Arencibia y Betania, que beneficiarán en gran medida al Barrio.

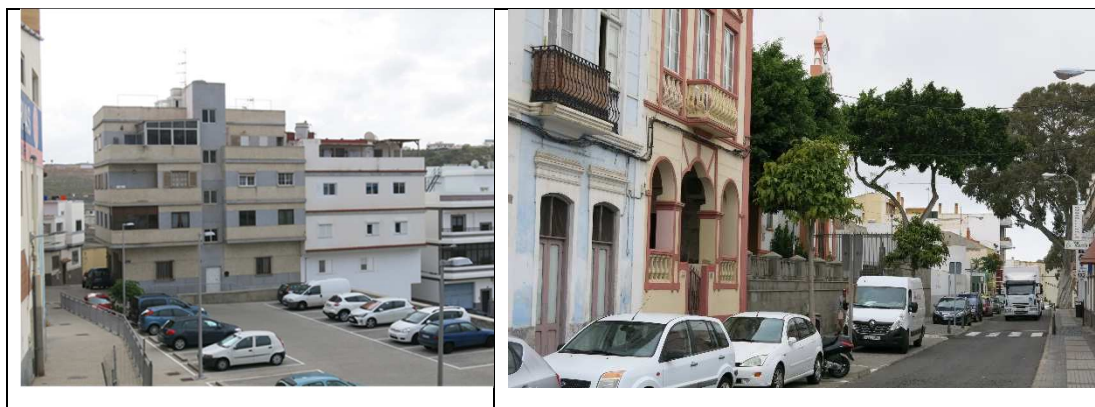
Figura 42. Zonas de aparcamientos regulados en Calle Virgilio y Carretera General.

El aparcamiento en superficie mayoritario se encuentra en la carretera general, que ha sido reurbanizada, y mantiene una regularidad con bandas adoquinadas a ambos lados para aparcamientos, y paradas de guaguas. Esta zona de aparcamiento es muy importante para potenciar la actividad de esta zona comercial abierta. El resto de los aparcamientos en la vía se producen en alguna de las bandas de las calificadas como vías estructurantes secundarias.

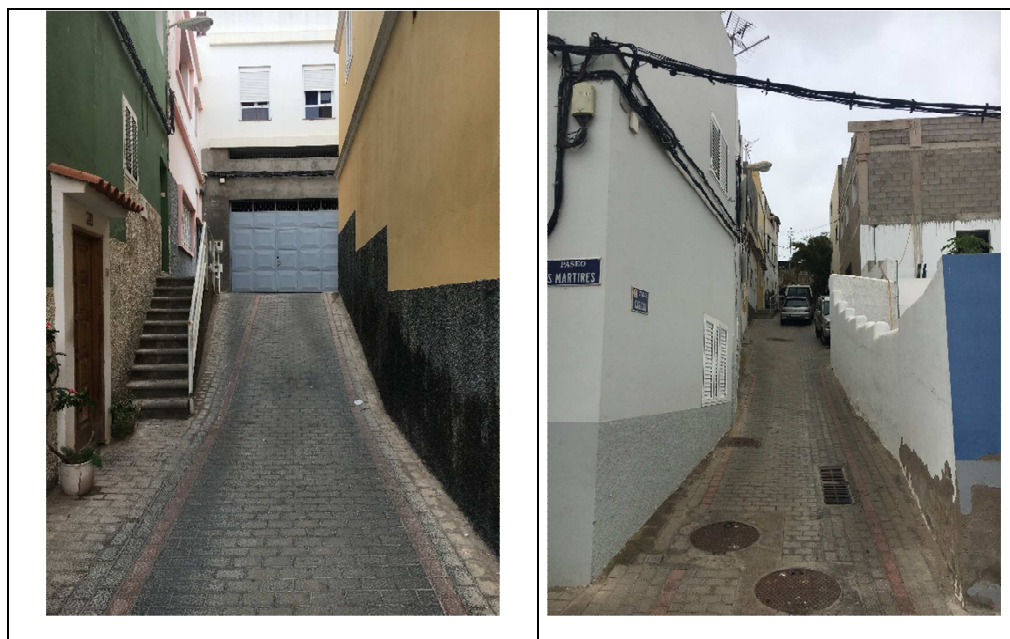
Figura 44. Rodonales y escaleras

La parte más deteriorada e inacabada, es la más próxima a la Plaza de la Cruz, en muchos ocupadas por construcciones añadidas e ilegales, o chamizos de animales, interrumpiendo el paso.

Evidentemente esto supone un grave problema de accesibilidad del ámbito, teniendo en cuenta, además, que un número elevado de la población se encuentra en el rango de edad considerado anciana.

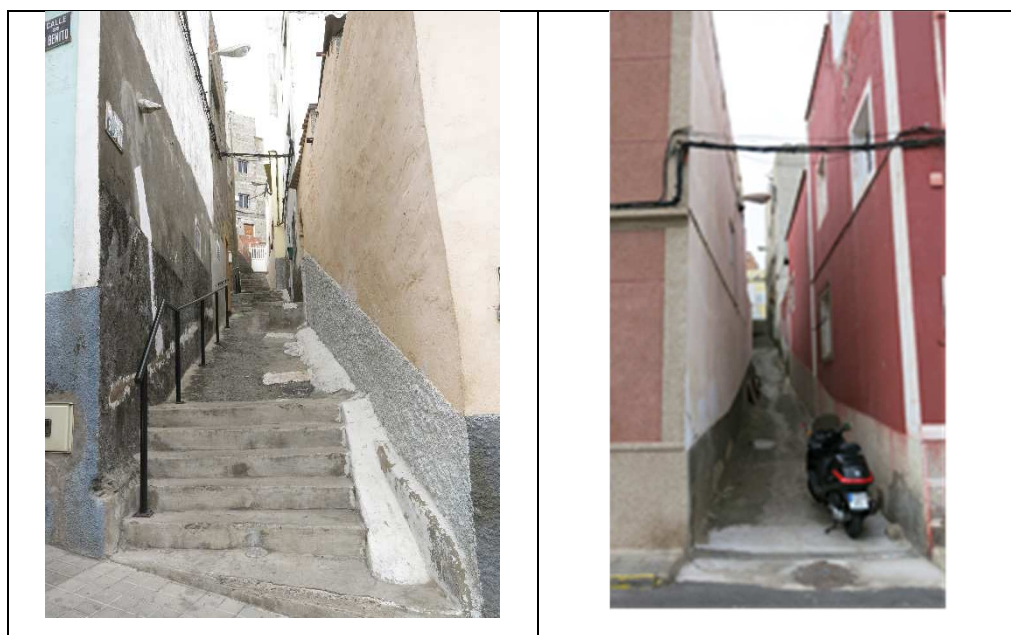
Este es uno de los apartados que más urgencia requieren de una solución, y en el que más habrá que incidir en el momento de llevar a cabo la ordenación, ya que las características topográficas y características del área de estudio no permiten demasiadas alternativas para solucionar las importantes dificultades de movilidad interna existentes.

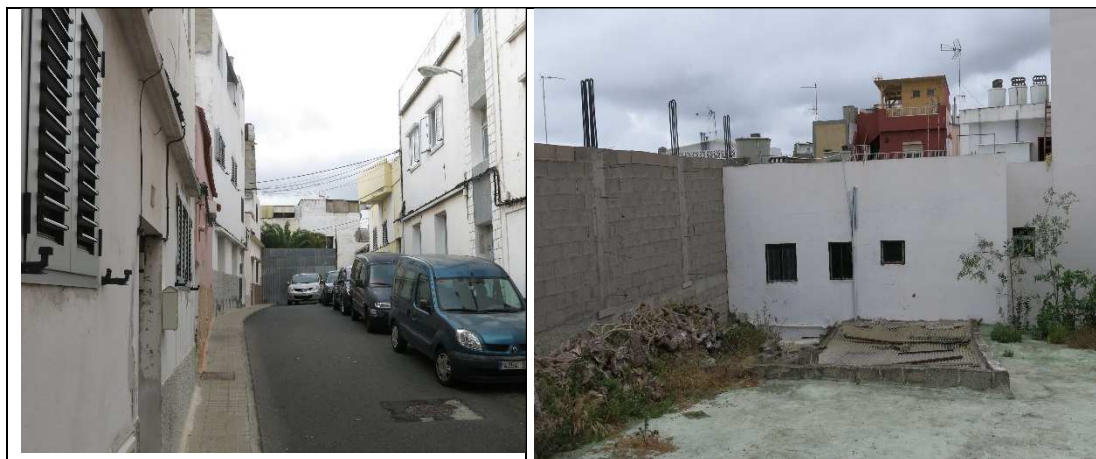
Figura 45. Viales sin salida y vacíos urbanos que permiten conexiones.

Sería interesante llevar a cabo, en el momento de realizar la ordenación del Plan Especial, un estudio específico de la relación y conexión de estos pasajes con los espacios libres que se propongan, que pudieran generar una red peatonal o incluso ciclista que permita recorrer el barrio de un extremo a otro.

En cuanto a la trama urbana, existe la posibilidad, utilizando estos vacíos urbanos, de unir los tramos en anillos paralelos al Paseo de Los Mártires, pues es la manera de resolver las conexiones en sentido horizontal, trayendo consigo una importante mejora sustancial de la accesibilidad peatonal y posibilitaría la introducción de la bicicleta.

Son abundantes los solares vacíos sin edificar, parcelas con edificaciones en ruinas o infraviviendas, que se encuentran diseminados por el área, aunque la mayor parte se concentran en la zona de la Plaza de La Cruz, y las traseras de las edificaciones de las últimas manzanas colindantes con ese espacio, coincidiendo además con las zonas con mayores problemas de accesibilidad por lo que es una oportunidad para establecer un equilibrio de funciones entre el tejido urbano de la arquitectura y los espacios destinados al tránsito peatonal y la estancia.

Otros vacíos urbanos que pueden ser susceptibles de conexiones se localizan en las parcelas situadas en la zona frente del antiguo Cruce de San Lorenzo, en la carretera general, para realizar una vía de conexión con el paseo de los Mártires, y espacios libres en los suelos restantes.

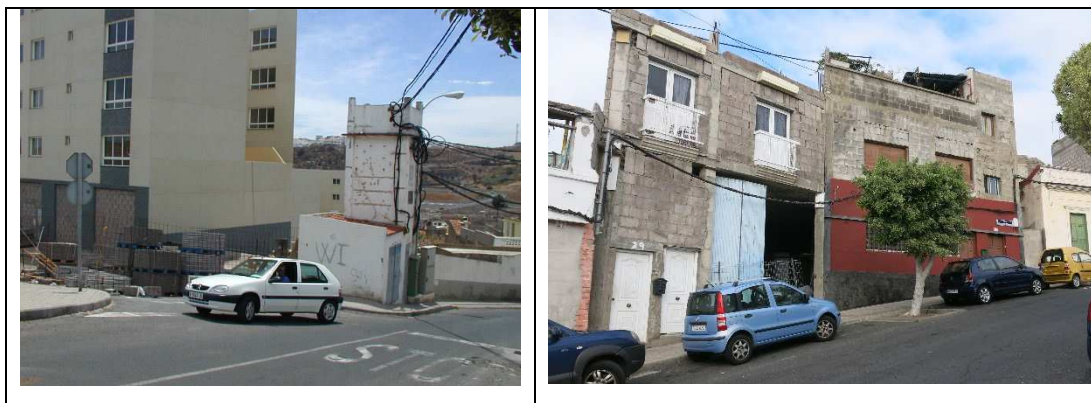
Figura 46. Imágenes zona UA-TM2, y calle Diego Betancor

Otro vacío urbano, aunque ocupado por edificaciones en ruinas, es el que ocupan las parcelas de la Unidad de Actuación UA-TM2, en la entrada de la calle Diego Betancor, ya ordenando por el Plan general para regularizar los anchos necesarios con el resto de la vía.

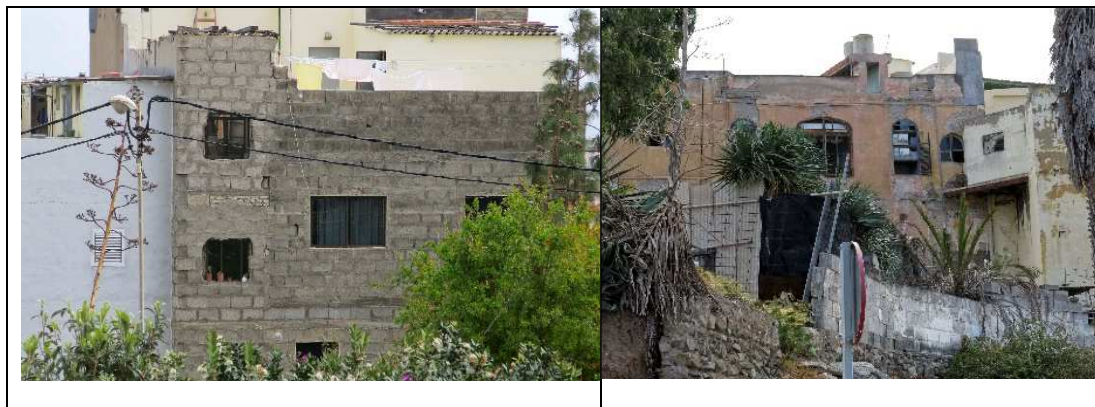
Fotográfico 17 y 18. Inadecuación de fachadas

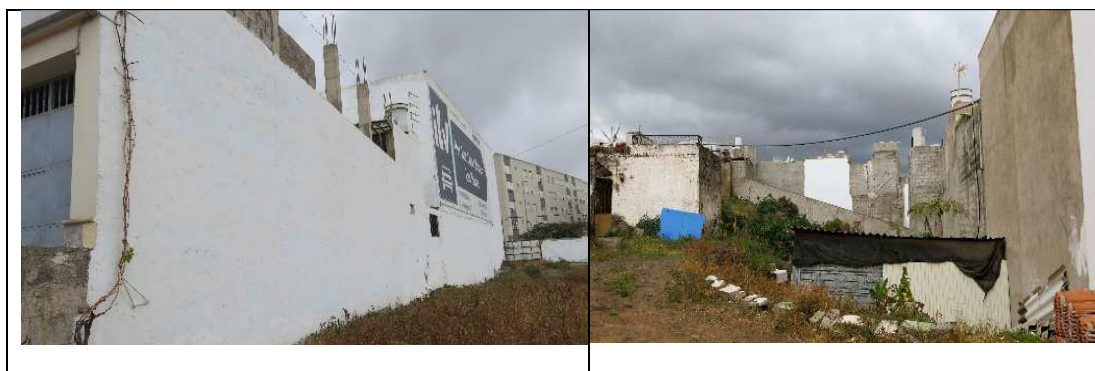
Fotográfico 19 y 20. Medianeras

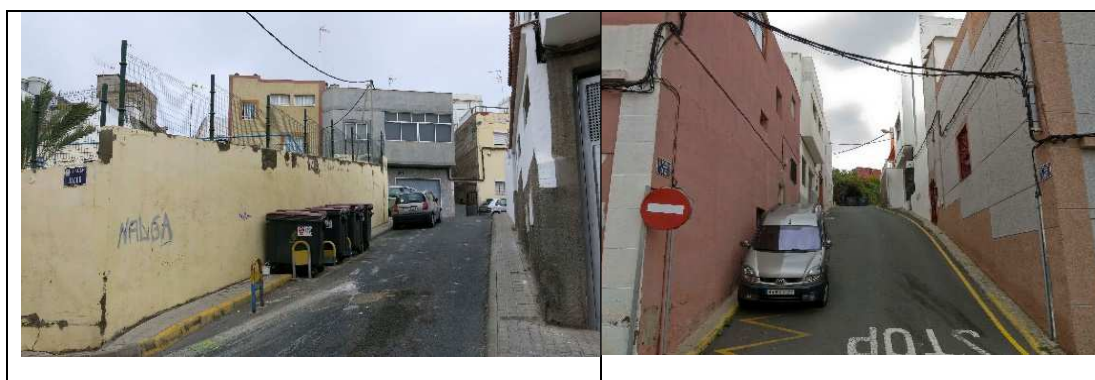
Fotográfico 20 y 21. Movilidad y accesibilidad, interrupción y estrechamiento de aceras
