DIAGNÓSTICO

El presente contenido se corresponde con el borrador de la Revisión del Plan Especial de Protección y Reforma Interior de Vegueta y Triana (API-01), cuya ordenación se encuentra en vigor desde 2001.

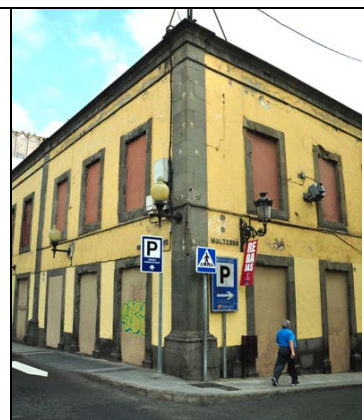
→ **C/. Perdomo, 17, 19 y 21 / C/. Viera y Clavijo, 8 / Psaje Lagunetas.**

- Ejemplo de la arquitectura doméstica residencial del tránsito del siglo XIX al XX.
- Relevancia de los huecos verticales dispuestos regularmente en la composición de la fachada. Enmarcado en piedra de los mismos. Sencillez compositiva que realza la cualidad paisajística del tramo en esquina.
- Interés histórico como uno de los primeros inmuebles de uso turístico-alojativo de la ciudad.
- Aportación paisajística singular de la arquitectura en el contexto del conjunto urbano de especial interés la Alameda Colón- Hurtado de Mendoza.

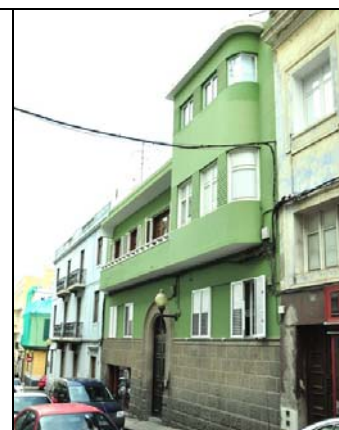
→ **C/. Perdomo, 22.**

- Alzado con lenguaje característico de la arquitectura racionalista.
- Relevancia de la agrupación horizontal de los huecos, su proporción cuadrada, el balcón corrido y los voladizos. En la planta baja la puerta de entrada aparece recercada en cantería destacando también el ancho zócalo de piedra con tratamiento rústico.
- Edificio de valor arquitectónico integrado en un conjunto urbano de interés a lo largo de la calle Perdomo.

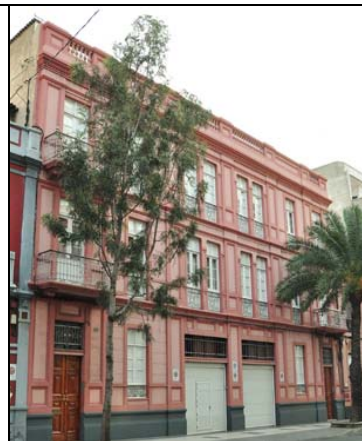
→ **C/. San Bernardo, 10 y 12**

- Ejemplo de la arquitectura colectiva de la primera mitad del siglo XX (1927).
- Destacada volumetría y de apreciable singularidad en el ejemplo de arquitectura urbana. Resalte un amplio paño de pasada de composición regular y singularizada en el contexto de los inmuebles colectivos del barrio de Triana. Relevancia de los huecos verticales dispuestos regularmente en la composición de la fachada. Balcones en hierro en tramos laterales de la fachada.
- Efecto de cualificación paisajística mediante arquitectura tradicional en el frente urbano contemporáneo de 1º de mayo.

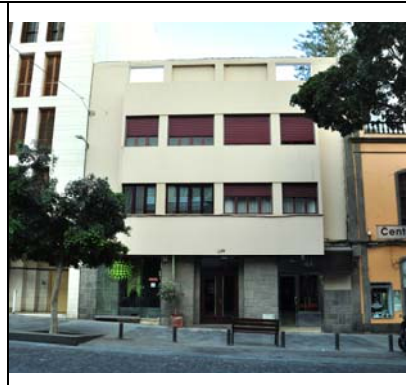
→ **C/. Travieso, 4**

- Ejemplo de la arquitectura racionalista más madura de la primera mitad del siglo XX (1939).
- Destacada singularidad en la composición de la fachada, donde sobresale el amplio voladizo cerrado y la sencillez, apreciable proporción y linealidad de los huecos, así como el efecto del tramo superior de falsa fachada. Representatividad subrayada por el carácter innovador del diseño para la época de construcción, precediendo formas vigentes actualmente.
- Aportación paisajística singular de la arquitectura en el contexto del conjunto urbano de interés de la calle San Bernardo.

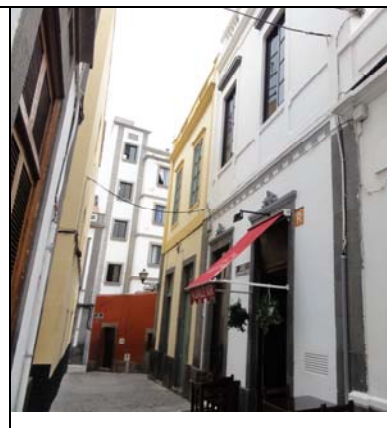
→ C/. Armas, 1/ C/. Colón, 2.

- Conjunto de 3 inmuebles ejemplos de la arquitectura doméstica residencial de la época (Tránsito del siglo XIX al siglo XX), a excepción del que corresponde con la arquitectura histórica anterior a 1800 (esquina).
- Relevancia de los huecos verticales dispuestos regularmente en la composición de la fachada. Alzado academicista en las primeras y sencillez compositiva con enmarcado en piedra de huecos en la de mayor antigüedad.
- Apreciable singularidad paisajística en el contexto del núcleo fundacional mediante el efecto de rincón urbano por la estrechez de la calle y el emplazamiento adelantado y con orientación oblicua del inmueble más histórico.

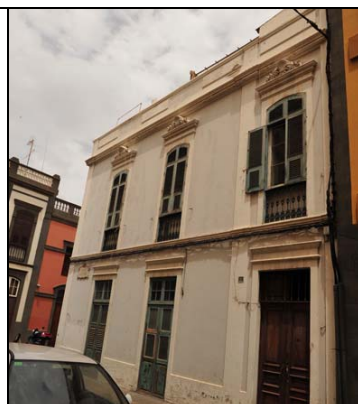
→ **C/. Espíritu Santo, 11 / C/. Agustín Millares, 10**

- Ejemplo de la arquitectura doméstica residencial-del tránsito del siglo XIX al XX (1911).
- Relevancia de los huecos verticales dispuestos regularmente en la composición de la fachada. Enmarcado con acompañamiento ornamental superior en huecos de 2 planta hacia C/. Dolores de Rocha. Balcón en hierro hacia C/. Juan E. Doreste.
- Aportación paisajística singular de la arquitectura en el conjunto urbano de interés de la calle Juan E. Doreste.

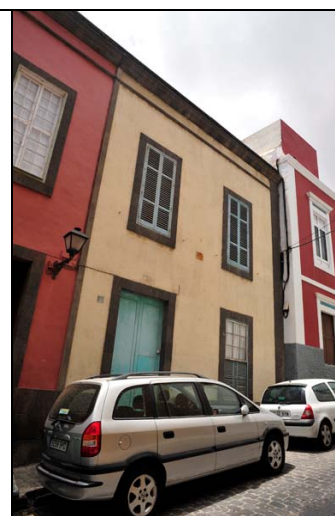
→ **C/. López Botas, 9**

- Ejemplo de la arquitectura residencial del siglo XIX con reminiscencias de la arquitectura neoclásica tradicional grancanaria.
- Conjunto de dos inmuebles actuales, pero que coinciden en un mismo cuerpo proyectado en dos mitades simétricas. Relevancia de los huecos verticales dispuestos regularmente en la composición de la fachada, la cual presenta una composición sencilla sin rupturas del plano vertical. Enmarcado en piedra de los mismos.
- Aportación paisajística singular de la arquitectura en el conjunto urbano de interés de las calles López Botas y García Tello-Domingo Doreste.

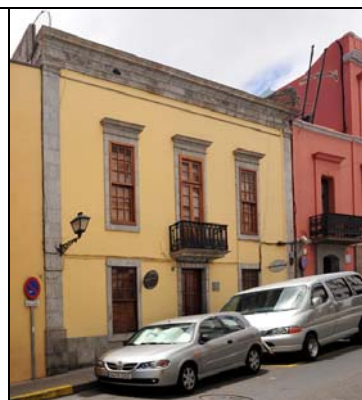
→ **C/. López Botas, 11**

- Ejemplo de la arquitectura residencial del siglo XIX con reminiscencias de la arquitectura neoclásica tradicional grancanaria.
- Relevancia de los huecos verticales dispuestos regularmente en la composición de la fachada. Enmarcado en piedra de los mismos con acompañamiento decorativo de dintel superior en los de planta superior, así como de la cornisa. Balcón en hierro.
- Aportación paisajística singular de la arquitectura en el conjunto urbano de interés de las calles López Botas y García Tello-Domingo Doreste.

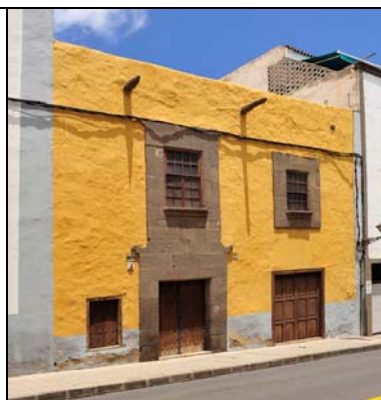
→ **C/. López Botas, 26**

- Ejemplo de la arquitectura histórica anterior a 1800.
- Representación singular de estos inmuebles y de los períodos más antiguos del desarrollo urbano. Relevancia de los huecos rectangulares en la composición de la fachada. Enmarcado de los mismos en piedra de los mismos excepto dos en la planta inferior. Resalte de la portada unificada con la ventana en planta superior con enmarcado en piedra.
- Aportación paisajística singular de la arquitectura en el conjunto urbano de interés de las calles López Botas y García Tello-Domingo Doreste.

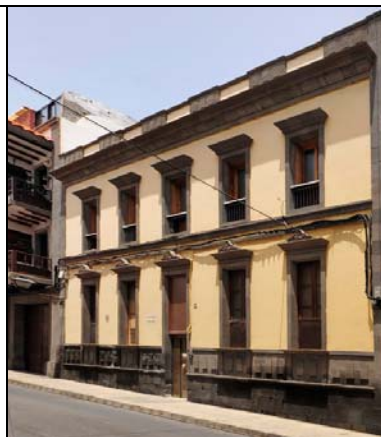
→ **C/. López Botas, 48**

- Ejemplo de la arquitectura colectiva del tránsito del siglo XIX al XX (1914), con reminiscencias de estilos precedentes.
- Inmueble colectivo de probable función pública originaria. Relevancia de los huecos verticales dispuestos regularmente en la composición de la fachada. Enmarcado en piedra de los mismos, con acompañamiento ornamental en dintel acornisado en planta superior y con adorno triangular en la inferior. Interesante efecto ambiental como amplia plano de fachada, subrayándose que la planta alta en un añadido de mitad del siglo.
- Aportación paisajística singular de la arquitectura en el conjunto urbano de interés de las calles López Botas y García Tello-Domingo Doreste.

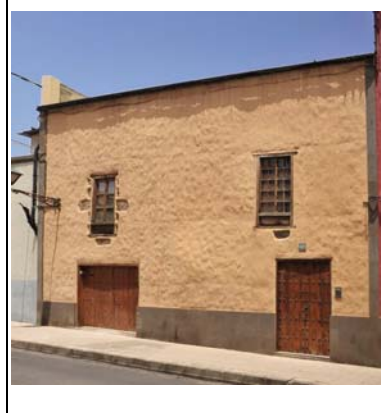
→ **C/. Luis Millares, 5**

- Alzado de composición muy sencilla representativo de la arquitectura tradicional canaria.
- Inmueble caracterizado por la presencia de cuatro huecos de distintas proporciones y dimensiones con carpinterías de madera. El zócalo y las dos pilastras laterales, de cantería, son de incorporación posterior; En el interior destaca la primera crujía, con la escalera de piedra y la galería aporticada hacia el patio.
- Edificio de valor arquitectónico, característico de la arquitectura anterior a 1800, integrado en un conjunto urbano de interés a lo largo de la calle López Botas.

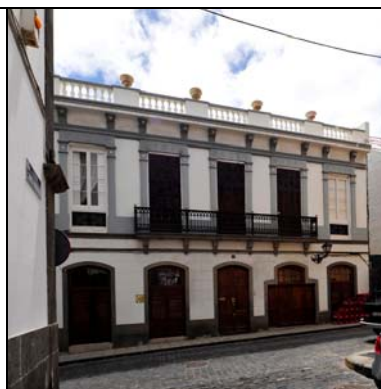
→ **C/. Pedro Díaz, 9**

- Ejemplo de la arquitectura doméstica residencial y comercial del tránsito del siglo XIX al XX.
- Relevancia de los huecos verticales dispuestos regularmente en la composición de la fachada. Enmarcado de los mismos con acompañamiento ornamental superior en la planta 2ª. Adintelado en arco en los de la planta 1ª. Efecto ornamental de cornisa en balaustrada. Amplio balcón en hierro.
- Interesante efecto ambiental como amplia plano de fachada con apreciable singularidad académica respecto a la calle.

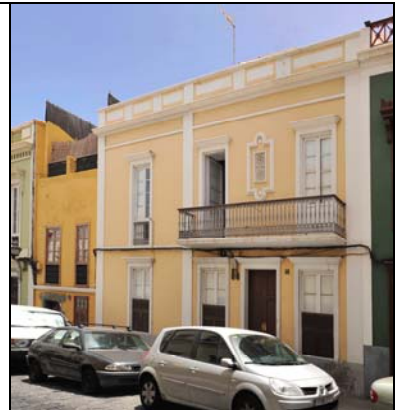
→ **C/. Pedro Díaz, 13 / C/. Sor Brígida Castelló, 12**

- Ejemplo de la arquitectura doméstica residencial y comercial del tránsito del siglo XIX al XX.
- Interesante composición en dos piezas asimétricas. Relevancia de los huecos verticales dispuestos regularmente en la composición de la fachada, incluyendo un elemento menor en el tramo central de la 2ª planta con efecto singularizador. Enmarcado de los mismos con acompañamiento ornamental superior. Amplio balcón en hierro.
- Aportación paisajística singular de la arquitectura en el conjunto urbano de interés de las calles López Botas y Pedro Díaz-García Tello-Domingo Doreste.

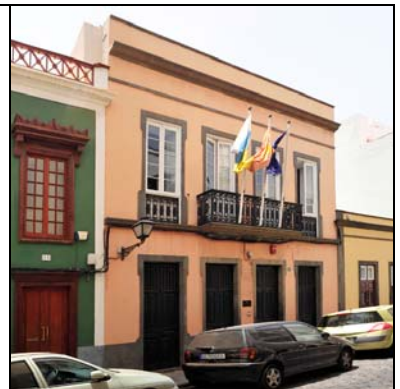
→ **C/. Pedro Díaz, 4**

- Ejemplo de la arquitectura doméstica residencial y comercial del tránsito del siglo XIX al XX.
- Relevancia de los huecos verticales dispuestos regularmente y destacada proporción conjunta en la composición de la fachada. Enmarcado en piedra de los mismos con acompañamiento ornamental superior. Balcón en hierro.
- Aportación paisajística singular de la arquitectura en el conjunto urbano de interés de las calles López Botas y Pedro Díaz-García Tello-Domingo Doreste.

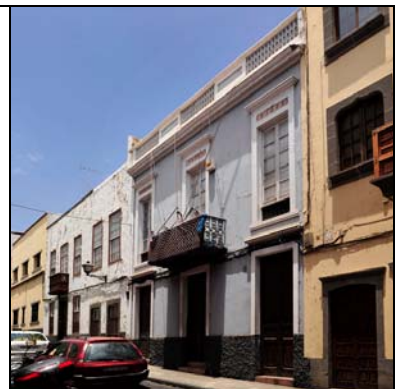
→ **Plaza de San Antonio Abad, 13 / C/. Audiencia, 10 / C/. Montesdeoca, 13.a**

- Ejemplo de la arquitectura doméstica residencial y comercial de la primera mitad del siglo XX (1920).
- Relevancia de los huecos verticales dispuestos regularmente en la composición de la fachada. Enmarcado en piedra de los mismos con acompañamiento ornamental superior en la planta 2ª. Efecto ornamental de cornisa en balaustrada. Balcón en hierro.
- Aportación paisajística singular de la arquitectura en el conjunto urbano de interés de las calles López Botas y Pedro Díaz-García Tello-Domingo Doreste.

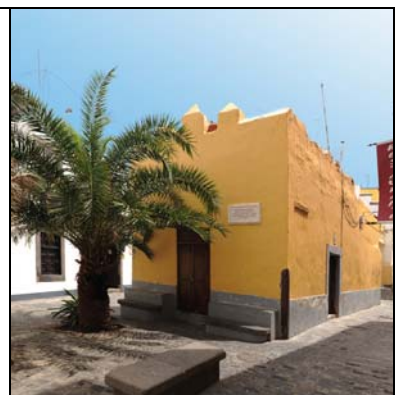
→ **Plaza de Santo Domingo, 8 / C/. López Botas, 30 y 31**

- Ejemplo de la arquitectura histórica anterior a 1800.
- Composición sencilla de una inmueble de superficie limitada en una planta mediante el que se remata una manzana triangular. Prevalencia de la fachada opaca. Acompañamiento de un balcón en piedra sobre fachada y una palmera que dan un efecto de singularidad ambiental del rincón ur urbano conformado por el inmueble.
- Aportación paisajística singular de la arquitectura en el conjunto urbano de especial interés del núcleo fundacional de la ciudad.

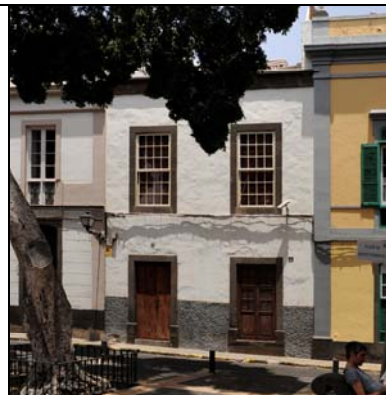
→ **C/. Ramón y Cajal, 30 y 32**

- Ejemplo de la arquitectura tradicional del siglo XIX.
- Relevancia de los huecos verticales dispuestos regularmente en la composición de la fachada, la cual presenta una composición sencilla sin rupturas del plano vertical. Enmarcado en piedra de los mismos.
- Aportación paisajística singular de la arquitectura en el conjunto urbano de interés de las calles López Botas y Pedro Díaz-García Tello-Domingo Doreste, en este caso acentuado por el entorno de la Plaza de Santo Domingo.

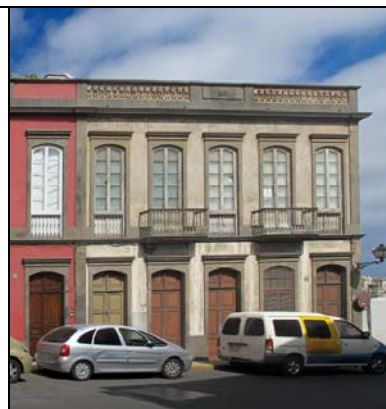
→ **C/. Reyes Católicos, 49**

- Ejemplo de la arquitectura doméstica residencial y comercial del tránsito del siglo XIX al XX (1913).
- Conjunto de 2 inmuebles de similar composición. Relevancia de los huecos verticales dispuestos regularmente y destacada proporción conjunta en la composición de la fachada. Enmarcado en piedra de los mismos con acompañamiento ornamental superior. Balcones en hierro.
- Interesante efecto ambiental como amplia plano conjunto de fachada con apreciable singularidad académica respecto a la calle y a un entorno urbano renovado.

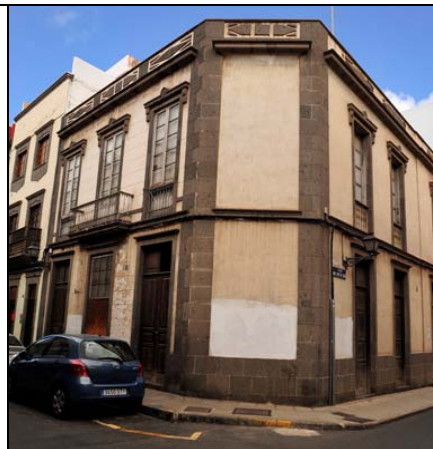
→ **C/. Reyes Católicos, 12, 14, 16 y 18 / C/. Dr. Chil, 11**

- Ejemplo de la arquitectura doméstica residencial y comercial del tránsito del siglo XIX al XX (1900).
- Conjunto de proyección y desarrollo unitario que, luego, fue fraccionado en dos piezas separadas con un inmueble intermedio de aparición posterior. Relevancia de los huecos verticales dispuestos regularmente y destacada proporción conjunta en la composición de la fachada. Enmarcado en piedra de los mismos con acompañamiento ornamental superior en planta baja. Balcón en hierro. Solución en esquina opaca añadida con posterioridad (1956).
- Aportación paisajística singular de la arquitectura en el conjunto urbano de interés de la calle Reyes Católicos.

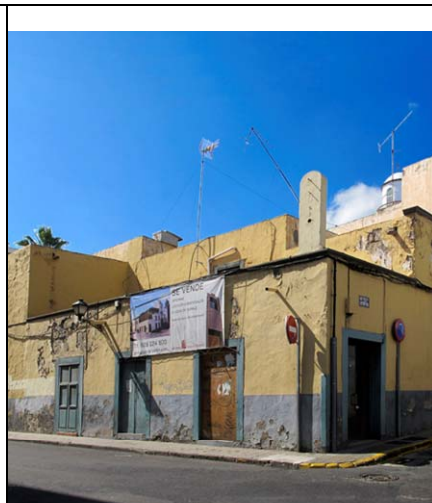
→ **C/. Reyes Católicos, 46**

- Interesante conjunto de inmuebles que representa la arquitectura histórica anterior a 1800.
- Conjunto de probable desarrollo conjunto, en el que se añaden inmuebles de distinta volumetría (1 y 2 plantas), aportándole singularidad en la configuración respecto a la calle. Relevancia de los huecos verticales dispuestos regularmente y destacada proporción conjunta en la composición de la fachada. En uno de los huecos se utiliza uno de los pocos ejemplos conservados de adintelado mediante arco conopial de reminiscencia gótica. Enmarcado en madera y piedra según la pieza edificada. Pequeño balcón en el último inmueble.
- Aportación paisajística singular de la arquitectura en el conjunto urbano de interés de la calle Reyes Católicos.

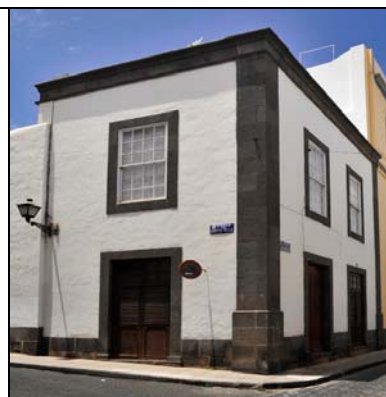
→ **C/. Santa Bárbara, 13**

- Ejemplo de la arquitectura residencial del siglo XIX con reminiscencias de la arquitectura neoclásica tradicional grancanaria.
- Relevancia de los huecos verticales dispuestos regularmente en la composición de la fachada, la cual presenta una composición sencilla sin rupturas del plano vertical, excepto en la cornisilla. Enmarcado en piedra de los mismos. Solución en esquina de reseñable singularidad paisajística.
- Aportación paisajística singular de la arquitectura en el conjunto urbano de interés de las calles López Botas y Pedro Díaz-García Tello-Domingo Doreste.

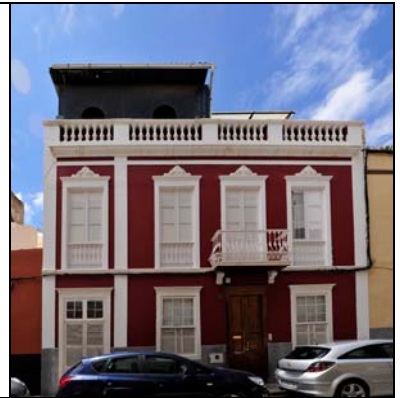
→ **C/. Sor Brígida Castelló, 2 / Plaza de Santo Domingo, 5**

- Ejemplo de la arquitectura doméstica residencial y comercial del tránsito del siglo XIX al XX.
- Relevancia de los huecos verticales dispuestos regularmente y destacada proporción conjunta en la composición de la fachada. Enmarcado en de los mismos con acompañamiento ornamental en la planta superior. Efecto singularizador de la balaustrada en cornisa. Balcón en hierro.
- Aportación paisajística singular de la arquitectura en el conjunto urbano de interés de las calles Dr. Chil, Castillo y Espíritu Santo.

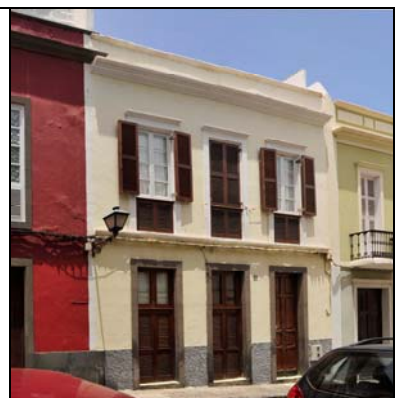
→ **C/. Sor Brígida Castelló, 10**

- Ejemplo de la arquitectura doméstica residencial y comercial del tránsito del siglo XIX al XX.
- Relevancia de los huecos verticales dispuestos regularmente y destacada proporción conjunta en la composición de la fachada. Enmarcado en piedra de los mismos en planta inferior y recercado en cemento en planta superior.
- Aportación paisajística singular de la arquitectura en el conjunto urbano de interés de la Plaza de Santo Domingo y la C/. Sor Brígida Castelló.

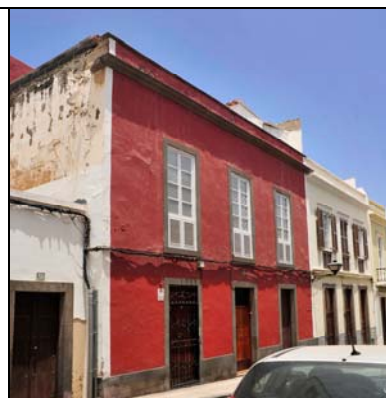
- Ejemplo de la arquitectura residencial del siglo XIX con reminiscencias de la arquitectura neoclásica tradicional grancanaria.
- Relevancia de los huecos verticales dispuestos regularmente en la composición de la fachada, la cual presenta una composición sencilla sin rupturas del plano vertical. Enmarcado en piedra de los mismos.
- Aportación paisajística singular de la arquitectura en el conjunto urbano de interés de la Plaza de Santo Domingo y la C/. Sor Brígida Castelló.
