# DIAGNÓSTICO

El presente contenido se corresponde con el borrador de la Revisión del Plan Especial de Protección y Reforma Interior de Vegueta y Triana (API-01), cuya ordenación se encuentra en vigor desde 2001.

El ámbito de ordenación abarca los espacios urbanos consolidados integrados en los Conjuntos Históricos del "Barrio de Vegueta" y de "Barrio de Triana" y sus entornos circundantes con similares cualidades de acogida significativa de patrimonio arquitectónico y cultural (Teatro Pérez Galdós, entorno de Juan de Quesada-El Toril, entorno de San Martín, entorno de la Plaza de Santo Domingo y calles aledañas y entorno de San Agustín).

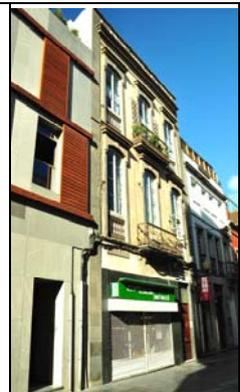
→ **C/. General Bravo, 23.**

- Ejemplo de la arquitectura doméstica residencial de la época (Tránsito del siglo XIX al siglo XX).
- Relevancia de los huecos verticales dispuestos regularmente en la composición de la fachada. Enmarcado en piedra de los mismos con acompañamiento decorativo. Balcón en hierro. Alzado academicista.
- Aportación paisajística singular de la arquitectura en el contexto del conjunto urbano de interés académico a lo largo de la calle General Bravo-Pérez Galdós.

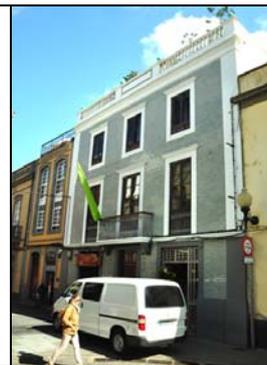
→ **C/. General Bravo, 22.**

- Ejemplo de la arquitectura doméstica residencial del tránsito del siglo XIX al XX. (1904)
- Relevancia de los huecos verticales dispuestos regularmente en la composición de la fachada. Recercado en cemento de los mismos. Balcón en hierro. Balaustrada decorativa en cornisa.
- Aportación paisajística singular de la arquitectura en el contexto del conjunto urbano de interés académico a lo largo de la calle General Bravo-Pérez Galdós.

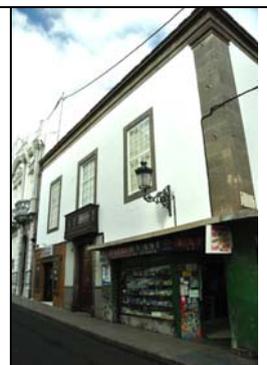
→ **C/. Malteses, 18 / C/. Rafael González, 1.**

- Ejemplo de la arquitectura doméstica residencial de la 1ª mitad del siglo XIX, con composición propia del neoclásico tradicional grancanario
- Relevancia de los huecos verticales dispuestos regularmente en la composición de la fachada. Enmarcado en piedra de los mismos. Balcón estrecho en madera.
- Aportación paisajística singular de la arquitectura en el contexto del conjunto urbano de interés a lo largo de la calle Malteses.

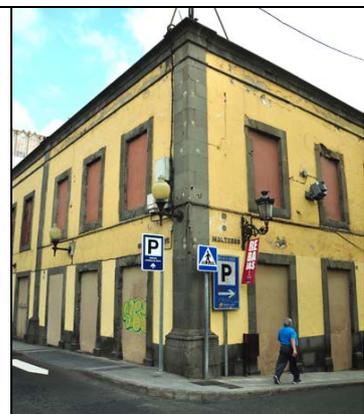
- Ejemplo de la arquitectura doméstica residencial del tránsito del siglo XIX al XX.
- Relevancia de los huecos verticales dispuestos regularmente en la composición de la fachada. Enmarcado en piedra de los mismos. Sencillez compositiva que realza la cualidad paisajística del tramo en esquina.
- Interés histórico como uno de los primeros inmuebles de uso turístico-alojatibo de la ciudad.
- Aportación paisajística singular de la arquitectura en el contexto del conjunto urbano de especial interés la Alameda Colón- Hurtado de Mendoza.

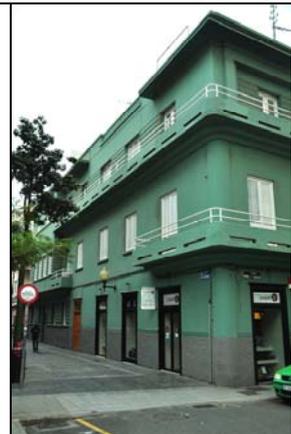
→ **C/. Perdomo, 17, 19 y 21 / C/. Viera y Clavijo, 8 / Psaje Lagunetas.**

- Ejemplo de la arquitectura doméstica residencial de la primera mitad del siglo XX (1929).
- Singular composición arquitectónica en el contexto de la calle, en la que los huecos verticales dispuestos en tres plantas se alinean en un conjunto horizontal remarcado por la balconada en planta superior y el balcón en esquina en la 2ª altura. Valiosa representación de la forma racionalista, de acuerdo a la composición horizontal de volados, balcones y barandillas tubulares.
- Solución en esquina de singularidad paisajística.
- Aportación paisajística singular de la arquitectura en el contexto del conjunto urbano de interés en las calles Perdomo y Viera Clavijo.

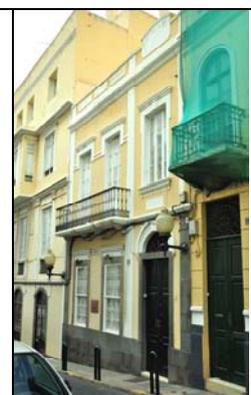
→ **C/. Perdomo, 35**

- Ejemplo de la arquitectura doméstica residencial de la primera mitad del siglo XX (1922).
- Relevancia de los huecos verticales dispuestos regularmente en la composición de la fachada. Recercado en cemento de los mismos con acompañamiento ornamental superior. Amplio balcón en hierro. Remate ornamental en cornisa.
- Aportación paisajística singular de la arquitectura en el contexto del conjunto urbano de interés a lo largo de la calle Perdomo.

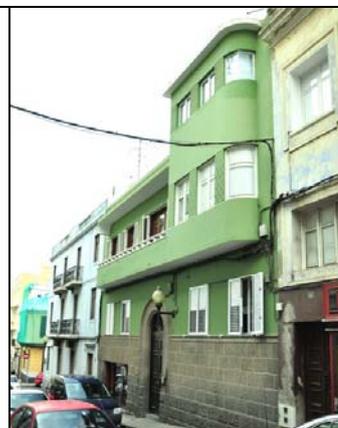
- Alzado con lenguaje característico de la arquitectura racionalista.
- Relevancia de la agrupación horizontal de los huecos, su proporción cuadrada, el balcón corrido y los voladizos. En la planta baja la puerta de entrada aparece recercada en cantería destacando también el ancho zócalo de piedra con tratamiento rústico.
- Edificio de valor arquitectónico integrado en un conjunto urbano de interés a lo largo de la calle Perdomo.

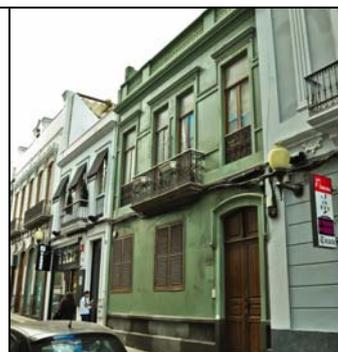
→ **C/. Perdomo, 22.**

- Ejemplo de la arquitectura doméstica residencial del tránsito del siglo XIX al XX (1901).
- Relevancia de los huecos verticales dispuestos regularmente en la composición de la fachada. Recercado en cemento de los mismos con acompañamiento ornamental superior. Balcón en hierro.
- Aportación paisajística singular de la arquitectura en el contexto del conjunto urbano de interés a lo largo de la calle Perdomo.

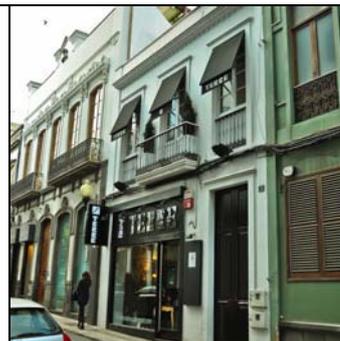
→ **C/. Perdomo, 24**

- Ejemplo de la arquitectura doméstica residencial-comercial del tránsito del siglo XIX al XX (1898).
- Relevancia de los huecos verticales dispuestos regularmente en la composición de la fachada. Balcón en hierro.
- Aportación paisajística singular de la arquitectura en el contexto del conjunto urbano de interés a lo largo de la calle Perdomo.

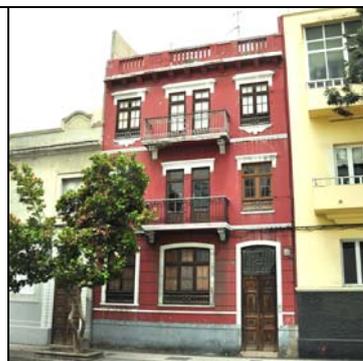
→ **C/. 1º de Mayo, 34.**

- Ejemplo de la arquitectura colectiva de la primera mitad del siglo XX (1931).
- Relevancia de los huecos verticales y cuadrados dispuestos regularmente en la composición de la fachada. Enmarcado ornamental superior. Adintelado semicircular en planta baja. Balcones en hierro.
- Efecto de cualificación paisajística mediante arquitectura tradicional en el conjunto de la manzana dentro en un frente urbano contemporáneo.

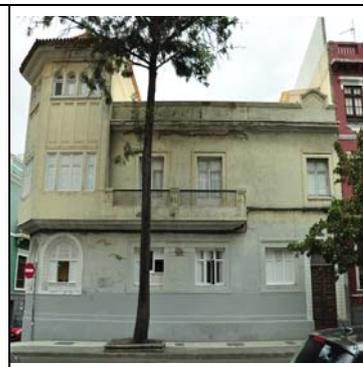
→ **C/. 1º de Mayo, 36 / C/. Perdomo, 43 y 45**

- Ejemplo de la arquitectura doméstica residencial-de la primera mitad del siglo XX (1932).
- Relevancia de los huecos de diversa composición dispuestos regularmente en la fachada. Balcón lateral que se acompaña de voladizo cerrado y templete-torreón que enfatiza la solución en esquina.
- Efecto de cualificación paisajística mediante arquitectura tradicional en un frente urbano contemporáneo, completando emblemáticamente la manzana.

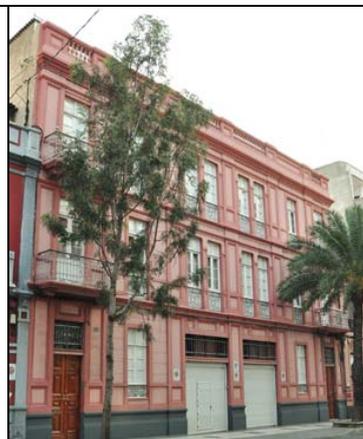
- Ejemplo de la arquitectura colectiva de la primera mitad del siglo XX (1927).
- Destacada volumetría y de apreciable singularidad en el ejemplo de arquitectura urbana. Resalte un amplio paño de pasada de composición regular y singularizada en el contexto de los inmuebles colectivos del barrio de Triana. Relevancia de los huecos verticales dispuestos regularmente en la composición de la fachada. Balcones en hierro en tramos laterales de la fachada.
- Efecto de cualificación paisajística mediante arquitectura tradicional en el frente urbano contemporáneo de 1º de mayo.

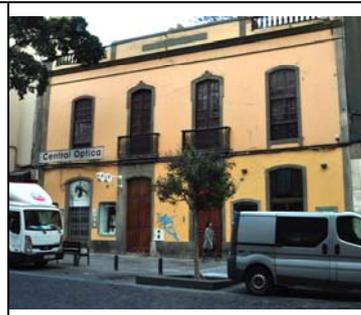
→ **C/. San Bernardo, 10 y 12**

- Ejemplo de la arquitectura doméstica residencial-del tránsito del siglo XIX al XX.
- Relevancia de los huecos verticales dispuestos regularmente en la composición de la fachada. Enmarcado en piedra de los mismos con acompañamiento ornamental superior. Balcones en hierro. Remate ornamental en cornisa.
- Aportación paisajística singular de la arquitectura en el contexto del conjunto urbano de interés de la calle San Bernardo.

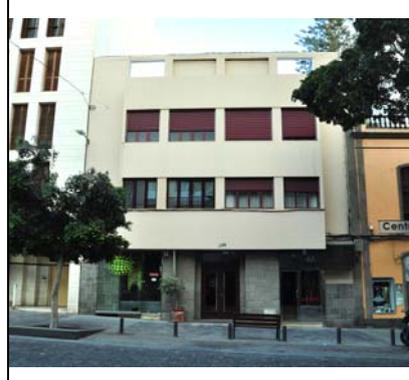
- Ejemplo de la arquitectura racionalista más madura de la primera mitad del siglo XX (1939).
- Destacada singularidad en la composición de la fachada, donde sobresale el amplio voladizo cerrado y la sencillez, apreciable proporción y linealidad de los huecos, así como el efecto del tramo superior de falsa fachada. Representatividad subrayada por el carácter innovador del diseño para la época de construcción, precediendo formas vigentes actualmente.
- Aportación paisajística singular de la arquitectura en el contexto del conjunto urbano de interés de la calle San Bernardo.

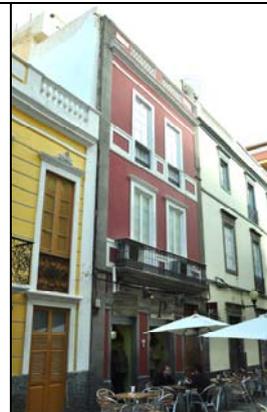
→ **C/. Travieso, 4**

- Ejemplo de la arquitectura doméstica residencial-del tránsito del siglo XIX al XX (1906), si bien con una 3ª planta (frente al volumen común de 2 plantas en esta tipología en Triana) que guarda una relación formal coherente con los inmuebles de interés a ambos lados.
- Relevancia de los huecos verticales dispuestos regularmente en la composición de la fachada. Enmarcado en piedra de los mismos en planta baja y recercado en cemento en alturas superiores. Balconada en hierro en planta 2ª.
- Aportación paisajística singular de la arquitectura en el contexto del conjunto urbano de interés de la calle Travieso.

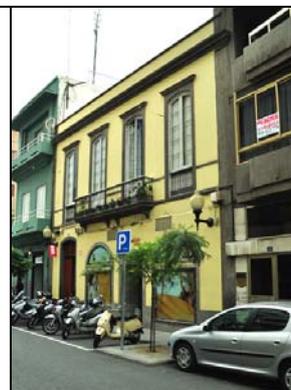
→ **C/. Viera y Clavijo, 6.**

- Uno de los pocos ejemplos de la arquitectura doméstica residencial y comercial-del tránsito del siglo XIX al XX que perviven en la calle (1895).
- Relevancia de los huecos verticales dispuestos regularmente en la composición de la fachada. Enmarcado en piedra de los mismos, adintelado diferenciado entre el rectilíneo superior y el de arco de medio punto en planta inferior. Balcón en hierro.
- Efecto de cualificación paisajística mediante arquitectura tradicional en un frente urbano contemporáneo, aunque con singularidades arquitectónicas puntuales de la calle Viera y Clavijo.

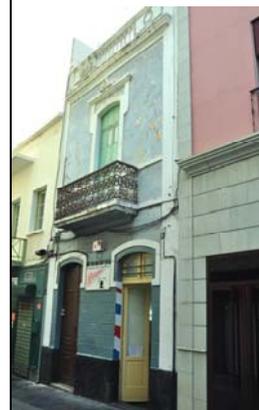
→ C/. Villavicencio, 15

- Ejemplo de la arquitectura doméstica residencial-del tránsito del siglo XIX al XX (1911).
- Limitada volumetría en 2 plantas y composición sencilla en la que adquieren relevancia los huecos verticales dispuestos irregularmente en la composición de la fachada (1 hueco en planta superior y 2 en planta baja). Adintelado superior en arco abierto con enmarcado ornamental del de la planta superior. Balcón en hierro de apreciable proporción respecto a fachada. Acompañamiento ornamental de cornisa mediante balaustrada.
- Efecto de cualificación paisajística mediante arquitectura tradicional en un frente urbano renovado, aunque con singularidades arquitectónicas puntuales de la calle Villavicencio.

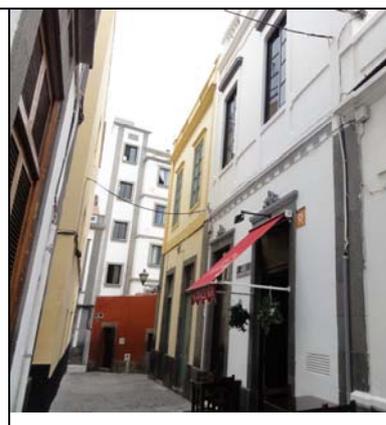
- Conjunto de 3 inmuebles ejemplos de la arquitectura doméstica residencial de la época (Tránsito del siglo XIX al siglo XX), a excepción del que corresponde con la arquitectura histórica anterior a 1800 (esquina).
- Relevancia de los huecos verticales dispuestos regularmente en la composición de la fachada. Alzado academicista en las primeras y sencillez compositiva con enmarcado en piedra de huecos en la de mayor antigüedad.
- Apreciable singularidad paisajística en el contexto del núcleo fundacional mediante el efecto de rincón urbano por la estrechez de la calle y el emplazamiento adelantado y con orientación oblicua del inmueble más histórico.

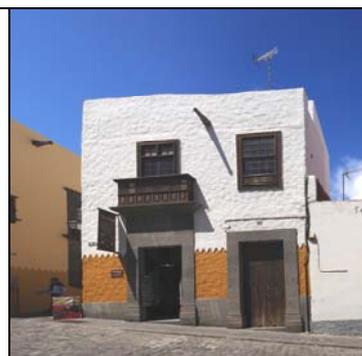
→ C/. Armas, 1/ C/. Colón, 2.

- Ejemplo de la arquitectura histórica anterior a 1800.
- Representación singular de estos inmuebles y de los períodos más antiguos del desarrollo urbano. Relevancia de los huecos verticales y rectangulares en la composición de la fachada. Enmarcado de los mismos en piedra y madera. Resalte de la portada con enmarcado en piedra y balcón superior en madera.
- Aportación paisajística singular de la arquitectura en el contexto del entorno de especial interés del núcleo fundacional de la ciudad.

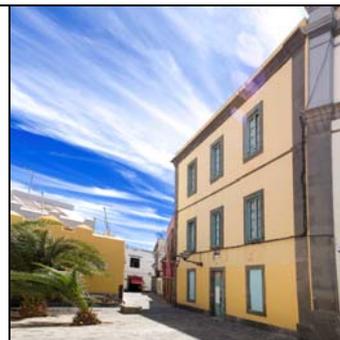
→ **C/. Audiencia, 9.**

- Ejemplo de la arquitectura doméstica residencial de la 1ª mitad del siglo XIX, con composición propia del neoclásico tradicional grancanario.
- Relevancia de los huecos rectangulares dispuestos regularmente y enmarcado en piedra de los mismos. Sencillez ornamental del paño de fachada.
- Aportación paisajística singular de la arquitectura en el contexto urbano de especial interés del núcleo fundacional de la ciudad.

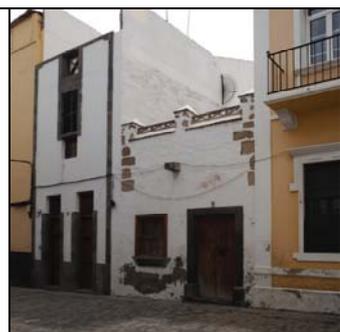
→ **C/. Montesdeoca, 9 / C/. Audiencia, 6.**

- Ejemplo de la arquitectura histórica anterior a 1800.
- Escasa volumetría y sencillez compositiva de la fachada. Relevancia de los huecos. Enmarcado de los mismos en piedra. Se duda de la originalidad del Resalte singular del tramo superior mediante remate en cornisa balaustrada.
- Aportación paisajística singular de la arquitectura en el contexto urbano de especial interés del núcleo fundacional de la ciudad.

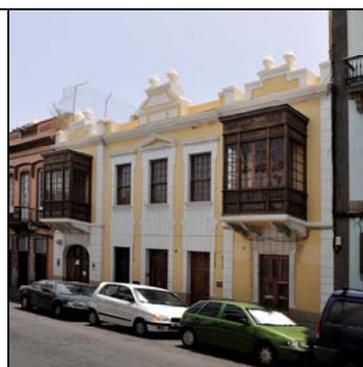
→ **C/. Castillo, 17**

- Ejemplo de la arquitectura de la primera mitad del siglo XX (1925), con reminiscencias propias de estilos precedentes.
- Apreciable volumetría horizontal en el contexto de la calle. Relevancia de los huecos cuadrangulares dispuestos regularmente en la composición de la fachada. Acompañamiento de balcones cerrados en madera en sendos laterales y remate ornamental de la cornisa.
- Aportación paisajística singular de la arquitectura en el contexto urbano de entorno de Dr. Chil, Esp. Santo y Castillo.

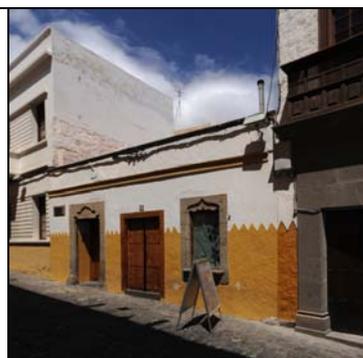
→ **C/. Colón, 4**

- Ejemplo de la arquitectura histórica anterior a 1800.
- Sencillez compositiva de la fachada con desarrollo horizontal en una planta. Relevancia de los huecos. Enmarcado de los mismos en piedra, excepto la puerta central en madera. Reminiscencia gótica en el dintel en arco conopial de fachada lateral y ventana.
- Aportación paisajística singular de la arquitectura en el contexto urbano de especial interés del núcleo fundacional de la ciudad.

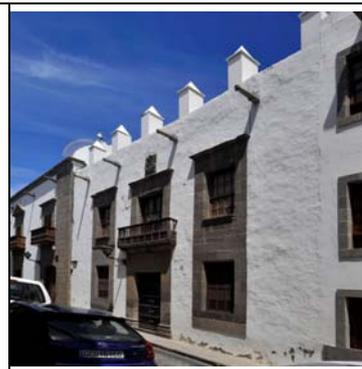
→ **C/. Dr. Chil, 6**

- Ejemplo de la arquitectura del siglo XIX, con reminiscencias propias del neoclásico tradicional grancanario.
- Relevancia de los huecos cuadrangulares dispuestos regularmente en la composición de la fachada cion recercado en piedra. Acompañamiento de balcón central en madera en sendos laterales. El remate ornamental de la cornisa mediante gárgolas y pináculos no responde a los elementos propios de la época.
- Aportación paisajística singular de la arquitectura en el contexto urbano de entorno de Dr. Chil, Esp. Santo y Castillo.

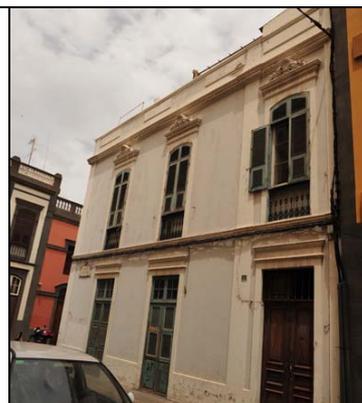
- Ejemplo de la arquitectura doméstica residencial-del tránsito del siglo XIX al XX (1911).
- Relevancia de los huecos verticales dispuestos regularmente en la composición de la fachada. Enmarcado con acompañamiento ornamental superior en huecos de 2 planta hacia C/. Dolores de Rocha. Balcón en hierro hacia C/. Juan E. Doreste.
- Aportación paisajística singular de la arquitectura en el conjunto urbano de interés de la calle Juan E. Doreste.

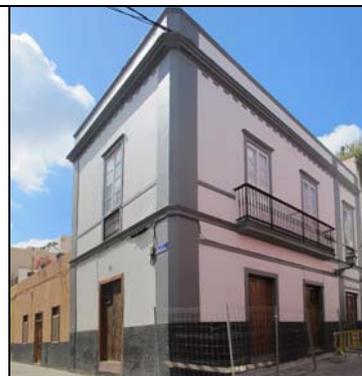
→ **C/. Espíritu Santo, 11 / C/. Agustín Millares, 10**

- Ejemplo de la arquitectura doméstica residencial-del tránsito del siglo XIX al XX.
- Relevancia de los huecos verticales dispuestos regularmente en la composición de la fachada. Amplio balcón en hierro. Perspectiva en esquina de apreciable singularidad ambiental en el rincón urbano de interés.
- Aportación paisajística singular de la arquitectura en el conjunto urbano de interés de la calle Espíritu Santo.

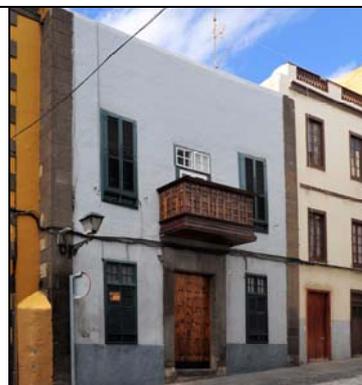
→ **C/. Espíritu Santo, 39**

- Ejemplo de la arquitectura residencial de la primera mitad del siglo XIX con reminiscencias de la arquitectura neoclásica tradicional grancanaria.
- Relevancia de los huecos verticales dispuestos regularmente en la composición de la fachada. Amplio balcón en madera. Portada con enmarcado en piedra.
- Aportación paisajística singular de la arquitectura en el conjunto urbano de interés de la calle Espíritu Santo.

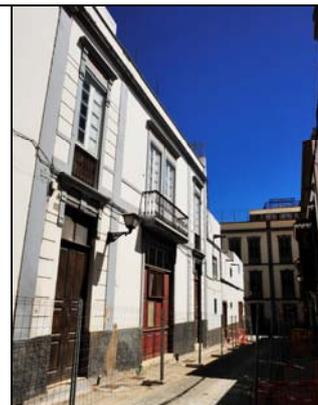
→ **C/. Espíritu Santo, 4**

- Ejemplo de la arquitectura doméstica residencial y comercial del tránsito del siglo XIX al XX (1917).
- Relevancia de los huecos verticales dispuestos regularmente en la composición de la fachada. Recercado en cemento de los mismos con acompañamiento ornamental superior. Balcón en hierro.
- Aportación paisajística singular de la arquitectura en el conjunto urbano de interés de la calle Espíritu Santo.

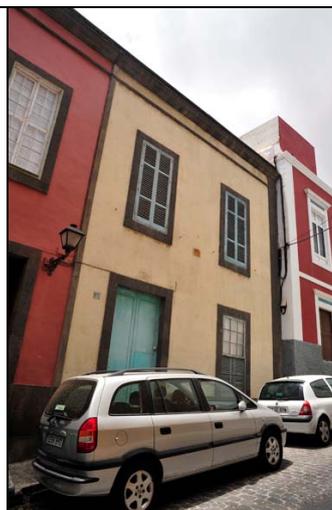
- Ejemplo de la arquitectura residencial del siglo XIX con reminiscencias de la arquitectura neoclásica tradicional grancanaria.
- Conjunto de dos inmuebles actuales, pero que coinciden en un mismo cuerpo proyectado en dos mitades simétricas. Relevancia de los huecos verticales dispuestos regularmente en la composición de la fachada, la cual presenta una composición sencilla sin rupturas del plano vertical. Enmarcado en piedra de los mismos.
- Aportación paisajística singular de la arquitectura en el conjunto urbano de interés de las calles López Botas y García Tello-Domingo Doreste.

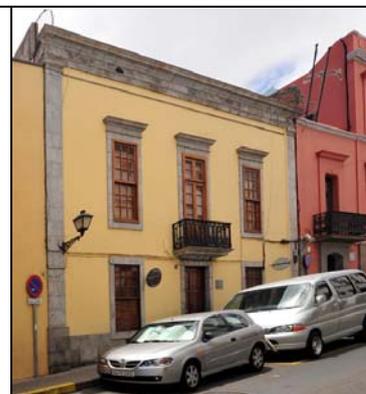
→ **C/. López Botas, 9**

- Ejemplo de la arquitectura residencial del siglo XIX con reminiscencias de la arquitectura neoclásica tradicional grancanaria.
- Relevancia de los huecos verticales dispuestos regularmente en la composición de la fachada. Enmarcado en piedra de los mismos con acompañamiento decorativo de dintel superior en los de planta superior, así como de la cornisa. Balcón en hierro.
- Aportación paisajística singular de la arquitectura en el conjunto urbano de interés de las calles López Botas y García Tello-Domingo Doreste.

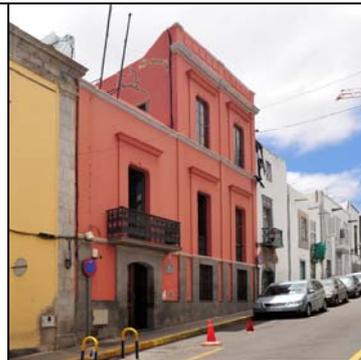
→ **C/. López Botas, 11**

- Ejemplo de la arquitectura de función pública de la primera mitad del siglo XX con posible herencia de inmueble anterior.
- Volumetría en la que resalta un tramo de 2 plantas coincidente con la portada y otro de 3 alturas. Relevancia de los huecos verticales dispuestos regularmente en la composición de la fachada. Enmarcado de los mismos con revestimiento en piedra en planta inferior y con acompañamiento decorativo de dintel superior en los de planta superior en que se recuerda al arco conopial gótico de la arquitectura histórica de la ciudad, así como de la cornisa. Balcón en hierro.
- Aportación paisajística singular de la arquitectura en el conjunto urbano de interés de las calles López Botas y García Tello-Domingo Doreste.

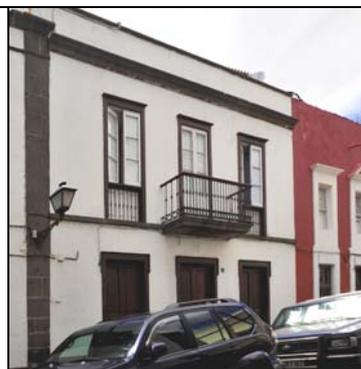
→ **C/. López Botas, 23**

- Ejemplo de la arquitectura residencial del siglo XIX con reminiscencias de la arquitectura neoclásica tradicional grancanaria.
- Relevancia de los huecos verticales dispuestos regularmente en la composición de la fachada. Enmarcado en piedra de los mismos con acompañamiento decorativo de dintel superior en los de planta superior. Balcón en hierro.
- Aportación paisajística singular de la arquitectura en el conjunto urbano de interés de las calles López Botas y García Tello-Domingo Doreste.

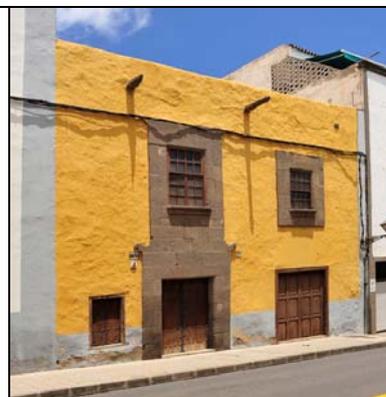
- Ejemplo de la arquitectura histórica anterior a 1800.
- Representación singular de estos inmuebles y de los períodos más antiguos del desarrollo urbano. Relevancia de los huecos rectangulares en la composición de la fachada. Enmarcado de los mismos en piedra de los mismos excepto dos en la planta inferior. Resalte de la portada unificada con la ventana en planta superior con enmarcado en piedra.
- Aportación paisajística singular de la arquitectura en el conjunto urbano de interés de las calles López Botas y García Tello-Domingo Doreste.

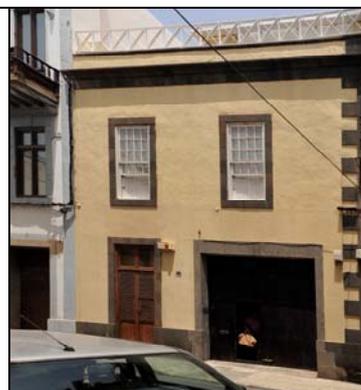
→ **C/. López Botas, 26**

- Ejemplo de la arquitectura residencial del siglo XIX con reminiscencias de la arquitectura neoclásica tradicional grancanaria.
- Relevancia de los huecos verticales dispuestos regularmente en la composición de la fachada, la cual presenta una composición sencilla sin rupturas del plano vertical. Enmarcado en piedra de los mismos.
- Aportación paisajística singular de la arquitectura en el conjunto urbano de interés de las calles López Botas y García Tello-Domingo Doreste.

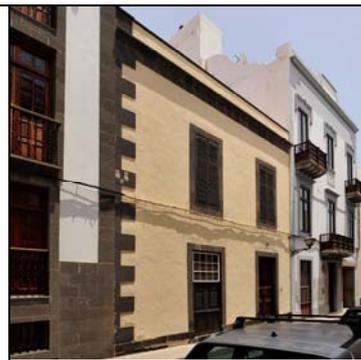
→ **C/. López Botas, 30**

- Ejemplo de la arquitectura residencial del siglo XIX con reminiscencias de la arquitectura neoclásica tradicional grancanaria.
- Relevancia de los huecos verticales dispuestos regularmente en la composición de la fachada, la cual presenta una composición sencilla sin rupturas del plano vertical. Enmarcado en piedra de los mismos.
- Aportación paisajística singular de la arquitectura en el conjunto urbano de interés de las calles López Botas y García Tello-Domingo Doreste.

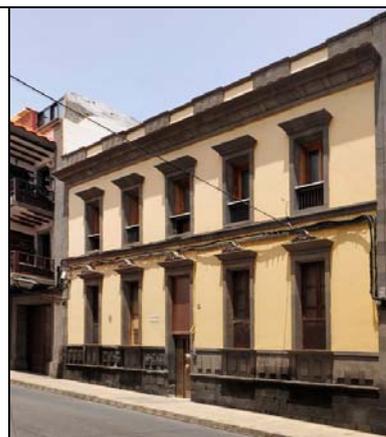
- Ejemplo de la arquitectura colectiva del tránsito del siglo XIX al XX (1914), con reminiscencias de estilos precedentes.
- Inmueble colectivo de probable función pública originaria. Relevancia de los huecos verticales dispuestos regularmente en la composición de la fachada. Enmarcado en piedra de los mismos, con acompañamiento ornamental en dintel acornisado en planta superior y con adorno triangular en la inferior. Interesante efecto ambiental como amplia plano de fachada, subrayándose que la planta alta en un añadido de mitad del siglo.
- Aportación paisajística singular de la arquitectura en el conjunto urbano de interés de las calles López Botas y García Tello-Domingo Doreste.

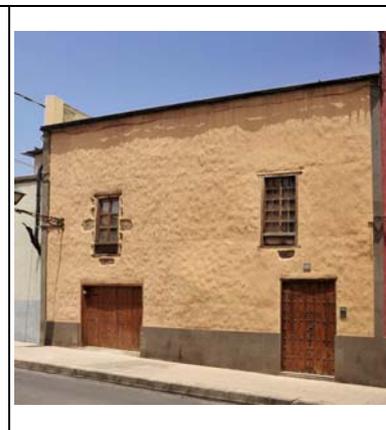
→ **C/. López Botas, 48**

- Alzado de composición muy sencilla representativo de la arquitectura tradicional canaria.
- Inmueble caracterizado por la presencia de cuatro huecos de distintas proporciones y dimensiones con carpinterías de madera. El zócalo y las dos pilastras laterales, de cantería, son de incorporación posterior; En el interior destaca la primera crujía, con la escalera de piedra y la galería aporticada hacia el patio.
- Edificio de valor arquitectónico, característico de la arquitectura anterior a 1800, integrado en un conjunto urbano de interés a lo largo de la calle López Botas.

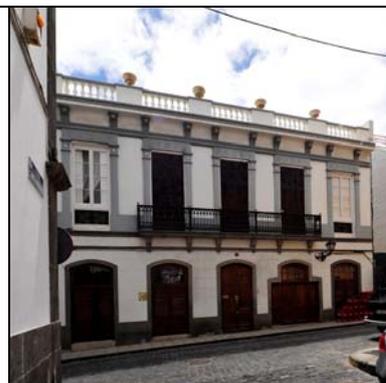
→ **C/. Luis Millares, 5**

- Ejemplo de la arquitectura doméstica residencial y comercial del tránsito del siglo XIX al XX.
- Relevancia de los huecos verticales dispuestos regularmente en la composición de la fachada. Enmarcado de los mismos con acompañamiento ornamental superior en la planta 2ª. Adintelado en arco en los de la planta 1ª. Efecto ornamental de cornisa en balaustrada. Amplio balcón en hierro.
- Interesante efecto ambiental como amplia plano de fachada con apreciable singularidad académica respecto a la calle.

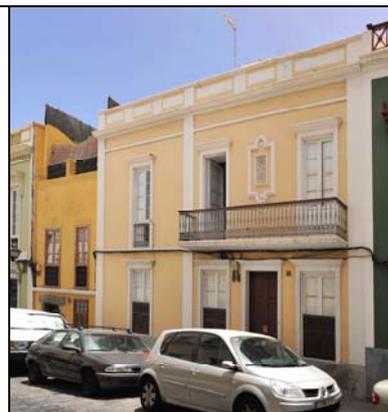
→ **C/. Pedro Díaz, 9**

- Ejemplo de la arquitectura doméstica residencial y comercial del tránsito del siglo XIX al XX.
- Interesante composición en dos piezas asimétricas. Relevancia de los huecos verticales dispuestos regularmente en la composición de la fachada, incluyendo un elemento menor en el tramo central de la 2ª planta con efecto singularizador. Enmarcado de los mismos con acompañamiento ornamental superior. Amplio balcón en hierro.
- Aportación paisajística singular de la arquitectura en el conjunto urbano de interés de las calles López Botas y Pedro Díaz-García Tello-Domingo Doreste.

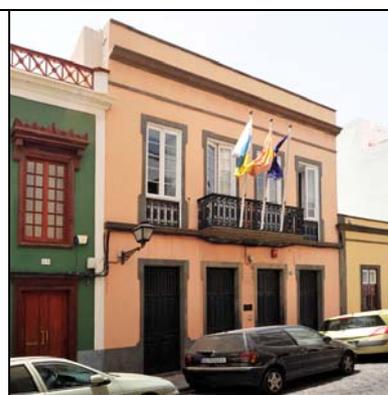
→ **C/. Pedro Díaz, 13 / C/. Sor Brígida Castelló, 12**

- Ejemplo de la arquitectura doméstica residencial y comercial del tránsito del siglo XIX al XX.
- Relevancia de los huecos verticales dispuestos regularmente y destacada proporción conjunta en la composición de la fachada. Enmarcado en piedra de los mismos con acompañamiento ornamental superior. Balcón en hierro.
- Aportación paisajística singular de la arquitectura en el conjunto urbano de interés de las calles López Botas y Pedro Díaz-García Tello-Domingo Doreste.

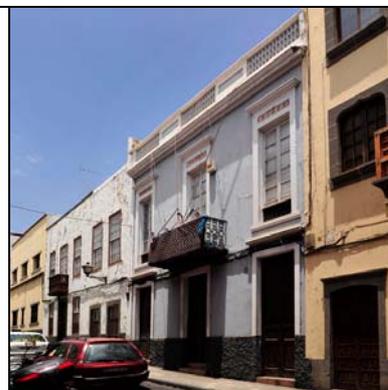
→ **C/. Pedro Díaz, 4**

- Ejemplo de la arquitectura doméstica residencial y comercial de la primera mitad del siglo XX (1920).
- Relevancia de los huecos verticales dispuestos regularmente en la composición de la fachada. Enmarcado en piedra de los mismos con acompañamiento ornamental superior en la planta 2ª. Efecto ornamental de cornisa en balaustrada. Balcón en hierro.
- Aportación paisajística singular de la arquitectura en el conjunto urbano de interés de las calles López Botas y Pedro Díaz-García Tello-Domingo Doreste.

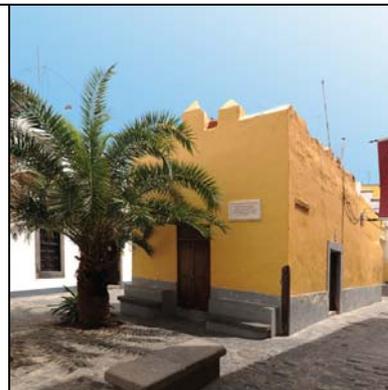
→ **Plaza de San Antonio Abad, 13 / C/. Audiencia, 10 / C/. Montesdeoca, 13.a**

- Ejemplo de la arquitectura histórica anterior a 1800.
- Composición sencilla de una inmueble de superficie limitada en una planta mediante el que se remata una manzana triangular. Prevalencia de la fachada opaca. Acompañamiento de un balcón en piedra sobre fachada y una palmera que dan un efecto de singularidad ambiental del rincón ur urbano conformado por el inmueble.
- Aportación paisajística singular de la arquitectura en el conjunto urbano de especial interés del núcleo fundacional de la ciudad.

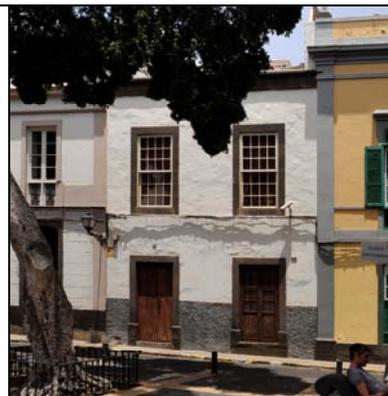
→ **Plaza de Santo Domingo, 8 / C/. López Botas, 30 y 31**

- Ejemplo de la arquitectura tradicional del siglo XIX.
- Relevancia de los huecos verticales dispuestos regularmente en la composición de la fachada, la cual presenta una composición sencilla sin rupturas del plano vertical. Enmarcado en piedra de los mismos.
- Aportación paisajística singular de la arquitectura en el conjunto urbano de interés de las calles López Botas y Pedro Díaz-García Tello-Domingo Doreste, en este caso acentuado por el entorno de la Plaza de Santo Domingo.

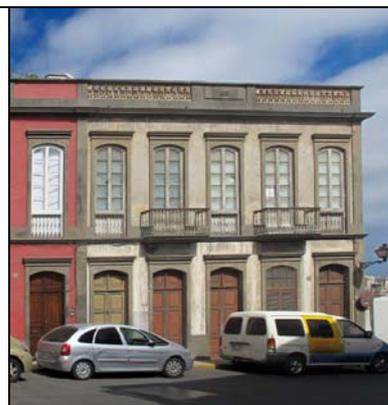
→ **C/. Ramón y Cajal, 30 y 32**

- Ejemplo de la arquitectura doméstica residencial y comercial del tránsito del siglo XIX al XX (1913).
- Conjunto de 2 inmuebles de similar composición. Relevancia de los huecos verticales dispuestos regularmente y destacada proporción conjunta en la composición de la fachada. Enmarcado en piedra de los mismos con acompañamiento ornamental superior. Balcones en hierro.
- Interesante efecto ambiental como amplia plano conjunto de fachada con apreciable singularidad académica respecto a la calle y a un entorno urbano renovado.

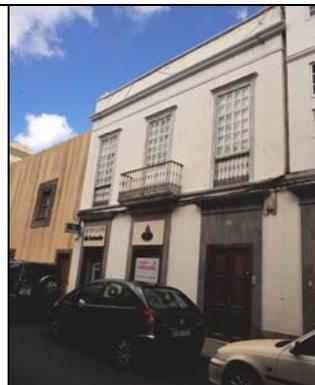
→ **C/. Reyes Católicos, 49**

- Ejemplo de la arquitectura doméstica residencial y comercial del tránsito del siglo XIX al XX.
- Relevancia de los huecos verticales dispuestos regularmente y destacada proporción conjunta en la composición de la fachada. Enmarcado en piedra de los mismos con acompañamiento ornamental superior en planta baja, mientras que en planta alta se usa el recercado en cemento. Balcón en hierro.
- Aportación paisajística singular de la arquitectura en el conjunto urbano de interés de la calle Reyes Católicos.

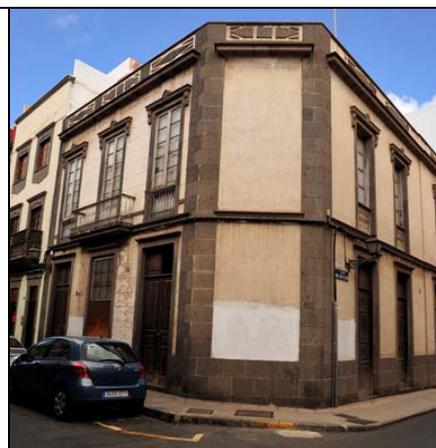
- Ejemplo de la arquitectura doméstica residencial y comercial del tránsito del siglo XIX al XX (1900).
- Conjunto de proyección y desarrollo unitario que, luego, fue fraccionado en dos piezas separadas con un inmueble intermedio de aparición posterior. Relevancia de los huecos verticales dispuestos regularmente y destacada proporción conjunta en la composición de la fachada. Enmarcado en piedra de los mismos con acompañamiento ornamental superior en planta baja. Balcón en hierro. Solución en esquina opaca añadida con posterioridad (1956).
- Aportación paisajística singular de la arquitectura en el conjunto urbano de interés de la calle Reyes Católicos.

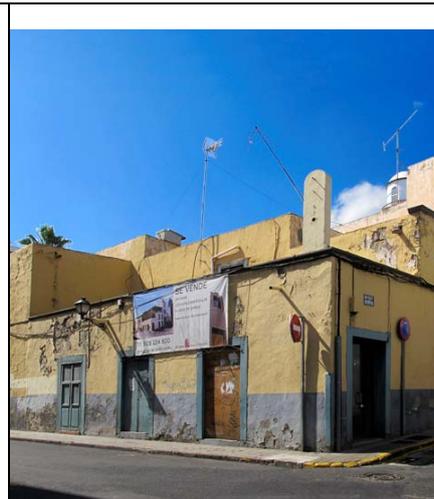
→ **C/. Reyes Católicos, 12, 14, 16 y 18 / C/. Dr. Chil, 11**

- Interesante conjunto de inmuebles que representa la arquitectura histórica anterior a 1800.
- Conjunto de probable desarrollo conjunto, en el que se añaden inmuebles de distinta volumetría (1 y 2 plantas), aportándole singularidad en la configuración respecto a la calle. Relevancia de los huecos verticales dispuestos regularmente y destacada proporción conjunta en la composición de la fachada. En uno de los huecos se utiliza uno de los pocos ejemplos conservados de adintelado mediante arco conopial de reminiscencia gótica. Enmarcado en madera y piedra según la pieza edificada. Pequeño balcón en el último inmueble.
- Aportación paisajística singular de la arquitectura en el conjunto urbano de interés de la calle Reyes Católicos.

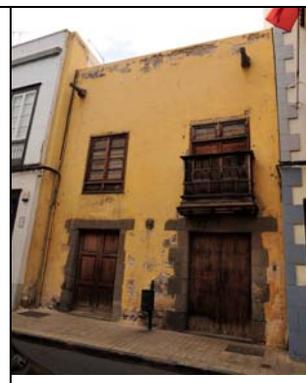
→ **C/. Reyes Católicos, 46**

- Ejemplo de la arquitectura histórica anterior a 1800.
- Relevancia de los huecos verticales dispuestos regularmente en la composición de la fachada, la cual presenta una composición sencilla sin rupturas del plano vertical, excepto un interesante balcón en madera. Enmarcado en piedra de los mismos en la planta baja y de madera en la planta alta. Acompañamiento ornamental de gárgolas.
- Aportación paisajística singular de la arquitectura histórica en el conjunto urbano de interés de la calle Reyes Católicos, en un entorno de predominante arquitectura posterior.

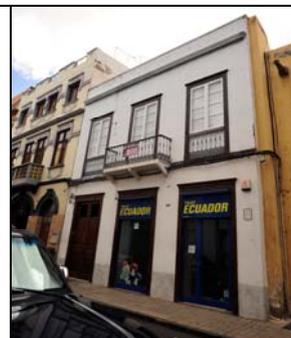
→ **C/. Reyes Católicos, 48**

- Ejemplo de la arquitectura doméstica residencial y comercial del tránsito del siglo XIX al XX.
- Relevancia de los huecos verticales dispuestos regularmente y destacada proporción conjunta en la composición de la fachada. Enmarcado en piedra de los mismos. Balcón en hierro.
- Aportación paisajística singular de la arquitectura en el conjunto urbano de interés de la calle Reyes Católicos.

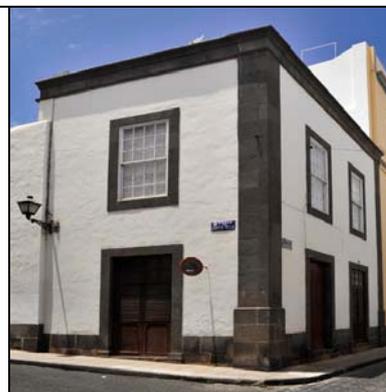
- Ejemplo de la arquitectura residencial del siglo XIX con reminiscencias de la arquitectura neoclásica tradicional grancanaria.
- Relevancia de los huecos verticales dispuestos regularmente en la composición de la fachada, la cual presenta una composición sencilla sin rupturas del plano vertical, excepto en la cornisilla. Enmarcado en piedra de los mismos. Solución en esquina de reseñable singularidad paisajística.
- Aportación paisajística singular de la arquitectura en el conjunto urbano de interés de las calles López Botas y Pedro Díaz-García Tello-Domingo Doreste.

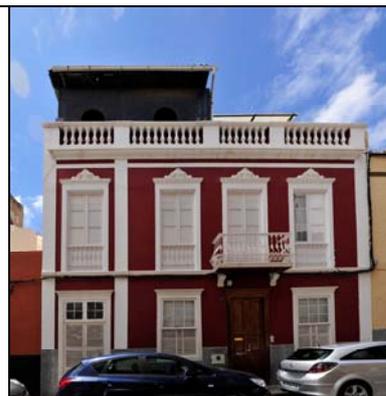
→ **C/. Santa Bárbara, 13**

- Ejemplo de la arquitectura doméstica residencial y comercial del tránsito del siglo XIX al XX.
- Relevancia de los huecos verticales dispuestos regularmente y destacada proporción conjunta en la composición de la fachada. Enmarcado en de los mismos con acompañamiento ornamental en la planta superior. Efecto singularizador de la balaustrada en cornisa. Balcón en hierro.
- Aportación paisajística singular de la arquitectura en el conjunto urbano de interés de las calles Dr. Chil, Castillo y Espíritu Santo.

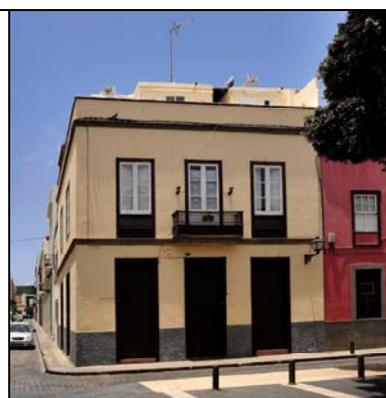
→ **C/. Sor Brígida Castelló, 2 / Plaza de Santo Domingo, 5**

- Ejemplo de la arquitectura doméstica residencial y comercial del tránsito del siglo XIX al XX (1892).
- Relevancia de los huecos verticales dispuestos regularmente y destacada proporción conjunta en la composición de la fachada. Enmarcado de los mismos. Balcón en hierro. Solución en esquina de reseñable singularidad paisajística.
- Aportación paisajística singular de la arquitectura en el conjunto urbano de interés de la Plaza de Santo Domingo.

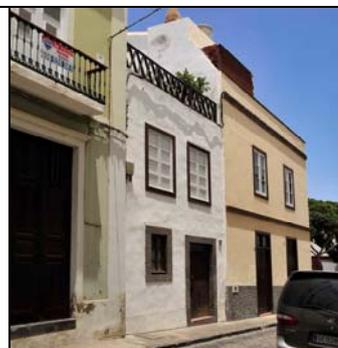
→ **C/. Sor Brígida Castelló, 4**

- Ejemplo de la arquitectura histórica anterior a 1800.
- Relevancia de los huecos verticales dispuestos regularmente en la composición de la fachada, la cual presenta una composición sencilla sin rupturas del plano vertical. Enmarcado en piedra de los mismos en la planta baja.
- Aportación paisajística singular de la arquitectura en el conjunto urbano de interés de la Plaza de Santo Domingo y la C/. Sor Brígida Castelló.

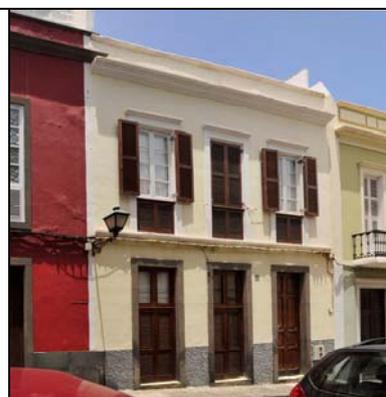
- Ejemplo de la arquitectura doméstica residencial y comercial del tránsito del siglo XIX al XX.
- Relevancia de los huecos verticales dispuestos regularmente y destacada proporción conjunta en la composición de la fachada. Enmarcado en piedra de los mismos en planta inferior y recercado en cemento en planta superior.
- Aportación paisajística singular de la arquitectura en el conjunto urbano de interés de la Plaza de Santo Domingo y la C/. Sor Brígida Castelló.

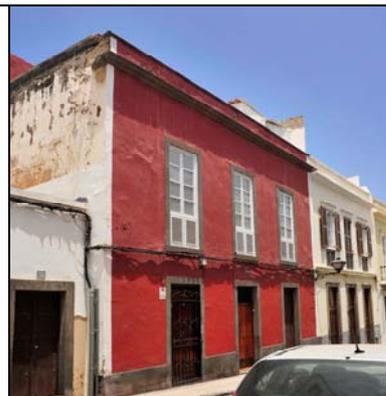
→ **C/. Sor Brígida Castelló, 10**

- Ejemplo de la arquitectura residencial del siglo XIX con reminiscencias de la arquitectura neoclásica tradicional grancanaria.
- Relevancia de los huecos verticales dispuestos regularmente en la composición de la fachada, la cual presenta una composición sencilla sin rupturas del plano vertical. Enmarcado en piedra de los mismos.
- Aportación paisajística singular de la arquitectura en el conjunto urbano de interés de la Plaza de Santo Domingo y la C/. Sor Brígida Castelló.

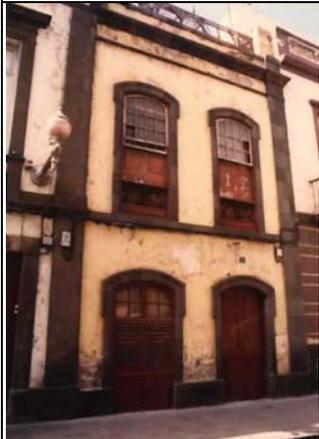
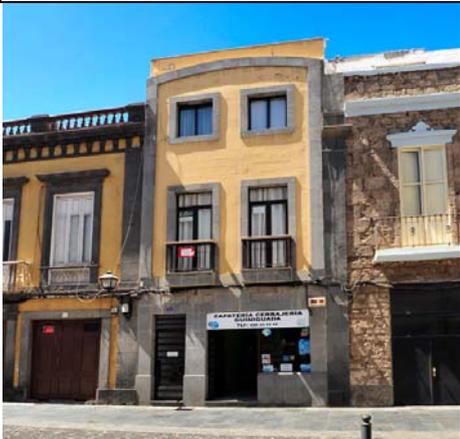
→ Calle Mendizabal, 34 (Ficha VT-480)		
Inmueble existente en primera catalogación	Inmueble actual

Se produce así en la actualidad una incongruencia manifiesta entre la inexistencia de valores históricos y/o arquitectónicos por tratarse de inmuebles recientes y la aplicación de una norma de protección destinada a mantener unas singularidades, y menos las propias de un Conjunto Histórico, que no son aplicables a la arquitectura real. En todos los casos se coincide con el barrio de Triana, excepto en un inmueble de la calle Mendizábal y otro en la calle Reyes Católicos.

Atendiendo a ello, se recomienda la exclusión de dichos inmuebles del Catálogo en base a una mayor coherencia del objeto de la determinación urbanística con la realidad urbana y arquitectónica existente. Estos inmuebles son:

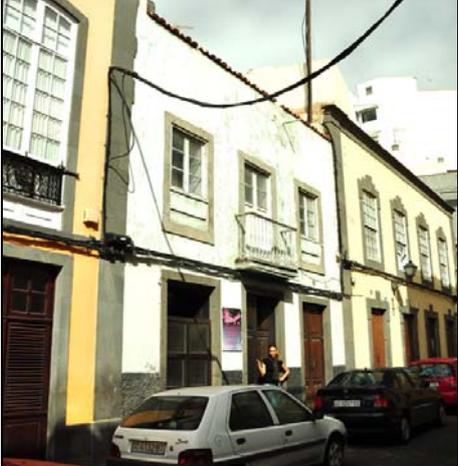
Sin embargo, dentro del conjunto es el edificio que menos valores aporta al entorno y, además, de un alto grado de deterioro y ruinosidad de las estructuras y forjados que lo conforman, especialmente en su interior; cuya situación discute la procedencia de mantener su condición de ejemplo representativo del patrimonio histórico y/o arquitectónico del barrio y de su condición de Conjunto Histórico.

→ <b>Calle Terrero, 5</b> (Parte de la Ficha VT-220)	
Inmueble actual

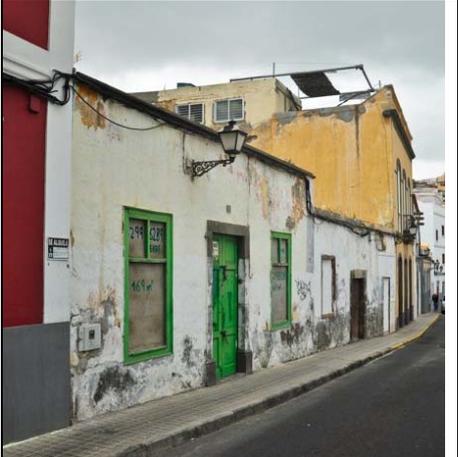
→ <b>Ramón y Cajal, 19</b> (Parte de la Ficha ARQ-220)	
Inmueble actual

Asimismo, se observa otro inmueble en Ramón y Cajal, 19, en el barrio de Vegueta, proveniente de las fichas que se han integrado del Catálogo General Municipal de Protección (ARQ-220).

Se trata éste de un inmueble sin valores reseñables, de una sola planta y sin elementos destacados, siendo el más pobre del conjunto.

Se recomienda, pues, su exclusión del Catálogo con vistas a incentivar a propiciar una coherencia entre la norma de protección y la singularidad de los valores que se pretenden conservar.

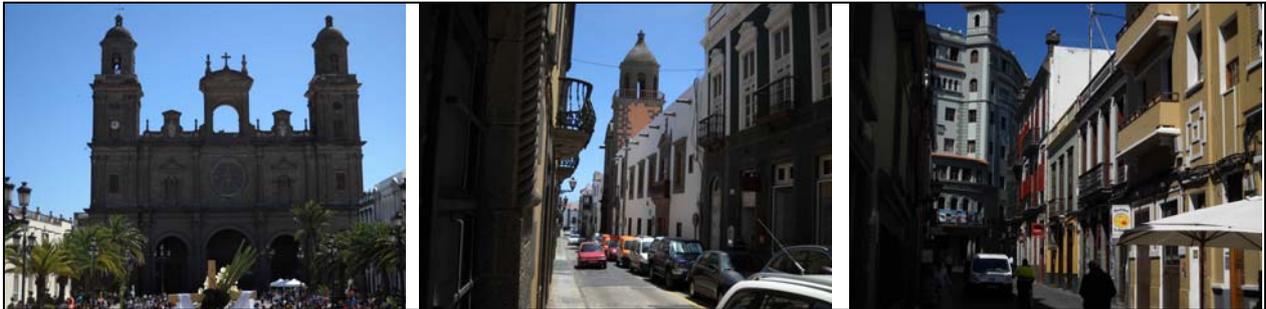
- Presencia de inmuebles con destacado resalte respecto a su entorno edificado con singularidades de patrimonio histórico y arquitectónico.
- Catedral de Santa Ana, Iglesia de San Francisco Borja, Teatro Guiniguada, Cabildo Insular de Gran Canaria, esquina de la calle Obispo Codina con la de Mesa de León o esquina de la calle Calvo Sotelo con Pelota.

- Efecto paisajístico basado en la singularidad compositiva, así como en su relevancia histórica y arquitectónica.
- Recomendada conservación de las piezas edificadas y potenciación de su papel como hitos del paisaje urbano y cultural, con tratamiento en su caso de medianeras opacas y vistas.

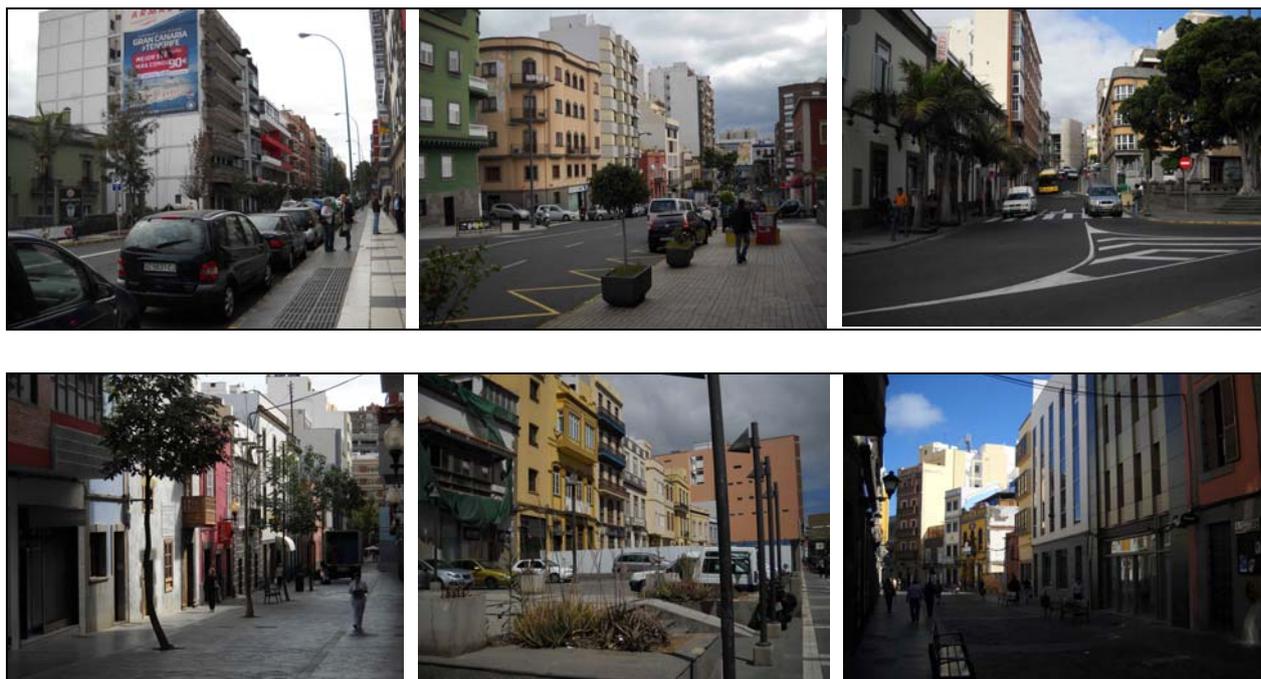
→ Presencia de inmuebles de volumetría diferenciadas de cronología contemporánea y resultantes del proceso de renovación urbana.

- Frente marítimo del barrio de Vegueta, Calle Mayor de Triana, San Bernardo, de Francisco Gourié, tramo bajo de Buenos Aires y entorno urbano de la Avenida de Primero de Mayo, incluida su prolongación.
- Comúnmente asociado a un impacto significativo por el efecto visual de las paredes medianeras opacas y vistas de dos o más plantas de diferencia.
- Difícil integración en el contexto de paisaje urbano singularizado por sus rasgos culturales o de patrimonio histórico y arquitectónico.
- Recomendado acompañamiento de determinaciones orientadas a la potenciación de fachadas singulares o de homogeneización-transición volumétrica de parcelas-inmuebles colindantes en condiciones compatibles con la singularidad del patrimonio arquitectónico, del paisaje urbano de valor cultural y de su perspectiva de exposición en las calles implicadas.

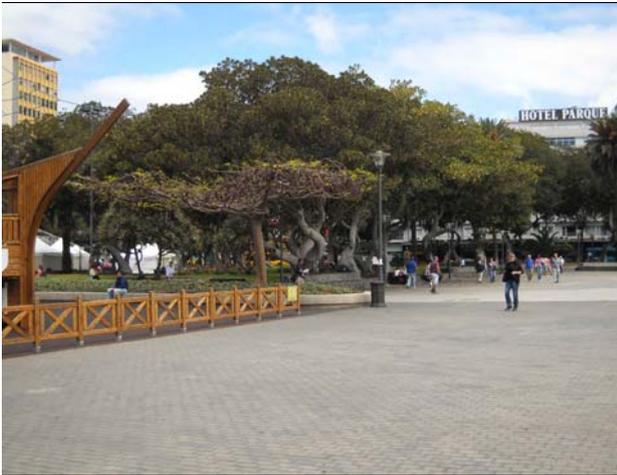
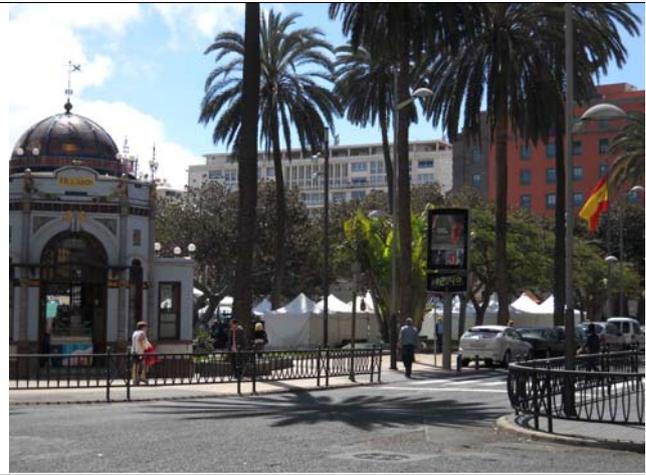
- La cualidad normativo-urbanística del Parque de San Telmo como Zona de Interés Medioambiental recogida en el Catálogo Municipal de Protección condiciona la potencial ordenación del mismo, restringiendo toda posibilidad de

actuación y uso que altere irreversiblemente la fisonomía conjunta como zona verde singular en el contexto de la ciudad baja y del centro histórico.

El Parque de San Telmo como Zona de Interés Medioambiental (Catálogo Municipal de Protección)

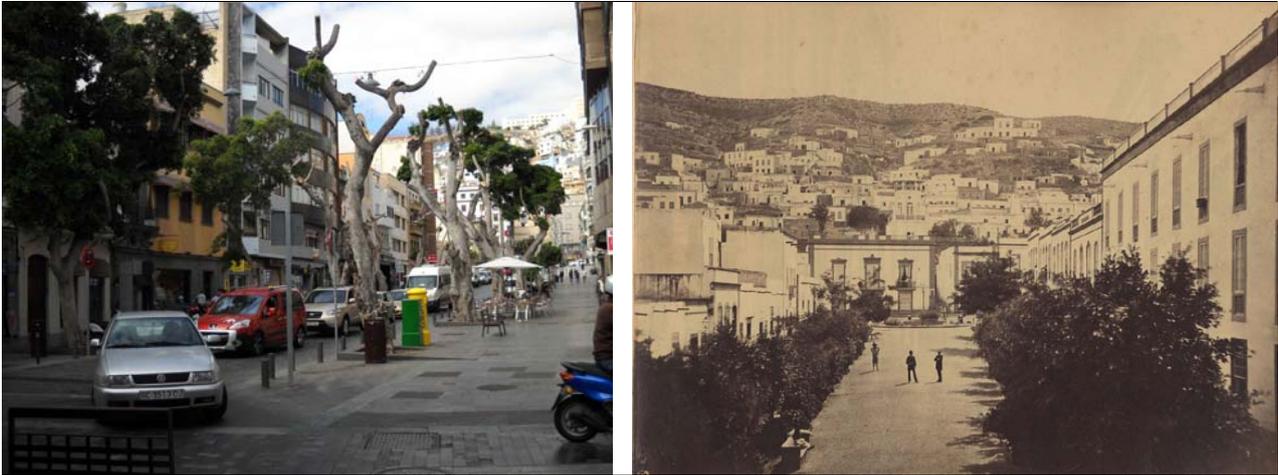
- Relacionado con lo anterior, se entiende con una vocación urbana afín el ámbito de la calle de San Bernardo, por la singularidad del conjunto edificado en varios puntos, el acompañamiento de arbolado voluminoso y la singular perspectiva visual con el Risco de San Nicolás. De acuerdo a ello, se recomienda su

potenciación como espacio libre y zona verde de esparcimiento y tránsito peatonal. Se subraya el uso originario de dicha calle como plaza y zona arbolada densa hasta su reurbanización a mediados del siglo XX.

San Bernardo en la actualidad (izquierda) y a principios del siglo XX (derecha)

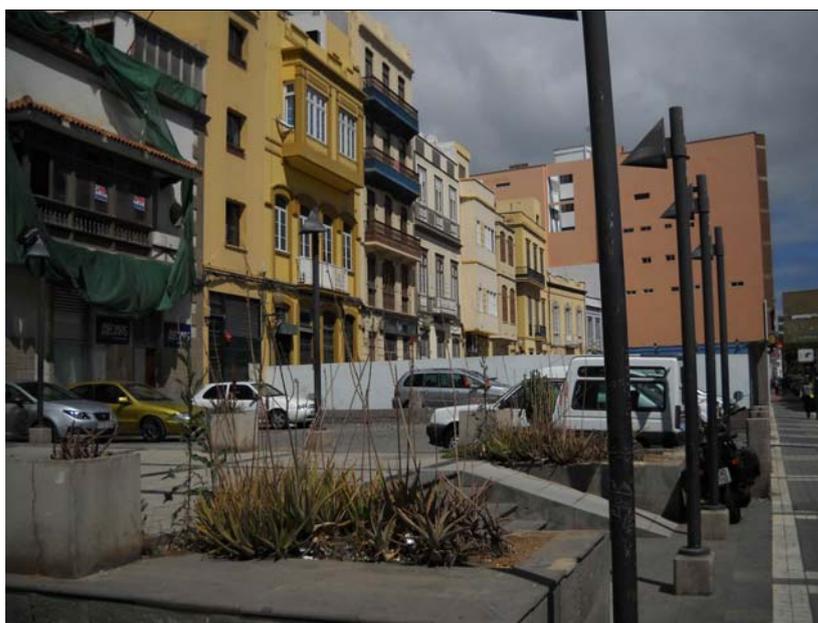
- En el espacio interior de borde con la calle Francisco Gourié se determina en el PEPRI-2001 una franja de Espacio Libre, cuyo potencial de cualificación

paisajística y dotación de zona de esparcimiento se ha visto muy dificultado por su escasa extensión superficial. De hecho, en unos de los tramos (parcela sur) se adecuó una pequeña plazoleta que se ha observado sin uso público y que ya resultó recalificado por el propio Plan General mediante una determinación urbanística de orden superior. Se recomienda conservar el resto de Espacio Libre, cuya extensión y emplazamiento sí se entiende propiciatoria de un efecto de cualificación del paisaje y de disfrute ciudadano del espacio público.

Espacio libre ordenado en el PEPRI-2001 en la calle Francisco Gourié

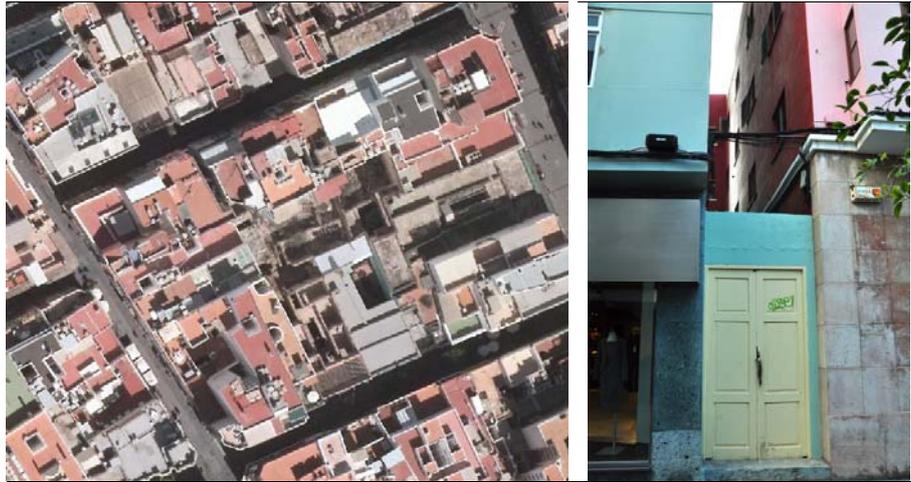
- En el espacio interior de la manzana entre las calles Arena, Triana, Cano y Travieso se determina en el PEPRI-2001 una superficie de Espacio Libre a modo de plaza interior y pasaje abierto al uso público y singularidad ambiental como parte de un conjunto conectado por un pasaje en manzana colindante y el otro espacio libre del pasaje de Las Lagunetas. Su potencial de cualificación paisajística y dotación de zona de esparcimiento se va visto irreversible restringido por el cierre y edificación del pasaje de la manzana anexa y la carencia de valores arquitectónicos e históricos reseñables en las fachadas y paredes hacia el espacio libre en cuestión. No se valora por ello un apreciable efecto positivo sobre la cualificación del entorno y la protección del patrimonio histórico y/o arquitectónico, contradiciéndose así el carácter prioritario en el interés público general y en la consiguiente expropiación de la pieza. En este escenario, se recomienda suprimir dicho Espacio Libre.

Espacio libre interior a manzana ordenado en el PEPRI-2001 y acceso desde calle Arena
