# DIAGNÓSTICO

El presente contenido se corresponde con el borrador de la Revisión del Plan Especial de Protección y Reforma Interior de Vegueta y Triana (API-01), cuya ordenación se encuentra en vigor desde 2001.

El ámbito de ordenación abarca los espacios urbanos consolidados integrados en los Conjuntos Históricos del "Barrio de Vegueta" y de "Barrio de Triana" y sus entornos circundantes con similares cualidades de acogida significativa de patrimonio arquitectónico y cultural (Teatro Pérez Galdós, entorno de Juan de Quesada-El Toril, entorno de San Martín, entorno de la Plaza de Santo Domingo y calles aledañas y entorno de San Agustín).

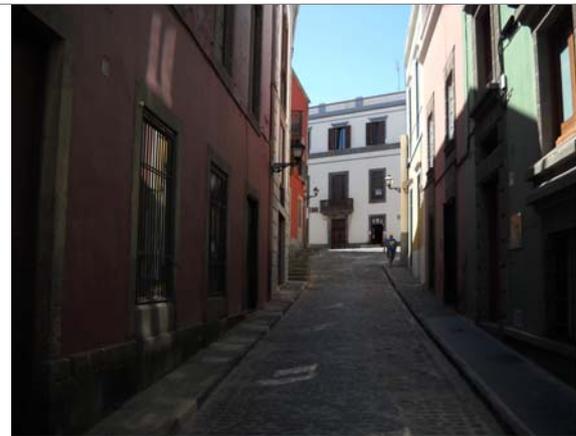
**C/. Armas.**

Calles con pavimentos tradicionales de empedrados y adoquinados.

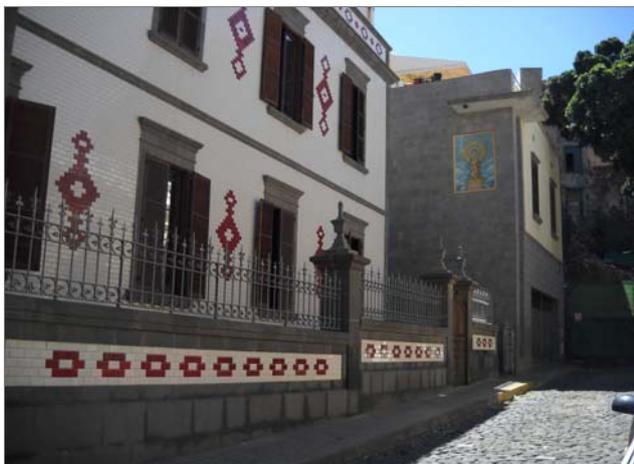
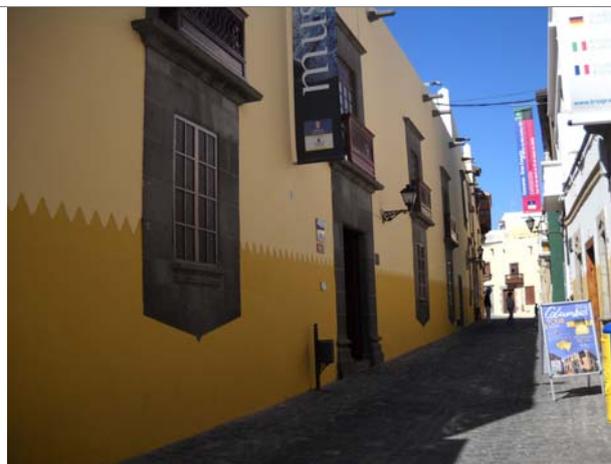
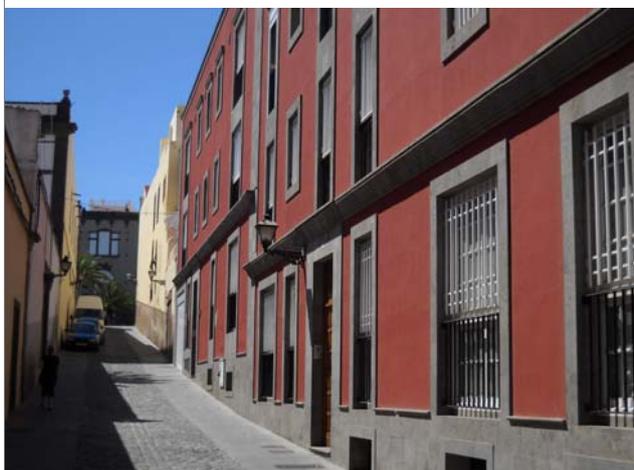
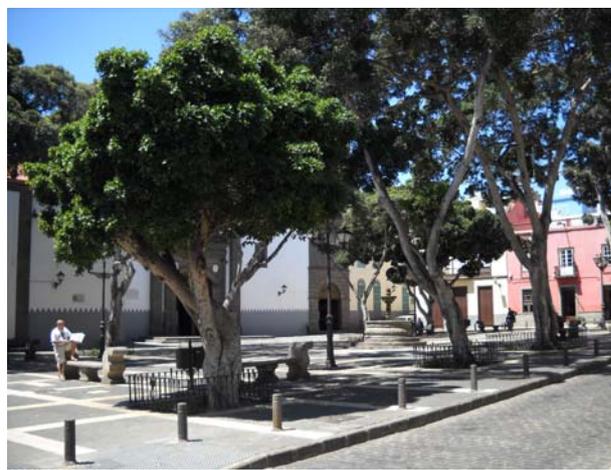
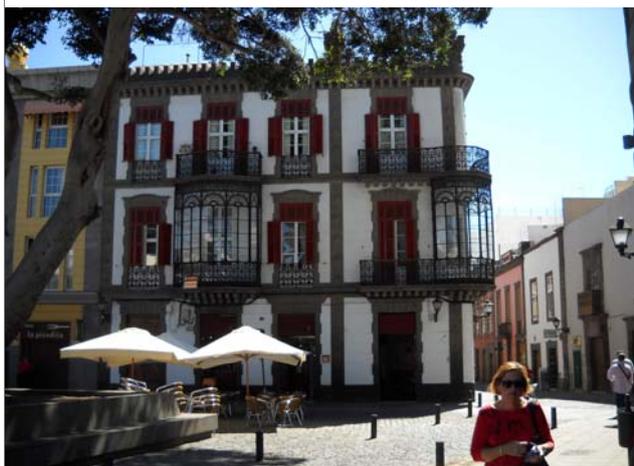
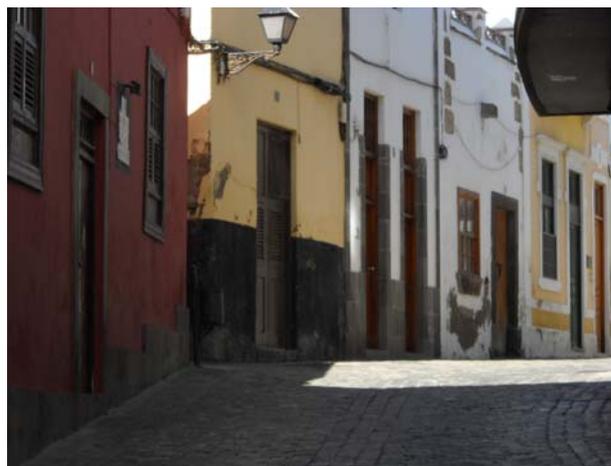
- Una proporción apreciable de la estructura de sistema de accesos, preferentemente la orientada al tránsito peatonal, conserva en el carácter de recorrido antiguo mediante pavimento tradicional de empedrado o adoquinado que definió las calles de Vegueta hasta la generalización del asfalto para una mejor adecuación al tráfico rodado.

Calles con pavimentos tradicionales de empedrados y adoquinados.

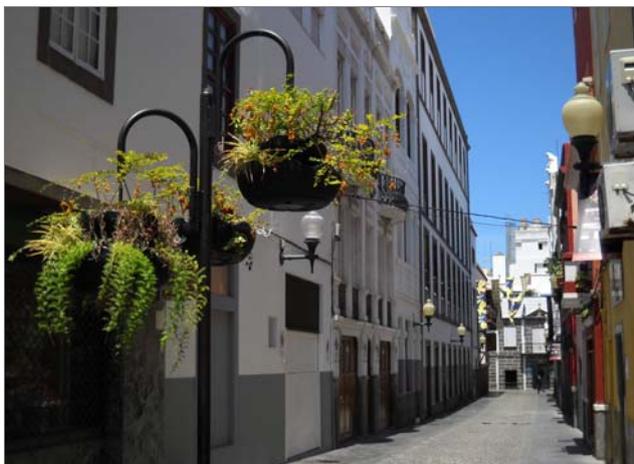
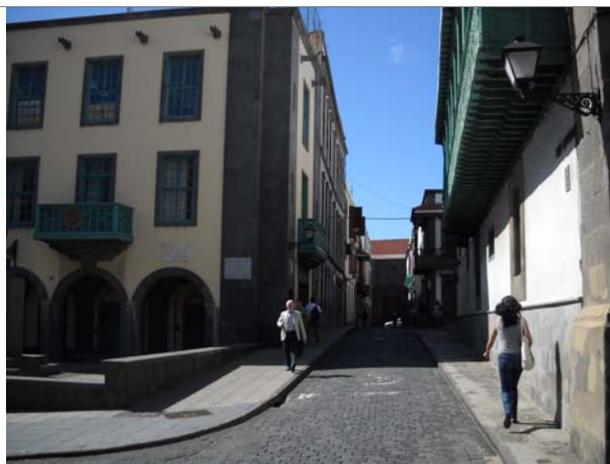
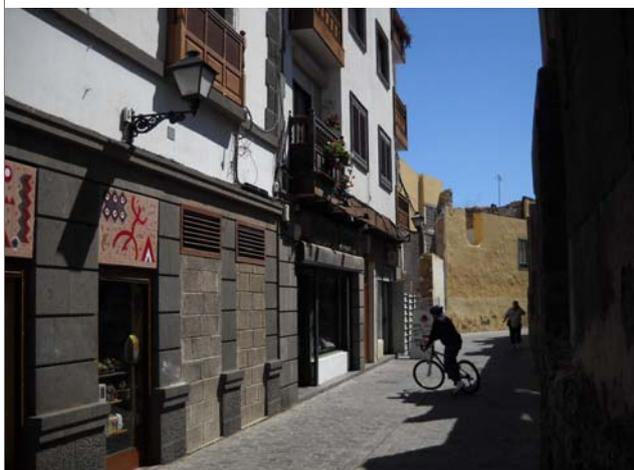
Calles con pavimentos tradicionales de empedrados y adoquinados.
