MEMORIA DE INFORMACIÓN

VOLUMEN II. ANÁLISIS MEDIOAMBIENTAL

PLAN ESPECIAL DE PROTECCIÓN VEGUETA-TRIANA
Documento aprobado inicialmente por acuerdo de la Junta de Gobierno de la Ciudad en sesión de 9 de Junio de 2016.

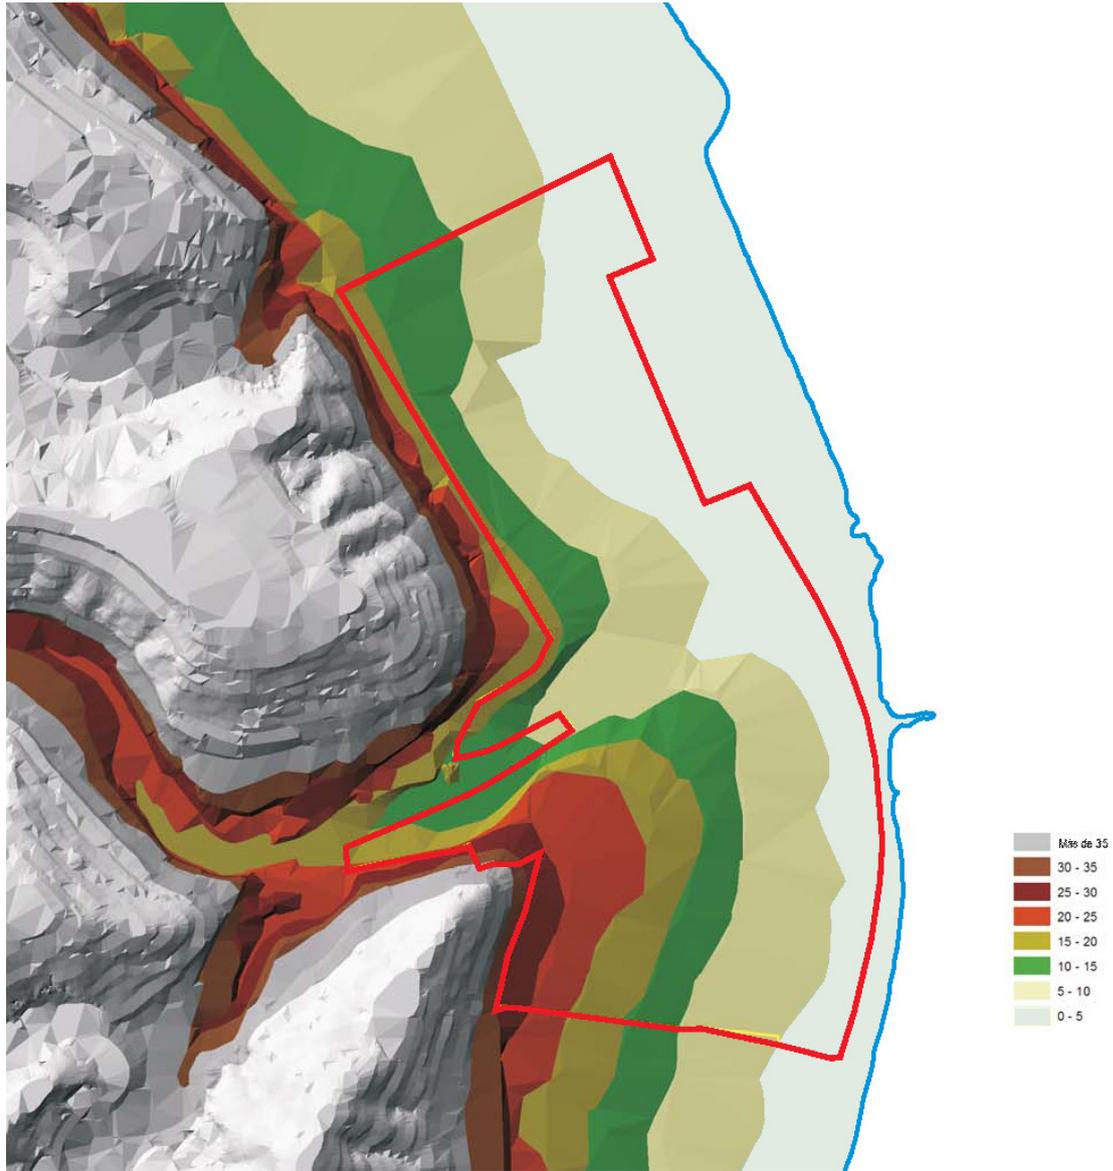
Disposición altitudinal y orográfica del ámbito.

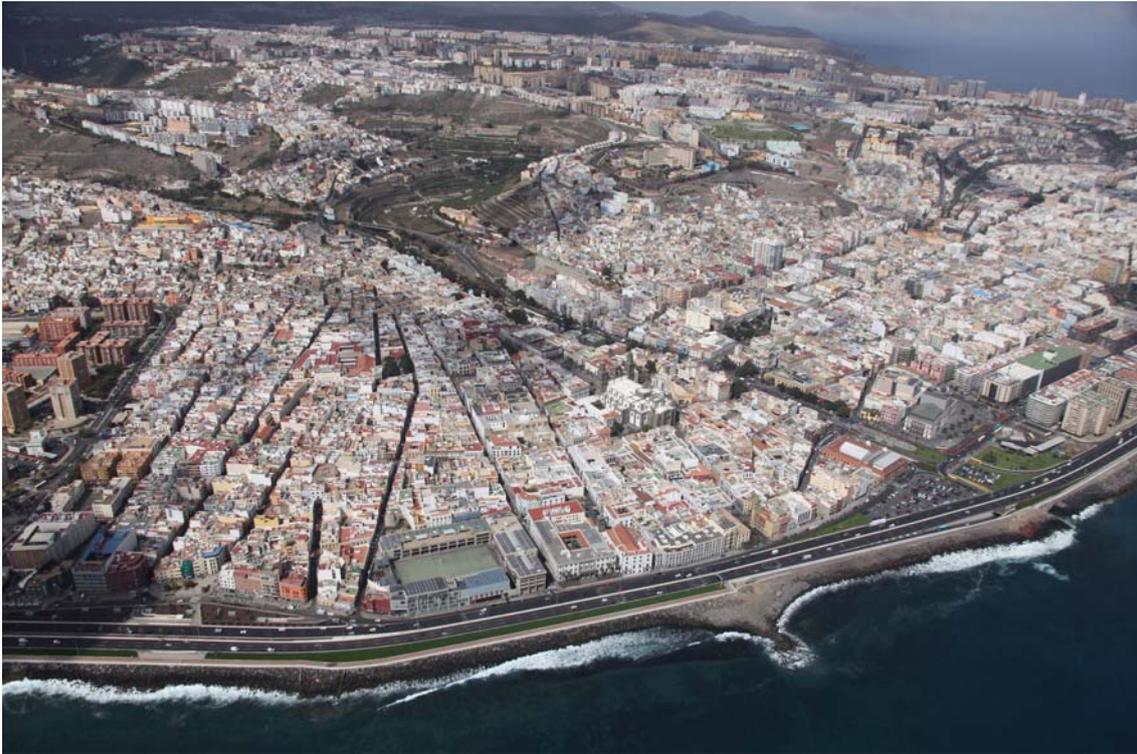
Condición morfológica propia de una desembocadura de barranco.

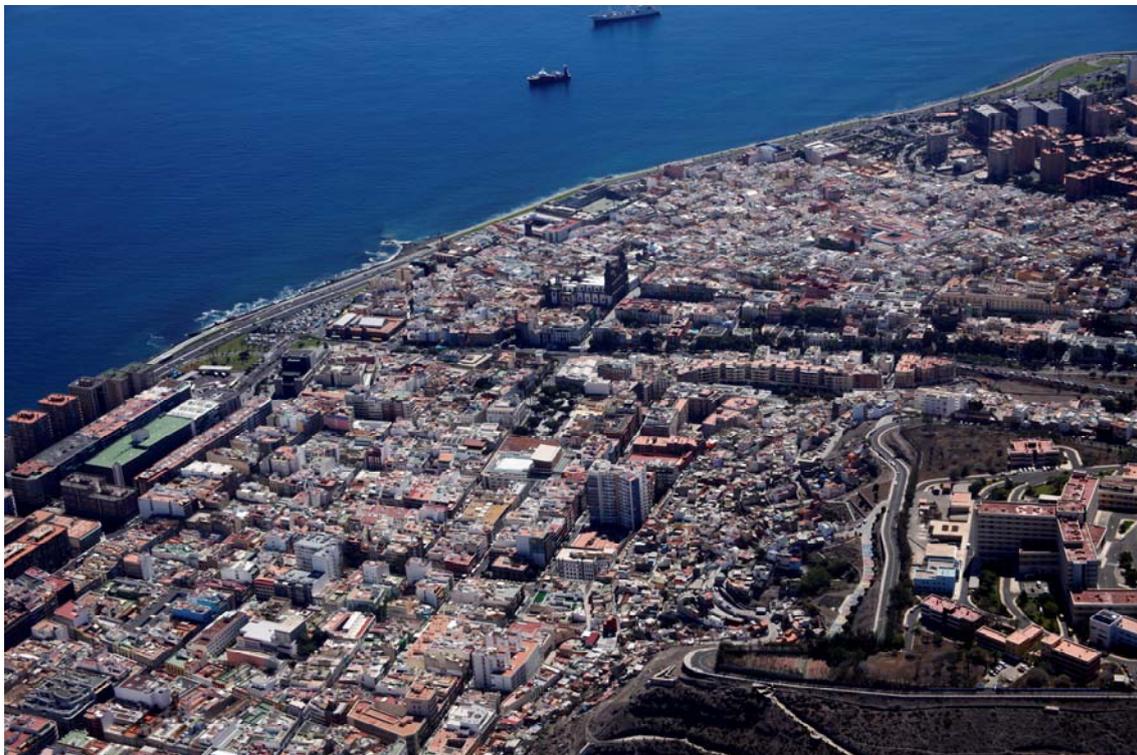
Contacto morfológico con el ambiente litoral –separado del ámbito de ordenación del mar por la Autovía–.

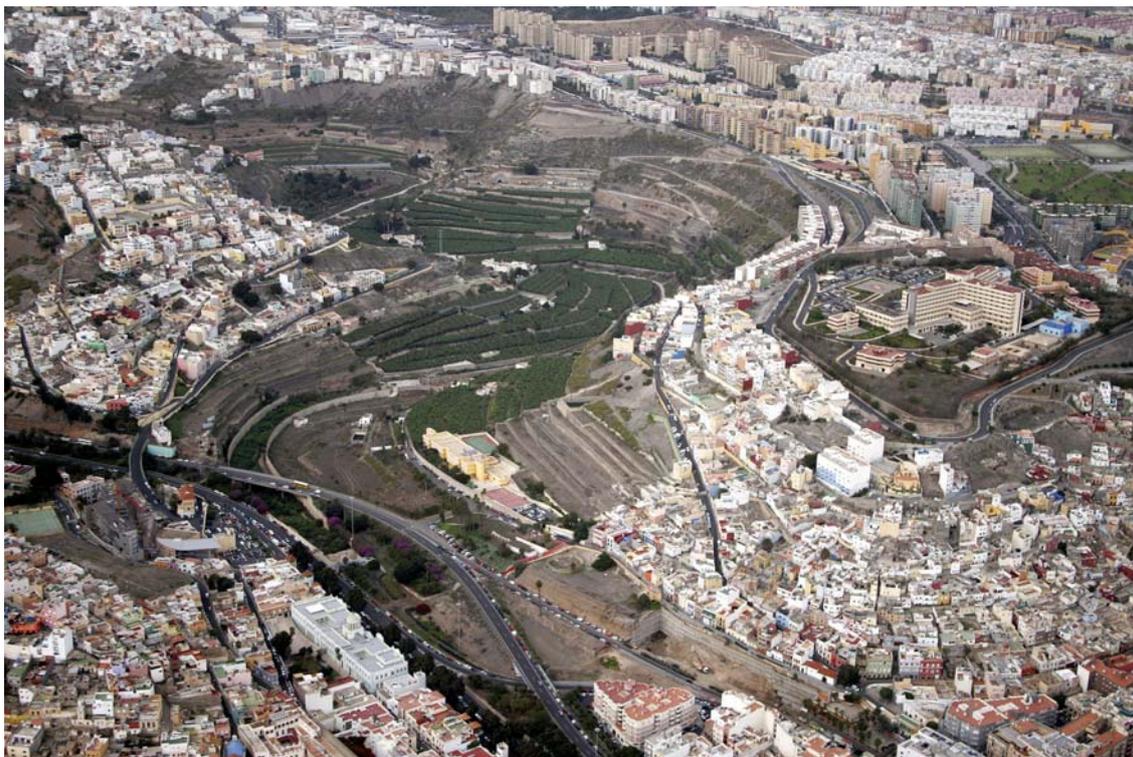
Contacto del ámbito de ordenación con las laderas-riscos urbanos y con el Barranco del Guinguada.

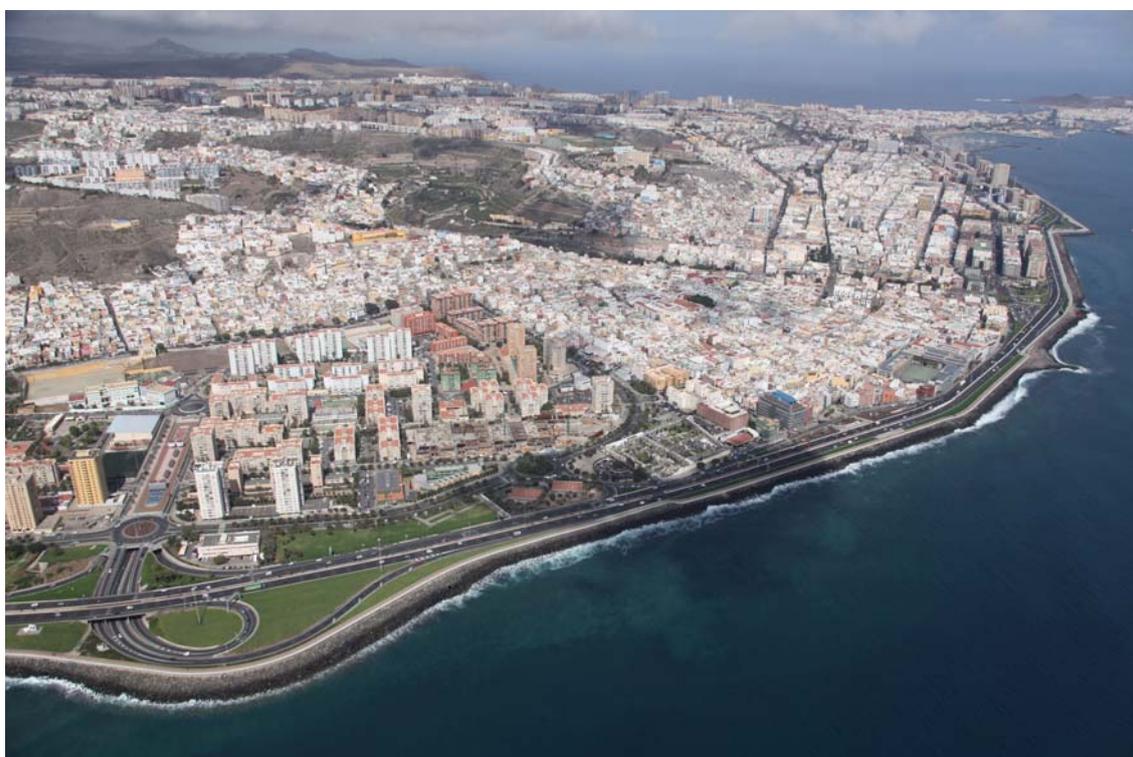
Integración del ámbito en la plataforma costera (norte-sur)-

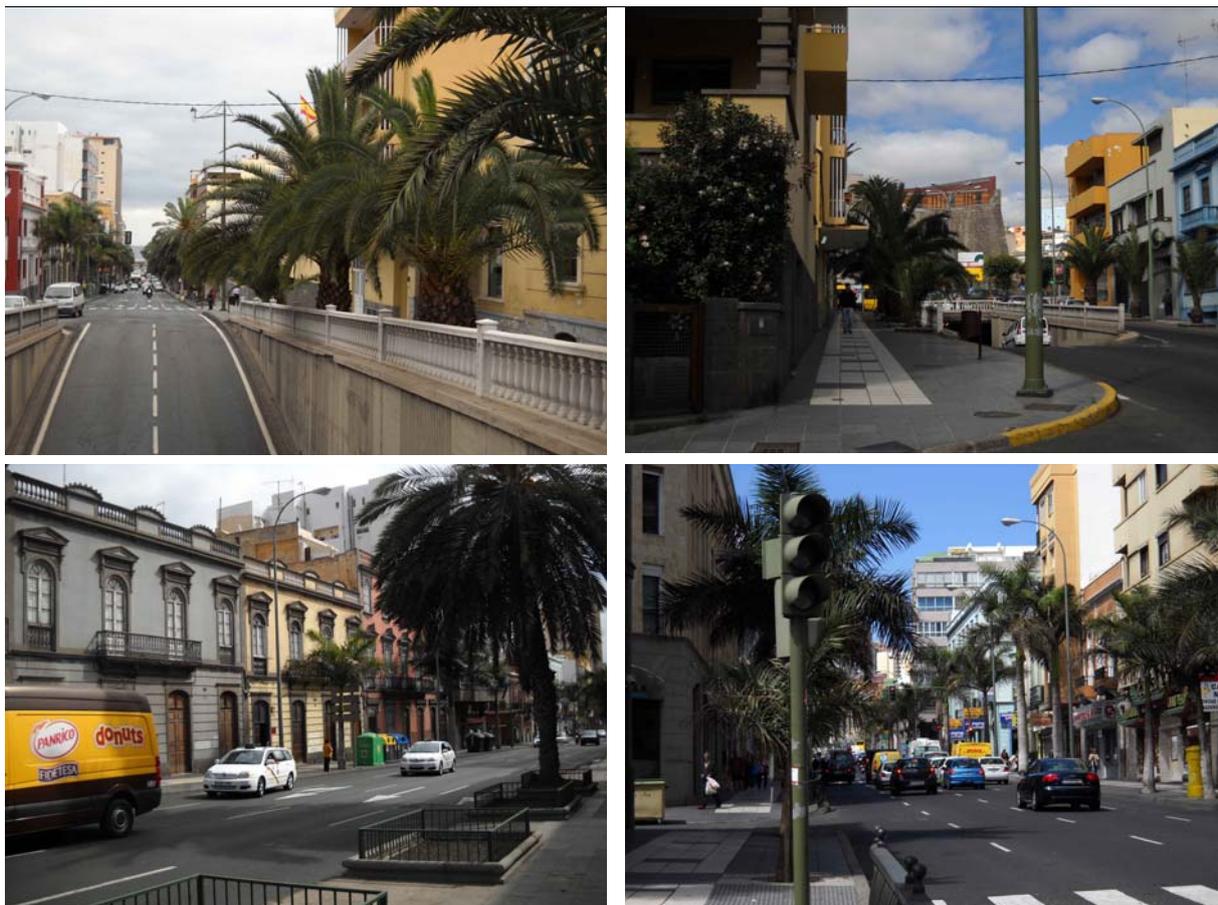
Resumen gráfico sobre el borde de contacto norte con el barrio de Arenales.

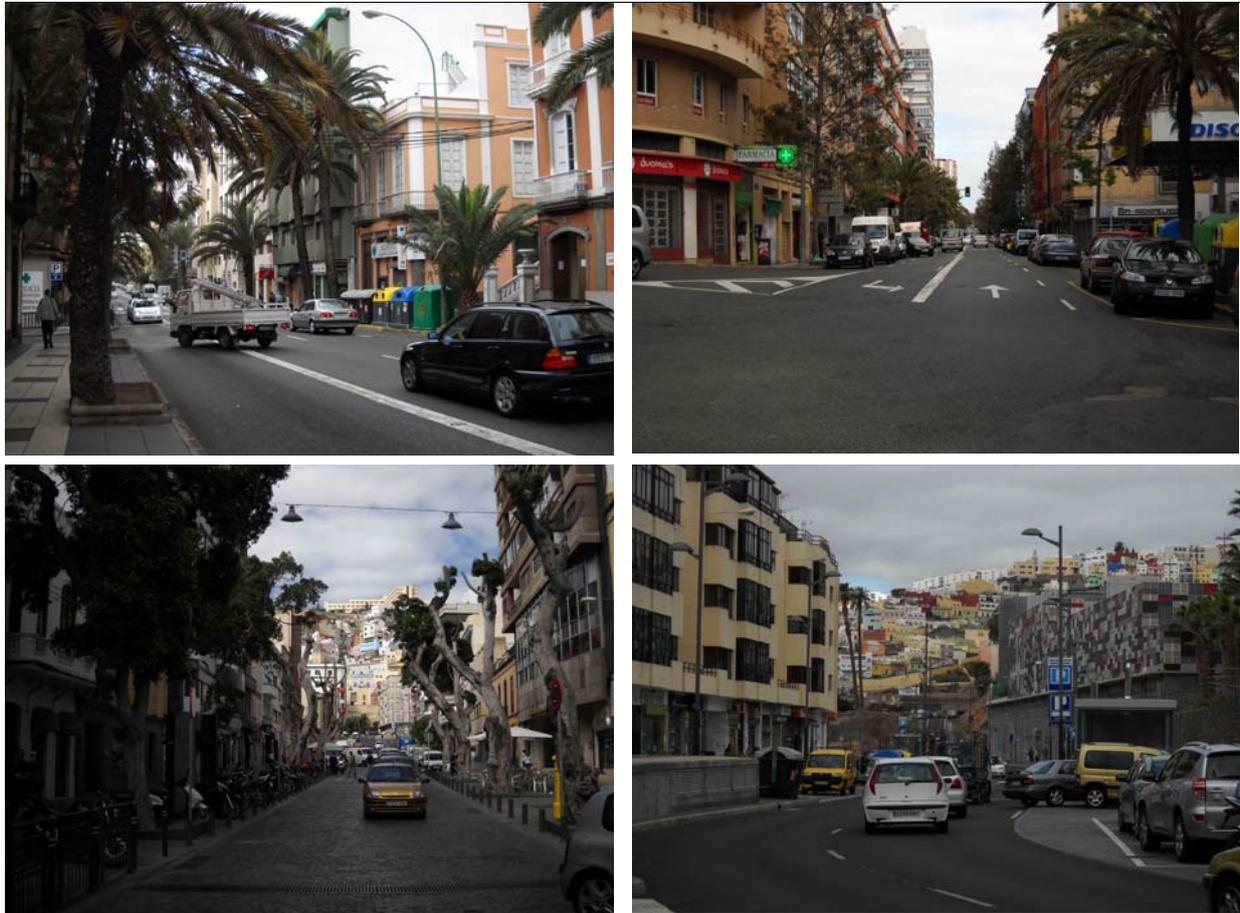
Resumen gráfico sobre el borde de contacto oeste con Primero de Mayo y San Nicolás.

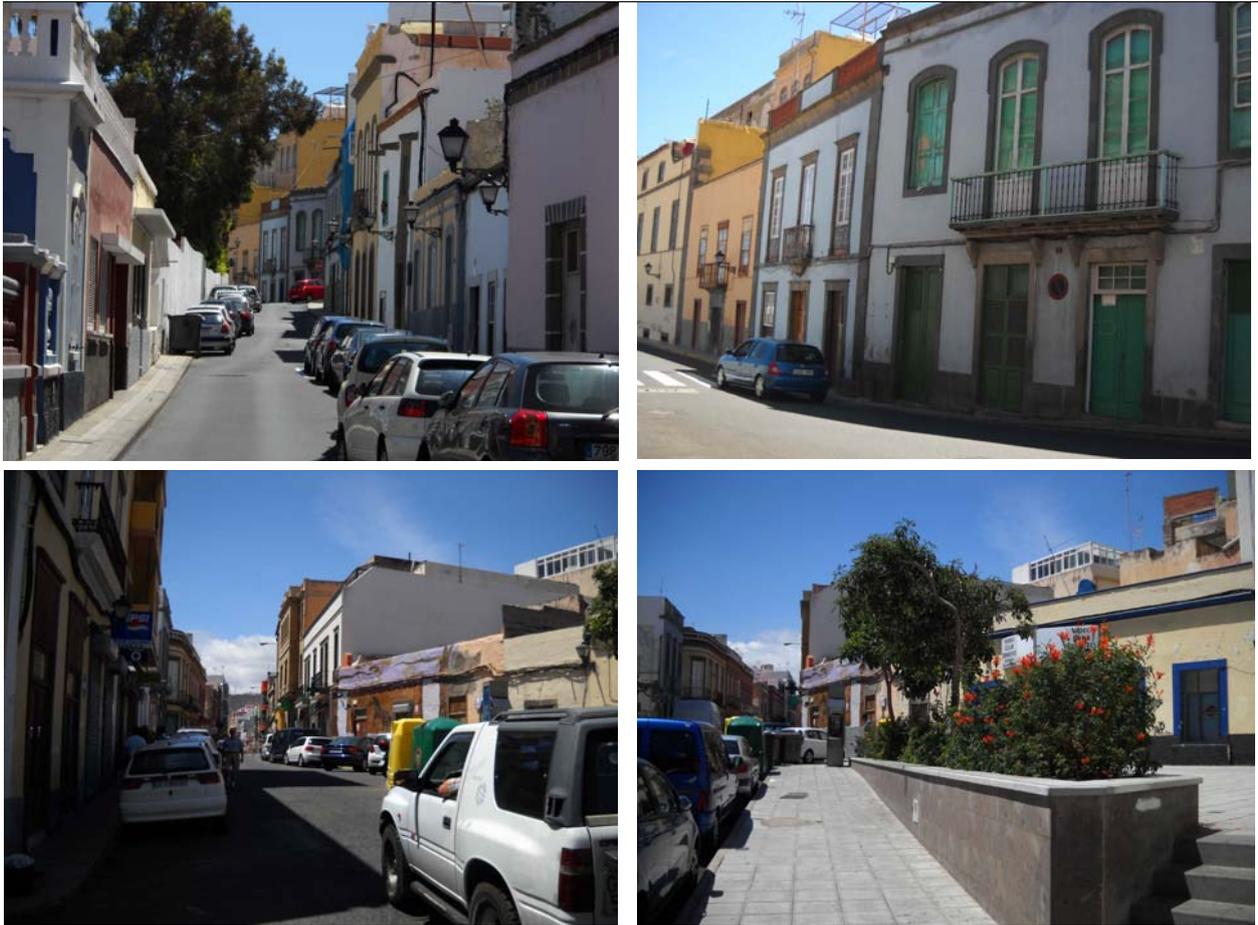
Resumen gráfico sobre el borde de contacto con los Riscos de San Juan-San José.

La interacción que se observaba en el apartado anterior con el los Riscos de San Nicolás es reproducible en esta ocasión con el borde del ámbito con los Riscos de San Juan y San José. Sin embargo, la inmediatez de ese contacto se distingue del efecto intermedio que ejercía en el anterior caso con la calle Primero de Mayo.

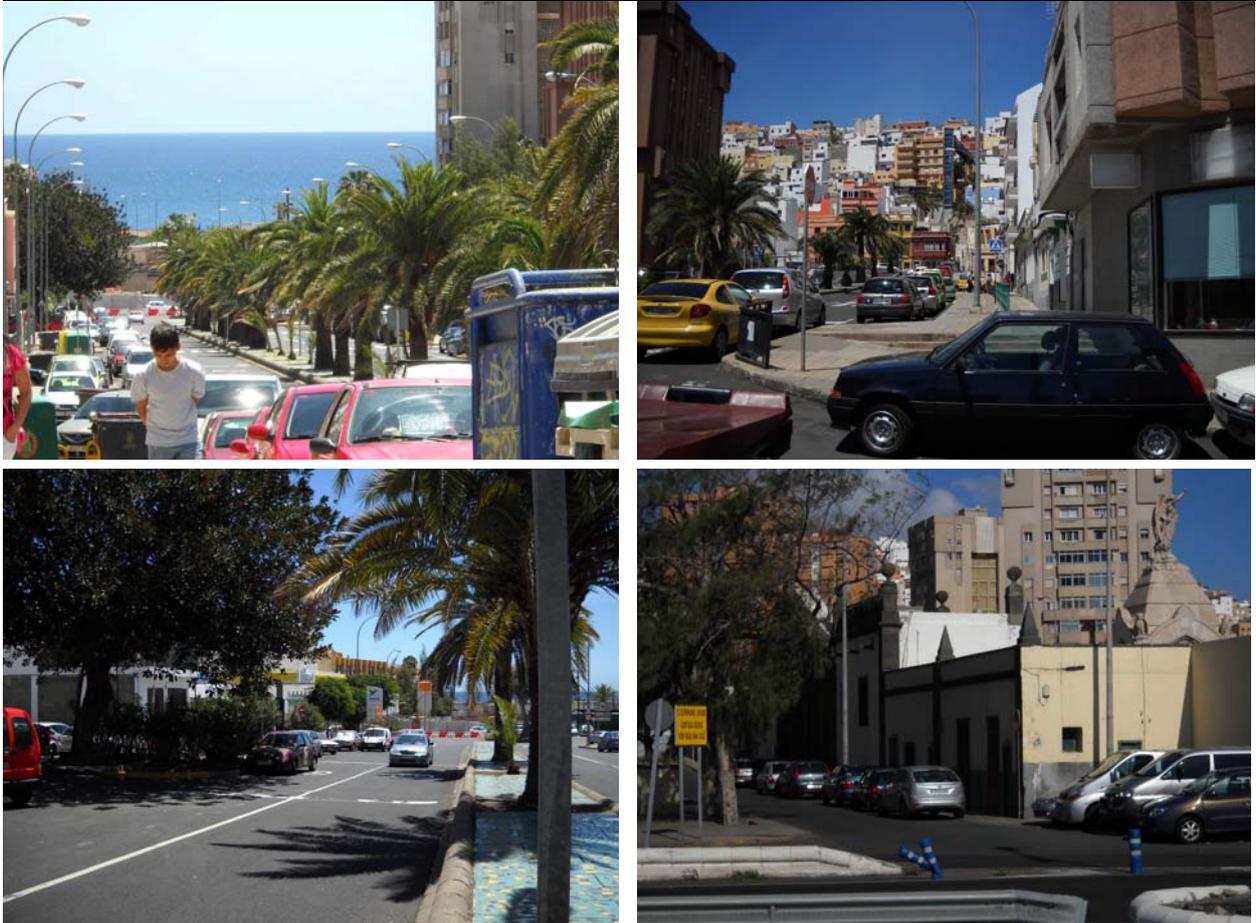
Resumen gráfico sobre el borde sur de contacto con la Vega de San José.

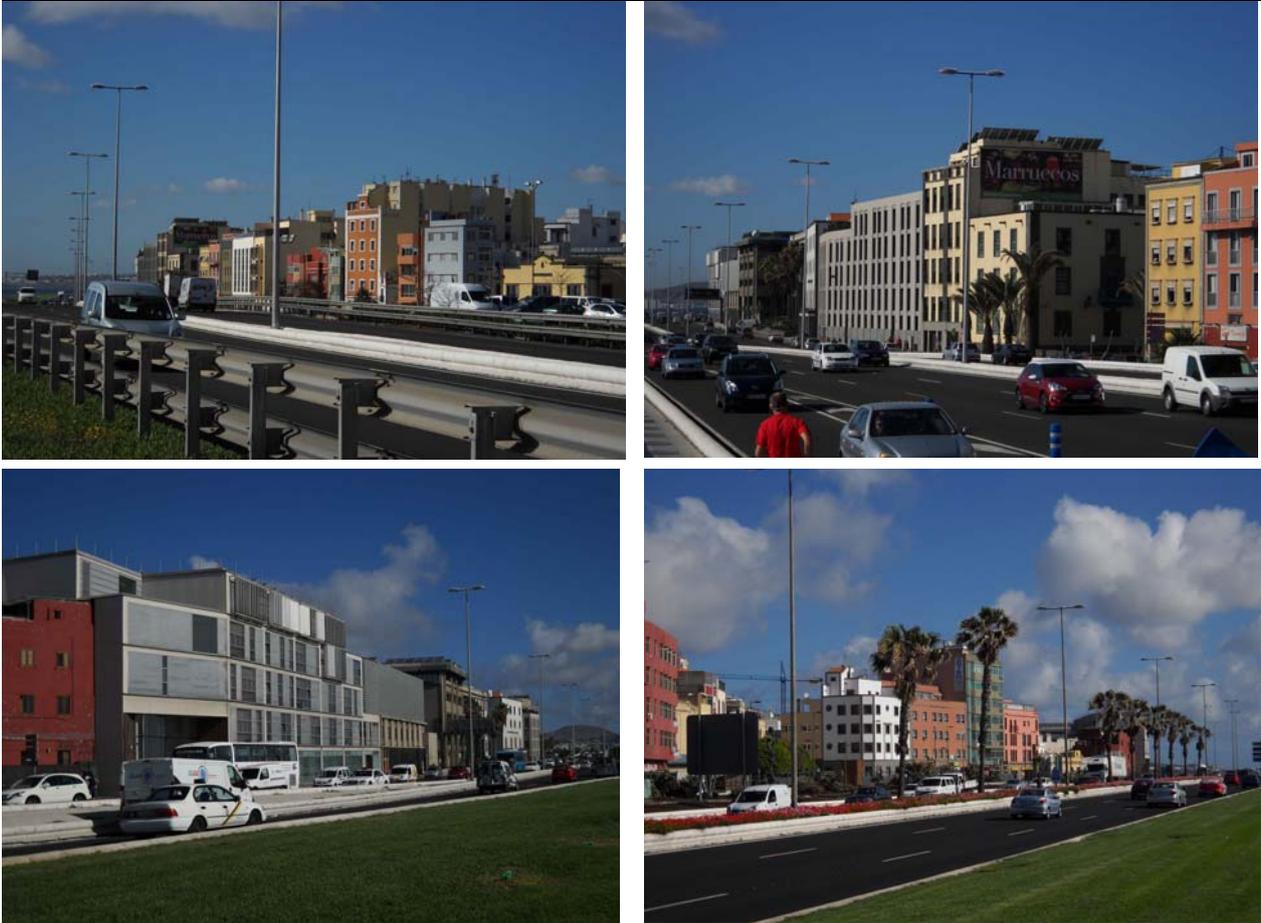
Resumen gráfico sobre el borde de contacto con la Autovía del Sur.

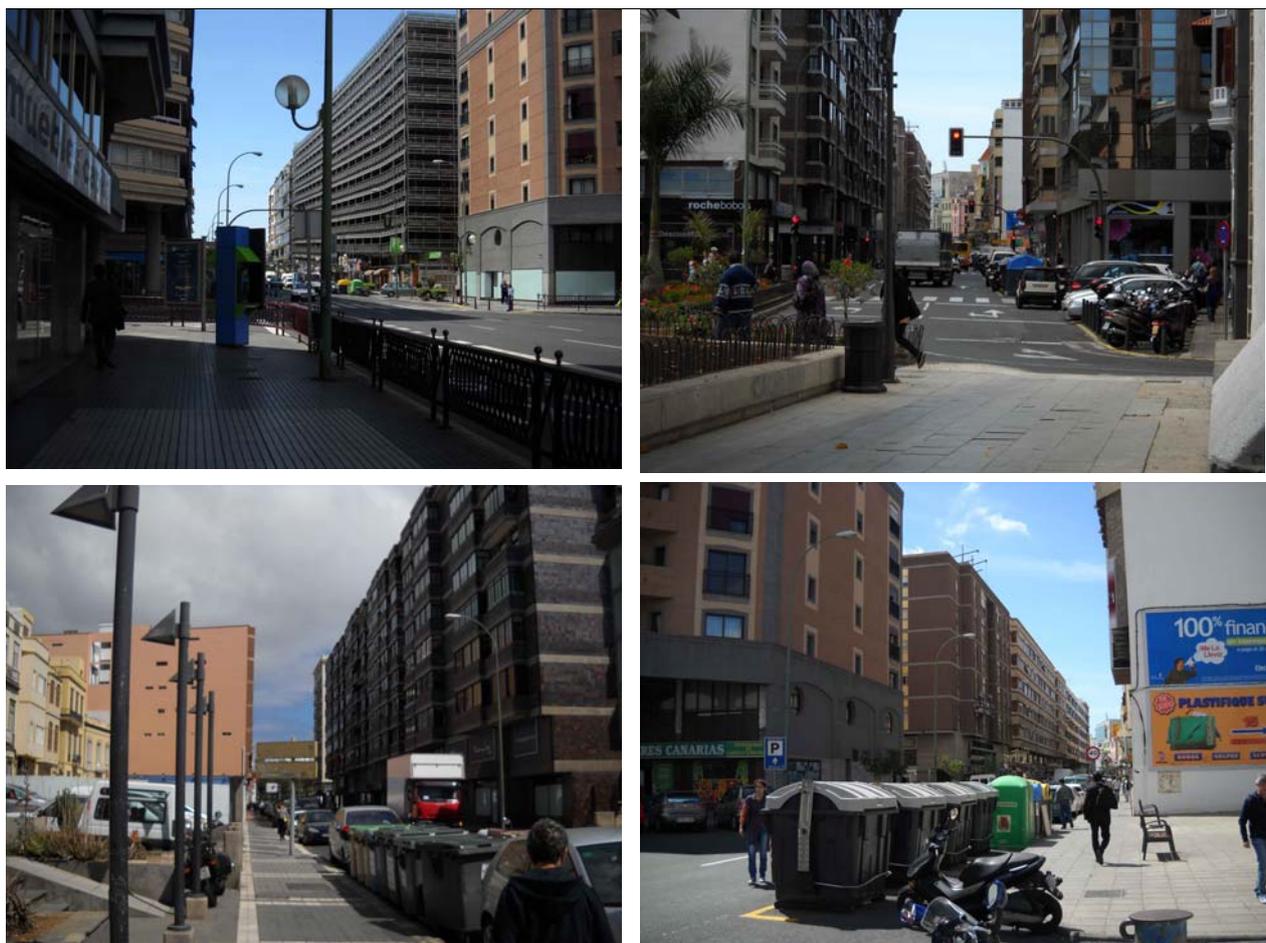
Resumen gráfico sobre el borde de contacto con la calle Francisco Gourié.

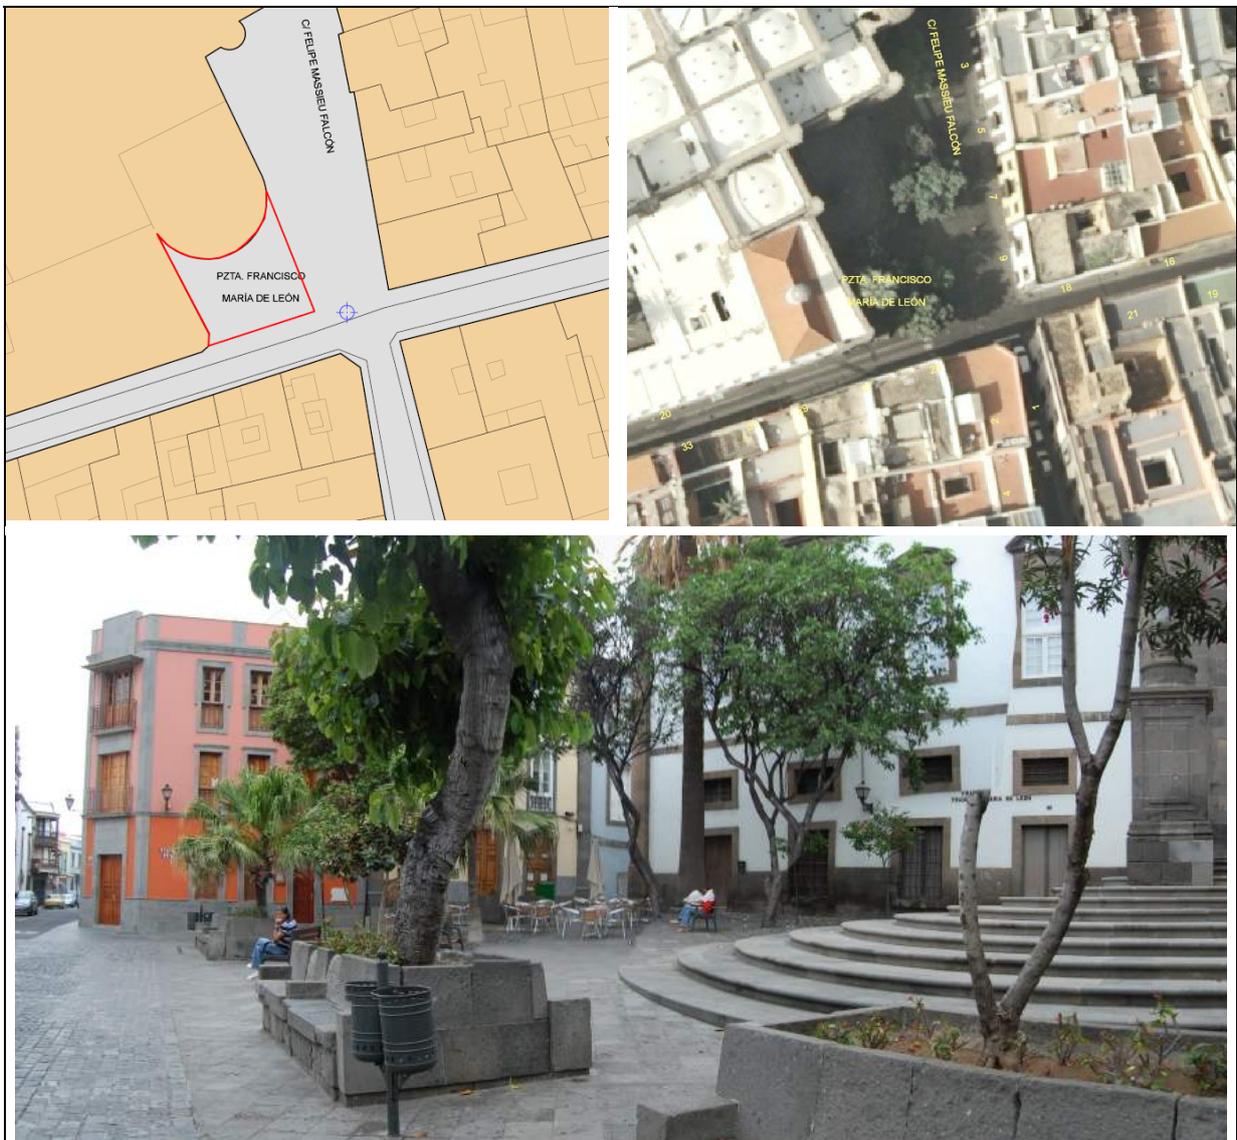
Resumen gráfico sobre la configuración paisajística de la Plazoleta de Francisco M^a de León.

Emplazada en el perímetro suroriental de la Catedral de Santa Ana, haciendo esquina entre las calles Espíritu Santo y Felipe Massieu Falcón, dentro de la unidad paisajística 01 de "Núcleo fundacional".

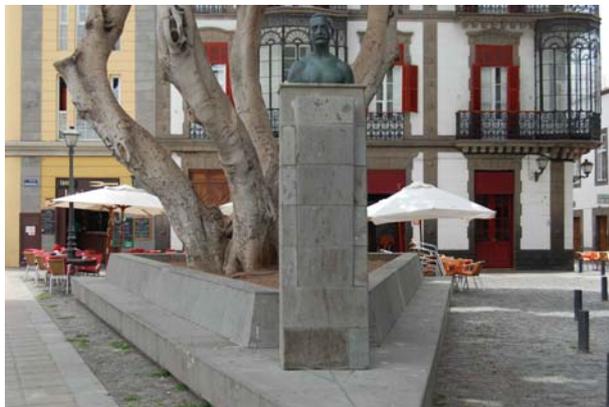
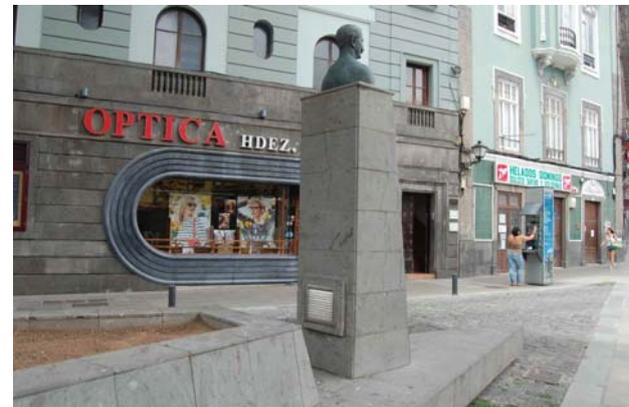
Busto elaborado en bronce por el escultor Plácido Fleitas en 1957. La efigie se emplaza sobre un pedestal vertical de cantería azul que, a su vez, se dispone en una amplia base triangular que se extiende hacia el margen Este de la plazoleta, generando un pequeño parterre en el que se alza un voluminoso laurel de indias como elemento integrado en el conjunto artístico. Es un busto que representa el torso superior con cierta volumetría anatómica, con un rostro alzado y un cuello relativamente pronunciado.
