Estrategia de Desarrollo Urbano Sostenible Integrado de Las Palmas de Gran Canaria

EL CONO SUR. Patrimonio cultural, natural y de paisaje costero

CONO SUR.

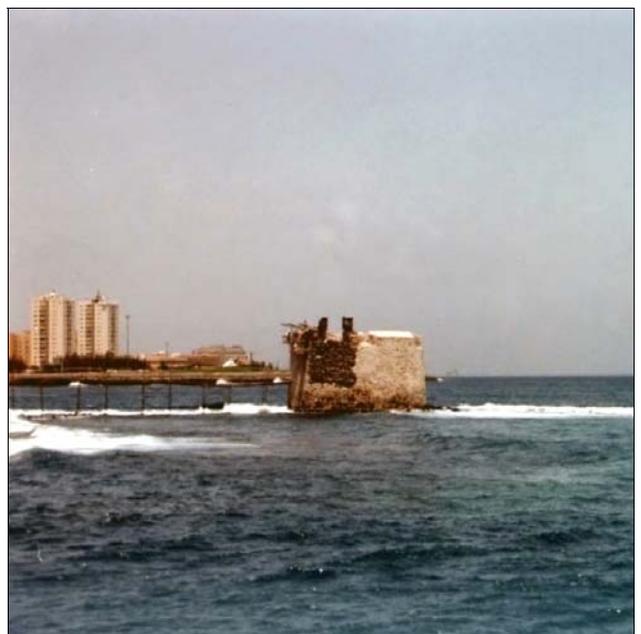
Denominación: Torreón de San Pedro Mártir

Descripción Pequeño edificio junto al mar de planta circular, hecho de sillares. Se accedía por un puente levadizo y en su interior había un almacén y un pequeño alojamiento sobre el que descansaba la plataforma. Se conserva un pequeño hueco de ventilación.

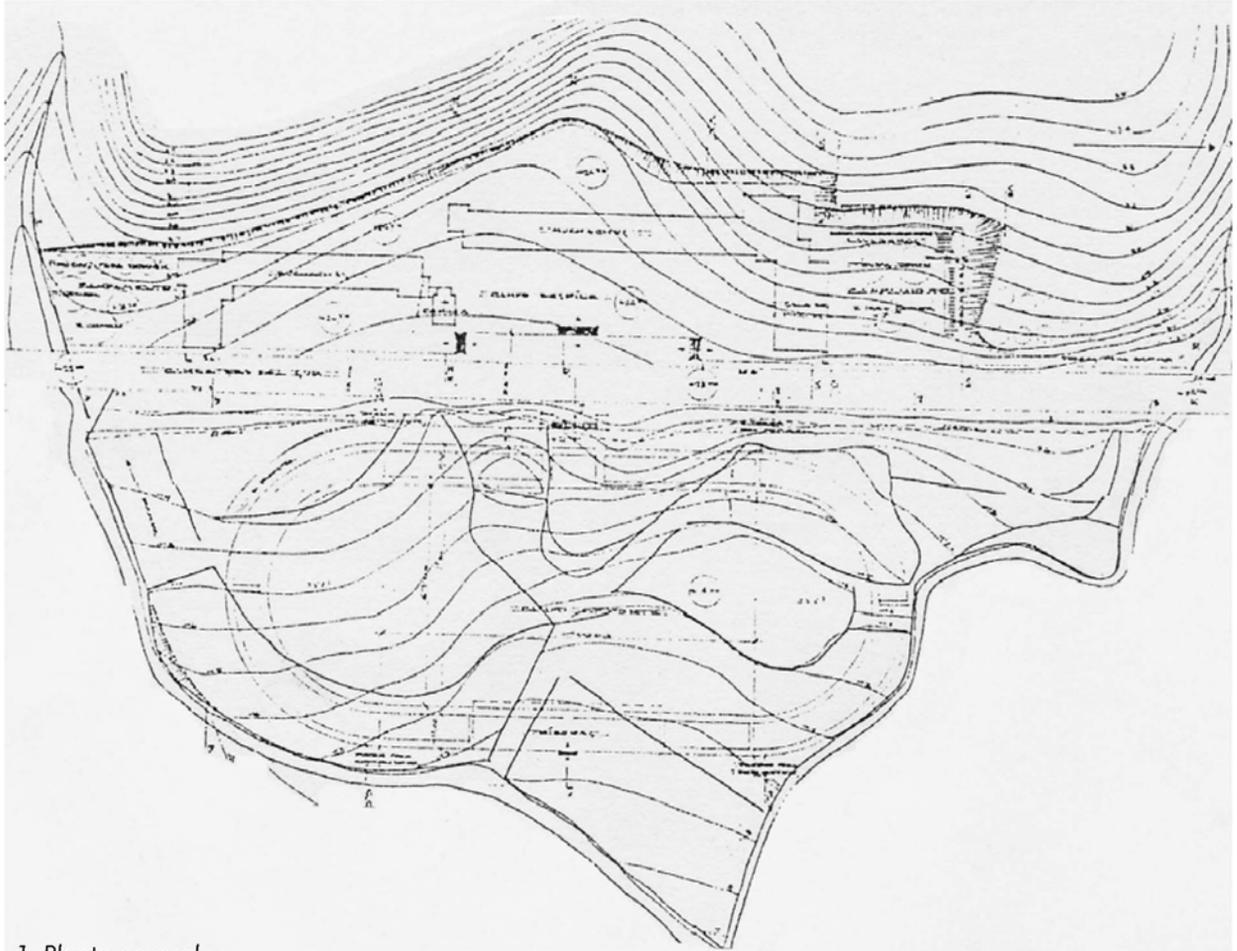
1. Planta general.

Descripción	Se trata de un conjunto arquitectónico de grandes dimensiones. Es un modelo de la arquitectura racionalista formado por dos pabellones principales (dormitorios y aulas masculinos y femeninos en su origen) de planta rectangular, donde la disposición de huecos en fachada crea un efecto de marcada horizontalidad. Estos se complementan con el edificio de enfermería y dos volúmenes extremos dispuestos ortogonalmente para comedor y salón de actos, éste último con fachada de carácter "oficial". A su vez, la torre en el diedro Norte se configura como elemento urbano.
Observaciones	Fue un encargo de una institución del régimen franquista que, de un modo insólito, pudo proyectarse como "racionalista".
Catalogación	B.Integral
Otras protecciones	Inventario del Gobierno Canario

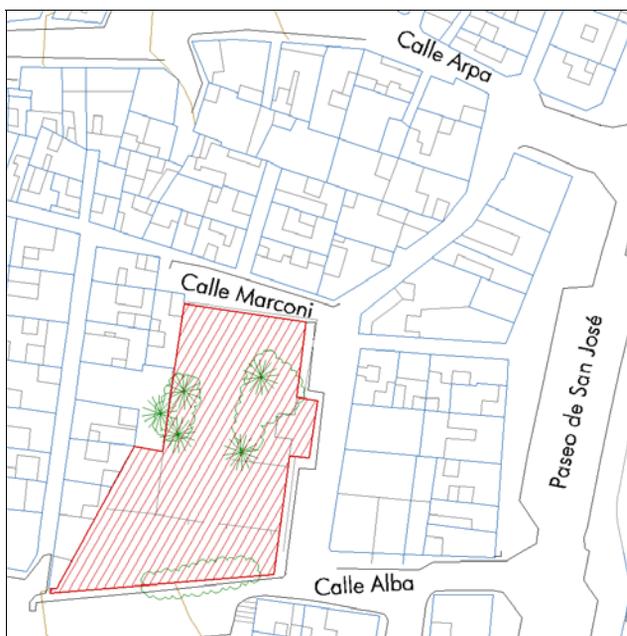
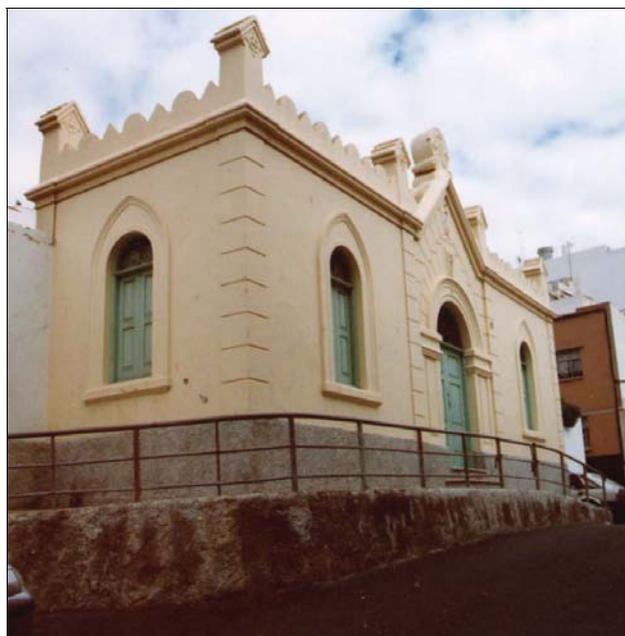
Denominación: Cementerio Inglés

Descripción El primer recinto de planta rectangular fue ampliado según el mismo sistema simétrico, al que se añadió áreas trapezoidales, todas ellas en plataformas que van ascendiendo la pendiente. El volumen principal de acceso tiene una altura rematada por una cornisa y almenas triangulares y semicirculares. En el tramo central entre pilastras abre el acceso, con arco abocinado de medio punto bajo dintel apuntado y frontón triangular recto. Los demás huecos son también de media caña bajo dintel apuntado. Las pilastras rematan en pilastrones de punta triangular.

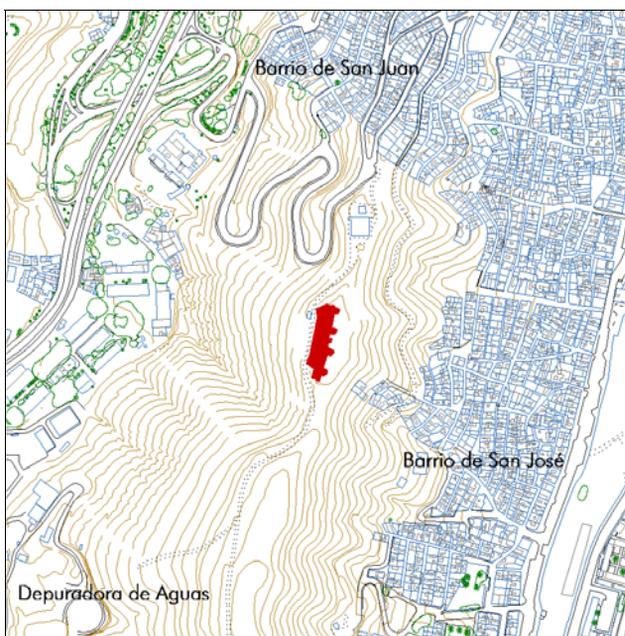
Denominación: Batería de San Juan

Descripción	Se trata de una extensa instalación en buena parte derruida compuesta por edificaciones con patio y galerías subterráneas, así como por una serie de rampas y plataformas con cuatro casamatas extremas semicilíndricas. Los cuerpos contruidos se disponen en una cierta simetría. Los huecos, de dintel recto o curvo, están recercados en cantería, material que vemos sobre los pretiles de cierre de los elementos de la construcción.
Observaciones	Se incluye en la protección para todos los Castillo Españoles (BOE, 5 de mayo de 1949)
Catalogación	B.Integral
Otras protecciones	Monumento Histórico Artístico

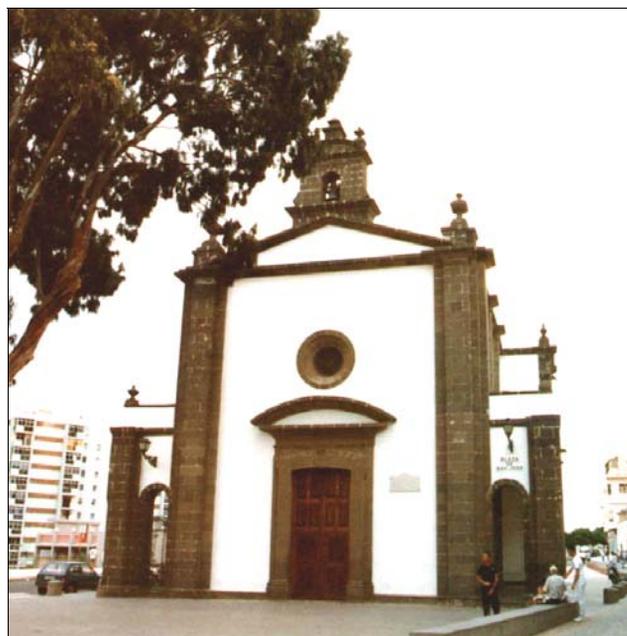
Denominación: Iglesia de San José

Descripción La iglesia es de una nave rectangular con capillas laterales y crucero. Está cubierta con una bóveda de cañón con plemento de yeso, iluminándose a través de huecos abocinados en cantería. Las pilastras de cantería que vemos en las paredes laterales se transforman en arcos fajones al interior. La fachada neoclásica destaca por la cantería de la portada, basa, óculo, cornisa, paños esquineros, hastial, espadaña y pináculos, en una simetría axial. En los laterales hay dos cuerpos de una altura - contrafuertes-, con arcos rebajados y cubiertos como loggia, con labor de cantería.

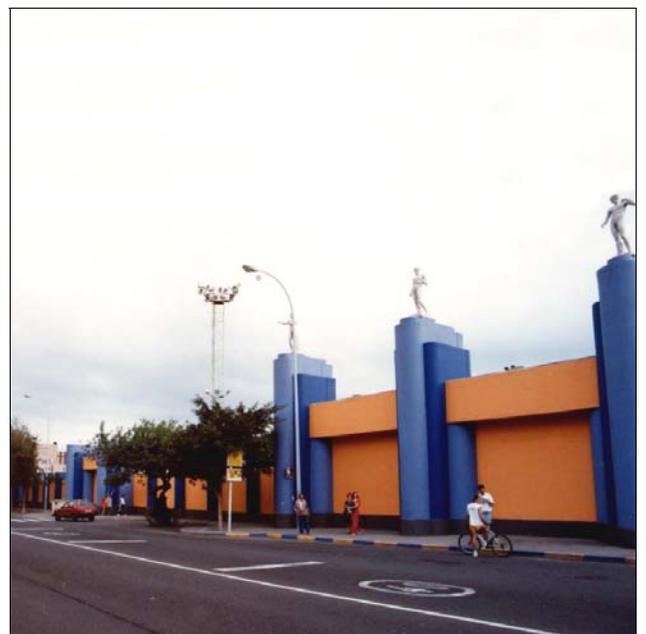
Denominación: Ciudad Deportiva Gran Canaria

Descripción	De todo el edificio, ahora en buena parte modificado para dar cabida a una serie de actividades deportivas, tiene interés el muro de cerramiento exterior, un paramento con voladizo macizo superior interrumpido por una serie de contrafuertes escalonados y curvos en horizontal y vertical - rematados por esculturas - donde se asume cierto lenguaje expresionista.
Observaciones	Fue proyectado como Estadio para el Frente de Juventudes. Hay propuestas anteriores de Miguel Martín F. de la Torre para un campo de deportes en ese lugar, contemporáneas a la Casa del Niño (a finales de los años treinta).
Catalogación	C.Ambiental
Otras protecciones	-

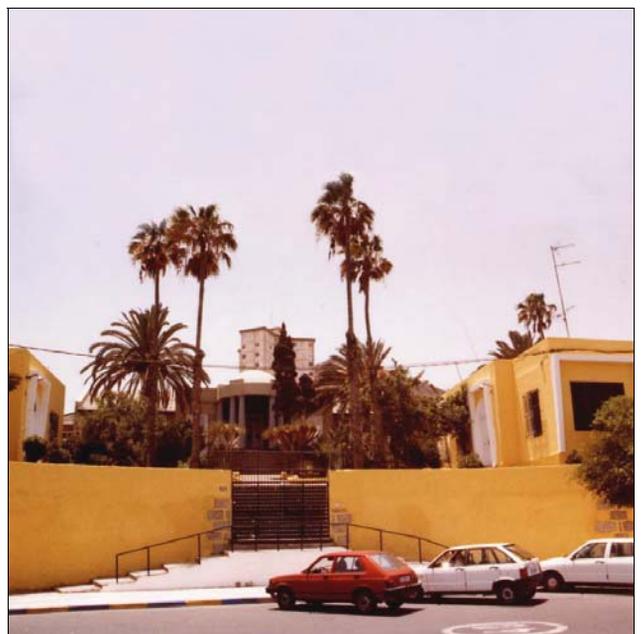
Denominación: Colegio Carlos Navarro Ruiz

Descripción La protección afecta tanto al edificio principal en forma de "H" y a los dos pabellones delanteros, como a la superficie de parcela inscrita en un rectángulo de 52 m. de ancho por 80 m. de fondo en el que se ubican dichos edificios además de las fachadas de las edificaciones anexas (baños). El conjunto protegido consta de dos pabellones de acceso, para viviendas, y el volumen del colegio en sí, una estructura en doble peine, con un acceso de planta circular y cubierto con una cúpula sobre columnas dobles, con aulas separadas por patios y resueltas como cuerpos a dos aguas con esquineros de cantería y servidas desde un pasillo central.

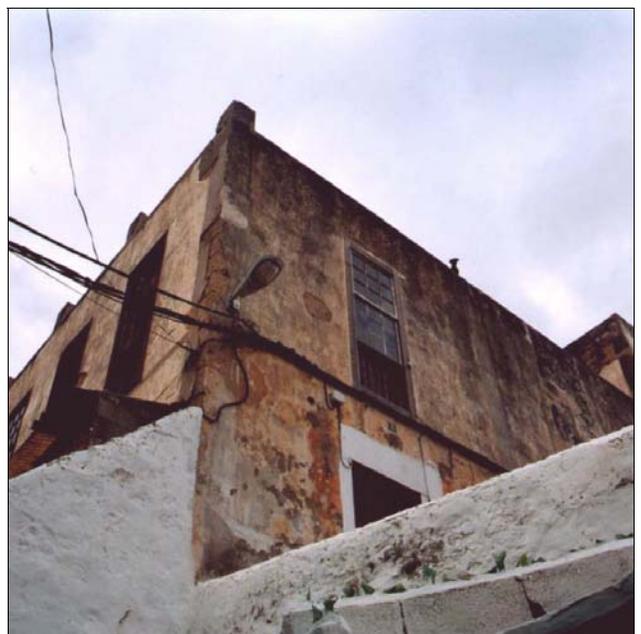
Denominación: Edificio de Viviendas

Descripción Se protege una gran edificación de dos alturas dividida en una serie de casas, que data de los orígenes de la ocupación de los Riscos. Los huecos de acceso se recercan en cantería y los grandes huecos altos tienen ventanas de guillotina y balaustres en el pretil.

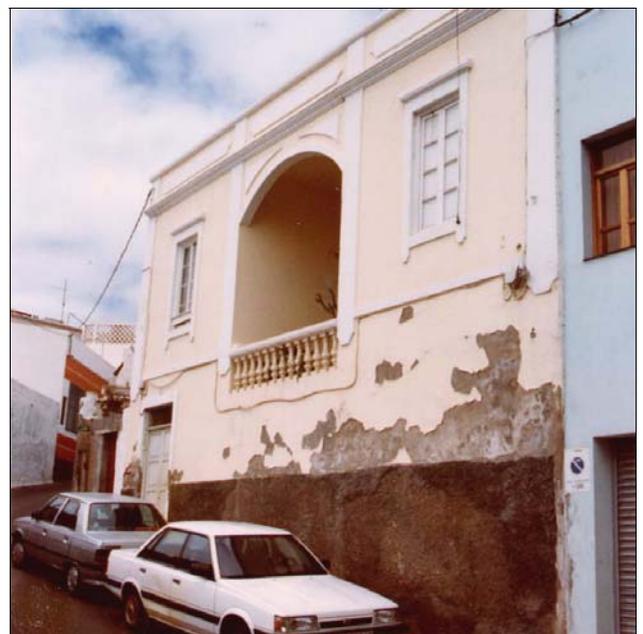
Denominación: Casa Con Arco

Descripción Casa de una altura con acceso a cota inferior dada la pendiente del solar. De fachada simétrica, destaca por la terraza central techada y con un arco rebajado y balaustre. Dos huecos laterales verticales, de dintel recto y recercados con una moldura completan la composición. La ornamentación está en la moldura de imposta, cuatro pilastras -sólo en la altura habitada-, cornisa y pretil de azotea.

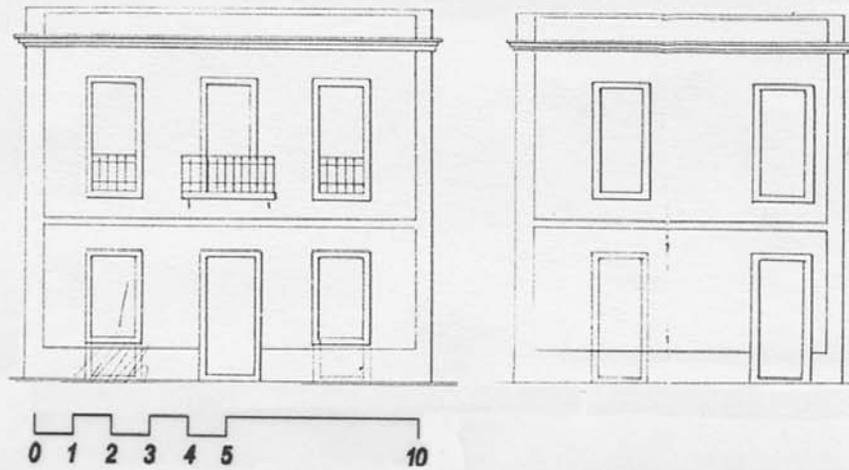
1. Alzados del edificio de esquina (1929).

Descripción Serie compacta de edificios de una y dos alturas que dan fachada a una Plaza en el encuentro de los Barrios de San José y San Juan. Destacan los dos edificios de esquina y c/ Real con fachada de tres y dos huecos de dintel recto el primero -producto de una ampliación sobre casa terrera-, y tres recercados en cantería el segundo, con balcón en el eje de simetría. Se protege la cruja de fachada.

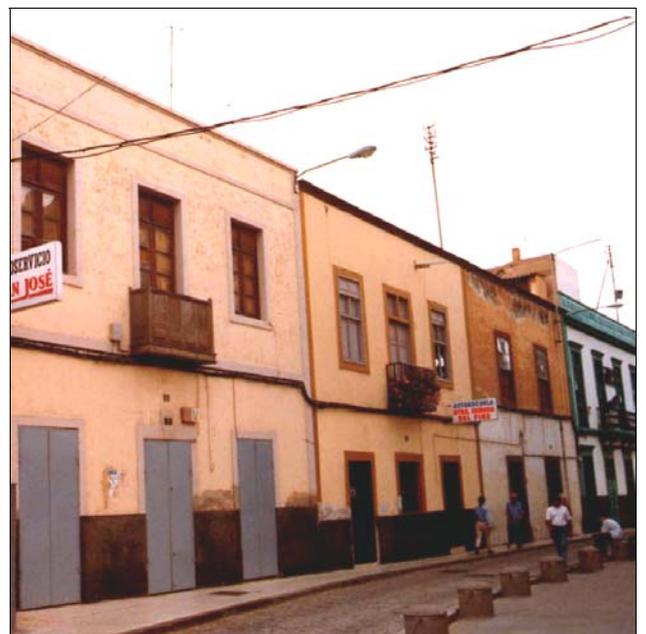
Denominación: Casas de Planta Alta

Descripción	Son tres casas muy estrechas -de una crujía- que van desde los dos huecos por planta a los cuatro. Ésta tiene un alzado simétrico, con balcón de balaustres de hierro sobre los dos huecos centrales, cornisa y cantería en el recercado. Las otras dos tienen huecos verticales con recercado de madera la de dos (n. 82) y moldura la de tres (n. 84), ésta con balcón central y ambas con una cornisa de piedra sobre el pretil de azotea.
Observaciones	Esta parte del Barrio aparece ya edificada en los Planos de la Ciudad del siglo XVIII.
Catalogación	C.Ambiental
Otras protecciones	-
