PLAN ESPECIAL "SAN JUAN – SAN JOSÉ" (API-04)

DOCUMENTO DE DIAGNÓSTICO

Memoria

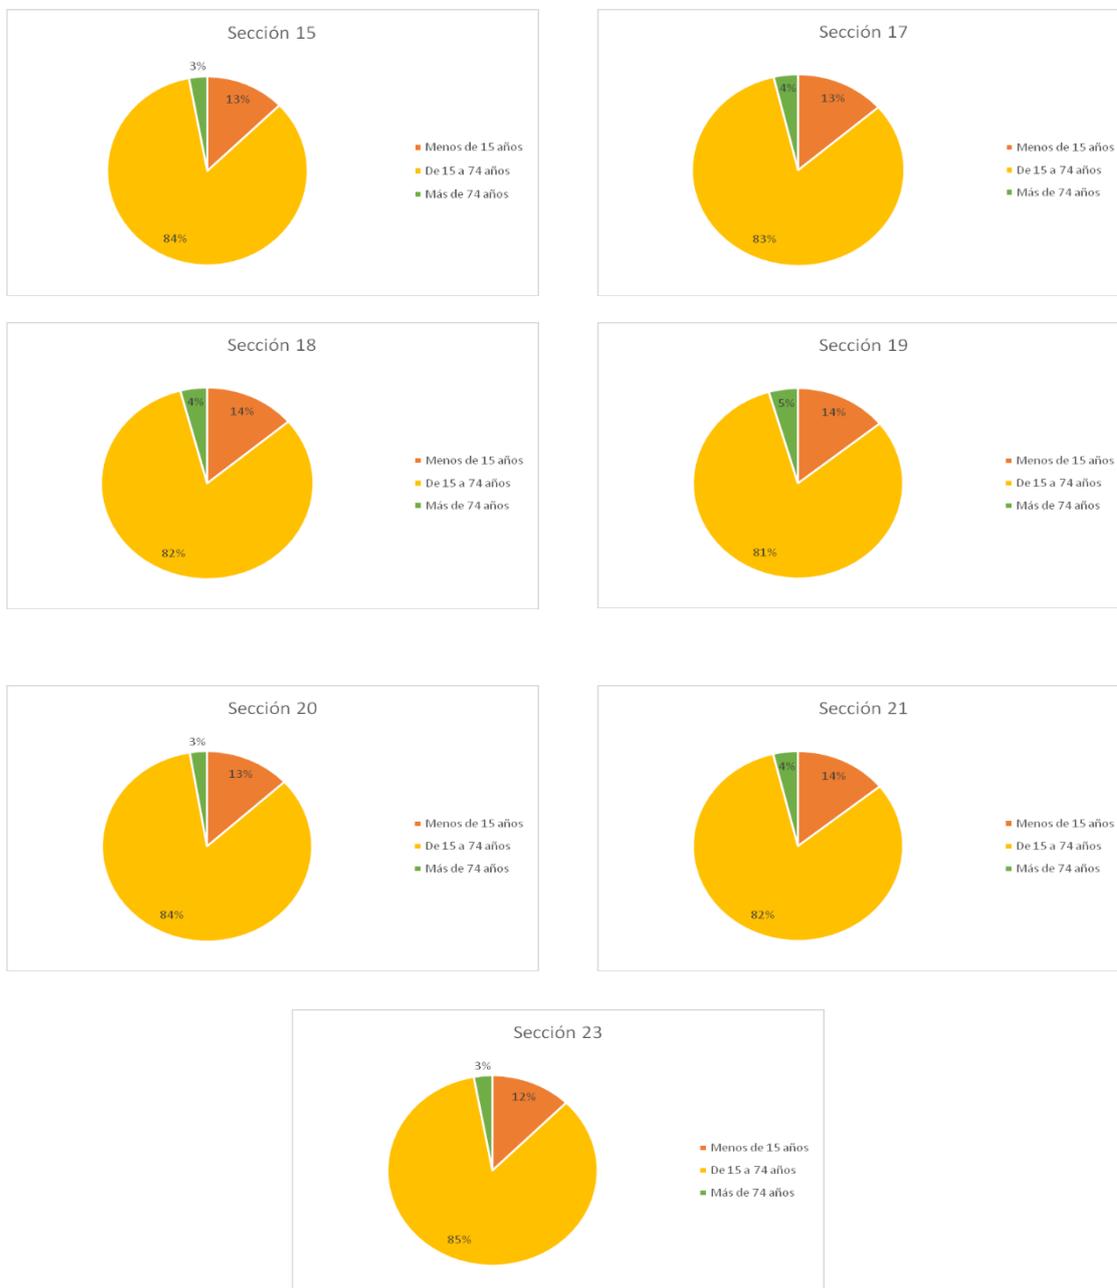
Gráfico 5. Grupo de edad mayoritario por cada sección.

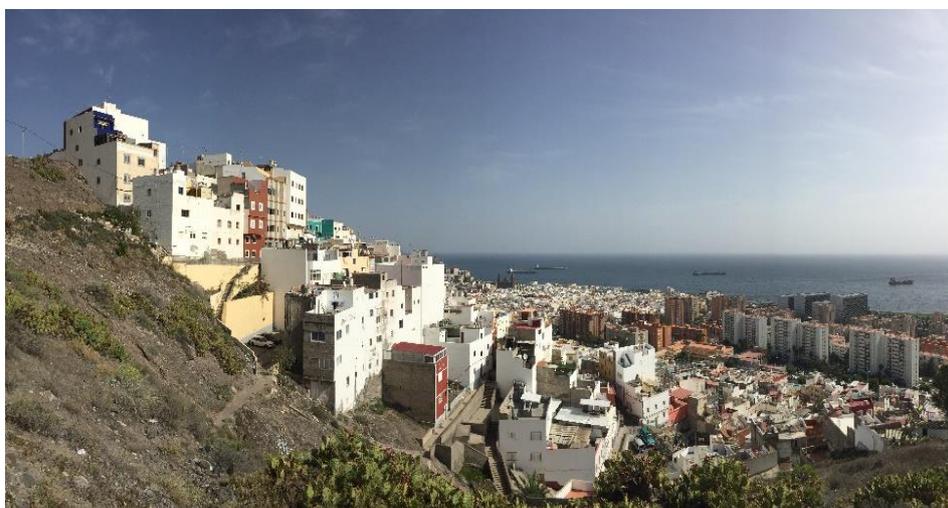
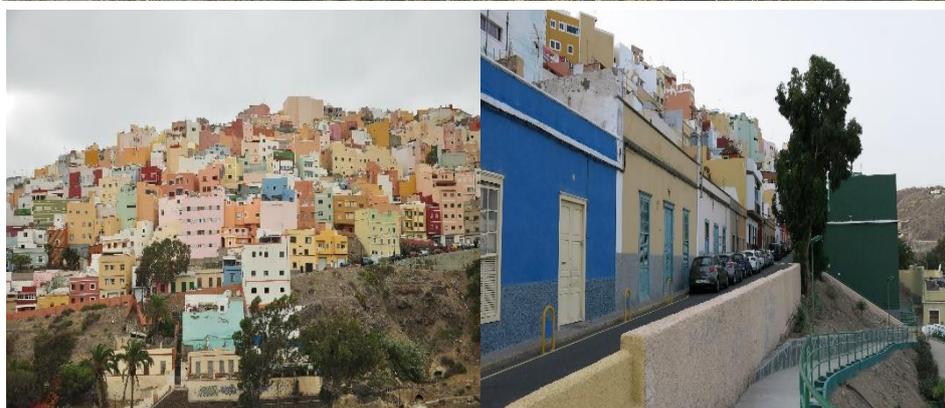
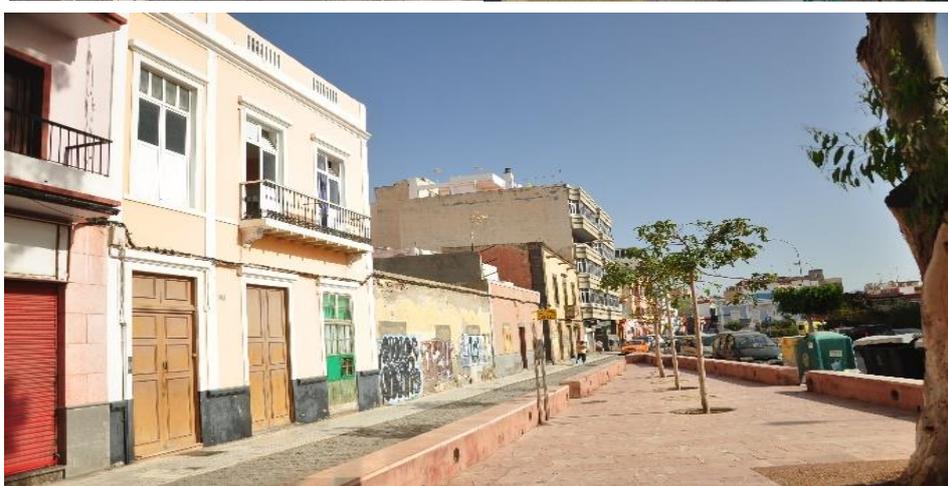
Fotográfico 1, 2, 3 y 4. Vistas parciales de San Juan – San José

Por un lado, los ámbitos históricos que crecen en tono al Real de San Juan o el Paseo de San José donde el paisaje adquiere valoración positiva a partir de la representatividad perceptiva de la condición de risco urbano histórico, el desarrollo tradicional del barrio y un frente pintoresco y colorido de fachadas expuesto al exterior, y por otro lado, los sectores de ladera superiores, de ocupación más reciente y topográficamente menos accesibles, donde aparecen desarrollos edificatorios con signos de inadecuación arquitectónica, desorden, heterogeneidad constructiva y deficiente relación con la pendiente, predominando solares vacíos que acumulan escombros y residuos, infraviviendas y medianeras y fachadas de alto impacto visual.

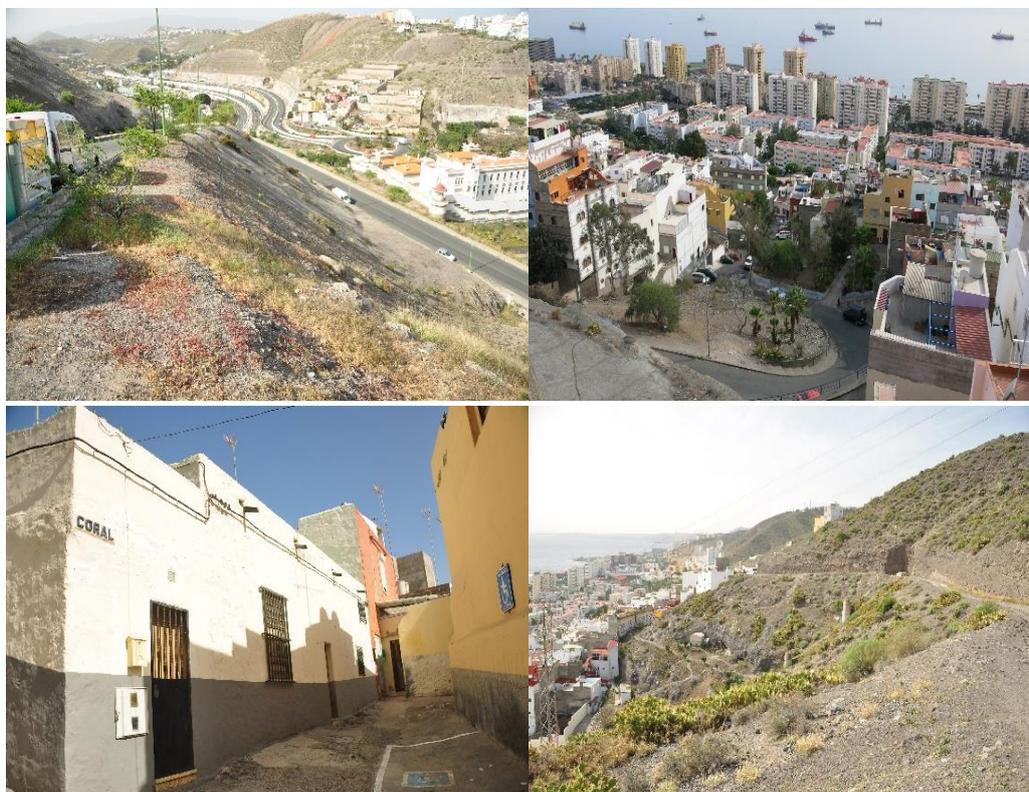
Fotográfico 5, 6, 7 y 8. Taludes inestables, puntos de escorrentía concentrada, áreas de encharcamiento y lugares expuestos a viento en el ámbito del API-04

Las características de orientación y localización respecto al cauce natural de un barranco de primer orden, convierten a determinados ámbitos del Lomo de Santo Domingo sobre el que se asientan los barrios de San Juan y San José en un área susceptible de verse afectada por la incidencia del viento. Dicha circunstancia puede ser considerada llegado el caso, como un factor limitante en lo concerniente a usos, actividades, plasmación edificatoria y características constructivas.

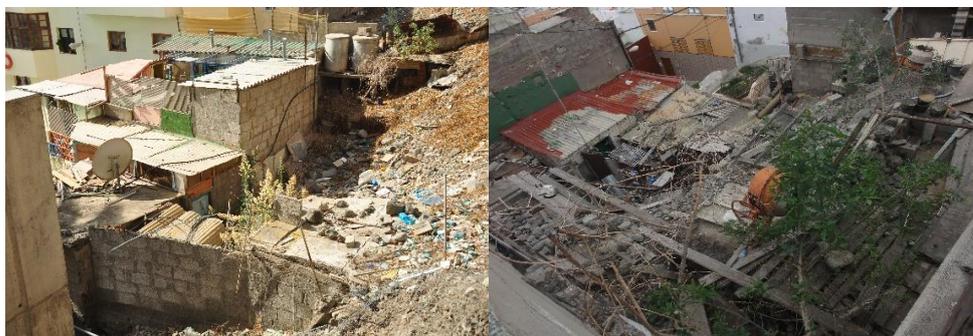
- Vertidos y residuos urbanos: Es un impacto que adquiere relevancia en algunos sectores concretos de ambos riscos, sobre todo y por dimensiones en el Risco de San José. La acumulación de vertidos y residuos se distribuye en puntos y sectores concretos, apareciendo casi exclusivamente en solares y vacíos constructivos, sin que se pueda establecer una zonificación concreta relacionada con los procesos edificatorios y las características de ocupación del barrio. En algunos casos, se trata de restos de obras, maderas, tuberías, áridos y materiales análogos, en otros casos, se trata de la mera acumulación de basura doméstica. En ambos casos, estas acumulaciones de desechos provocan insalubridad general, malos olores puntuales, inestabilidad topográfica en los casos más graves y proliferación de ratas e insectos nocivos.

Fotográfico 9 y 10. Basuras y escombros en diferentes sectores de los Riscos de San Juan y San José

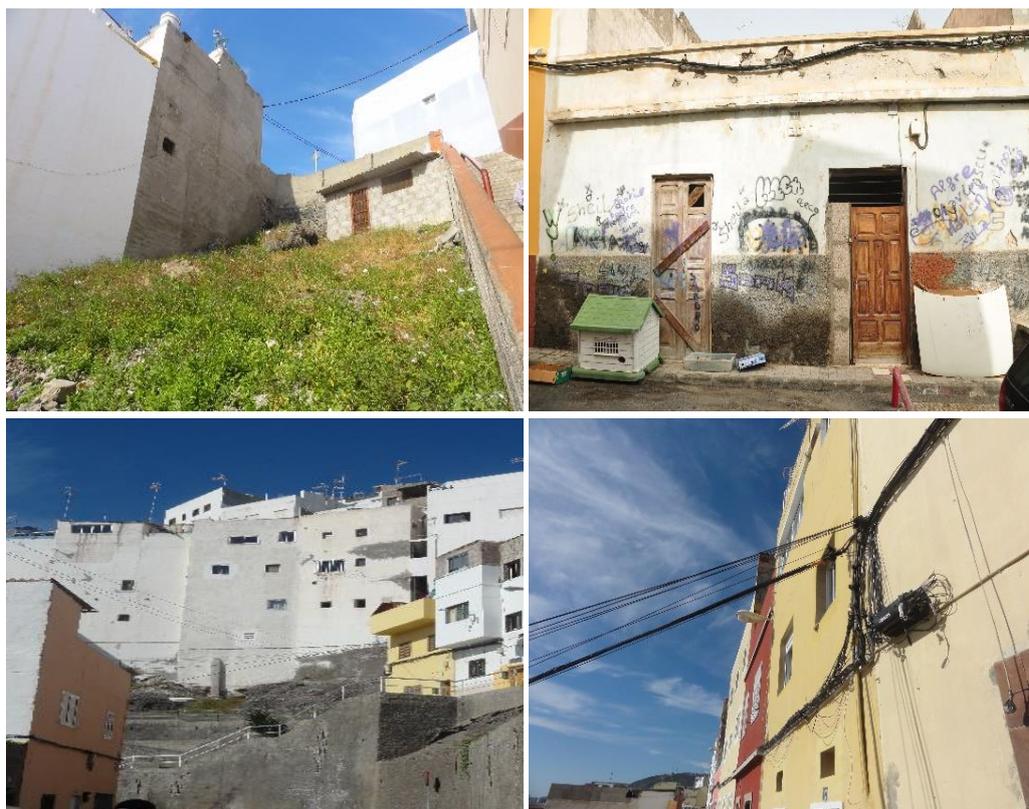
Fotográfico 11, 12, 13 y 14. Inadecuaciones edificatorias en el ámbito del API-04

Desde el punto de vista espacial, a través de la significación del impacto se puede establecer una zonificación que configura un mapa de deterioro visual y paisajístico mayor en aquellos sectores más desfavorables topográficamente, surgidos en

épocas más recientes y sin la debida planificación. Los sectores más próximos a los núcleos primigenios de los dos barrios y aquellos que sirven de contacto a la infraestructura viaria de la autovía del Centro a través de parcelas de dotación y equipamientos, notablemente ajardinados, presentan menor incidencia negativa.

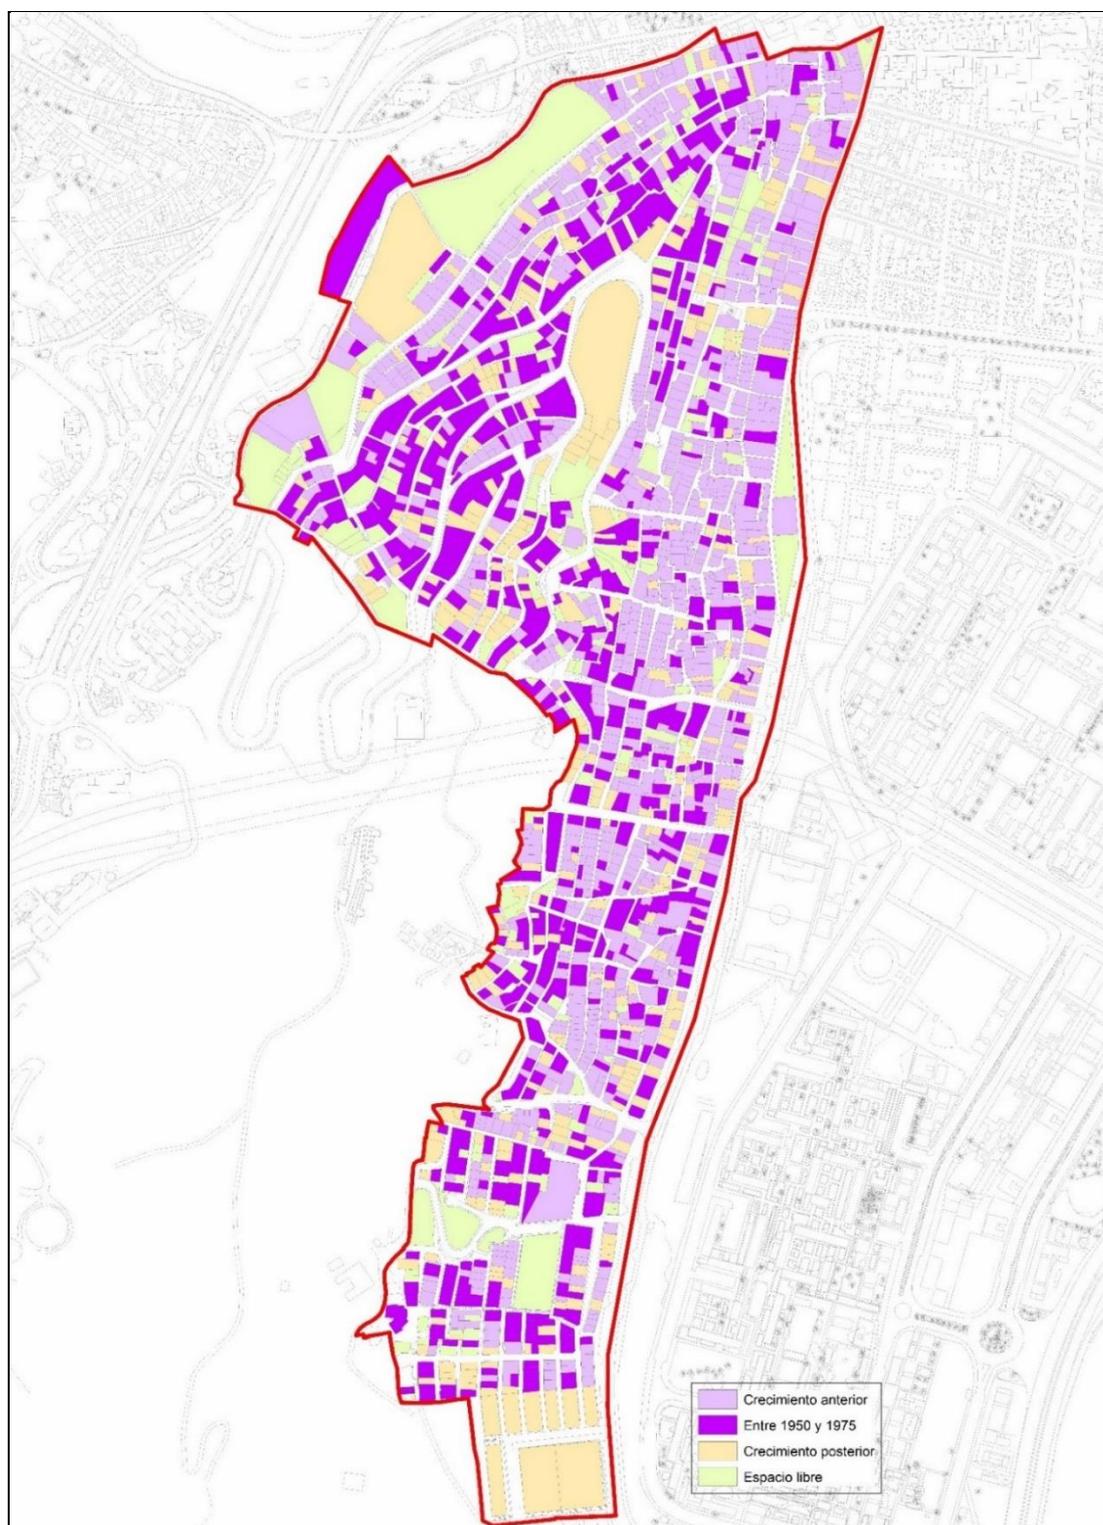
LAS PARCELAS CONSTRUIDAS ENTRE 1950 Y 1975 EN EL CONTEXTO ACTUAL DEL ÁMBITO
 Fuente. Dirección General del Catastro

En el siguiente plano se aprecia la gran expansión que supuso la ocupación por las edificaciones entre los años 1950 y 1975.

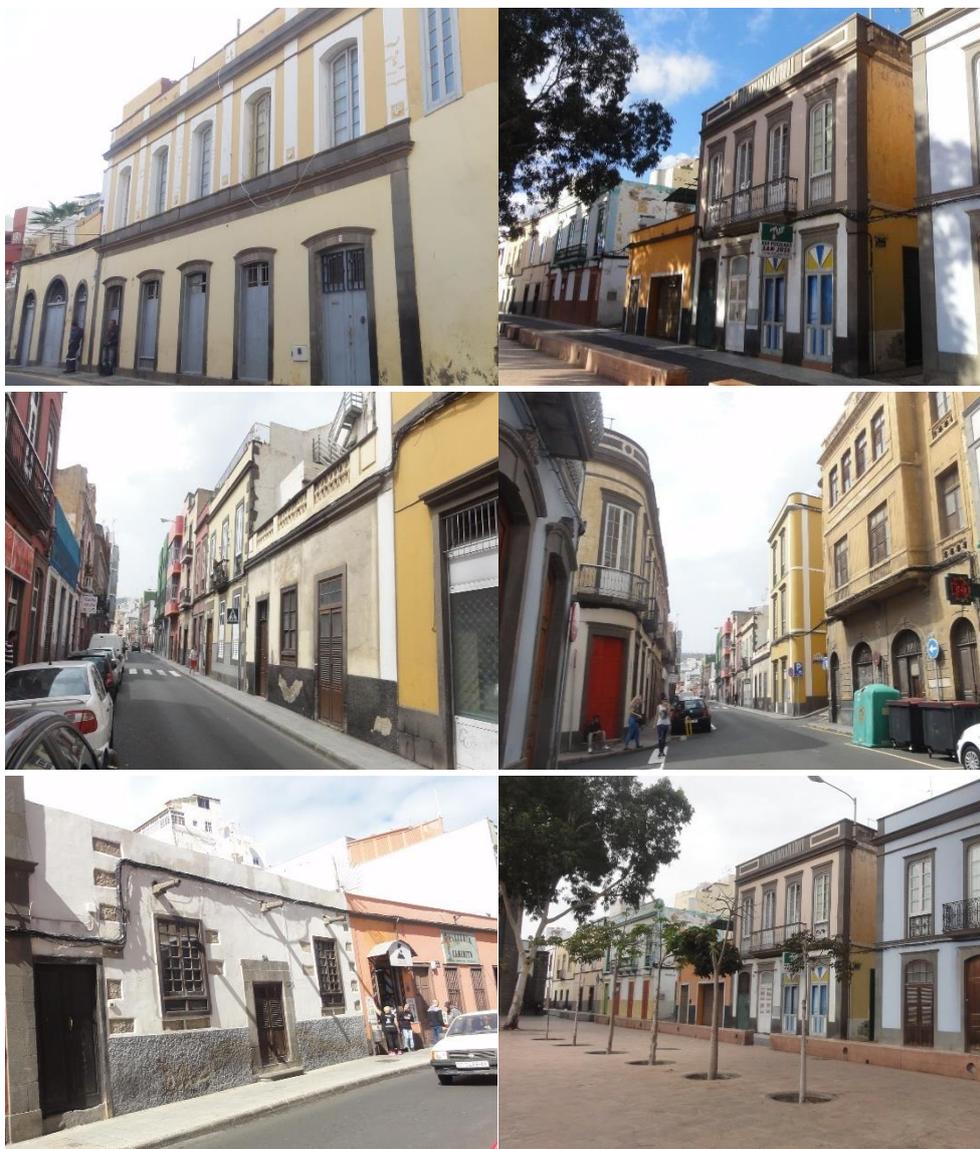
Ejemplos de arquitectura de finales del siglo XIX y principios del XX

En la actualidad, se conservan gran parte de ellos, aunque muchos presentan un mal estado por falta de mantenimiento, con los locales de planta baja cerrados a causa de la progresiva desaparición de la actividad comercial, así como el abandono de sus propietarios por problemas derivados de herencias y por los altos costes que supone su rehabilitación.

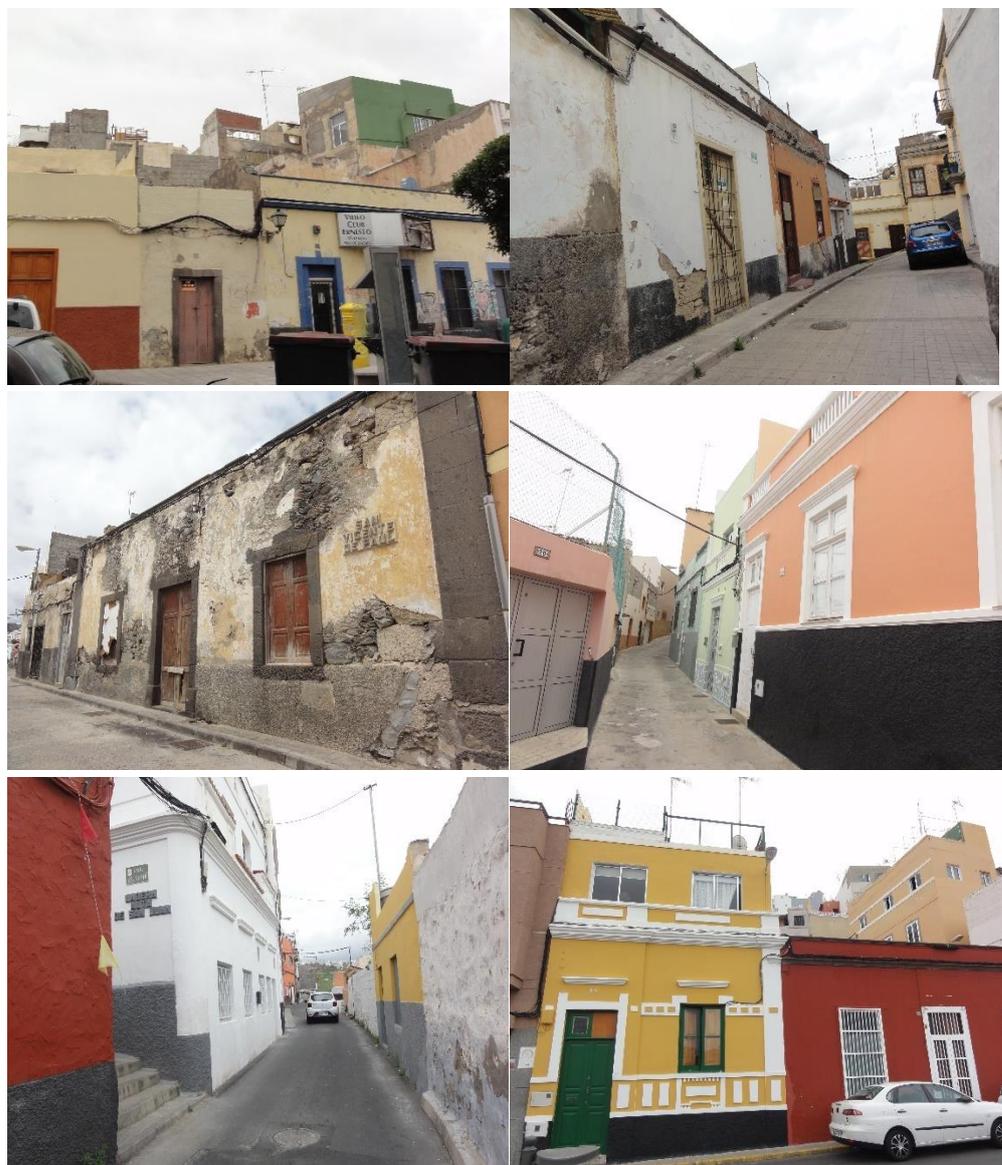
Distintos ejemplos de arquitectura tradicional

En general son edificaciones de una planta, ocupadas por una población obrera y humilde dedicada al sector servicios. No suelen ocupar la totalidad de la parcela, sino que dejan las partes traseras para otros usos como cuartos de animales y pequeños huertos de agricultura doméstica.

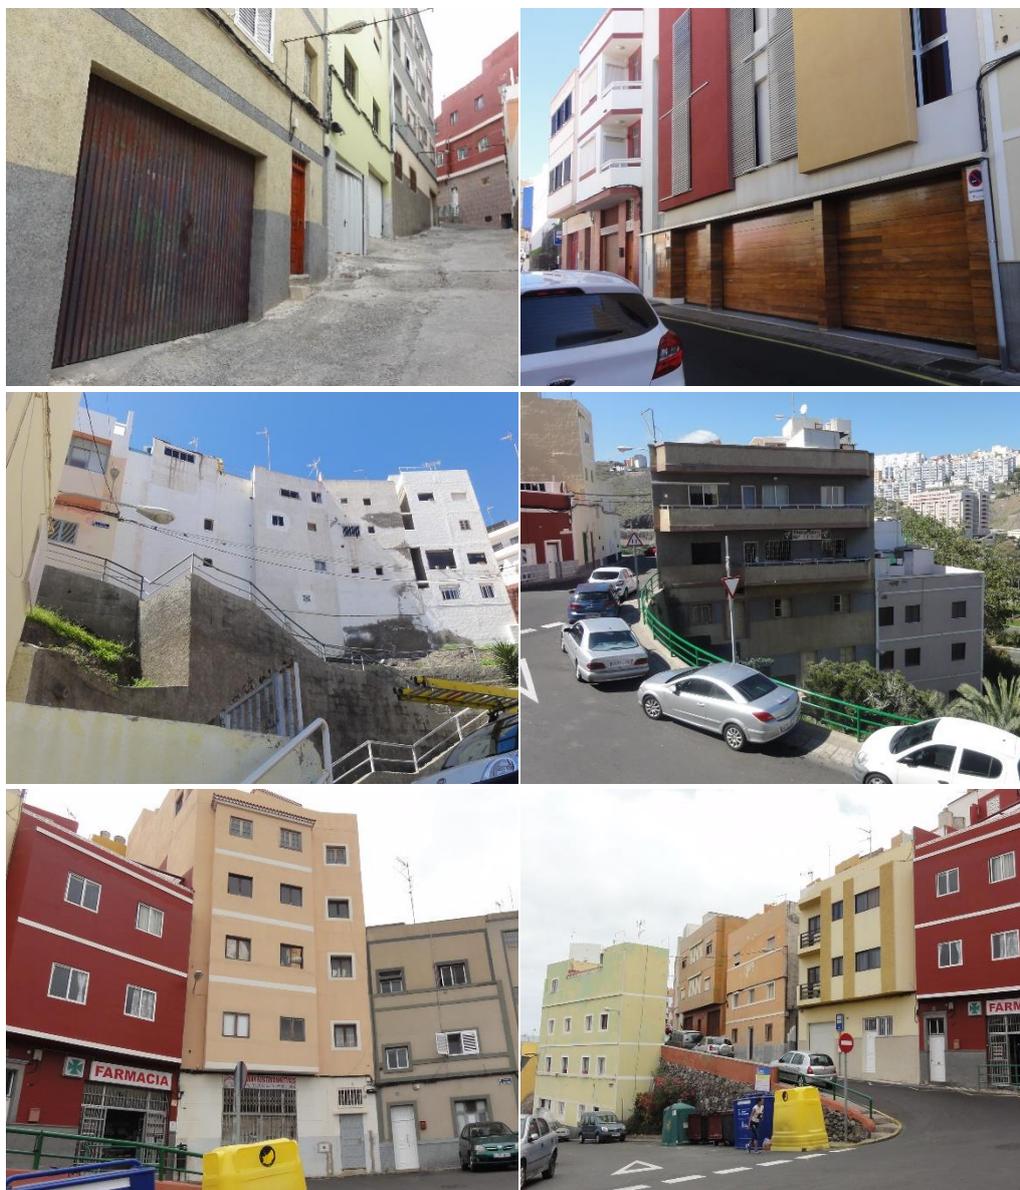
Tipologías de viviendas colectivas de la 2ª época, con edificios de hasta 5 plantas

Esta última tipología, es la que se ha impuesto desde los años 60, siendo la más numerosa y más visible al ocupar las cotas más altas de las laderas, destacando en la imagen urbana actual, con una volumetría heterogénea e irregular en toda el área.

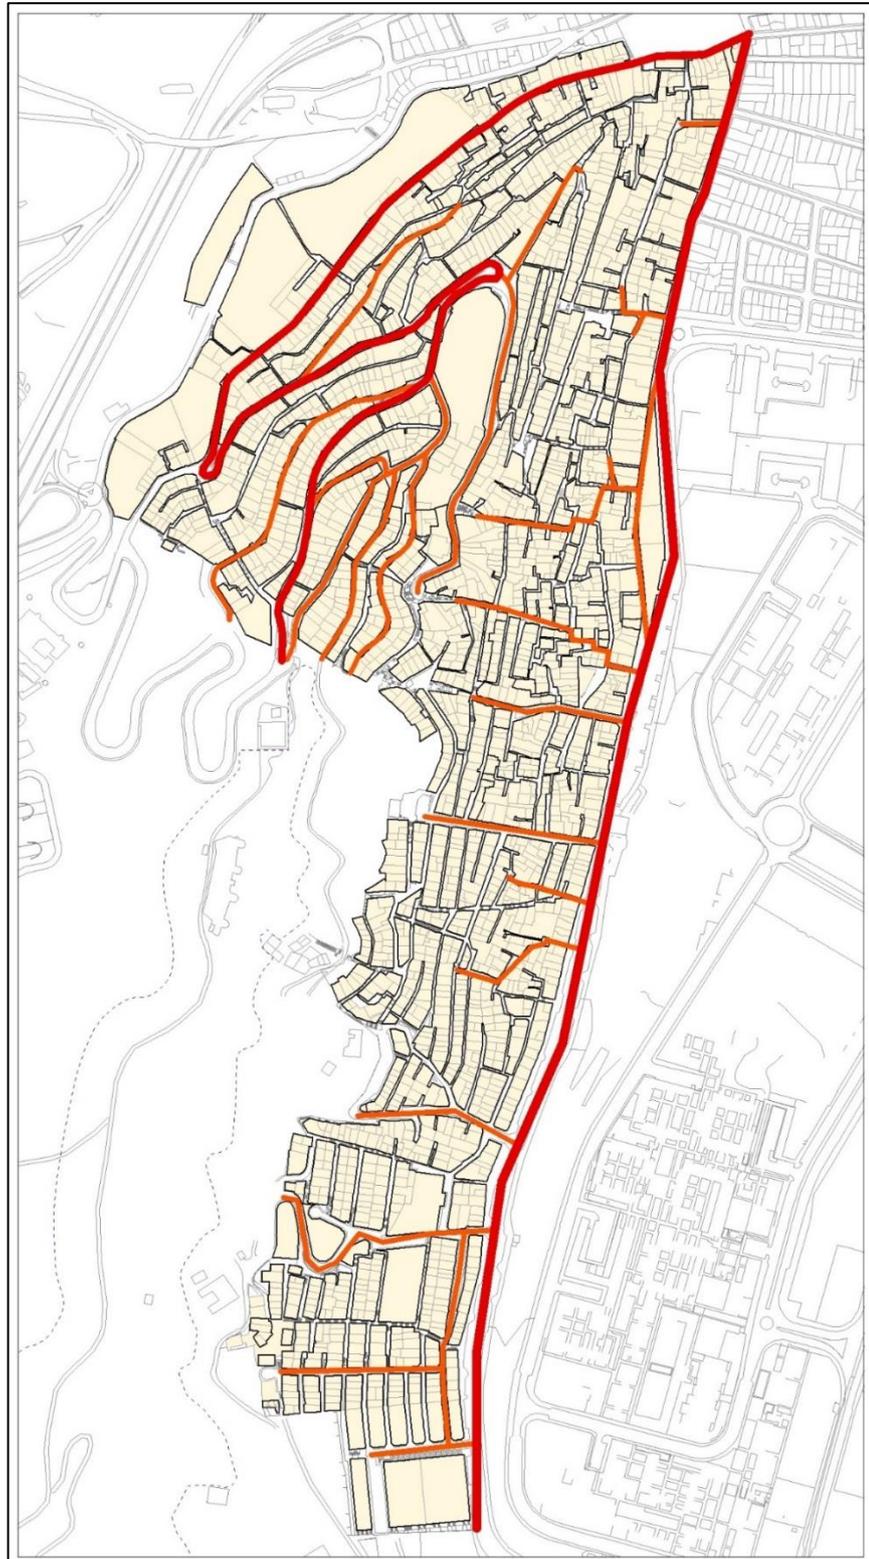
Red viaria estructurante del conjunto San Juan - San José

Ambas vías confluyen y parten del núcleo histórico del barrio de Vegueta.

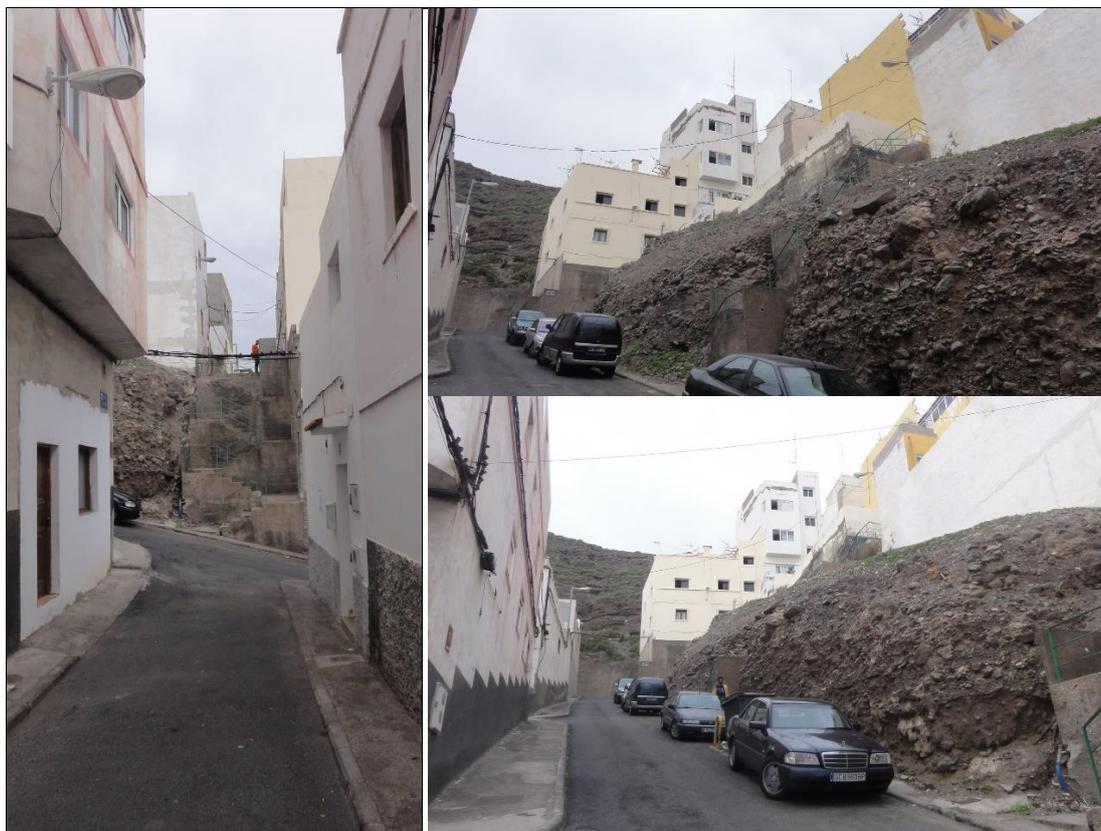
Esta situación es muy destacable, en el frente norte de la calle Pirineos, en el lateral derecho subiendo, donde las rasantes de las edificaciones se encuentran por encima de los 7.00 metros con respecto a la rasante de la propia calle Pirineos, obligando a grandes escaleras para acceder a las calles Duero, Diana, Avena, Esla y Tormes.

Situación ésta que da pie a plantear soluciones en futuras propuestas de planeamiento para tratar de mejorar la accesibilidad de estas calles.

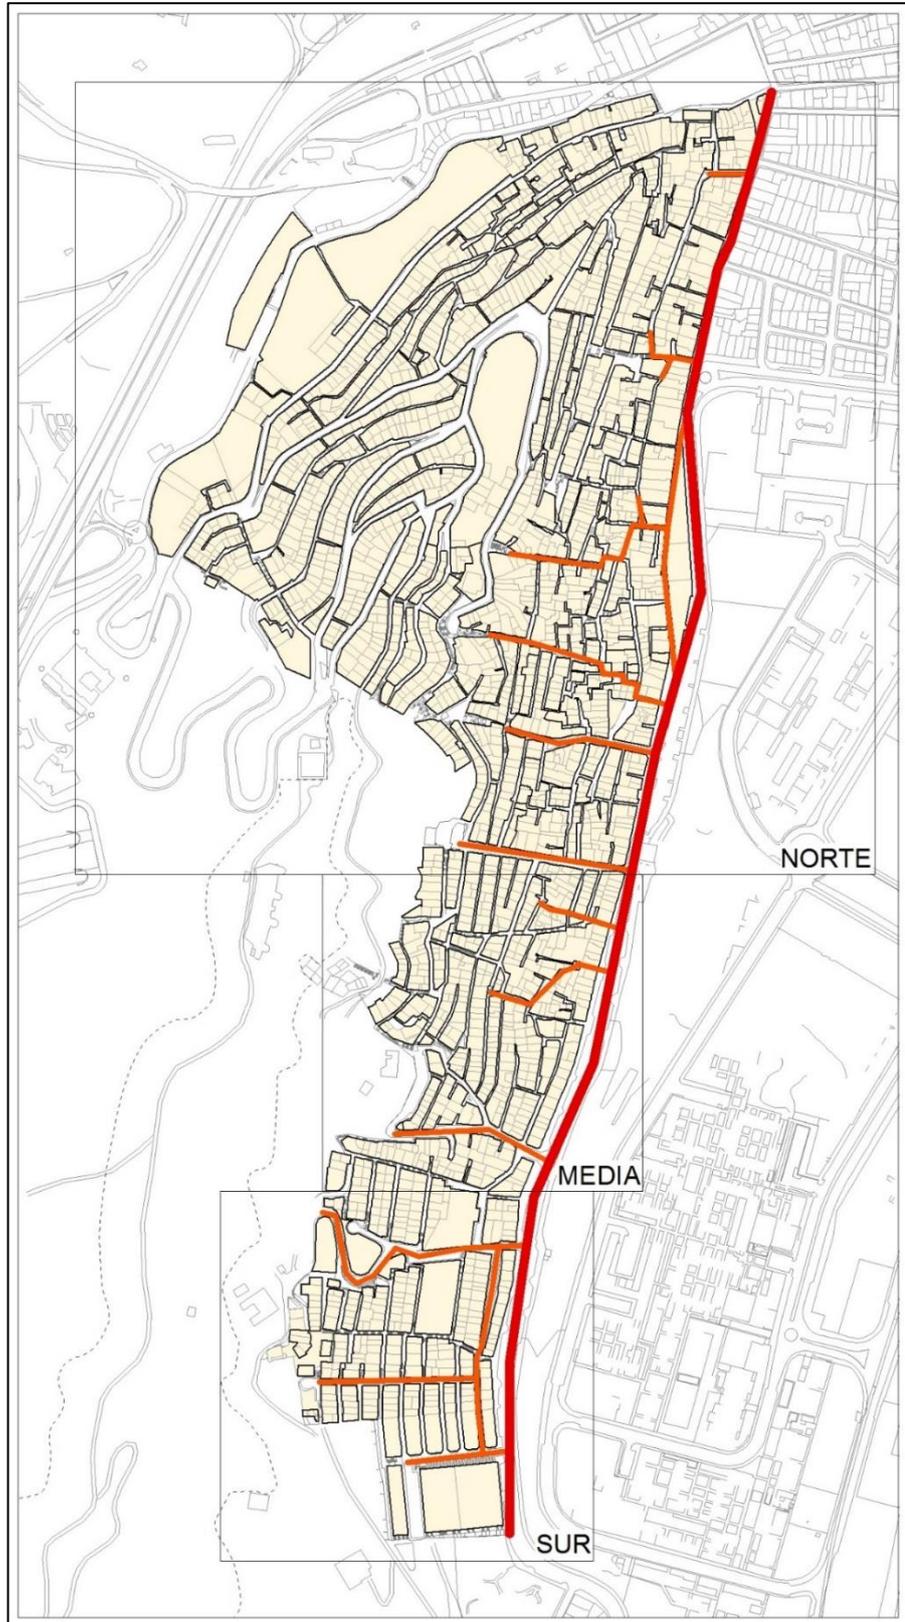
Red viaria del barrio de San José con los Sectores, Norte, Medio y Sur

Analizando el resto de la trama urbana creada en la ladera del barrio de San José, en todo lo que es la trasera del Paseo, así como sus conexiones con dicho Paseo podemos distinguir a su vez tres subzonas o sectores:

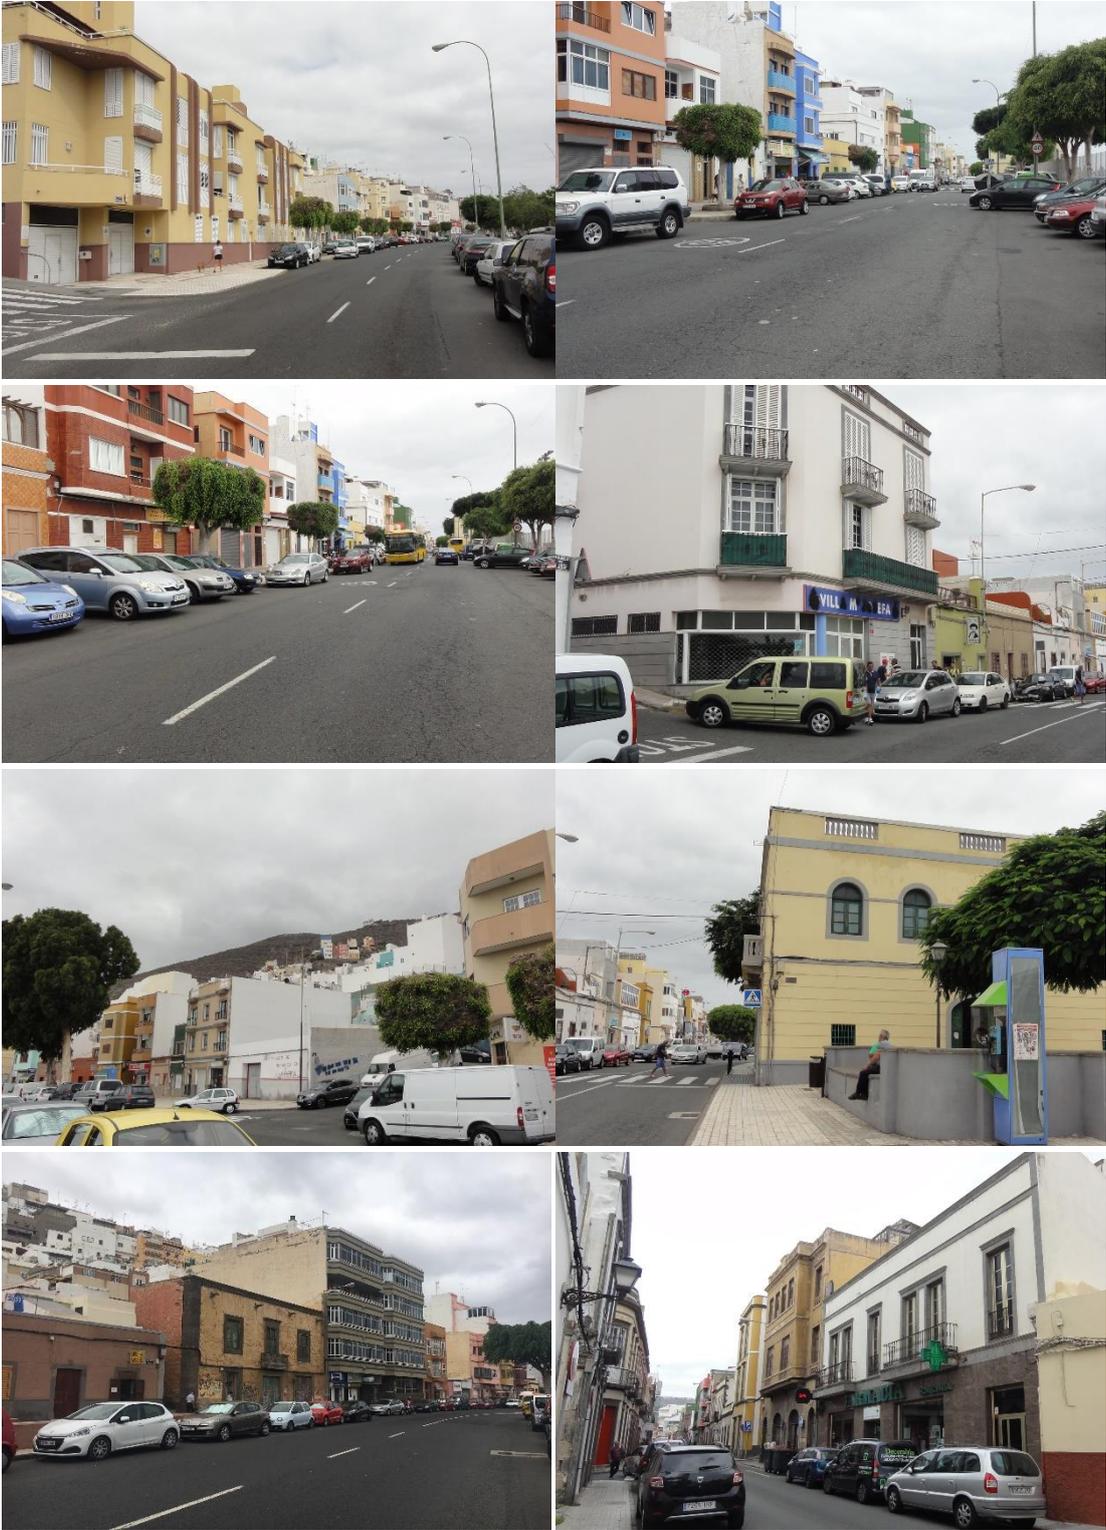
a) Red viaria del Paseo de San José, sector Norte:

La trama urbana de la zona del Paseo de San José comprendida entre las calles Real de San Juan hasta la calle Jenner, se diferencia de las demás por ser donde se han ido asentando las edificaciones de mayor calidad arquitectónica con diversos ejemplos de arquitectura de principios del siglo XX, y muy directamente relacionados con el barrio de Vegueta, ofrece un frente de fachada propio de la arquitectura del núcleo histórico de Vegueta.

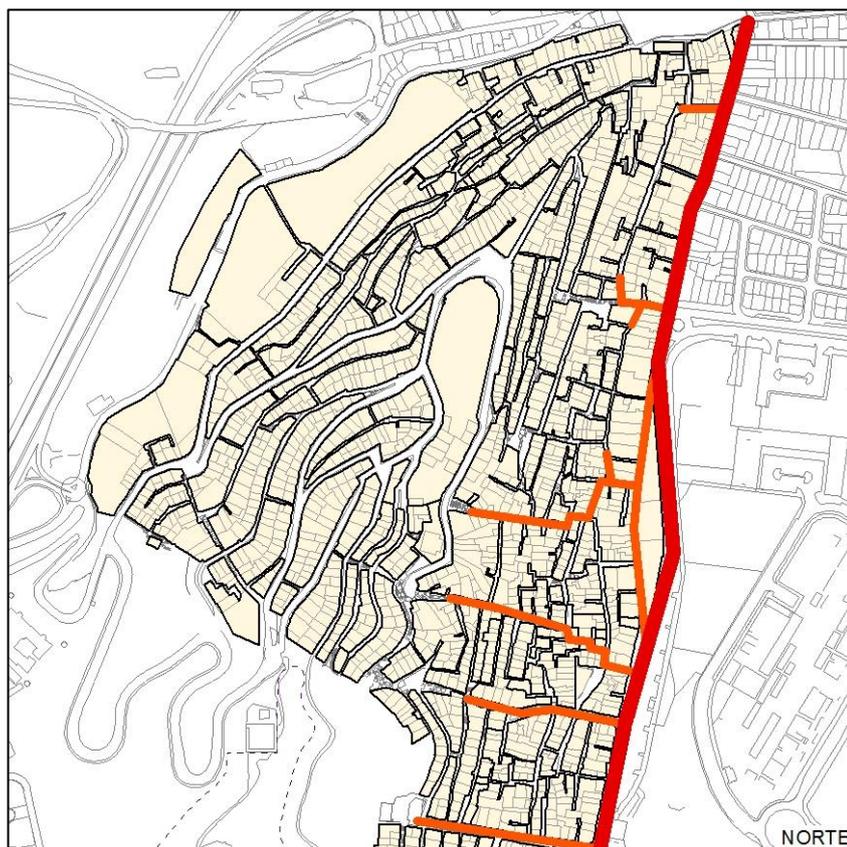
Red viaria principal del barrio de San José – Sector Norte

También es de remarcar, como al fondo de las calles Centella, Compás, y Jenner se ubican grandes escaleras para salvar el fuerte desnivel desde éstas a las calles superiores de Tártago, Chano Bartolo y Río Nervión.

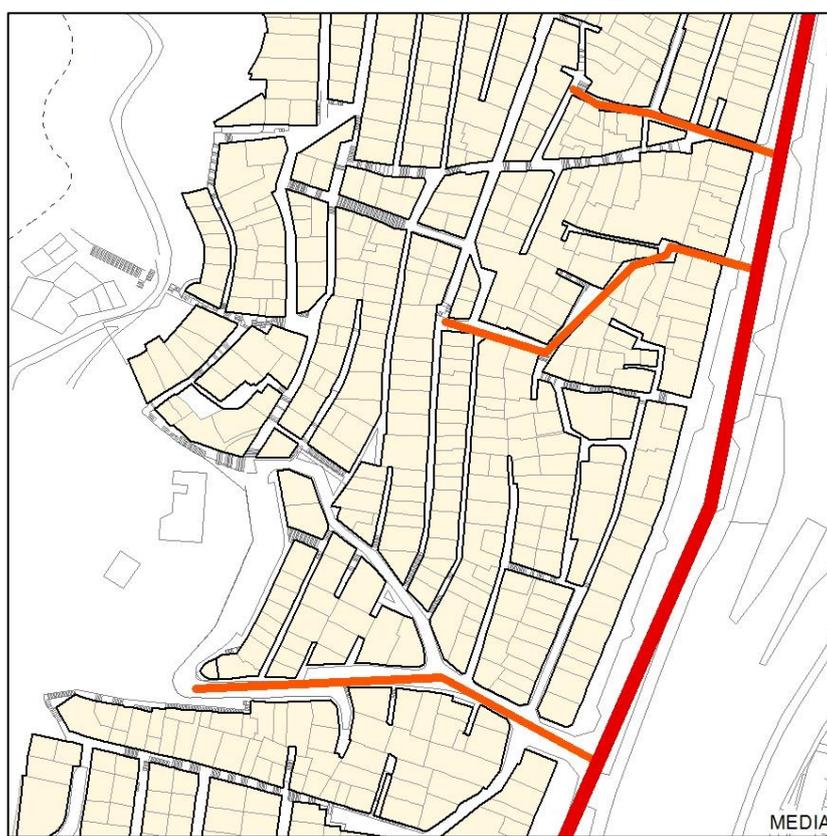
Red viaria principal del barrio de San José – Sector Medio

Este sector, cuenta con mejores condiciones de urbanización, al tener más viales pavimentados que permiten el acceso de vehículos, aunque en general son rodonales sin apenas aceras, destacando la calle Párroco Matías Rodríguez Artilles totalmente pavimentada con adoquines, y con sus redes enterradas renovadas, hasta unirse con la calle Practicante Agustín Romero Montenegro.

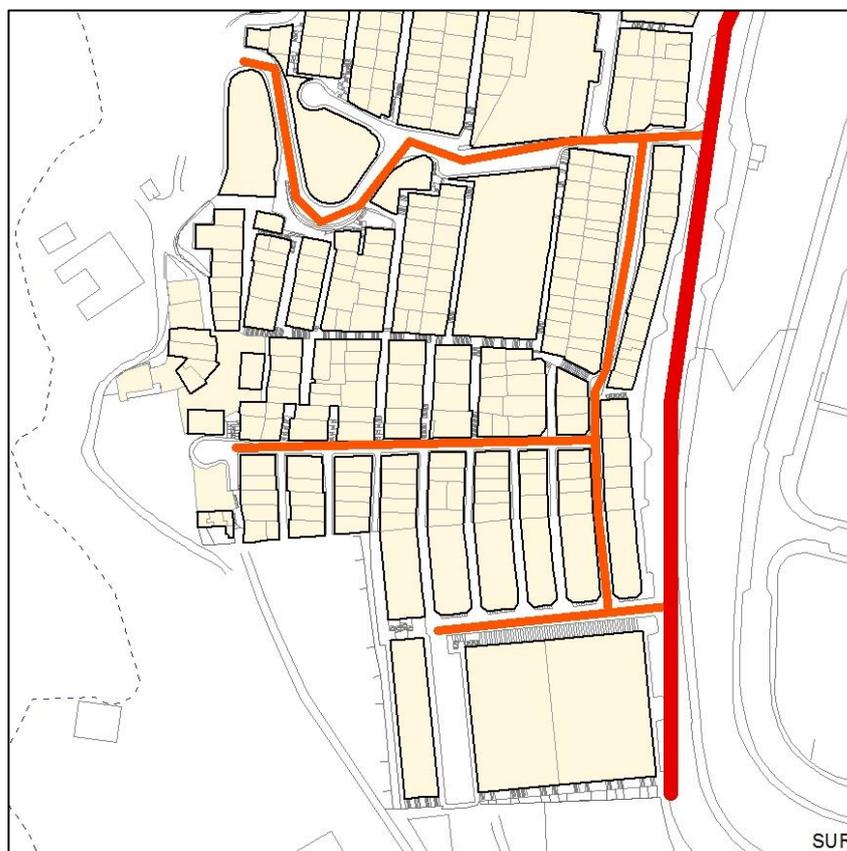
Red viaria principal del barrio de San José – Sector Sur

En general, la accesibilidad peatonal, ha quedado relegada a mínimos espacios residuales entre parcelas, de pendientes muy excesivas entre sí, que al no poder construir en ellas se ven abocadas a convertirse en escaleras, que se originan con un trazado longitudinal en sentido perpendicular a las líneas de nivel de la ladera y de las calles, con pendientes de hasta el 50%, destacando las escaleras de las calles Río Eresma, y las de la calle Marconi.

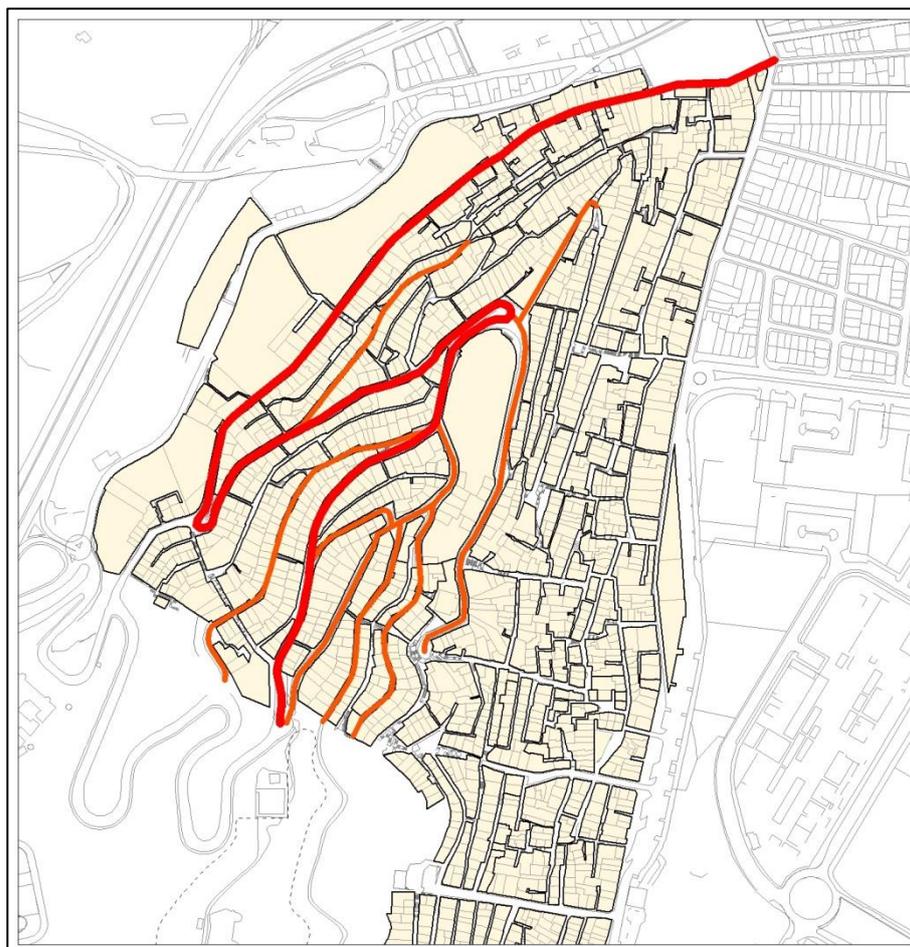
Red viaria del barrio de San Juan

El sistema viario rodado de este lado se caracteriza por adoptar una formación tipo "capilar", que partiendo desde la calle Real de San Juan va adaptándose a la topografía del terreno, con formas sinuosas, manteniendo pendientes constantes que oscilan entre un 5% y un 10%, destacando la arteria principal compuesta por la calle Real de San Juan, y que continua a través de las calles Camino al Polvorín, Tártago, Chano Bartolo y Batería de San Juan.

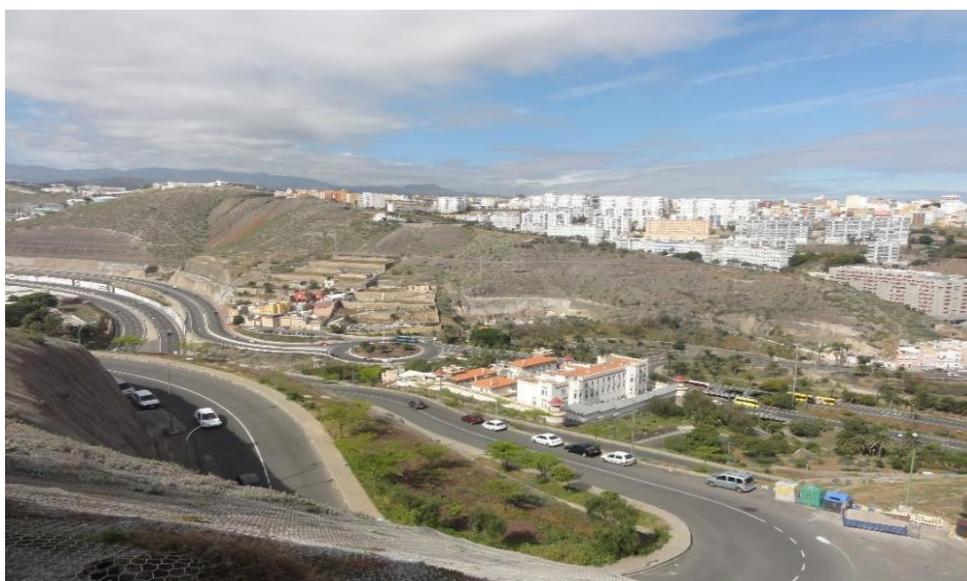
Es a partir de la vía central, la calle Batería de San Juan, de donde parten el resto de las redes interiores de esta zona, a modo de ramificaciones también capilares, caracterizadas por un sistema anárquico de formas y anchos de todo tipo, siguiendo las curvas de nivel, y dando servicio de acceso a todas las viviendas del entorno, a

base de peatonales y escaleras, con predominio de vías estrechas, y de anchos inferiores a 4.00 metros. En general las escaleras se trazan en perpendicular a estas calles tratando de salvar grandes desniveles, en algunos casos con peldaños de excesiva altura que los hacen prácticamente inaccesibles.

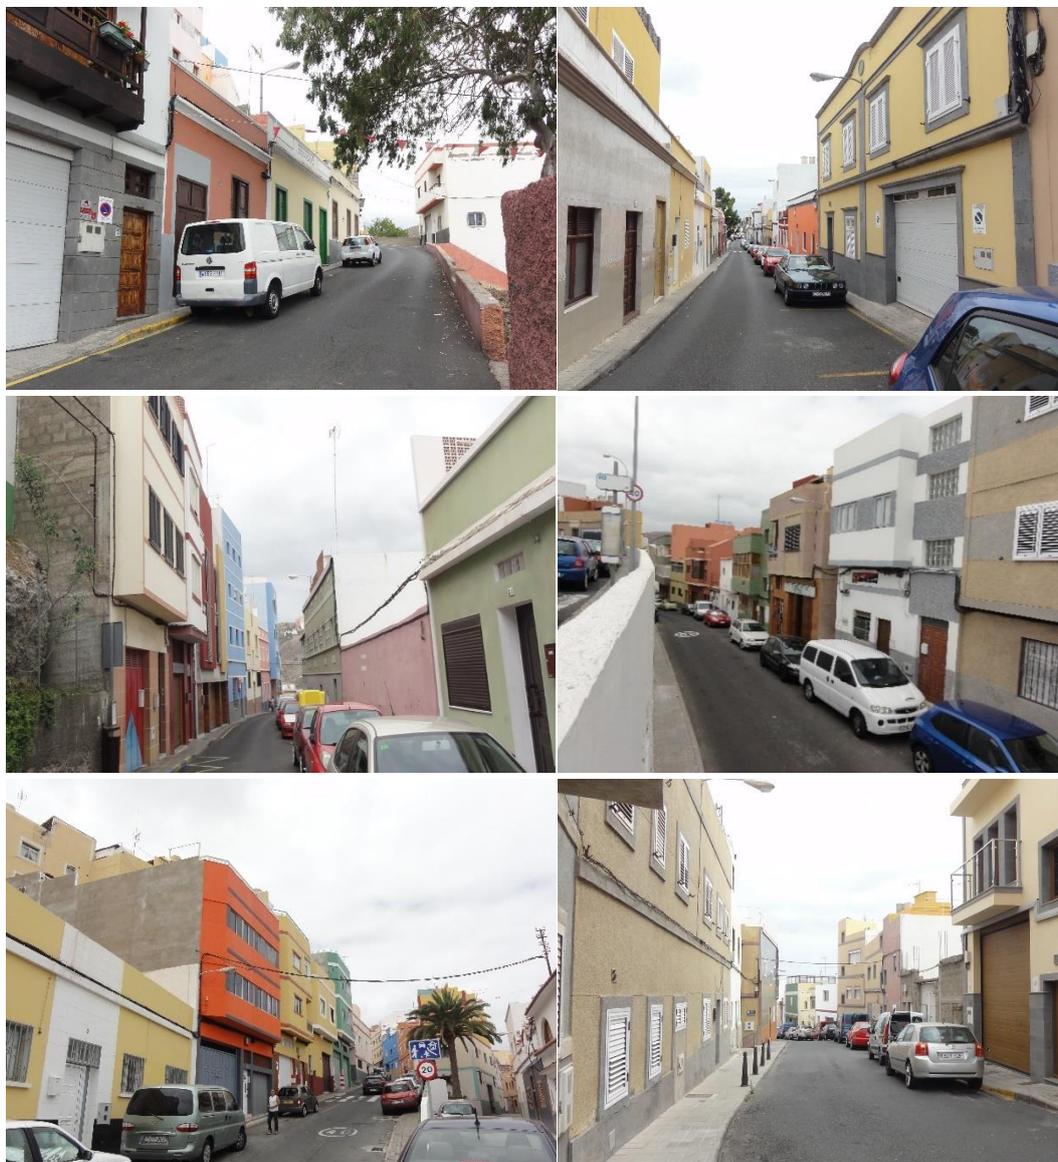
Otras características generales en la red viaria San Juan y San José.

Otras calles rodadas de la zona más alta son: calles Antonio Collado, Tanqueta, Bellavista, Mederos, Arocha y Marfea. De todas ellas la calle Bellavista es la única que dispone de ancho suficiente y aceras a ambos lados, aunque en parte de ella tienen una excesiva pendiente que alcanza hasta un 20%.
