PLAN ESPECIAL "SAN JUAN – SAN JOSÉ" (API-04)

DOCUMENTO DE DIAGNÓSTICO

Memoria

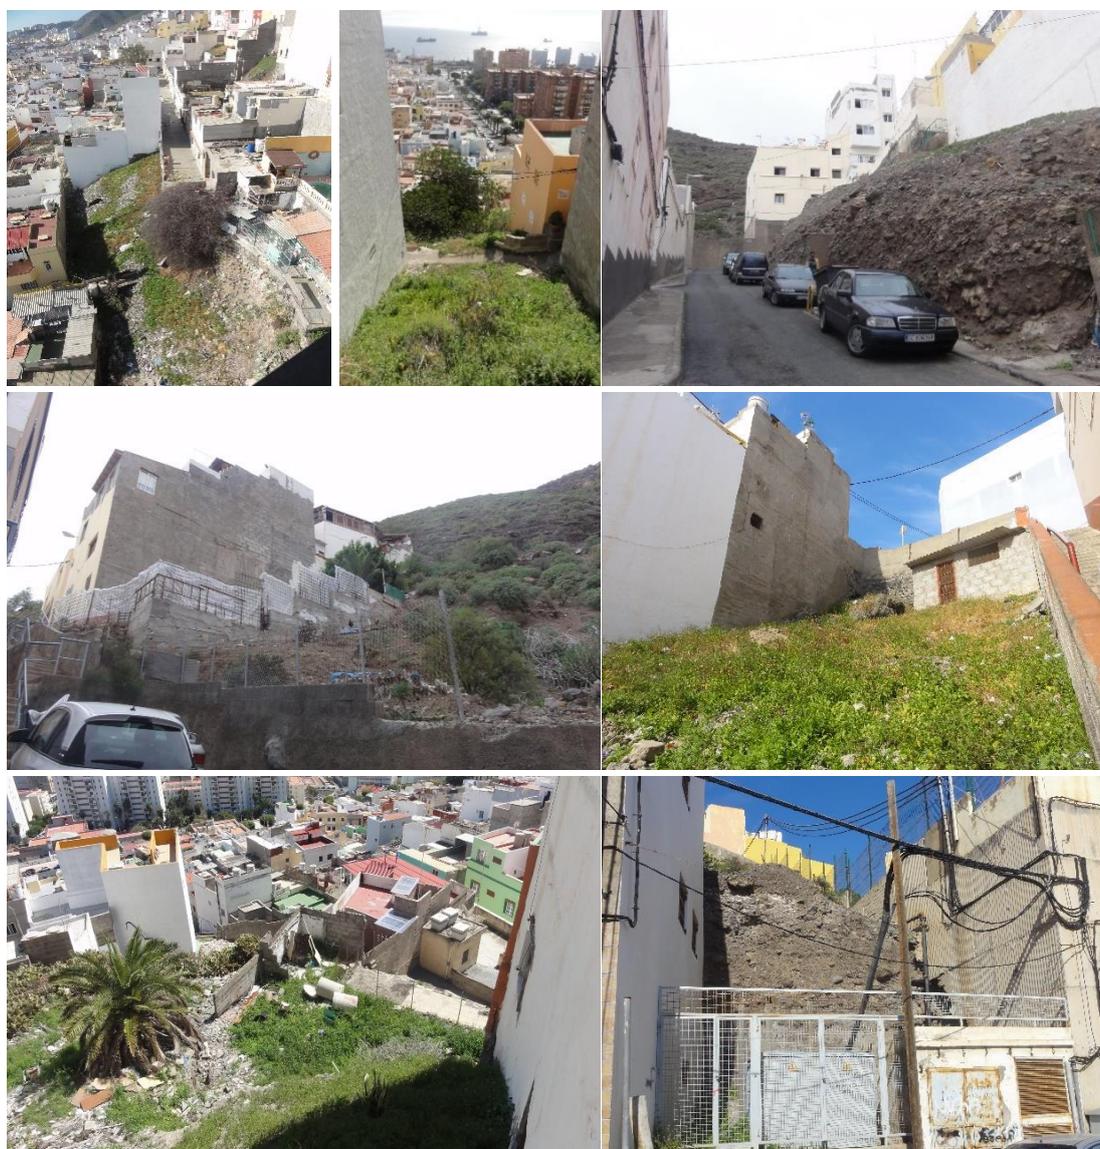
Vacíos urbanos en zona alta de San José

Lo que son estrictamente solares vacíos existentes entre viviendas, son más bien escasos y no tienen una localización próxima entre ellos, pues se encuentran bastante diseminados en el área.

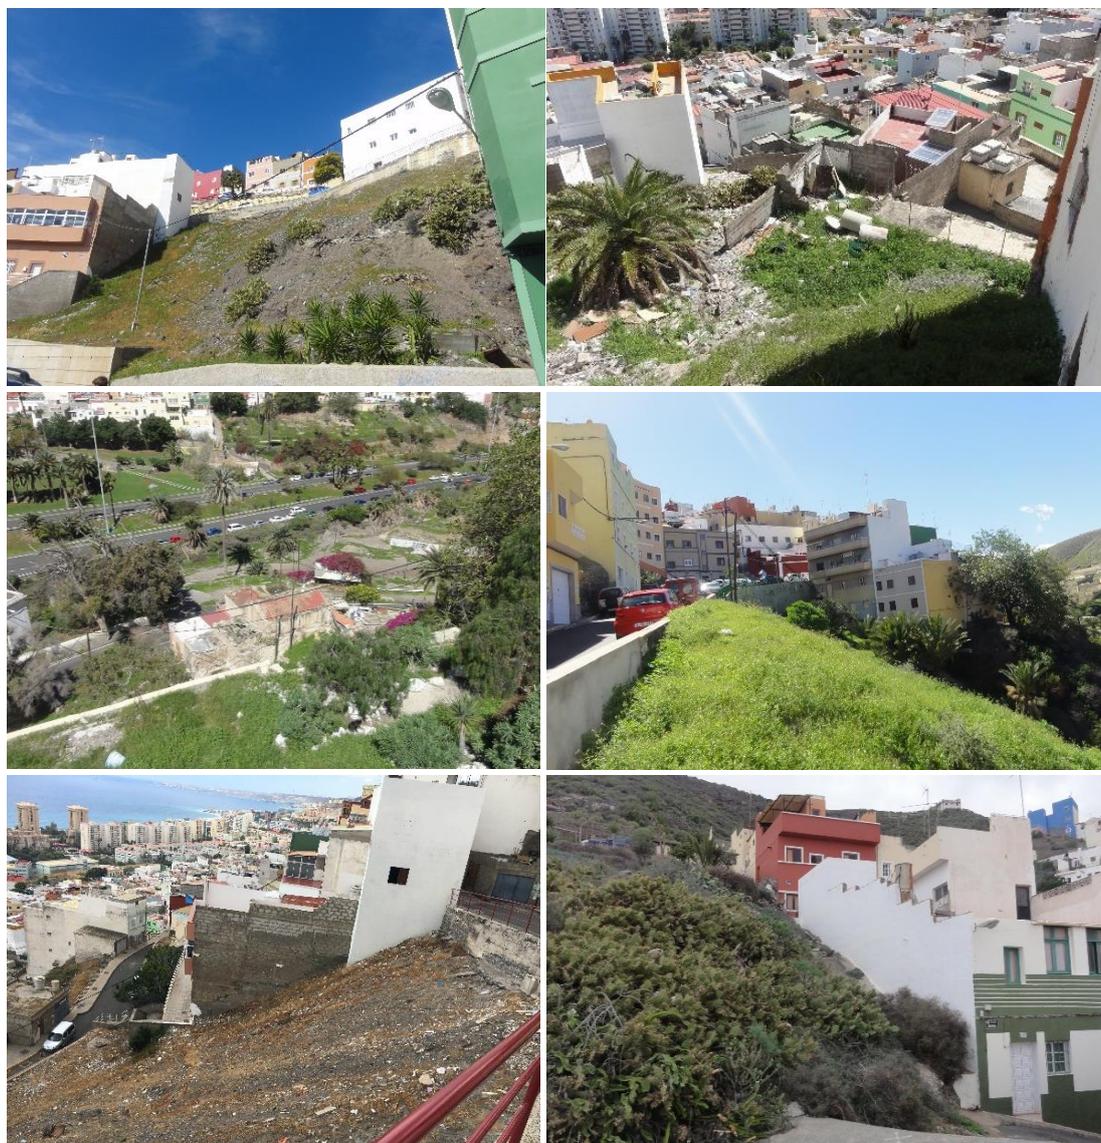
Por otro lado, están las laderas vacías sin edificar del interior del ámbito que, si bien, por su excesiva pendiente no son aptas para ser edificadas, sí que podrían incorporarse al conjunto de los espacios libres o a cualquier otra actuación de apertura de viales, etc. Gran parte de estas laderas ya están contempladas en el Plan General como Espacios Libres, y se localizan más bien en los bordes de las zonas altas del límite del área, aunque hay algunas de ellas por el interior. En general son restos de laderas que han quedado libres por el escaso interés de sus propietarios para ser edificadas, como consecuencia de las excesivas pendientes.

Vacios urbanos en laderas de San José

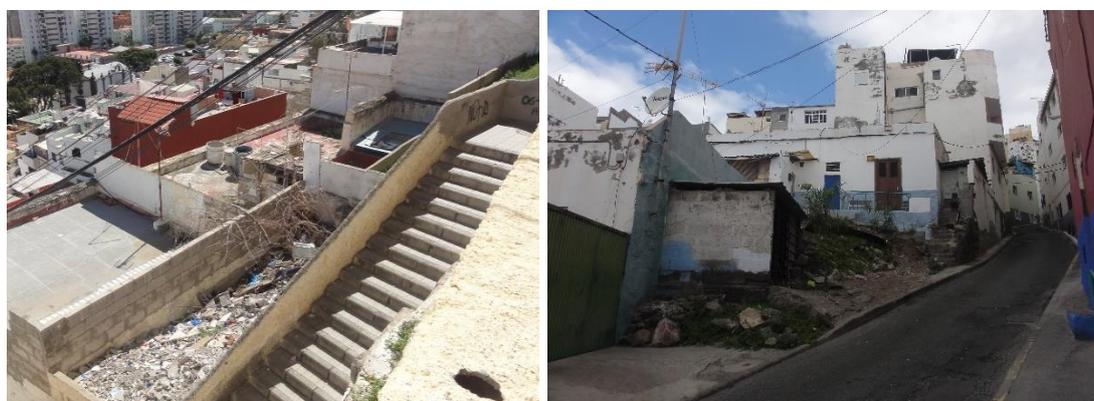
En general, estos vacíos urbanos son un serio problema para la vecindad, pues, dado su abandono, se han convertido en verdaderos estercoleros y escombreras, ocasionando problemas de salubridad en el entorno con la presencia de roedores, palomas, animales muertos, etc.

Vacios urbanos del interior del Barrio de San José

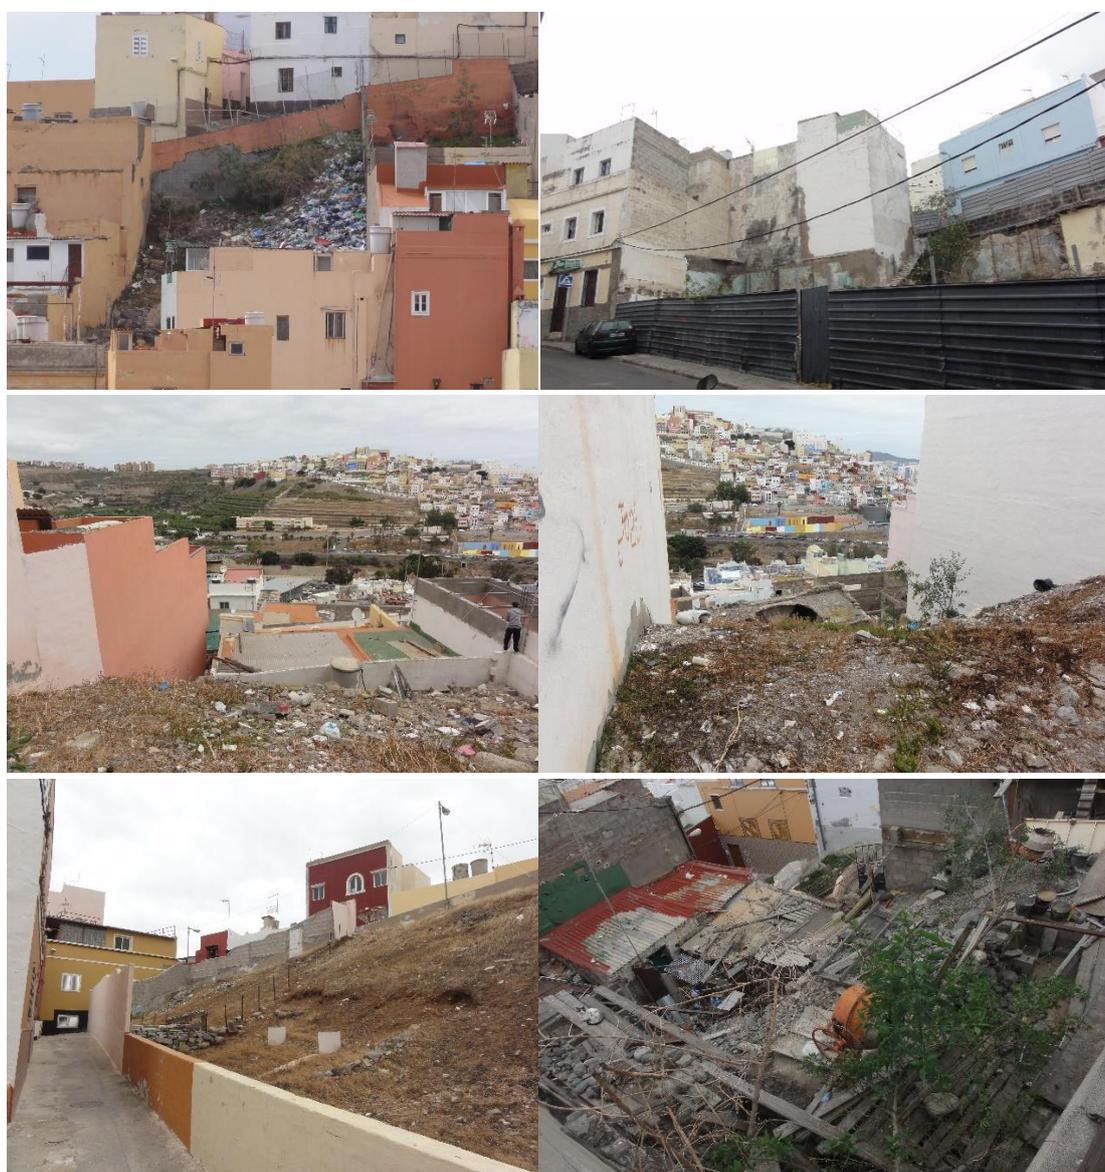
Vacios urbanos del interior del Barrio de San Juan

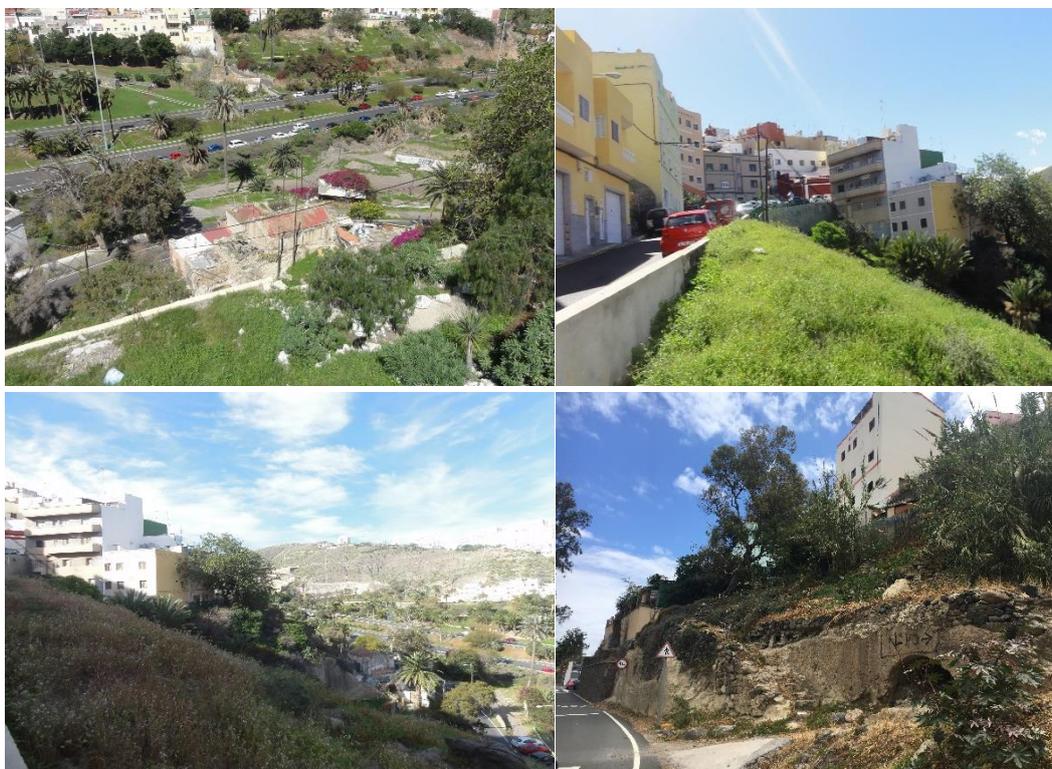
Vacios urbanos del Espacio Libre de Barranco Seco

Por otro lado, en las zonas de bordes, destaca fundamentalmente, un gran espacio libre en la zona de Barranco Seco, en los márgenes de la Carretera del Centro y junto a la rotonda que conecta con la calle Real de San Juan, con una superficie aproximada de 6.740 m², de los cuales se podría aprovechar en un 50% para uso ciudadano, sobre todo en la cota más baja donde cuenta con una plataforma sensiblemente horizontal de 3.150 m². El resto de este espacio presenta fuertes desniveles, algunos en cortes del terreno verticales, por explotación de antiguas canteras, y, por consiguiente, no son aptos para su uso, cuyos desniveles superan los 30 metros de altura entre la cota inferior y la superior.

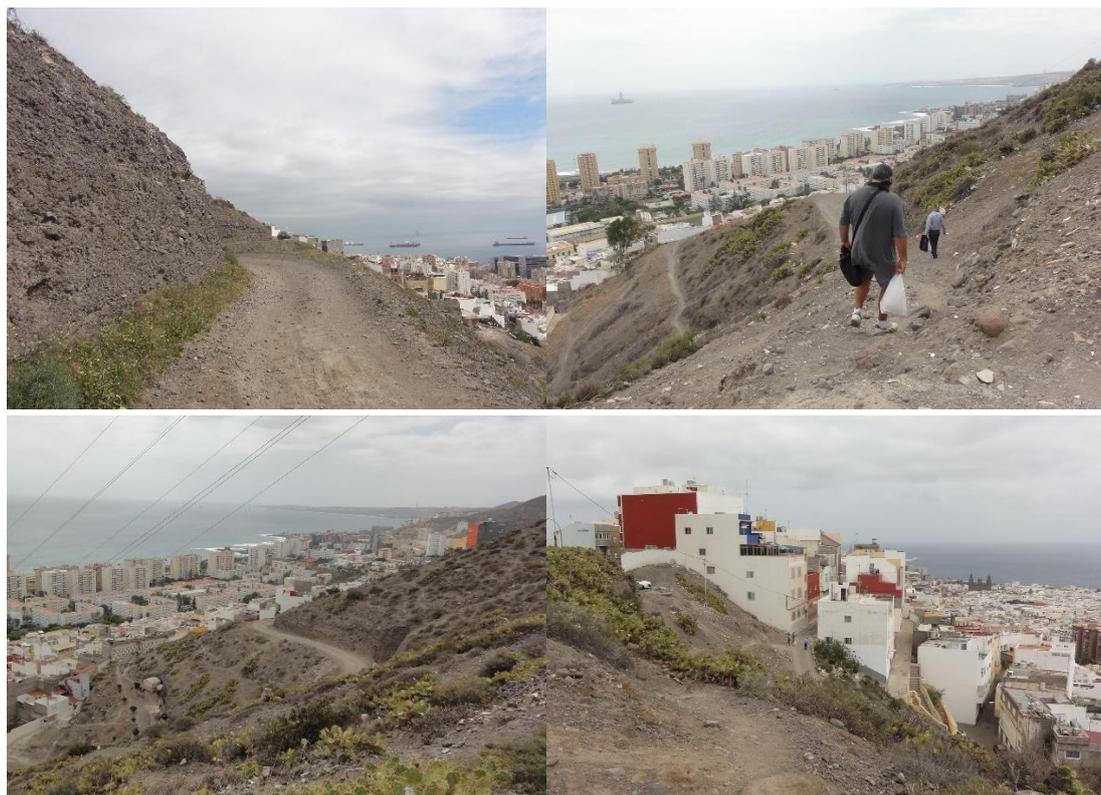
Es importante reseñar, que también en la cota superior de las laderas, y, partiendo desde la calle Arocha, parte una pista sin pavimentar que recorre toda la ladera en sentido sur hasta la zona trasera de la promoción de viviendas de la calle Diana. La citada pista pasa serpenteando la ladera y salvando vaguadas con una pendiente continua de norte a sur. En algunas zonas de excesiva pendiente, sobre todo en vaguadas, entraña riesgos importantes de caídas de piedras e inestabilidad de taludes, que impiden su uso en épocas de lluvias.

En estas imágenes se pueden apreciar las carencias de las zonas altas, con la pista sin asfaltar a media ladera y los distintos senderos que los lugareños de San José utilizan para conectarse con la parada de guaguas existente en lo alto de San Juan.

Sería interesante un posible acondicionamiento de esta vía exterior como remate superior, que a su vez permita aportar al área de las zonas altas de San José una mayor comunicación y una nueva alternativa de accesos a la misma.

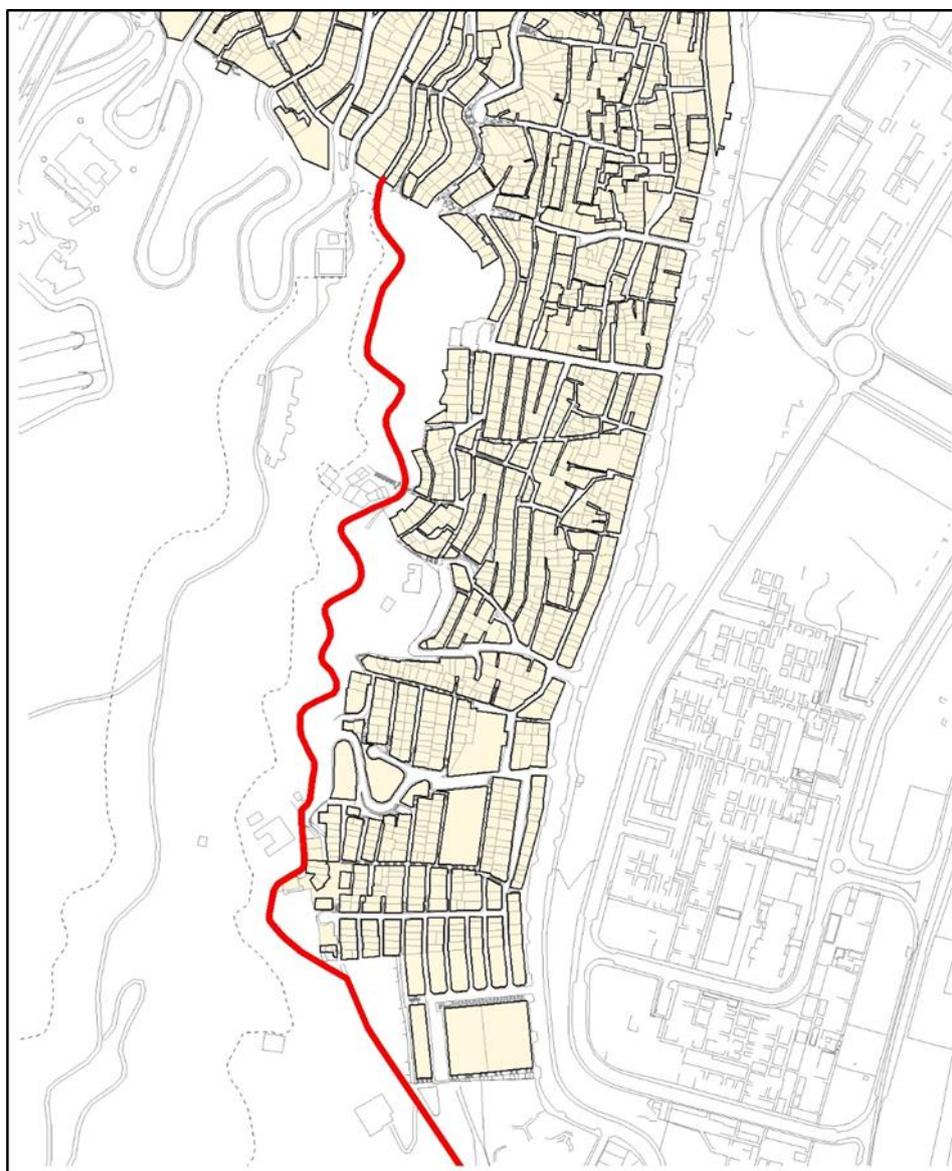
Trazado de la pista actual por la zona superior de San José, que parte desde la calle Arocha hasta la zona sur del ámbito.

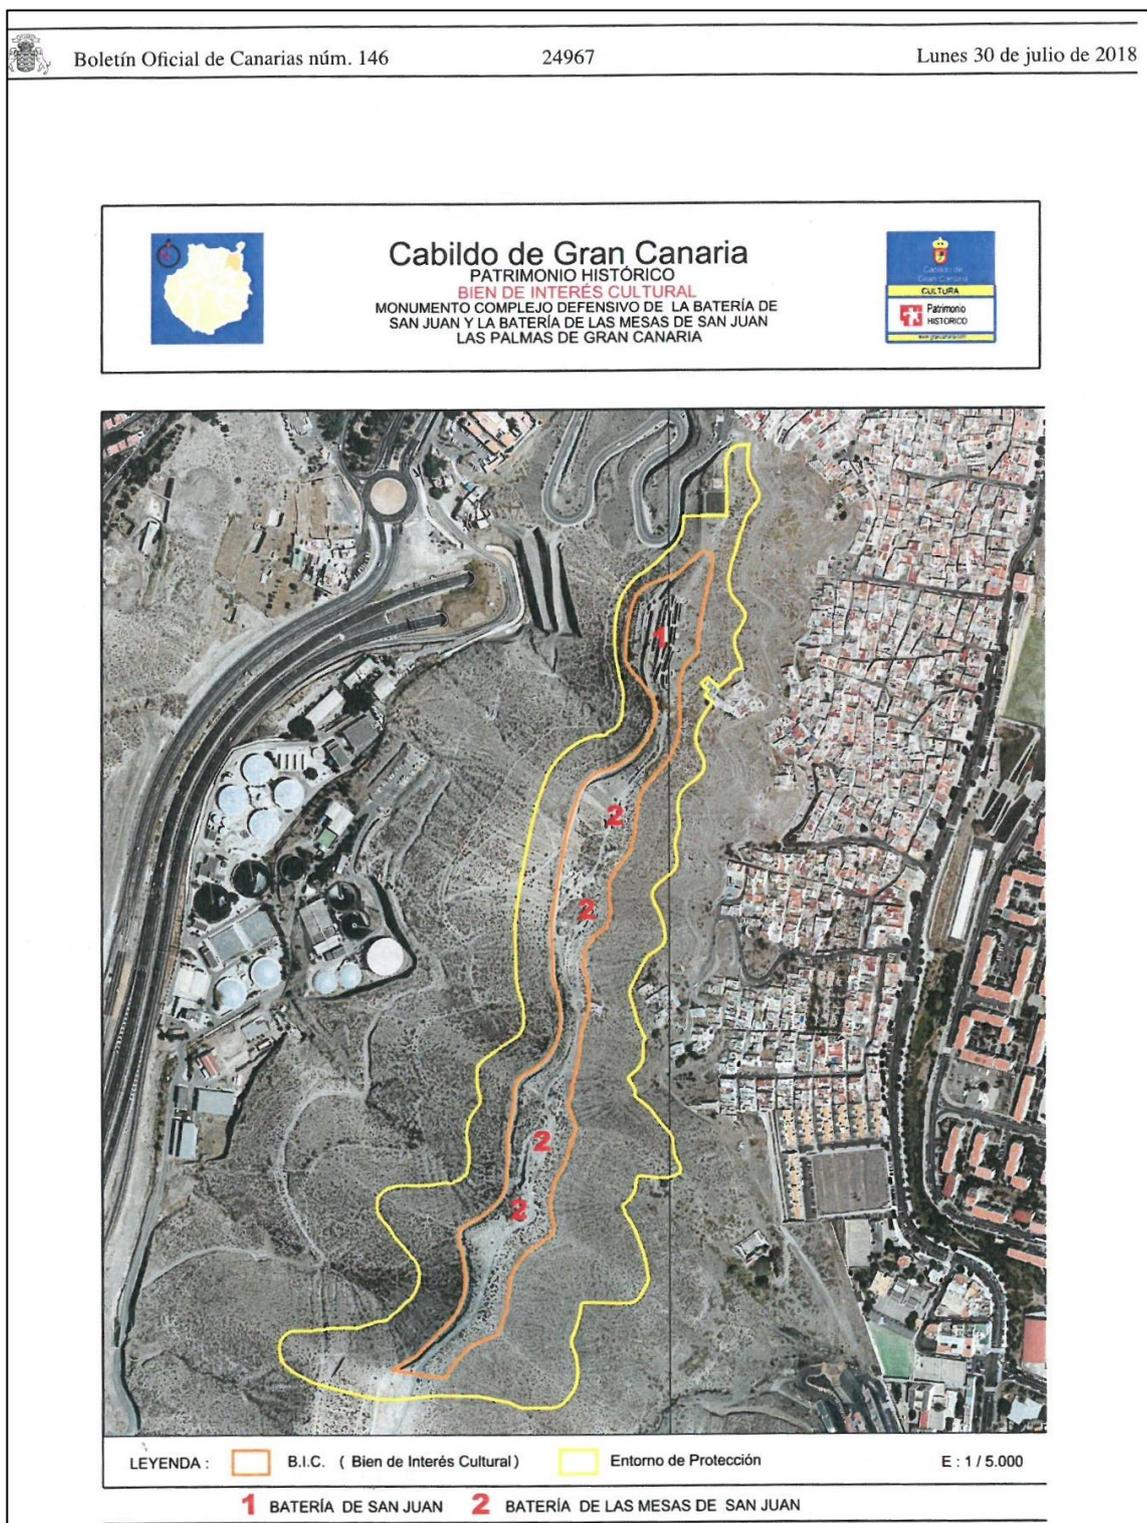
Recientemente se ha publicado en el Boletín Oficial de Canarias, el Decreto 108/2018, de 19 de julio, por el que se declara Bien de Interés Cultural con Categoría

de Monumento, el "Complejo Defensivo de la Batería de San Juan y Batería de Las Mesas de San Juan", delimitando su entorno de protección.

Este entorno de protección, con una superficie de 103.555 m² y delimitada por un perímetro lineal de 4.803 metros lineales, limita cualquier posibilidad de intervención en su ámbito, a fin de prevenir, evitar o reducir un impacto negativo de obras, actividades o usos que repercutan en el bien a proteger, en su contemplación, estudio o apreciación de los valores del mismo, tal y como al efecto establece la Ley de Patrimonio Histórico de Canarias.

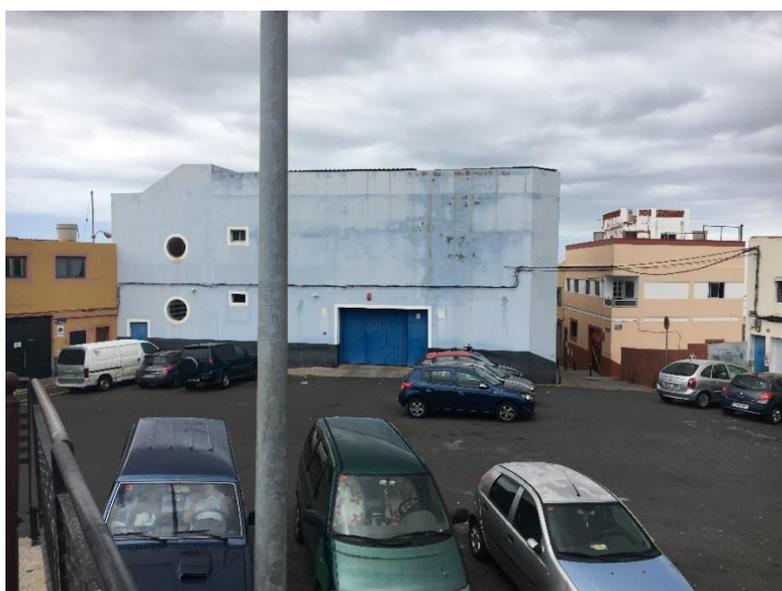
3. **Edificios de aparcamientos:** En toda el área de San Juan-San José sólo existe un edificio exclusivo de aparcamientos que está situado en la zona alta, concretamente en la parcela que hace esquina con las calles Batería de San Juan y Practicante Agustín Romero, ocupando una superficie de 596 m². La situación es estratégicamente inmejorable, ahora bien, desde el punto de vista paisajístico resulta muy desafortunada, pues, supone una barrera que oculta las amplias panorámicas que se divisan desde ese punto. Por otro lado, el edificio en sí, supone un importante impacto por su nula integración en el entorno edificatorio que le rodea.

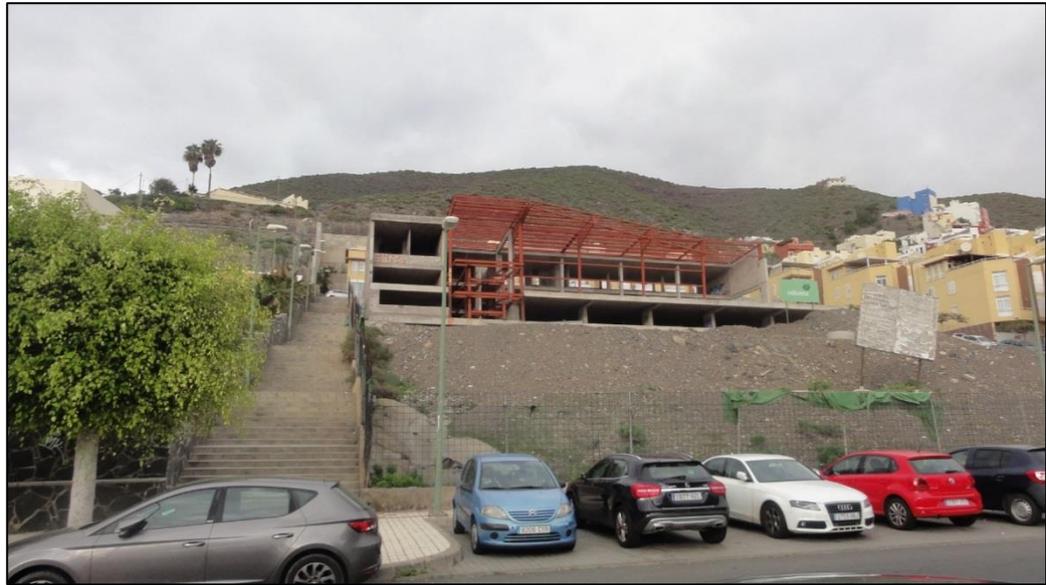
Vista del espacio libre San José-Sur en obras

Así mismo, en la zona sur del ámbito del API-04, existe una parcela en obras de unos 2.432 m², destinado a espacio libre en el PGO, pero no disponible para su uso y disfrute, pues está vallado por obras paralizadas desde hace mucho tiempo.

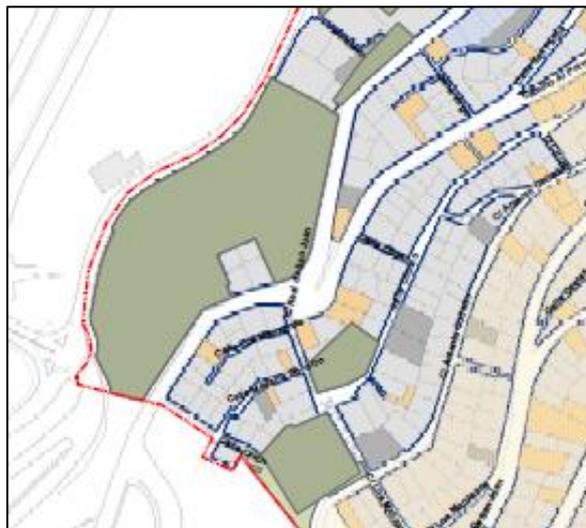
PGO: zona del Espacio Libre de Barranco Seco y C. Real de San Juan

Además de los anteriores, también existen otras parcelas destinadas por el PGO a espacios libres, pero que en la actualidad no se han ejecutado como tal, sino que se encuentran semiabandonados, destacando el conjunto de parcelas situadas en la Carretera del Centro, junto a la rotonda de Barranco Seco, y calle Real de San Juan, que en conjunto suman una superficie de 4.816 m².

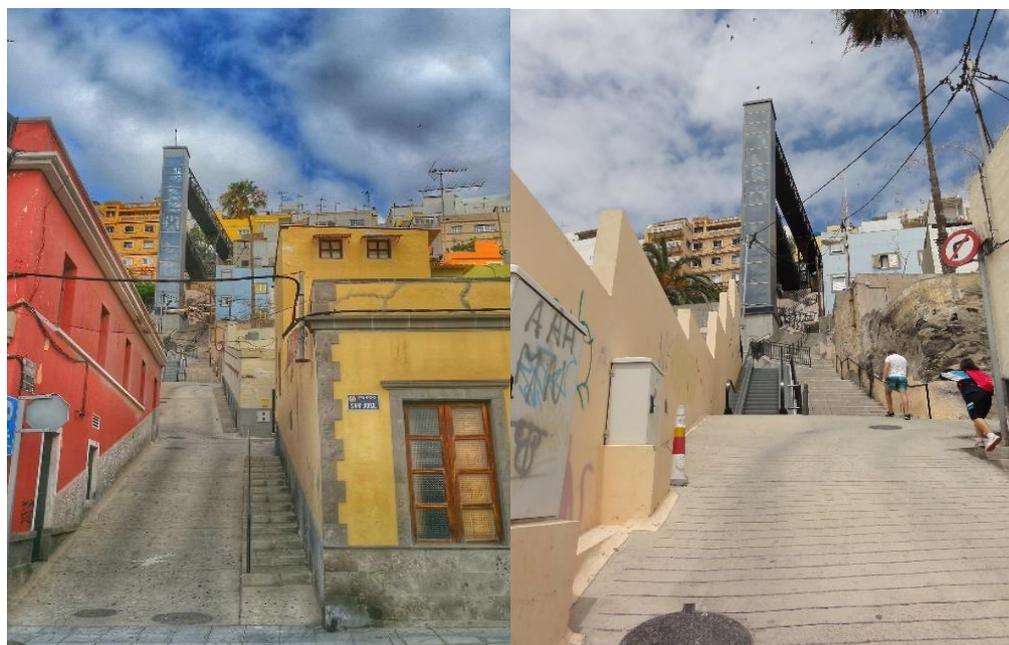
En este sentido resaltamos un ejemplo real de una iniciativa pública en el área con resultados aceptables, como ha sido la implantación de escaleras mecánicas y un ascensor en la calle Miguel Servet, que resuelve la conexión entre el Paseo de San José y la calle Tajinaste salvando un desnivel de unos 45 metros, equivalente a un edificio de 15 plantas, lo que da una idea del fuerte desnivel existente. Precisamente en este punto, antes de dicha instalación las escaleras estaban bastante infrutilizadas, dado el gran esfuerzo físico que suponía subir hasta las cotas más altas.

La movilidad interior por medios mecánicos sería una alternativa a tener en cuenta, en aras a mejorar la accesibilidad, aunque la experiencia actual exige que dichas instalaciones se acompañen de un plan de custodia y mantenimiento hasta que haya una cultura cívica que acabe con el vandalismo reinante en la zona. De esta forma se podría conectar las partes más bajas próximas al Paseo de San José con las zonas más altas.

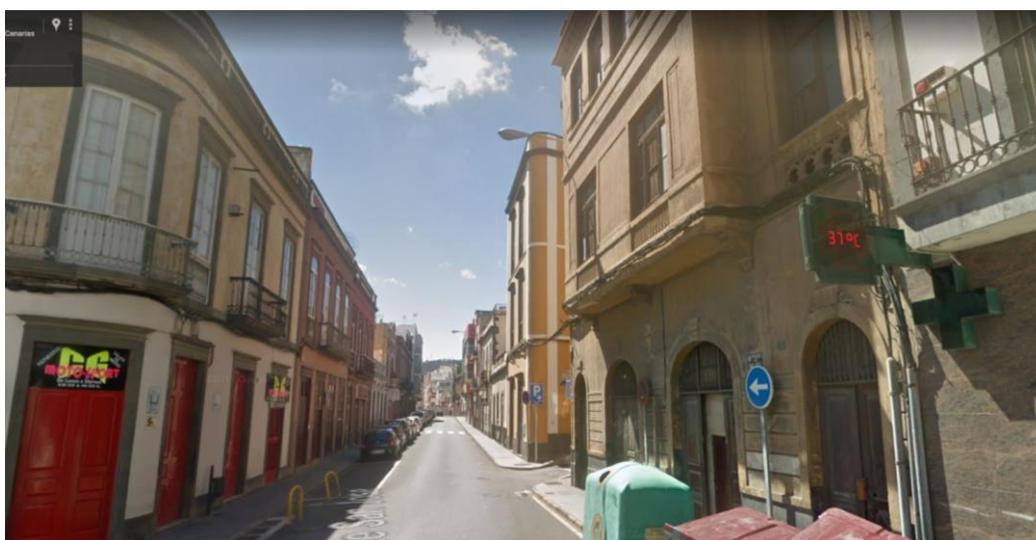
Ambiente urbano del Paseo de San José, con plantas bajas abandonadas

Siendo actualmente donde se concentra la mayor parte de la actividad comercial, no en vano, presenta una importante decadencia debido a la antigüedad de sus edificaciones y a la falta de una rehabilitación de gran parte de los edificios, todo ello añadido a que la actividad comercial en los últimos tiempos ha cambiado sustancialmente, trasladándose a otros puntos de la ciudad y a los nuevos centros comerciales.

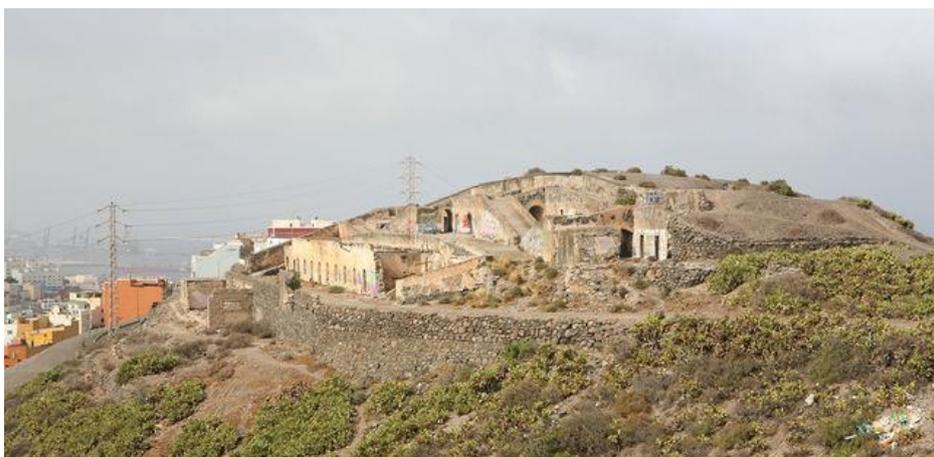
También tiene gran valor paisajístico la cima de la ladera, y sobre todo el entorno de la Batería de San Juan, teniendo en cuenta que está protegida y catalogada como BIC, Bien de Interés Cultural, y que sin embargo hoy en día está totalmente abandonada y deteriorada por actos vandálicos.

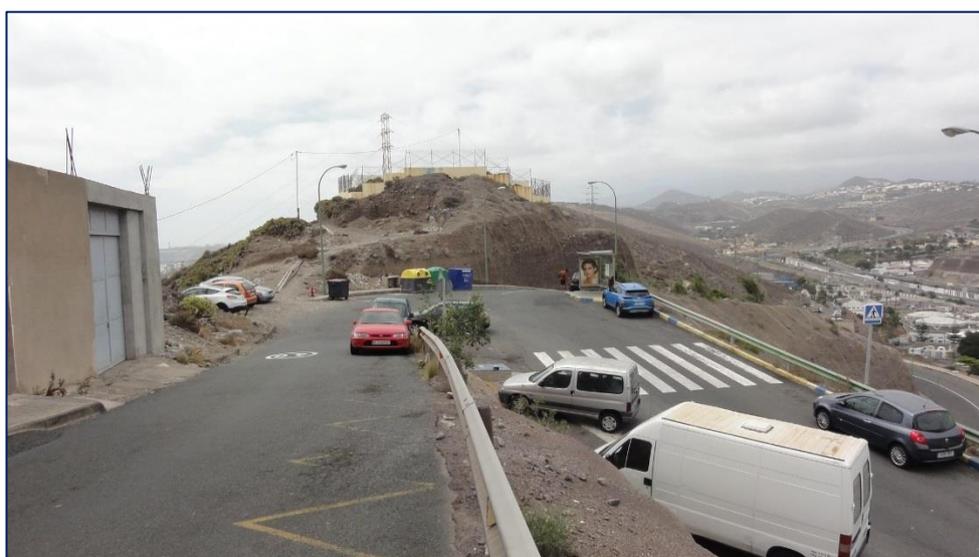
Desafortunadamente, ocupando la línea de cornisa de las dos laderas, se ha construido un depósito de Emalsa, causando un gran impacto perceptible desde muchos puntos de la ciudad. Dicho depósito colinda con la línea de protección del BIC de la Batería.

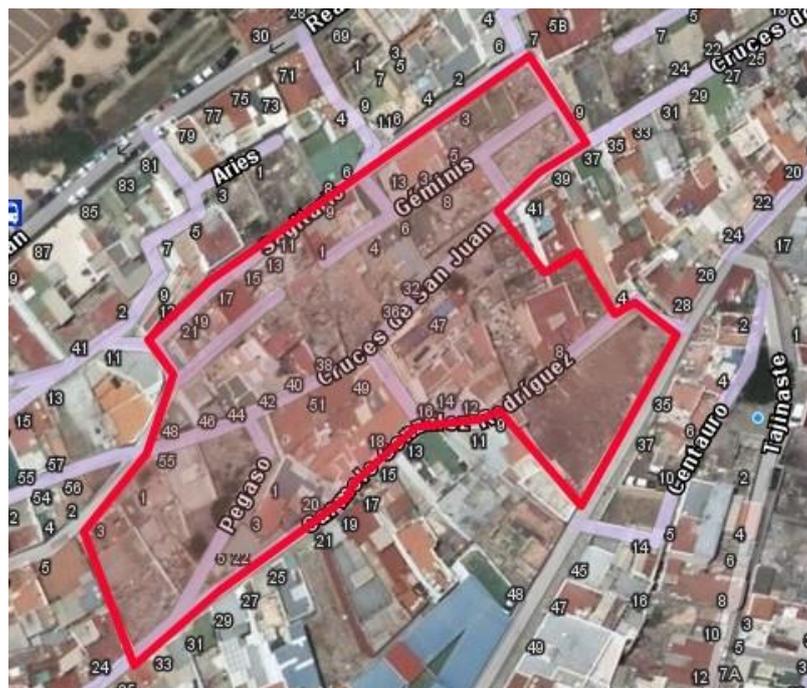
- Área 2: área comprendida entre las calles Sagitario, Géminis, Cruces de San Juan y Carmelo González Rodríguez.

Estas áreas se refieren a una serie de zonas interiores, de trazados irregulares que, generalmente coinciden con las zonas más antiguas, en muchos casos están muy deprimidas, presentando muchas deficiencias de accesibilidad, así como mal estado y abandono de las edificaciones, junto con solares sin construir, ruinas, escombros e insalubridad, etc., y que precisan de una importante renovación urbana.

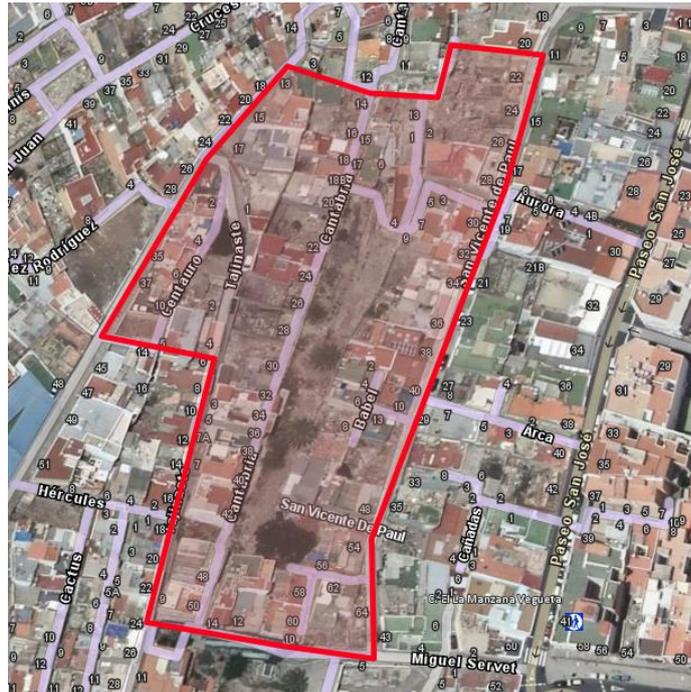
- Área 3: calles Cruces de San Juan, San Vicente de Paul, Cantabria, Tajinaste, y calle Miguel Servet.

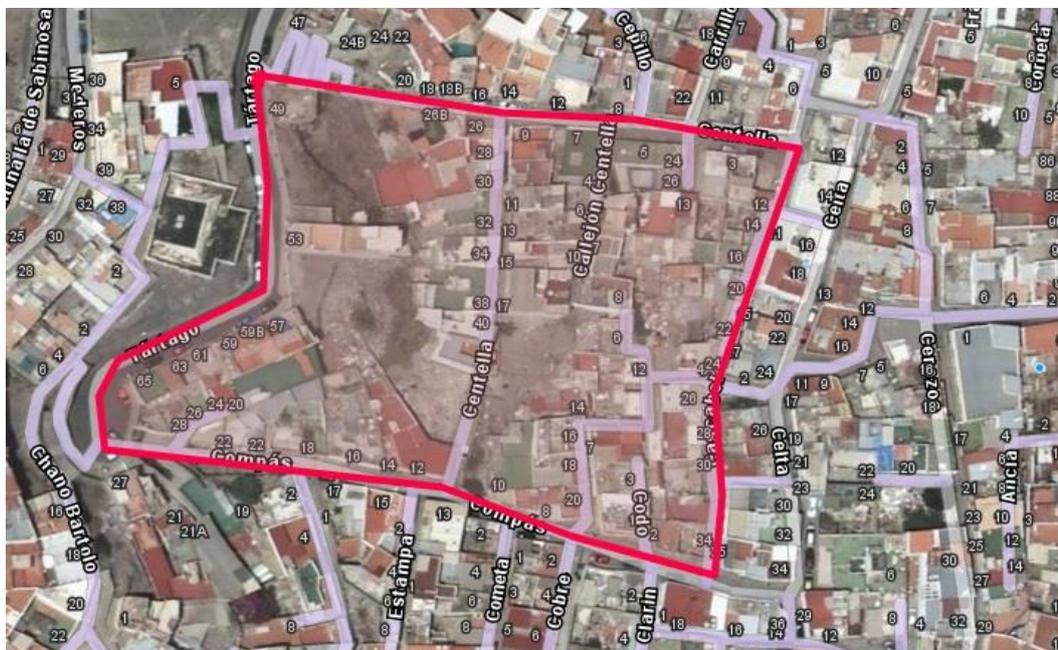
- Área 5: calles Centella, Cascabel, Compás, Cerrojo y Tártago.

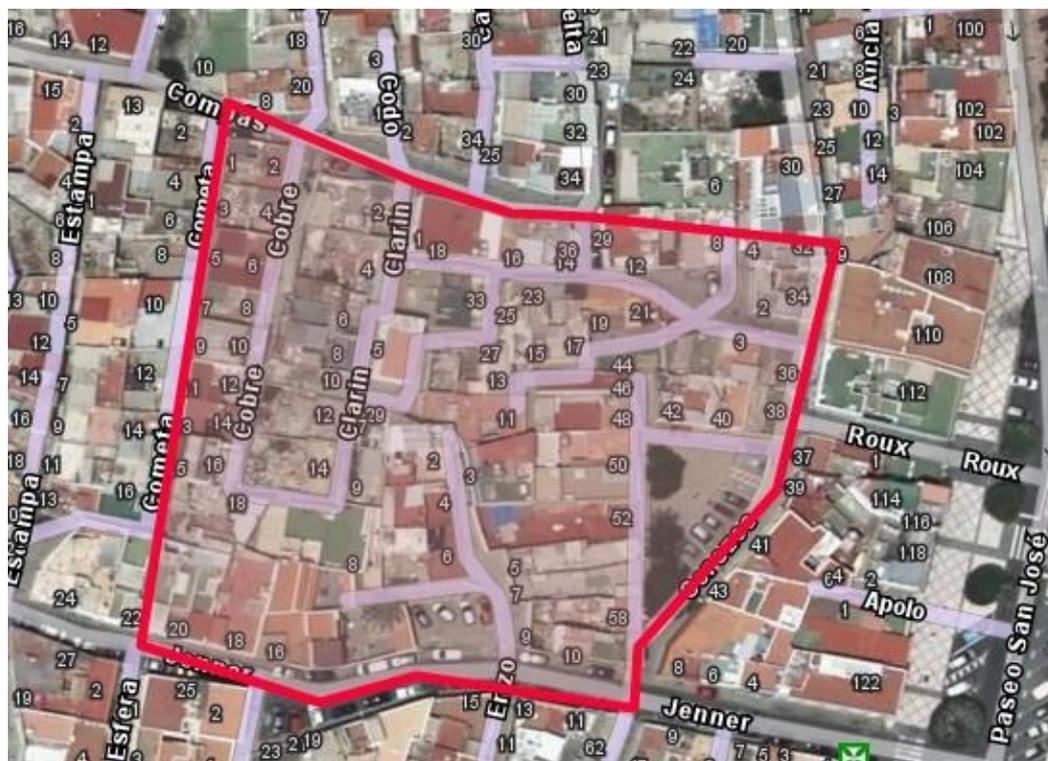
- Área 6: Calles Compás, Cerezo, Corona, Clarín, Cobre, y Jenner.

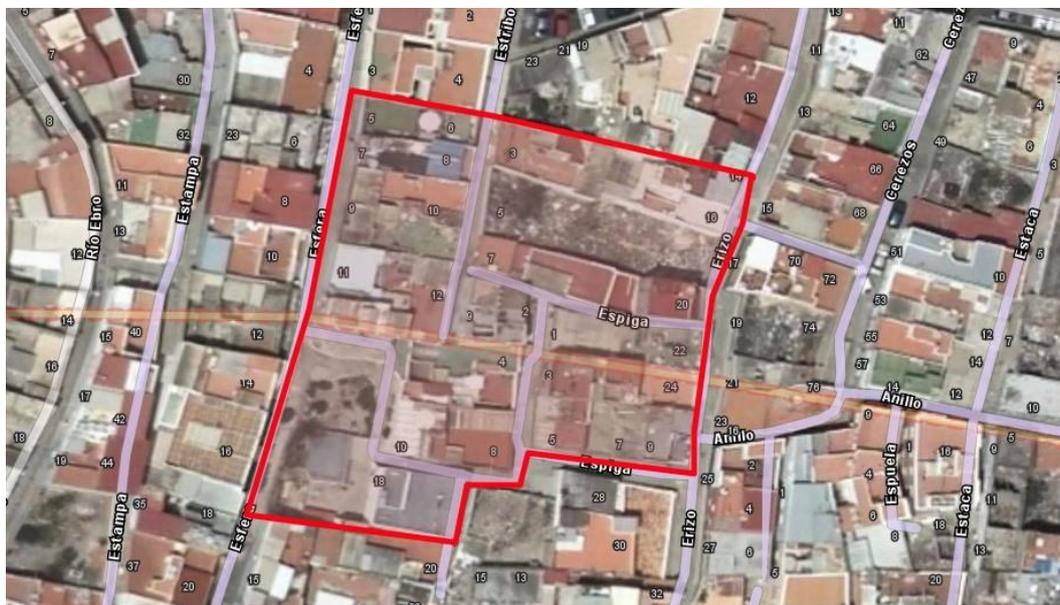
- Área 7: Calles Erizo, Espiga, Estribo, y Esfera.
