PLAN ESPECIAL "SAN NICOLÁS" (API-03)

DOCUMENTO DE DIAGNÓSTICO

Memoria

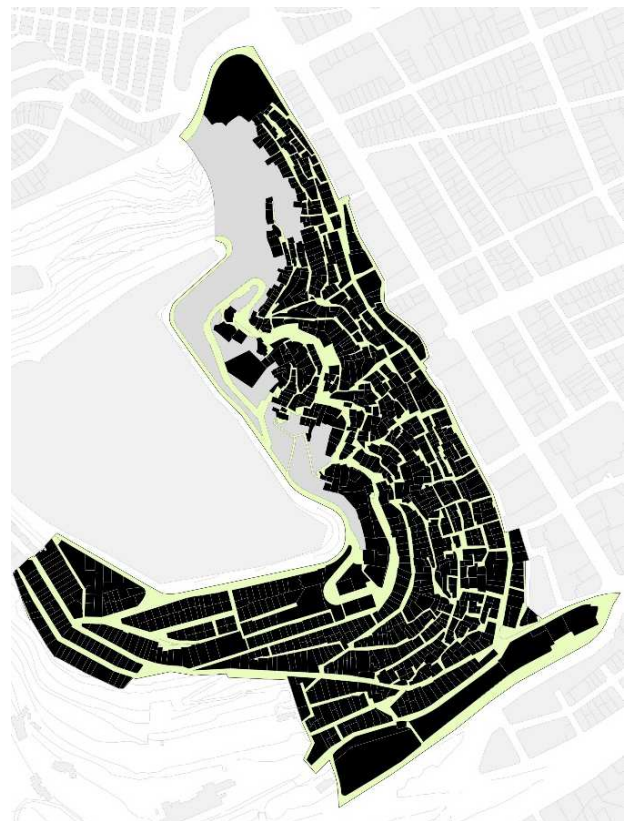
Así pues, el proceso de urbanización de San Nicolás ha estado sometido a las condiciones propias de la orografía del terreno y de la construcción al margen de una política de planificación urbana y territorial. El desarrollo espontáneo hizo que este tradicional conjunto edificado se consolidara como una trama irregular de callejuelas y de parcelas de pequeñas dimensiones (más del 60% de las parcelas tienen una superficie inferior a 100 m²). Únicamente se aprecia cierto orden en San Francisco, el ensanche del barrio de aparición más reciente, donde se concentran las áreas de nueva edificación y las calles, aptas para vehículos rodados, presentan una estructura lineal.

Estructura de manzanas frente a viario

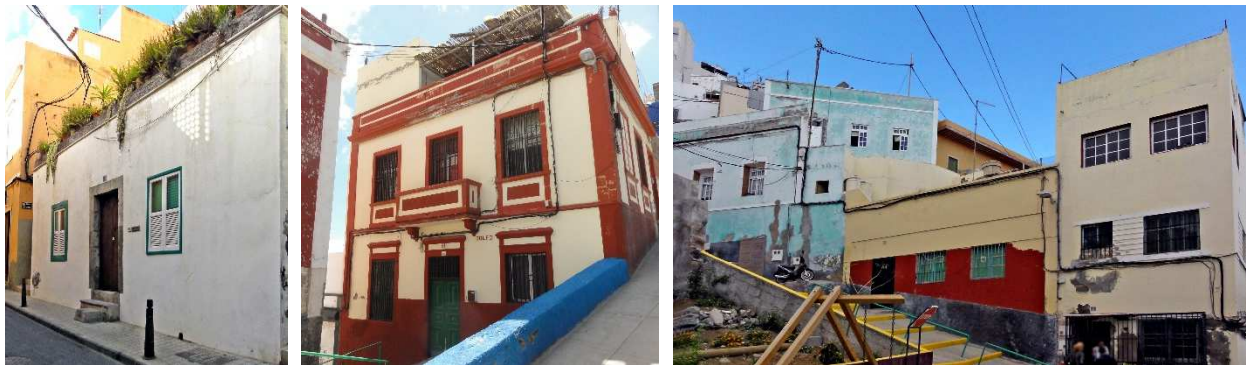
Sobre la desorganizada estructura parcelaria se levanta el conjunto edificado de San Nicolás, de destacada densidad constructiva (la ausencia de pautas urbanísticas derivó en un entorno con escasez de espacios libres) y un claro dominio de la horizontalidad. En este sentido, debe señalarse que el condicionamiento que para la construcción supuso la ladera, con los consiguientes costes de los desmontes, fue probablemente el motivo de que hasta principios del siglo XX se desarrollara fundamentalmente la casa terrera de una planta entre medianeras que solo más tarde, por imposición normativa, dio paso a edificaciones de dos o tres plantas de altura, algunas de ellas edificadas sobre las de una planta construidas en etapas anteriores (en muchos casos como ampliaciones ilegales de mala calidad visual y constructiva). En consecuencia, en la actualidad, en la mayor parte del barrio la altura oscila entre una y tres plantas, con una distribución heterogénea de las edificaciones que origina la estampa quebrada y dentada del skyline del Risco que forma parte del imaginario colectivo.

Edificaciones de distintas alturas (entre 1 y 3 plantas)

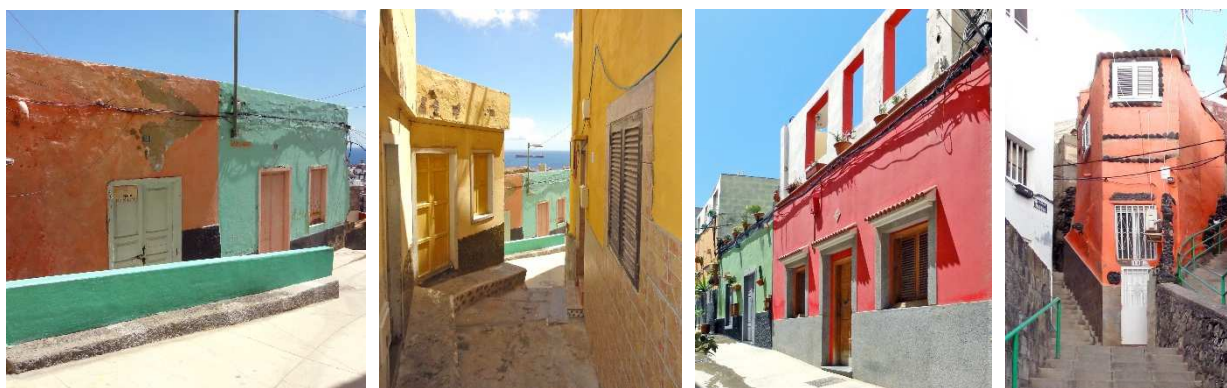
En cuanto al aspecto exterior, la mayoría de las edificaciones que ocupan este Risco son viviendas con fachadas de gran sencillez propias de la arquitectura popular, cuya composición se desarrolla a partir de la disposición lineal de los huecos, bien sin ornamentación o con una ornamentación muy sencilla desde su concepción, o bien con un tratamiento peculiar de los acabados, fruto de la intervención de los habitantes locales que personalizan las fachadas de sus casas con material de reciclaje, centros florales y aplacados de diversa índole.

Fachadas sencillas y con acabados pintorescos o folclóricos

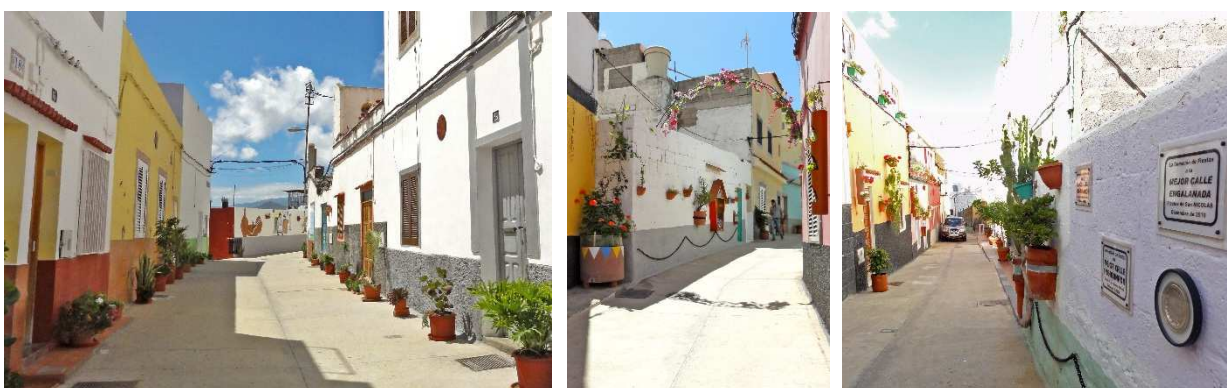
A pesar de la sencillez y heterogeneidad de los acabados, o quizás precisamente por este motivo, el conjunto edificado ofrece en muchas de las calles una imagen pintoresca y atractiva de alto interés ambiental (en el plano D.01 “Diagnóstico tipológico” se han señalado las principales calles -recualificadas por los vecinos- que conforman conjuntos singulares de arquitectura popular: tramos de Manuel de la Nuez, Gaviota y Gregorio Gutiérrez).

Conjuntos singulares de arquitectura popular

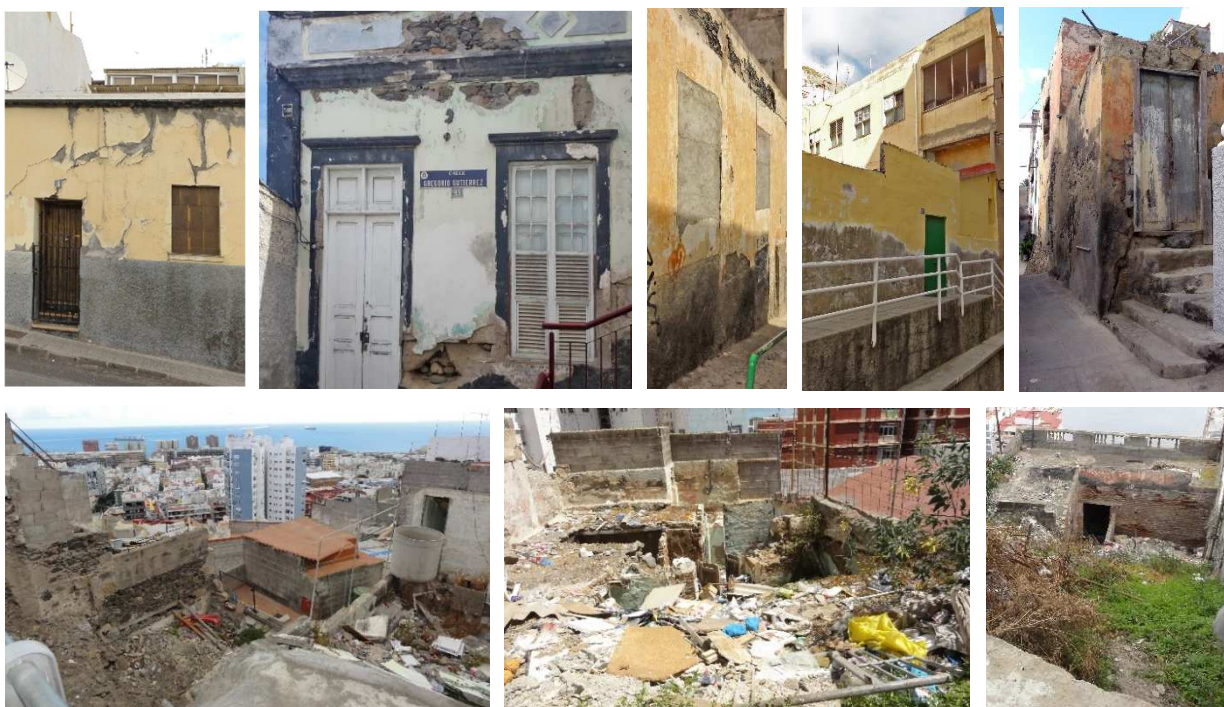
Llama la atención que no se observa mayor desarrollo de este fenómeno en una zona concreta, sino que se extiende por toda la superficie del ámbito, aunque quizás con un poco menos de incidencia en la zona más cercana al barrio de San Francisco, de más reciente aparición, y a lo largo eje rodado constituido por las calles Real del Castillo y Domingo Guerra del Río, probablemente porque estas calles permiten una correcta accesibilidad a las zonas a las que dan servicio. Una de las principales labores a realizar en el Risco es sin duda la limpieza y reutilización de estos solares. El otro gran reto en este sentido debe ser evitar que se sigan deteriorando las edificaciones existentes, con incentivos que atraigan a la población de nuevo al Risco.

Edificaciones en mal estado, solares y ruinas en San Nicolás

Al alto grado de insalubridad y peligrosidad que supone para los vecinos la presencia de edificaciones en ruinas y de solares vacíos hay que añadirle, como problema paralelo, el daño que esta situación ocasiona en la imagen del Risco, que se percibe como un espacio decadente, empobrecido y deteriorado. Pero esta estampa desoladora no sólo la dibujan las viviendas

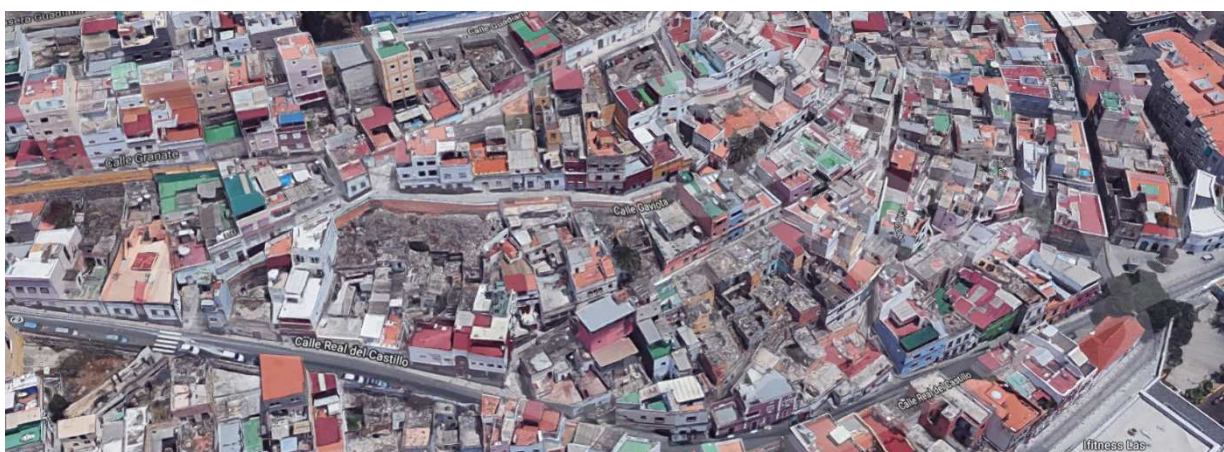
Vista aérea del barrio donde se puede observar el gran número de edificaciones en ruinas (Google Maps 17/05/2018)

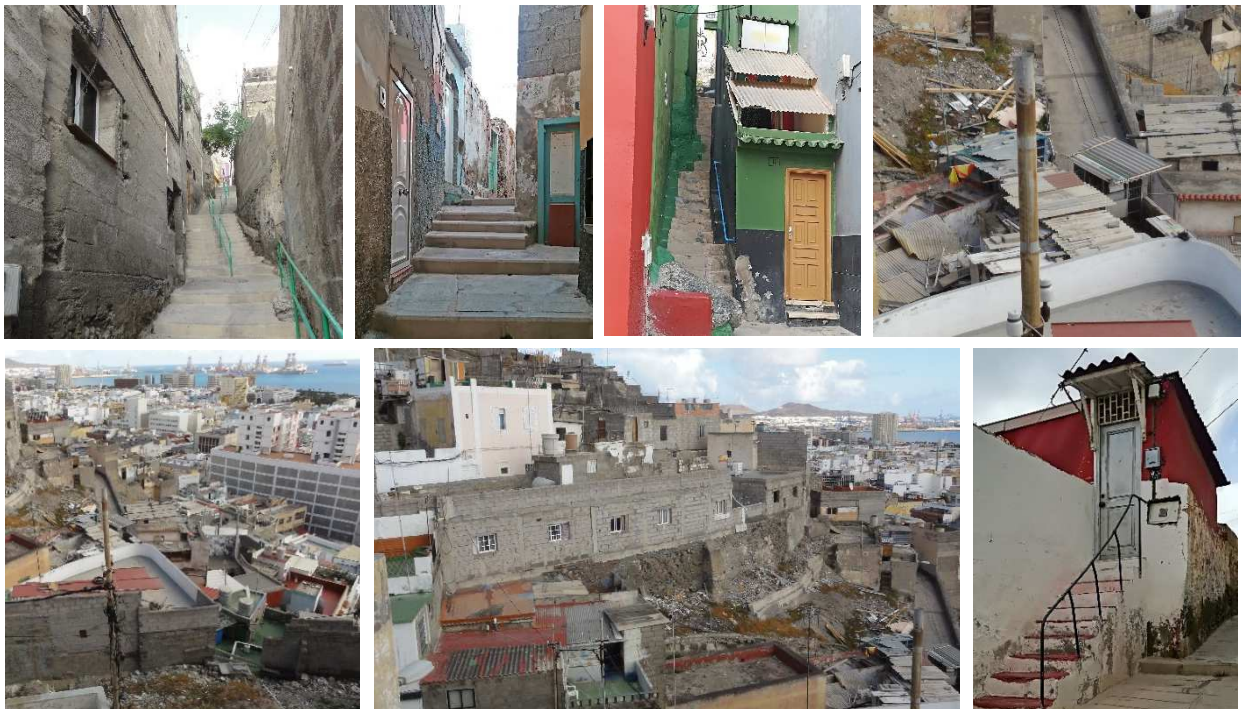
Infraviviendas y detalles de las malas calidades de materiales y acabados

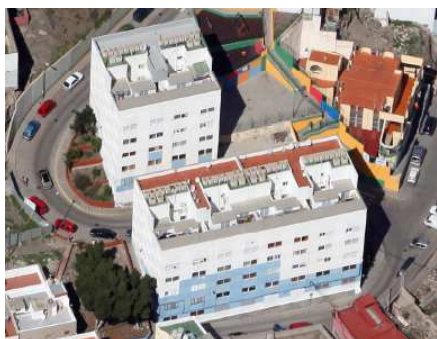
Gobernador Martín Acuña fueron construidos acogidos al régimen de viviendas subvencionadas a principios de los años 70 por la Dirección General de Urbanismo, y se desarrollan como dos líneas edificadas de gran impacto visual y ambiental.

Bloques de vivienda social de gran altura que causan impacto en la zona

La presencia de todas estas edificaciones en altura debe ser evaluada, no tanto con la intención de eliminarlas, sino más bien con la idea de no volver a cometer los mismos errores que se cometieron cuando se ejecutó su ejecución. La ubicación de piezas de 4 o más plantas de altura en un entorno con tanta visibilidad como el Risco de San Nicolás, situado en ladera como telón de fondo de la ciudad, debe ser una excepción y exige, en todo caso, un estudio pormenorizado que garantice el menor impacto posible, tanto visual como social. Las intervenciones sobre el tejido residencial en este barrio histórico deberían concentrarse en conservar la tipología dominante permitiendo tan solo actuaciones en zonas muy degradadas o en áreas puntuales de oportunidad.

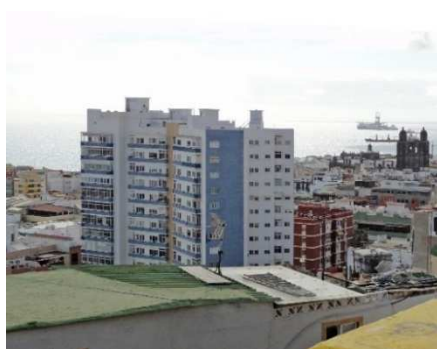
- b) Por otra parte, aunque quedan fuera del barrio, las grandes edificaciones que dan fachada a la Avenida Primero de Mayo, cuyas traseras -no siempre de muy buena calidad- se levantan como muros de división que separan al Risco de San Nicolás del resto de la ciudad.

Edificaciones en altura con fachada a Primero de Mayo

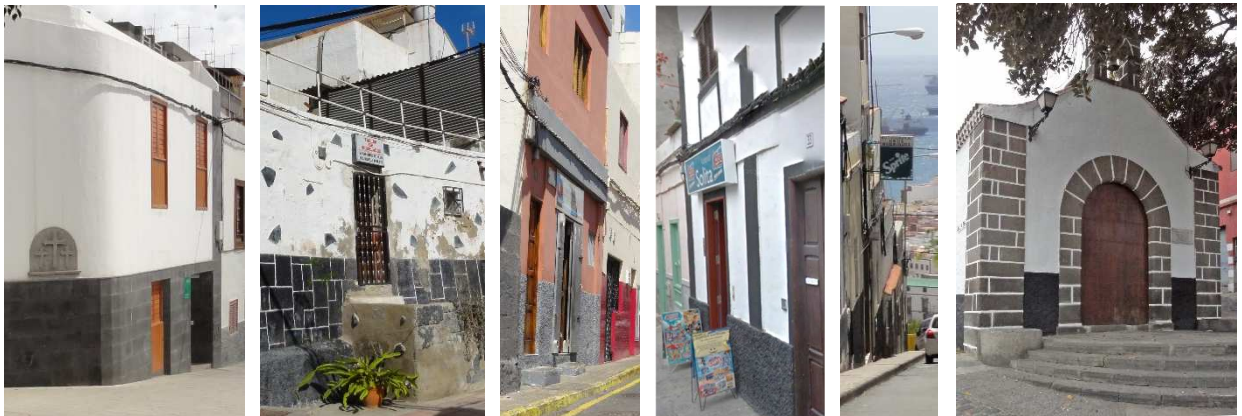
Los equipamientos y las dotaciones existentes son en su mayoría pequeños locales en los bajos de los edificios, pero los inmuebles que tienen bajos preparados para estos usos son escasos. Ni siquiera el tejido residencial que se renueva lo hace siempre incluyendo en planta baja un uso distinto al de vivienda y a pesar de que un 16% de las edificaciones del barrio han sido construidas con posterioridad a 1975, muchas no incluyen en sus bajos locales para el comercio y el ocio. En el interior del barrio, prácticamente no hay inmuebles de uso exclusivo dotacional o equipamiento. De hecho, no se ha ejecutado prácticamente ninguna de las propuestas de equipamientos y dotaciones de uso exclusivo contempladas en el Plan General en vigor (heredadas del PERI) para el interior del barrio, (sirvan de ejemplo las parcelas señaladas como Cultural a las que se hacía referencia en el párrafo anterior, ninguna de ellas ejecutada).

Algunos equipamientos y dotaciones existentes en el interior del barrio

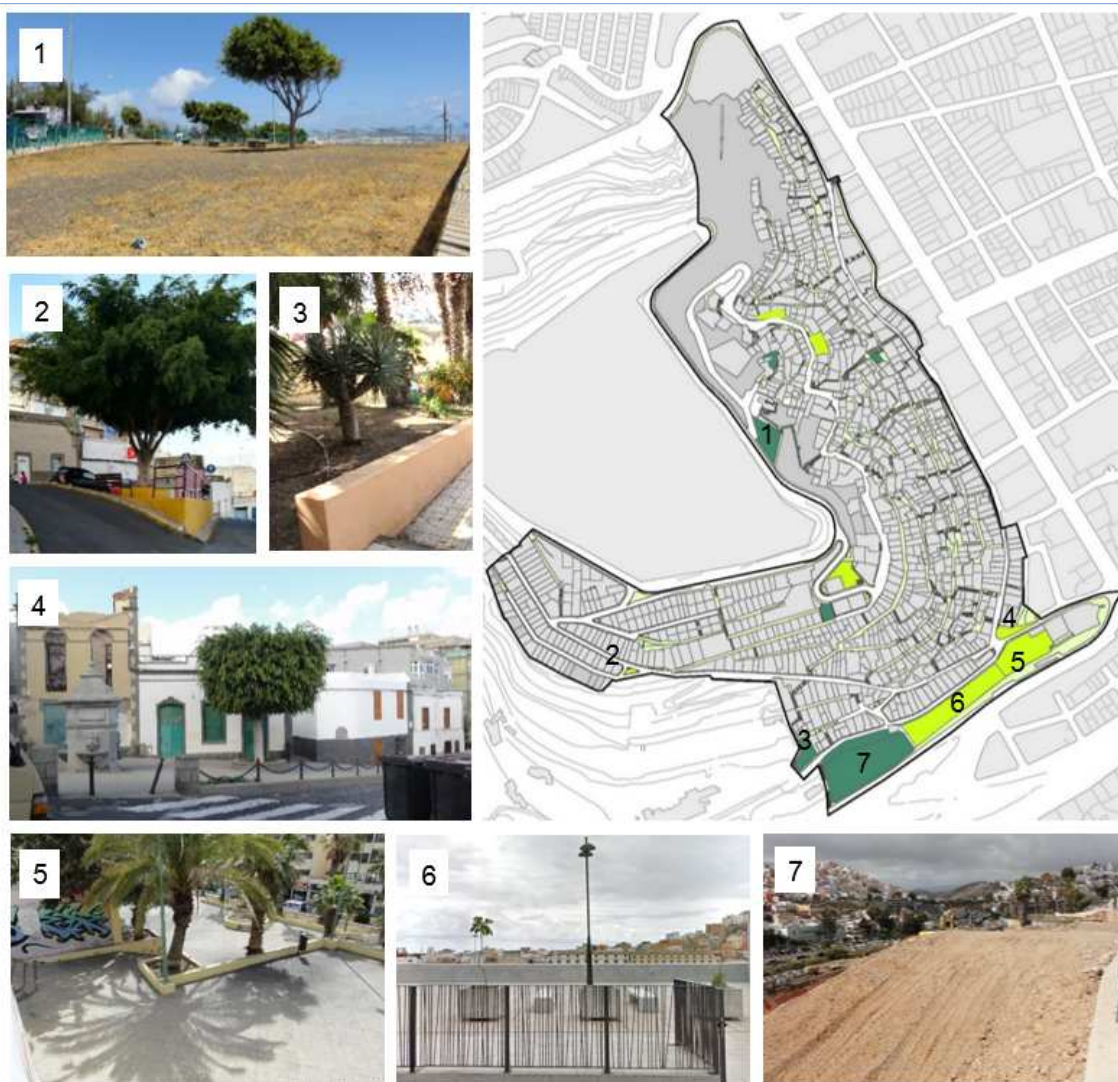
usos, a Espacio Libre: una gran plaza pavimentada y escalonada que se eleva aproximadamente una planta sobre el nivel de Bernardino Correa Viera (5), que cuenta con vegetación -destacan las palmeras-, lugares para sentarse y una zona de juego infantil -la única de la zona baja de San Nicolás-, pero que, según los propios vecinos, resulta de poca utilidad para el barrio puesto que ninguna de sus plataformas está a la cota superior y resulta inaccesible para los vecinos con movilidad reducida; las cubiertas del edificio de uso Aparcamiento/Comercial (6), que constituyen una gran área pavimentada con bancos y jardineras, pero sin sombra alguna, y que además está vallado en todo su perímetro; y una gran extensión, actualmente en obras, en la que se está ejecutando un nuevo parque con equipamiento deportivo (7).

Como se puede comprobar, estos Espacios Libres en los bordes, que podían haberse desarrollado como una oportunidad para el saneamiento del barrio y como enclaves de comunicación entre San Nicolás y su entorno, no han cumplido su función y se hace necesaria no solo la incorporación de nuevas parcelas a este menester, sino la reconsideración de la configuración actual de los espacios ya destinadas a este fin.

Plazas y parques existentes en las zonas de borde

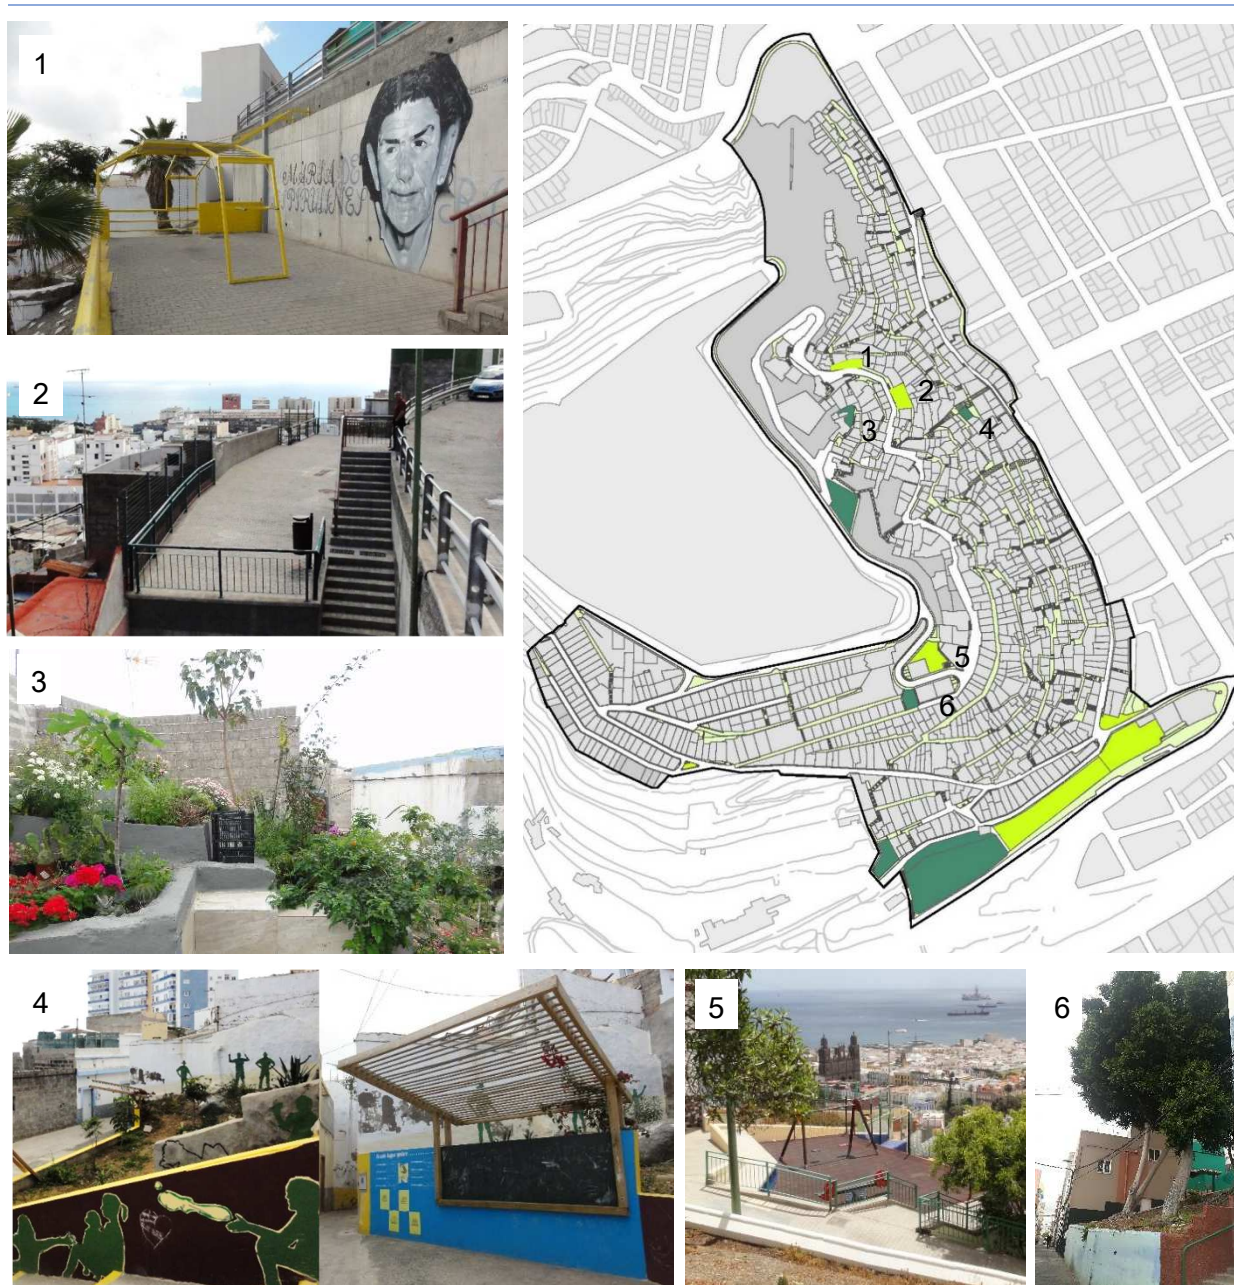
- Algo similar a lo anterior ocurre con otra parcela entre las calles Mercurio y Madera (4), pero esta vez en una parcela señalada como Espacio Libre por el planeamiento vigente. En este caso, el adecentamiento de la zona, con un área ajardinada, pintura mural y mobiliario urbano alternativo, es fruto de la colaboración entre los vecinos y la Administración. El Espacio Libre resultante es un espacio agradable que mejora sustancialmente la percepción del entorno y probablemente la salubridad de las viviendas que lo circundan

- Un poco más al sur, en la bajada de la calle San Nicolás de Bari, situada entre las altas edificaciones de vivienda de protección oficial se encuentra la única zona de juegos infantiles de la cota superior del barrio (5), a la que acompaña un recinto ajardinado y una zona para sentarse, distribuidas en distintas plataformas. Justo en frente se encuentra una zona ajardinada con árboles de gran porte, a la que no se puede acceder, pues está vallada en todo el perímetro y no contiene ningún banco o zona de estancia (6).

Plazas y parques existentes en la zona interior del barrio

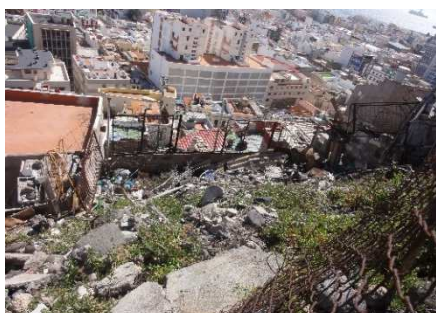
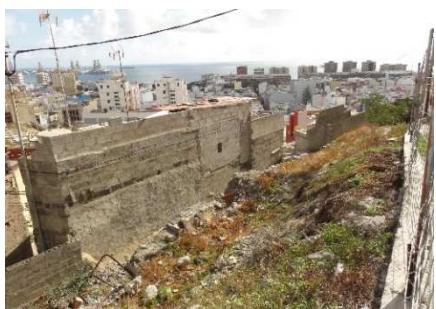
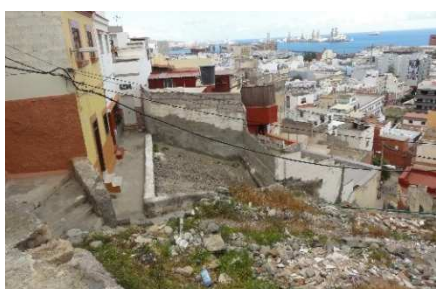
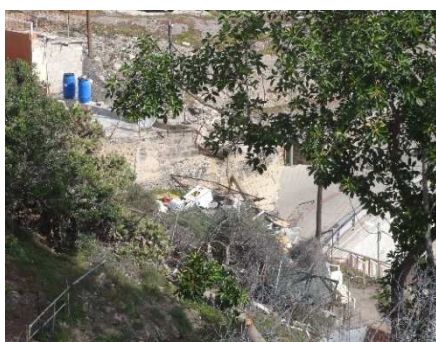
Pero en el Risco de San Nicolás, los únicos vacíos urbanos que existen no son los ocupados por Espacios Libres. Lamentablemente, el Risco ha sufrido un preocupante proceso de abandono en los últimos años que ha traído como consecuencia la ruina de muchas edificaciones. Actualmente un porcentaje bastante alto de las parcelas de San Nicolás, un alarmante 18%, son solares vacíos o parcelas en ruinas que están invadidas de escombros y basura. Estas parcelas, algunas de titularidad pública, pero la mayoría de titularidad privada, no están habilitadas para su uso, con el consiguiente riesgo que supone esta circunstancia. Este es, probablemente, uno de los principales problemas del barrio, ya que reduce notablemente las condiciones de salubridad, aumentando el riesgo de enfermedades y accidentes, y empobrece visualmente el entorno. Sería conveniente prever medidas que faciliten la limpieza y adecentamiento de estas parcelas. Hasta el momento, casi todas las iniciativas en este sentido se han hecho por iniciativa vecinal y de las asociaciones que trabajan por los intereses del Risco, que reúnen a sus habitantes para realizar actuaciones puntuales de regeneración del barrio.

Solares y parcelas en ruinas de San Nicolás

Urge la aplicación de estrategias creativas para dotar al barrio de nuevas actividades y generar espacios públicos libres para que los habitantes del barrio se expresen, se asocien, se comuniquen y lo revitalicen. Los vacíos existentes en el Risco son un gran problema, pero también una oportunidad. Son espacios que, como ya han comprobado los vecinos de la zona, se pueden recuperar para usos comunitarios, usos que deberían adaptarse a las necesidades del barrio, ampliando la oferta existente de espacios libres y aparcamientos (muchos de los solares vacíos con acceso a vías rodadas actualmente se usan como garaje) o experimentando con nuevas alternativas, no siempre asociadas al concepto clásico de plaza pavimentada al que estamos acostumbrados, sino como pequeños jardines, huertos urbanos, espacios deportivos y otras fórmulas diferentes adaptadas a los habitantes.

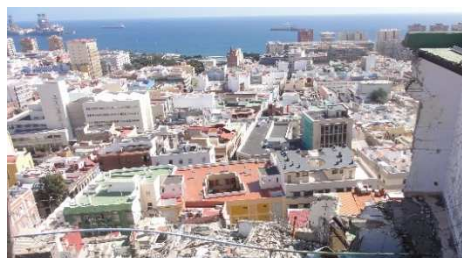
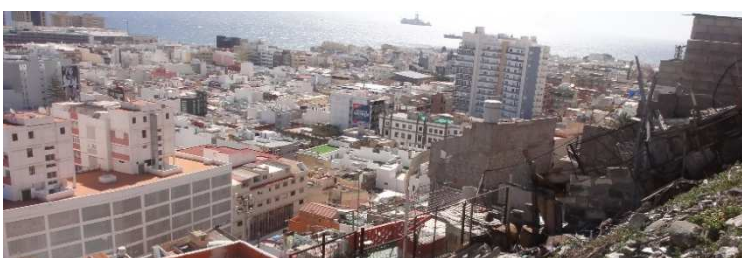
Vistas desde algunos de los solares y parcelas en ruinas

Se ha observado que muchos de estos vacíos urbanos están muy bien ubicados en colindancia con recorridos peatonales transversales que enlazan las cotas altas y bajas de barrio, por lo que podrían utilizarse para mejorar esas conexiones, haciéndolas más directas, o como espacios de actividad anexos a las mismas, o bien como miradores, para aprovechar sus impresionantes

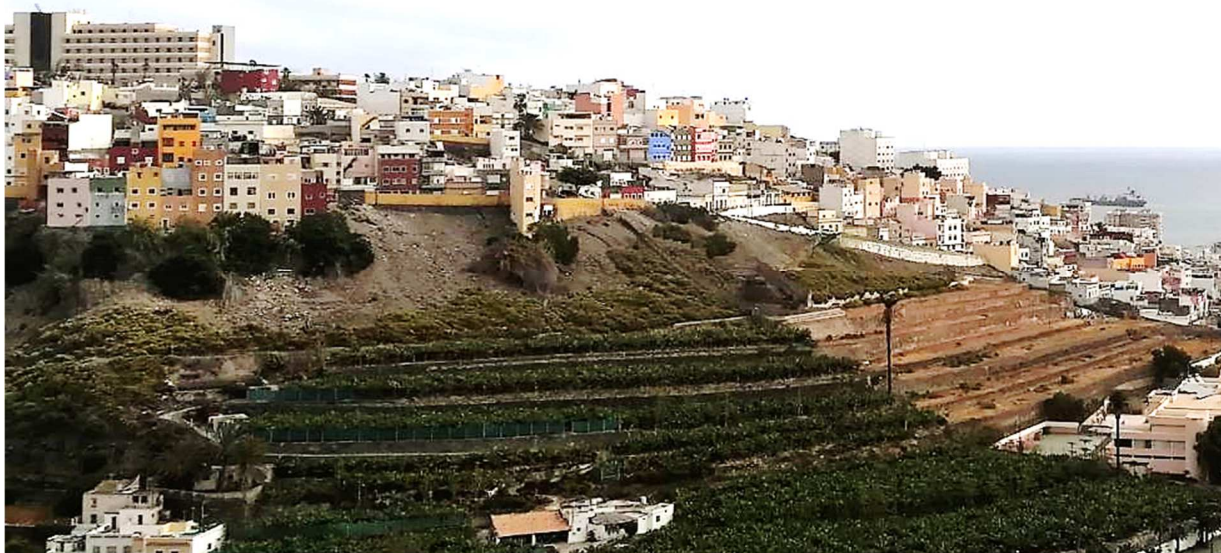
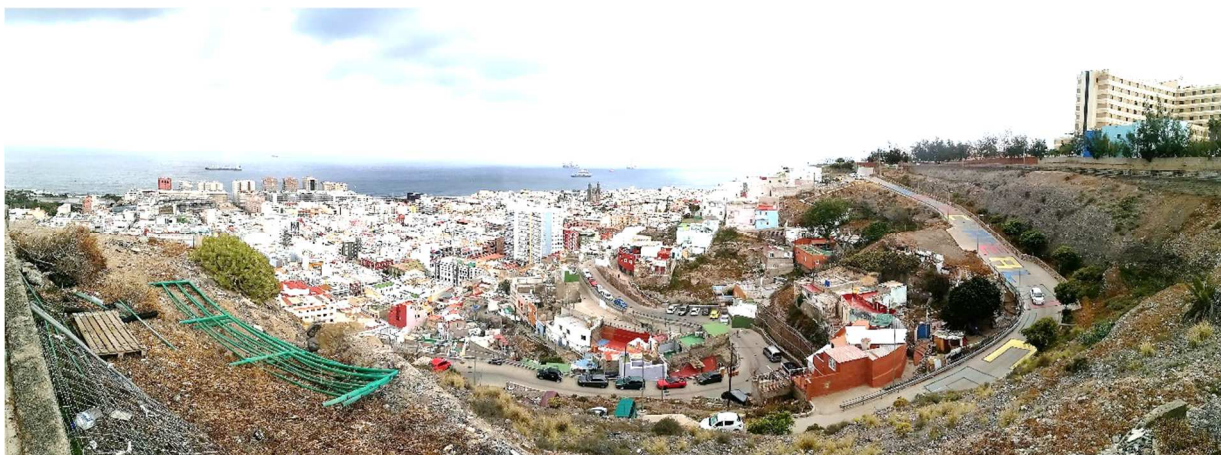
Además de los Espacios Libres y los vacíos urbanos ya mencionados, en el risco existen otros vacíos urbanos: los ocasionados por el entramado de callejuelas y espacios residuales anexos a estas, de los que hablaremos cuando analicemos la accesibilidad; y las laderas abiertas, que ocupan un quinto de la superficie del ámbito, y que adquieren mucho peso en el lienzo visual que genera el Risco de San Nicolás.

Imágenes de las laderas de San Nicolás

Una de las actuaciones más importantes que ha propuesto el planeamiento en el barrio de San Nicolás es precisamente la regeneración de laderas y su utilización como zona de espacios libres que mejore las condiciones paisajísticas del entorno. La actuación se centra en el interior del anillo conformado por la nueva vía San Nicolás de Bari-Nilo y en la extensión de terreno entre esta vía y el castillo de Mata. Mientras en la parte superior la ladera se conserva bastante intacta, la parte en contacto con la vía y con el resto del conjunto edificado está ocupada por numerosos solares en ruinas e infraviviendas que degradan en gran medida la percepción paisajística. La propuesta de regeneración de la ladera eliminando la edificación existente en las cotas altas del barrio debe tratarse no solo como una actuación paisajística, sino también como una intervención social, pues

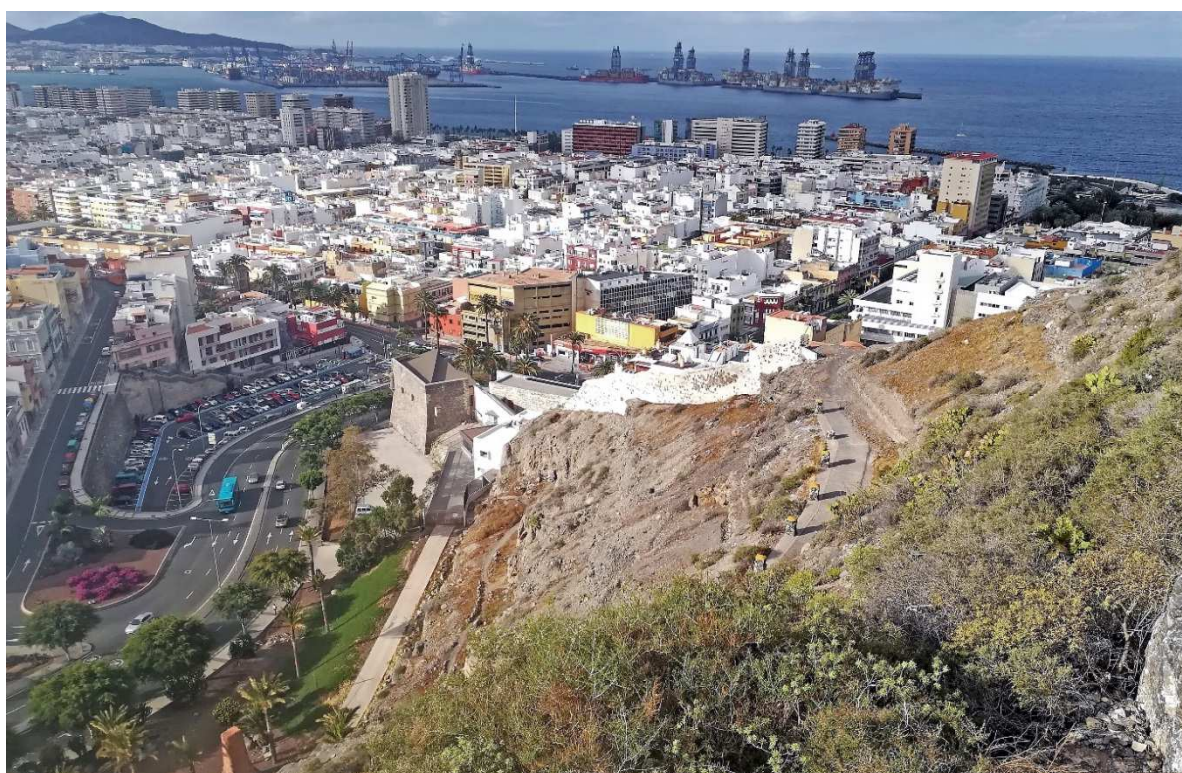
Borde norte del ámbito

Aunque el límite exterior del ámbito es la citada carretera General del Norte, el límite real lo configura el propio castillo y su entorno, constituido por un tramo de ladera de pendiente acusada -por la que transcurren algunos senderos peatonales- que alberga los restos de la Muralla, la Punta del Diamante (actualmente en obras de recalificación como mirador), así como parte del conjunto arqueológico de las Cuevas del Provecho, que habría que rehabilitar para el disfrute ciudadano.

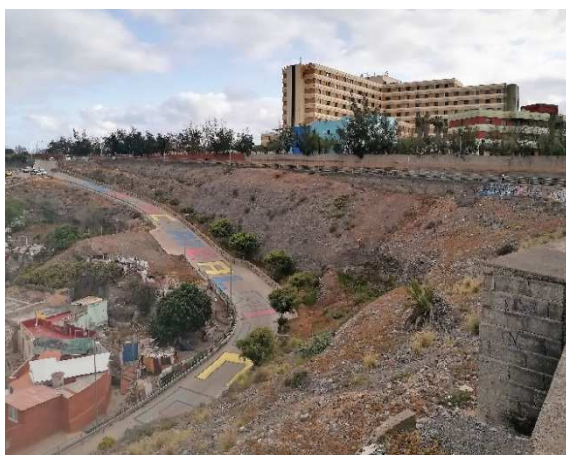
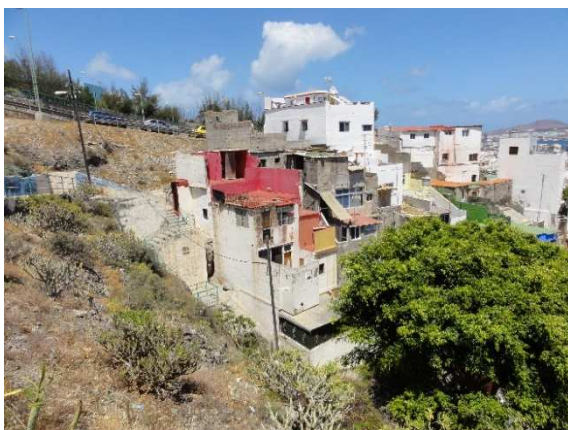
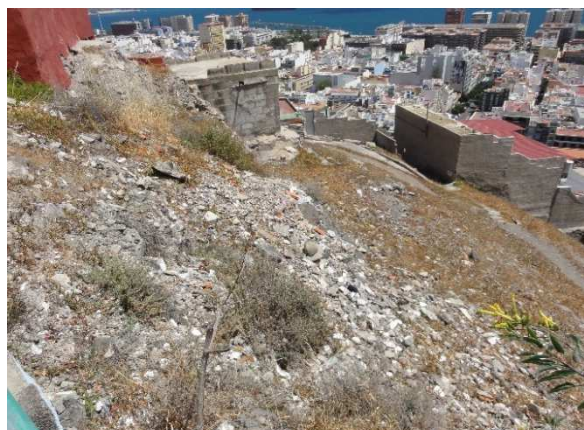
Borde noreste del ámbito

En esta zona la ladera también tiene un papel fundamental, pues actúa de lienzo de fondo del Risco. En este sentido, debe observarse que el tratamiento de la ladera no es en todo caso el más adecuado. Algunos puntos de la misma son utilizados para el vertido de basura y escombros, otras partes están sometidas a un grado considerable de erosión y las edificaciones situadas en cotas altas del barrio, según el tramo, no se han construido en condiciones adecuadas, de manera que en su estado actual deterioran la calidad visual del entorno (el Plan General en vigor establece en su ficha API-03 la necesidad de eliminar estas edificaciones).

En todo caso, urge la necesidad de tomar medidas de recualificación de estas laderas. Aunque la mayor parte de las laderas que abrazan en este tramo al Risco de San Nicolás son de pendiente muy escarpada y su recualificación debe entenderse como meramente paisajística, algunos tramos más horizontales podrían ser utilizados para el disfrute de los ciudadanos, como ya se ha hecho en parte con el parque en dos niveles que se ha ejecutado junto al acceso norte de la nueva vía rodada ejecutada en los últimos años, cuyos dos accesos se encuentran precisamente en las cotas superiores del barrio, en este límite noreste.

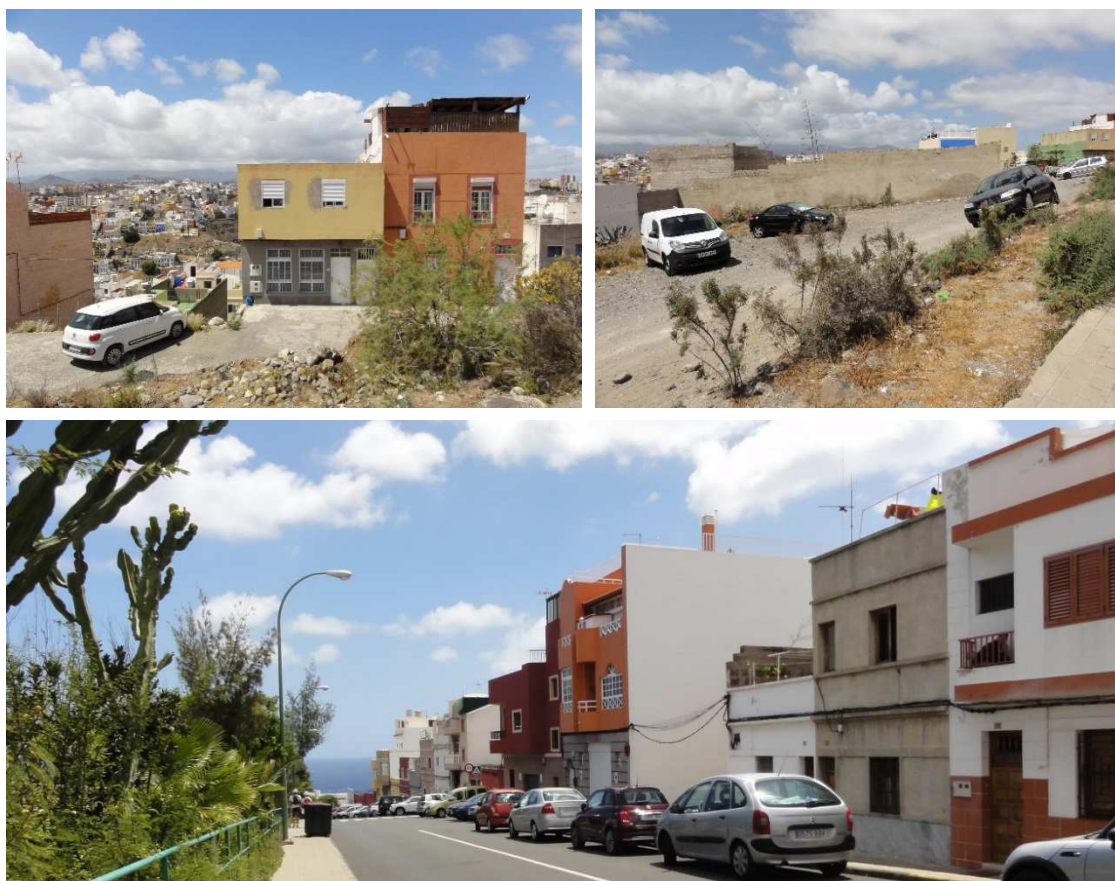
Borde Suroeste. Franja superior

En este tramo debe hacerse mención de los terrenos sin edificar ubicados entre la edificación sanitaria y la calle Sierra Nevada, que actualmente están inutilizados y vallados en todo el perímetro hacia el barrio de San Nicolás. Estos terrenos representan otro de esos espacios de oportunidad que, aún fuera de los límites, pueden favorecer definitivamente un adecuado desarrollo del barrio. La puesta en uso de dichos terrenos como zona de Espacios Libres -con la posibilidad de habilitar aparcamientos en su subsuelo- podría contribuir a dotar a esta zona del barrio de una extensa área de ocio y esparcimiento que sin duda mejoraría la calidad de vida de los vecinos; y además, la eliminación del vallado y la apertura del espacio hacia el barrio generaría una conexión más amable con el área residencial, quedando las edificaciones residenciales que conforman el borde del ámbito en relación directa con el entorno que las rodea.

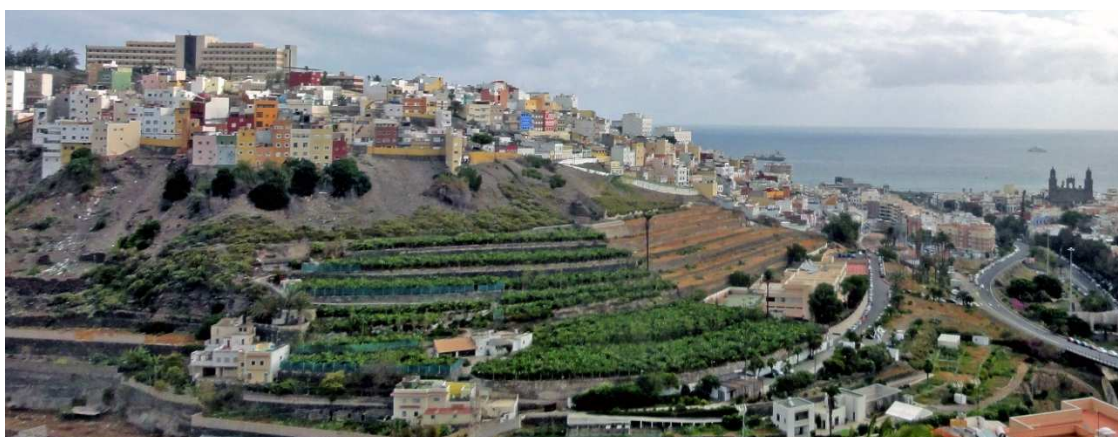
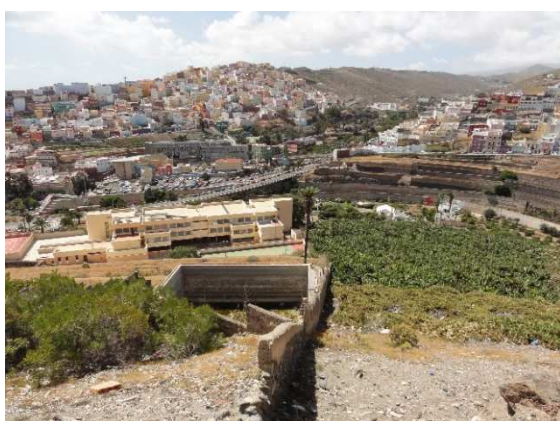
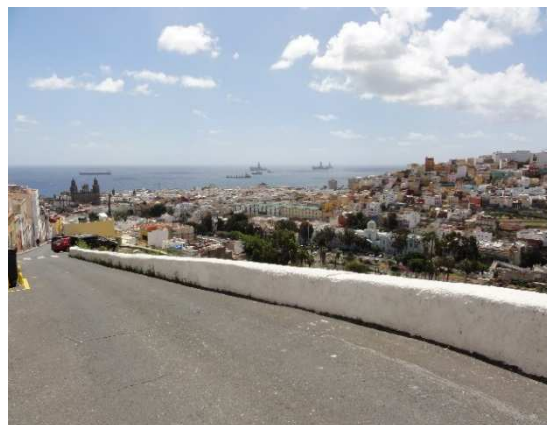
Borde Suroeste

- La franja ubicada más al sur, donde el ámbito entra en contacto con el barranco Guiniguada. Esta franja comienza en el encuentro de San Nicolás con los altos bloques de edificaciones construidas en los años 70 a ambos márgenes de la calle Gobernador Martín Acuña, con las características típicas de las edificaciones sociales de aquella época. Aunque estos bloques se encuentran fuera de los límites administrativos del barrio, han de tenerse en cuenta de cara a la ordenación, por una parte, porque causan un gran impacto visual y dejan grandes medianeras vistas hacia San Nicolás; y por otra parte, porque los vecinos que viven en ellos se sienten partícipes de la vida de los barrios de San Nicolás y San Francisco, tanto como el resto de los vecinos de la zona. Las actuaciones que se planteen deberán considerar en lo posible su presencia y su integración.

extensión de terrenos de cultivo de plataneras donde nace el Sendero Verde del Guiniguada. Habrá que buscar soluciones que integran el barrio con el ambiente rural con el que colinda, puesto que, en algún caso, en concreto en calle Pedro Quintana, incluso se han elevado muros que impiden hasta la conexión visual entre ambos entornos. Además, las edificaciones que hacen de borde con el suelo rústico tampoco tienen una calidad adecuada para su privilegiada ubicación.

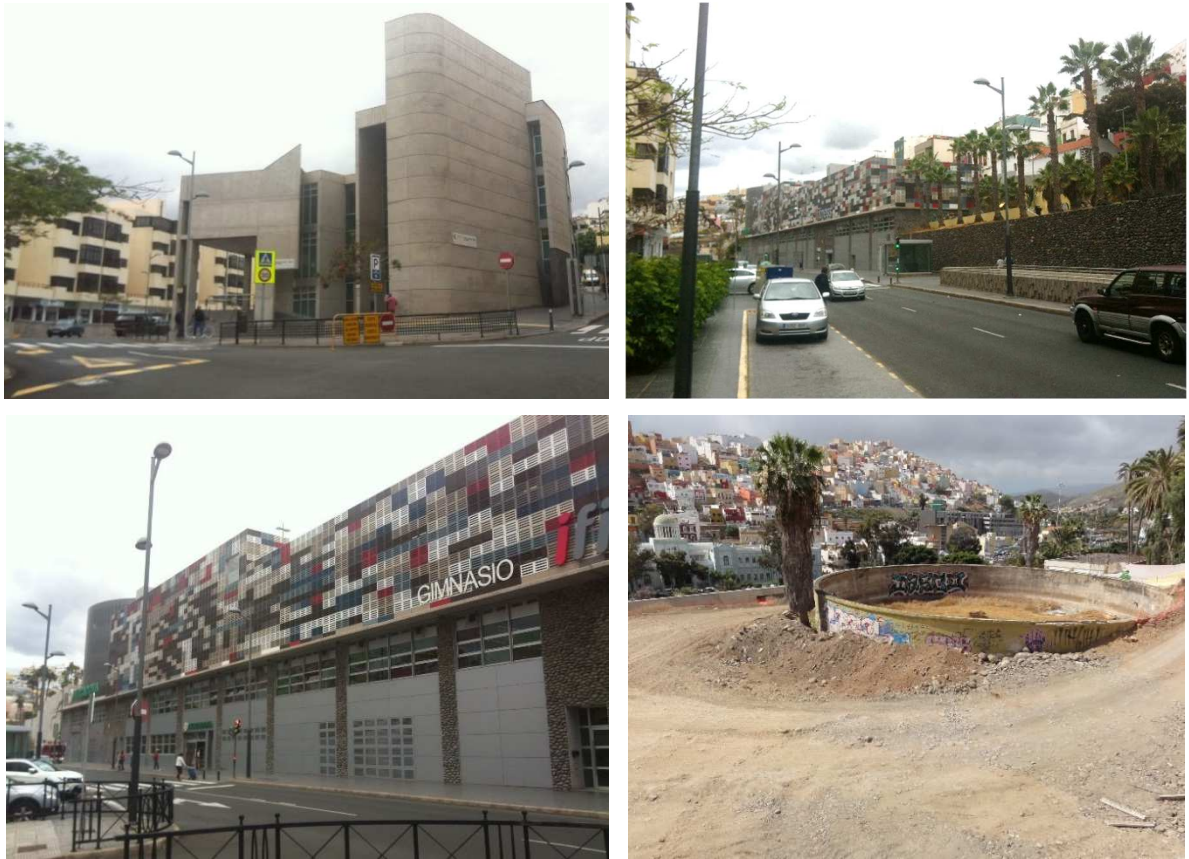
Borde Sur

- d) El borde sur del ámbito colinda con la calle Bernardino Correa Viera, en torno a la cual se desarrollan importantes dotaciones y equipamientos y algunas parcelas de Espacios Libres que quedan dentro de los límites del ámbito, a los que ya se ha hecho referencia con detalle en el apartado de usos de este diagnóstico urbanístico. Fuera de los límites del Plan

hay que señalar la terminal de guaguas al sur de la señalada vía -que constituye otro polo de oportunidades externo al barrio pero con influencia directa sobre el mismo- y el conjunto de edificaciones en altura que constituyen la zona conocida como El Terrero.

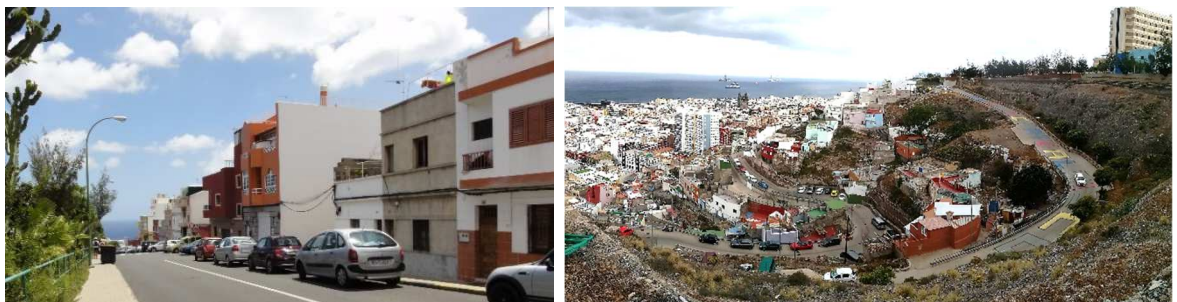
Calle Sierra Nevada/ Nueva vía San Nicolás de Bari-Nilo

- a) En la cota superior, bordeando el Hospital Militar, se encuentra una vía que conecta San Nicolás con la carretera General del Norte a la altura del Parque de Las Rehoyas. Se trata de la calle Sierra Nevada, vía de doble sentido que da acceso al interior del barrio por medio de sus enlaces con la calle Real del Castillo y con la nueva vía que conecta San Nicolás de Bari con la calle Nilo. Esta última vía, aún sin acabar (falta derribar una edificación en el tramo central pero el proceso administrativo necesario está muy avanzado) es la única estructurante ubicada en el interior del barrio en las cotas altas. La culminación de este vial interior permitiría la accesibilidad rodada al barrio a una cota más intermedia tanto en transporte público como privado.

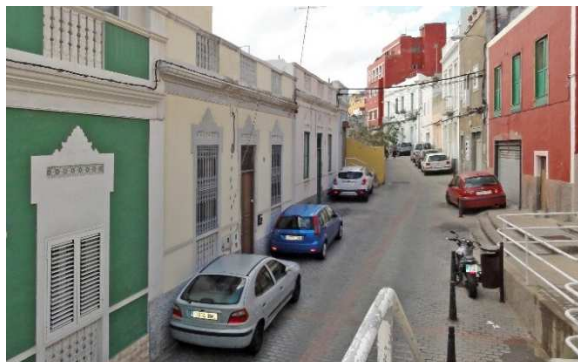
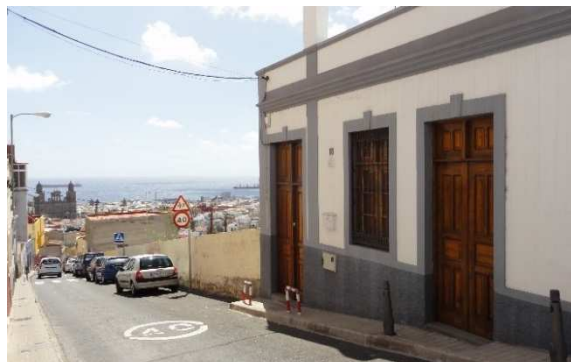
Calle Domingo Guerra del Río / Calle Real del Castillo

- b) En la cota inferior se sitúa el eje formado por las calles Domingo Guerra del Río y Real del Castillo. La primera surge en el encuentro con la carretera General del Norte y se desarrolla en paralelo a la Avenida Primero de Mayo sin conexión con otras calles rodadas. Se trata de una vía de gran interés arquitectónico y cultural en el barrio, por lo que debería estudiarse la posibilidad de ralentizar el tráfico que la frecuenta, de manera que se reduzca el tráfico de paso y se fomente únicamente el tránsito de los vecinos de la zona. Esta calle desemboca en la vía que conecta con el barrio de Triana, la calle San Nicolás, en la que también converge la calle Real del Castillo. Esta calle, que nace en el contacto con Sierra Nevada en la cota superior del barrio, da acceso en su desarrollo a un pequeño entramado de calles secundarias interiores

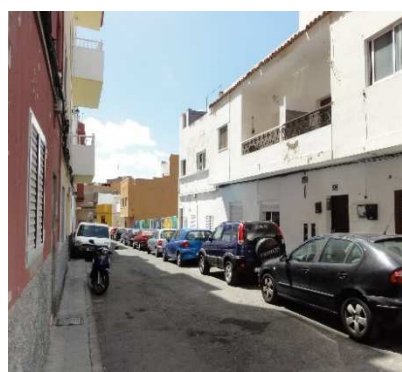
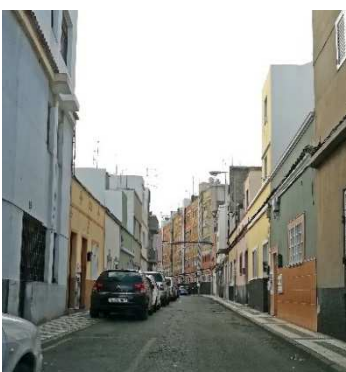
Calles Padre Francisco Rodríguez Pérez / Gobernador Marín Acuña / Guadiana

ubicadas en la zona de San Francisco: Mulhacén, Guadiana, Padre Francisco Rodríguez Pérez y Gobernador Marín Acuña -que ofrece salida del barrio por San Francisco-. De la calle Guadiana debe señalarse una peculiaridad. Esta calle conecta Real del Castillo con la nueva vía ejecutada por GEURSA, y tal como se ha comentado, se trata de dos vías estructurantes del barrio. Esta potencialidad podría dar a entender que Guadiana es uno de los principales ejes rodados del barrio, sin embargo, dada su estrecha sección, la ausencia de aceras y que peatonalmente es muy transitada, realmente funciona casi más como una vía rodonal y de servicios. Deberá estudiarse si el modelo de esta vía se puede exportar a otras zonas del barrio.

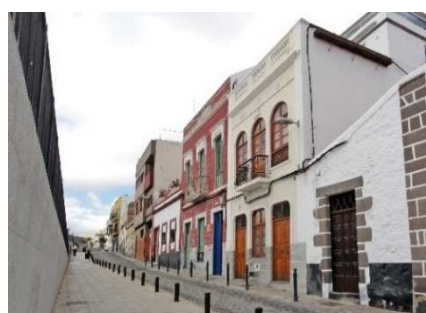
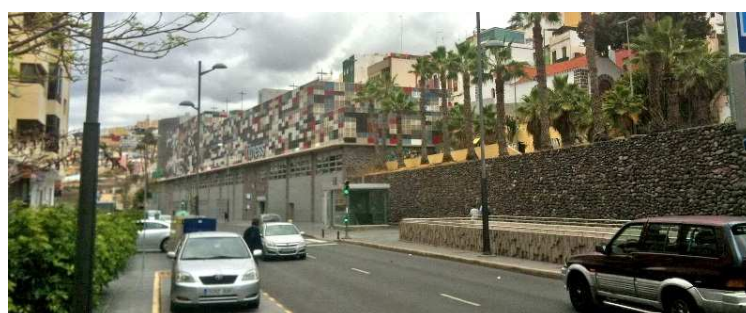
Calle Álamo / Calle Bernardino Correa Viera

En la zona inferior del ámbito, bordeando la franja sur de equipamientos, se encuentran también las calles Álamo y Bernardino Correa Viera, siendo esta última la prolongación de Primero de Mayo a través de la cual se produce la salida del barrio hacia la carretera del barrio hacia la GC-110. Para la calle Álamo debería estudiarse una propuesta que adecue el ancho de aceras a las necesidades de los vecinos de la zona, pues son bastante estrechas en el lado norte, donde se ubica la edificación residencial.
