PLAN ESPECIAL "SAN NICOLÁS" (API-03)

DOCUMENTO DE DIAGNÓSTICO

Memoria

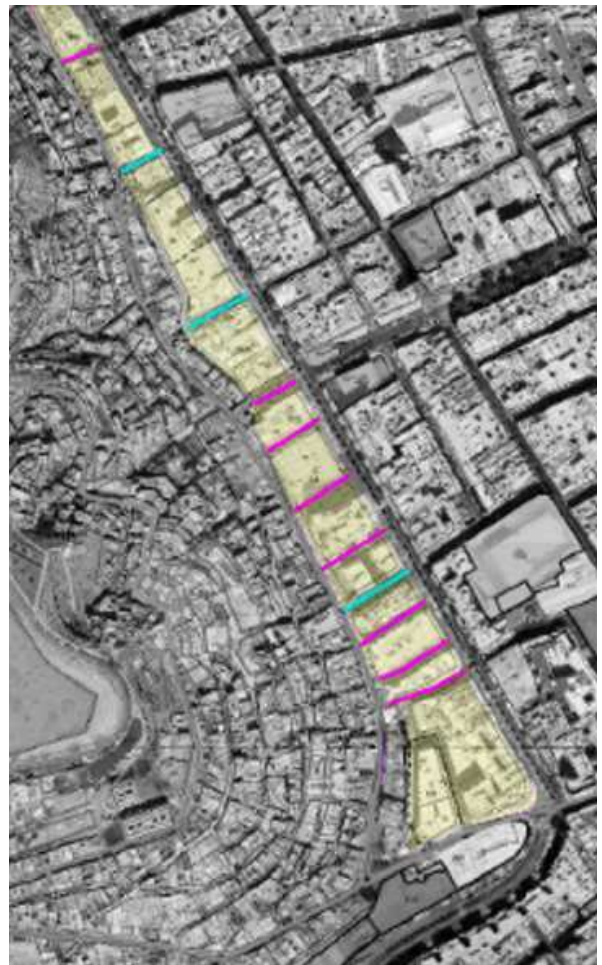
Vías transversales entre San Nicolás y Primero de Mayo

Los principales problemas de accesibilidad peatonal de San Nicolás aparecen en el margen este del barrio, en el contacto con Triana. A pesar de su relación histórica con este barrio, San Nicolás no termina de integrarse físicamente con Triana. La mayoría de las vías que podrían dar acceso al Risco por este borde son para el uso privado de las altas edificaciones con fachada a Primero de Mayo (en color rosado en la imagen). Sólo Juanita Pérez Vizcaino, Micaelita Pérez Vizcaíno (ésta con una escalera mecánica instalada a través del fondo de inversión FEILE, actualmente deteriorada y en desuso) y Juan Salazar Herrera ofrecen conexión peatonal directa entre Primero de Mayo y San Nicolás (en turquesa en la imagen anexa). Ni la calle San Bernardo, importante eje conector en la trama urbana del centro histórico, ofrece actualmente conexión entre ambos barrios, a pesar de que la apertura de esta vía y la localización de un nuevo EL están contempladas en el planeamiento en vigor.

Aunque habilitar estos accesos se excede de los cometidos del Plan Especial, pues están fuera de sus límites, sí podría estudiarse la posibilidad de preparar zonas de recepción que en un futuro enlacen con nuevos accesos peatonales desde Primero de Mayo.

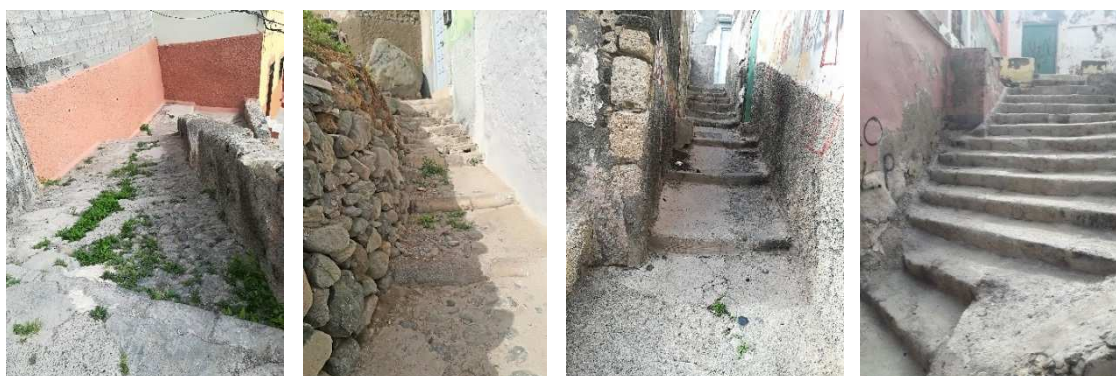
- b) Existen tramos peatonales que se encuentran en muy mal estado de conservación e incluso sin urbanizar. Aunque en los últimos años se han acometido obras de mejora en varias calles, incluyendo nuevas pavimentaciones, ejecución de escaleras mejor resueltas y ubicación de barandillas, aún quedan muchas deficiencias por subsanar en este sentido. En el plano D.06 "Accesibilidad y sistema viario" se muestran los lugares en los que se han detectado problemas de conservación que sugieren la necesidad de una intervención de acondicionamiento.

Ejemplos de peatonales en mal estado: Gregorio Gutiérrez (1) / Malta (2) / Moneda (3) / Gabarra (4)

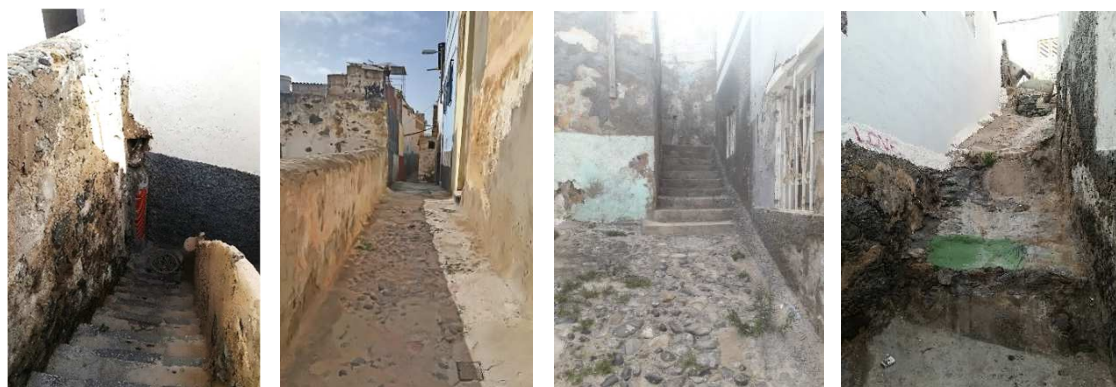
Rueda (5) / Lago (6) / Lorenzo Alemán García (7) / Tajo (8)

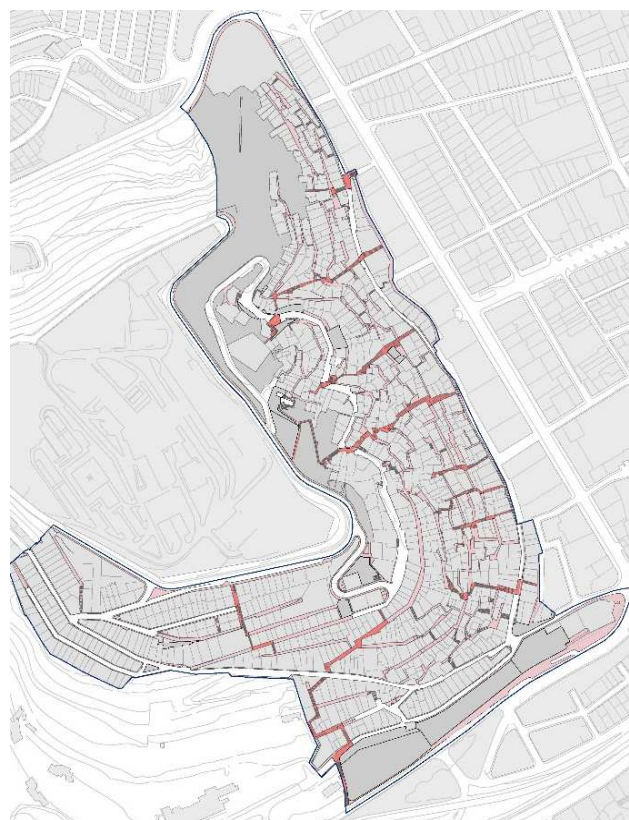
Recorridos transversales

- c) Los tramos perpendiculares a la pendiente del terreno no siempre tienen un recorrido corto y de enlace directo. Es decir, estas vías que recorren transversalmente el barrio deberían funcionar como vías rápidas dentro de la movilidad peatonal, permitiendo llegar caminando en el menor tiempo posible desde las cotas bajas a las cotas altas del barrio y viceversa. Sin embargo, no todas las vías transversales tienen la suficiente continuidad como para ser utilizadas como vías de movilidad peatonal rápida. Algunas se cortan al llegar a cotas intermedias y otras se desarrollan de forma intermitente. Es conveniente habilitar la continuidad de estas vías para facilitar el tránsito vertical de los peatones, para lo cual, quizás podrían utilizarse algunas de las parcelas vacías u ocupadas por edificaciones en

ruinas. No se trata de crear grandes avenidas que rompan la estructura irregular del Risco, sino de mejorar la red de comunicaciones existente, acortando distancias, pero evitando que los ejes nuevos sean completamente rectos, procurando en su trayectoria la aparición de elementos sorpresivos como miradores, rincones y esquinas con encanto.

Debe señalarse, además, que algunos de estos tramos transversales están conformados por escaleras cuyos peldaños son de sección variable, o de pendiente en su huella, lo que hace difícil el tránsito por ellas e incrementa el riesgo de accidentes.

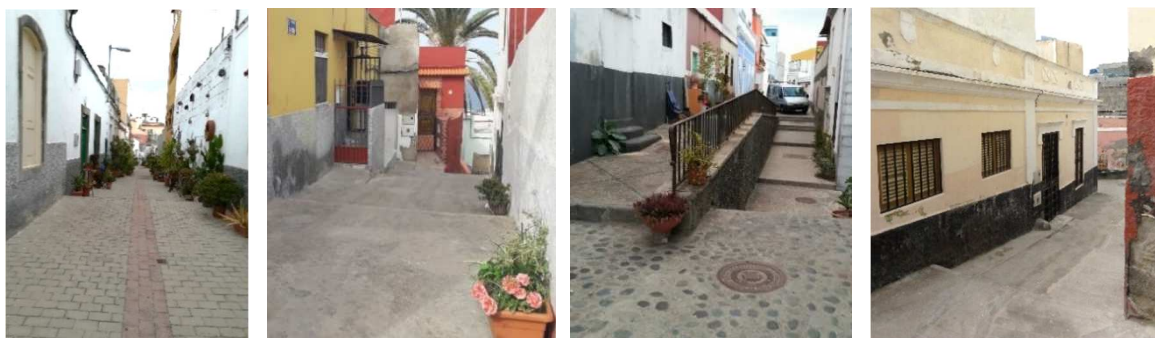
Ejemplos de tramos con barreras arquitectónicas: Gacela (1) / Gaviota (2) / Pedro Quintana (3) / Madera (4)

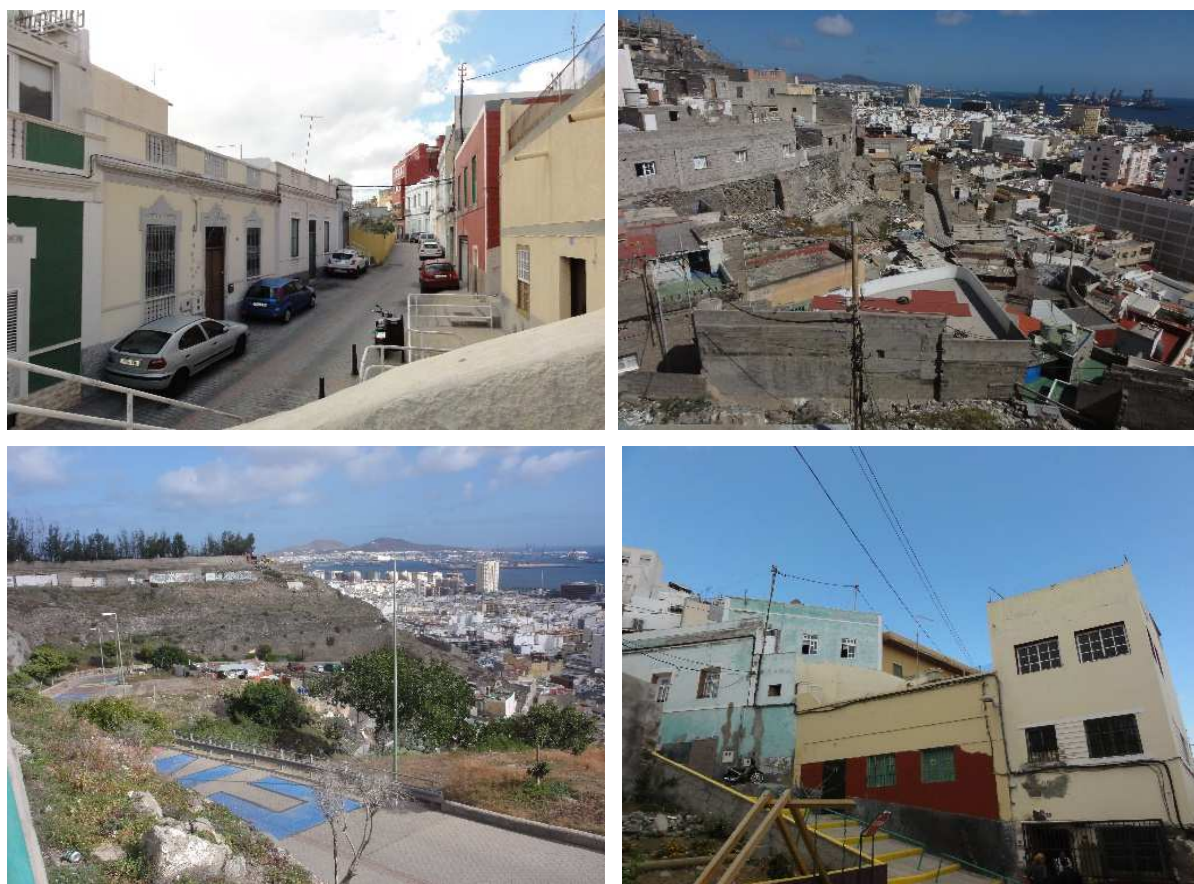
Por último, en los sectores centrales de mayor pendiente, la inadecuación arquitectónica, el desorden y la heterogeneidad constructiva generalizan la sensación de caos. Predominan solares vacíos que acumulan escombros y residuos de todo tipo, infraviviendas o medianeras y fachadas de alto impacto visual. Calidad visual baja, por la distorsión de la adaptación edificatoria contemporánea y su deficiente relación visual con la vertiente, acentuado por la pendiente de la misma y la necesidad y solución básica de los desmontes. La tipología edificatoria, la medianera y los materiales precarios son rasgos perceptivos que dificultan la calidad ambiental.

Fotográfico 1, 2, 3 y 4. Vistas parciales del Risco de San Nicolás

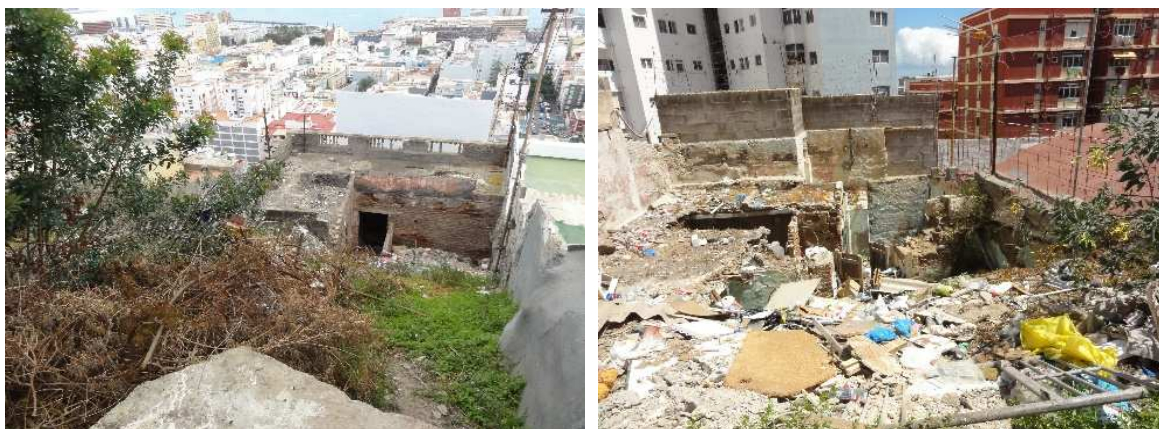
Fotográfico 9 y 10. Basuras y escombros en diferentes sectores del Risco de San Nicolás

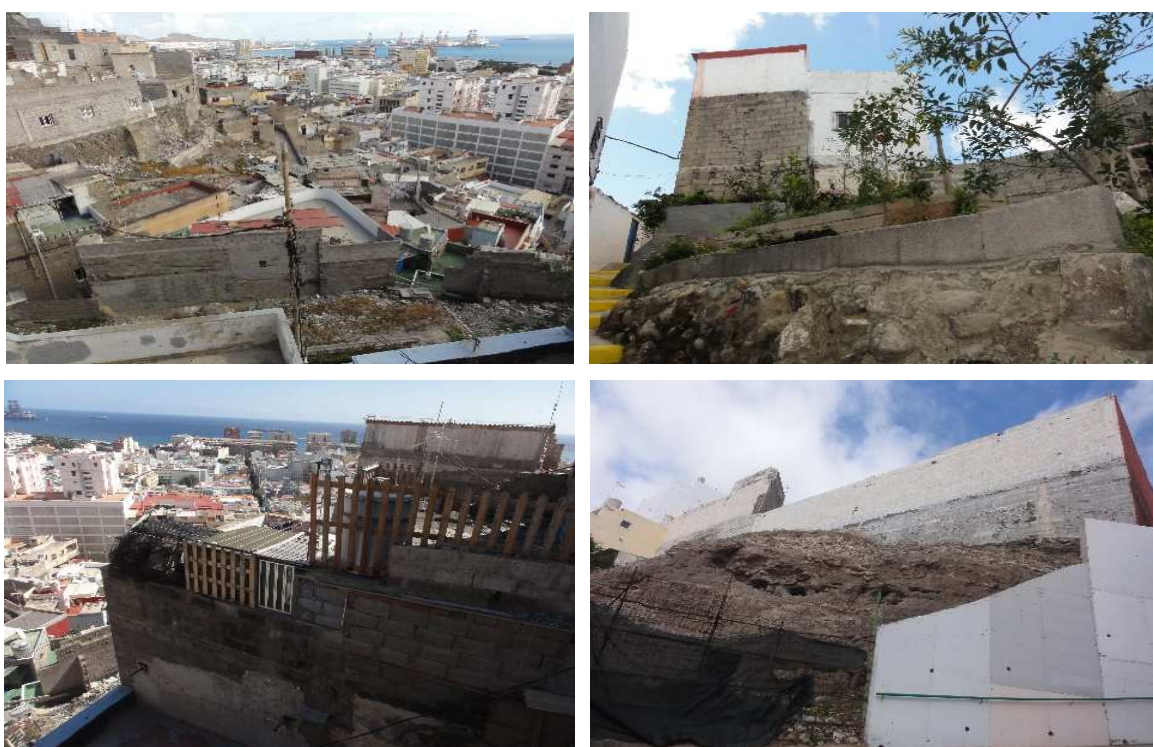
Están principalmente relacionados con el estado de deterioro de la edificación tradicional y con las inadecuaciones constructivas que ha promovido en muchos sectores del barrio el fenómeno de la autoconstrucción y la urbanización no planificada.

Fotográfico 11, 12, 13 y 14. Inadecuaciones edificatorias en el ámbito del API-03
