DICIEMBRE 2013

Ruth Navarro Delgado
Coordinadora de Planificación Urbanística de GEURSA

PLAN PARCIAL DE REHABILITACIÓN REHOYAS-ARAPILES

MEMORIA URBANÍSTICO-AMBIENTAL

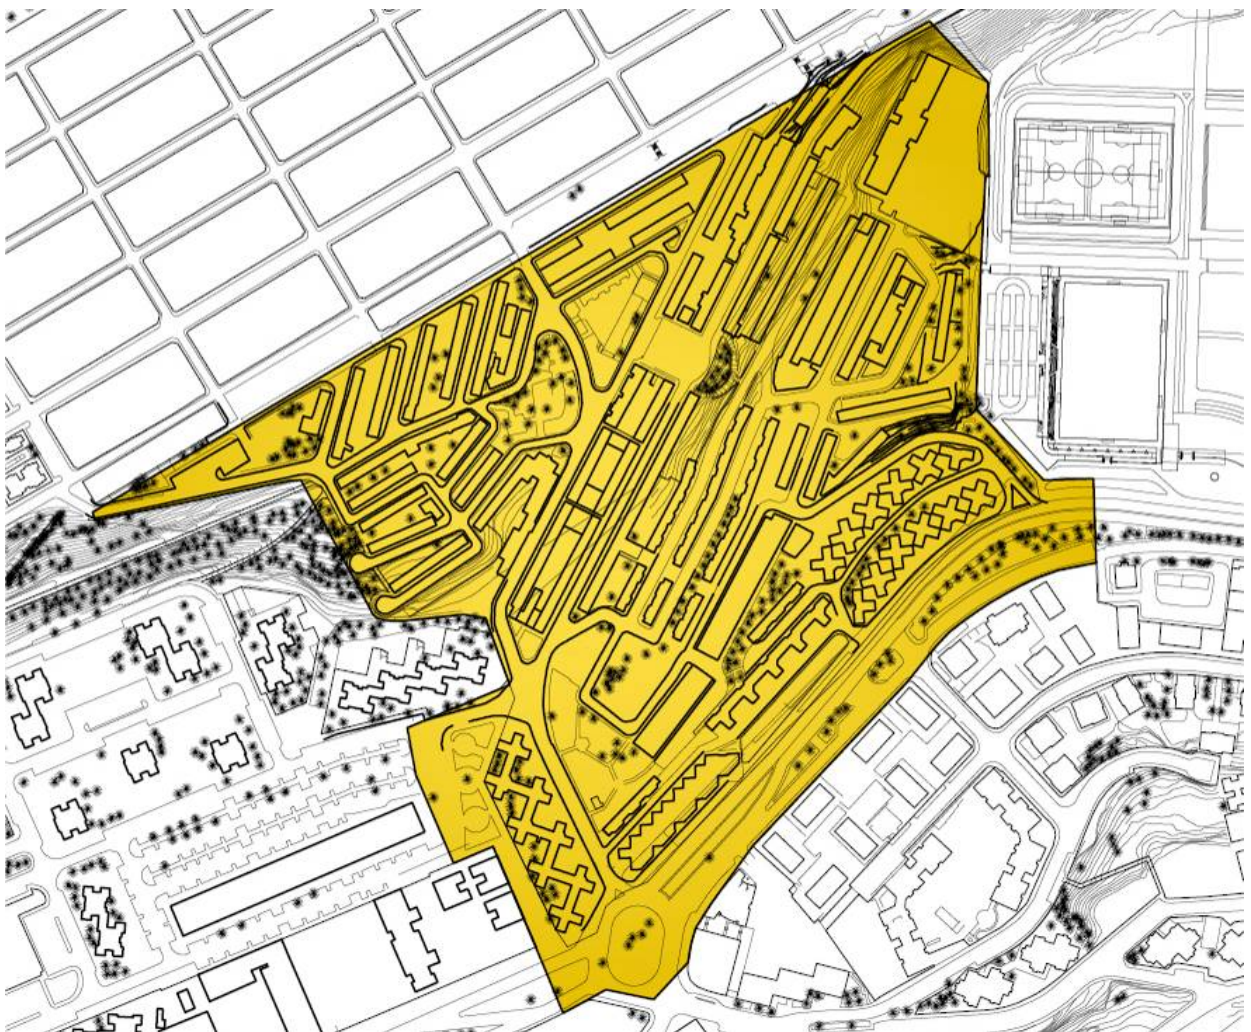
El área del Plan Parcial de Rehabilitación "Rehoyas - Arapiles", APR-01, suma una superficie de 18,10Ha y se corresponde con un ámbito que limita al Este por el parque de "Las Rehoyas", al Oeste por el polígono Cruz de Piedra, al Norte por el barrio de Schamann y al Sur por la carretera Calzada General del Norte.

Ámbito de ordenación.

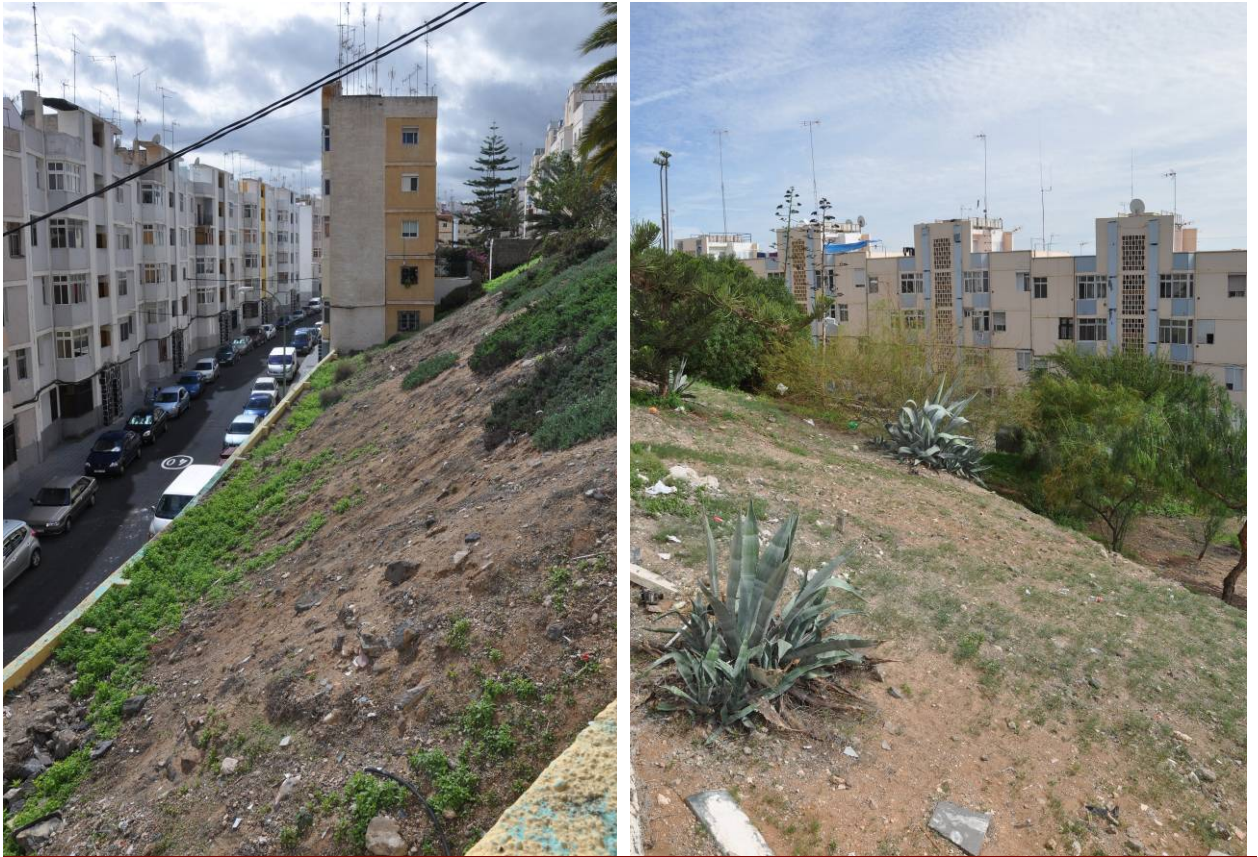
Resumen gráfico del entorno en ladera.

Tales medidas pueden consistir en disminuir la geometría de determinados taludes, reducir pendientes mediante aterrazamiento, mejorar la red de drenaje conectada al sistema de canalización de pluviales existente, colocar contrafuertes en muros y taludes, instalar mallas metálicas y anclajes o revegetar y arbolar sectores de ladera y fuerte pendiente.

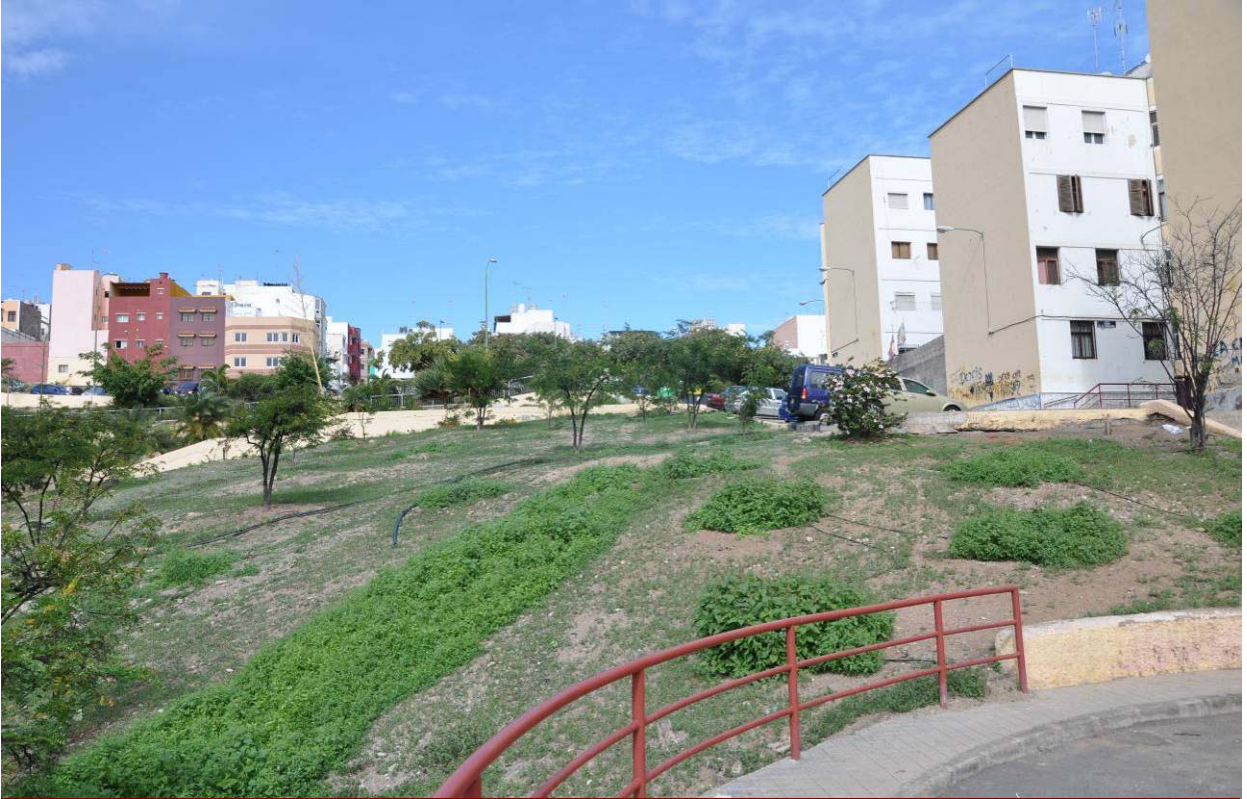
Se concluye una calidad paisajística baja, pues aunque el cinturón de espacio libre parcialmente ajardinado que envuelve parte del sector propicia una visual lejana algo más libre de obstáculos y confiere al sector un respiro edificatorio, la concentración de bloques de viviendas y el deterioro urbano y arquitectónico de lo construido, provoca una considerable pérdida de valores paisajísticos.

La incidencia visual se puede considerar alta en el borde de contacto con Ciudad Alta y media en el resto del sector, mientras que la fragilidad paisajística y la calidad visual habría que estimarlas como baja en ambos casos.

Imagen de la unidad.

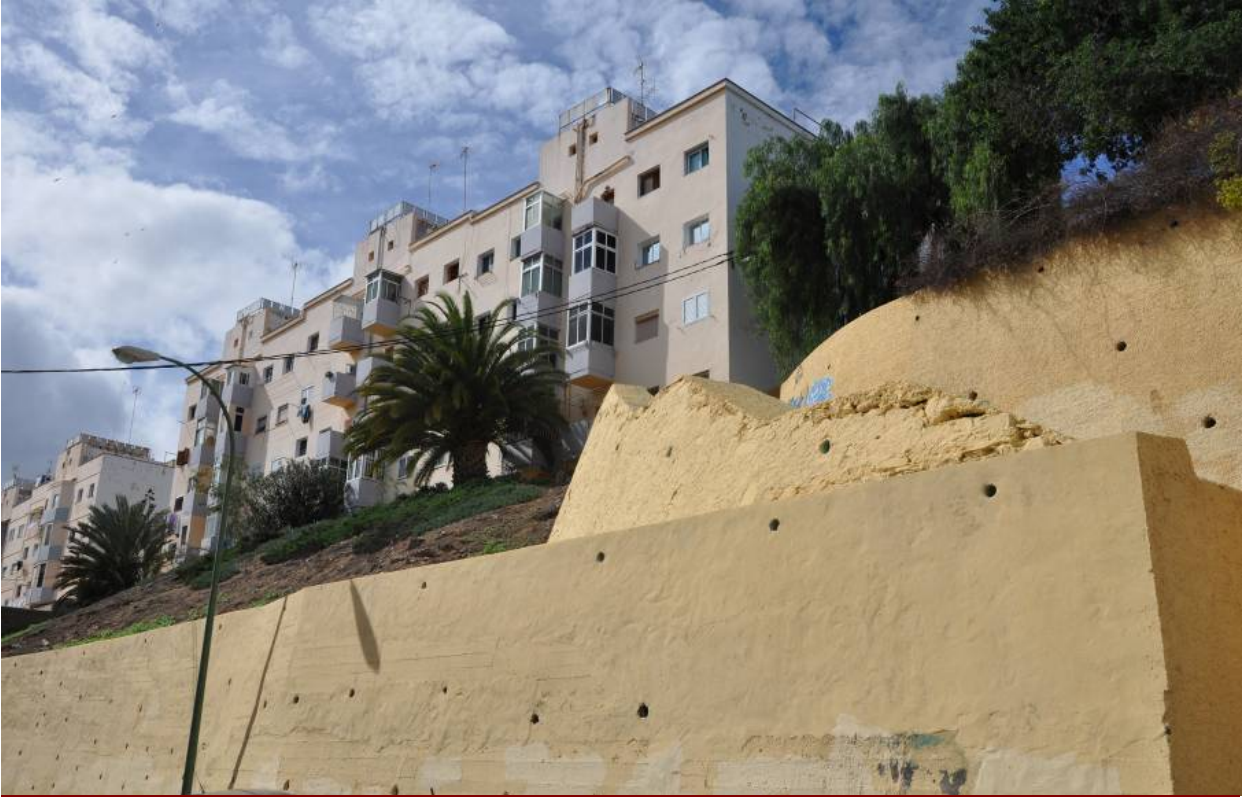
El paisaje resultante es el de un espacio densamente edificado del que solo escapan como espacios libres, los intersictios entre bloques de vivienda y un islote central destinado a aparcamiento y ajardinamiento.

Podemos señalar la nula calidad paisajística del sector en su conjunto, su baja fragilidad y su nula calidad visual estimando una alta incidencia visual de las 4 hileras de bloques dispuestos de norte a sur sobre el escarpe y sus carencias de salubridad y ornato.

Imagen de la unidad.

Se conforma esta unidad por el desarrollo longitudinal a lo largo del talud central del ámbito de 4 hileras de bloques de vivienda divididas por un espacio circulatorio central (rotonda y aparcamiento) y una escalera de conexión con el sector inferior envuelta por una zona verde parcialmente arbolada. Esta unidad, central en el ámbito, ejemplifica el deterioro edificatorio, la inadecuación paisajística, el deterioro ambiental de los intersticios edificados por vertidos diversos, la disfuncionalidad urbana y los problemas derivados de la alta densidad de vehículos privados.

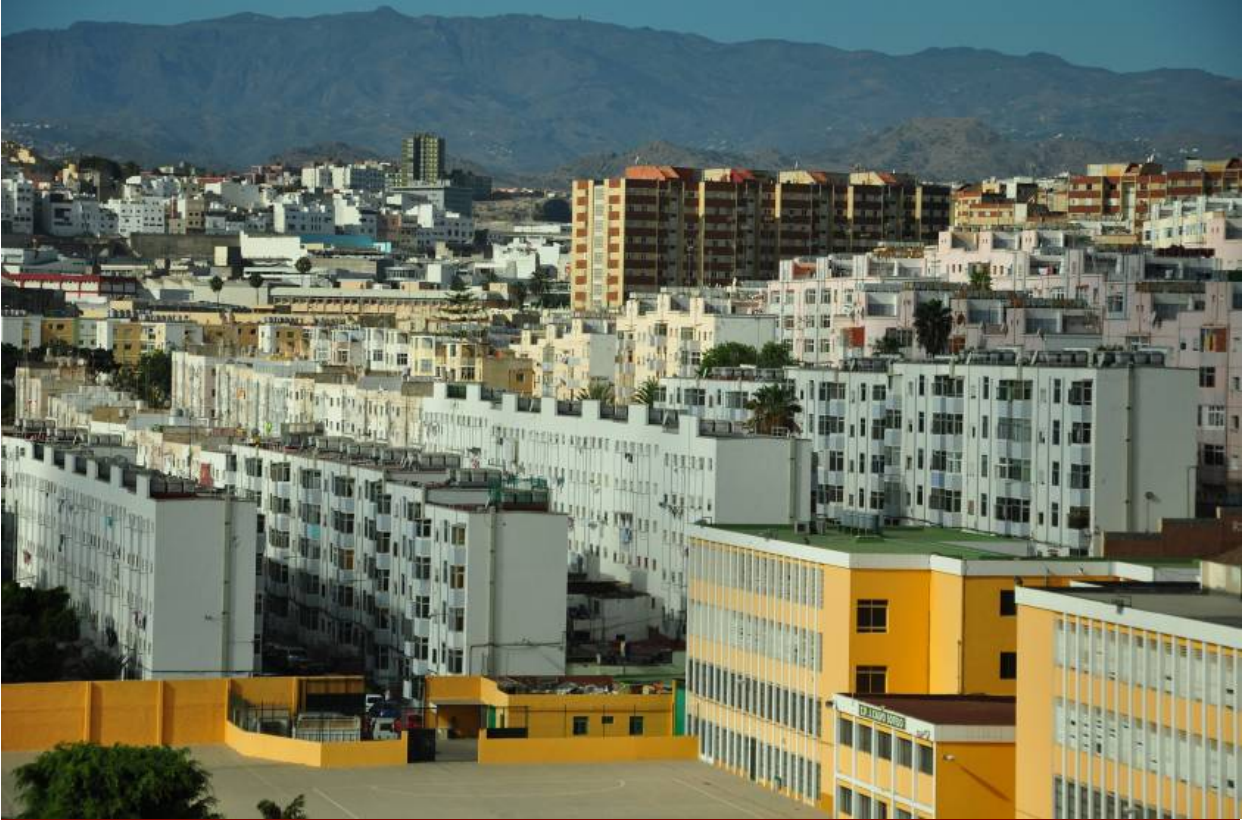
La calidad paisajística resultante de esta unidad absolutamente colmatada por la edificación es nula.

No presenta puntos de vista ni perspectivas que permitan vislumbrar al transeúnte un horizonte más extenso que el de un muro o la fachada de un bloque de viviendas. En relación a ello, la fragilidad paisajística al igual que la calidad visual se concluye como muy bajas.

Imagen de la unidad.

Es la unidad que se localiza más al este del espacio, justo bajo el escarpe central. La forman 6 hileras de bloques de viviendas dispuestos de norte a sur y un amplio equipamiento educativo. La escasez de espacios verdes, la alta densidad edificatoria y el deterioro paisajístico que aporta en su conjunto el desarrollo urbano jerarquizan la caracterización ambiental de la unidad.

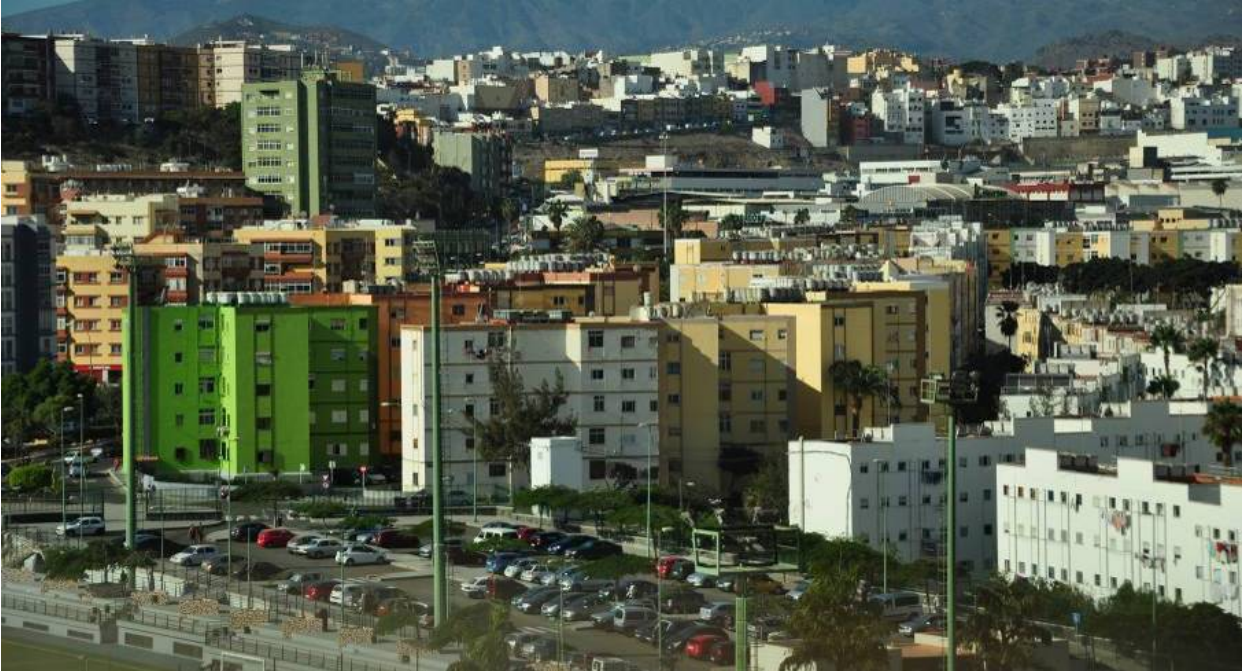
El espacio central de la unidad esta ocupado por 5 hileras de bloques de viviendas dispuestas de norte a sur. Los únicos espacios libres presentes en la unidad se corresponden con 3 espacios ajardinados que se disponen a los extremos y en el centro respectivamente de la franja edificada.

La calidad paisajística de la unidad es muy baja, presentando una incidencia visual alta en todos los sectores debido a la densidad del espacio edificado, la ausencia de perspectivas limpias del ámbito desde los puntos con más potencial de vista y el deterioro y ausencia de ornato de las fachadas y los elementos del mobiliario urbano. En relación a ello, se puede considerar un paisaje de una fragilidad nula y muy baja calidad visual.

Imagen de la unidad.

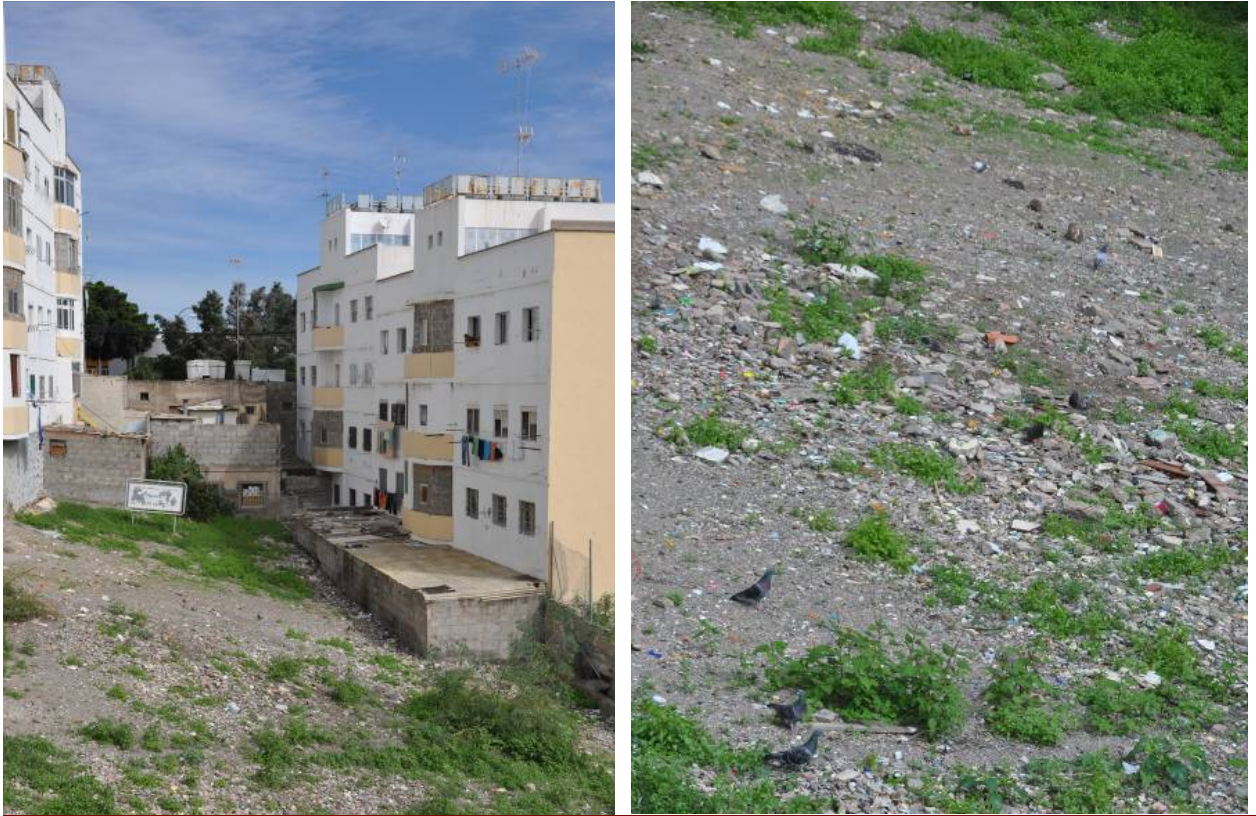
- Impactos relacionados con la presencia de residuos y vertidos.
 - Proliferación de basuras y escombros en las franjas de terreno no edificadas y en parques y jardines de uso público.
 - Habituales filtraciones de agua procedentes de edificios de vivienda.

Detalle de los impactos ambientales preexistentes.

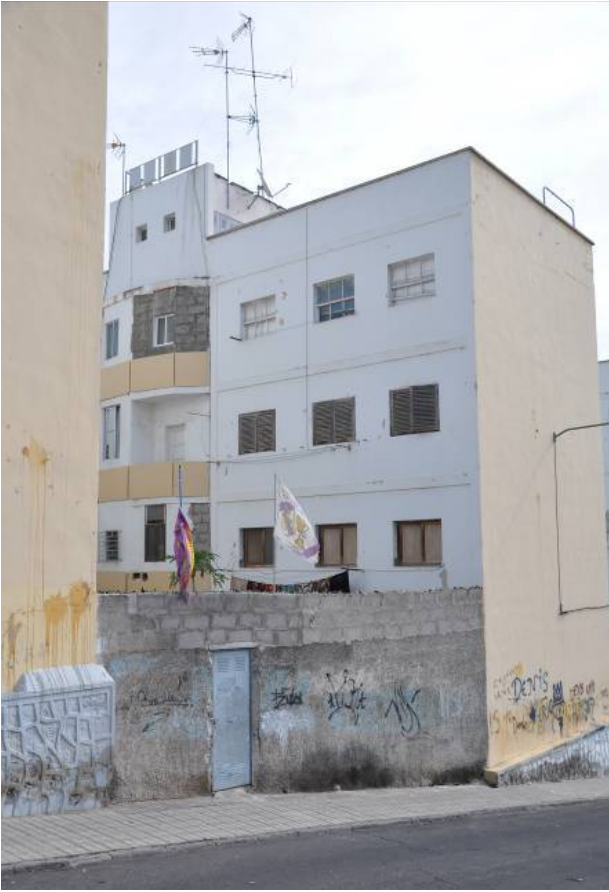
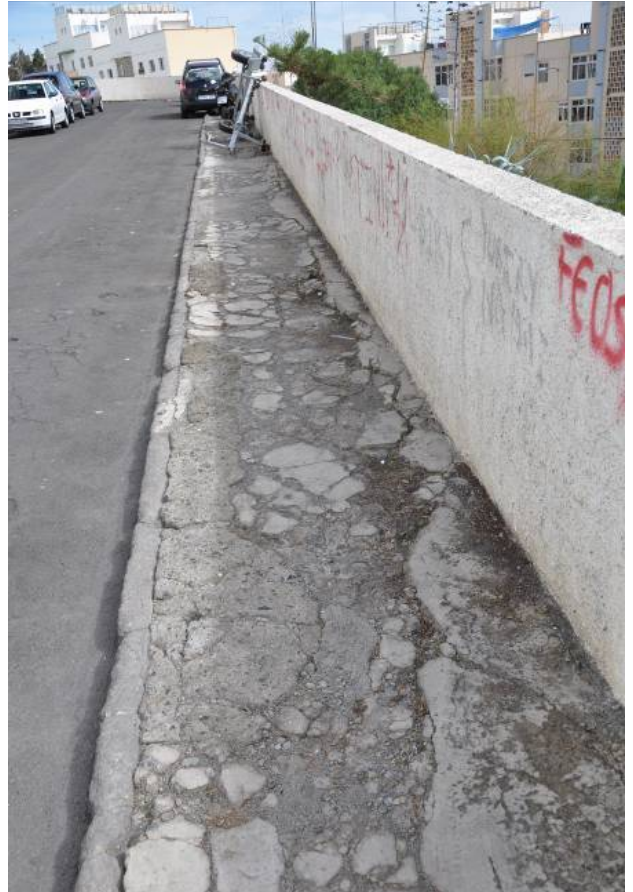
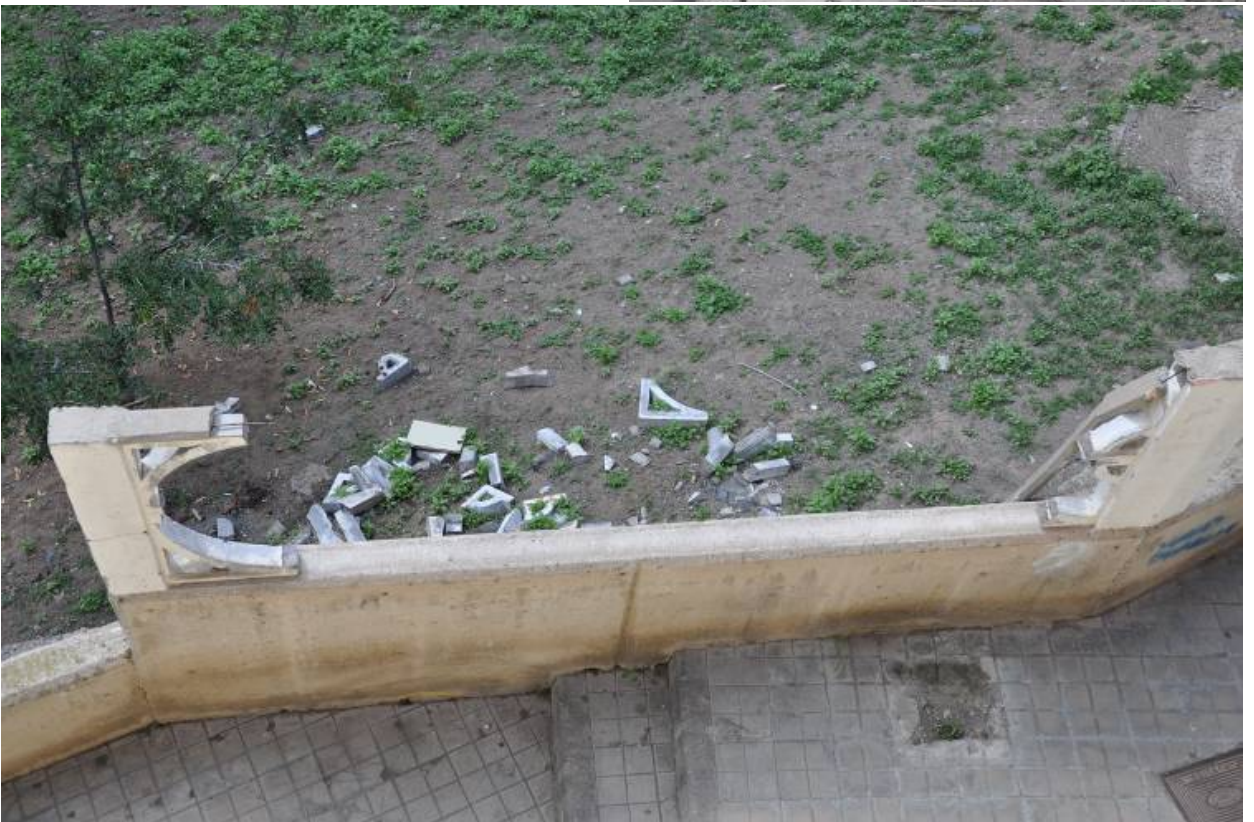
- Impactos relacionados con la urbanización.
 - Deterioro y abandono de los espacios públicos.
 - Desaprovechamiento de espacios libres, zonas verdes y zonas de esparcimiento y recreo.
 - Degradación del mobiliario urbano.
 - Reducción de la accesibilidad por inadecuación de trazados.
 - Inexistencia de soluciones arquitectónicas ante la adversidad topográfica de muchos sectores.
 - Existencia de barreras que dificultan la accesibilidad.
 - Mal estado del firme en muchas vías y calles.
 - Inadecuación de la red de alumbrado.
 - Inadecuación de los sistemas de recogida de residuos.

Detalle de los impactos ambientales preexistentes.

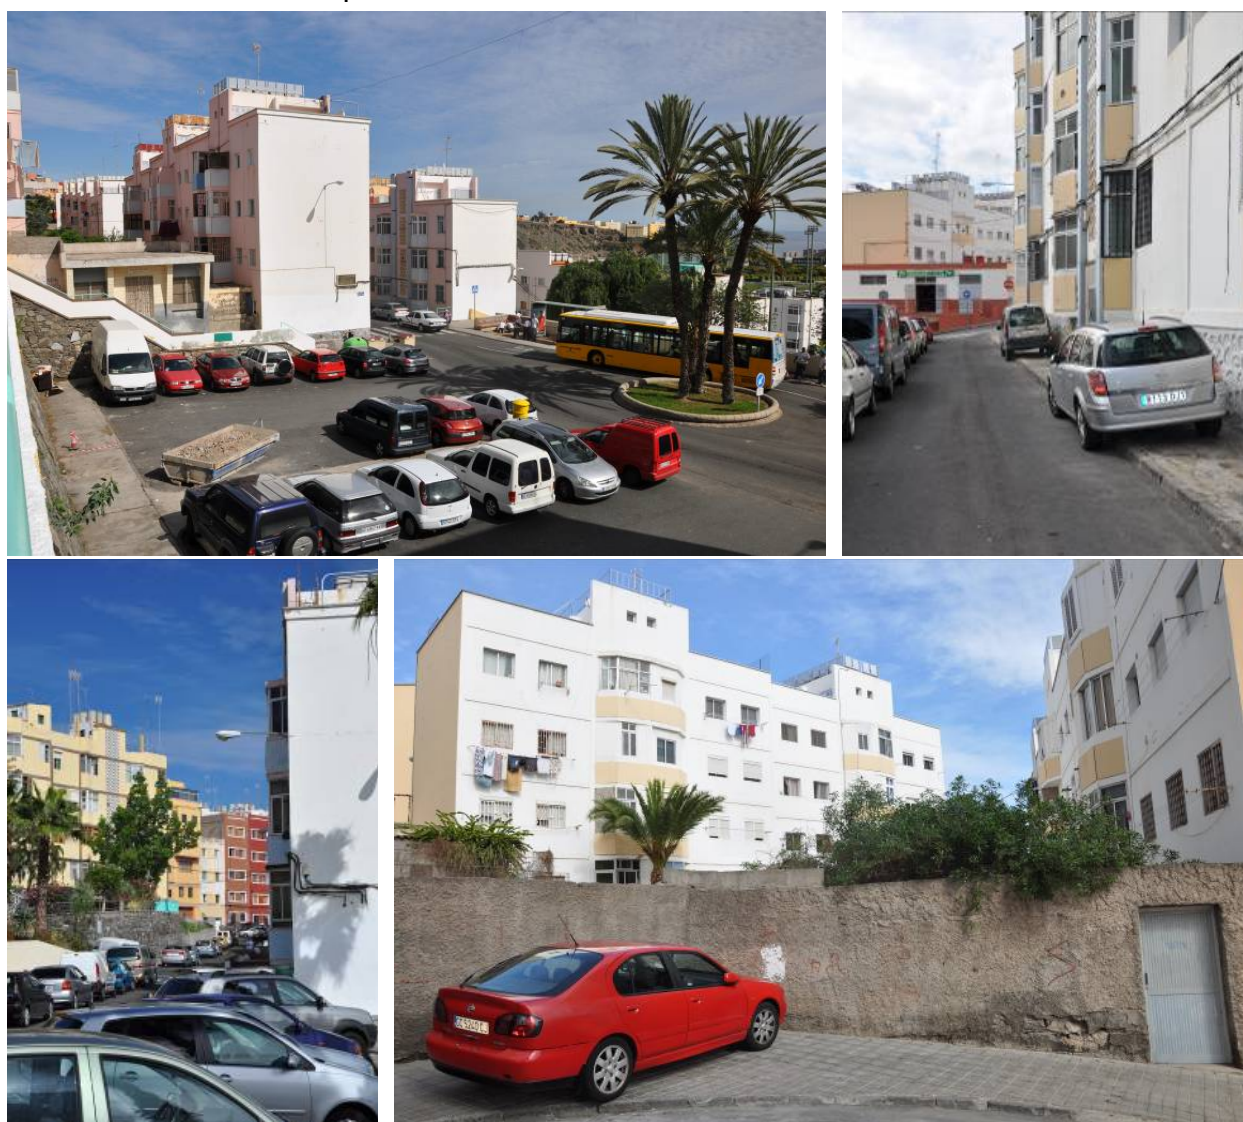
- Impactos relacionados con la alta densidad circulatoria.
 - Contaminación acústica.
 - Contaminación olfativa. Proliferación de humos
 - Reducción del espacio peatonal público por presencia de vehículos en aceras y espacios no reservados al aparcamiento.
 - Deterioro de la movilidad general en el espacio como consecuencia de la alta densidad de vehículos privados.

Detalle de los impactos ambientales preexistentes.

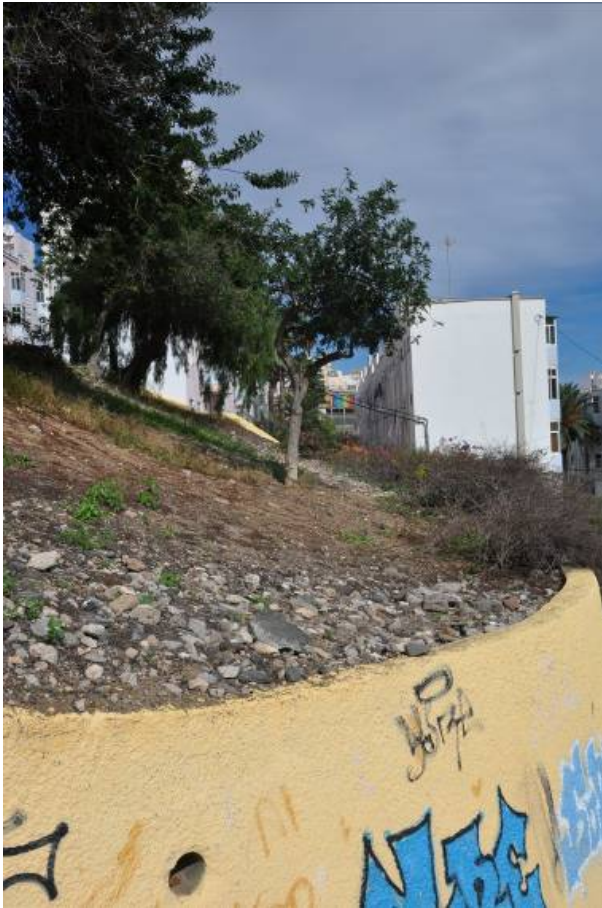
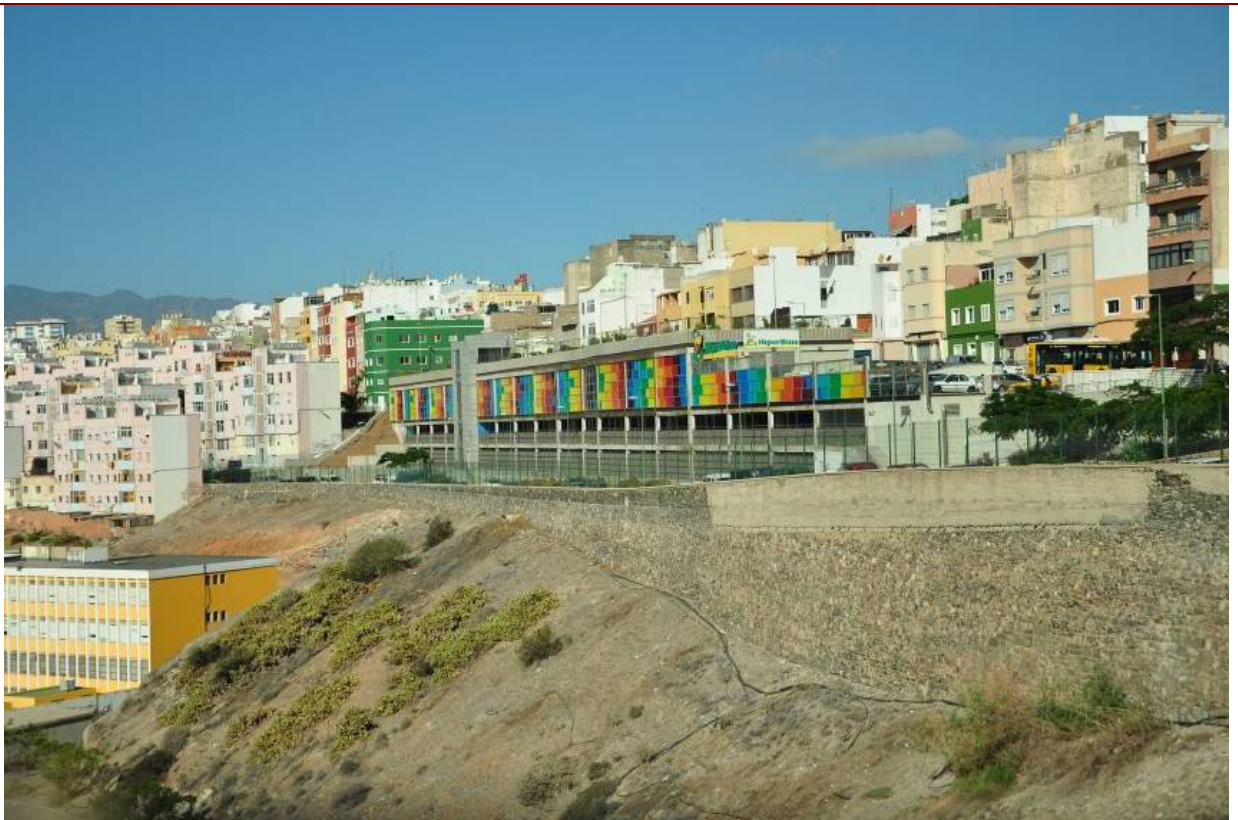
Si bien desde planteamientos arquitectónicos específicos, las singulares circunstancias topográficas del entorno de Las Rehojas – Arapiles, pueden suponer más una cualidad que un obstáculo, a nivel general las acentuadas y medianas pendientes que elevan y precipitan a muchos sectores del ámbito, deben servir de límites a la edificación en función de las dificultades que procuran a la plasmación urbana y la acentuación de posibles riesgos naturales.

Condiciones orográficas del entorno urbano.

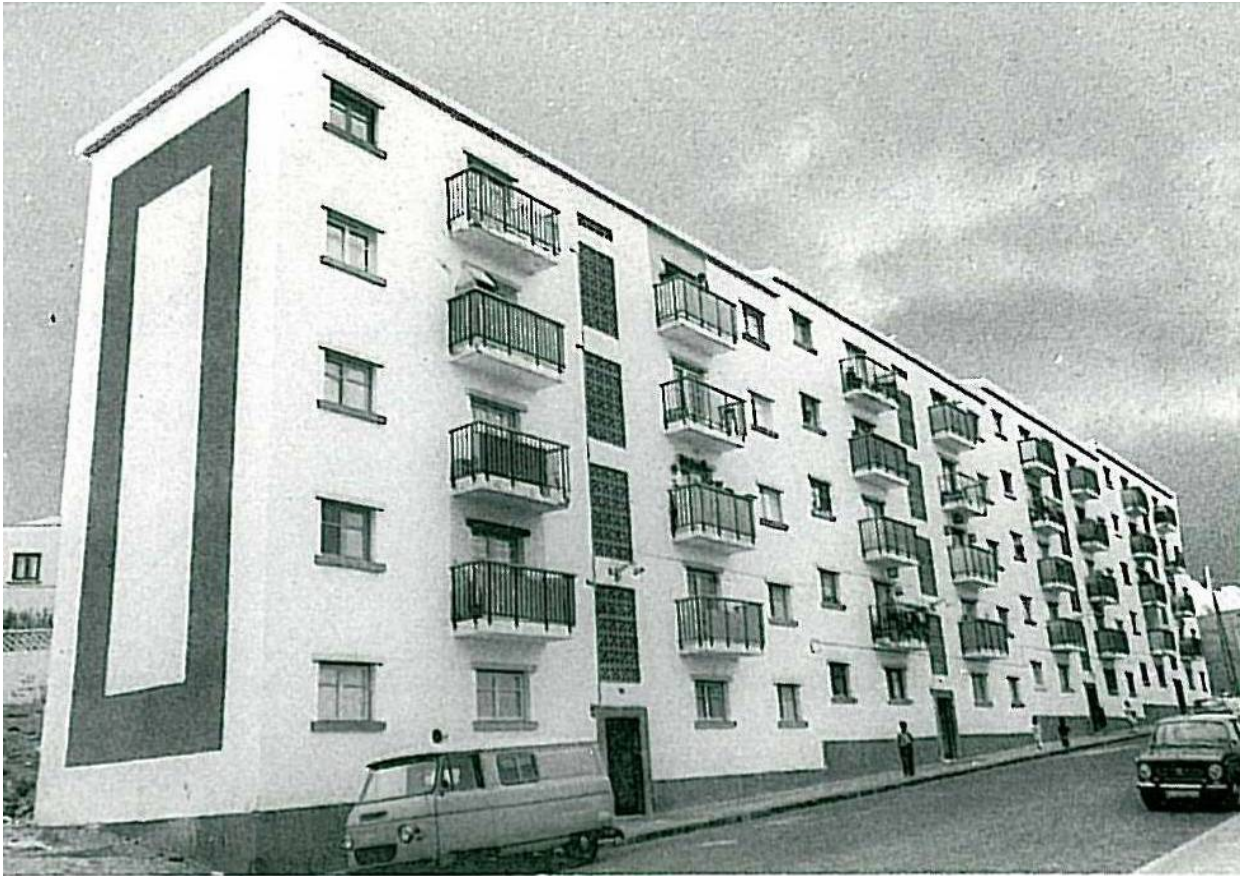
Imagen de un bloque de viviendas en Tamaraceite.

Otra de las características propias de estos enclaves es el importante deterioro del tejido edificatorio por un lado debido a la escasa calidad de los materiales empleados en su construcción, que atendía exclusivamente a la necesidad de satisfacer de forma masiva la demanda de vivienda del momento, sin plantearse aspectos como durabilidad o confort, pero también por la inexistencia de mantenimiento por parte de la administración como propietaria de los inmuebles.

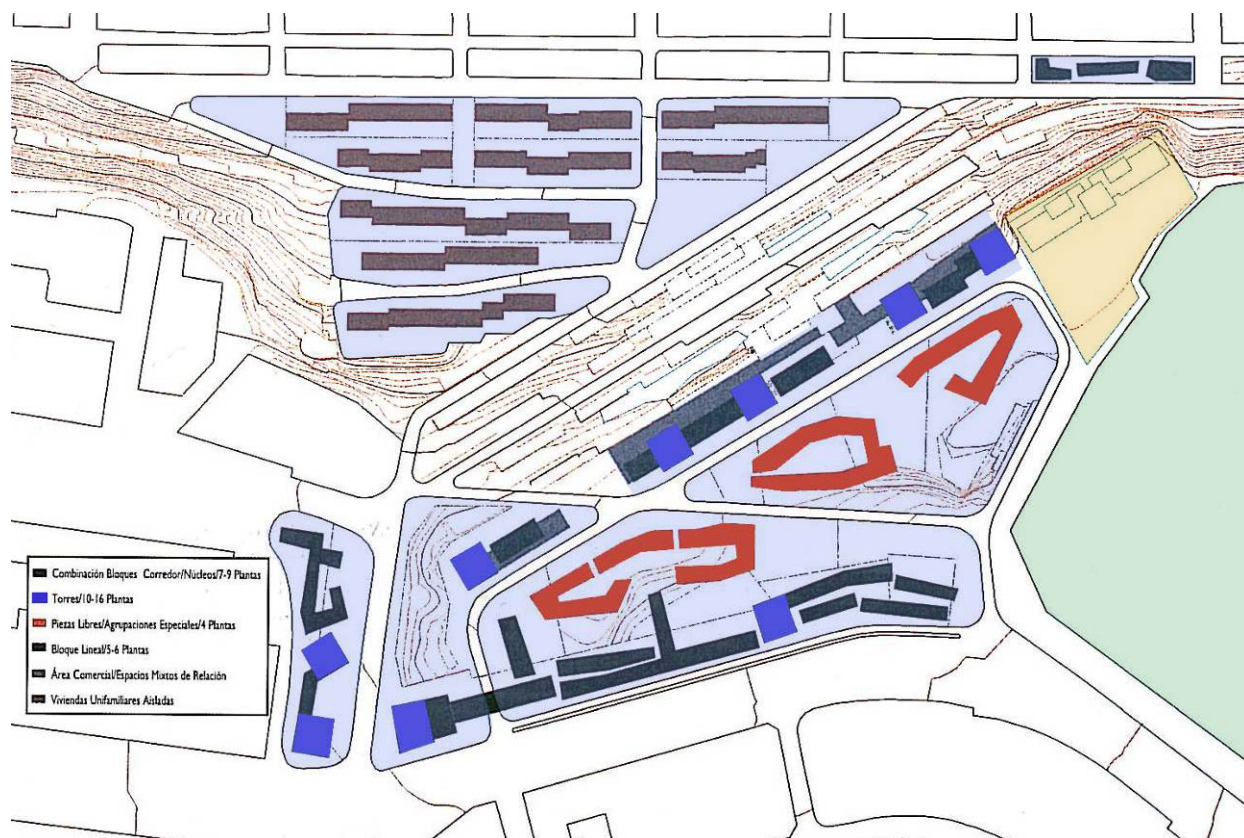
Planta de ordenación propuesta.

En relación con la plataforma inferior y las tres zonas que se distinguirían, cabe concretar lo siguiente:

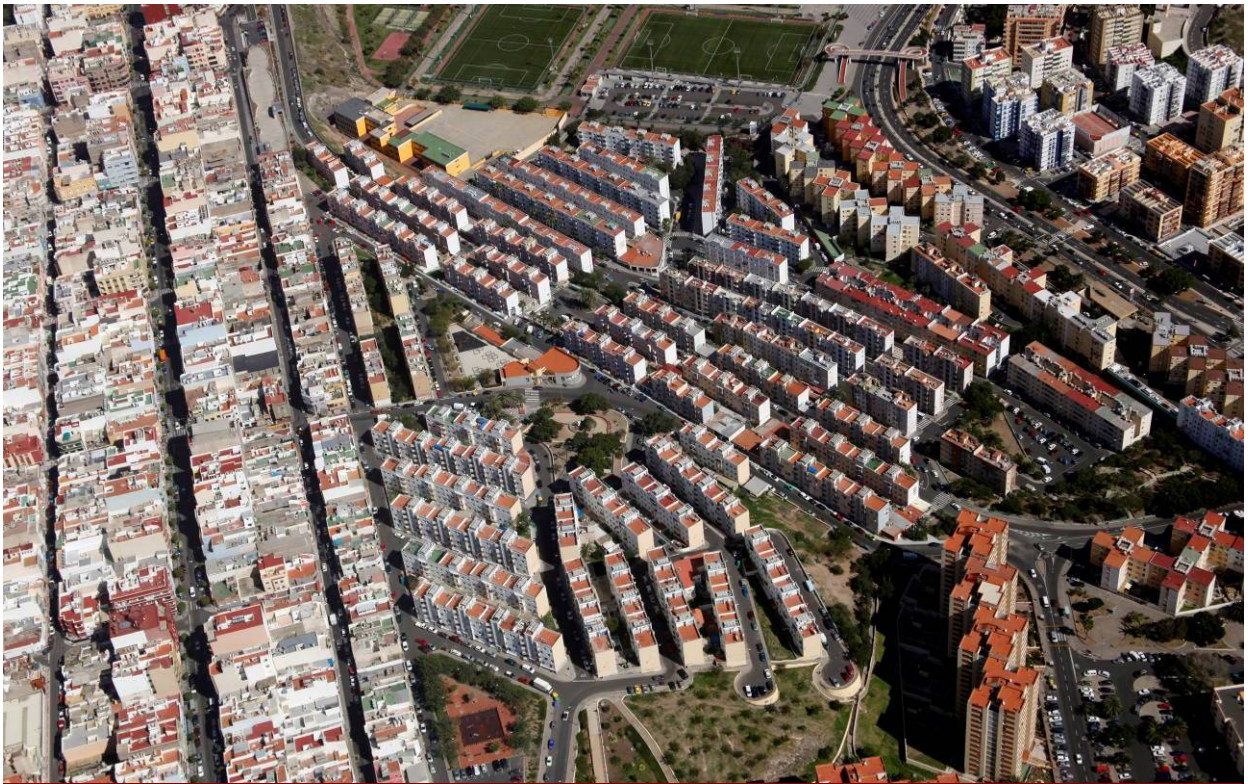
Imagen desde el noroeste del ámbito y su entorno.

La topografía del sector se convierte en factor determinante en su ocupación: se define por una ladera de pendiente pronunciada que conforma dos plataformas topográficas con un fuerte desnivel entre ellas (25 metros). La disposición de estos bancales reproduce en este enclave una de las características topográficas de la ciudad de Las Palmas de Gran Canaria, que es la de constituirse en dos niveles: una plataforma costera (ciudad baja) y una terraza superior (ciudad alta).

Gran parte de los bloques de viviendas se levantan sobre la ladera, ofreciendo una imagen de masificación de la edificación, que se instala como telón de fondo en el paisaje urbano, en una intervención que contrasta fuertemente con las realizadas en el Polígono Cruz de Piedra, Parque de Las Rehojas y barrio de El Polvorín, donde se ha procurado recuperar la ladera e integrarla como una pieza enriquecedora del paisaje urbano.

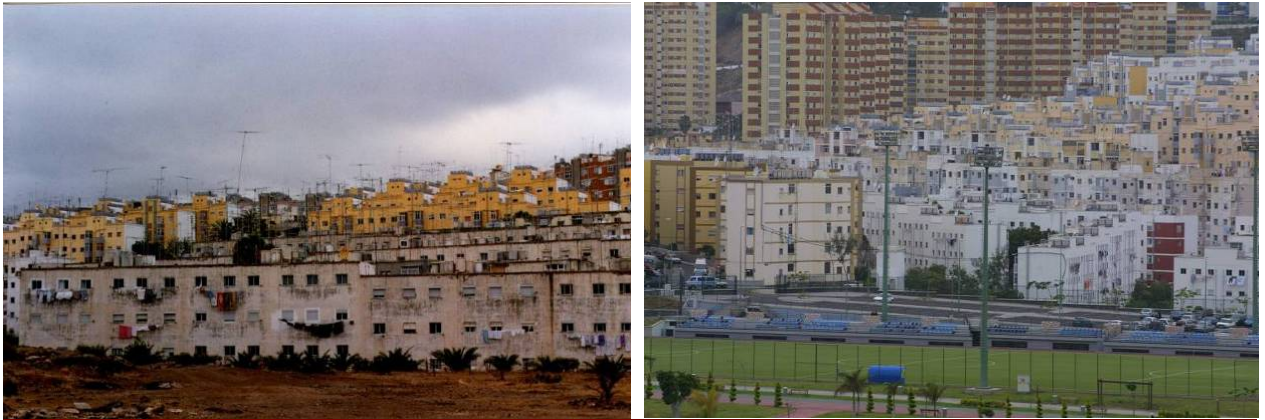
La propuesta realizada abarcó la sustitución de las instalaciones generales del edificio, la adecuación del acceso y la caja de escaleras, la reparación de cubiertas y la reorganización del espacio común de las azoteas, así como la repercusión que conllevaban estas modificaciones en la estructura del edificio y su incidencia en las fachadas.

Imagen anterior (izquierda) y posterior (derecha) a la rehabilitación.

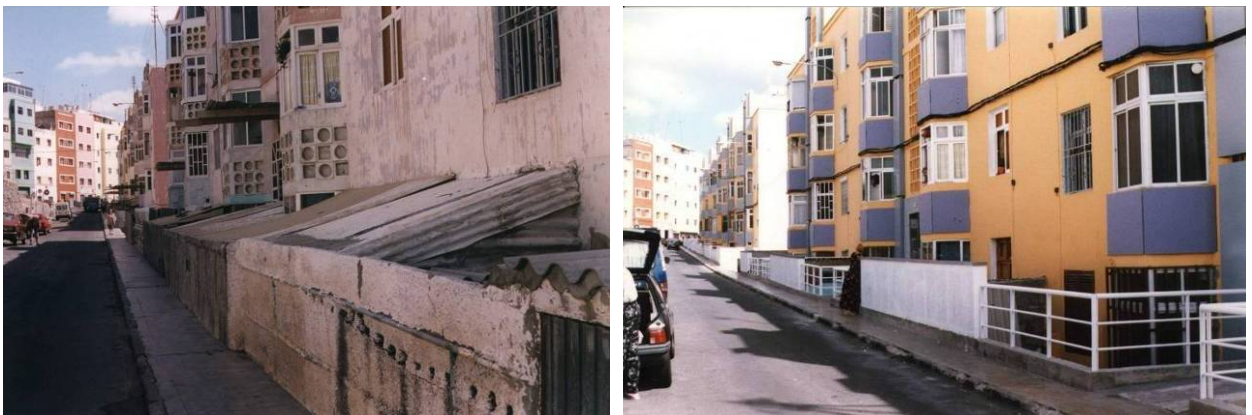
Imagen anterior (izquierda) y posterior (derecha) a la rehabilitación.

Los proyectos y las obras ejecutadas mejoraron las condiciones de las viviendas en lo referente a las instalaciones generales e impermeabilización de las cubiertas, consiguiendo la recuperación de las azoteas para uso común, tras la eliminación de múltiples construcciones ilegales e ilegalizables y de numerosas antenas y bidones. En cuanto a las instalaciones, se sustituyeron en la red de saneamiento desde cada pieza del baño y cocina, hasta la arqueta en la acera, así como los ascendentes y descendentes de fontanería, incorporando nuevos depósitos de agua y centralizando los contadores. También se realizó una nueva acometida eléctrica desde el cuadro general en el portal, hasta el cuadro individual de cada vivienda, interviniéndose también en el alumbrado de caja de escaleras, los porteros automáticos y la antena colectiva.

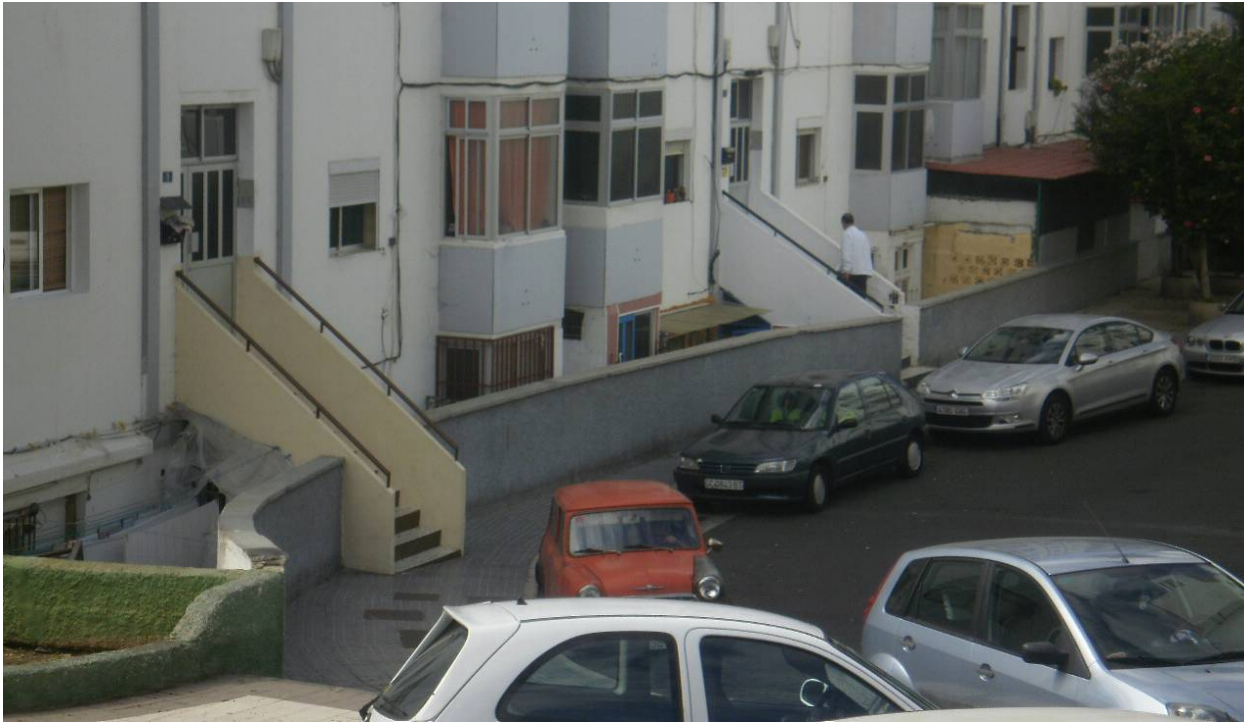
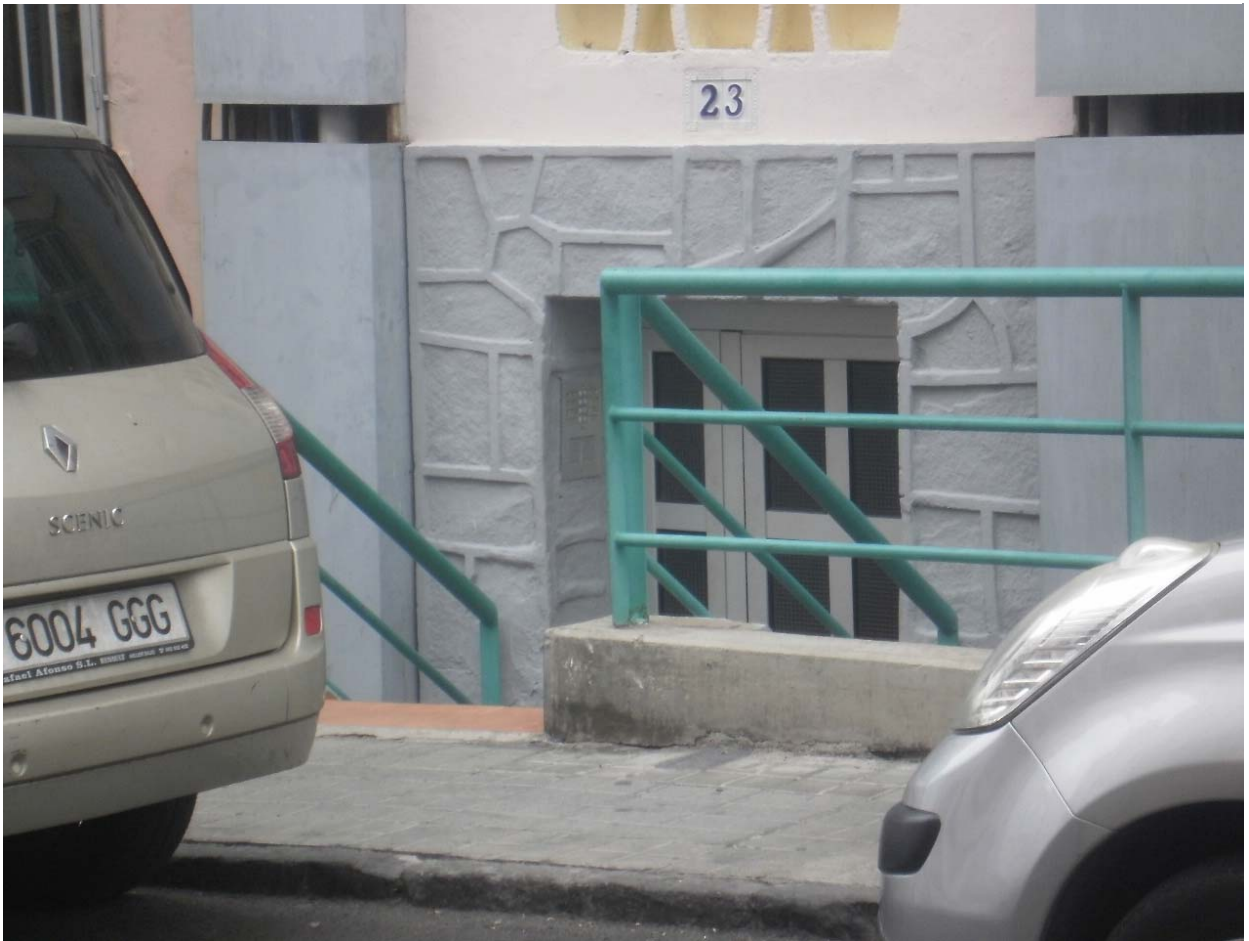
Imagen de ejemplo de accesos por encima (arriba) y por debajo (abajo) de la rasante.

Así, se concluye también, la necesidad de que la estructura viaria sirva de manera eficaz al acceso a la edificación en un planteamiento que ha de tener en cuenta, por tanto, la topografía del enclave, sin imponer soluciones artificiosas.

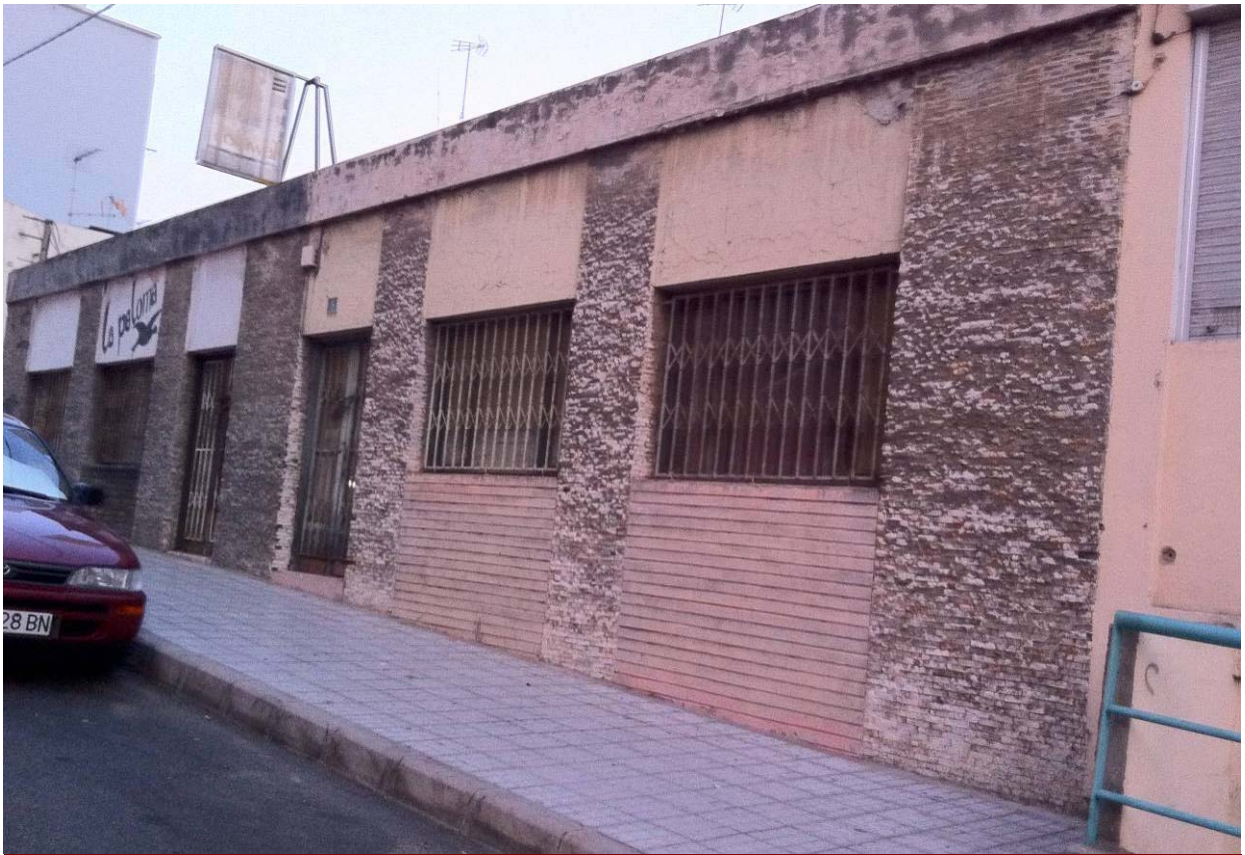
Imagen de local comercial en desuso.
