DICIEMBRE 2013

Ruth Navarro Delgado
Coordinadora de Planificación Urbanística de GEURSA

PLAN PARCIAL DE REHABILITACIÓN REHOYAS-ARAPILES

MEMORIA URBANÍSTICO-AMBIENTAL

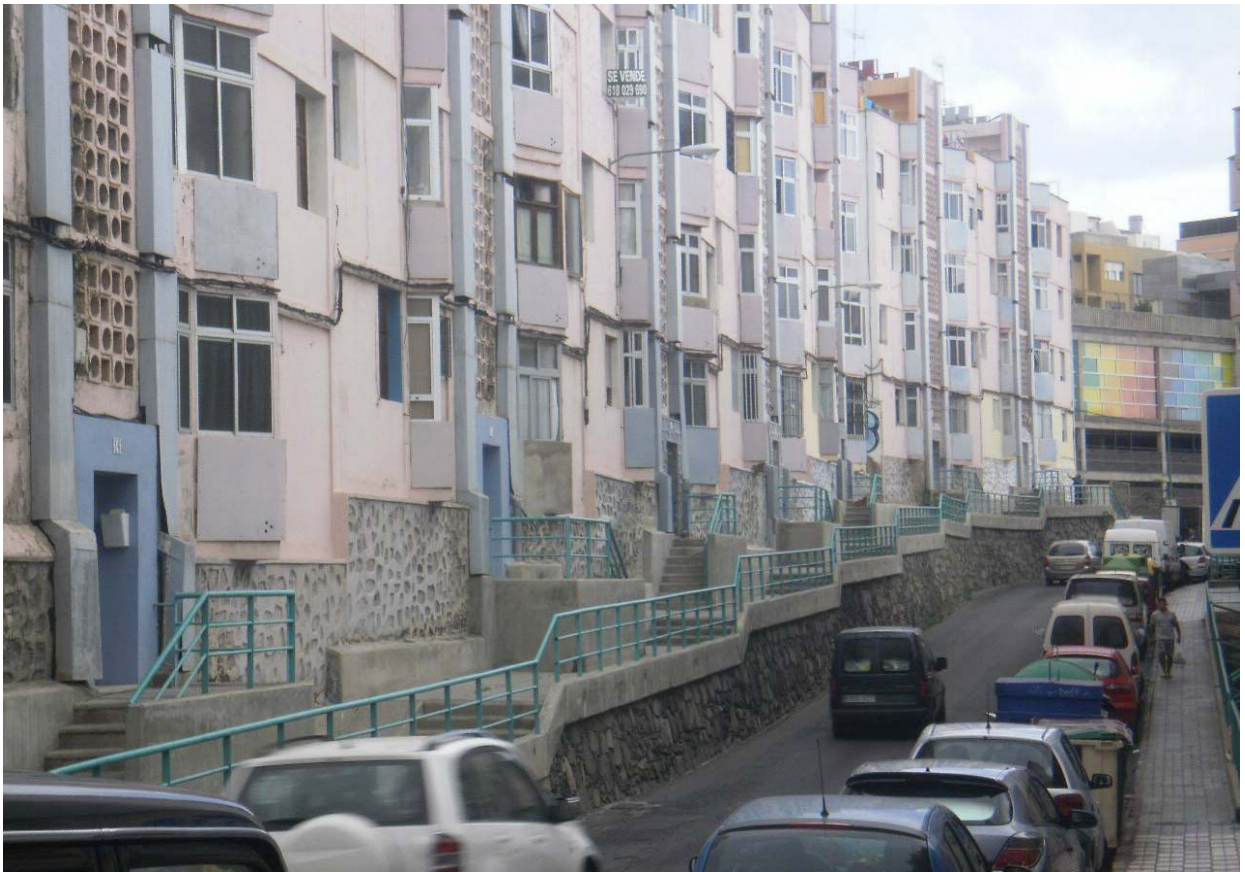
Imagen ilustrativa de la infraestructura urbana de accesibilidad.

Otro problema de accesibilidad lo constituye la existencia de escaleras peligrosas en la urbanización, de tramos largos, sin protecciones en tramos intermedios para evitar una caída rodada, con falta de barandillas de protección, peldaños rotos y escalones descompensados. Este barrio se caracteriza por ausencia de rampas, itinerario adaptado alternativo, presencias de numerosas barreras arquitectónicas y falta de mantenimiento de las aceras y escaleras.

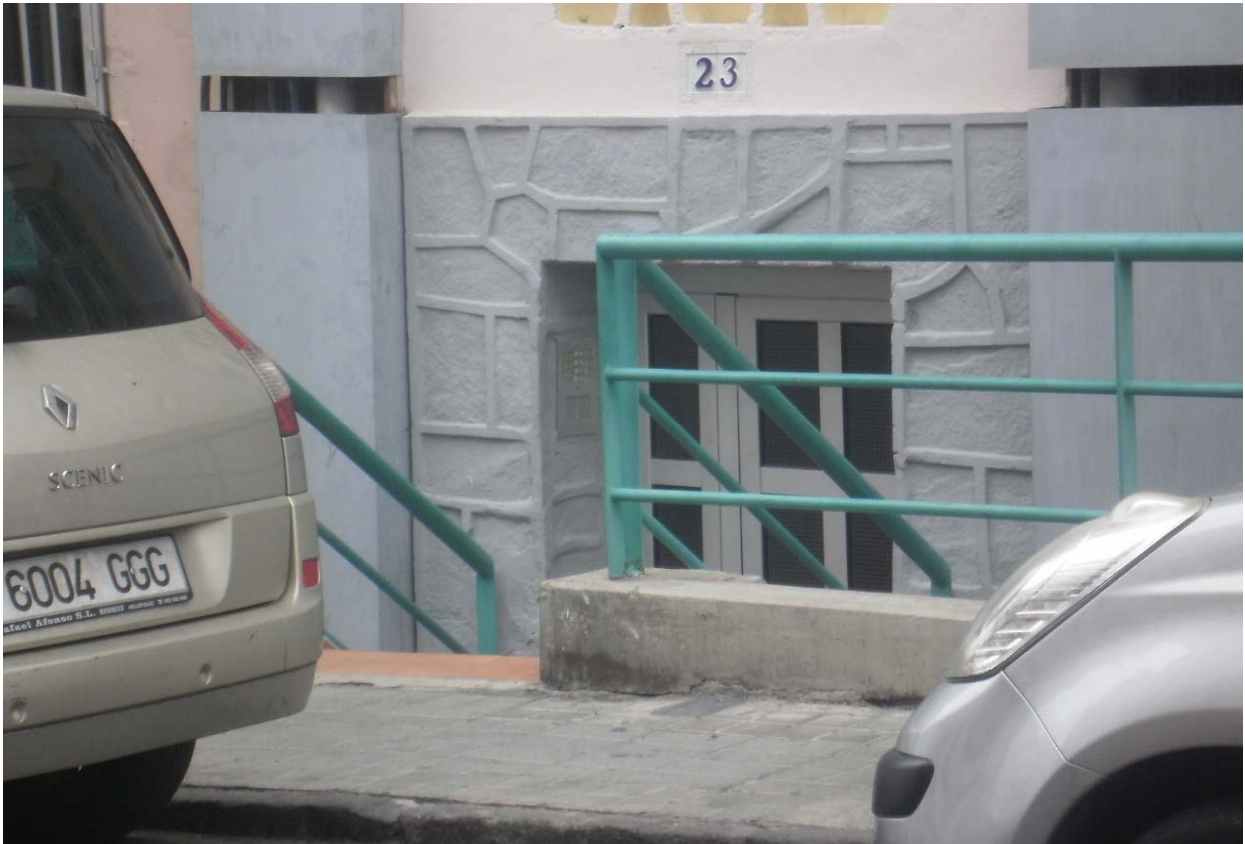
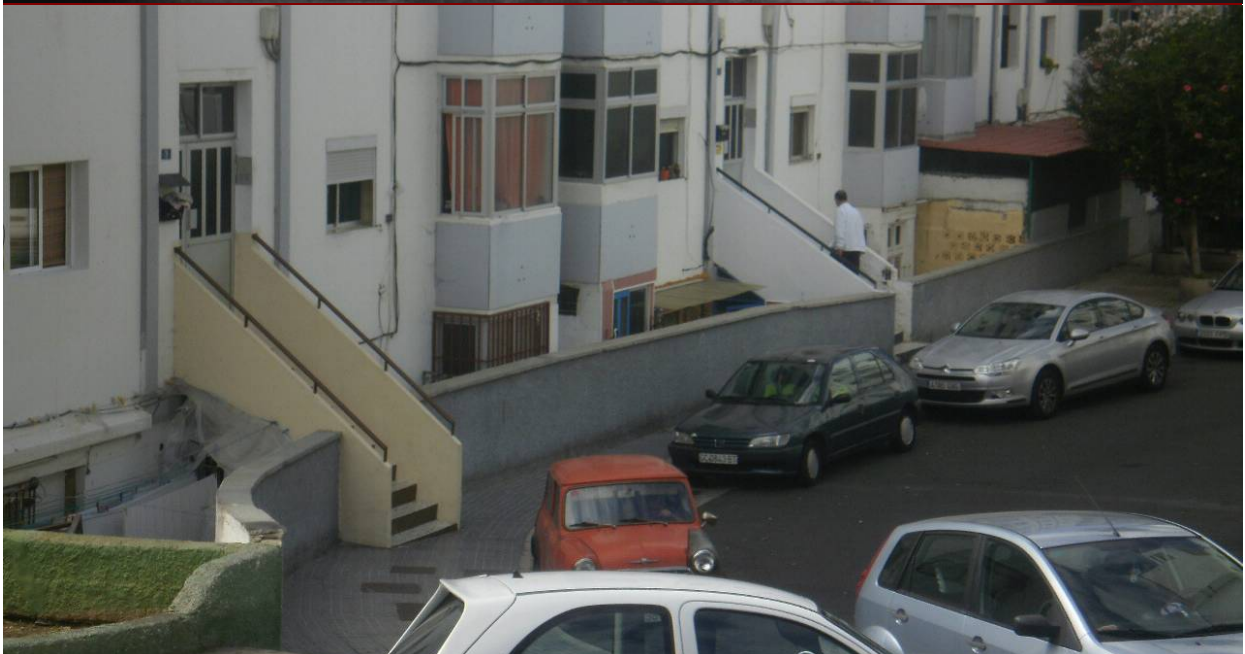
Acceso por debajo de la rasante (foto superior) y por encima (foto inferior) de la rasante.

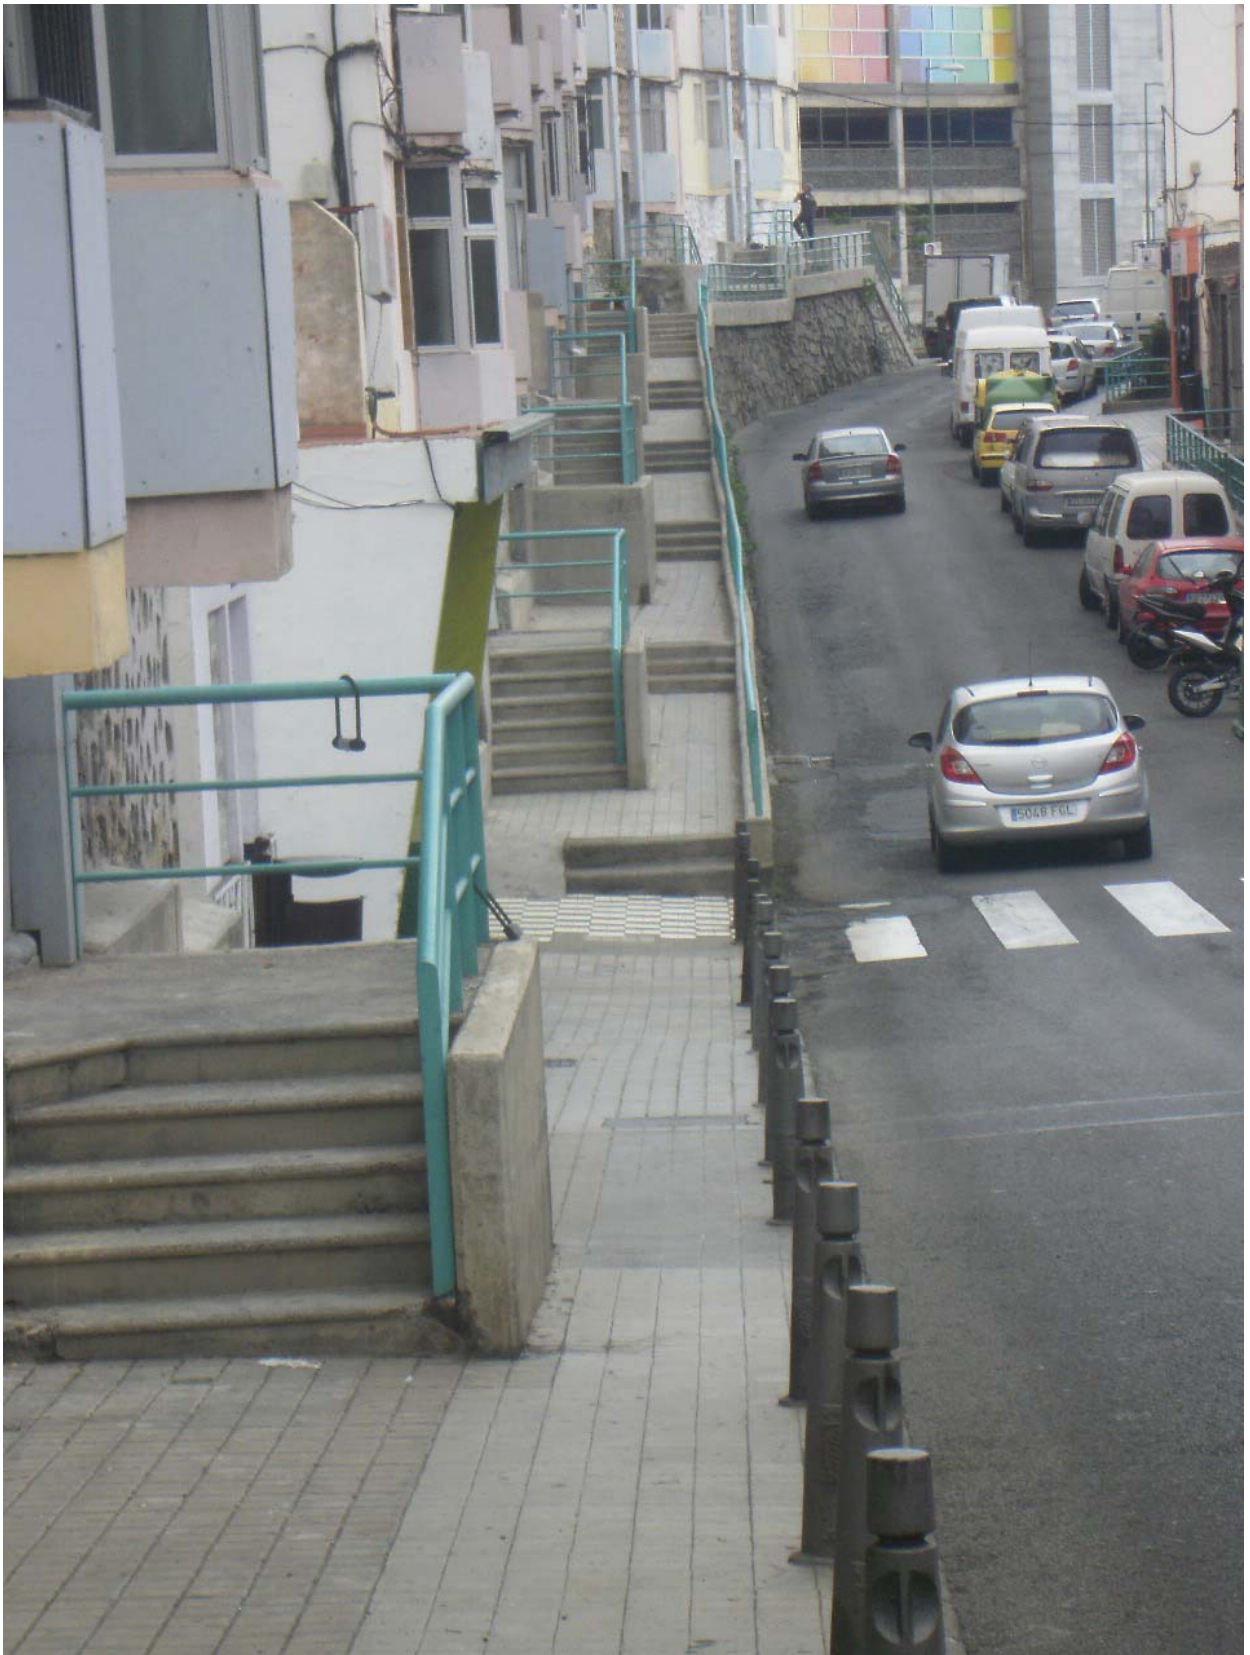
Acceso a los bloques por encima de la rasante.

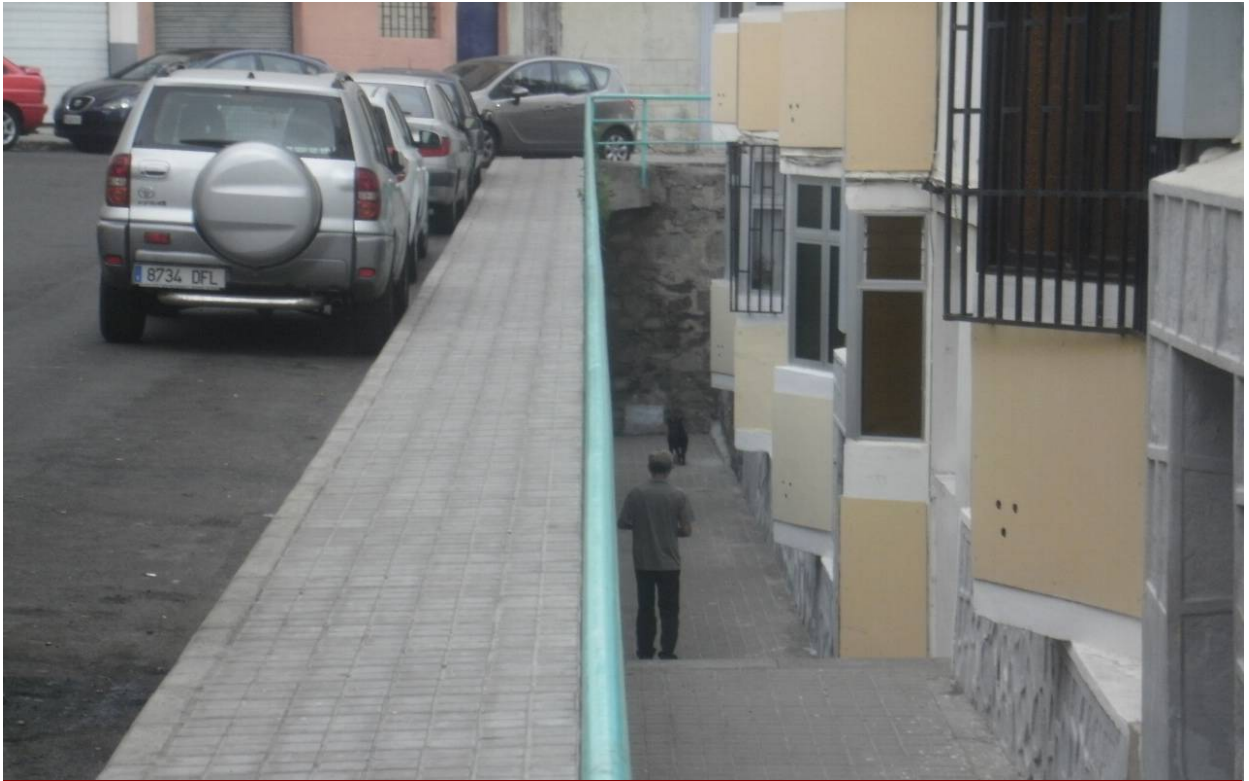
Acceso a los bloques por debajo de la rasante.

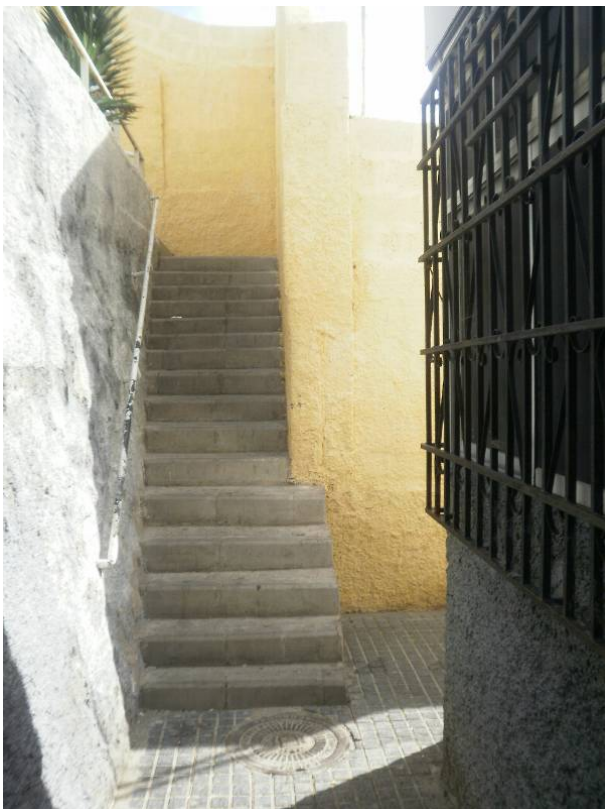
Más ejemplo de falta de coordinación entre rasantes y accesos.

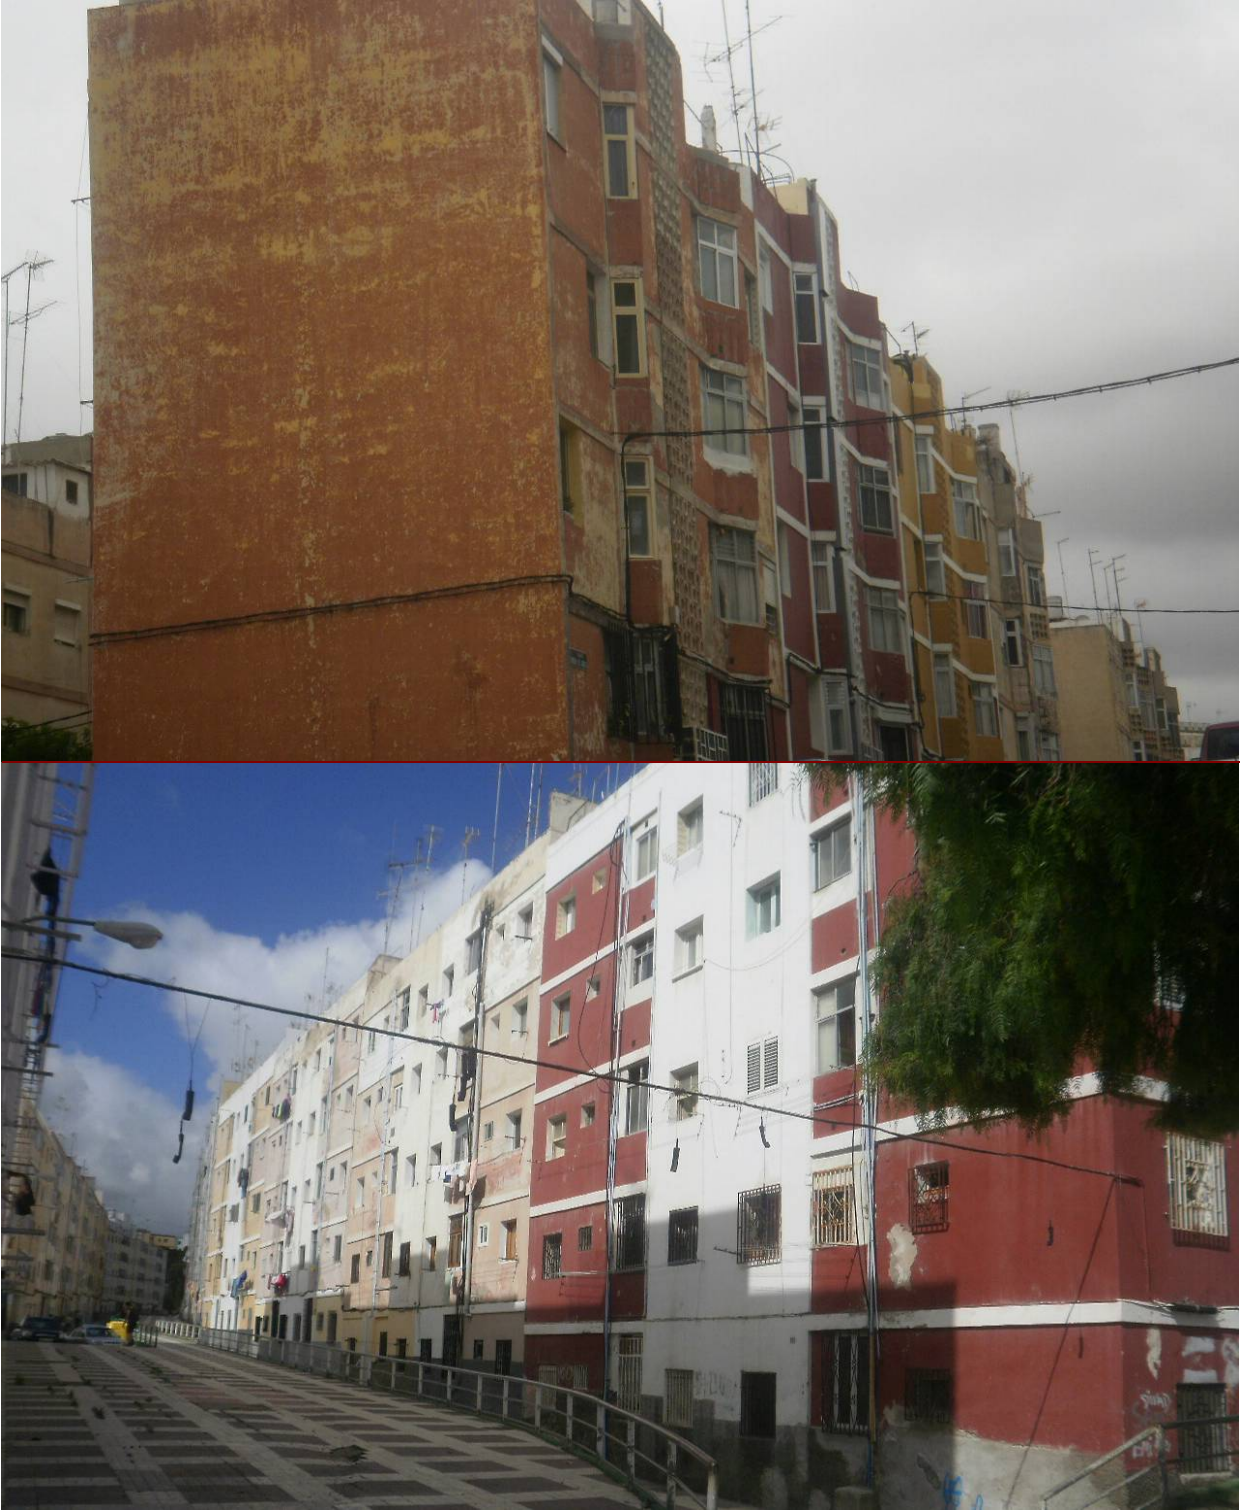
estas viviendas de un espacio reservado a tal fin, tanto en el interior de las viviendas como en la cubierta. A continuación se muestran una serie de imágenes de fachadas del barrio que ilustran las patologías definidas:

Deterioro en fachada principal (foto superior) y en fachada trasera (foto inferior).

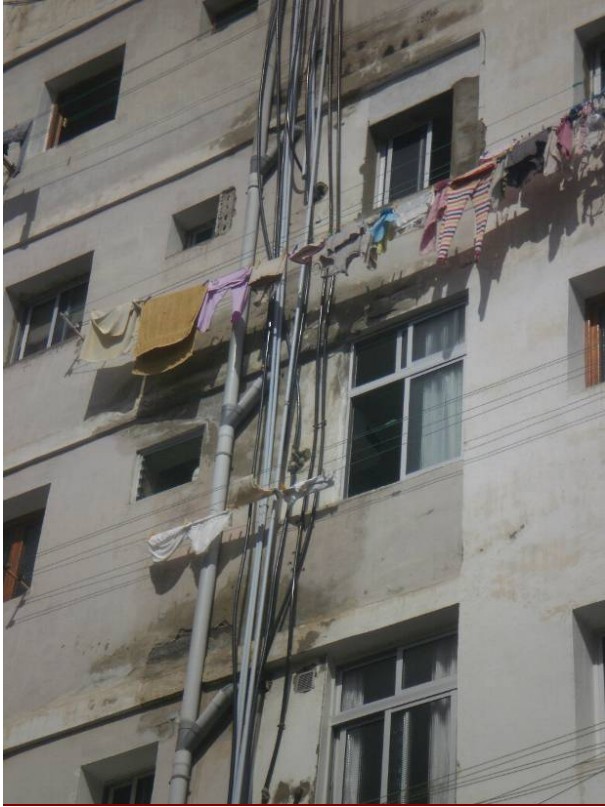
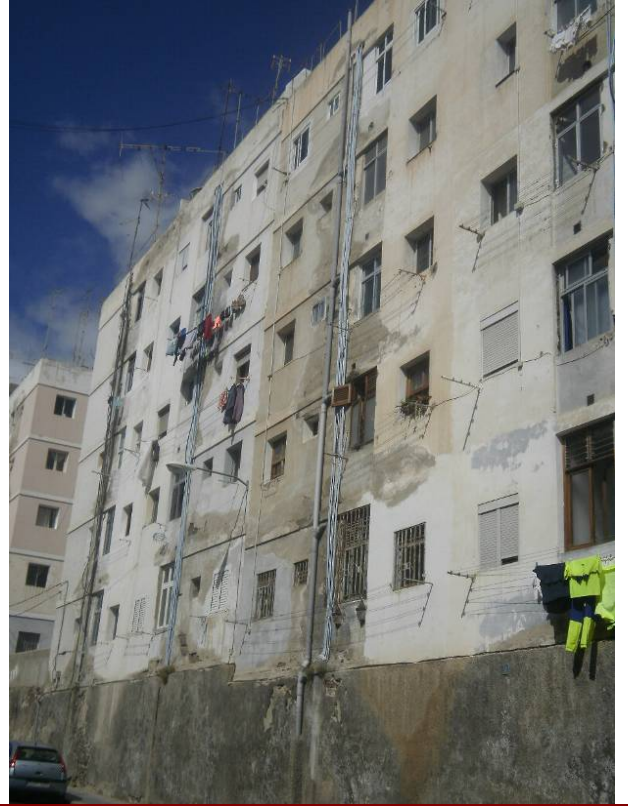
Detalles del deterioro en fachadas traseras.

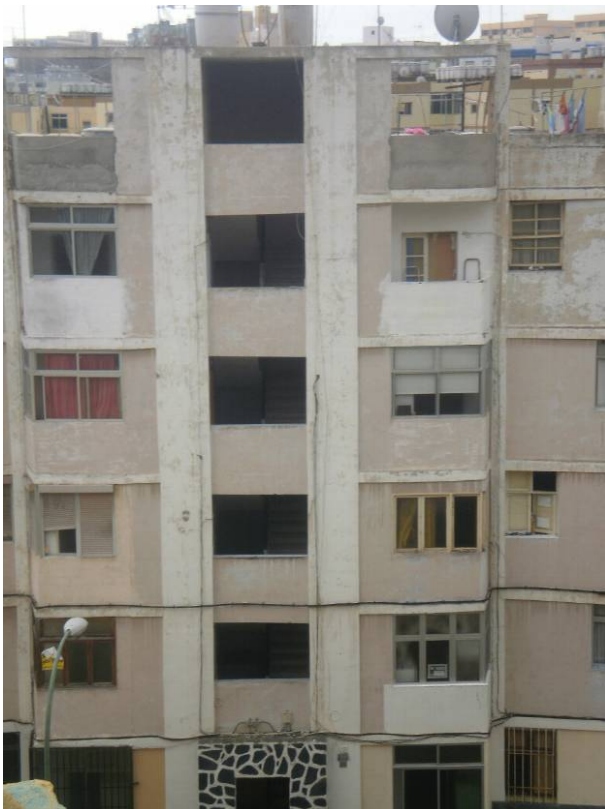
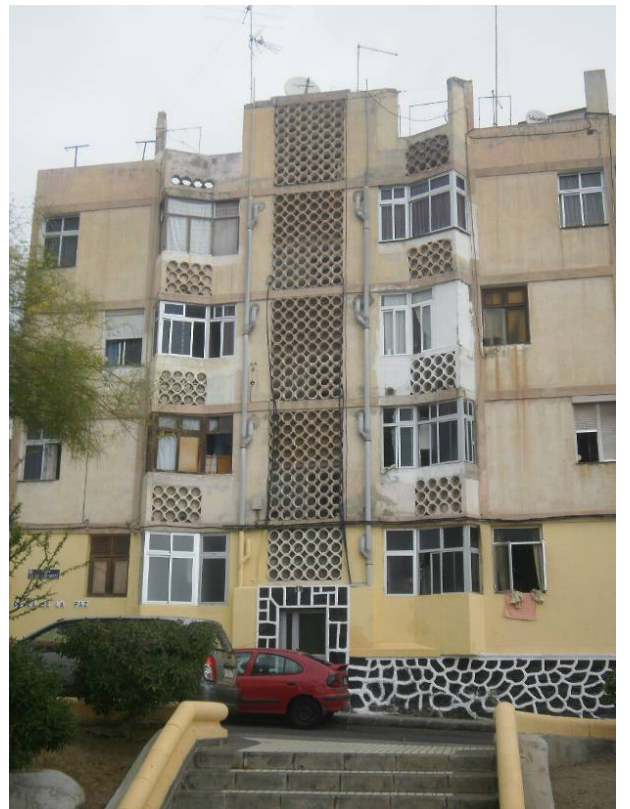
Detalles del deterioro en fachadas principales.

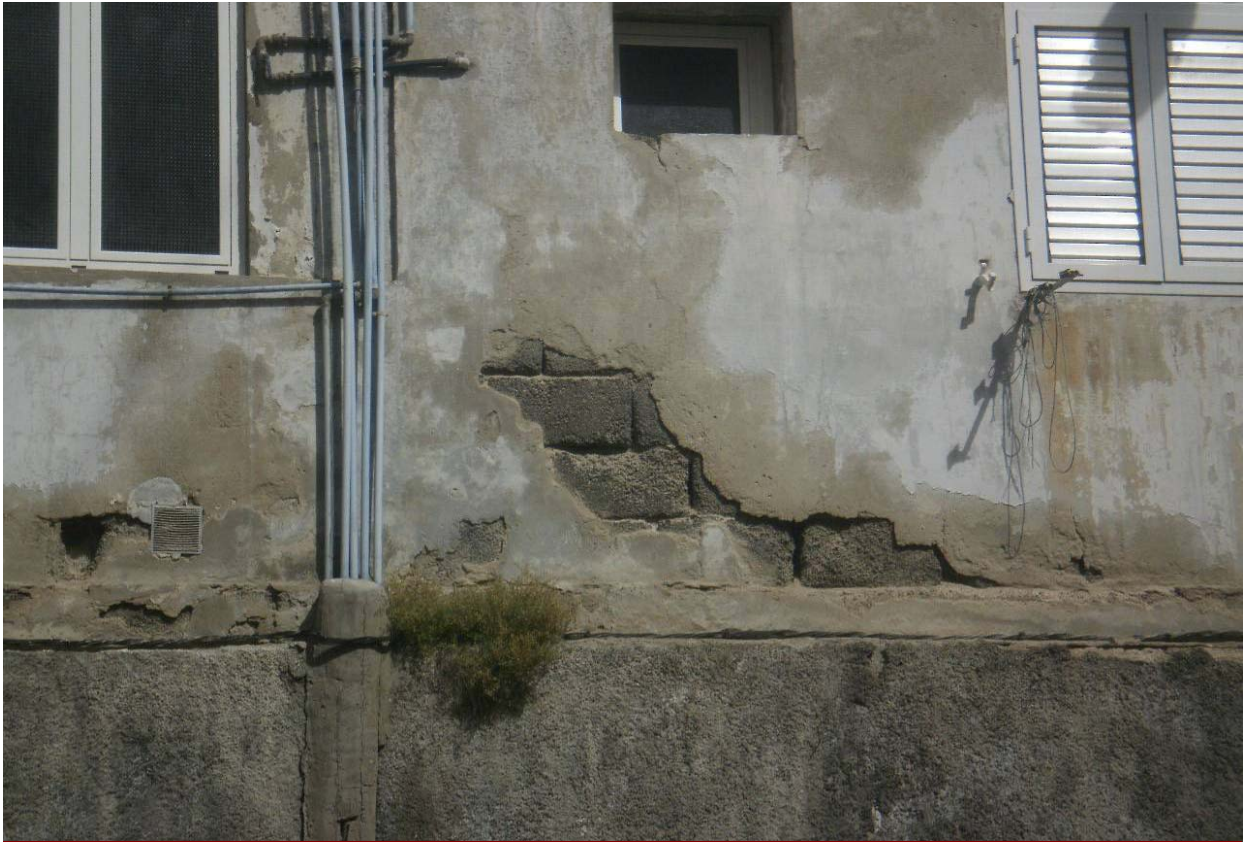
Detalle del deterioro en fachada trasera.

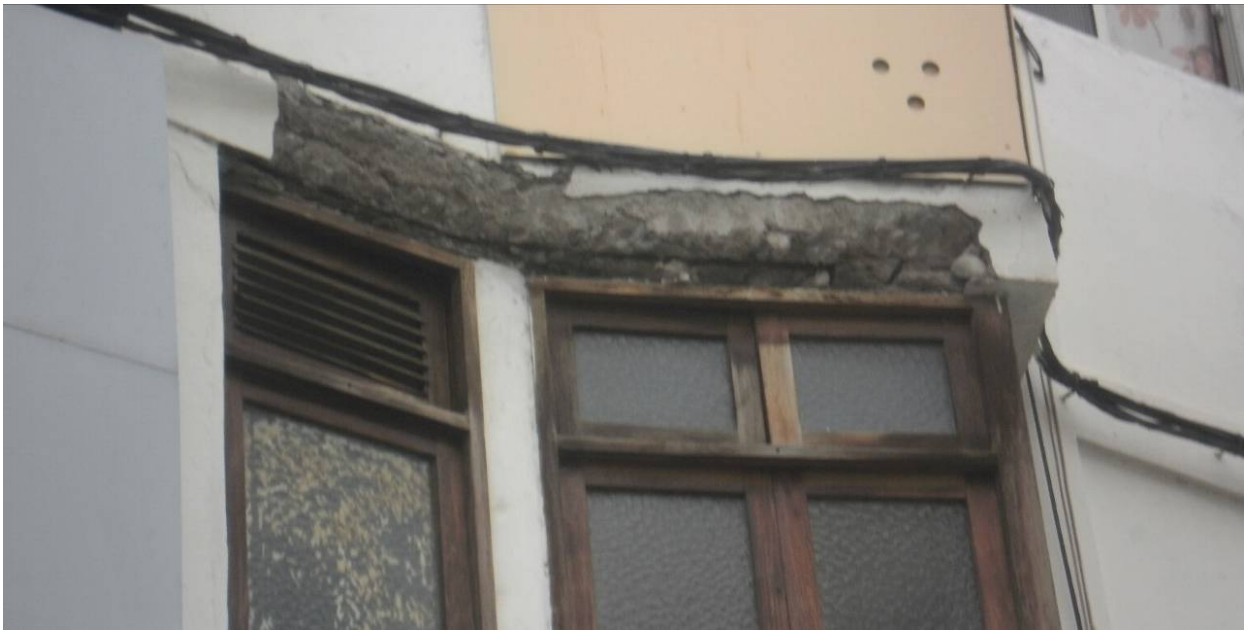
Detalle del deterioro en fachada principal.

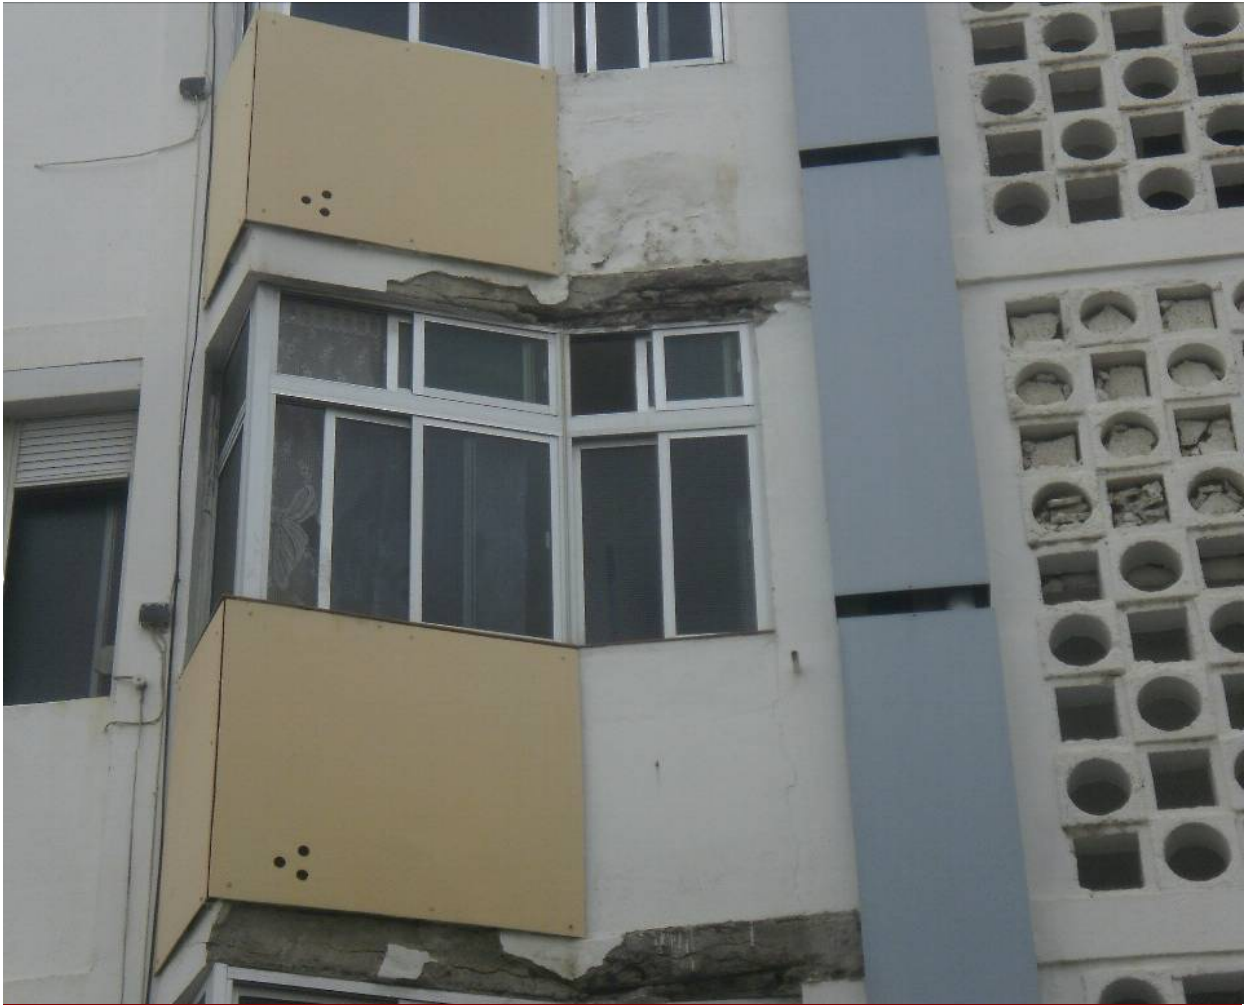
Detalle del deterioro en fachada principal.

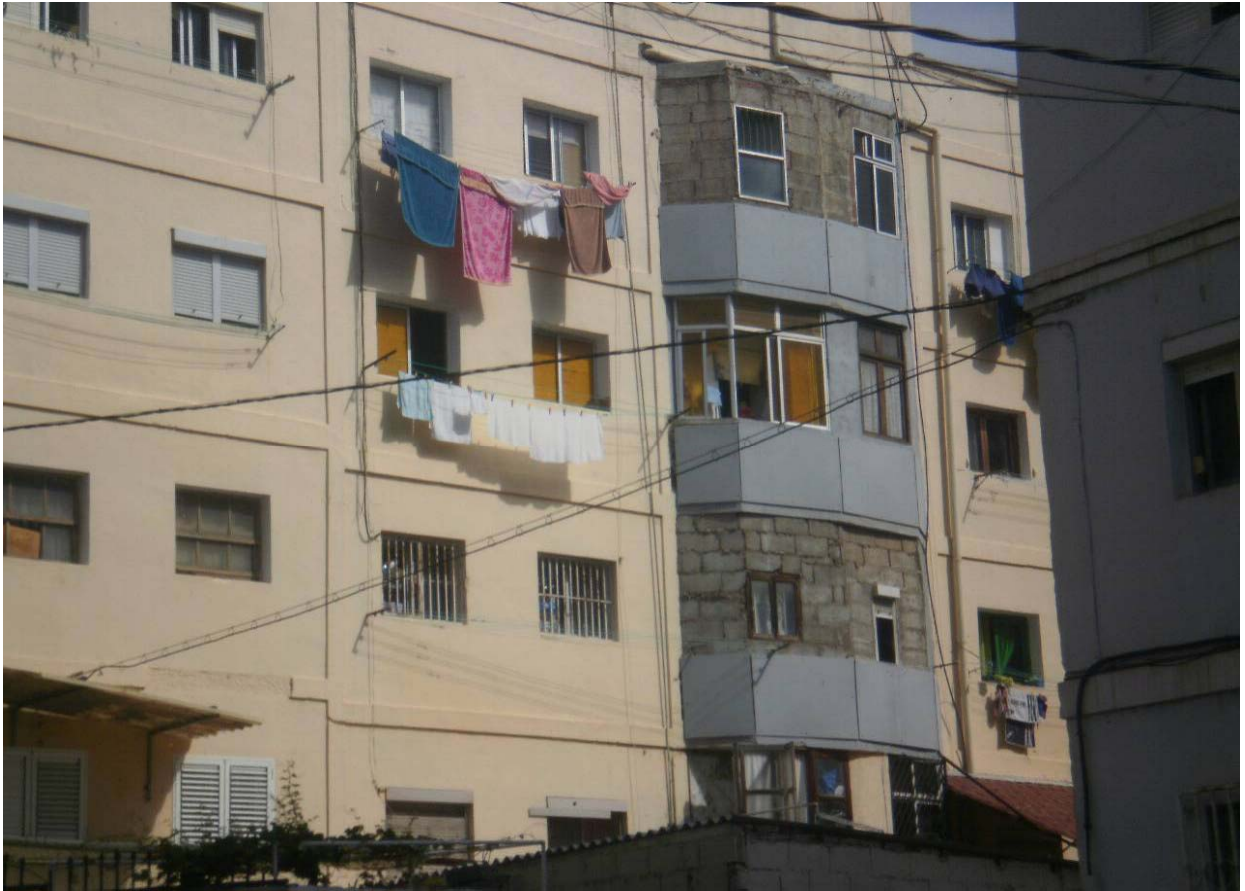
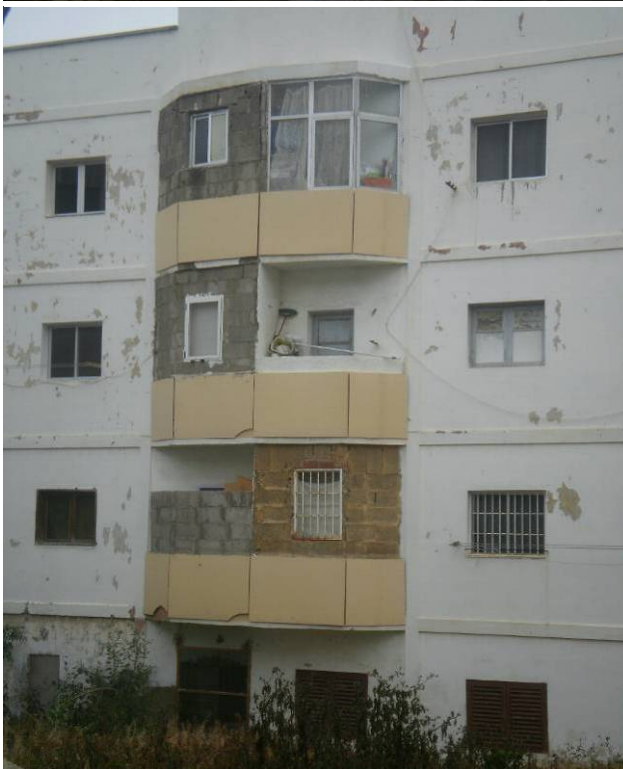
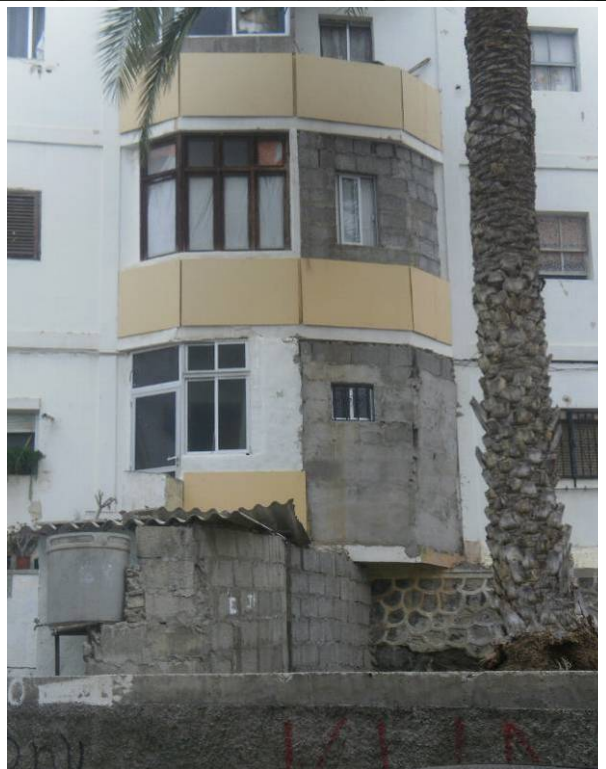
Detalles del cierre de balcones en fachada trasera.

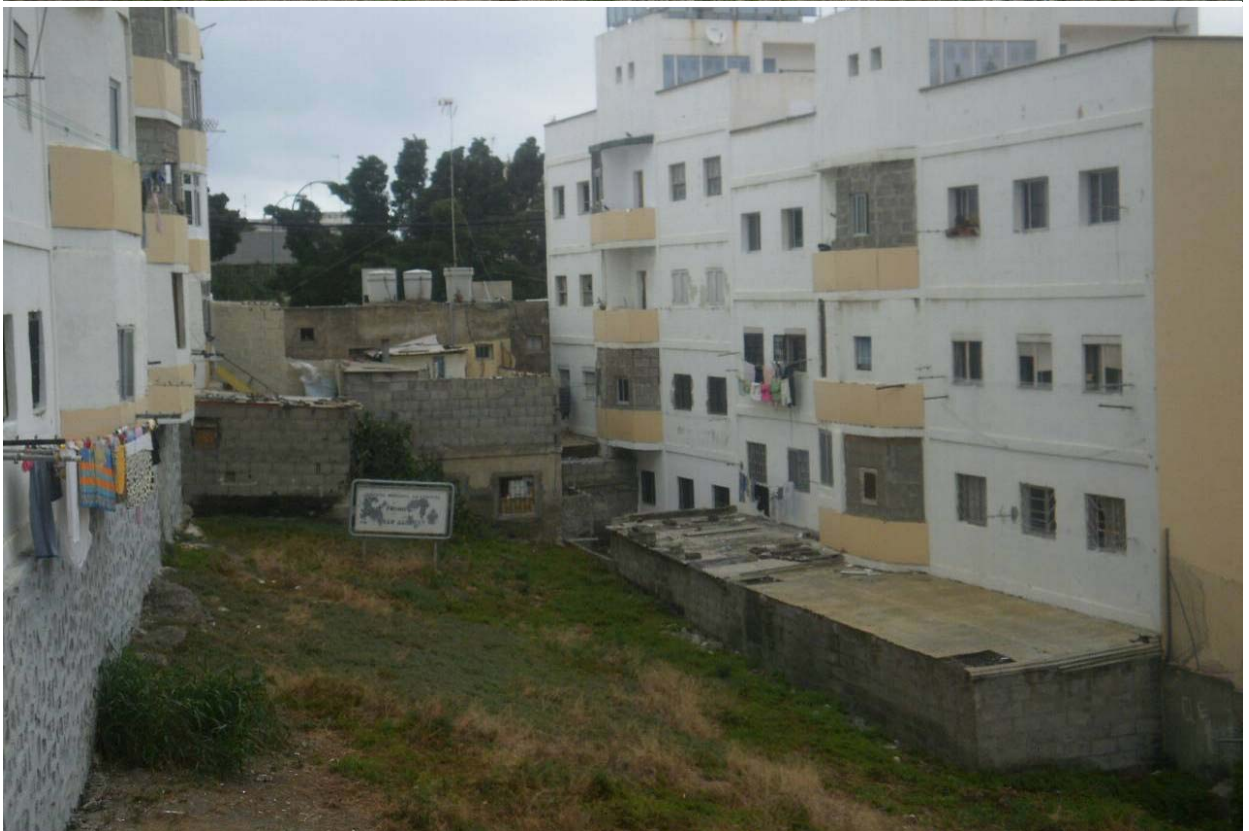
Detalles sobre la invasión de espacio libre comunitario.

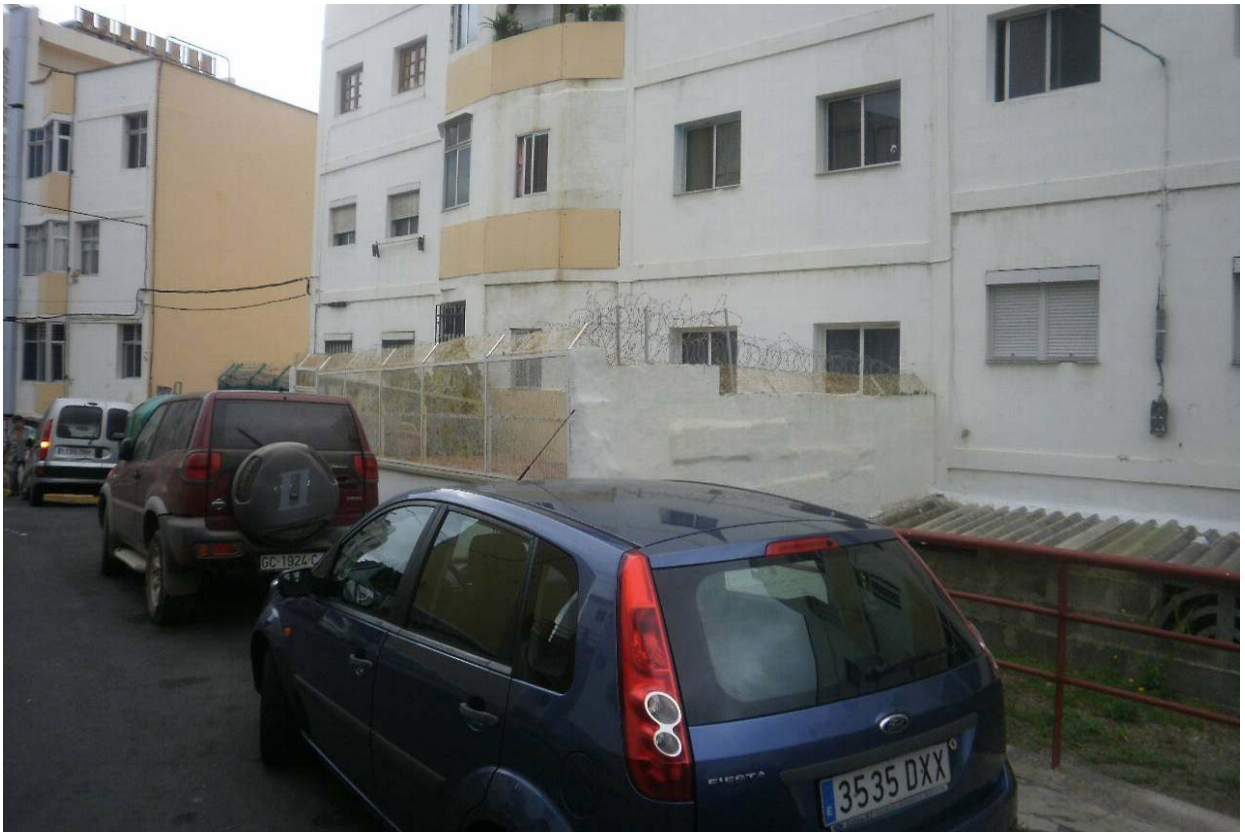
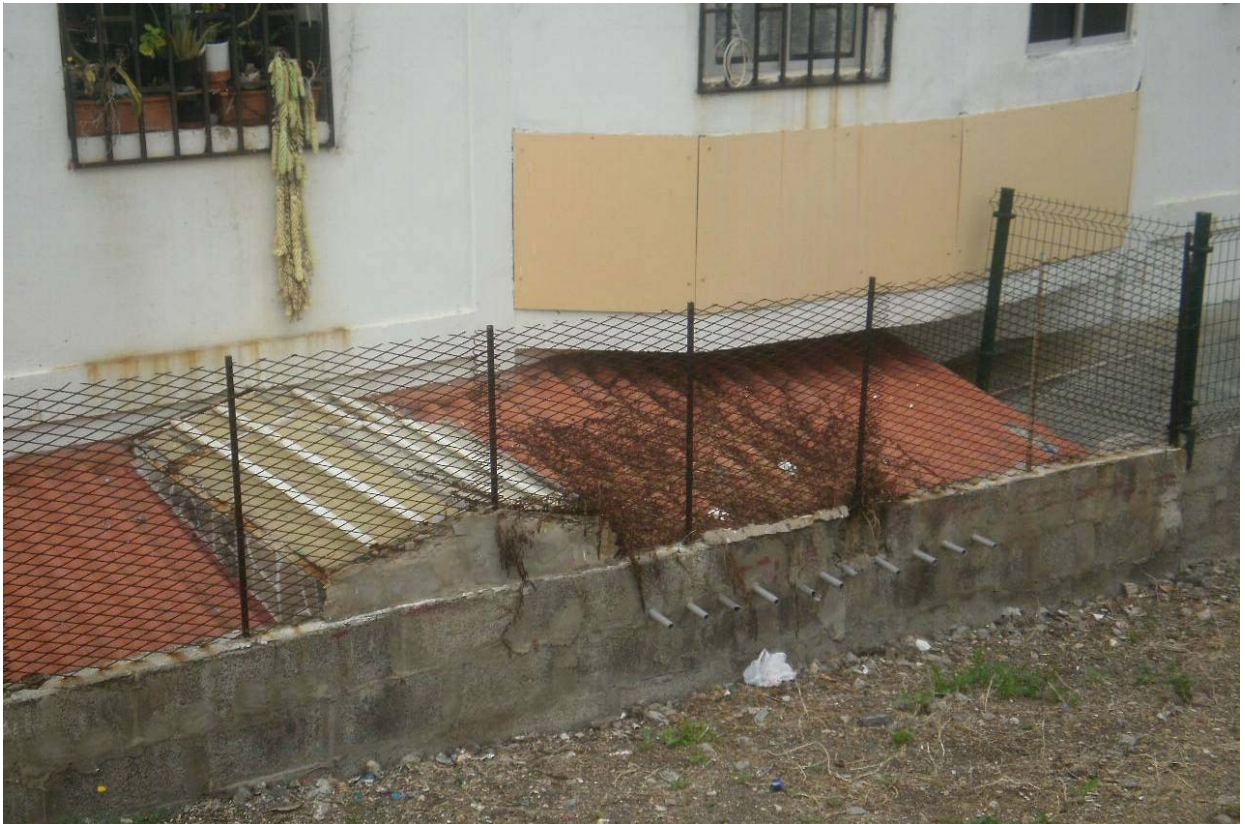
Detalles sobre la ocupación del patio inglés.

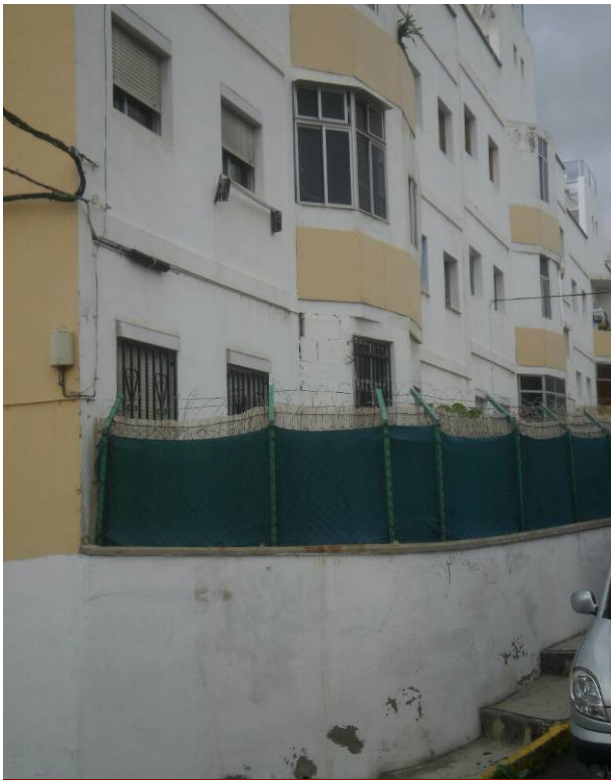
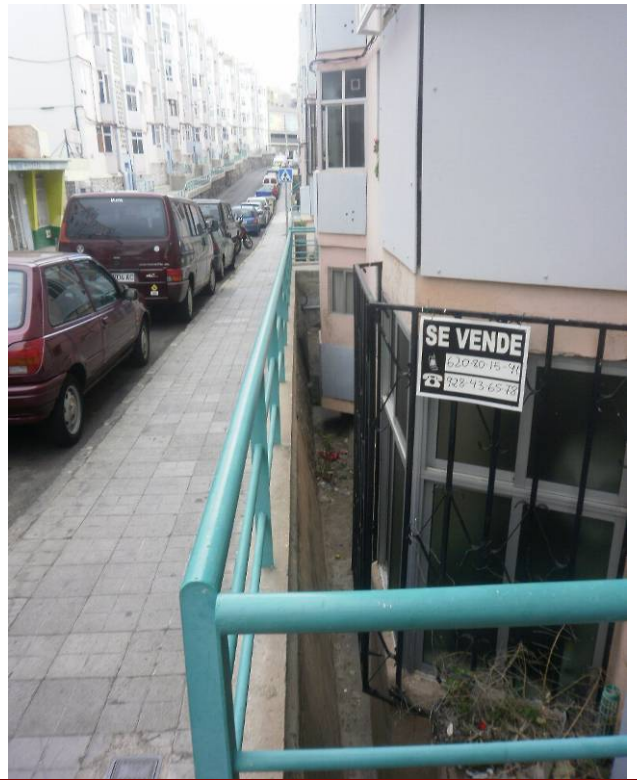
Detalles sobre la ocupación del patio inglés.

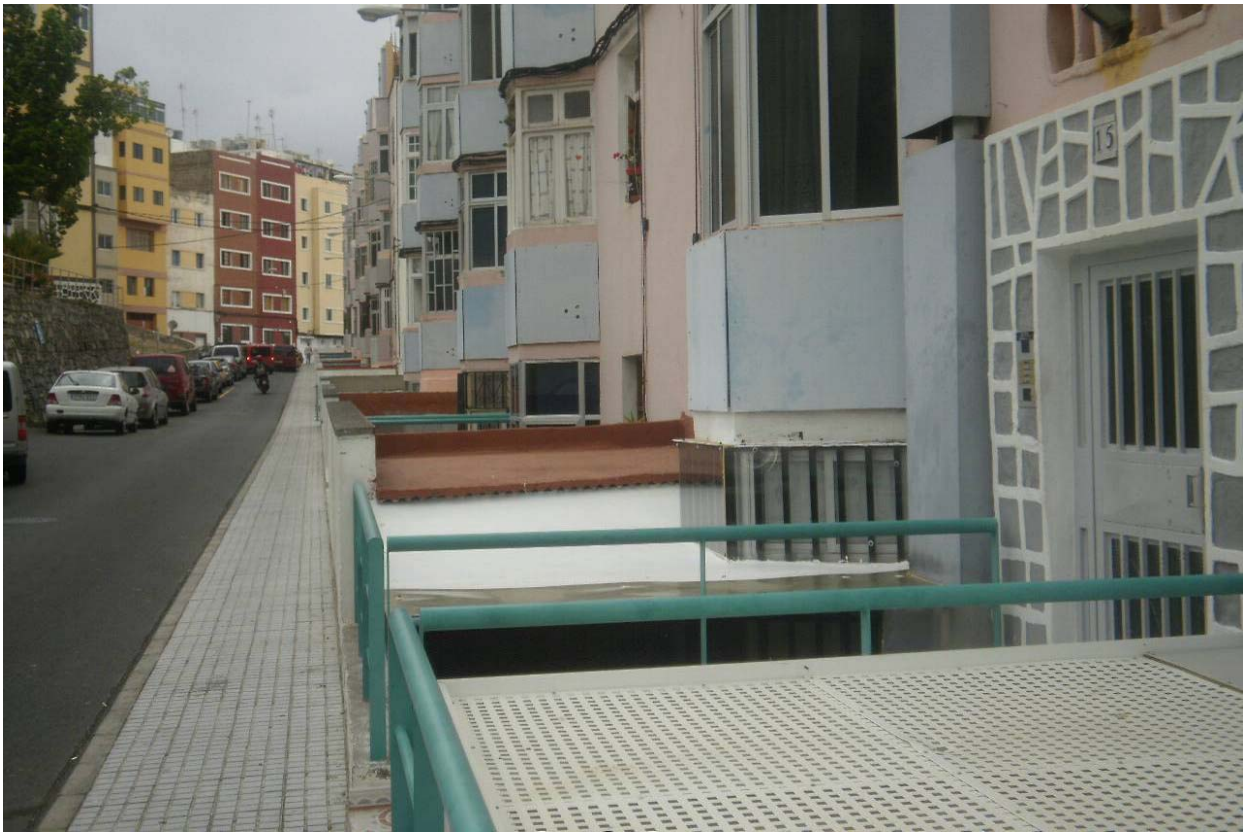
Detalles sobre la ocupación del patio inglés.
