DIAGNÓSTICO

El presente contenido se corresponde con el borrador de la Revisión del Plan Especial de Protección y Reforma Interior de Vegueta y Triana (API-01), cuya ordenación se encuentra en vigor desde 2001.

2.2 DIAGNÓSTICO DEL PATRIMONIO HISTÓRICO Y ARQUITECTÓNICO

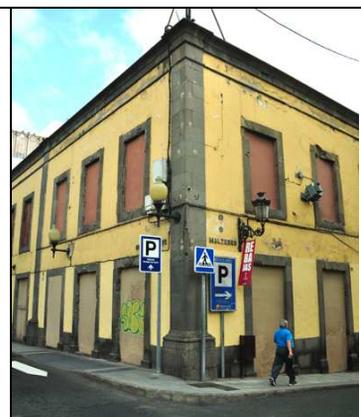
- Ejemplo de la arquitectura doméstica residencial del tránsito del siglo XIX al XX.
- Relevancia de los huecos verticales dispuestos regularmente en la composición de la fachada. Enmarcado en piedra de los mismos. Sencillez compositiva que realza la cualidad paisajística del tramo en esquina.
- Interés histórico como uno de los primeros inmuebles de uso turístico-alojativo de la ciudad.
- Aportación paisajística singular de la arquitectura en el contexto del conjunto urbano de especial interés la Alameda Colón- Hurtado de Mendoza.

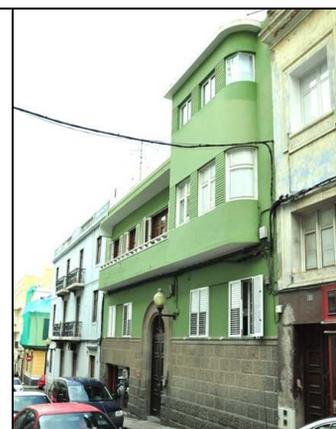
→ **C/. Perdomo, 17, 19 y 21 / C/. Viera y Clavijo, 8 / Psaje Lagunetas.**

- Alzado con lenguaje característico de la arquitectura racionalista.
- Relevancia de la agrupación horizontal de los huecos, su proporción cuadrada, el balcón corrido y los voladizos. En la planta baja la puerta de entrada aparece recercada en cantería destacando también el ancho zócalo de piedra con tratamiento rústico.
- Edificio de valor arquitectónico integrado en un conjunto urbano de interés a lo largo de la calle Perdomo.

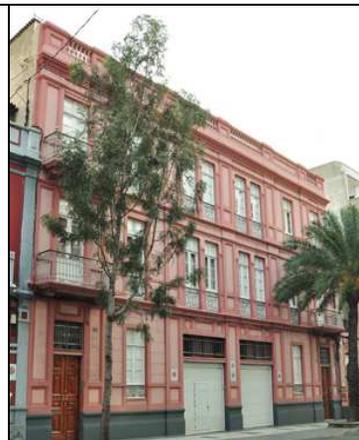
→ **C/. Perdomo, 22.**

- Ejemplo de la arquitectura colectiva de la primera mitad del siglo XX (1927).
- Destacada volumetría y de apreciable singularidad en el ejemplo de arquitectura urbana. Resalte un amplio paño de pasada de composición regular y singularizada en el contexto de los inmuebles colectivos del barrio de Triana. Relevancia de los huecos verticales dispuestos regularmente en la composición de la fachada. Balcones en hierro en tramos laterales de la fachada.
- Efecto de cualificación paisajística mediante arquitectura tradicional en el frente urbano contemporáneo de 1º de mayo.

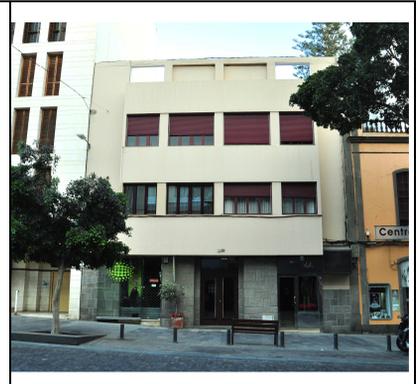
→ **C/. San Bernardo, 10 y 12**

- Ejemplo de la arquitectura racionalista más madura de la primera mitad del siglo XX (1939).
- Destacada singularidad en la composición de la fachada, donde sobresale el amplio voladizo cerrado y la sencillez, apreciable proporción y linealidad de los huecos, así como el efecto del tramo superior de falsa fachada. Representatividad subrayada por el carácter innovador del diseño para la época de construcción, precediendo formas vigentes actualmente.
- Aportación paisajística singular de la arquitectura en el contexto del conjunto urbano de interés de la calle San Bernardo.

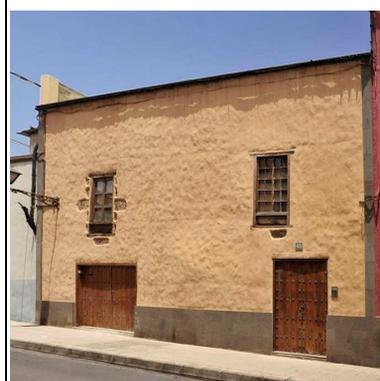
→ **C/. López Botas, 48**

- Alzado de composición muy sencilla representativo de la arquitectura tradicional canaria.
- Inmueble caracterizado por la presencia de cuatro huecos de distintas proporciones y dimensiones con carpinterías de madera. El zócalo y las dos pilastras laterales, de cantería, son de incorporación posterior; En el interior destaca la primera crujía, con la escalera de piedra y la galería aporticada hacia el patio.
- Edificio de valor arquitectónico, característico de la arquitectura anterior a 1800, integrado en un conjunto urbano de interés a lo largo de la calle López Botas.

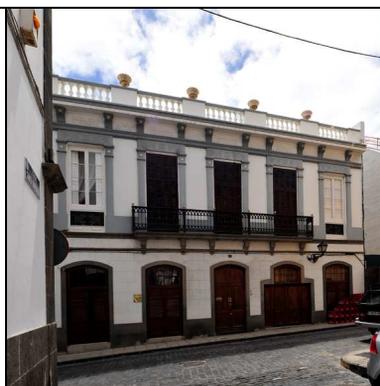
→ **C/. Luis Millares, 5**

- Ejemplo de la arquitectura doméstica residencial y comercial del tránsito del siglo XIX al XX.
- Relevancia de los huecos verticales dispuestos regularmente en la composición de la fachada. Enmarcado de los mismos con acompañamiento ornamental superior en la planta 2ª. Adintelado en arco en los de la planta 1ª. Efecto ornamental de cornisa en balaustrada. Amplio balcón en hierro.
- Interesante efecto ambiental como amplia plano de fachada con apreciable singularidad académica respecto a la calle.

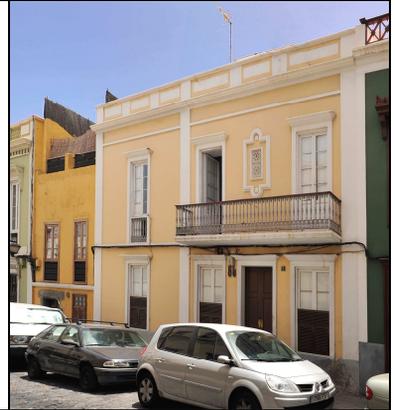
→ **C/. Pedro Díaz, 9**

- Ejemplo de la arquitectura doméstica residencial y comercial del tránsito del siglo XIX al XX.
- Interesante composición en dos piezas asimétricas. Relevancia de los huecos verticales dispuestos regularmente en la composición de la fachada, incluyendo un elemento menor en el tramo central de la 2ª planta con efecto singularizador. Enmarcado de los mismos con acompañamiento ornamental superior. Amplio balcón en hierro.
- Aportación paisajística singular de la arquitectura en el conjunto urbano de interés de las calles López Botas y Pedro Díaz-García Tello-Domingo Doreste.

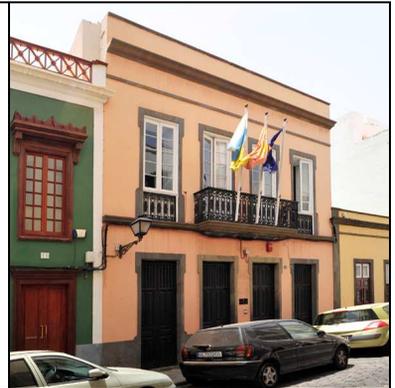
→ **C/. Pedro Díaz, 13 / C/. Sor Brígida Castelló, 12**

- Ejemplo de la arquitectura doméstica residencial y comercial del tránsito del siglo XIX al XX.
- Relevancia de los huecos verticales dispuestos regularmente y destacada proporción conjunta en la composición de la fachada. Enmarcado en piedra de los mismos con acompañamiento ornamental superior. Balcón en hierro.
- Aportación paisajística singular de la arquitectura en el conjunto urbano de interés de las calles López Botas y Pedro Díaz-García Tello-Domingo Doreste.

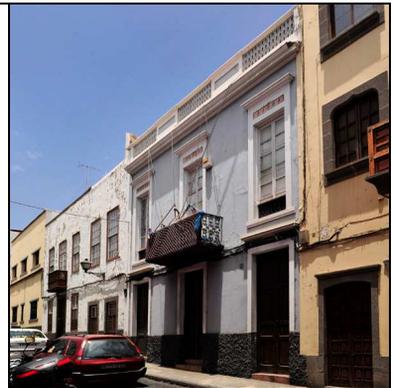
→ **C/. Pedro Díaz, 4**

- Ejemplo de la arquitectura doméstica residencial y comercial de la primera mitad del siglo XX (1920).
- Relevancia de los huecos verticales dispuestos regularmente en la composición de la fachada. Enmarcado en piedra de los mismos con acompañamiento ornamental superior en la planta 2ª. Efecto ornamental de cornisa en balaustrada. Balcón en hierro.
- Aportación paisajística singular de la arquitectura en el conjunto urbano de interés de las calles López Botas y Pedro Díaz-García Tello-Domingo Doreste.

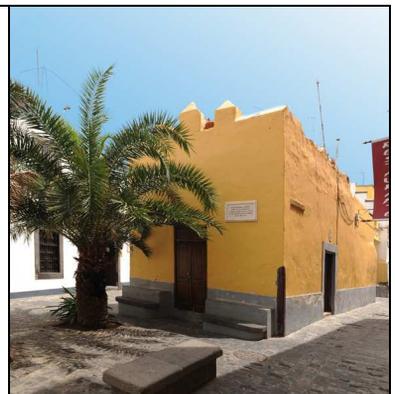
→ **Plaza de San Antonio Abad, 13 / C/. Audiencia, 10 / C/. Montesdeoca, 13.a**

- Ejemplo de la arquitectura histórica anterior a 1800.
- Composición sencilla de una inmueble de superficie limitada en una planta mediante el que se remata una manzana triangular. Prevalencia de la fachada opaca. Acompañamiento de un balcón en piedra sobre fachada y una palmera que dan un efecto de singularidad ambiental del rincón ur urbano conformado por el inmueble.
- Aportación paisajística singular de la arquitectura en el conjunto urbano de especial interés del núcleo fundacional de la ciudad.

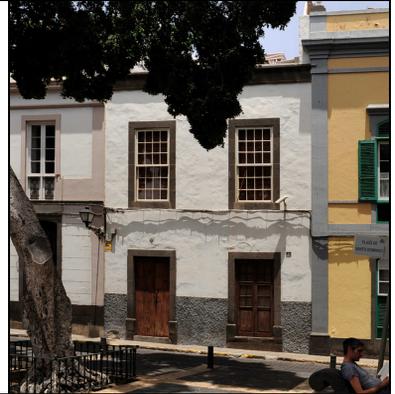
→ **Plaza de Santo Domingo, 8 / C/. López Botas, 30 y 31**

- Ejemplo de la arquitectura tradicional del siglo XIX.
- Relevancia de los huecos verticales dispuestos regularmente en la composición de la fachada, la cual presenta una composición sencilla sin rupturas del plano vertical. Enmarcado en piedra de los mismos.
- Aportación paisajística singular de la arquitectura en el conjunto urbano de interés de las calles López Botas y Pedro Díaz-García Tello-Domingo Doreste, en este caso acentuado por el entorno de la Plaza de Santo Domingo.

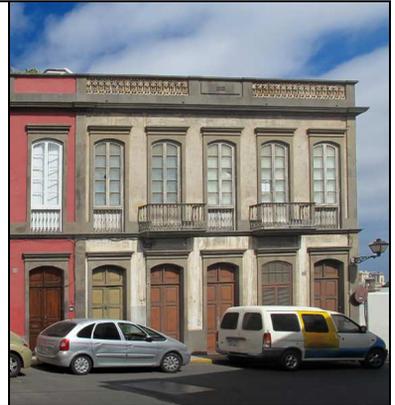
→ **C/. Ramón y Cajal, 30 y 32**

- Ejemplo de la arquitectura doméstica residencial y comercial del tránsito del siglo XIX al XX (1913).
- Conjunto de 2 inmuebles de similar composición. Relevancia de los huecos verticales dispuestos regularmente y destacada proporción conjunta en la composición de la fachada. Enmarcado en piedra de los mismos con acompañamiento ornamental superior. Balcones en hierro.
- Interesante efecto ambiental como amplia plano conjunto de fachada con apreciable singularidad académica respecto a la calle y a un entorno urbano renovado.

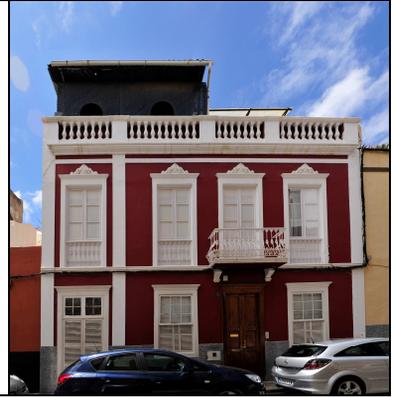
→ **C/. Santa Bárbara, 13**

- Ejemplo de la arquitectura doméstica residencial y comercial del tránsito del siglo XIX al XX.
- Relevancia de los huecos verticales dispuestos regularmente y destacada proporción conjunta en la composición de la fachada. Enmarcado en de los mismos con acompañamiento ornamental en la planta superior. Efecto singularizador de la balaustrada en cornisa. Balcón en hierro.
- Aportación paisajística singular de la arquitectura en el conjunto urbano de interés de las calles Dr. Chil, Castillo y Espíritu Santo.

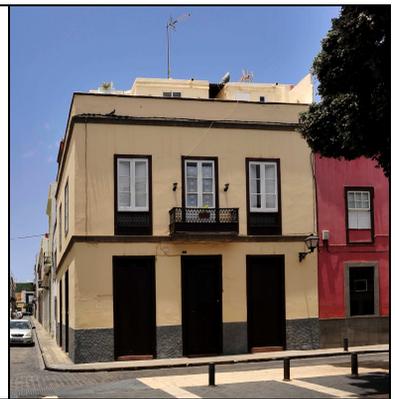
→ **C/. Sor Brígida Castelló, 2 / Plaza de Santo Domingo, 5**

- Ejemplo de la arquitectura doméstica residencial y comercial del tránsito del siglo XIX al XX (1892).
- Relevancia de los huecos verticales dispuestos regularmente y destacada proporción conjunta en la composición de la fachada. Enmarcado de los mismos. Balcón en hierro. Solución en esquina de reseñable singularidad paisajística.
- Aportación paisajística singular de la arquitectura en el conjunto urbano de interés de la Plaza de Santo Domingo.

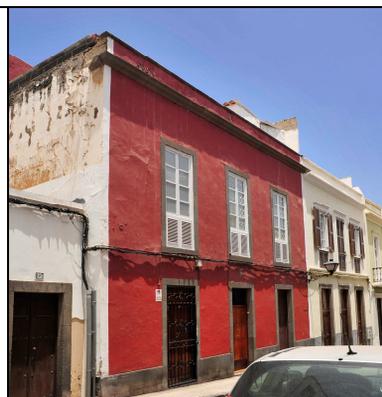
→ **C/. Sor Brígida Castelló, 10**

- Ejemplo de la arquitectura residencial del siglo XIX con reminiscencias de la arquitectura neoclásica tradicional grancanaria.
- Relevancia de los huecos verticales dispuestos regularmente en la composición de la fachada, la cual presenta una composición sencilla sin rupturas del plano vertical. Enmarcado en piedra de los mismos.
- Aportación paisajística singular de la arquitectura en el conjunto urbano de interés de la Plaza de Santo Domingo y la C/. Sor Brígida Castelló.

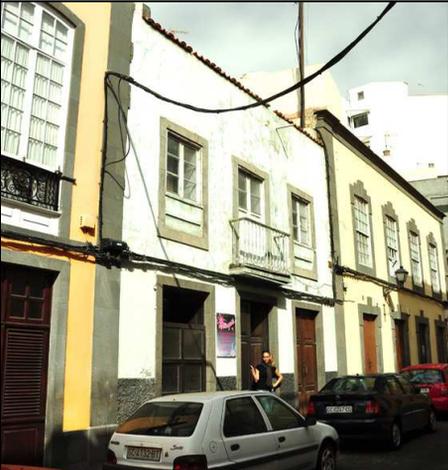
Sin embargo, dentro del conjunto es el edificio que menos valores aporta al entorno y, además, de un alto grado de deterioro y ruinosidad de las estructuras y forjados que lo conforman, especialmente en su interior; cuya situación discute la procedencia de mantener su condición de ejemplo representativo del patrimonio histórico y/o arquitectónico del barrio y de su condición de Conjunto Histórico.

→ Calle Terrero, 5 (Parte de la Ficha VT-220)	
Inmueble actual
