MODIFICACIÓN MENOR DEL PLAN ESPECIAL DE PROTECCIÓN  
“VEGUETA-TRIANA” PARA EL CUMPLIMIENTO DE LA SENTENCIA RECAÍDA  
EN RELACIÓN AL PROCEDIMIENTO PO 157/2018

**RESUMEN EJECUTIVO Y NO TÉCNICO**

# MODIFICACIÓN DEL PEP “VEGUETA-TRIANA” PARA EL CUMPLIMIENTO DE LA SENTENCIA RECAÍDA EN RELACIÓN AL PROCEDIMIENTO PO 157/2018

A continuación, se muestran la ficha VT-053 vigente del PEP-VT y la nueva ficha VT-053 una vez modificada por ejecución de Sentencia en el P.O. nº 157/2018.

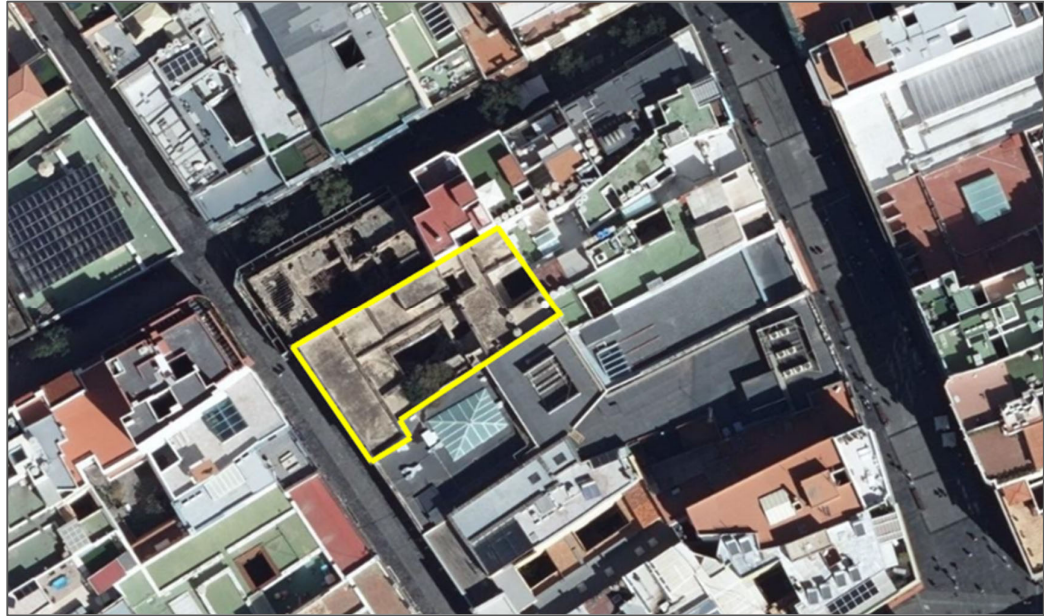
Figura 2. Ortofoto del inmueble sito en Cano, 12. Fuente: Elaboración propia

El inmueble cuya catalogación es objeto de modificación está situado en la calle Cano, 12, dentro del barrio de Triana. Barrio que fue declarado Bien de Interés Cultural, en la categoría de Conjunto Histórico, el 19 de noviembre de 1990 por Acuerdo del Consejo del Gobierno de Canarias.

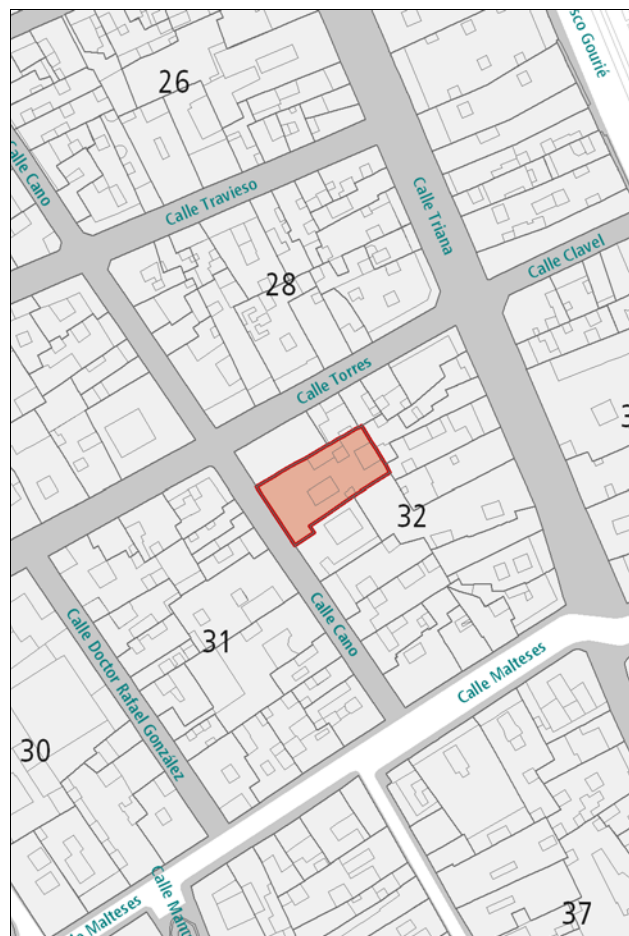
Alzado de composición simétrica representativo de la arquitectura neoclásica, caracterizado por la presencia de amplios huecos de proporción vertical rítmicamente dispuestos y recercados en cantería. Deben destacarse las ventanas de guillotina, los balcones de hierro forjado de rejería profusamente trabajada y la ornamentación concentrada en la línea de cornisa. En el interior se desarrolla la tipología de "casa burguesa" de la segunda mitad del s.XIX.
