# ESTUDIO DE PATRIMONIO CULTURAL

## “PLAN PARCIAL DEL SECTOR UZR-10 LLANO DE GUINEA (LAS PALMAS DE GRAN CANARIA)”

Septiembre 2025

Autor: Vicente Valencia Afonso  
Arqueólogo Colegiado Nº 4.991

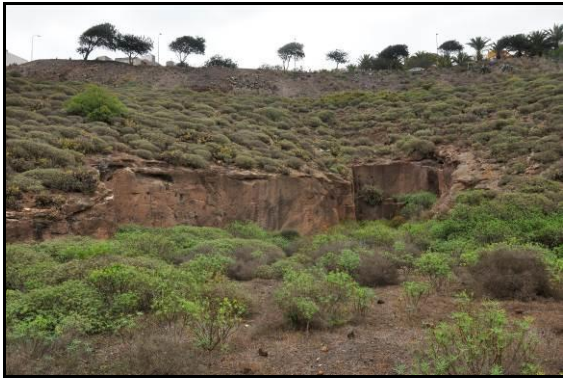
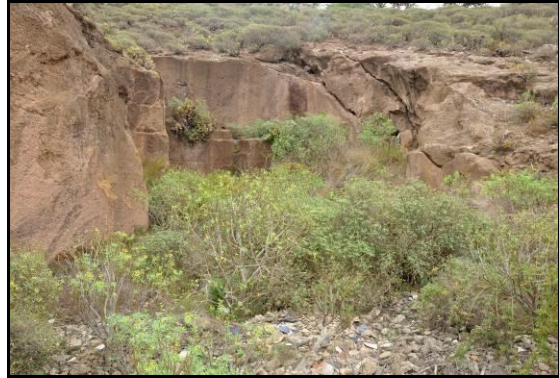
### CÓDIGO 01 CANTERA, UTM (453162; 3109900)

**Descripción:** Pequeña cantera de tosca, situada al oeste de Los Giles. Se encuentra en abandono y colonizada por la vegetación existente.

**Magnitud de impacto:** Nada Significativo

**Estado de conservación:** Regular

Fotos y emplazamiento del Cód. 01 Cantera

**Medida preventiva:** Control y vigilancia

**Medida correctora.** Seguimiento patrimonial

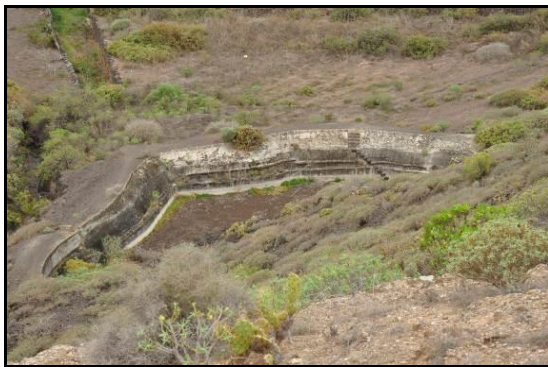
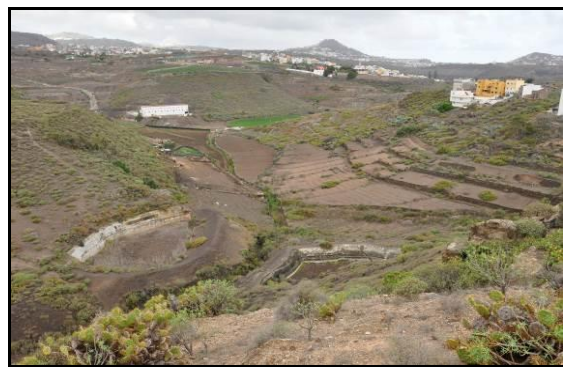
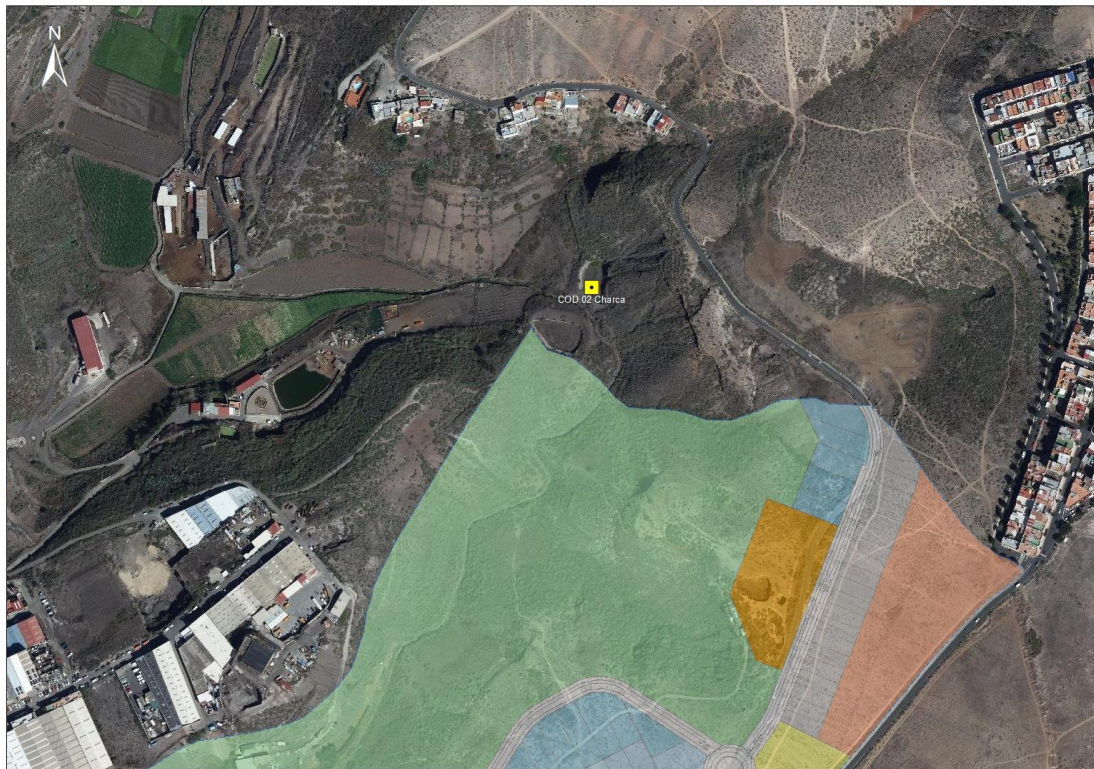
## CÓDIGO 02 CHARCA, UTM (452794; 3109908)

**Descripción:** Charca de planta irregular que se localiza próximo al cauce del Barranquillo de los Gatos y de las casas de Cuevas Blancas, se adapta al desnivel del terreno para habilitar el vaso y una pared de contención de piedra. En la actualidad sin uso.

**Magnitud de impacto:** Nada Significativo

**Estado de conservación:** Bueno

Fotos y emplazamiento del Cód. 02 Charca

**Medida preventiva:** Control y vigilancia

**Medida correctora.** Seguimiento patrimonial

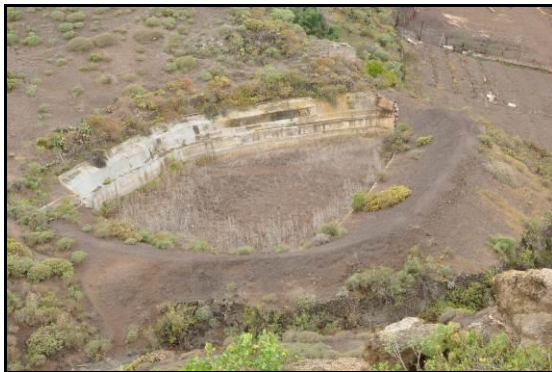
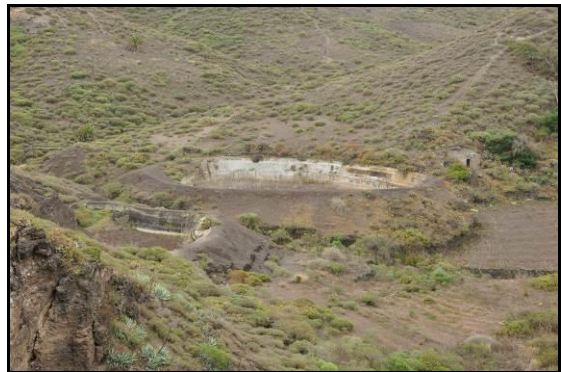
### CÓDIGO 03 CHARCA, UTM (452764; 3109866)

**Descripción:** Charca de planta oval irregular que se localiza próximo al cauce del Barranquillo de los Gatos y de las casas de Cuevas Blancas, se adapta al desnivel del terreno para habilitar el vaso y una pared de contención y con amontonamiento de tierra en su otra mitad. En la actualidad sin uso.

**Magnitud de impacto:** Nada Significativo

**Estado de conservación:** Bueno

Fotos y emplazamiento del Cód. 03 Charca

**Medida preventiva:** Control y vigilancia

**Medida correctora.** Seguimiento patrimonial

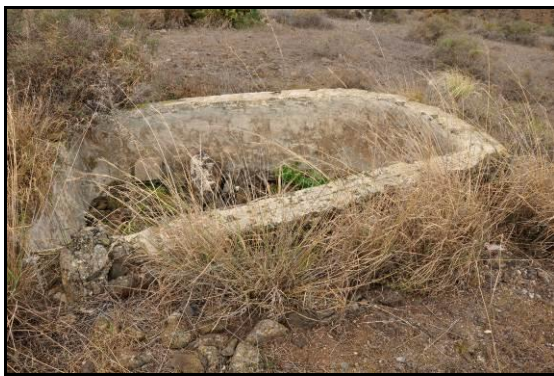
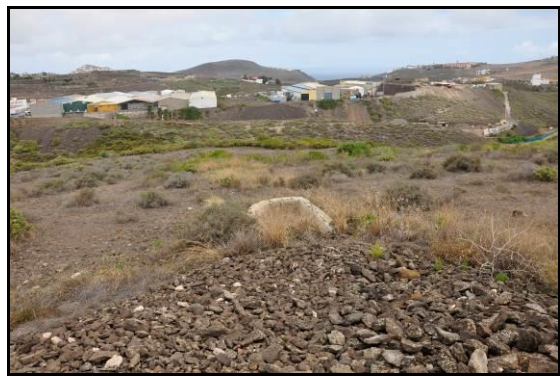
**CÓDIGO 04 TANQUILLA, UTM (452474; 3109187)**

**Descripción:** Pequeña tanquilla de planta irregular, con muros de piedra revestidos de una capa de enlucido de cal, que servía de impermeabilización. En la actualidad sin uso y en abandono.

**Estado de conservación:** Regular

Fotos y emplazamiento del Cód. 04 Tanquilla

**Medida preventiva:** Doc. fotográfica exhaustiva

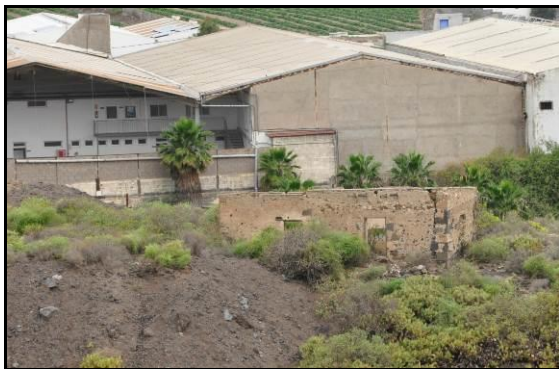
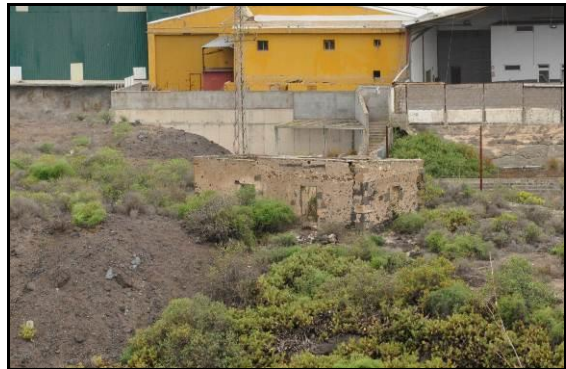
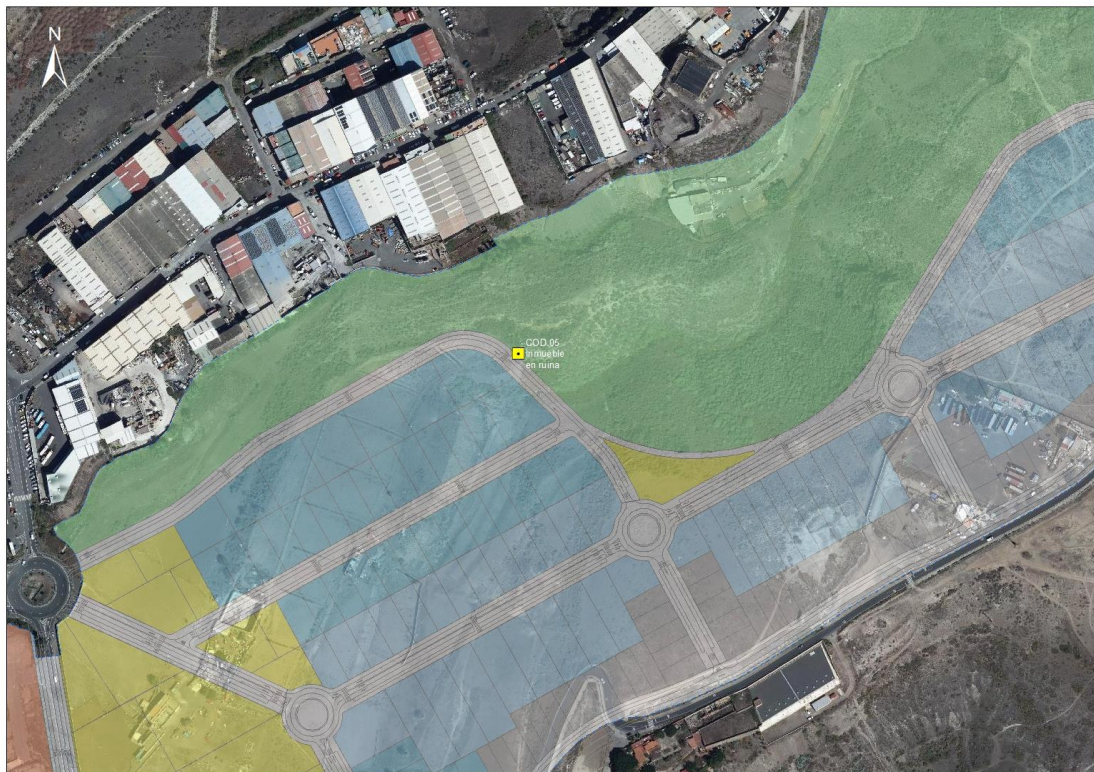
**CÓDIGO 05 INMUEBLE, UTM (452347; 3109349)**

Fotos y emplazamiento del Cód. 05 Inmueble

**Medida preventiva:** Doc. fotográfica exhaustiva

**Medida correctora.** Seguimiento patrimonial

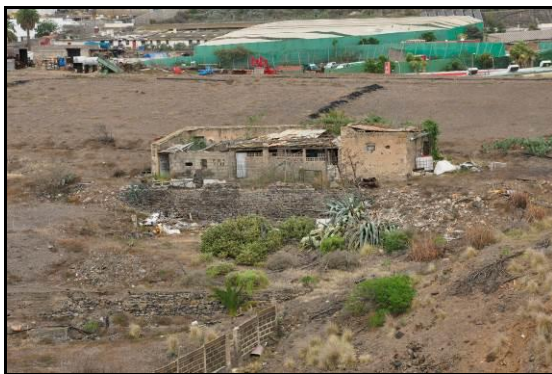
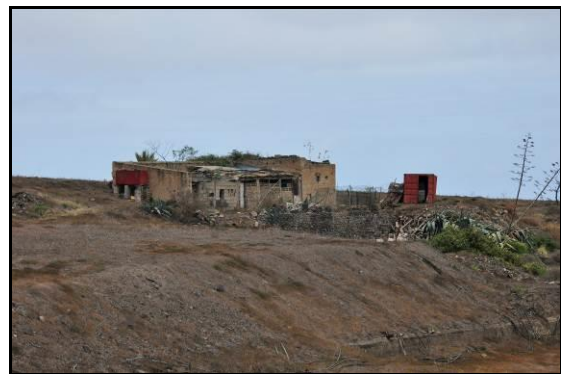
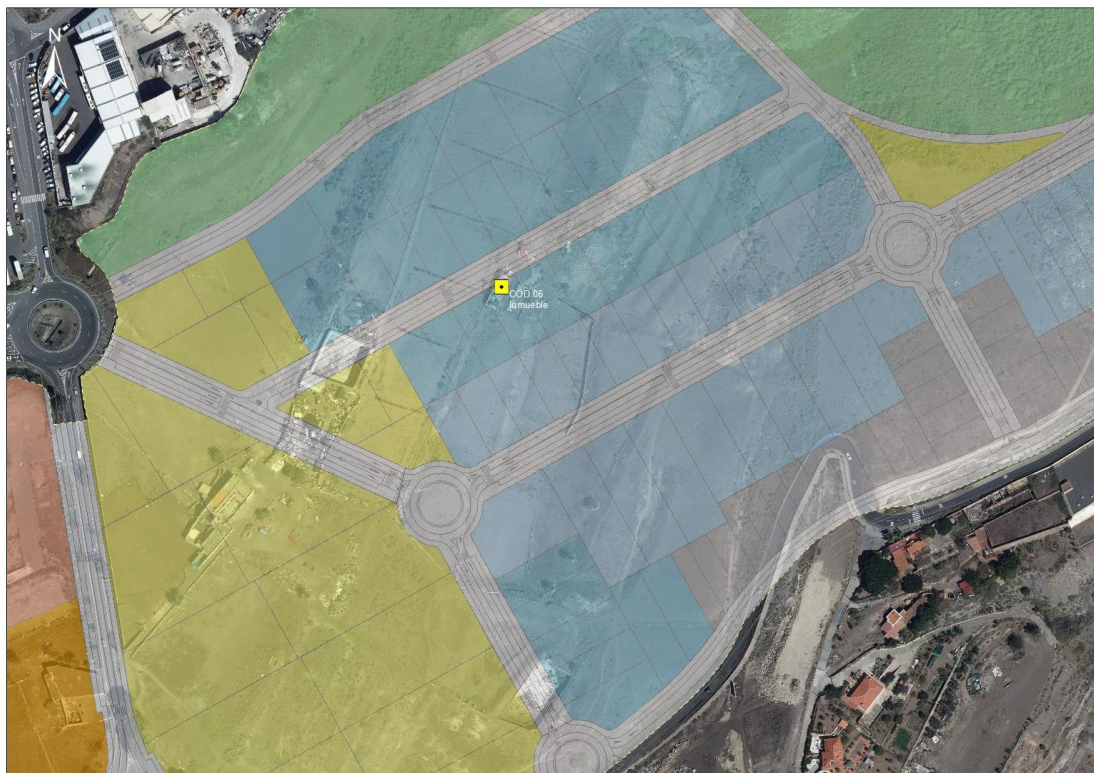
## CÓDIGO 06 INMUEBLE, UTM (452219; 3109186)

Fotos y emplazamiento del Cód. 06 Inmueble

**Medida preventiva:** Doc. fotográfica exhaustiva

**Medida correctora.** Seguimiento patrimonial

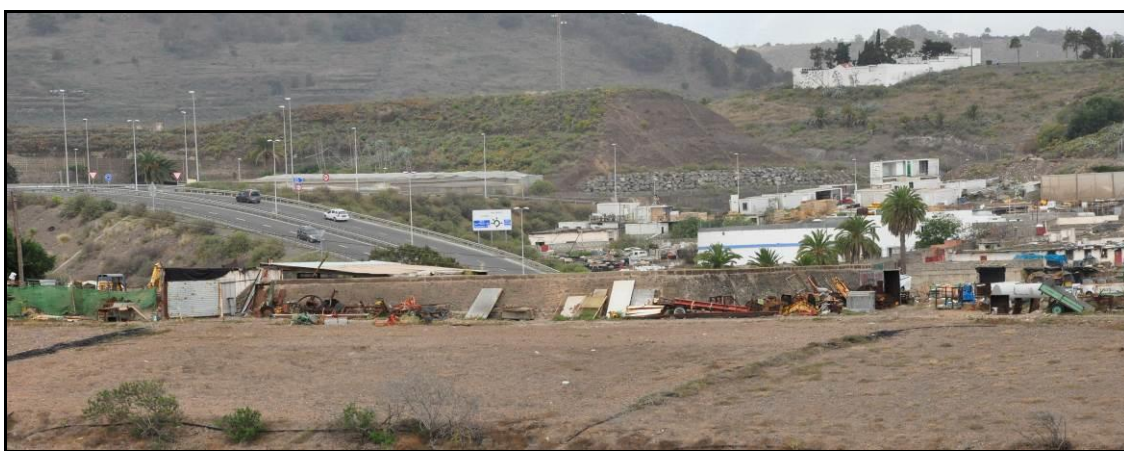
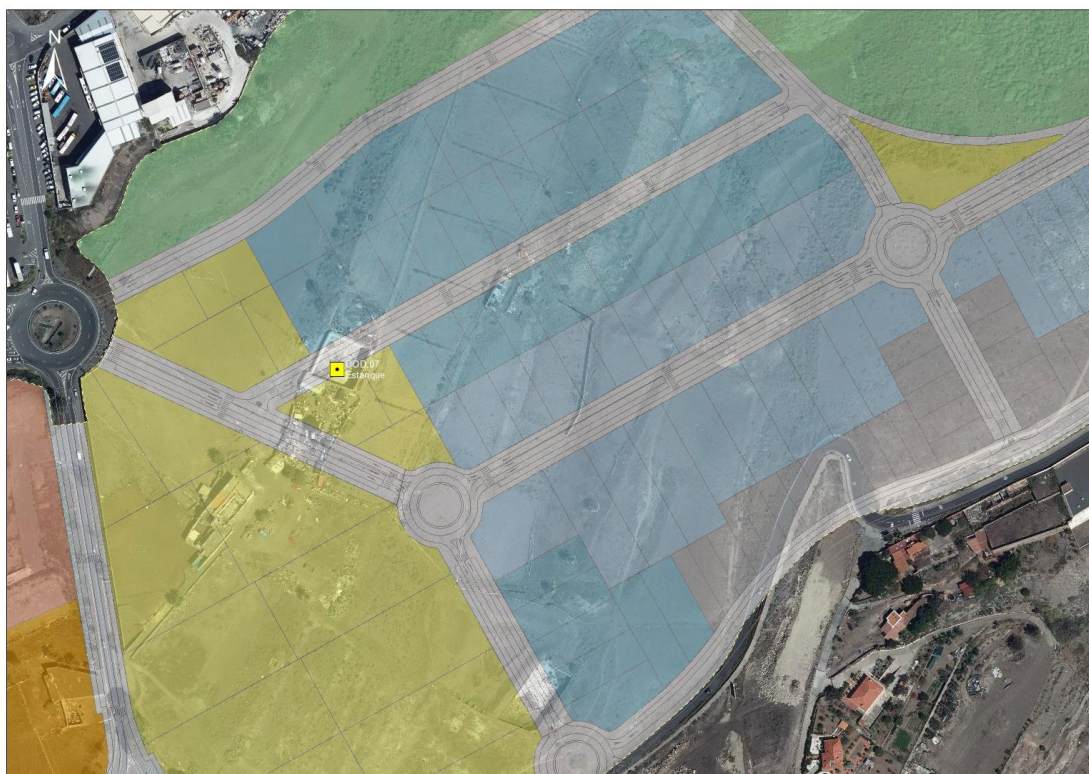
## CÓDIGO 07 ESTANQUE, UTM (452127; 3109141)

Foto y emplazamiento del Cód. 07 Estanque

**Medida preventiva:** Doc. fotográfica exhaustiva

**Medida correctora.** Seguimiento patrimonial

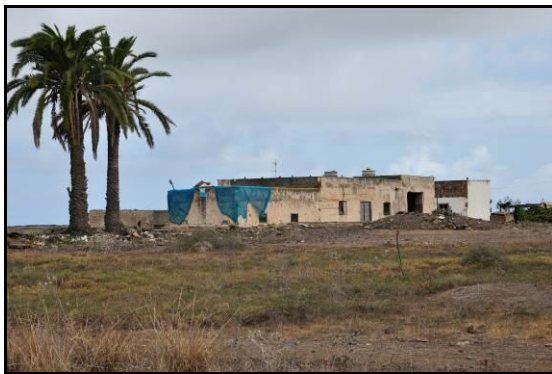
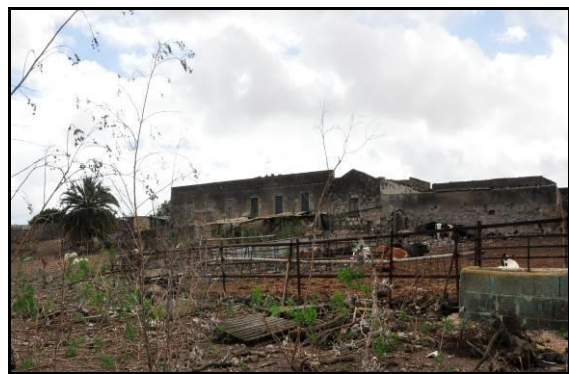
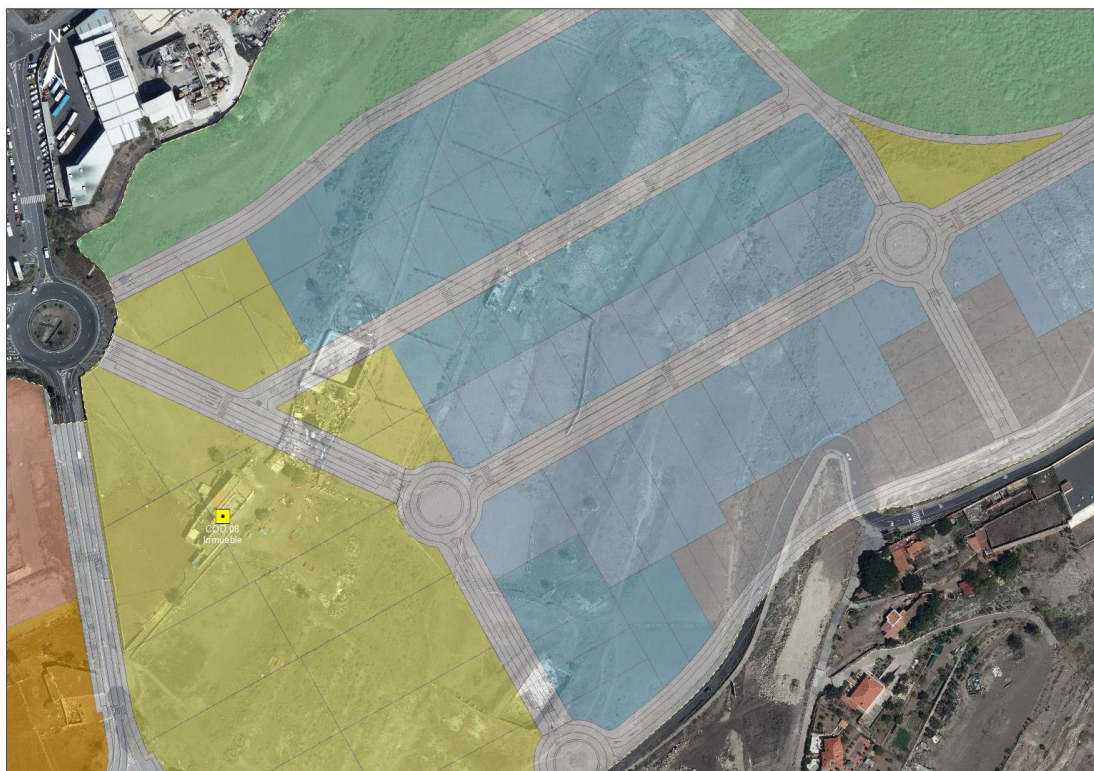
**CÓDIGO 08 INMUEBLE, UTM (452063; 3109058)**

Fotos y emplazamiento del Cód. 08 Inmueble

**Medida preventiva:** Doc. fotográfica exhaustiva

**Medida correctora.** Seguimiento patrimonial

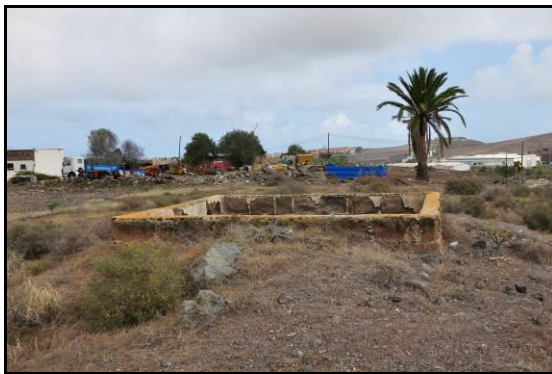
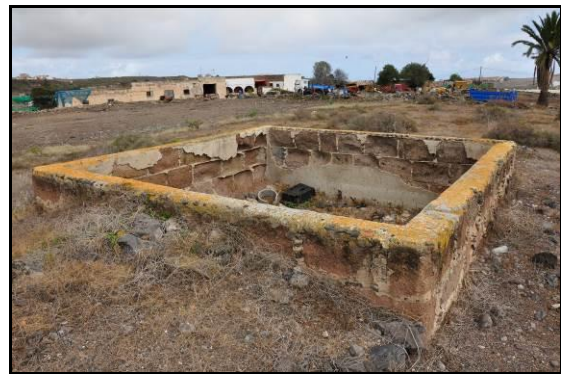
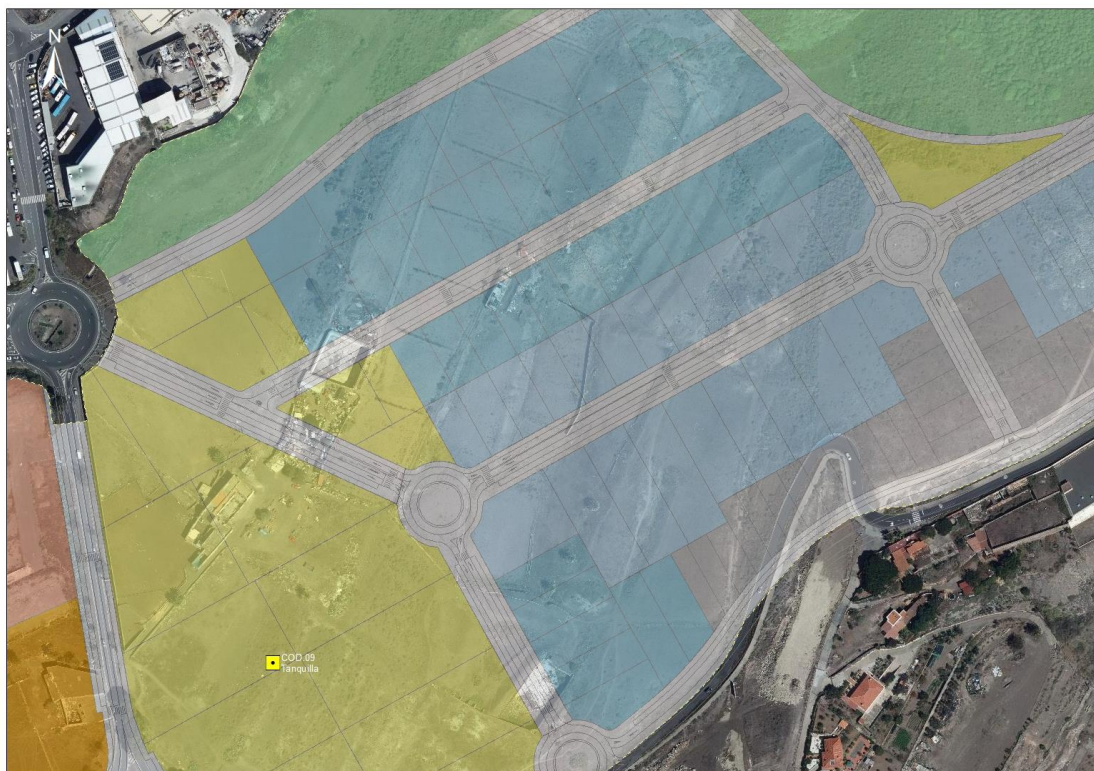
**CÓDIGO 09 TANQUILLA, UTM (452091; 3108976)**

**Descripción:** Tanquilla de planta cuadrada con unas dimensiones de 4,5 m. por 4,5 m, los muros construidos con bloques de tosca labrados. Las paredes en el interior con restos de enlucido de impermeabilización muy deteriorado con pérdida importantes y acumulación de residuos. Sin uso actual

Fotos y emplazamiento del Cód. 09 Tanquilla

**Medida preventiva:** Doc. fotográfica exhaustiva

**Medida correctora.** Seguimiento patrimonial

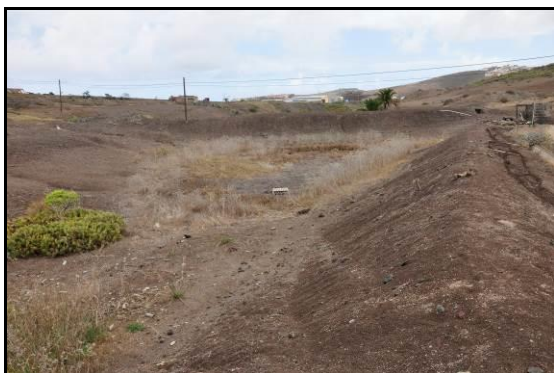
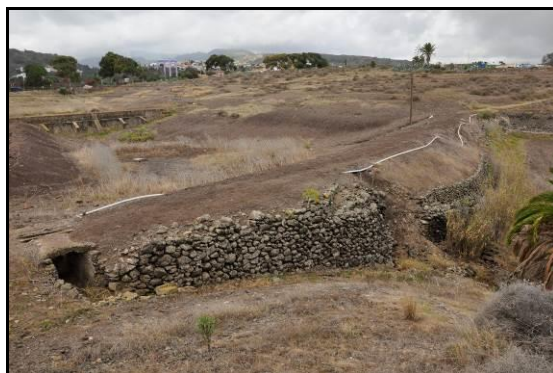
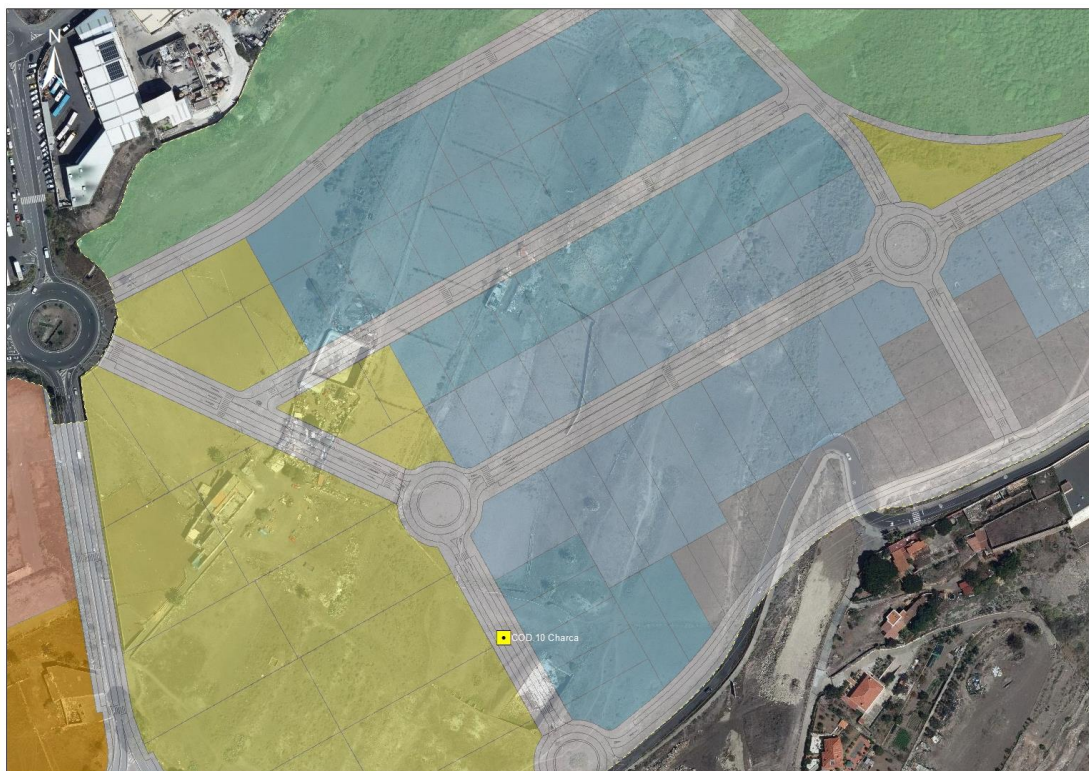
## CÓDIGO 10 CHARCA, UTM (452220; 3108990)

Fotos y emplazamiento del Cód. 10 Charca

**Medida preventiva:** Doc. fotográfica exhaustiva

**Medida correctora.** Seguimiento patrimonial

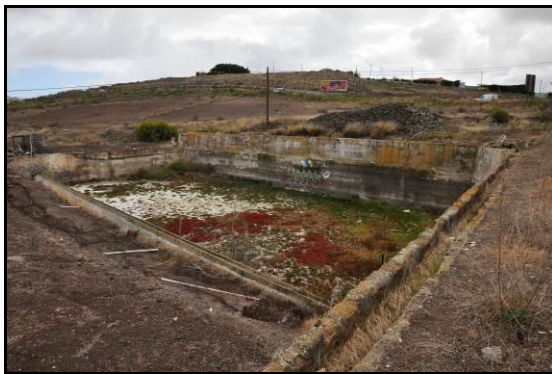
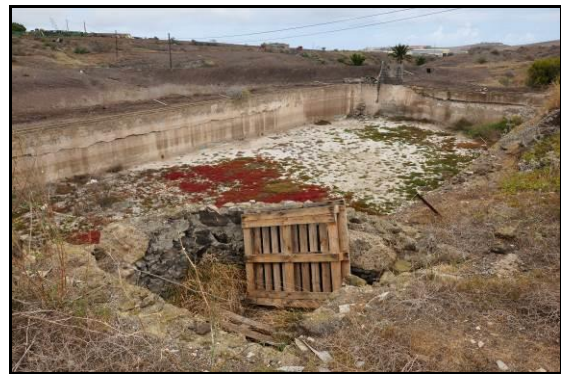
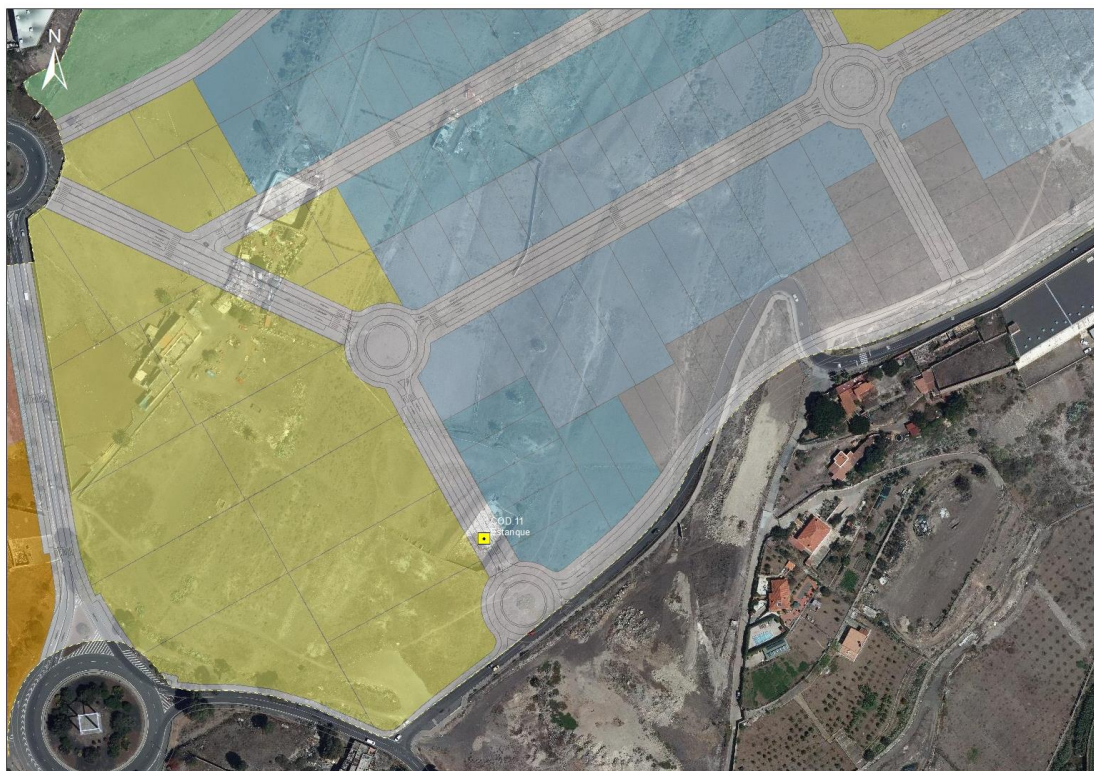
## CÓDIGO 11 ESTANQUE, UTM (452239; 3108957)

Fotos y emplazamiento del Cód. 11 Estanque

**Medida preventiva:** Doc. fotográfica exhaustiva

**Medida correctora.** Seguimiento patrimonial

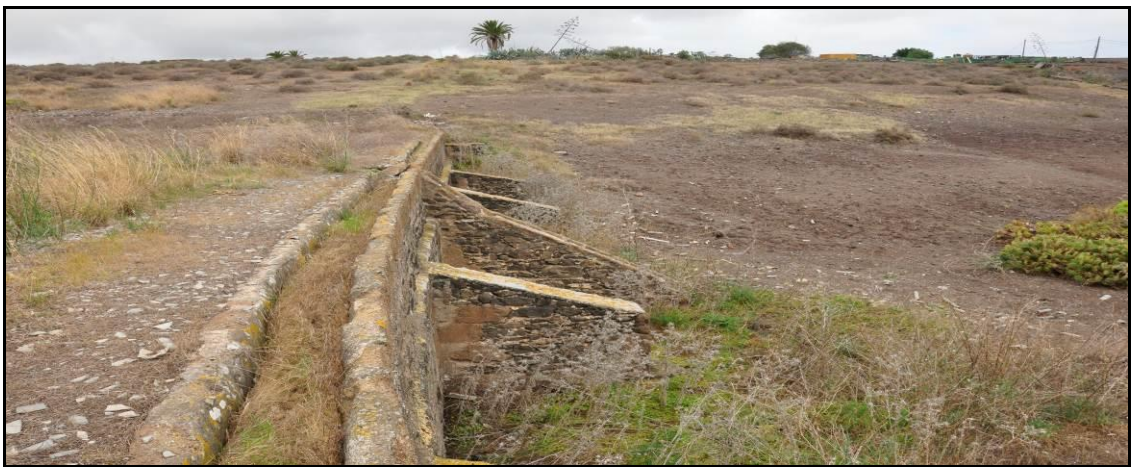
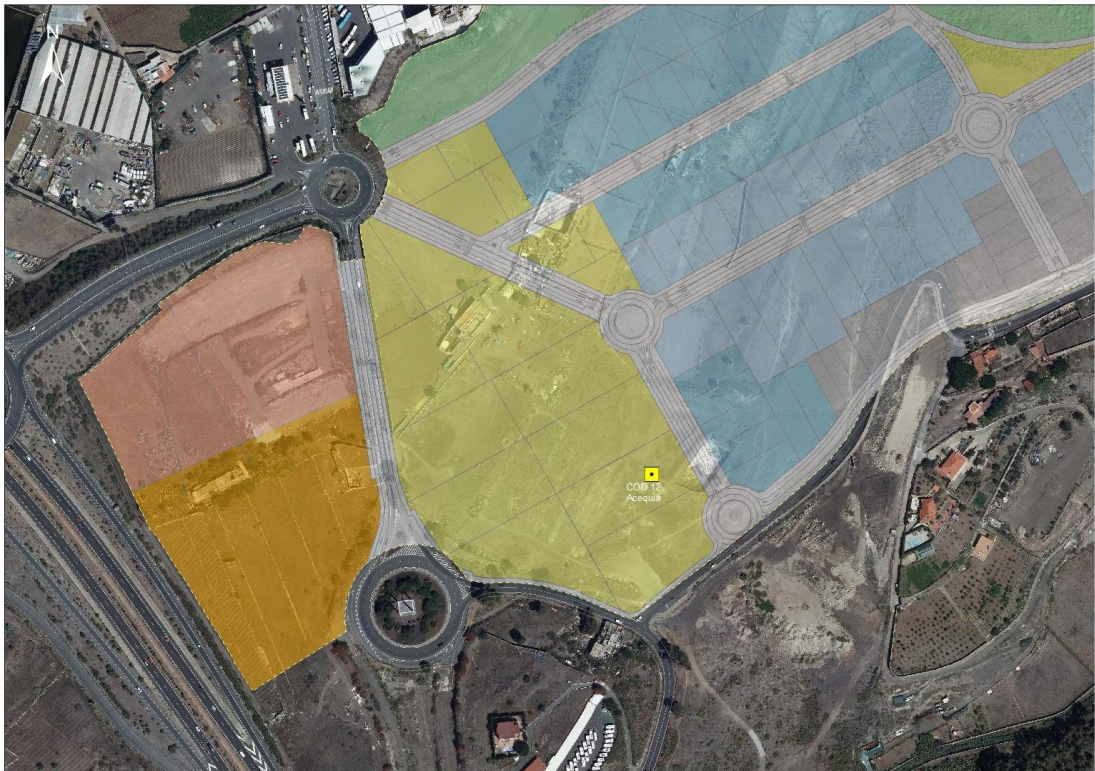
## CÓDIGO 12 ACEQUIA, UTM (452200; 3108952)

Fotos y emplazamiento del Cód. 12 Acequia

**Medida preventiva:** Doc. fotográfica exhaustiva

**Medida correctora.** Seguimiento patrimonial
