NORMAS ESPECÍFICAS APLICABLES AL INMUEBLE INCLUIDO EN EL CATÁLOGO MUNICIPAL DE PROTECCIÓN DE LAS PALMAS DE GRAN CANARIA DEL HOTEL SANTA CATALINA (ARQ-081)

Índice de la Memoria de justificación

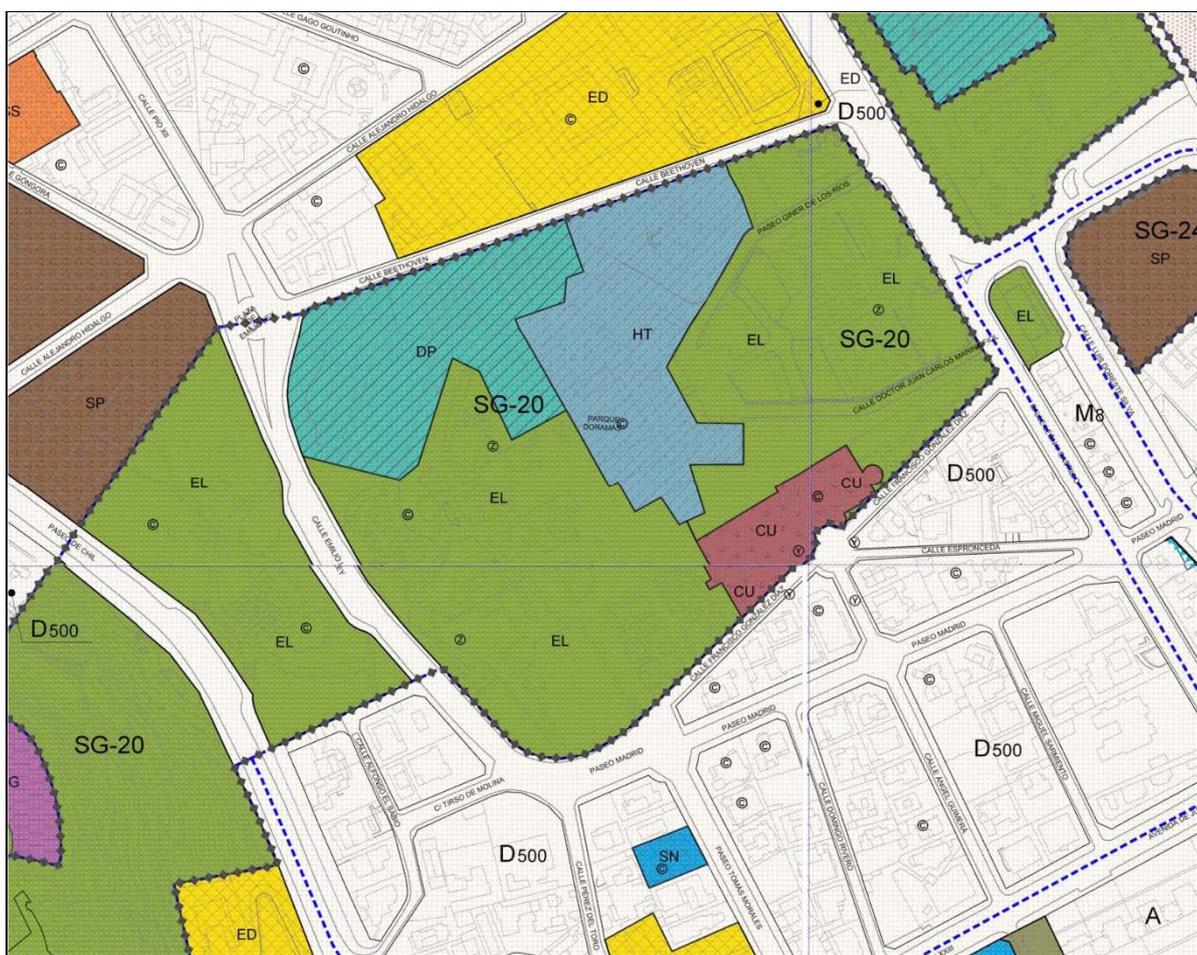
Las instalaciones del Hotel se encuentran específicamente calificadas en el Plan General de Ordenación de Las Palmas de Gran Canaria en vigor (Aprobación definitiva en COTMAC de 29/10/2012) mediante el régimen “Hotelero” (HT), integrado dentro de las Normas para parcelas calificadas como Espacios Libres, Dotacionales y de Equipamientos (Título 4 de las Normas de Ordenación Pormenorizada) y grafiado como tal en los Planos de Regulación del Suelo y la Edificación (Rs-14Q).

Figura 4. Regulación del suelo y la Edificación del inmueble.

En el Capítulo 4.10 se regula dicha calificación de “Hotelero”, entendiéndose recogido como uso principal el uso terciario de la categoría de “Alojamiento turístico”.

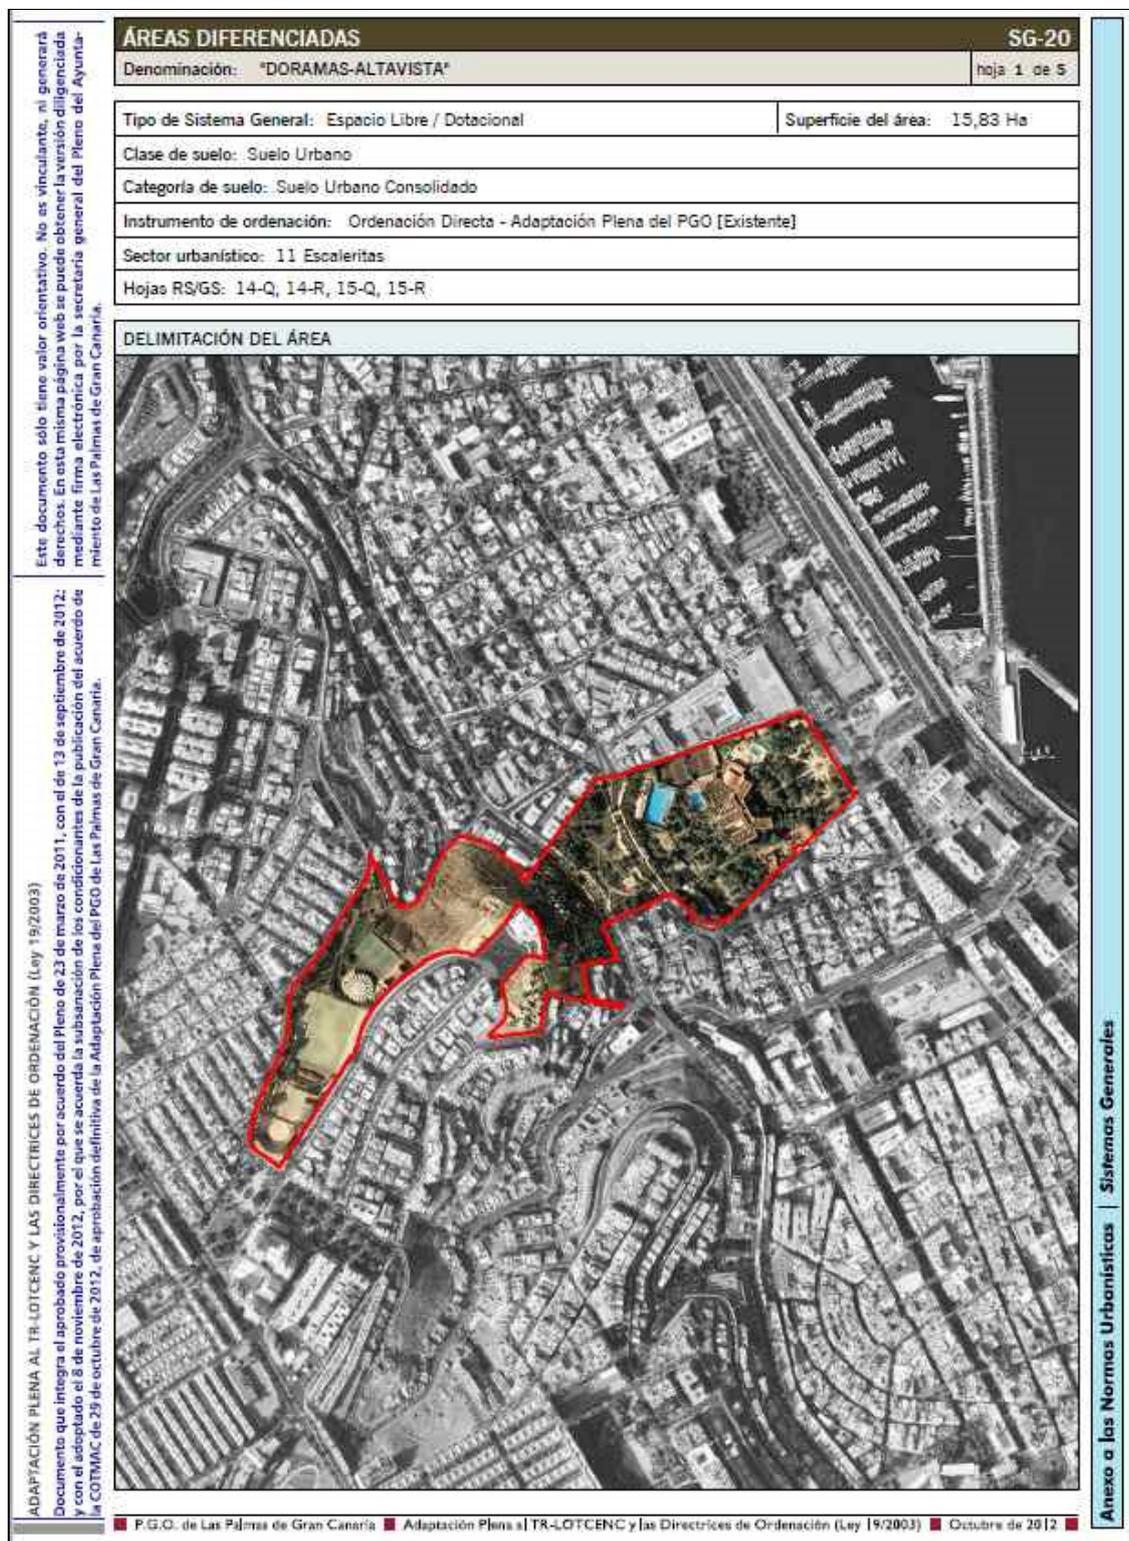
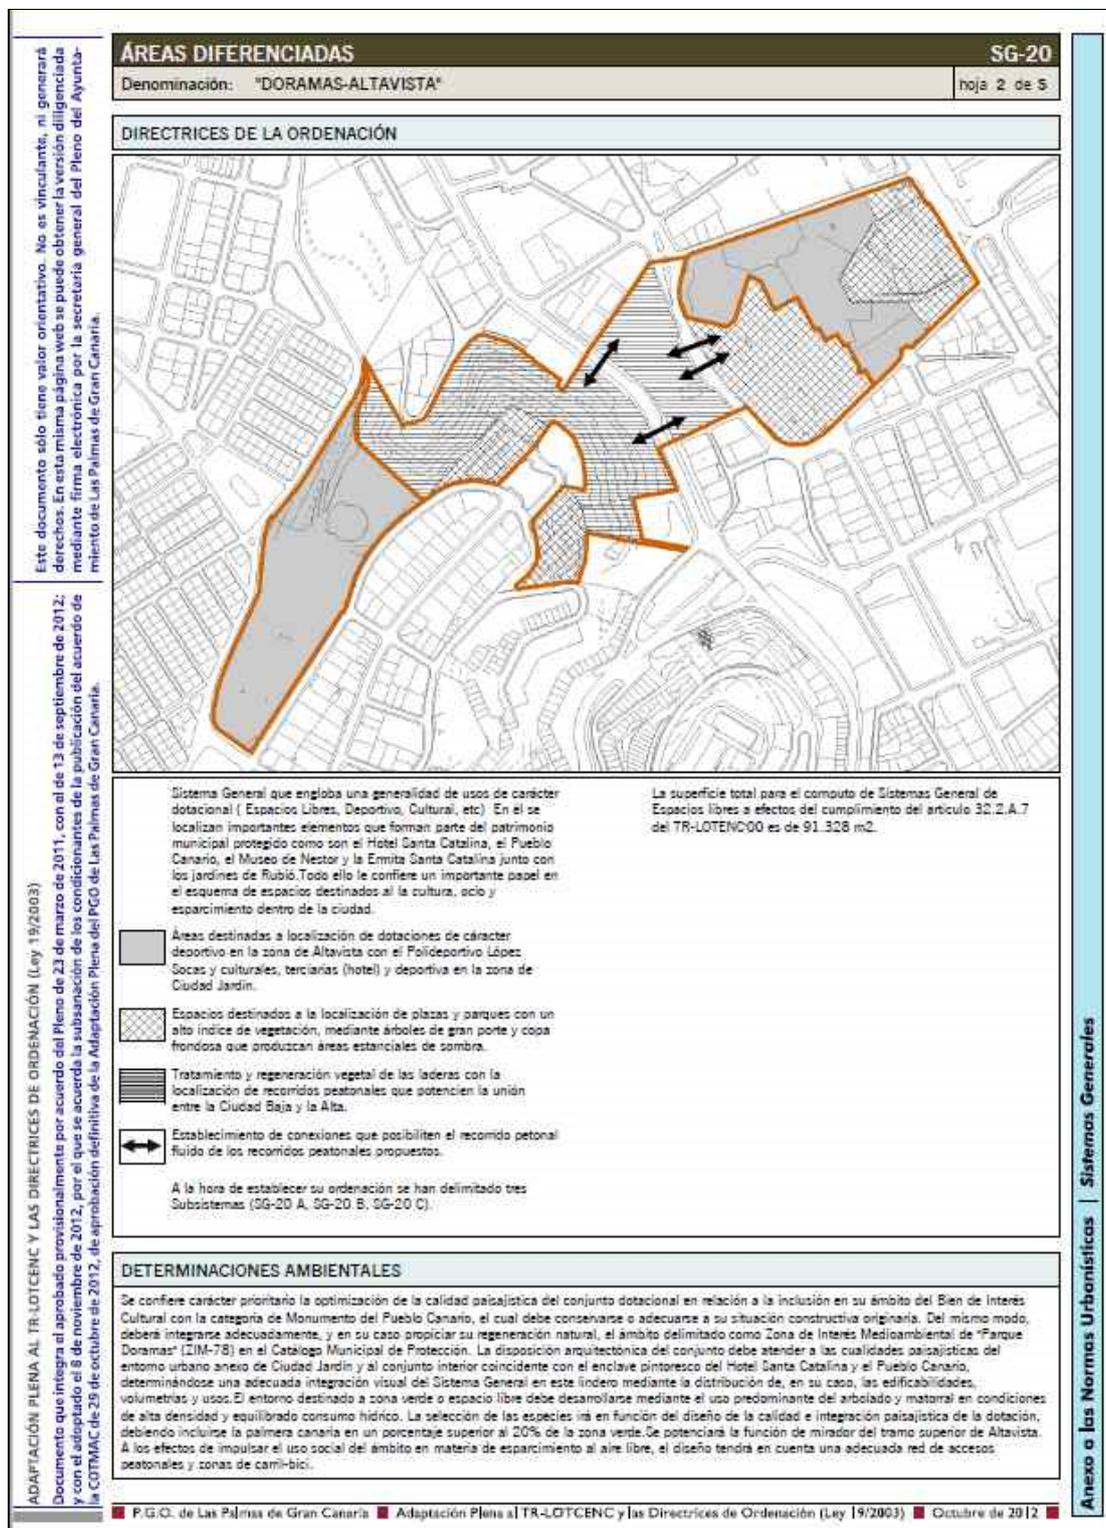
Figura 5. Integración del Hotel en el Sistema General SG-20. Hoja 1

Figura 5. Integración del Hotel en el Sistema General SG-20. Hoja 2

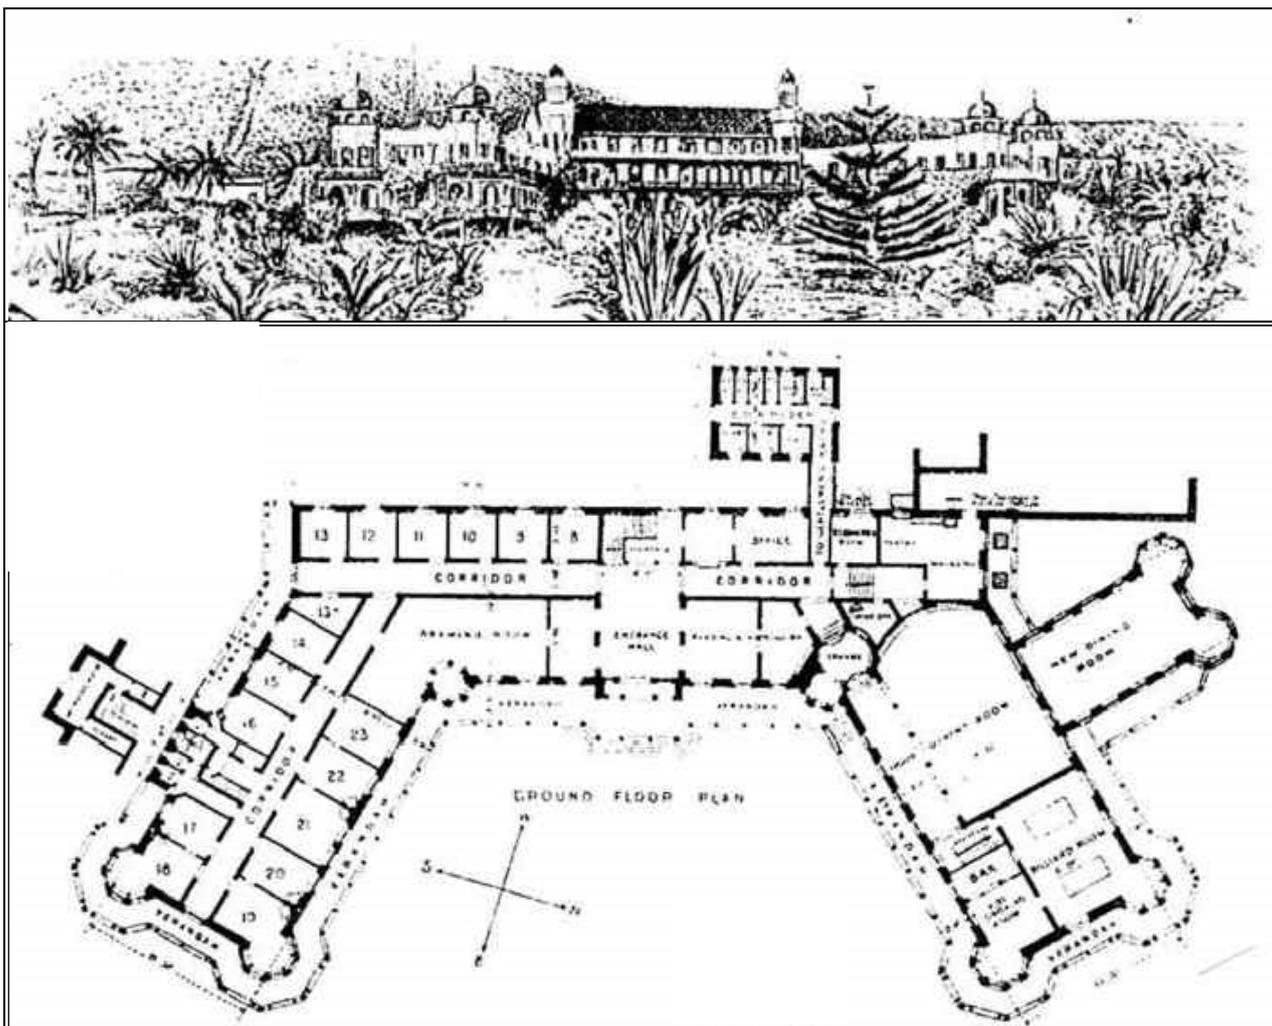
Figura 6a. *Proyecto originario de James Marjoribanks Maclaren (1887).*

Se diseñó con un volumen de 75 habitaciones y una capacidad de entre 100 y 120 personas, con destacada luminosidad, tabiquería doble y pisos reforzados. Gran parte de la estructura del edificio era de madera importada de Inglaterra, encargándose al ebanista local D. Luis Acosta el conjunto de carpintería. Incluía salas de lectura, escritura, juegos, fumadores, visita y descanso, fiestas, bodega, peluquería, etc., incluyendo espacios para jugar al tenis y el críquet. La playa estaba entonces a 100 m.

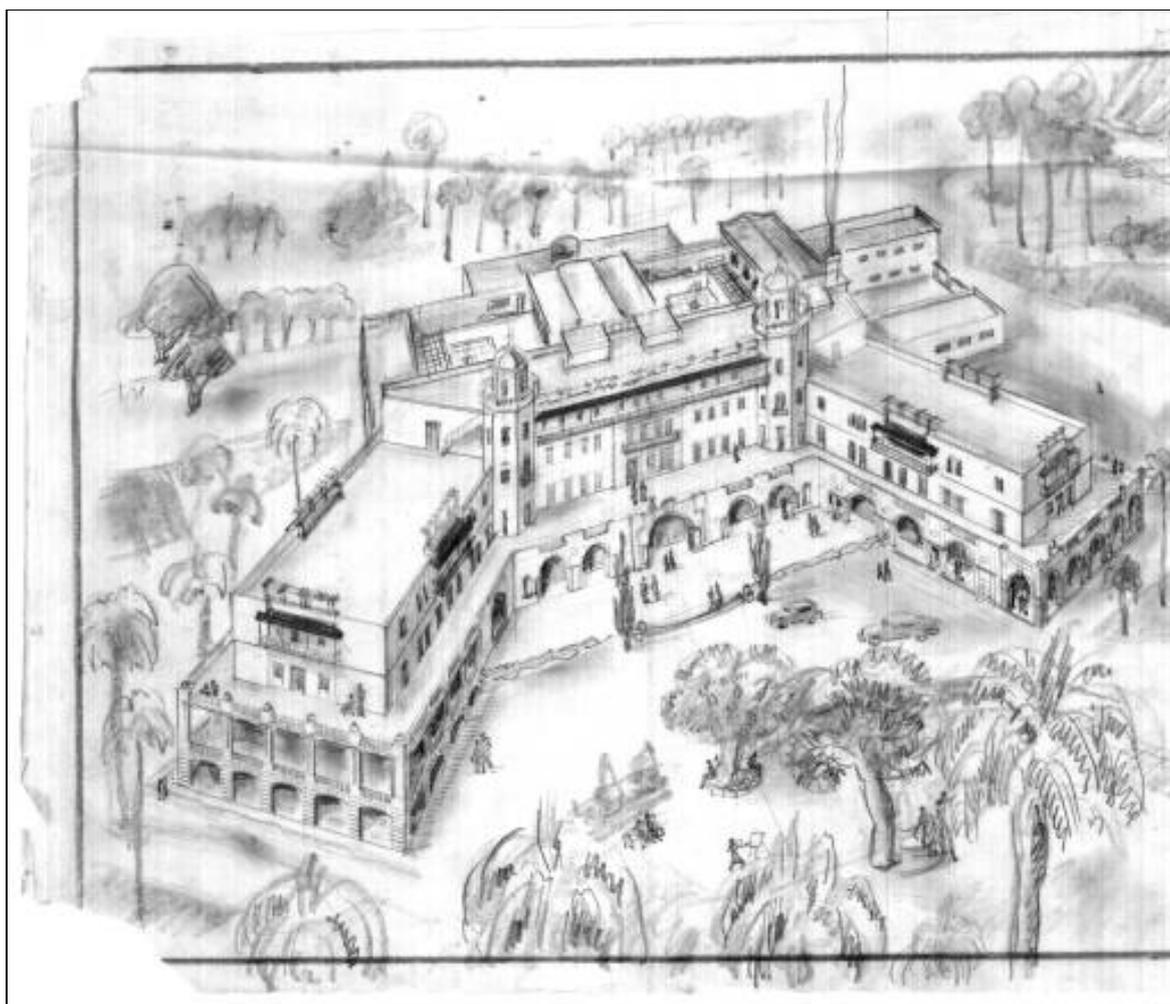
Figura 8. **Proyecto de Reconstrucción del Hotel Santa Catalina. Síntesis gráfica (I).** Perspectiva

Pocos años después, en 1955, se desarrolló un proyecto de remodelación que vino a elevar en dos plantas los laterales del edificio y una planta el cuerpo central, con vistas a aumentar el número de habitaciones en la oferta del hotel. En 1959 experimenta una nueva ampliación que vino a reestructurar el actual Salón García Escámez (antes sala de fiestas), sobre el cual se elevaron tres plantas con destino a más habitaciones. Y en 1961 se completó en esta etapa la formalización del hotel construyéndose las otras dos colas o alas en el margen oeste que dan al Parque Doramas.

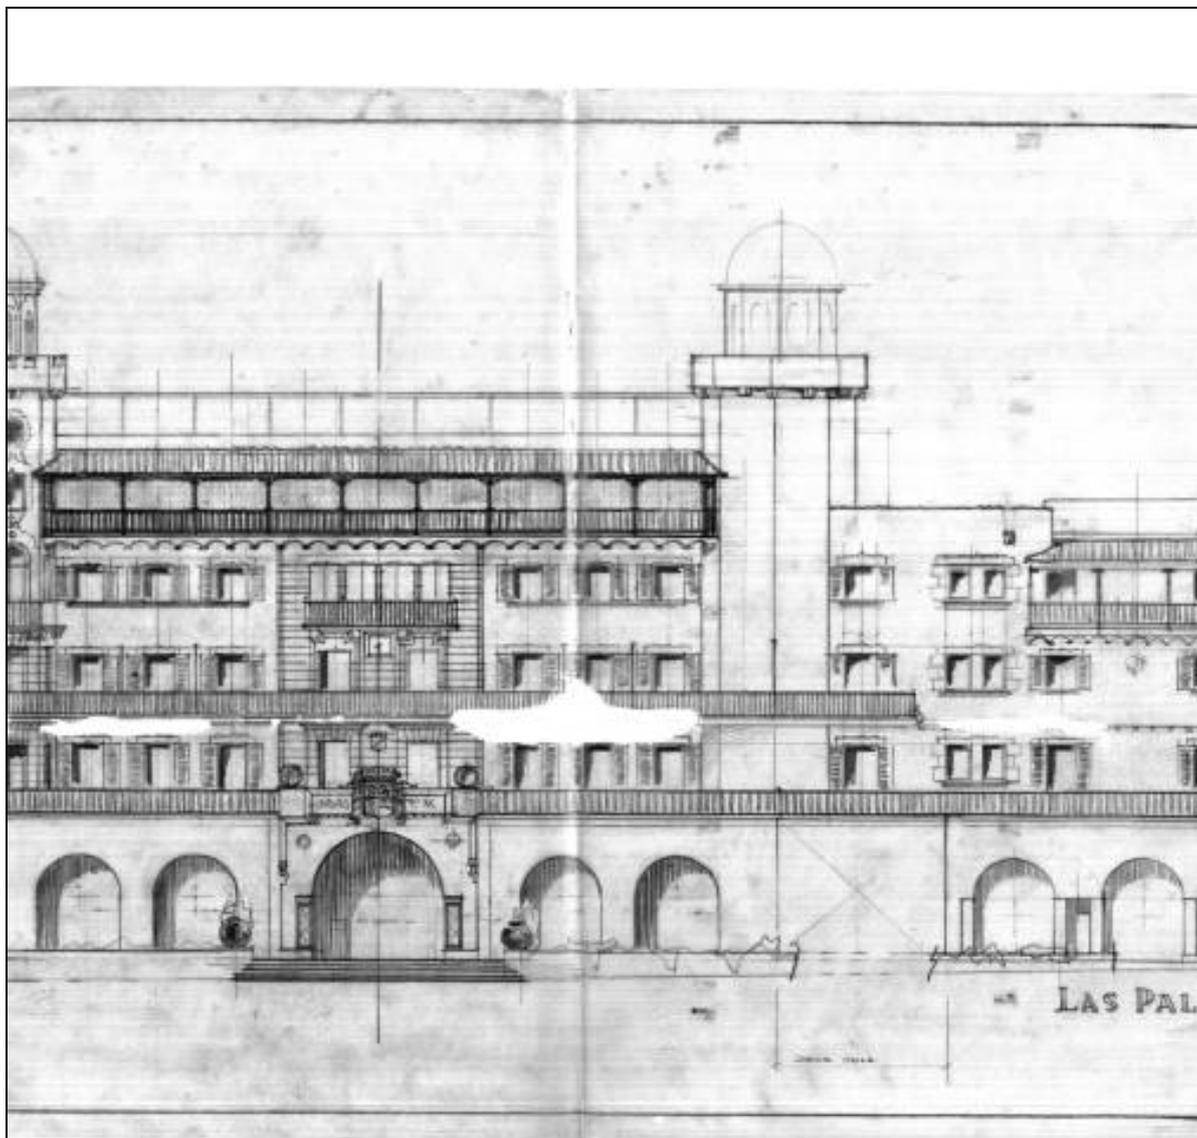
Figura 9. **Proyecto de Reconstrucción del Hotel Santa Catalina. Síntesis gráfica (II).** Detalle del alzado
<http://mdc.ulpgc.es/cdm/compoundobject/collection/ammft/id/99298/rec/24>

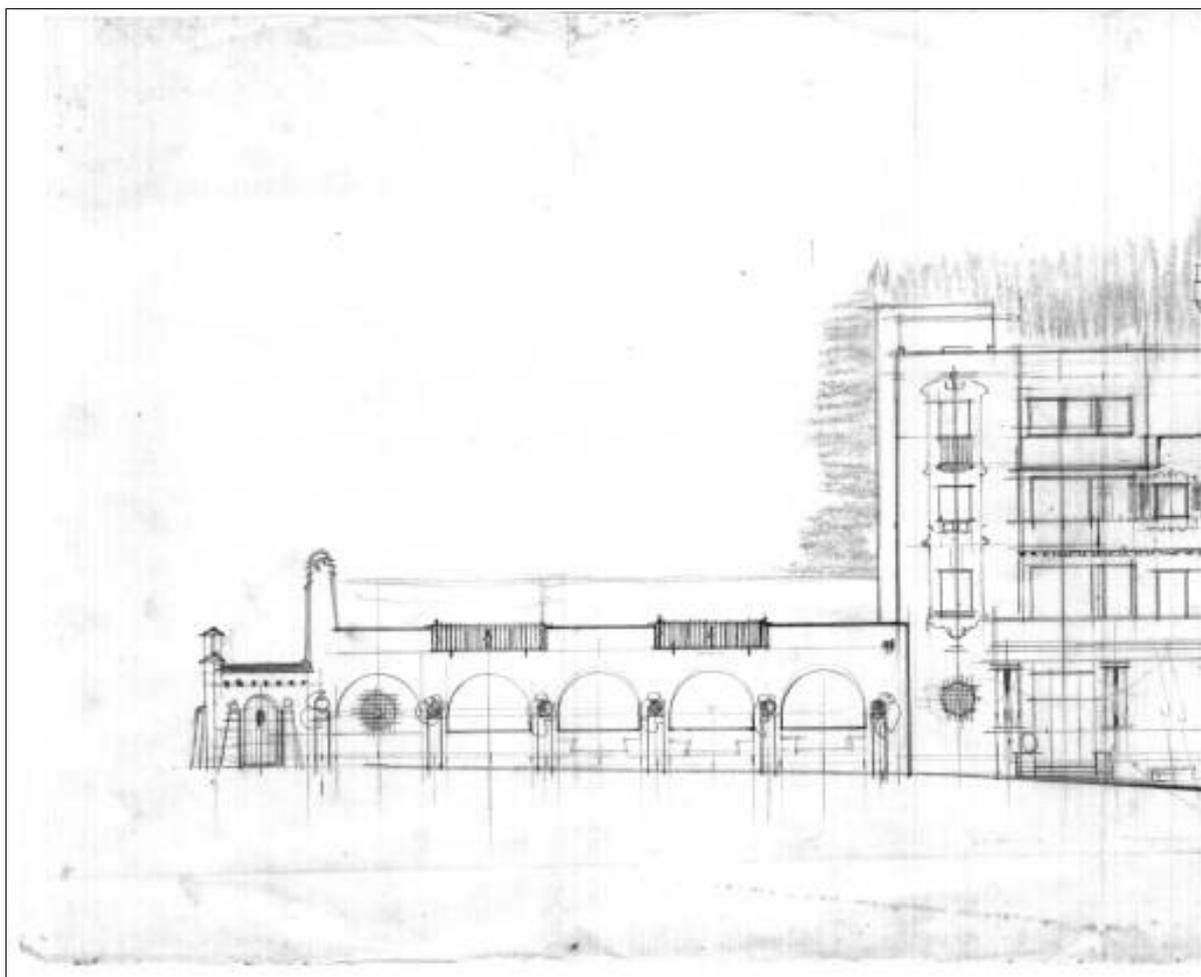
Figura 10. **Proyecto de Reconstrucción del Hotel Santa Catalina. Síntesis gráfica (III).** Detalle del alzado
<http://mdc.ulpgc.es/cdm/compoundobject/collection/ammft/id/99298/rec/24>

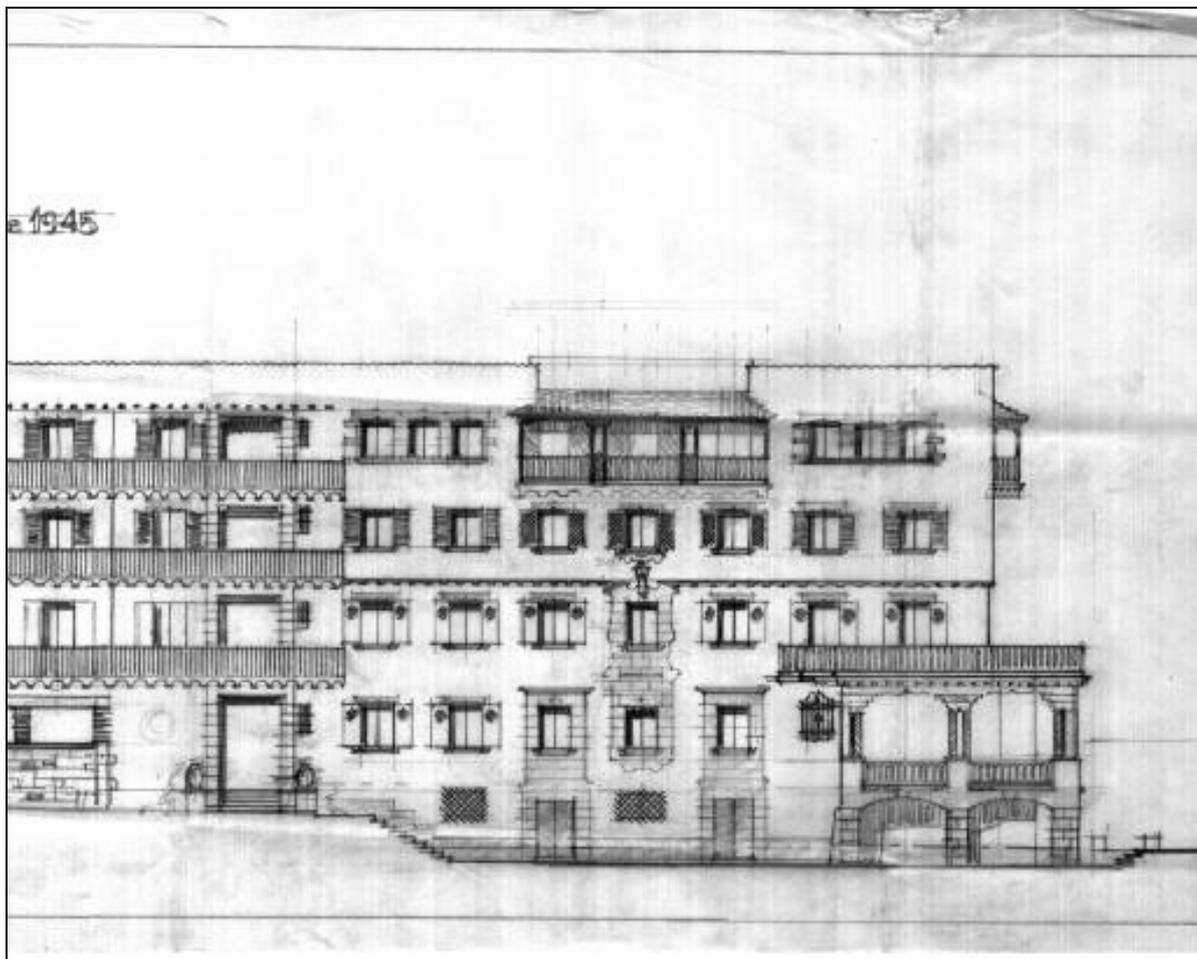
Figura 11. **Proyecto de Reconstrucción del Hotel Santa Catalina. Síntesis gráfica (IV). Detalle del alzado**
<http://mdc.ulpgc.es/cdm/compoundobject/collection/ammft/id/99298/rec/24>

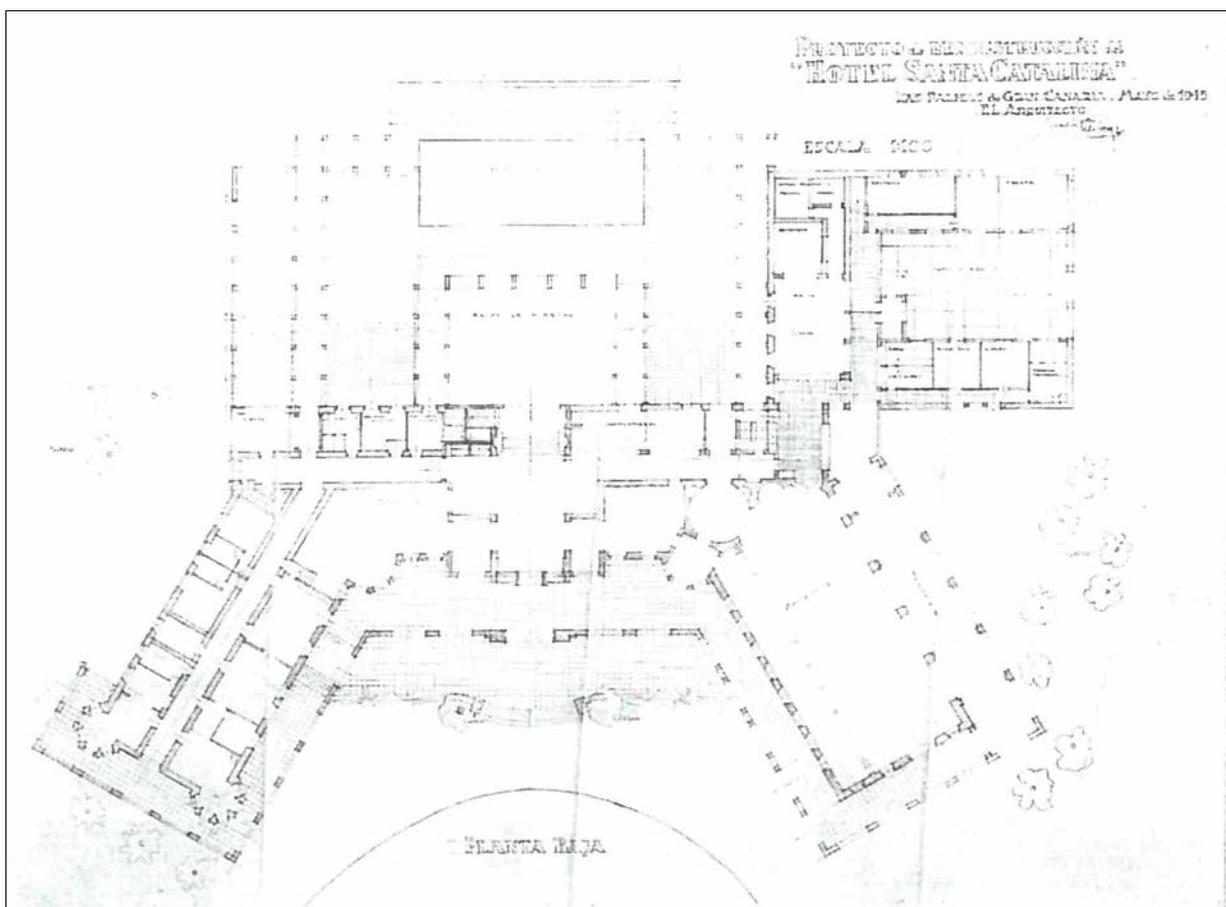
Figura 12. **Proyecto de Reconstrucción del Hotel Santa Catalina. Síntesis gráfica (VI). Planta Baja**

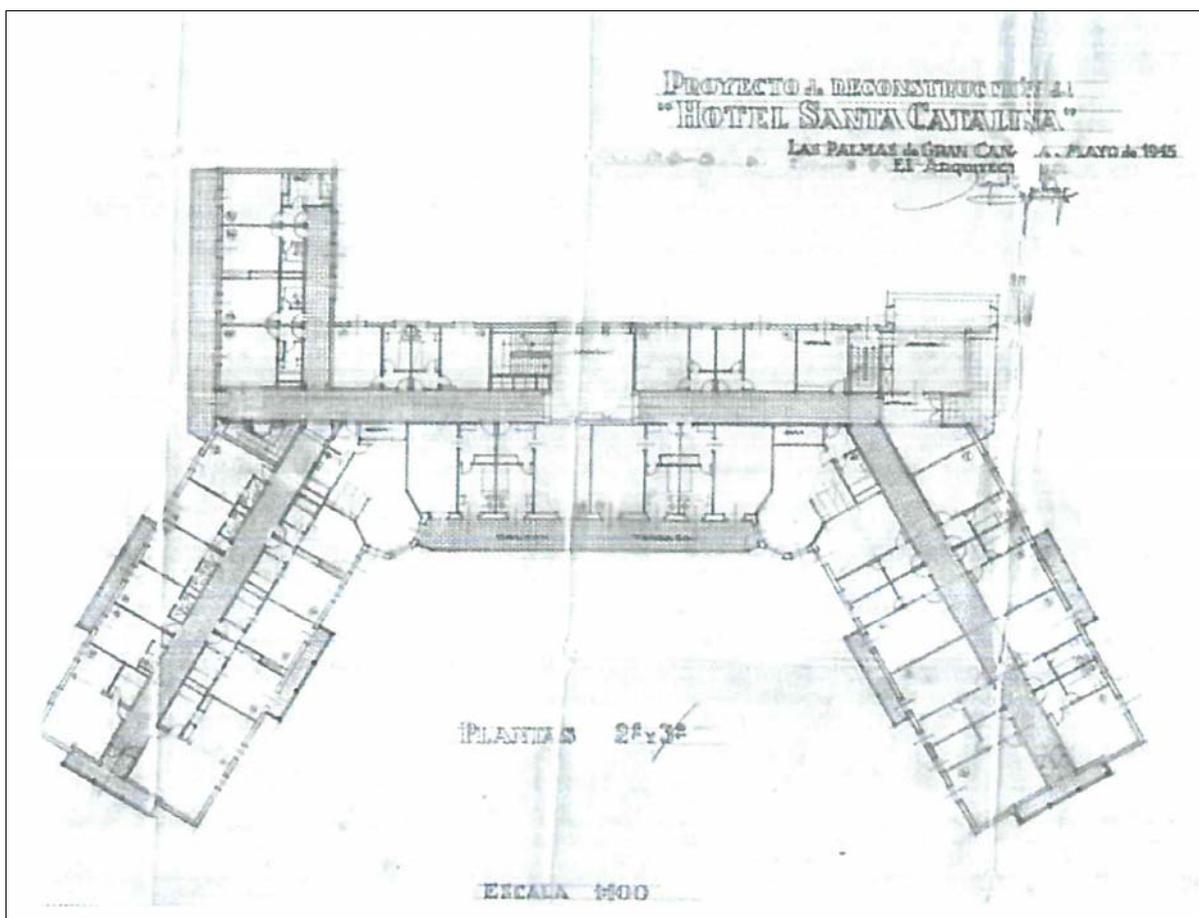
Figura 13. **Proyecto de Reconstrucción del Hotel Santa Catalina. Síntesis gráfica (VII). Plantas 2ª y 3ª**

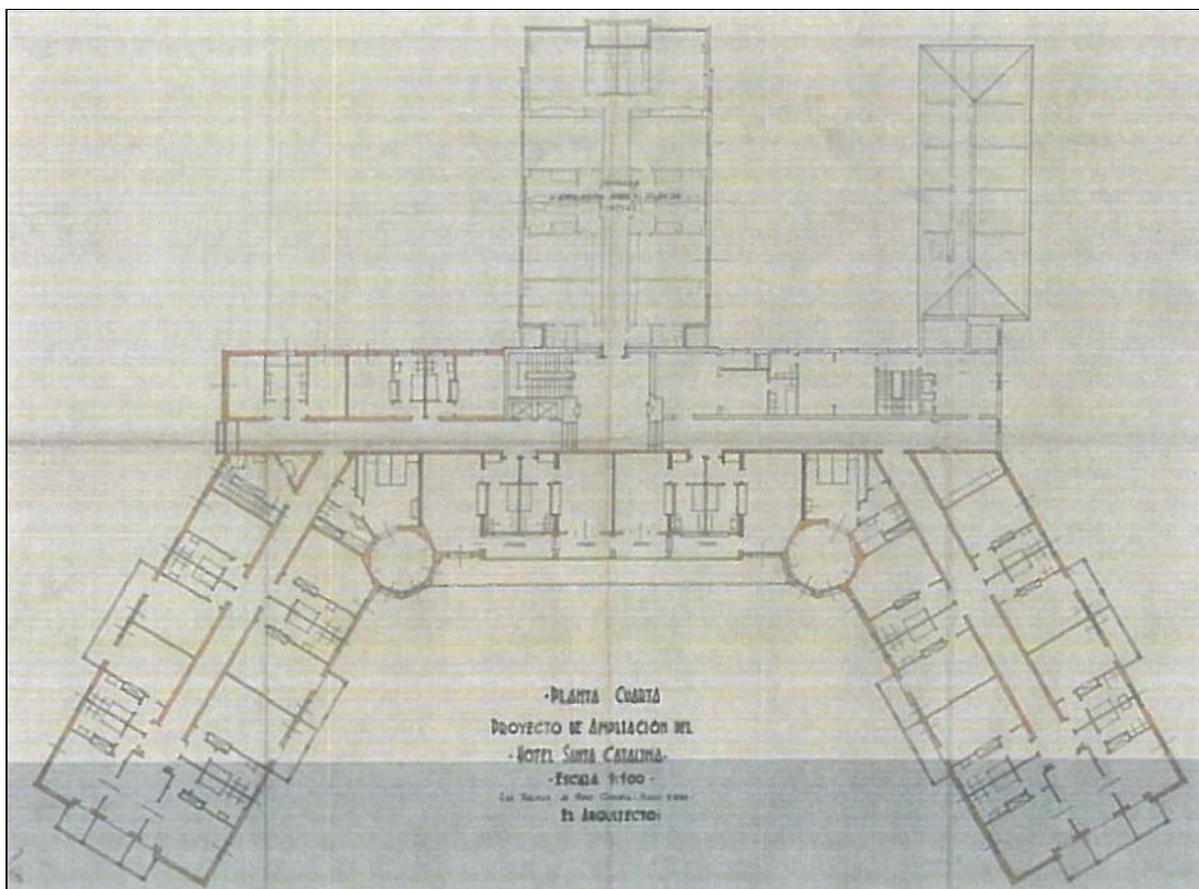
Figura 15a. **Proyecto de Ampliación del Hotel Santa Catalina. 1961. Síntesis gráfica. Cala central.**

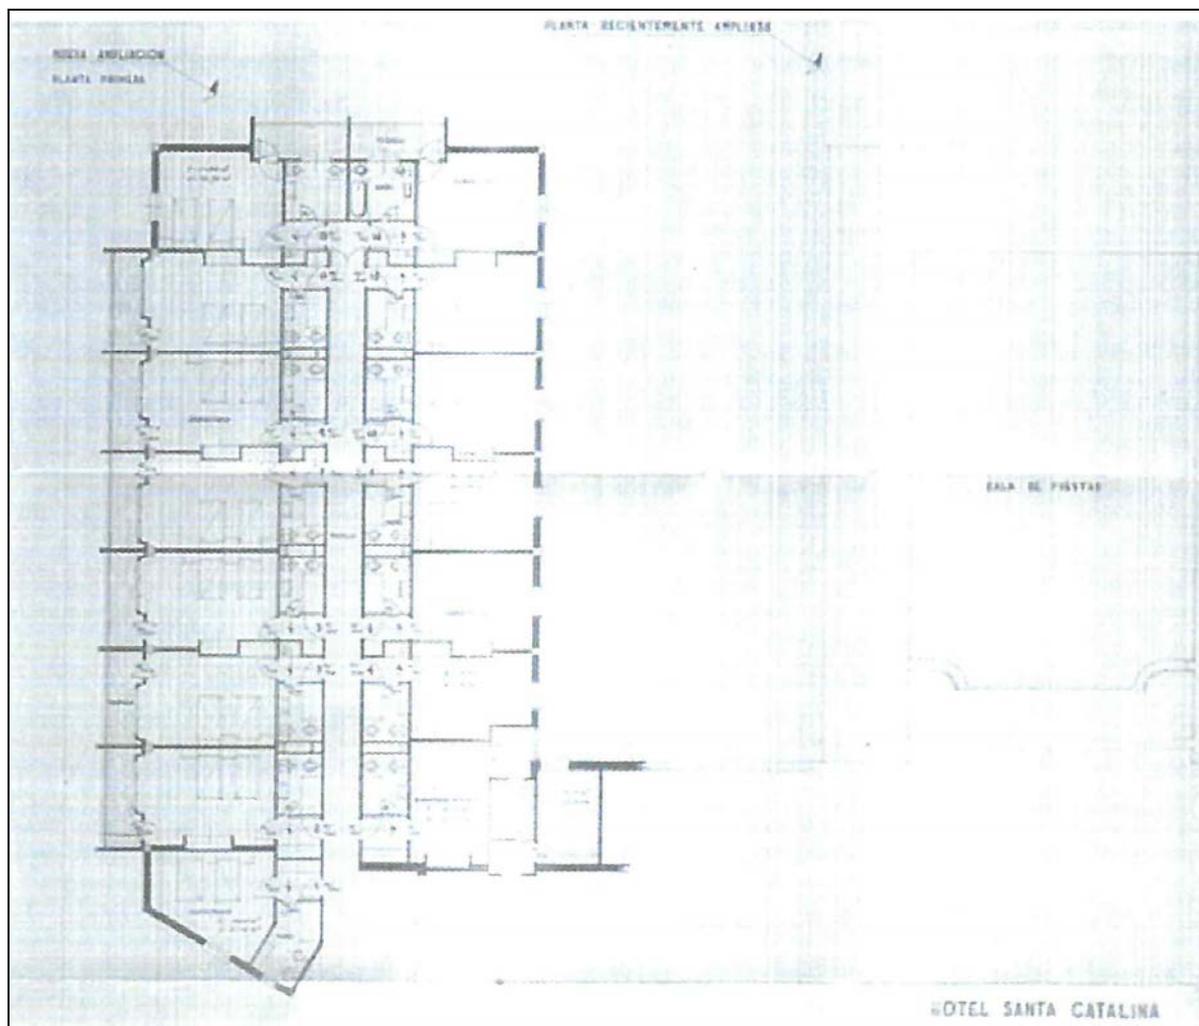
Figura 15b. **Proyecto de ampliación de 42 habitaciones en el Hotel. 1963.** Síntesis gráfica. Cola sur
<http://mdc.ulpgc.es/cdm/compoundobject/collection/ammft/id/99298/rec/24>

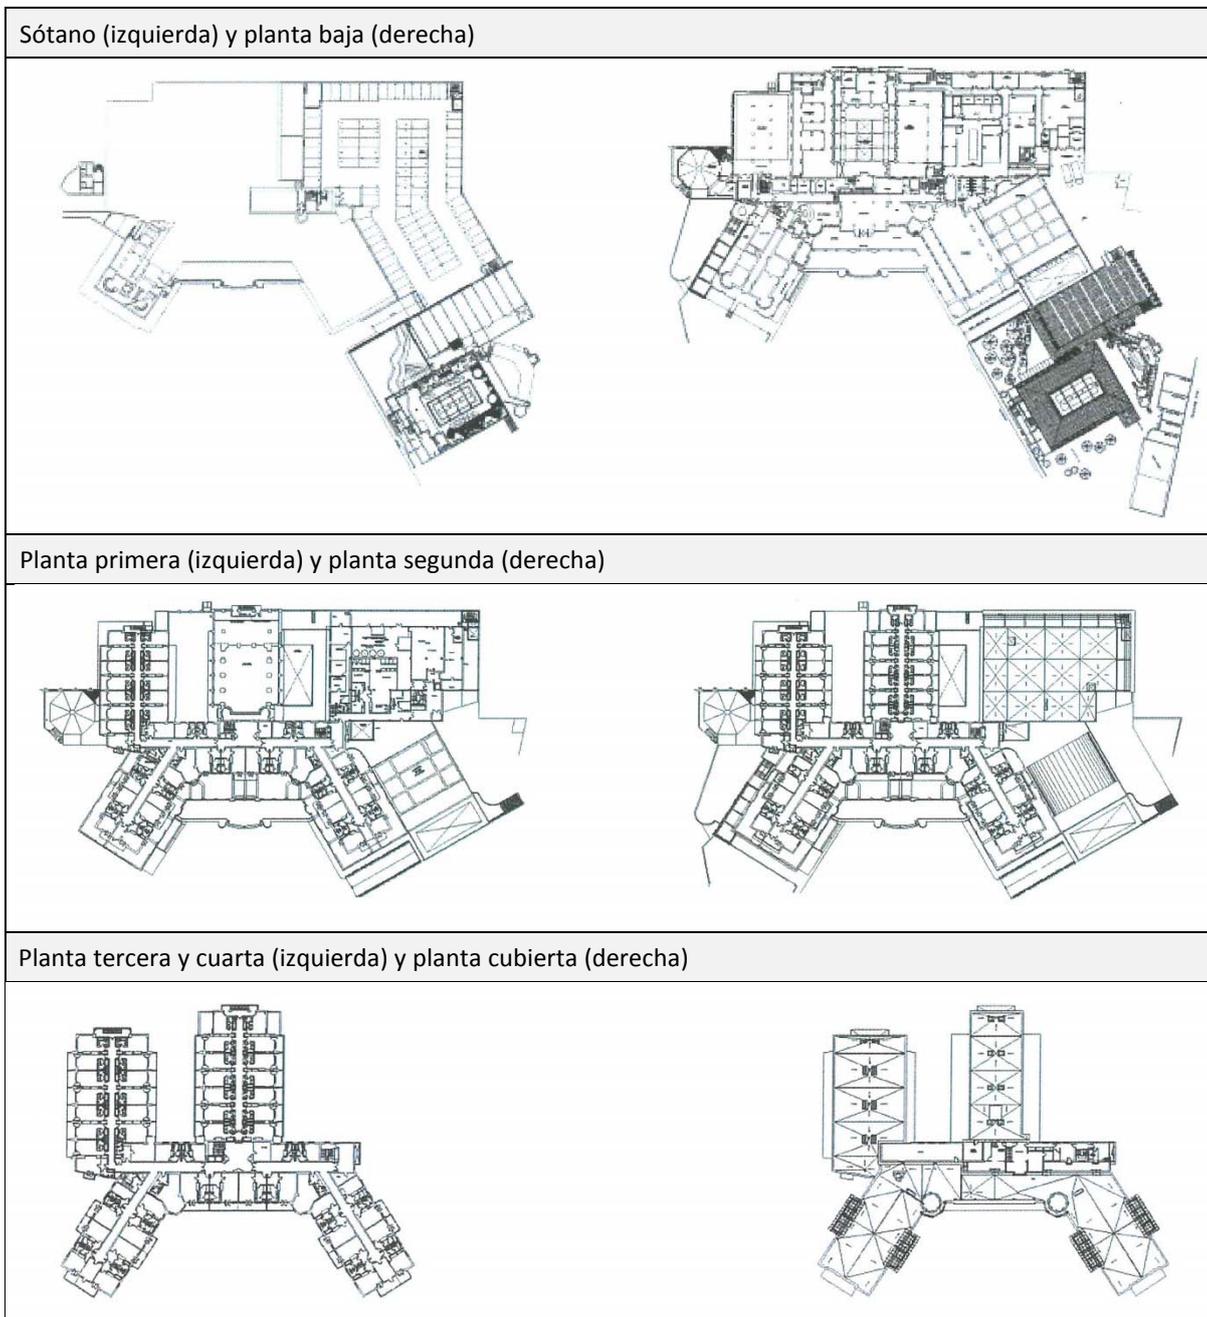
Figura 17. *Proyecto de Reforma de José Antonio Sosa Díaz Saavedra y Francisco Javier Cabrera (1997).*

Esta reforma afectó a las habitaciones, áreas comunes, salones e incluyó la construcción de un recinto de aparcamientos bajo la zona del actual Salón Palmeras. Éste vio ampliada su superficie. Se redefinió igualmente la zona aledaña de piscina, creándose el actual Spa Center que incluye este tipo de lámina de agua cubierta, un gimnasio y estancias complementarias.

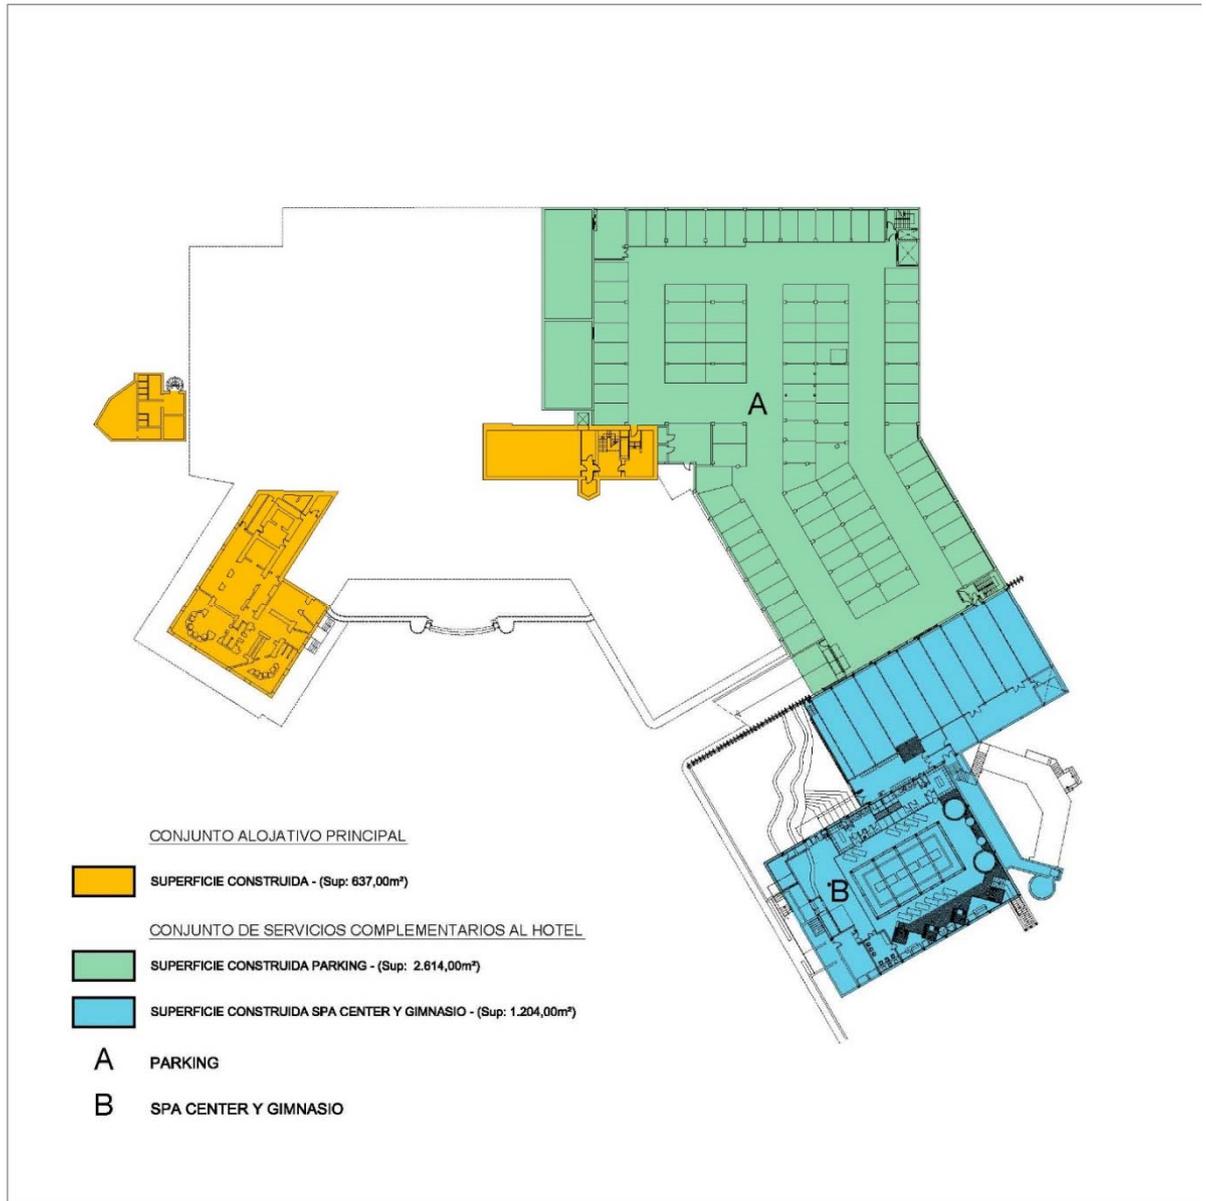
Figura 18b. *Situación actual. Planta sótano.*

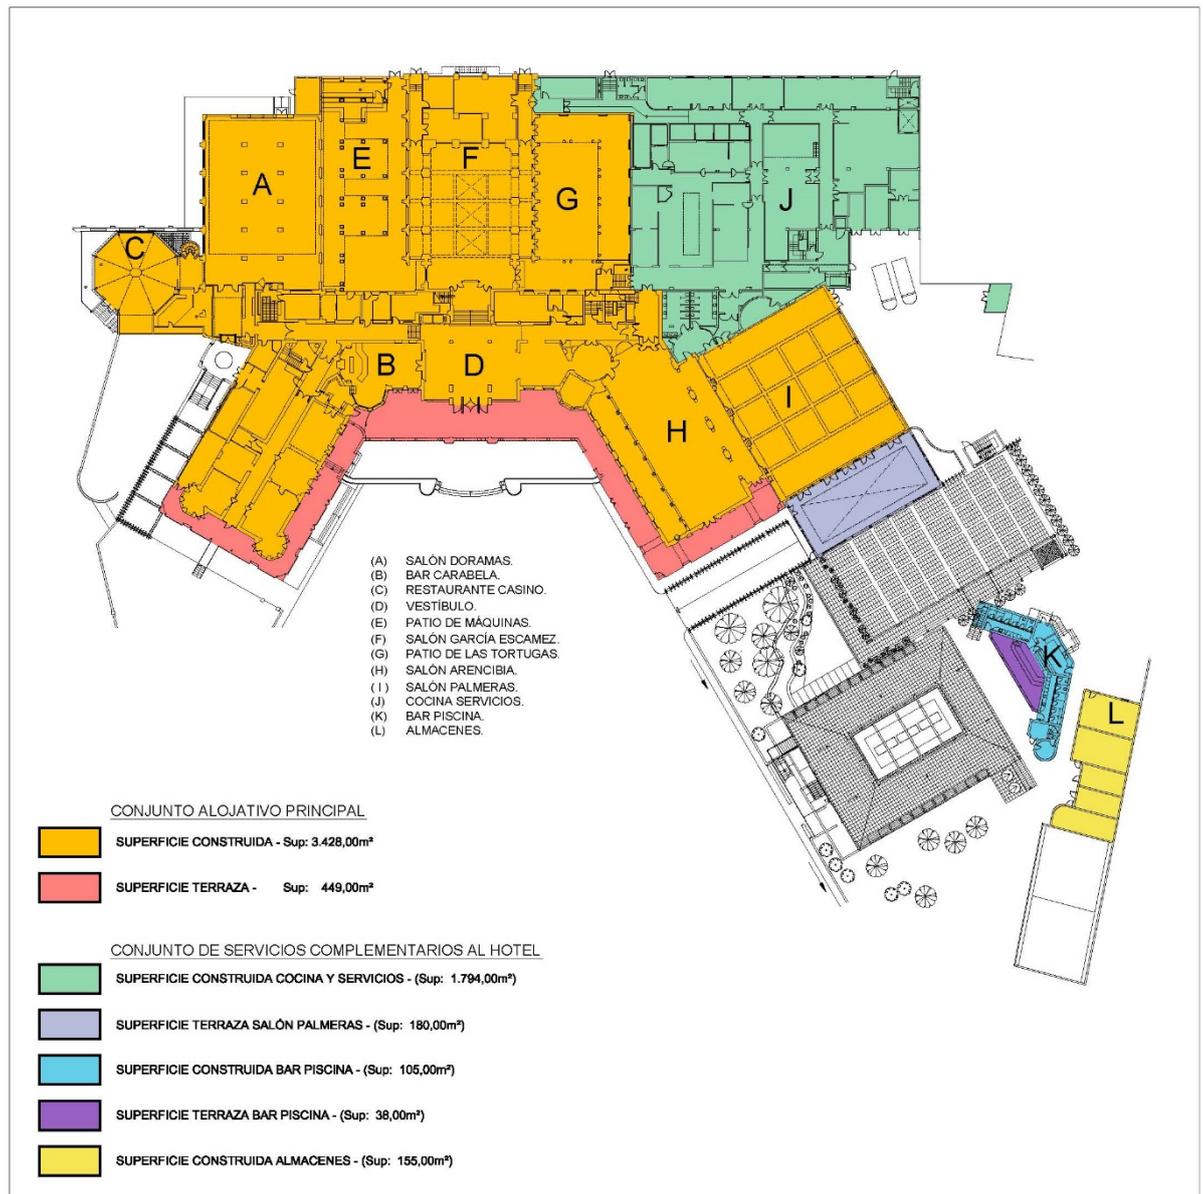
Figura 18c. *Situación actual. Planta baja.*

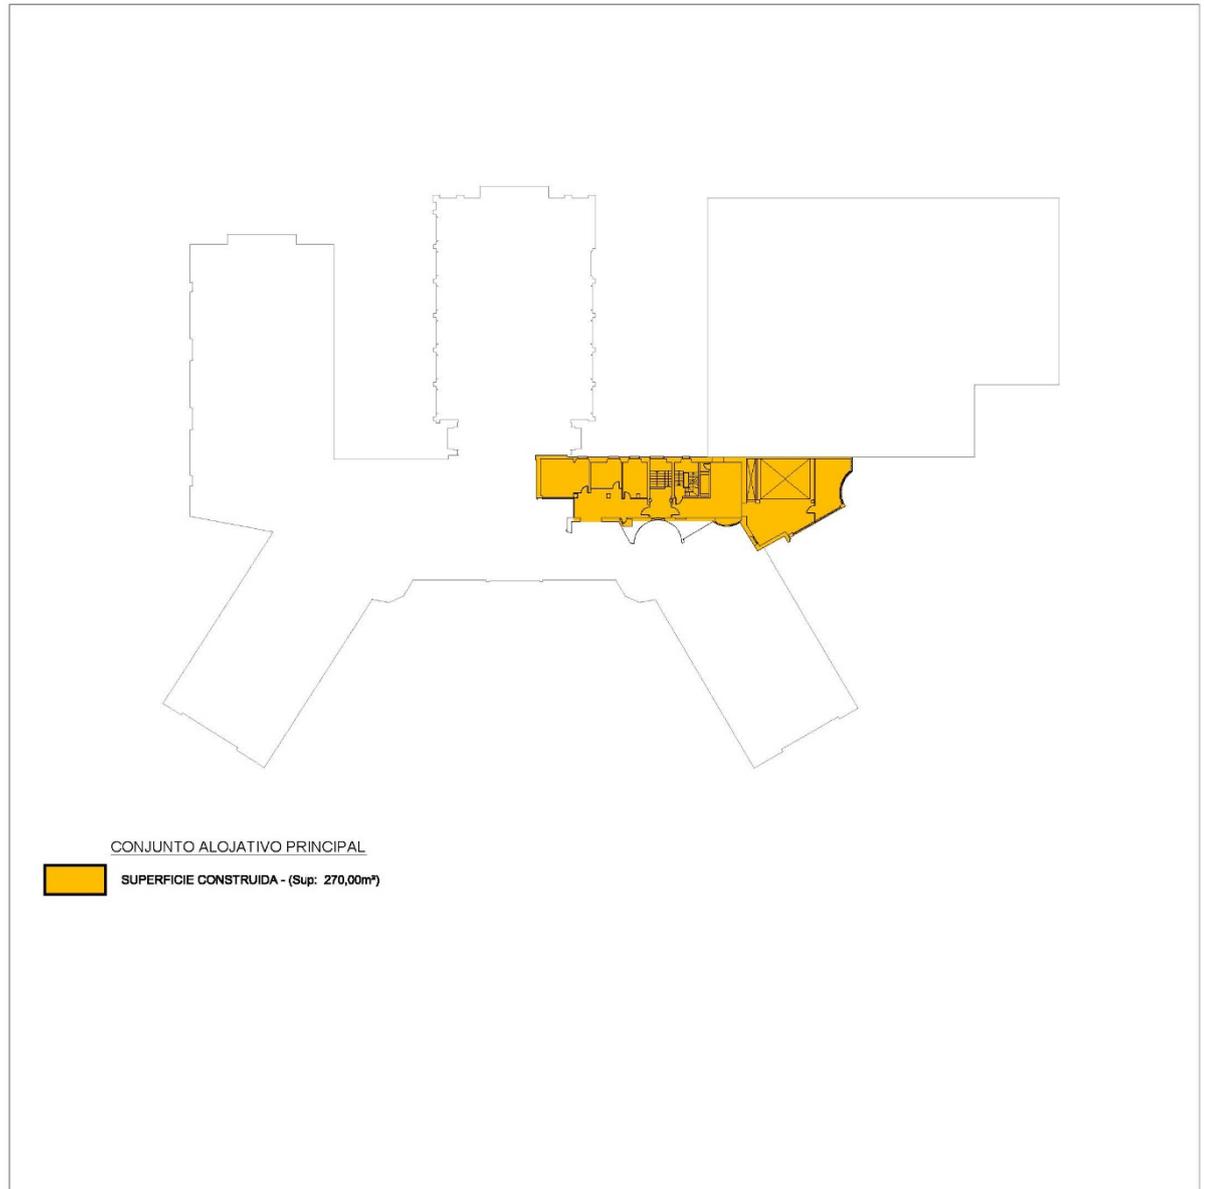
Figura 18d. *Situación actual. Entreplanta.*
