NORMAS ESPECÍFICAS APLICABLES AL INMUEBLE INCLUIDO EN EL CATÁLOGO MUNICIPAL DE PROTECCIÓN DE LAS PALMAS DE GRAN CANARIA DEL HOTEL SANTA CATALINA (ARQ-081)

Índice de la Memoria de justificación

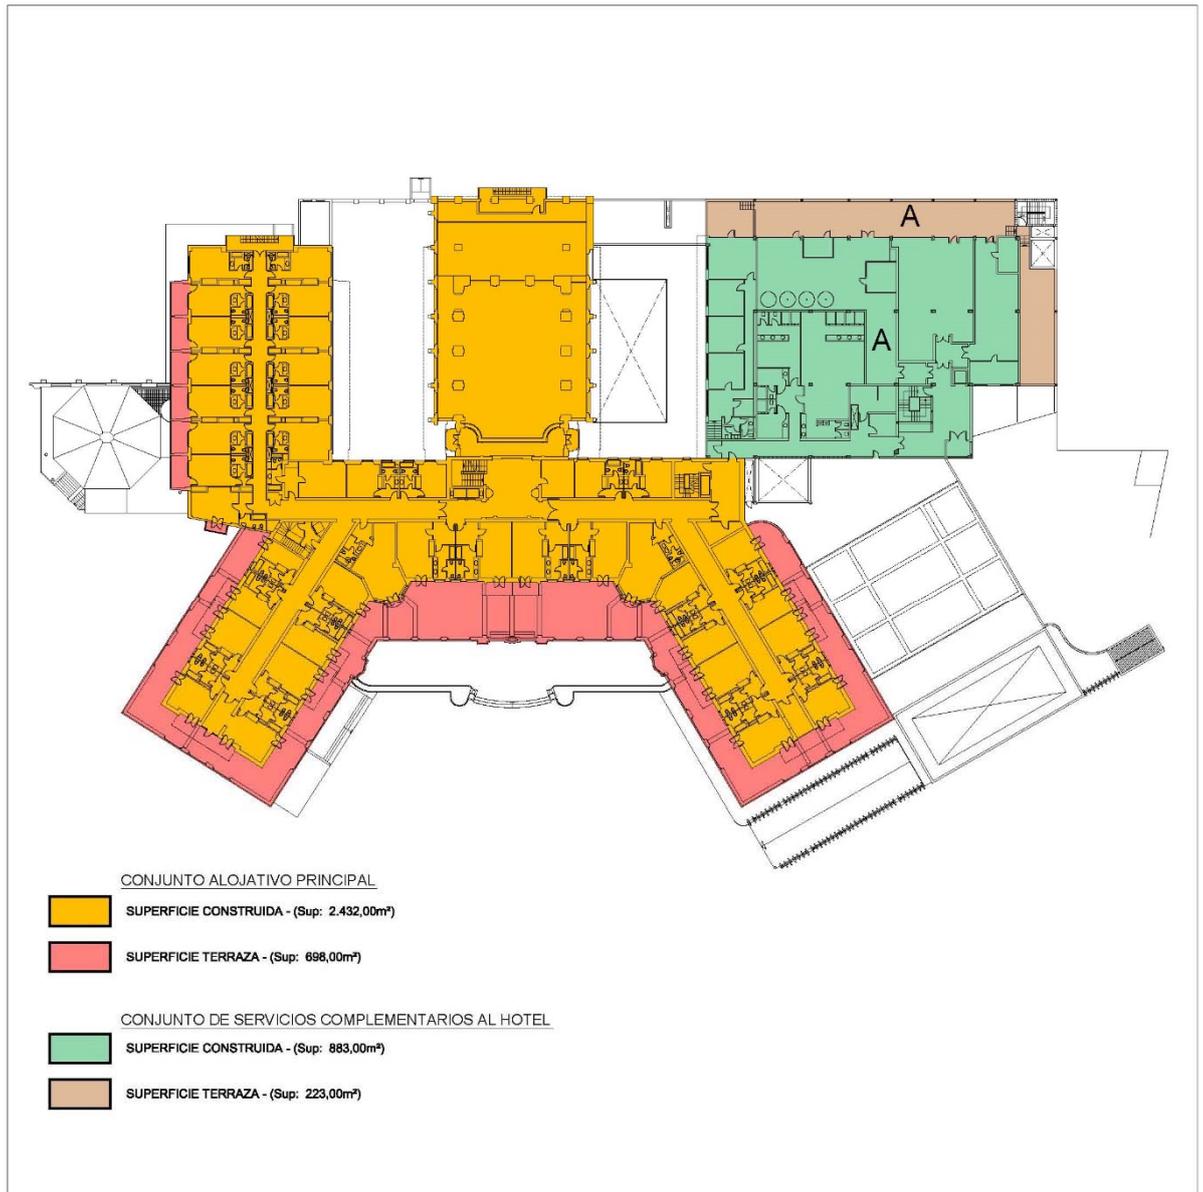
Figura 18e. *Situación actual. Planta primera.*

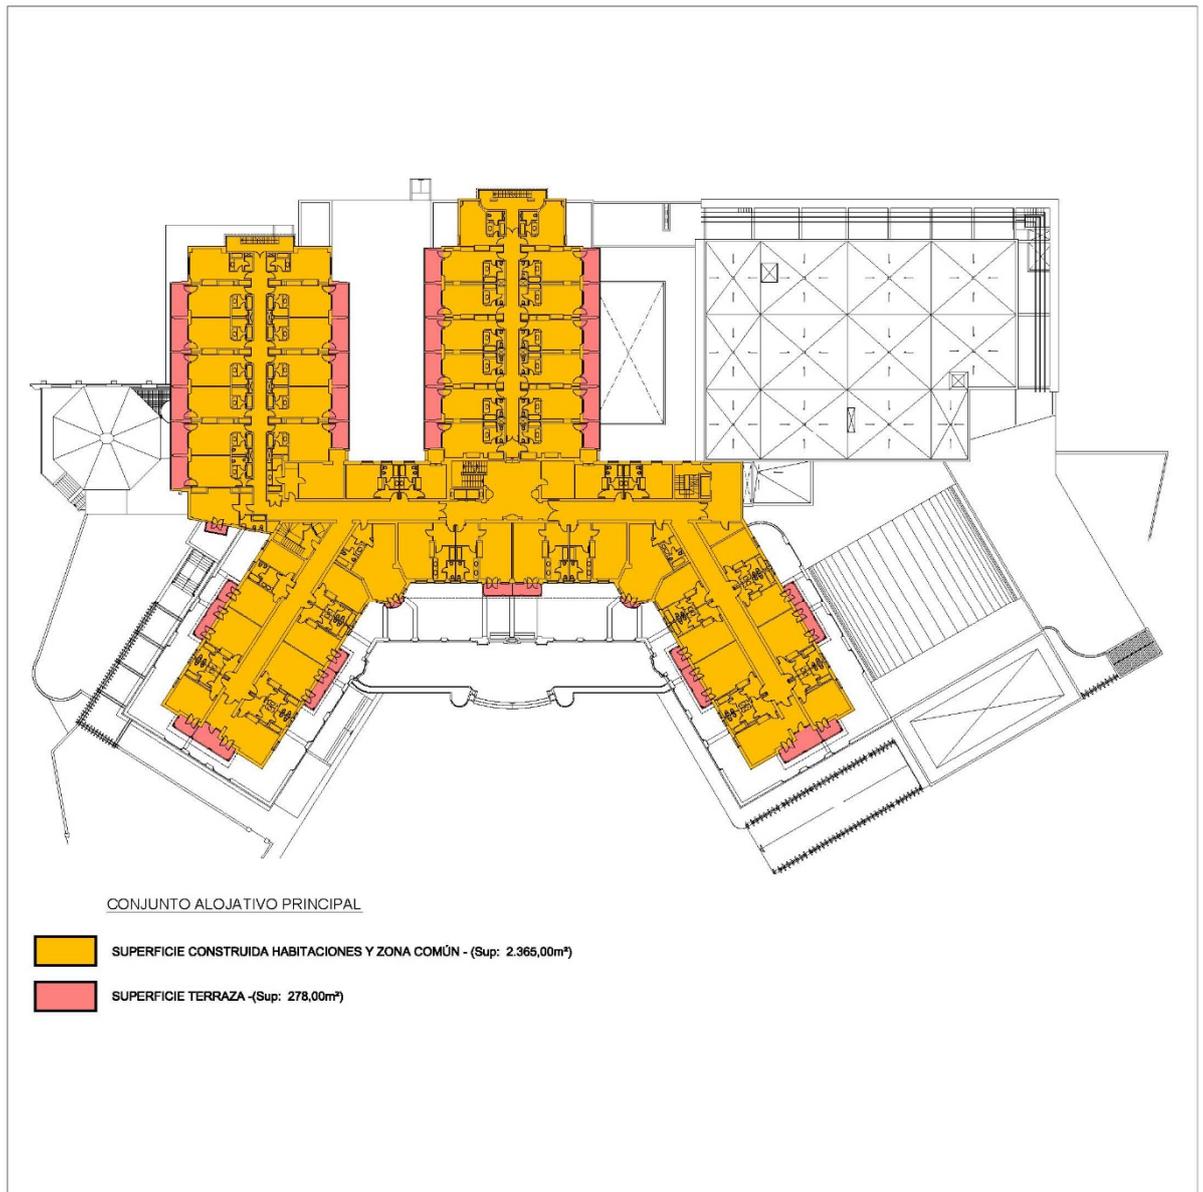
Figura 18f. *Situación actual. Planta segunda.*

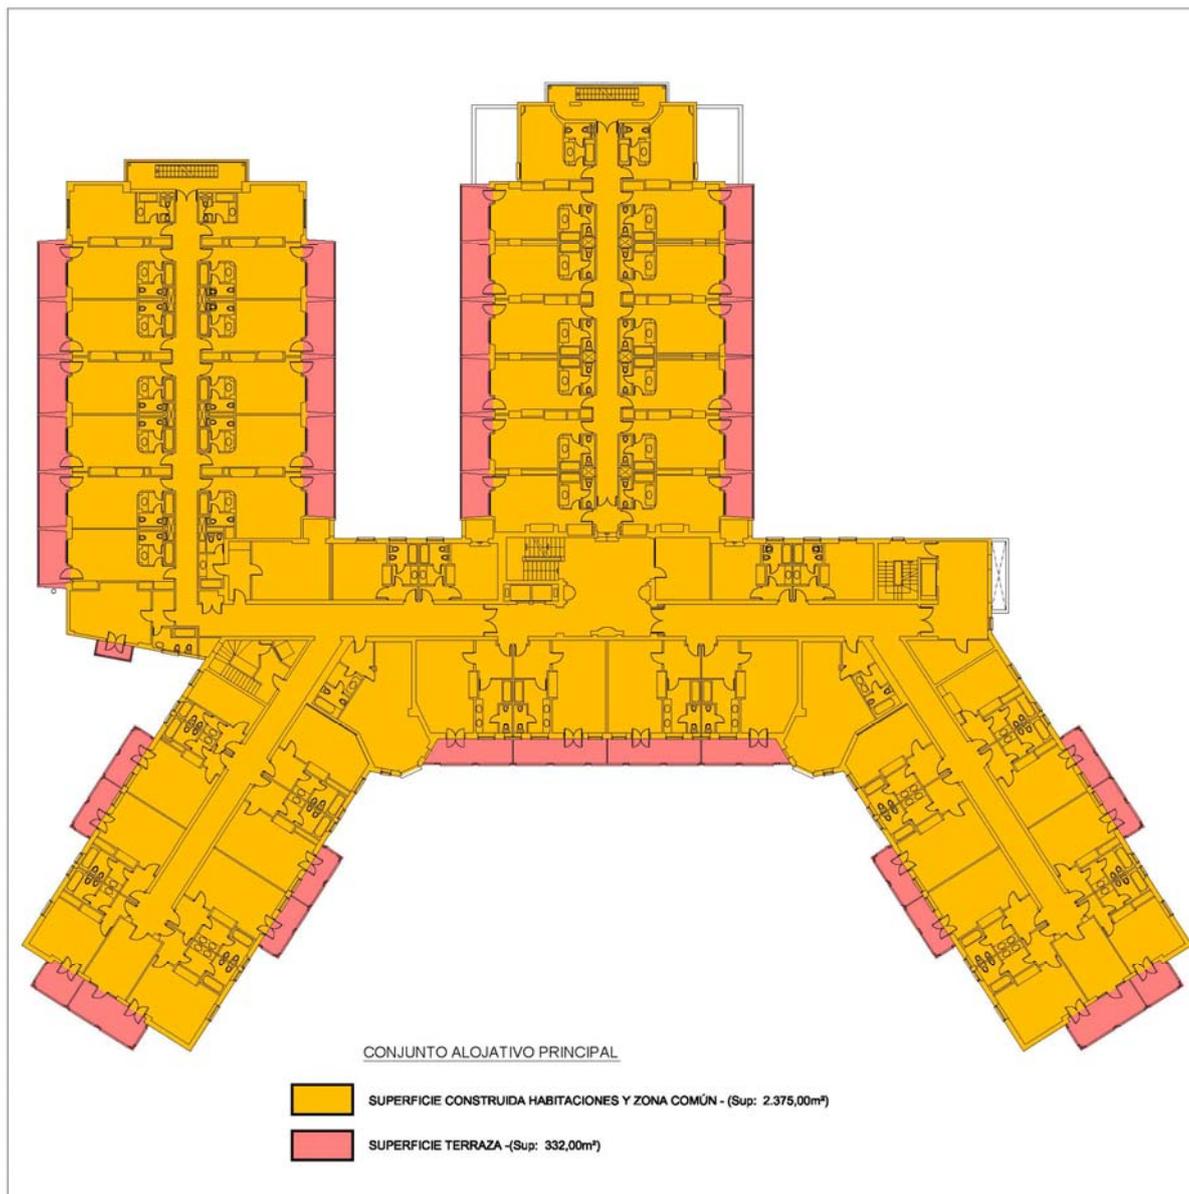
Figura 18g. *Situación actual. Planta tercera.*

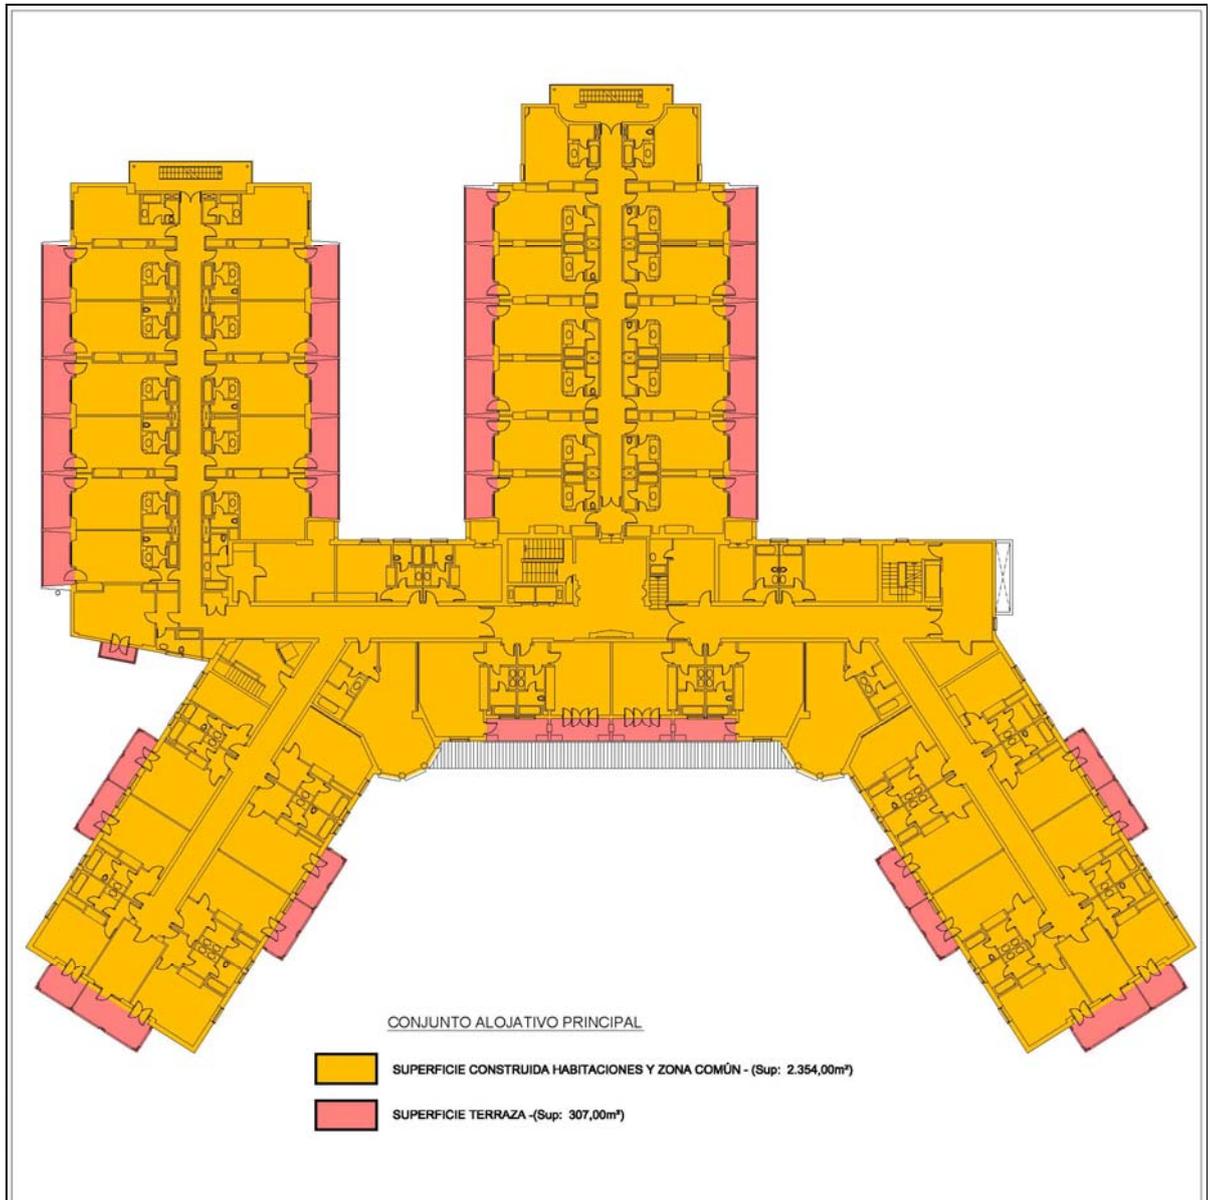
Figura 18h. *Situación actual. Planta cuarta.*

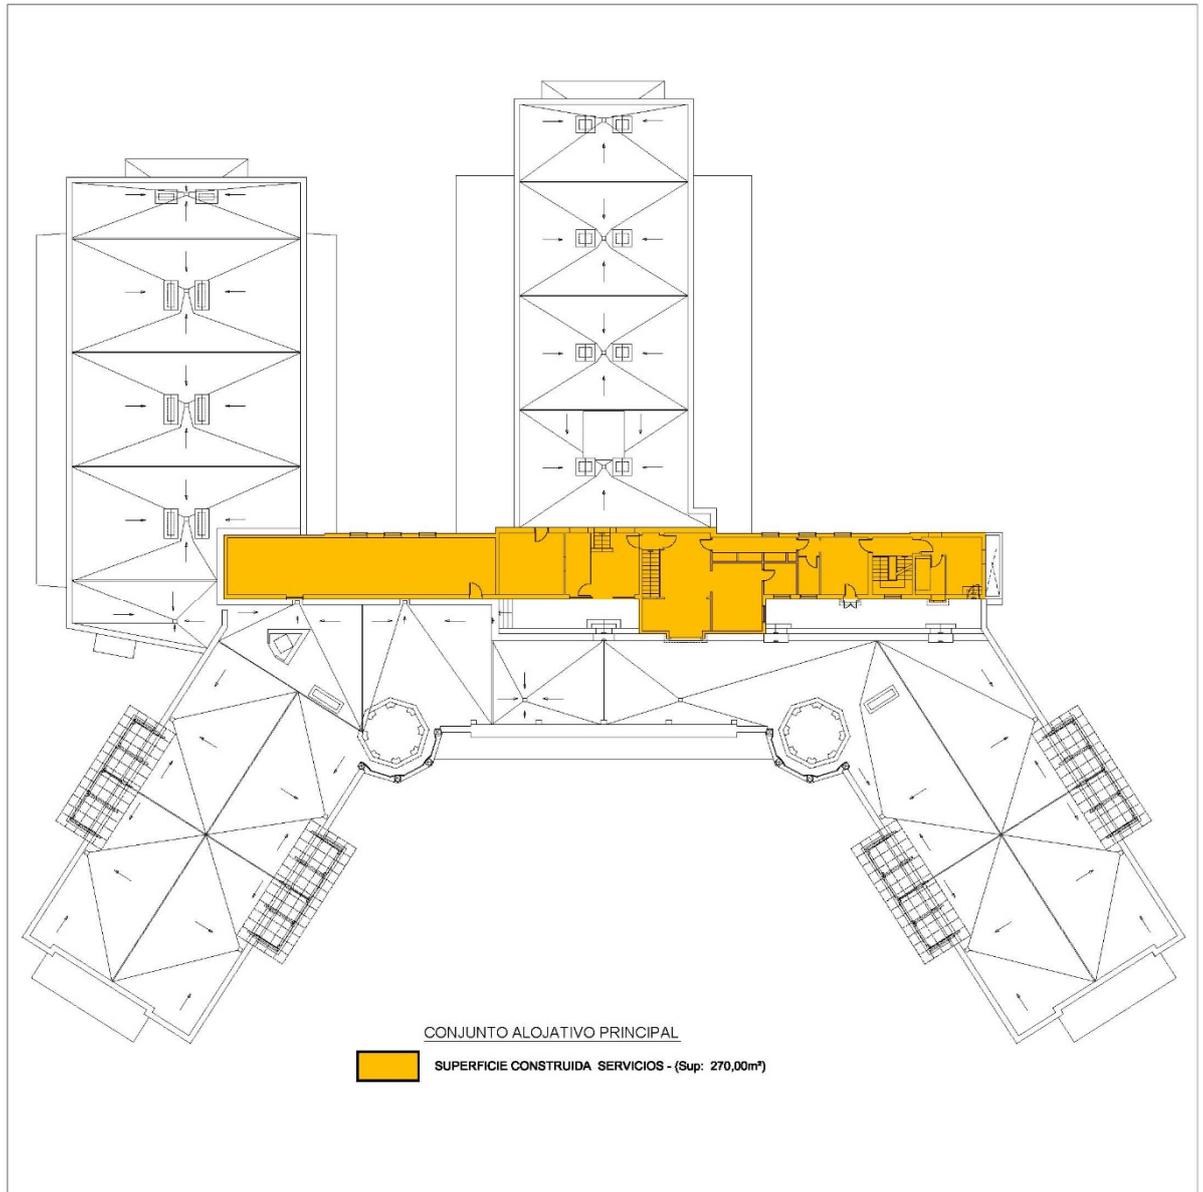
Figura 18h. *Situación actual. Cubierta.*

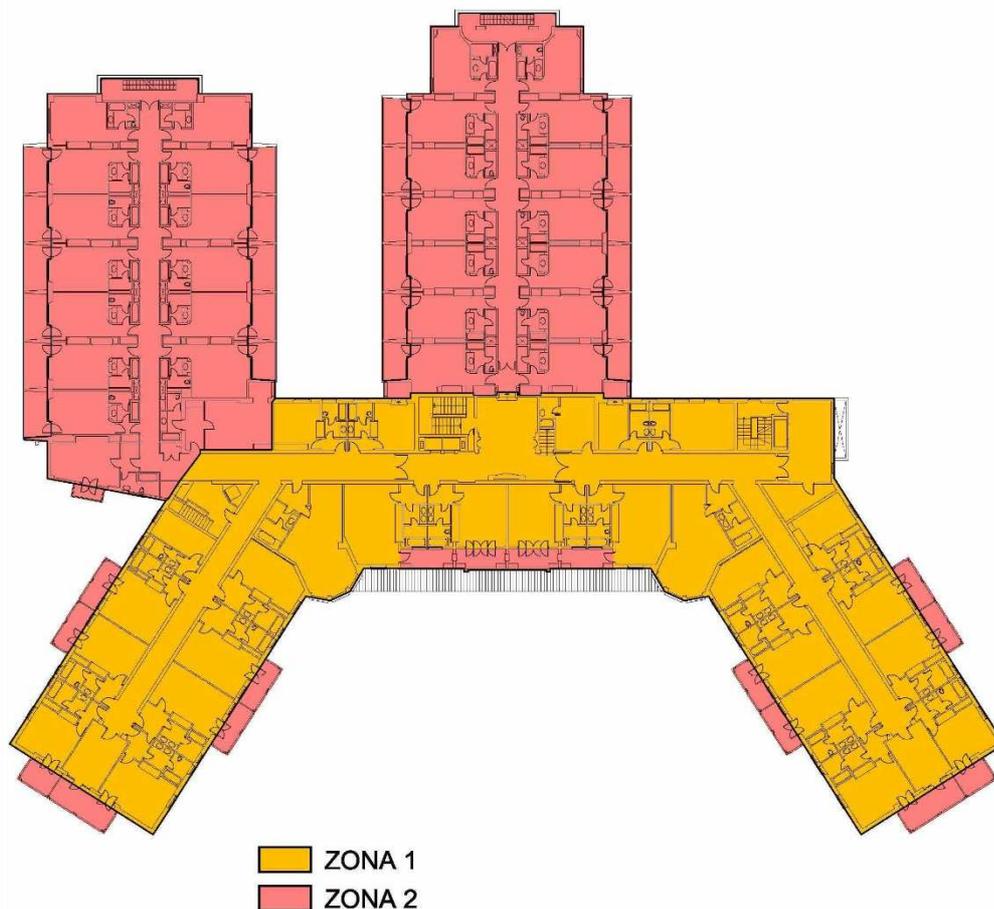
Planta cuarta

La planta cubierta tendrá la condición de Zona 3, excepto la fachada y la estructura de los dos templetos-miradores que tendrán la condición de Zona 1.

El resto de la parcela no grafiada en los planos anteriores ni recogida en la superficie anterior de la planta cubierta tendrá la condición de Zona 3.
